# 目錄

# 從事電動工具拿取作業發生墜落致死重大職業災害

核備文號：(111) 1110015749

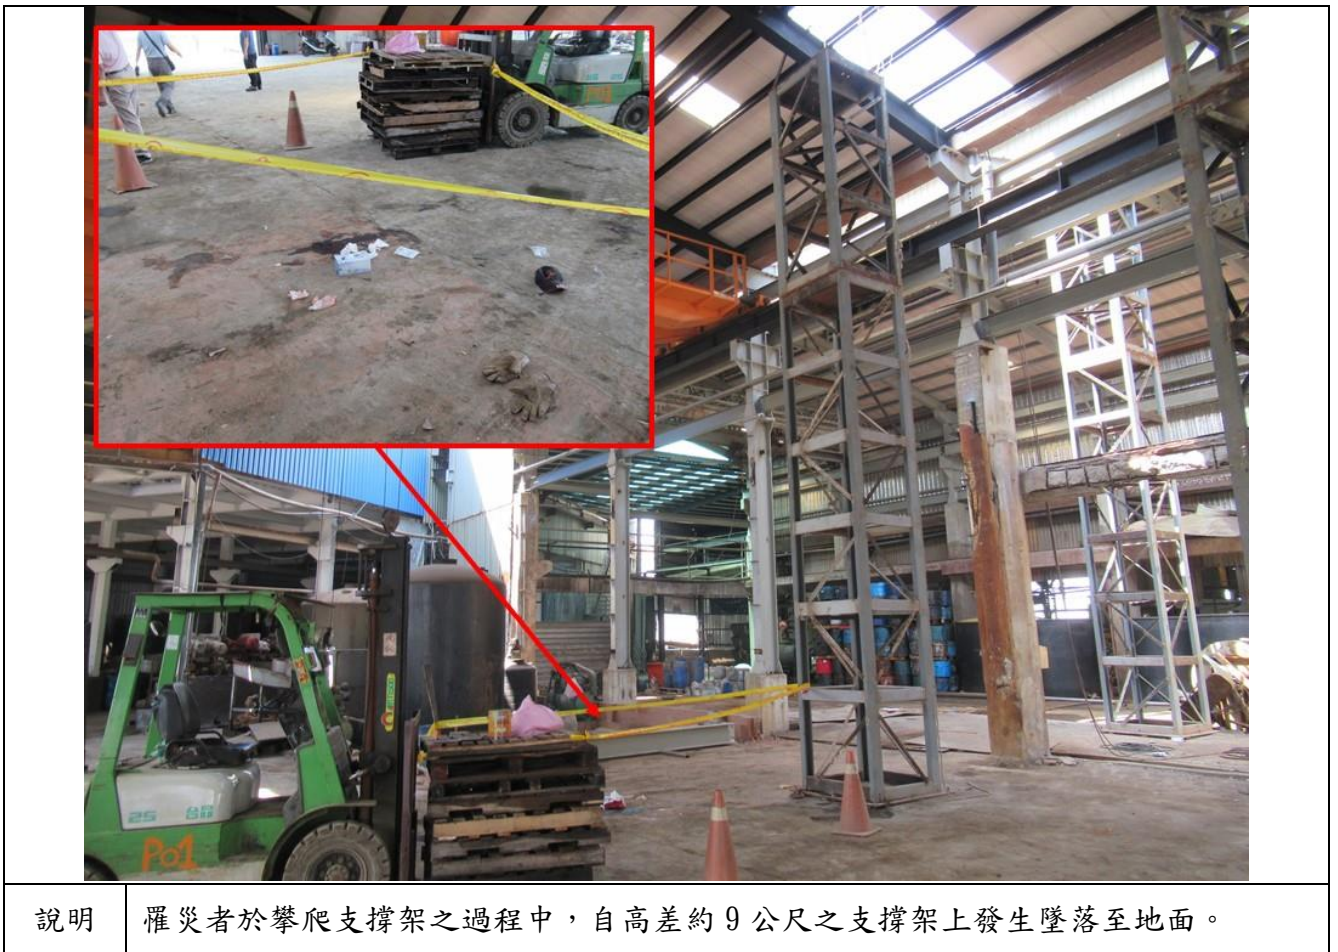
八、現場示意圖或照片：

(一) 直接原因：罹災者於攀爬支撐架之過程中，自高差約 9 公尺之支撐架上發生墜落至地面，造成多重創傷死亡。

1. 雇主對工作者於高差超過 1.5 公尺以上之場所作業時，未設置能使其安全上下之設備。
2. 雇主對於在高度 2 公尺以上之高處作業，工作者有墜落之虞，未使其確實使用安全帶、安全帽及其他必要之防護具。

- (一) 雇主對勞工於高差超過一·五公尺以上之場所作業時，應設置能使勞工安全上下之設備。(職業安全衛生設施規則第 228 條暨職業安全衛生法第 6 條第 1 項)
- (二) 雇主對於在高度二公尺以上之高處作業，勞工有墜落之虞者，應使勞工確實使用安全帶、安全帽及其他必要之防護具，…。(職業安全衛生設施規則第 281 條第 1 項暨職業安全衛生法第 6 條第 1 項)
- (三) 機械、設備、器具、原料、材料等物件之設計、製造或輸入者及工程之設計或施工者，應於設計、製造、輸入或施工規劃階段實施風險評估，致力防止此等物件於使用或工程施工時，發生職業災害。(職業安全衛生法第 5 條第 2 項)
- (四) 雇主對於高度二公尺以上之工作場所，勞工作業有墜落之虞者，應訂定墜落災害防止計畫，依下列風險控制之先後順序規劃，並採取適當墜落災害防止設施：…。(營

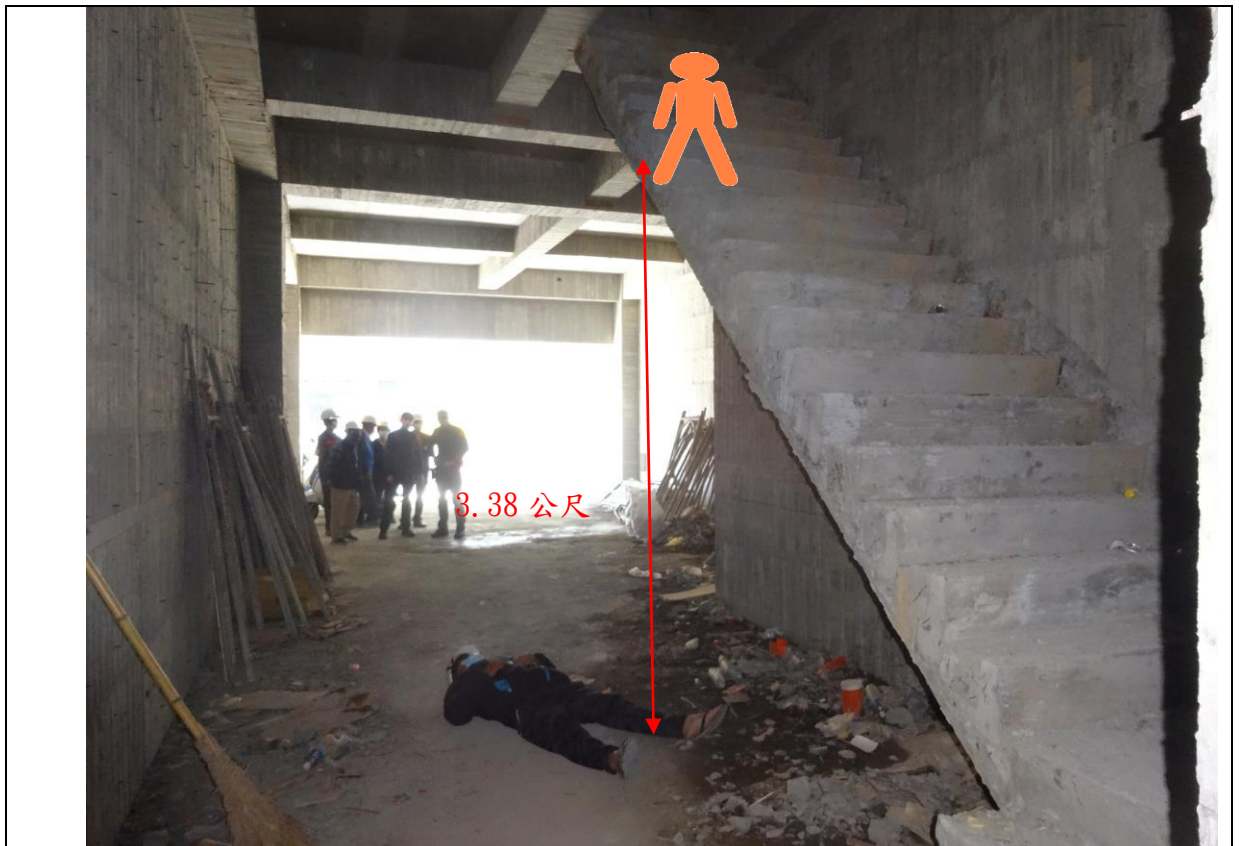
說明

(一)直接原因：工作時自本工程A2戶1樓通往2樓之樓梯墜落地面（墜落高度約3.38公尺），造成脾臟撕裂傷、腹內出血、骨盆骨折，顏面撕裂傷併骨折，右股骨骨折傷重致死。

不安全狀況：高度2公尺以上A2戶1樓通往2樓之樓梯，未設置護欄、護蓋或安全網等防護設備。

據○○工程行所僱勞工吳○○描述模板及潘○○位置研判，潘○○自 A2 戶樓梯頂部欲拆除樓梯底模時墜落，墜落高度約 3.38 公尺。

- (一) 雇主對於高度2公尺以上之…、開口部分、…等場所作業，勞工有遭受墜落危險之虞者，應於該處設置護欄、護蓋或安全網等防護設備。（營造安全衛生設施標準第19條第1項暨職業安全衛生法第6條第1項）
- (二) 雇主僱用勞工時，除應依附表九所定之檢查項目實施一般體格檢查外…。（勞工健康保護規則第16條第1項暨職業安全衛生法第20條第1項）
- (三) 第二條所定事業之雇主應依附表2之規模，置職業安全衛生業務主管及管理人員（職業安全衛生管理辦法第3條第1項暨職業安全衛生法第23條第1項）。
- (四) 雇主應依其事業規模、性質，訂定職業安全衛生管理計畫，要求各級主管及負責指揮、監督之有關人員執行；勞工人數在三十人以下之事業單位，得以安全衛生管理執行紀錄或文件代替職業安全衛生管理計畫。（職業安全衛生管理辦法第12條之1第1項暨職業安全衛生法第23條第1項）
- (五) 雇主依第13條至第63條規定實施之自動檢查，應訂定自動檢查計畫。（職業安全衛生管理辦法第79條暨職業安全衛生法第23條第1項）
- (六) 雇主對新僱勞工或在職勞工於變更工作前，應使其接受適於各該工作必要之一般安全衛生教育訓練。（職業安全衛生教育訓練規則第17條第1項暨職業安全衛生法第32條第1項）
- (七) 雇主應依職業安全衛生法及有關規定會同勞工代表訂定適合其需要之安全衛生工作

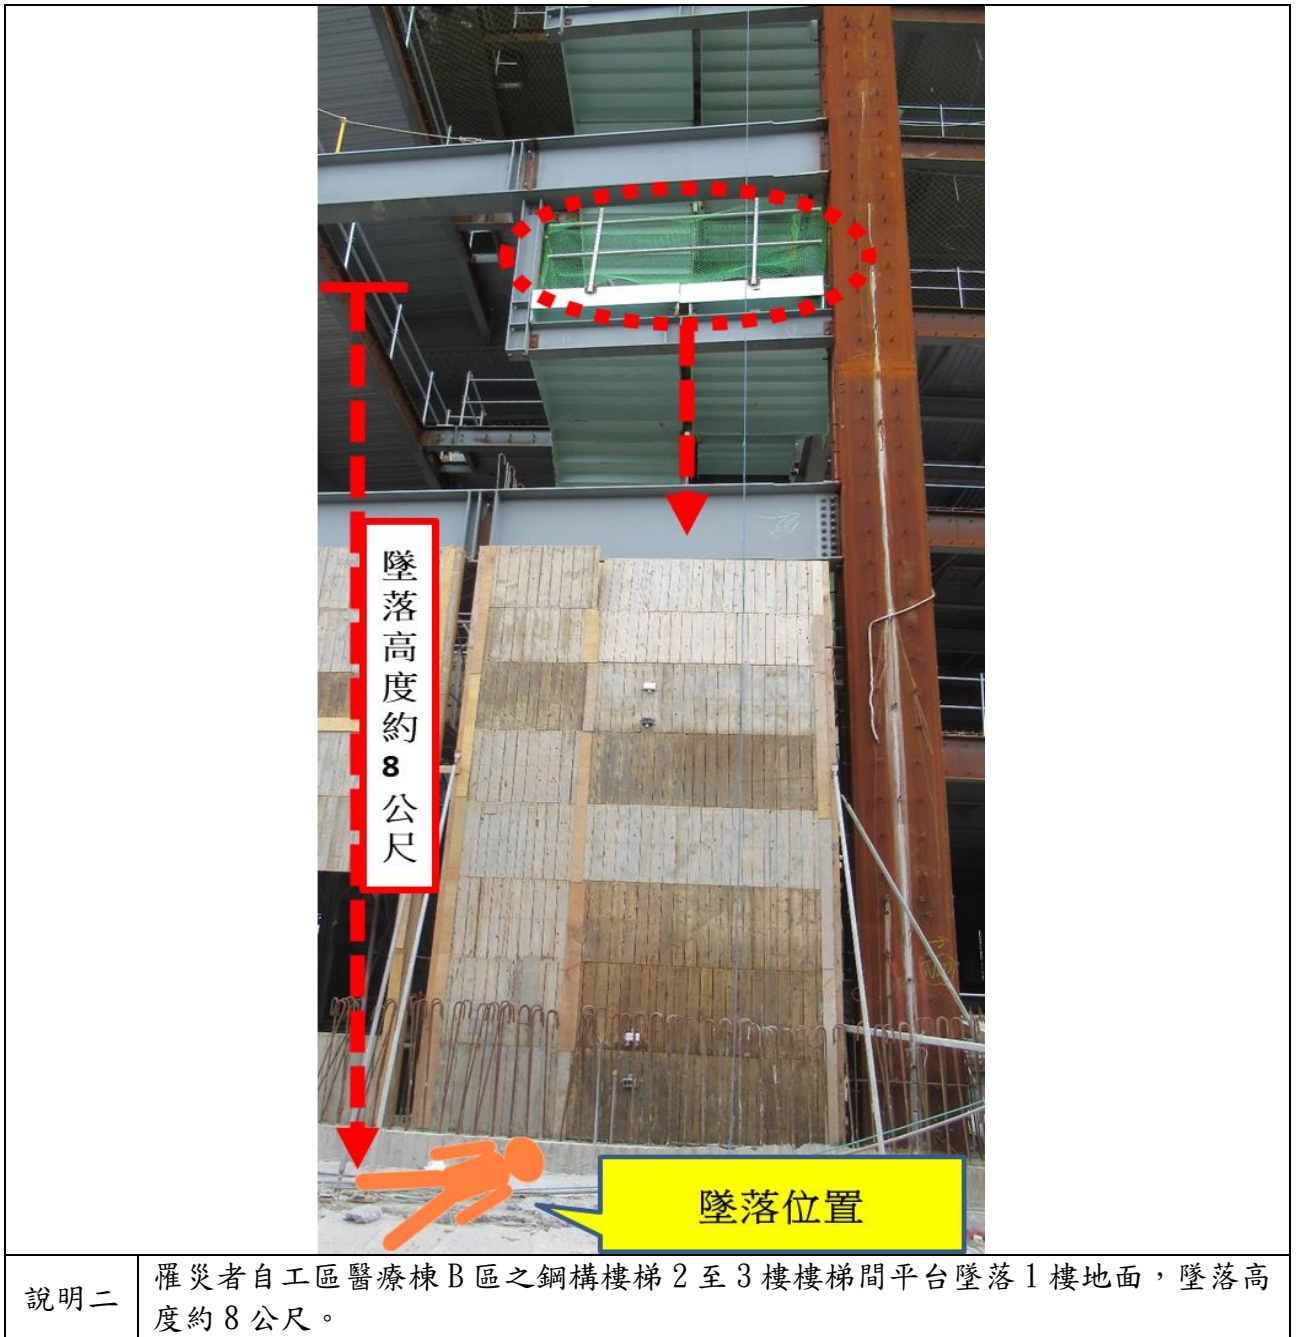
(一) 直接原因：自高度約8公尺之鋼構樓梯2至3樓樓梯間平台墜落地面傷重致死。

1. 對於高差約8公尺之處所進行鋼構螺栓鎖固作業，勞工有墜落之虞者，未以架設施工架或其他方法設置工作台，亦未設置足夠強度之必要裝置或安全母索，供安全帶鉤掛。
2. 對於高度二公尺以上之工作場所，勞工作業有墜落之虞者，未訂定墜落災害防止計畫，並採取適當墜落災害防止設施。

說明一	罹災者於醫療棟 B 區之 2 至 3 樓鋼構樓梯平台使用電動手工具，身體伸出樓梯平台外，進行樓梯平台下方與鋼樑之螺栓鎖固作業，未以架設施工架或其他方法設置工作台進行螺栓鎖固作業。
-----	---

- (一) 雇主對於在高度二公尺以上之處所進行作業，勞工有墜落之虞者，應以架設施工架或其他方法設置工作台。雇主依前項規定設置工作台有困難時，…。使用安全帶時，應設置足夠強度之必要裝置或安全母索，供安全帶鉤掛。(職業安全衛生設施規則第225條第1、2項暨職業安全衛生法第6條第1項)
- (二) 雇主對於高度二公尺以上之工作場所，勞工作業有墜落之虞者，應訂定墜落災害防止計畫，依下列風險控制之先後順序規劃，並採取適當墜落災害防止設施。(營造安全衛生設施標準第17條暨職業安全衛生法第6條第1項)
- (三) 雇主僱用勞工時，應實施一般體格檢查。(勞工健康保護規則第16條第1項暨職業安全衛生法第20條第1項)
- (四) 第二條所定事業之雇主應依附表二之規模，置職業安全衛生業務主管及管理人員(職業安全衛生管理辦法第3條第1項暨職業安全衛生法第23條第1項)
- (五) 雇主應依其事業單位之規模、性質，訂定職業安全衛生管理計畫，…。勞工人數在三十人以下之事業單位，得以安全衛生管理執行紀錄或文件代替職業安全衛生

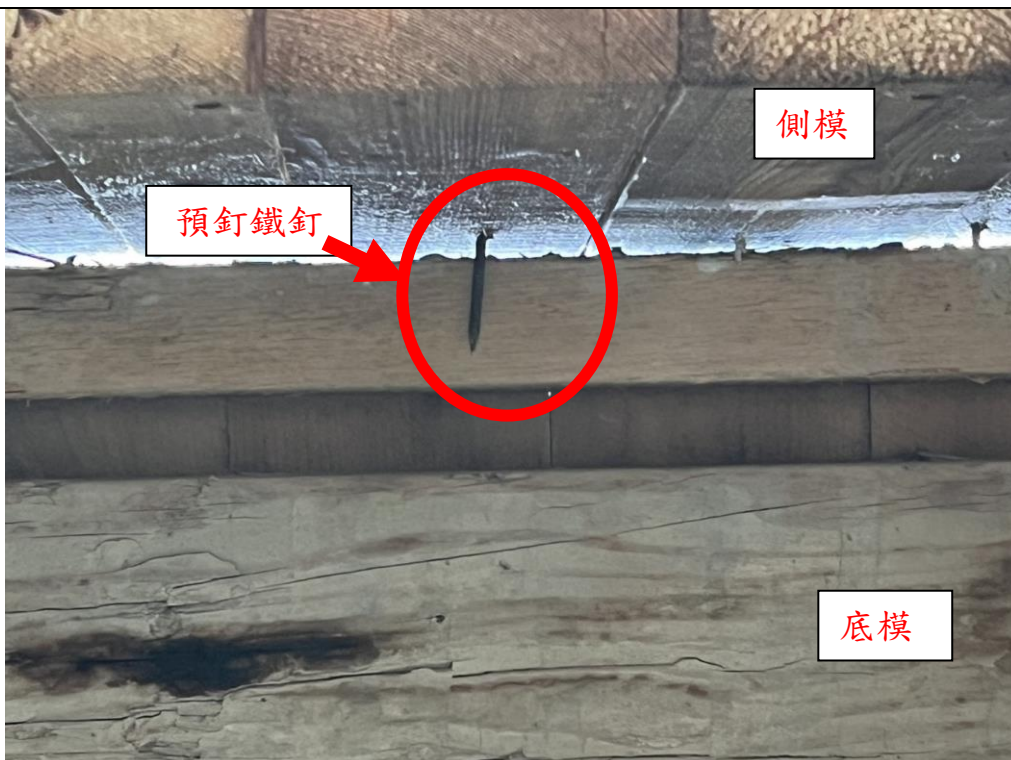
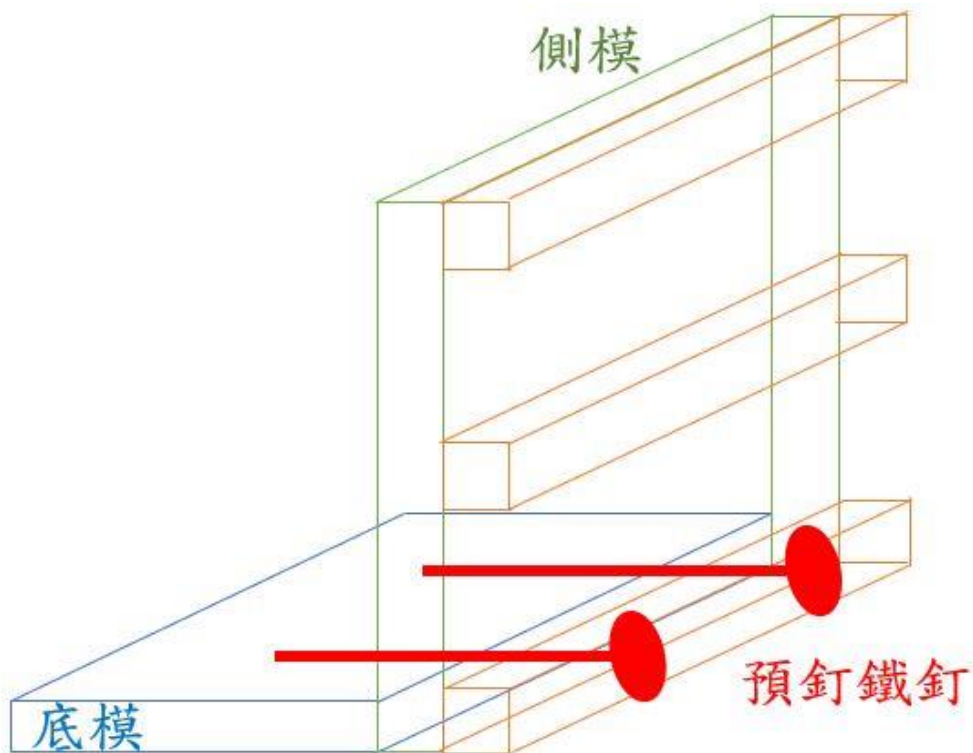
說明一

利用預釘之鐵釘坐落於底模假固定，使側模貼合在底模側邊。(示意圖，非事發時之照片)

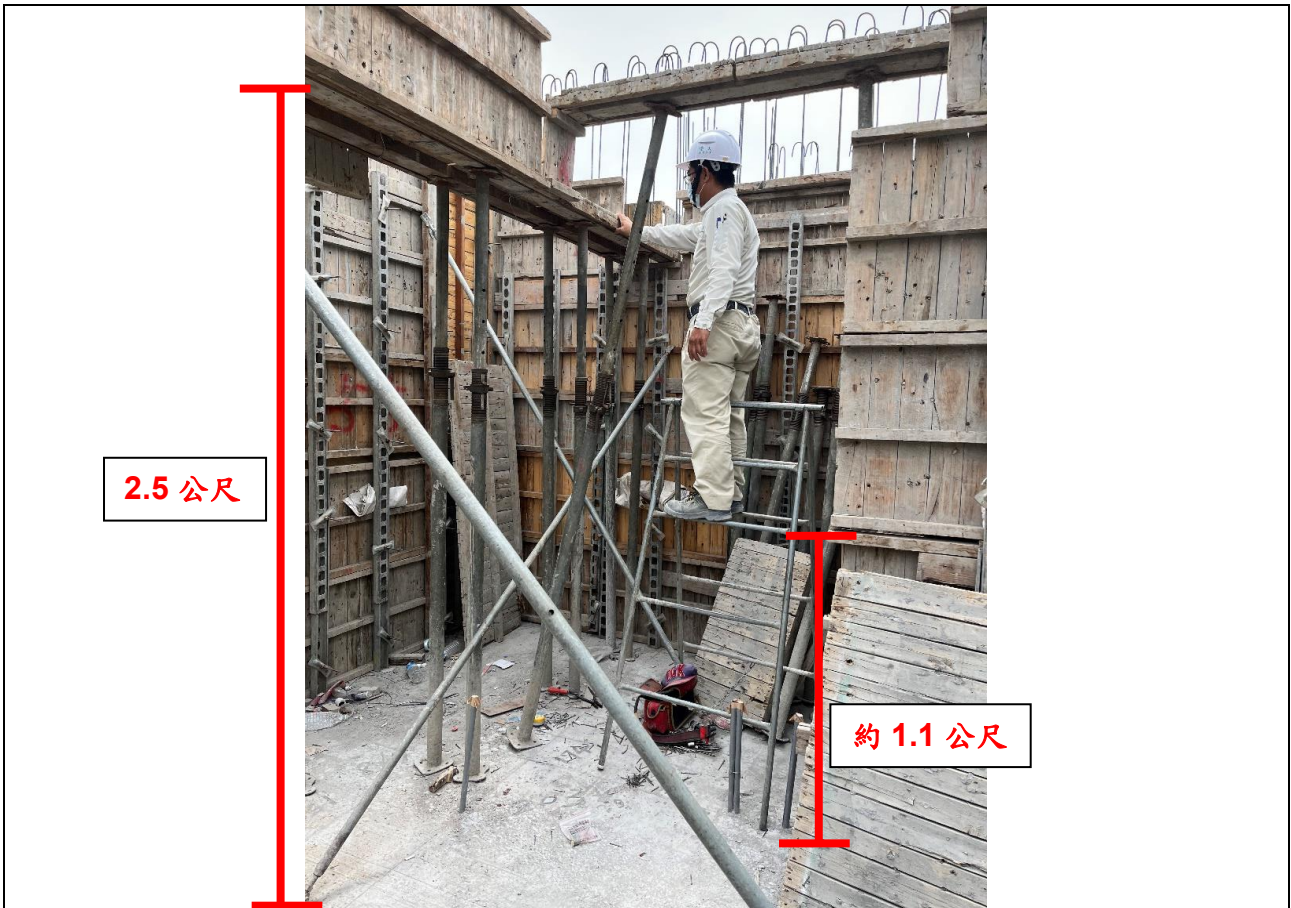
說明二 模擬王○○於 J1 樑側模組立作業，作業時站立高度約 1.1 公尺；樓面至樑底高度 2.5 公尺。

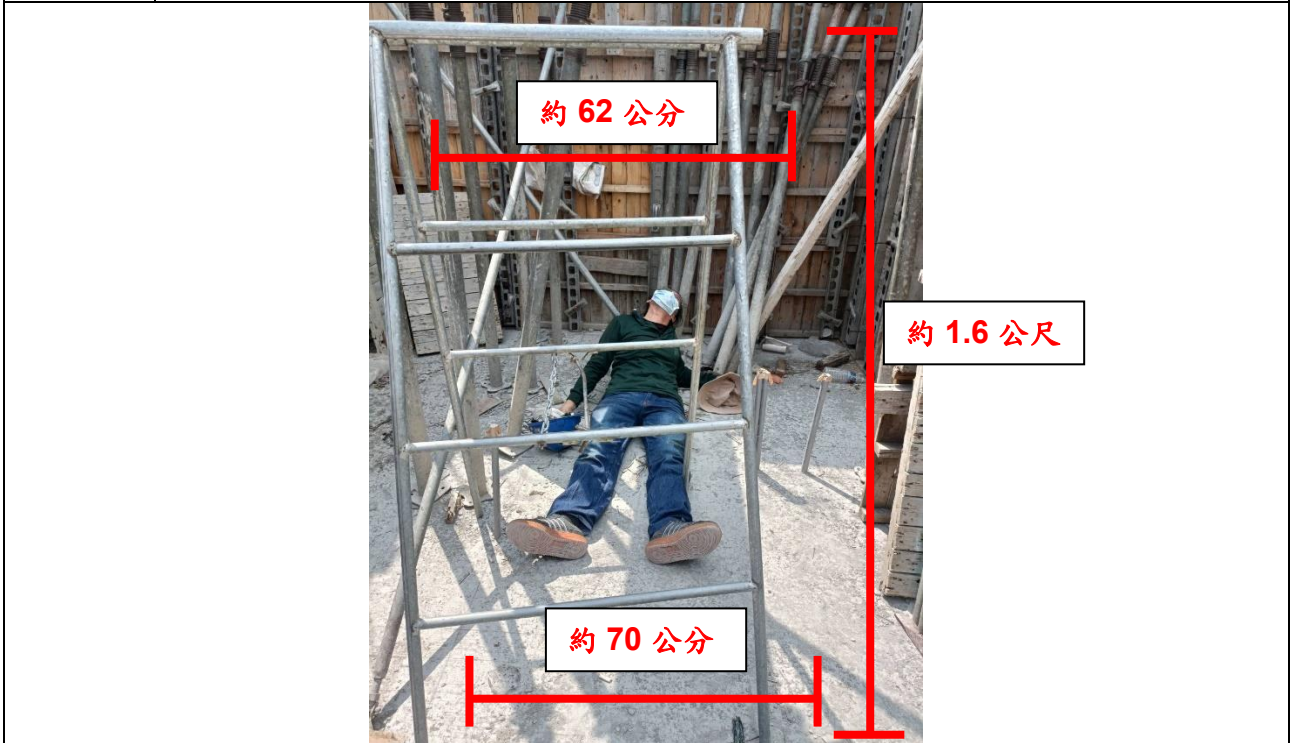
1. 使用合梯兩梯腳間無金屬等硬質繫材扣牢，腳部無防滑絕緣腳座套及未有安全之防滑梯面。

說明三  
 1. 模擬王○○倒臥於合梯與牆模間之地面。  
 2. 合梯頂寬約 62 公分、底寬約 70 公分、垂直高度約 1.6 公尺。  
 3. 合梯兩梯腳間無金屬等硬質繫材扣牢，腳部無防滑絕緣腳座套。

（二）雇主對於使用之合梯，應符合下列規定：……。三、梯腳與地面之角度應在75度以內，且兩梯腳間有金屬等硬質繫材扣牢，腳部有防滑絕緣腳座套。四、有安全之防滑梯面。（職業安全衛生設施規則第230條第1項第3、4款暨職業安全衛生法第6條第1項）

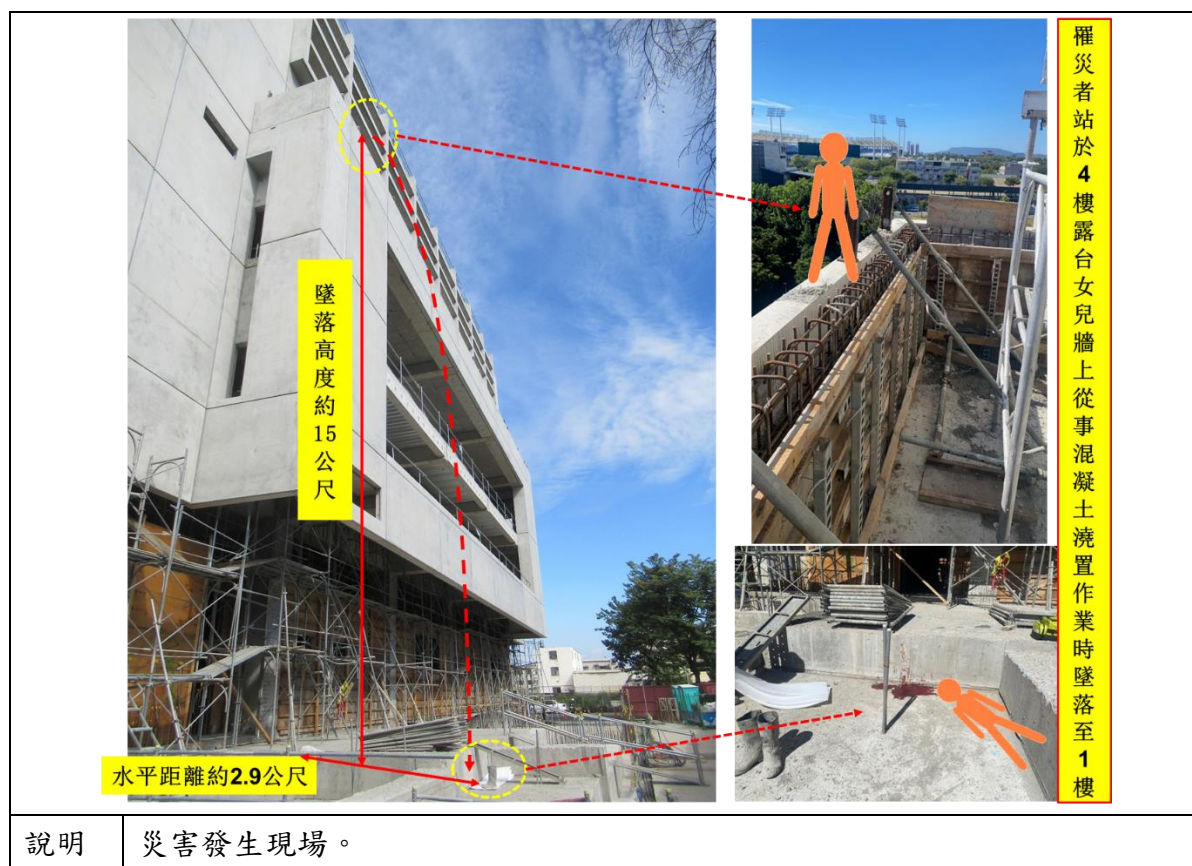
八、現場示意圖或照片：

(一) 直接原因：自4樓南側露臺女兒牆上墜落至1樓地面，高度約15公尺傷重致死。

(二) 間接原因：對於高度約15公尺之女兒牆上從事混凝土澆置作業，勞工有遭受墜落危險之虞者，未於該處設置護欄、護蓋或安全網等防護設備，亦未採取使用安全帶等防止墜落措施。

(一) 雇主對於高度2公尺以上之屋頂、鋼樑、開口部分、階梯、樓梯、坡道、工作臺、擋土牆、擋土支撐、施工構臺、橋樑墩柱及橋樑上部結構、橋臺等場所作業，勞工有遭受墜落危險之虞者，應於該處設置護欄、護蓋或安全網等防護設備。雇主設置前項設備有困難，或因作業之需要臨時將護欄、護蓋或安全網等防護設備拆除者，應採取使勞工使用安全帶等防止墜落致勞工遭受危險之措施。(營造安全衛生設施標準第19條暨職業安全衛生法第6條第1項)

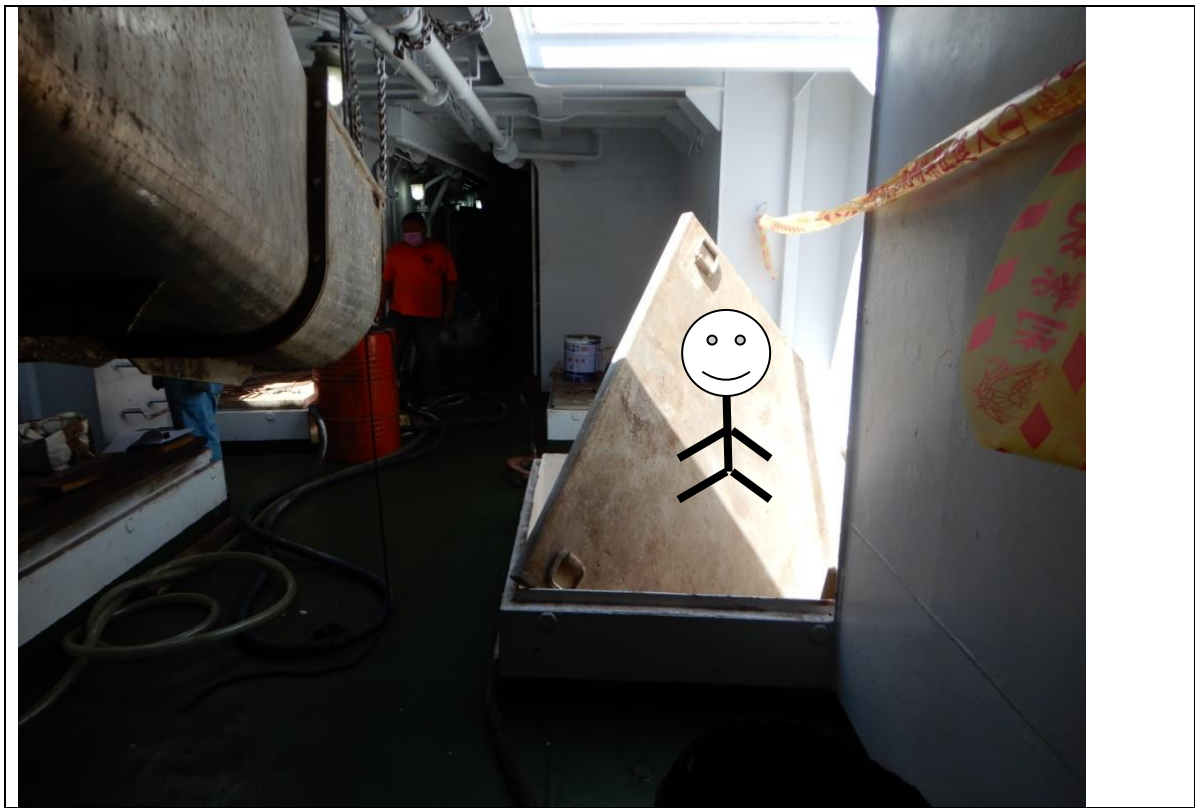
說明一

1. 不安全狀況：對於高差約4.13公尺以上之魚艙開口部分，勞工有遭受墜落危險之虞者，因魚艙蓋未確實蓋好，致發生墜落致死職業災害。

模擬罹災勞工作業之情形-因魚艙蓋未確實蓋妥，且罹災者踩踏於魚艙蓋上時，造成魚艙蓋翻轉，罹災者墜落後魚艙蓋翻轉。

(一) 雇主對於高度在二公尺以上之工作場所邊緣及開口部分，勞工有遭受墜落危險之虞者，應設有適當強度之護欄、護蓋等防護設備。(職業安全衛生設施規則第224條第1項暨職業安全衛生法第6條第1項)

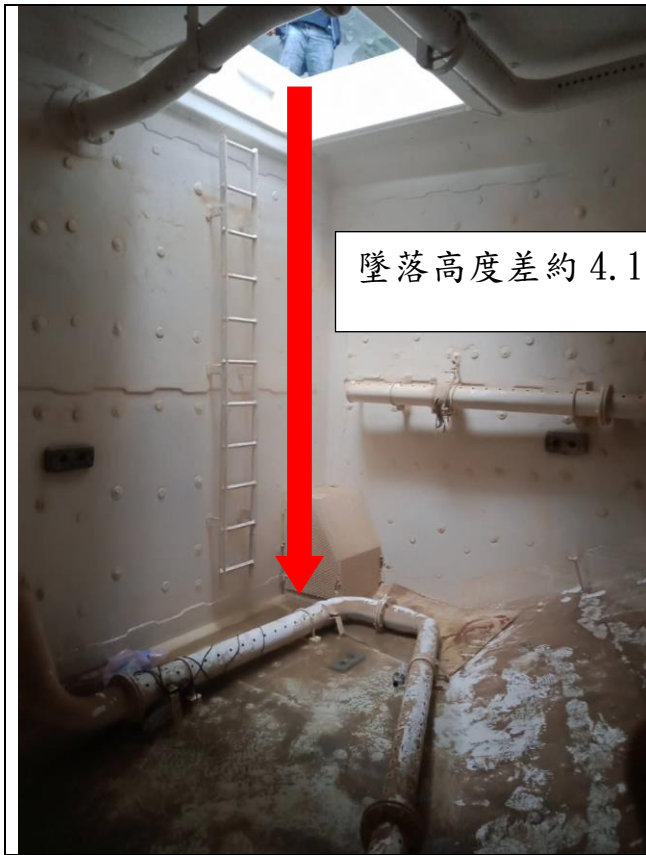
說明二

墜落高度差約 4.13 公尺

罹災者由第五船艙魚艙開口(船隻第 2 層)墜落魚艙底(船隻第 3 層)，墜落高度 4.13 公尺。

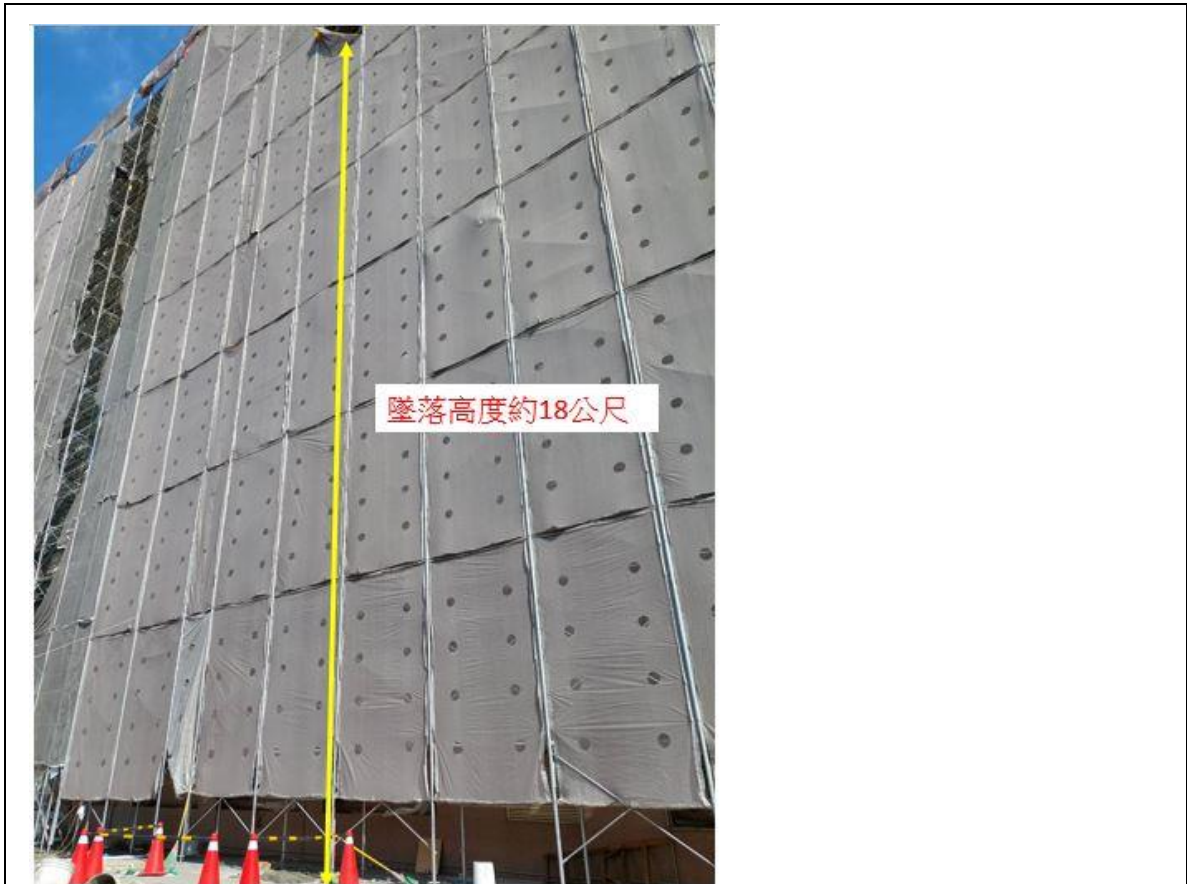
說明一 許○○(罹災者)自 6 樓外牆施工架墜落現場。

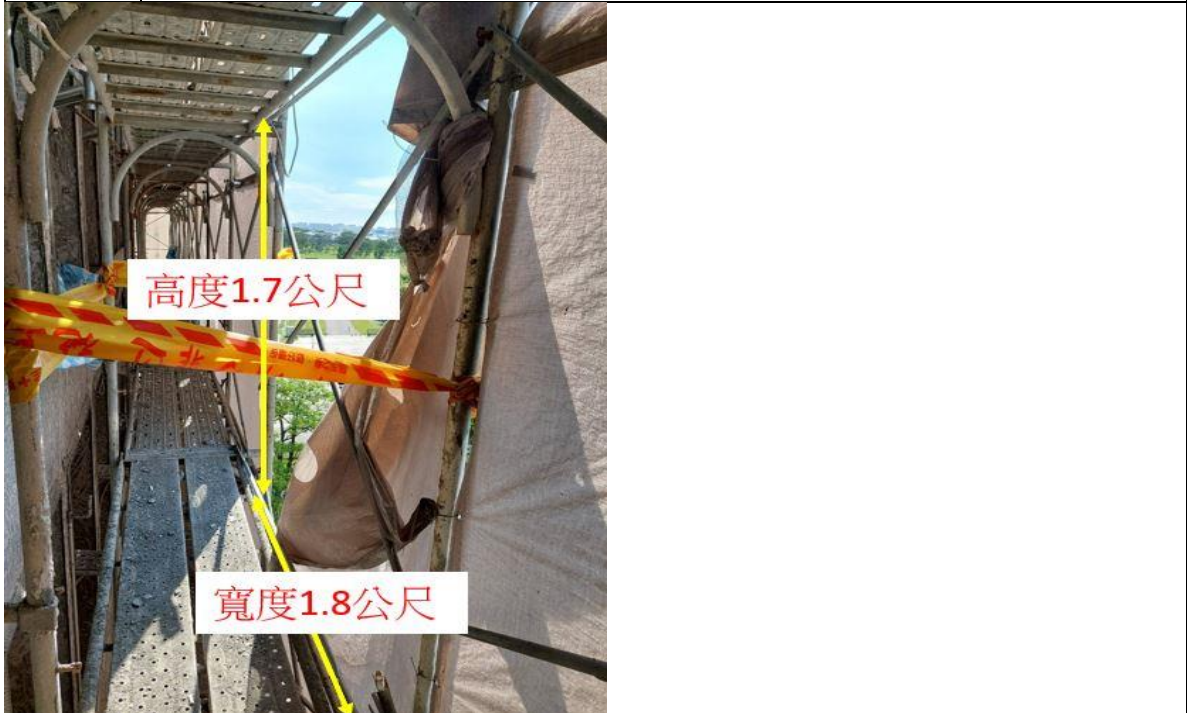
不安全狀況：雇主對於高度二公尺以上之開口部分等場所作業，勞工有遭受墜落危險之虞者，未設置護欄等防護設備。

說明二 6 樓施工架開口處，高度 1.7 公尺，寬度 1.8 公尺(備註:據雇主表示，此處開口原先未有護欄，因避免其他人員再發生墜落，為事發後再行裝設)罹災者從事泥作作業時開口處未有護欄之設置。

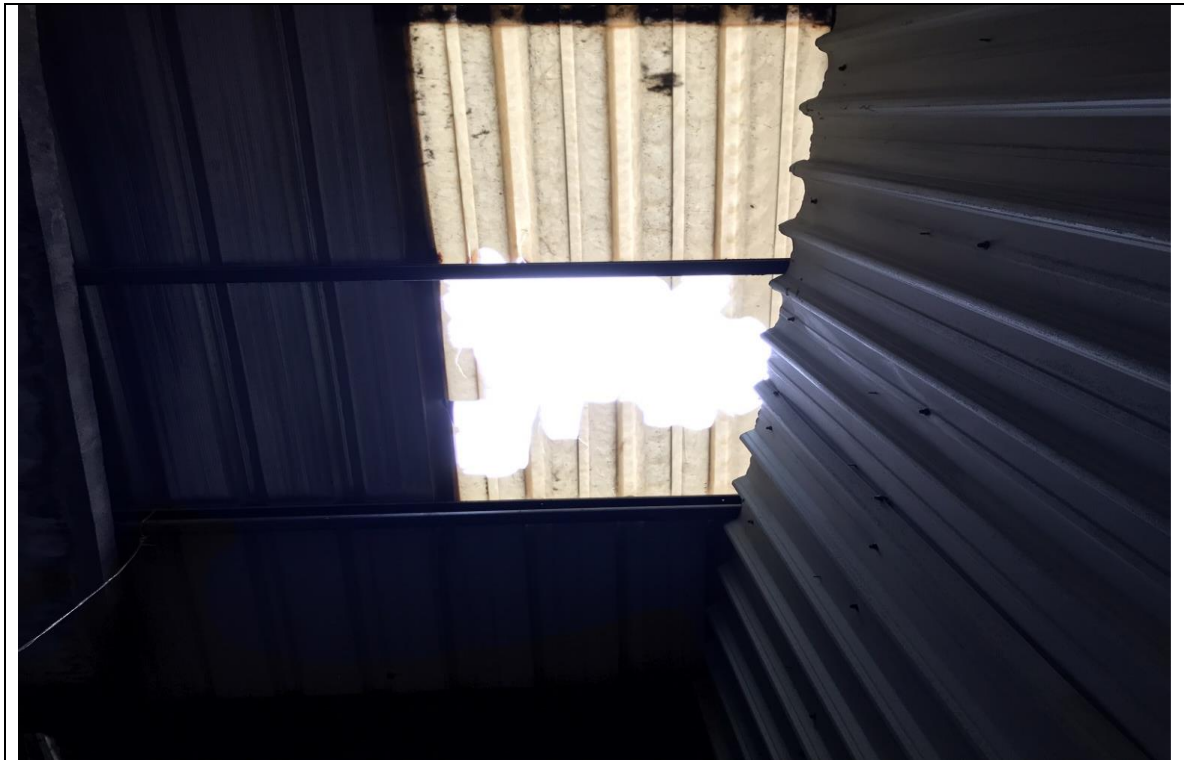
說明一 肇災處之採光罩。

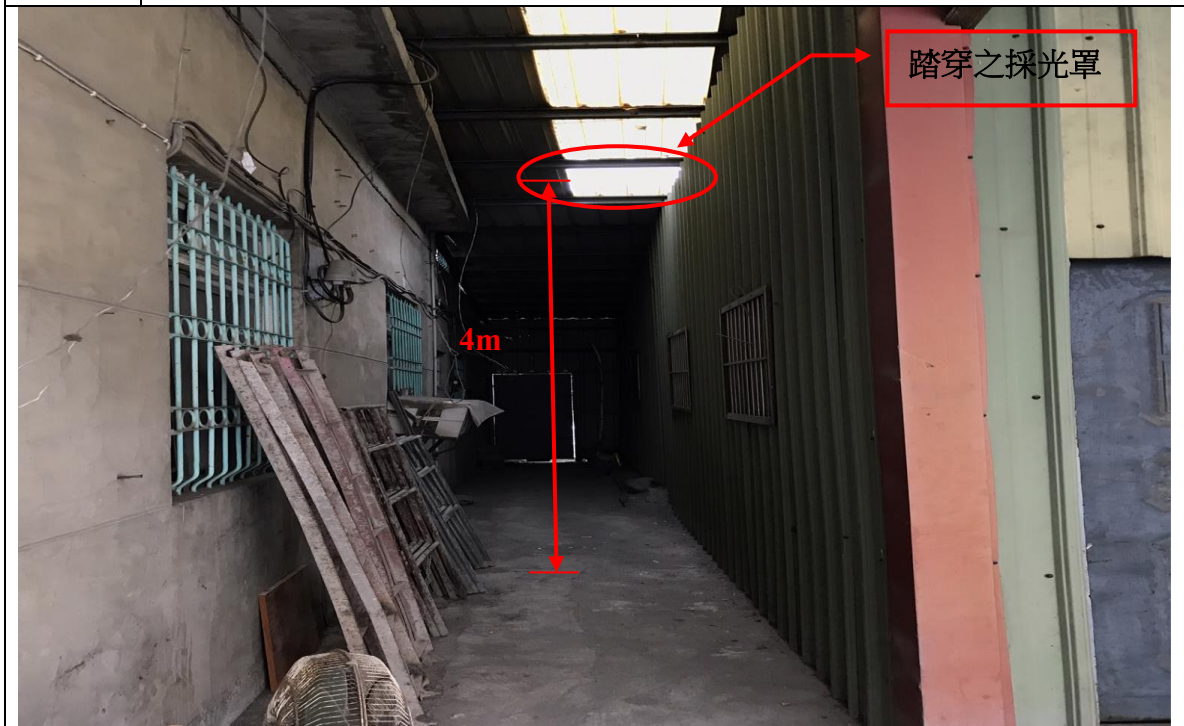
（一）直接原因：罹災者踏穿自高度約4公尺之以塑膠易踏穿材料構築之採光罩，墜落地面致死。

1. 不安全狀況：對於以石綿板易踏穿材料構築之屋頂及雨遮，從事作業時，為防止踏穿墜落，未採取規劃安全通道，於屋架、雨遮支架上設置適當強度且寬度在30公分以上之踏板。

說明二 罹災者踏穿 1 樓屋頂之採光罩墜落於民宅旁之巷子，距離地面約 4 公尺。

（一）於易踏穿材料構築屋頂作業時，雇主應指派屋頂作業主管於現場辦理下列事項：一、決定作業方法，指揮勞工作業。二、實施檢點，檢查材料、工具、器具等，並汰換其不良品。三、監督勞工確實使用個人防護具。四、確認安全衛生設備及措施之有效狀況。五、前二款未確認前，應管制勞工或其他人員不得進入作業。六、其他為維持作業勞工安全衛生所必要之設備及措施。（營造安全衛生設施標準第18條第2項暨職業安全衛生法第6條第1項）

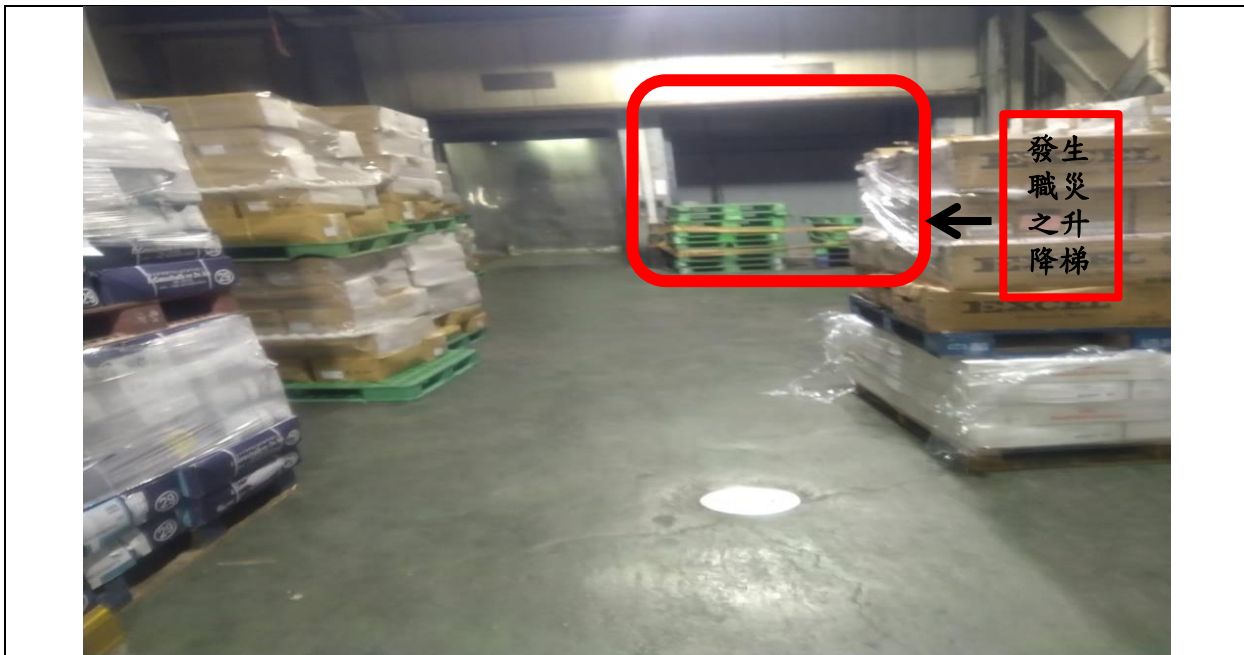
說明一 災害現場位於○○○○有限公司一樓升降梯。

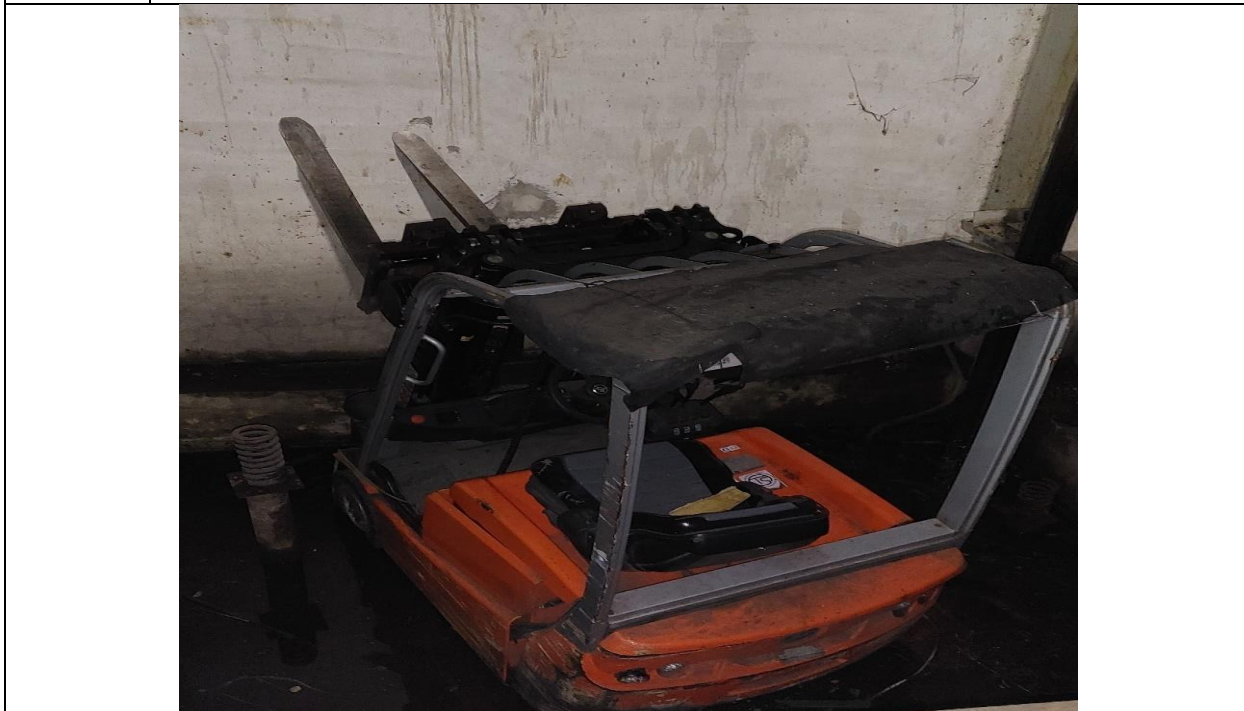
（一）直接原因：罹災者駕駛堆高機墜落升降梯升降路機坑內（深度5.33公尺）受傷，神經性休克致死。

1. 升降機之升降路各樓出入口，未有安全裝置，使升降搬器及升降路出入口之任一門開啟時，升降機能持續開動，及升降機在開動中任一門開啟時，不能停止上下。
2. 升降機之升降路各樓出入口門，未有連鎖裝置，於搬器地板與樓板相差7.5公分以上時，升降路出入口門能開啟之。

說明二 墜落於地下一樓升降路機坑之堆高機。

- （一）雇主對於升降機之升降路各樓出入口，應裝置構造堅固平滑之門，並應有安全裝置，使升降搬器及升降路出入口之任一門開啟時，升降機不能開動，及升降機在開動中任一門開啟時，能停止上下。（職業安全衛生設施規則第93條暨職業安全衛生法第6條第1項）
- （二）雇主對於升降機之升降路各樓出入口門，應有連鎖裝置，使搬器地板與樓板相差七·五公分以上時，升降路出入口門不能開啟之。（職業安全衛生設施規則第95條暨職業安全衛生法第6條第1項）
- （三）雇主對營建用或載貨用之升降機，應於每日作業前對搬器及升降路所有出入口門扉之連鎖裝置之性能實施檢點。（職業安全衛生管理辦法第54之1條暨職業安全衛生法第23條第1項）
- （四）雇主對擔任下列工作之勞工，應依工作性質使其接受安全衛生在職教育訓練：一、…。十三、前述各款以外之一般勞工。…。（職業安全衛生教育訓練規則第18條第1項第13款暨職業安全衛生法第32條第1項）

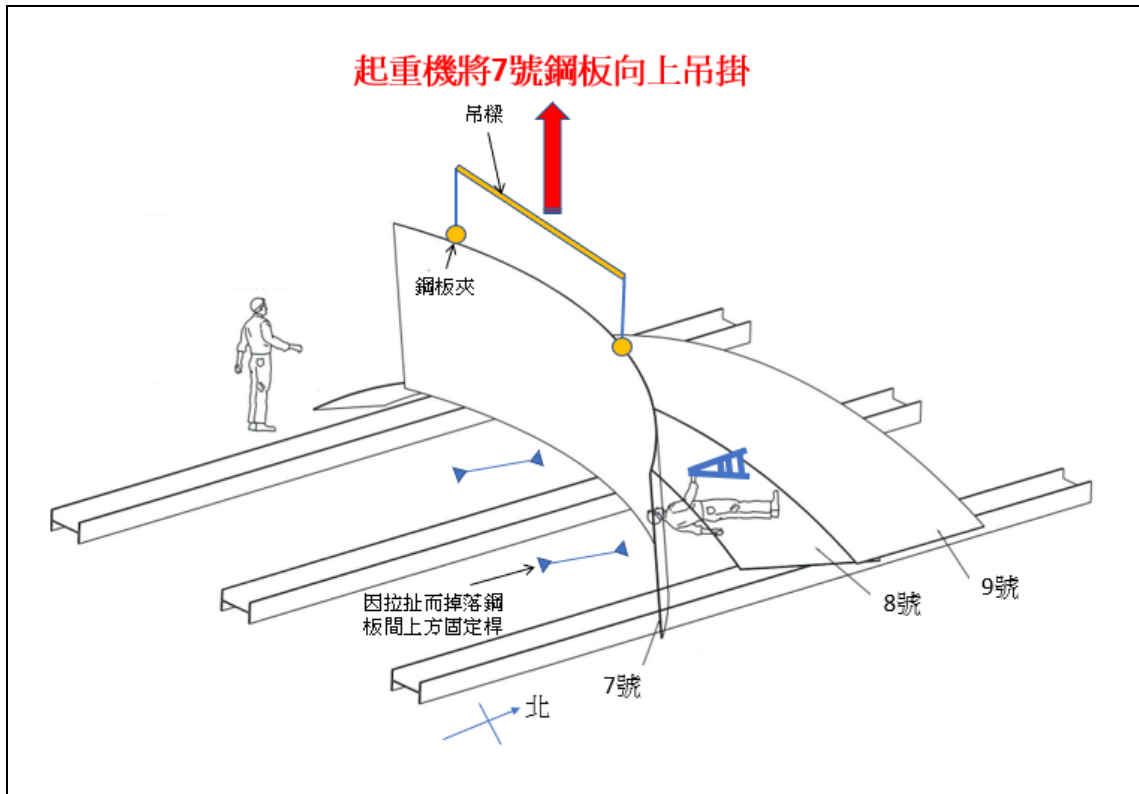
說明一 罹災勞工吳○○遭鋼板倒塌壓傷頭部之災害發生時之示意圖。

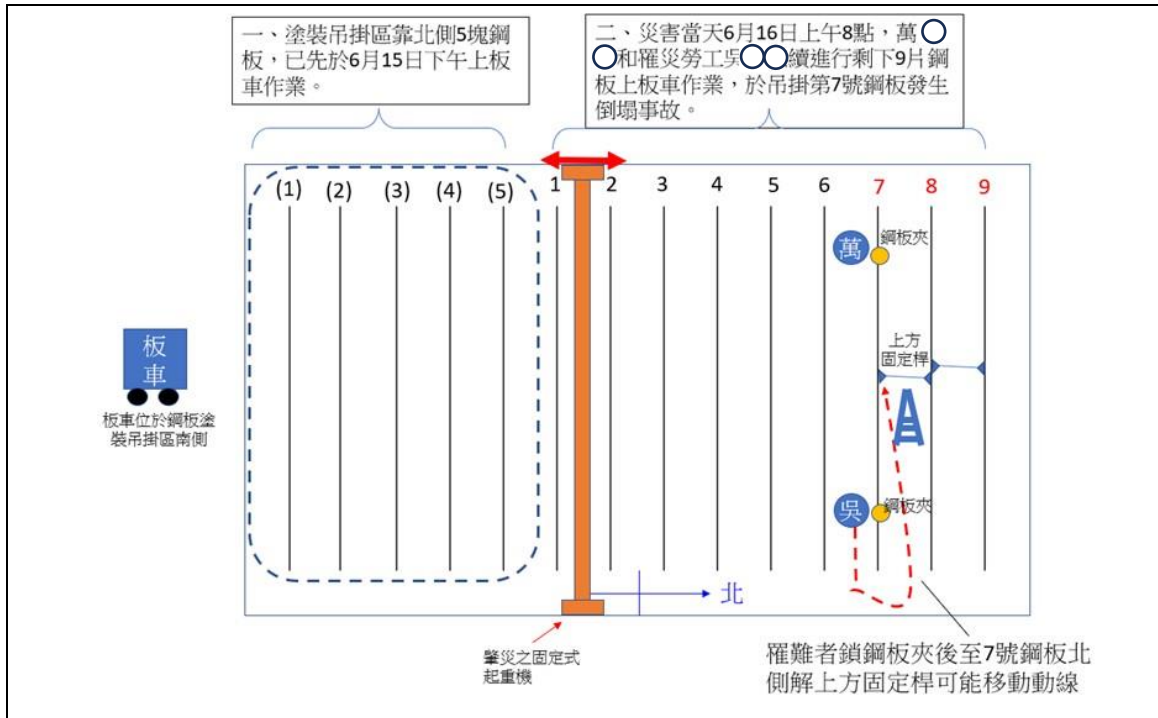
說明二 塗裝完鋼板上車吊掛順序平面示意圖。

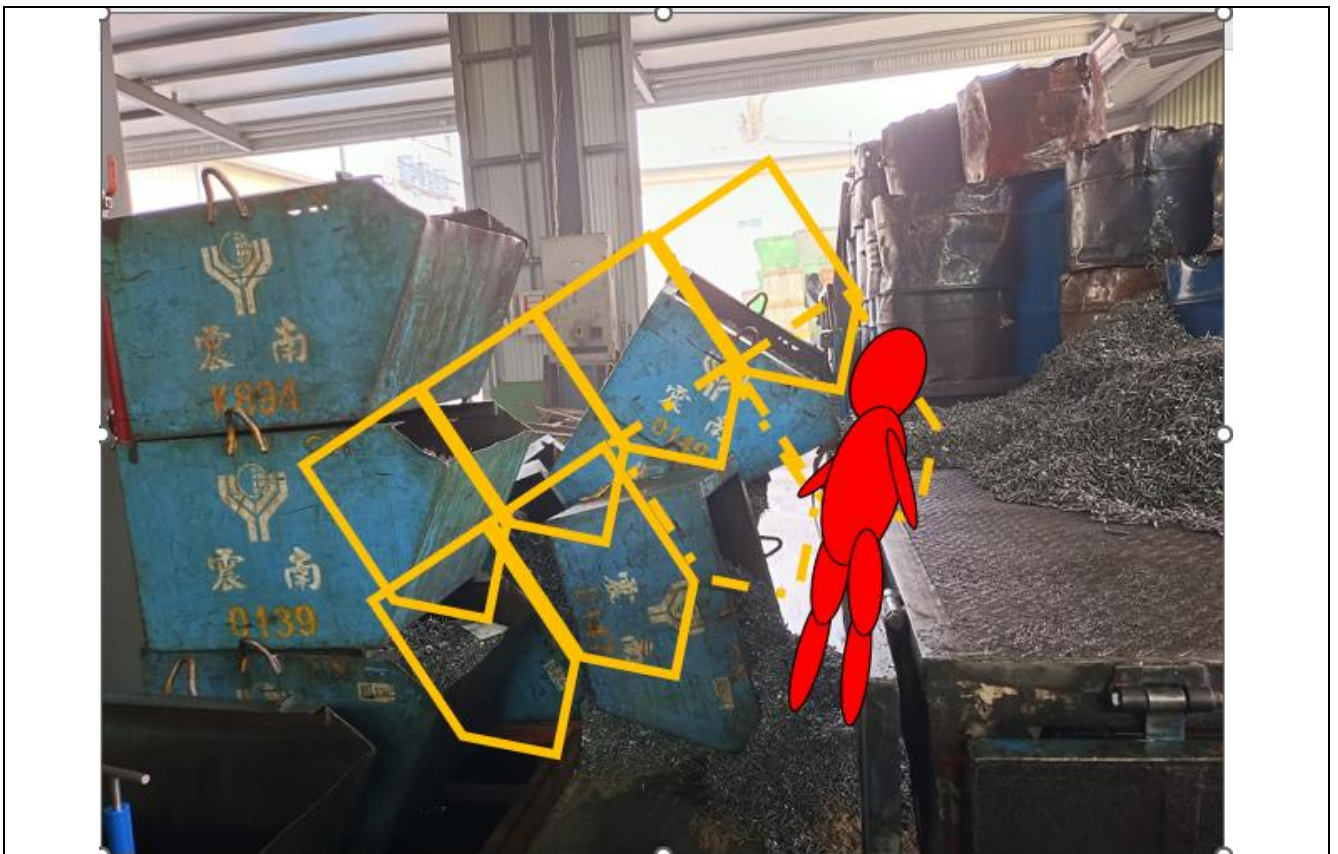
說明

罹災者被內側的倒塌船型桶上面 2 層壓住胸腹部。(貨車後面照)

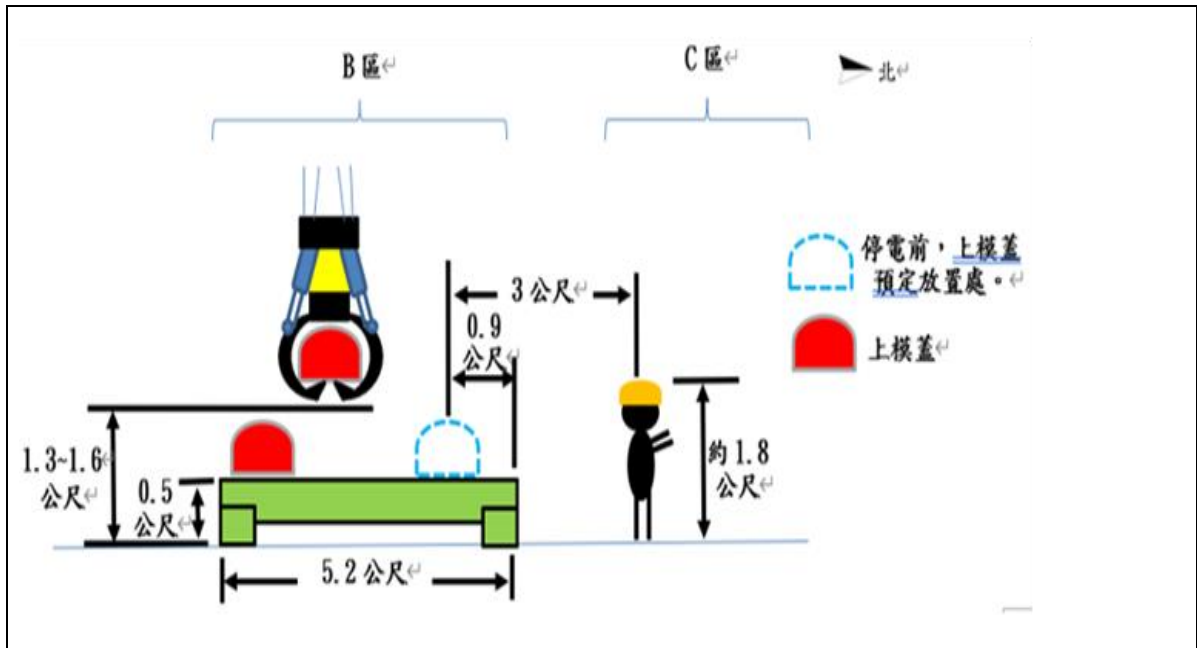
說明一 罹災者被撞立面示意圖(1)。

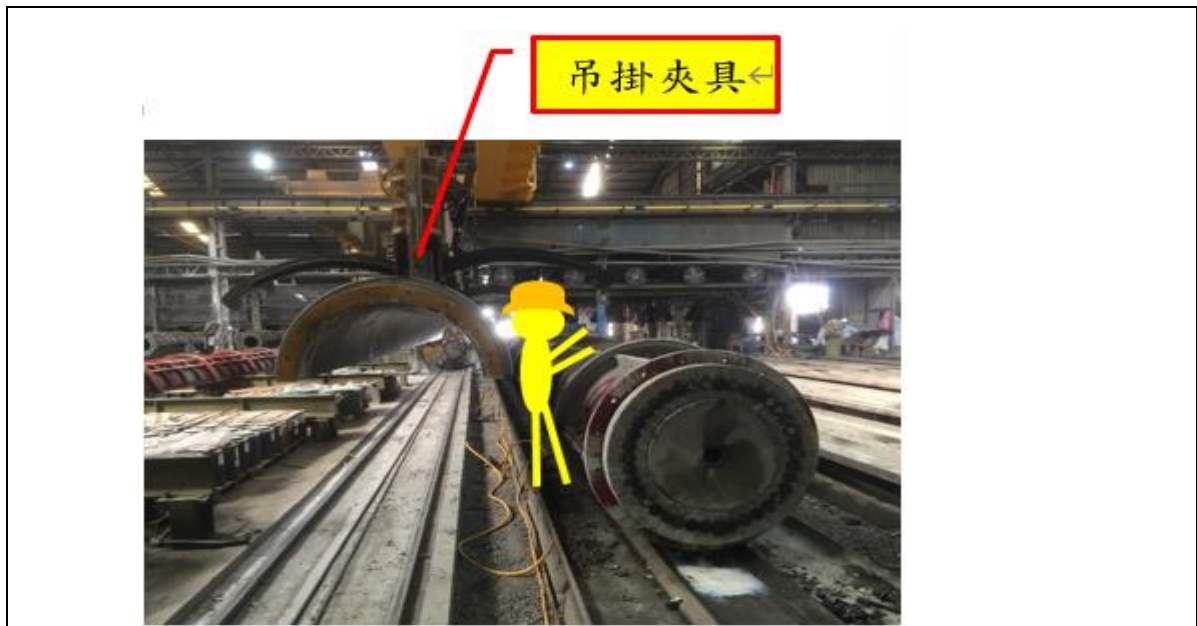
說明二 罹災者被撞立面示意圖(2)。

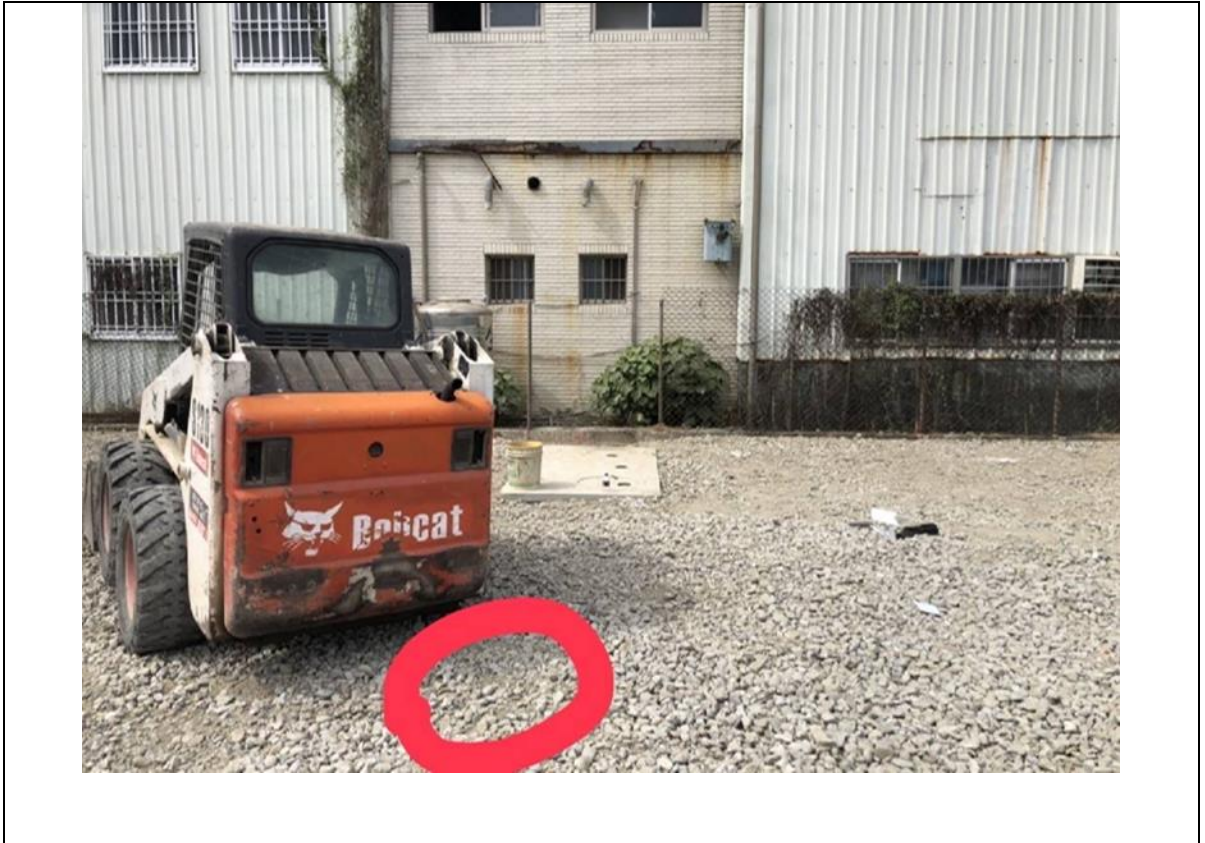
說明	災害現場之鏟土機及罹災勞工之相關位置圖。
----	----------------------
