# 目錄

# 從事電動工具拿取作業發生墜落致死重大職業災害

核備文號：(111) 1110015749

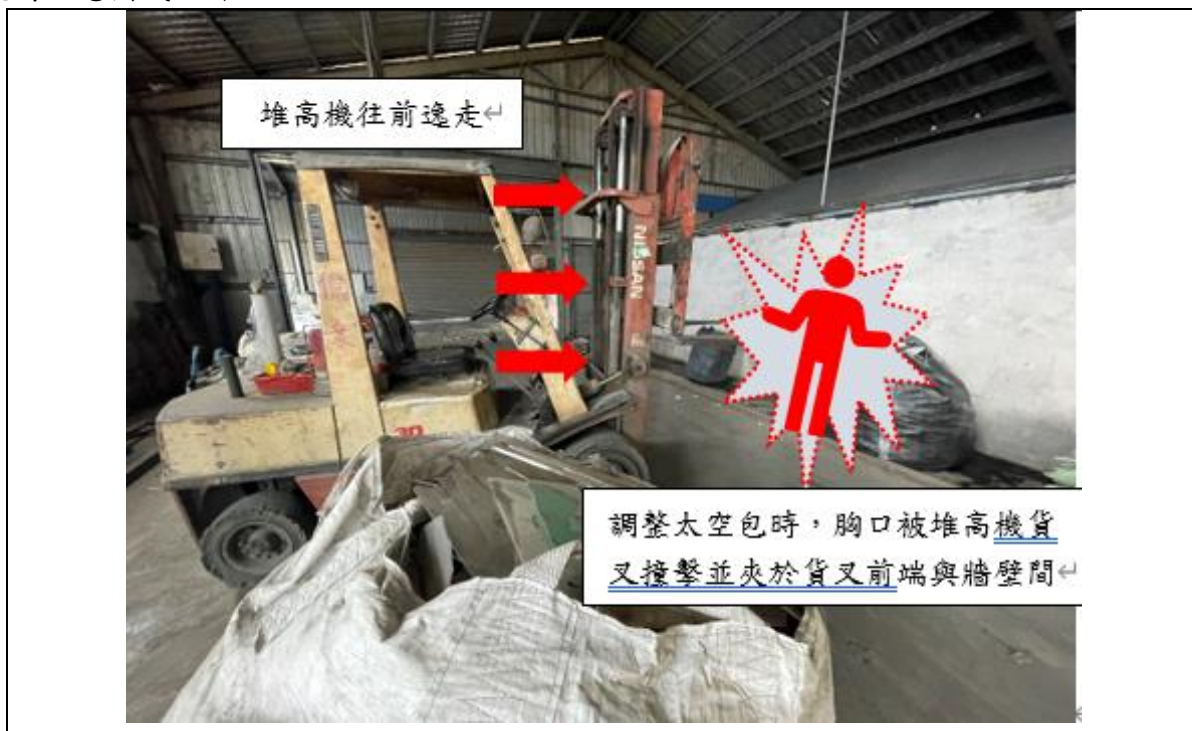
說明	災害現場之堆高機及罹災勞工黃○○之相關位置圖。
----	-------------------------

- （一）雇主對於勞動場所作業之車輛機械，應使駕駛者或有關人員負責執行下列事項：…。十二、堆高機於駕駛者離開其位置時，應採將貨叉等放置於地面，並將原動機熄火、制動。…。（職業安全衛生設施規則第116條第12款暨職業安全衛生法第6條第1項）
- （二）雇主對於荷重在一公噸以上之堆高機，應指派經特殊作業安全衛生教育訓練人員操作。（職業安全衛生設施規則第126條暨職業安全衛生法第6條第1項）
- （三）雇主應依附表二之規模，置職業安全衛生業務主管及管理人員。（職業安全衛生管理辦法第3條第1項暨職業安全衛生法第23條第1項）
- （四）雇主應依其事業單位之規模、性質，訂定職業安全衛生管理計畫，要求各級主管及負責指揮、監督之有關人員執行；勞工人數在三十人以下之事業單位，得以安全衛生管理執行紀錄或文件代替職業安全衛生管理計畫。（職業安全衛生管理辦法第12條之1第1項暨職業安全衛生法第23條第1項）
- （五）雇主依第十三條至第六十三條規定實施之自動檢查，應訂定自動檢查計畫。（職業安全衛生管理辦法第79條暨職業安全衛生法第23條第1項）
- （六）雇主對新僱勞工或在職勞工於變更工作前，應使其接受適於各該工作必要之一般安全衛生教育訓練。但其工作環境、工作性質與變更前相當者，不在此限。（職業安全衛生教育訓練規則第17條第1項暨職業安全衛生法第32條第1項）
- （七）雇主應依本法及有關規定會同勞工代表訂定適合其需要之安全衛生工作守則，報經勞動檢查機構備查後，公告實施。（職業安全衛生法第34條第1項）

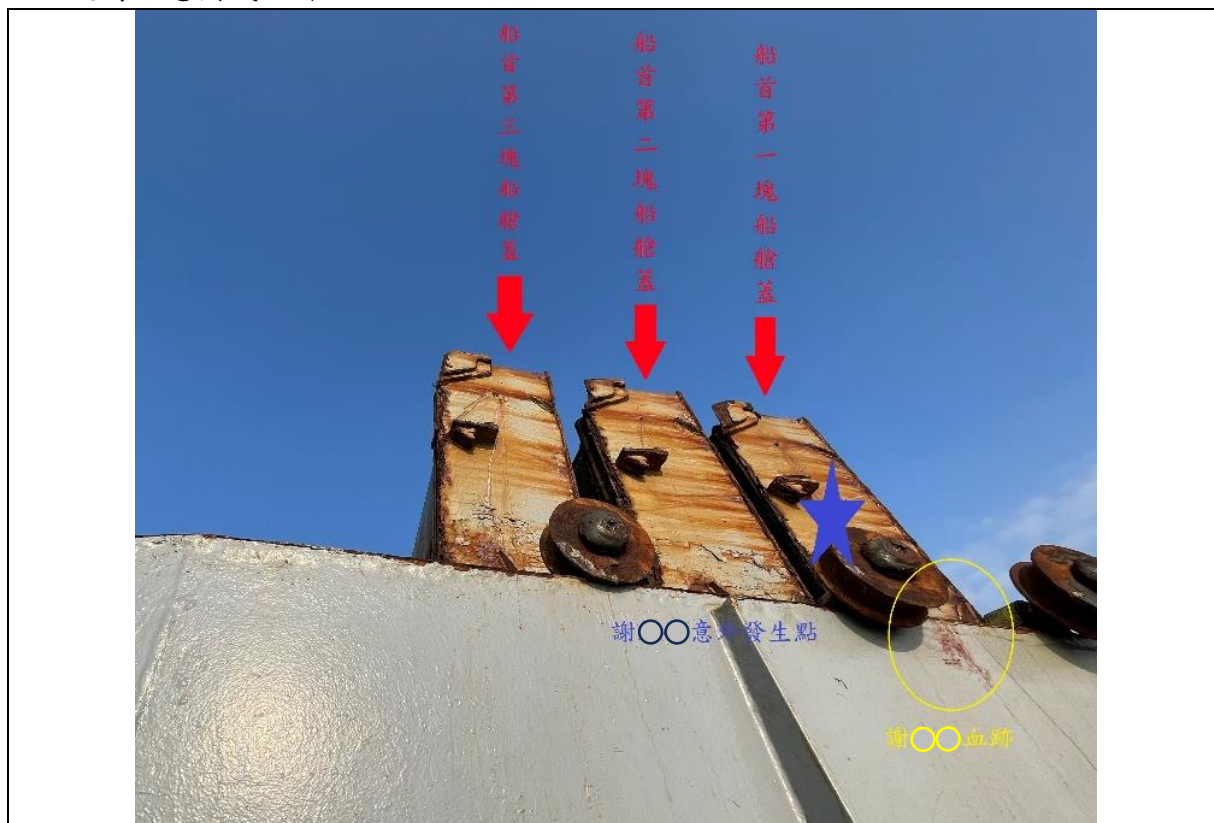
說明一 ○○貨輪船首右舷第 1、2 塊艙蓋滑輪脫軌示意圖。

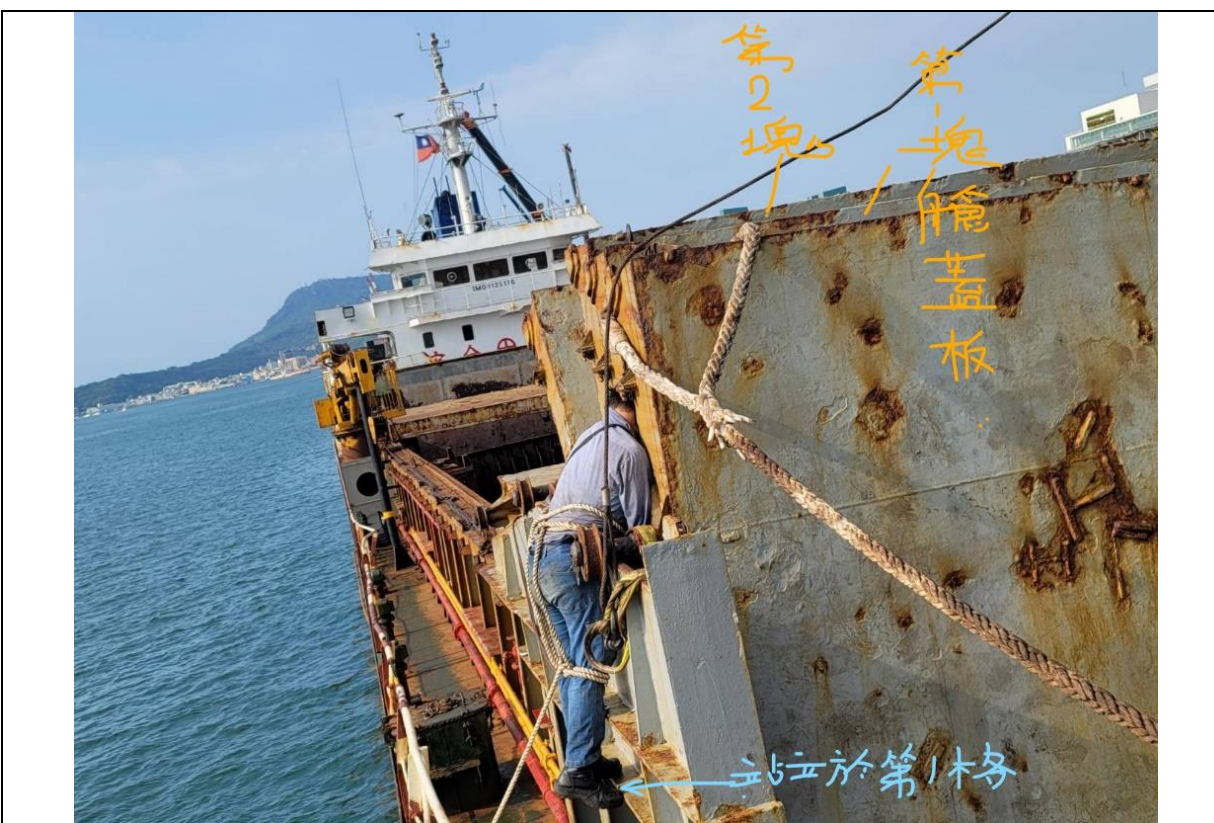
(一) 直接原因：被夾住頭部顱骨破裂骨折，顱腦損傷致死。

說明二 災害發生時罹災者站立位置及頭部被夾現場相片。

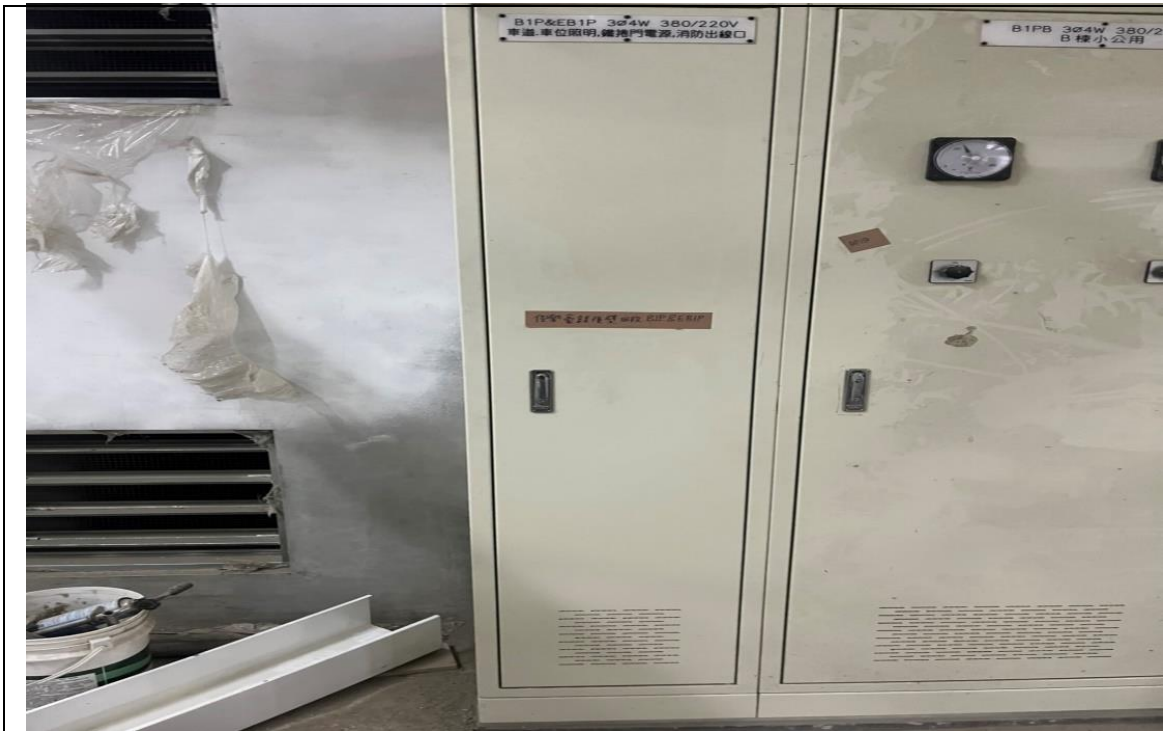
說明一 B1 消防設備電氣箱無上鎖，亦無標示「禁止送電」、「停電作業中」。

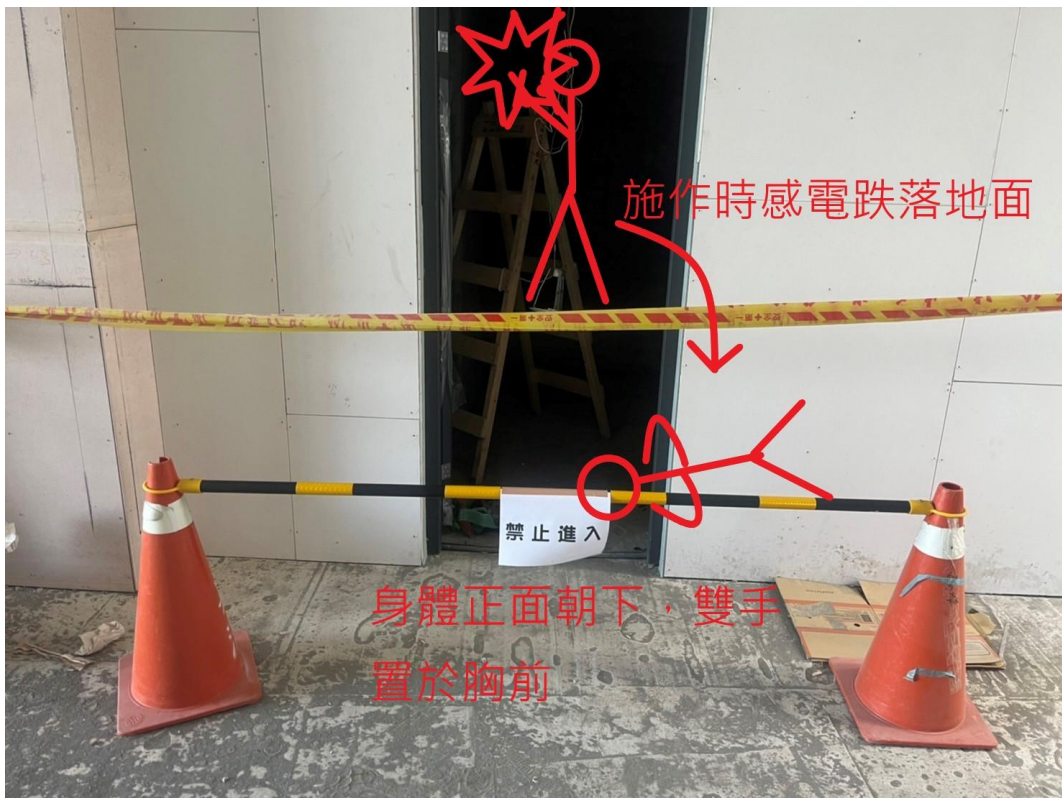
說明二

事發時罹災者曾員站於木合梯上(站立高度約 60 公分)安裝緊急照明燈座，感電後墜落於 D 棟 1 樓宅配室地面，頭部未戴安全帽，木合梯未倒下。

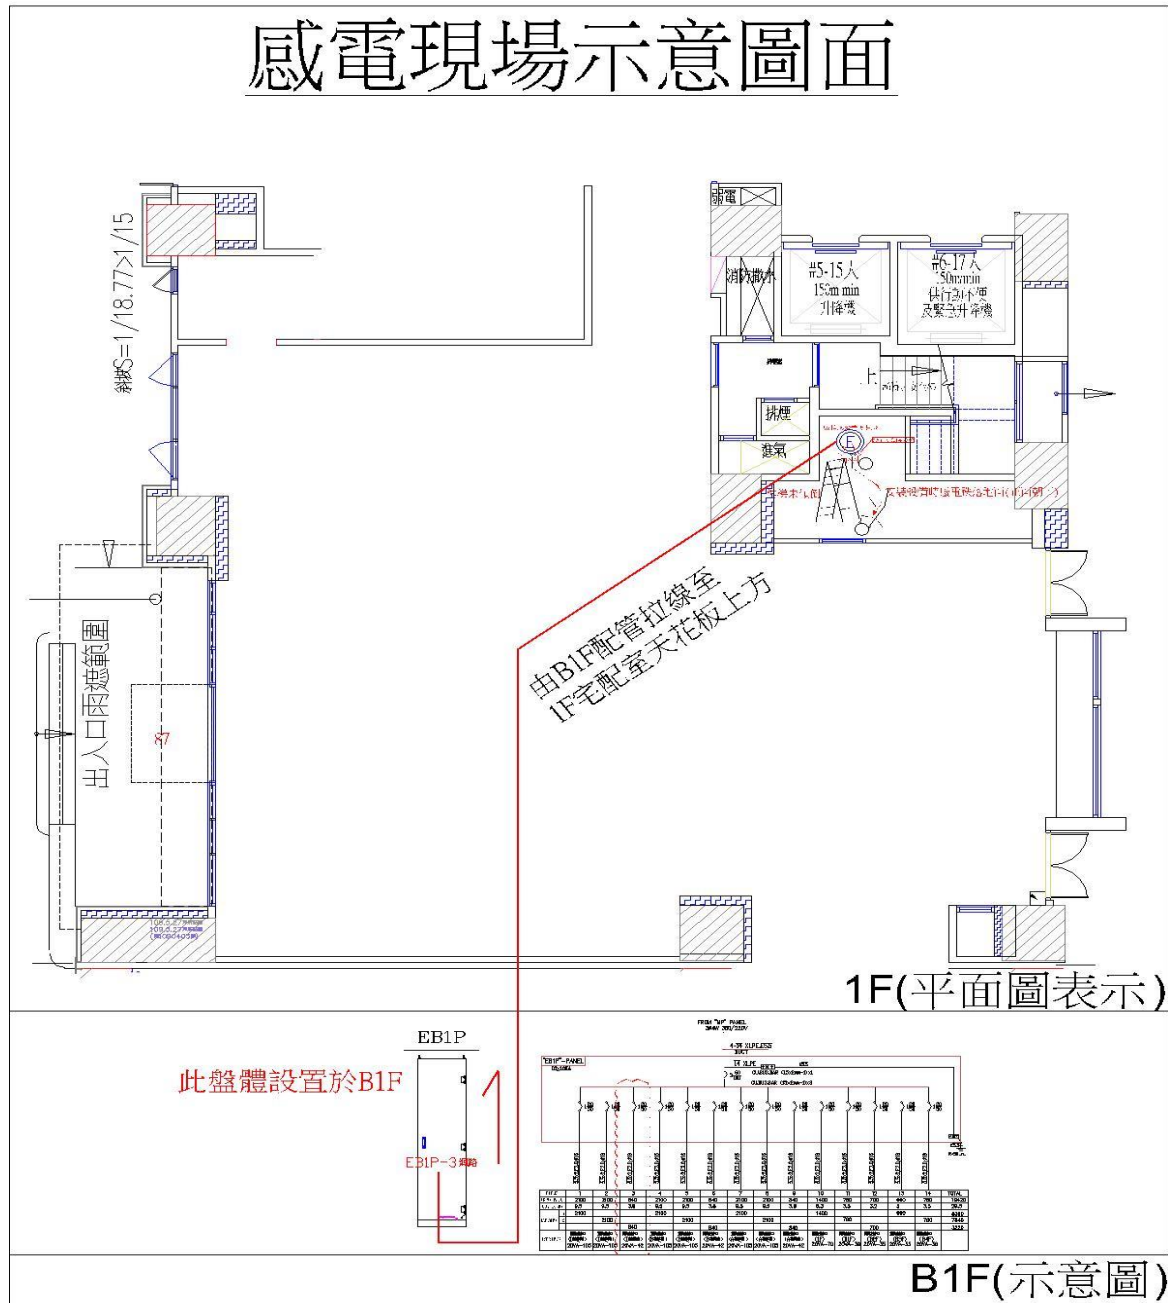
說明三

曾員感電迴路研判為：B1 消防設備電氣箱→無熔絲開關→D 棟 1 樓宅配室緊急照明燈座(220V)火線→罹災者右(左)手→罹災者左(右)手→D 棟 1 樓宅配室照明燈座(220V)中性線→無熔絲開關→B1 消防設備電氣箱。

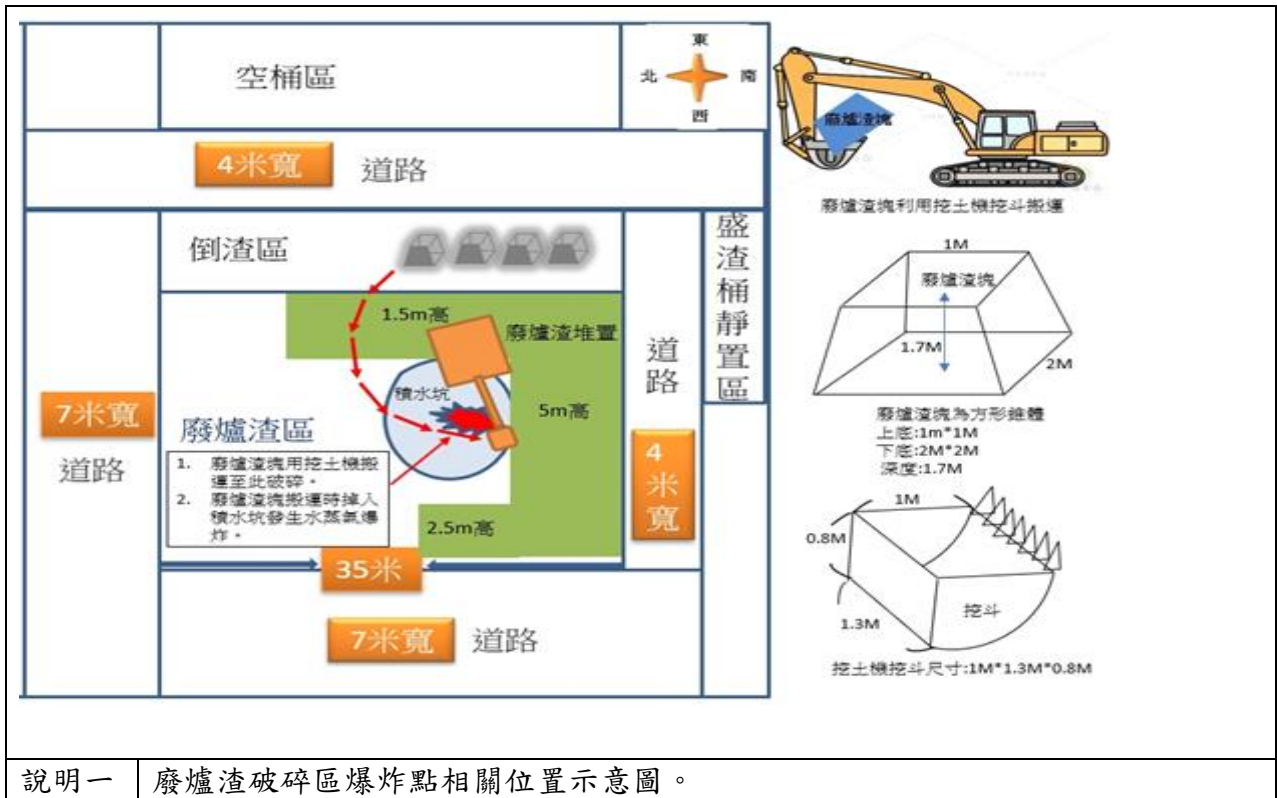
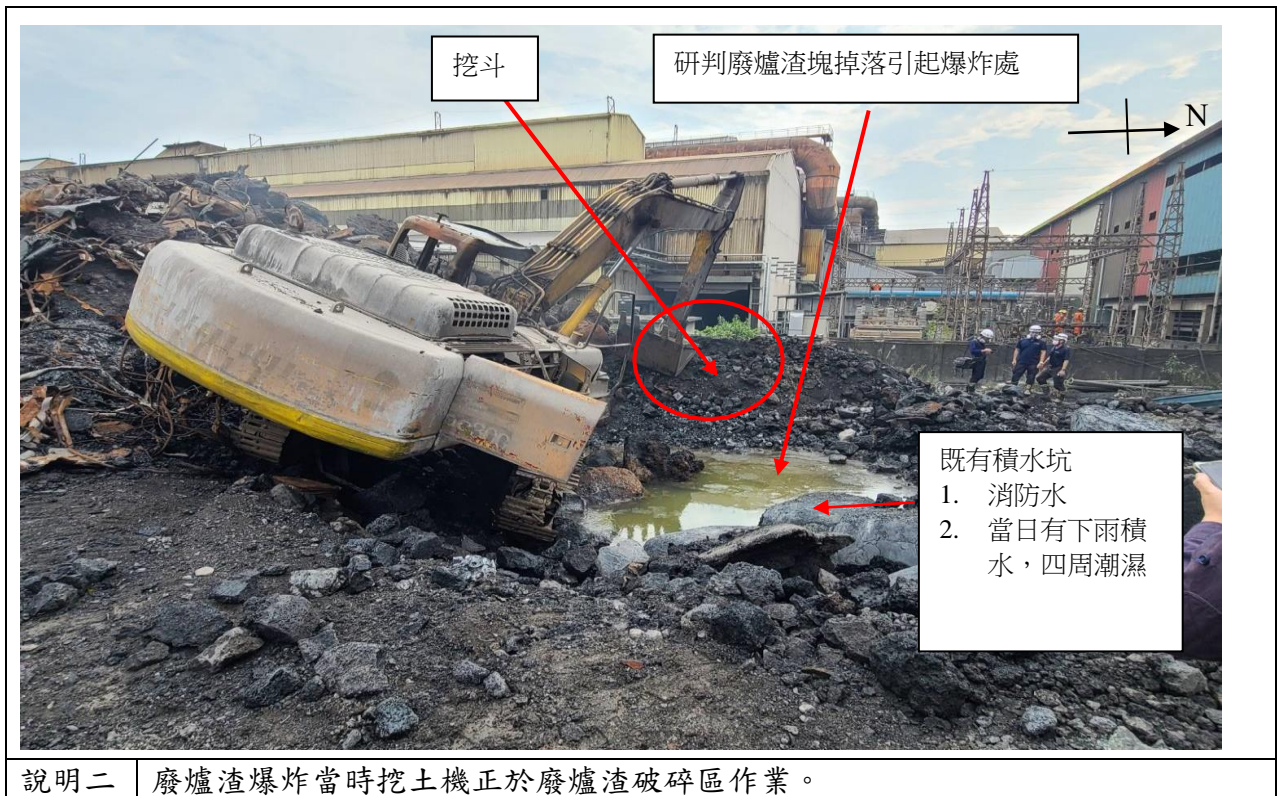
八、現場示意圖或照片：

111年9月20日13時許，○○企業股份有限公司所僱移工黃○○從事廢爐渣破碎前搬運作業，以挖土機挖斗盛載自盛渣桶倒出靜置24小時之方錐形廢爐渣塊，由廢爐渣破碎區東側倒渣區地面移至廢爐渣破碎區，同日13時10分許，搬運過程廢爐渣塊掉入破碎區積水坑(當日上午下大雨)，導致廢爐渣塊內尚未凝固之高熱鋼液大量流出與積水接觸，產生水蒸氣爆炸，高溫廢爐渣碎塊噴進挖土機駕駛室引發火災，罹災者因爆炸造成生前大面積燒灼傷及左右耳膜破裂傷重死亡。

- (一)直接原因：因水蒸氣爆炸及大面積燒灼傷及左右耳膜破裂致罹災者死亡。
- (二)間接原因：雇主對於廢棄高熱礦渣之場所，未有良好之排水設備及其他足以防止水蒸汽爆炸之必要措施。
- (三)基本原因：雇主未落實職業安全衛生管理計畫，各級主管及負責指揮、監督之有關人員未確實執行現場巡視。

- (一)雇主對於以水處理高熱礦渣或廢棄高熱礦渣之場所，應依下列規定：一、應有良好之排水設備及其他足以防止水蒸汽爆炸之必要措施。(職業安全衛生設施規則第181條第1項第1款暨職業安全衛生法第6條第1項第3款)
- (二)雇主應依其事業單位之規模、性質，訂定職業安全衛生管理計畫，要求各級主管及負責指揮、監督之有關人員執行；勞工人數在三十人以下之事業單位，得以安全衛生管理執行紀錄或文件代替職業安全衛生管理計畫。(職業安全衛生管理辦法第12-1條第1項職業安全衛生法第23條第1項)
- (三)第一類事業之事業單位勞工人數在一百人以上者，所置管理人員應為專職(職業安全衛生管理辦法第3條第2項職業安全衛生法第23條第1項)
- (四)勞工人數在三十人以上之事業單位，依第二條之一至第三條之一、第六條規定設管理單位或置管理人員時，應依中央主管機關公告之內容及方式登錄，陳報勞動檢查機構備查。(職業安全衛生管理辦法第86條暨職業安全衛生法第23條第1項)

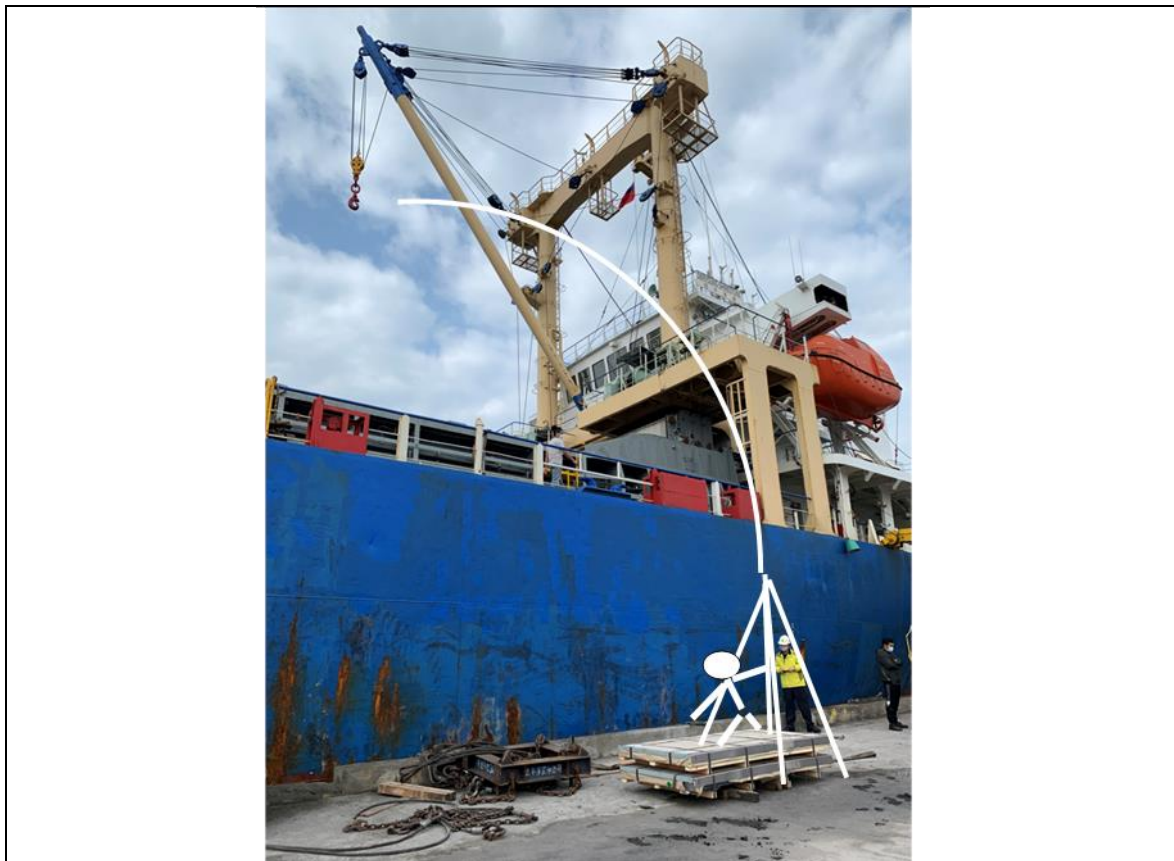
說明一

罹災勞工於鋼板吊掛作業吊掛路徑及作業時站立位置圖。

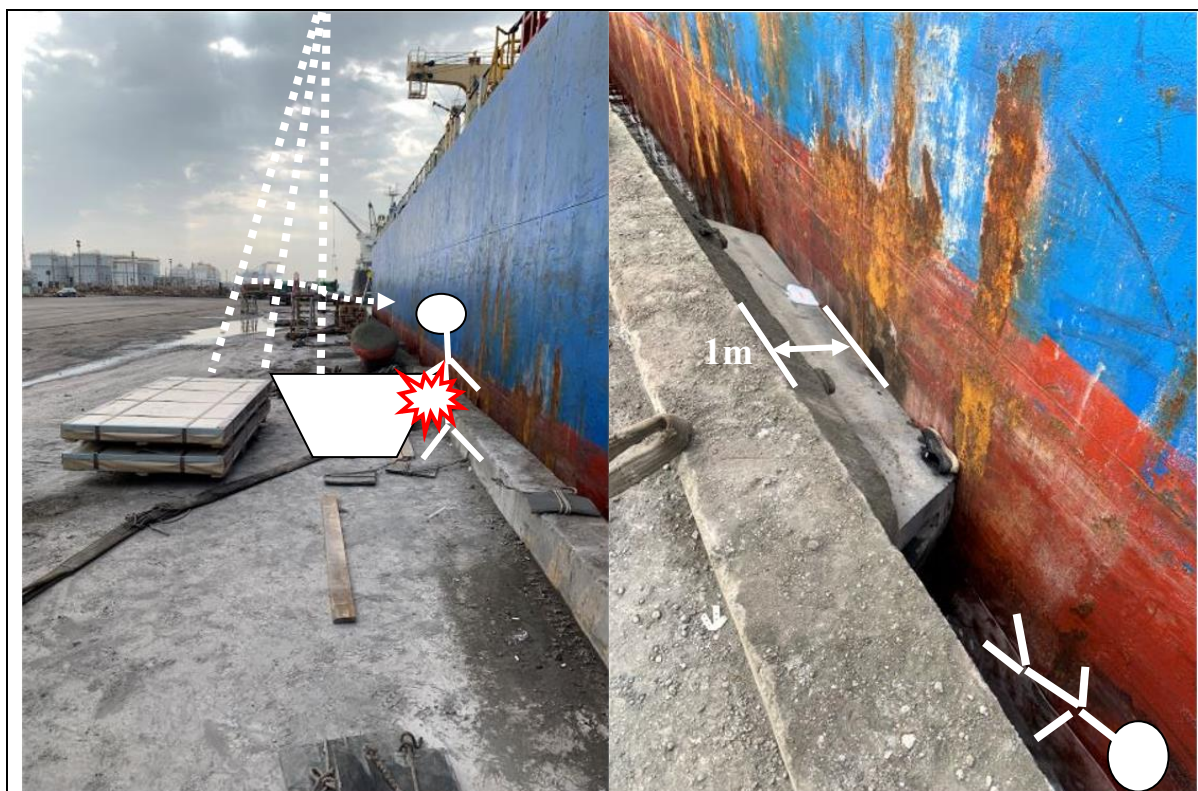
說明二

鋼板重約 5.4 公噸，水面高度約 2 公尺，岸邊距離 1 公尺。

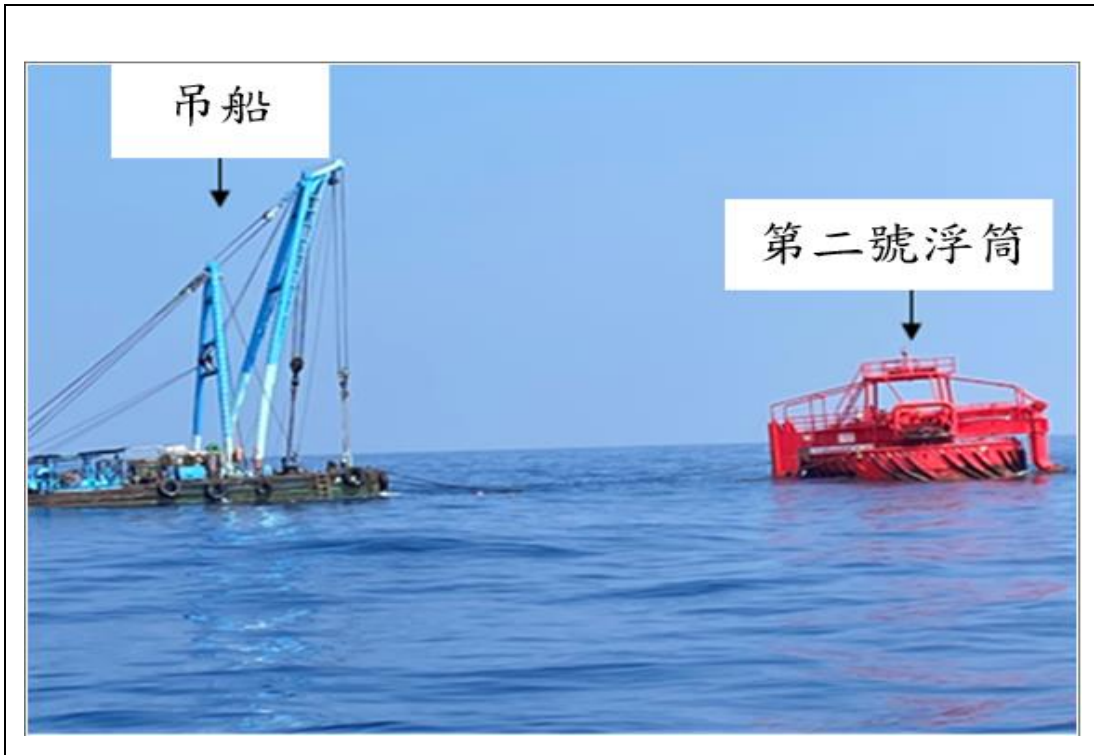
說明一 第2號浮筒與工作吊船相對位置圖。

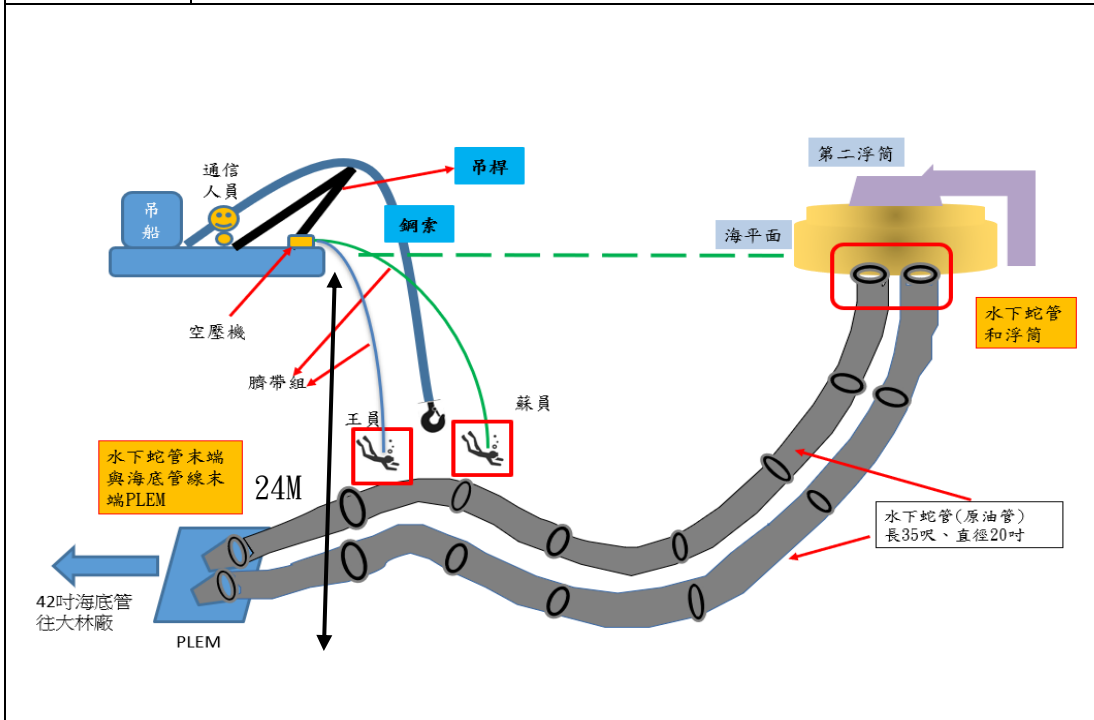
說明二 水下浮箱排水作業示意圖。

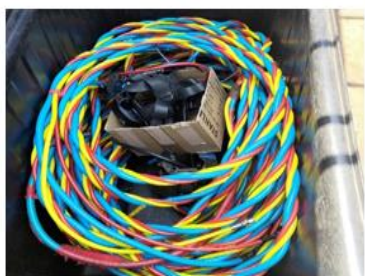
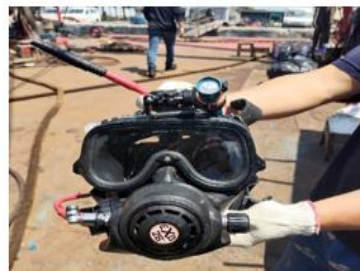
說明三

輸氣管

氣瓶

面具(面罩)

罹災者所配戴之輸氣管、面罩、備用氣瓶等裝備。

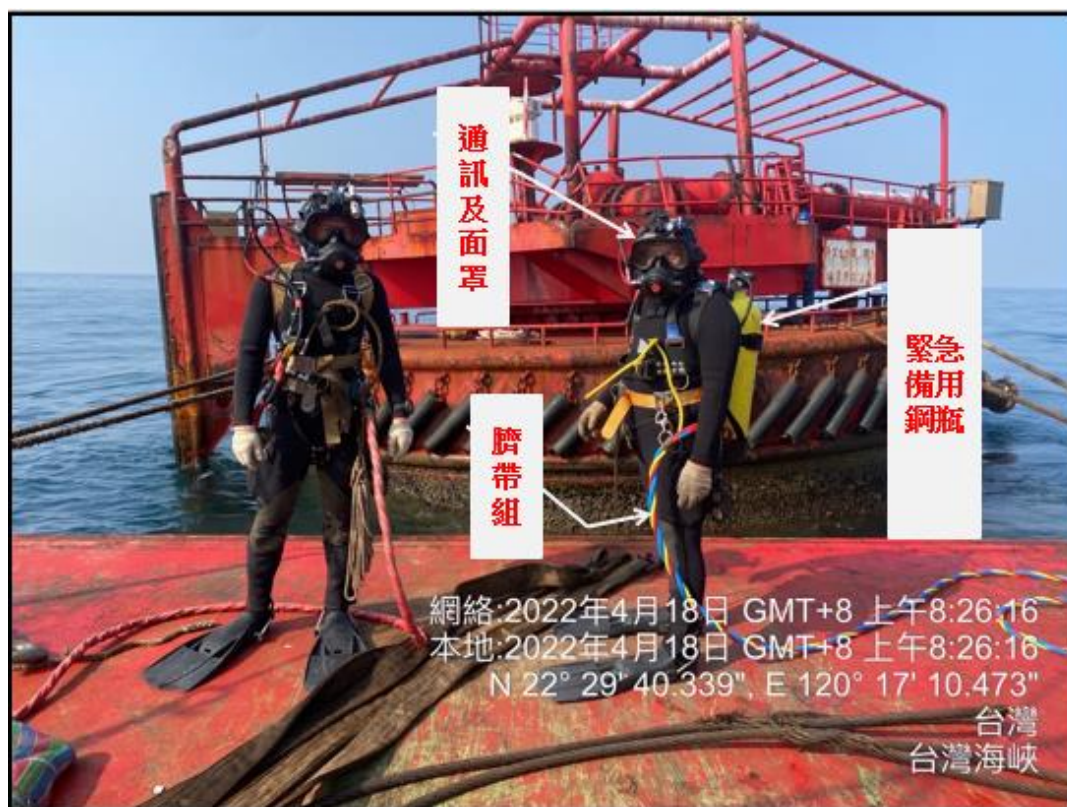
說明四

下水前完裝攝影及定位地點(2022年4月18日 GMT+8 上午 8:26:16 N22° 29'40.399", E120° 17'10.473")。

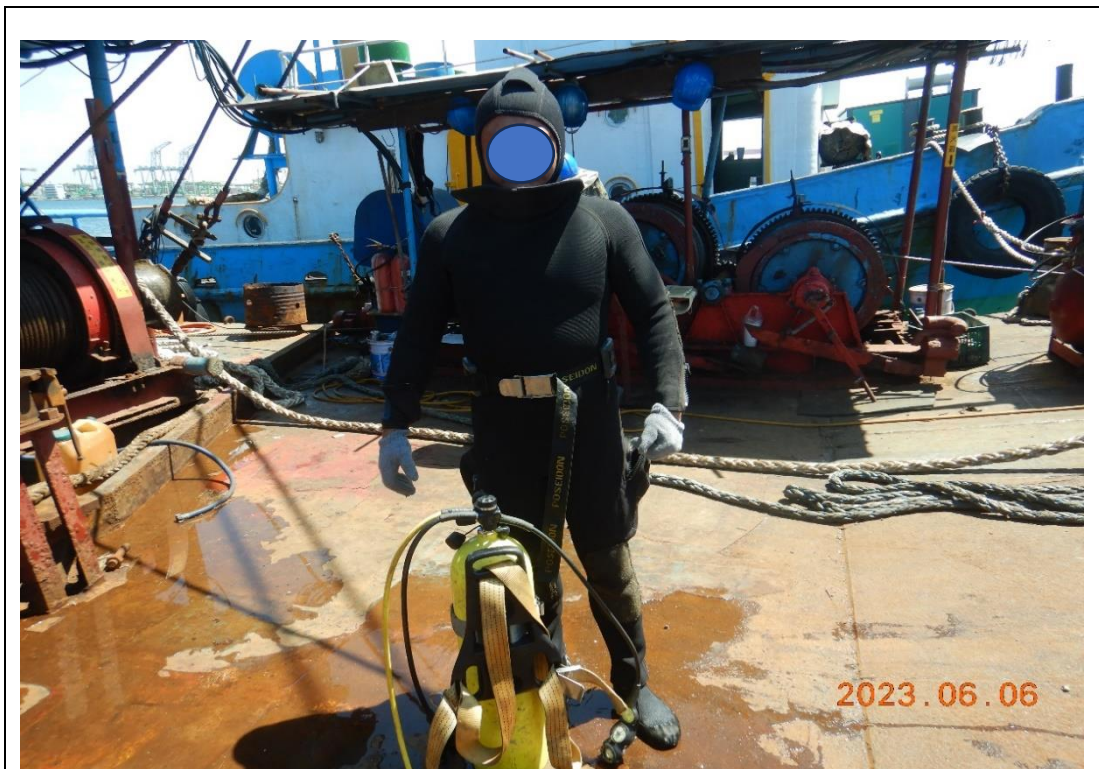
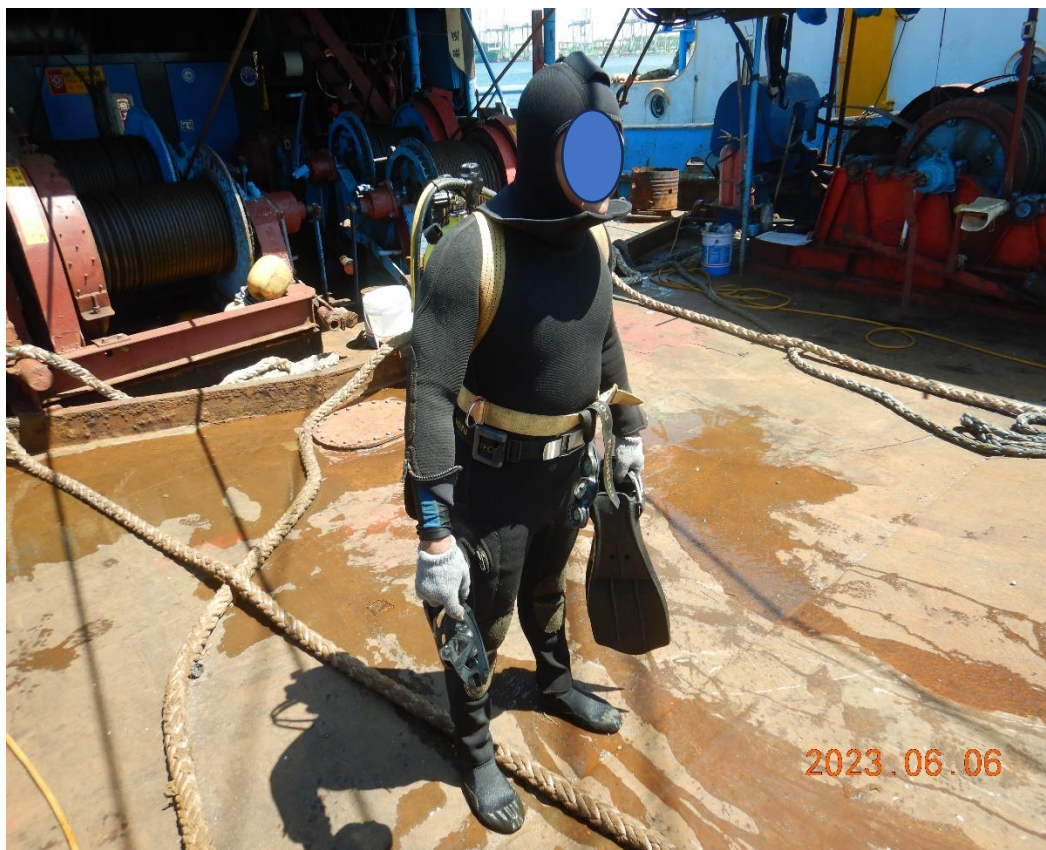
說明五

救援潛水員(王○○)模擬當日著裝完成照片。

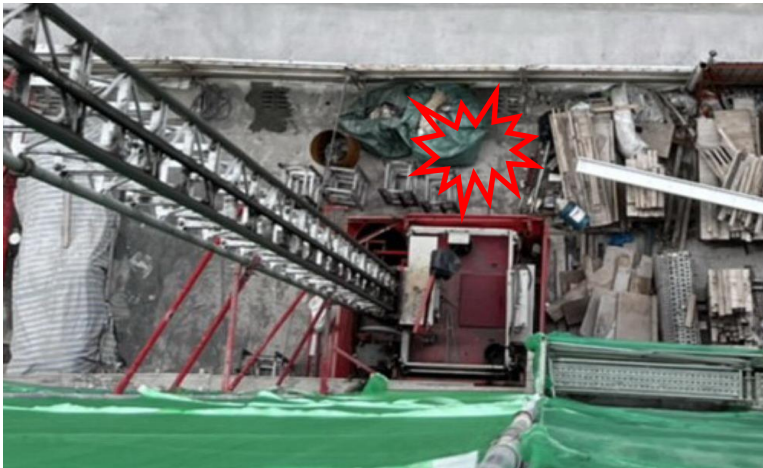
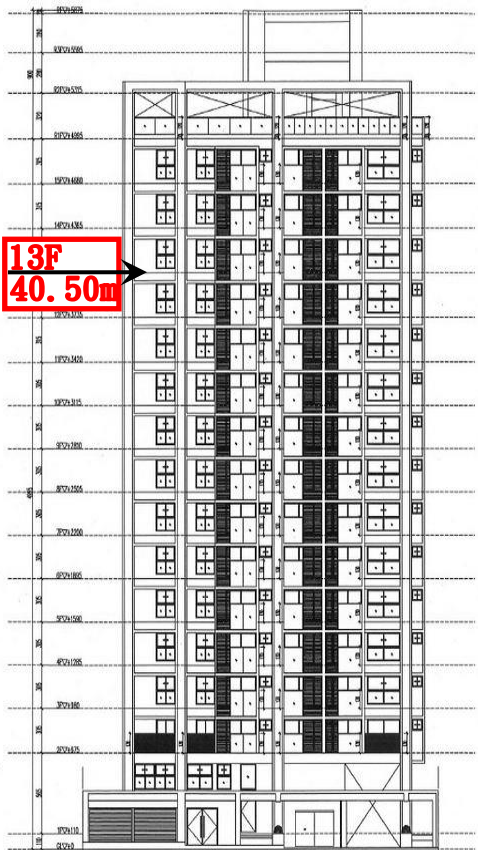
<p>說明一</p>	<p>張員遭鋼管擊中位置為施工電梯南側，本案建築物 13 樓底版(12 樓頂版)高程約為 40.5 公尺高，賴○○站立於施工電梯頂板上平台從事作業。</p>

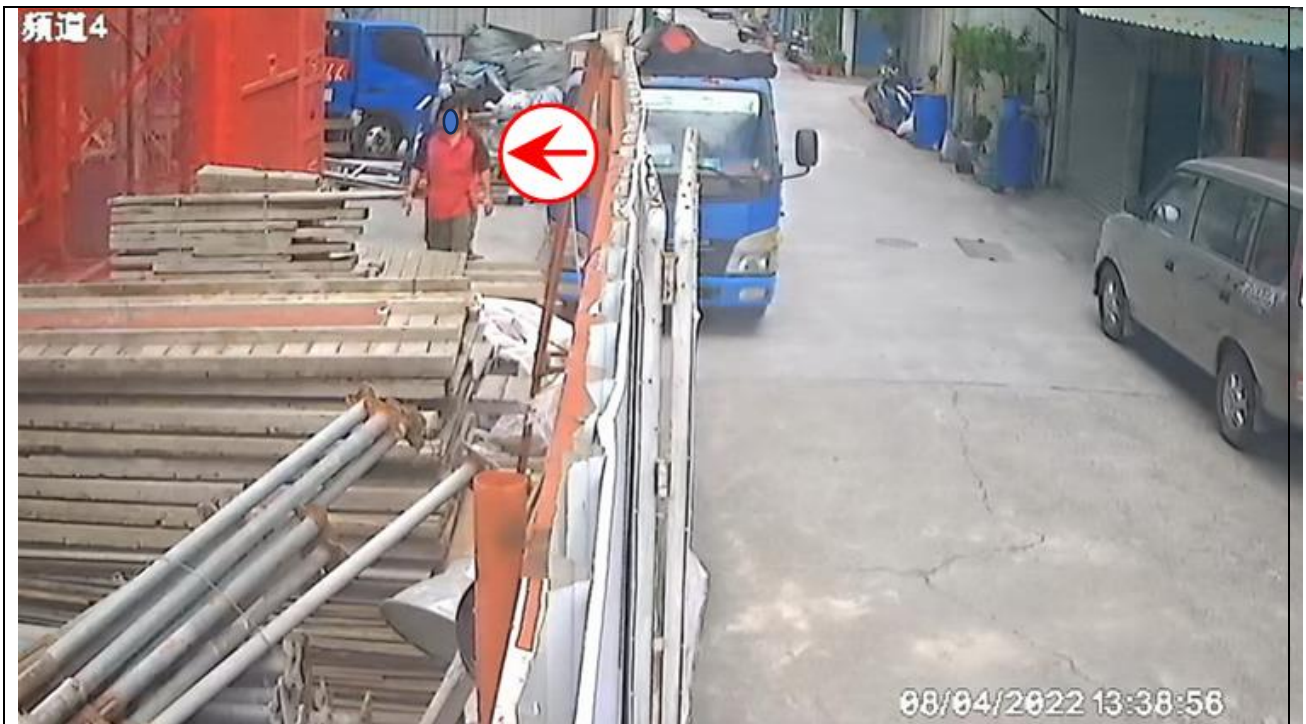
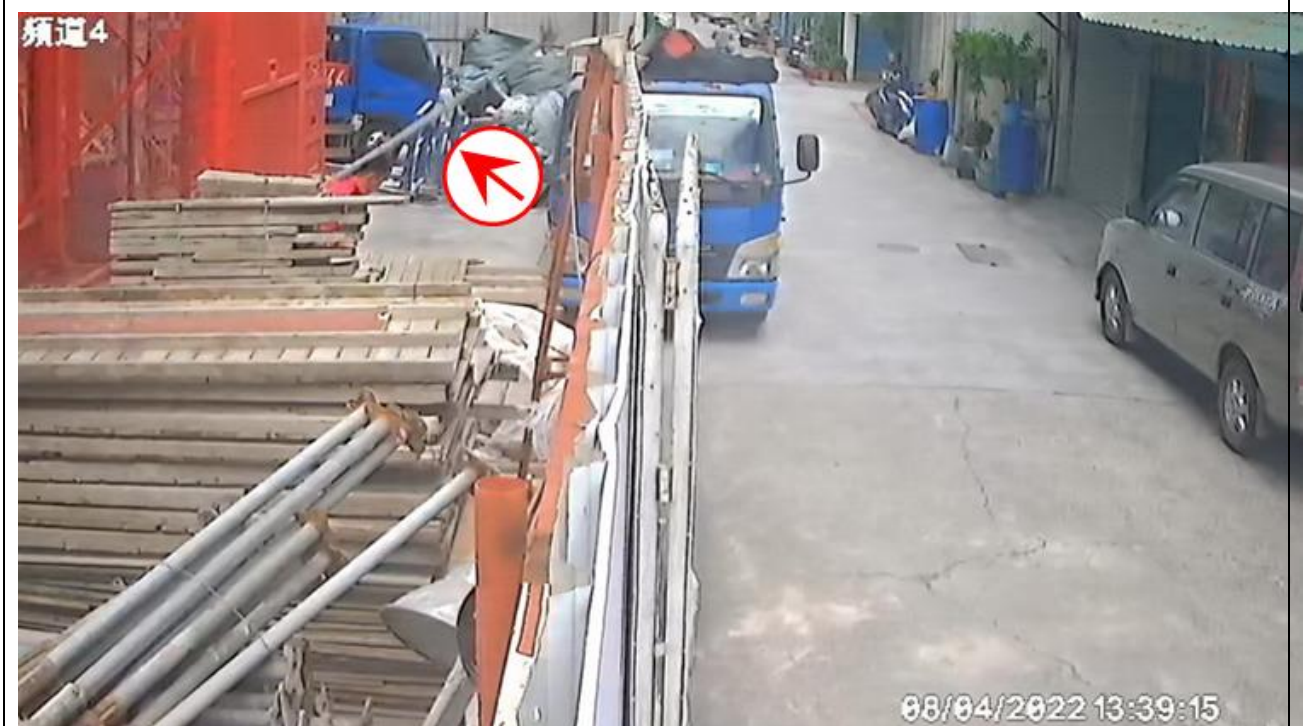
說明二	張員作業中未戴用安全帽，作業中突遭某拆解後鋼管不明原因飛落擊傷頭部。
-----	------------------------------------

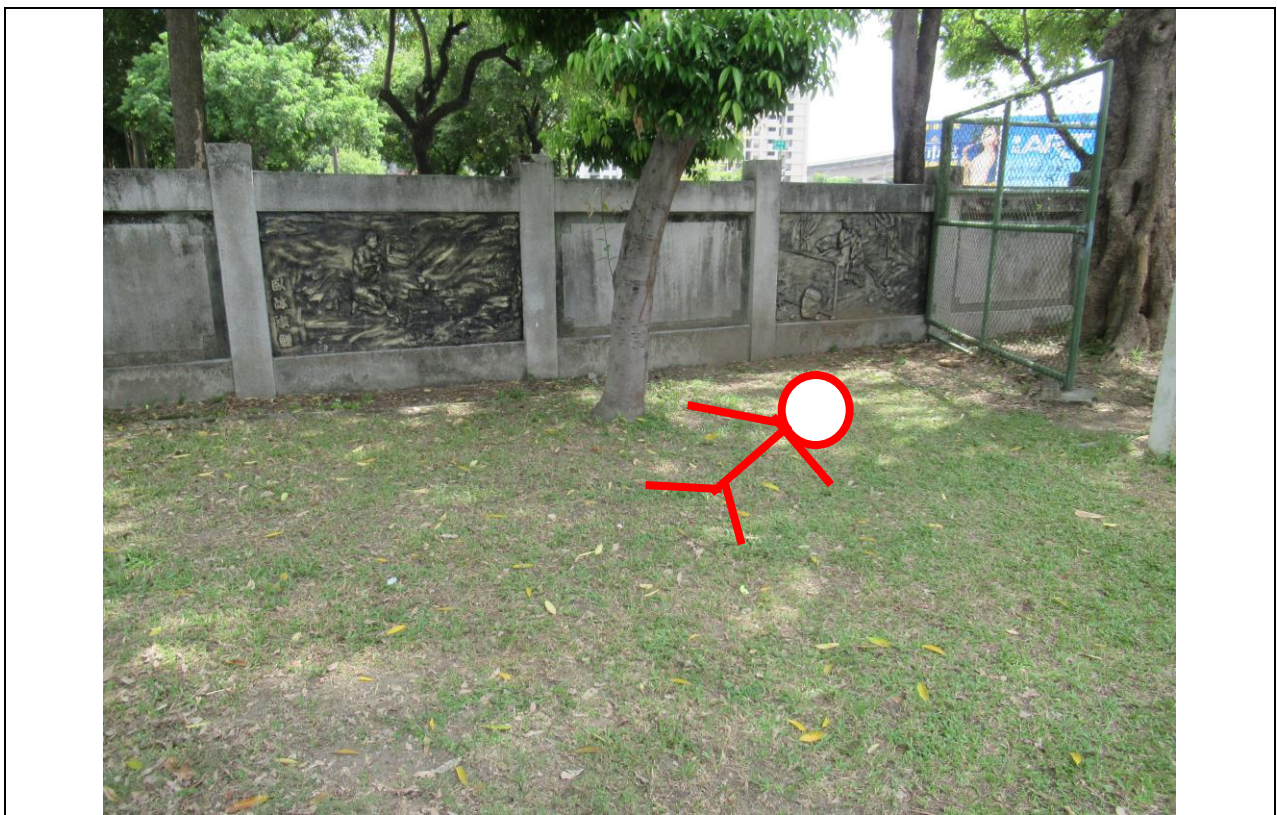
說明

現場示意圖。(罹災者倒臥於草地上)

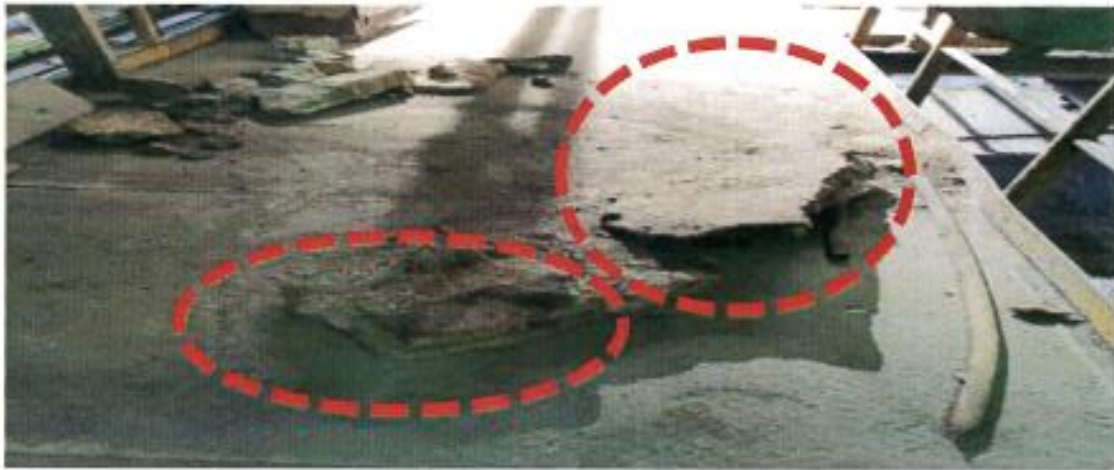
說明

過熱器內部及災害地點示意圖。

- （一）雇主對於勞工有暴露於高溫、低溫、非游離輻射線、生物病原體、有害氣體、蒸氣、粉塵或其他有害物之虞者，應置備安全衛生防護具，如安全面罩、防塵口罩、防毒面具、防護眼鏡、防護衣等適當之防護具，並使勞工確實使用。（職業安全衛生設施規則第287條暨職業安全衛生法第6條第1項第8款）
- （二）雇主依第五十條至第五十六條及第五十八條至第七十七條實施之檢點，其檢點對象、內容，應依實際需要訂定，以檢點手冊或檢點表等為之。（職業安全衛生管理辦法第78條暨職業安全衛生法第23條第1項）
- （三）雇主依第十三條至第六十三條規定實施之自動檢查，應訂定自動檢查計畫。（職業安全衛生管理辦法第79條暨職業安全衛生法第23條第1項）
- （四）雇主對新僱勞工或在職勞工於變更工作前，應使其接受適於各該工作必要之一般安全衛生教育訓練。但其工作環境、工作性質與變更前相當者，不在此限。（職業安全衛生教育訓練規則第17條第1項暨職業安全衛生法第32條第1項）
- （五）雇主應依職業安全衛生法及有關規定會同勞工代表訂定適合其需要之安全衛生工作守則，報經勞動檢查機構備查後，公告實施。（職業安全衛生法第34條第1項）
- （六）承攬人就其承攬之全部或一部分交付再承攬時，承攬人亦應依前項規定告知再承攬人。（職業安全衛生法第26條第2項）
