# 職災案例探討 與事故預防

高雄市政府勞工局勞動檢查處  
勞動統計及規劃科 檢查員 柯運儒

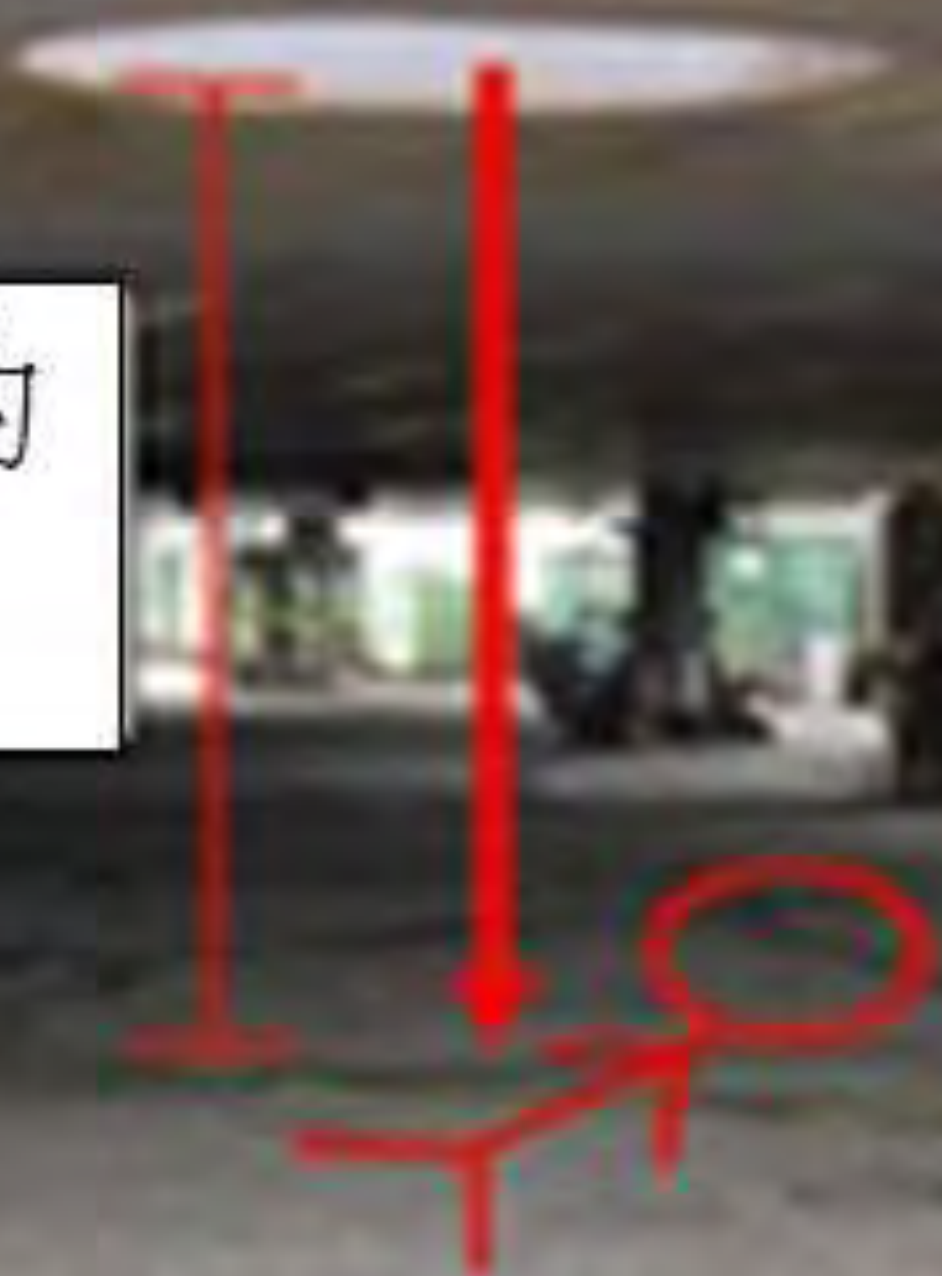
107年2月1日16時40分許，罹災者安裝及焊接管件、艙品，不慎自高度195cm船段平面上未設警告標示之開口墜落，經送醫急救，因頸椎骨折錯位，脊髓斷裂壞死不治。

開口離地約  
195 公分。

對於有墜落危險之場所，未設置警告標示。

1. 應設置警告標示，並禁止與工作無關之人員進入。
2. 應設適當強度之護欄、護蓋等防護設備。或使勞工使用安全帶及佩戴安全帽等防護措施。

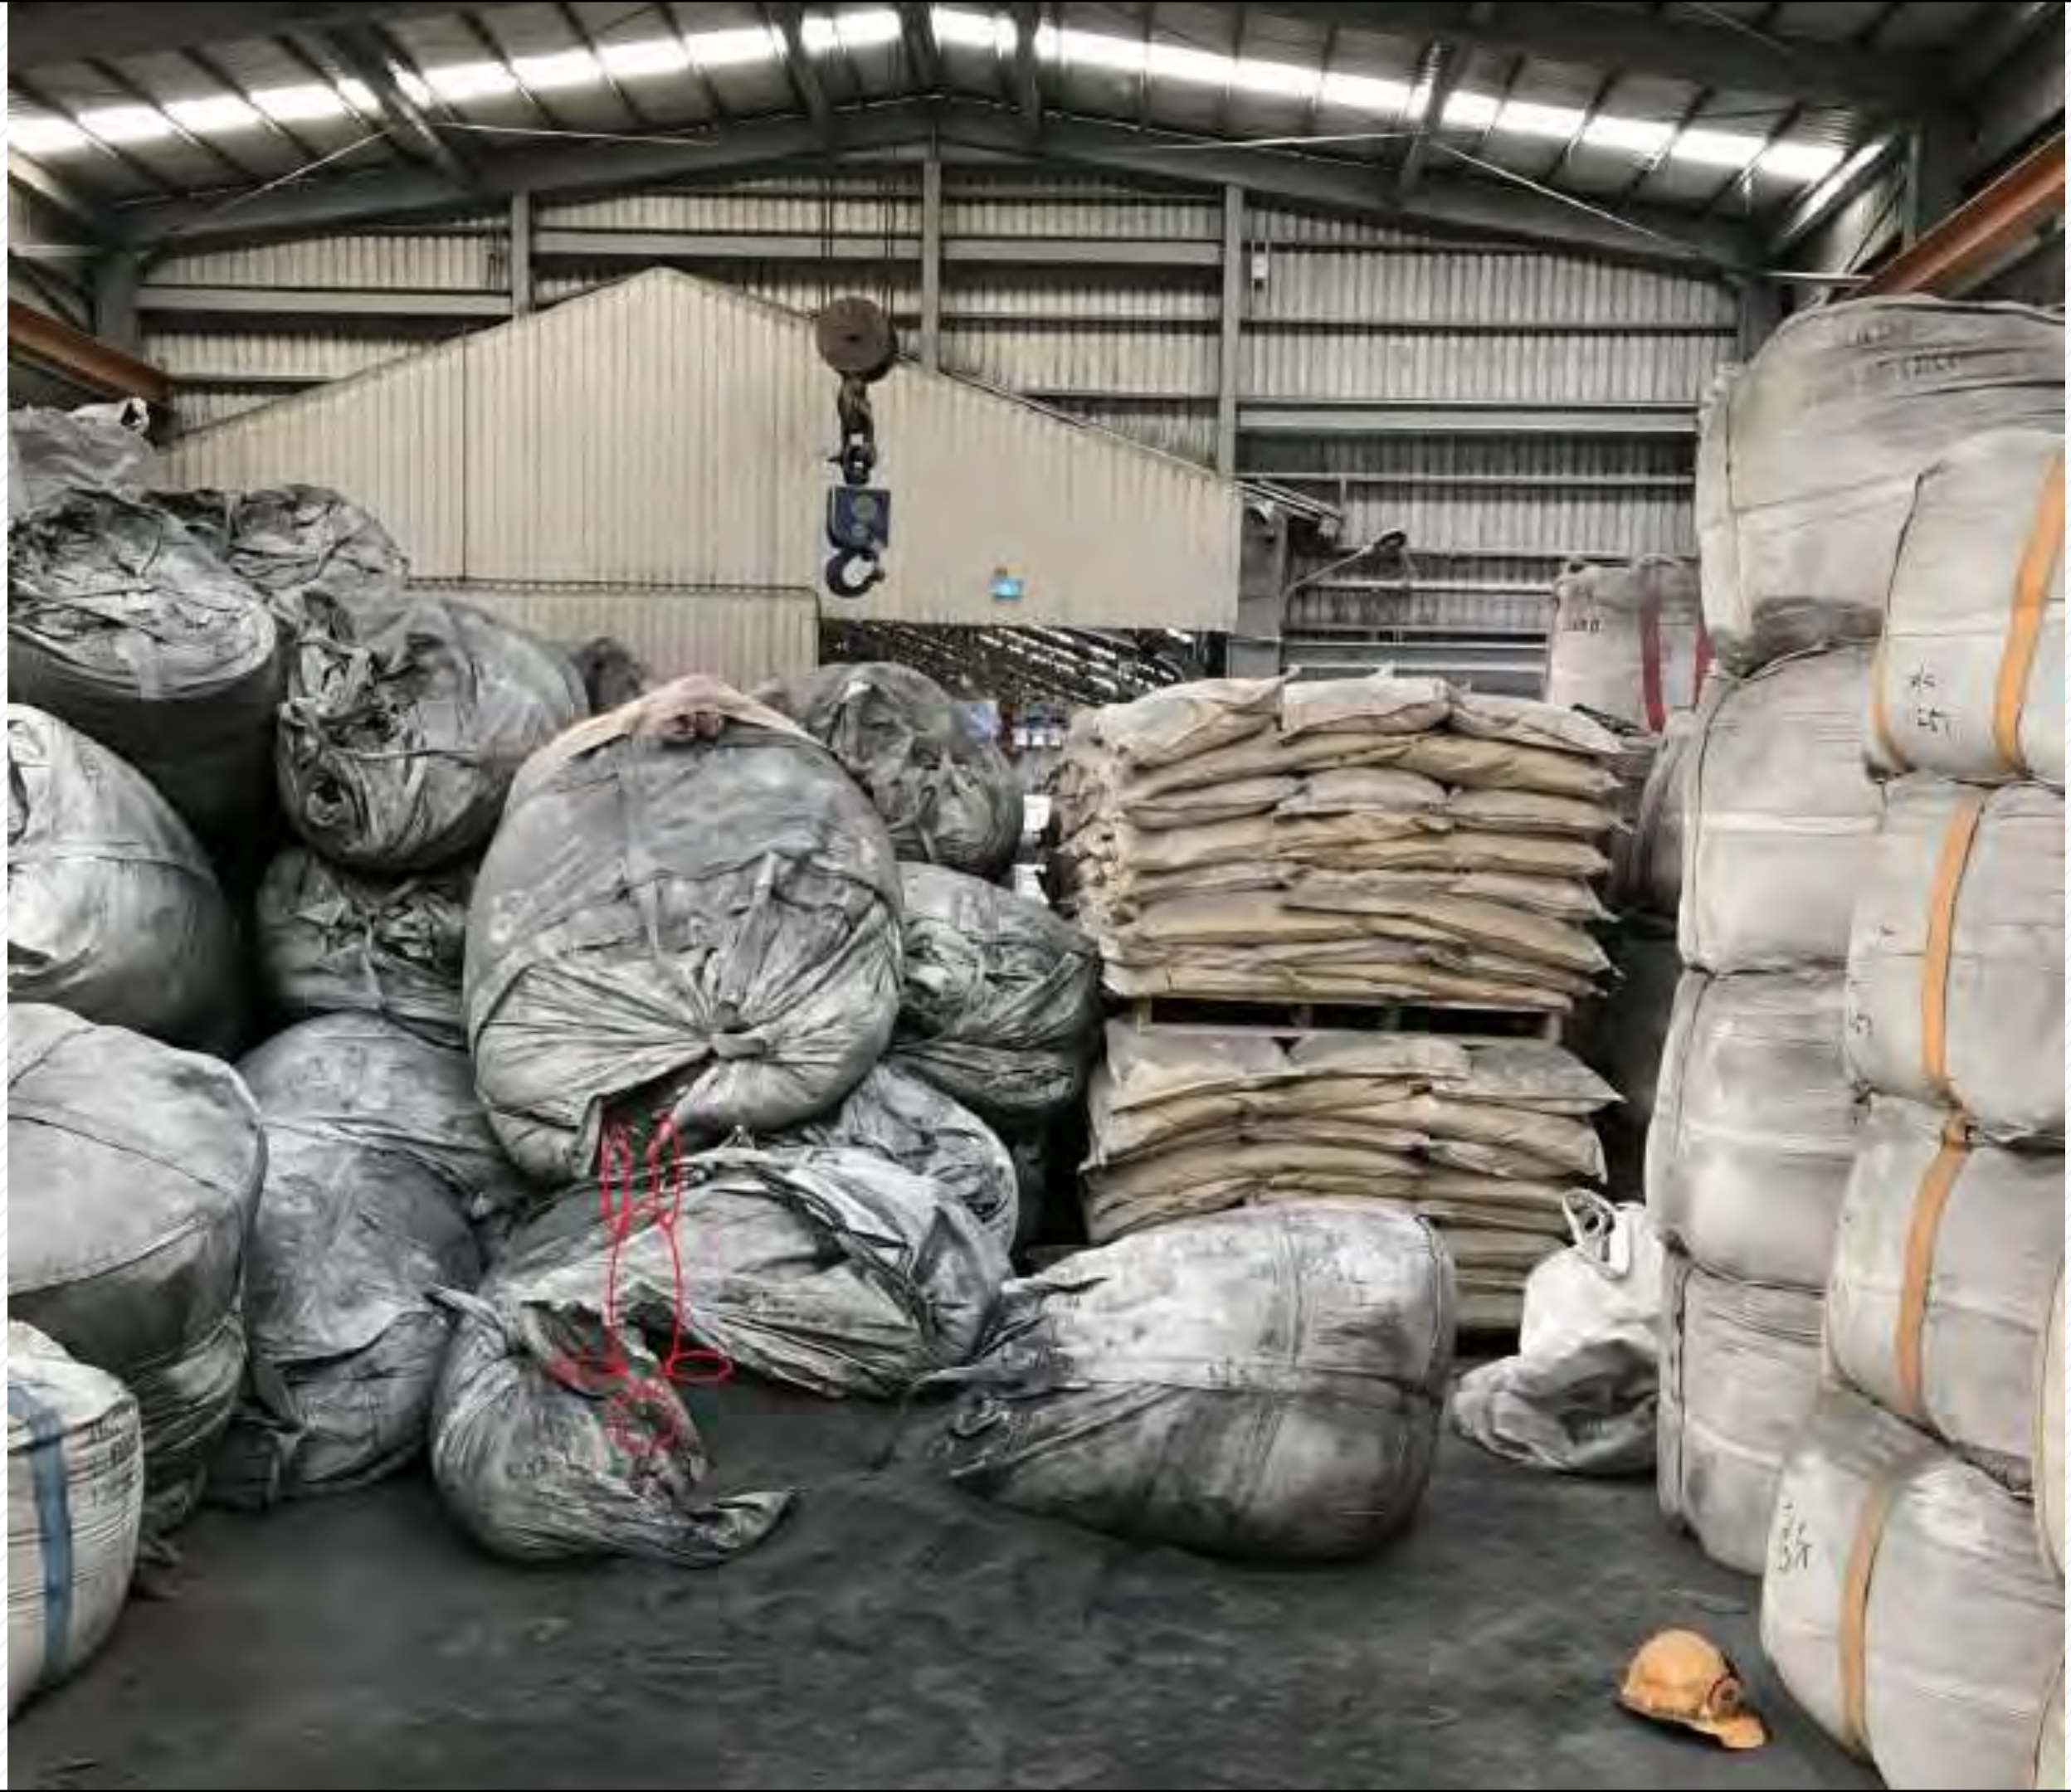
107年2月2日8時30分許，罹災者至原料倉庫勘查倉位，爬上鎂碳粉太空包後，因基礎不穩而墜落，被倒塌的鎂碳粉太空包壓住，蔡姓同事發現，立即以鏟裝機移開太空包，將罹災者送醫急救，仍傷重死亡。

對於堆積於倉庫之物料集合體之物料積垛作業，作業地點高差在2.5公尺以上時，未指定專人指示通行於該作業場所之勞工有關安全事項。

1. 作業地點高差在2.5公尺以上時，設置安全上下設備外，並應指定專人採取必要措施。
2. 防止有墜落、物體飛落或崩塌等作業場所引起危害之必要安全衛生設備及措施。

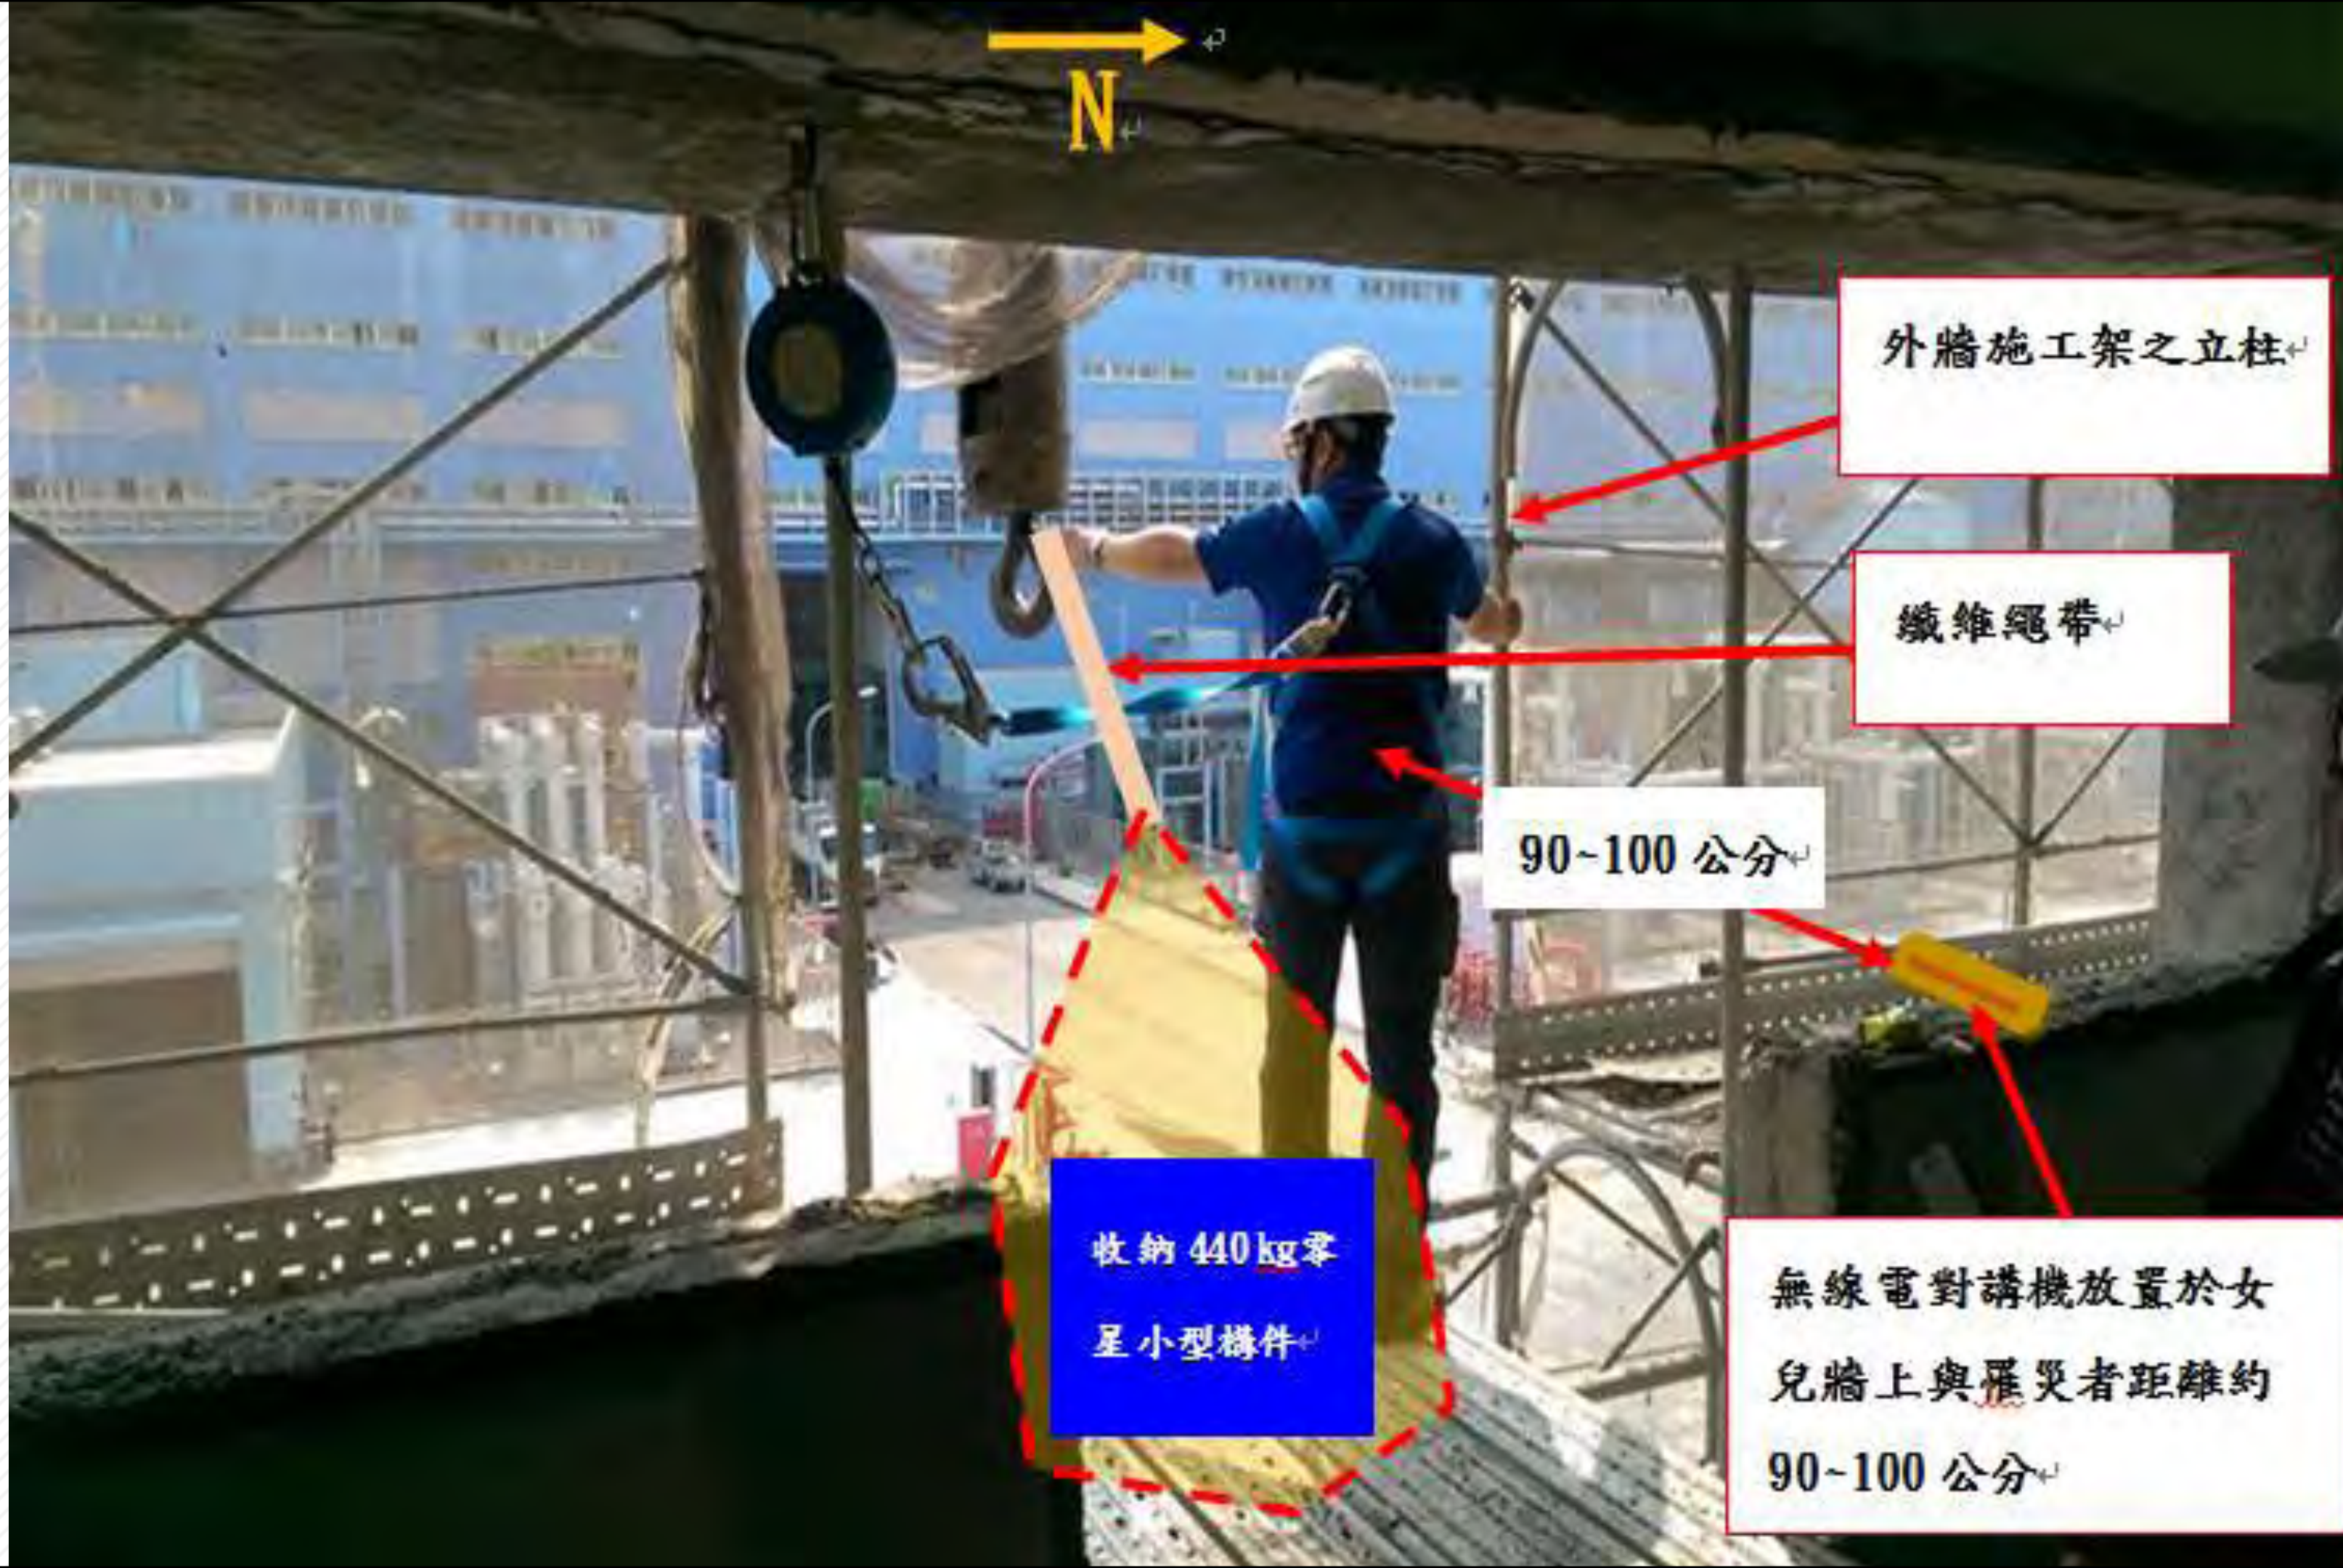
107年3月29日15時44分許，罹災者進行太空包吊料，後利用無線電對講機指示操作手放鋼索，欲將吊鉤拉進吊料平台與纖維繩帶連結固定，但操作手在未能夠聽清楚罹災者指示操作下，操作手即開始收鋼索，使罹災者被拉出吊料平台，致罹災者由10.6公尺高度墜落地面，經送醫急救後傷重死亡。

無線電對講機放置於女兒牆上與罹災者距離約 90~100 公分

移動式起重機收鋼索時罹災者左手仍觸碰太空包或是纖維繩帶，導致左手食指、中指及無名指遭收緊之太空包或是纖維繩帶捲夾，且因未使用安全帶，身體順勢被拉出吊料平臺後墜落；當時太空包已以纖維繩帶與吊具連結固定完妥。

1. 僱主對於從事吊掛作業之勞工，應僱用曾受吊掛作業訓練合格擔任者。
2. 僱主對於高度二公尺以上場所作業，有墜落之虞者，應設置防護設備，或採取防止墜落措施。

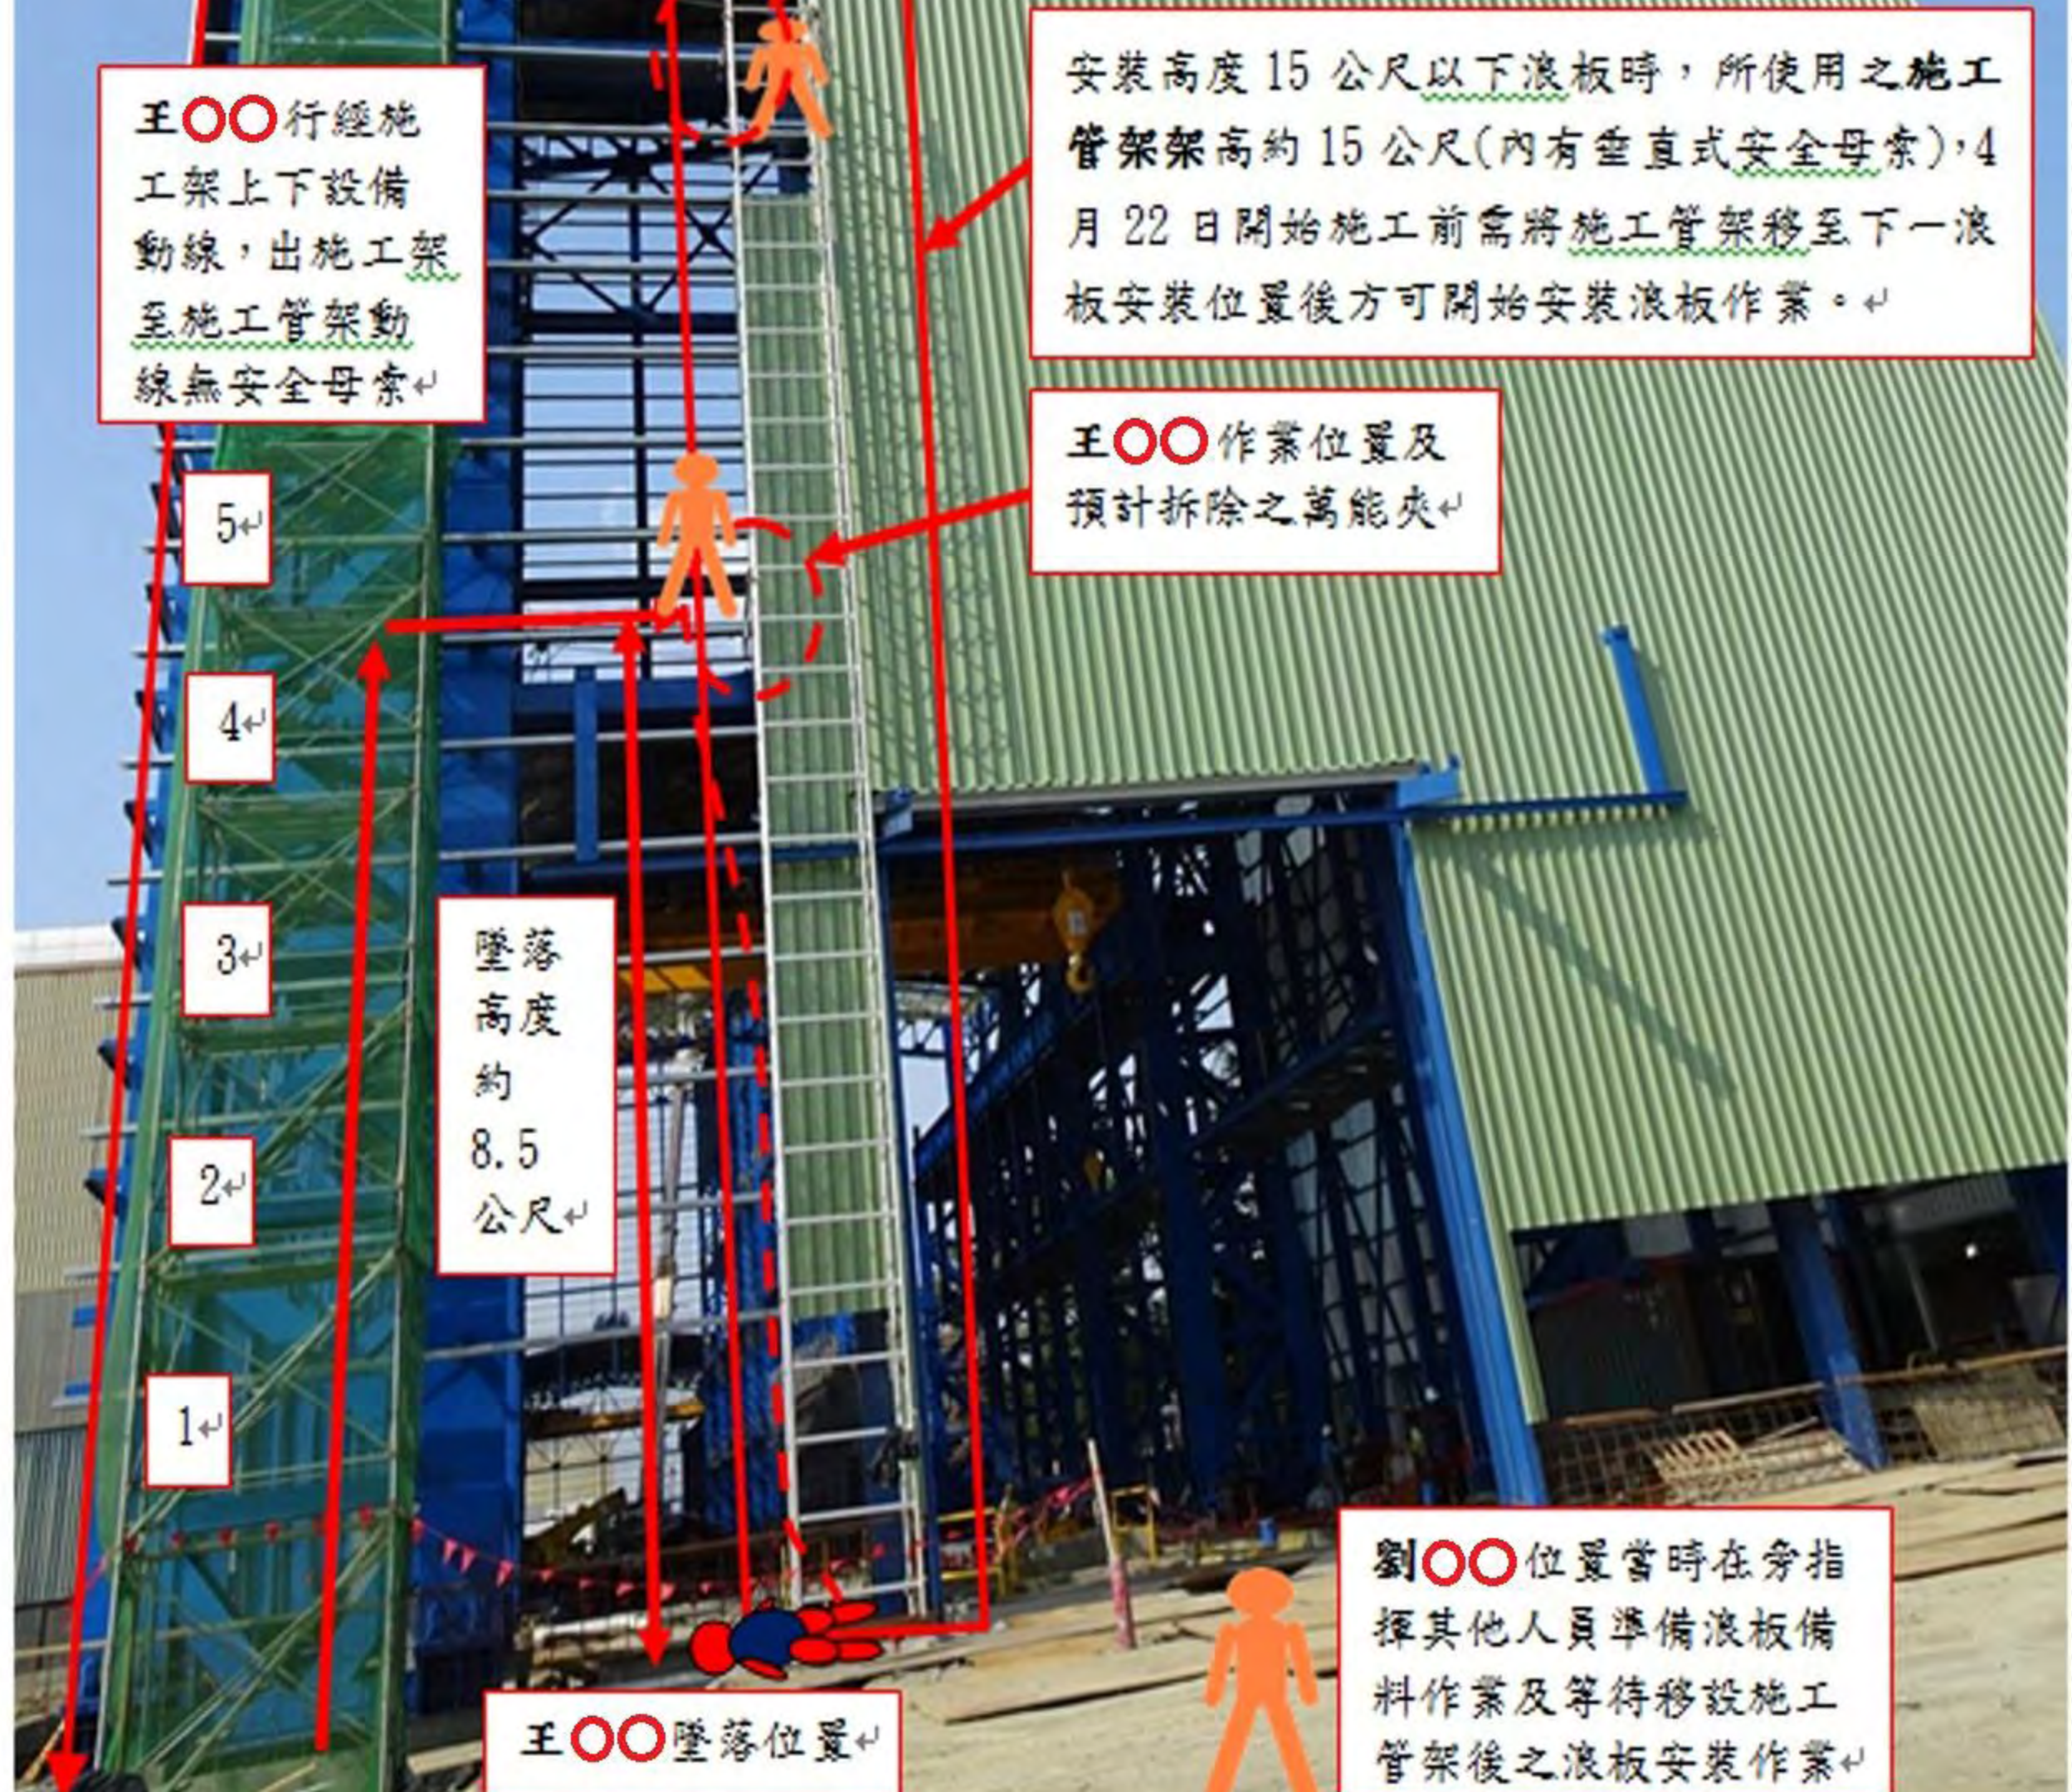
107年4月22日8時30分許，罹災者進行拆除固定施工管架的萬能夾，罹災者爬出**施工架**外，於水平C型鋼樑上移動欲至另一施工架準備拆除萬能夾作業時，直接從高處墜落至地面，經送醫仍傷重死亡。

王○○行經施工架上下設備動線，出施工架至施工管架動線無安全母索

安裝高度 15 公尺以下浪板時，所使用之施工管架架高約 15 公尺(內有垂直式安全母索)，4 月 22 日開始施工前需將施工管架移至下一浪板安裝位置後方可開始安裝浪板作業。

王○○作業位置及預計拆除之萬能夾

墜落高度約 8.5 公尺

王○○墜落位置

高度2公尺以上之高處作業勞工有墜落之虞，未於該處設護欄或安全網等防護設備，且未採取使勞工使用安全帶及未提供捲揚式防墜器等防止墜落之措施。

雇主對於在高度2公尺以上之高處作業，勞工有墜落之虞者，應使勞工確實使用安全帶、安全帽及其他必要之防護具。

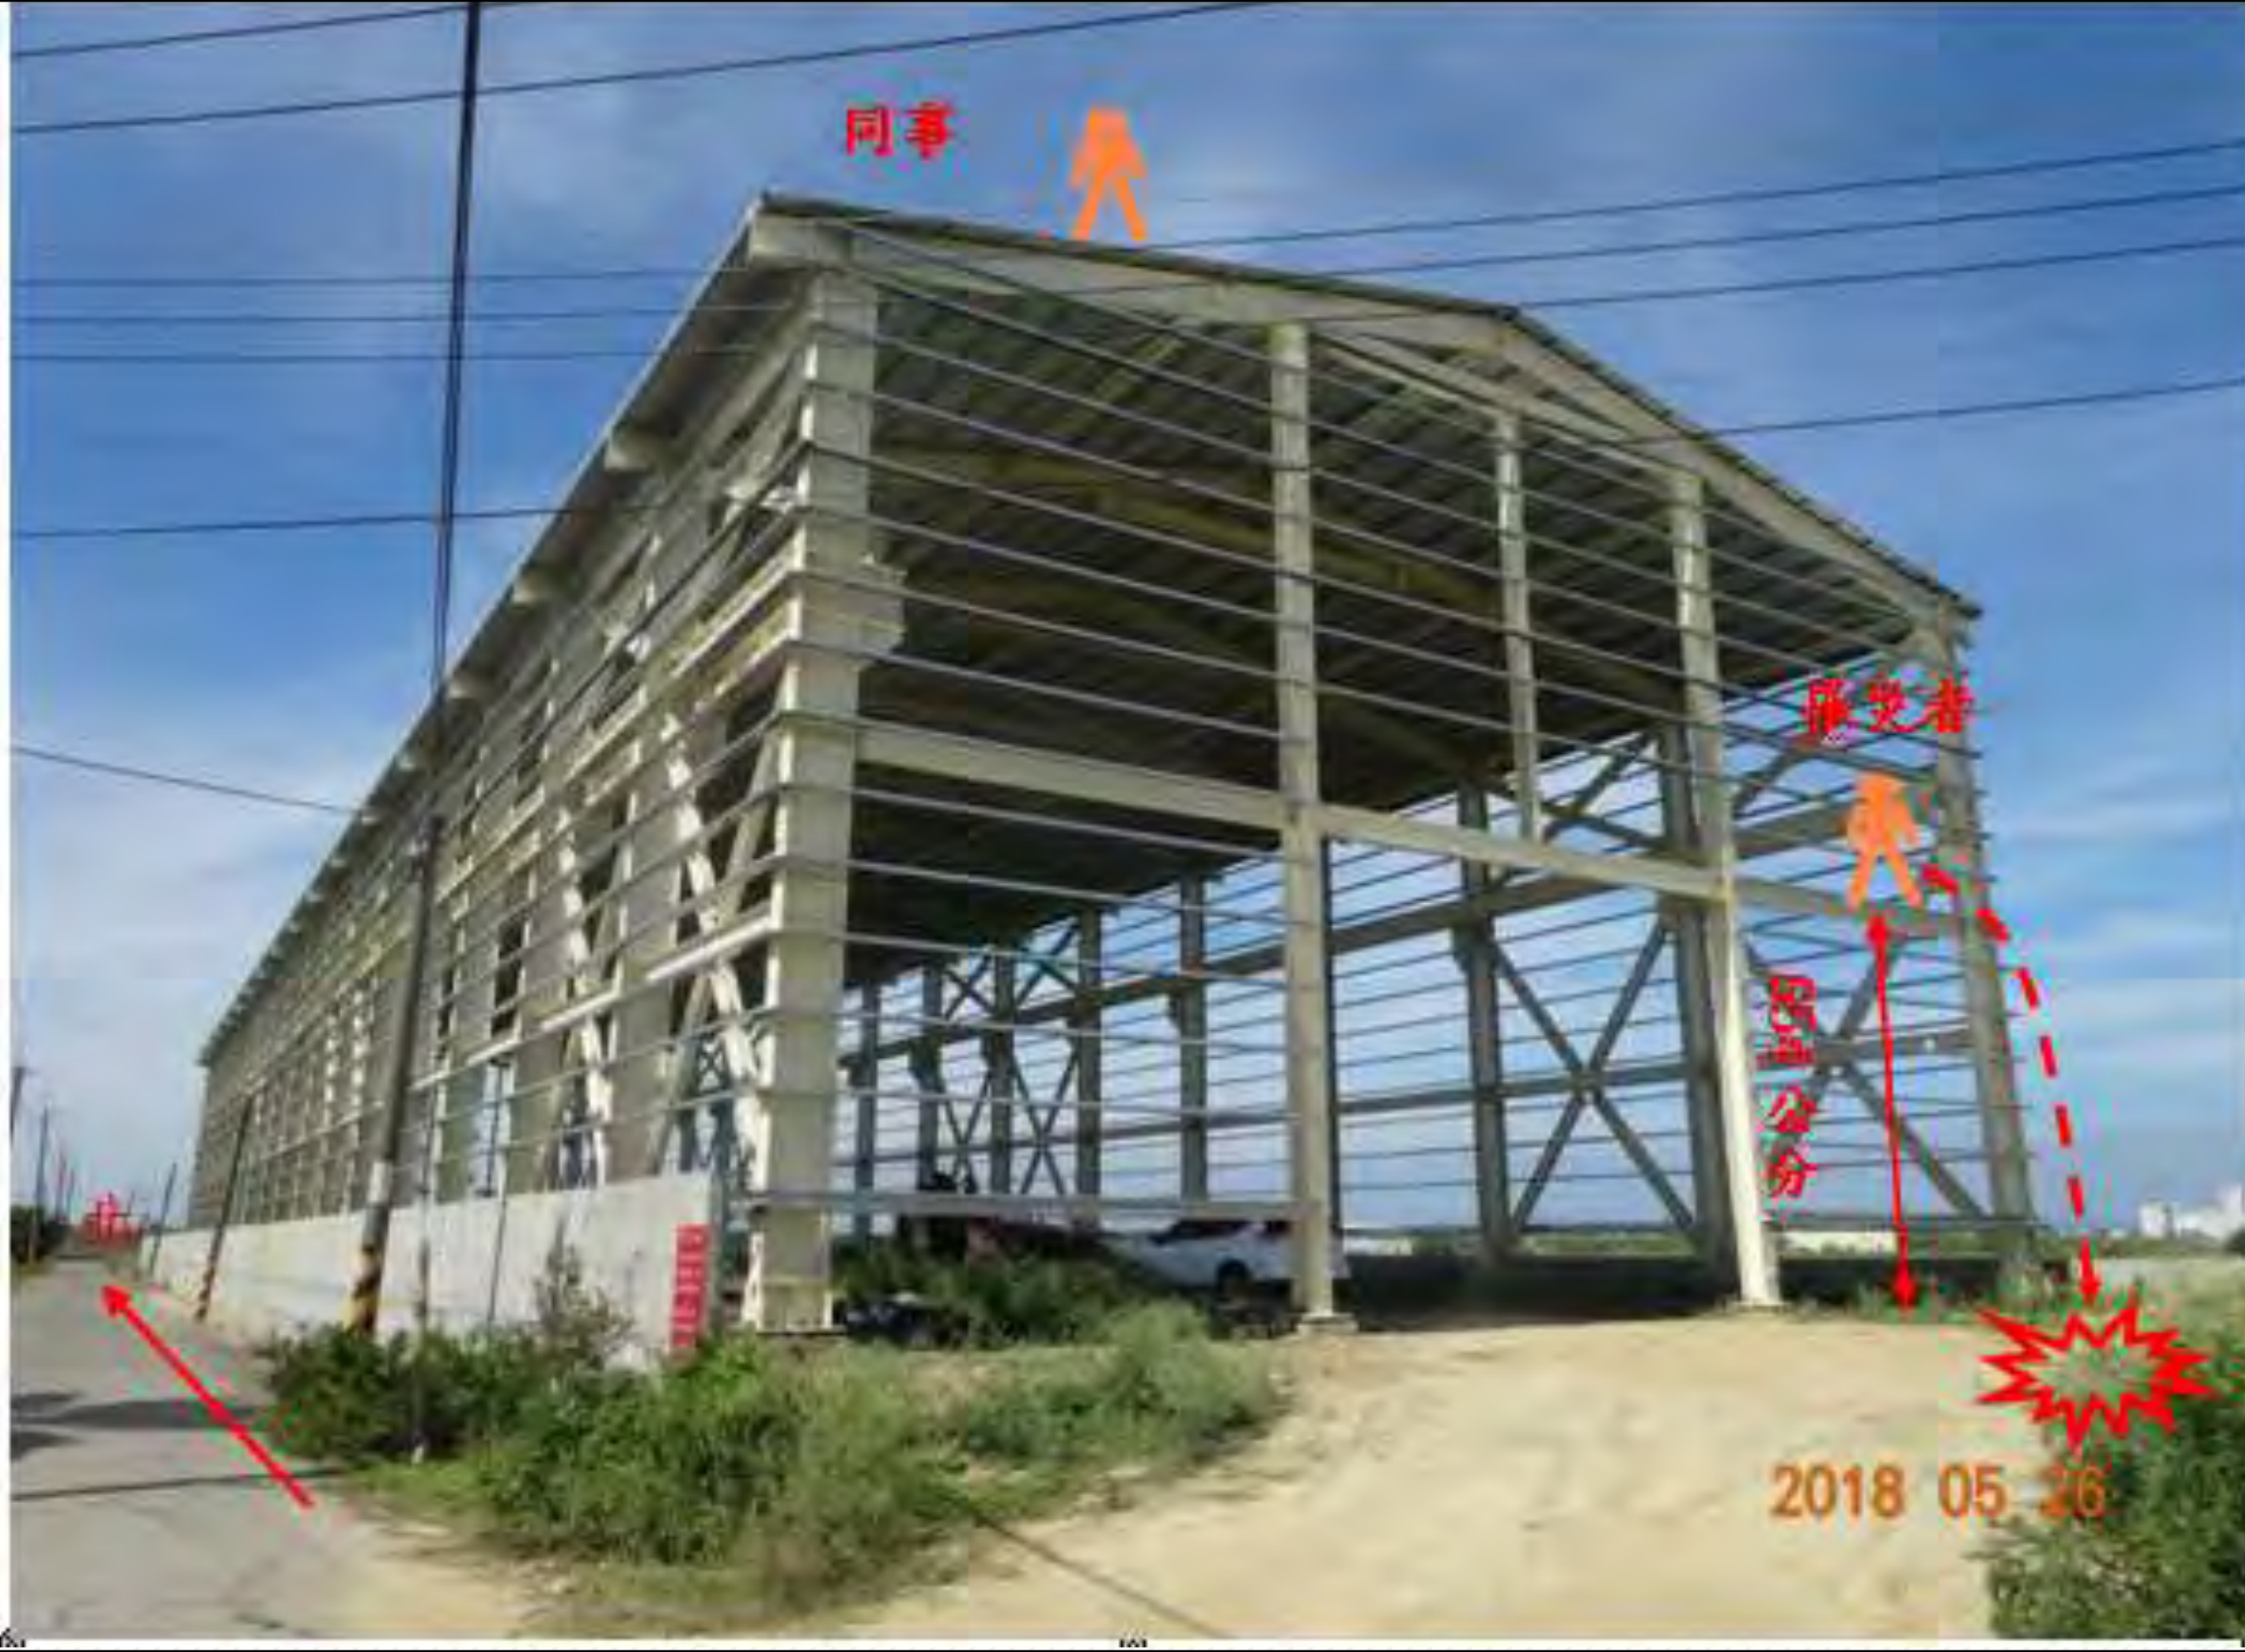
107年5月25日8時40分許，罹災者進行屋頂浪板補釘及上膠作業，罹災者欲往上層攀爬，但**無安全上下之設備**，乃自高約6.54公尺處失足墜落死亡。

1. 僱主對於高差超過1.5公尺以上之場所作業時，未設置能使勞工安全上下之設備。
2. 僱主對於進入營繕工程工作場所未使勞工正確戴用安全帽。

1. 對勞工於高差超過1.5公尺以上之場所作業時，應設置能使勞工安全上下之設備。
2. 進入營繕工程工作場所作業人員，應提供適當安全帽，並使其正確戴用。

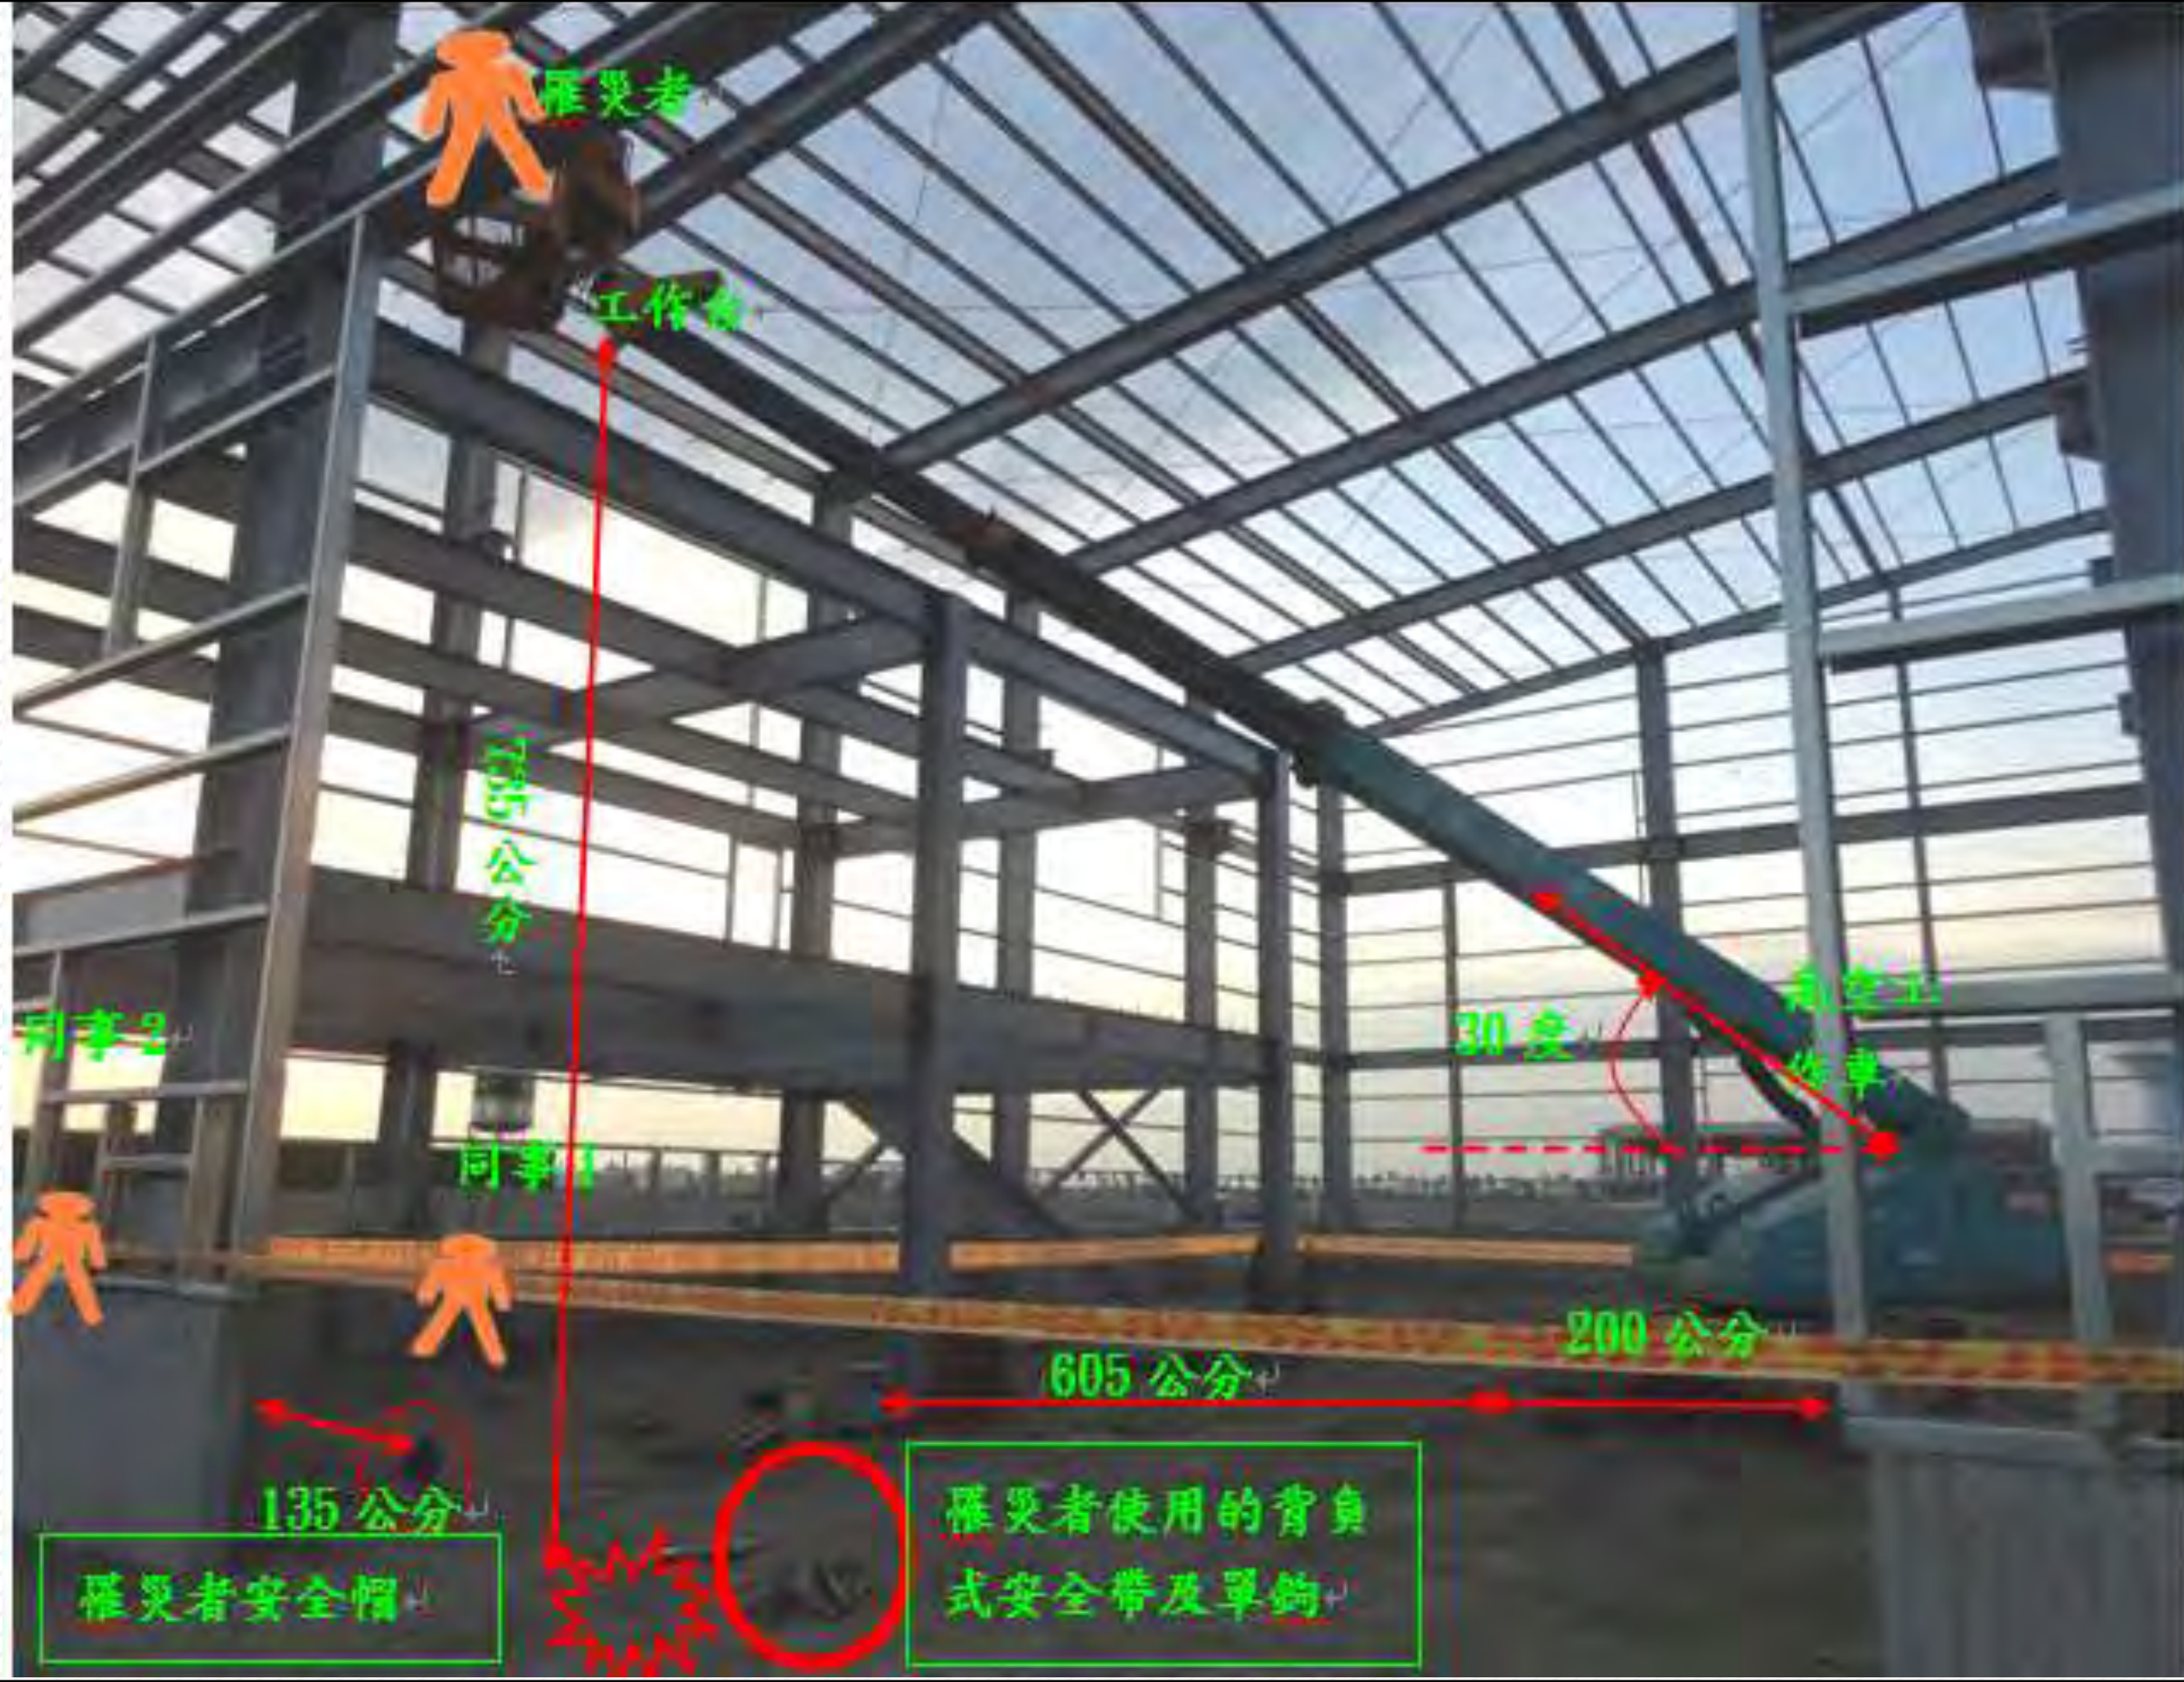
107年5月7日16時50分許，罹災者操作高空工作車從事鋼構補漆作業，於準備收工操作高空工作車下降時，工作台底部碰撞鋼樑上方剪力釘，造成劇烈搖晃，導致罹災者由工作台墜落，經送醫救治仍傷重死亡。

罹災者安全帽

罹災者使用的背負式安全帶及單鉤

1. 未於事前訂定作業計畫使勞工周知，及未指定專人指揮監督勞工作業。
2. 使用高空工作車從事作業時，未使勞工全程於工作台佩戴勾妥安全帶。
3. 對於進入營繕工程工作場所作業人員，未使其正確戴用安全帽。

雇主對於使用高空工作車之作業，應依下列事項辦理：一、除行駛於道路上外，應於事前依作業場所之狀況、高空工作車之種類、容量等訂定包括作業方法之作業計畫，使作業勞工周知，並指定專人指揮監督勞工依計畫從事作業。...
