# 職災案例探討 與事故預防

高雄市政府勞工局勞動檢查處  
勞動統計及規劃科 檢查員 柯運儒

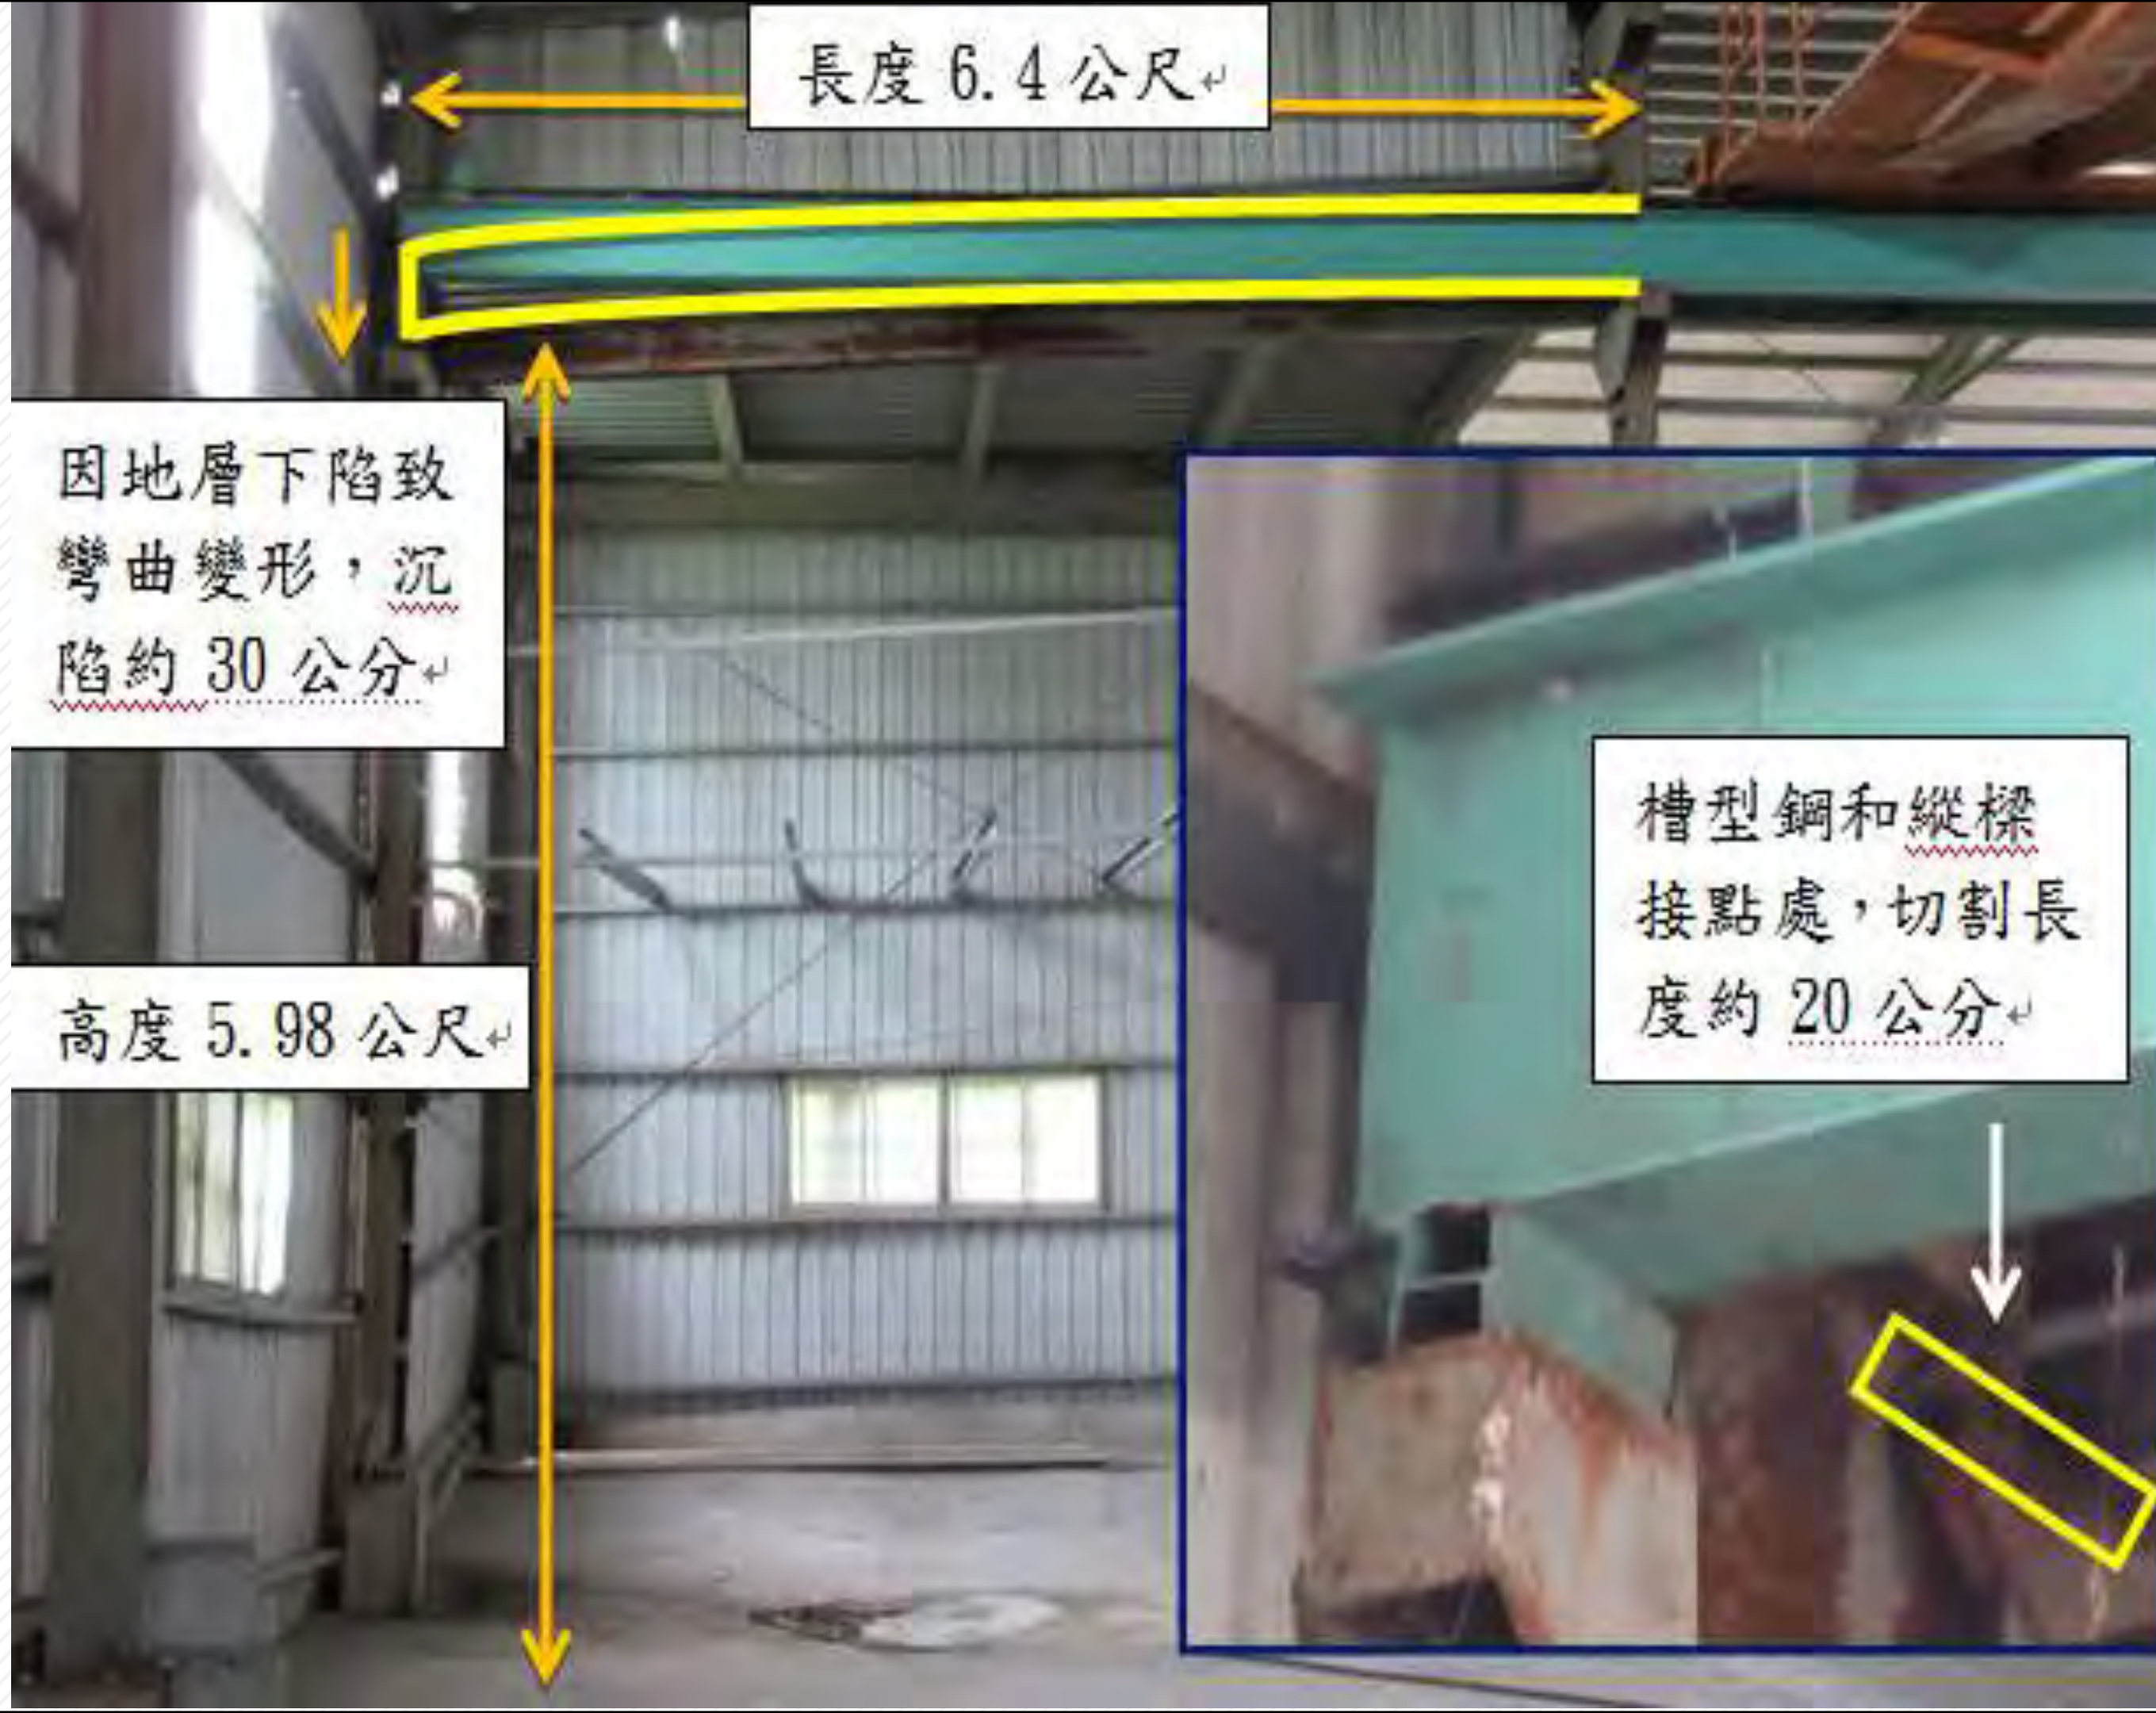
107年6月11日9時50分許，罹災者進行固定式起重機設備的電焊及切割作業，在切斷托座上槽型鋼和縱樑接點時，遭**彎曲縱樑**之反作用力彈起撞擊墜落，經送醫救治仍傷重死亡。

長度 6.4 公尺

因地層下陷致  
彎曲變形，沉陷約 30 公分

高度 5.98 公尺

槽型鋼和縱樑  
接點處，切割長  
度約 20 公分

1. 高度2公尺以上作業未以架設施工架或其他方法設置工作台。
2. 未使勞工確實使用必要之防護具。
3. 固定式起重機之檢修、調整作業，未指定作業監督人員，從事監督指揮工作。

1. 架設施工架或設置工作台。
2. 使勞工確實使用...安全帽...。或採安全網等措施。
3. 指定作業監督人員，從事監督指揮工作。

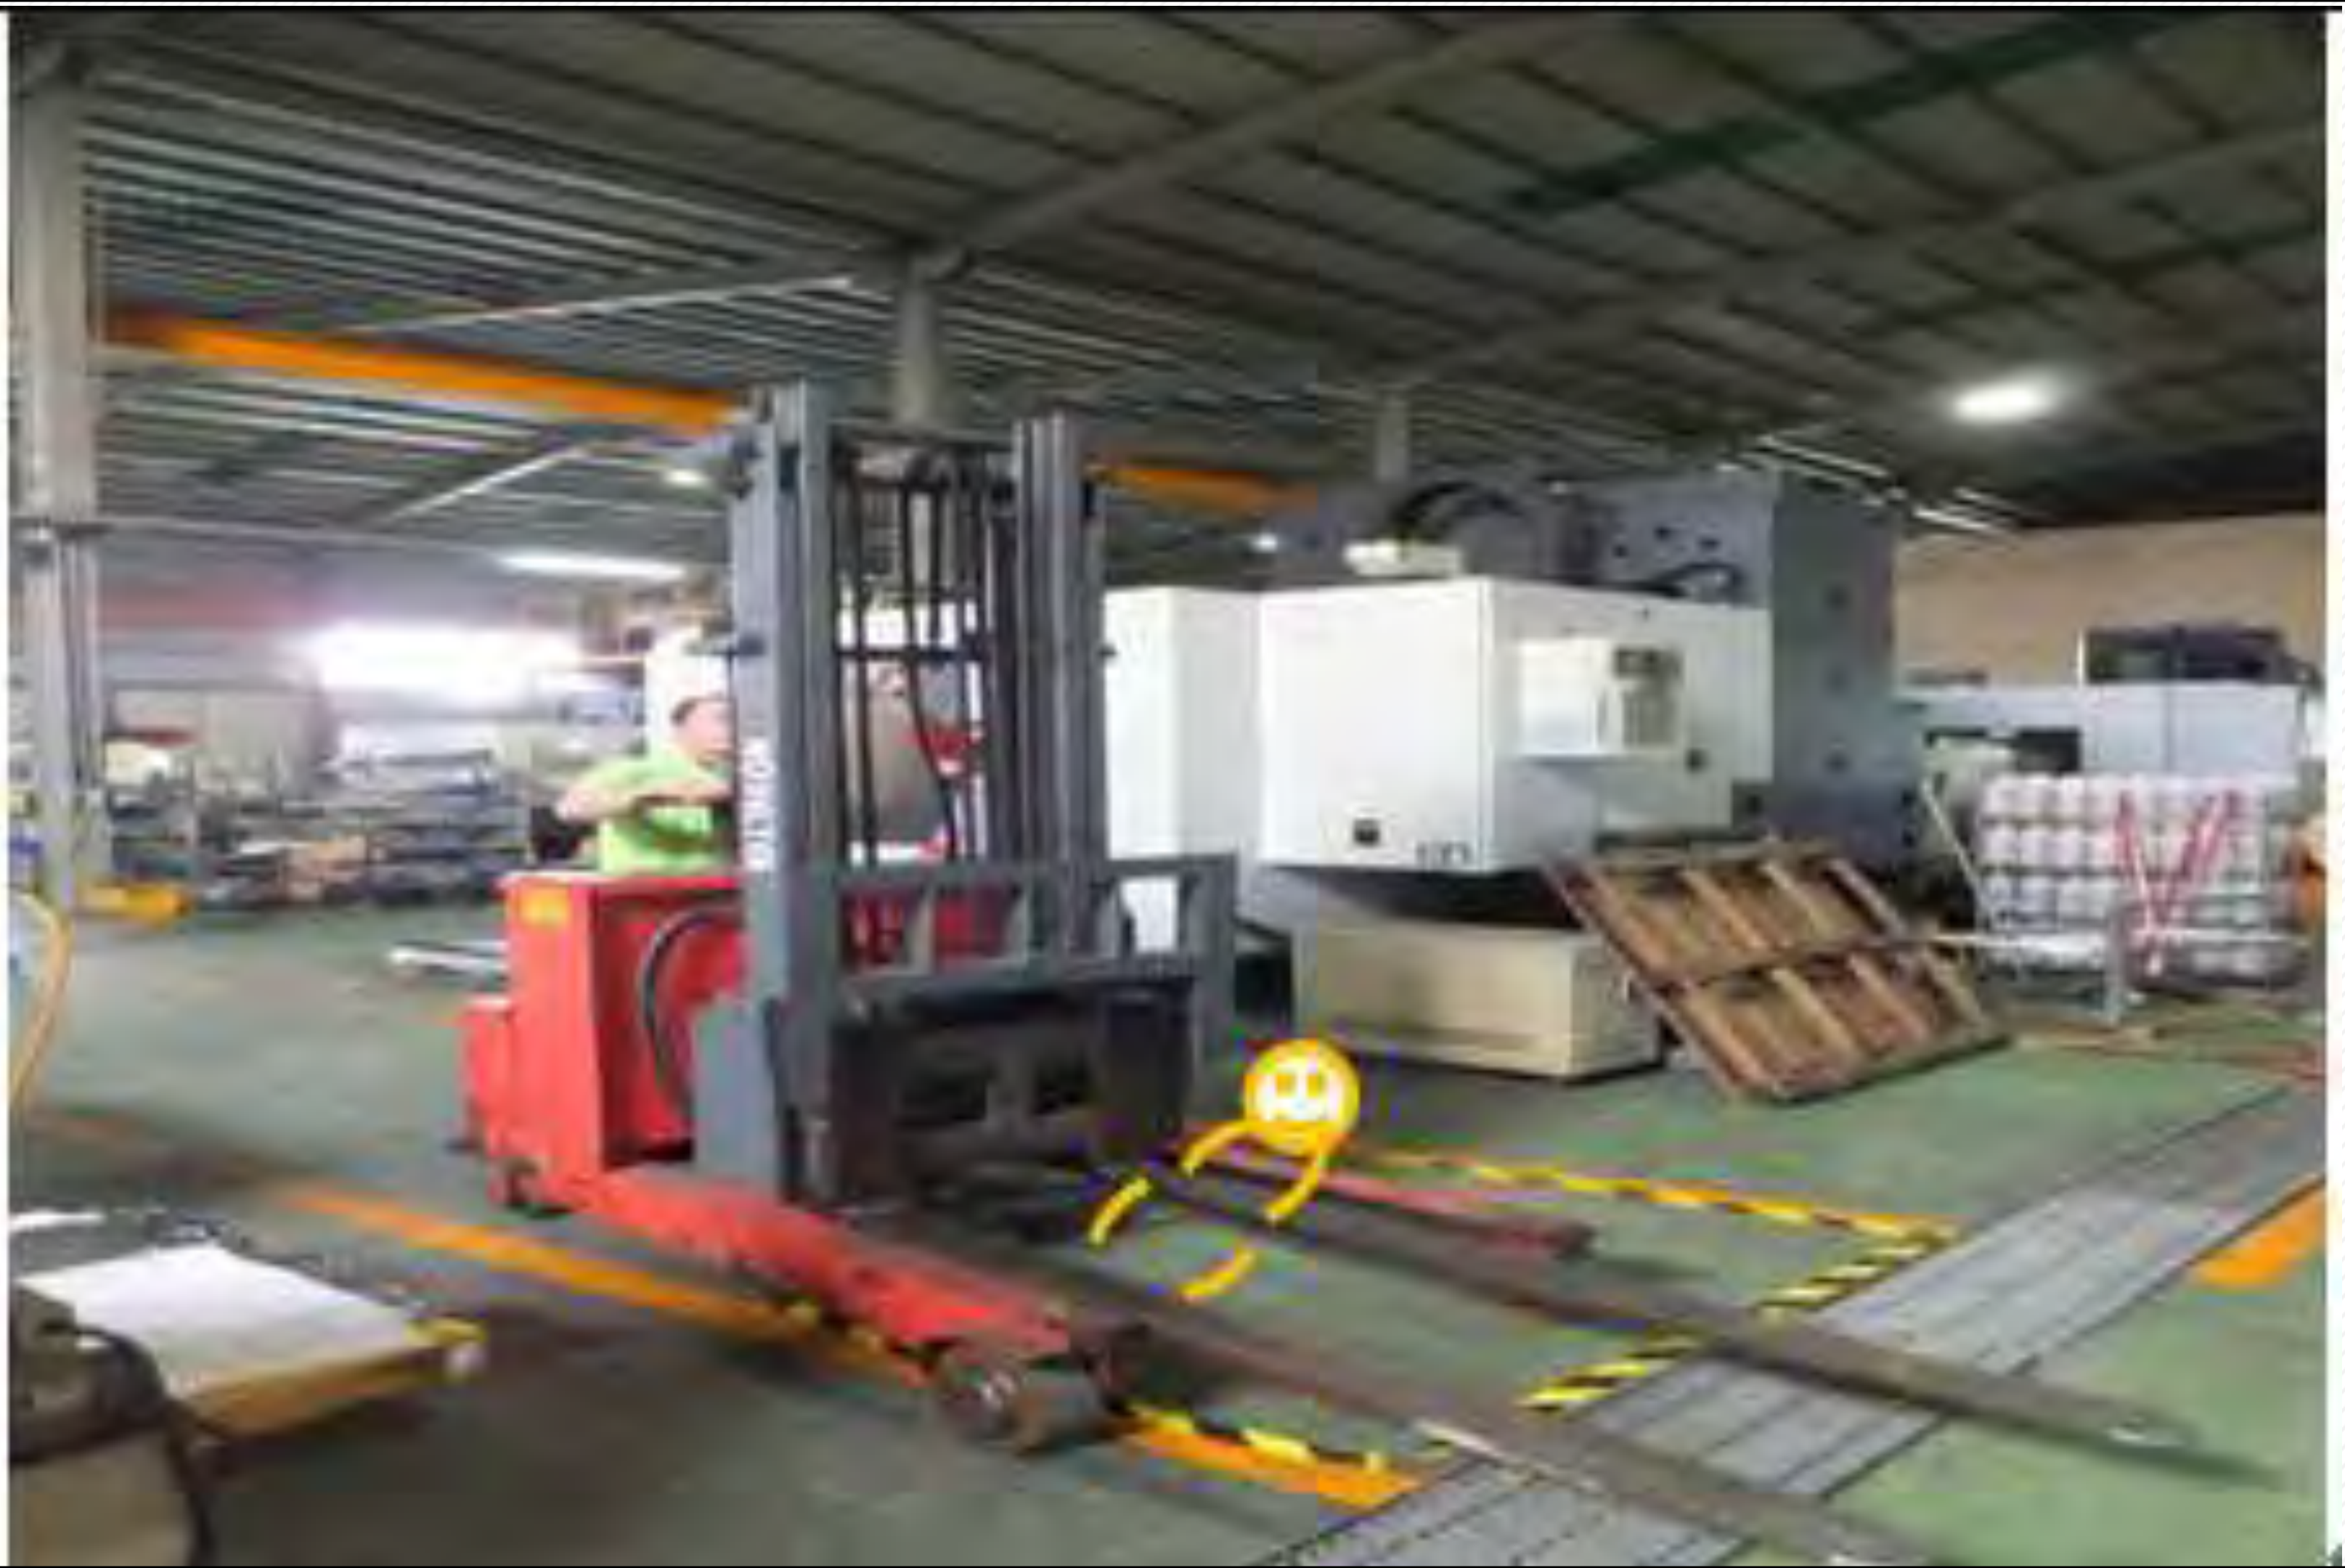
107年3月3日10時30分許，罹災者駕駛堆高機搬運置物架，因堆高機升降架卡阻於桅桿導軌上，罹災者站在堆高機左側輪座上用力扳動貨叉。突然，升降架快速落下，罹災者重心不穩跌落於輪座間，貨叉重壓在罹災者身上，經送醫仍傷重死亡。

未設置防止物體飛落之設備，升降架突然快速落下，罹災者跌落於輪座間，遭貨叉重壓於輪座間，傷重死亡。

堆高機之修理或附屬裝置之安裝、拆卸等作業時，於機臂、突樑、升降台及車台，應使用安全支柱、絞車等防止物體飛落之設施。

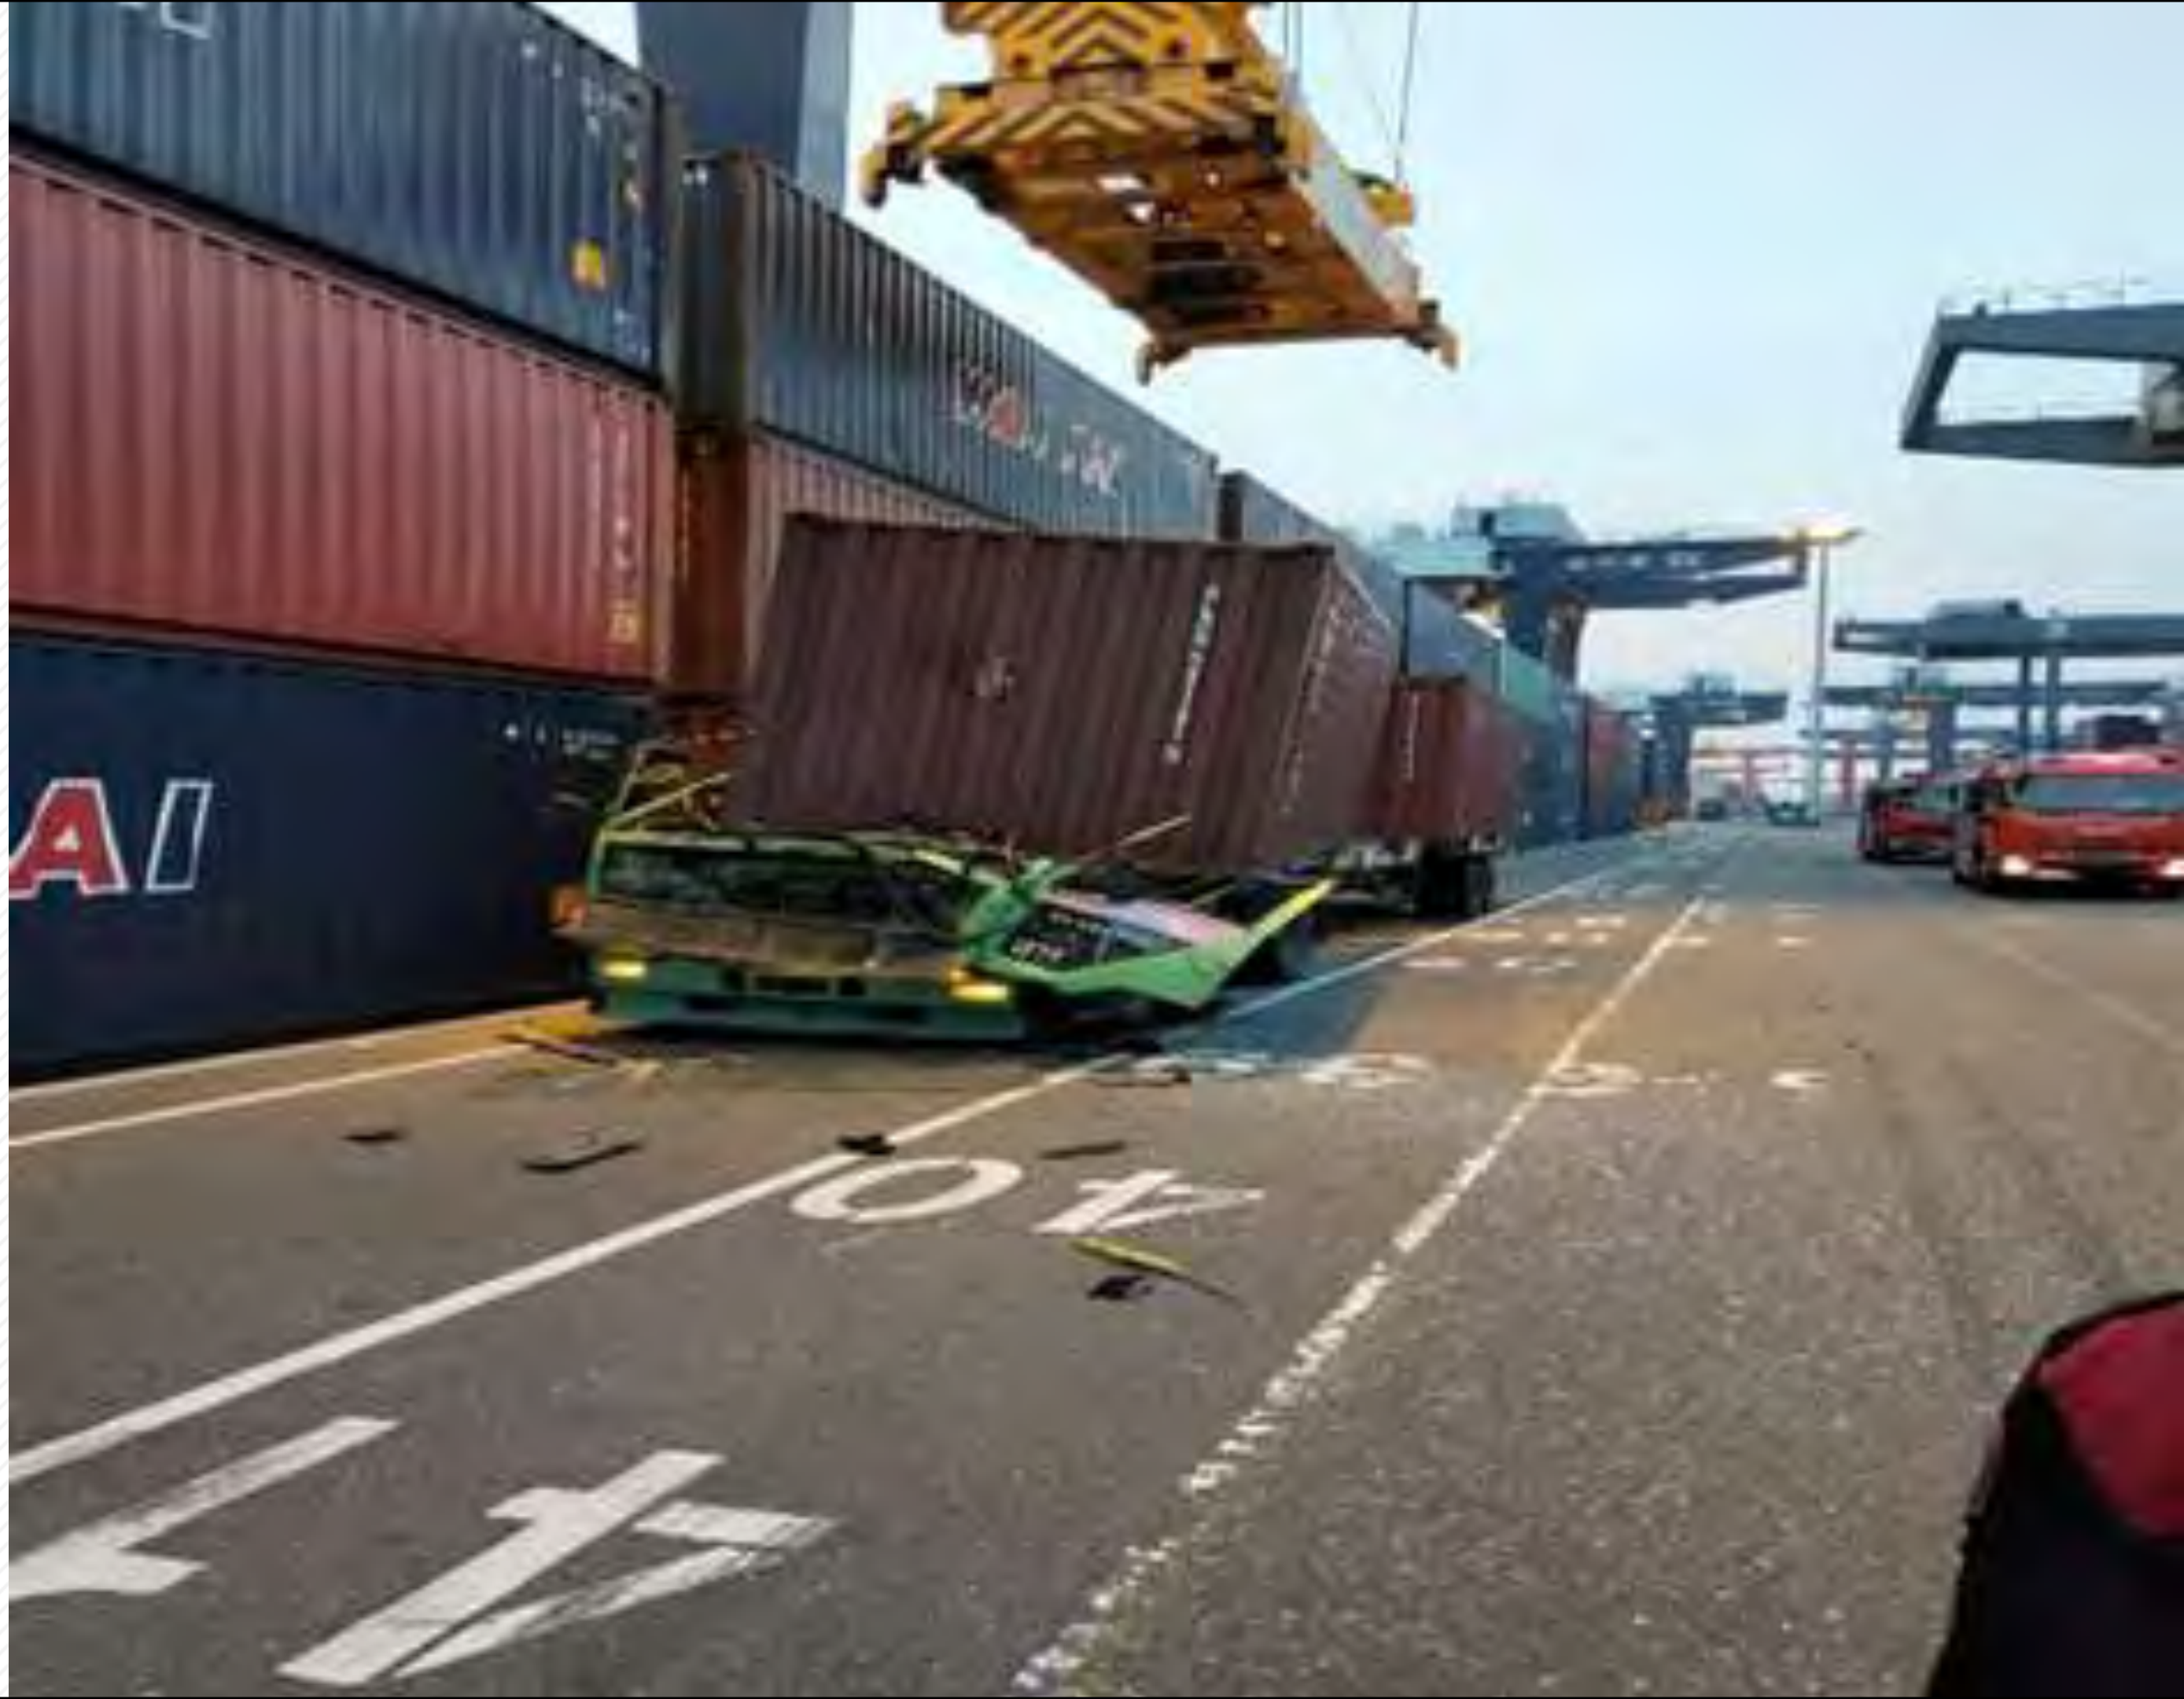
107年10月2日5時24分許，罹災者駕駛曳引車裝載2只20呎貨櫃至碼頭卸櫃。在橋型起重機定位後，無指揮手指揮情況下，起重機駕駛放下貨櫃吊架夾取貨櫃，起吊後卻又發生貨櫃掉落，直接壓在曳引車車頭，貨櫃車駕駛當場死亡。

正常之貨櫃扭鎖座孔

1. 起重機具之作業，現場未規定一定之運轉指揮信號，未指派專人負責指揮。
2. 於陸上裝卸作業時，未禁止勞工進入吊掛作業有發生危害之虞之區域。

貨艙、甲板或陸上裝卸作業時，僱主應禁止勞工進入吊舉物下方及其他有發生危害之虞之區域。

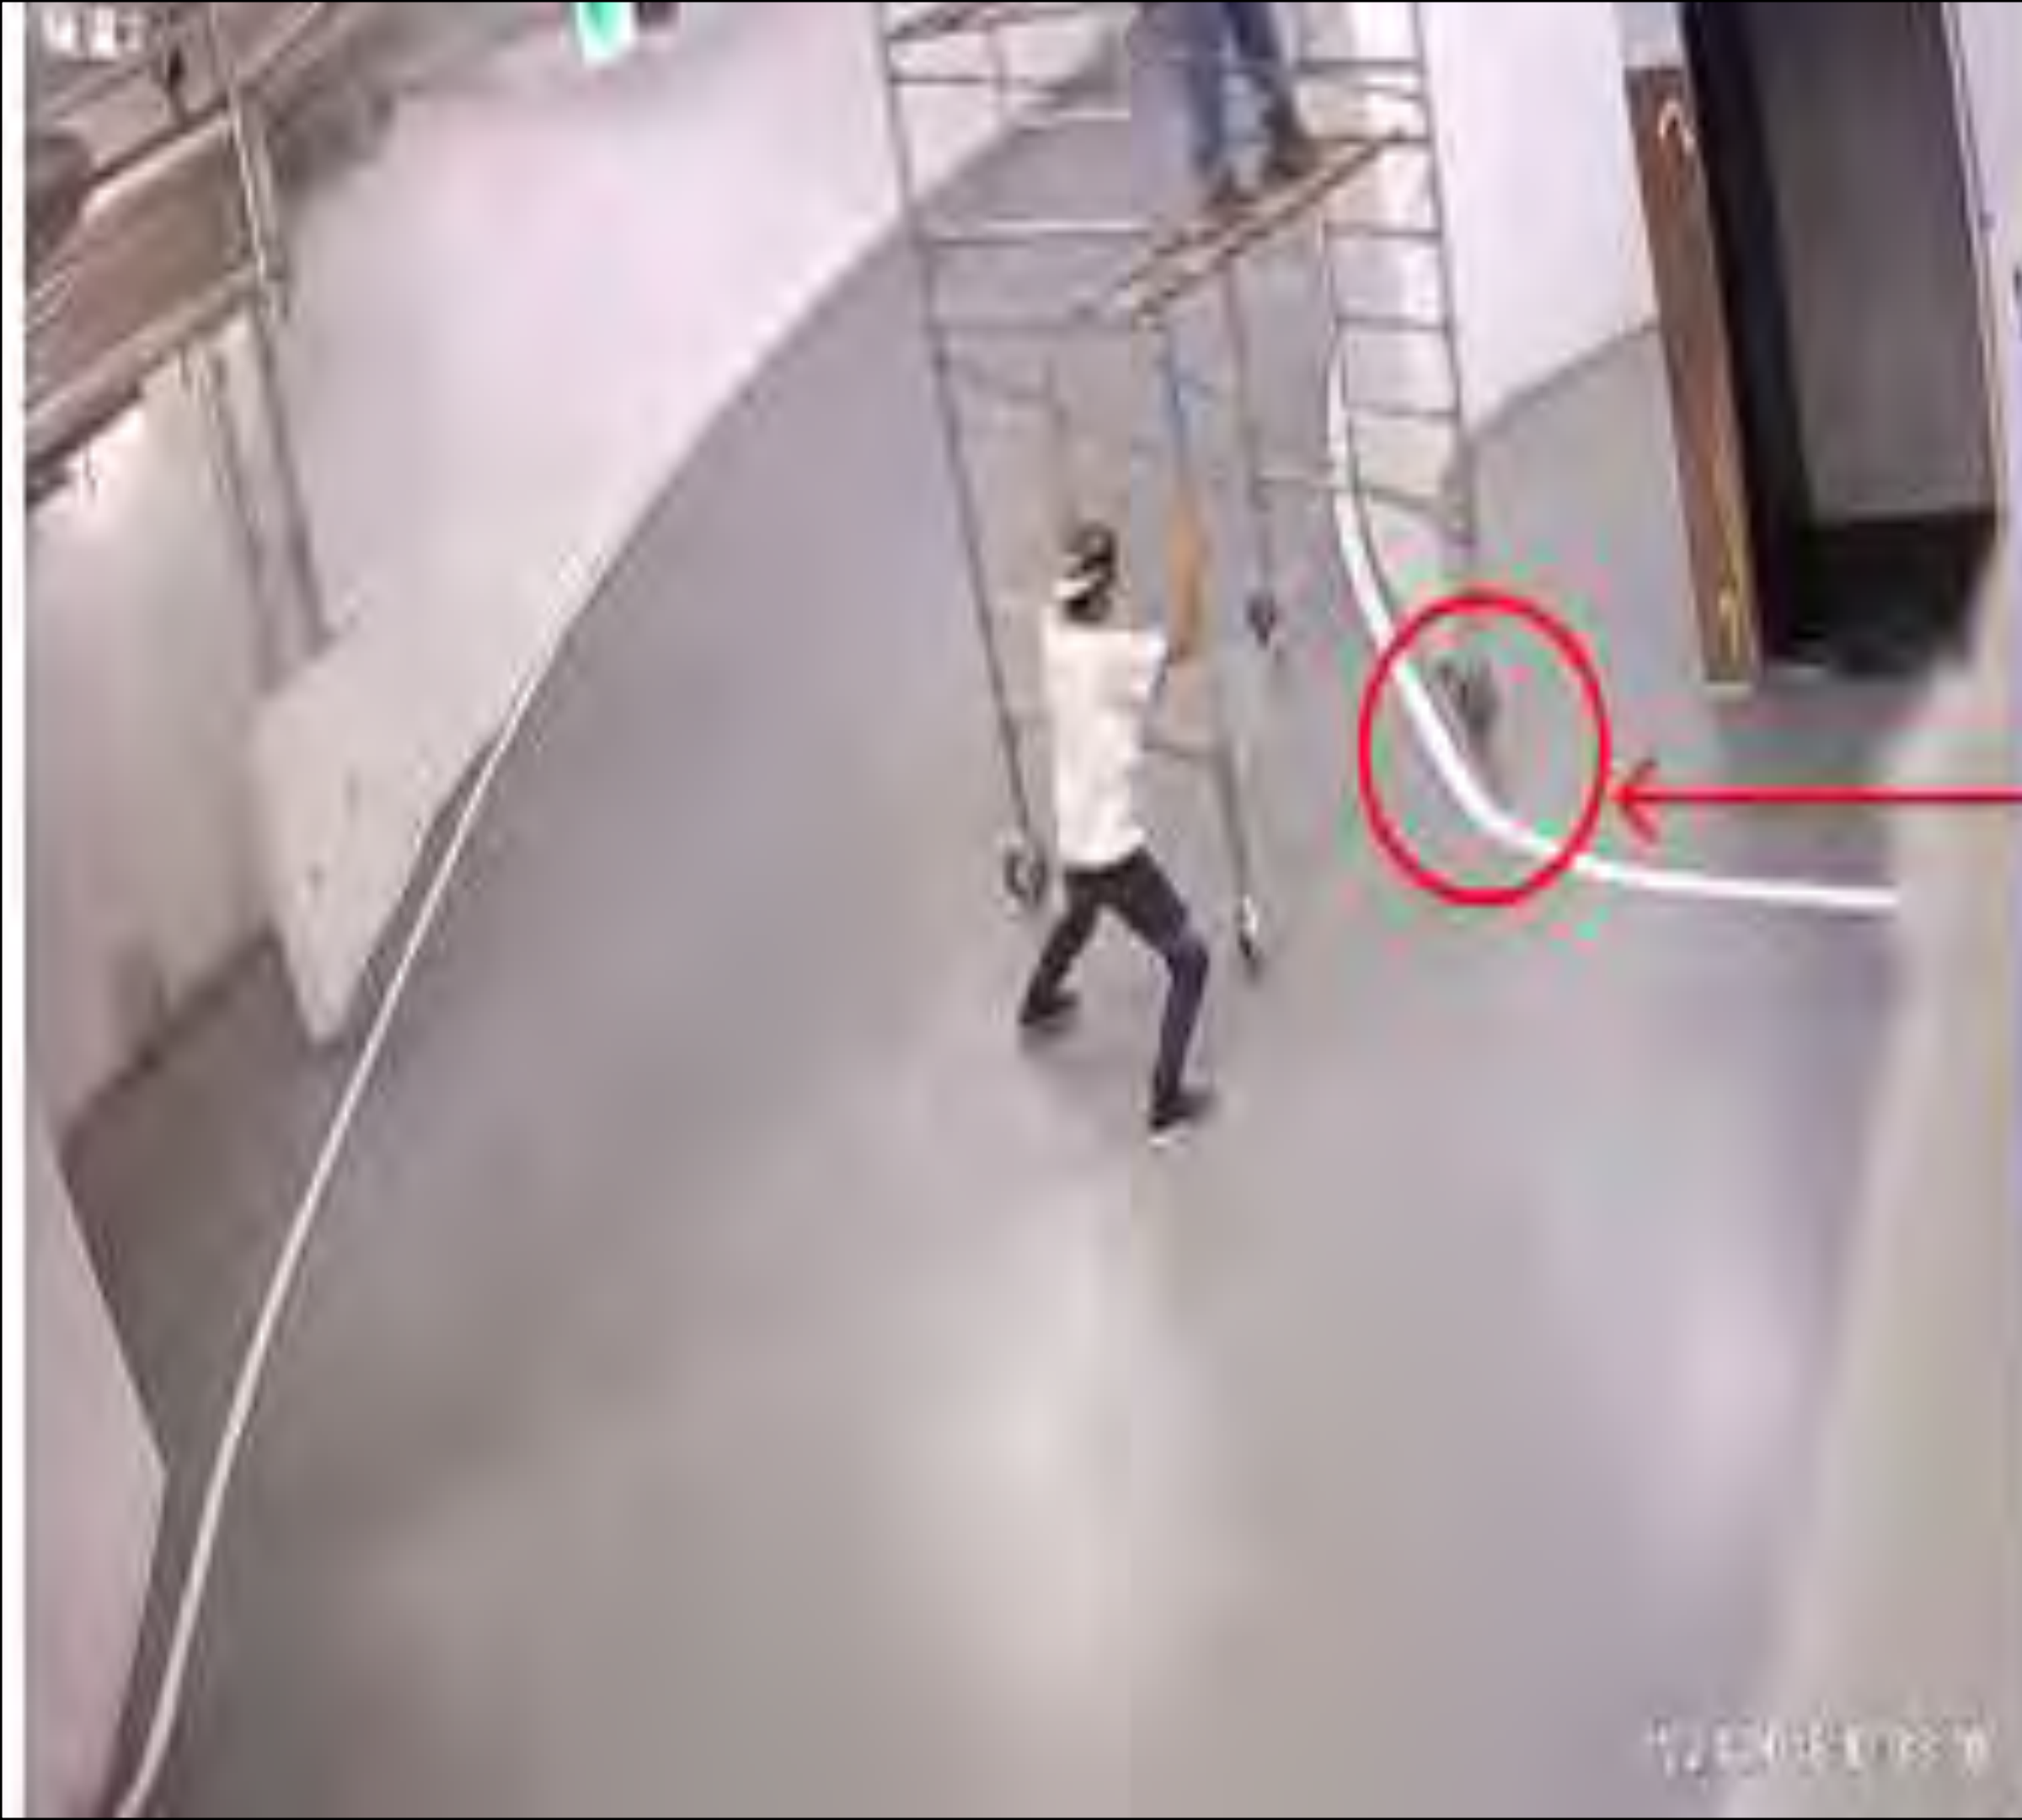
林員無法控制移動式  
施工架移動方向，致  
腳輪往車道高低差滑  
落。

1. 進入營繕工程工作場所作業，未戴安全帽。
2. 於裝有腳輪之移動式施工架上作業時，移動該施工架。

1. 僱主對於進入營繕工程工作場所作業人員，應提供適當安全帽，並使其正確戴用。
2. 裝有腳輪之移動式施工架，勞工作業時，其腳部應以有效方法固定之；勞工於其上作業時，不得移動施工架。

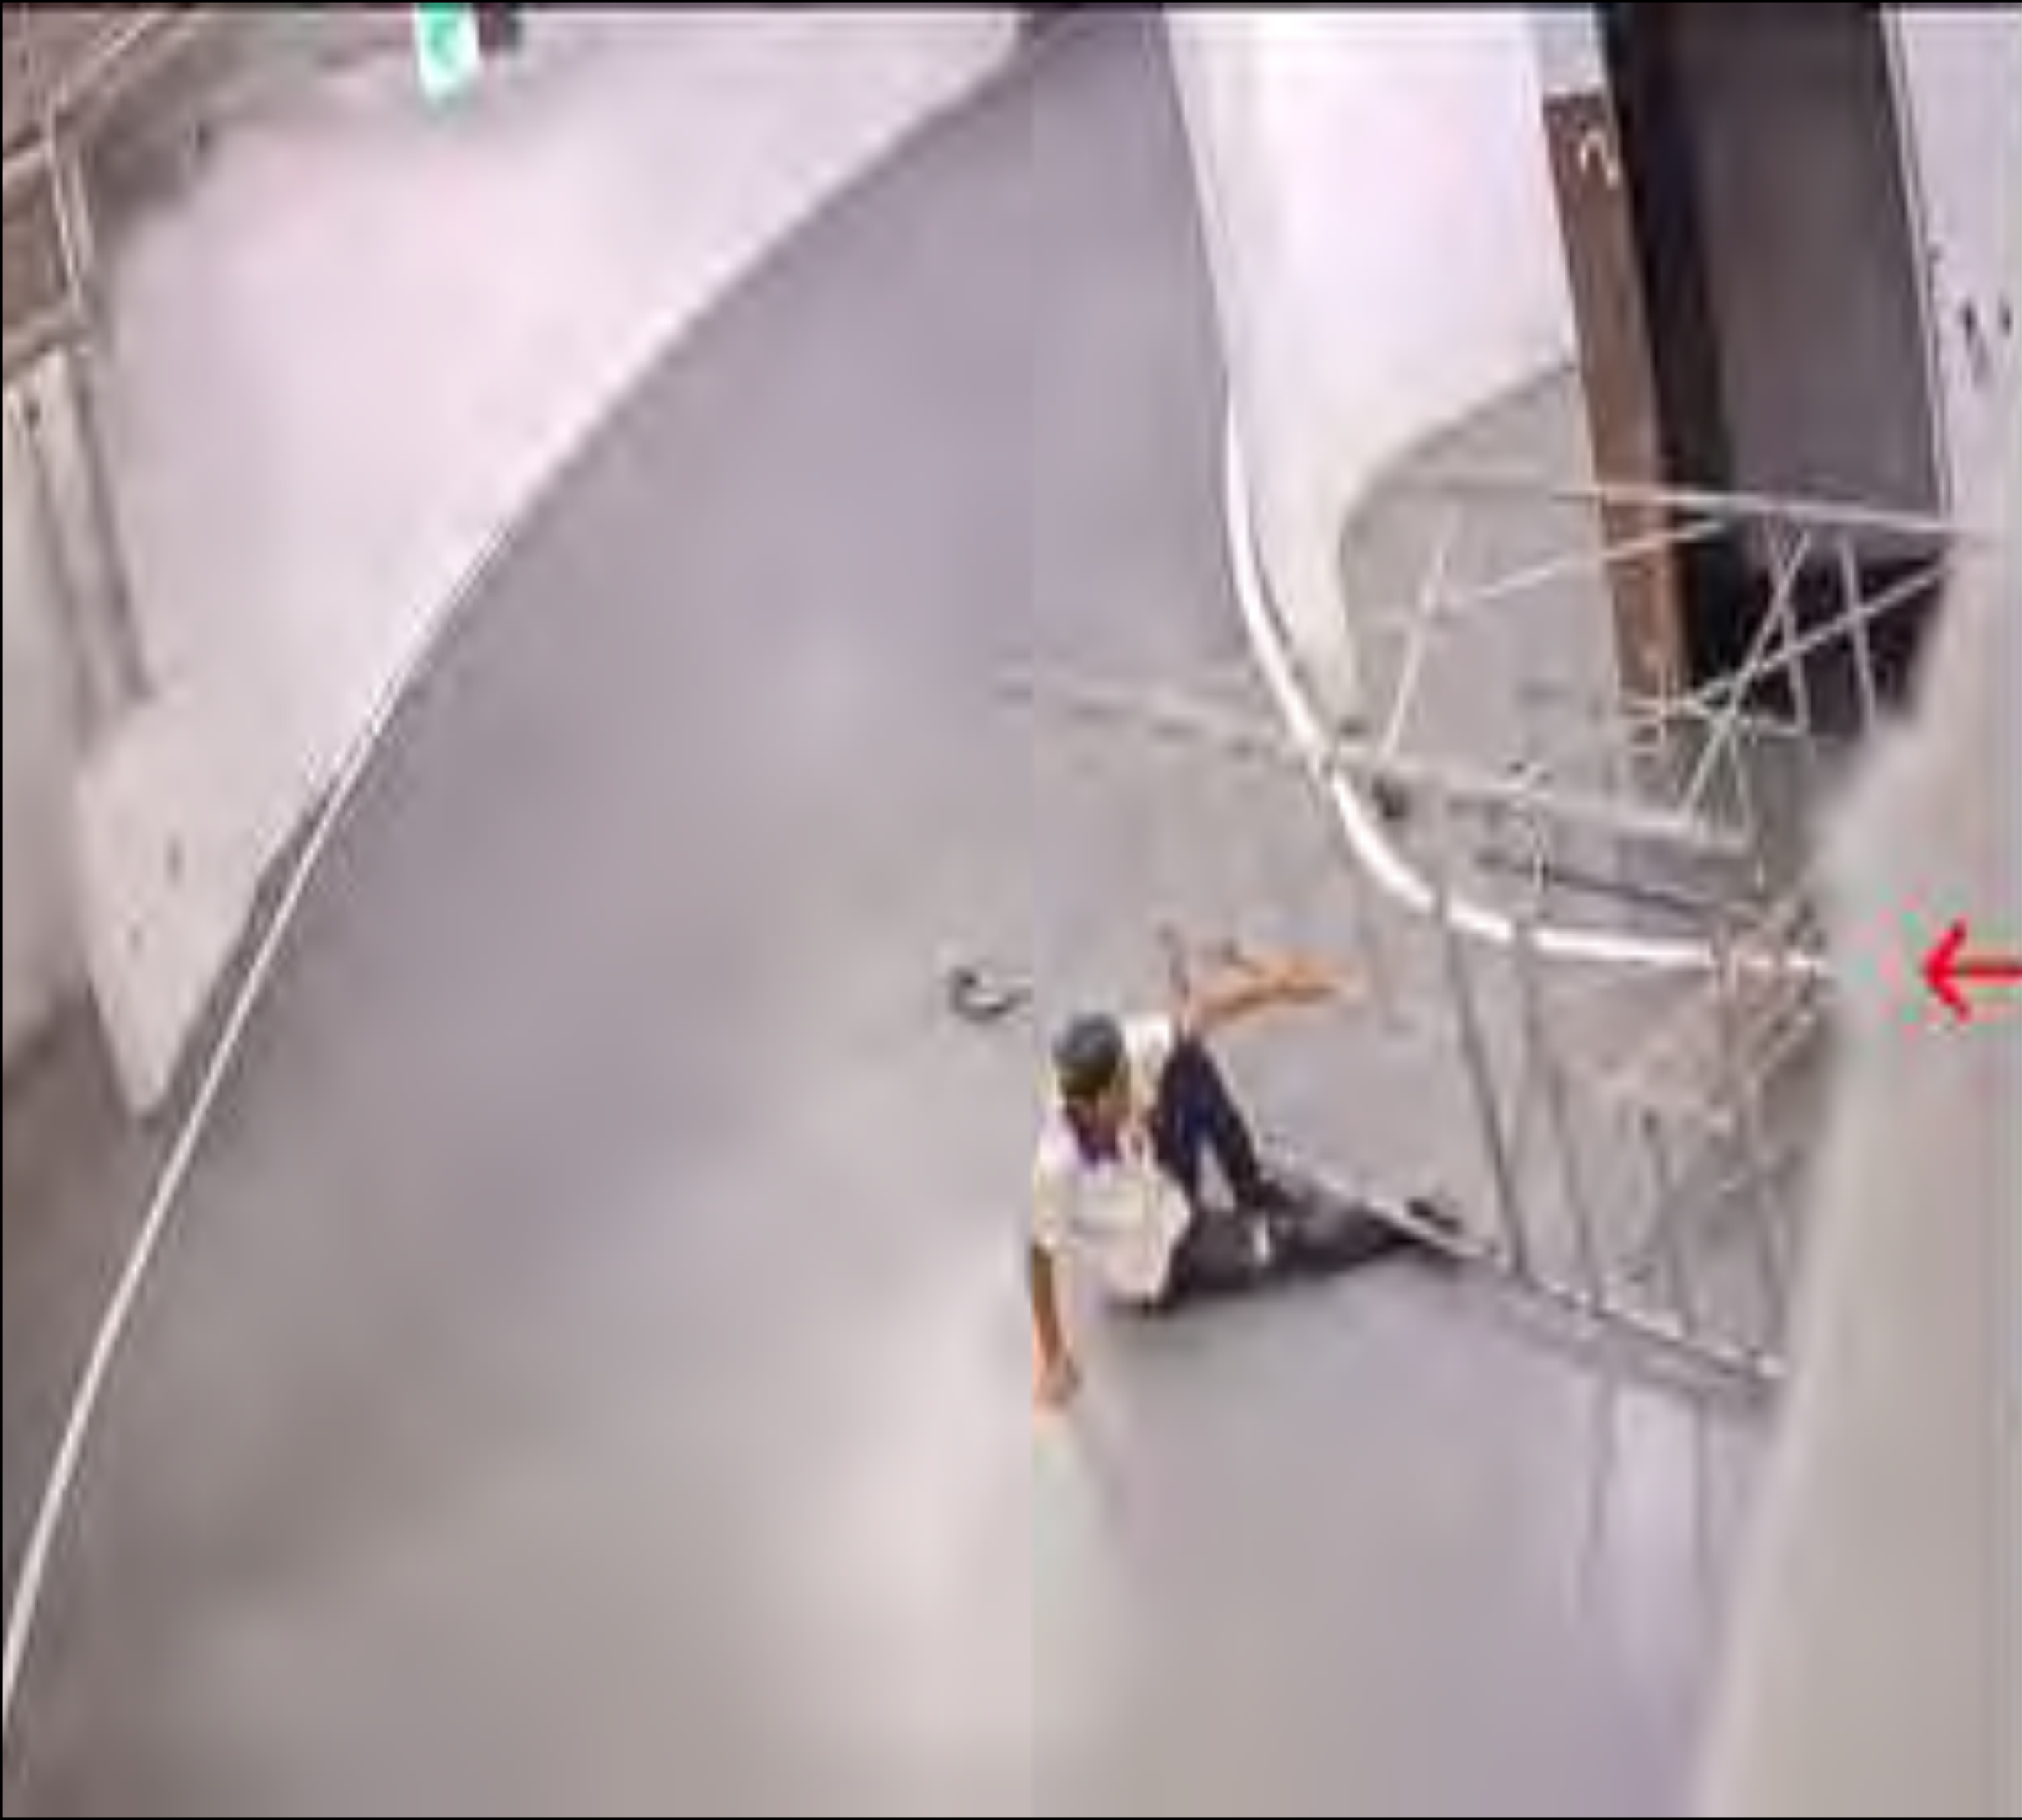
因腳輪往車道高低差  
滑落，致移動式施工  
架重心不穩翻倒於地  
面。
