# 職災案例探討 與事故預防

高雄市政府勞工局勞動檢查處  
勞動統計及規劃科 檢查員 柯運儒

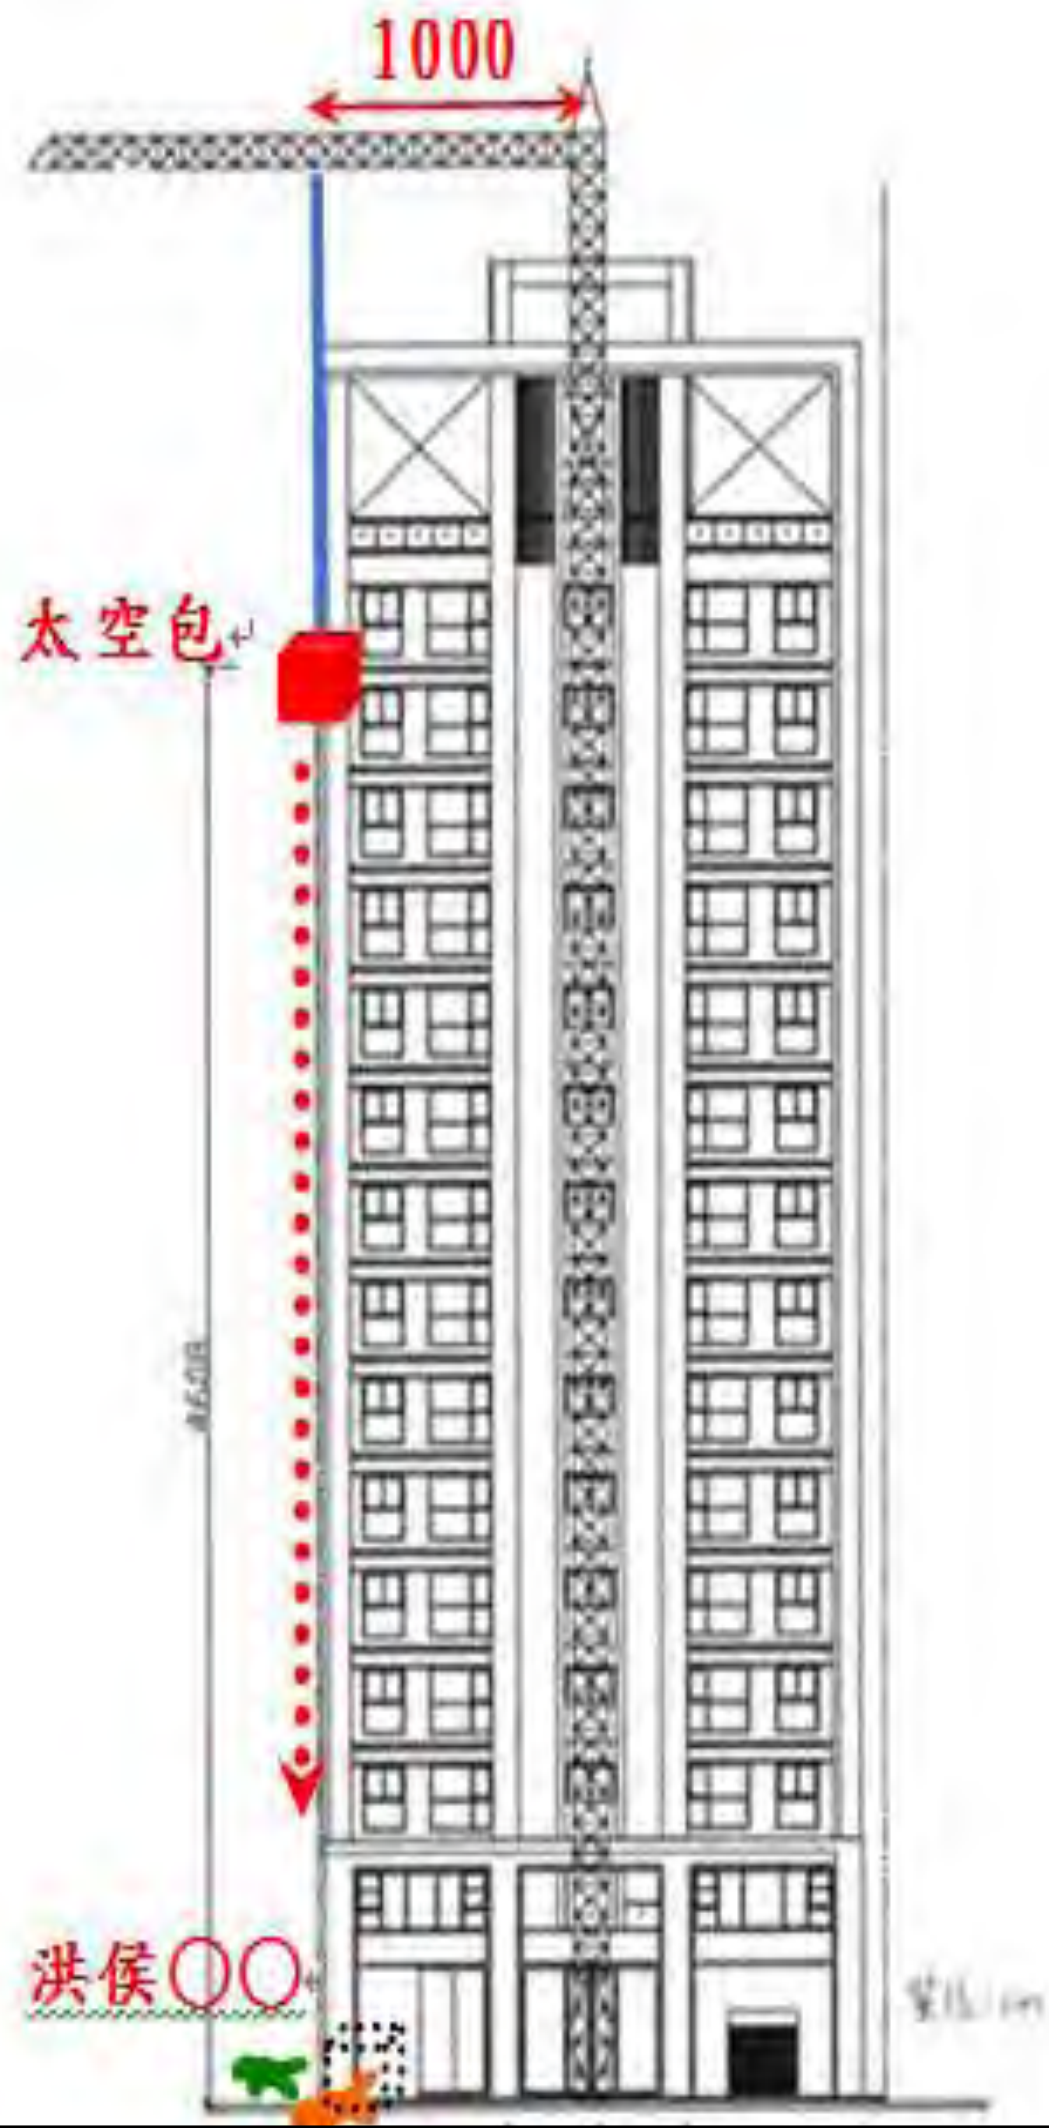
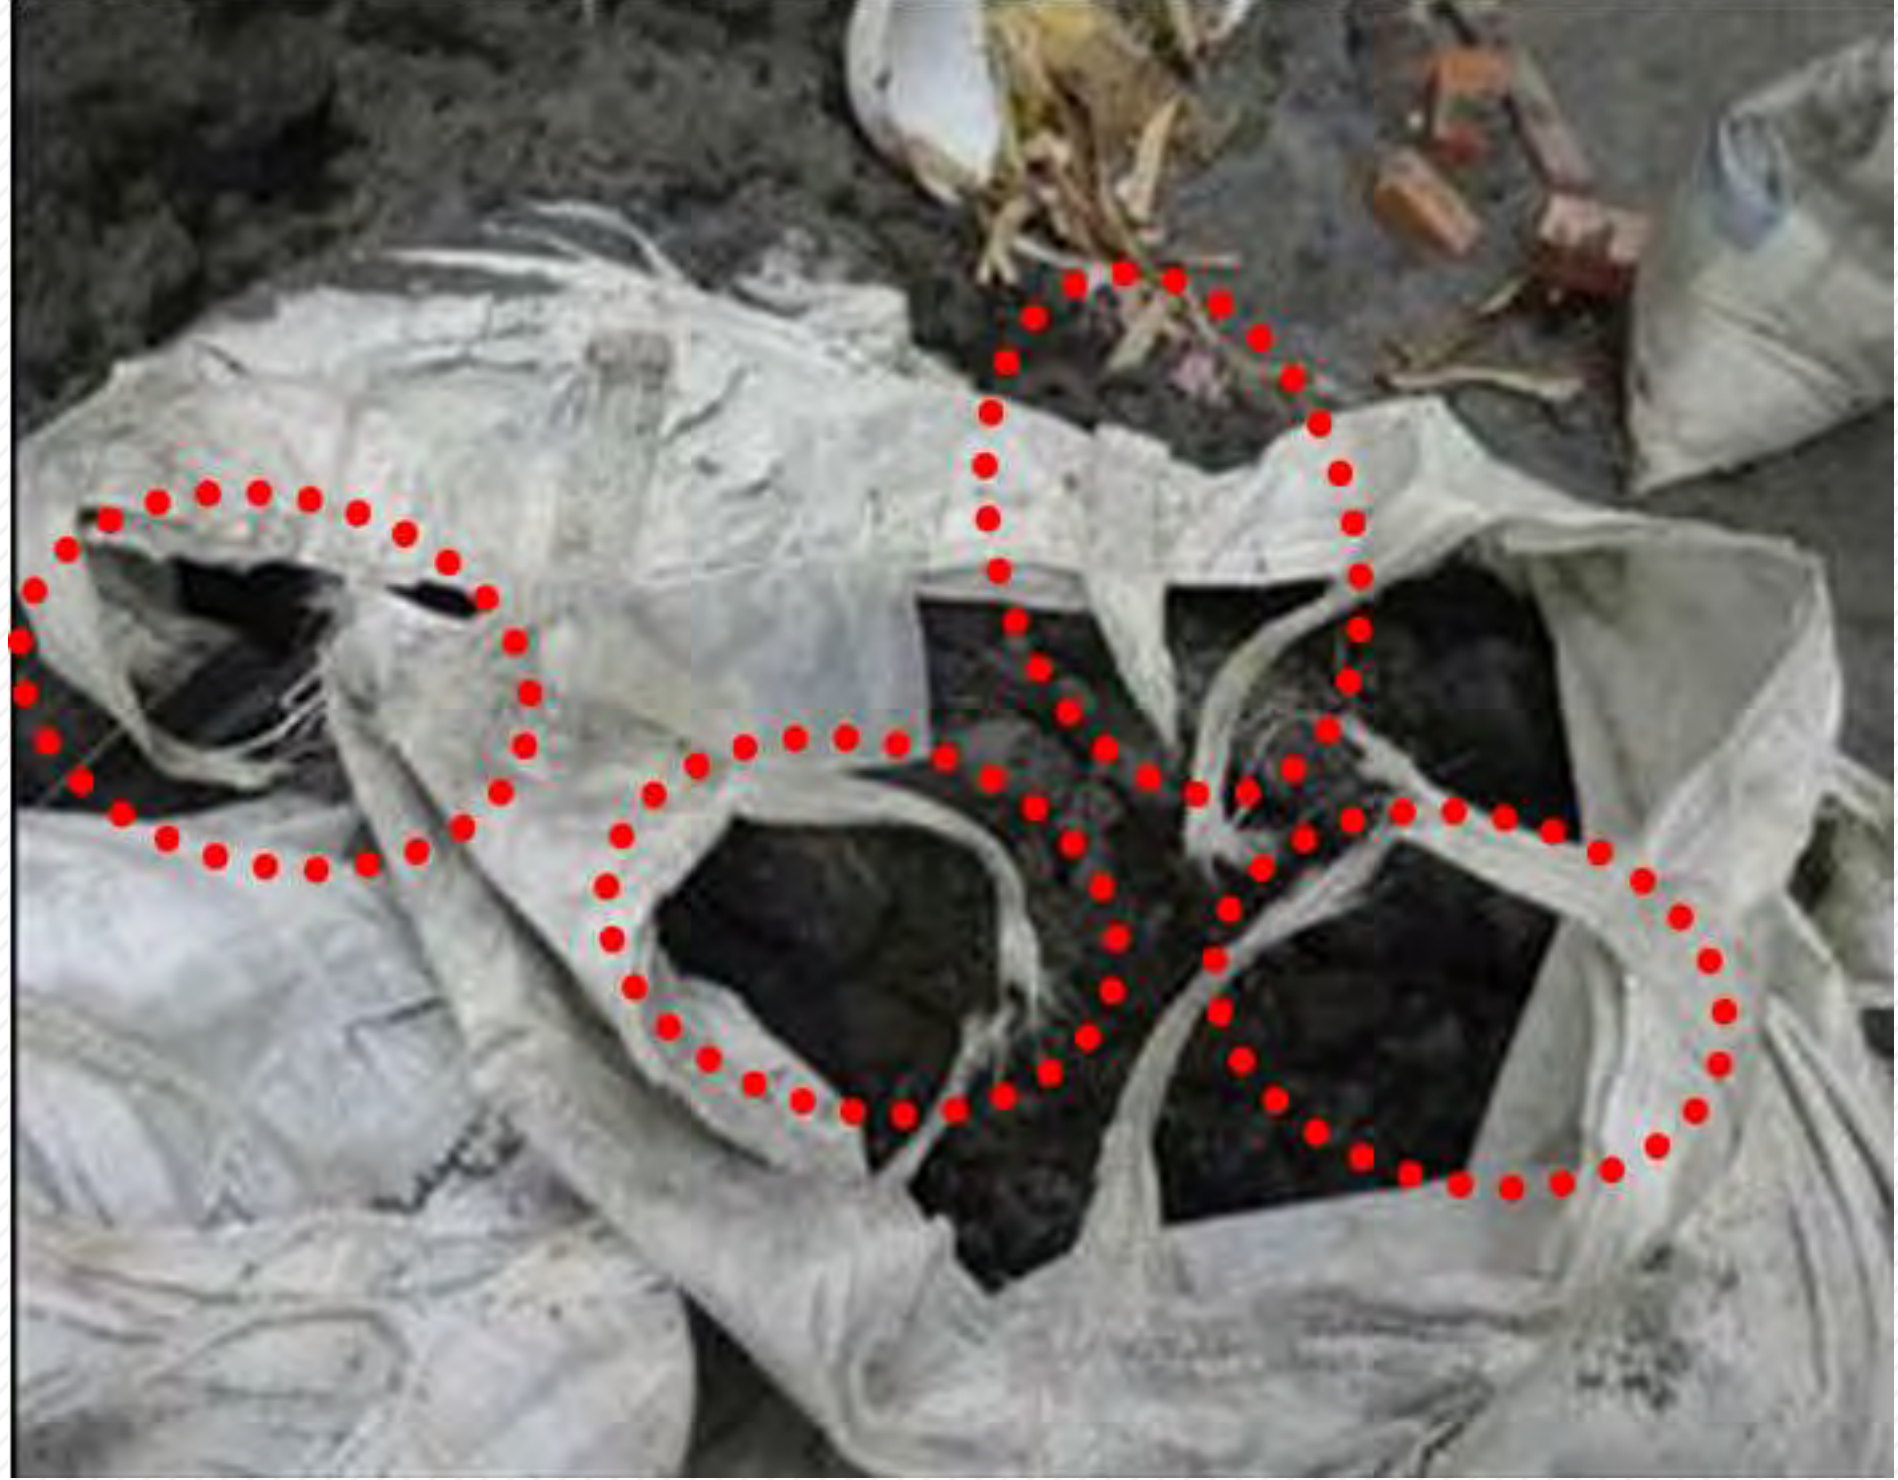
107年11月22日13時15分許，工程進行吊掛砂子作業，罹災者與另名同事於1樓負責剷砂。吊掛作業中，突然聽到太空包掛耳斷裂的聲音，裝有砂之太空包旋即自高度約46.08m高空掉落，罹災者與同事被擊中，罹災者當場死亡，同事侯員受傷送醫。

3. 起吊作業前，未先行確認其使用之吊掛用具(太空包)之強度、規格、安全率等之符合性；並檢點吊掛用具(太空包)，汰換不良品。

1. 雇主對於進入營繕工程工作場所作業人員，應提供適當安全帽，並使其正確戴用。
2. 確認使用之吊掛用具強度、規格、安全率等之符合性，訂定自動檢查計畫，落實自動檢查。

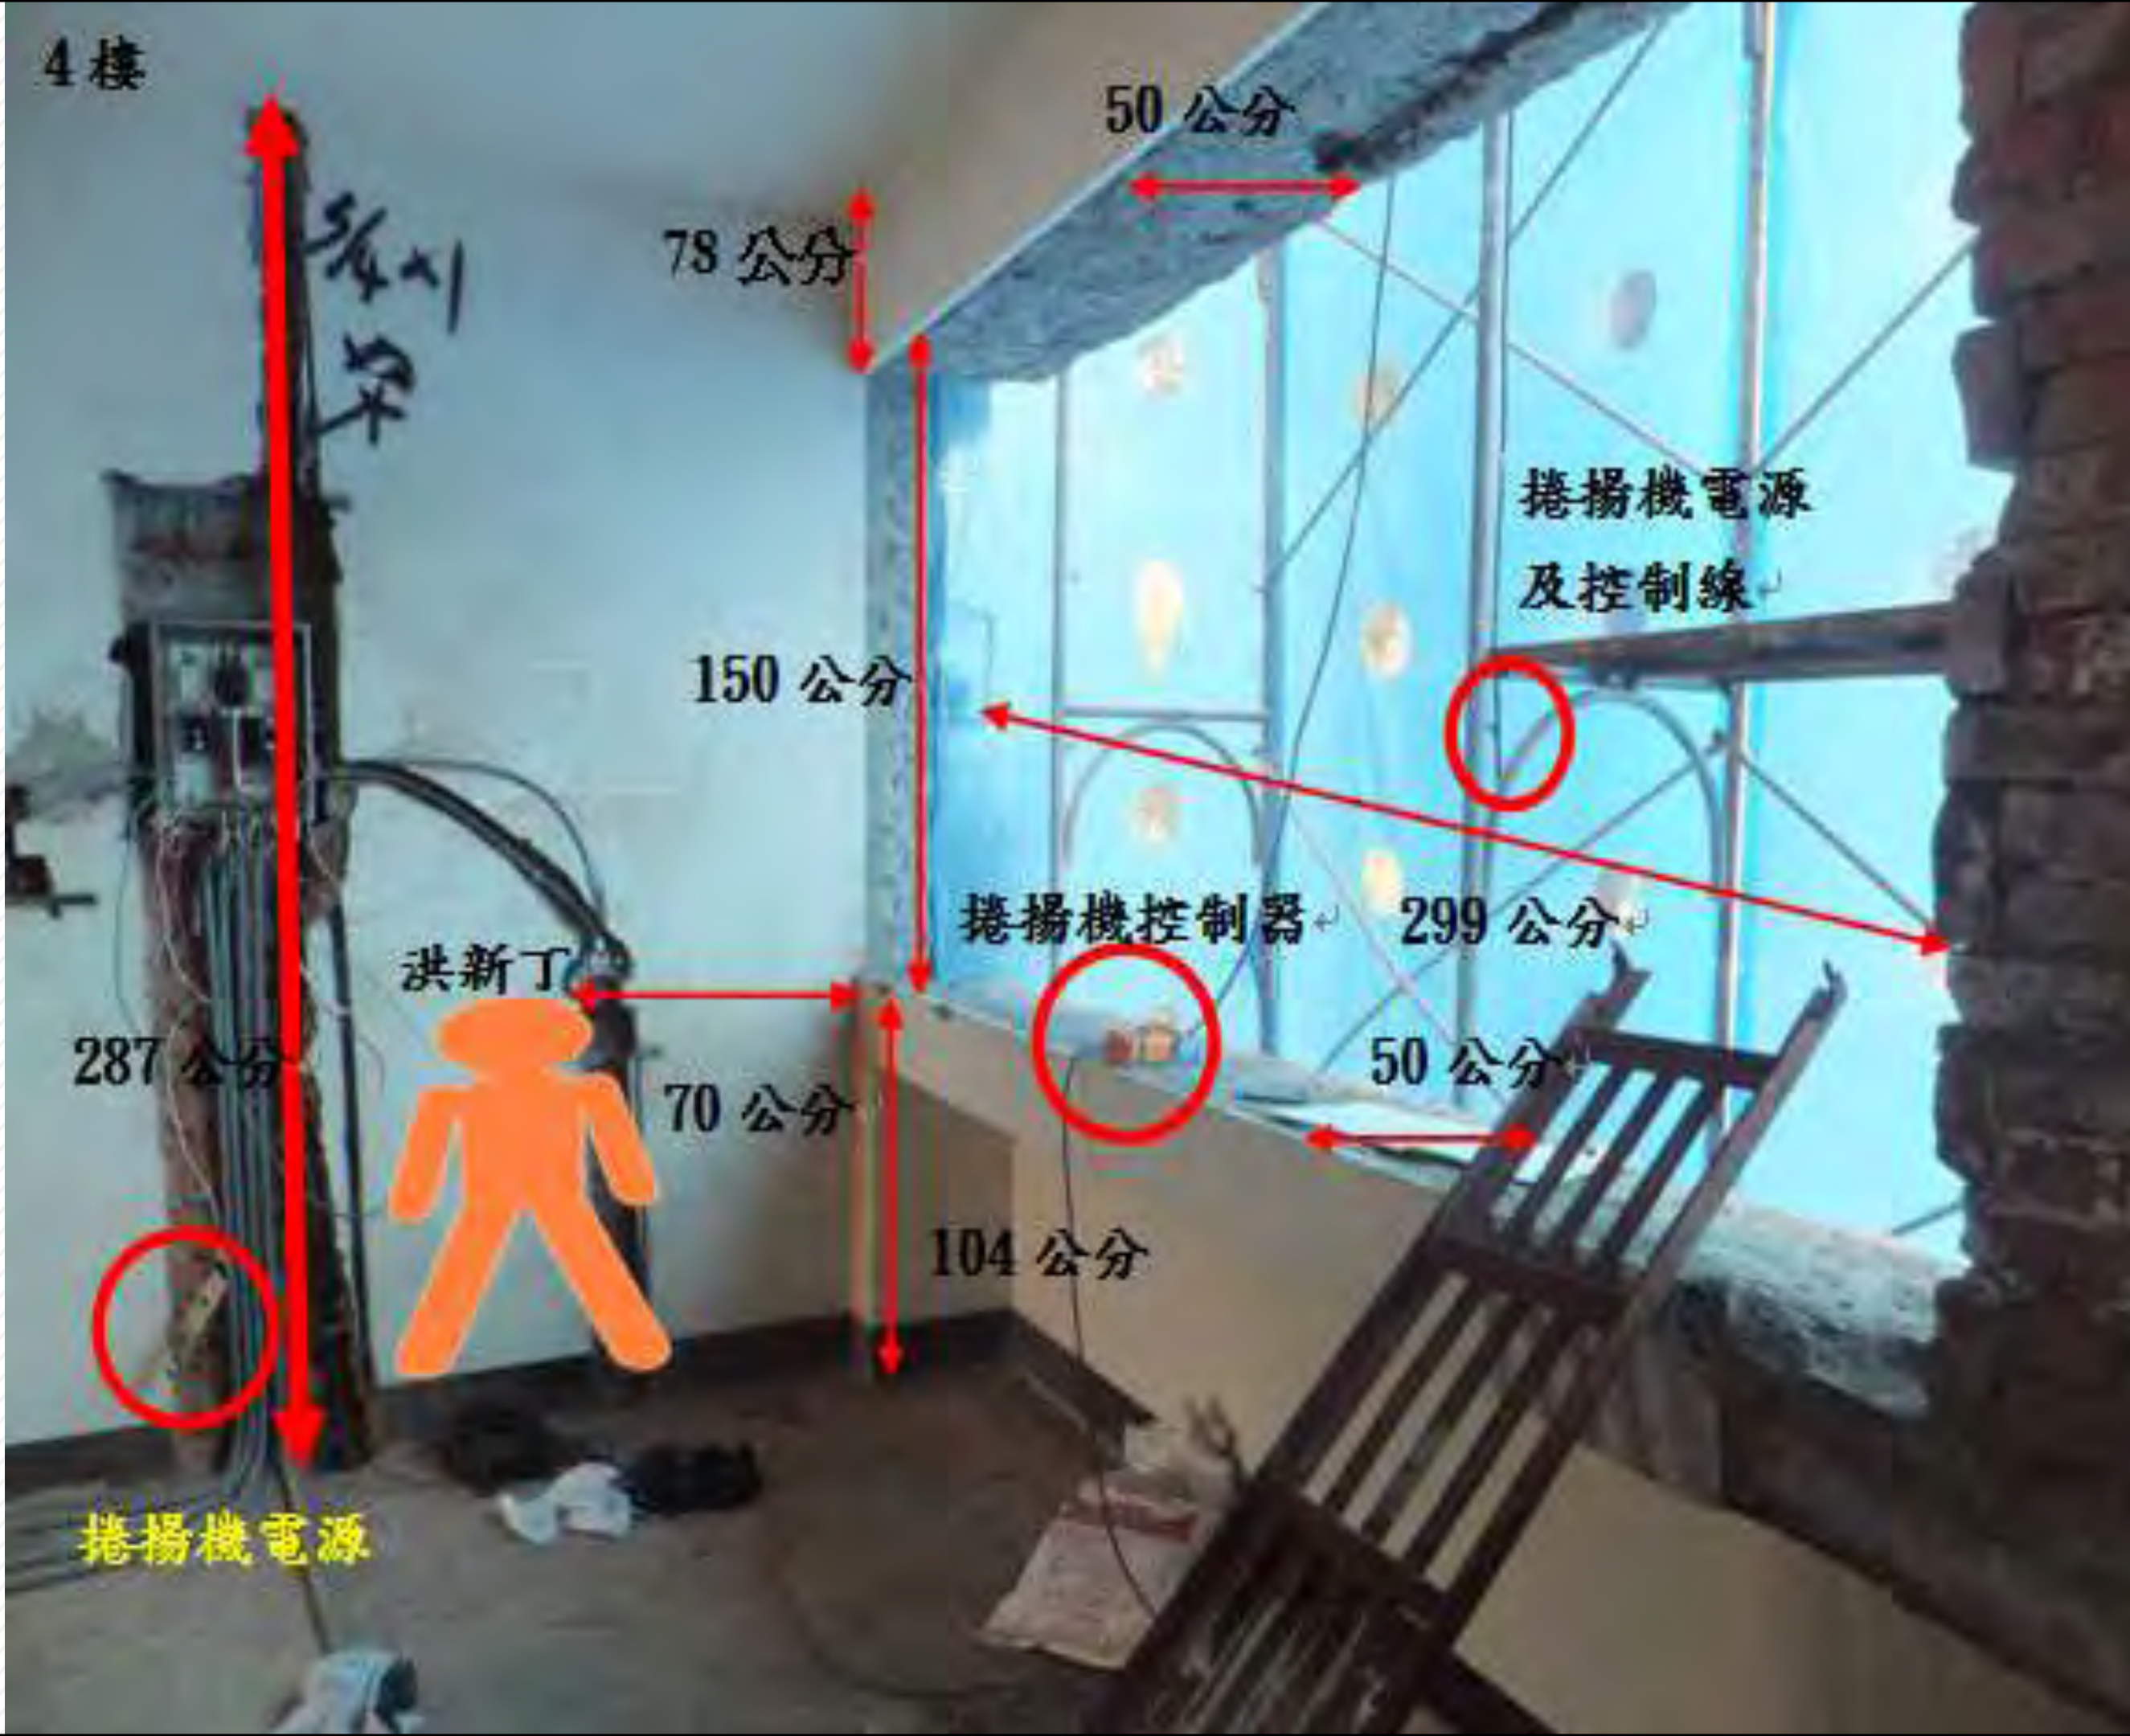
107年11月28日16時20分許，罹災者於4樓負責以捲揚機吊掛砂及袋裝水泥，因固定捲揚機之鉸管鐵線未綁緊，致鉸管自施工架脫落，罹災者不幸遭掉落捲揚機撞擊頭部，經送醫救治仍傷重死亡。

捲揚機電源  
及控制線

捲揚機控制器

1. 以捲揚機吊運物料時，未於安裝捲揚機前核對並確認設計資料及強度計算書。
2. 以12#單圈鐵線將捲揚機固定於施工架橫材上，因未綁緊，致罹災者於4樓準備將吊掛物水平拉進室內時，捲揚機自施工架脫落。

1. 安裝前須核對並確認設計資料及強度計算書。
2. 置放於高處，位能超過十二公斤.公尺之物件有飛落之虞者，應予以固定之。

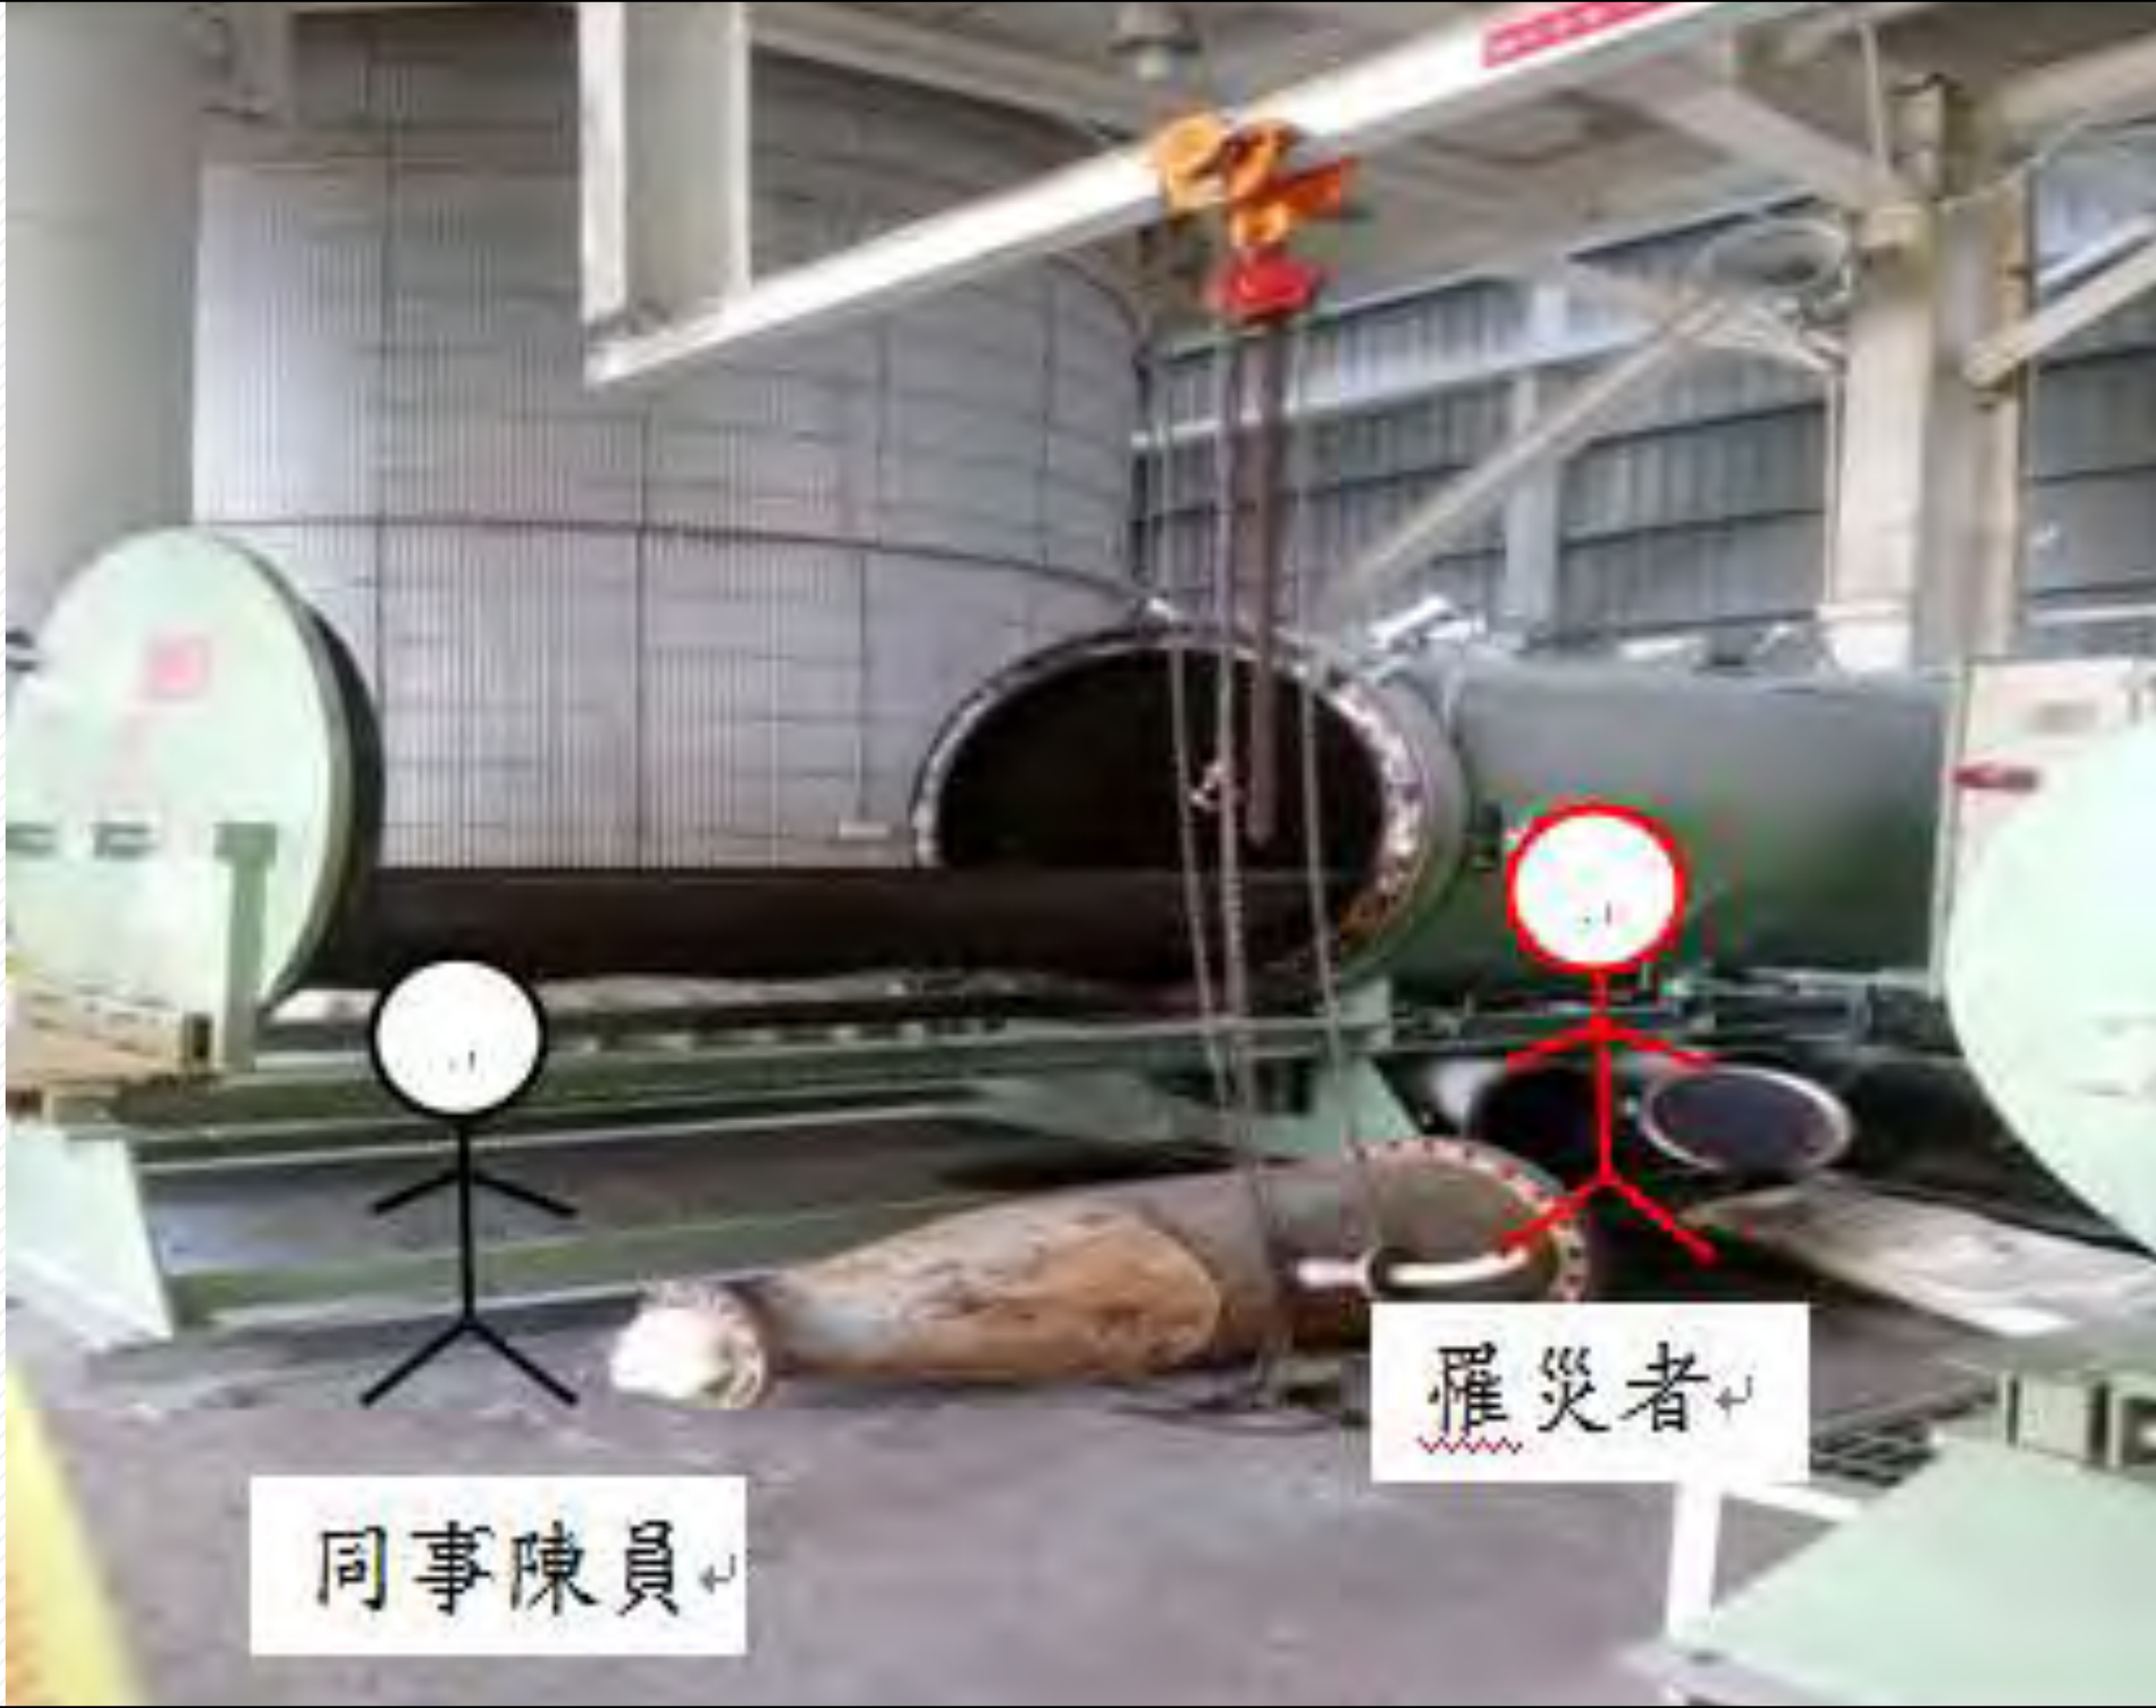
107年12月18日9時15分許，罹災者與同事陳員吊運真空罐，於吊運過程真空罐突然滑脫掉落，罹災者遭擊中頭部及胸膛，陳員立即通知其他人搶救，經送醫仍傷重死亡。

同事陳員←

罹災者←

1. 吊運物料時，未有防止吊舉中所吊物體脫落之裝置。
2. 吊運作業中未嚴禁人員進入吊掛物下方及吊鏈、鋼索等內側角。

1. 吊鉤或吊具應有防止吊舉中所吊物體脫落之裝置。
2. 吊運作業中應嚴禁人員進入吊掛物下方及吊鏈、鋼索等內側角。

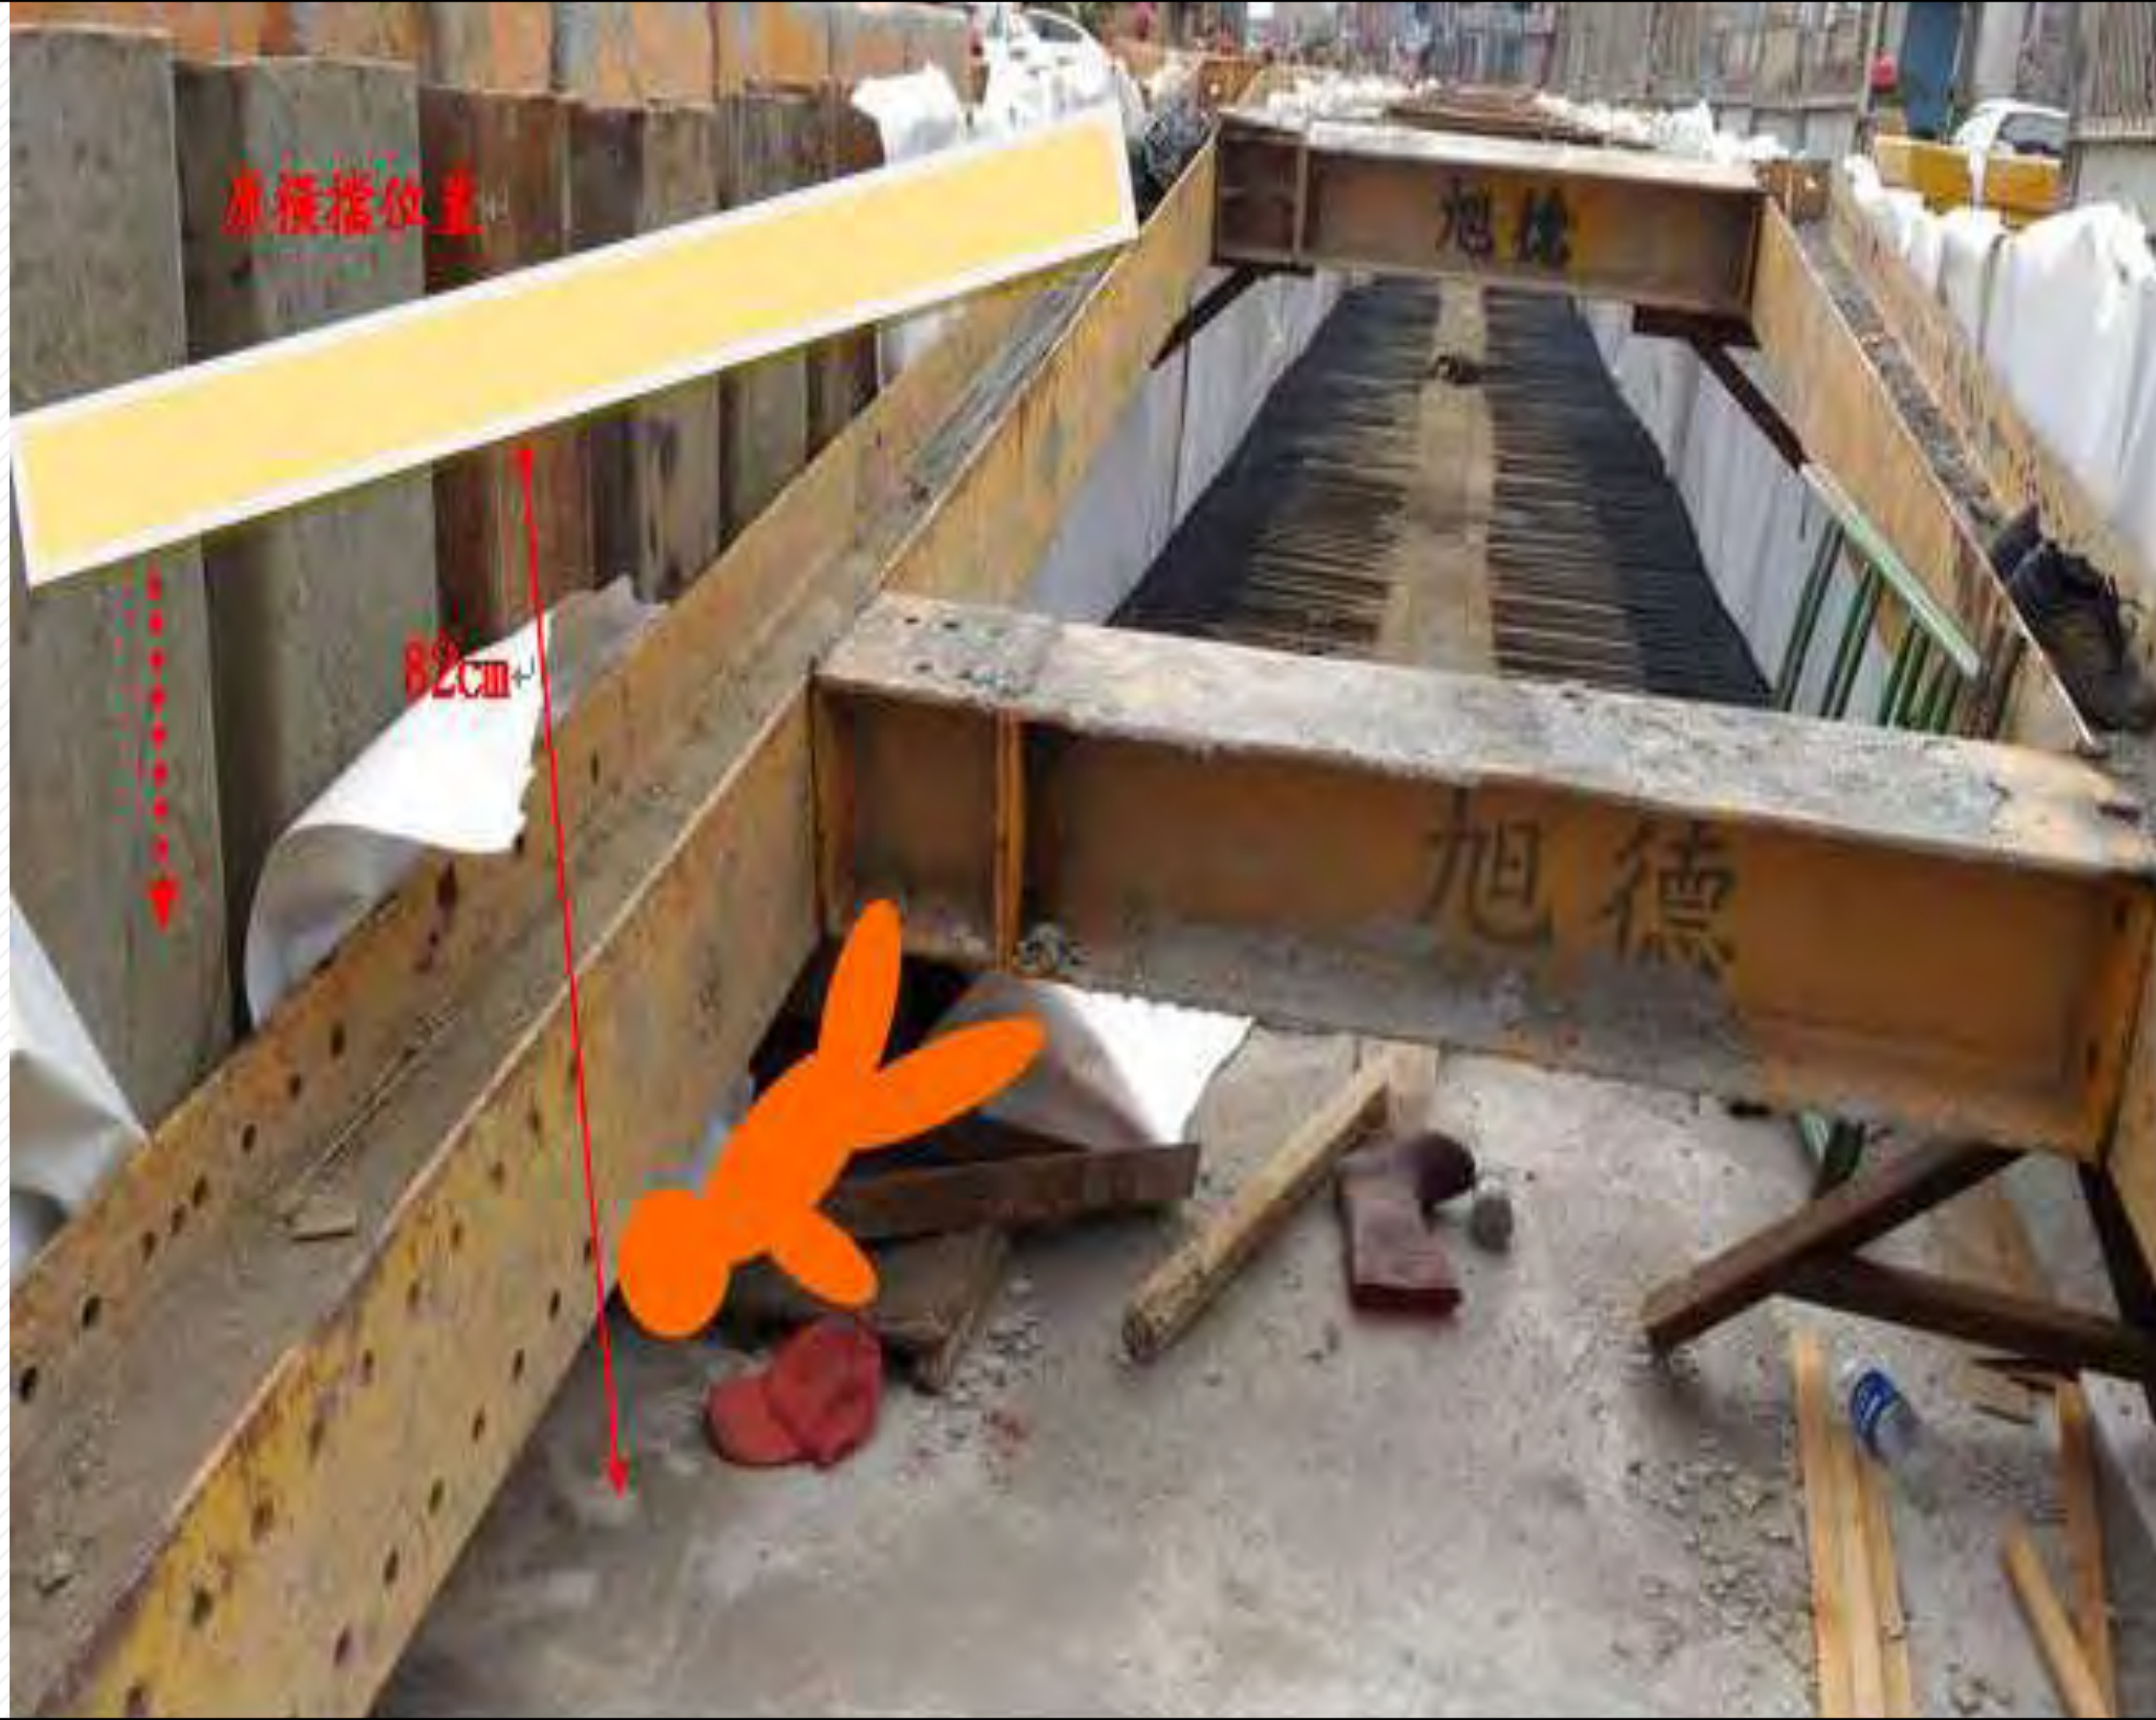
107年5月4日13時許，罹災者於工地進行箱涵底版可調鋼管支撐組立工程。約13時罹災者稍坐在水平支撐下方休息，突然間三角托架掉落，橫擋亦隨之掉落壓住罹災者，經送醫救治仍傷重死亡。

原模擋位置

3. 未依擋土支撐構築處所之地質鑽探資料，研判土壤性質、地下水位、埋設物及地面荷載現況，妥為設計，且繪製詳細構築圖樣及擬訂施工計畫，並據以構築之。
4. 擋土支撐之構築，未將支撐、橫擋及牽條等，確實安裝固定於樁或擋土壁體上。

1. 進入營繕工程工作場所作業人員，應提供適當安全帽，並使其正確戴用。
2. 專業人員依現況妥為設計，繪製施工圖說簽章確認其安全性，擬訂施工計畫按圖施作。

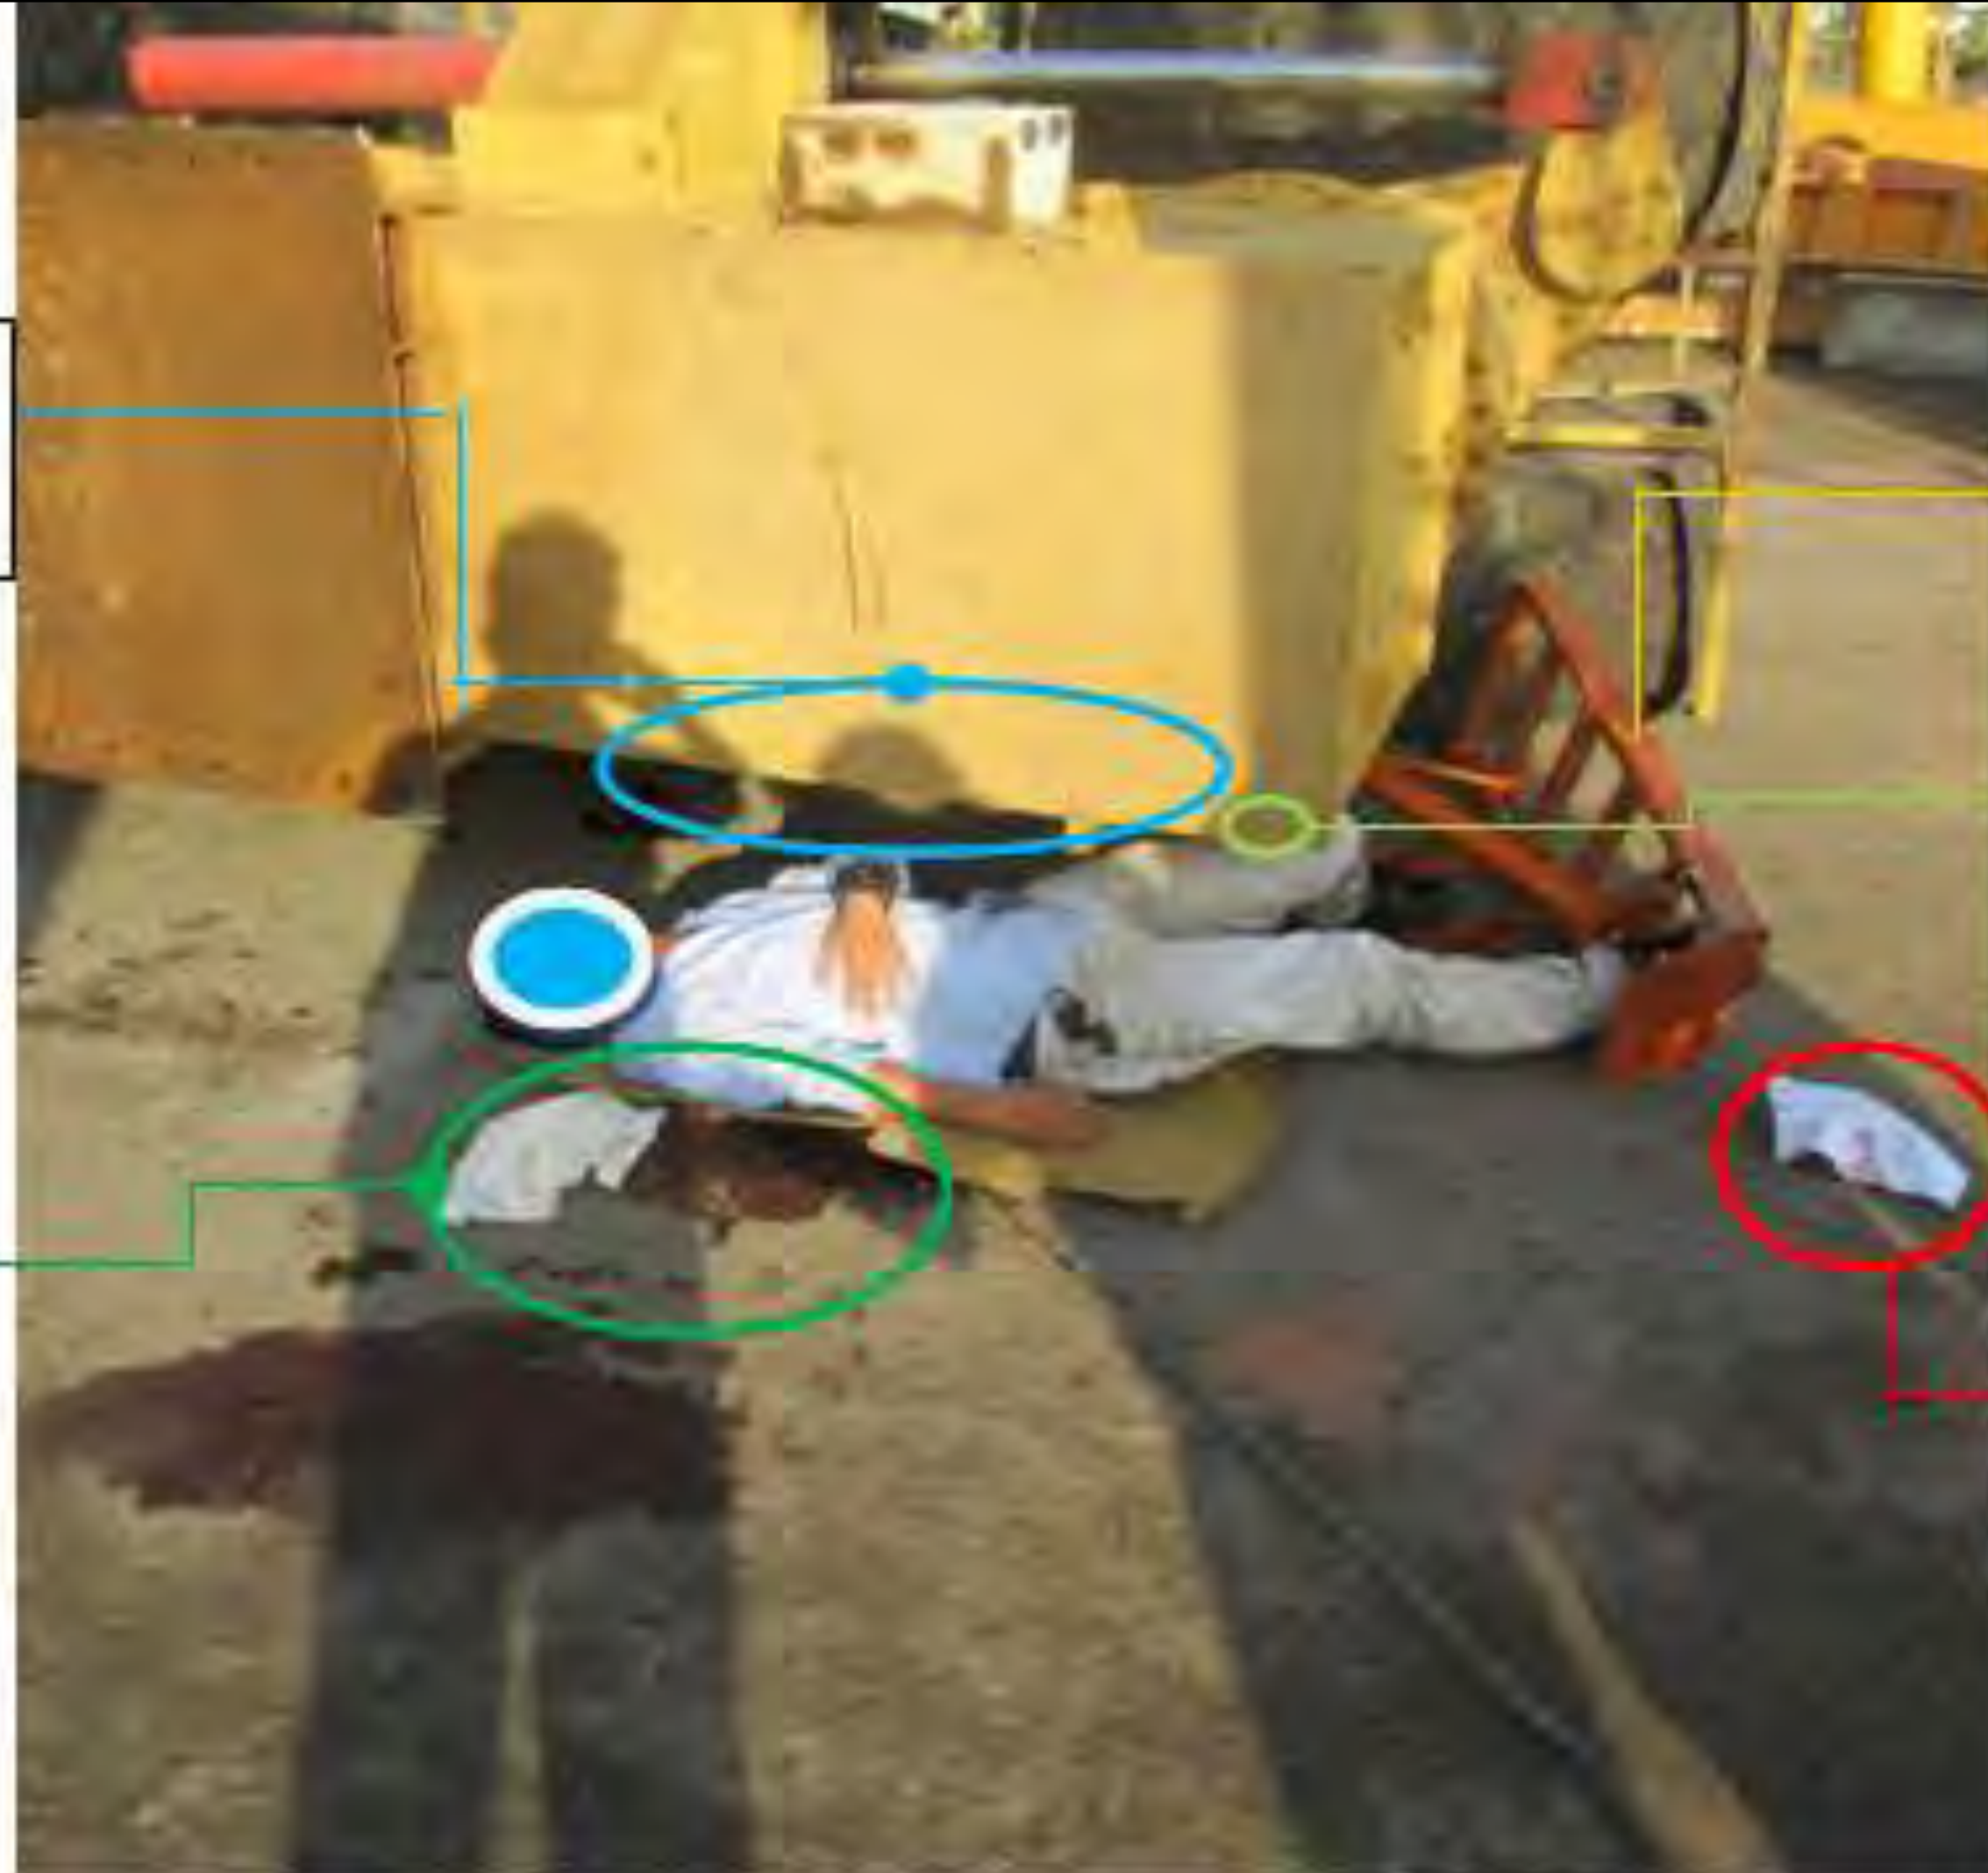
107年11月12日，罹災者跨站於合梯兩側第5階位置(離地大約高度150cm)，量測跨載機輪胎鞍座補強板，跨載機輪胎鞍座(重量約為4,242kg)突然向西側倒塌，罹災者自合梯上摔落地面，經送醫救治仍傷重死亡。

輪胎鞍座  
A2 西側

急救時，  
罹災者腹  
部右邊地  
面遺有血  
跡。

地面至合梯頂板之間  
共有 5 階(展開後，第  
5 階離地面約 150 公  
分)，惟中間繫材於事  
故時發生撞擊，致產  
生變形。

工作場所放置之物料有倒塌之虞者，未設置防止物料倒塌之設施。

雇主對於搬運、堆放或處置物料，為防止倒塌、崩塌或掉落，應採取繩索捆綁、護網、擋樁、限制高度或變更堆積等必要設施，...
