# 職災案例探討 與事故預防

高雄市政府勞工局勞動檢查處  
勞動統計及規劃科 檢查員 柯運儒

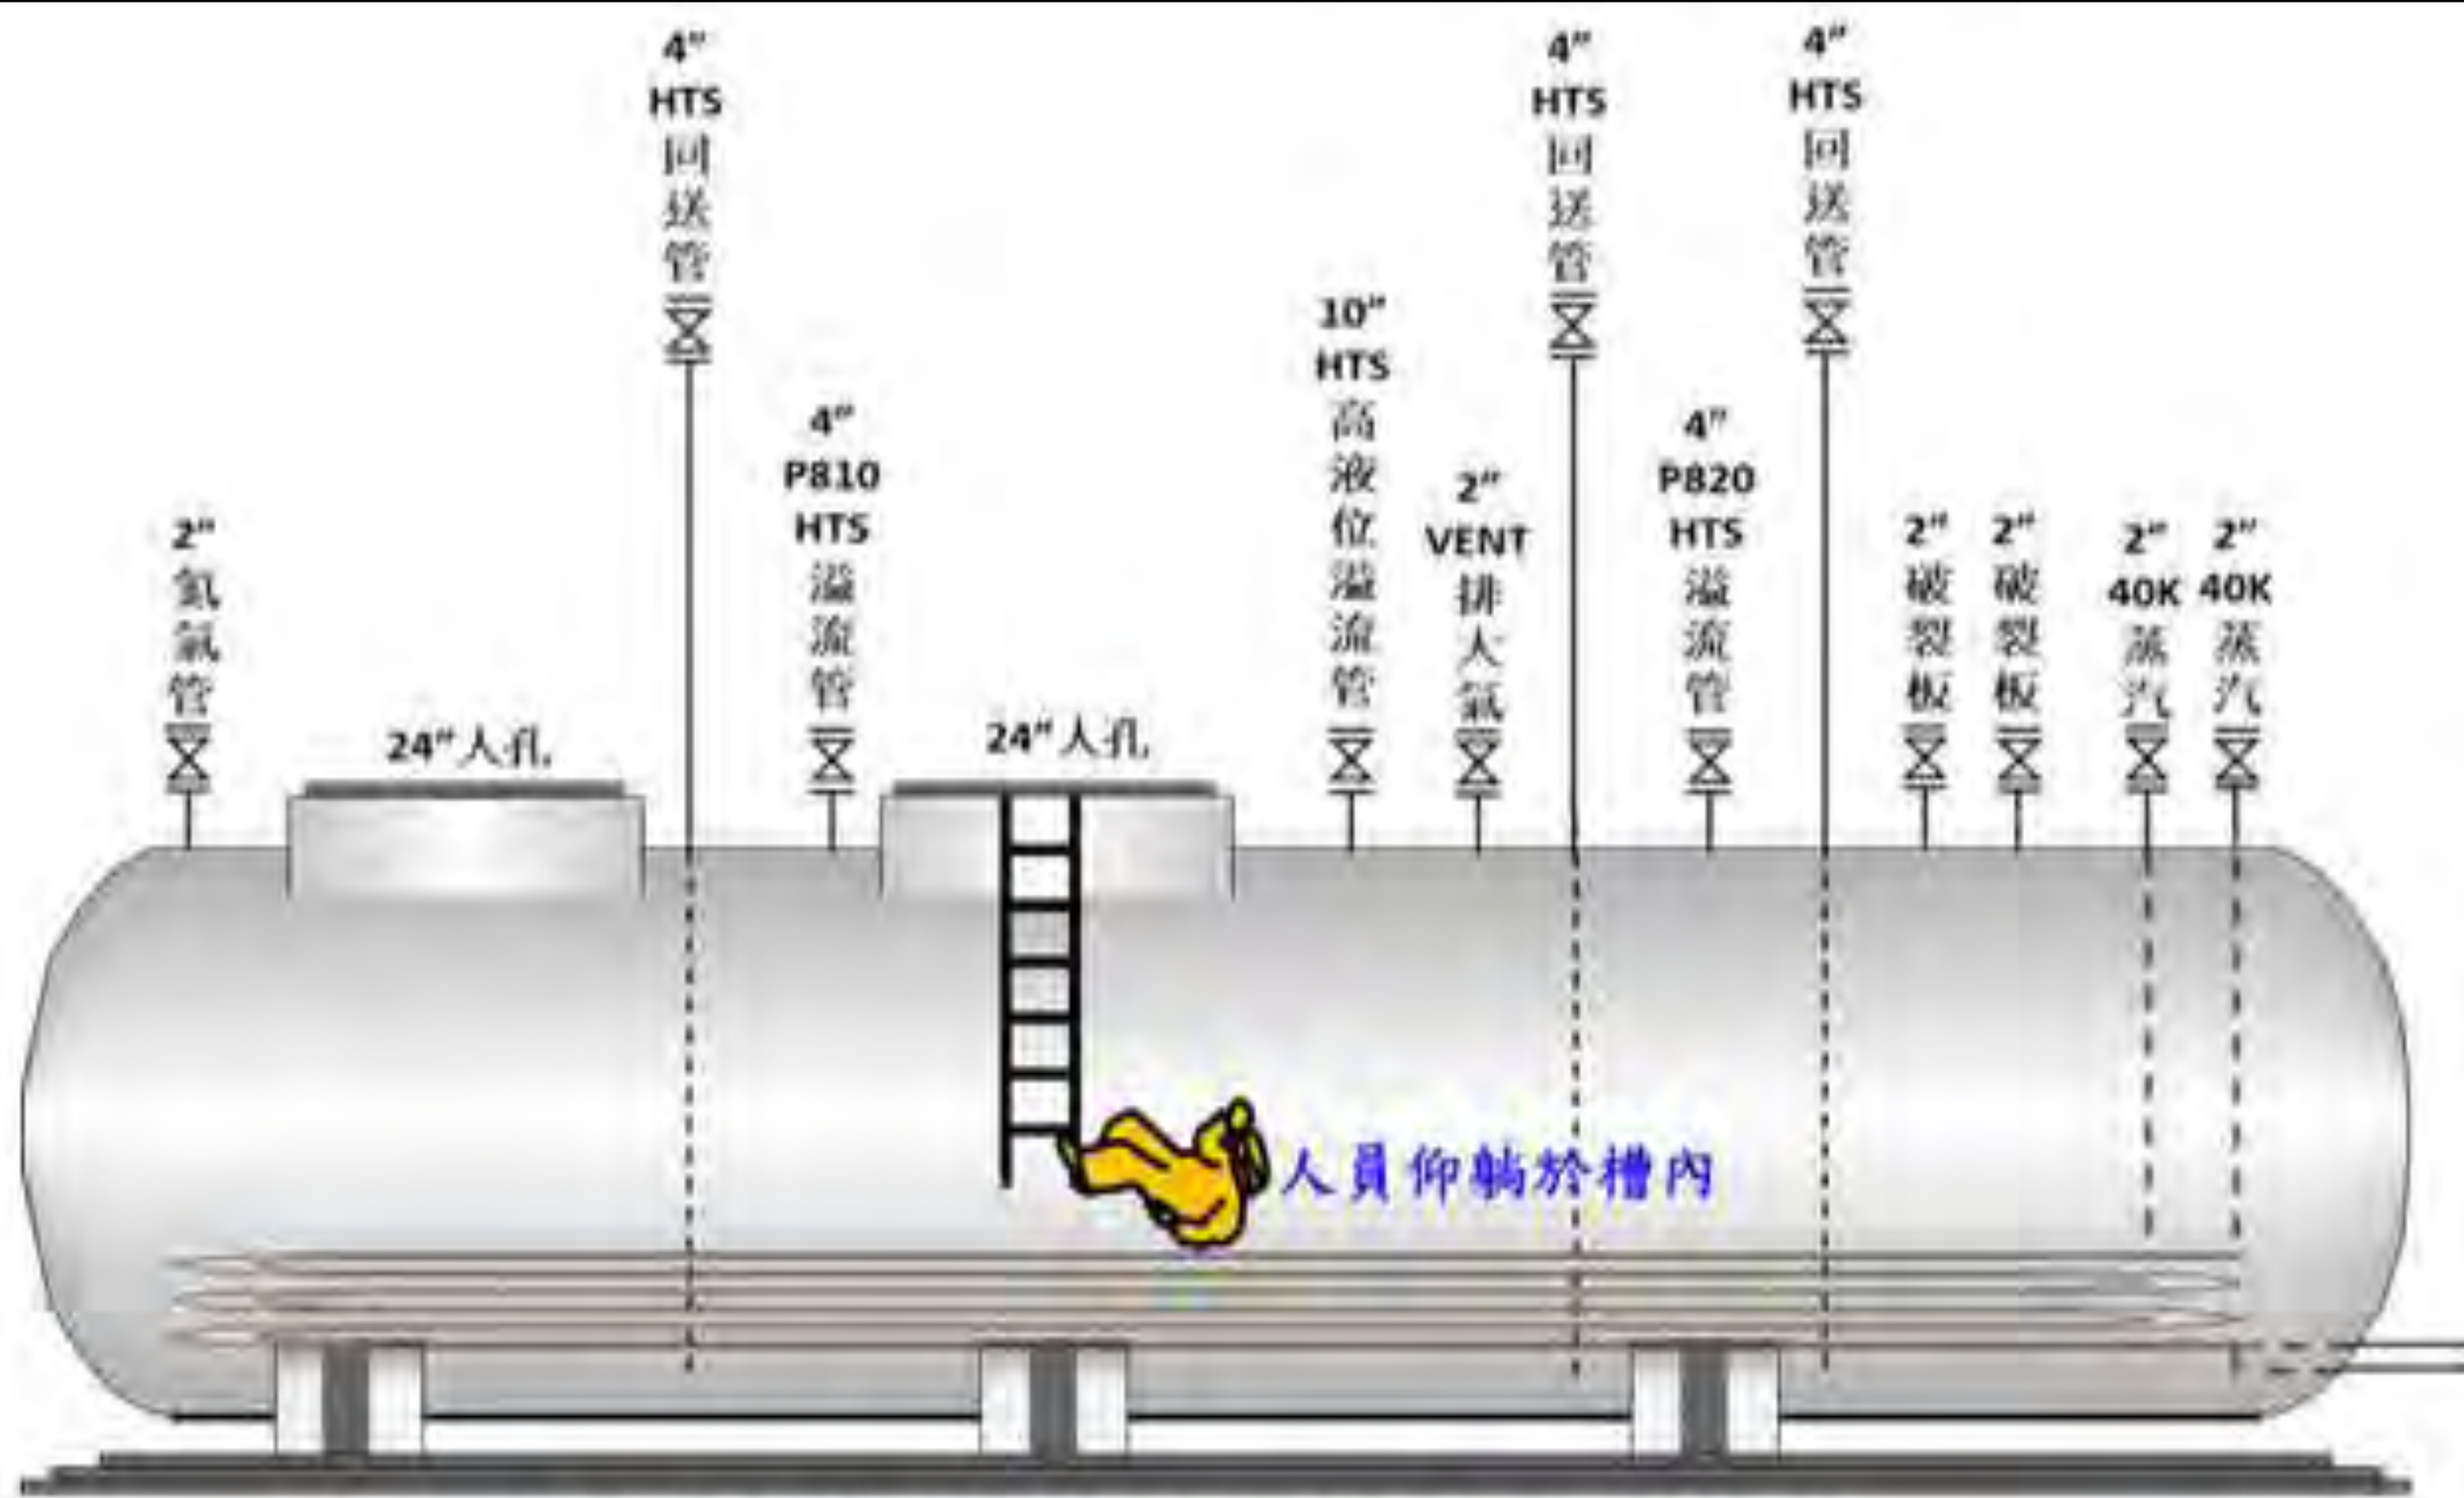
V808臥式圓筒型熱煤熔解槽圖示

107年1月5日，罹災者於臥式圓筒型熱煤熔解槽上，先將4包大包裝熱煤塊以鐵鎚敲碎分裝，再利用繩索搬至平台上投料，不慎有一包連同包裝袋一起投入，必須入槽撿出，然因槽內氮氣無法自然通風排出，使氧氣濃度過低造成罹災者昏倒。同事發現即救援，經送醫救治仍傷重死亡。

內容積:105M<sup>3</sup>

(L:13825mm、H:高度3176mm)

1. 未測定空氣中氧氣濃度。
2. 未予適當換氣。
3. 關閉閥後未上鎖並公告周知。
4. 未指定缺氧作業主管監督。
5. 未置備緊急避難或救援安全防護設備。

1. 置備必要測定儀器，作業前確認氧氣及危害物質濃度，作業期間連續確認。
2. 對進出各該場所勞工，應予確認或點名登記。
3. 置備空氣呼吸器等呼吸防護具、梯子、安全帶或救生索等...

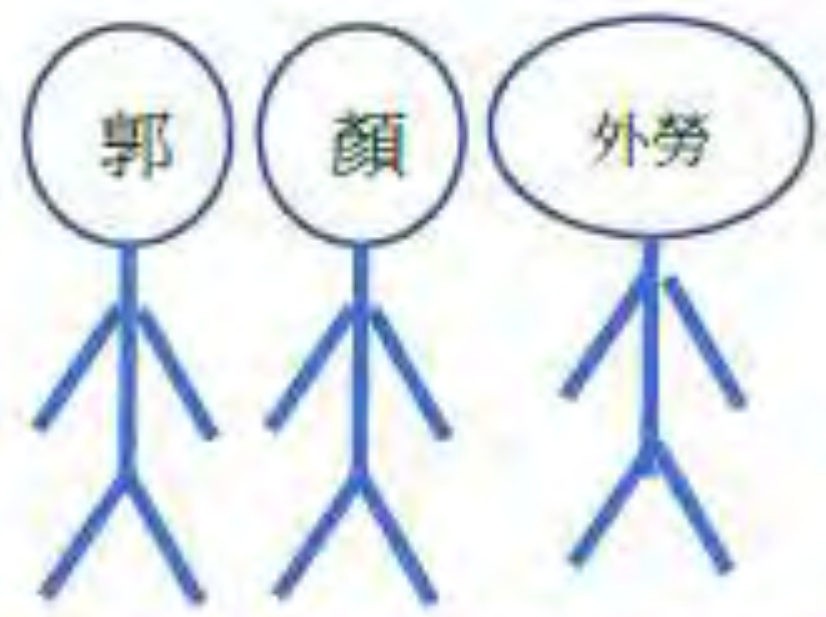
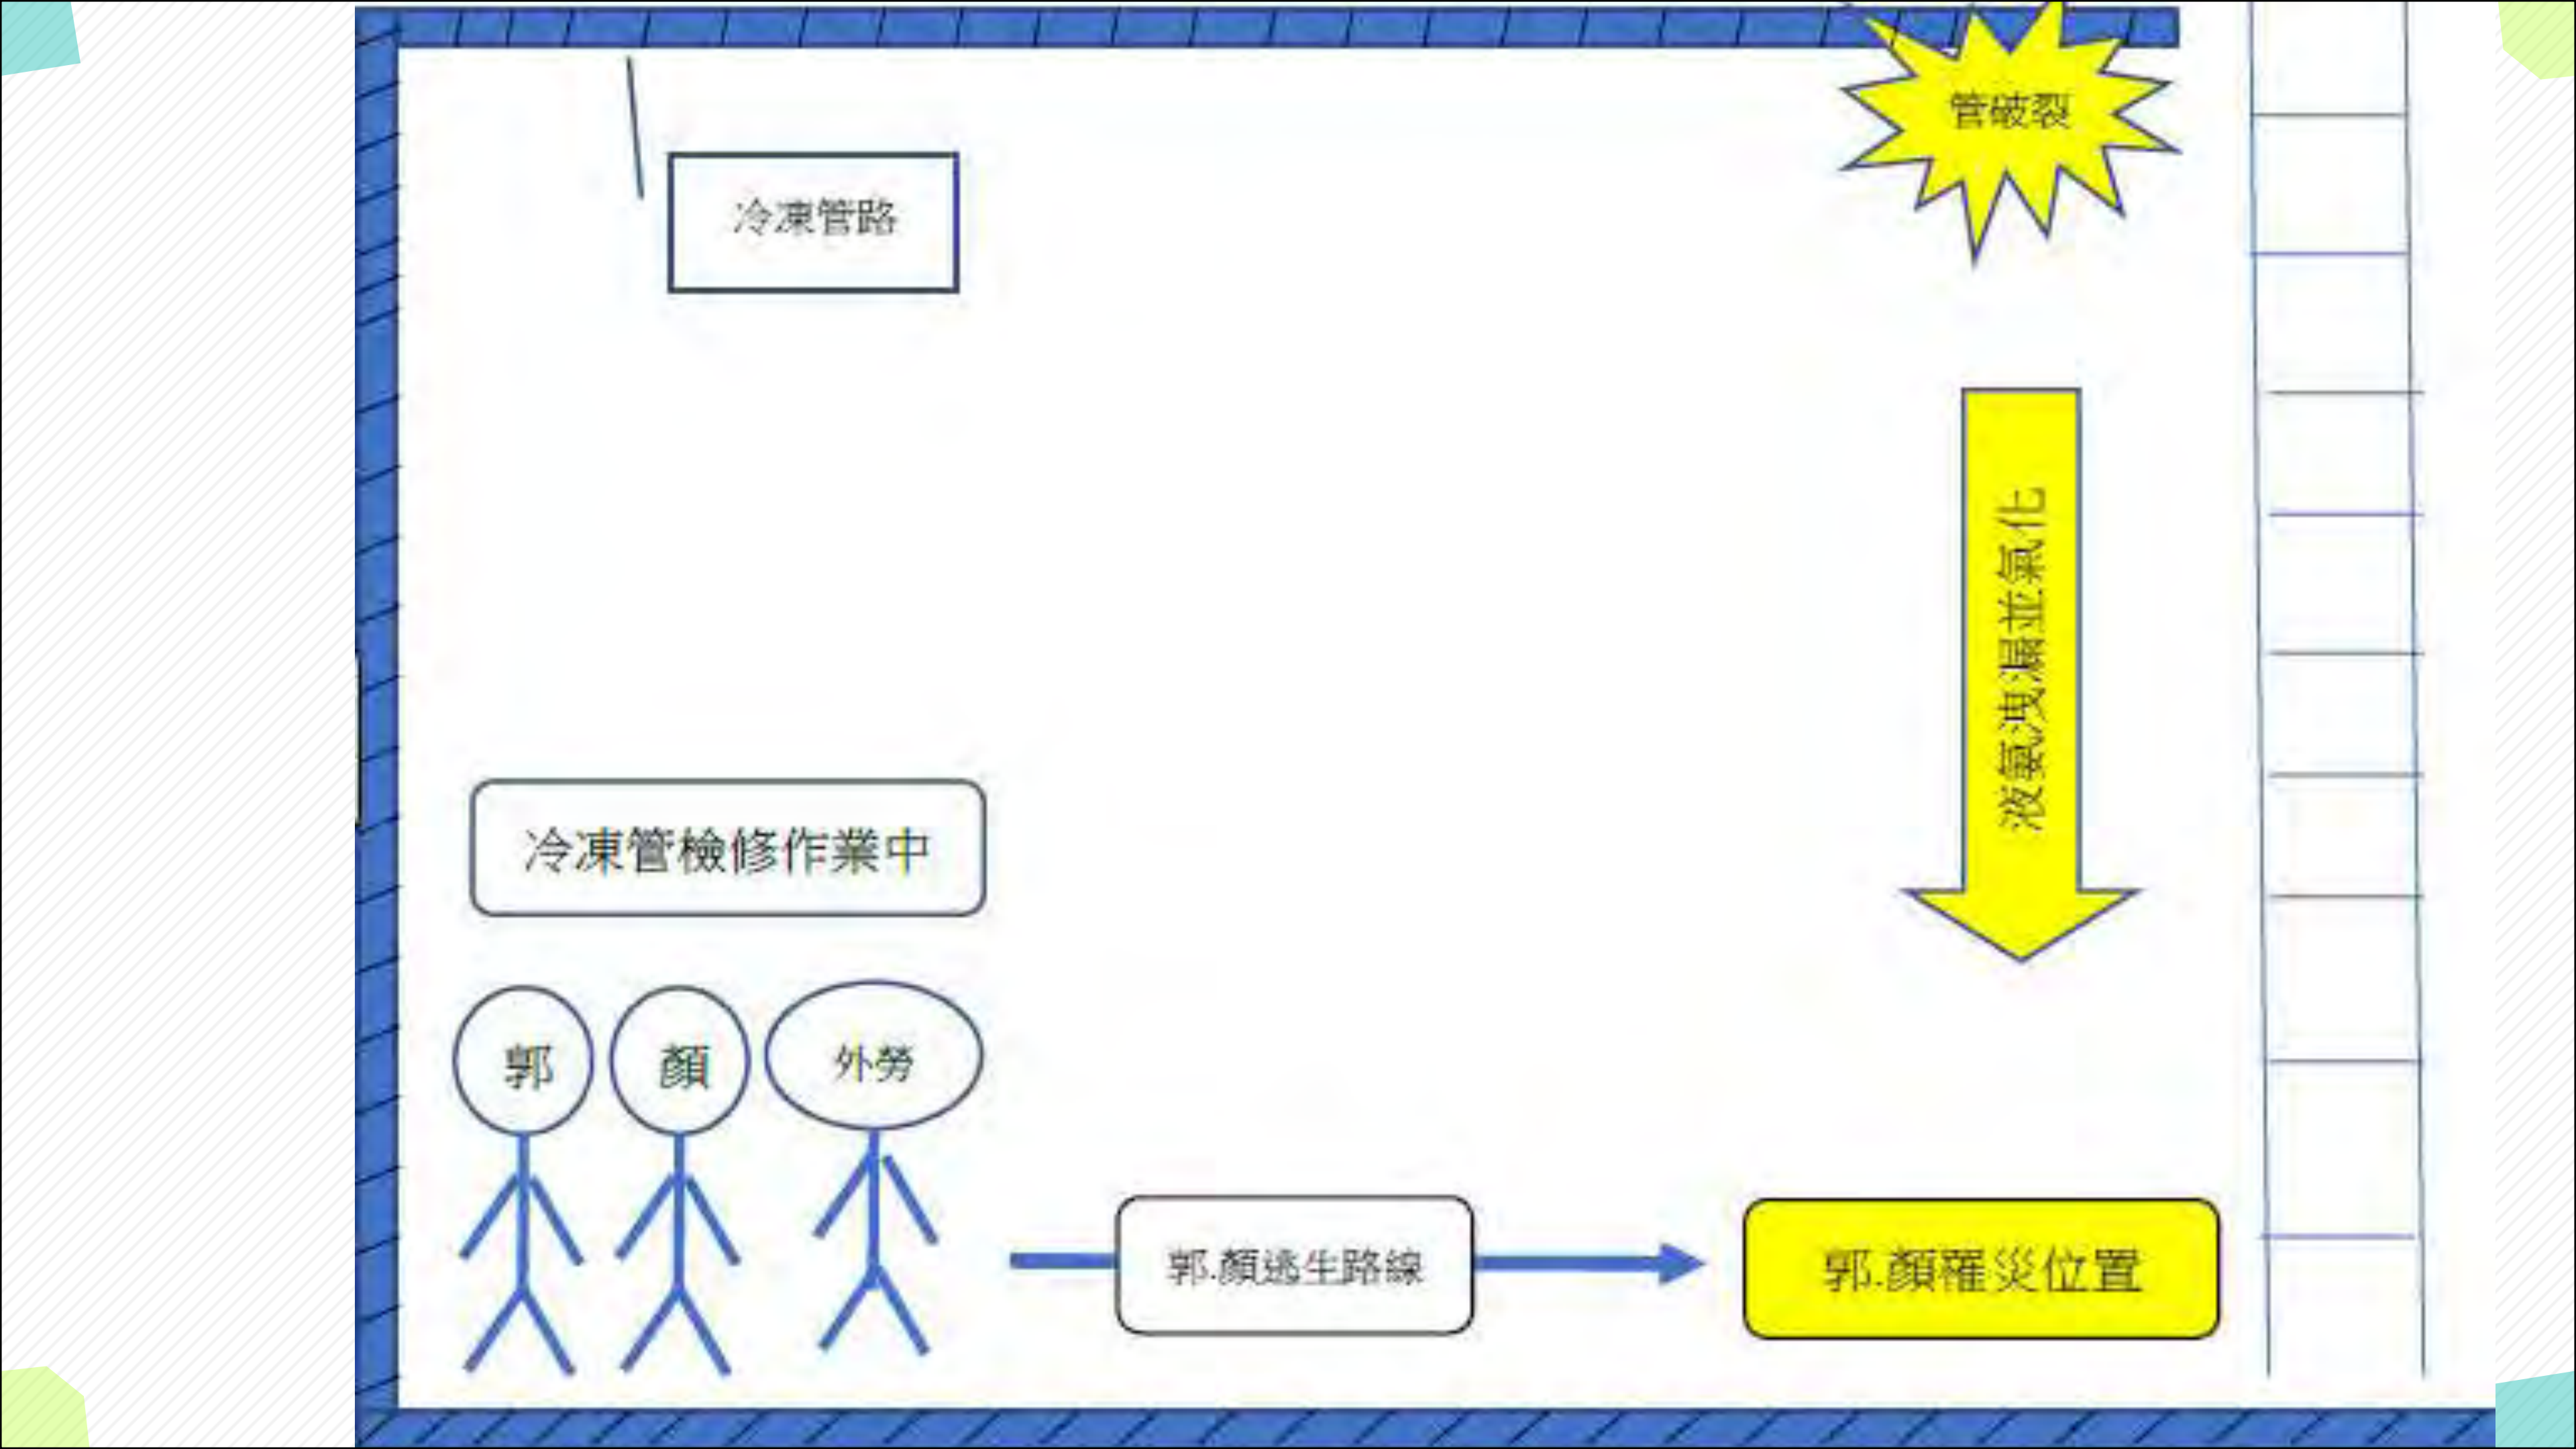
107年6月10日16時30分許，罹災者二人(郭員、顏員)與外勞，至漁船冷凍艙修繕冷凍系統管路，作業中另一冷凍管路突然破裂，造成液氨大量洩漏並氣化成氨氣，二人逃生不及昏迷倒地，經送醫救治仍傷重死亡。

管破裂

冷凍管路

液氯洩漏並氣化

郭.顏逃生路線

郭.顏罹災位置

1. 未確認冷凍管路內所使用氨氣特性，改以安全替代氣體實施冷凍系統之檢漏。
2. 對使用氨氣等丁類物質之冷凍系統設備，修理拆卸作業，未供給勞工穿著不浸透性防護衣、防護手套、防護長鞋、呼吸用防護具等個人防護具。

1. 確認所使用物質之毒性，尋求替代物之使用、建立適當作業方法、改善有關設施與作業環境並採取其他必要措施。
2. 提供必要防護具。
3. 特定化學物質作業主管監督作業。

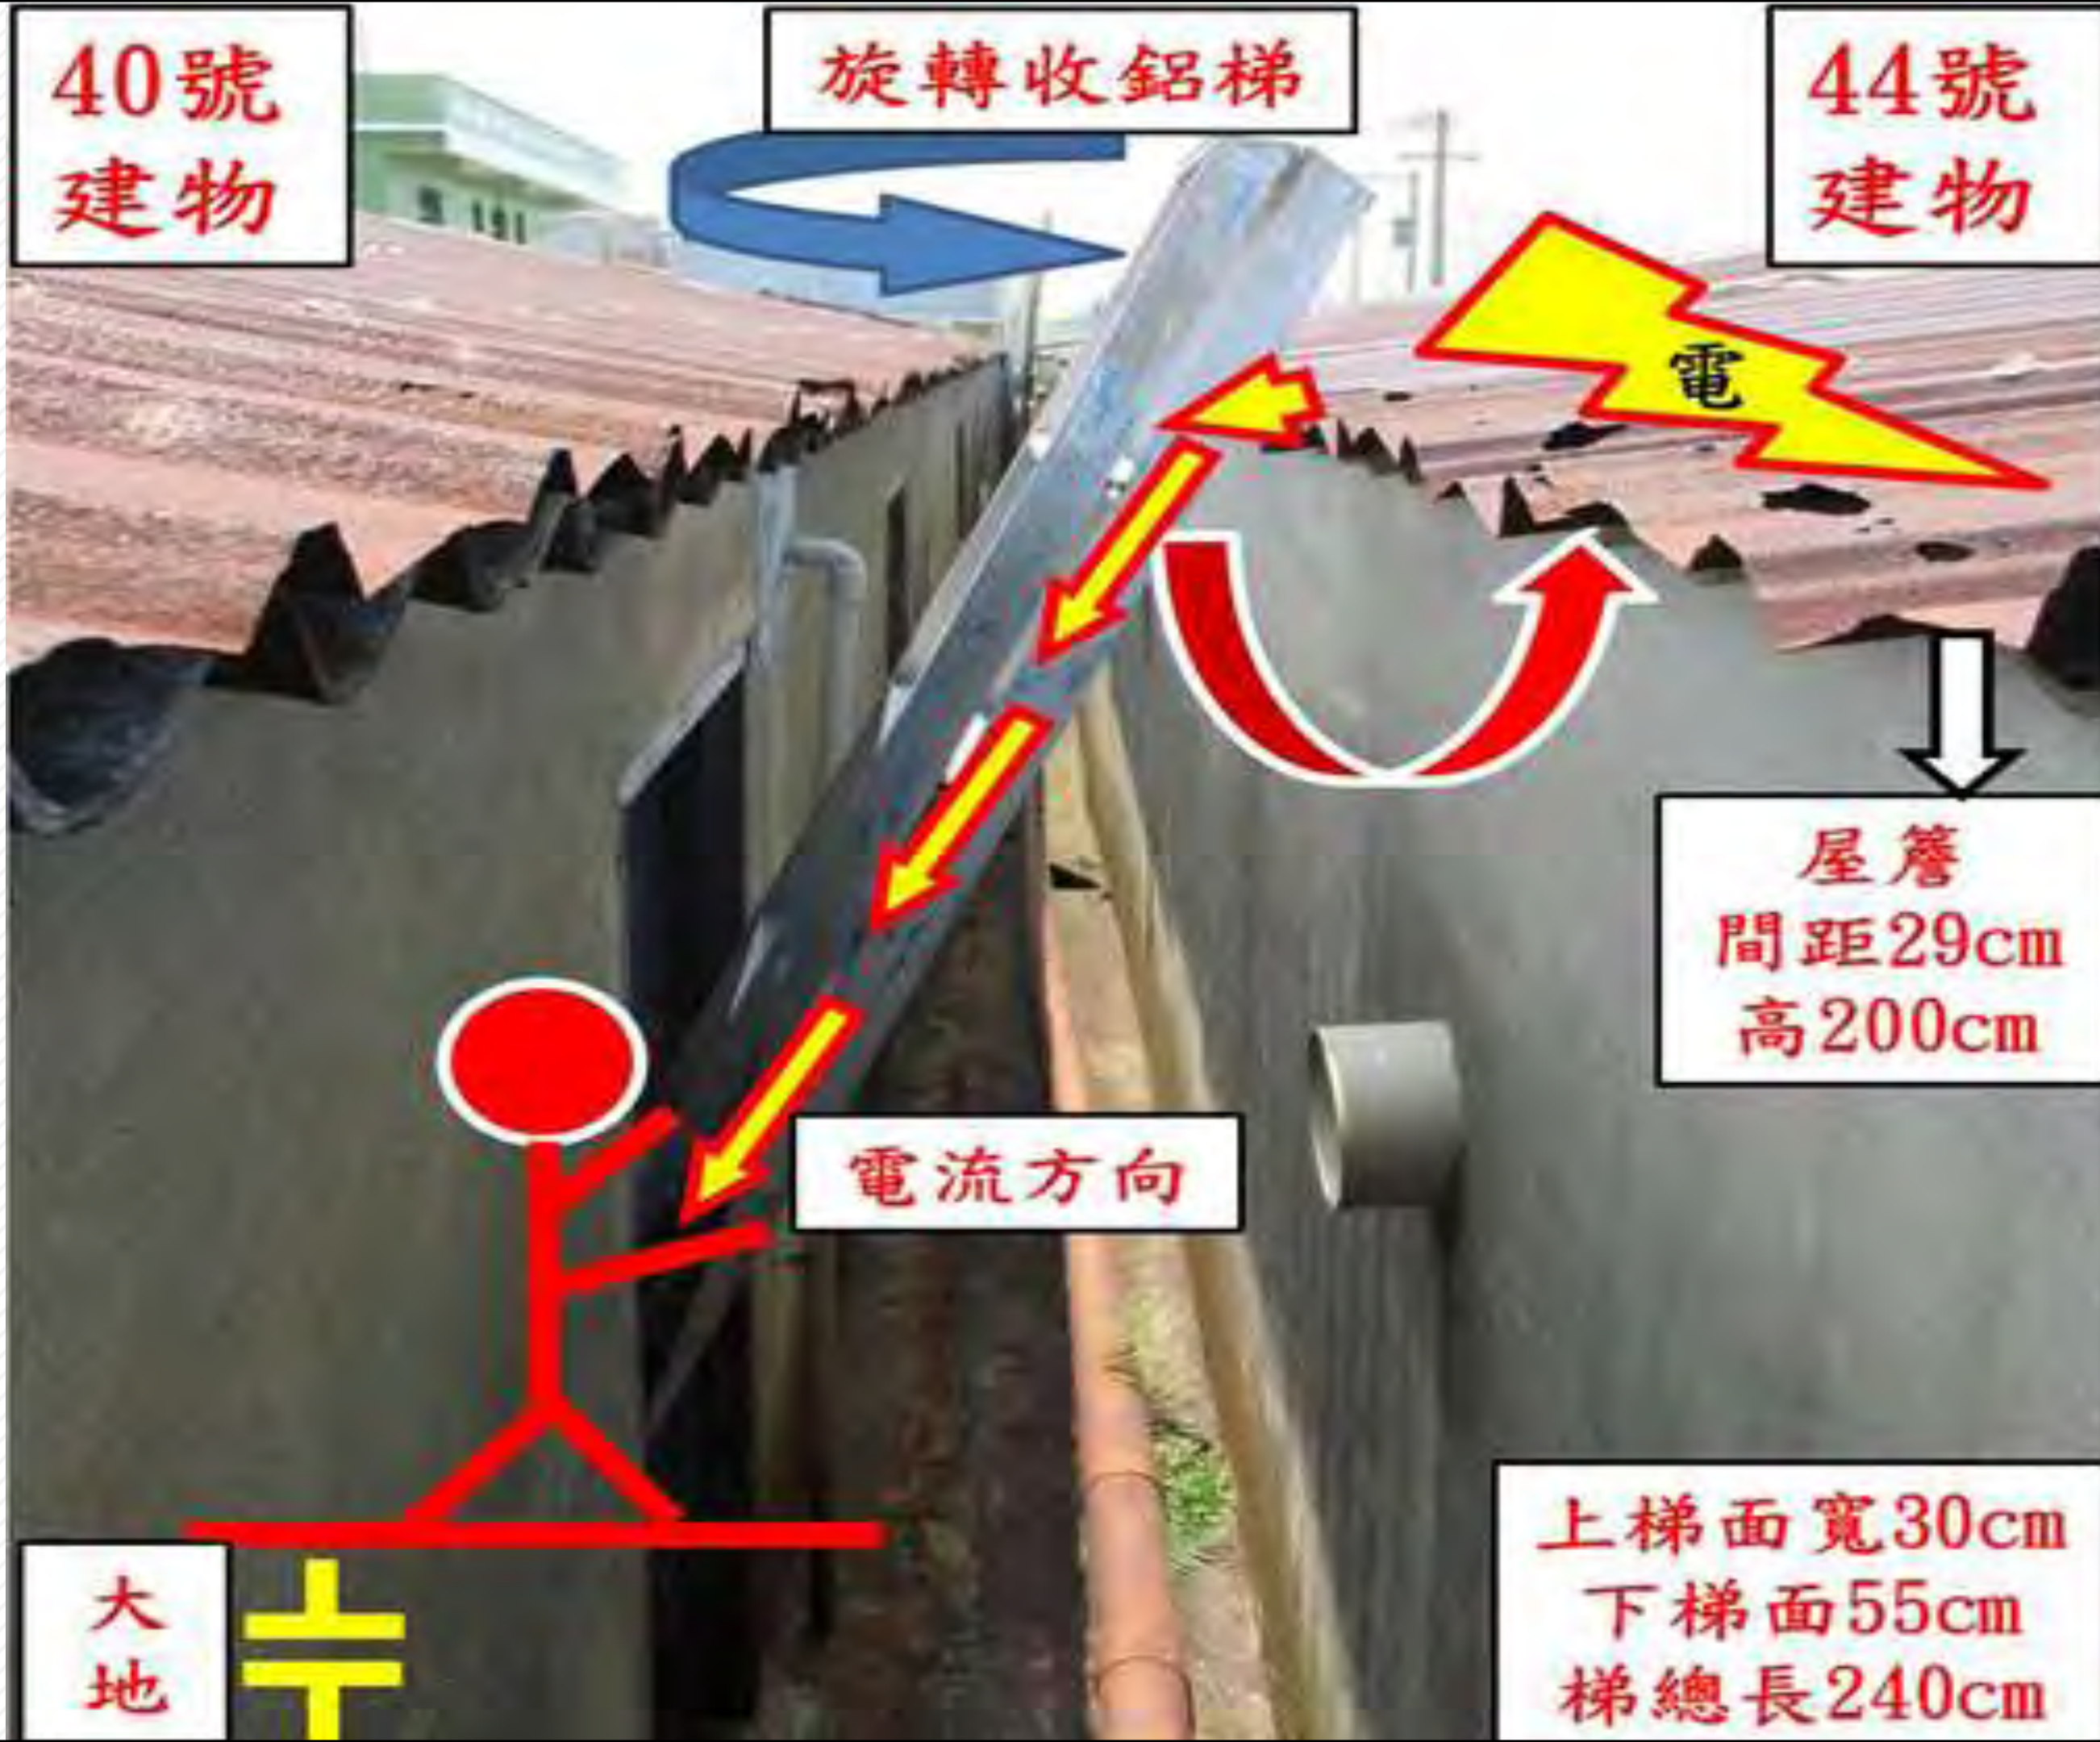
107年5月19日，僱主之子使用鋁梯攀爬至屋頂，查看水塔漏水情形，勘查後，於7時35分收梯時，鋁梯碰觸到鄰房帶電金屬浪板而感電，經送醫救治仍傷重死亡。

屋簷  
間距29cm  
高200cm

上梯面寬30cm  
下梯面55cm  
梯總長240cm

鄰房金屬浪板固定螺絲鑽破三相220伏特電線造成帶電，且用電設備未設置漏電斷路器，遭電壓220伏特電擊。

實施自動檢查，事先確認。

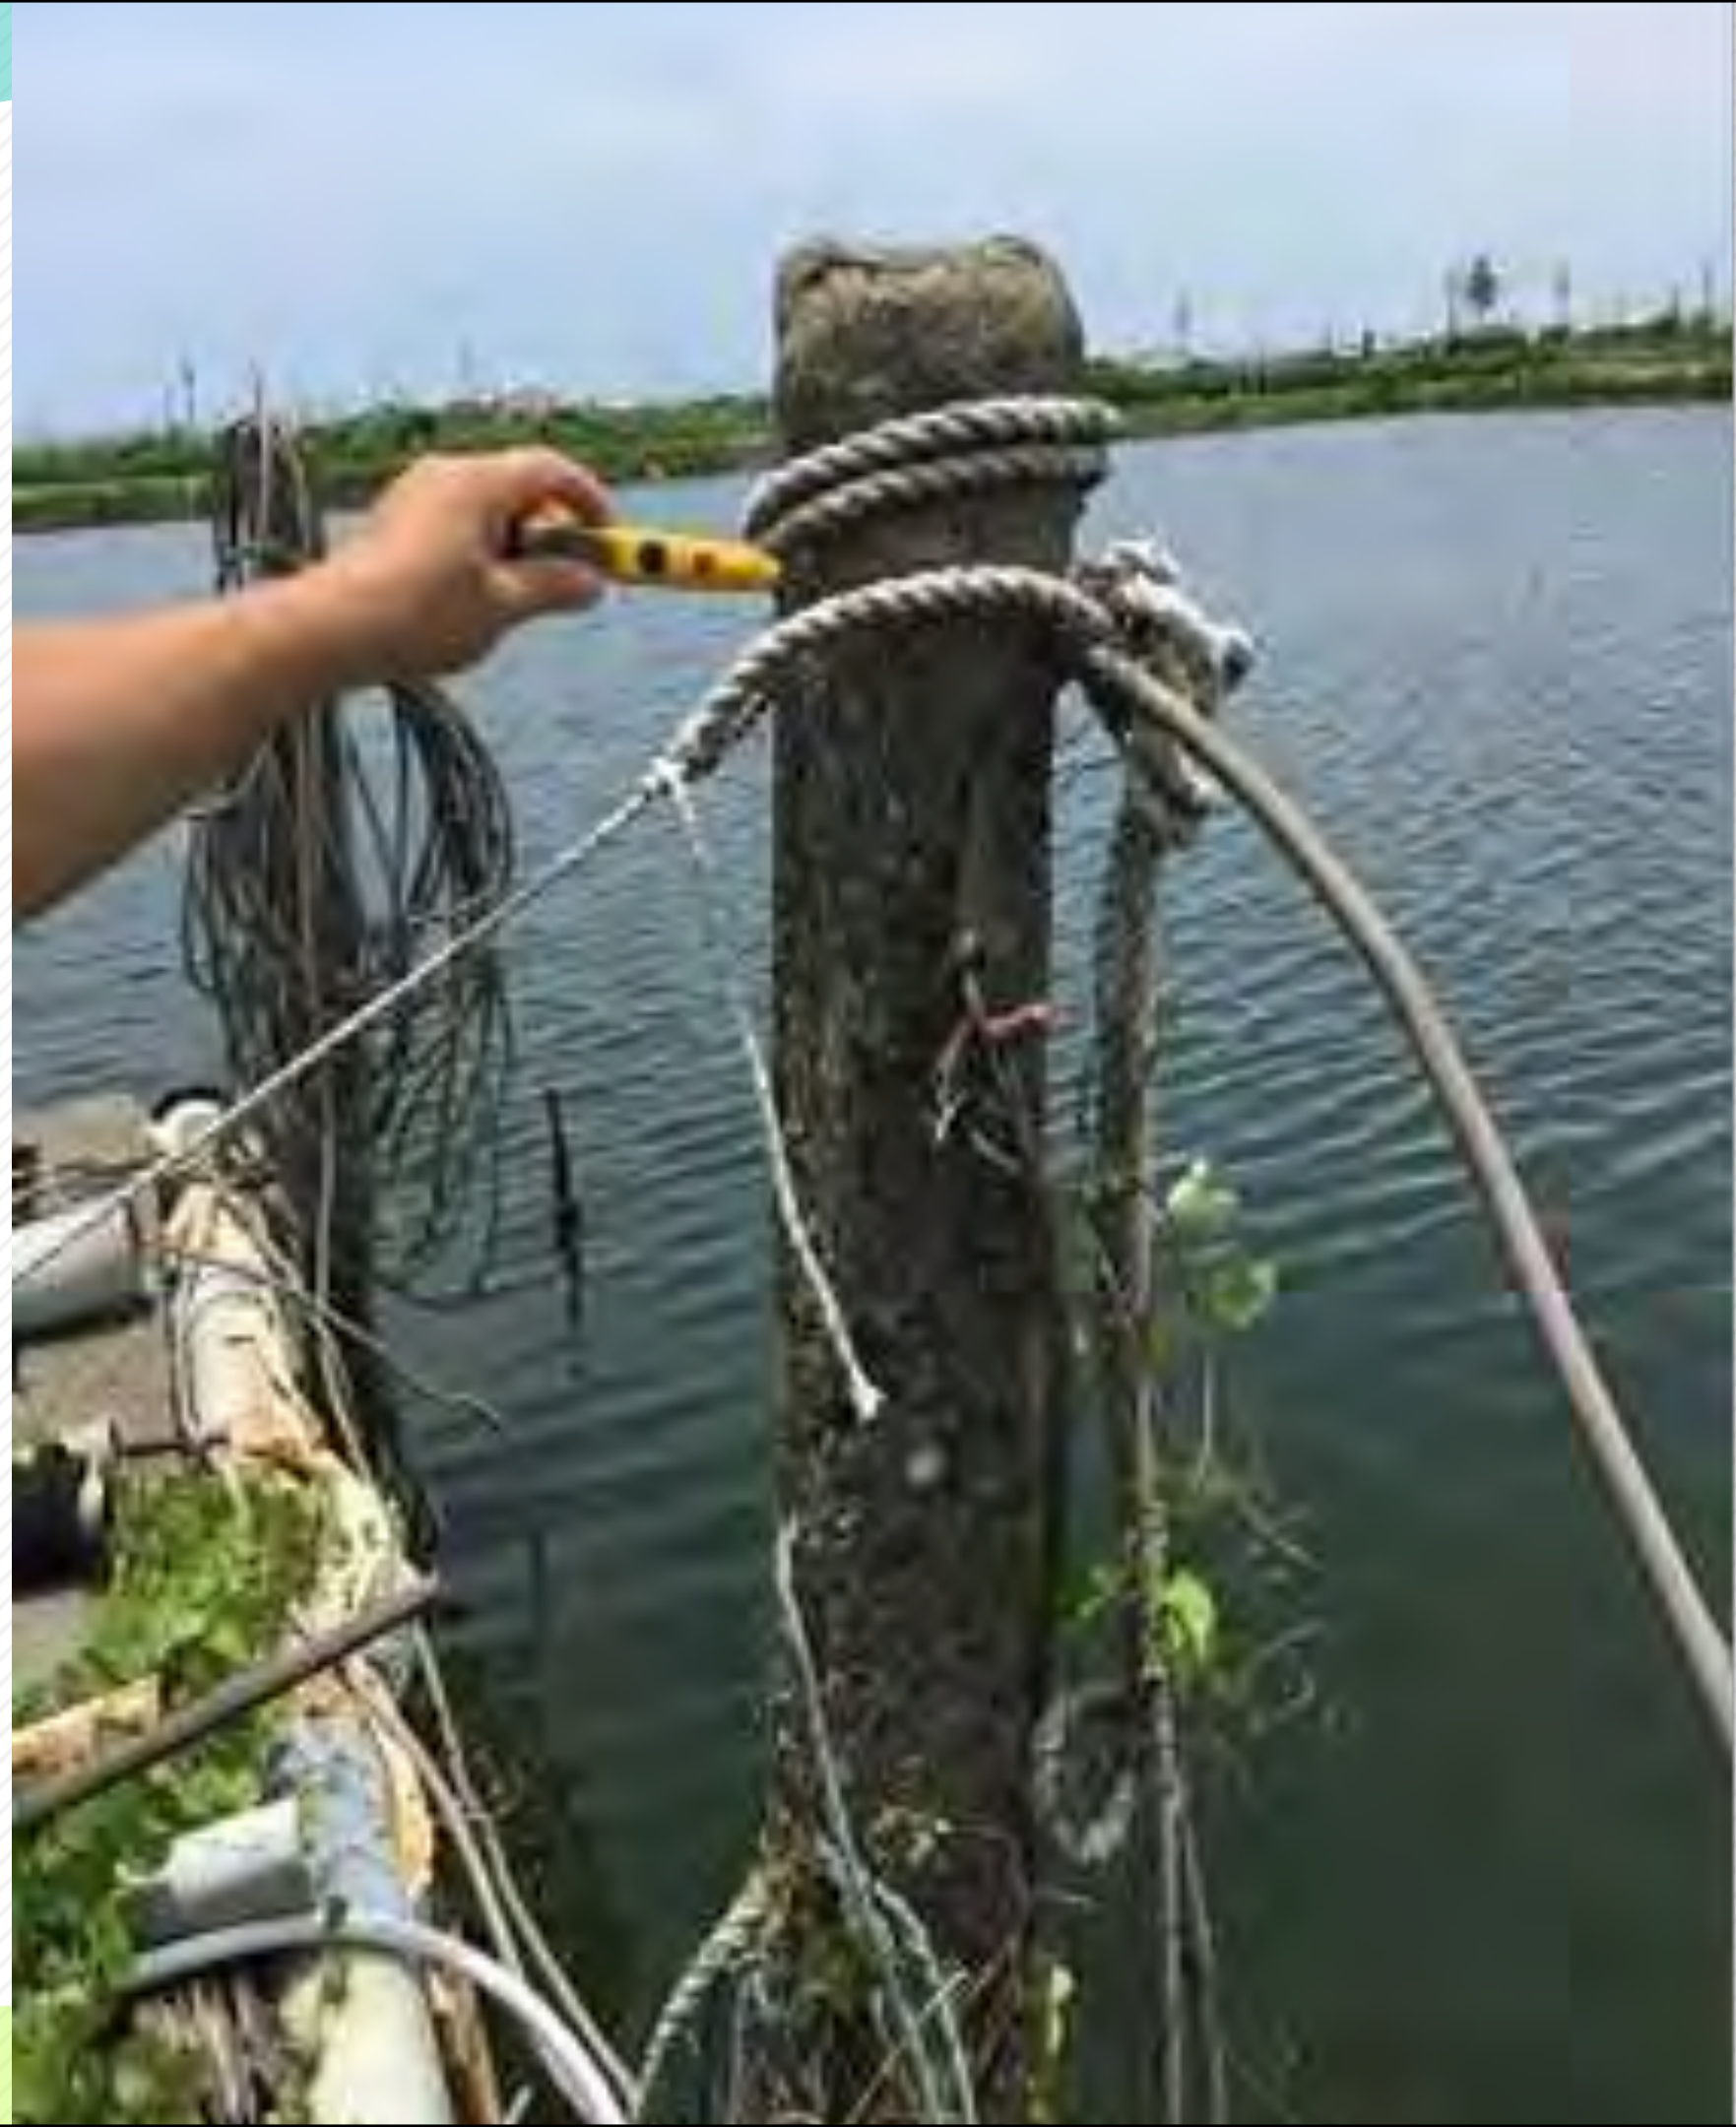
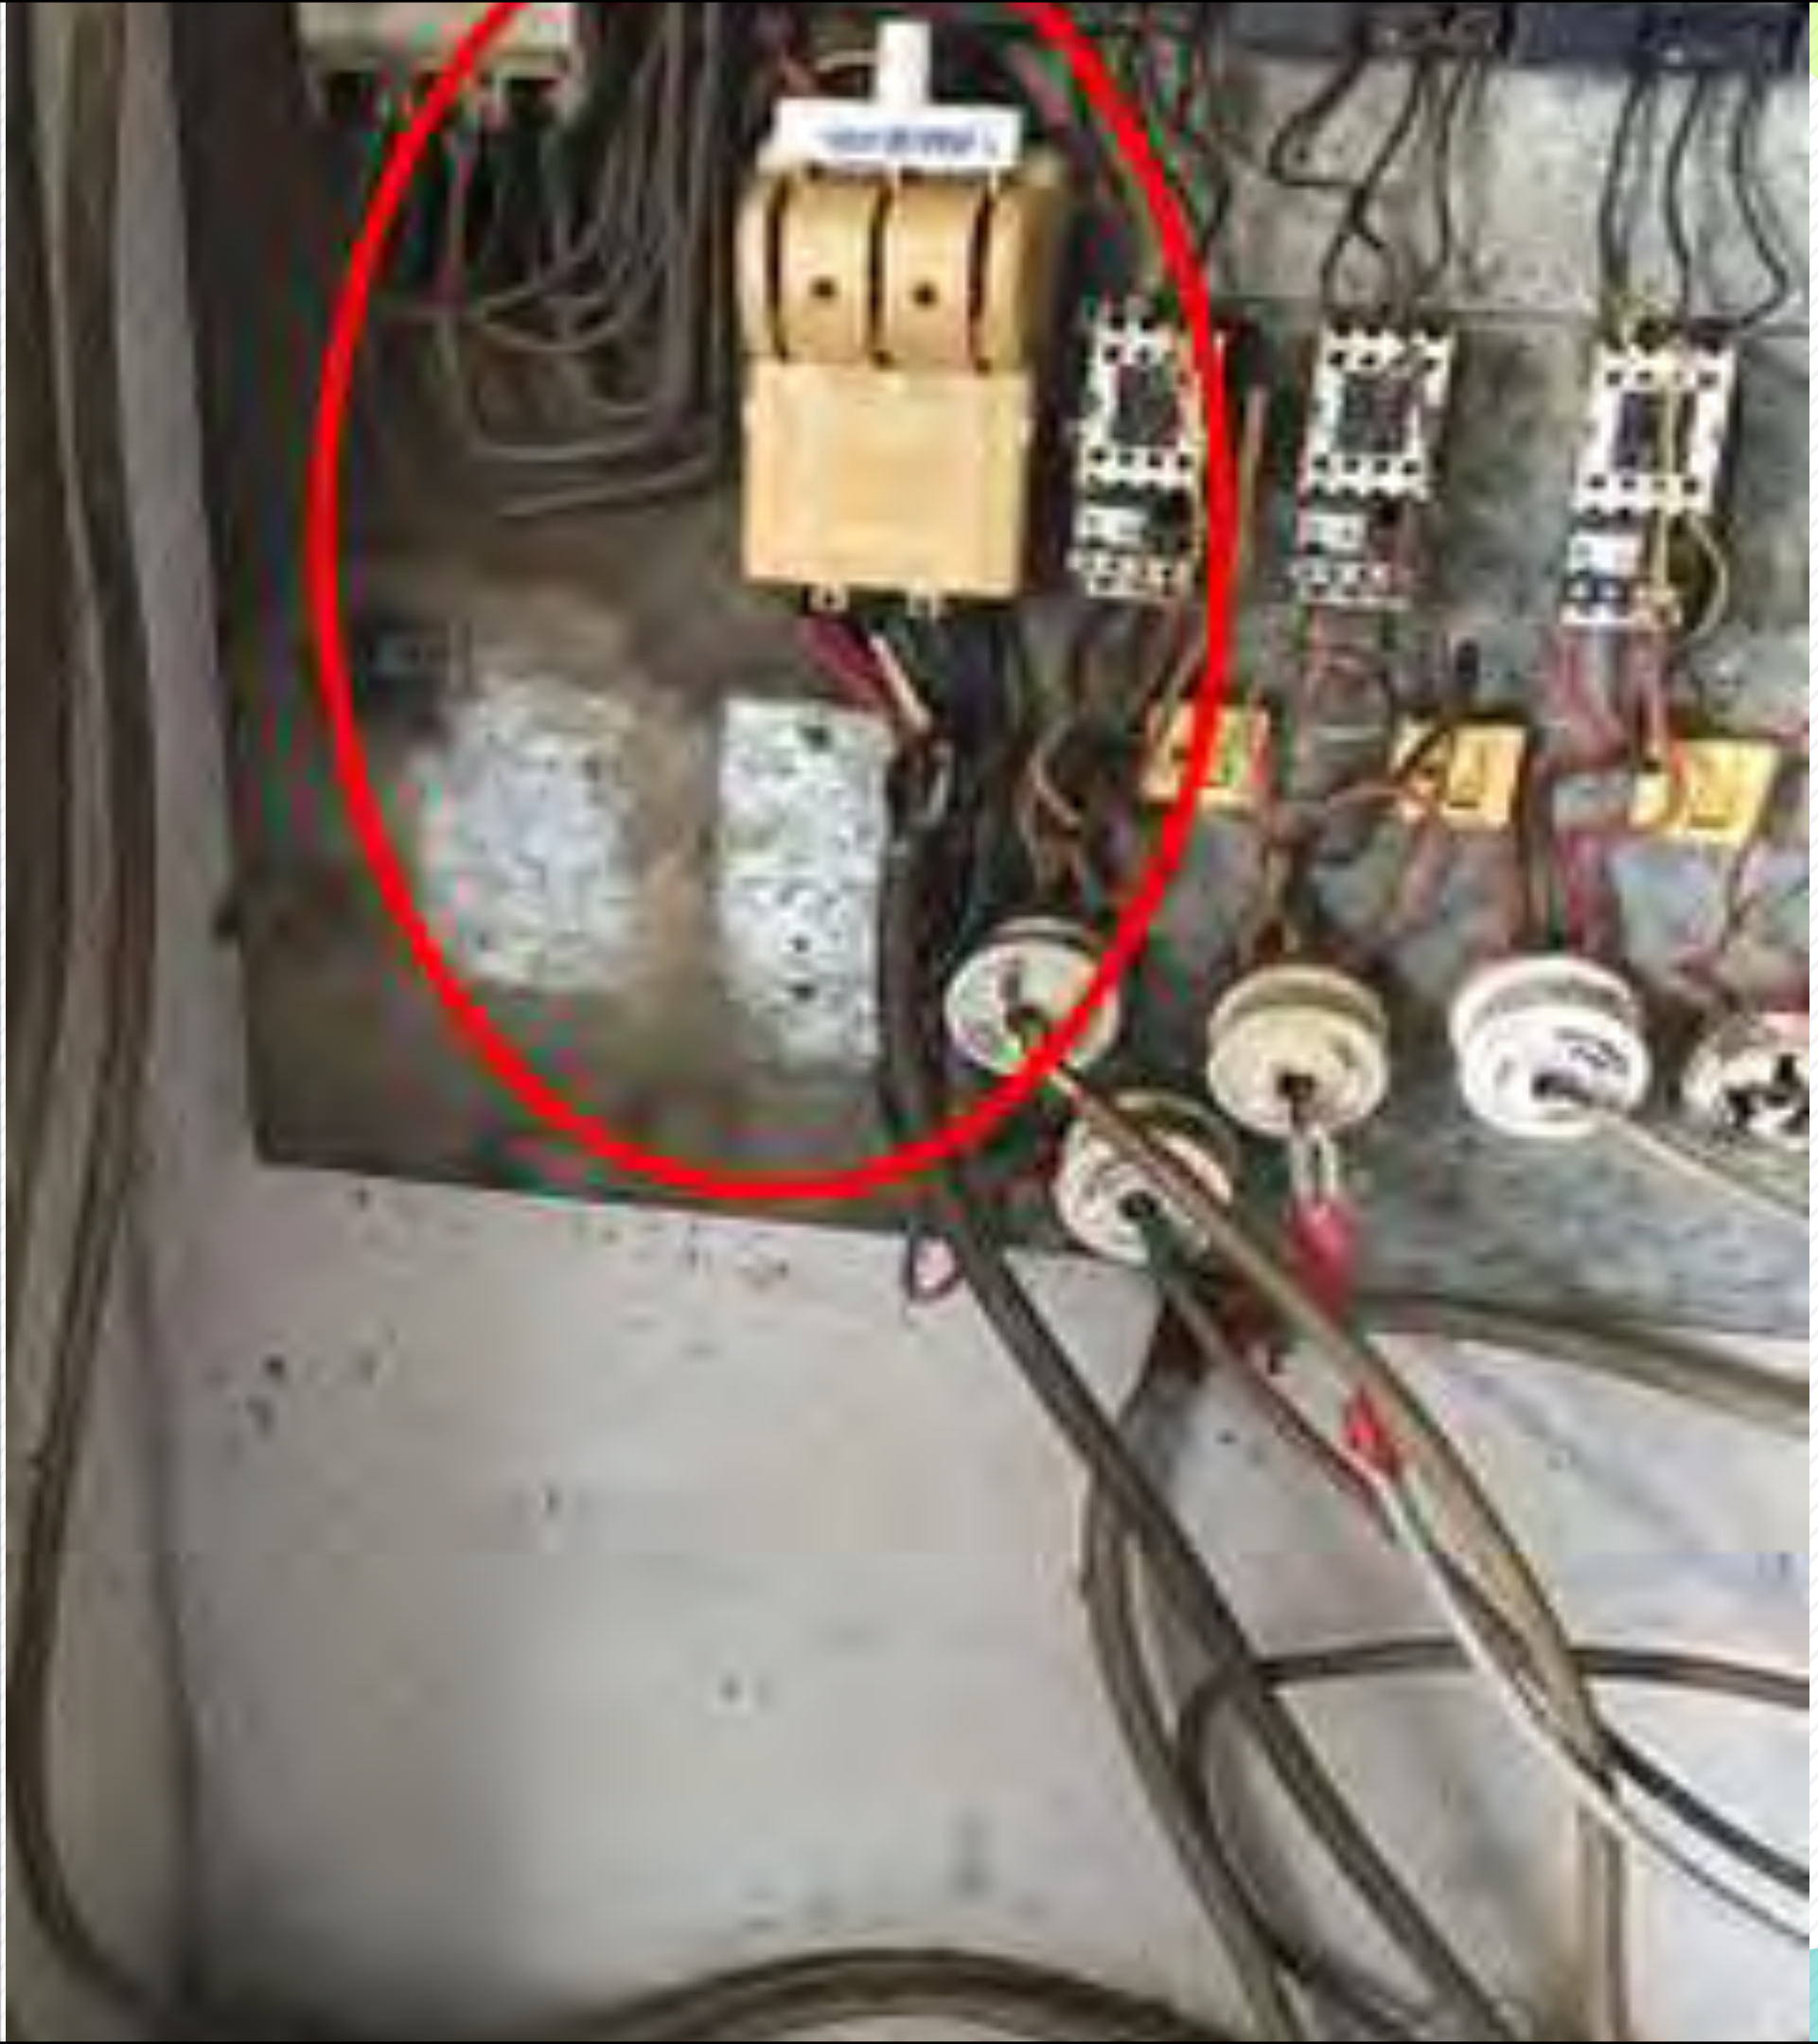
107年7月20日11時許，罹災者完成第1魚池捕撈工作，接續要將第2魚池的水車拉回岸邊，左手不慎碰觸已漏電之水泥柱，造成電流流經人體形成迴路，導致罹災者感電倒地，經送醫救治仍傷重死亡。

1. 接觸因絕緣被覆破損致銅線裸露之電線導通之鐵絲。
2. 對於潮濕場所，未於該連接電路上設置適合其規格，具有高敏感度、高速型，能確實動作之防止感電用漏電斷路器。

1. 對於含水或被其他導電度高之液體濕潤之潮濕場所、金屬板上或鋼架上等導電性良好場所使用移動式或攜帶式電動機具，設具有高敏感度、高速型，能確實動作之防止感電用漏電斷路器。
2. 作業中或通行時，有接觸絕緣被覆配線或移動電線或電氣機具、設備之虞者，應有防止絕緣被破壞或老化等致引起感電危害。

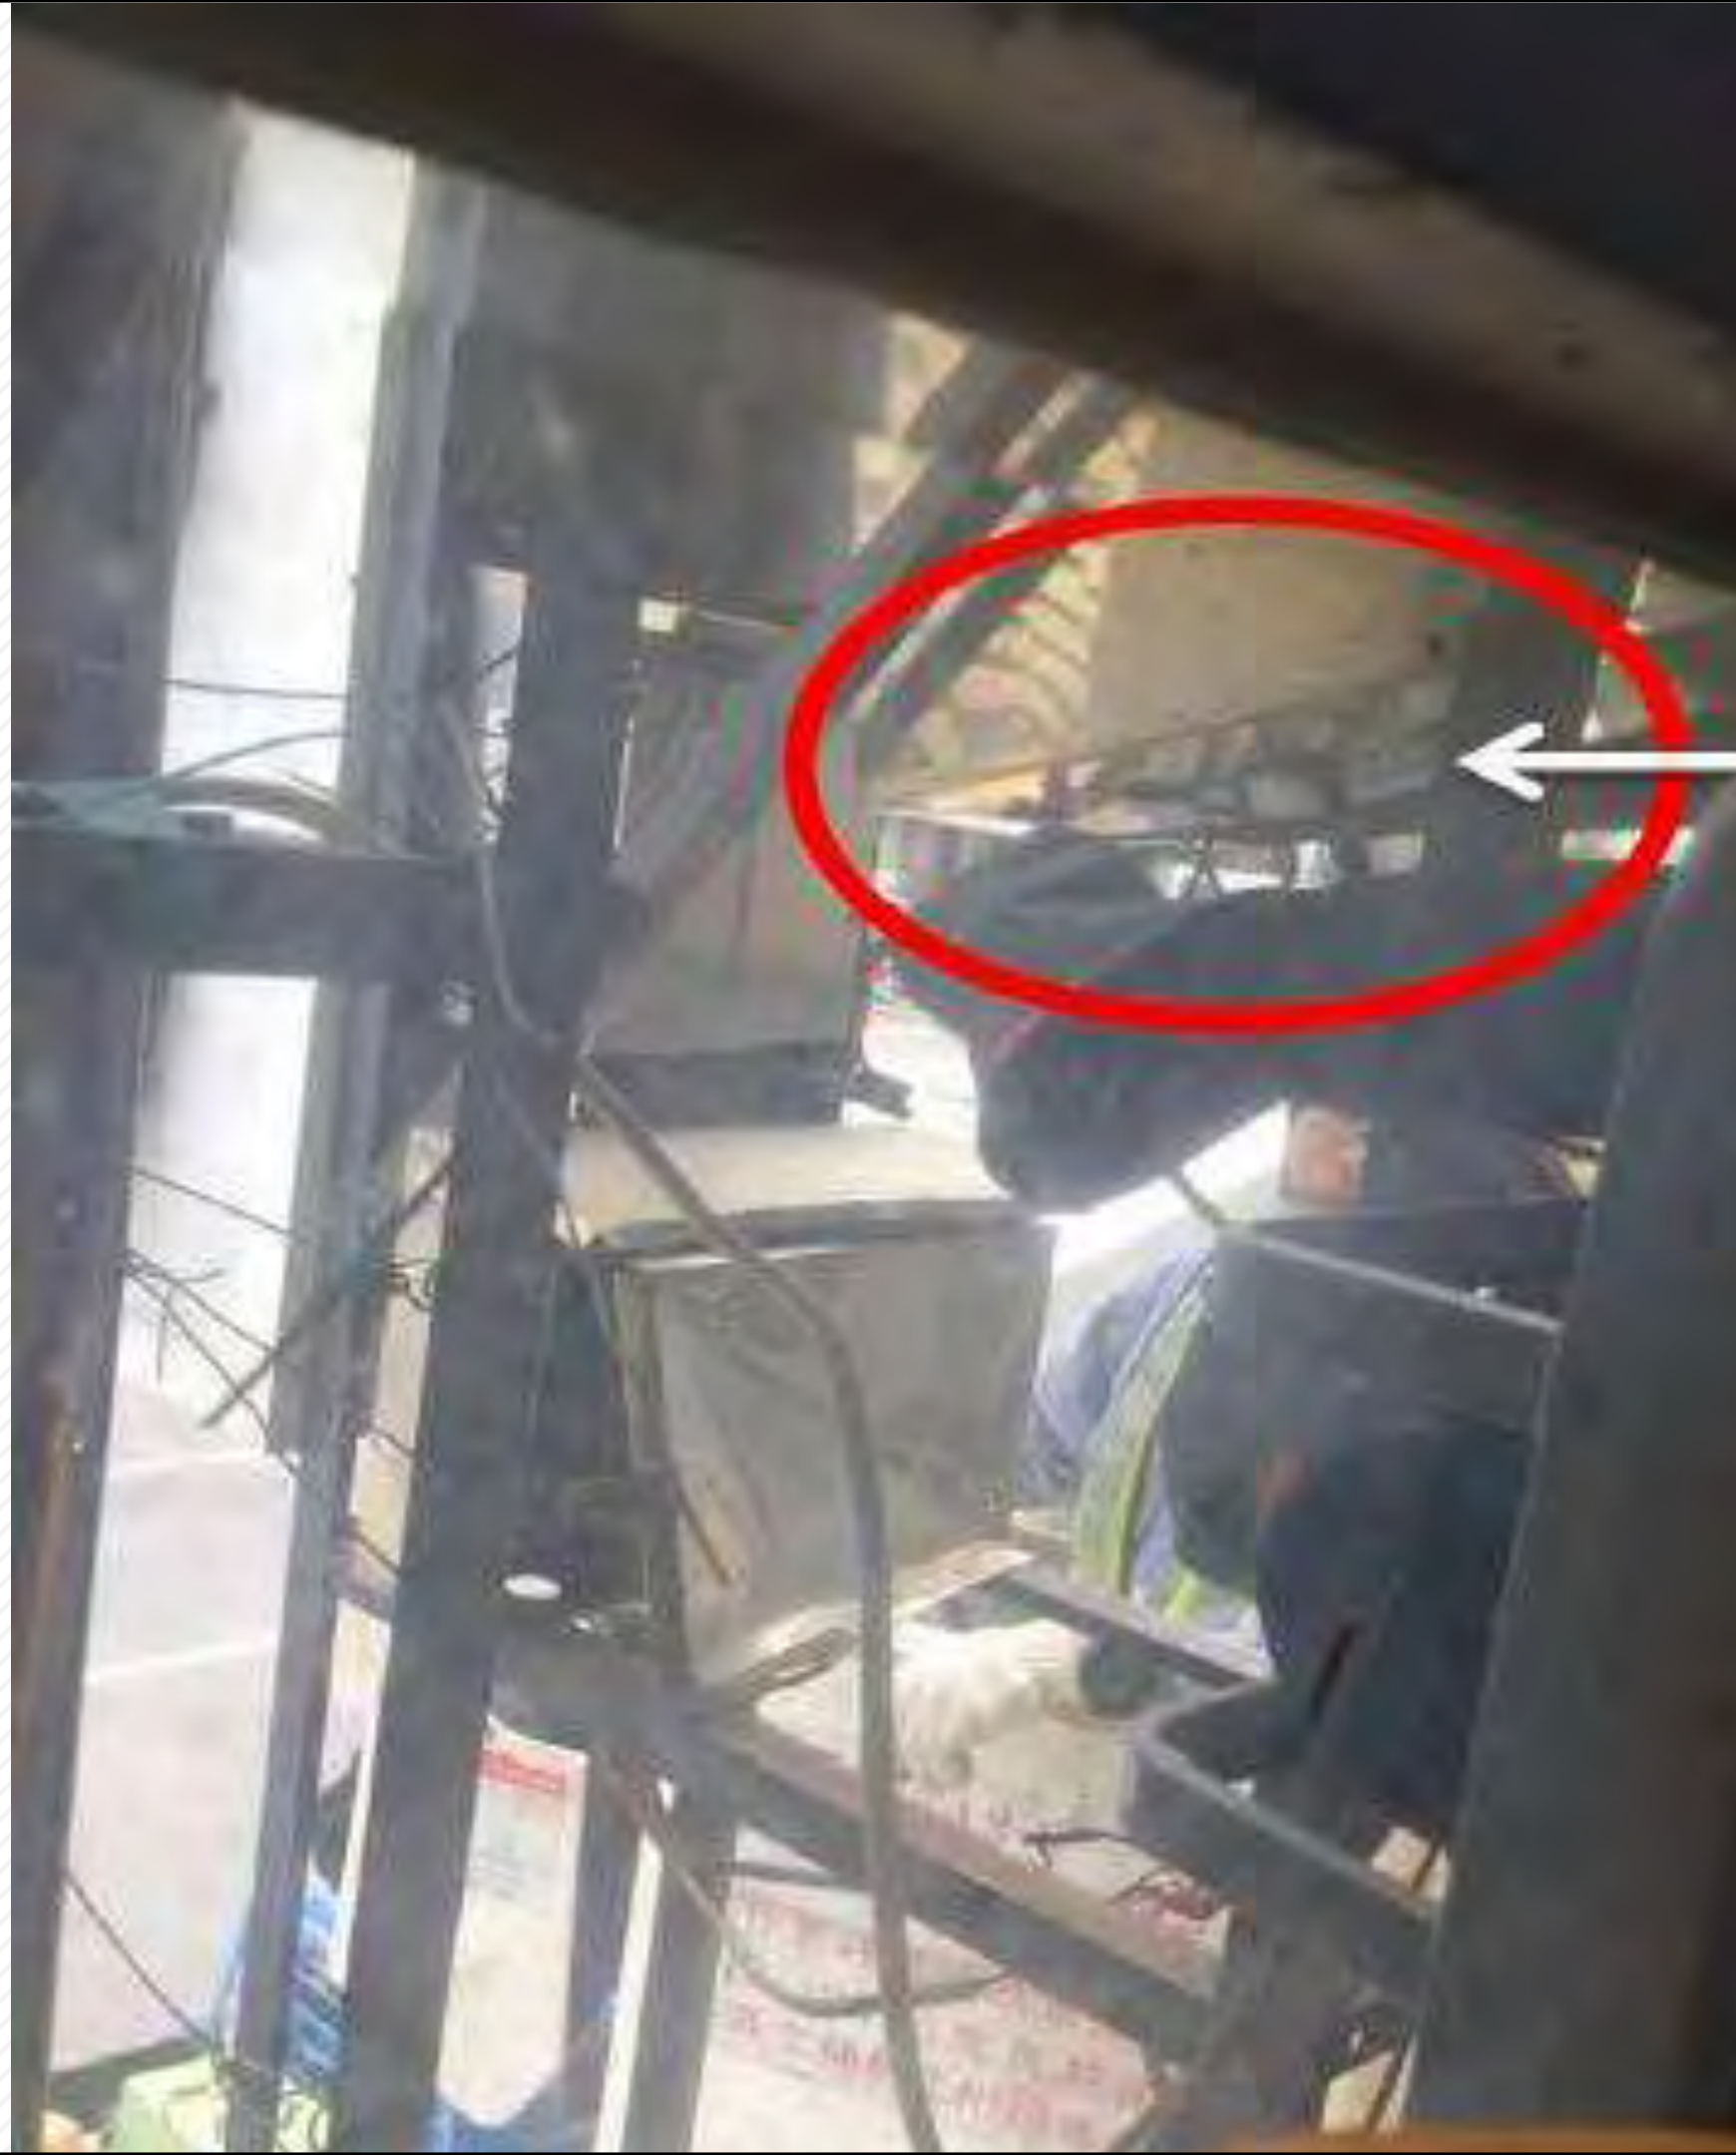
107年7月24日9時45分許，罹災者搭乘吊籃張掛帆布廣告，施作時腳踏隔壁直立廣告招牌後鐵架。約9時45分，天空開始下雨，同事在地面呼叫罹災者收拾工具準備收工時，發現罹災者已因開關箱漏電而感電，立即通報119搶救，經送醫救治仍傷重死亡。

開關箱漏電處

廣告招牌未接地，未於該連接電路上設置適合其規格，具有高敏感度、高速型，能確實動作之防止感電用漏電斷路器。

1. 應事先確認從事作業無感電之虞，始得施作。
2. 對於含水或被其他導電度高之液體濕潤之潮濕場所、金屬板上或鋼架上等導電性良好場所使用移動式或攜帶式電動機具，設具有高敏感度、高速型，能確實動作之防止感電用漏電斷路器。
