# 職災案例探討 與事故預防

高雄市政府勞工局勞動檢查處  
勞動統計及規劃科 檢查員 柯運儒

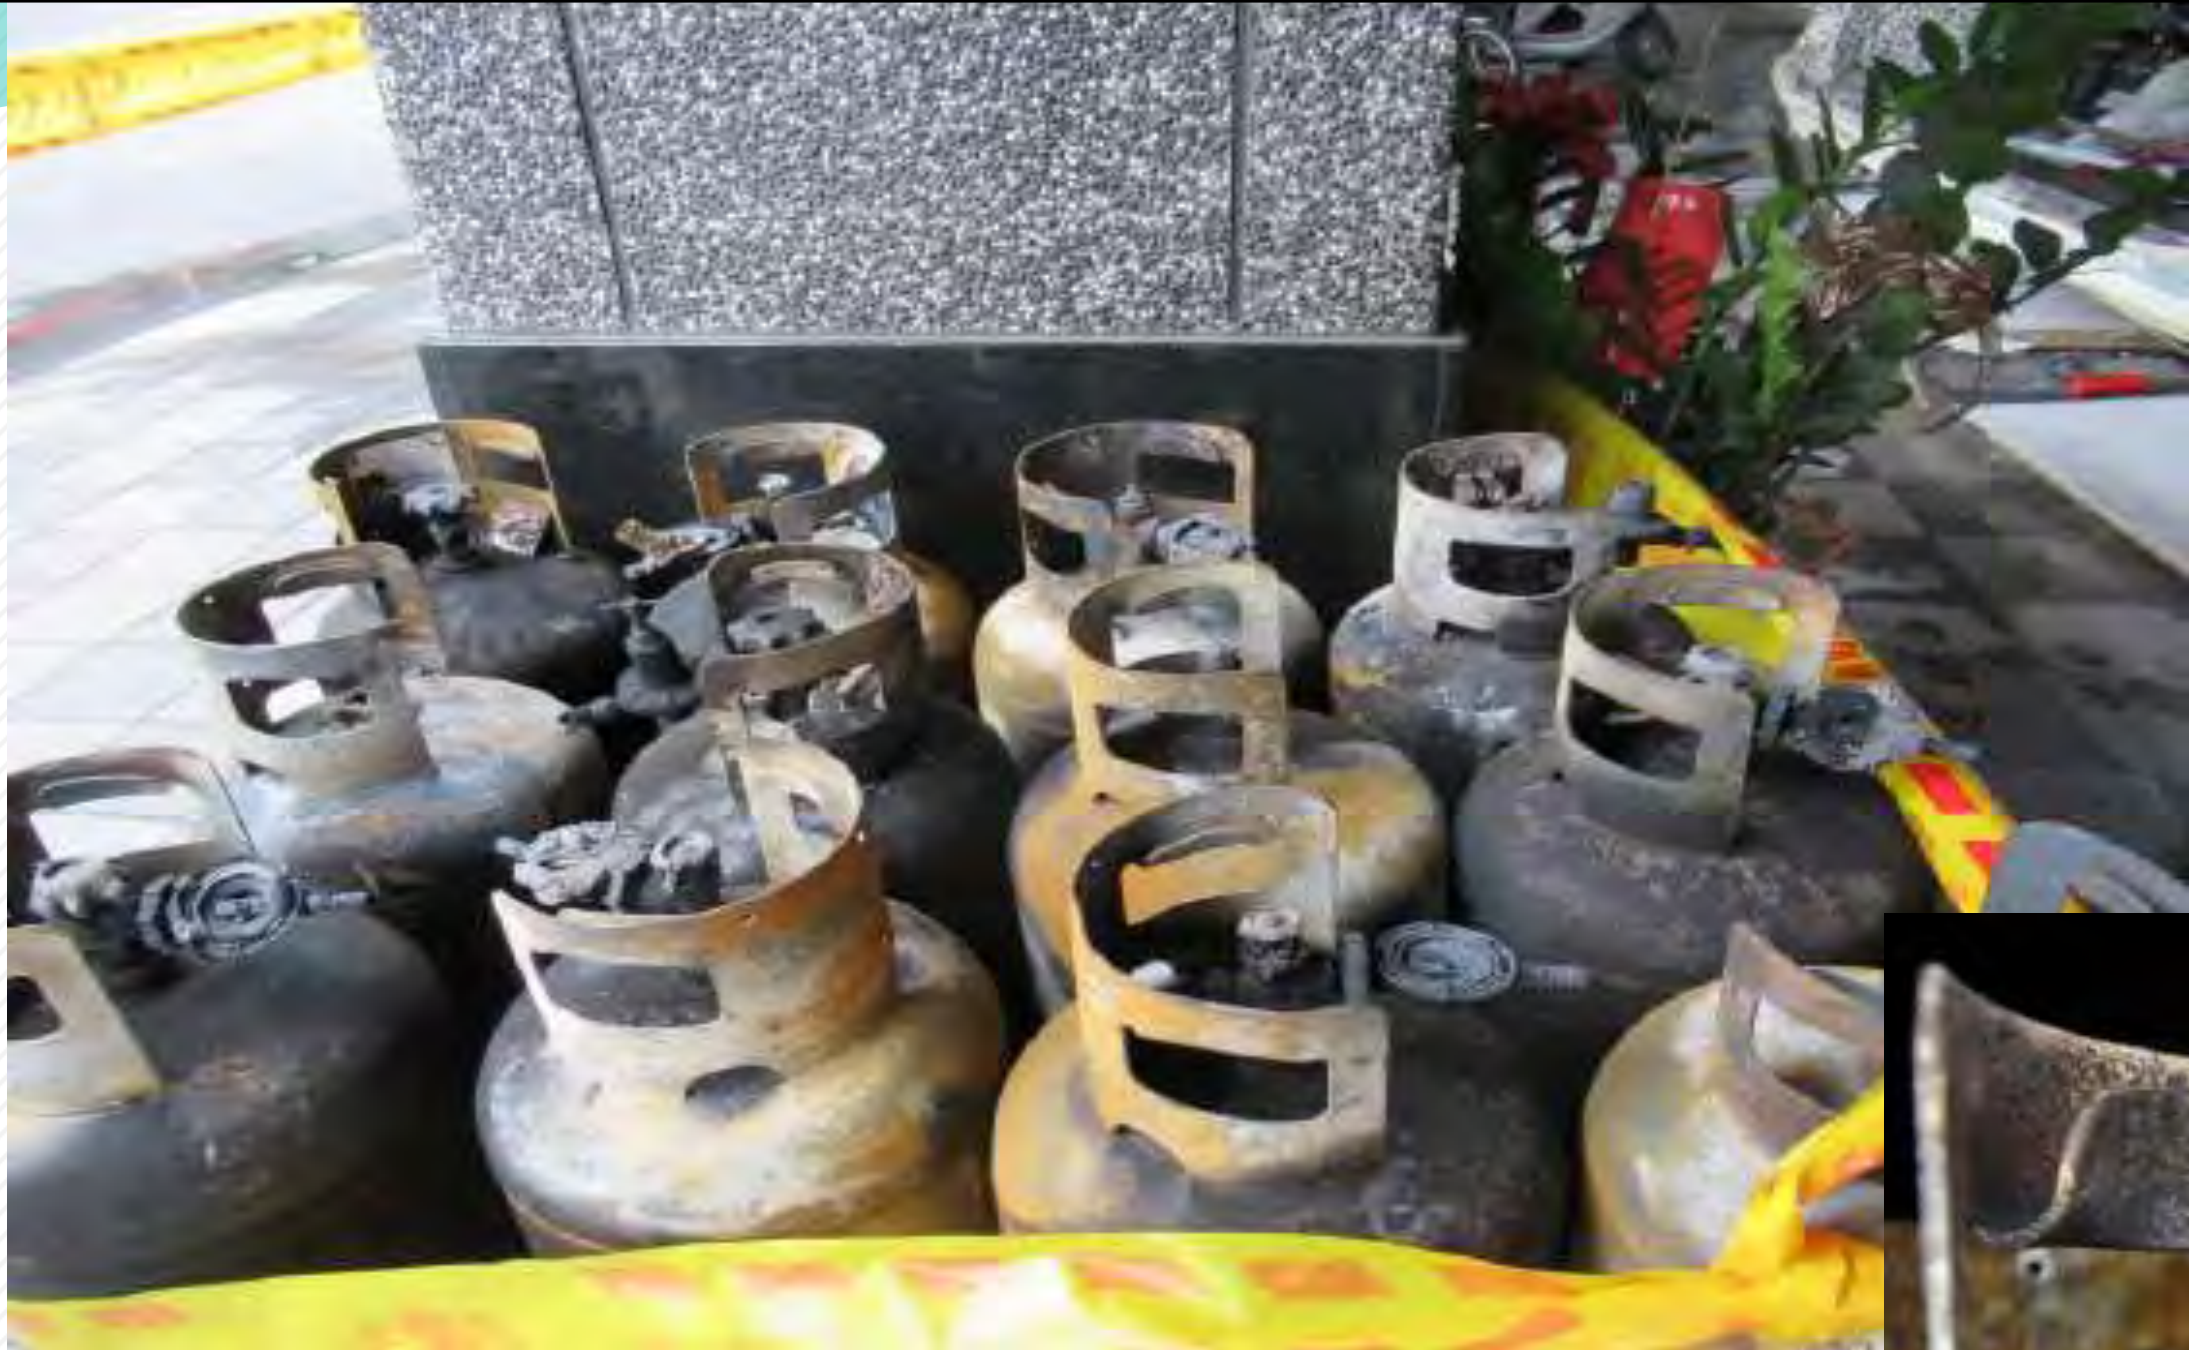
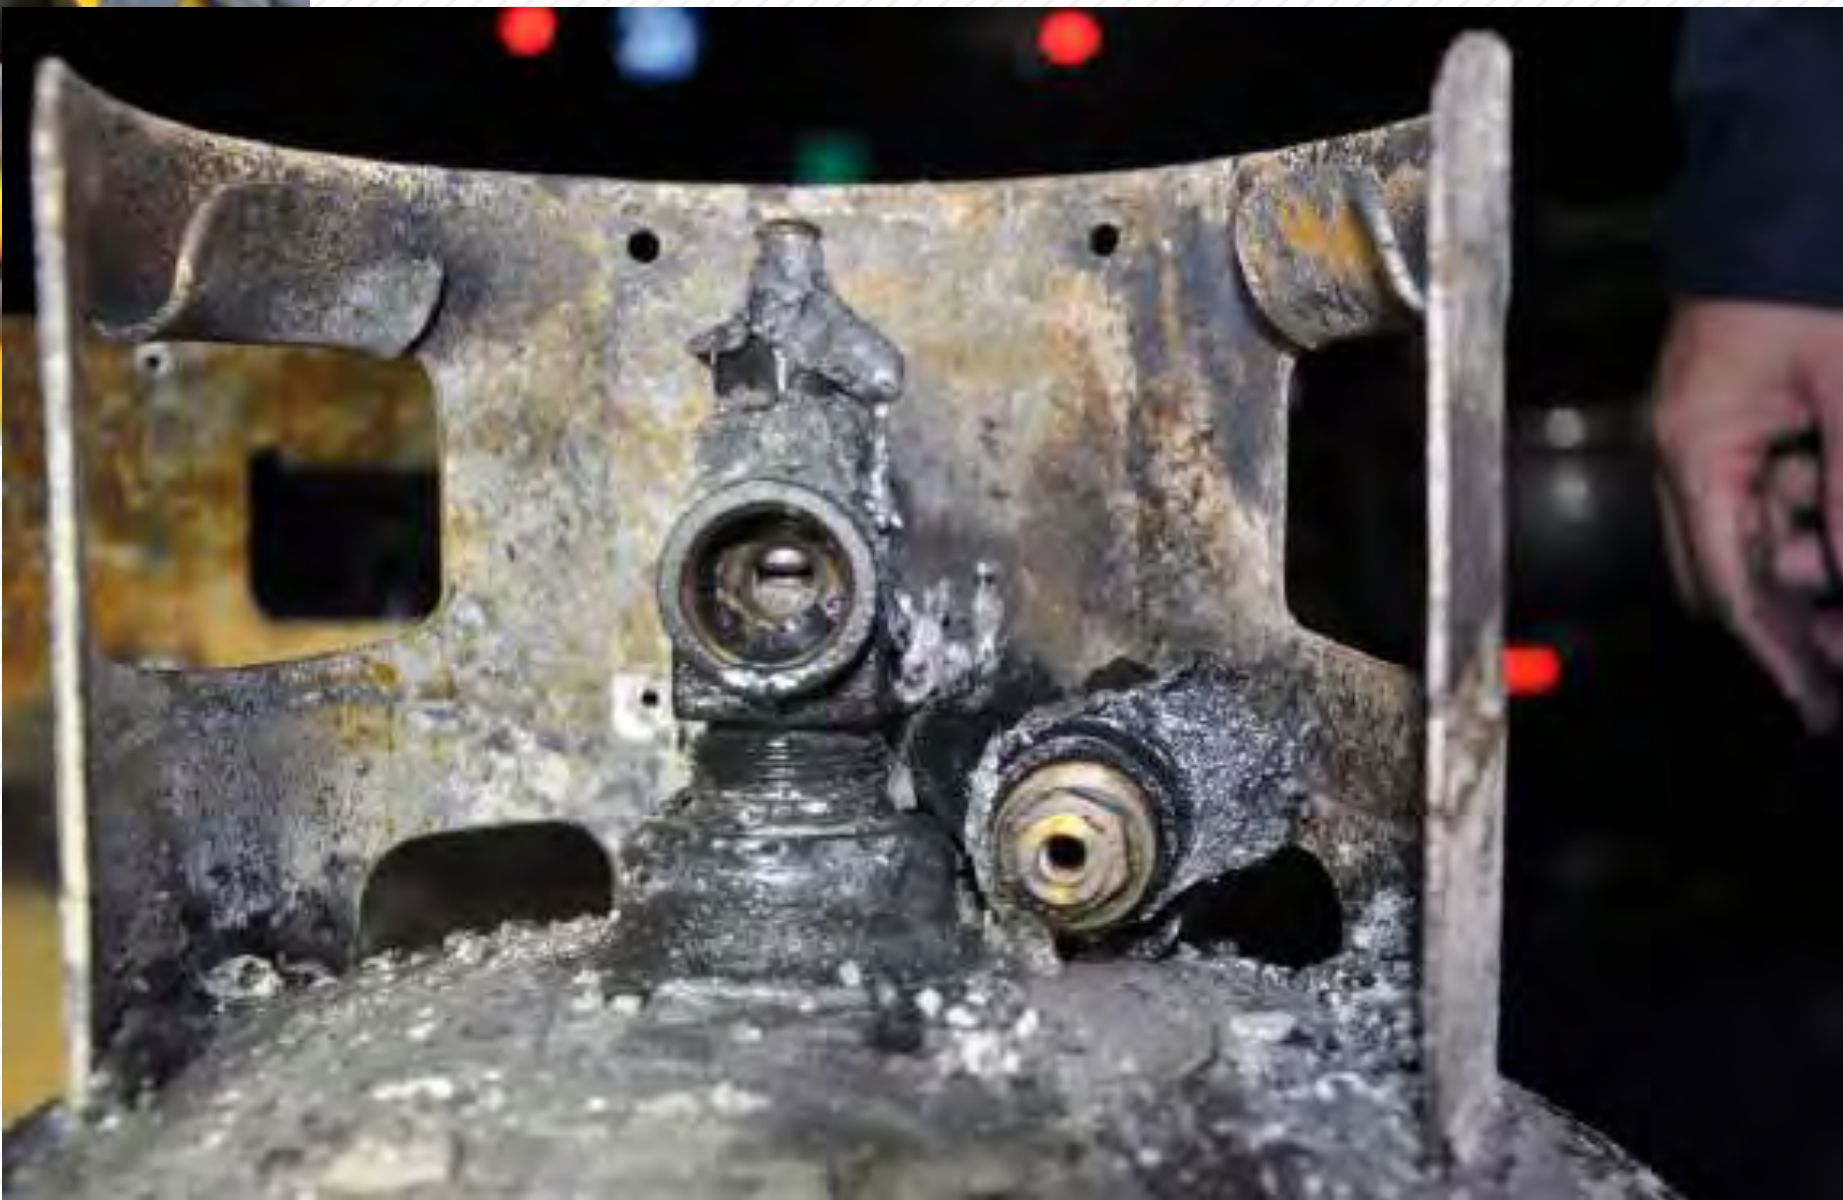
107年2月1日18時51分許，罹災者等四人於廚房作業，阮員不小心將瓦斯鋼瓶碰倒，瓦斯外洩，張員欲將該傾倒鋼瓶之開關關閉時，瞬間發生氣爆，經通報119，立即將四人送醫救治，共造成四人受傷住院。

未對貯放之液化石油氣鋼瓶安穩置放並加固定，傾倒時又因該鋼瓶開關閥門呈現開啟狀態，致大量瓦斯外洩，遇火源引爆。

高壓氣體之貯存應安穩置放並加固定及裝妥護蓋。

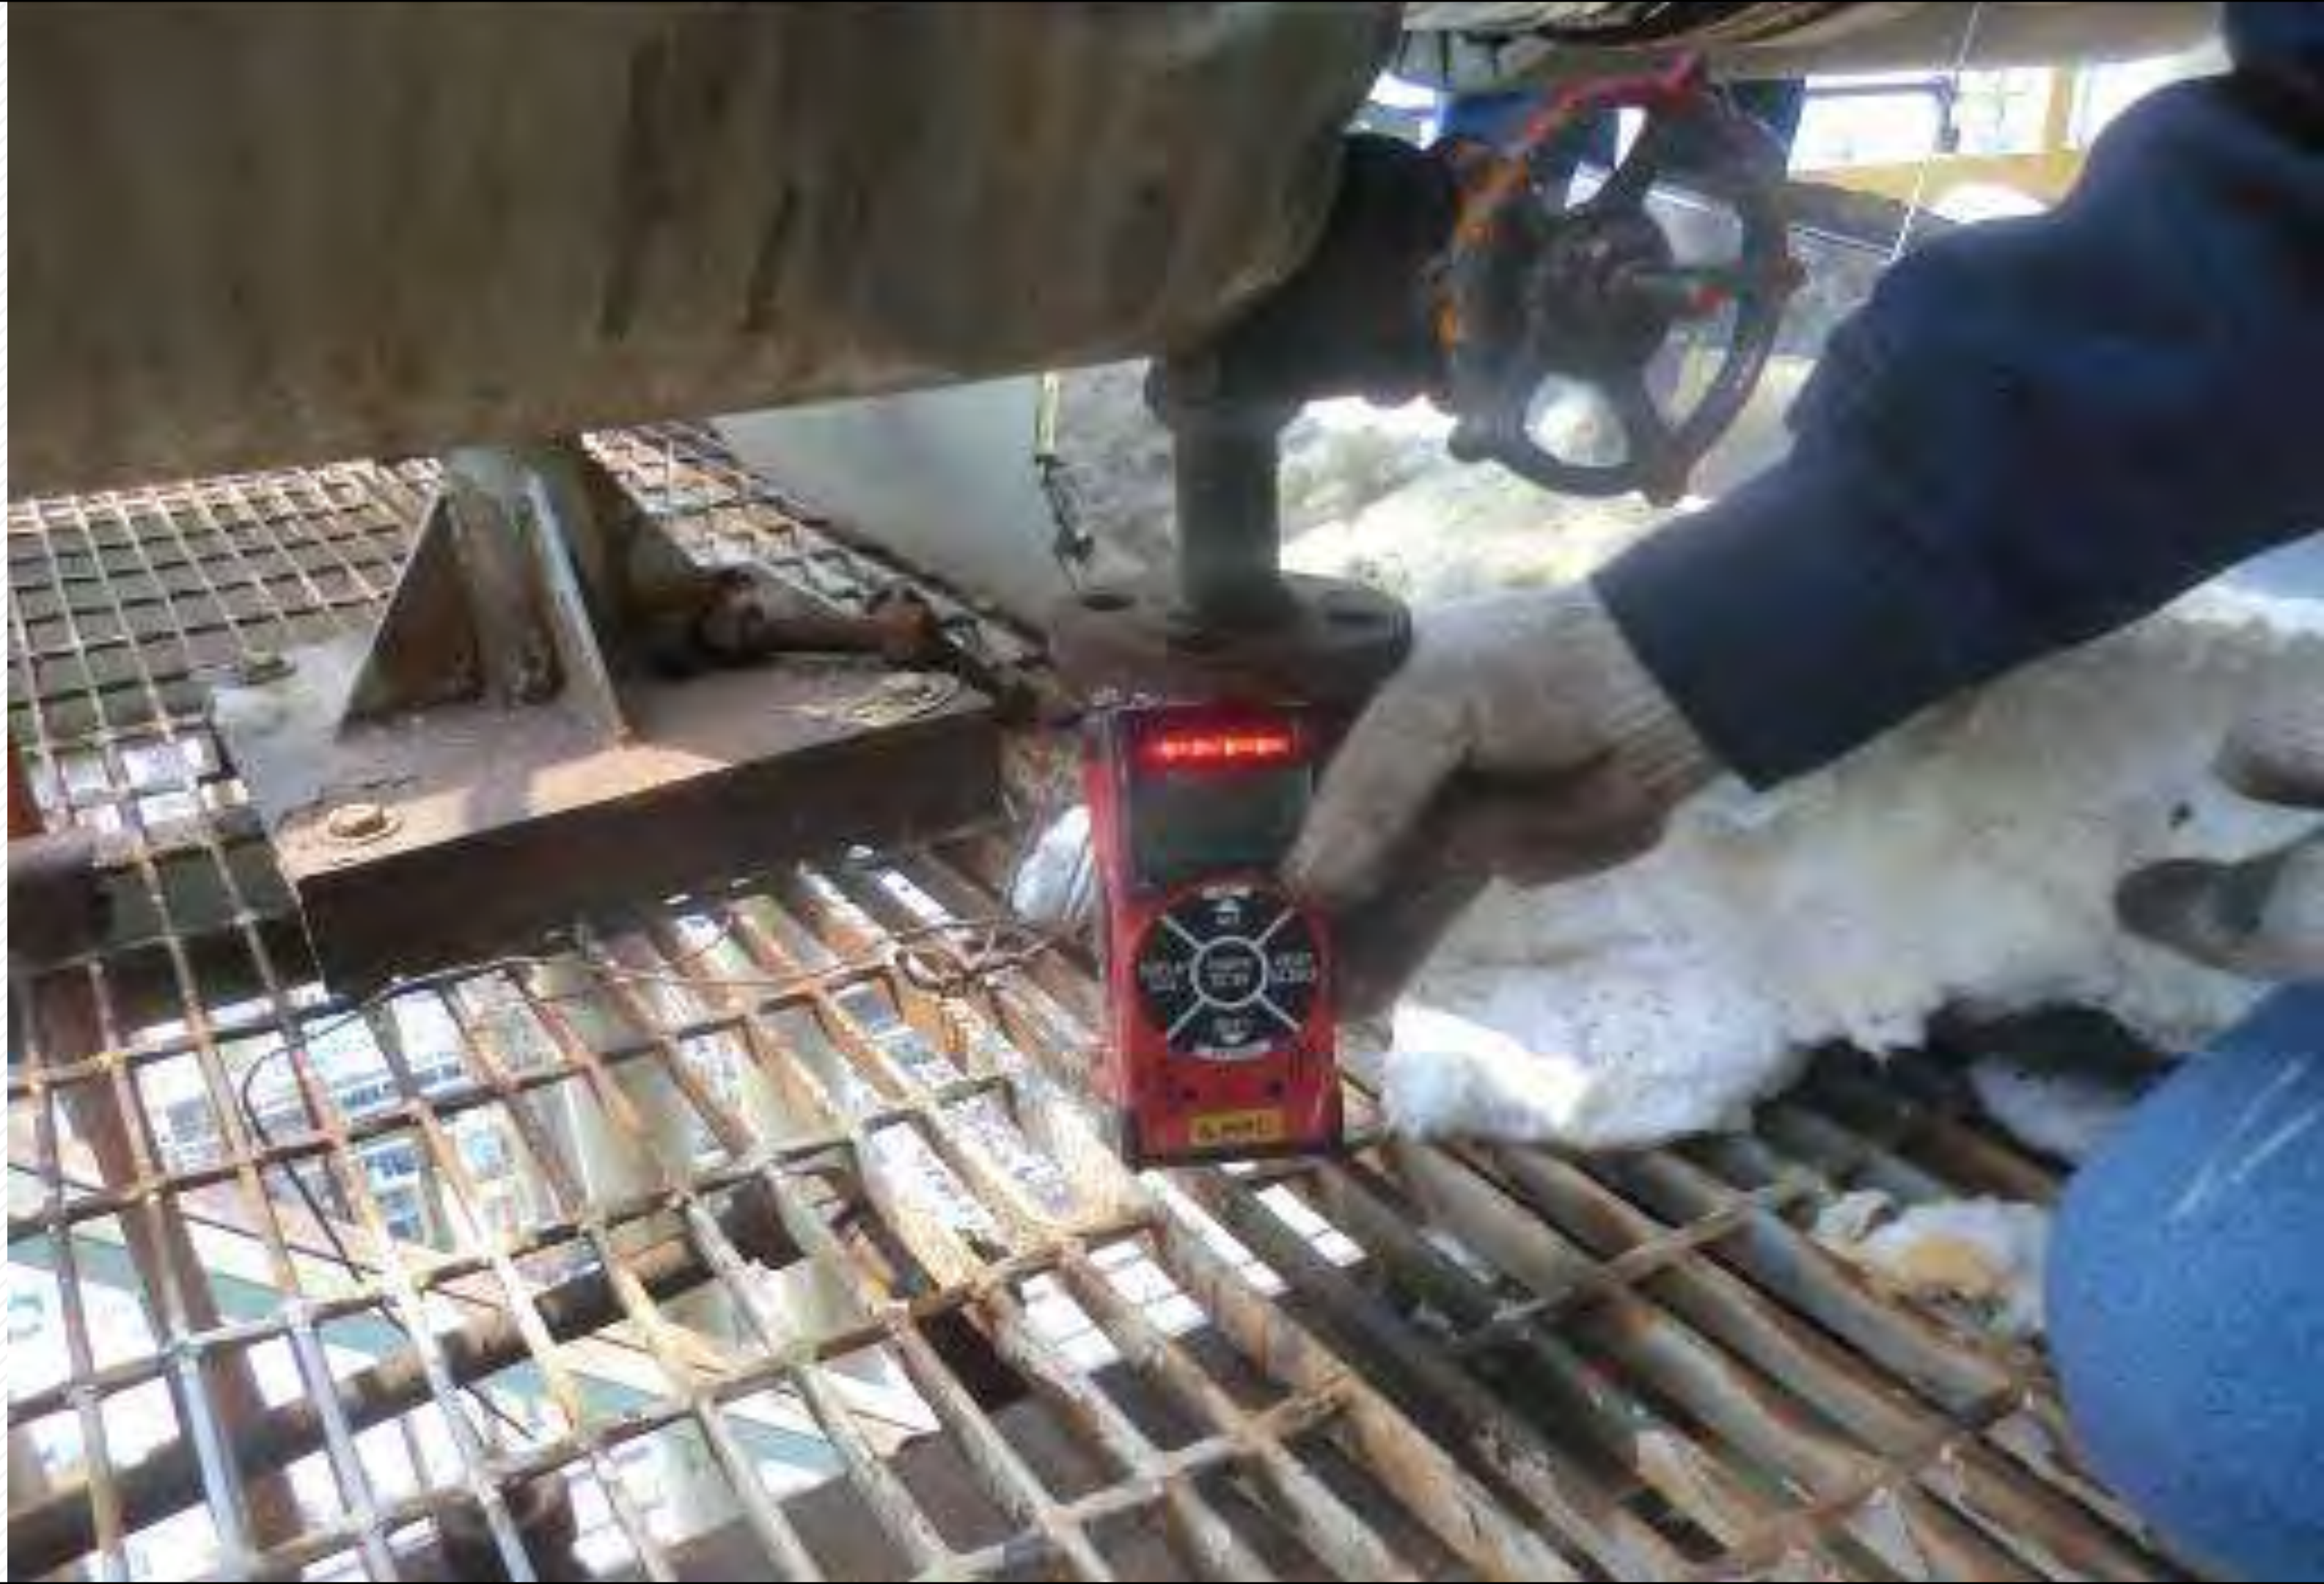
107年3月10日17時55分許，罹災者三人進行除粉罐觸媒卸除改善作業，完成後，設備運轉氣動式通風管自人孔送風，除粉罐內氫氣濃度達到氫氣爆炸界限(4%~75%)範圍內，加上因金屬碰觸火花、氣體摩擦或人員移動產生靜電，導致爆炸，造成三傷。

1. 對化學設備及其附屬設備之改善、修理、清掃、拆卸等作業，未確實將閥或旋塞雙重關閉或設置盲板。
2. 作業場所有可燃性氣體滯留，而有爆炸、火災之虞者，未指定專人於作業前測定前述氣體之濃度。

1. 依危險特性採取通風、換氣、除塵等措施及作業前測定。
2. 為防止危險物、有害物、高溫水蒸汽及其他化學物質洩漏致危害作業勞工，應將閥或旋塞雙重關閉或設置盲板...

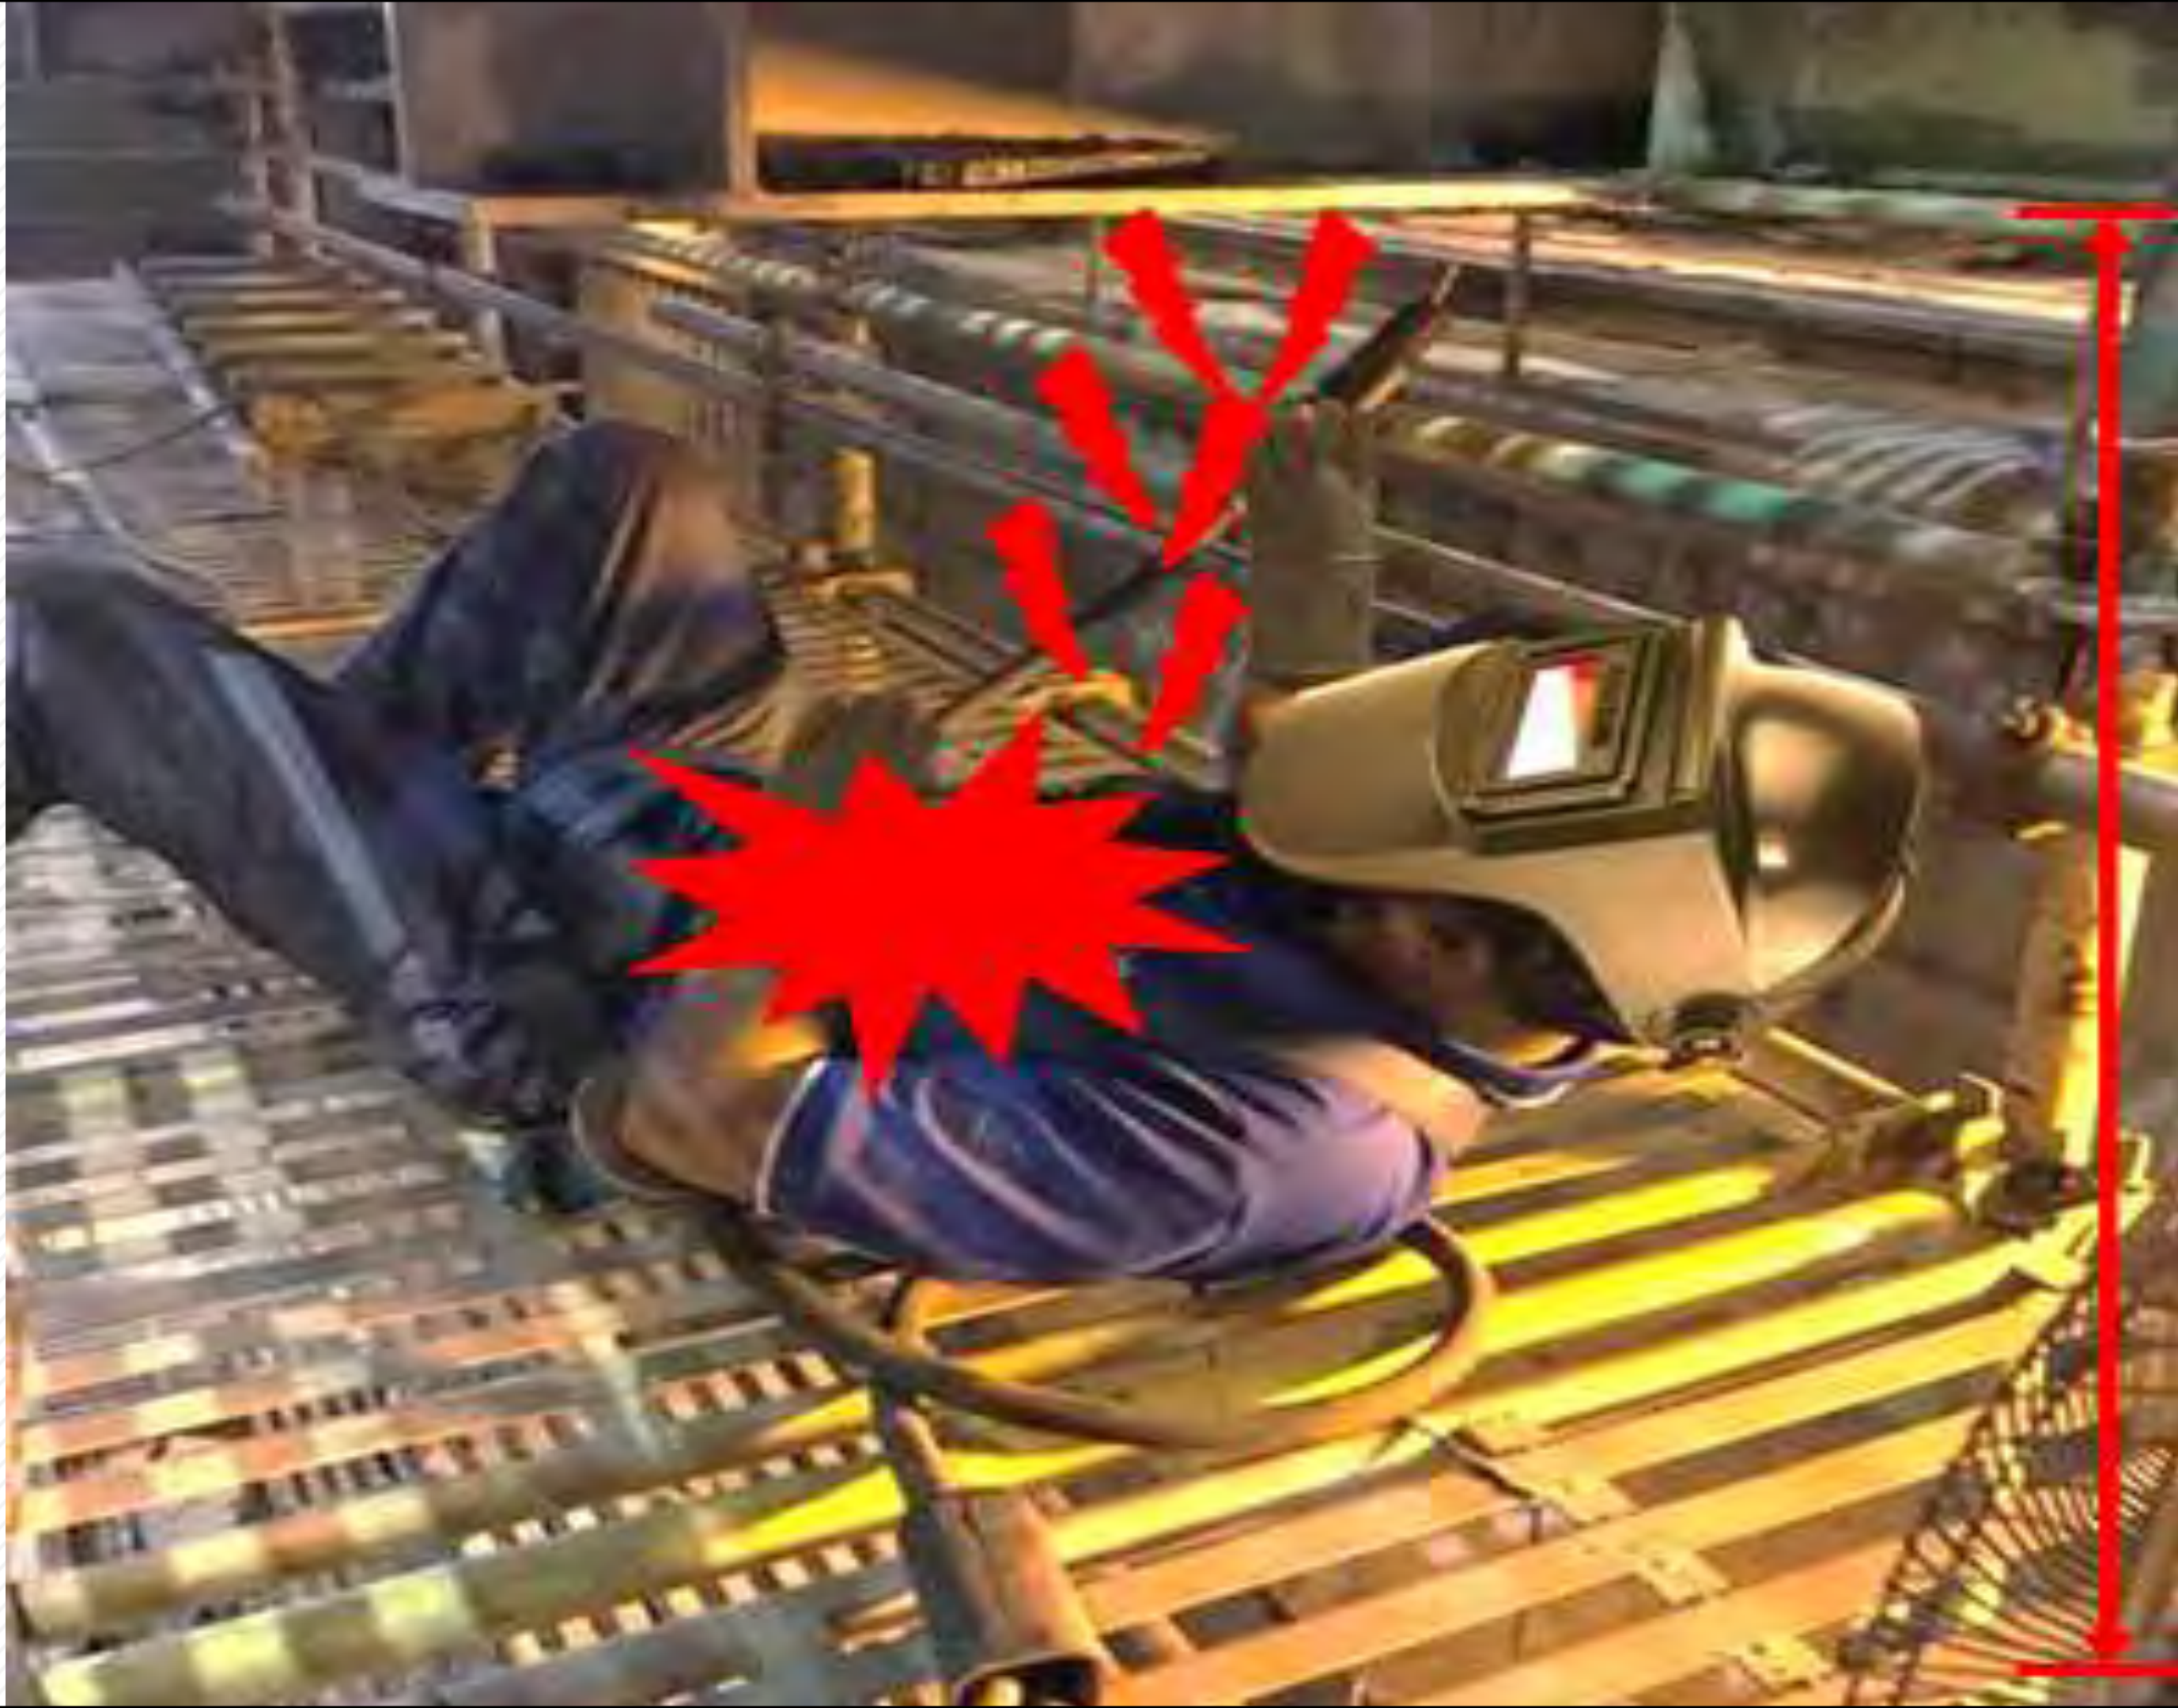
107年6月30日8時30分許，罹災者被於施工架上鏟整鋼構焊道，鄭員於地面上檢點機具；約8時30分，鄭員突遭鏟焊火苗引燃衣物，哀嚎慘叫，經搶救送醫，仍不幸死亡。

1. 未依規定置鋼構組配作業主管，現場決定作業方法，指揮勞工作業。
2. 未置備適當防護裝置及防護具，並使勞工確實使用，導致焊道鏟整作業時，高熱之鏟焊火花噴濺使其所著衣物燃燒，造成身體多處灼傷。

1. 指派鋼構組配作業主管，決定作業方法，指揮勞工作業。
2. 對於熔礦爐...、或其他高溫操作場所，為防止爆炸或高熱物飛出，除應有適當防護裝置及置備適當之防護具外，並使勞工確實使用。
