校園職業安全衛生宣導會

高雄市政府勞工局勞動檢查處

113.03.28 & 04.02

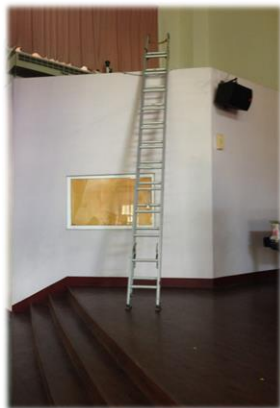
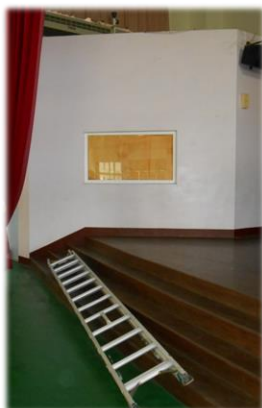
移動梯未固定致傷

104年4月15日，學校工友為幫學生撿球，使用移動梯攀爬至活動中心控制室上方平台，於下樓梯時因移動梯滑動不慎墜落，造成左前額撕裂傷，送醫縫合住院觀察。

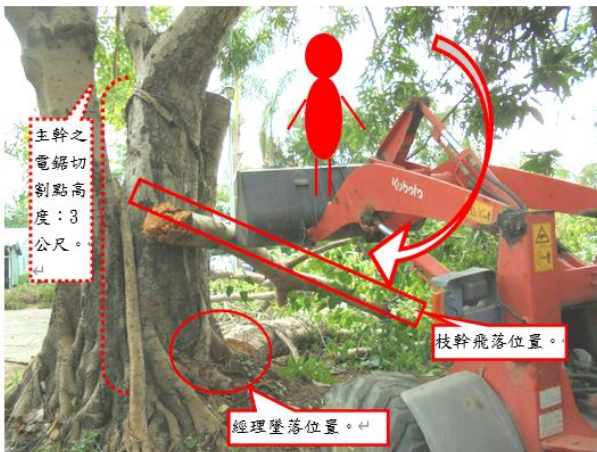
站於鏟土機鏟斗作業墜落不治

106年6月14日，某俱樂部經理從事樹木修剪作業，先指示鏟土機駕駛升高鏟斗作為腳踏提升高度用，該經理站立於鏟斗上作業時，因未採取樹幹落下產生危害之預防措施，樹木主幹斷裂壓斷另一段枝幹，遭該枝幹撞擊，自鏟斗上墜落送醫不治。

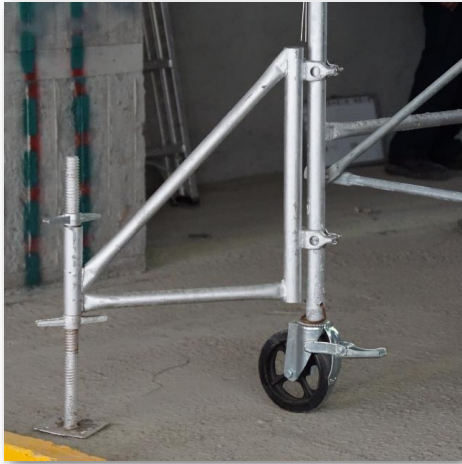
移動式施工架

作業時應有效固定、不得移動。

裝有腳輪之移動式施工架，
勞工作業時，其腳部應以有
效方法固定之；勞工於其上
作業時，不得移動施工架。

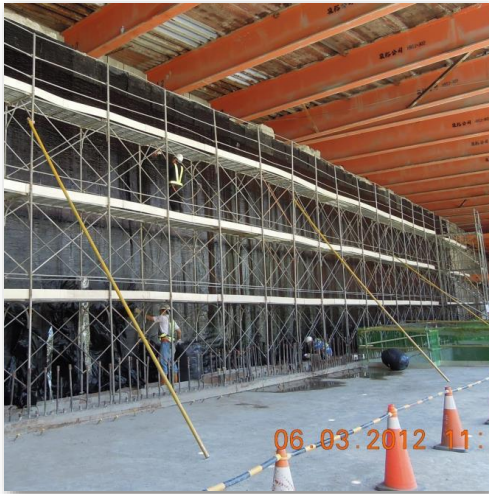
斜撐補強

構件之連接部分或交叉部分，應以適當之金屬附屬配件確實連接固定，並以適當之斜撐材補強。

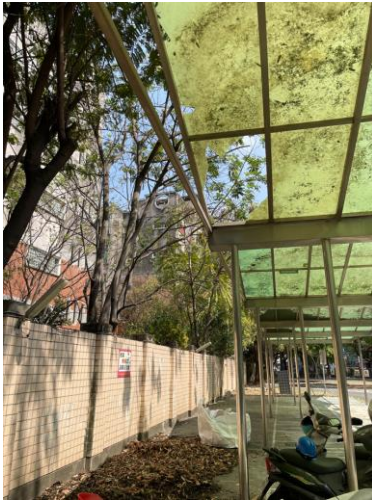
落葉清掃踩破採光罩墜落受傷

112年3月11日(六)9時40分許，人員站立校園停車場採光罩(高約3.2公尺)進行落葉清掃作業(未有防墜設施)，踩空墜落，背部著地，意識清醒，送醫治療。

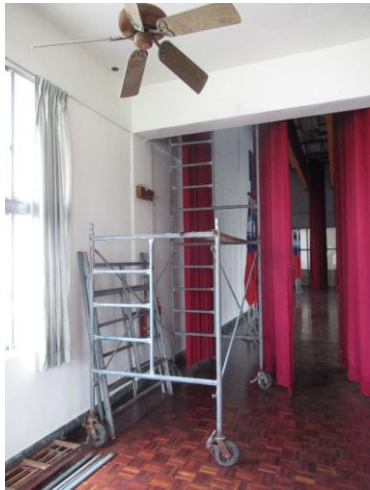
組裝移動式施工架時自架上墜落

111年7月12日，舞台布幕更換承攬商再承攬人，於舞台上從事布幕更換作業，於安裝布幕前先行組裝移動式施工架，1人於地面將框架遞給施工架上人員，施工架上人員疑因重心不穩，不慎自1.93M高第一層施工架上墜落，導致頭部撕裂傷、左側鎖骨骨折。

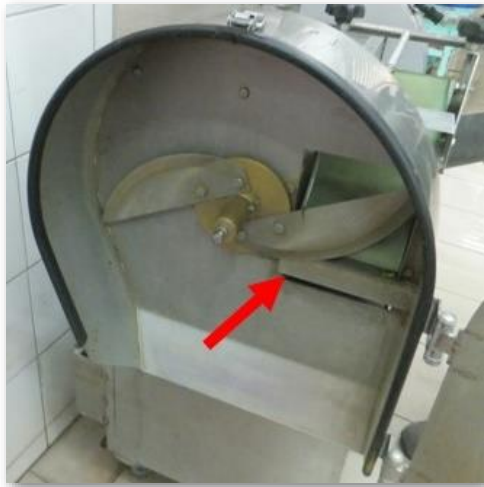
檢視切菜機手指遭切傷

104年5月14日，學校廚工操作切菜機作業，過程中察覺切菜機有異狀，雖已將設備斷電，惟未等機器停止運轉即伸手進入切菜機切菜處，致右手中指第一節遭切菜機切傷送醫縫合。

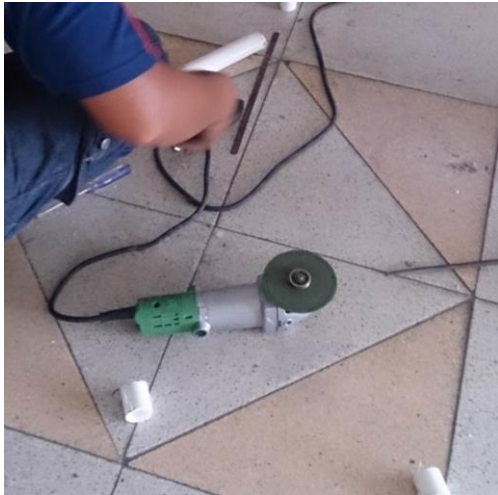
砂輪機未設置護罩

105年學校宿舍修繕工程使用未設置護罩之手持式電動砂輪機作業。

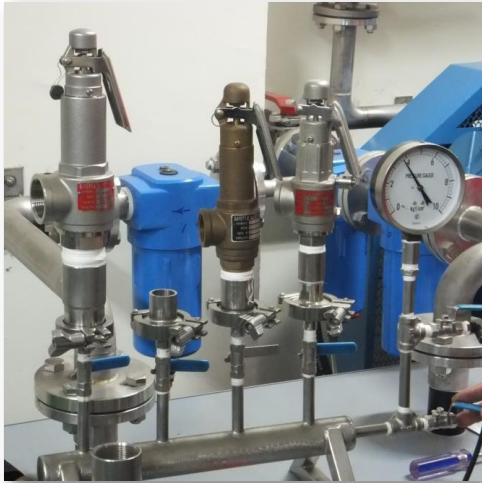
安全閥試

安全閥每年定期測試

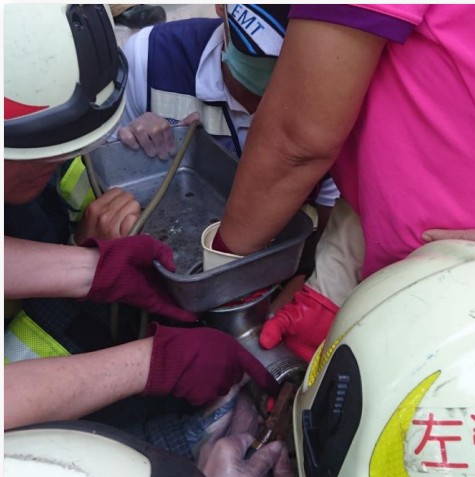
未切斷電源徒手伸入絞肉機遭捲入

106年10月27日，學校廚工使用絞肉機將蒜頭絞碎，過程中因絞肉機卡住，於未切斷電源狀態下試圖徒手將食材取出，疑因誤觸開關左手遭絞肉機捲入，致左手二指(食指及中指)第一指節粉碎性骨折。

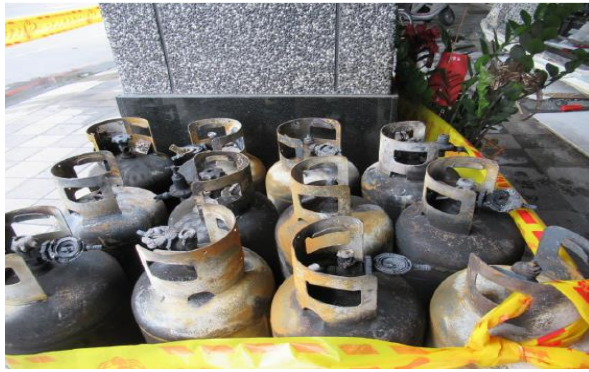
餐館廚房作業發生爆炸四人受傷住院

107年2月1日，罹災者等四人於廚房作業，一員不小心將瓦斯鋼瓶碰倒，瓦斯外洩，另一員欲將該傾倒鋼瓶之開關關閉時，瞬間發生氣爆，經通報119，立即將四人送醫救治，共造成四人受傷住院。

未對貯放之液化石油氣鋼瓶安穩置放並加固定，傾倒時又因該鋼瓶開關閥門呈現開啟狀態，致大量瓦斯外洩，遇火源引爆。

高壓氣體之貯存應安穩置放並加固定及裝妥護蓋。
