# 保溫層包覆下腐蝕

台灣中油高雄煉油廠  
陳志平

101年度石化廠製程管線  
保溫層下腐蝕（CUI）防護、檢查及監測宣導會

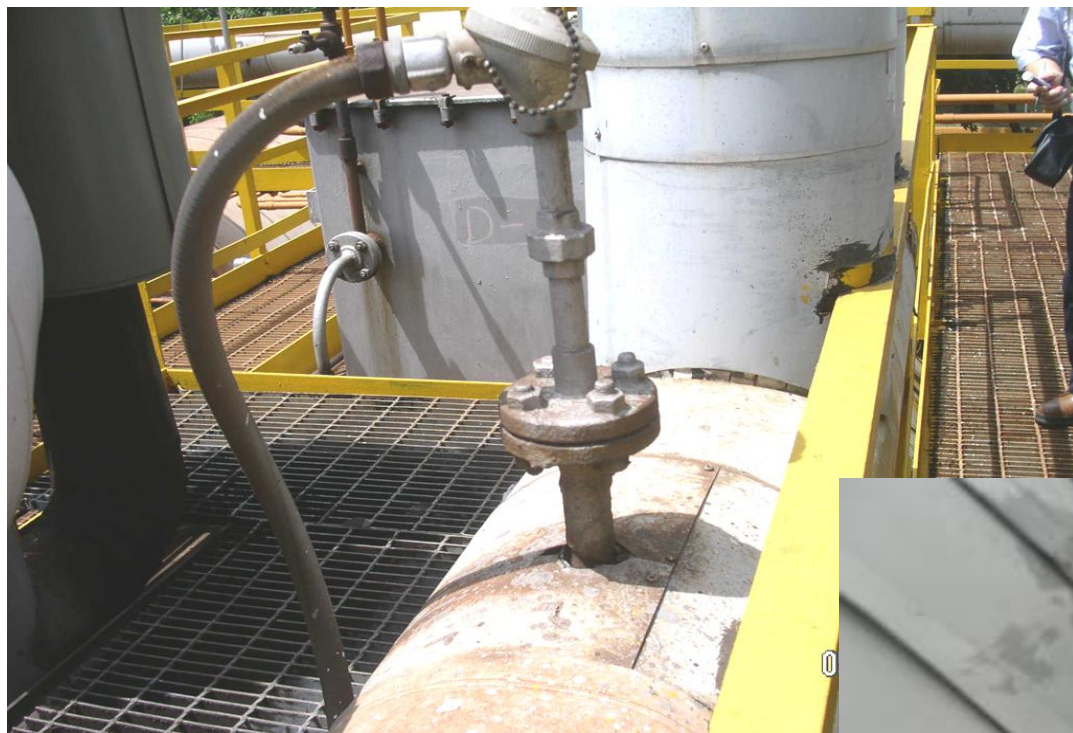
# 1. 包覆不連續區

保溫層系統所有插入和分支的管線

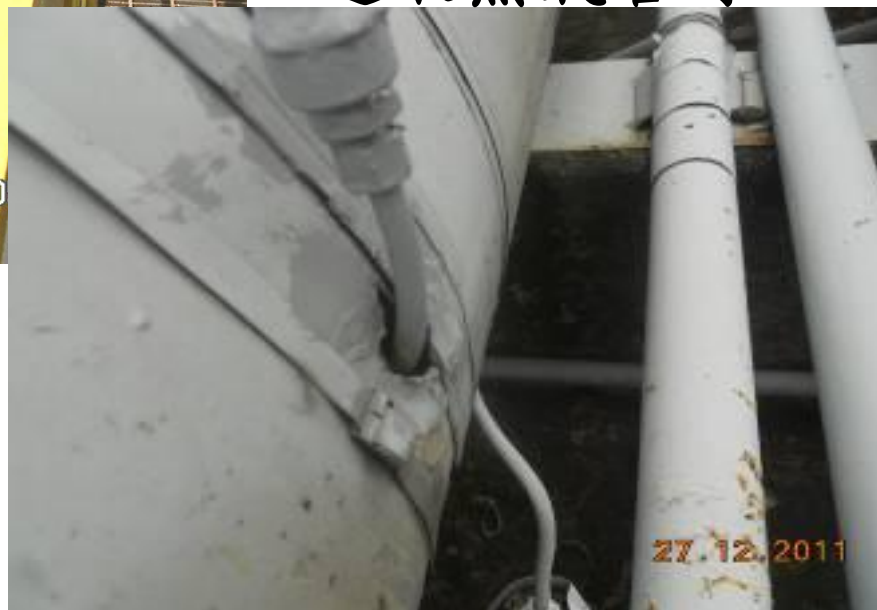
- 滯留管(排氣管、排液管、取樣、儀表連接管等)

追蹤蒸氣管線

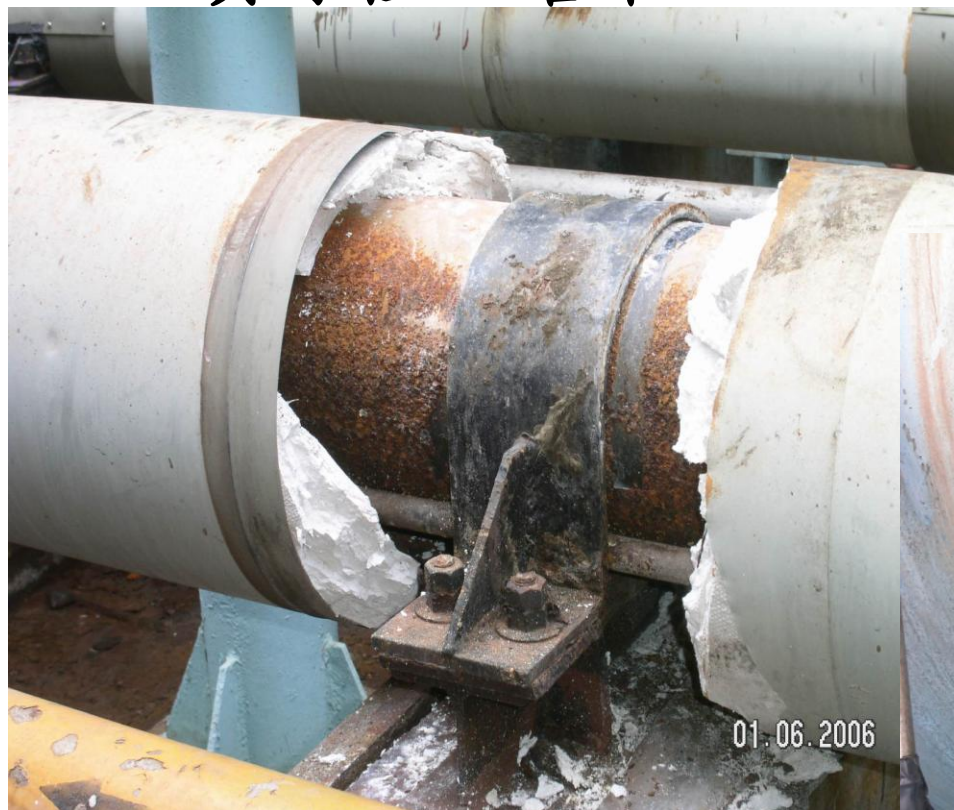
# 管鞋部位

## 鎖螺栓之管鞋

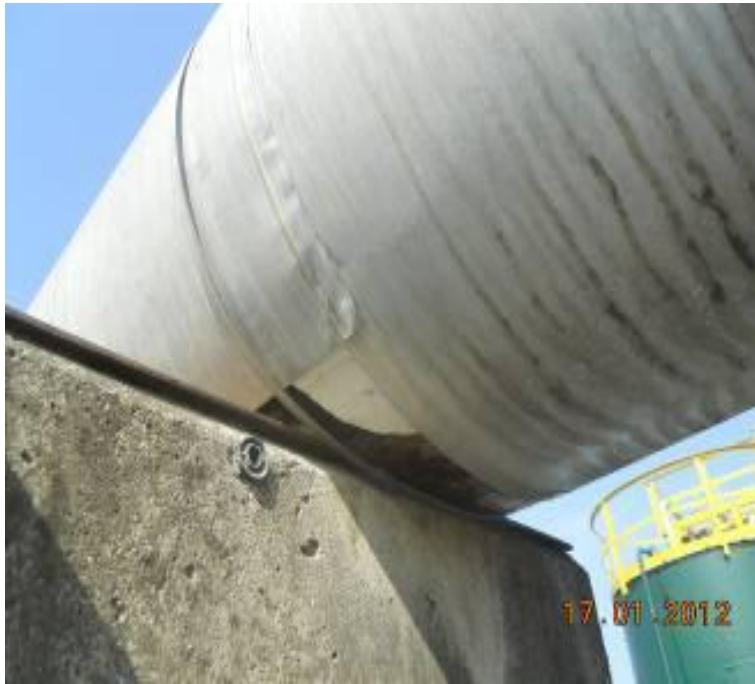
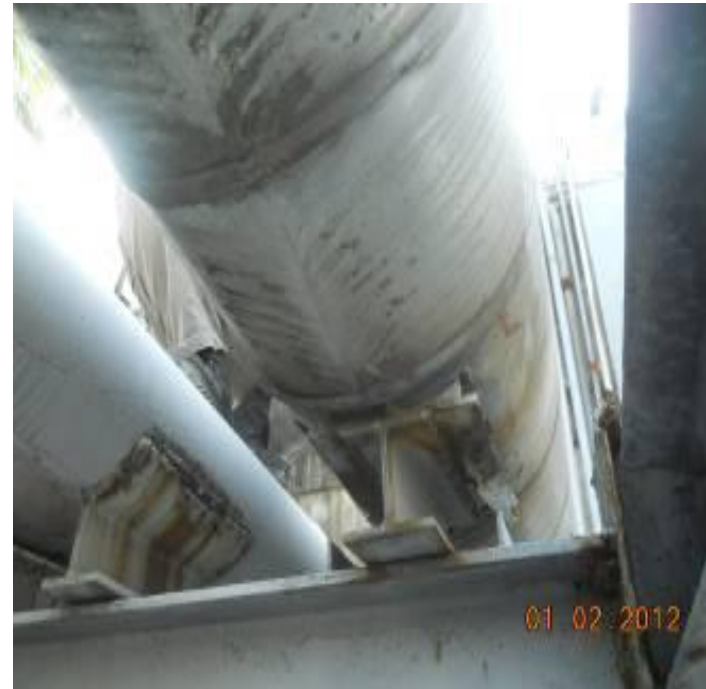
# U型支撐包覆不良區域

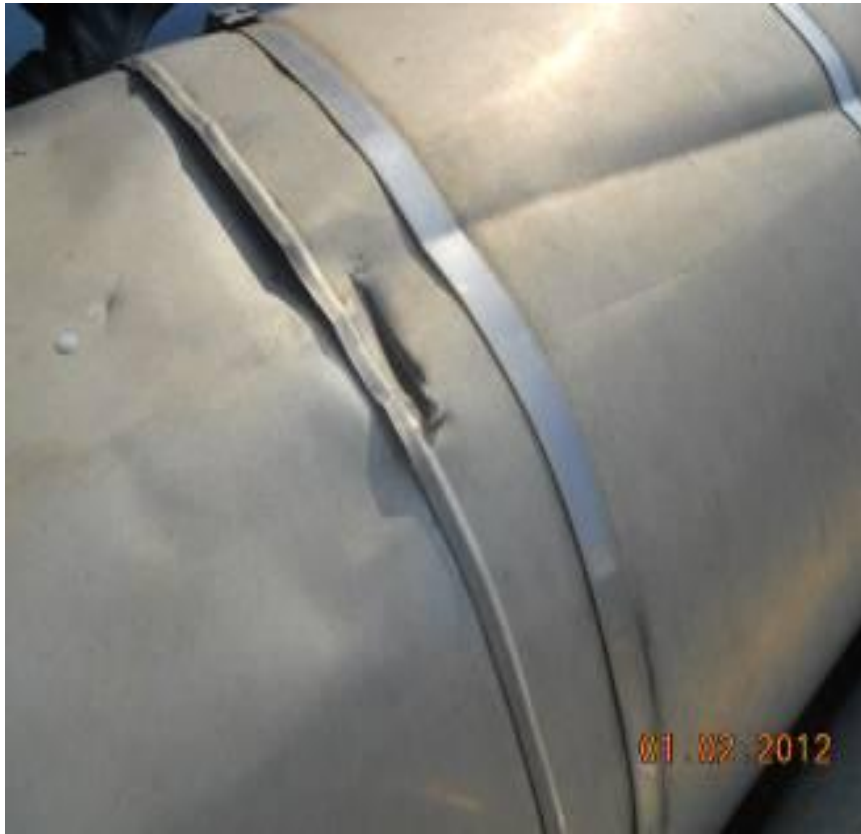
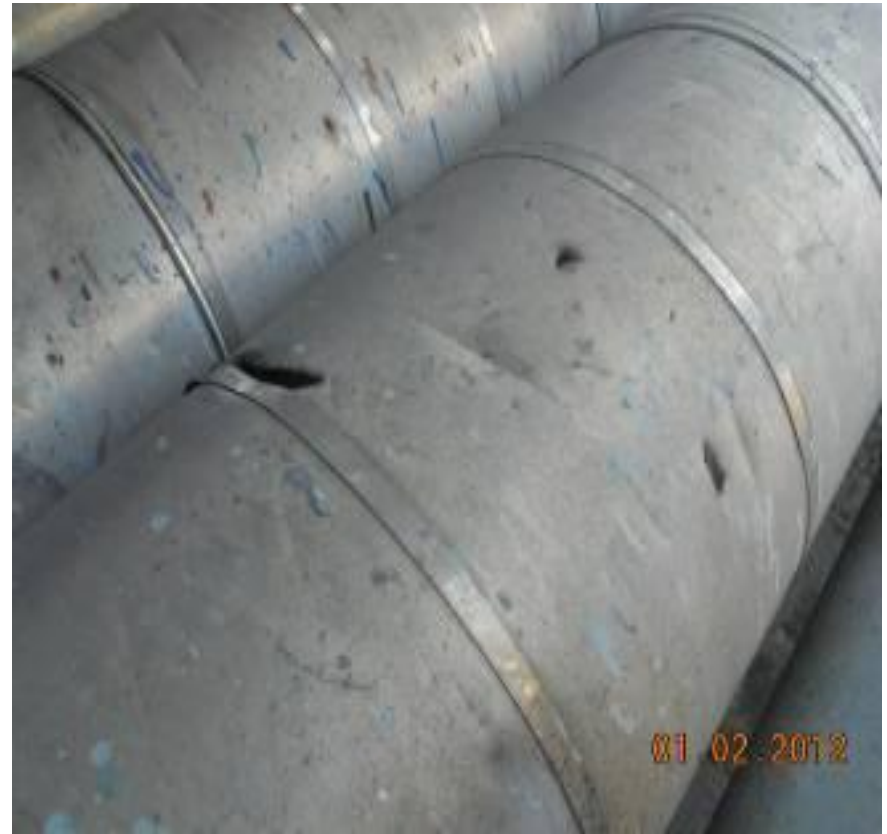
## 2. 鋁捲片之裂化損壞處

包覆鋁皮損傷不良區域

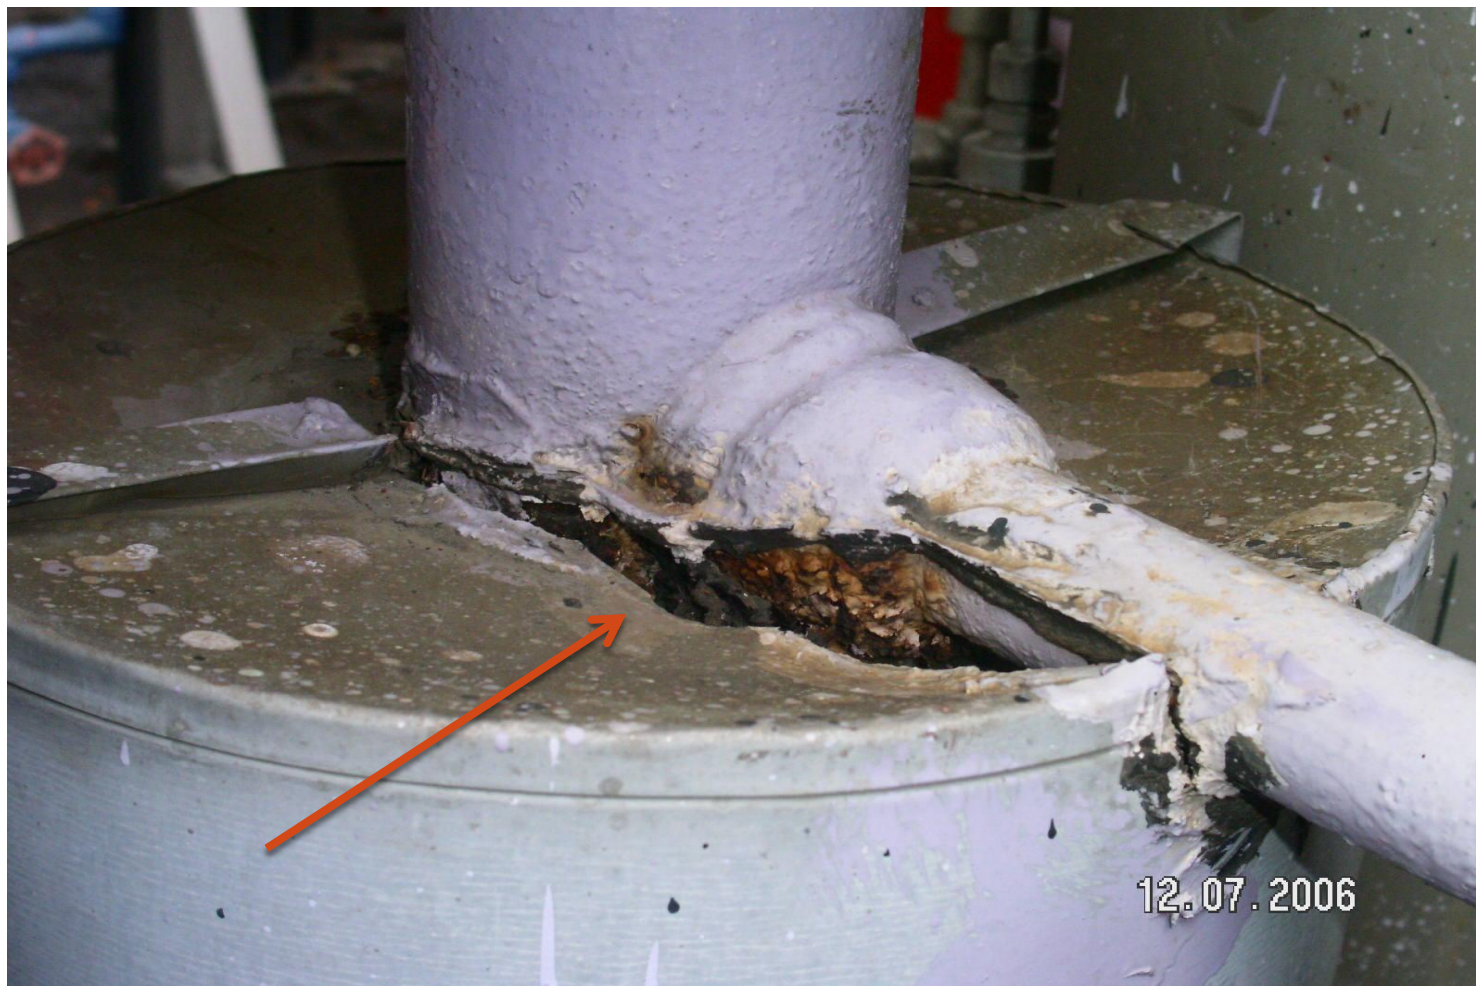
### 3. 水滯留處

直立管的包覆末端部位

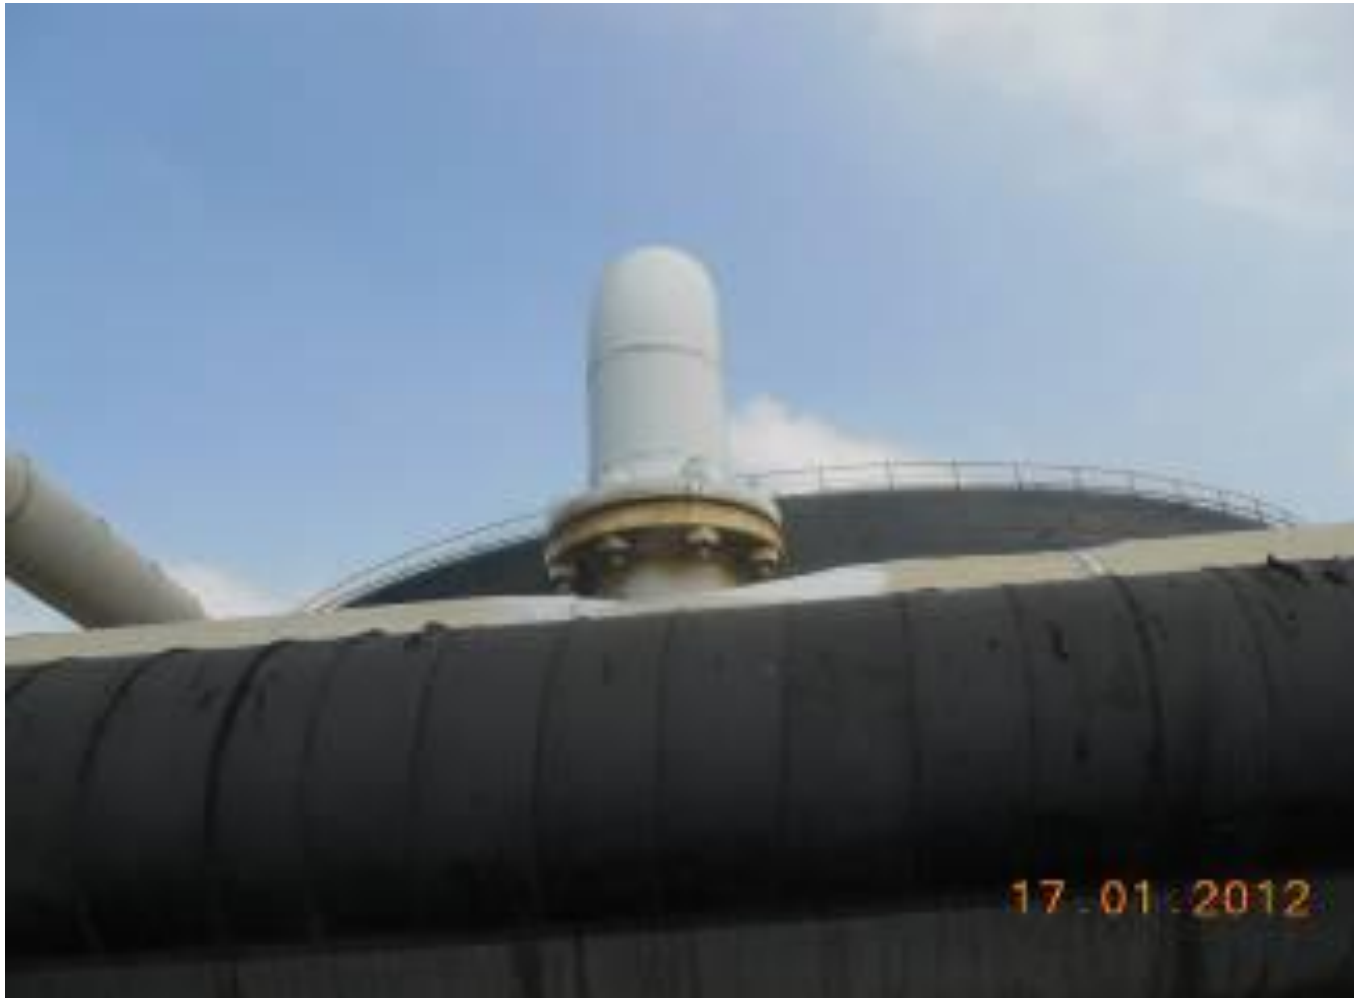
## 4. 包覆材中累積吸收濕氣之環境

停用或低溫管線之插管附近

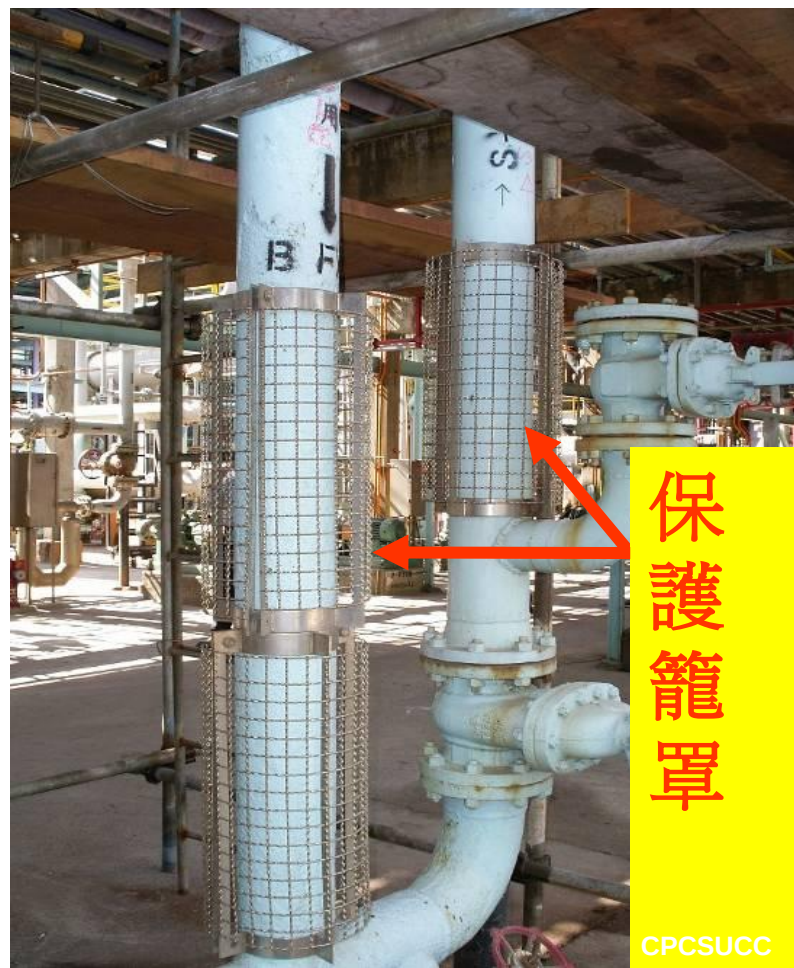
在不影響能耗和製程操作穩定下拆掉不必要的包覆，  
擔心人員燙傷，外加保護籠罩，尤其人員保護之保溫層

50~90°C CUI腐蝕最為嚴重，  
此部份在現場為人員保護包覆(PP)

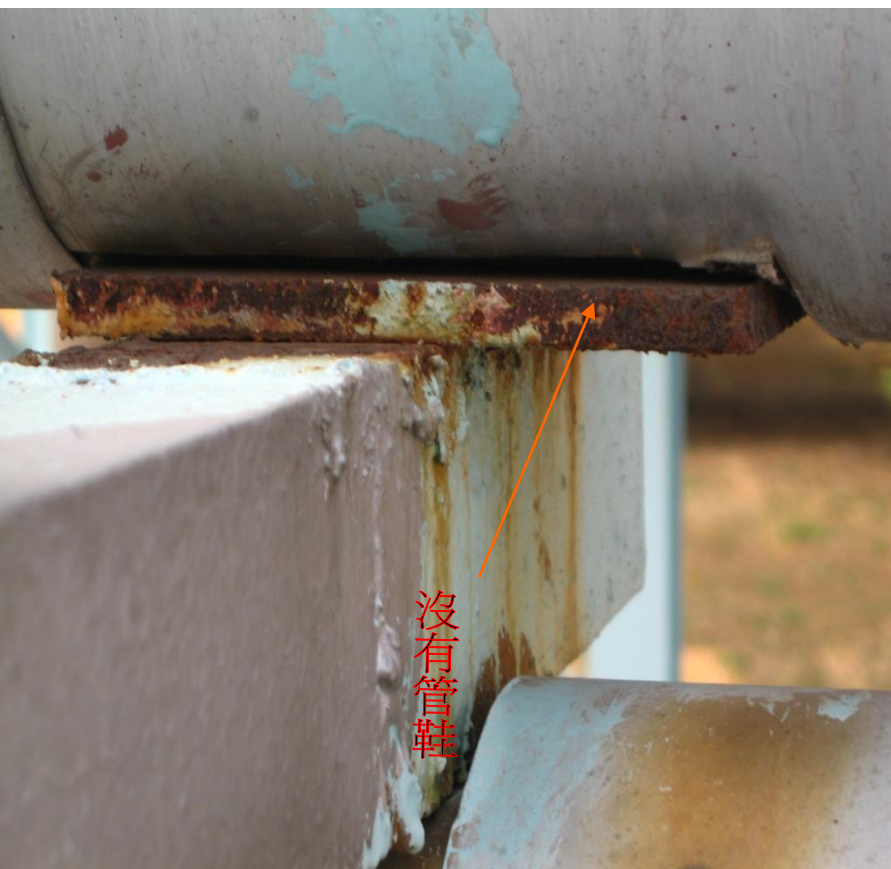
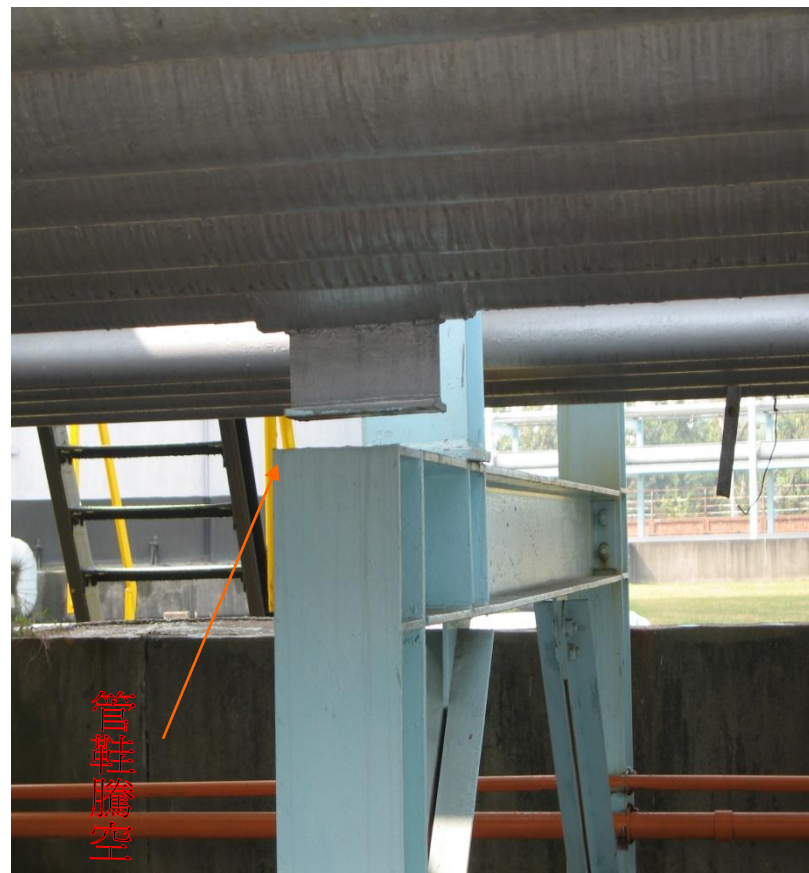
# 目視檢查所見之缺失(一)

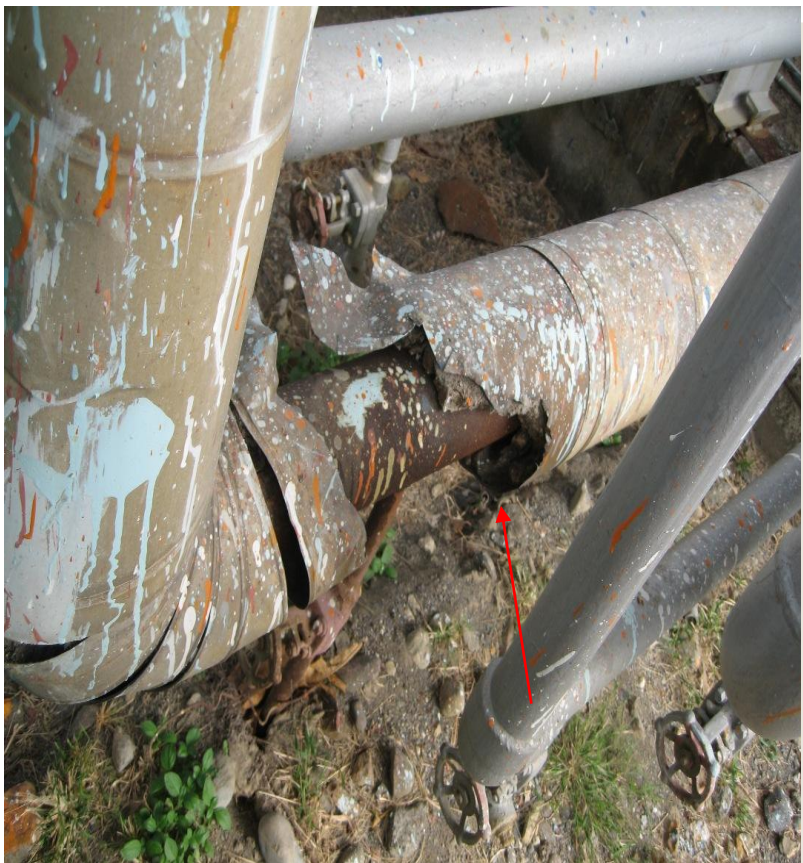
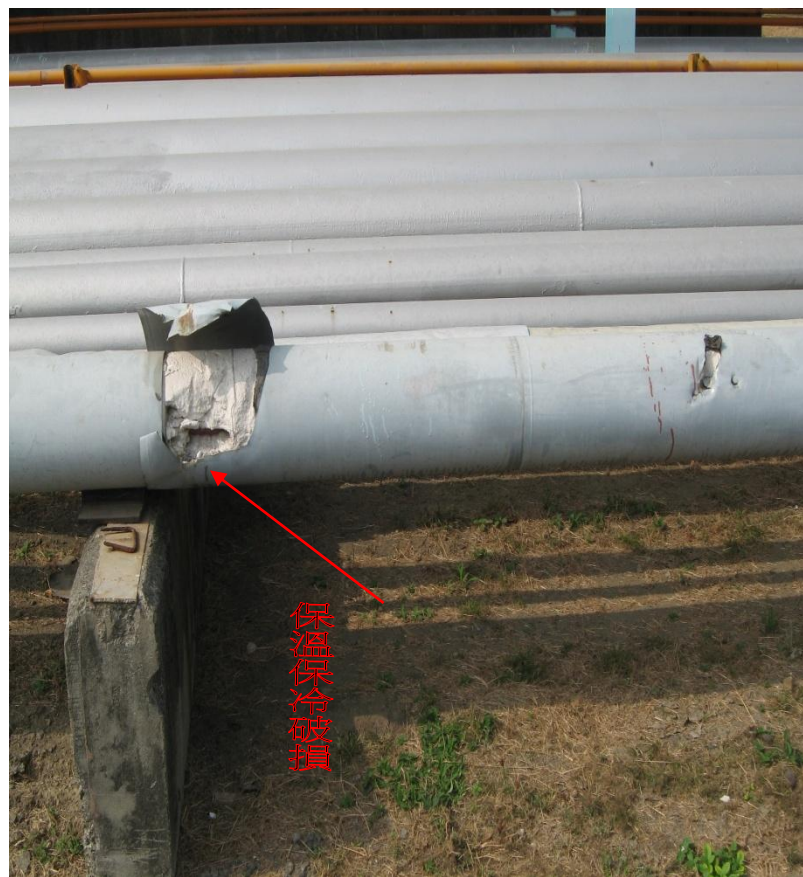
## 目視檢查所見之缺失(二)

溫保冷破損

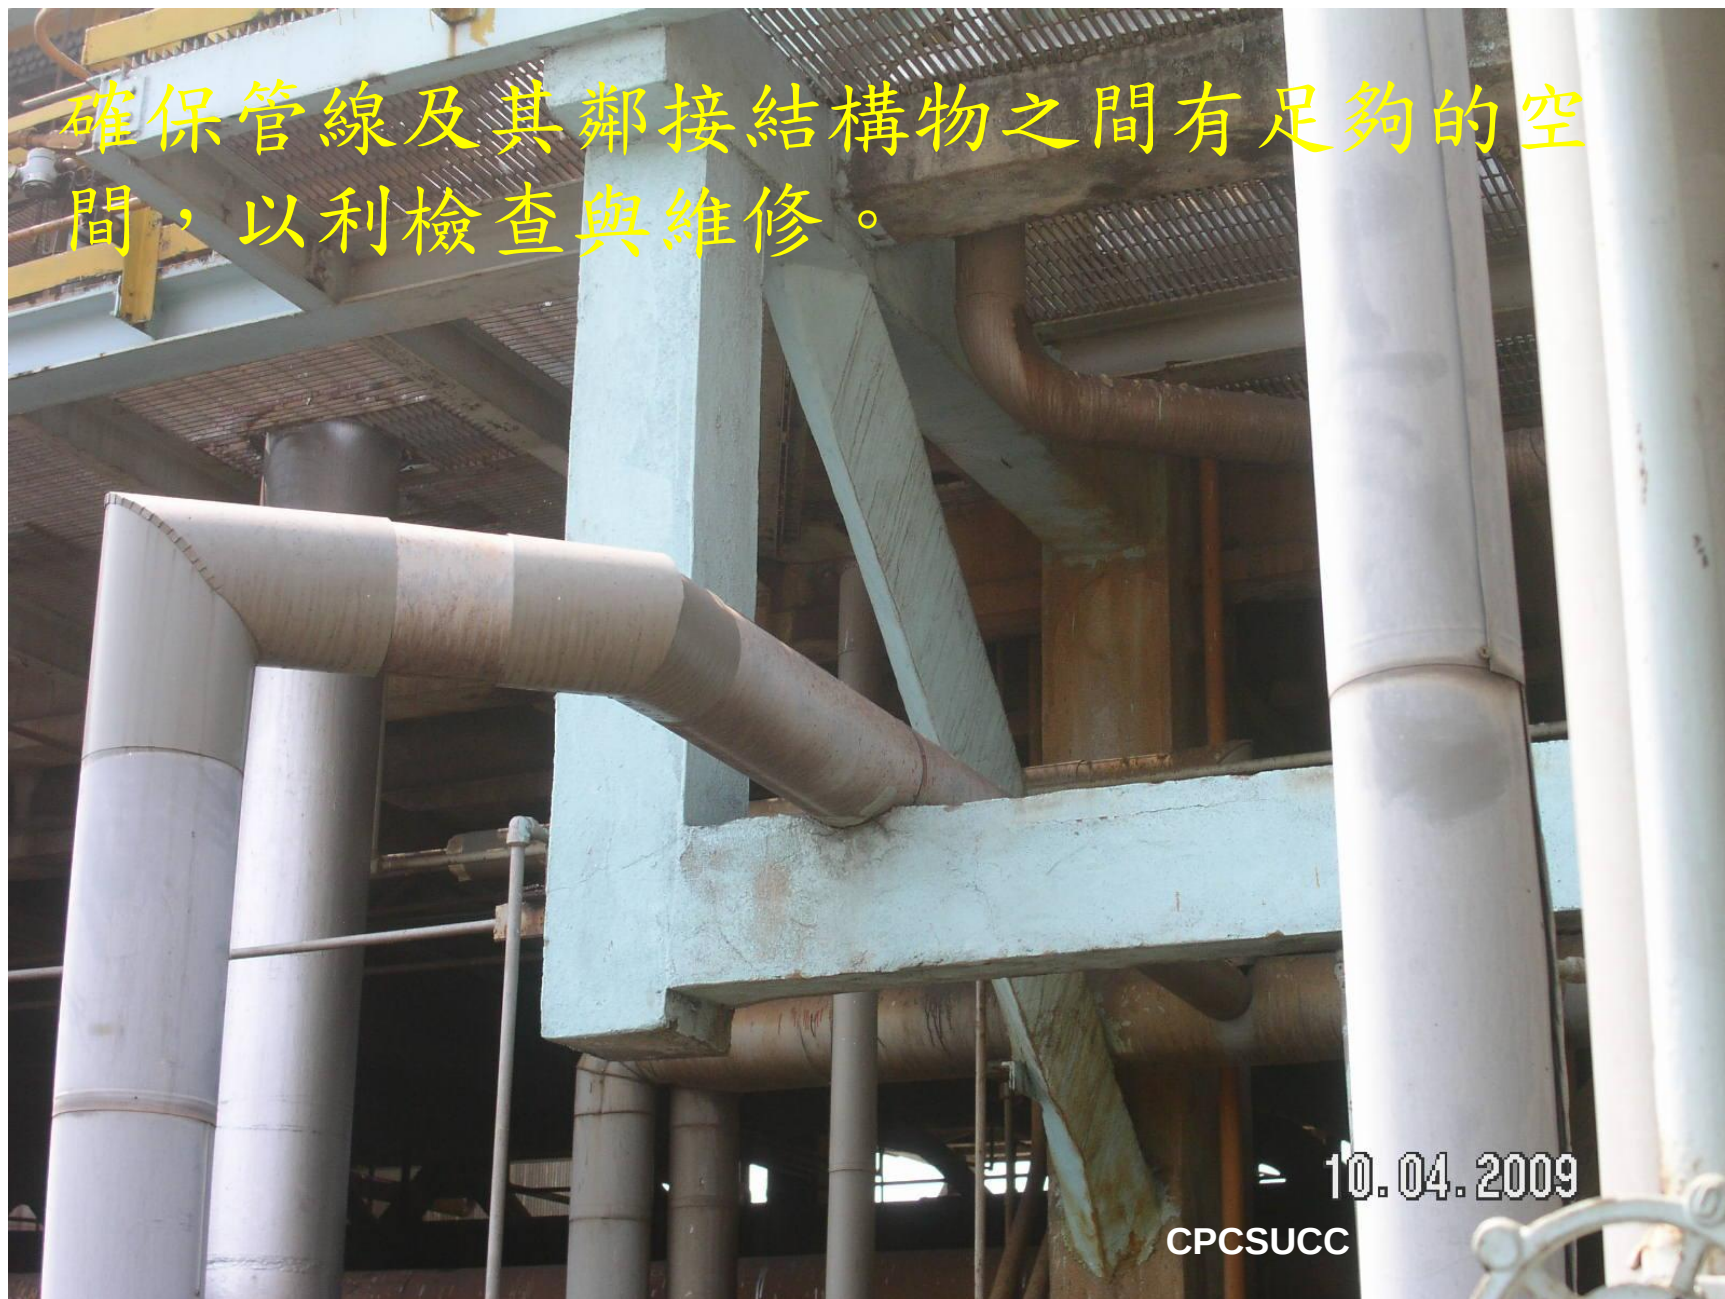
確保管線及其鄰接結構物之間有足夠的空間，以利檢查與維修。

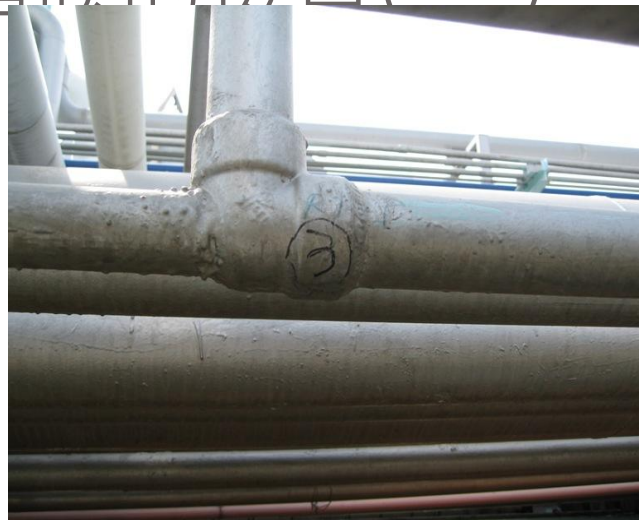
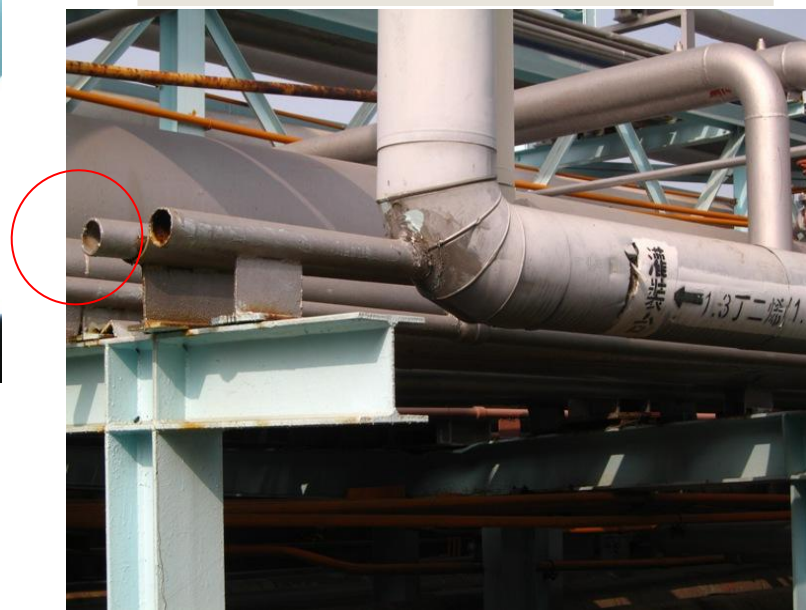
# 以RTP進行支撐架施工錯誤的檢查(一)

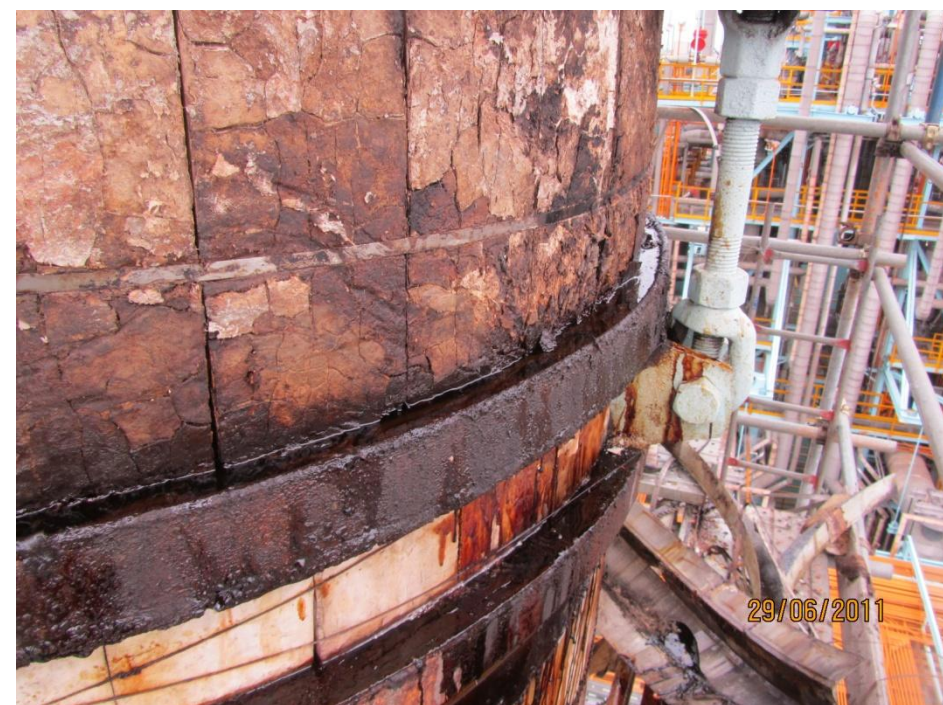
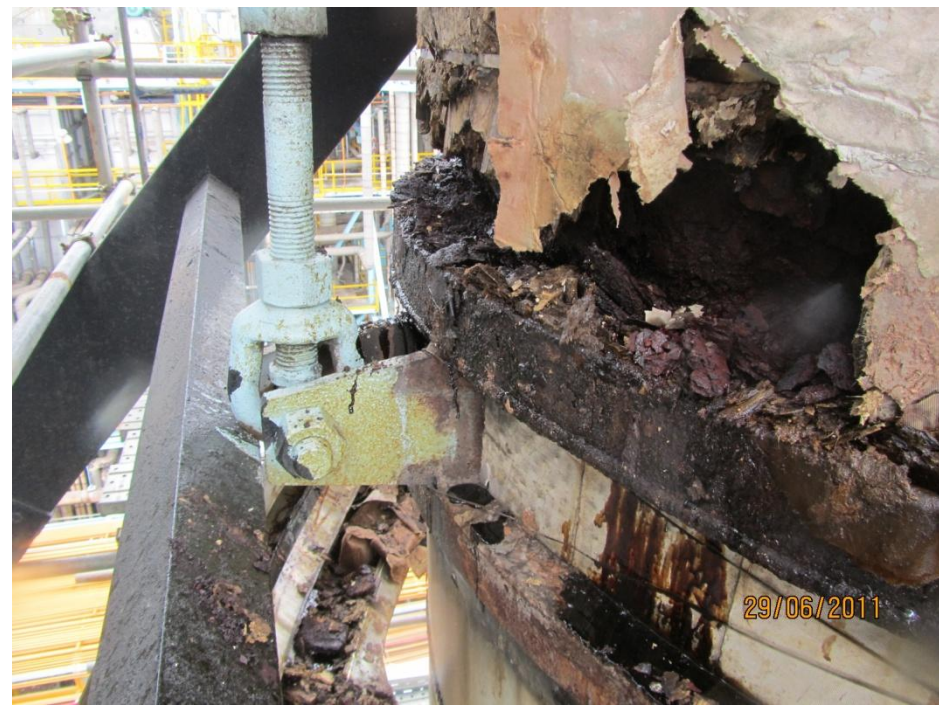
# 加強環上方腐蝕破孔

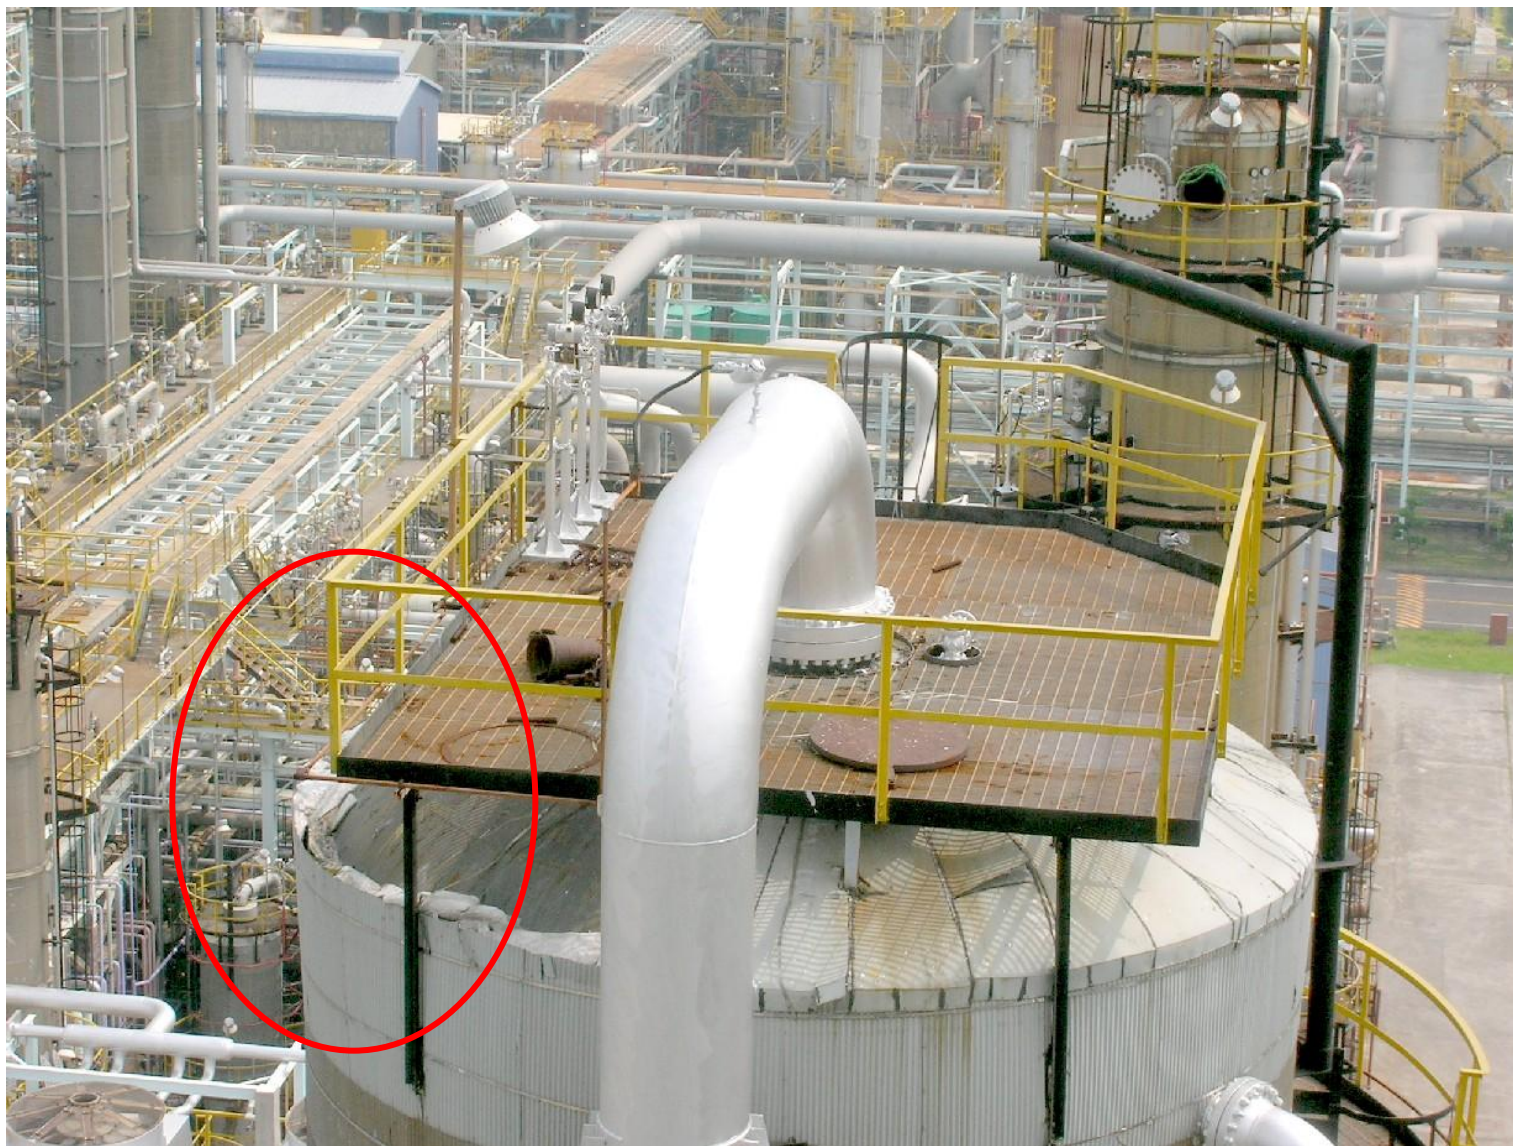
# 頂部端板保溫破損

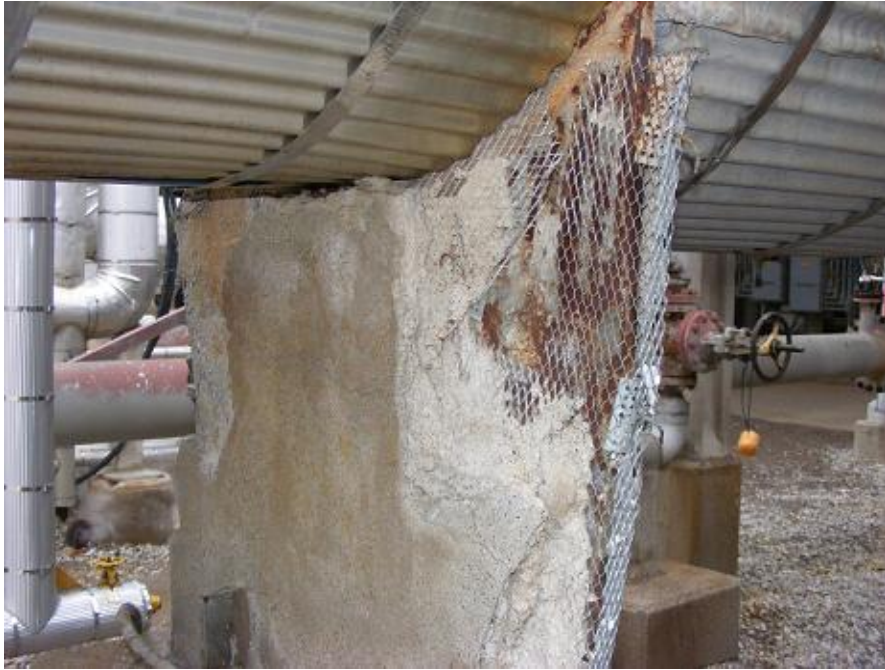
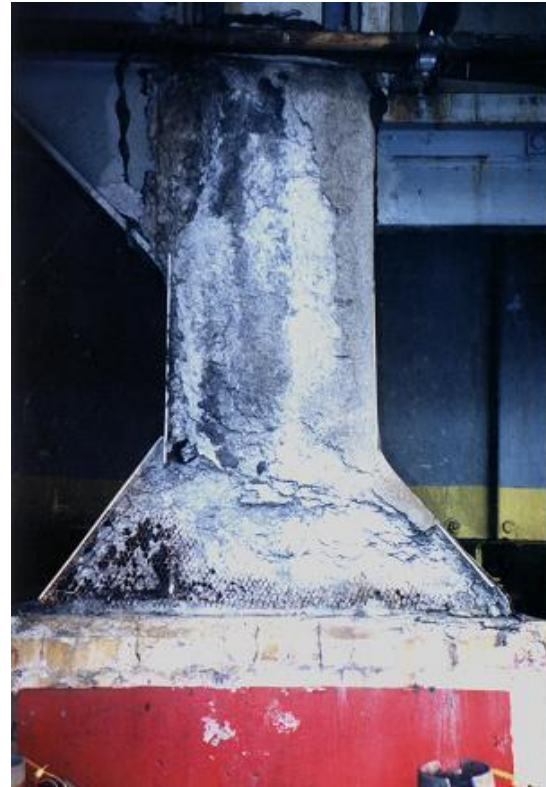
# 水泥基座破損

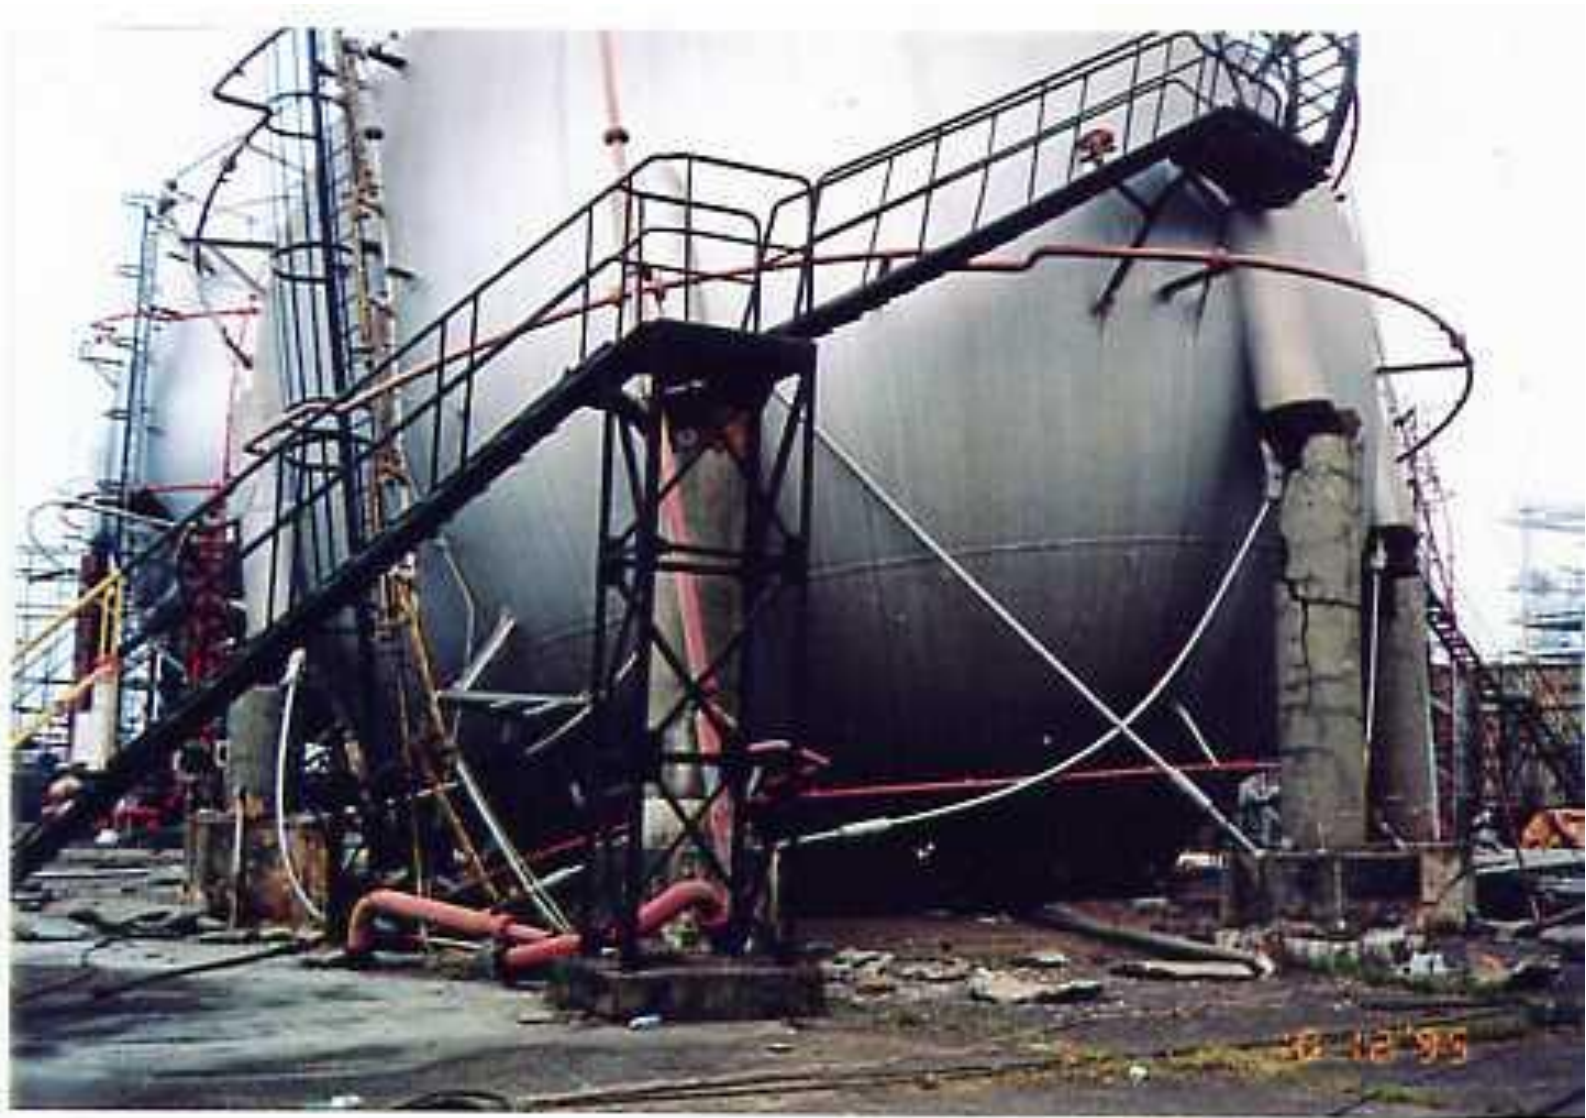
ほとんど影響を受けなかった球形  
タンク

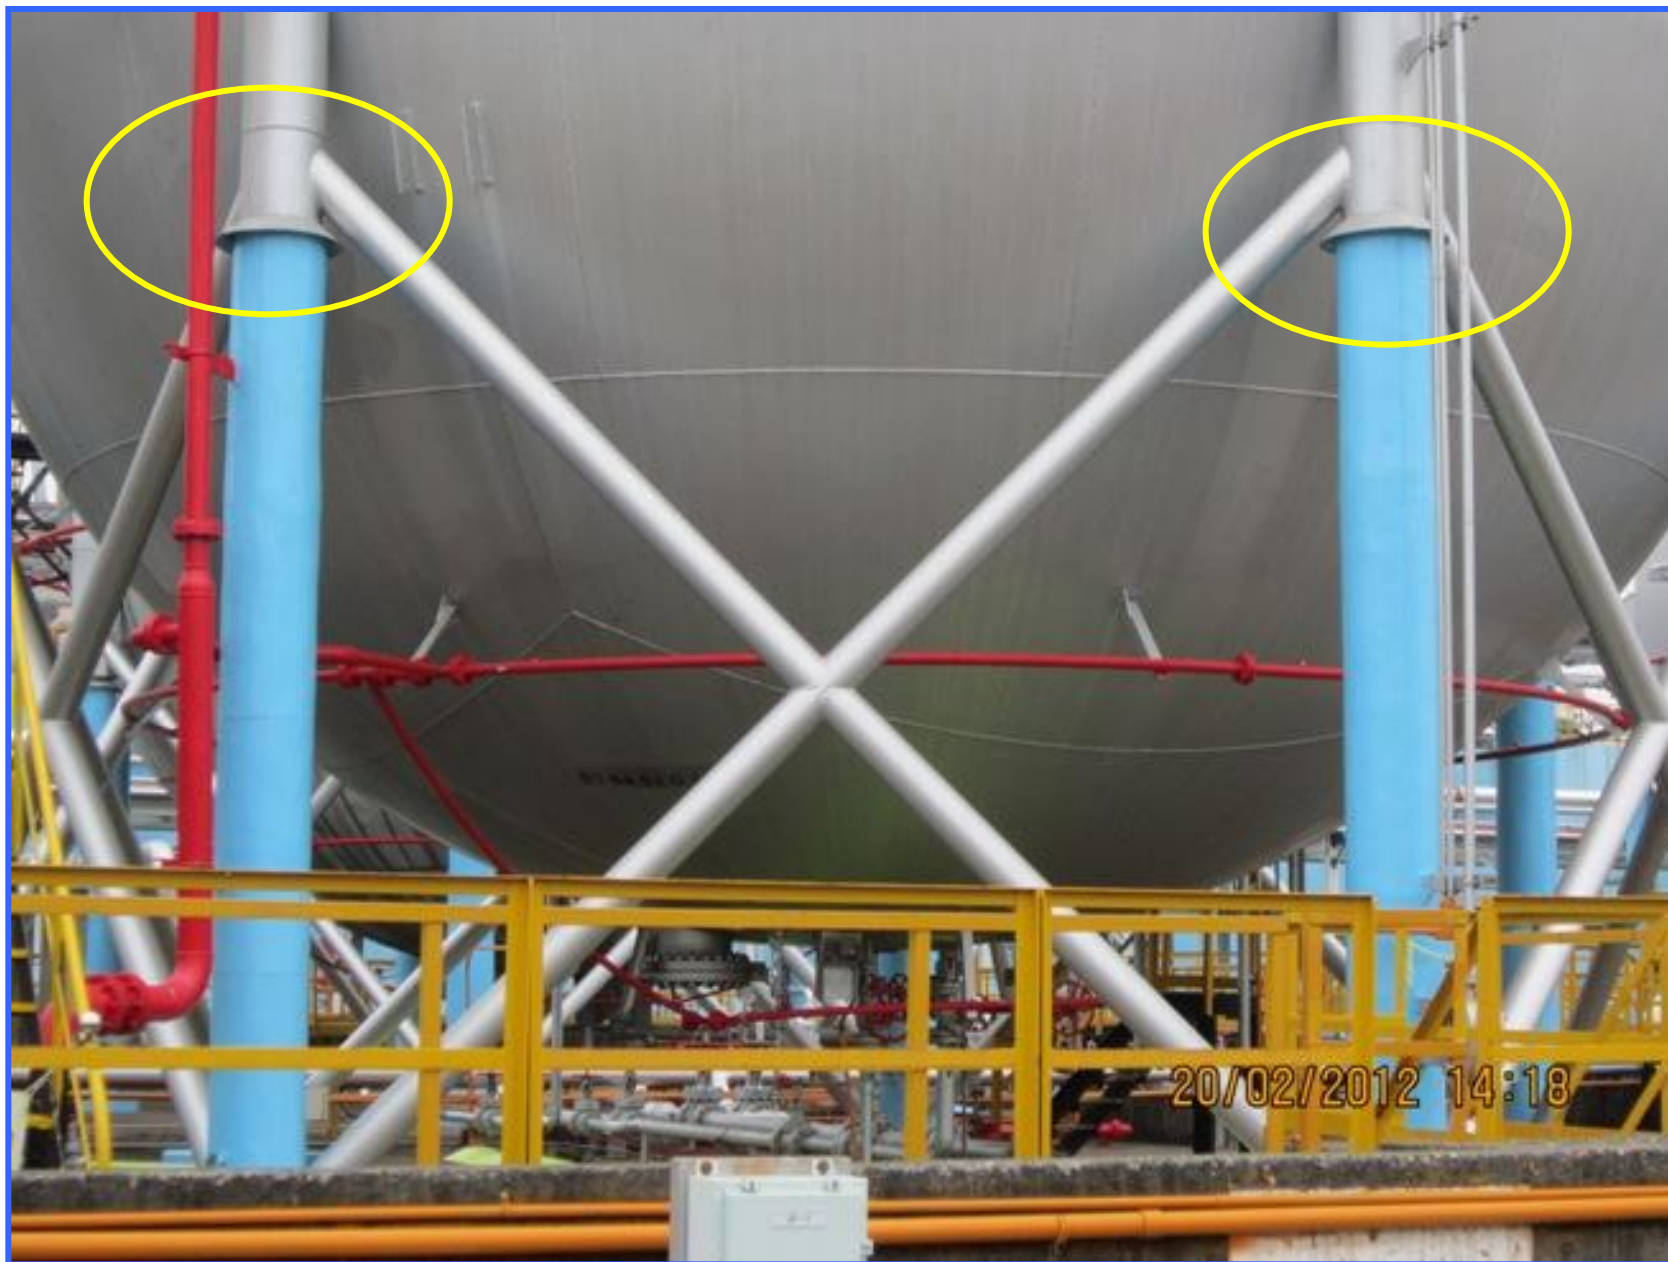
球型槽水壓試驗造成倒塌

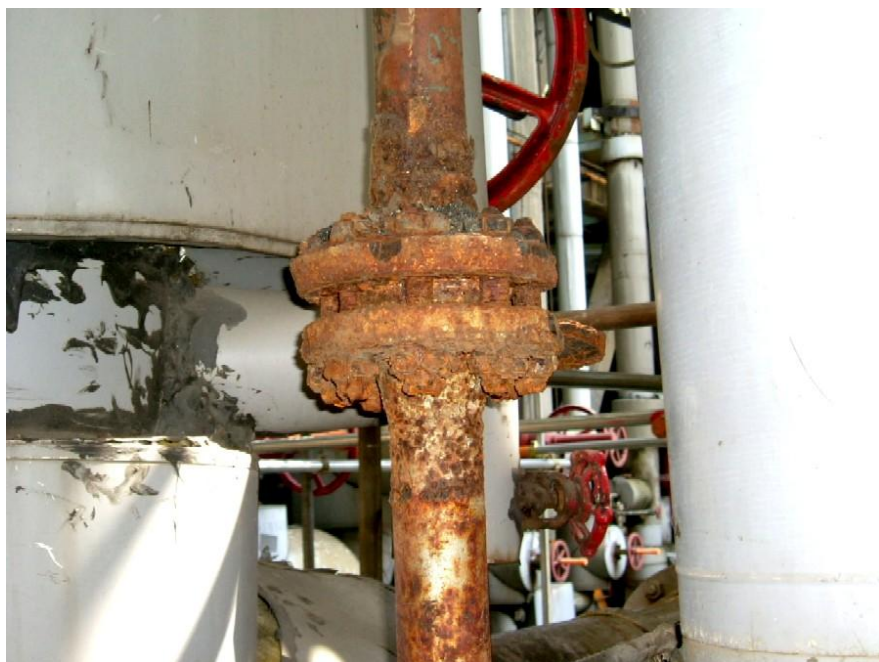
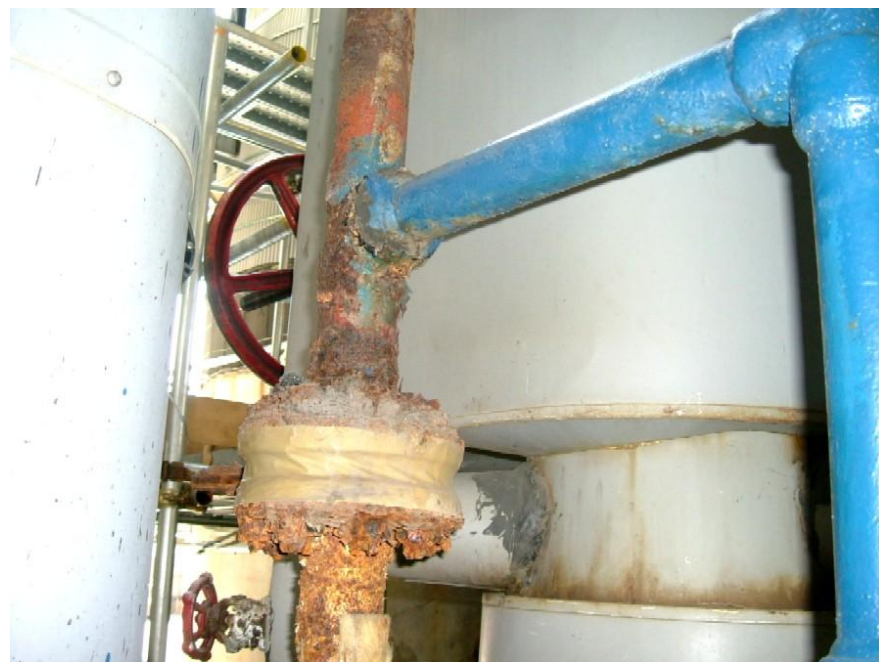
法蘭放置在管線的水平處而非垂直處，以避免積水。

- 1) 將閥及法蘭放置在管線的水平處而非垂直處，以避免積水。
- 2) 確保管線及其鄰接結構物之間有足夠的空間，以利檢查與維修。
- 3) 不要將包覆管線配置在地面以下的管溝。
- 4) 在容易產生CUI的地方避免使用管夾型的管鞋，最好使用鉚接型管鞋。
- 5) 不要對垂直型的管線支撐、排氣管等作包覆。
- 6) 在設計包覆系統時要考慮熱脹冷縮所造成的位移  
屬堅硬包覆材料就需要「伸縮接縫」
- 7) 包覆材料的正確選用
