# 保溫層包覆下腐蝕

台灣中油高雄煉油廠  
陳志平

101年度石化廠製程管線  
保溫層下腐蝕（CUI）防護、檢查及監測宣導會

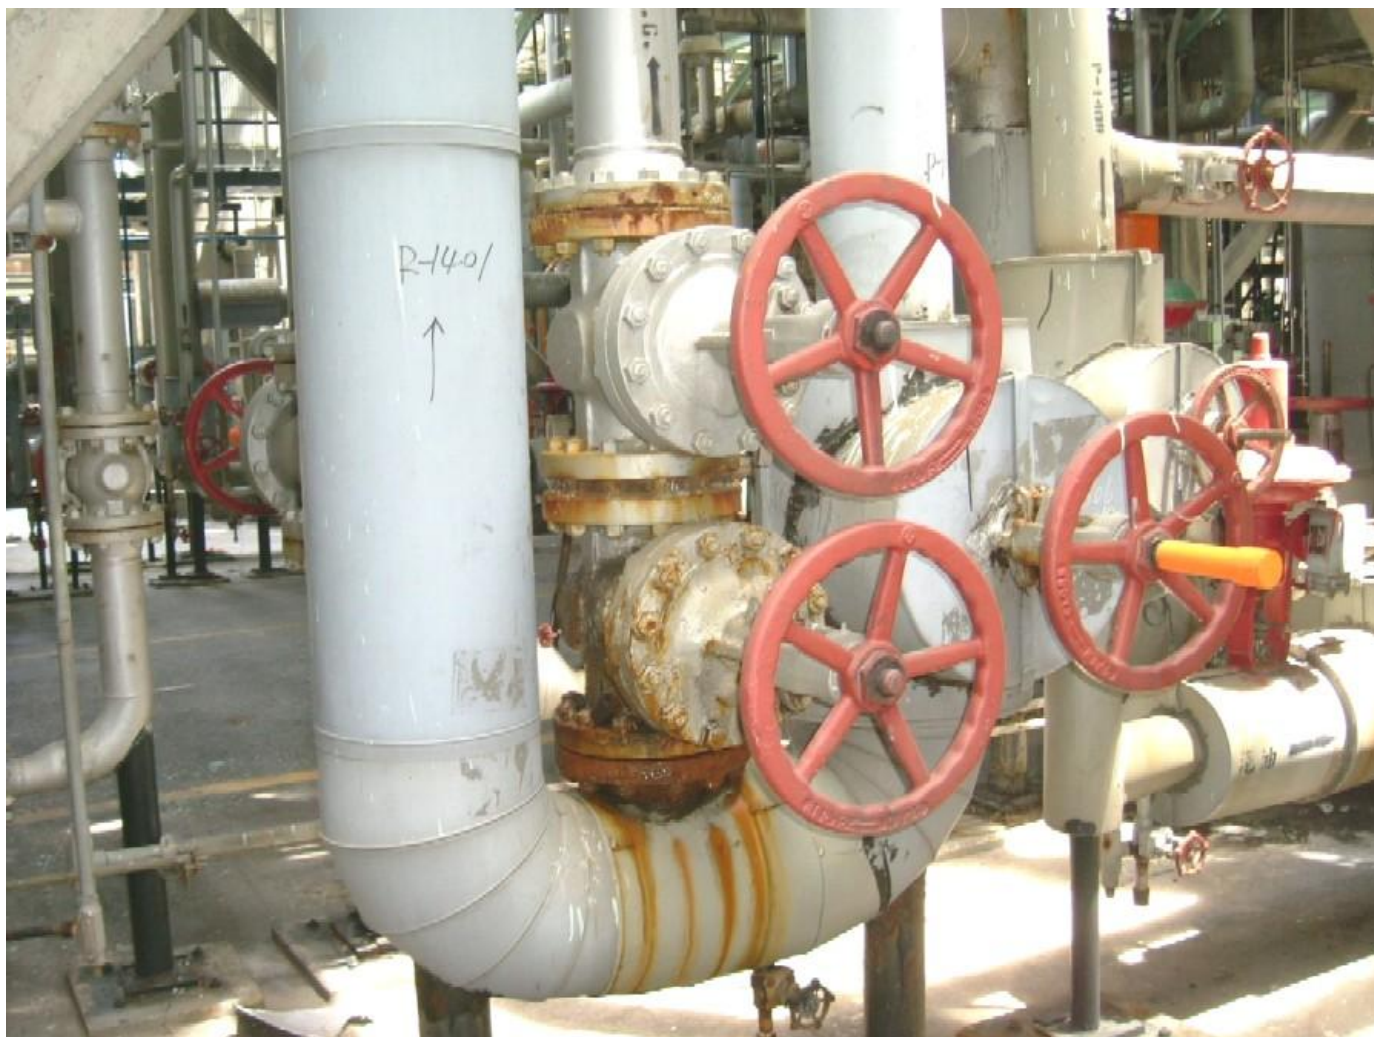
閥及法蘭放置在管線的水平處而非垂直處，以避免積水。

- 1) 將閥及法蘭放置在管線的水平處而非垂直處，以避免積水。
- 2) 確保管線及其鄰接結構物之間有足夠的空間，以利檢查與維修。
- 3) 不要將包覆管線配置在地面以下的管溝。
- 4) 在容易產生CUI的地方避免使用管夾型的管鞋，最好使用鉚接型管鞋。
- 5) 不要對垂直型的管線支撐、排氣管等作包覆。
- 6) 在設計包覆系統時要考慮熱脹冷縮所造成的位移  
屬堅硬包覆材料就需要「伸縮接縫」
- 7) 包覆材料的正確選用

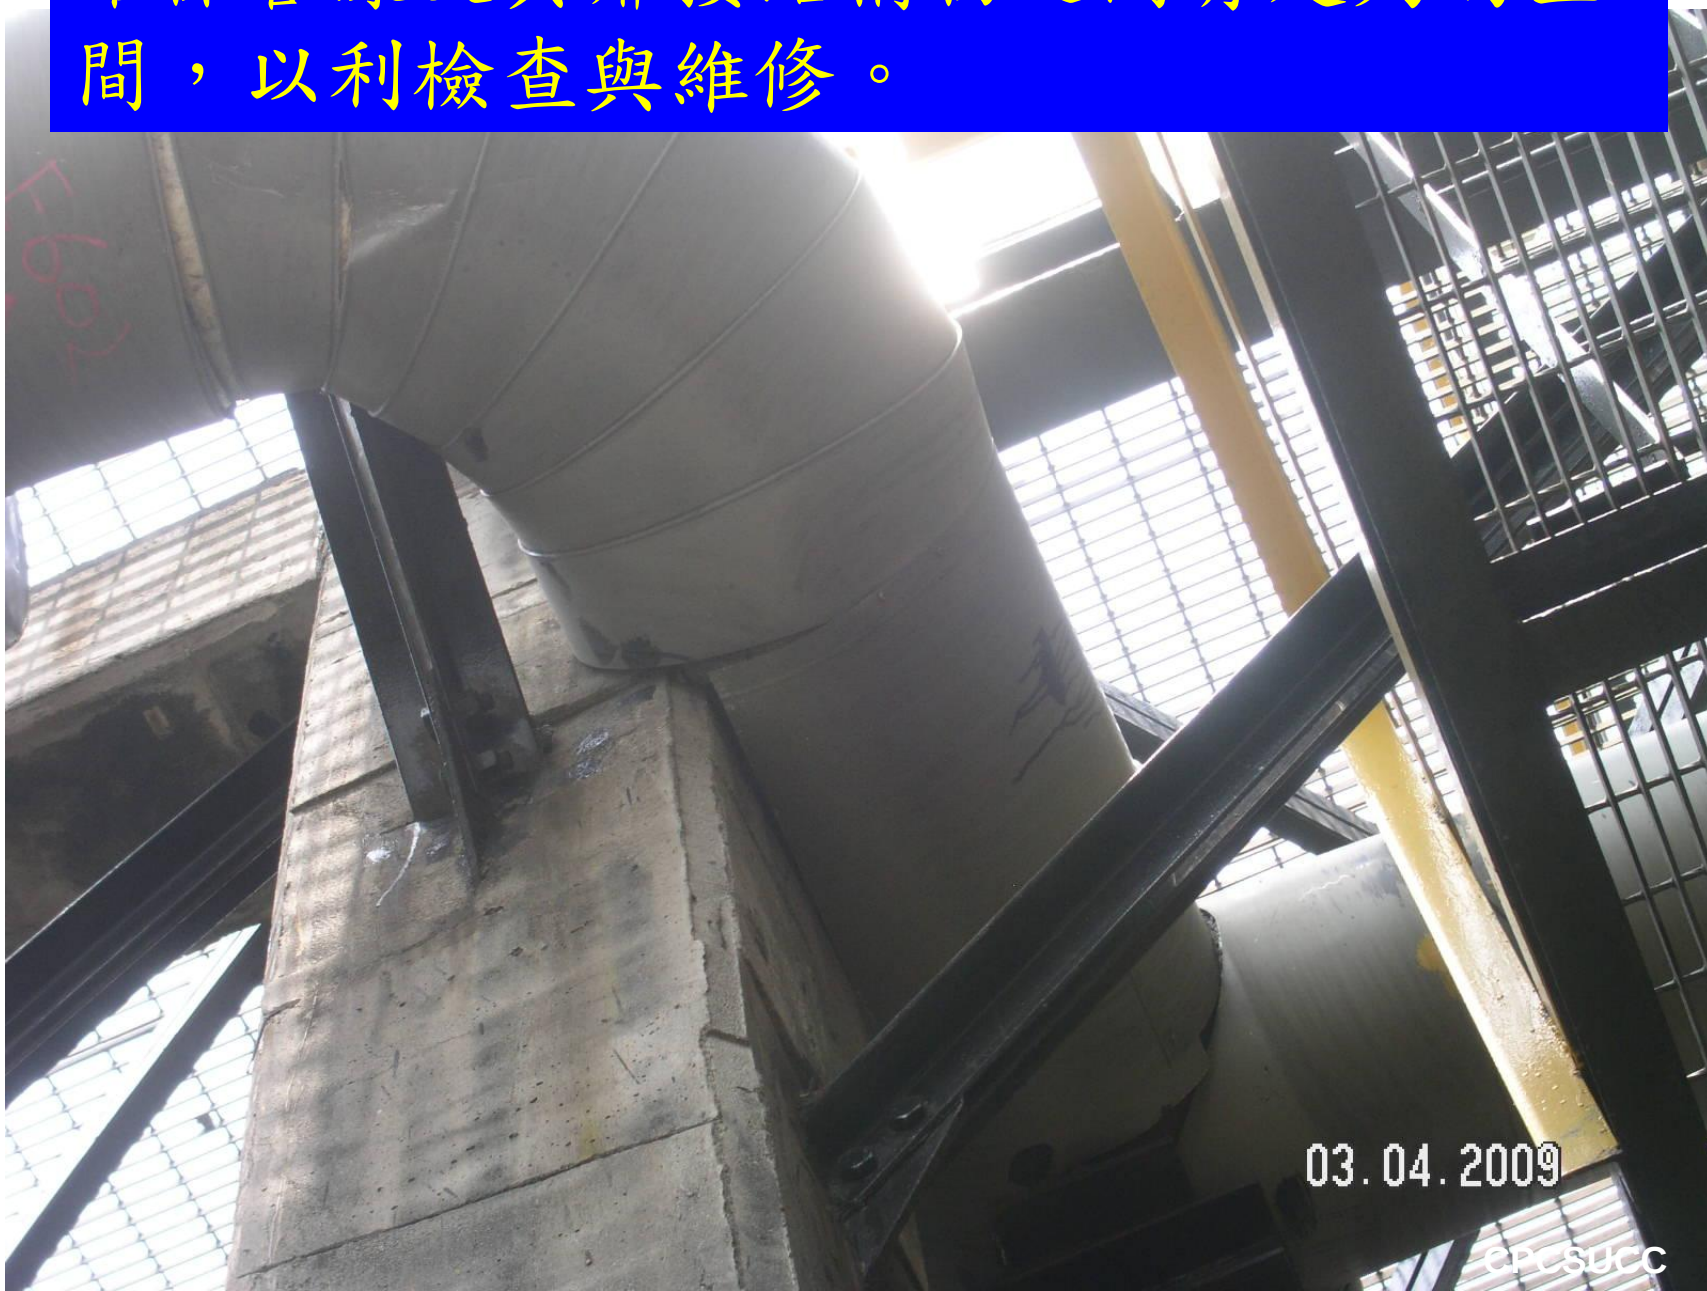
確保管線及其鄰接結構物之間有足夠的空間，以利檢查與維修。
