坡地災害

崩塌、土石流

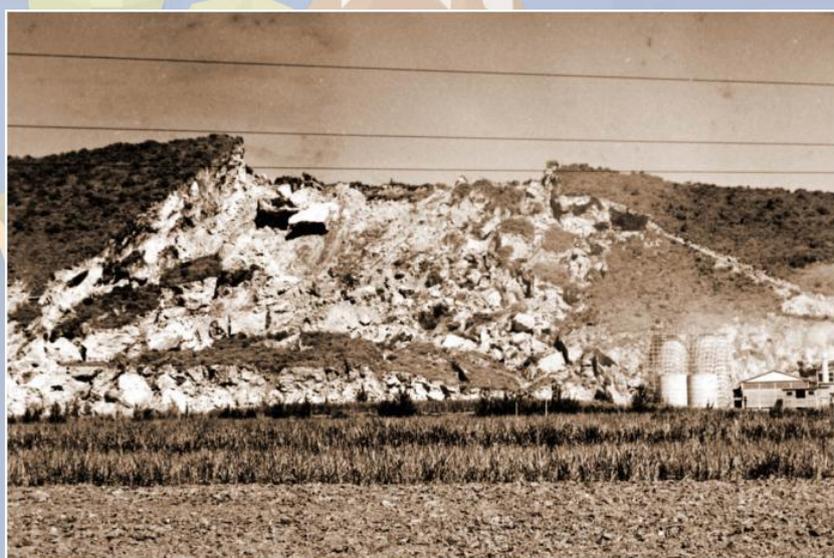
圖 2 民國 55 年 8 月 23 日半屏山再度崩塌景象
