高雄市 104 年重大職災彙編

高雄市政府勞工局勞動檢查處 編印

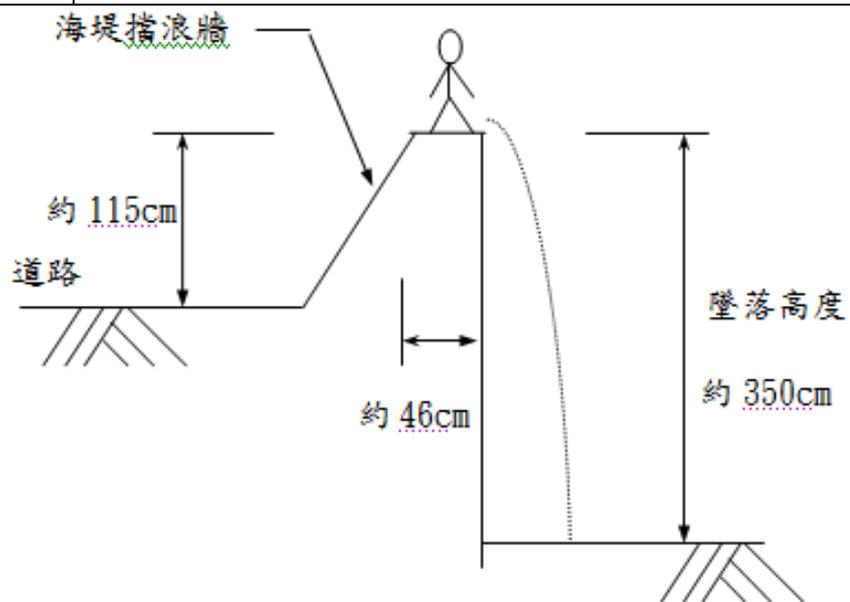
說明二 海堤擋浪牆剖面示意圖

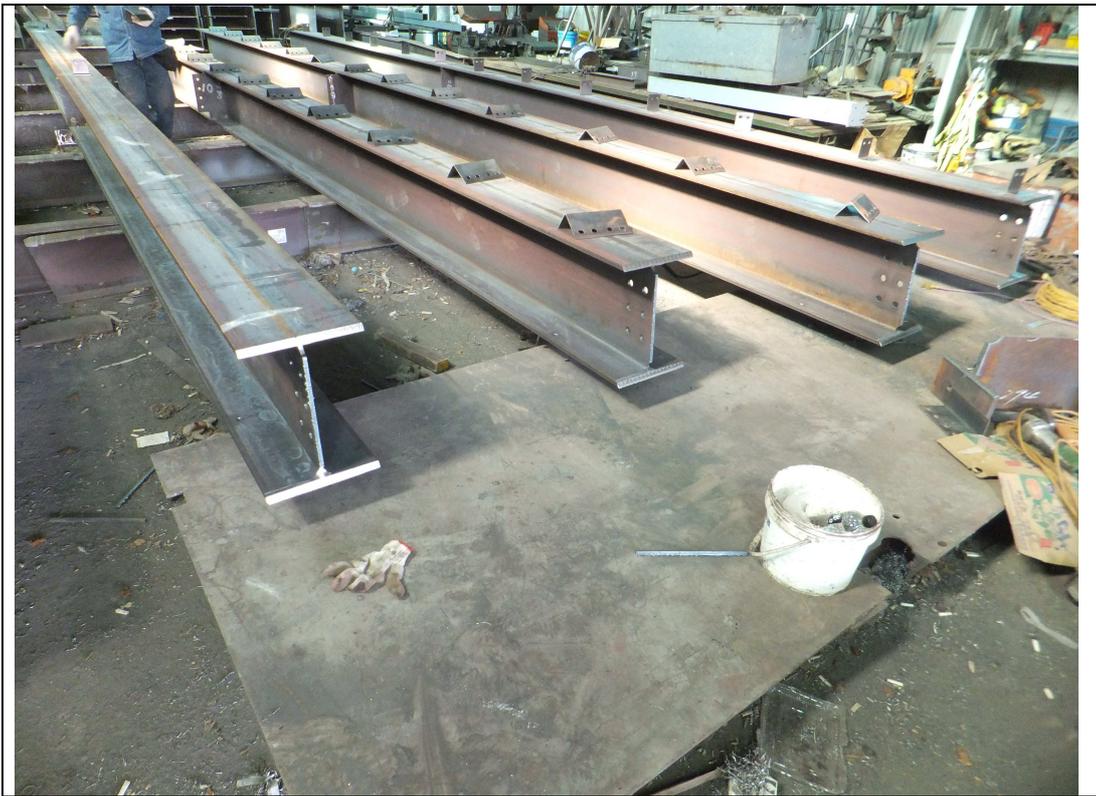
說明一 該工廠從事廠房鋼構建築結構所需之鋼骨加工製造。

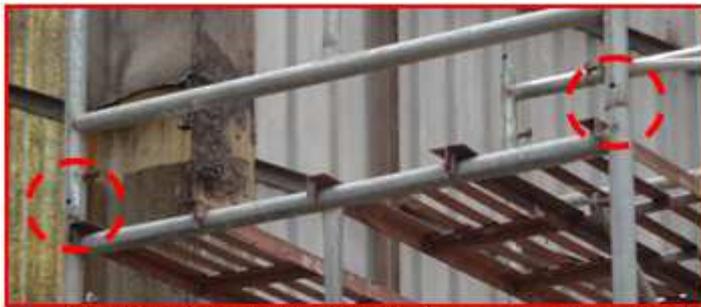
模擬事發前移動式施工架原貌

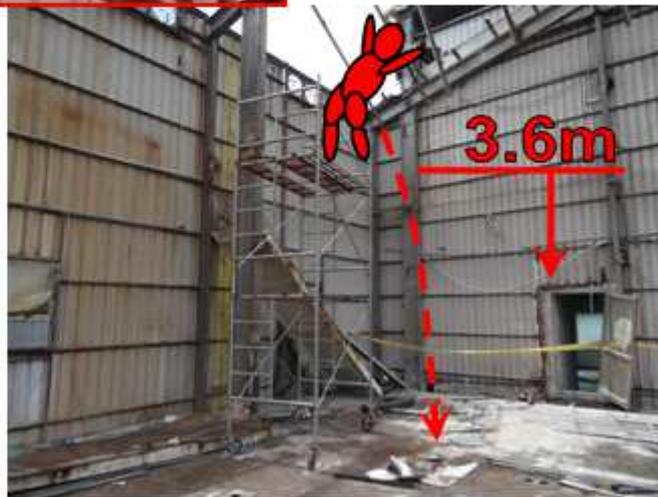
說明一

災害發生前，於 2 樓使用之移動式施工架，該構件之連接部分，未以適當之金屬附屬配件確實連接固定，含護欄高度約 4.5 公尺，第 2 層工作平台距地面高 3.6 公尺。

施工架構件之連接部分或交叉部分，應以適當之金屬附屬配件確實連接固定，並以適當之斜撐材補強。（營造安全衛生設施標準第59條第4款暨職業安全衛生法第6條第1項）

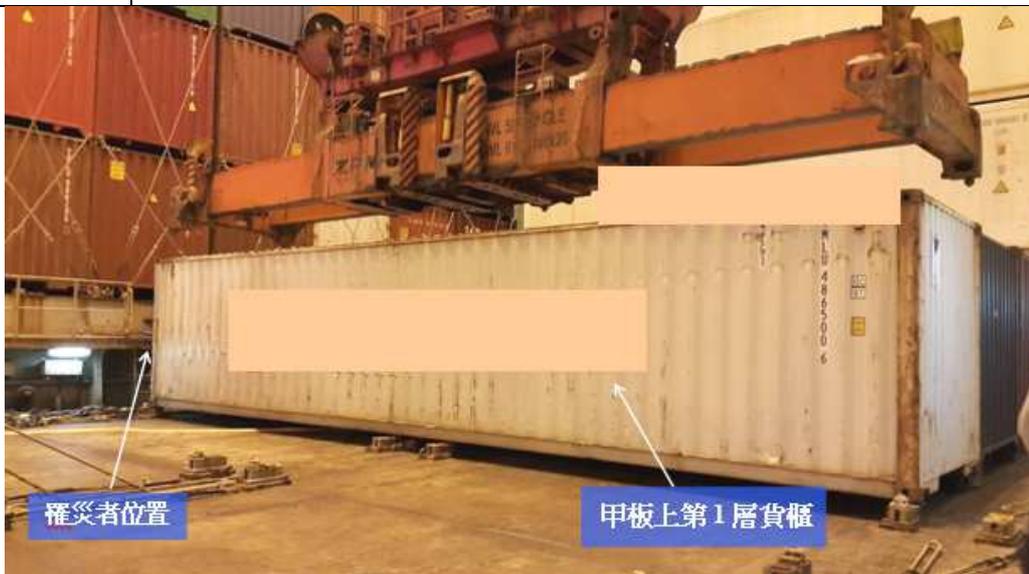
說明二

於甲板上裝載貨櫃作業時，未禁止勞工進入有發生被夾危害之區域，及貨櫃起重機從事不當起重作業(將部分貨櫃腳座已鎖固於船上甲板之貨櫃吊升)，且船舶裝卸作業主管未確實直接指揮作業，致罹災者在貨櫃輪上指揮貨櫃起重機吊掛作業時被貨櫃壓傷，致腹部挫裂傷內臟外露死亡。

現場將 2 只 40 呎貨櫃吊掛於船上甲板既定位置後，罹災者、固定梯及貨櫃等相對位置示意圖。

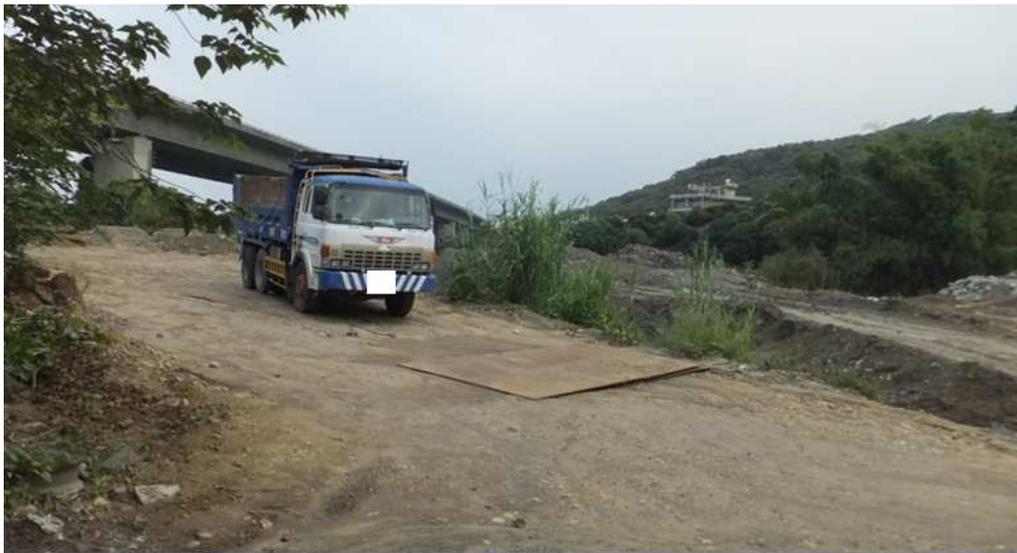
說明二 罹災者駕駛之砂石車。

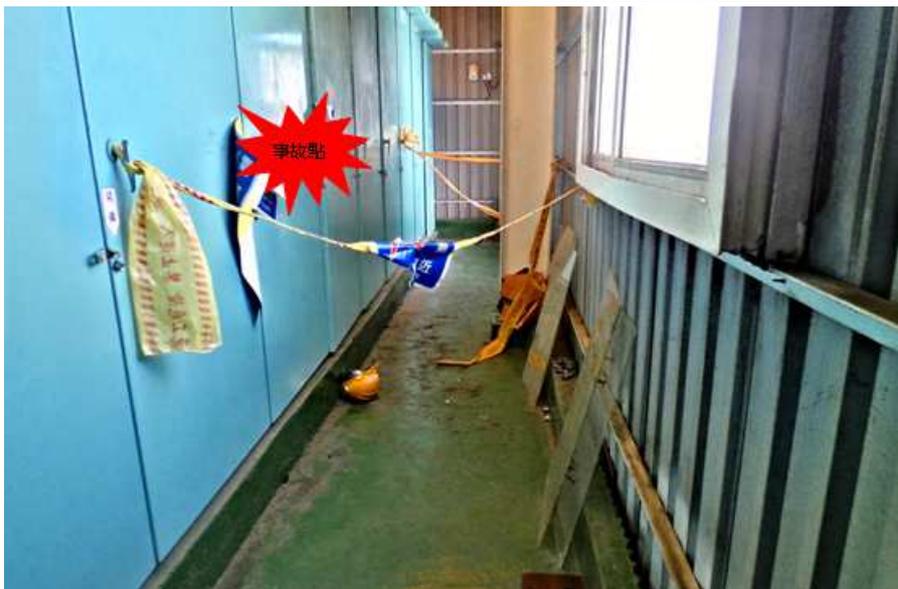
（二）當日該公司○○廠似因蘇迪勒颱風影響而跳電，其課長即通知許○○工程師入廠協助復電，許○○於19時30分許到廠後先瞭解產線狀況，發現○○廠3.3kV電路系統之第一迴路主匯流排及配電箱故障而跳電，且該○○廠反應槽溫度升高急需供電，故決定以第二及第三迴路等備用電路供電，即進行第一迴路中第612、613及第616號配電箱內線路修改之停電作業，俟完成第613及616號配電箱，於23時14分許進行第612號配電箱作業，誤觸同一箱體下方之第一迴路第629號配電箱內一次側線路（3.3kV）而感電。

說明二 第一迴路現場配電箱後面照片。

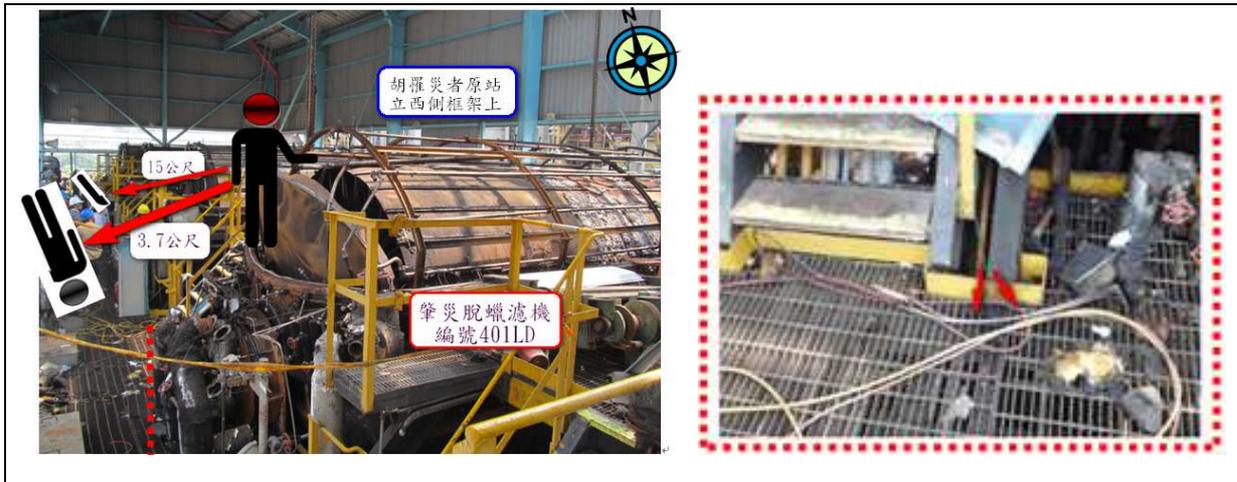
說明
一

(二)當日上午 8 時許，勞工呂○○與胡罹災者兩員於「基礎油滑油一、二場工廠就地拆售工程」內第一滑油工場第二層溶劑脫蠟區從事脫蠟濾機管線拆除工作，胡罹災者負責以氧氣乙炔切割脫蠟濾機清洗管線，勞工呂○○在旁協助澆水降溫，工作至 8 時 30 分許，雇主劉○○請勞工徐○○上樓叫喚胡罹災者、呂○○下來，脫蠟濾機濾鼓擬改以怪手拖離拆除，勞工徐○○與呂○○隨即下樓收拾降溫用水管，獨留胡罹災者正對脫蠟濾機清洗管接頭進行氧氣乙炔切割，上午 8 時 32 分許劉○○聽到爆炸聲，趕緊上樓查看，發現胡罹災者倒掛在距脫蠟濾機西北側 3.7 公尺之欄杆上(腳上頭下姿勢)，其左上肢橫斷被炸飛至北側 15 公尺處，同時脫蠟濾機之濾鼓爆炸開裂內部持續燃燒起火。

1. 罹災者倒掛在距濾機西北側 3.7 公尺之欄杆上，左上肢橫斷被炸飛至北側 15 公尺處(左圖)。
2. 現場仍有氧氣乙炔切割器及管線，距濾機(閥端)前方約 1 公尺處地面(即罹災者最後作業面下方)，外觀明顯有受外力彎折之現象(右圖)。

雇主對於有危險物或有油類、可燃性粉塵等其他危險物存在之虞之配管、儲槽、油桶等容器，從事熔接、熔斷或使用明火之作業或有發生火花之虞之作業，應事先清除該等物質，並確認無危險之虞。(職業安全衛生設施規則第 173 條暨職業安全衛生法第 6 條第 1 項)
