目錄

墜落、滾落篇

從事電梯井平台拆除作業發生墜落致死災害

核備文號：(112) 1120000118

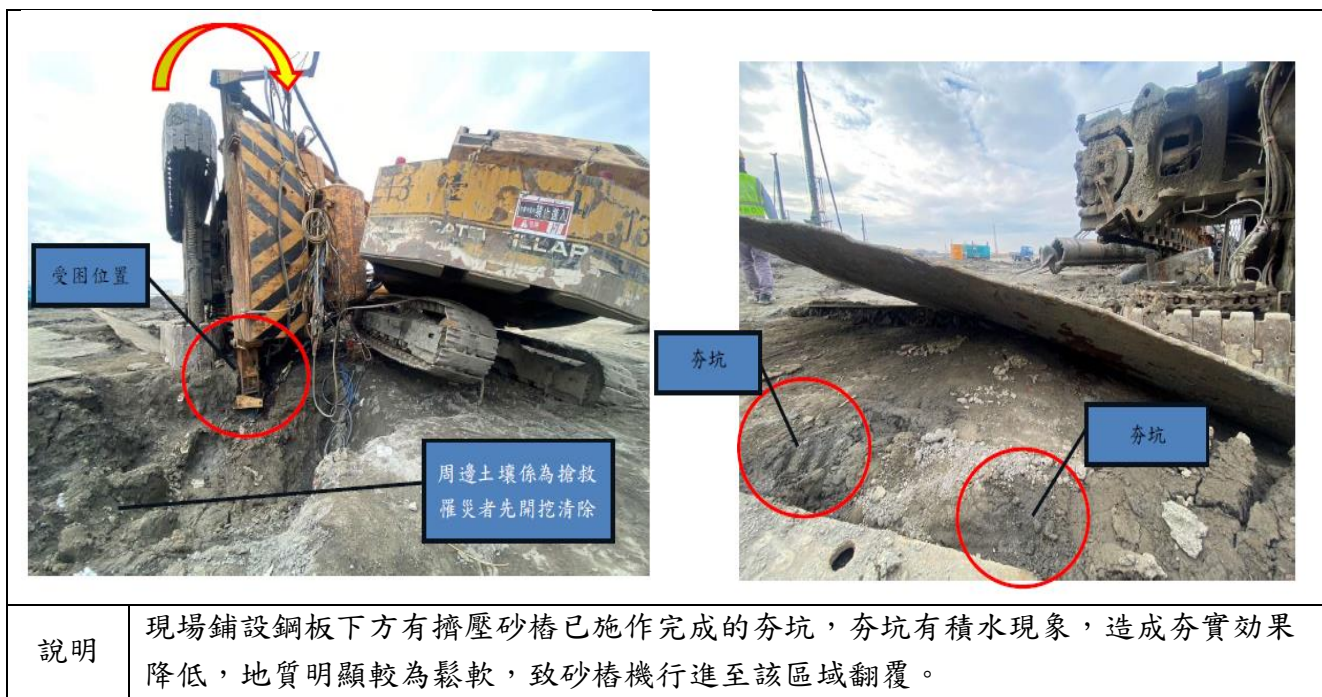
八、現場示意圖或照片：

112年12月25日13時9分許，罹災者于○○從事引導砂樁機動線指揮工作時，發生行進中砂樁機向右側翻覆，現場人員發現于○○在砂樁機右後側，右腳遭油壓支撐架壓住無法脫困，現場人員逕洽119將罹災者救出後，送往國軍高雄總醫院左營分院救治，仍於到院前死亡。

（一）直接原因：罹災者遭翻覆砂樁機壓砸致死。

1. 砂樁機行進時，未禁止人員進入操作半徑內或附近有危險之虞之場所。

2. 未於事先調查該作業場所之地質、地形狀況等及評估行駛於鋪設鐵板上之砂樁機荷重限制，亦未適當決定砂樁機之行經路線及未確實整理工作場所以防砂樁機之翻覆。

（二）雇主對於勞動場所作業之車輛機械，應使駕駛者或有關人員負責執行下列事項：…三、車輛系營建機械作業時，禁止人員進入操作半徑內或附近有危險之虞之場所。但駕駛者依規定就位者或另採安全措施者，不在此限。（職業安全衛生設施規則第116條第3款暨職業安全衛生法第6條第1項）

（三）雇主對於車輛機械，為避免於作業時發生該機械翻落或表土崩塌等情事，應就下列事項事先進行調查：…三、車輛機械之行經路線。（營造安全衛生設施標準第8之1條第1項第3款暨職業安全衛生法第6條第1項）

（四）依前項調查，有危害勞工之虞者，應整理工作場所。（營造安全衛生設施標準第8之1條第2項暨職業安全衛生法第6條第1項）

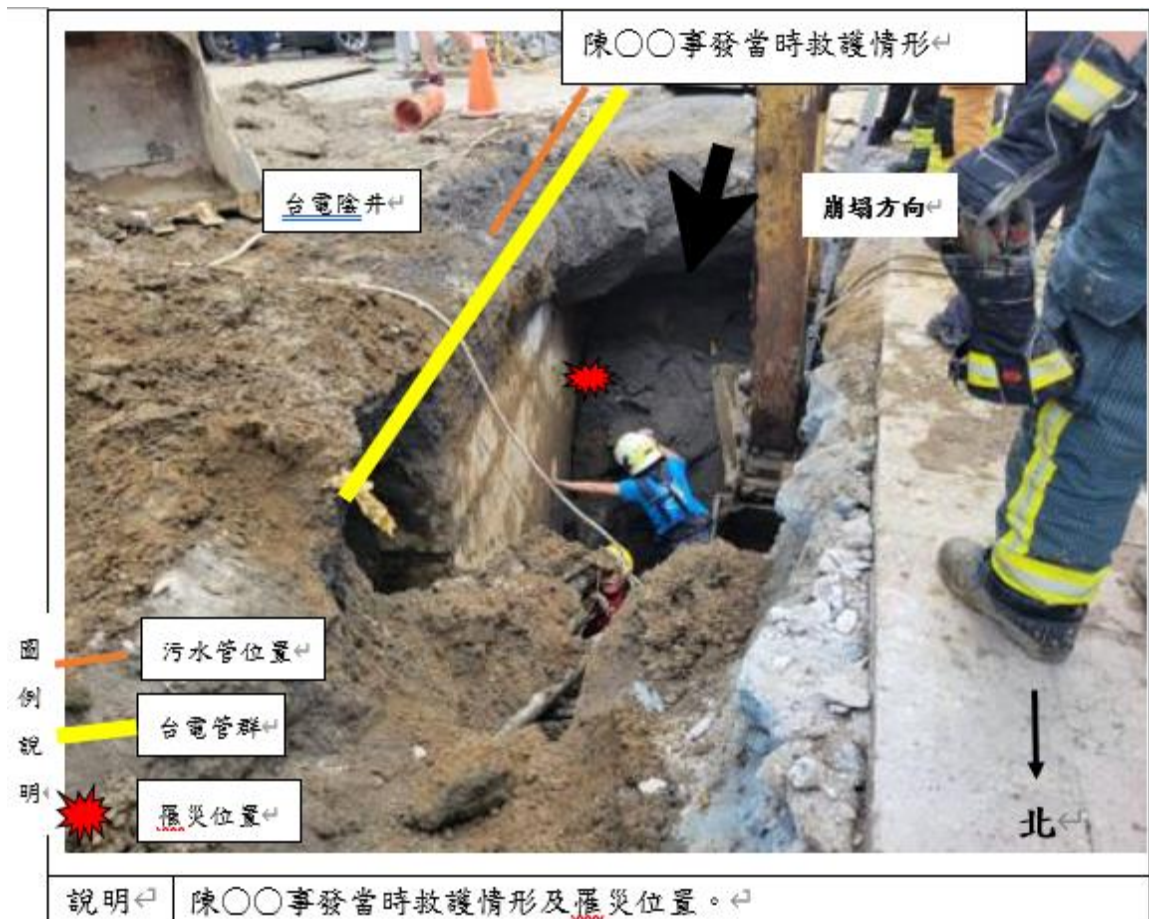
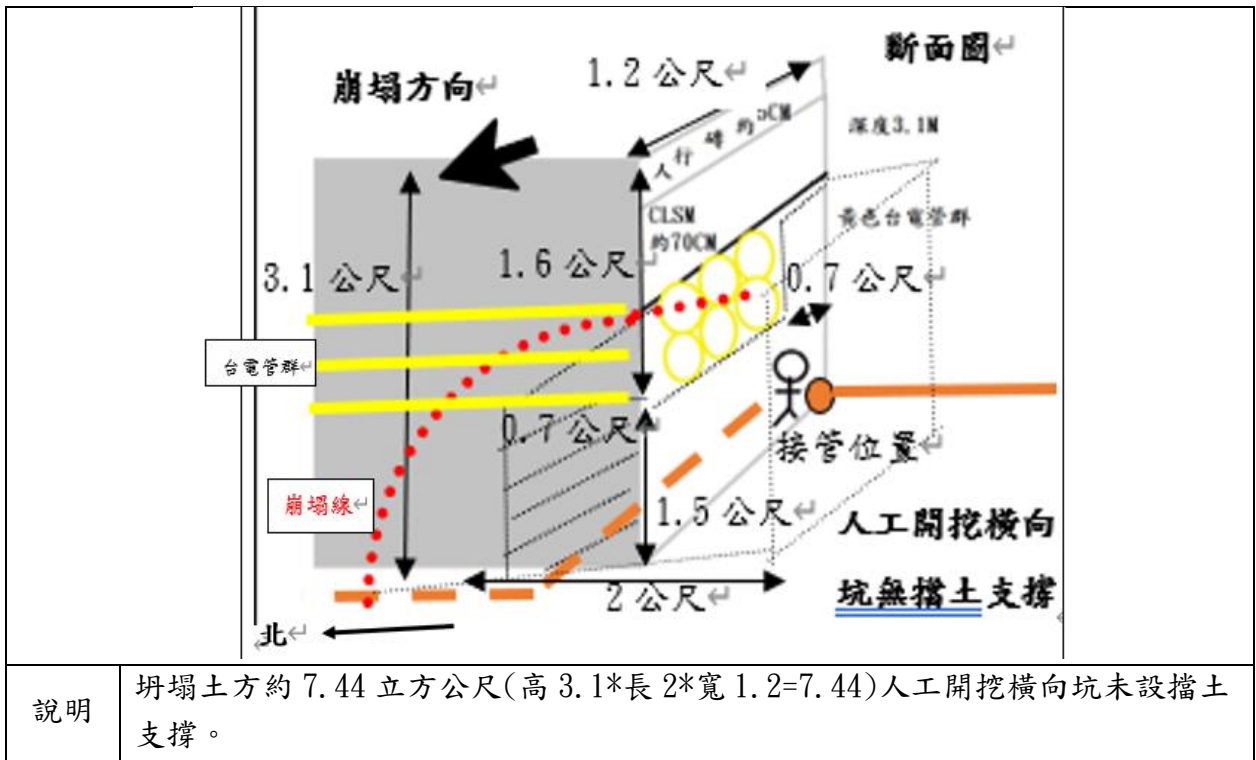
八、現場示意圖或照片：

112年11月28日，當日領班黃○○與張○○於陰井及管群旁開挖寬約1公尺、長約2公尺及深約3.1公尺的管溝坑，約11時15分許罹災者陳○○第3次以搭乘挖土機抓斗方式進入管溝坑內，領班黃○○於地面等待，準備將污水直管遞給陳○○安裝，因人工開挖橫向坑未設置擋土支撐，管溝坑發生崩塌掩埋陳○○，現場人員通知119並開始搶救，約13時12分許陳○○經消防人員搶救出管溝坑後送醫院急救後死亡。

(一) 直接原因：從事污水管理設作業，遭崩塌土石掩埋致死

1. 對於開挖垂直深度3.1公尺之管溝開挖，使勞工進入開挖面作業有遭受土石崩塌危之虞者，未設置擋土支撐設施。
2. 使勞工從事露天開挖作業，開挖垂直深度3.1公尺，未指定露天開挖作業主管，管制現場安全。
3. 對於擋土支撐組配、拆除（以下簡稱擋土支撐）作業，未指派擋土支撐作業主管，管制現場安全。

- (一) 雇主使勞工從事露天開挖作業，為防止土石崩塌，應指定專人，於作業現場辦理下列事項。但開挖垂直深度達一點五公尺以上者，應指定露天開挖作業主管：…。(營造安全衛生設施標準第66條暨職業安全衛生法第6條第1項)
- (二) 雇主僱用勞工從事露天開挖作業，其開挖垂直最大深度應妥為設計；其深度在一點五公尺以上，使勞工進入開挖面作業，應設擋土支撐。…。(營造安全衛生設施標準第71條暨職業安全衛生法第6條第1項)
- (三) 雇主對於擋土支撐組配、拆除（以下簡稱擋土支撐）作業，應指派擋土支撐作業主管於作業現場辦理下列事項：…。(營造安全衛生設施標準第74條第1項暨職業安全衛生法第6條第1項)
- (四) 雇主僱用勞工時，除應依附表九所定之檢查項目實施一般體格檢查外，另應按其作業類別，依附表十所定之檢查項目實施特殊體格檢查。(勞工健康保護規則第16條)

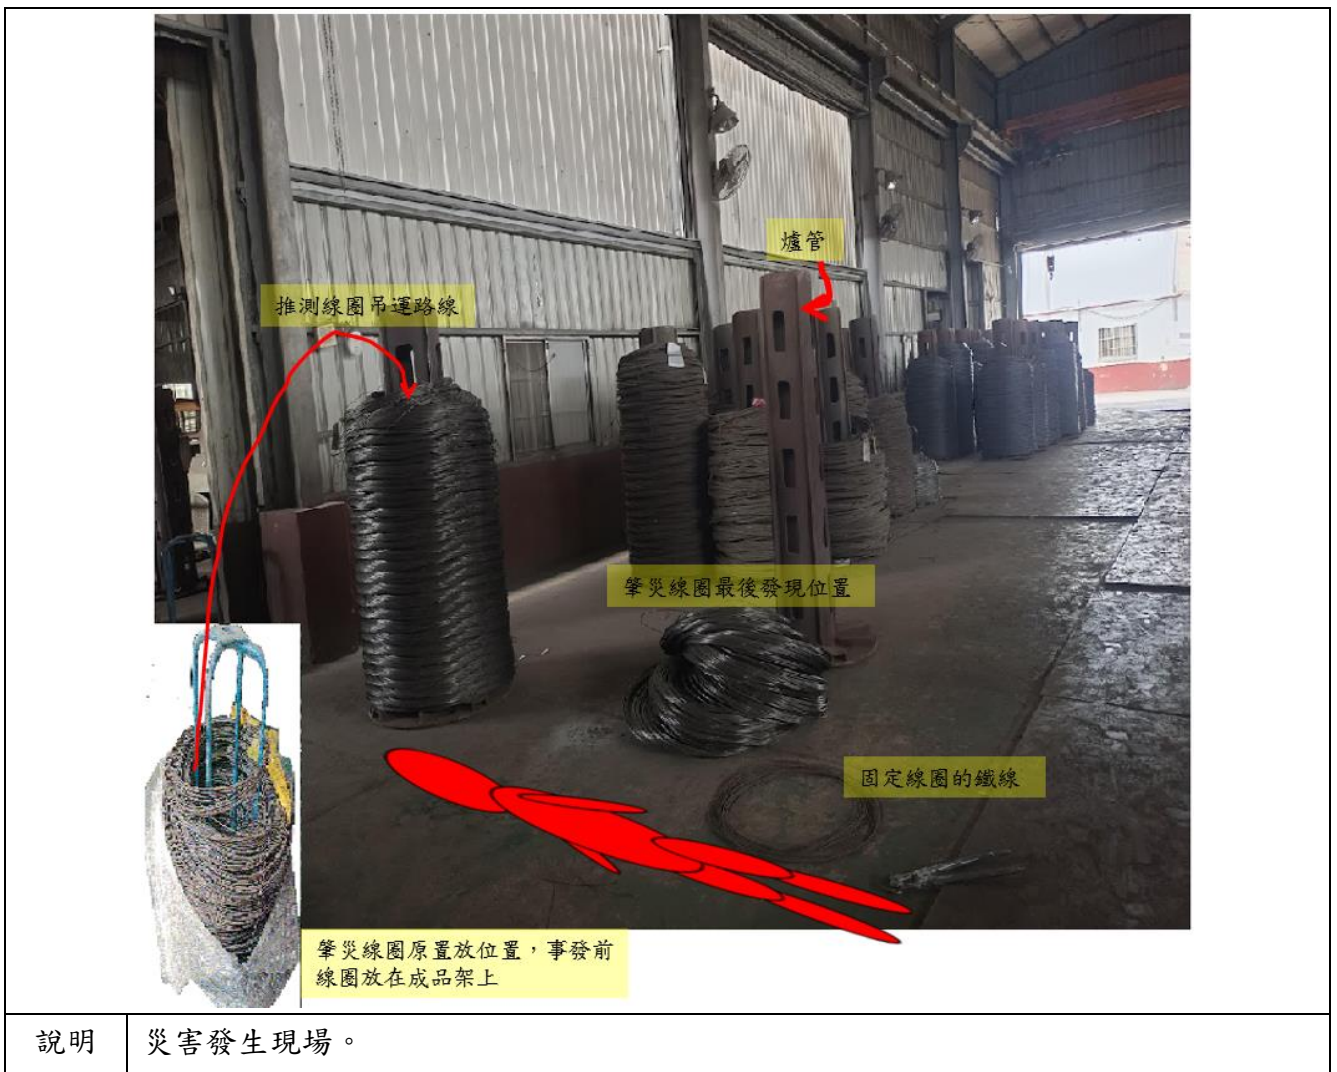
八、現場示意圖或照片：

112 年 2 月 6 日僱災者阿○○人在伸線廠焗爐區，從事焗爐機臺打黃油保養作業，於保養作業後，獨自操作吊升荷重 2.02 公噸固定式起重機，將約 500 公斤線圈吊運至爐管內，以利後續退火爐作業；後來卻被正走去伸線區靠近焗爐區旁準備將完成伸線作業的半成品掛牌的同事郭○○發現仰躺在地面呻吟，經救護車後送義大醫療財團法人義大醫院急救，於同日 12 時 34 分死亡。

(一) 直接原因：罹災者遭線圈撞擊壓迫，導致多處骨折與臟器破裂大量出血死亡。

對於勞工使用起重機具從事吊掛作業，未檢視荷物之形狀、大小及材質等特性，選用適當吊掛用具及採取正確吊掛方法，且於荷物剛離地面時，未引導起重機具暫停動作，以確認荷物之懸掛有無傾斜、鬆脫等異狀。

(一) 僱主對於前項起重機具操作及吊掛作業，應分別指派具法定資格之勞工擔任之。但於地面以按鍵方式操作之固定式起重機，或積載型卡車起重機，其起重及吊掛作業，得由起重機操作者一人兼任之。(起重升降機具安全規則第 62 條第 2 項暨職業安全衛生法第 6 條第 1 項)

(二) 僱主對於使用起重機具從事吊掛作業之勞工，應使其辦理下列事項：一、…。二、檢視荷物之形狀、大小及材質等特性，以估算荷物重量，或查明其實際重量，並選用適當吊掛用具及採取正確吊掛方法。…六、當荷物起吊離地後，不得以手碰觸荷物，並於荷物剛離地面時，引導起重機具暫停動作，以確認荷物之懸掛有無傾斜、鬆脫等異狀。…。(起重升降機具安全規則第 63 條第 2、6 款暨職業安全衛生法第 6 條第 1 項)

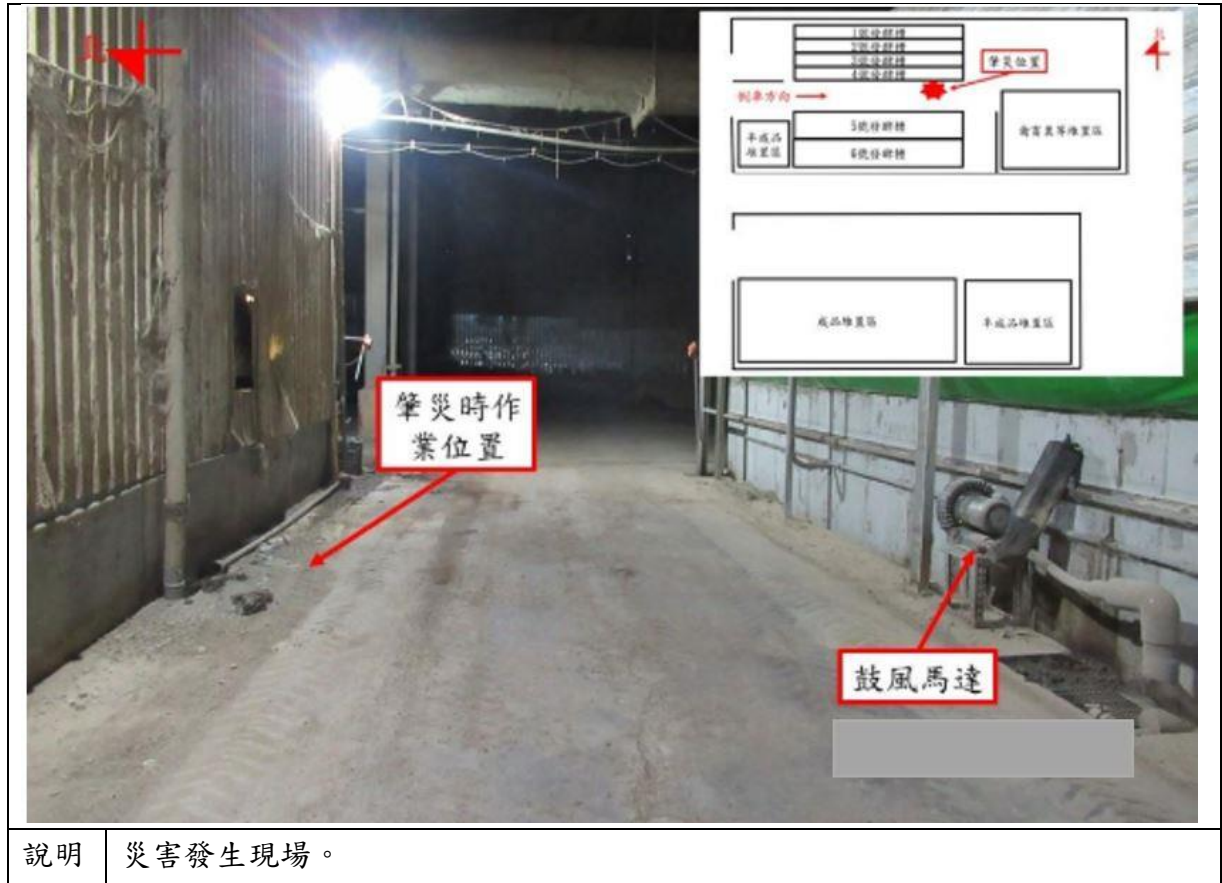
八、現場示意圖或照片：

112年1月3日12時許罹災者徐○○於堆肥場從事水管疏通維修作業，達○駕駛曳引車將載運之禽畜糞運輸至場內北側廠房之堆置區傾卸，倒車行經發酵槽間之車道時，半拖車右後輪輾壓蹲於地面之徐○○左側臀部，經達○聽聞輾壓水管之爆裂聲後，隨即向前移動車輛並下車查看，同時現場作業人員許○○聽聞前往查看並協助通知消防隊，經救護車送義大醫療財團法人義大醫院急救後仍死亡。

(四) 雇主對新僱勞工或在職勞工於變更工作前，應使其接受適於各該工作必要之一般安全衛生教育訓練。但其工作環境、工作性質與變更前相當者，不在此限。(職業安全衛生教育訓練規則第17條暨職業安全衛生法第32條第1項)
