106 年度全國重大
職業災害實例摘要
彙編(營造業)

中華民國 109 年 4 月

106 年度營造業重大職災實例

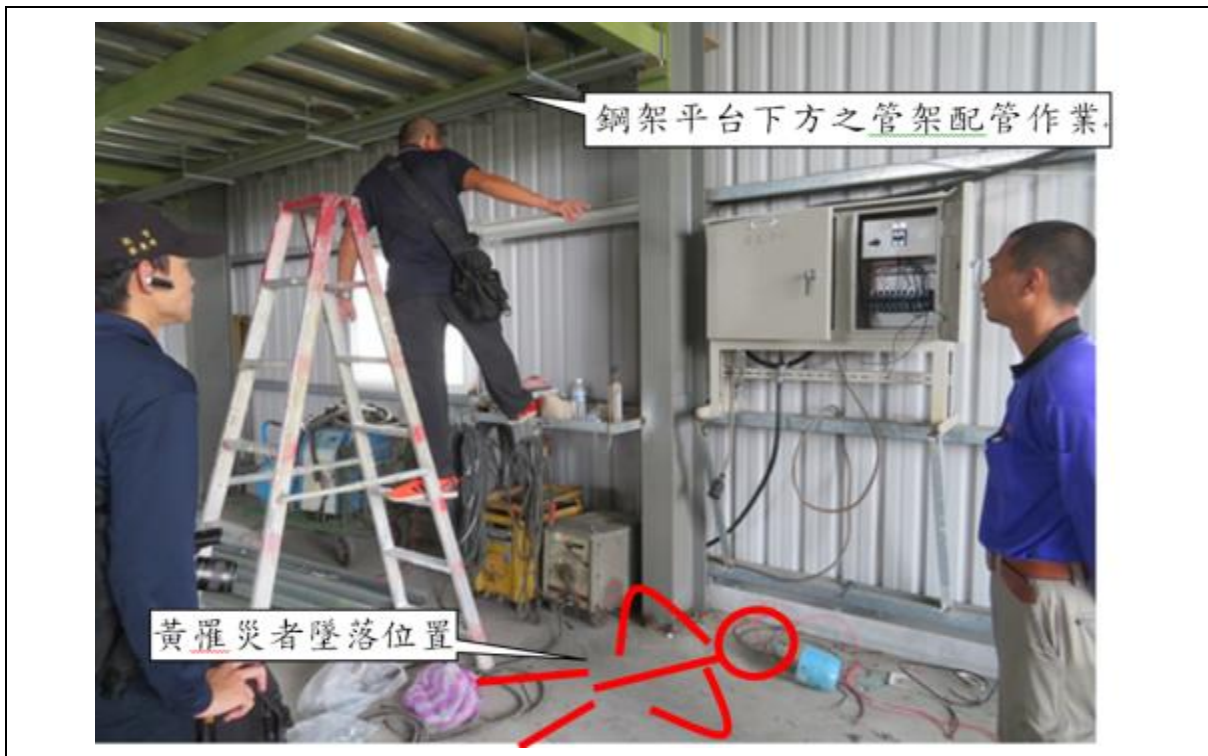
雇主使勞工於高度 2 公尺以上之鋼架平台下方進行管架配管作業時，未使勞工確實戴用安全帽及二公尺以上高處營造作業，未設置適當之施工架，致使罹災者黃傳仁不慎墜落並撞擊頭部，而造成腦幹外傷性瀰漫性軸突損傷導致神經性休克，經送醫急救不治。

說明三 黃罹災者疑似進行鋼架平台下方之管架配管作業時，一腳踩在合梯第三階（高度 82 公分），另一腳踩在置物平台，不慎墜落，墜落過程身體勾到置物平台邊之掛勾。（照片為○○分局偵查佐現場模擬）

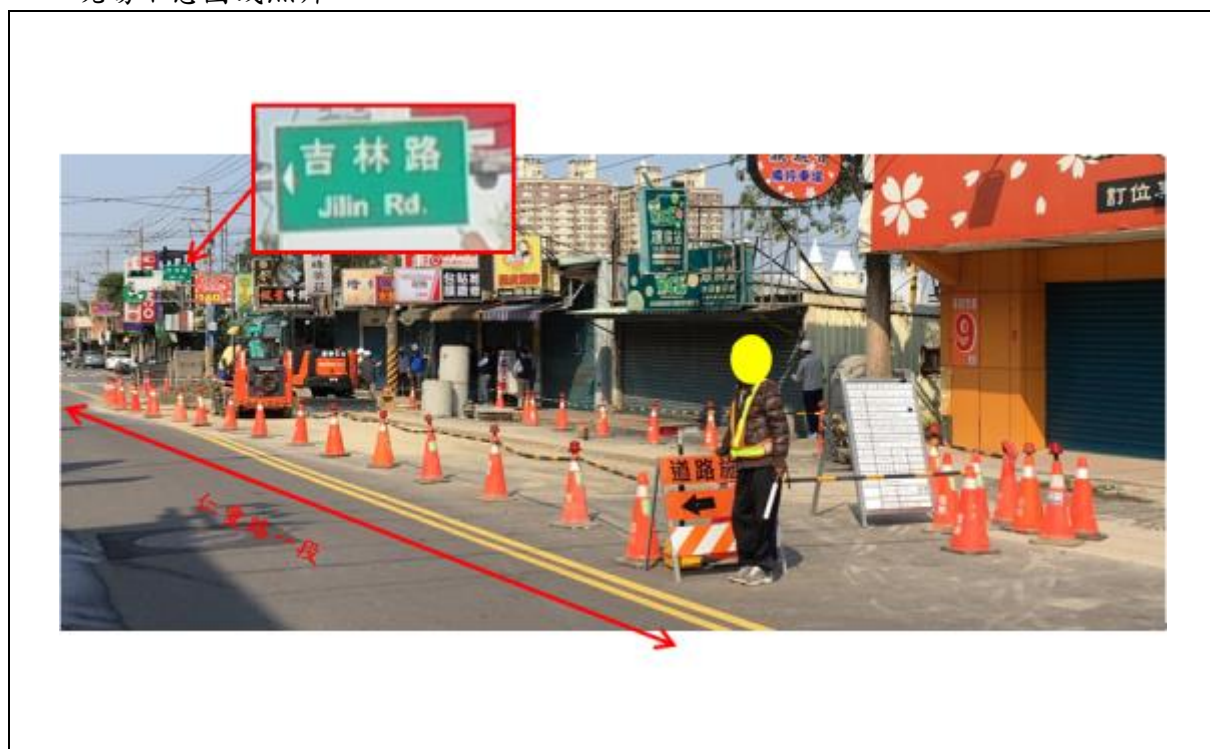
說明一	富○工程有限公司於桃園市蘆竹區仁愛路○段○號附近從事露天污水管溝開挖管線埋設工程之工作場所環境。
-----	--

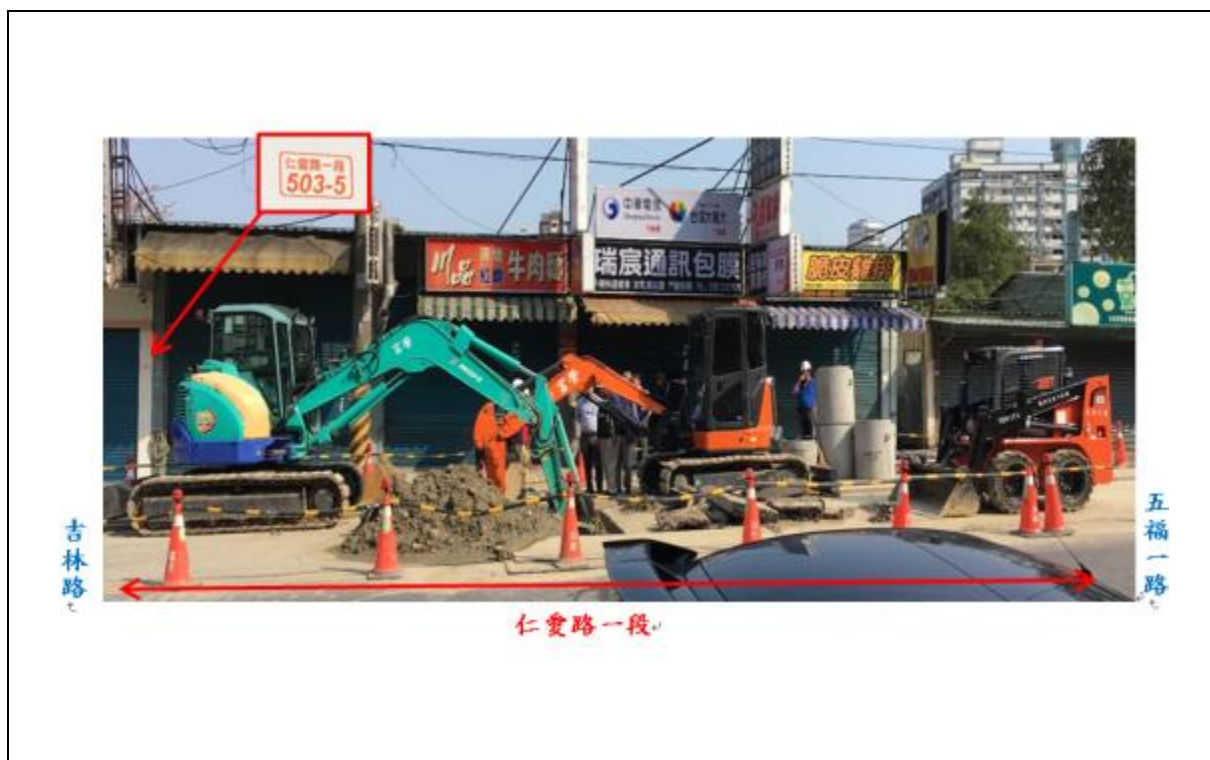
說明二	災害發生時怪手司機陳威鋒駕駛綠色怪手從事管溝開挖作業，橘色怪手則為災害發生後前往救援之怪手。
-----	--

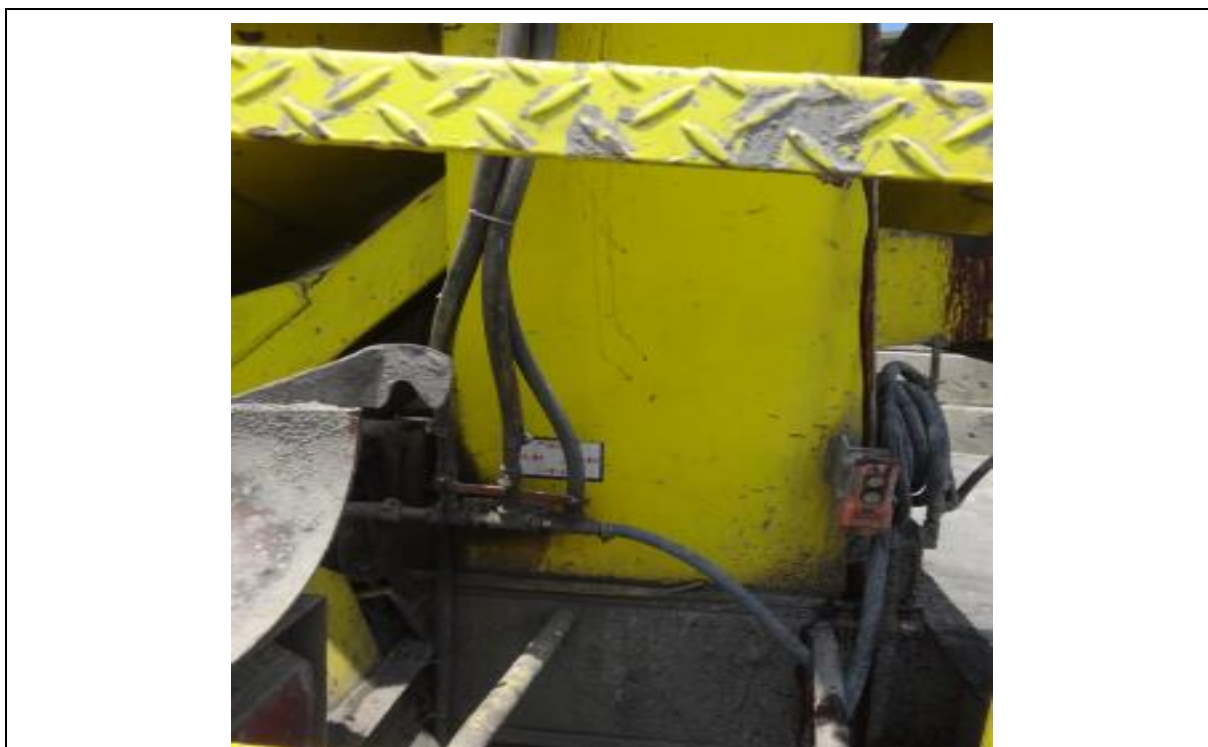
說明四 預拌混凝土車水管之配置。(分別通往錐形漏斗、三角漏斗、橫放於桶槽口及三角漏斗間、車後)

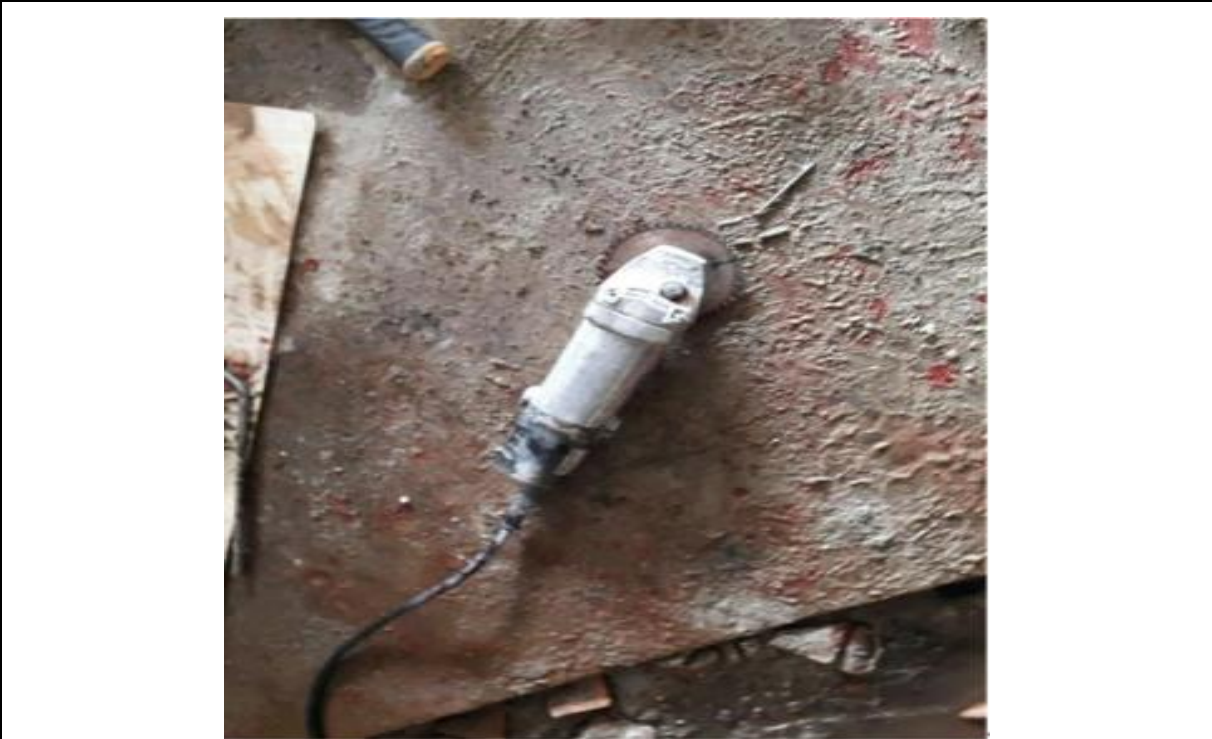
說明四 顏罹災者當日使用之研磨機（砂輪機），未設置安全護罩。
