105 年度全國重大職業災害實例摘要彙編  
(營造業以外)

中華民國 108 年 9 月

# 105年度營造業以外行業重大職災實例

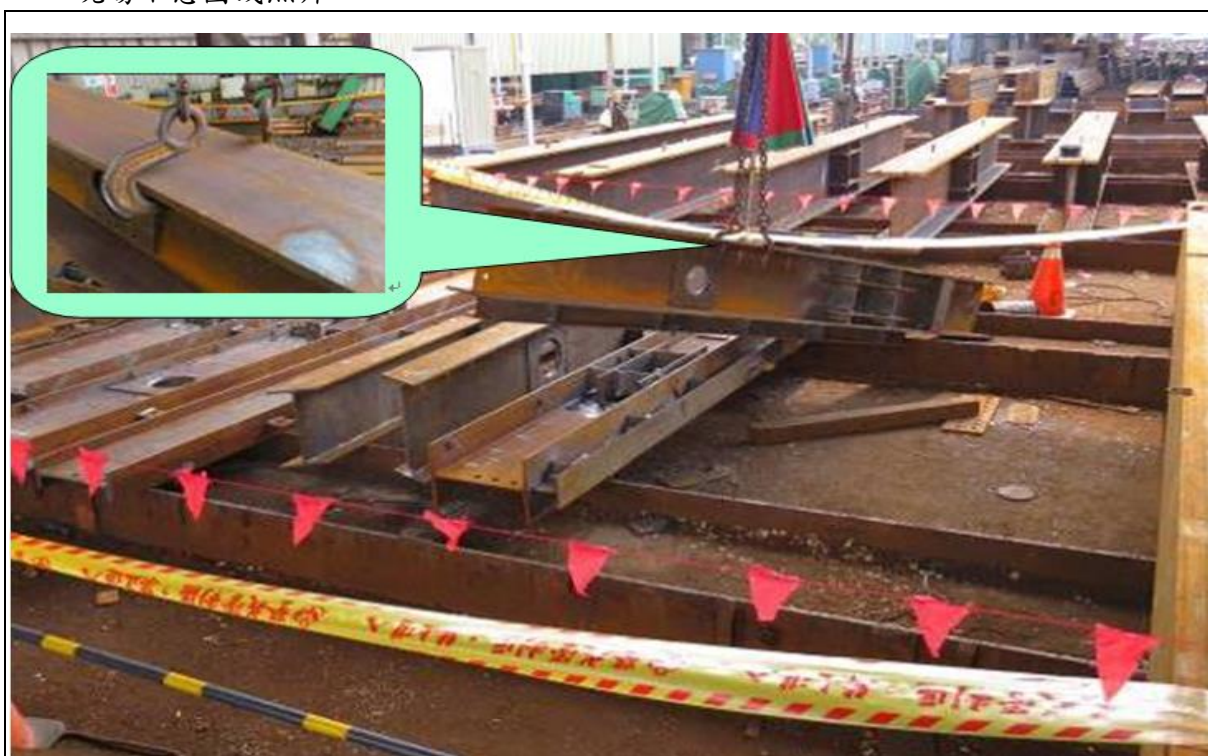
說明一	巨○二次加工區作業場所，肇災處已用警示線圍起。
-----	-------------------------

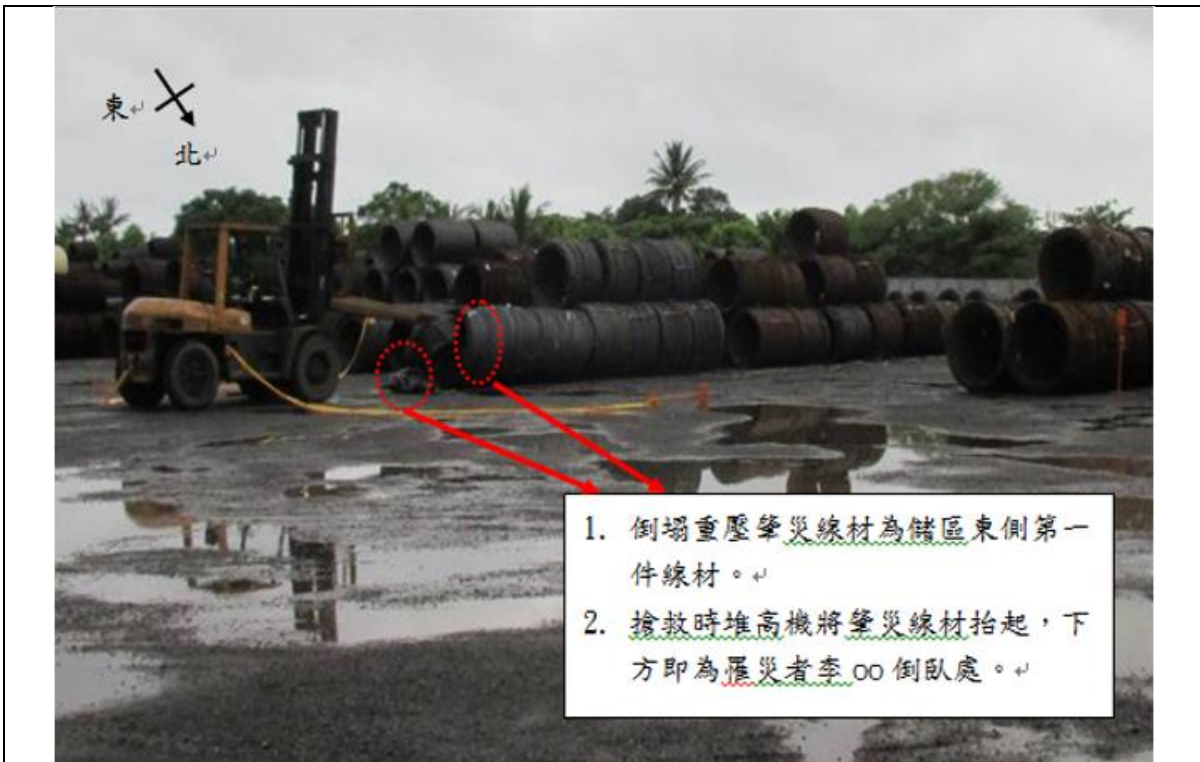
說明一 罹災者李○○遭線材倒塌重壓處現場之概況。

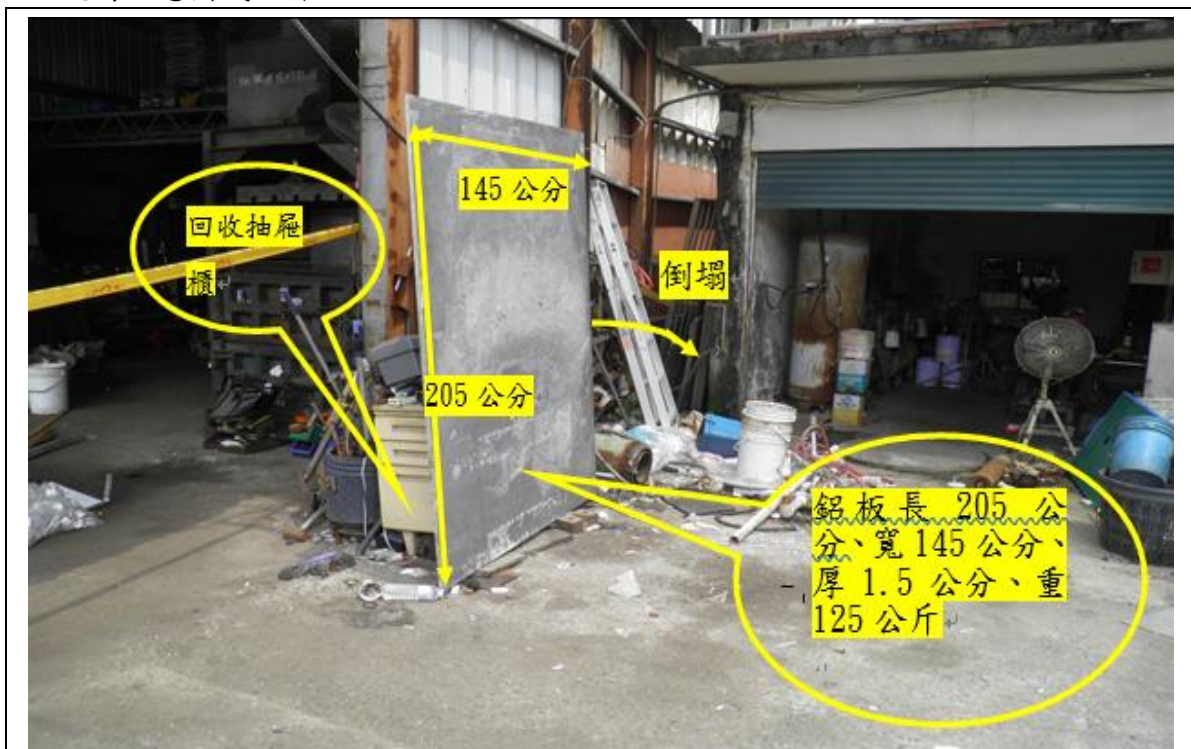
（一）直接原因：遭倒塌鋁板撞擊，造成顱腦損傷、胸部挫傷、上下肢骨折，致休克送醫不治死亡。

說明一	模擬鋁版倒塌前現場。
-----	------------

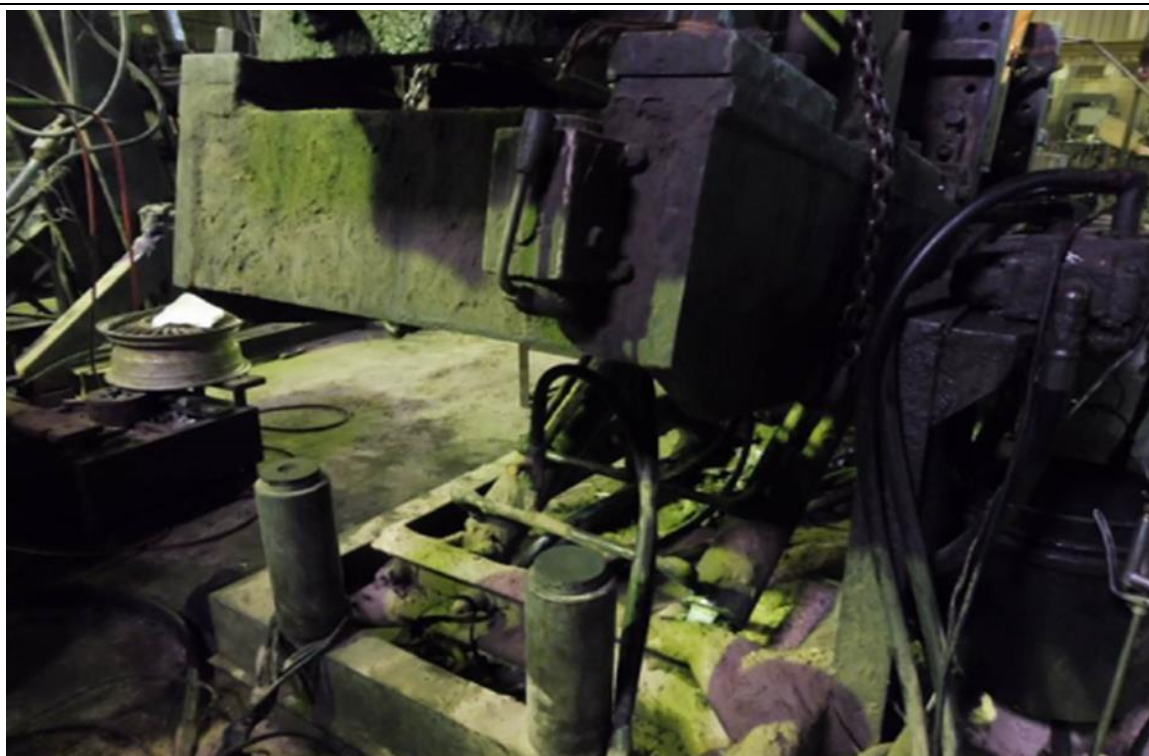
說明一	災害現場
-----	------

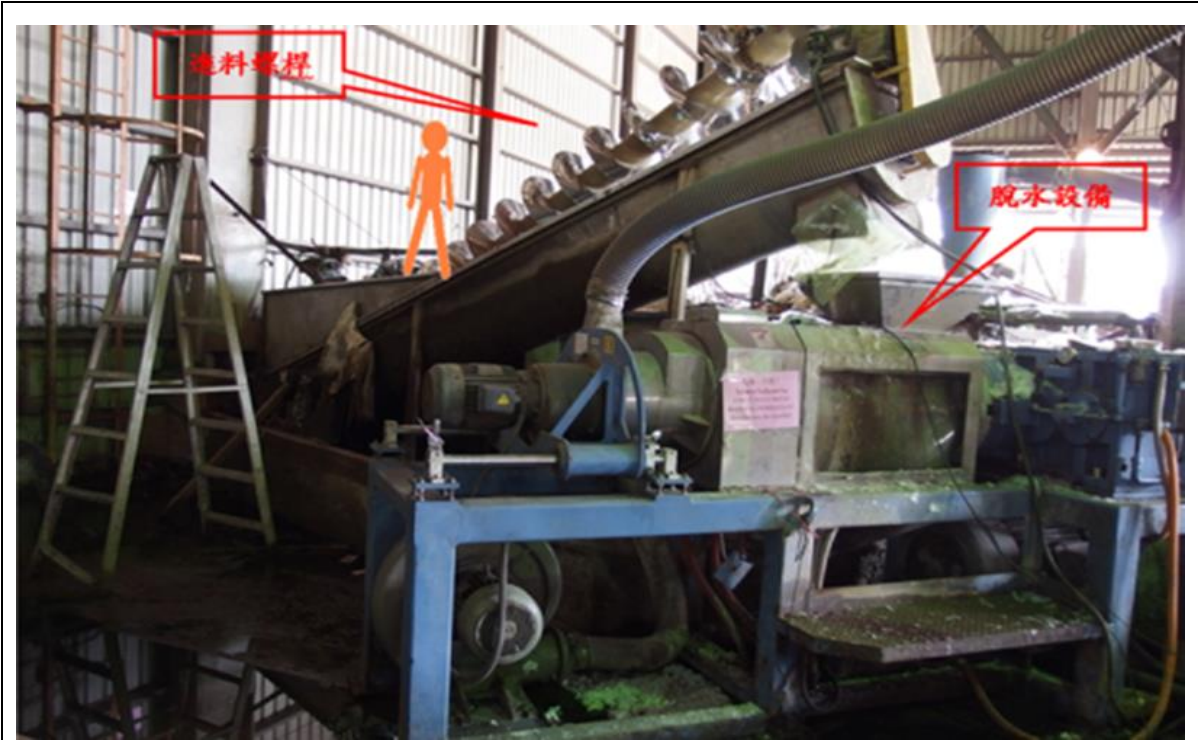
說明一	越南籍勞工杜罹災者攀爬至送料螺桿外殼上方。
-----	-----------------------

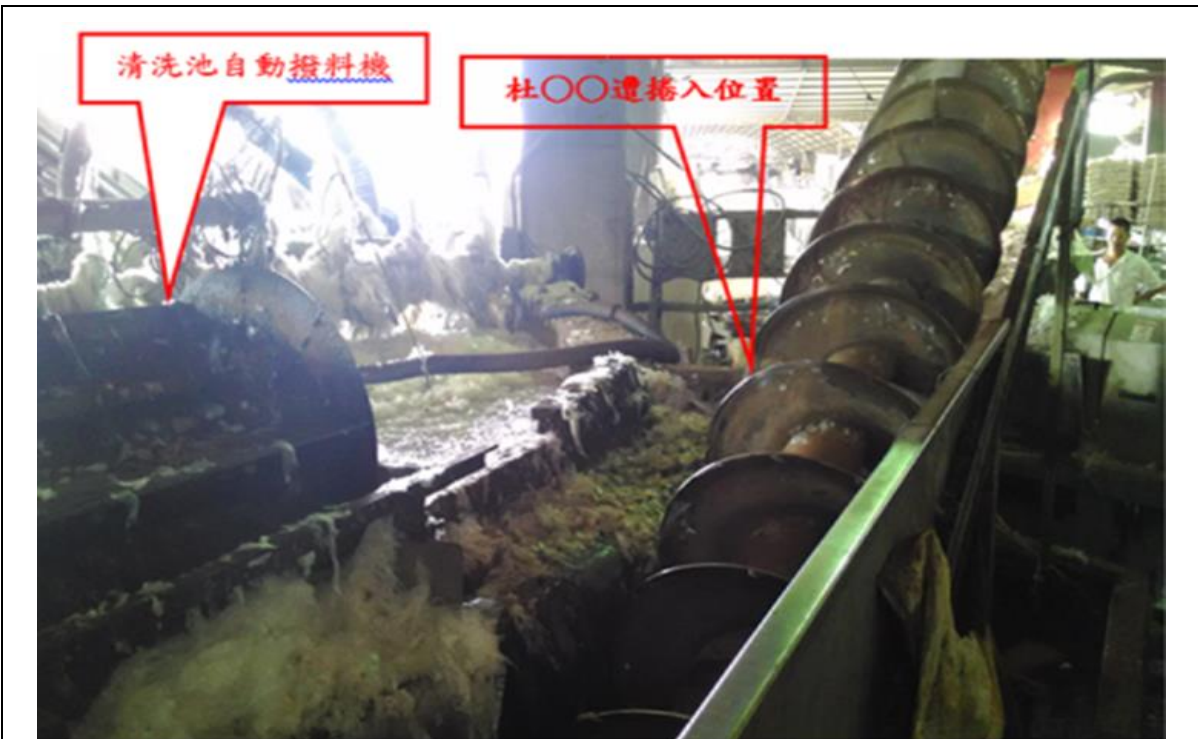
說明二	越南籍勞工杜罹災者捲入之送料螺桿長7公尺、直徑500釐米、馬力3HP。
-----	-------------------------------------

(五) 雇主應依本法及相關規定會同勞工代表訂定適合其需要之安全衛生工作守則，報經檢查機構備查後，公告實施。(職業安全衛生法第 34 條第 1 項)

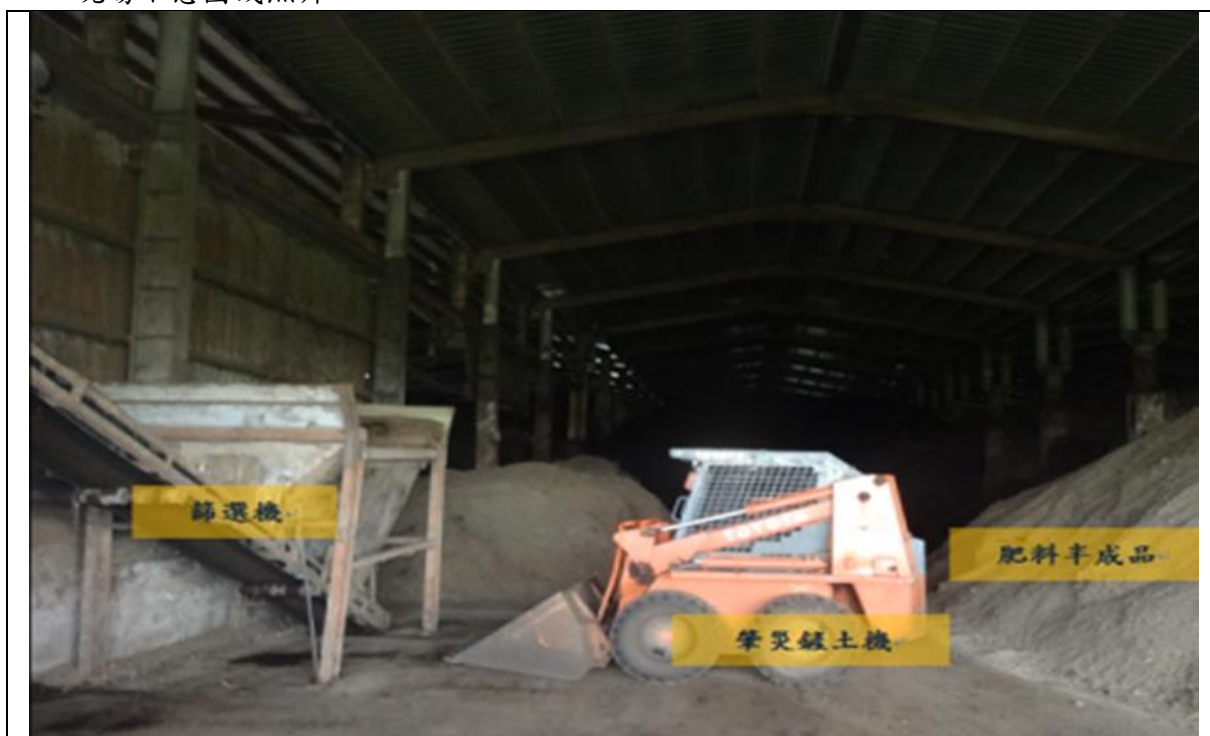
說明一	災害當時罹災勞工操作鏟土機進行肥料半成品分篩作業。
-----	---------------------------
