愛媛大学防災情報研究センター  
台湾南部地震調査速報会(2016年2月16日)  
Seminar on Quick Report of Reconnaissance on Southern Taiwan  
Earthquake

2016年2月6日台湾南部地震現地調査速報  
Quick Report of Reconnaissance on Southern  
Taiwan Earthquake, February 6, 2016

森 伸一郎, 愛媛大学

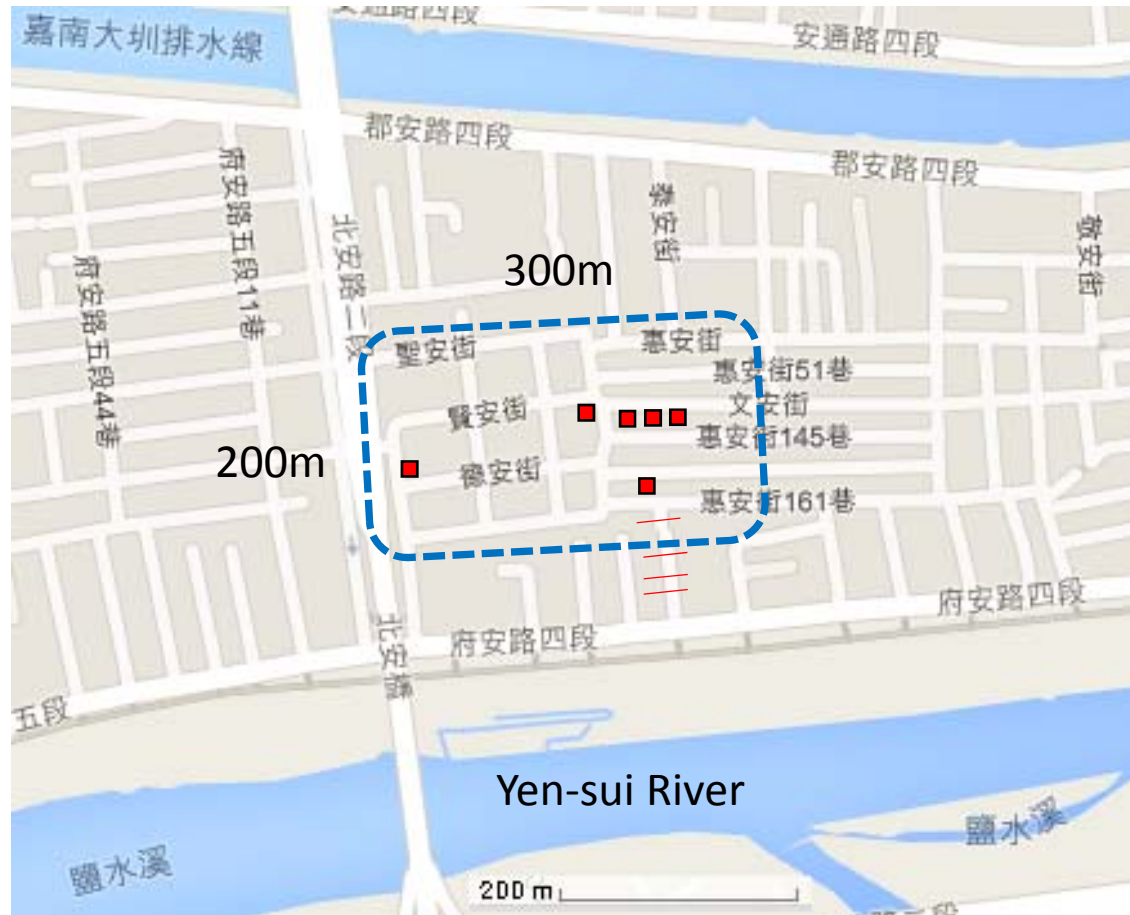
Bei-an Road, An-nan District, Tainan City

液状化被害 台南市  
安南區北安路：街路を  
挟んで向かい合う建  
物が**近づくように傾斜**  
し、挟まれた街路の舗  
装が隆起した。

Liquefaction-induced  
tilting of two buildings  
resulted as heaving of  
pavement of the path  
between the two, Bei-  
an Road, An-nan  
District, Tainan City

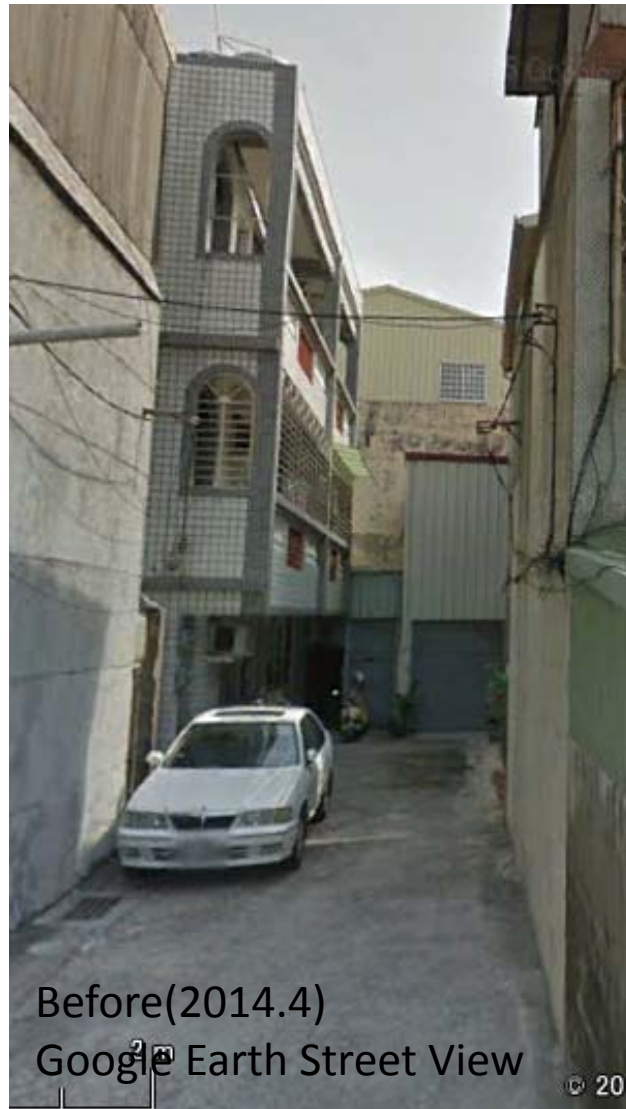
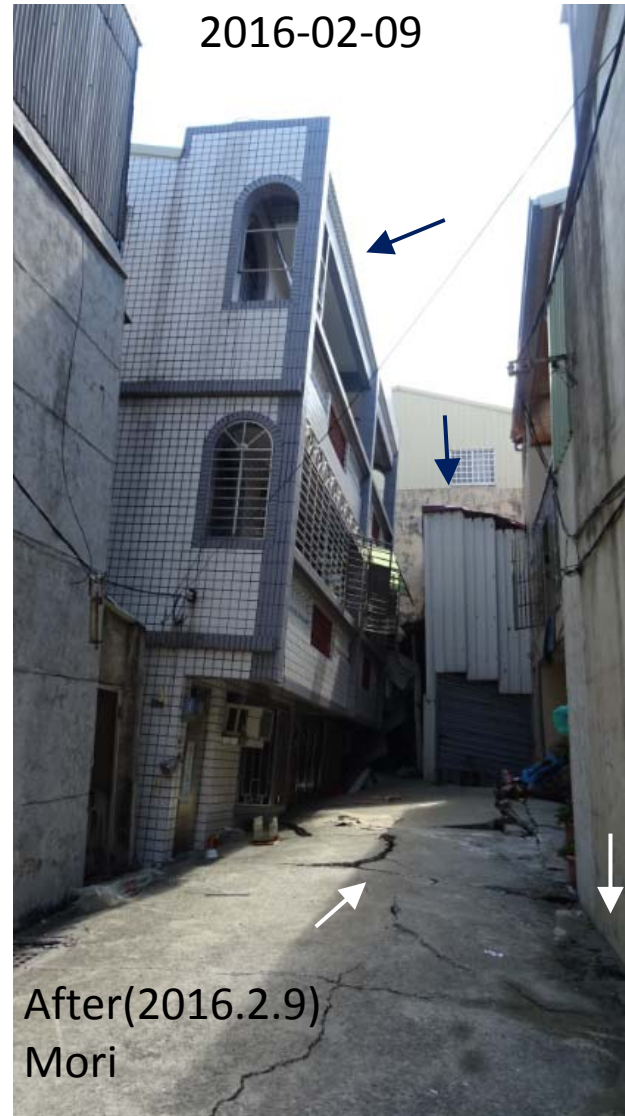
- ・3階建物傾斜・沈下
- ・倉庫ゆがみ
- ・舗装隆起・亀裂
- ・噴砂堆積

- Tilting and subsidence of a three-story building
- Deformation of a storage house
- Heaving of and fissures on path pavement
- Ejected soil

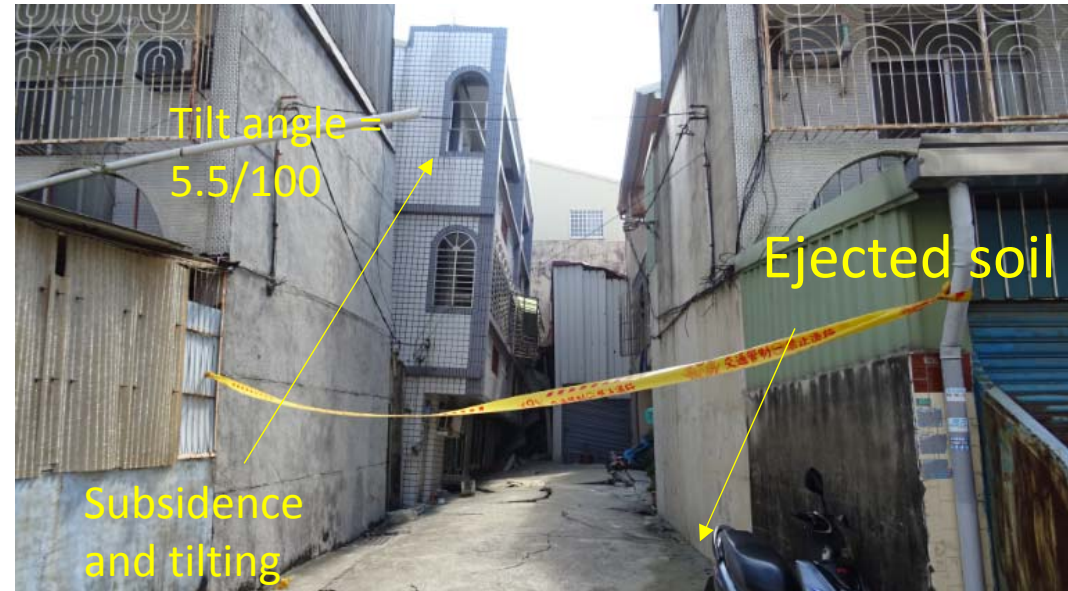
液状化被害 台南市安南區北安路惠安街：街路を挟んで向かい合う建物が**近づくように傾斜**し、挟まれた街路の舗装が隆起した。

Liquefaction-induced tilting of two buildings resulted as heaving of pavement of the path between the two, Hui-an Street, Bei-an Road, An-nan District, Tainan City

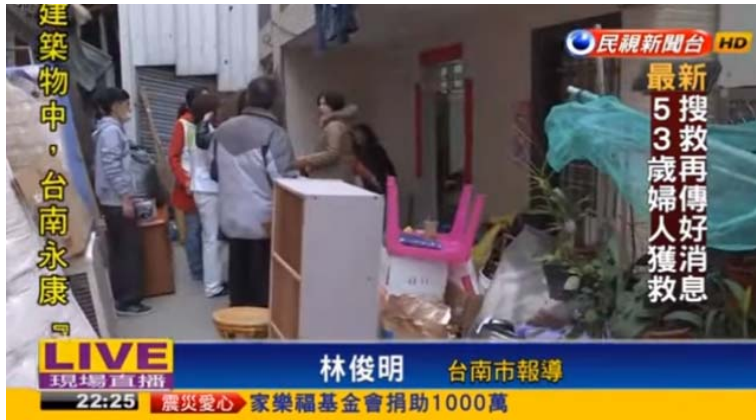
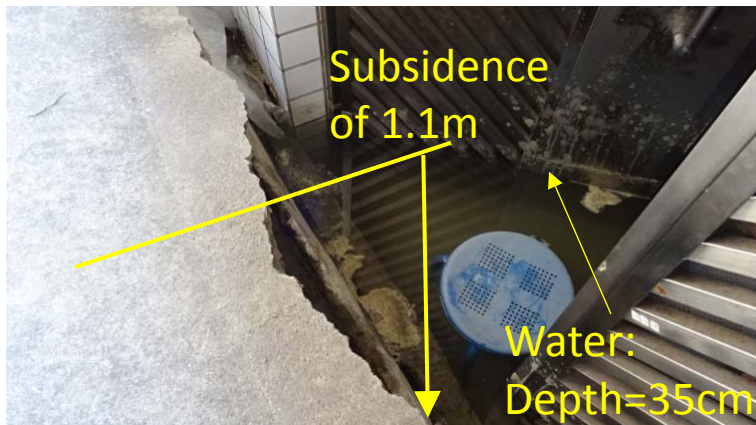
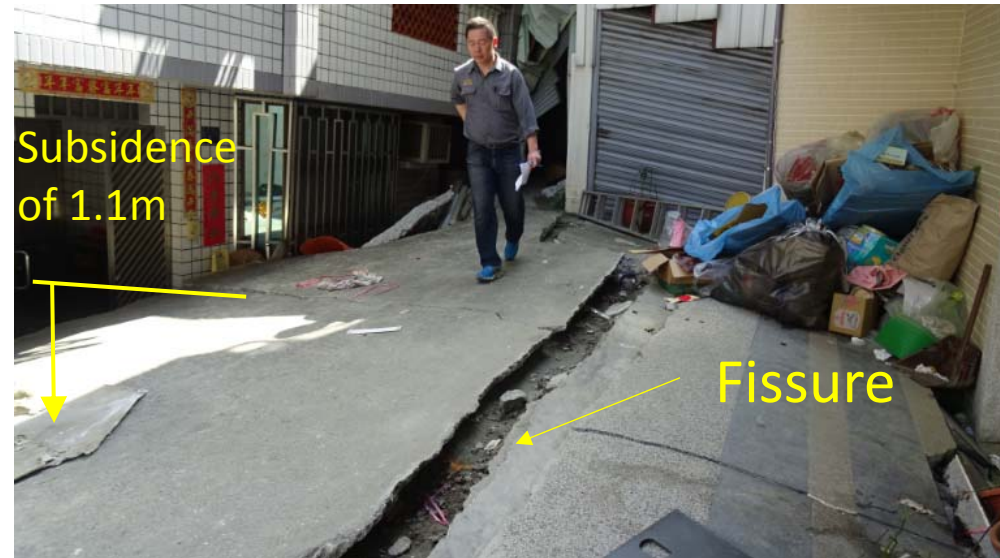
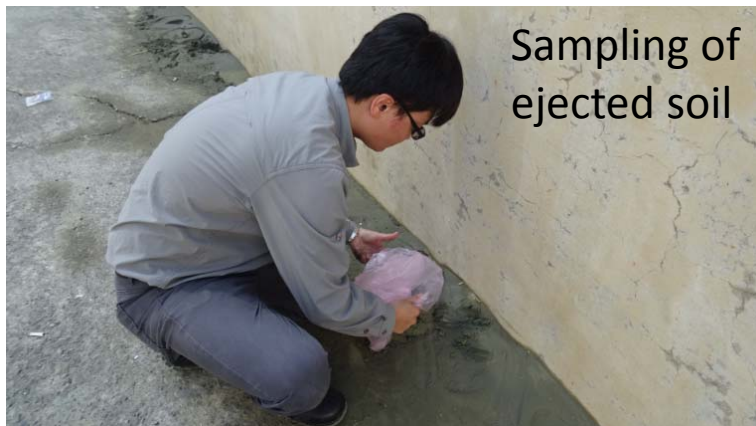
液状化被害 台南市安南區北安路: 街路を挟んで向かい合う建物が**近づくように傾斜**し、挟まれた街路の**舗装が隆起**した。

Liquefaction-induced tilting of two buildings resulted as heaving of pavement of the path between the two, Bei-an Road, An-nan District, Tainan City

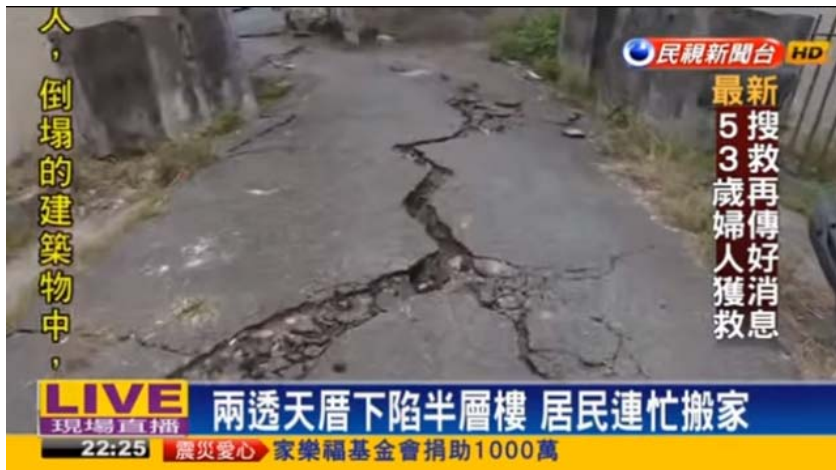
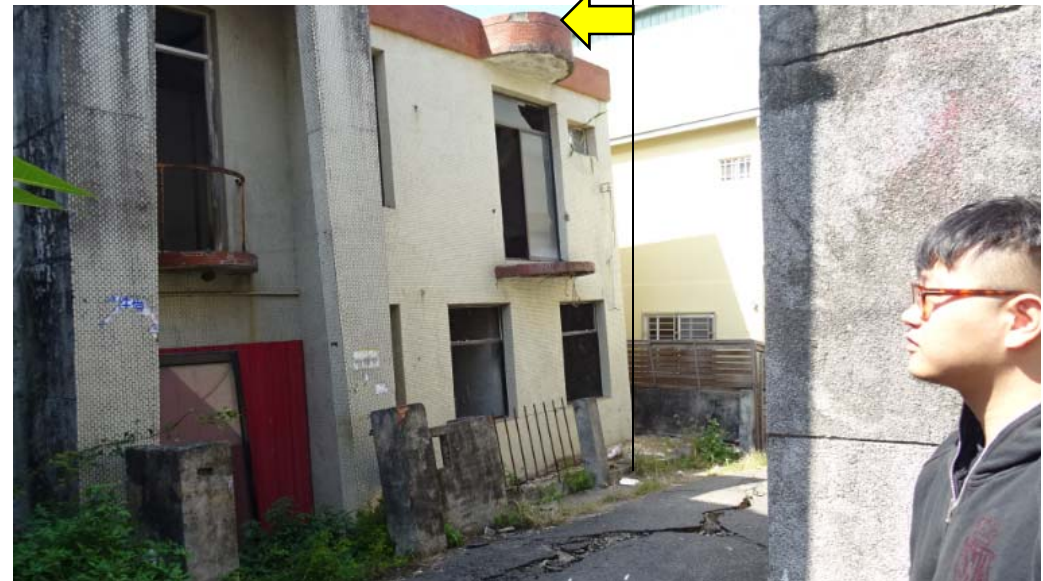
Tilt=7.2/100

液状化被害 台南市安南區北安路: 街路を挟んで向かい合う建物が遠ざかるように傾斜し、挟まれた街路の舗装が隆起した。

Liquefaction-induced tilting of two buildings resulted as heaving of pavement of the path between the two, Bei-an Road, An-nan District, Tainan City

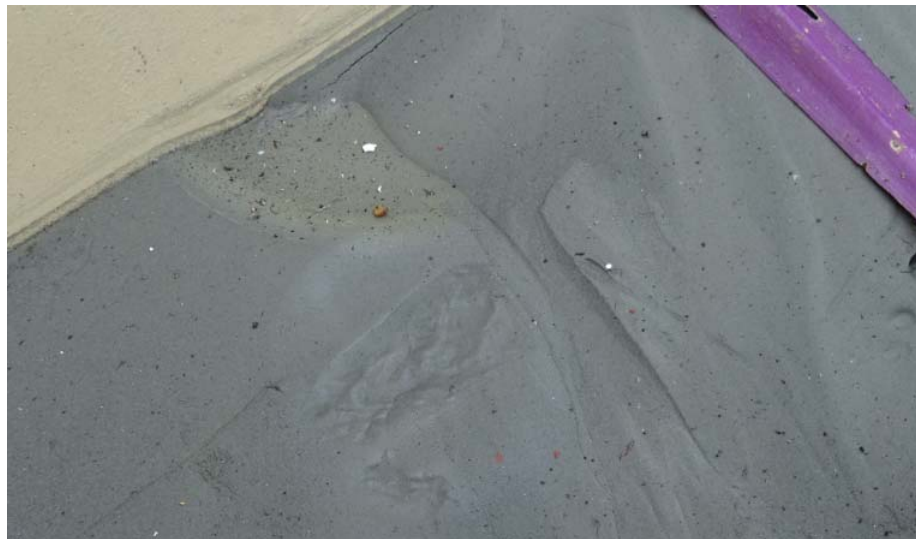
液状化被害 台南市安南區北安路

沈下傾斜した建物の周囲には液状化噴砂が見られ、噴砂は低塑性シルト質砂であった。細粒分の多い噴砂は保水性が高く、少しの手による振動で液状化状態となる。

Soil eruption was observed around a house deformed by uneven subsidence due to liquefaction. Ejected soil is probably classified to low plastic silty sand, which can keep water inside and so is easy to liquefy by slight hand vibration.

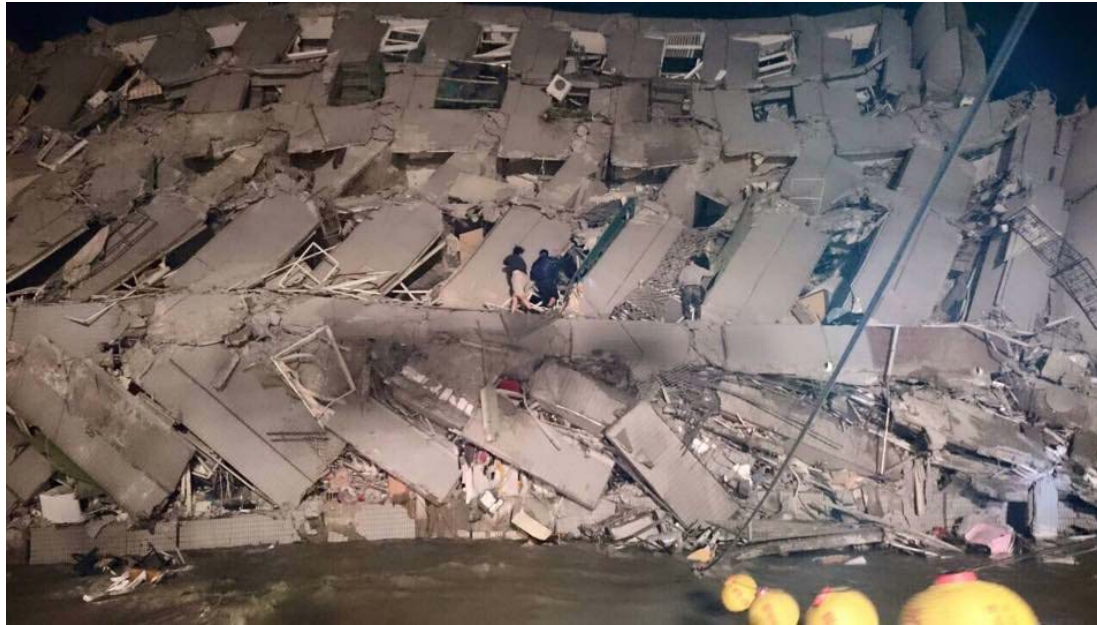
This pattern of collapse  
is so bad. This is very  
similar to the typical  
damage of high rise  
buildings. Shortage of  
stirrup and shortage of  
anchoring of main rebar  
in reinforced concrete in  
beams and columns.

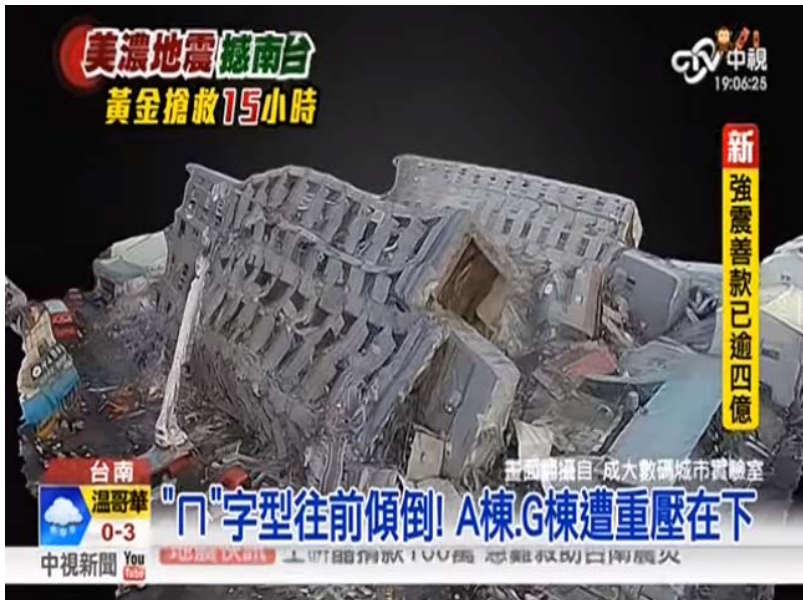
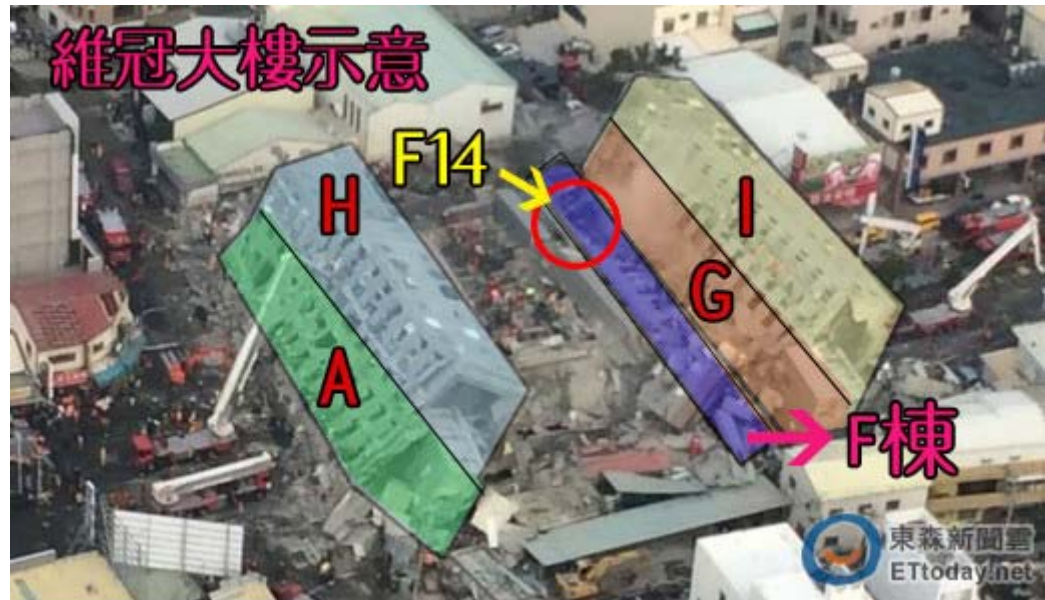
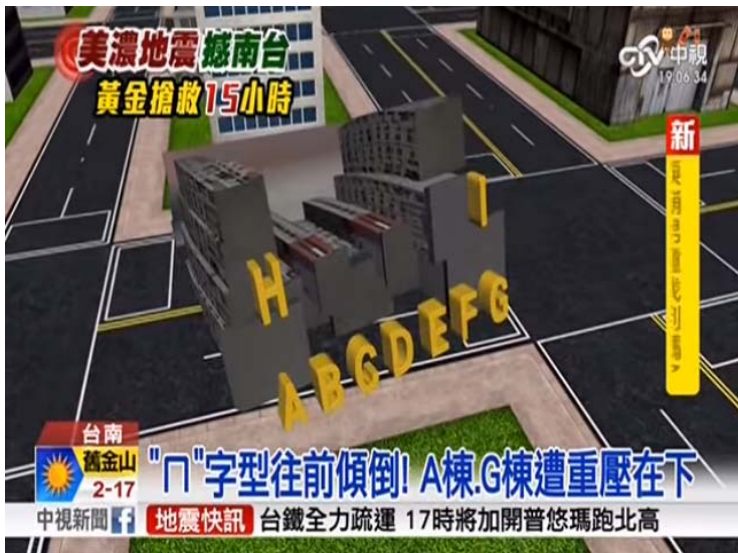
# 維冠金龍大樓 (Weiguan Jinlong Dalou) 棟配置

コ(こ)の字、または、ㄇ(ぱい)の字の形の棟配置  
 A~F棟が一行に並び、その列の両側に位置する  
 A棟とG棟にそれぞれH棟とI棟が直角に配置され  
 ていた。A~F棟が一行になり、H棟・I棟が接続す  
 る方向と反対方向に転倒した。転倒方向のA~F  
 棟の柱の破壊が転倒のトリガーになったと推察さ  
 れるので、この実態を知る必要がある。

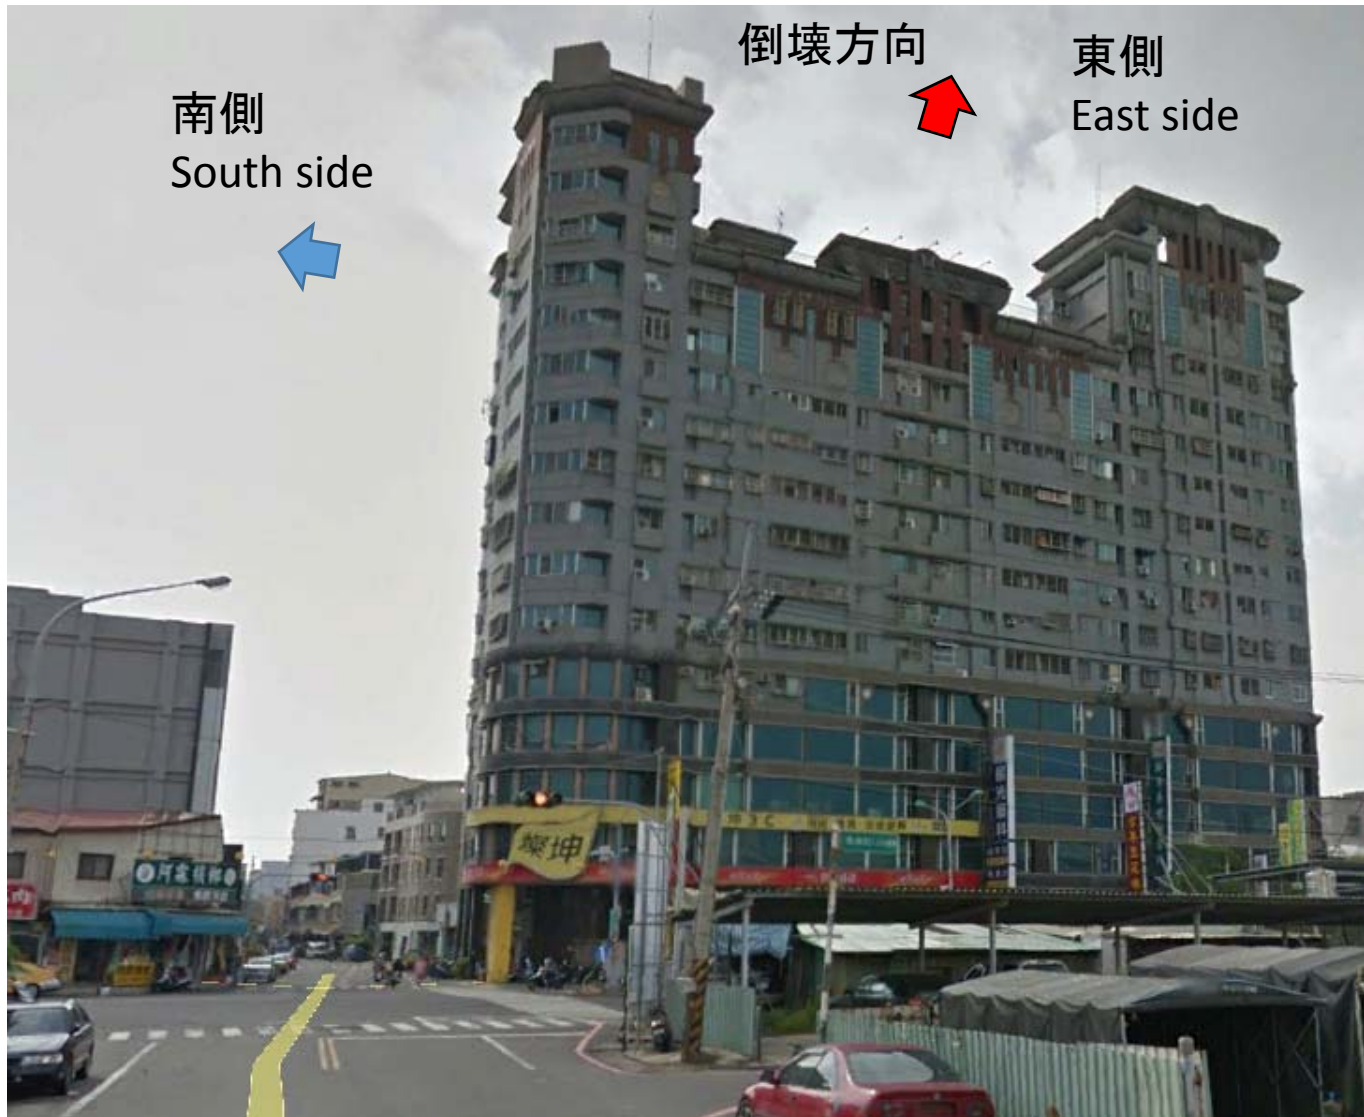
## Weiguan Jinlong Dalou before collapse

- ・16階建と言われる。
- ・東側中央部は13階
- ・1階の階高が大きい  
(1.5階分) 商業施設のため
- ・この写真の手前方向に倒れた。
- ・南側：1階最外縁と上階の外縁とは同一面である。

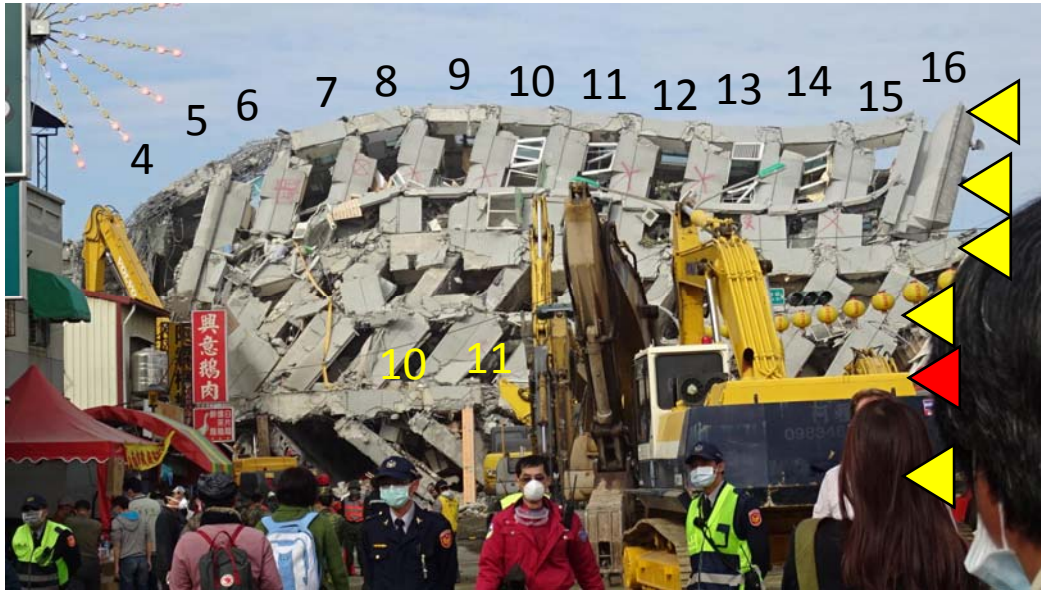
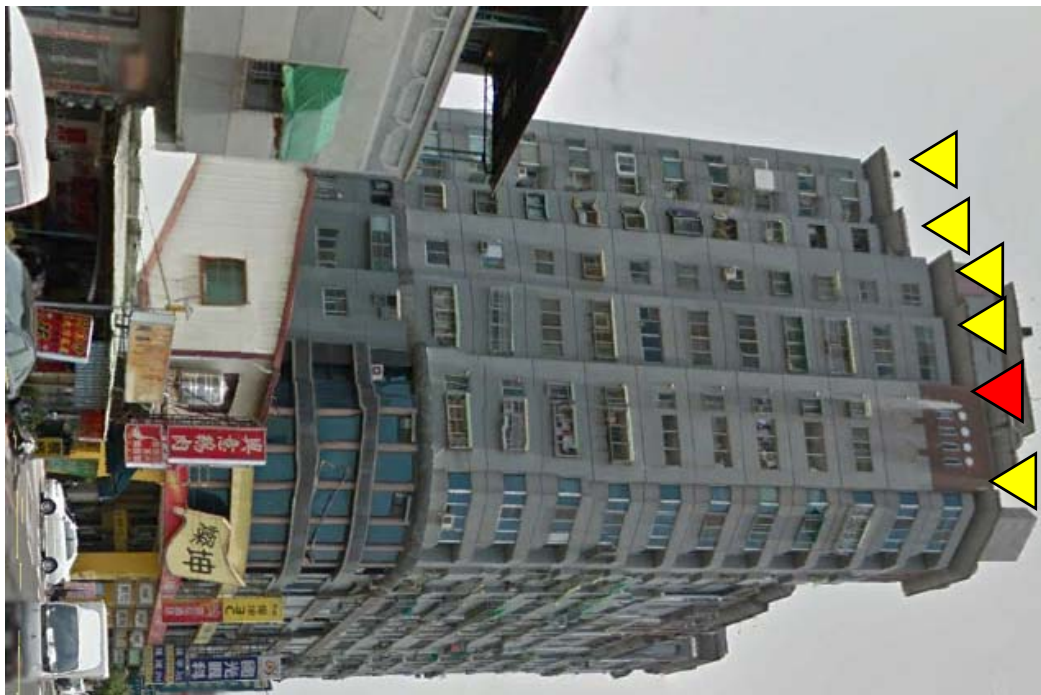
# 高層建築の崩壊 維冠大樓 A棟、H棟の識別 Collapse of a high-rise building, Weiguan Dalou Recognition of A and H portions

A棟の1階部分中間柱(▲)が先行して圧縮破壊もしくは座屈して崩壊したと推察される。

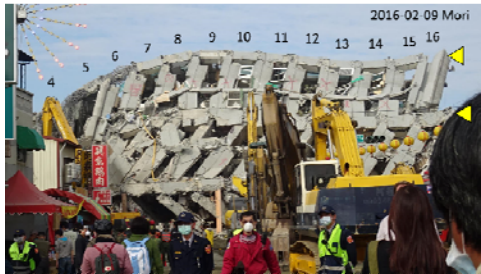
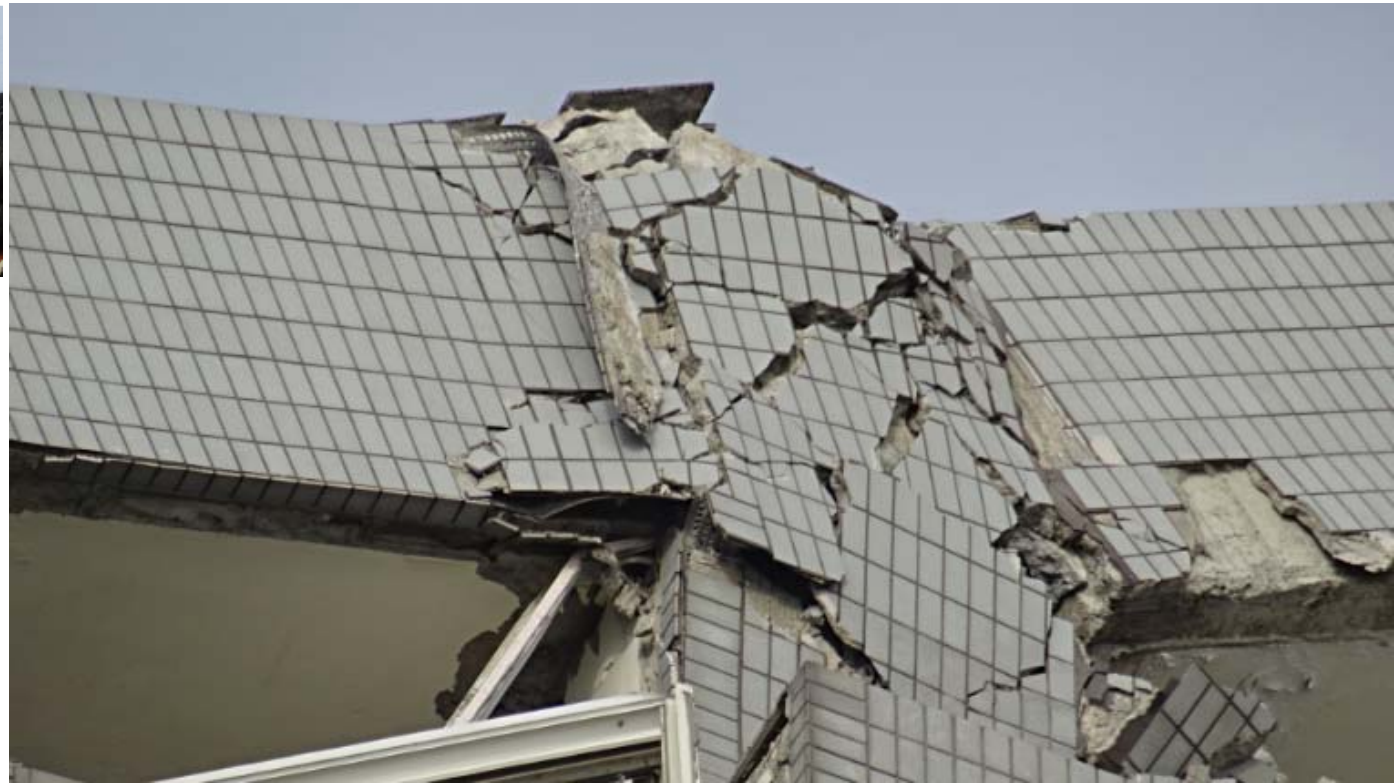
The column-beam joint between 14<sup>th</sup> and 15<sup>th</sup> floors  
Weiguan Dalou

ほぼ全ての柱・梁接合部が破壊して柱と梁がばらばらに挙動している。

Almost all the column-beam joints are broken, resulting in independent movement of them.

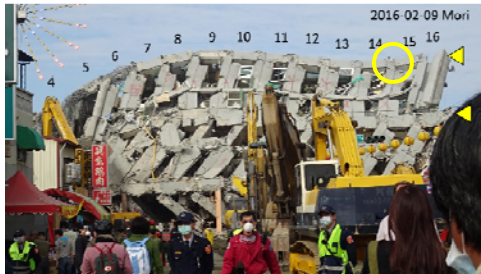
The column-beam joint between 14<sup>th</sup> and 15<sup>th</sup> floors  
Weiguan Dalou

ほぼ全ての柱・梁接合部が破壊して柱と梁がばらばらに挙動している。

Almost all the column-beam joints are broken, resulting in independent movement of them.

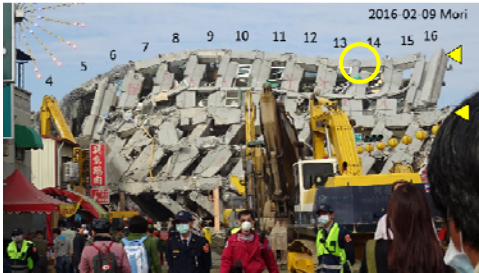
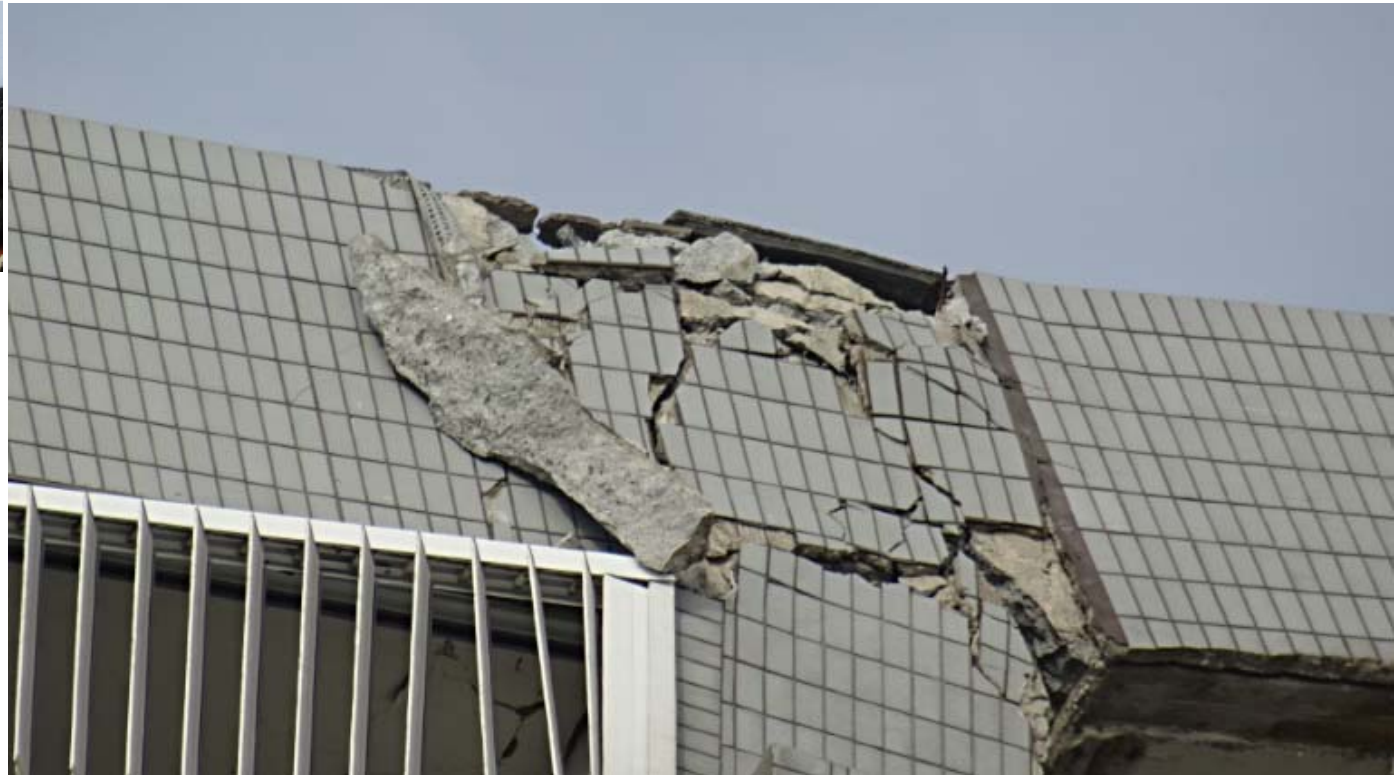
The column-beam joint between 13<sup>th</sup> and 14<sup>th</sup> floors  
Weiguan Dalou

ほぼ全ての柱・梁接合部が破壊して柱と梁がばらばらに挙動している。

Almost all the column-beam joints are broken, resulting in independent movement of them.

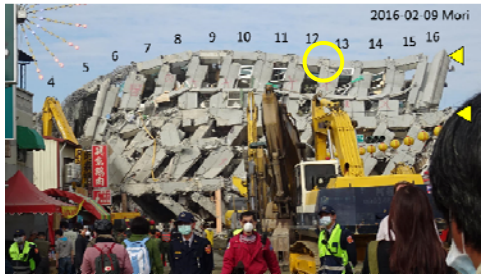
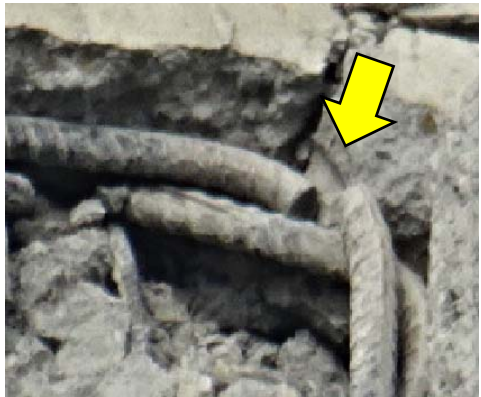
The column-beam joint between 12<sup>th</sup> and 13<sup>th</sup> floors  
Weiguan Dalou

タイルが剥落して、コンクリートも破壊、剥落している。露出した鉄筋のうち、曲げ加工部で破断しているのが認められる。

Tiles were spalled and concrete was broken to pieces around column-beam joint. A piece of rebar was broken at the bent portion there.

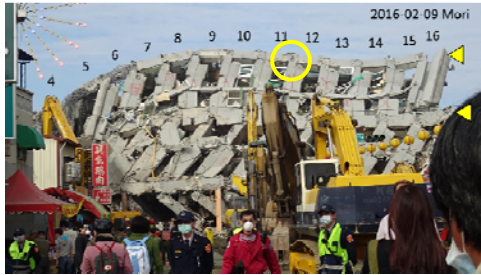
The column-beam joint between 11<sup>th</sup> and 12<sup>th</sup> floors  
Weiguan Dalou

露出した鉄筋をよく見ると、柱の主筋が接合部内で破断しており、梁の主筋も定着が実現できていないように見える。接合部パネルがせん断変形している。

A main rebar of column was broken in the joint panel. Rebars of a beam seemed to have insufficient anchorage length. The joint panel suffered shear deformation.

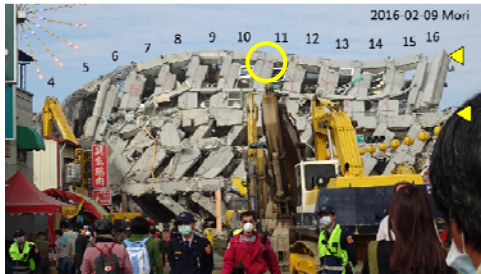
The column-beam joint between 10<sup>th</sup> and 11<sup>th</sup> floors  
Weiguan Dalou

露出した鉄筋をよく見ると、柱の主筋が接合部内で破断しており、梁の主筋も定着が実現できていないように見える。接合部パネルがせん断変形(0.118)している。

A main rebar of column was broken in the joint panel. Rebars of a beam seemed to have insufficient anchorage length. The joint panel suffered shear deformation (0.118).

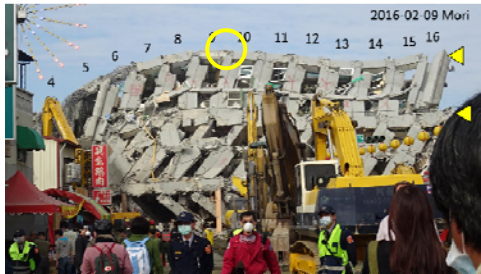
The column-beam joint between 9<sup>th</sup> and 10<sup>th</sup> floors  
Weiguan Dalou

柱-梁の接合部が完全に破壊しており、せん断変形は0.212に達している。梁の定着は接合部内だけで収められようとしており、定着長が不足しており、スターラップや帯鉄筋は見え、接合部の強度は期待できない。

A column-beam joint panel is in complete failure. Its shear deformation reaches at 0.212. Anchorage length of beams main rebar is too short, and stirrups or lateral ties cannot be recognized, so the strength of the joint panel cannot be expected.

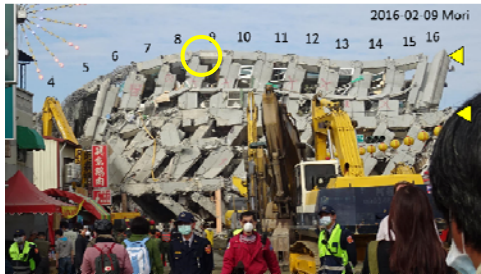
The column-beam joint between 8<sup>th</sup> and 9<sup>th</sup> floors  
Weiguan Dalou

柱-梁の接合部が完全に破壊しており、せん断変形は0.212に達している。梁の定着は接合部内だけで収められようとしており、定着長が不足しており、スターラップや帯鉄筋は見え、接合部の強度は期待できない。

A column-beam joint panel is in complete failure. Its shear deformation reaches at 0.212. Anchorage length of beams main rebar is too short, and stirrups or lateral ties cannot be recognized, so the strength of the joint panel cannot be expected.

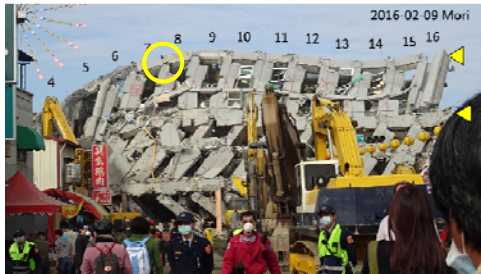
The column-beam joint between 7<sup>th</sup> and 8<sup>th</sup> floors  
Weiguan Dalou

柱-梁の接合部が完全に破壊しており、梁の主筋の定着が完全に破壊している。

A column-beam joint panel is in complete failure. Anchorage of rebar arranged at upper end of beams.

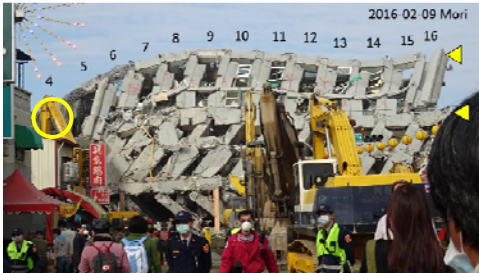
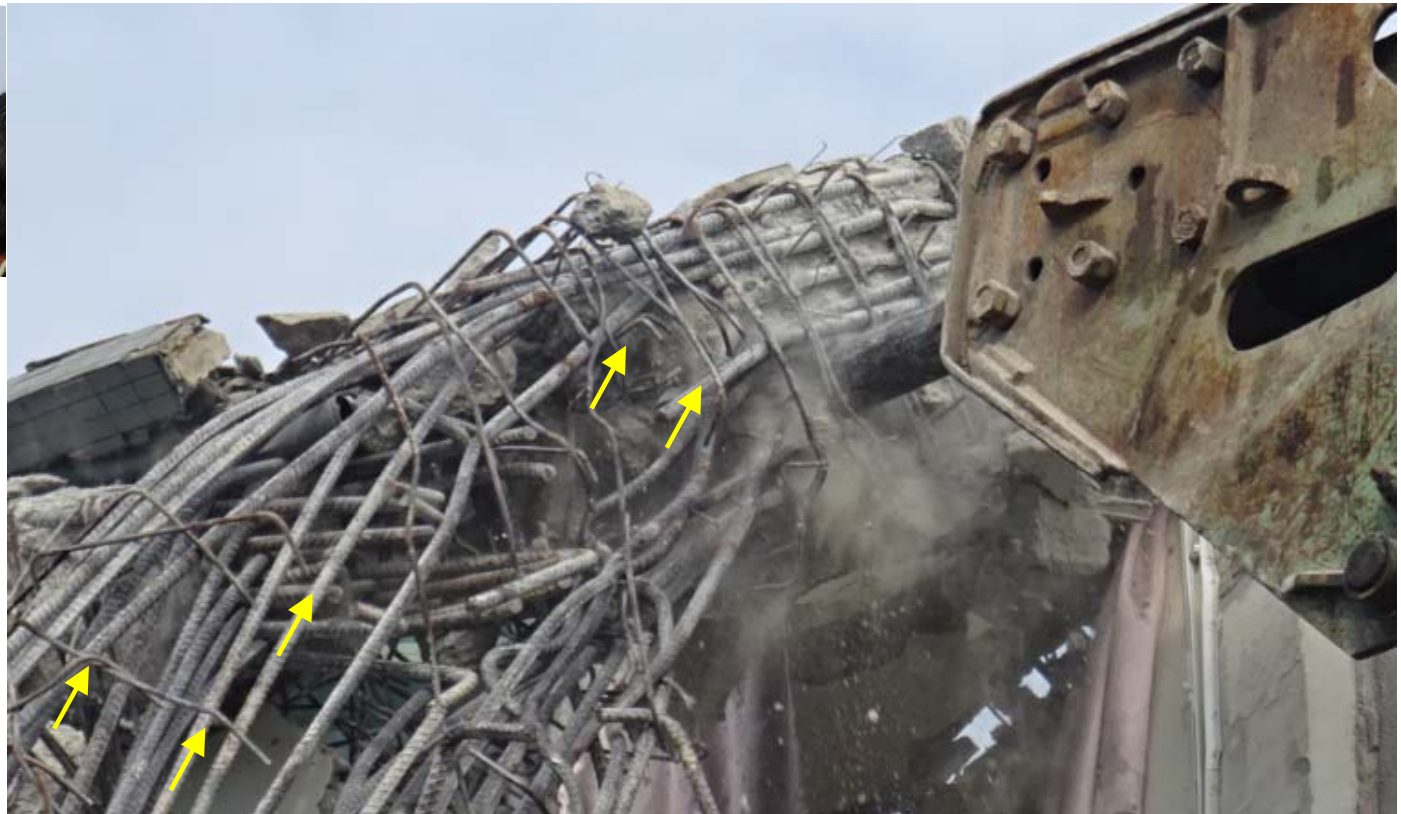
Reinforcement bar arrangement in a column  
between 3<sup>rd</sup> and 4<sup>th</sup> floors, Weiguan Dalou

柱-梁の接合部が完全に破壊しており、梁の主筋の定着が完全に破壊している。

A column-beam joint panel is in complete failure. Anchorage of rebar arranged at upper end of beams.

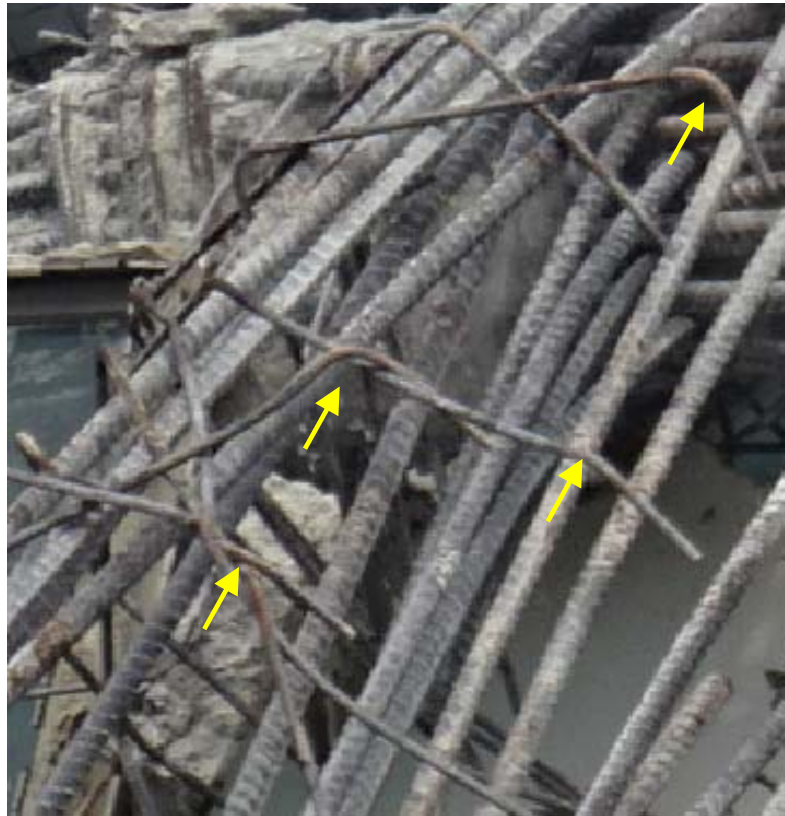
Anchoring of lateral tie bar in a column between 3<sup>rd</sup> and 4<sup>th</sup> floors, Weiguan Dalou

柱-梁の接合部が完全に破壊しており、梁の主筋の定着が完全に破壊している。

A column-beam joint panel is in complete failure. Anchorage of rebar arranged at upper end of beams.

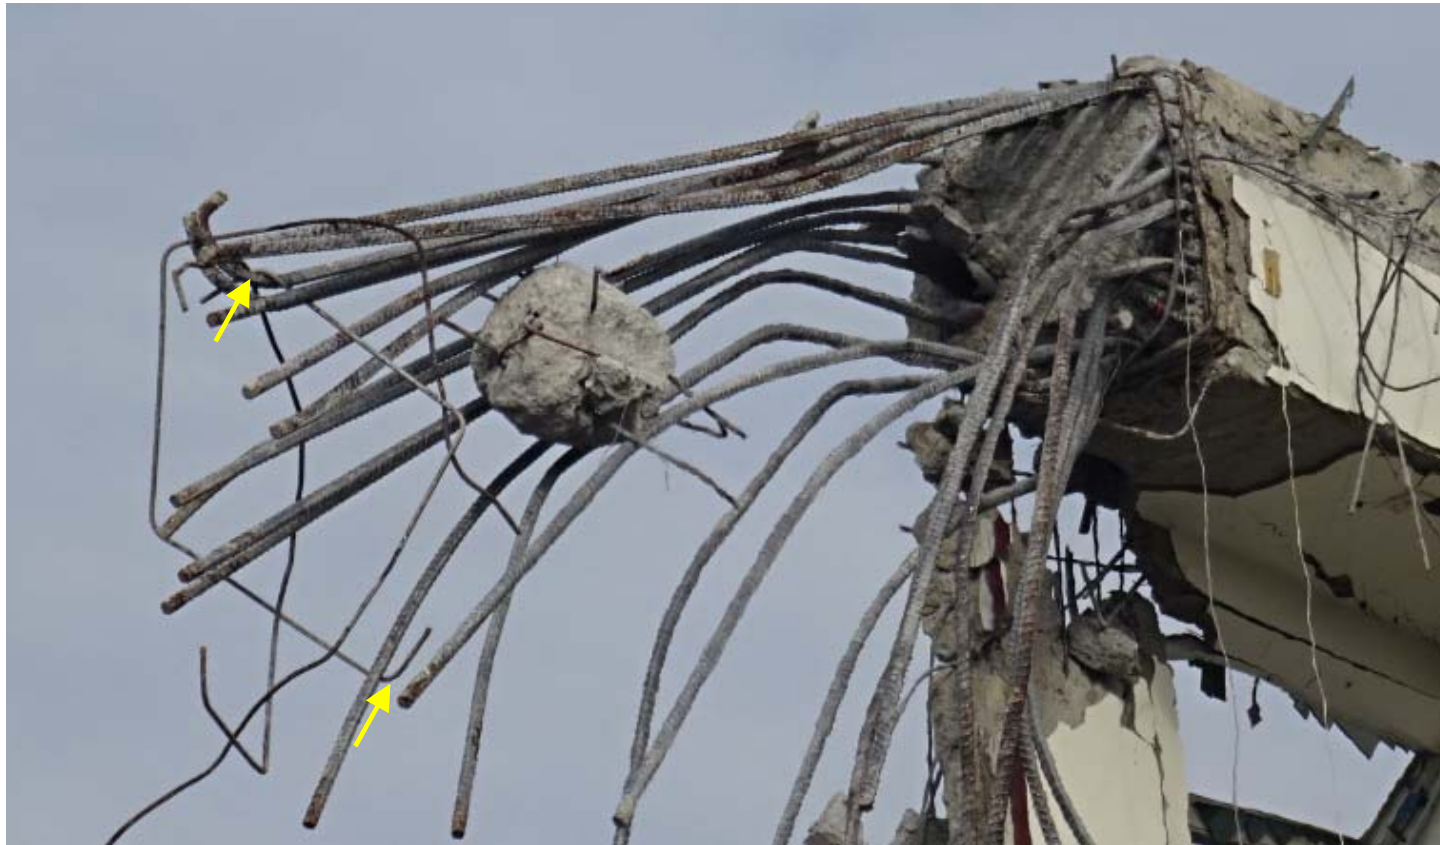
Anchoring of lateral tie bar in a column between 1<sup>st</sup> and 2<sup>nd</sup> floors, Weiguan Dalou H Tower

柱-梁の接合部が完全に破壊しており、梁の主筋の定着が完全に破壊している。

A column-beam joint panel is in complete failure. Anchorage of rebar arranged at upper end of beams.

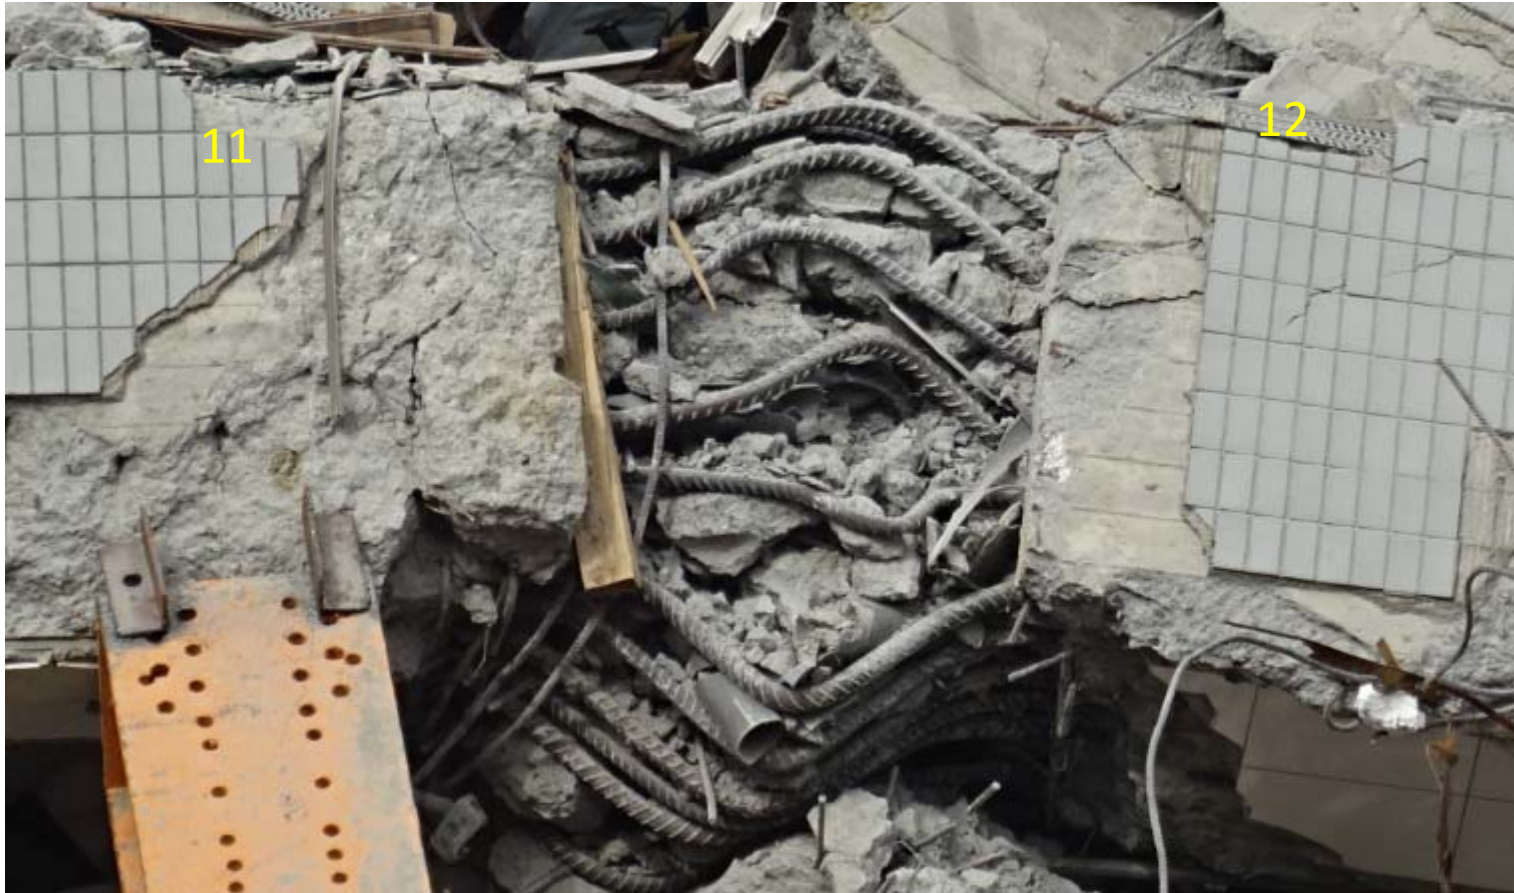
柱・梁接合部に帯鉄筋を見つけることができない。

No lateral tie bar can be found in the column-beam joint panel.

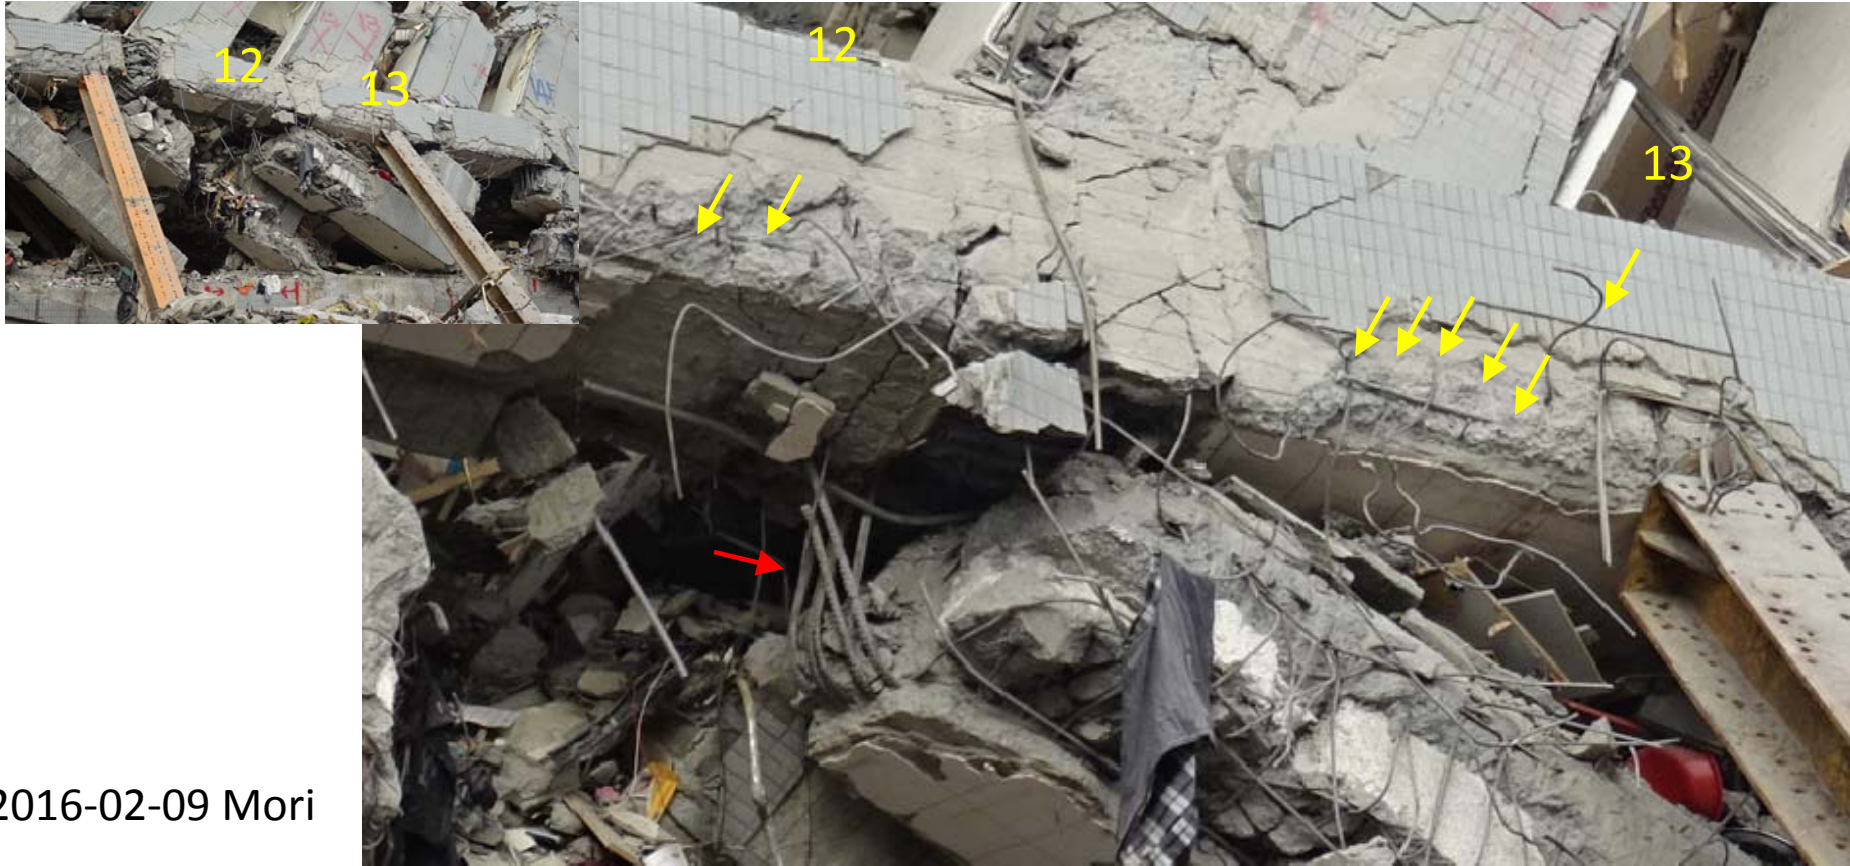
柱の帯鉄筋は定着が短いため、ことごとく外れており、効果がほとんどない。柱の耐力が極端に低下。梁の主筋（下側）の定着部が短い上に折れ曲げ定着がなされていない。

Anchoring length of lateral tie rebar in a column is too short to resist to be pulled out. The strength of the column must be extremely reduced. Main rebar of the beam has short anchoring length
