愛媛大学防災情報研究センター  
台湾南部地震調査速報会(2016年2月16日)  
Seminar on Quick Report of Reconnaissance on Southern Taiwan  
Earthquake

2016年2月6日台湾南部地震現地調査速報  
Quick Report of Reconnaissance on Southern  
Taiwan Earthquake, February 6, 2016

森 伸一郎, 愛媛大学

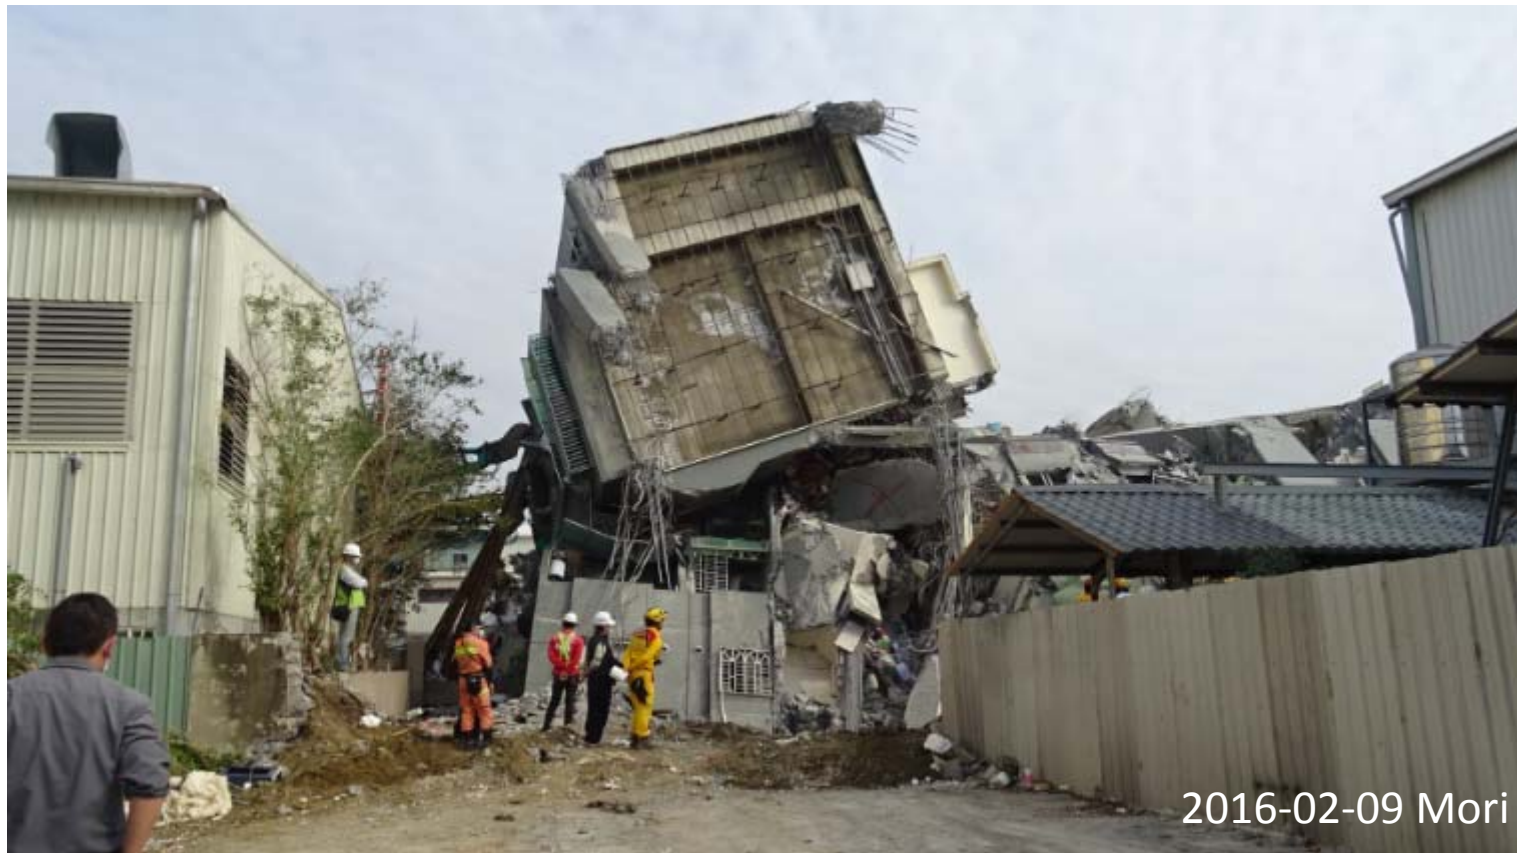
維冠金龍大樓の転倒により直立したI棟1階天井と1階の柱。下に見えるのはG棟。

The ceiling and columns of the first story of Tower I of Weiguan Jinlong Dalou can be seen due to overturning. Tower G can be seen below the Tower I.

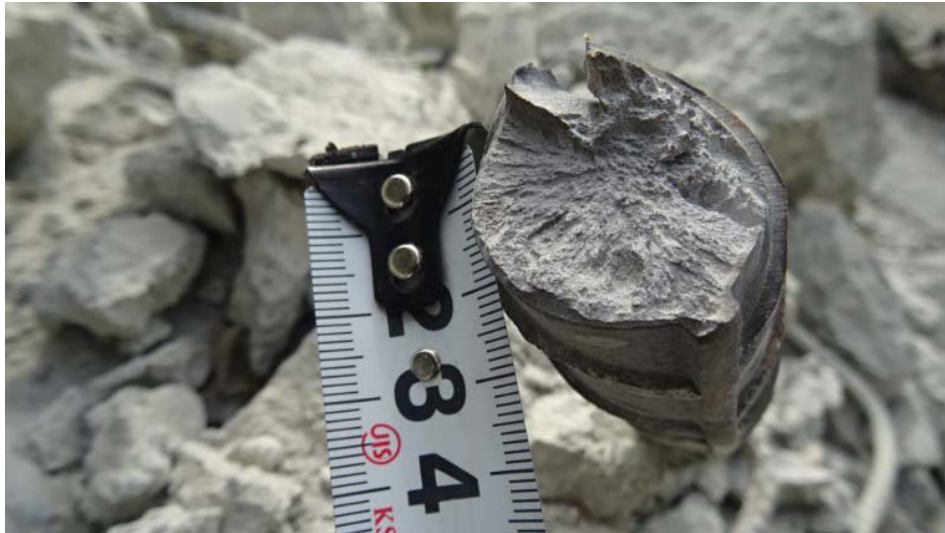
Inappropriateness of rebar arrangement I Tower I, Weiguan Dalou

1階柱の主筋はD29もしくはD32であった。1階柱の帯筋はD13であった。鉄筋に錆はない。

1階柱のネジ式継手は、1階床から30cm以内の位置にあった。

Main rebar of a column in the 1<sup>st</sup> floor is D29 or D32. Lateral tie rebar is D13. Rebar here has no rust.

Mechanical joint locates within 30cm height from the floor.

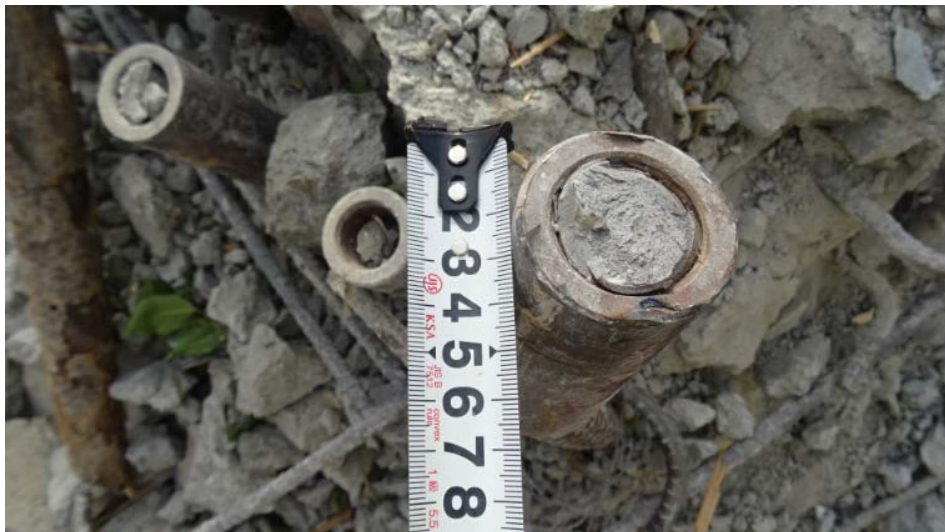
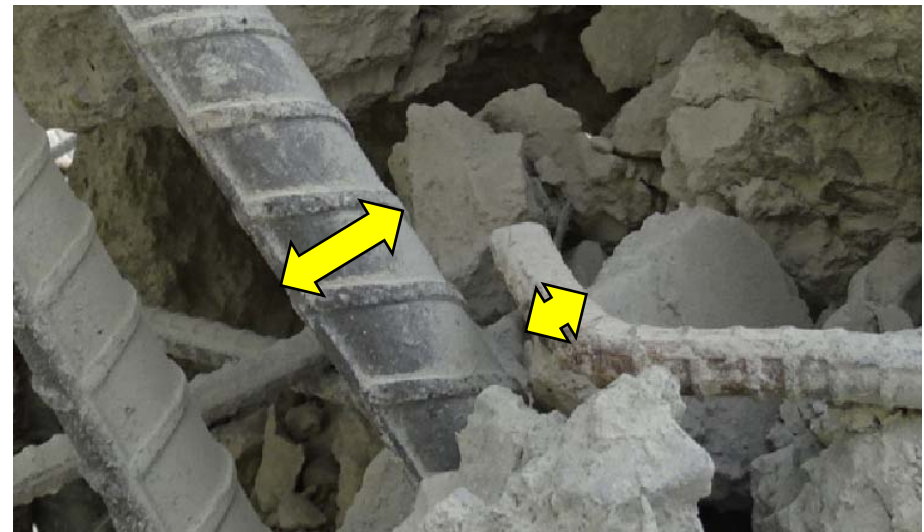
# I棟1階柱の主筋の機械式継手 維冠大樓

1階柱の主筋はD29もしくはD32であった。多くは機械式（ネジ式）継手であるが、圧着継手もある。継手位置は全て同じ高さ。転倒に伴う引き抜きにより、継手からの抜けもしくは鉄筋の破断が生じた。

Main rebar of a column in the 1<sup>st</sup> floor is D29 or D32. Both mechanical joint and crimped joint were adopted. The level of joint is the same in every piece of rebar. Due to overturning of a building, rebar was pulled out of sleeve or was broken.

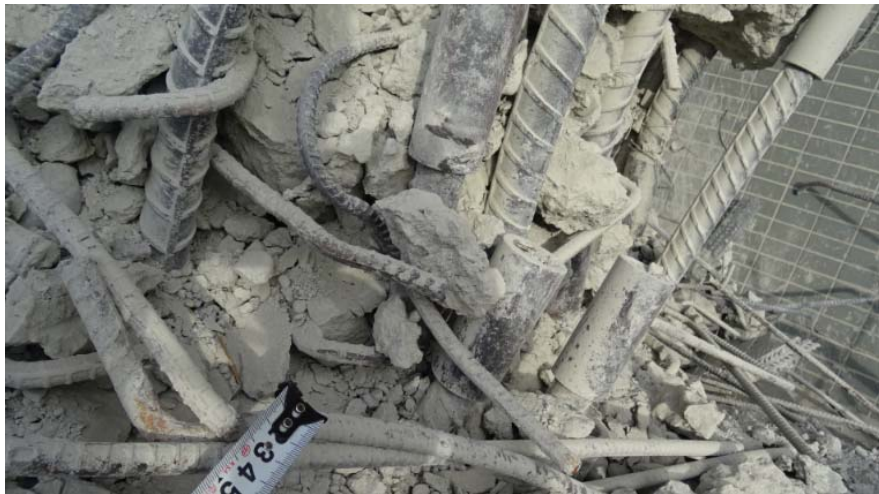
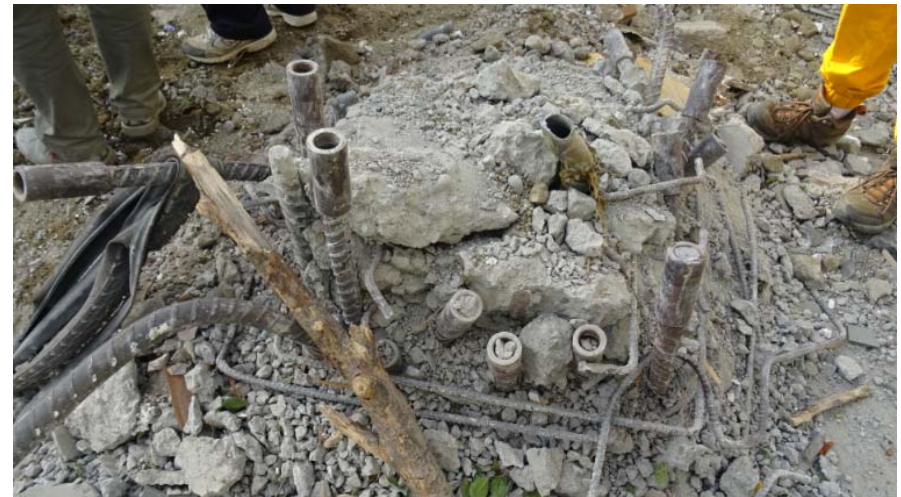
# I棟における鉄筋配置の不適切性 維冠大樓

▲ 柱の帯筋が少ない。 ▲ 帯筋が90度曲げで定着され、その定着はいずれも破綻している。 ▲ 柱の主筋が連続していない。

▲ Shortage of lateral tie rebar, ▲ 90 degree bent anchoring of tie rebar and all anchoring were in failure, ▲ discontinuity of main rebar of a column.

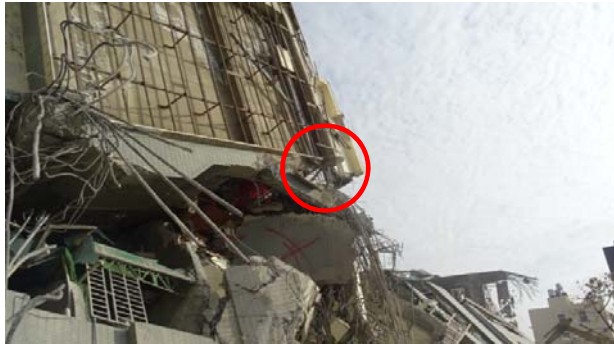
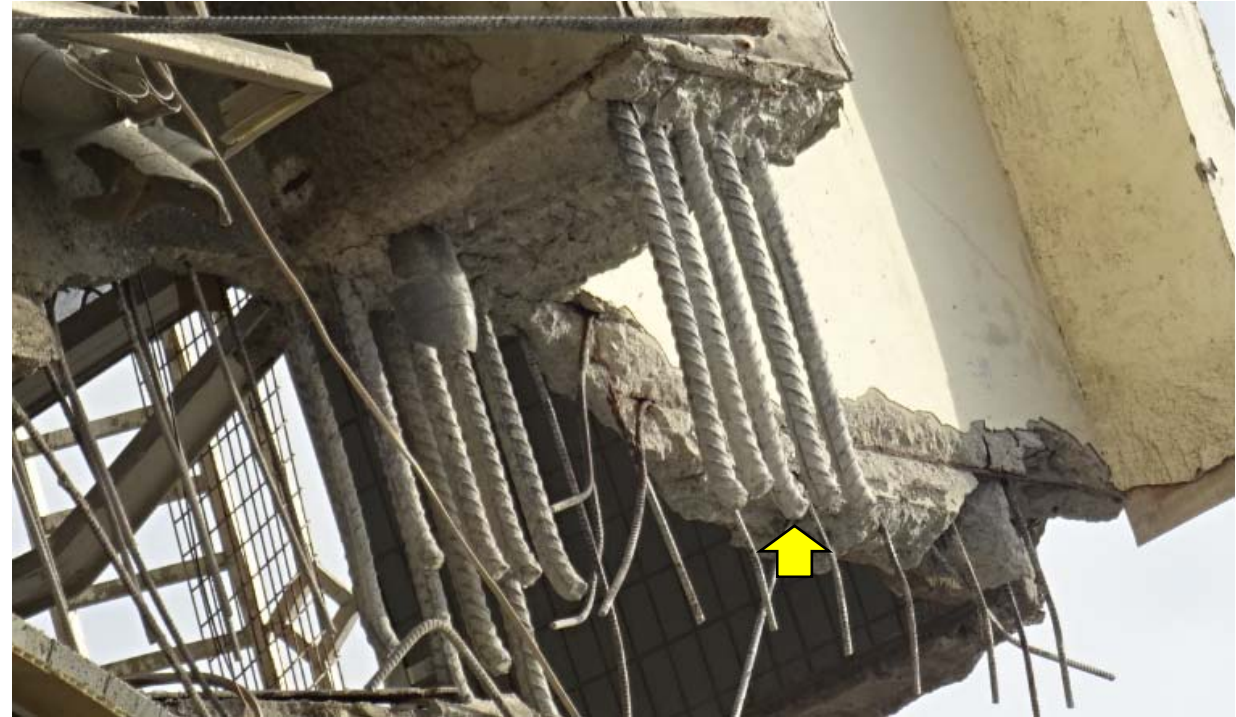
# I棟1階梁の鉄筋定着の不適切性 維冠大樓

▲ 90 degree bent long anchoring of beam's main rebar in a column-beam joint panel.

▲ 帯梁の主筋の端部は、柱梁接合部内に定着させ、最後は上端筋は下に、下端筋は上に90度曲げて定着させることが推奨されている。

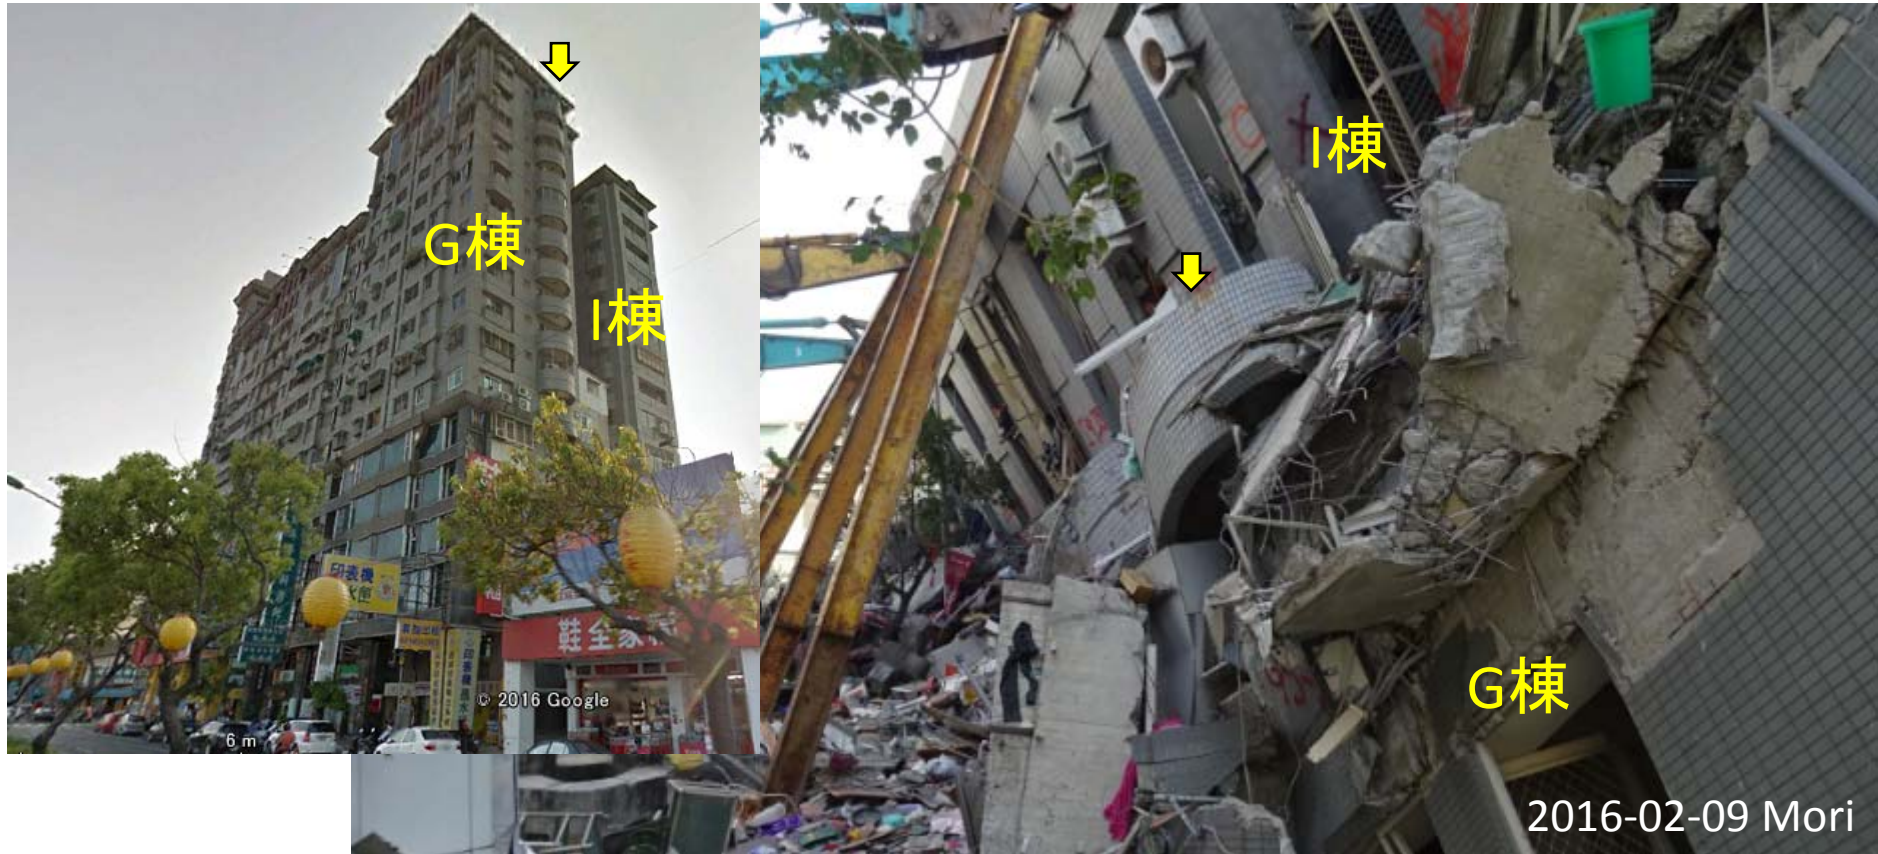
G棟はI棟に押しつぶされており生存空間はほとんどなかった。

There were no space for surviving in G tower because of pressed by I tower.

G棟はI棟は1層分ずれて重なっていた。一体となって倒れたのではなく、将棋倒しのように、2棟はずれて倒れたものと考えられる。I棟には見られないが、G棟には柱梁接合部が完全に破壊されている。柱梁の骨組み接合部の破壊により、生存空間を残すことなく倒壊し、I棟が上に重なることで、一層生存空間を減少させたと考えられる。

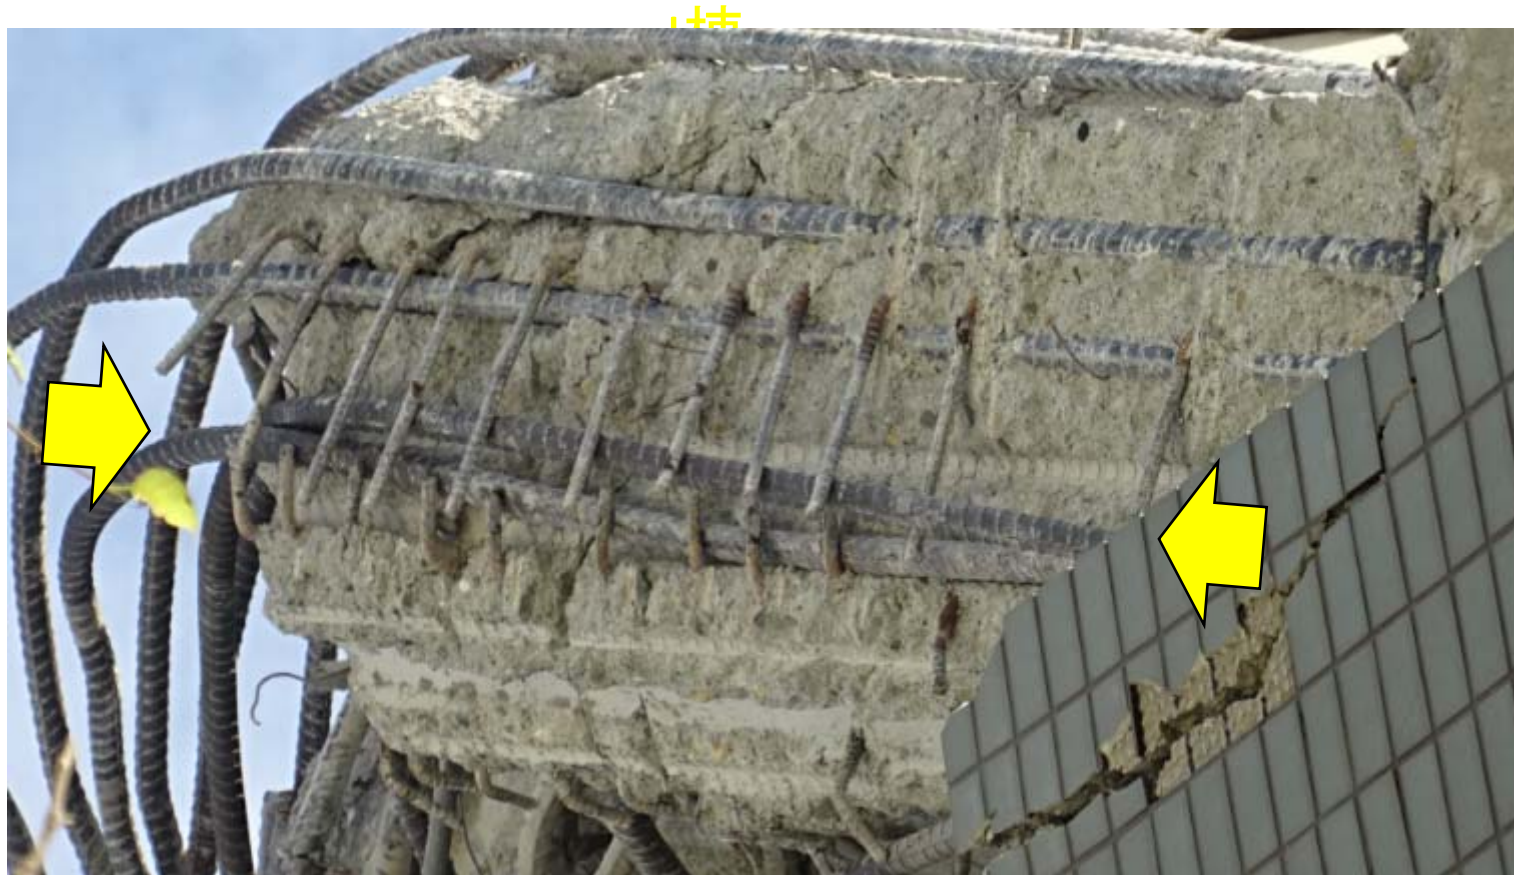
完全に機能していない帯筋の90度フックの定着。この部分は、極めて細いが、帯筋の数は多い。  
No function of anchoring by 90 degree hook of lateral ties in the column of Tower I.

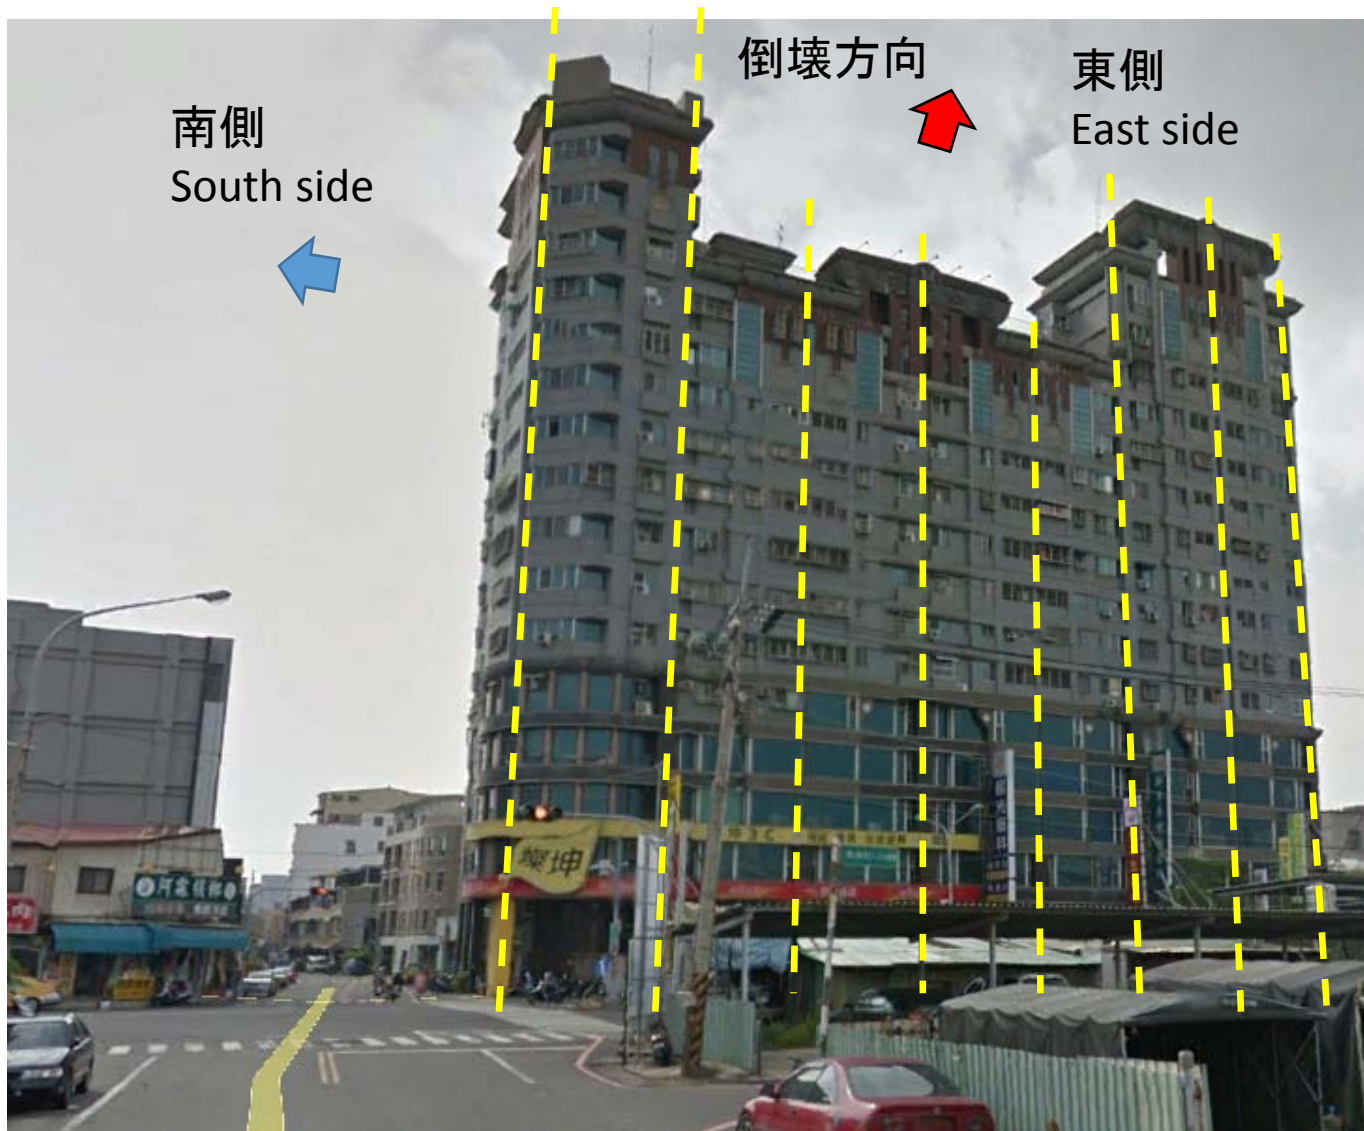
## Weiguan Jinlong Dalou before collapse

- ・16階建と言われる。
- ・東側中央部は13階
- ・1階の階高が大きい  
(1.5階分) 商業施設のため
- ・南側：1階最外縁と上階の外縁とは同一面である。

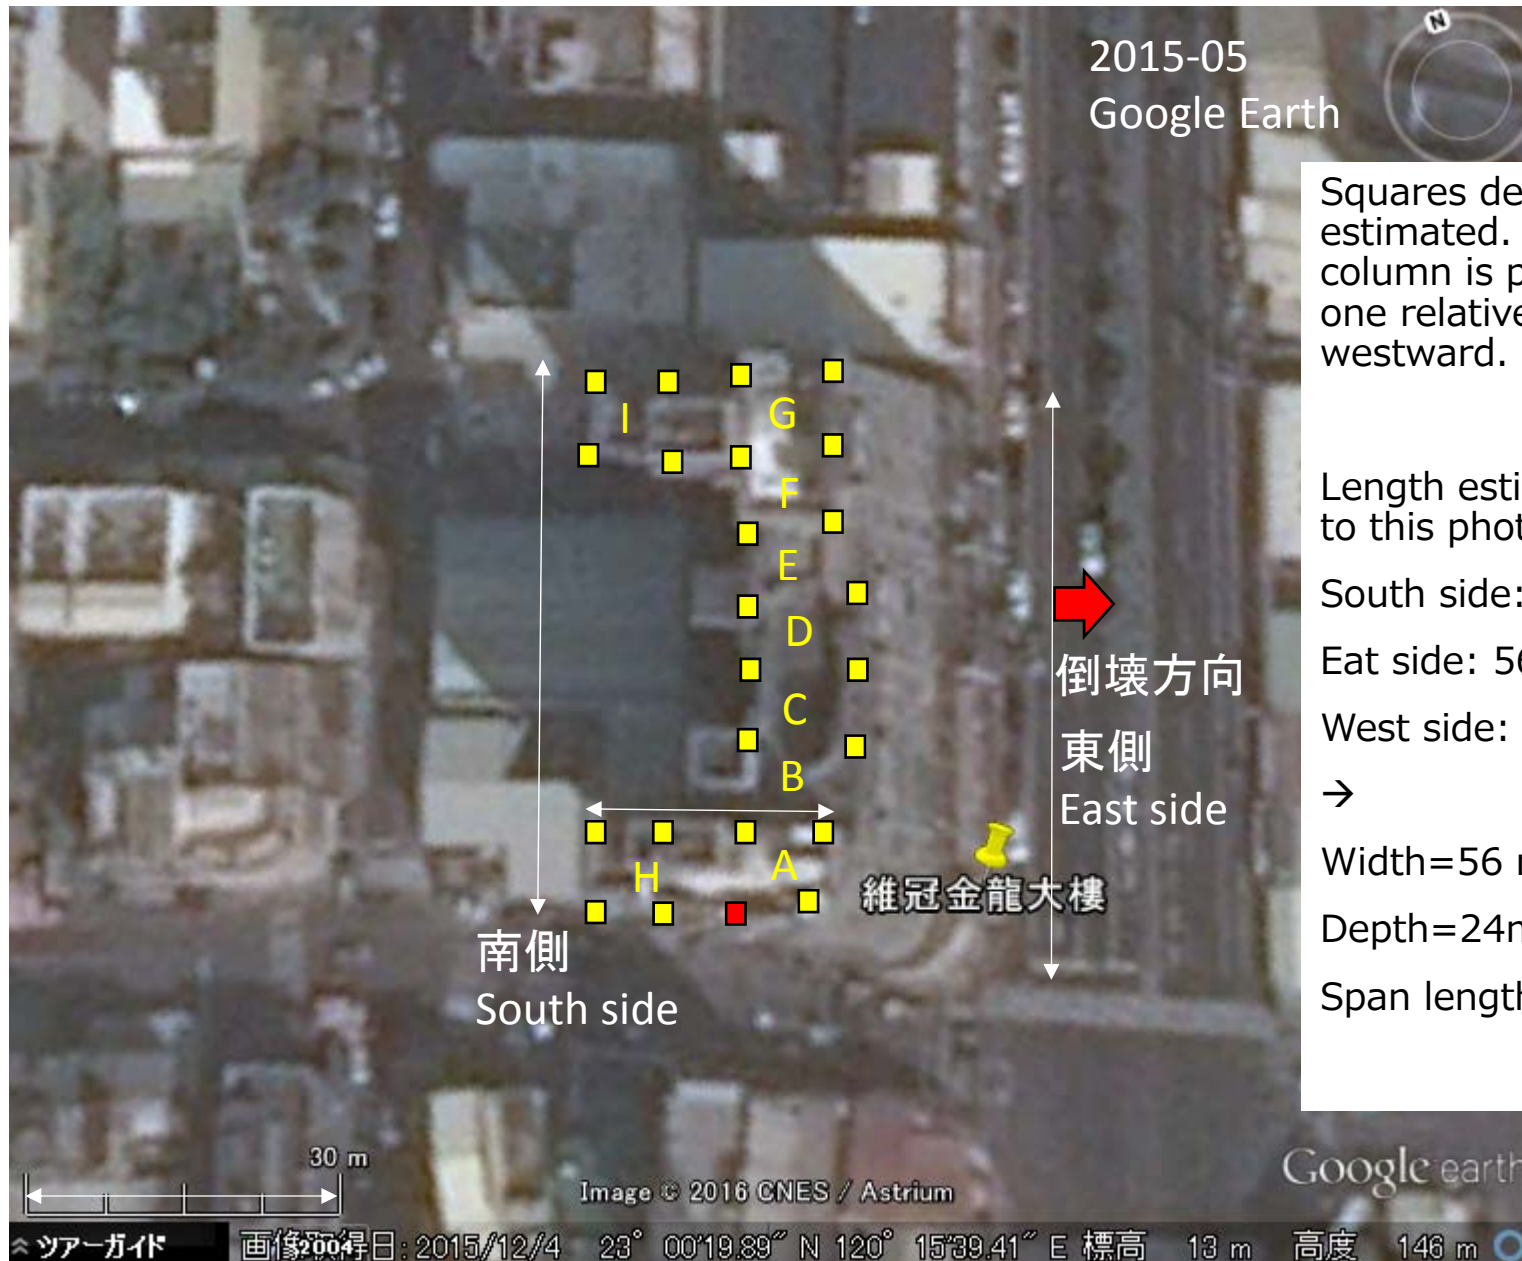
倒壊前の維冠大樓の鳥瞰図 Bird's eye view of Weiguan Dalou before collapse

Squares denote columns estimated. Red colored column is pointed out as one relatively displaced in westward.

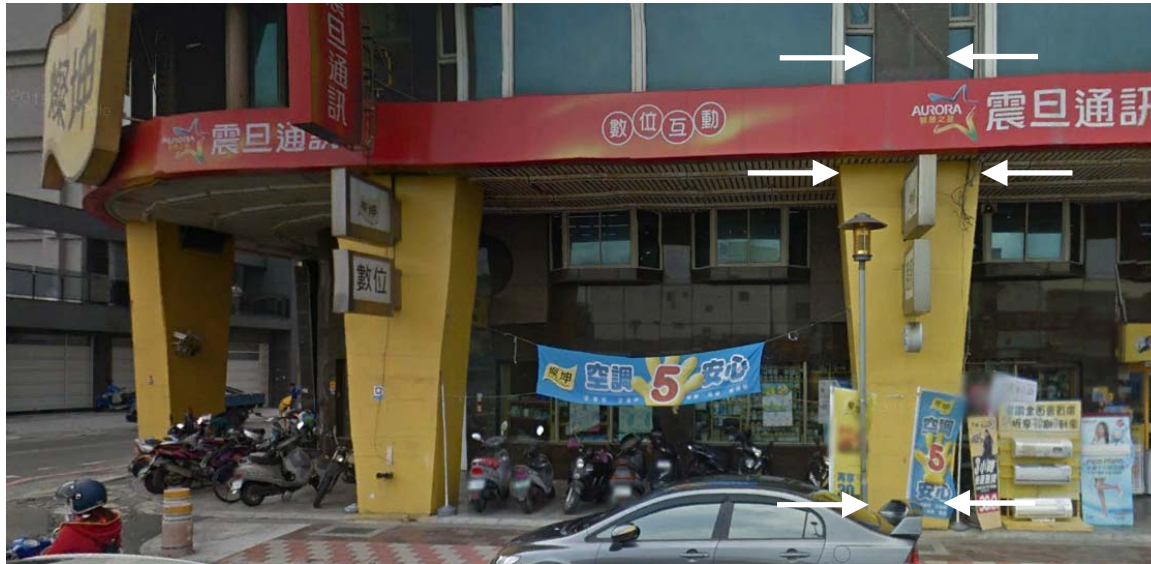
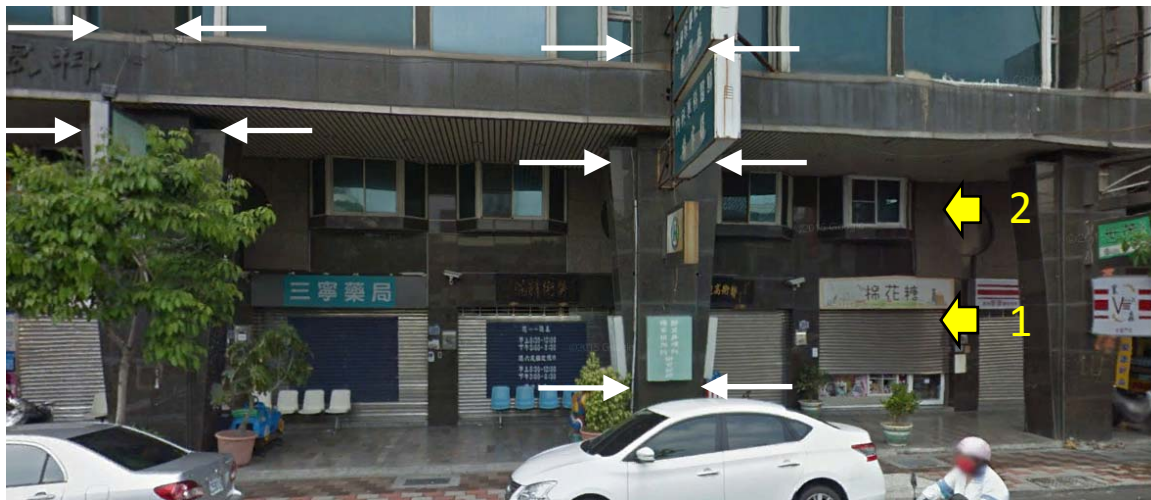
## Western side views of 1st story of Weiguan Dalou

The first floor seems to have columns with a height corresponding to two stories.

また、柱頭部に向かって柱幅がテーパを有し拡幅しているかのように見えるが、2階の柱との連続性に欠けている。

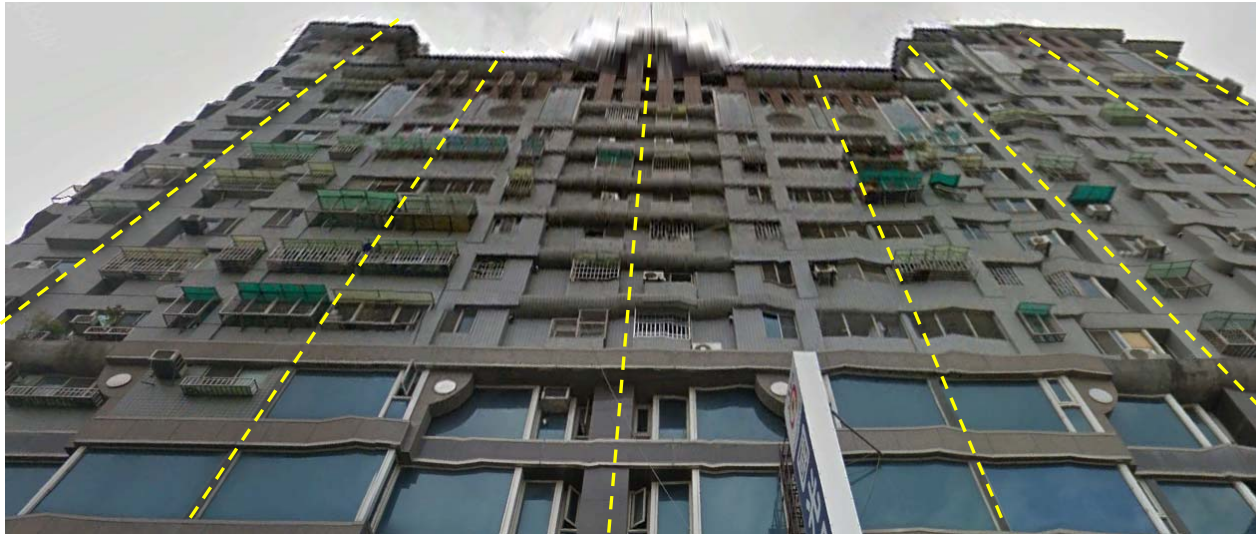
# 維冠大樓 東側側面

ほぼ全ての柱・梁接合部が破壊して柱と梁がばらばらに挙動している。

Almost all the column-beam joints are broken, resulting in independent movement of them.

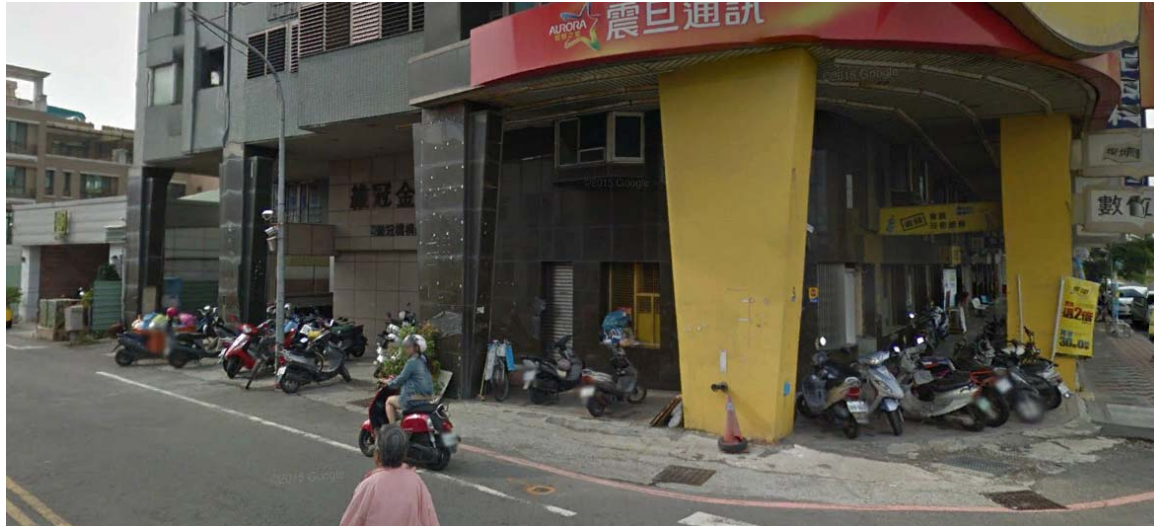
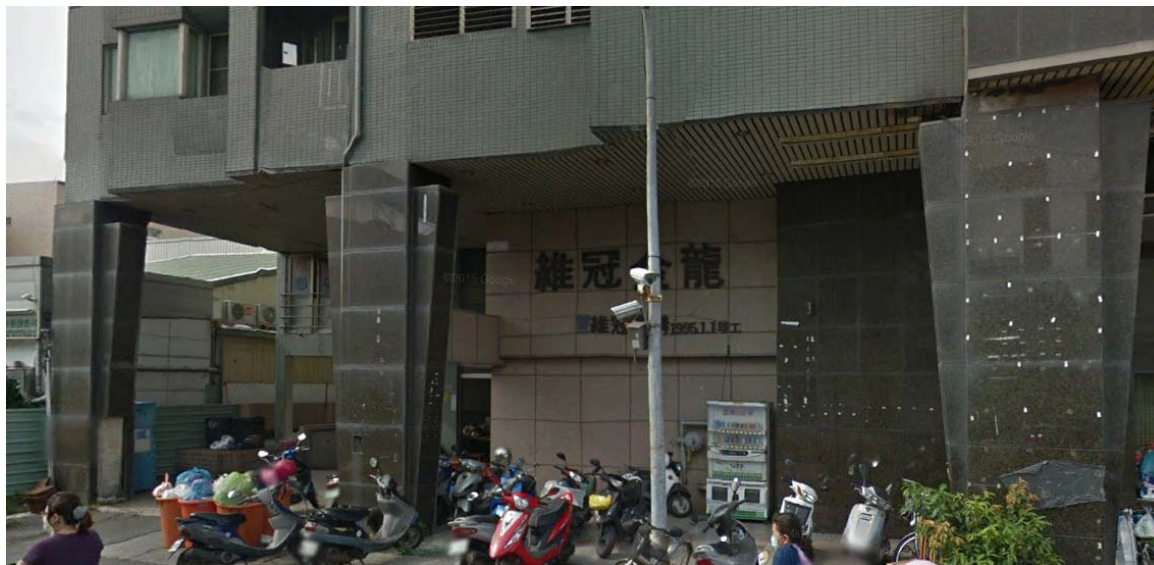
# 維冠大樓 南側側面

柱の間隔が相当大きい。

Almost all the column-beam joints are broken, resulting in independent movement of them.

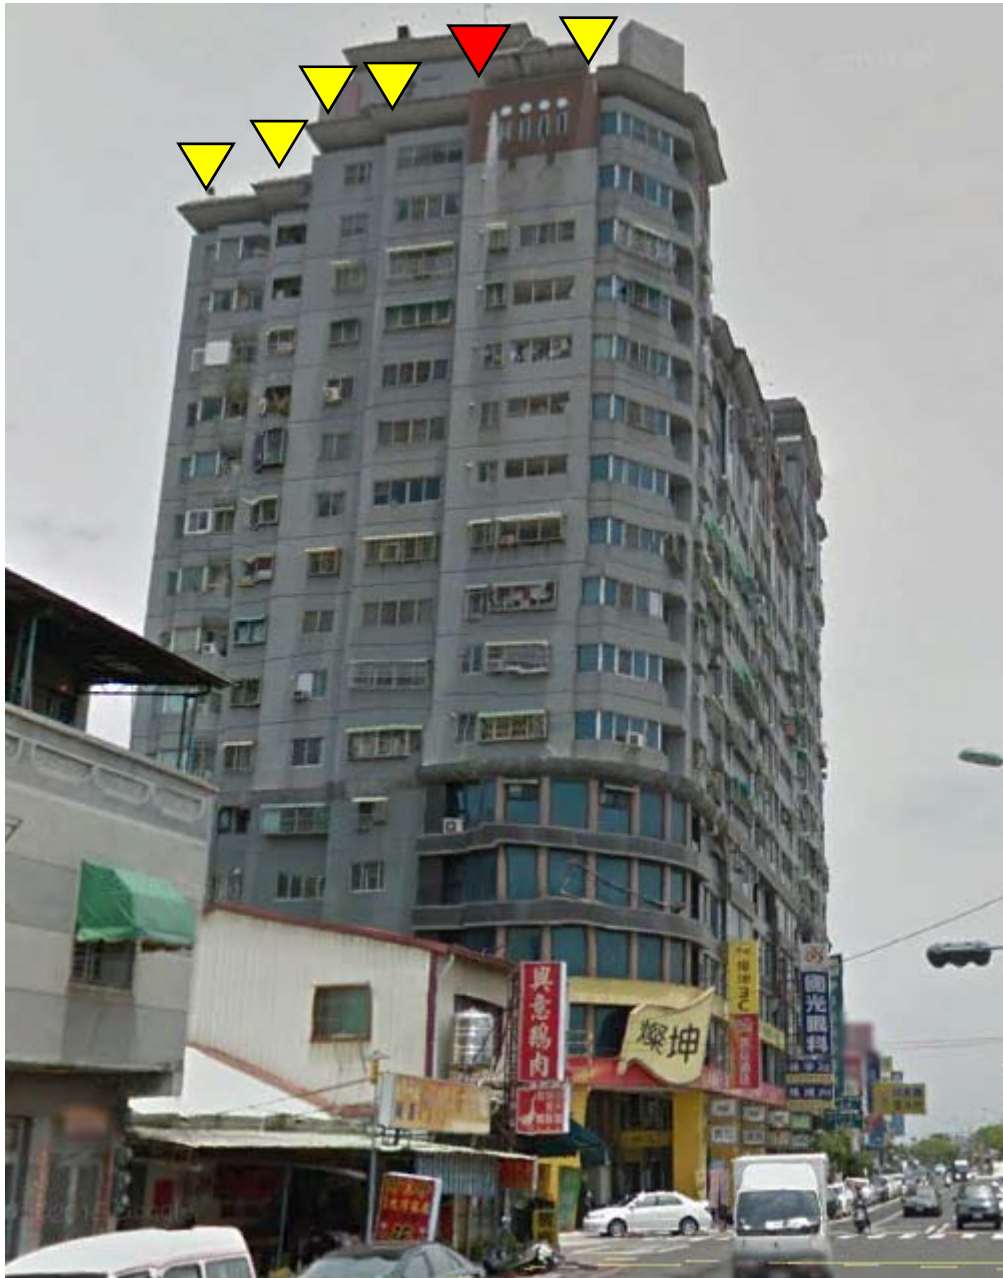
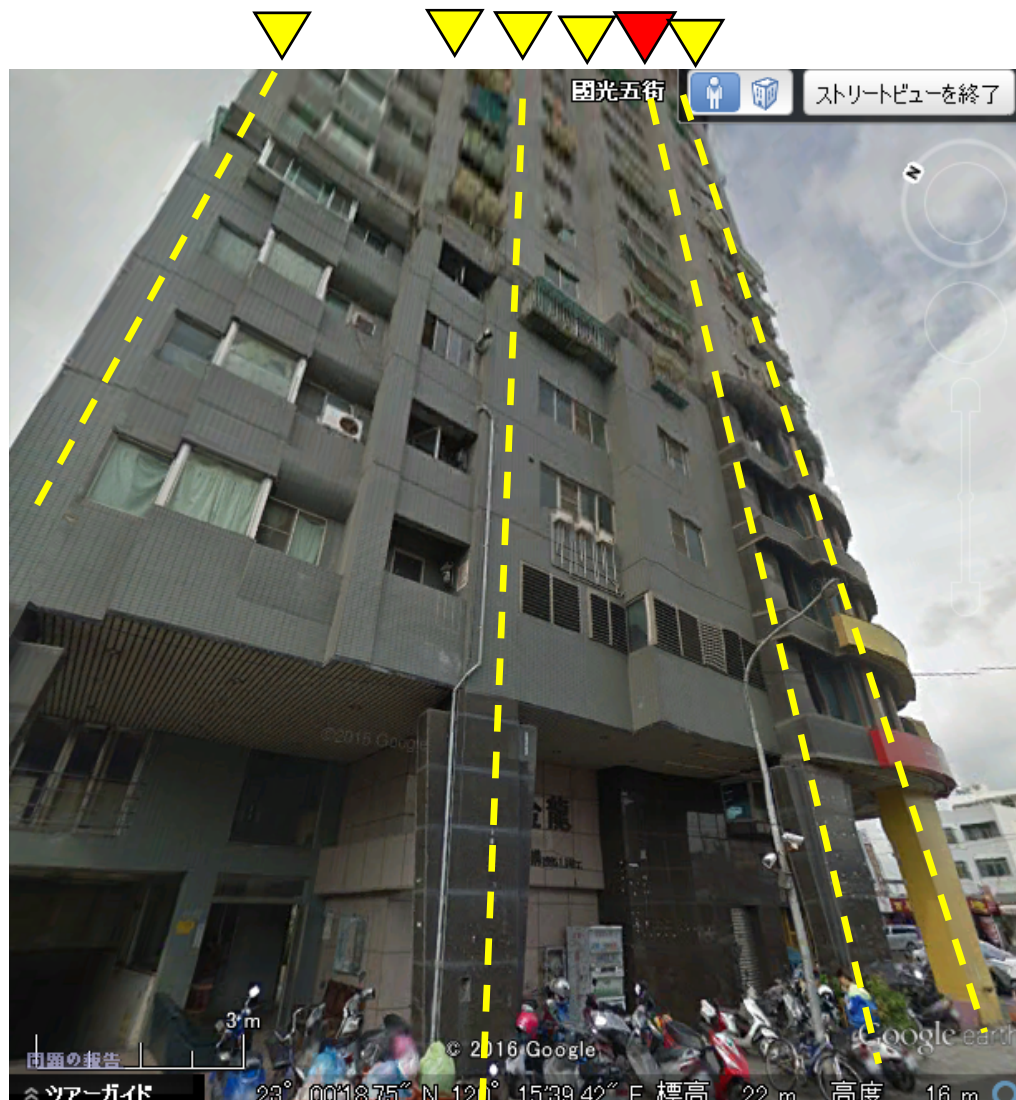
# 維冠大樓 南側側面

ほぼ全ての柱・梁接合部が破壊して柱と梁がばらばらに挙動している。

Almost all the column-beam joints are broken, resulting in independent movement of them.

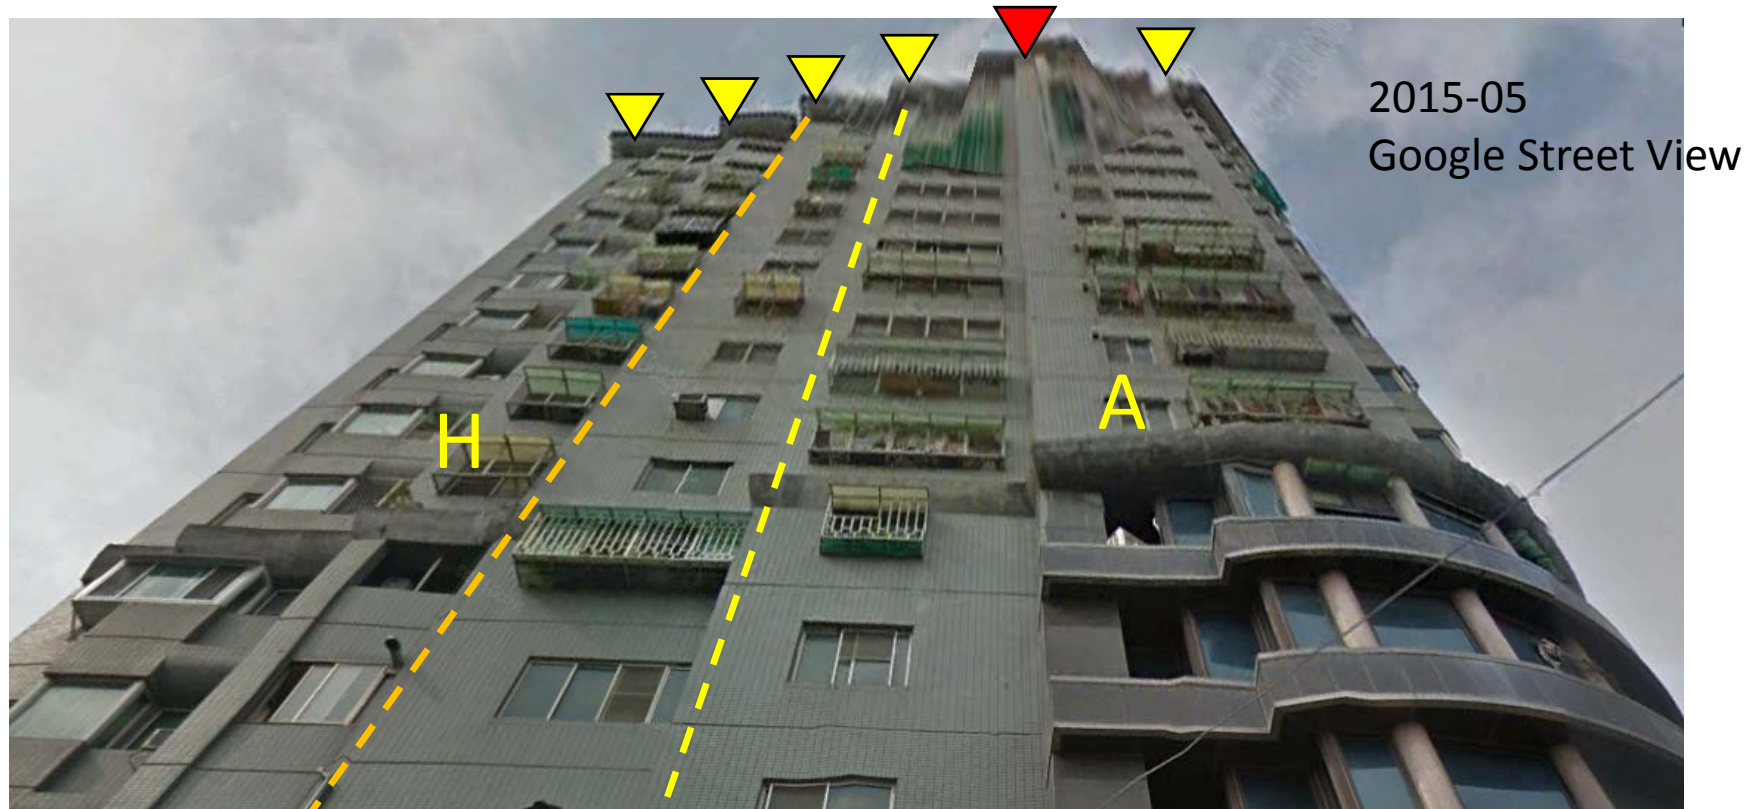
# 維冠大樓 南側側面 A棟とH棟

屋上の三角形は柱軸線の上端を意味する。これは森の現地観察に基づく。赤い三角形は転倒後に柱が最も西側に位置していた柱である。転倒前に最初に座屈したのか、転倒後に梁が座屈したための二次的な形状か不明。

Triangles placed at the top denote the upper ends of column axes based on my observation at site. Red triangle corresponds to the column fallen down in the most western side.

The boundary between Towers A and H is yellow broken line as per TV explanation. However it seems to be orange broken line based on my speculation from the structural point of view.

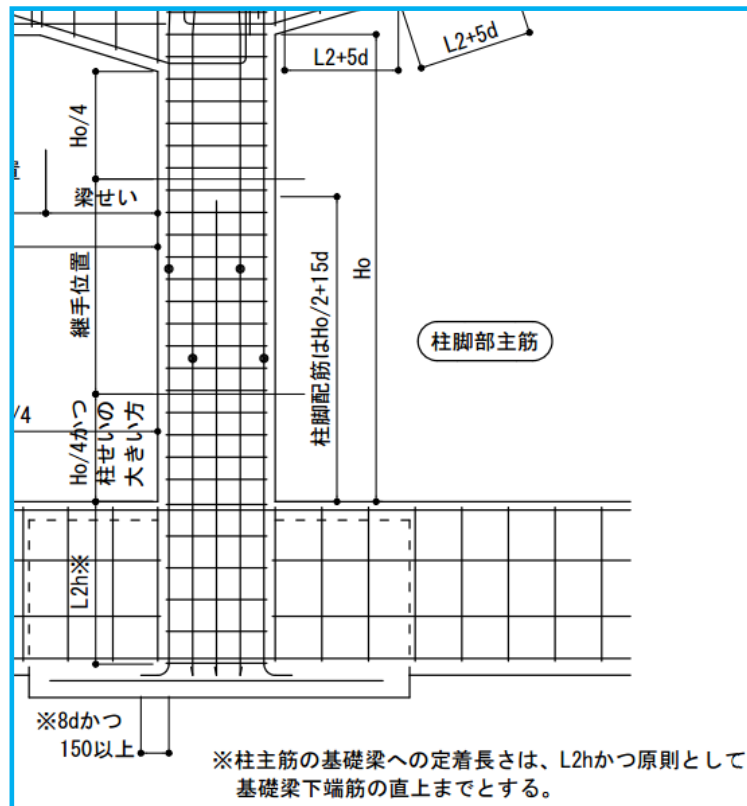
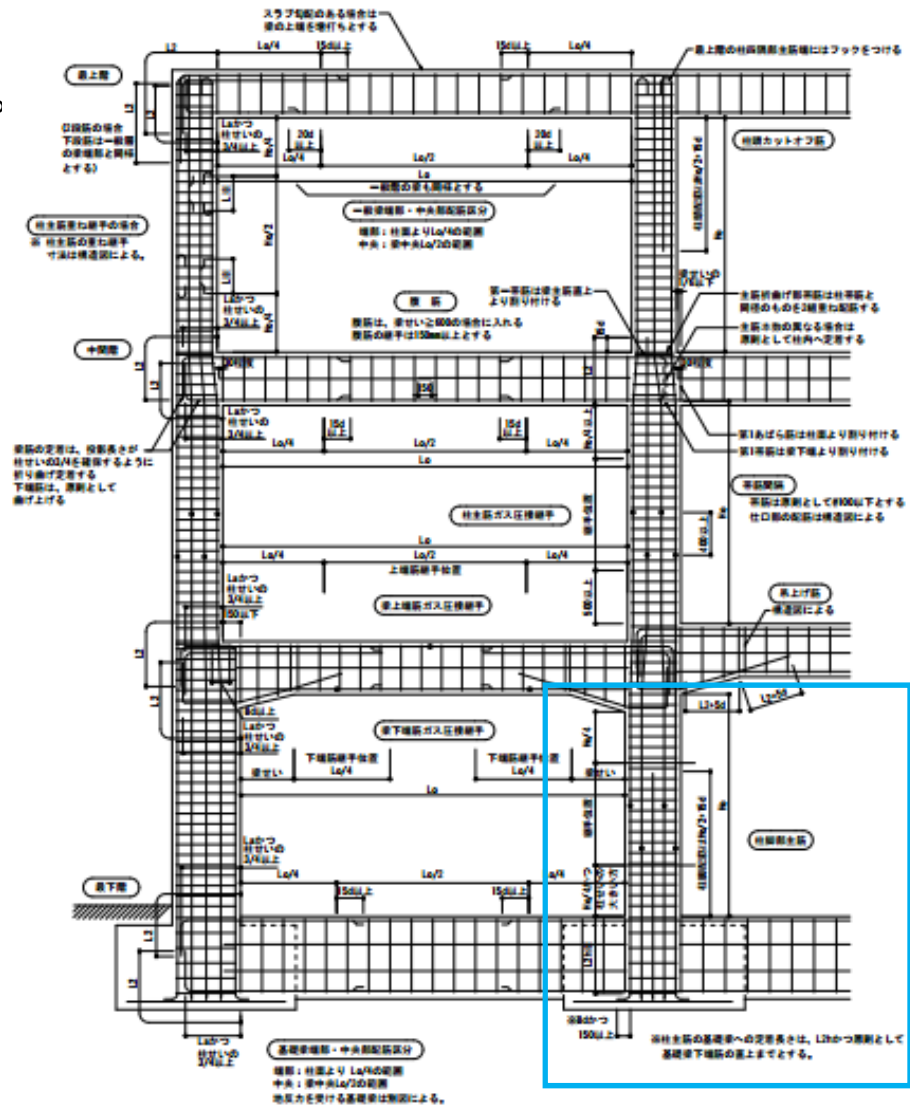
# 柱の主筋の継手位置

柱の主筋の継手位置は、柱端部より柱幅以内に  
 来ないようにする。継冠では柱端部にあった。

Rebar joints in a column should avoid within the  
 width of the column from its bottom. They were  
 located at the bottom in Weiguan.

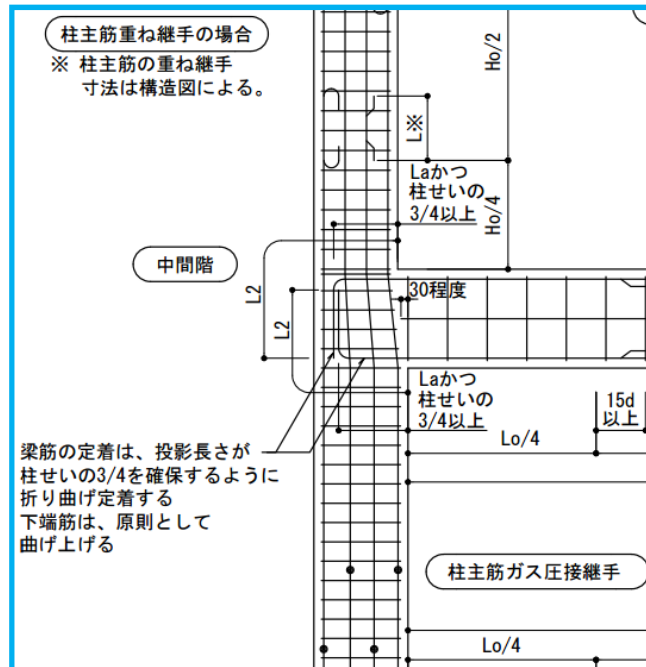
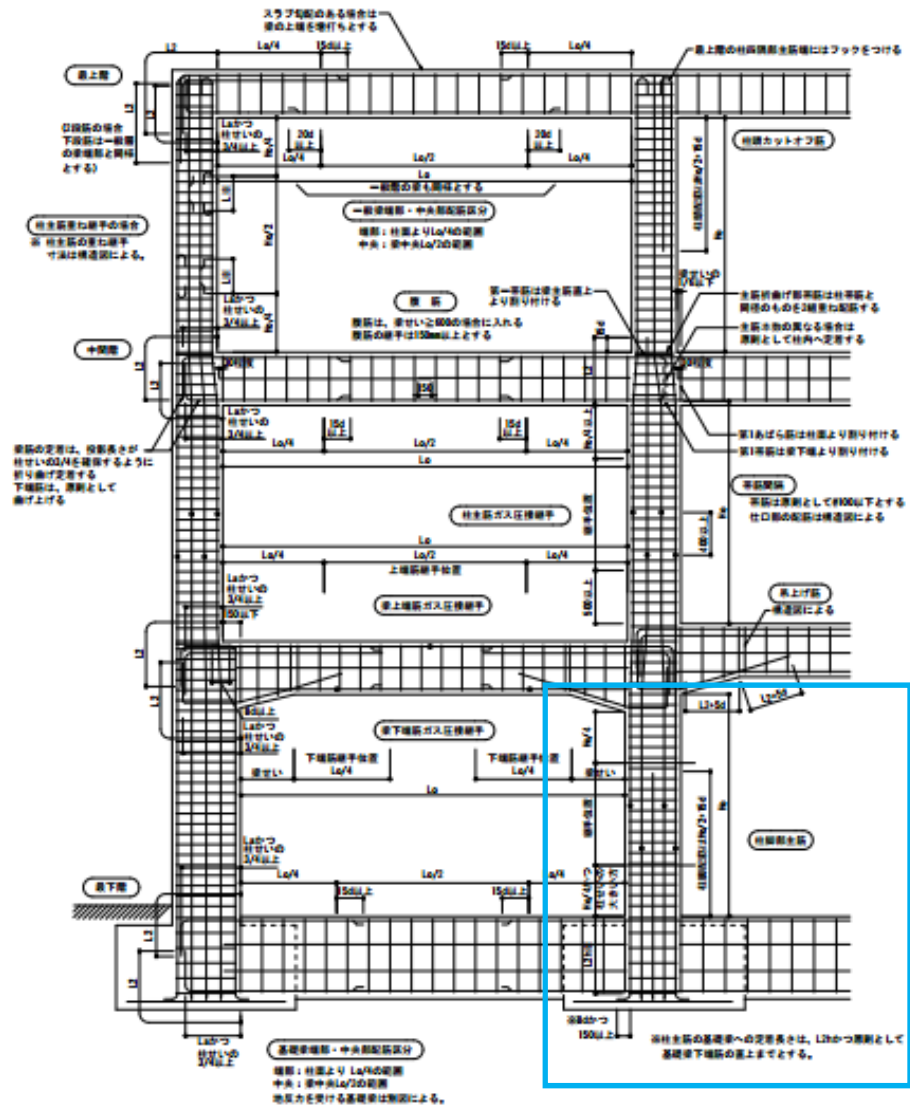
柱梁の接合部でも帯筋を配置する。接合部内には継手を設けない。梁筋の定着は接合部内に収める。継冠では柱端部にあった。

Lateral ties shall be arranged within a joint panel. Rebar joints in a column should avoid within the panel. The anchorage of rebars of a beam should be within the panel.

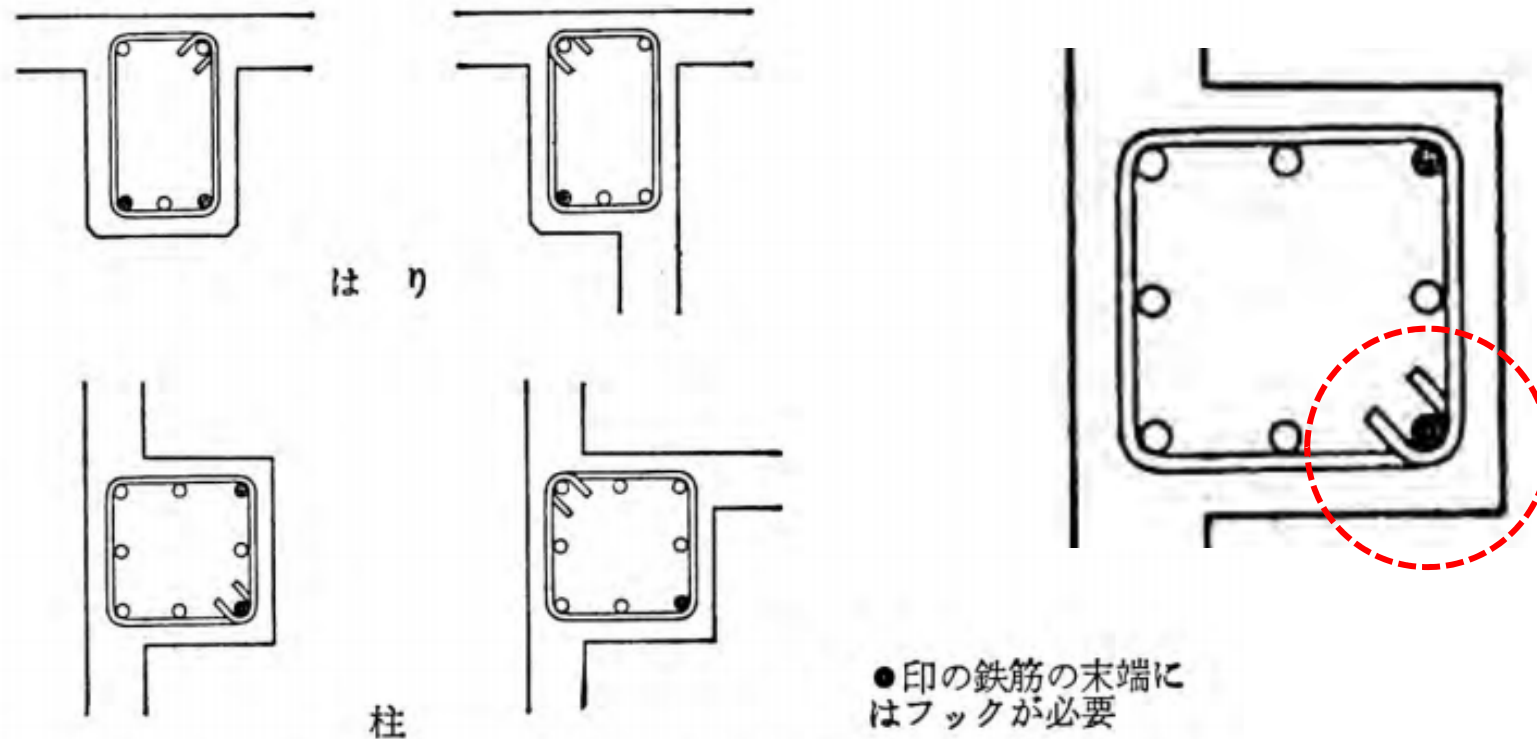
# せん断補強筋の定着方法

柱・梁ともにせん断補強筋の定着は、末端に**135度フック**を必要とする。**崩壊建物では、全てせん断補強筋の定着は、90度であった。**
