愛媛大学防災情報研究センター  
台湾南部地震調査速報会(2016年2月16日)  
Seminar on Quick Report of Reconnaissance on Southern Taiwan  
Earthquake

2016年2月6日台湾南部地震現地調査速報  
Quick Report of Reconnaissance on Southern  
Taiwan Earthquake, February 6, 2016

森 伸一郎, 愛媛大学

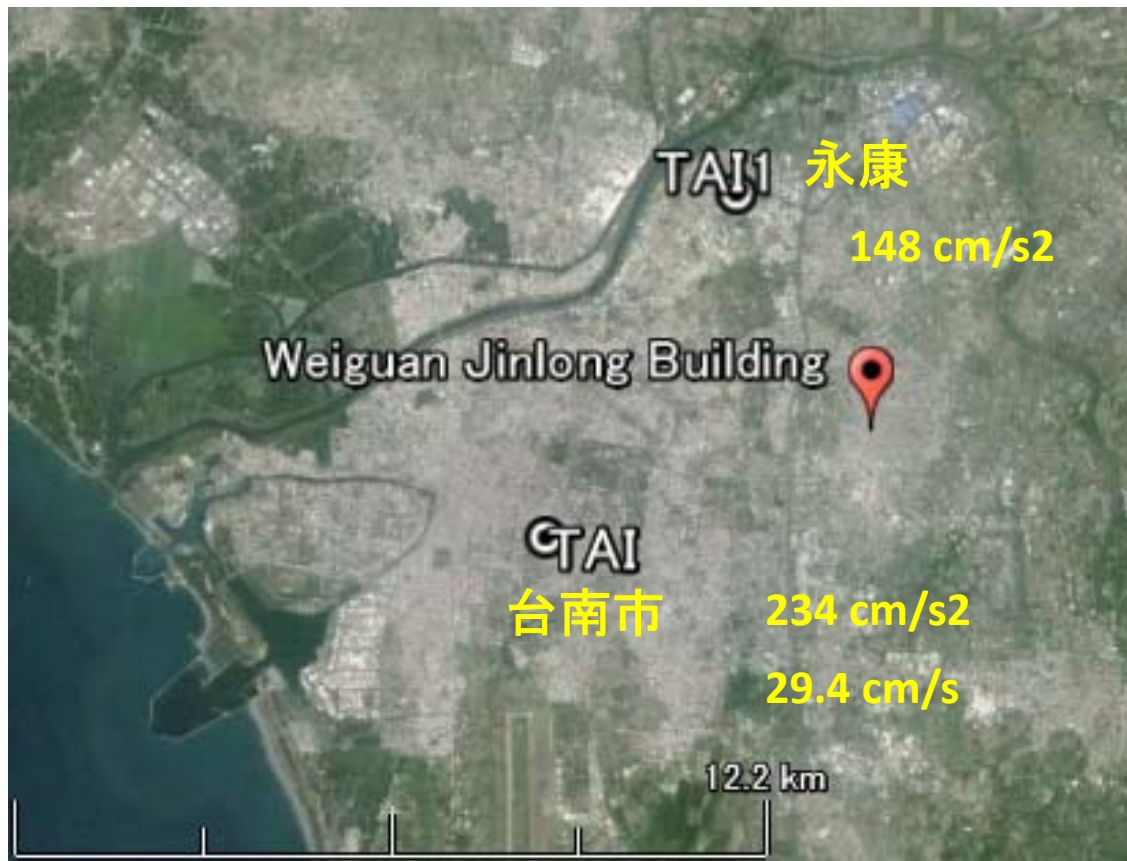
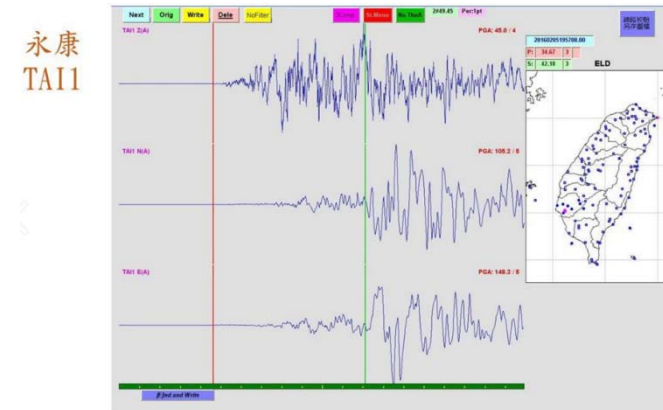
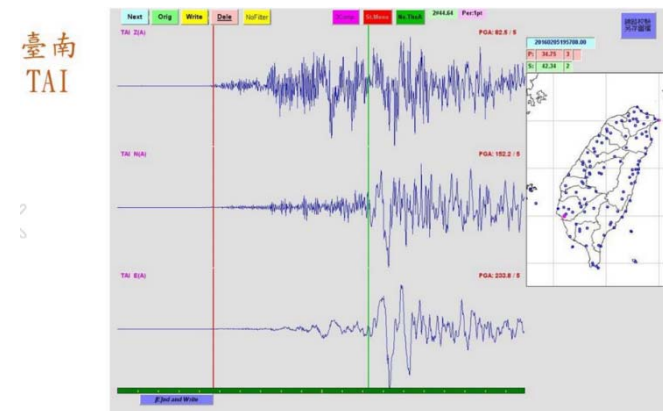
# 高層建築被害 維冠大樓

維冠金龍ビル倒壊:台南市永康区永大路二丁目と国光5番街交差点の住居商業混合ビル

Collapse of Weiguan Jinlong building: Residential and commercial building at the crossing of Yong-dalu 2nd road and Guoguang 5th street in Yongkang District, Tainan City

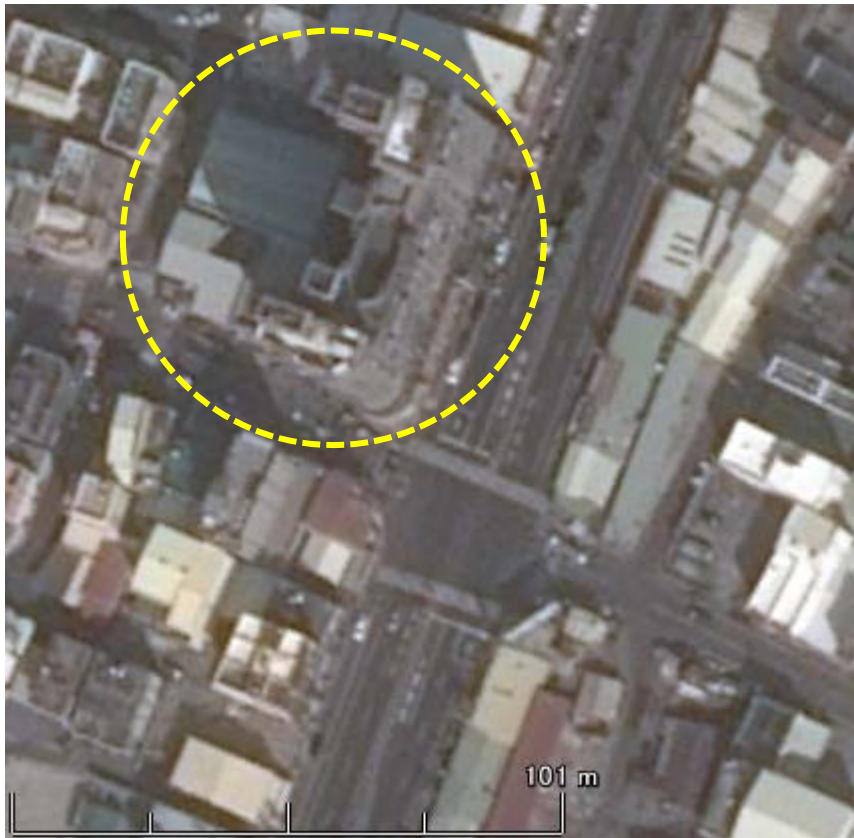
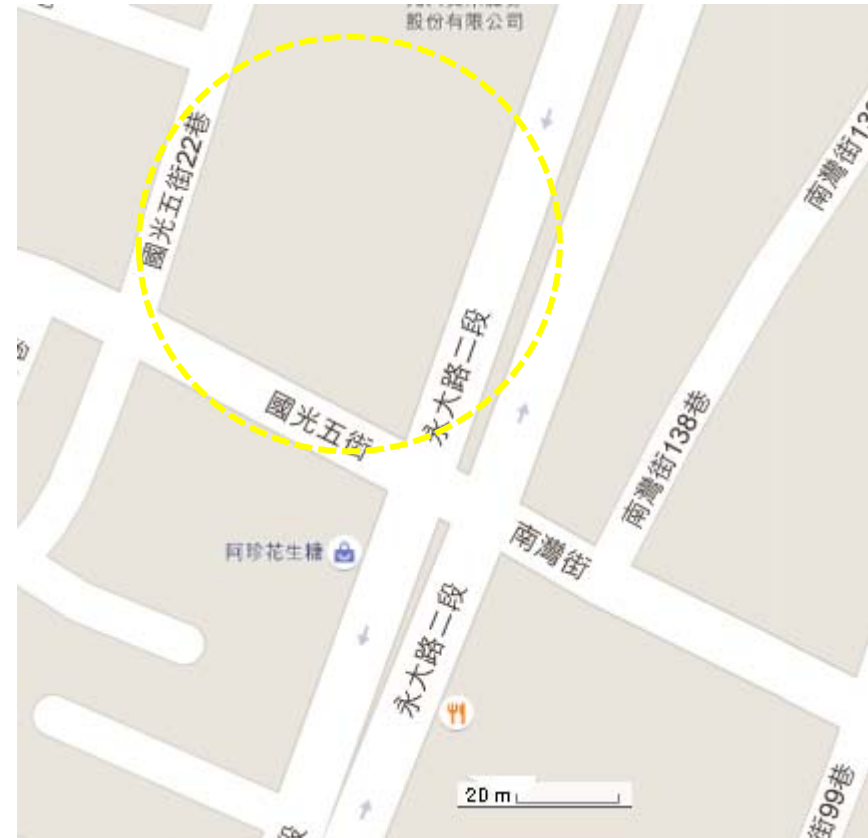
# 高層建築被害 維冠大樓

維冠金龍ビル倒壊:台南市永康区永大路二丁目と国光5番街交差点の住居商業混合ビル

Collapse of Weiguan Jinlong building: Residential and commercial building at the crossing of Yong-dalu 2nd road and Guoguang 5th street in Yongkang District, Tainan City

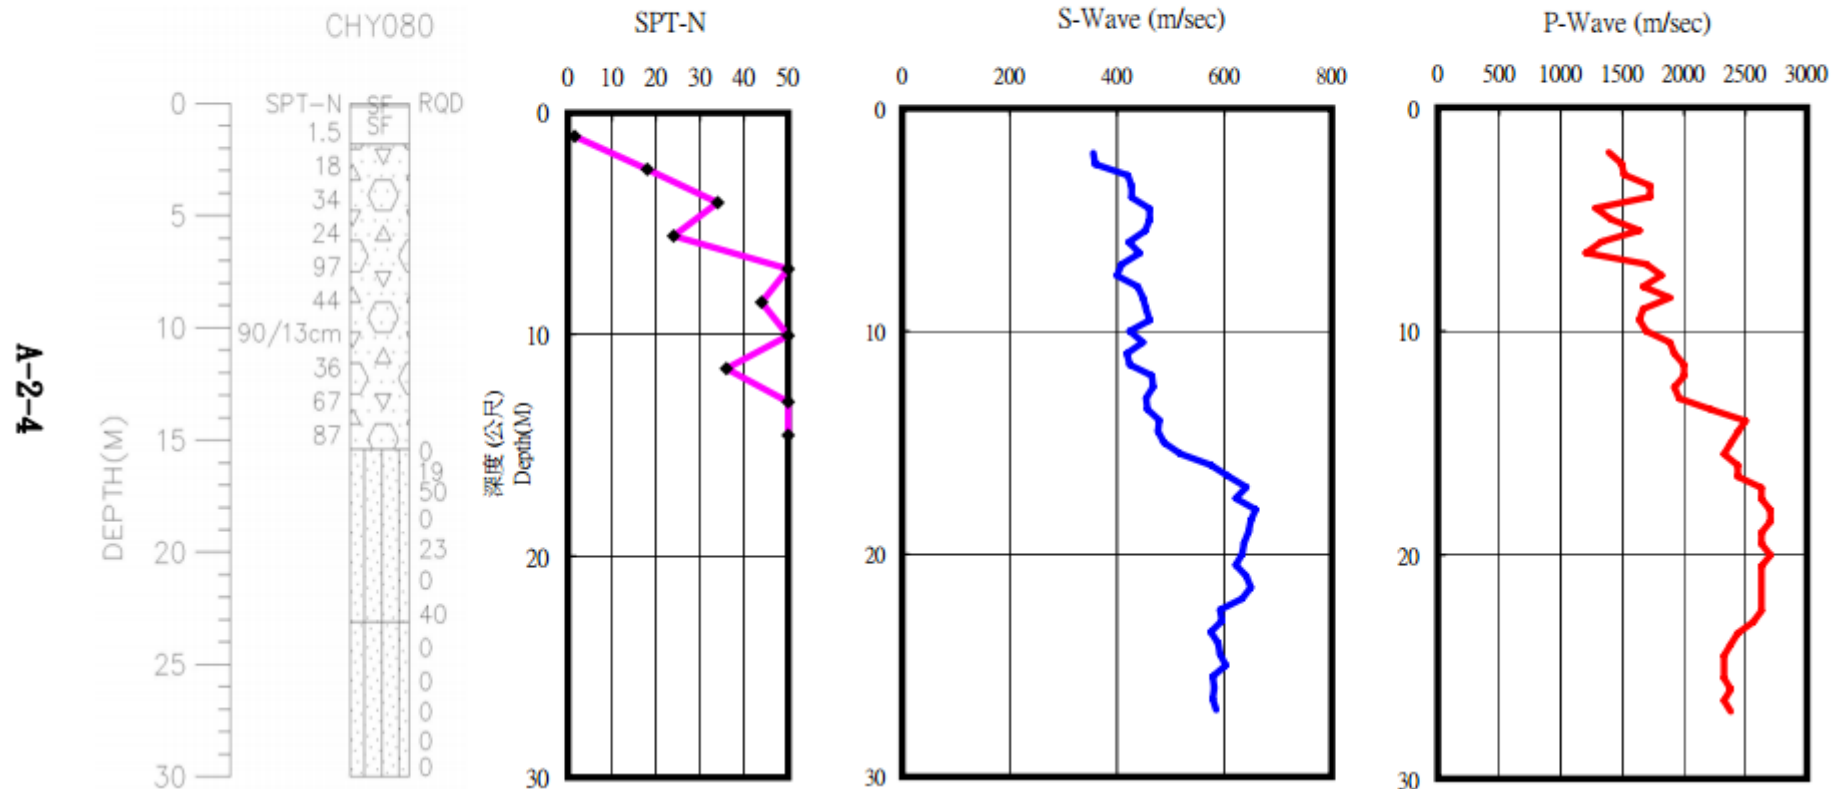
最大の震度を記録した地点。表層12mは砂礫層で、その下は風化岩

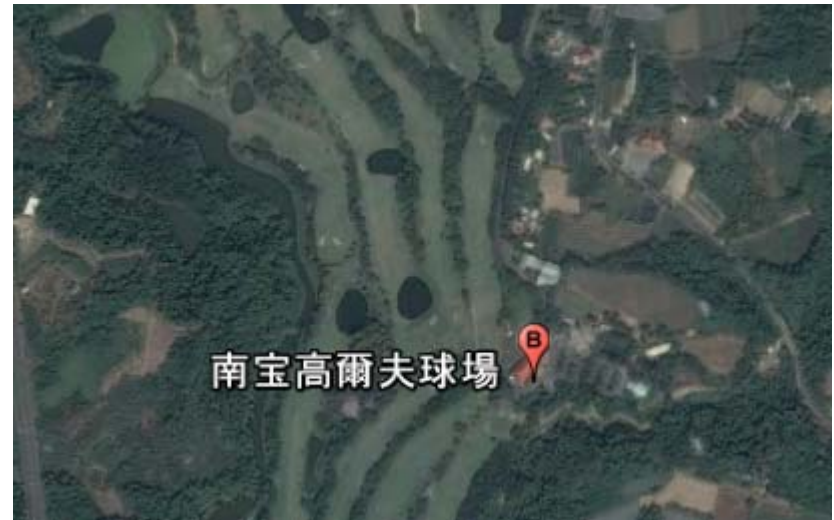
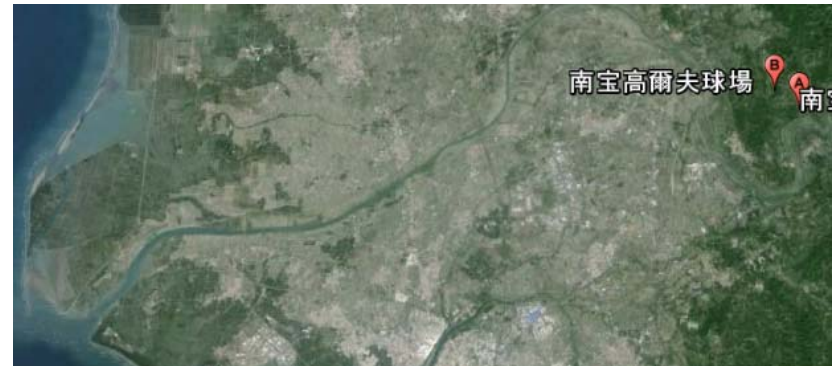
有網友提供台南大內區南寶高爾夫球場地面，地震後產生嚴重裂痕，高低差大，非常驚人。從網友提供的照片可以看到，地震所震出的斷層，中間落差將近有一人高，周邊建築也有所傾斜，原本由水泥鋪設的道路也直接破裂，可見地震強度之大。

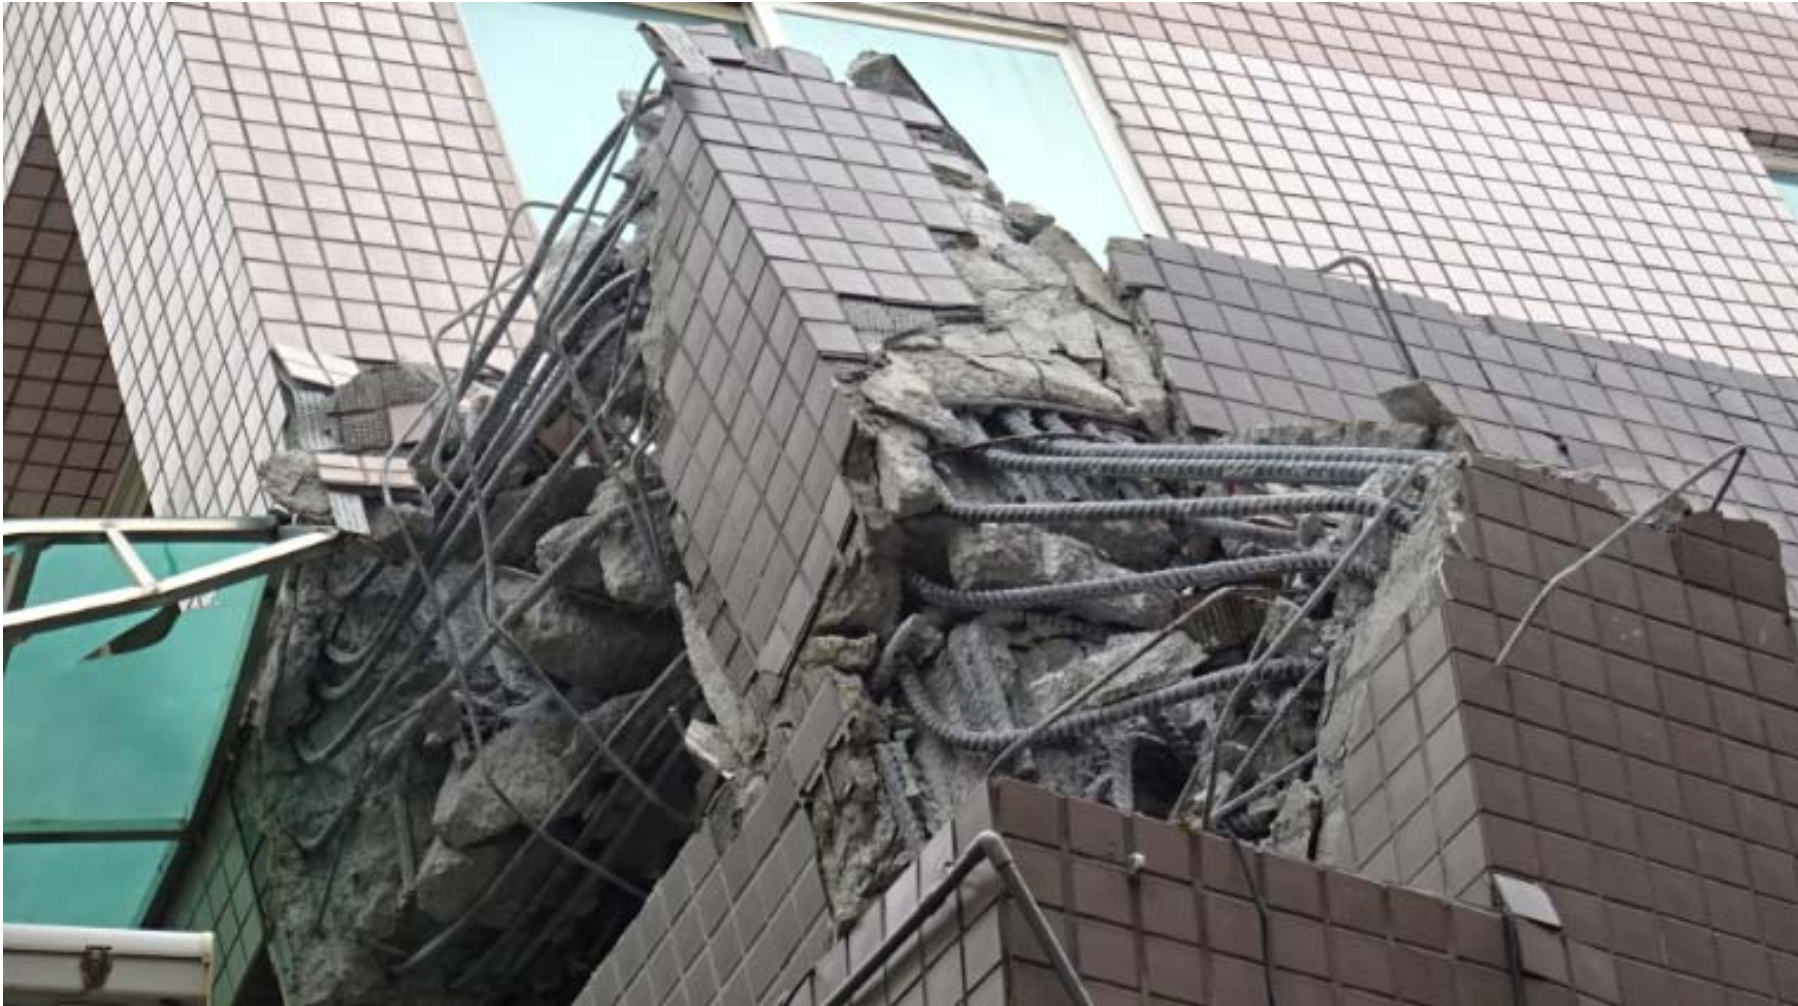
# 京城銀行

せん断補強筋(帯鉄筋)が少ない。定着が135度でなく、90度。

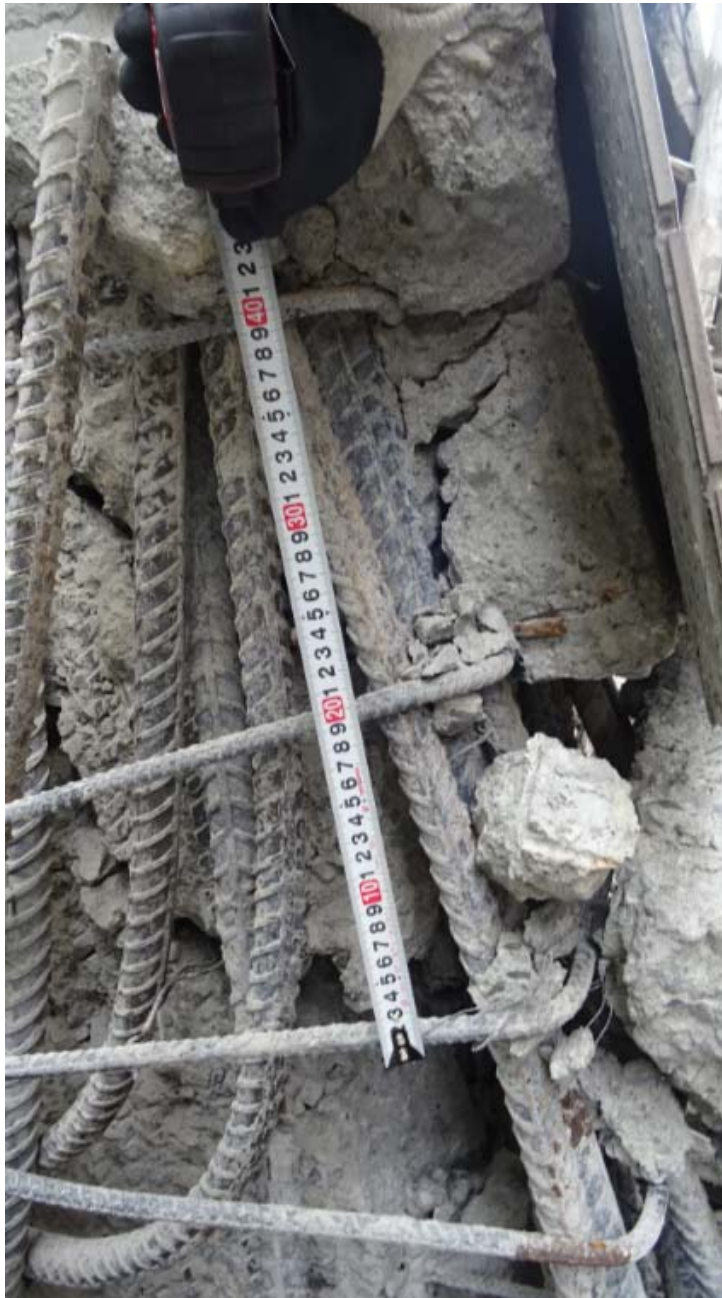
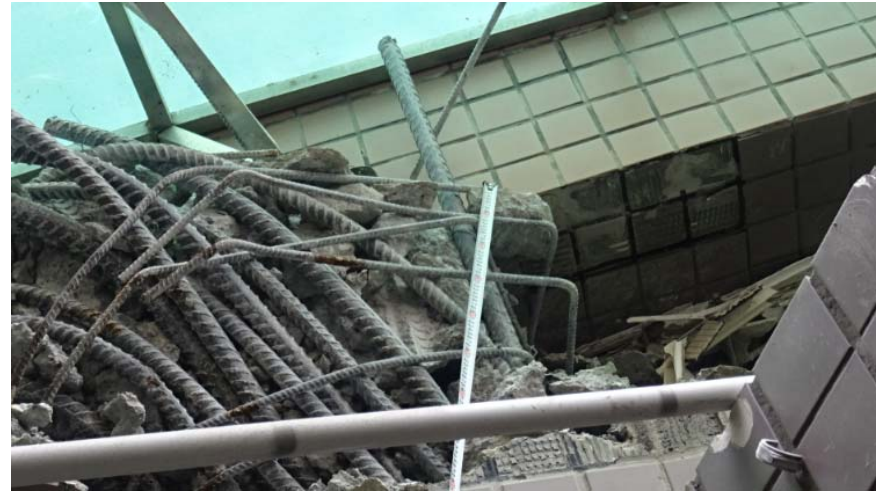
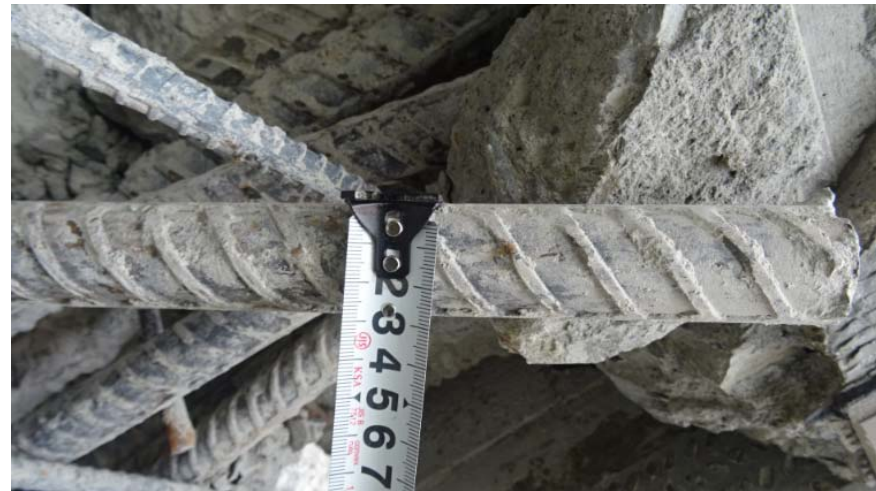
# 京城銀行

せん断補強筋(帯鉄筋)が少ない。鉄筋径が小さい、間隔が大きい。定着が135度でなく、90度。

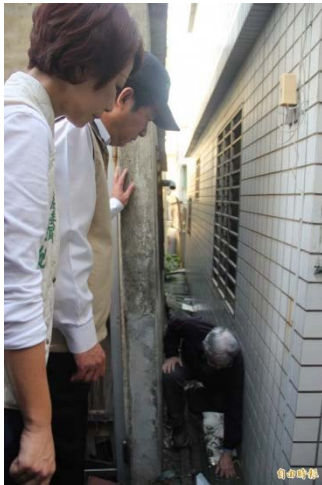
液状化による建  
物傾斜亀裂被害  
=全市で62件

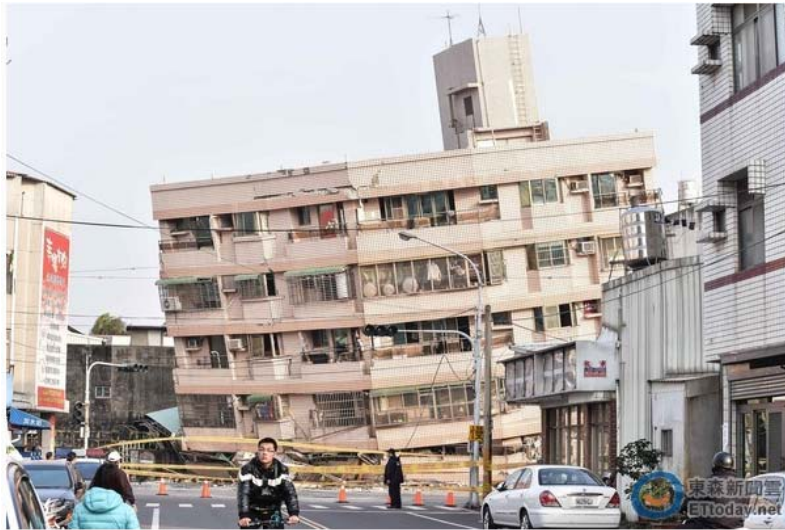
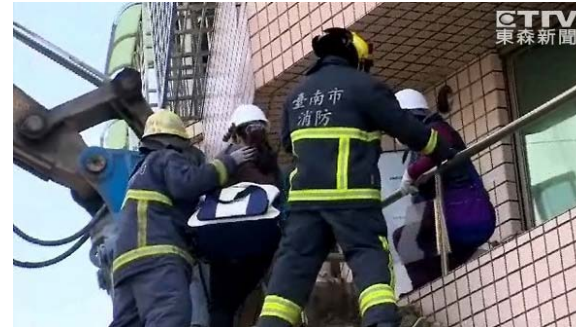
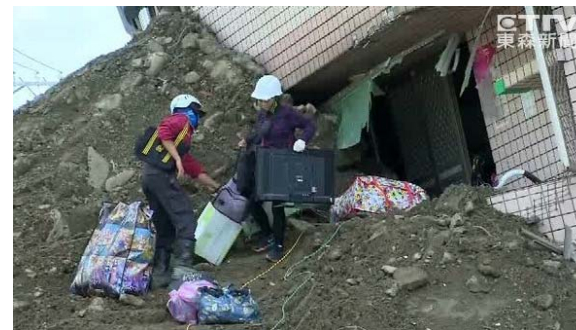
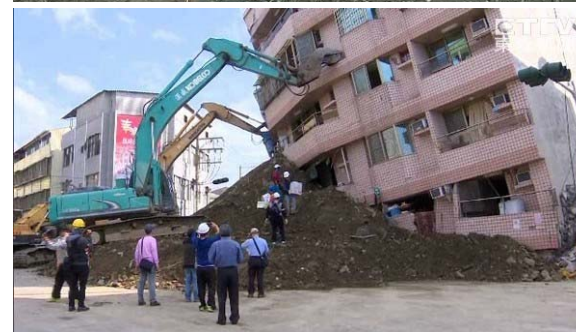
# 幸福大樓7層變4層 住戶返家救家當、神主牌 幸福ビル7階が4階になった。住民は所持品や神棚を搬出 Happiness building changes from 7 to 4 floors

台南市歸仁區大仁街與信義北路路口的幸福大樓，是1棟7樓高的住商混合大樓，地下室還有停車場，但在206大地震搖晃後，只剩下4層樓高，**1樓和2樓則整個塌陷被壓扁**。雖然住在大樓內的**11戶全數脫困**，但家沒了，家當也被毀了，現在擔憂未來日子該怎麼過。神主

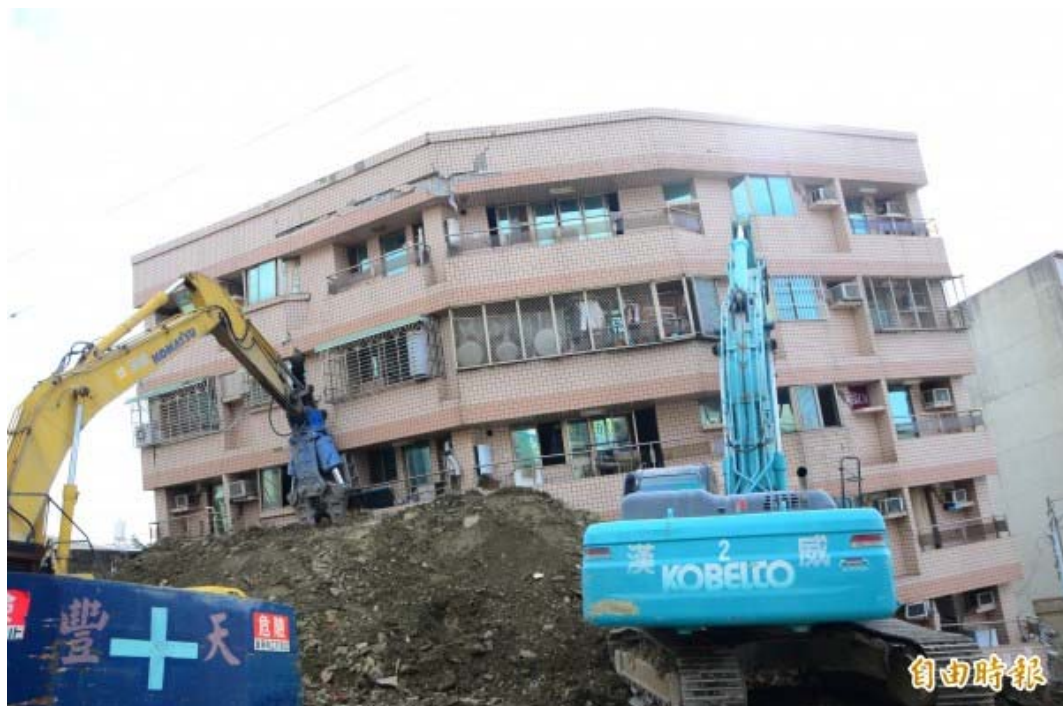
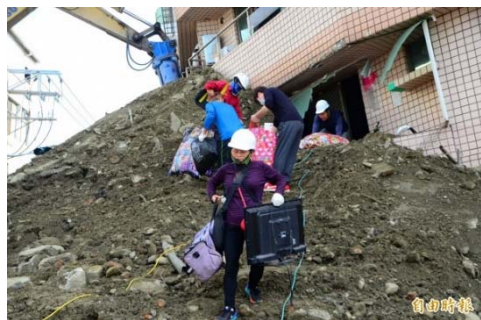
〔記者吳俊鋒／台南報導〕206小年夜強震，台南市歸仁區信義北路幸福大樓結構破壞嚴重，造成傾斜，有倒塌之虞，拆除工作即將展開，在安全防護下，住戶今天上午陸續入內搶救隨身的財物、家當，甚至是先人神主牌，許多居民因有家歸不得，心酸、難過了起來。

基於安全，建物即將展開拆除，居民央求先搶救家當，公所今天安排住戶輪流入內拿取，施工單位以2層樓高的土堆，還有大鋼牙重機具支撐，穩住建物，以利人員深入。

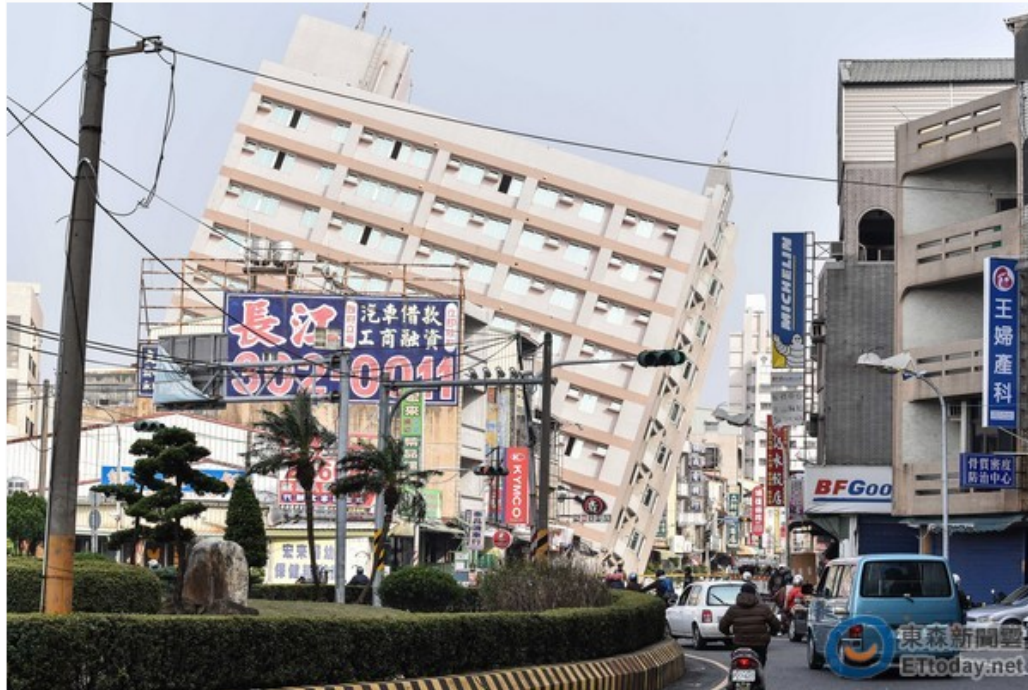
26大地震造成台南地區多棟大樓倒塌、傾斜，台南市長賴清德13日上午到新化區視察傾斜的京城銀行大樓，拆除工程預定30天才能完成，對此，他指示，加派各類機具，加快拆除速度，希望能在15天內完成。

京城銀行樓倒！賴清德指示「加速拆除」：15天內完成

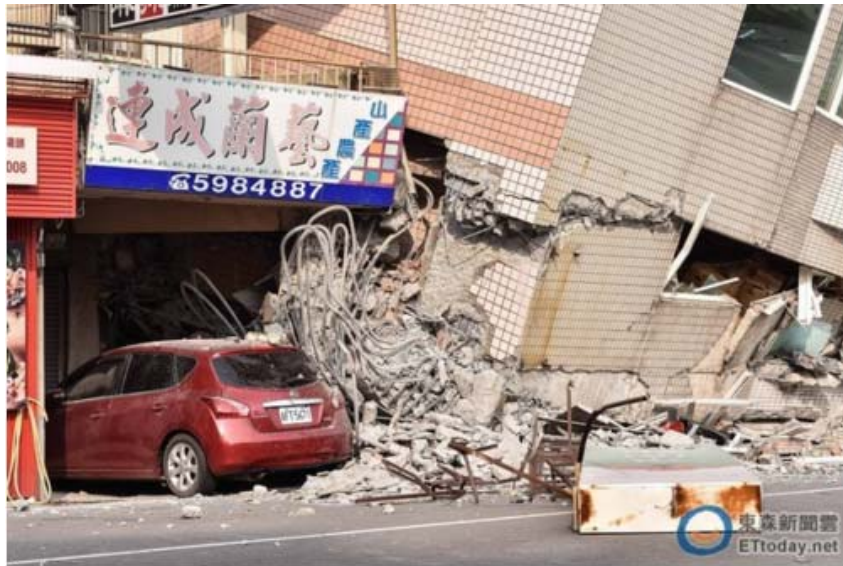
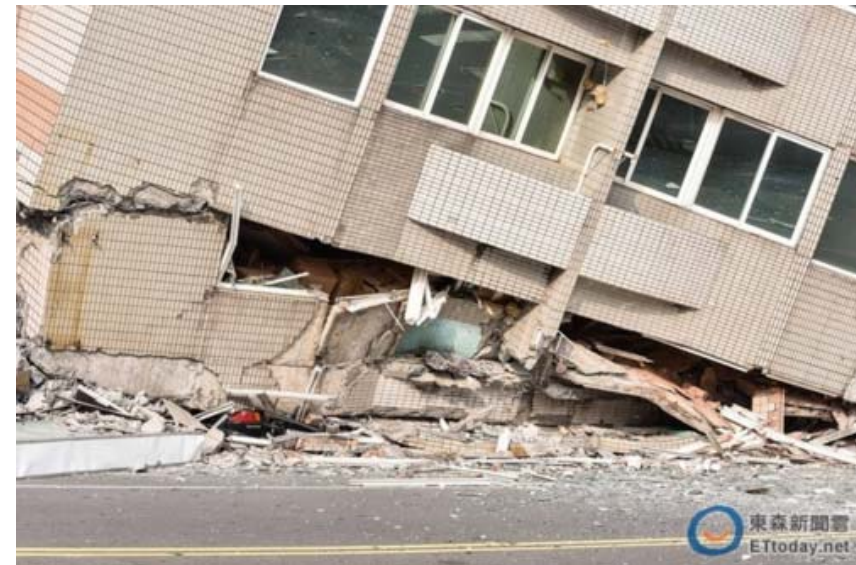
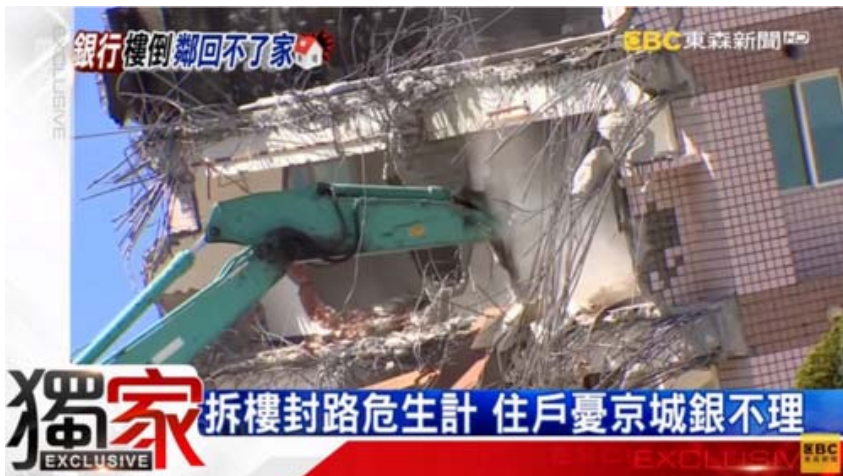
Before being demolished, residents rescue their belongings
