0206 地震災情彙整與實地調查報告

國家災害防救科技中心

國家地震工程研究中心

中華民國 105 年 03 月

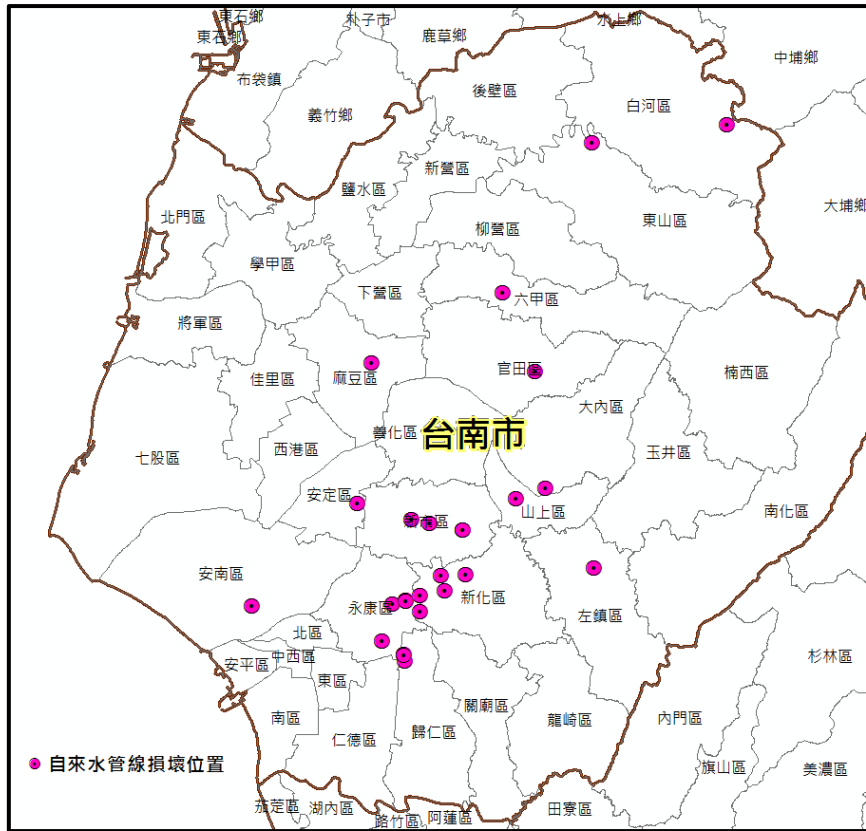
圖 2.3.1、自來水管線損壞分布情形

自來水設施送水管線嚴重損壞，依經濟部統計，位於臺南市內的 300mm 以上管線約 26 處受損，損壞分布情形如圖 2.3.1，災損區域多集中在臺南市永康區、新化區、新市區及歸仁區內，管線損壞的主因多為地震位移扯裂自來水管線導致破管、斷管，唯永康區永大路及國光五街口的 2000mm 管線，因維冠金龍大樓倒塌壓破所致，詳細情況及損失金額如表 2.3.2 及表 2.3.3，初判災損金額為 2,081 萬元，影響臺南市 40 萬用戶及嘉義市 300 用戶停水。

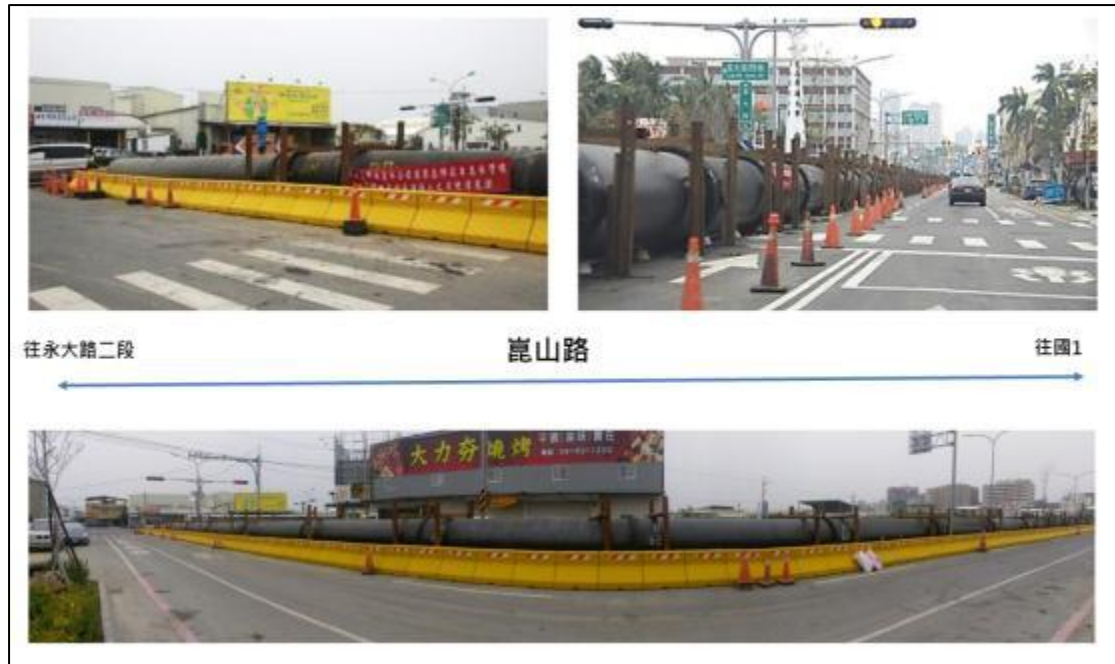
圖 2.3.3、明管鋪設情形(災防科技中心)

為減少停水戶數，2月10日決定緊急鋪設崑大路（永大路至中山高速公路）1350mm臨時明管來挹注補充水量(圖 2.3.3)，13日接通管線並充水，停水戶數降至5000戶，16日降至300戶。遭維冠金龍大樓壓毀的主幹管需待搶救任務結束才可進場修復，暫以崑大路明管替代送水，因地震受損的管線，仍有部分管線陸續出現滲漏情形，維修可能造成管線末端的零星區域因水壓不足而停水，其中多數地區已於第二天前復水(圖 2.3.4)。

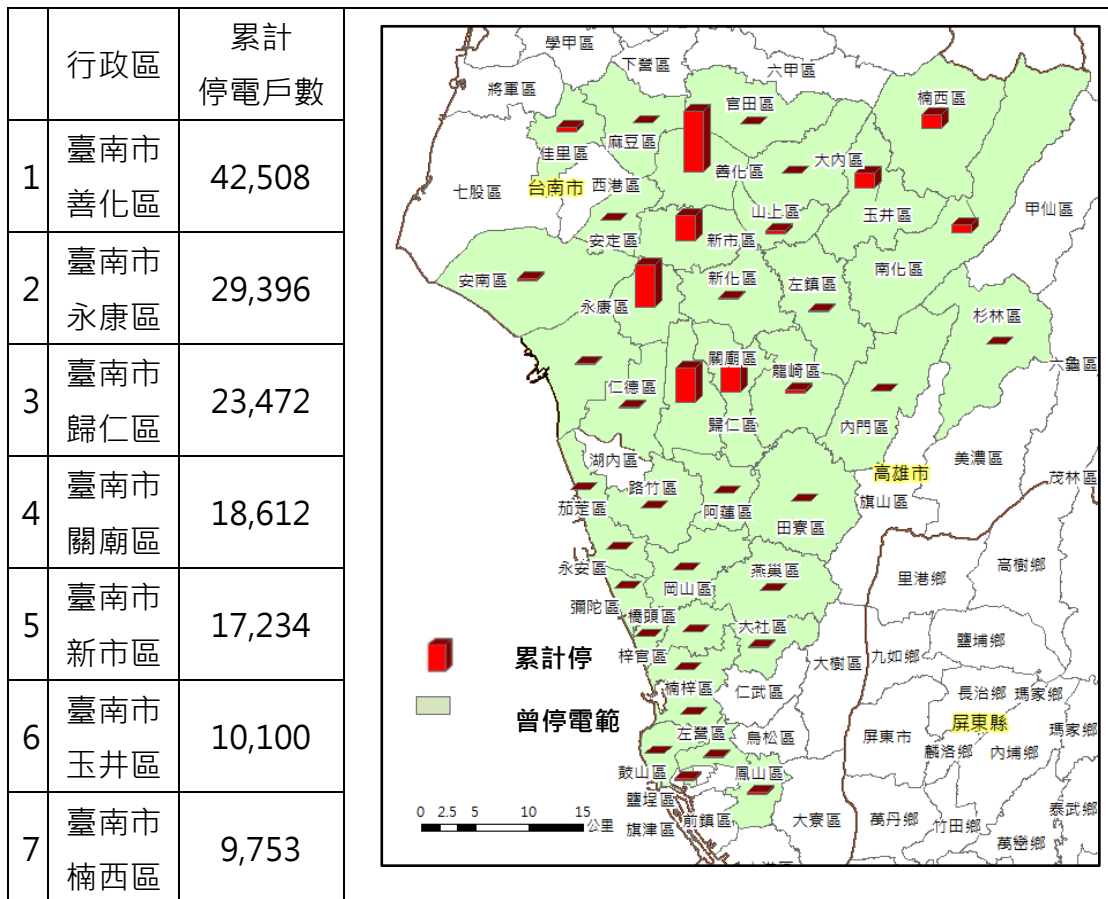
圖 2.3.6、臺南市震後停電情形

依台電記錄，地震前系統負載 18175 MW，熱機備轉 2026 MW，震後造成興達 2 號機組跳脫，影響供電 500MW 及臺中 8 號機組破管，影響供電 550MW，並造成多條輸、配電線路跳脫或斷線、避雷器及變壓器等設施受損，累計影響 173,163 用戶，其中 16 萬戶停電主因為輸電線路跳脫，巡查後隨即復電，其餘停電戶因輸電設備電線斷線、變壓器故障、避雷器斷裂、夾板故障、高壓斷線或電桿傾倒等因素所致(圖 2.3.5)，台電成立應變小組逐步修復，仍有 420 戶因房屋倒塌、2 戶因電線遭土石掩埋而無法修復，震後曾發生停電的累計戶數統計及範圍如圖 2.3.6，多數地區於當天晚上即復電(圖 2.3.7)。

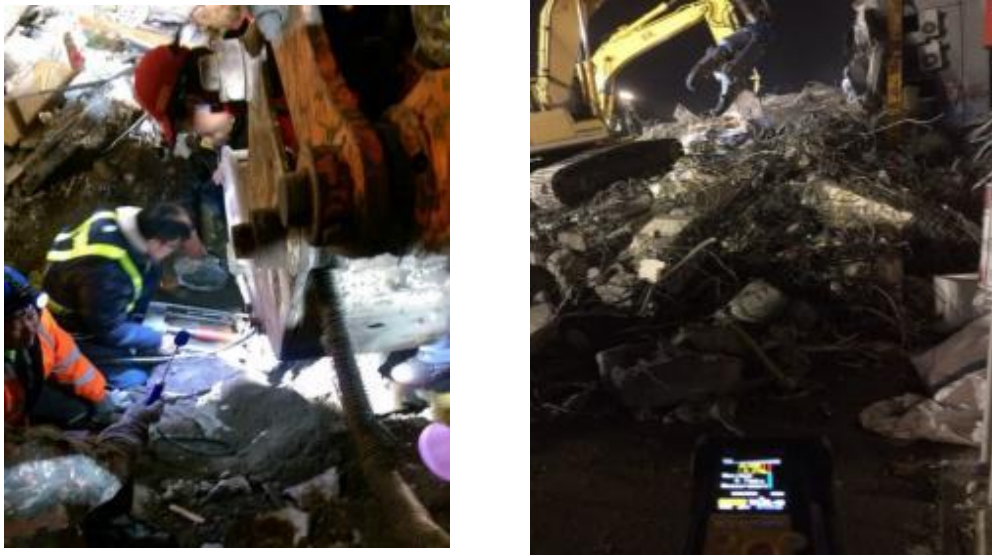
圖 2.3.8、天然氣管線設施損壞情形(大臺南區天然氣公司)

地震導致民生用戶天然氣管線設施損壞(圖 2.3.8), 累計影響 1,304 用戶, 經大臺南區天然氣公司及欣南天然氣公司派員檢測及搶修後, 其中 255 戶因房屋毀損、半倒或不堪居住及民眾反對明管維修而不再進行復氣工作, 其他用戶皆已正常供氣。

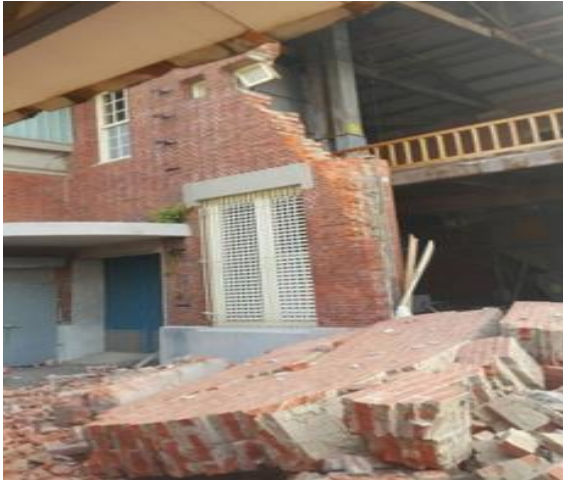
(a) 歸仁區農會

- (1) 玉井農會芒果產業資訊館梁柱損害較嚴重，此外歸仁、新化、左鎮、關廟及新市農會亦有部分建築物毀損，嘉南農田水利會新營區管理處建築物有損壞。相關各農會建物毀損內容與受損分布圖，詳如圖 2.5.1 所示。
- (2) 特生中心七股研究中心籌備處辦公室及展示館窗戶破裂。
- (3) 雲林農田水利會大樓 4~8 樓部分隔間牆龜裂。

圖 2.5.2、農會建築物損毀照片（資料來源：行政院農業委員會）

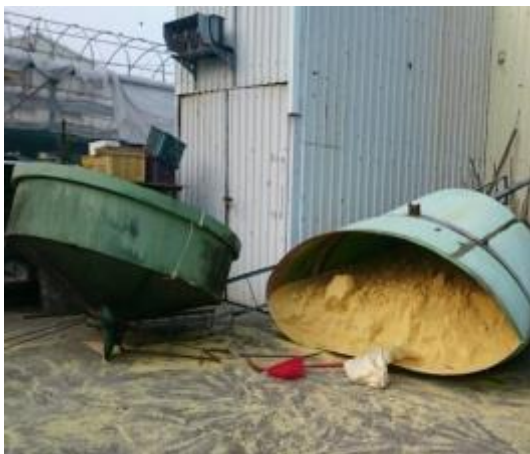
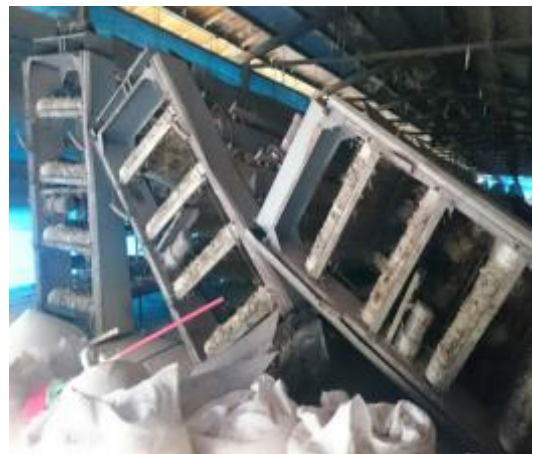
圖 2.5.3、畜禽設施損毀照片(張瑞泰雞場)（資料來源：行政院農業委員會）

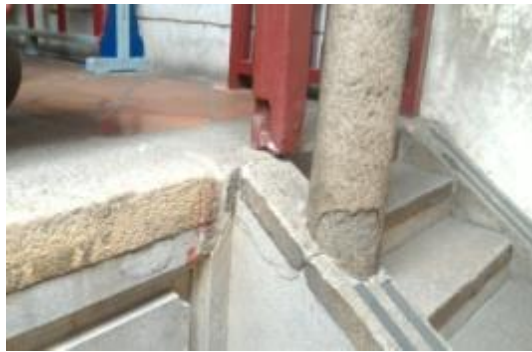
(a)祀典武廟

名稱	內容描述
祀典武廟	大門口虎邊規帶至屋脊整個掉落、正殿與前方過水廊交接處木柱位移傾斜、正殿前兩側過水廊壁體有水平裂縫、正殿虎邊附壁柱與壁體脫開、殿上方屋脊於龍邊有一條垂直裂縫
大天后宮	正殿部分剪黏掉落、三川殿壁體有垂直裂縫
臺南孔子廟	明倫堂後側兩柱與山牆間產生裂縫、明倫堂西側石碑與水泥牆間裂縫加大、鄉賢祠後方屋簷灰漿及彩繪剝落、西廡前方外牆與柱間產生裂縫、西廡南側屋面前傾、大成殿後側兩柱與山牆間產生裂縫，木柱位移突出石珠約 2 公分、大成殿後方屋頂筒瓦兩處掉落
原臺南測候所	一樓各展間沿著開窗高度有水平及斜向裂縫、一二樓交界處有一水平裂縫、外側三處洗石子粉刷層掉落
原臺南州廳	近新建文學館側走廊，一處拱圈頂部有裂縫、該走廊一處門扇旁有垂直裂縫
五妃廟	部分壁體粉刷剝落
原日軍步兵第二聯隊營舍	室內西側樓梯旁，因基礎不均勻沉陷造成之裂縫，裂縫寬度加大、二樓走廊輕鋼架天花板掉落
原臺南水道	快濾筒室入口扶壁斷裂、快濾筒室原有裂縫明顯增大、送出唧筒室(加壓送水室、火力發電室)正面與二樓出現新增裂縫、發電機移位、天車軌道樑下方支柱牛腿掉落
風神廟	鐘樓倒塌，鼓樓 4 支石柱根部有裂痕，有倒塌之虞
臺南興濟宮	龍邊門柱與壁體開脫
原臺南愛國婦人會館	一、二樓壁體粉刷龜裂剝落
開基靈祐宮	部分剪黏受損
德化堂	拱門出現裂縫
石鼎美古宅	門柱傾斜，屋瓦局部脫落
原臺南合同廳舍	部分壁體龜裂受損
王姓大宗祠	門廳屋瓦部分落損，左右廂房門扇變形
北極玄天宮	部分剪黏脫
菁寮金德興藥舖	白灰壁受損
鹽水八角樓	八角樓二樓有木柱疑似位移，壁體面磚部分掉落
原德商東興洋行	牆面龜裂受損
護濟宮	壁體些微龜裂受損
鹿陶洋江家聚落	宗祠屋瓦部分脫損

圖 2.6.2、臺南市古蹟損毀照片（資料來源：文化部）

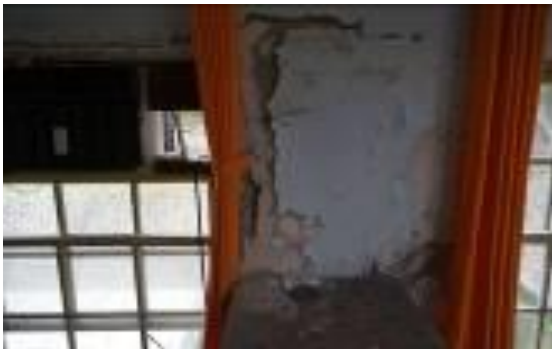
(a)竹仔門電廠（高雄市）

圖 2.6.3、高雄市古蹟損毀照片（資料來源：文化部）

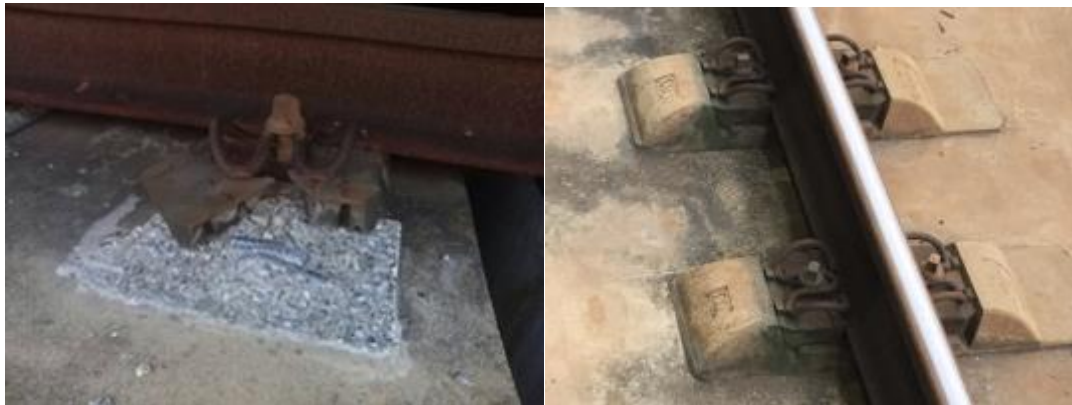
高鐵(臺南車站)，因地震晃動造成扣夾導版擠壓損壞，共造成 TK312+905 及 TK312+792 等 3 處(約 30 個，含輕微損傷)導版損傷(圖 2.7.5)；另張力平衡裝置的配重塊導桿挫曲變形，配重塊無法移動，喪失張力調節功能(圖 2.7.6)，將導致電車線張力過大造成斷線，或張力不足導致電車線下垂而造成集電弓岔入扯斷電車線。

圖 2.7.5、高速鐵路之 RHEDA 道版軌枕(左側為地震造成損壞，右側為正常，資料來源：高鐵公司)

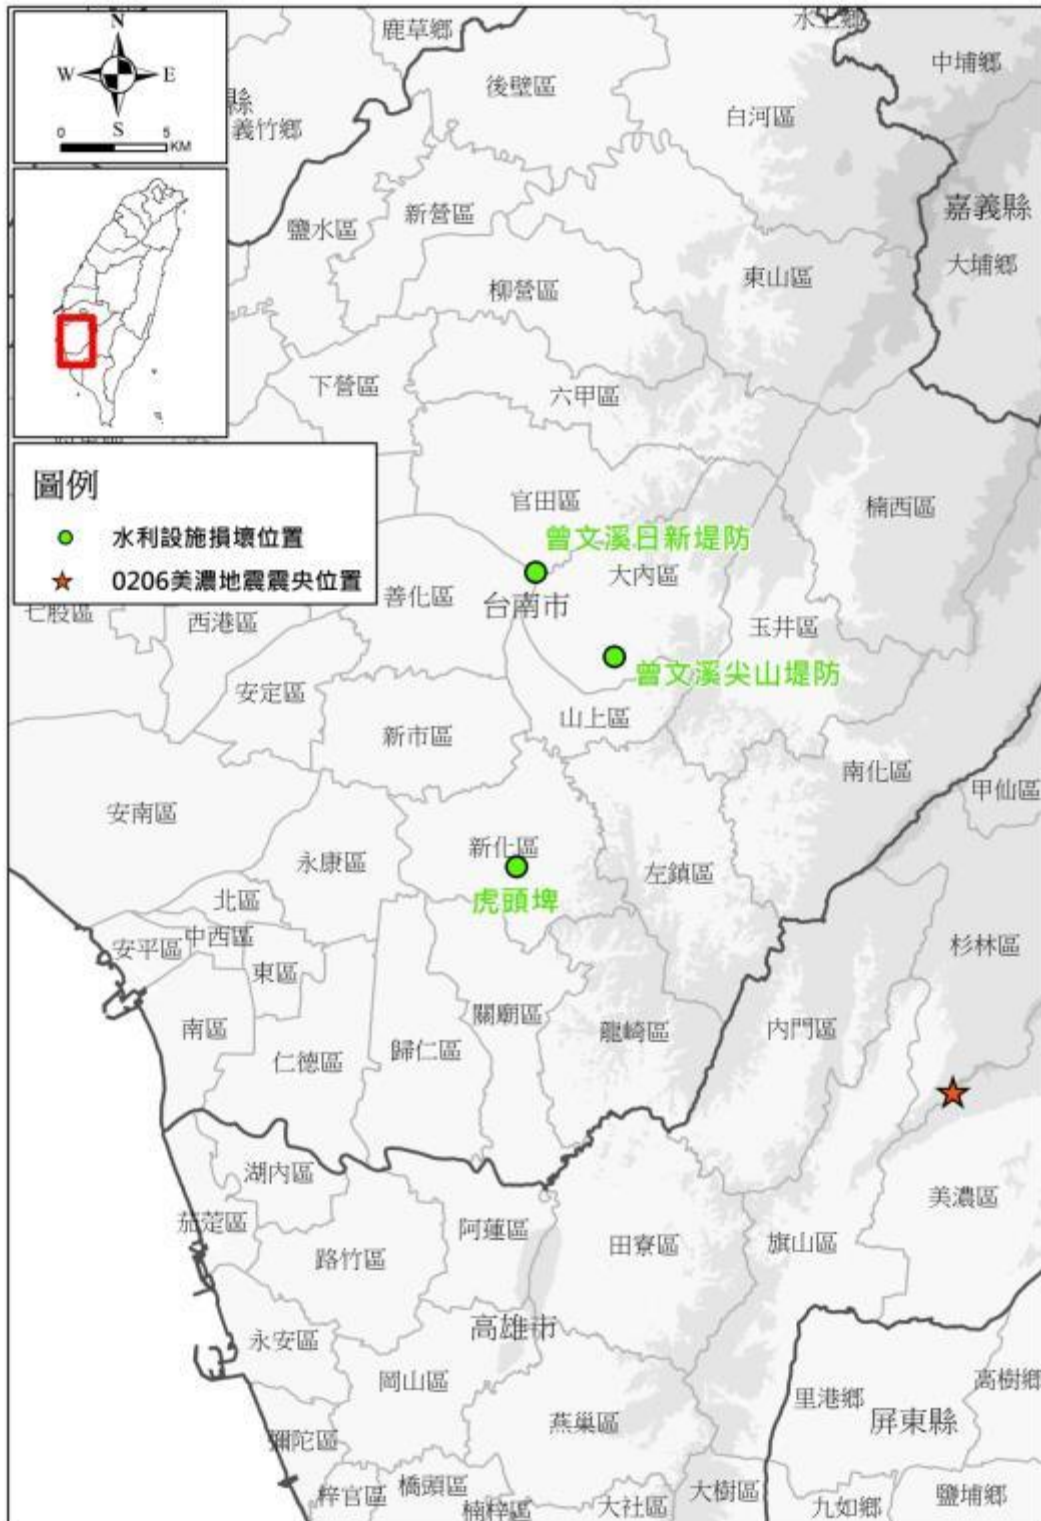
圖 2.8.1、水利設施損壞位置

1. 於虎頭埤壩體有 4 條裂縫，經水利會初步檢視，除壩頂裂縫外，尚無發現其他異常情形，初判僅表層裂縫，無損壩體，暫無安全問題 (圖 2.8.2)。
2. 曾文溪尖山堤防水道路龜裂約 600 公尺，另堤前坡面工長約 600 公尺有下陷及開裂現象，經觀察附近農地有湧水，水利署初判損壞原因可能係土壤液化所致。此外，曾文溪日新堤防 2 處共約 500 公尺崩毀，水利署初判係地下水位較高及地震引發堤防錯動所造成 (圖 2.8.3)。

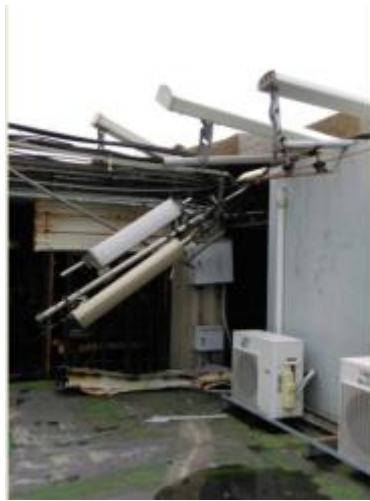
(a)附掛建物屋頂之基地台脫落
(遠傳電信)

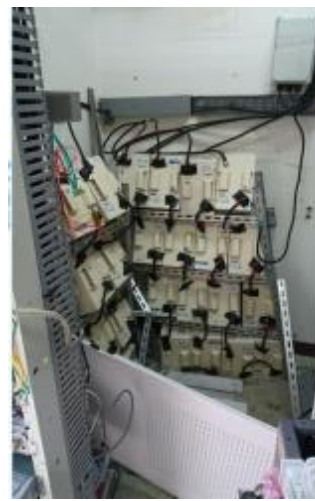
(b)電池主機位移
(遠傳電信)

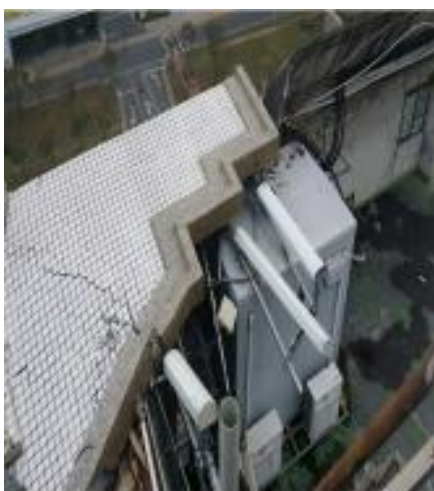
(c)大樓倒塌壓損設備
(台灣大哥大)

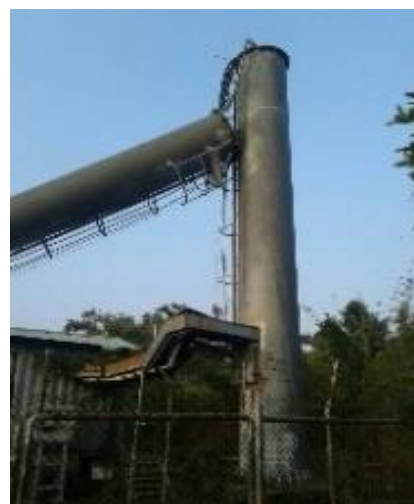
(d)鐵塔倒塌
(亞太電信)

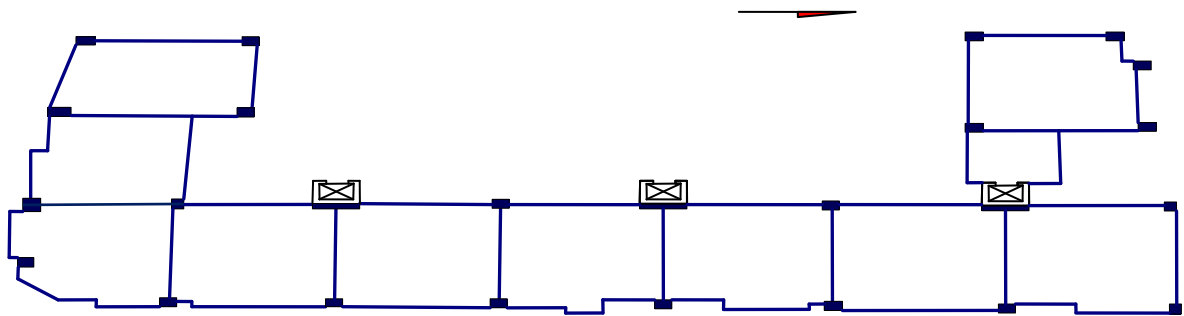
圖 3.1.2、維冠金龍大樓結構平面示意圖（國震中心提供）

維冠金龍大樓位於臺南市永康區永大路二段 139 號，此大樓為地上 16 層、地下 1 層建築物。該大樓於民國 83 年興建，主要用途為住商混合之集合住宅。根據現地勘查結果，圖 3.1.1 顯示柱主筋於柱底部同位續接，而且鋼筋自續接器脫離，柱箍筋彎鉤似乎僅有 90 度。由目前掌握的結構平面圖(圖 3.1.2)推測，在短向僅有一跨，結構贅餘度較少。臨永大路側，牆量較少，而建築後側有樓梯間及電梯間牆量較多，傾向於往永大路側破壞。低樓層作商業用途，牆量可能較少，相對其他樓層，勁度可能較低，破壞較易集中於低樓層。在地震作用下，一側柱子承受軸壓力，另一側柱子承受軸拉力，若強度不足以承受地震力，柱子破壞。眾多不利於結構耐震行為之因素，造成建築物軟弱層之倒塌，引發如此慘重之傷亡。

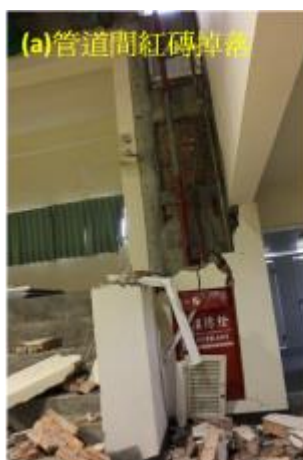
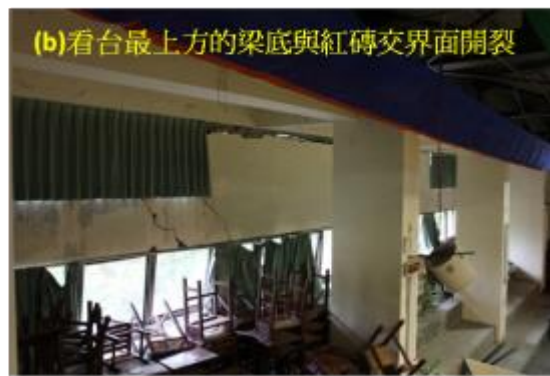
「活動中心」為地上 3 層之鋼筋混凝土造建築，屬單邊走廊且廊外有柱之結構型式，於民國 86 年興建。本次地震內部受損情形，管道間因地震造成大量紅磚掉落，看台最上方位置可以發現梁底與紅磚交界面明顯開裂(圖 3.2.3)；外部受損情形，該棟校舍有多處柱體與相鄰之磚翼牆出現斜向裂縫，另有多處水塔受損，如圖 3.2.4 所示。另外，牆面上有磁磚脫落，窗戶則因受到擠壓而掉落地面(圖 3.2.5)。

圖 3.2.3、玉井國中活動中心內部受損情形（國震中心提供）

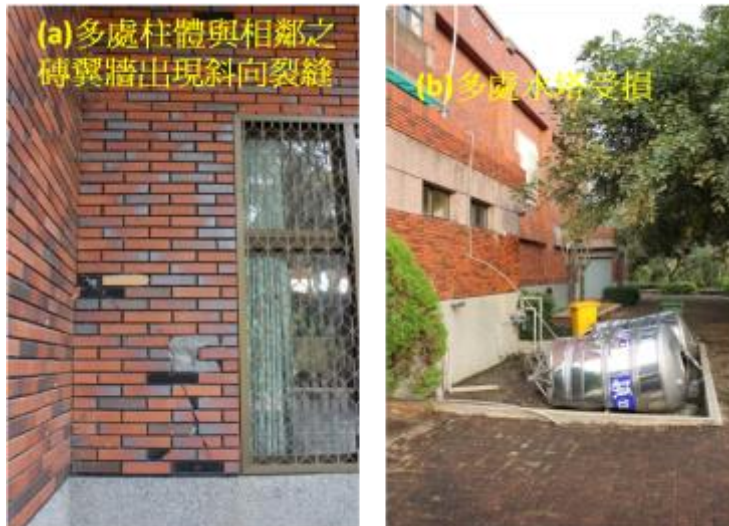
圖 3.2.4、玉井國中活動中心外部受損情形（國震中心提供）

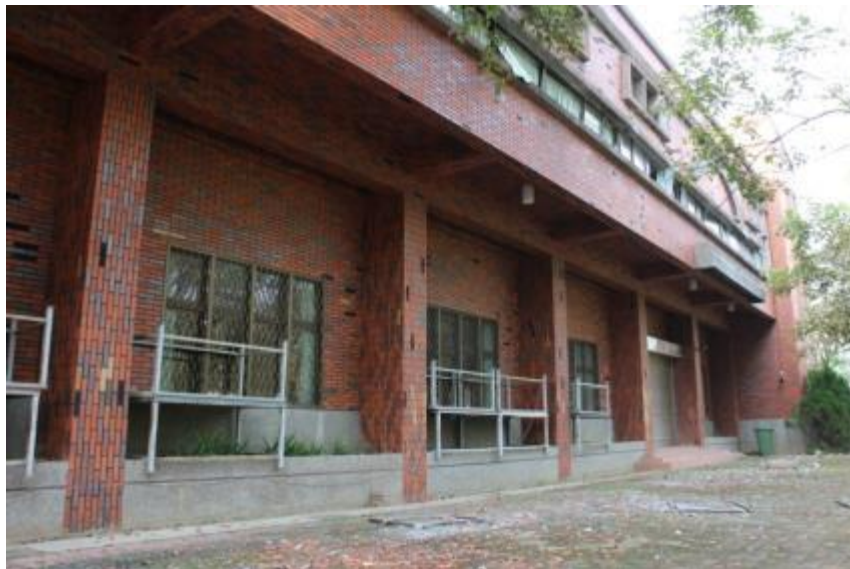
圖 3.2.5、玉井國中活動中心牆面磁磚脫落，部分窗戶掉落（國震中心提供）

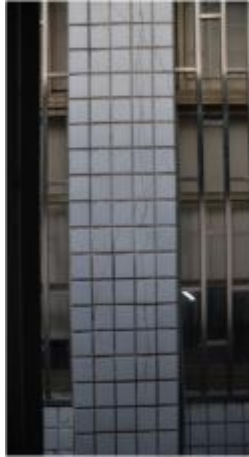
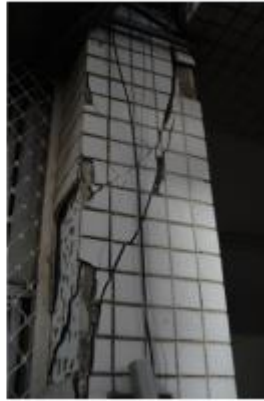
廊外無柱之結構型式，興建年代約為民國 76 年。該校舍於民國 98 年完成詳細評估，其評估結果為耐震能力不足，目前尚待經費執行補強工程。本次地震發現，該棟校舍一樓多處柱發生剪力裂縫，其中一處柱發生剪力破壞(圖 3.2.10)。

圖 3.2.10、歸仁國中光華樓柱結構性損壞（國震中心提供）

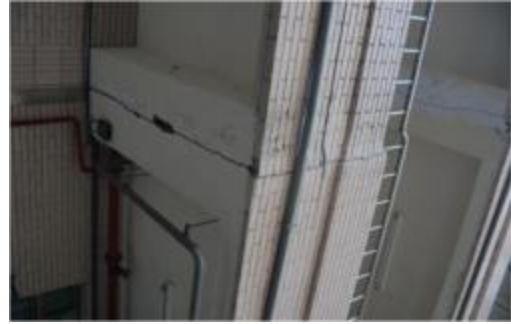
「格致樓」為地上 4 層之鋼筋混凝土造建築，屬單邊走廊、廊外無柱之結構型式，興建年代約為民國 77 年。該校舍於民國 103 年完成詳細評估，其評估結果為耐震能力不足，目前尚待經費執行補強。本次地震發現，該棟校舍發現牆面剪力破壞，以及鄰棟碰撞導致伸縮縫破壞(如圖 3.2.11)。

圖 3.2.11、歸仁國中格致樓柱伸縮縫損壞（國震中心提供）

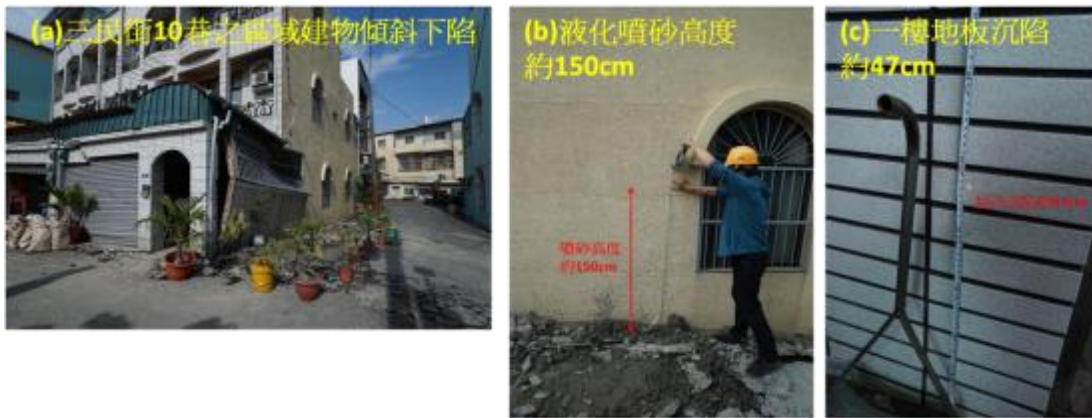
圖 3.2.15、臺南市新市區三民街 50 巷 10 弄液化引致建物傾斜下陷 (國震中心提供)

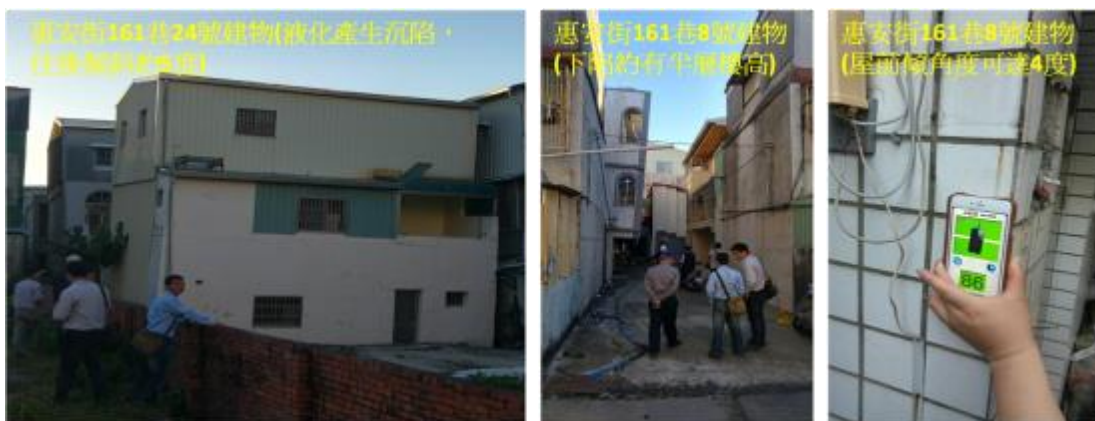
重，尤其是惠安街至府安路四段一帶，隨地可見排水溝、人孔蓋、電線杆底部有大量泥沙噴出痕跡，而此區因地層液化引致建物傾斜下陷災情以惠安街 161 巷最為顯著(圖 3.2.16)。惠安街 161 巷 24 號建物因屋後地層液化產生沉陷，往後傾斜約 5 度；惠安街 161 巷 8 號建物甚至因液化產生嚴重下陷約有半層樓高，根據現場量測結果此屋前傾角度可達 4 度。由於此區靠近鹽水溪，研判此處地層應相當軟弱，比對中研院臺灣百年地圖後也可發現溪頂里一帶多為舊埤塘，因此在本次地震時此區受災相當嚴重。

圖 3.2.16、臺南市安南區惠安街 161 巷液化引致建物傾斜下陷 (國震中心提供)

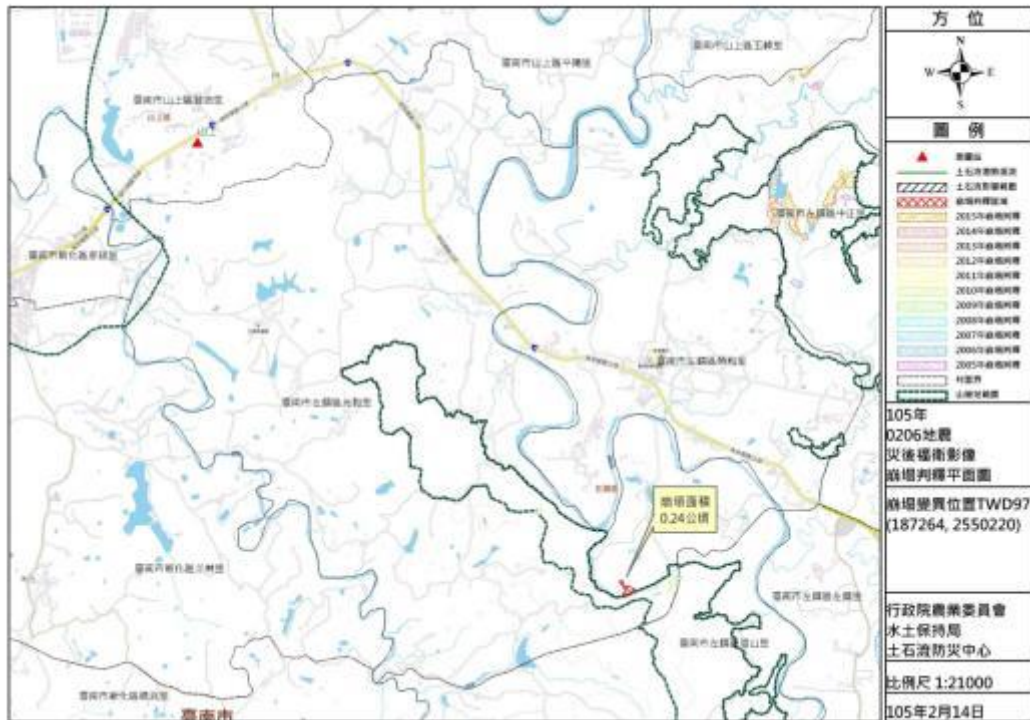
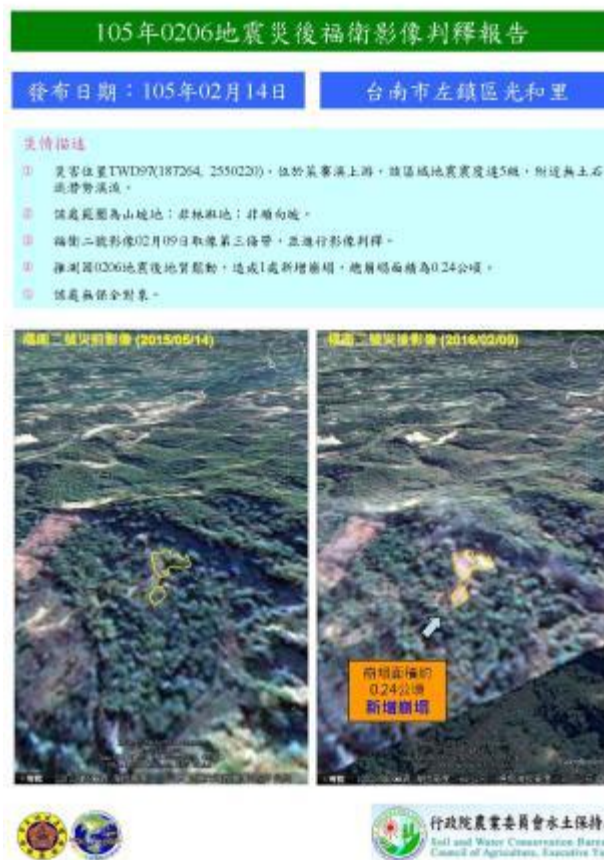
圖 4.1.2、福衛二號影像判釋臺南市左鎮區光和美新增崩塌

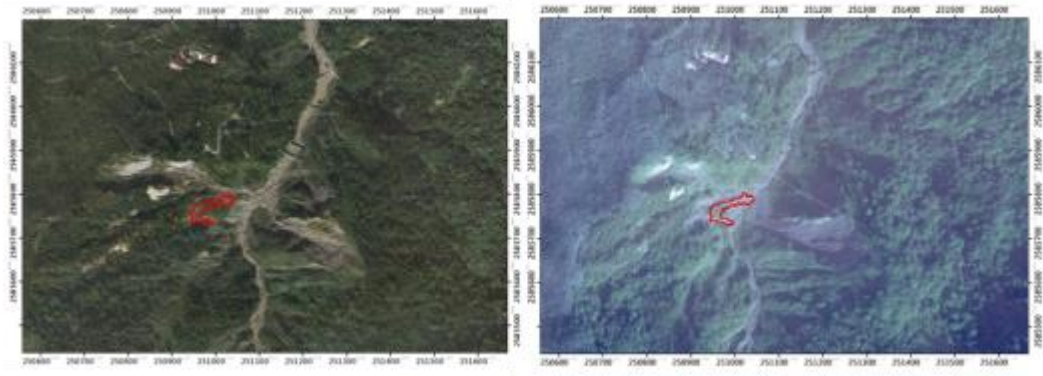
圖 4.2.13、中崙村內新增之崩塌 B(0.23 公頃) ，左下標記點為現勘位置與右下為 UAV 空拍照片(雲科大提供)，黃線區域為水保局衛星影像判釋之結果。上圖左右分別為前期(2014)與後期(2016/2/8)之衛星影像。

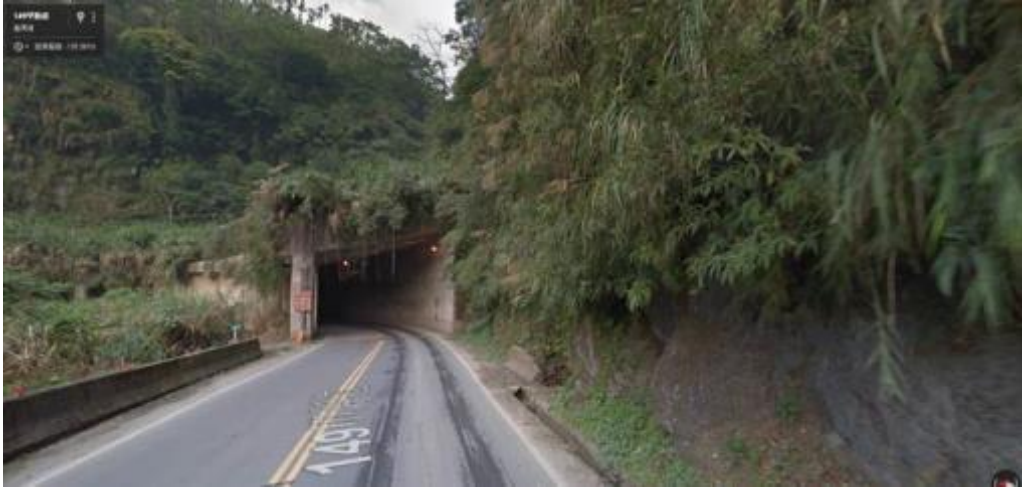
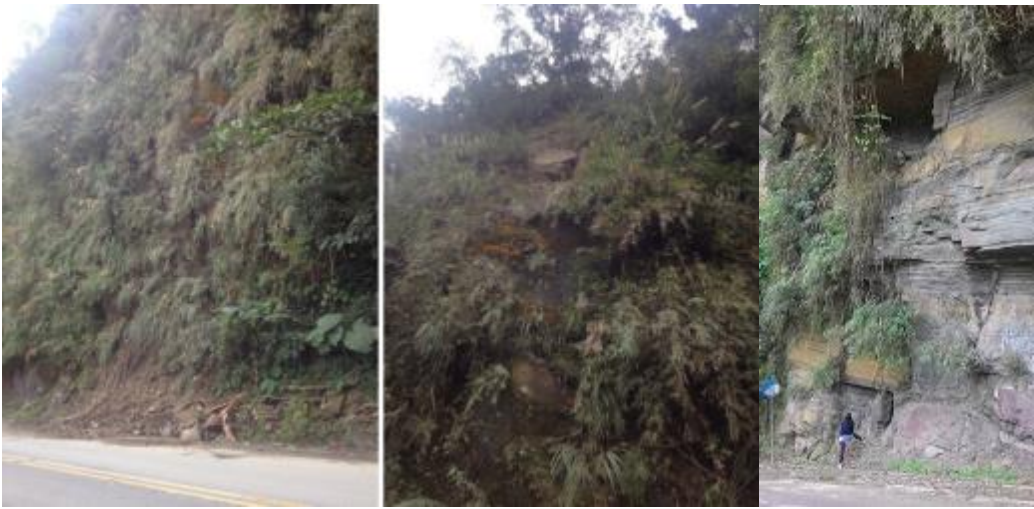
此次地震所測得 PGA 最高之處位於雲林草嶺，現勘點位如圖 4.2.16 所示。由雲林縣消防局的記錄得知，於草嶺 149 甲線 31.5K 處有發生落石坍方，當地由於經常發生崩塌，故有設置明隧道工程，該地亦接近地調所繪製的落石區域，現勘時崩塌土石已被清除，為小範圍的落石現象(圖 4.2.17)，由於此區山壁陡峭，岩性以砂頁岩互層為主，風化砂岩則易因地震或大雨而引發崩落。除此之外，僅發現草嶺公路上一民房及一處路面疑似因此次地震產生龜裂損壞(圖 4.2.18)。

圖 4.2.17、草嶺 149 甲線 31.5K 之落石坍方(上圖為 Google 街景圖，下方照片由災防科技中心拍攝)
