第二章 混凝土施工缺失

5.01.01 混凝土澆置、搗實不合規範，有冷縫、蜂窩或孔洞產生

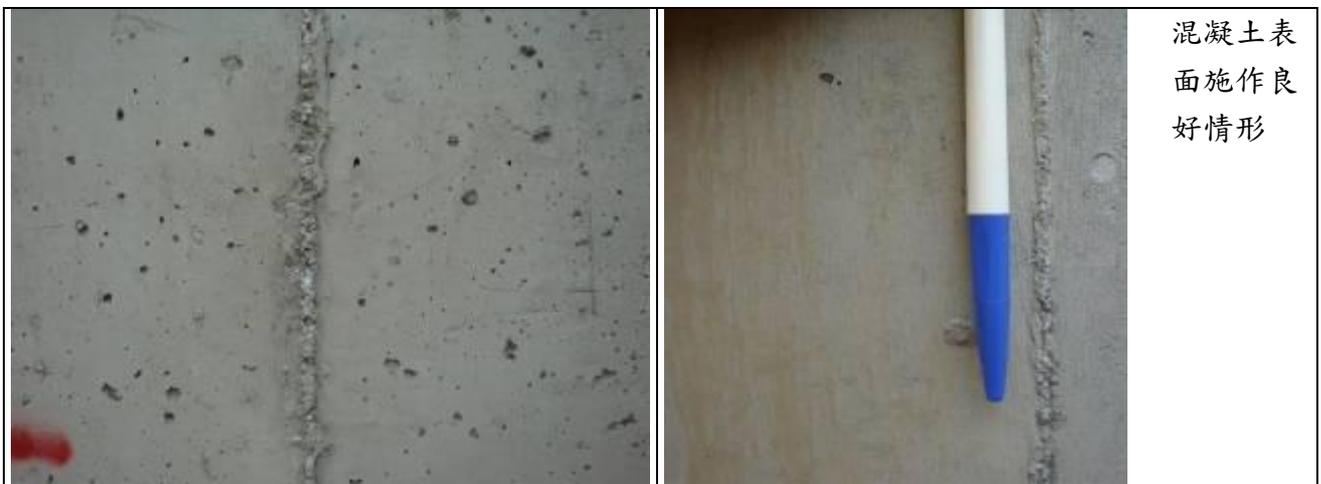
混凝土表面施作良好情形

- ◆ **缺失原因分析：**1. 澆置速率過快。2. 每次混凝土澆置厚度太厚，氣泡無法排出，尤其在斷面變化處未加強搗實。3. 水膠比太大、振動過度或不足。
- ◆ **矯正措施：**1. 混凝土應以適當之厚度分層澆置，避免一次完成或一次就超過模板變化處；混凝土澆置時即應確實搗實，原則上應使用內振動器，並適度輕拍外模，以利空氣排出。3. 澆置速率要適當 4. 卸料時避免混凝土內含有過多之空氣。5. 採用適當之混凝土配比。
- ◆ **缺失改善步驟：**1. 混凝土表面應先充分潤濕，再以水泥砂漿(水泥 1 份配合細砂 1~2 份，並以最低水量拌合)均勻塗敷於混凝土面上，並立即以木壘板或其他工具擦抹使水泥砂漿完全覆蓋表面填滿所有孔洞。2. 充分壓實與刮平。3. 完成之修飾面應保持濕潤至少 36 小時。4. 檢附改善前中後照片表乙份(如附件○)。【內政部結構混凝土施工規範，P10-2】

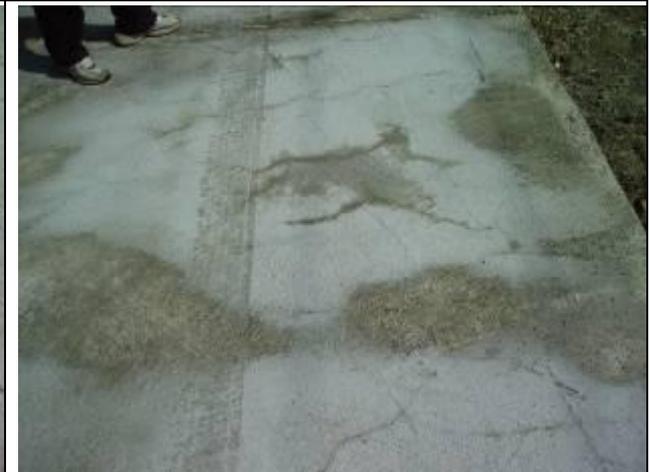
施作良好無裂縫情形

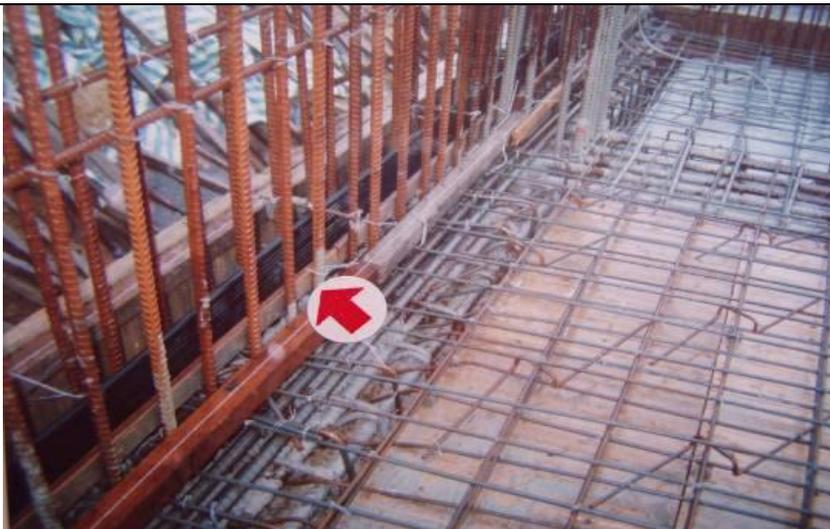
正確施作方式

伸縮縫或防水施工縫，必須連貫並形成一整環（頭尾相接）才能達成釋放溫度應力及防水目的。請參考下面施工之照片（圖 3-9）防水施工縫(包括止水帶)連貫形成一環狀，既使貫穿柱處，亦不得中斷。【公共工程品質管理訓練班教材，P7-32】

1. 施工縫為了便利清洗，應預留企口。
 2. 施工縫止水帶之安放應整圈圍繞，不能斷離，而且止水帶不能穿洞，應以木板吊夾固定。
- 【林工處，施工缺失實例探討，P2-5】

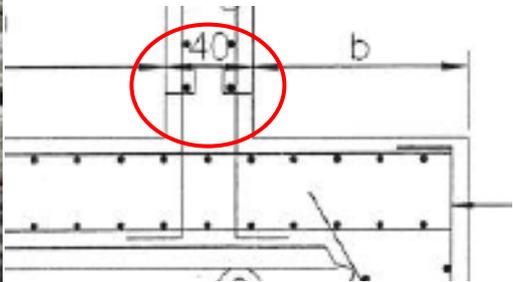
剪力樺缺失照片

擋土牆基礎與牆身施工縫未依設計圖規定施作剪力樺	
剪力樺施作

- ◆ 缺失原因分析：施工人員未查明設計圖說規定，基礎板混凝土澆置時未施作剪力樺。
- ◆ 矯正措施：施工人員於施工前詳細瞭解設計圖說施工縫規定，依圖說規定於施工縫位置以角材設置凸樺。
- ◆ 缺失改善步驟：方案一：施工縫位置以切割器切割凹樺，並徹底清潔乾淨。方案二：以植筋方式增設剪力筋，每增設 N 支剪力筋。

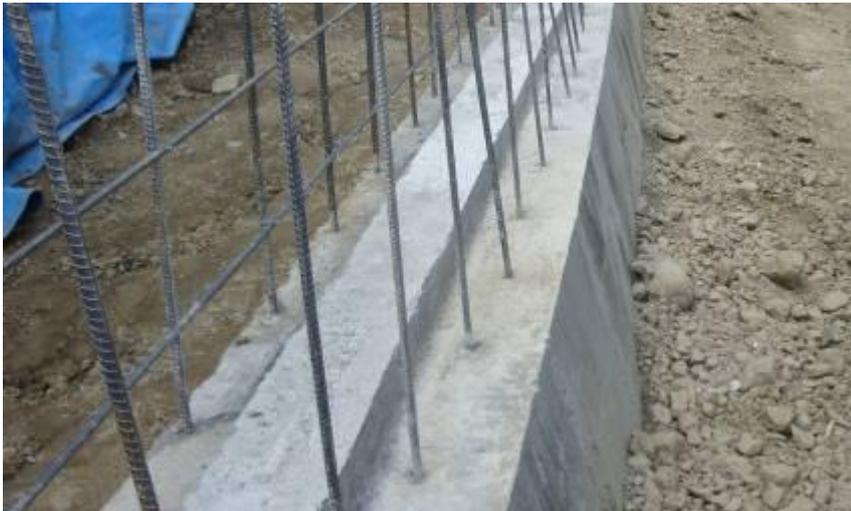
懸臂式擋土牆剪力樺尺寸：寬 $1/3W$ ，高 10 cm

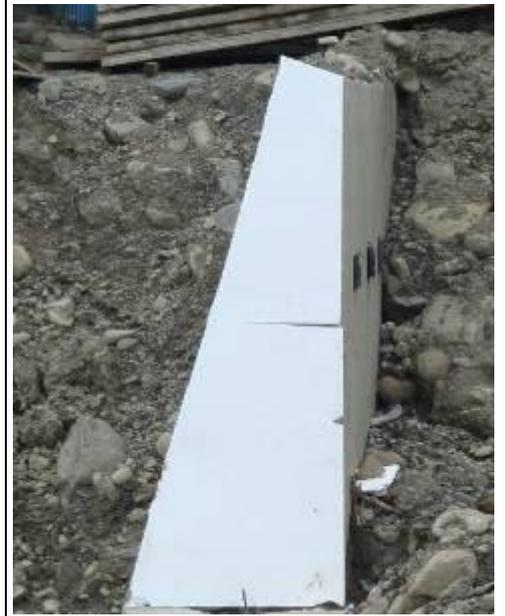
擋土牆混凝土伸縮縫施作不當，僅表面處有隔開，中央部分未確實隔開

註：建議擋土牆以間隔單元（跳島）方式施作，伸縮縫才能確實施作。
