太陽光電 發電系統維運作業安全

台電再生
能源處
RENEWABLE
ENERGY

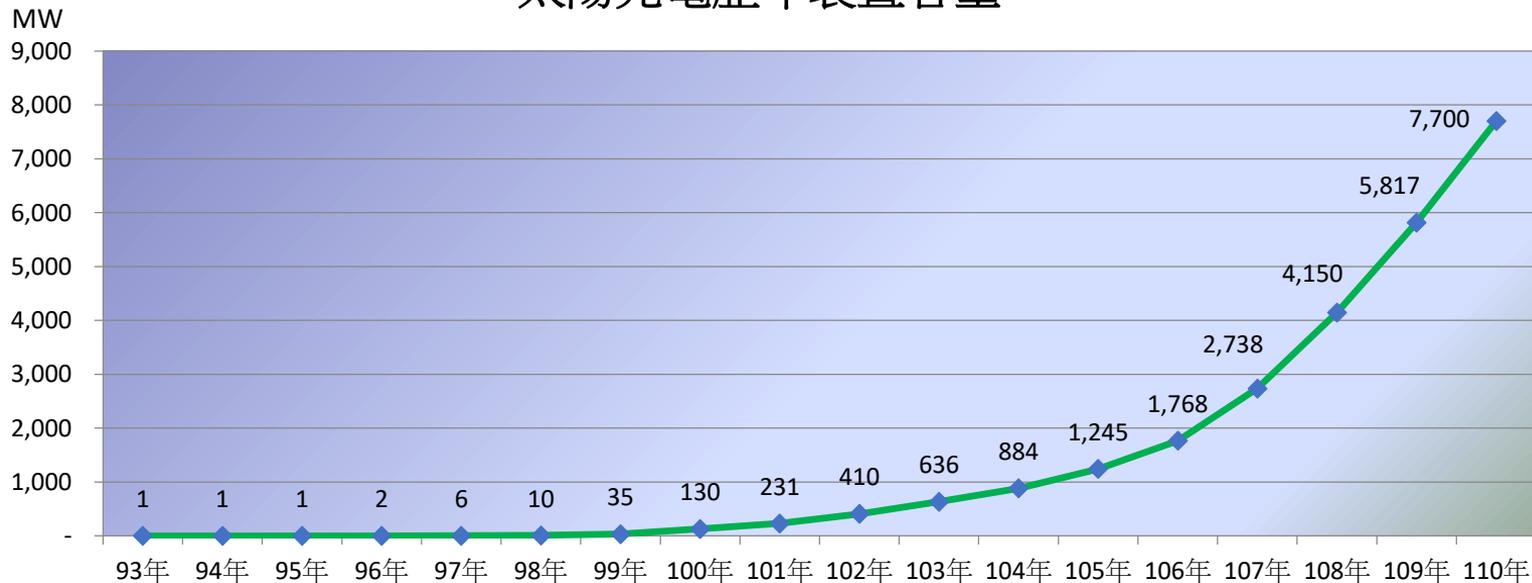
太陽光電歷年裝置容量

2025年太陽光電設置目標：20GW(屋頂:8GW+地面型12GW)

截至2021年共設置7.7GW

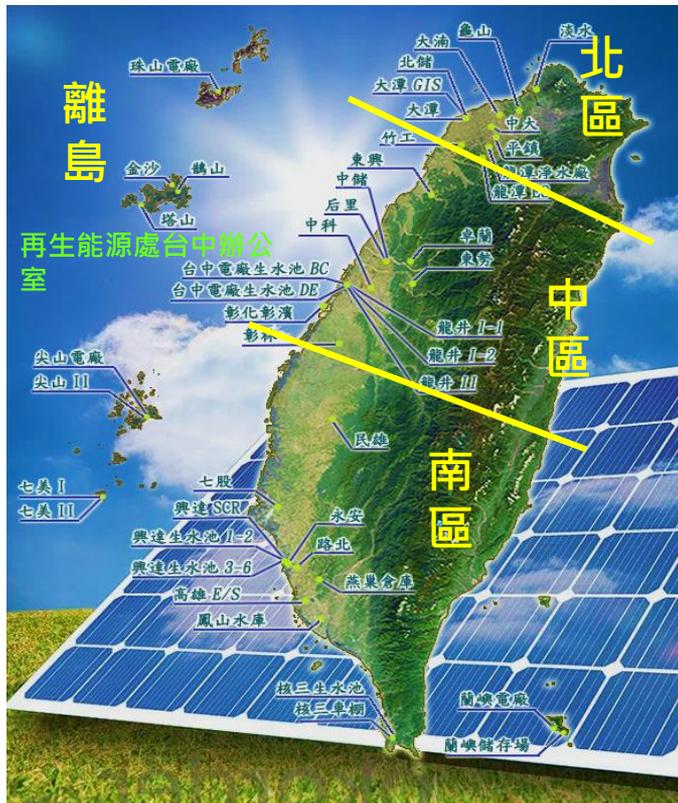
台電自有光電案場分佈

109年累計		110年新增		合計	
	裝置容量	場址數量	裝置容量	場址數量	裝置容量	場址數量
北區	2.7 MW	6	3.0 MW	5	5.7 MW	11
中區	111.8 MW	15	0.7 MW	1	112.5 MW	16
南區	161.6 MW	14	2.0 MW	1	163.6 MW	15
離島	1.4 MW	9	0.7 MW	1	2.1 MW	10
總計	277.4 MW	44	6.5 MW	8	283.8 MW	52

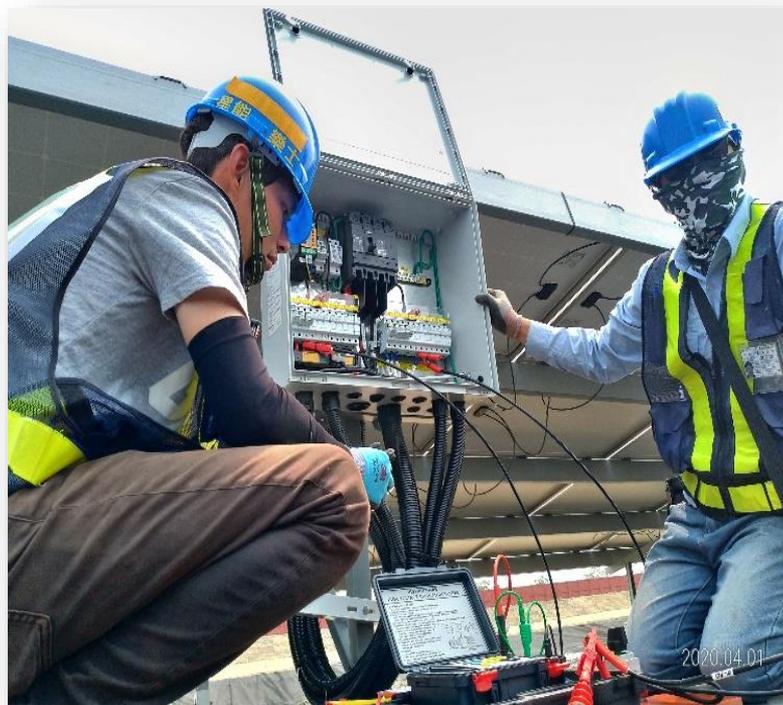
二、運維工作-感電危害(1)

感電罹災最常見的三種原因:

- 未斷電就進行活線檢修安裝作業
- 電氣設備絕緣劣化造成漏電
- 個人防護具未帶妥及缺乏工安意識

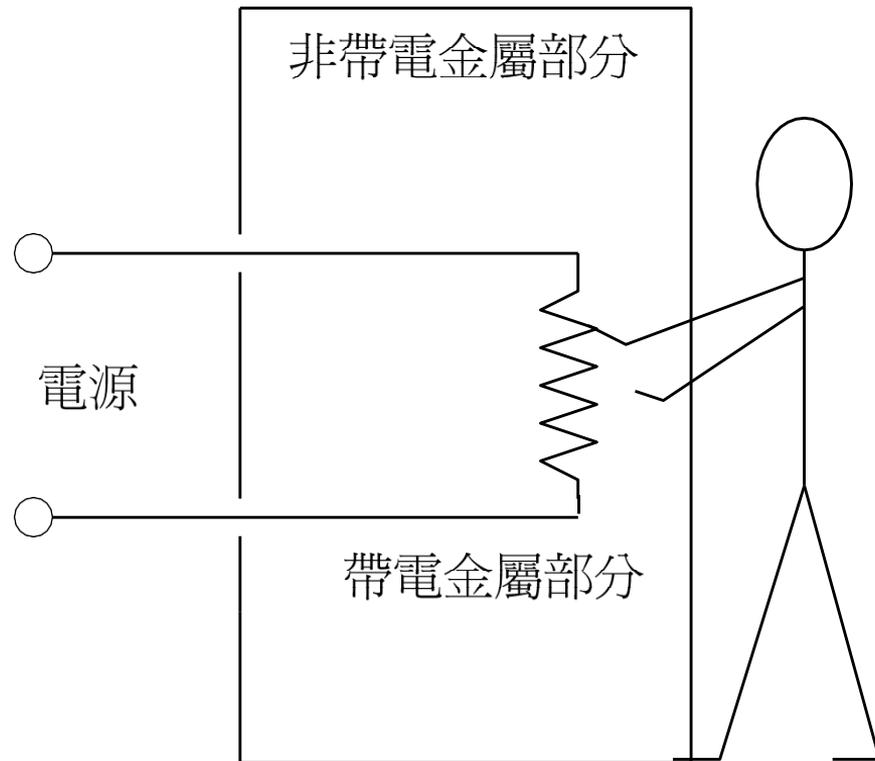
二、運維工作-感電危害(2)

直接觸電

在電氣裝置運轉時，直接與帶電部位接觸的感電事故

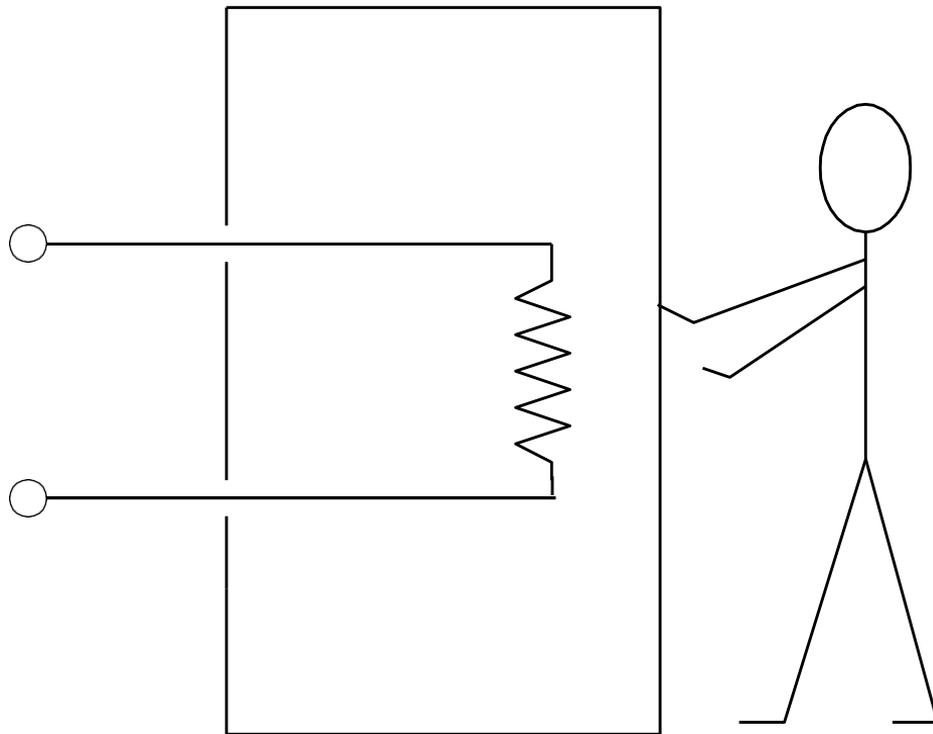
二、運維工作-感電危害(3)

間接觸電

當電氣裝置的**絕緣發生劣化**，造成內部帶電部位漏電至外部的非帶電金屬部位，此時雖僅接觸外部非帶電金屬部位，亦會造成感電事故。

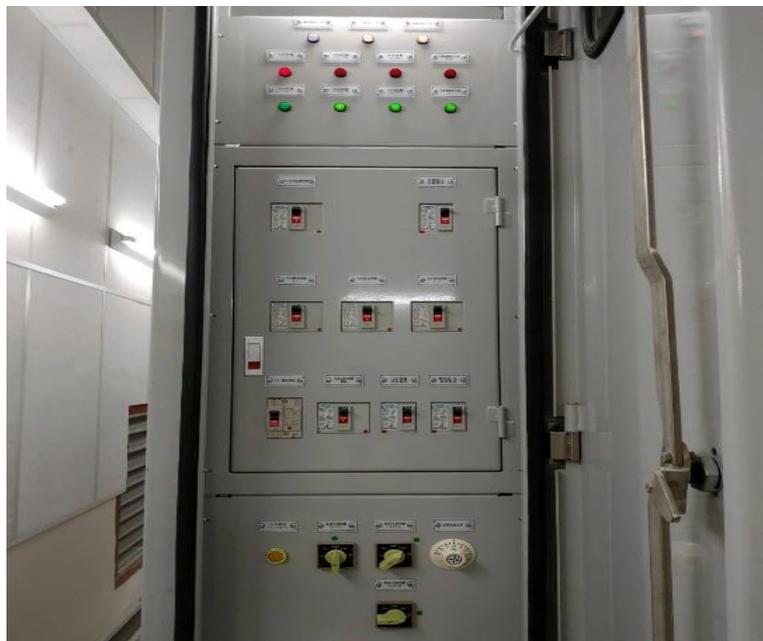
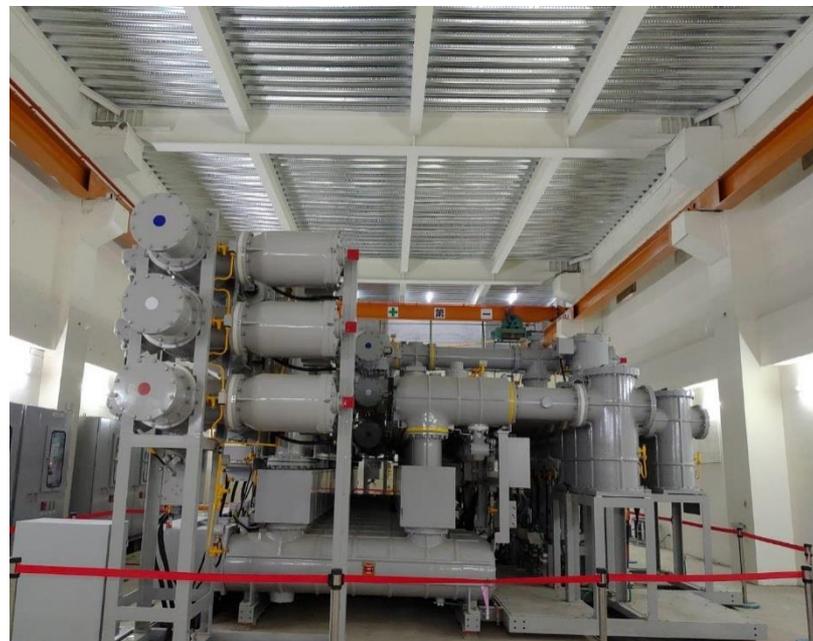
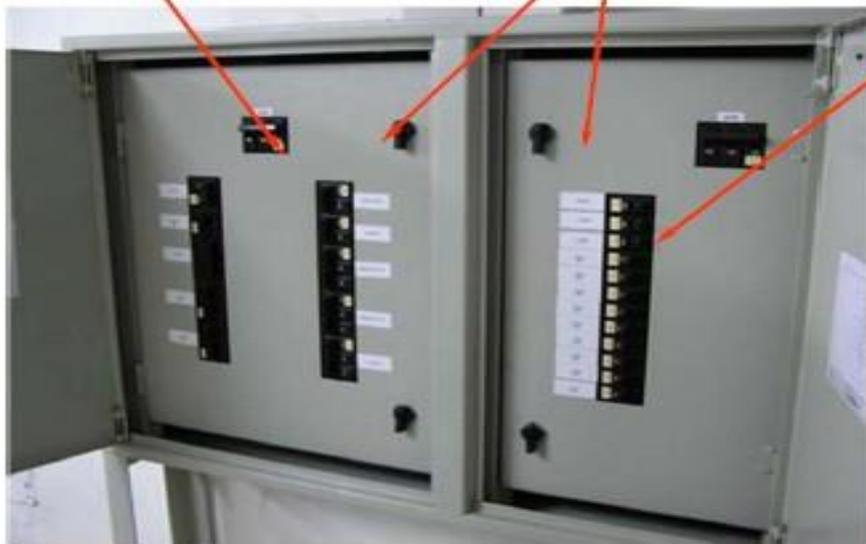
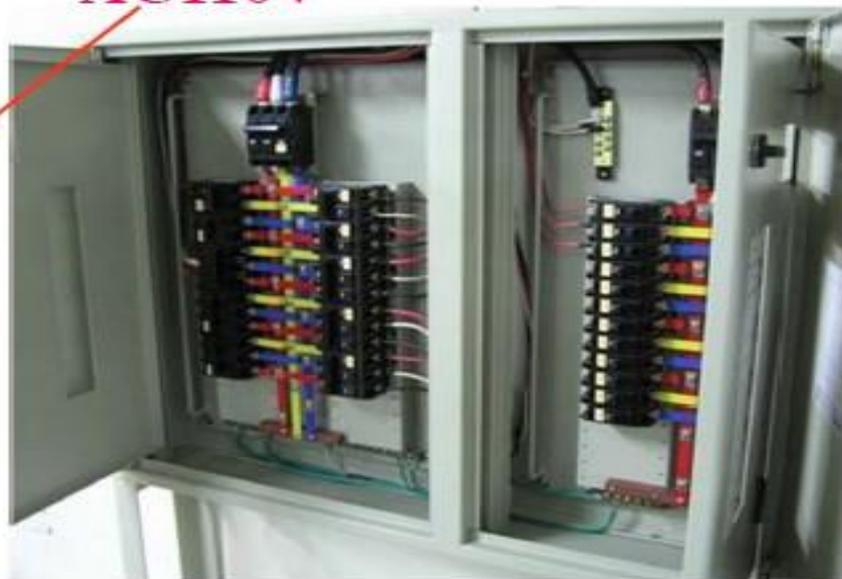
防止感電危害-隔離

- 隔離乃使**帶電的電氣設備或線路與工作者分開或保持距離**，使勞工不易碰觸。
- 例如：明確劃定標示電氣危險場所，必要時可加護圍或上鎖，並禁止未經許可之人員進入。
- 電氣機具之**帶電部分有接觸之虞時**，可加設護圍、護板或架高使人不易碰觸。

中隔板

帶電區設警示帶

開關箱中隔板

三相電源
AC220V

中間護板

單相電源
AC110V

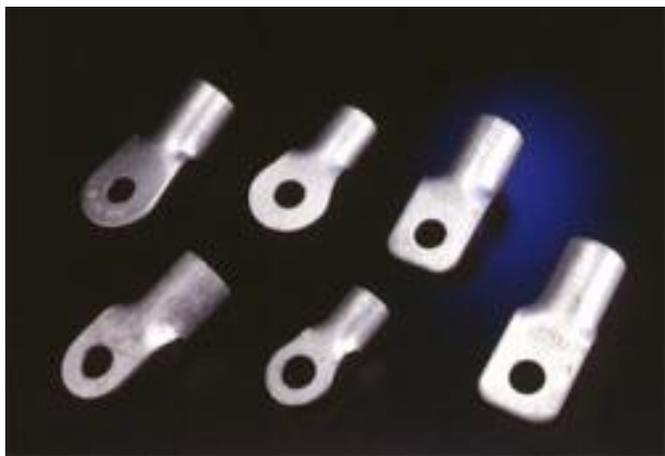
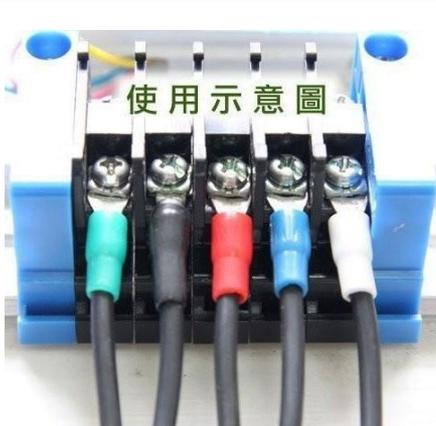
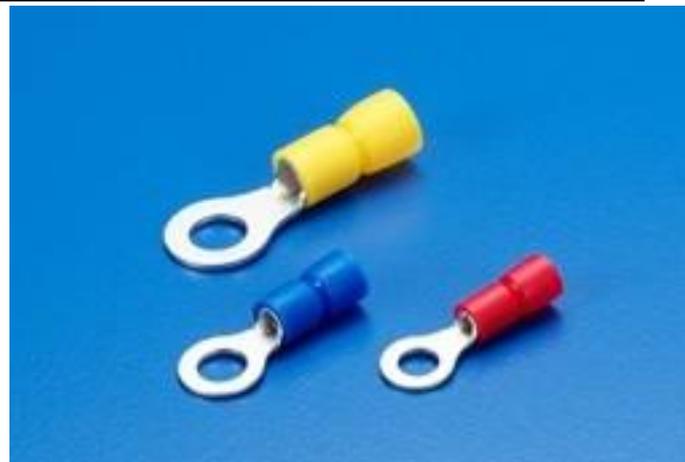
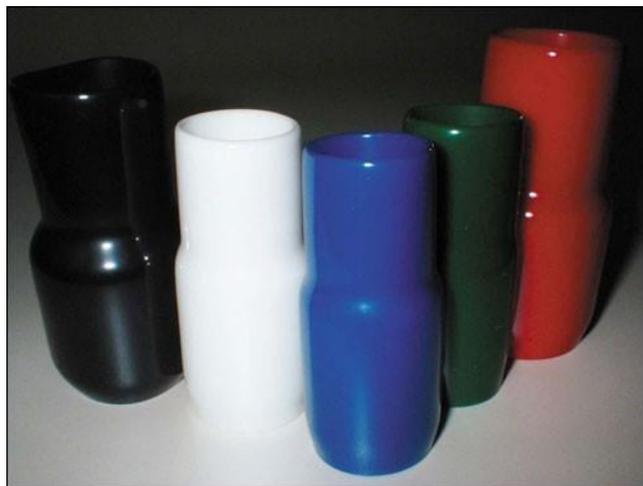
防止感電危害-絕緣

- 絕緣為保持或加強電氣線路及設備之良好電氣絕緣狀態。
- 例如：電氣線路及設備應採用符合國家標準之規格並依規定施工。
- 防止電氣線路或設備遭受外來因素破壞其絕緣性能。
- 電氣線路或設備之裸露帶電部分有接觸之虞時，應施以**絕緣被覆**（橡膠套、絕緣膠帶等）

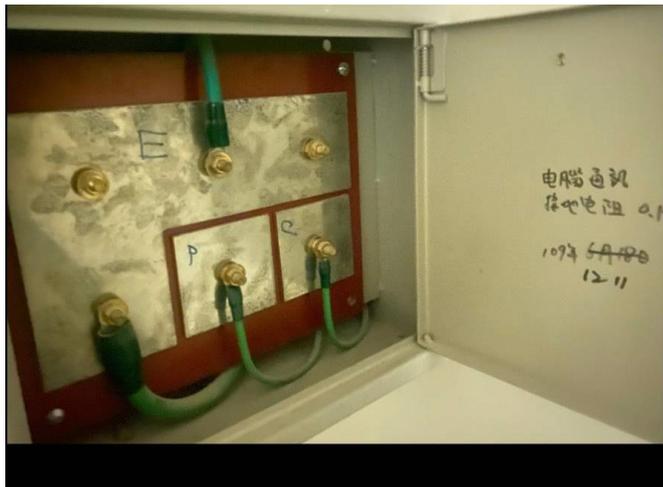
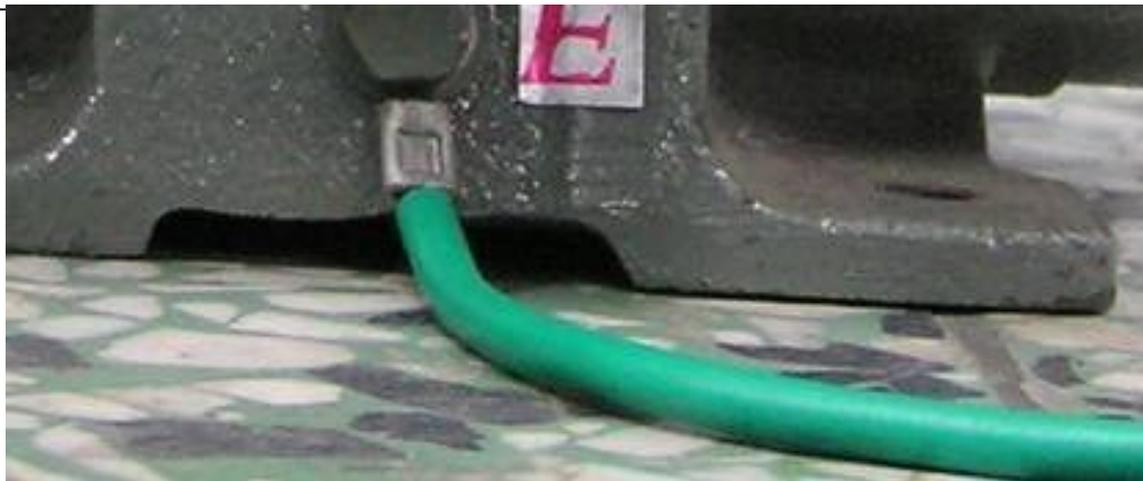
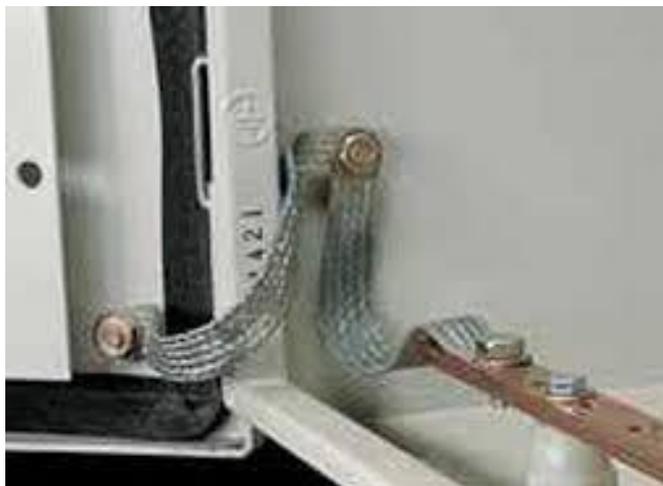
防止感電危害-接地

- 接地係將**電氣設備的金屬製外箱(殼)以導體與大地作良好的電氣性連接**，為一般最常見的感電防止方法。
- 實際上當漏電事故發生，有時並不能完成達到人體保安上的要求，如果要使接地能充分發揮防止感電之功能，建議**應該和其他安全防護裝置一起使用**。

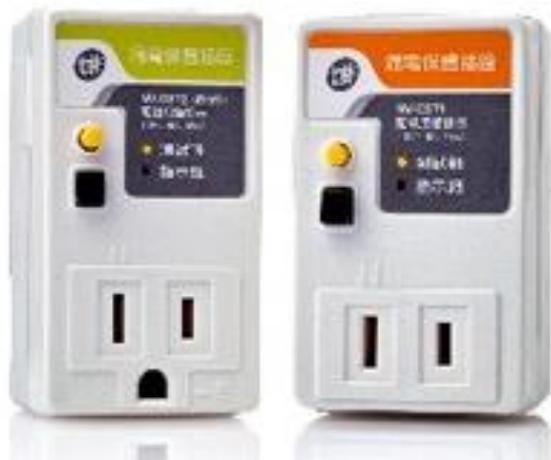
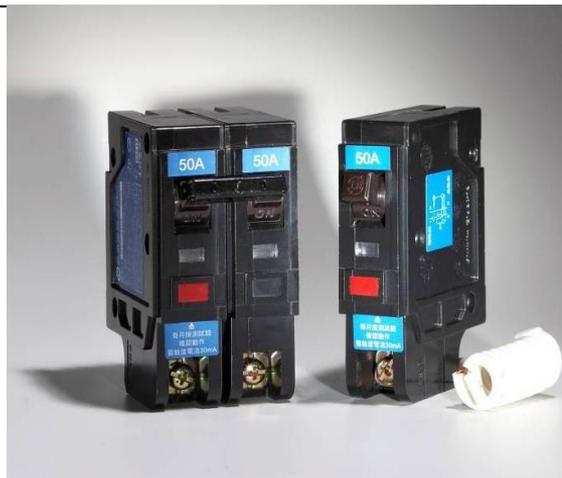
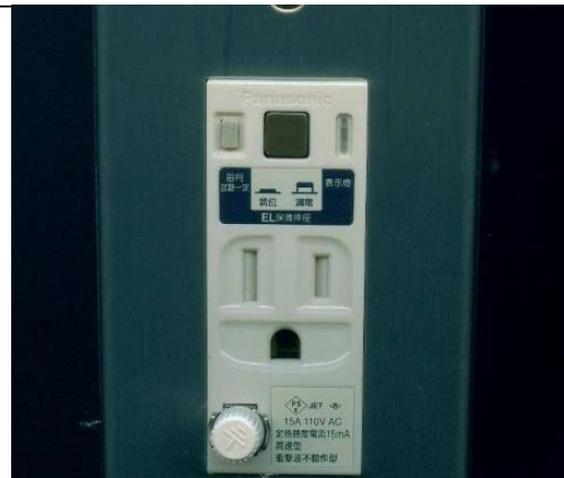
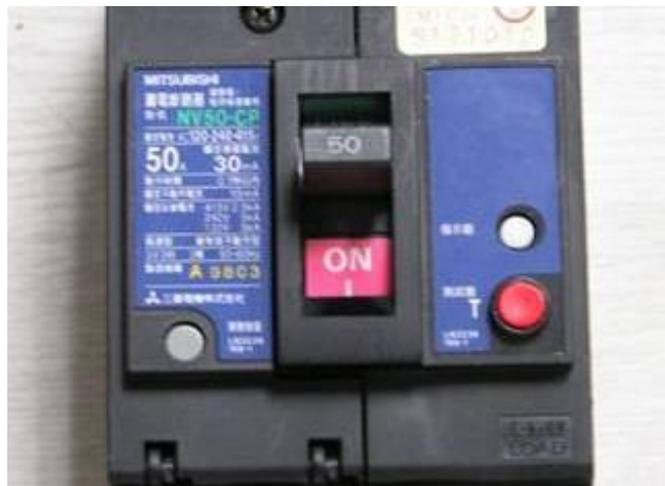
防止感電危害-漏電斷路器

- 安全保護裝置泛指一切施加於電路或設備上之保安裝置。
- 其目的主要在於發生漏電時，能自動偵測出漏電而啟斷電路或發出警報訊號。
- 一般常見的有**漏電斷路器**及裝設於**交流電焊機上之自動電擊防止裝置**等。
- 此外，**低電壓、雙重絕緣、非接地系統**等，亦是防止感電災害的作法。

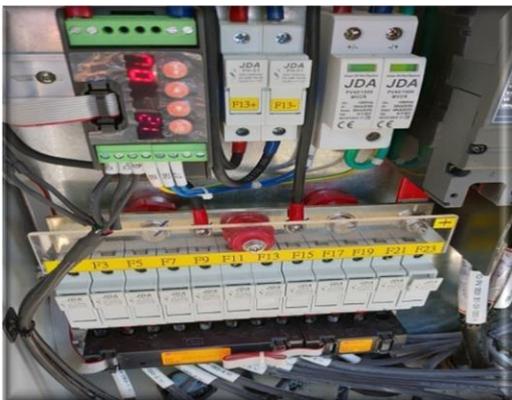
串列偵測器

監測每串模組陣列發電情形，可迅速發現故障點，縮短查修時間。

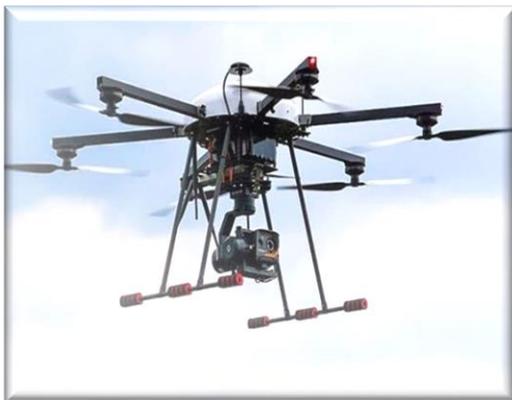
紅外線空拍機

利用紅外線測溫可以快速找出模組熱斑，判斷需更換之模組。

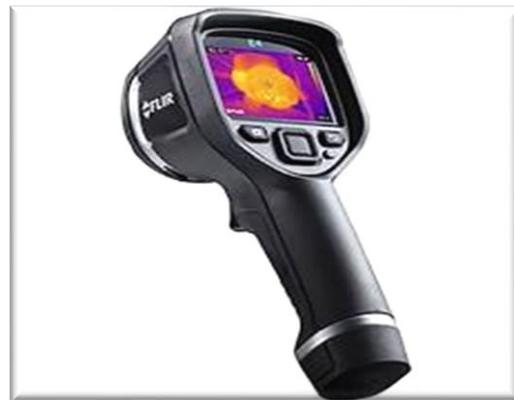
手持式熱顯像儀

目視檢查配合手持式熱顯像儀，可以快速判斷箱體內未確實鎖固點。

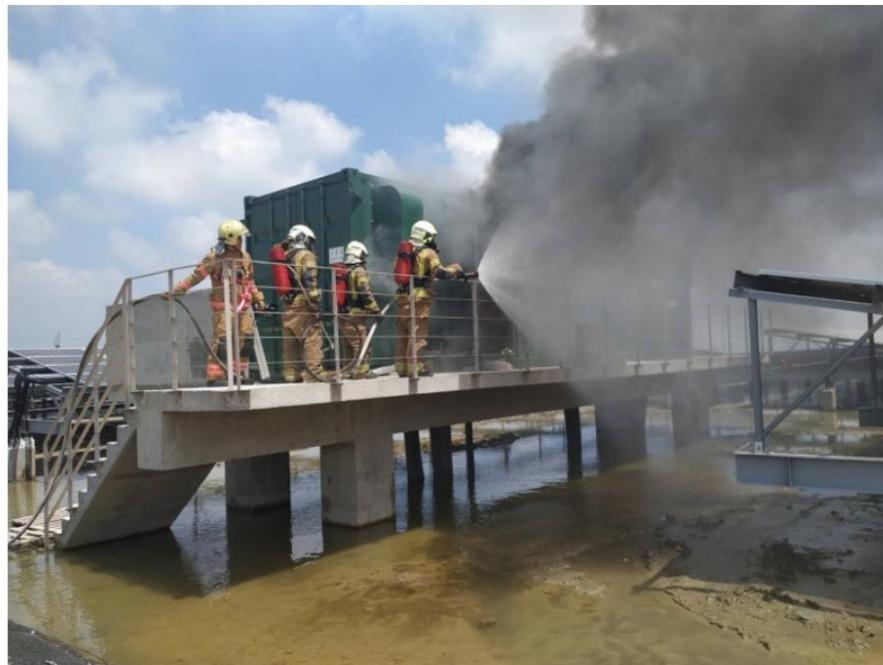
七股頂山的太陽能光電廠今天發生火警，貨櫃型控制裝置起火冒煙，消防隊前往灌救。（記者楊金城翻攝）

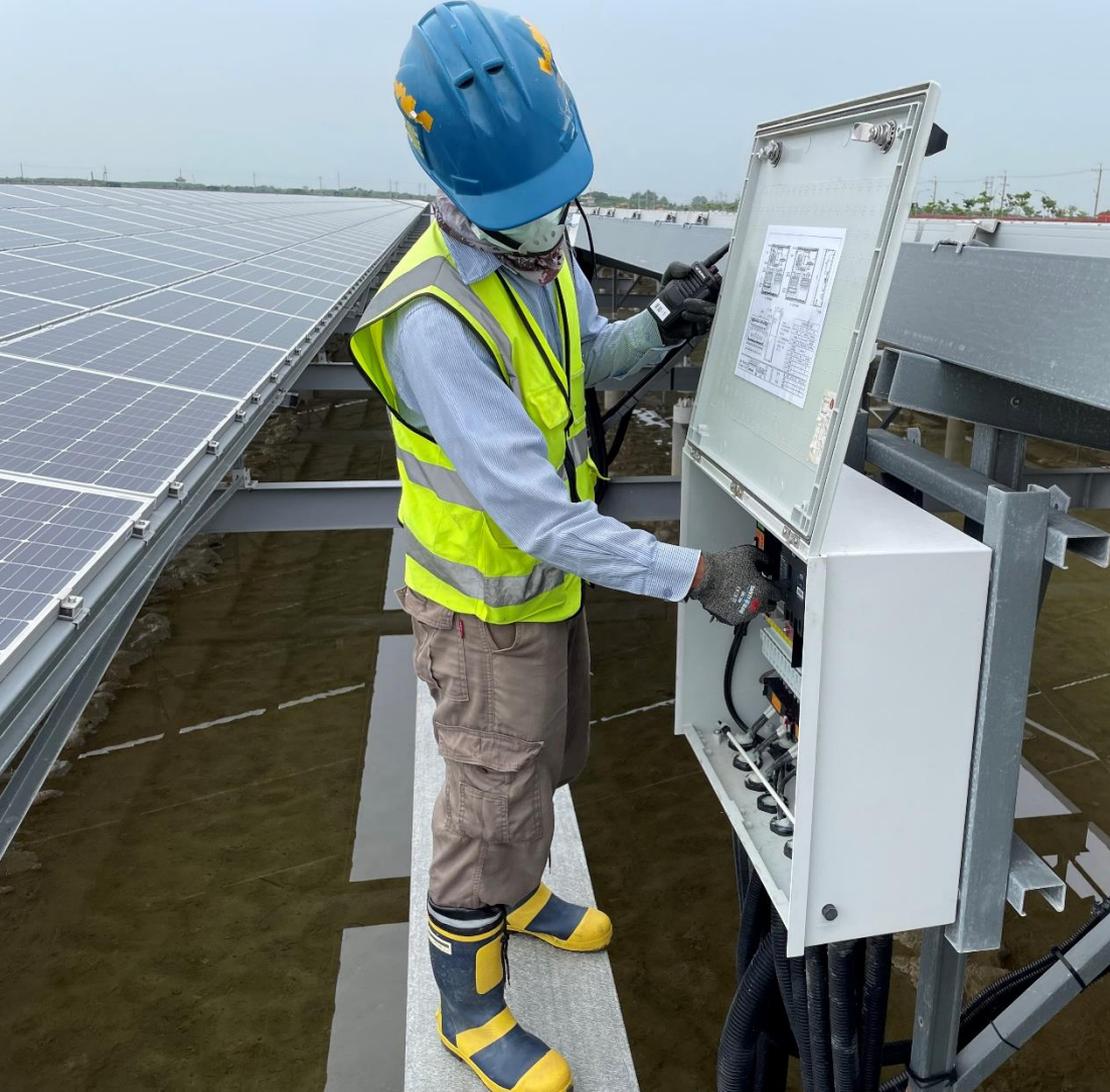
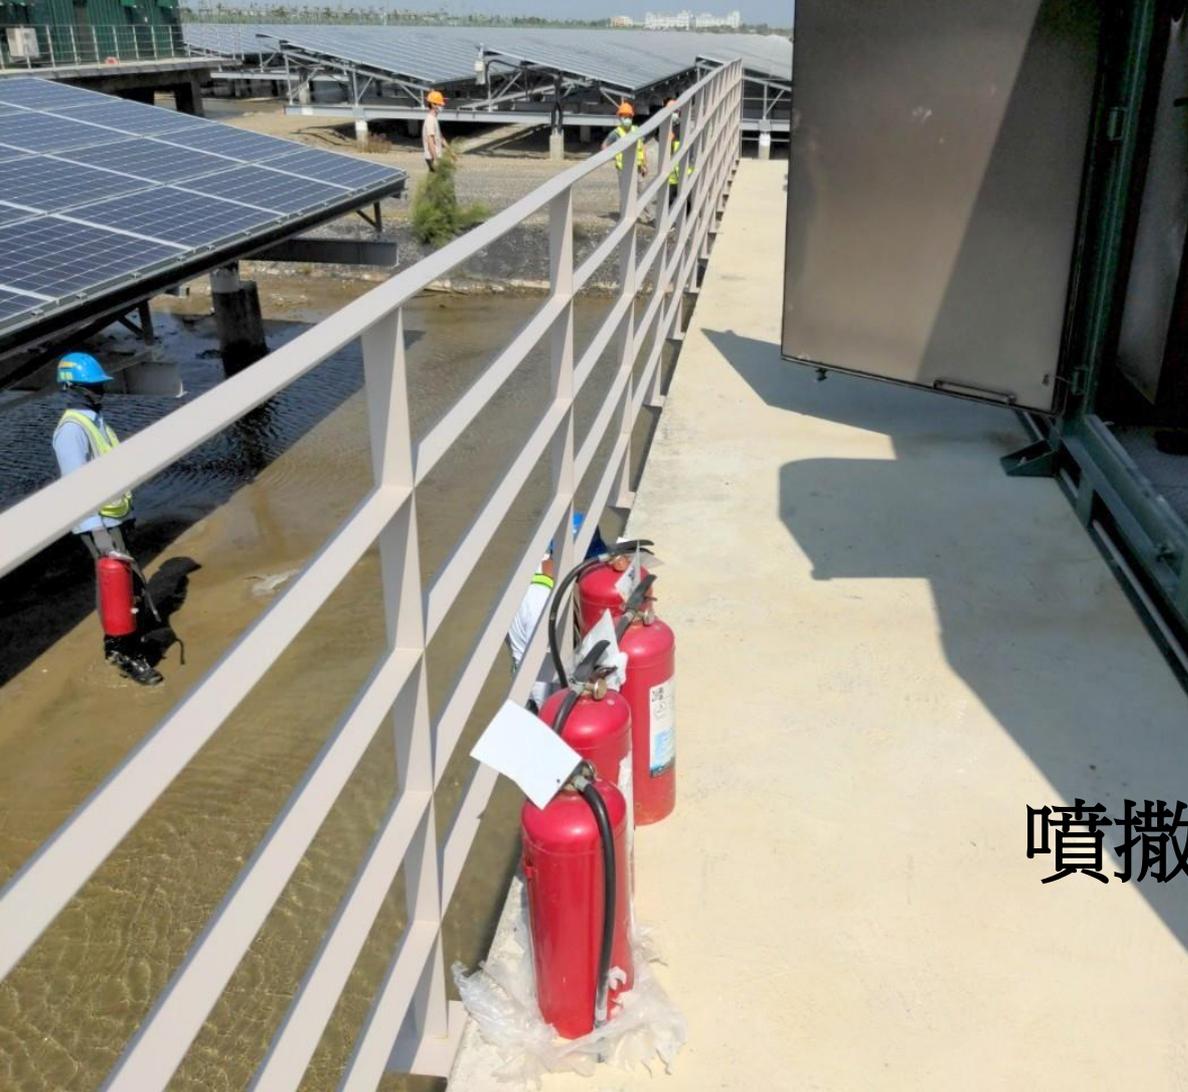
立即斷電

1. 斷電及判斷事故
2. 自主滅火
3. 通報消防隊(*)
4. 復原

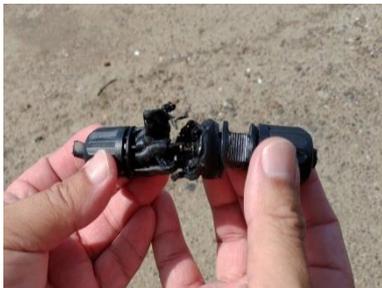
模組快速接頭

- 接頭壓接不良
- 對接沒有完全插入

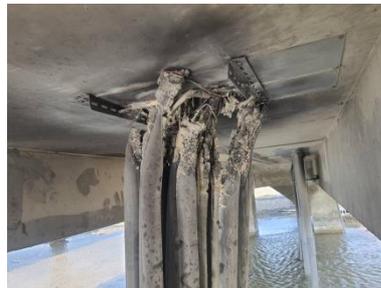
電纜

- 電纜壓接鬆脫
- 端子螺絲鬆脫
- 破皮短路

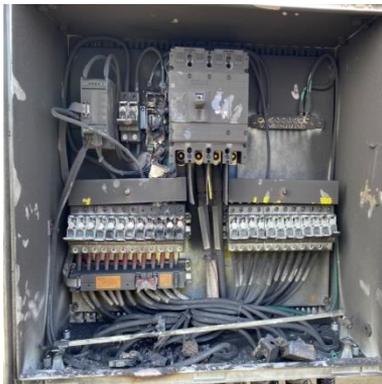
直流開關

- 元件不良
- 過載
- 環境溫度過高

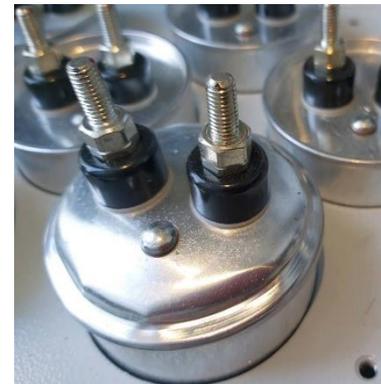
變流器

- 電容鼓包
- 環境溫度過高
