高雄市政府海洋局委託專業服務案

「小港區、左營區、永安區、林園區、前鎮區、
楠梓區、路竹區、彌陀區、鹽埕區海嘯疏散避難
逃生計畫及規劃路線」

成果報告書

執行單位：
國立高雄大學
災害防救科技
研究中心

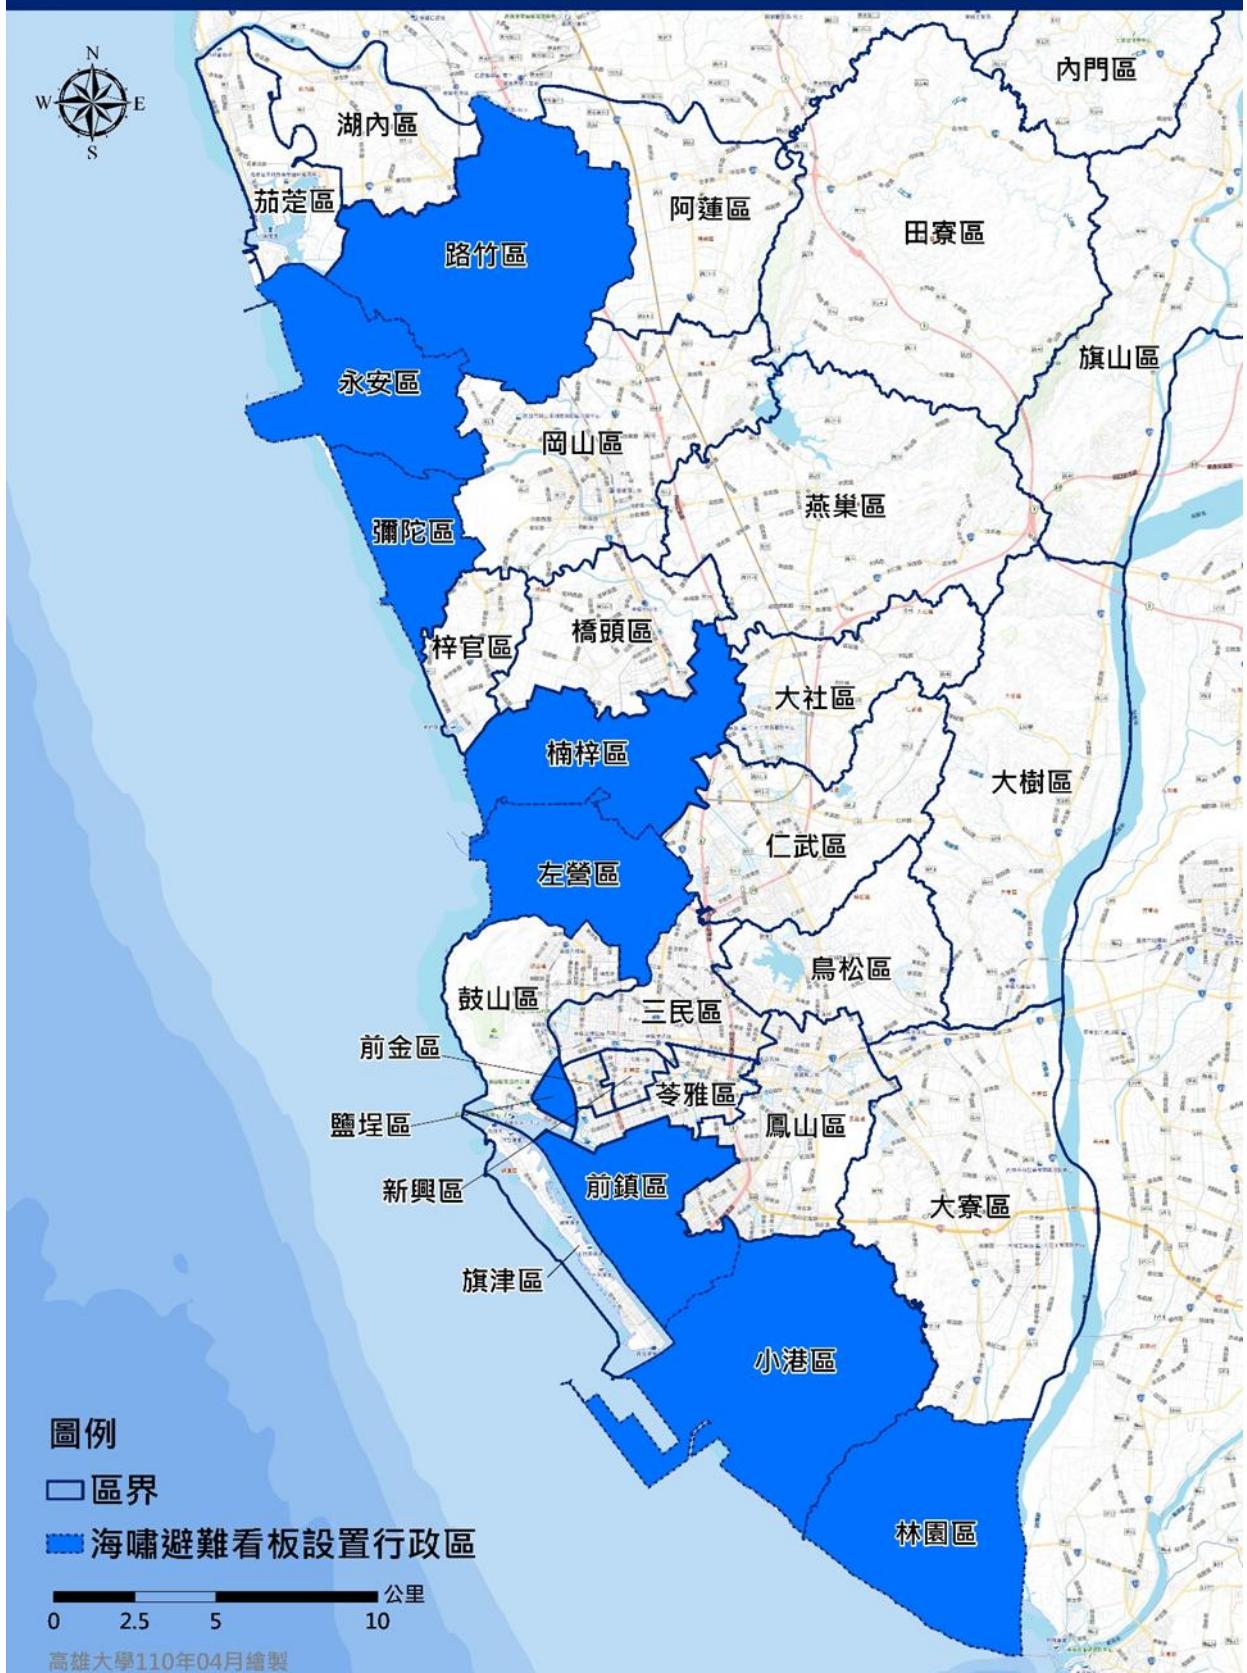
圖 1 設置海嘯疏散避難告示牌行政區分布圖

本案執行區域依 110 年提升高雄市所屬漁港及近海沿岸救生救難量能工作-提升高雄市近海沿岸海嘯災害防救疏散避難暨告示牌設置計畫委託製作案之需求說明書內容，選定高雄市林園區、小港區、前鎮區、鹽埕區、左營區、楠梓區、彌陀區、永安區、路竹區等 9 個沿海行政區，並於每個行政區的港口及鄰近海邊遊憩觀光景點，選定兩處作為告示牌設置地點，行政區分布如圖 1 所示，高雄市海嘯災害潛勢圖如圖 2 所示。

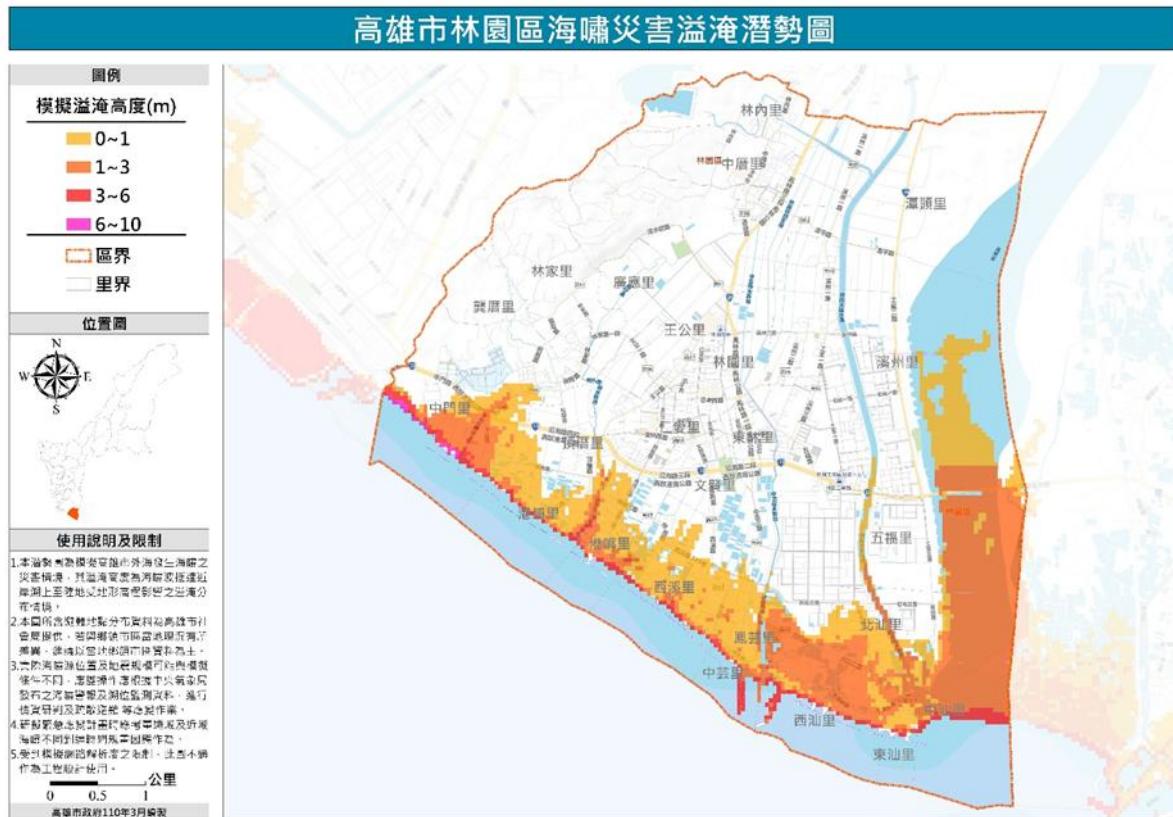
圖 3 設置海嘯疏散避難告示牌之行政區海嘯災害潛勢範圍-林園區

包括海嘯災害潛勢範圍、現在位置、消防單位、行政區界、防災圖例(包含中、英文)、海嘯災害避難地點及避難路線等；海嘯災害潛勢範圍部份，本團隊使用國家災害防救科技中心(NCDR)委託中央大學吳祚任教授產製之海嘯潛勢進行繪製，並依中央氣象局海嘯分級作為海嘯溢淹高的的參考依據，本案設置海嘯疏散避難告示牌之行政區，其海嘯災害潛勢範圍如圖 3 至圖 11。

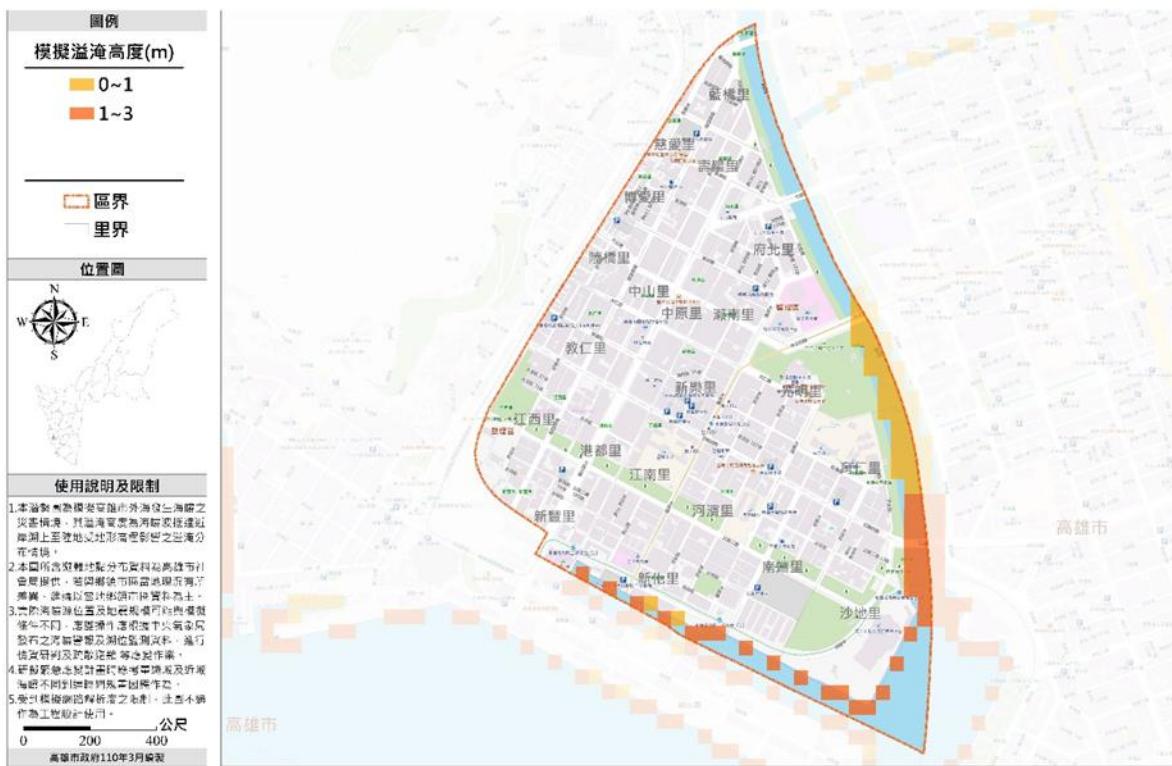
圖 6 設置海嘯疏散避難告示牌之行政區海嘯災害潛勢範圍-鹽埕區

高雄市鹽埕區海嘯災害溢淹潛勢圖

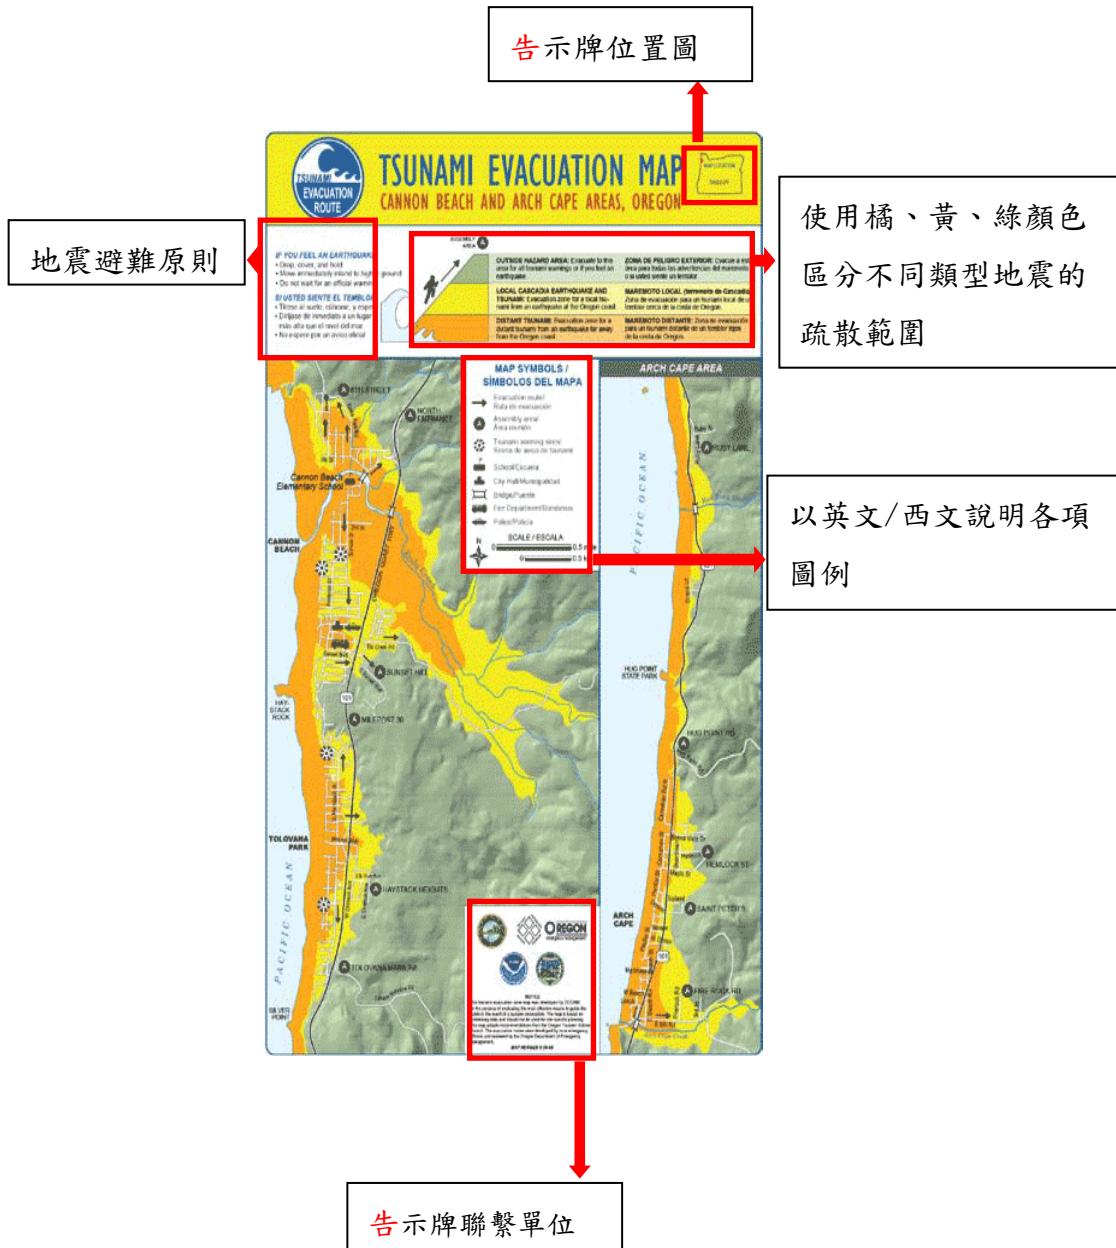
圖 15 美國奧勒岡州海嘯疏散避難路線指示牌

美國奧勒岡州海嘯疏散避難路線指示牌如圖 15 所示，圖中資訊有下列：

地震避難原則：當感到地震時，先蹲下、蓋住、不動，並往高處避難，不等待海嘯警報即避難，提供英文/西文兩種語言。

使用橘、黃、綠顏色區分不同類型地震的疏散範圍：橘區為遠域地震疏散區，未感受到地震或預估 4 小時內海嘯可能上岸時，提醒沿岸民眾注意；黃區為當地地震疏散區，當地發生地震或預估 15 至 20 分內海嘯可能上岸時，提醒沿岸民眾疏散到此區域；綠區為立即撤離至此區，如有感覺到強烈地震，或者發布海嘯警報時，立即疏散到此區域，聽到解除警報時，方可離開。

告示牌位置圖：以大範圍地圖標示告示牌架設位置。

各項圖例說明：提供英文/西文兩種語言，圖例包含海嘯避難方向、警戒地區、避難集合地點、橋樑隧道、警消單位、學校及商場等場所。

告示牌聯繫單位：說明告示牌製作與聯繫單位。

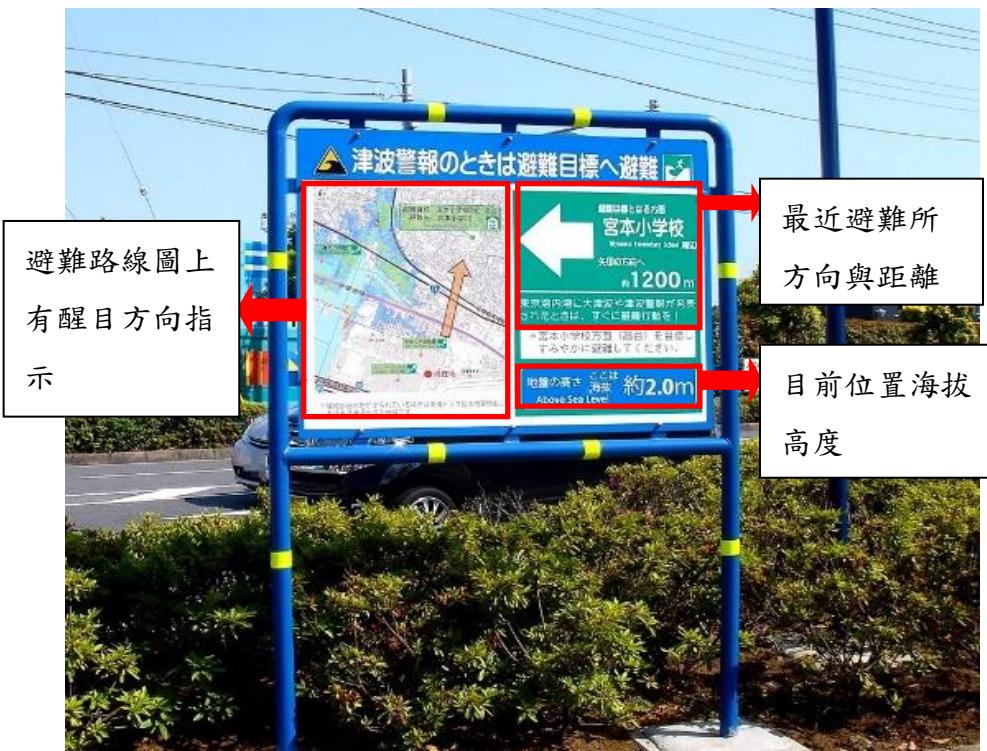
圖 16 日本埼玉縣海嘯疏散避難路線告示牌

最近避難所方向與距離：以觀看者為基準直覺標示，距離目前指示牌最近的避難場所、方向和距離。

目前指示牌位置海拔高度。

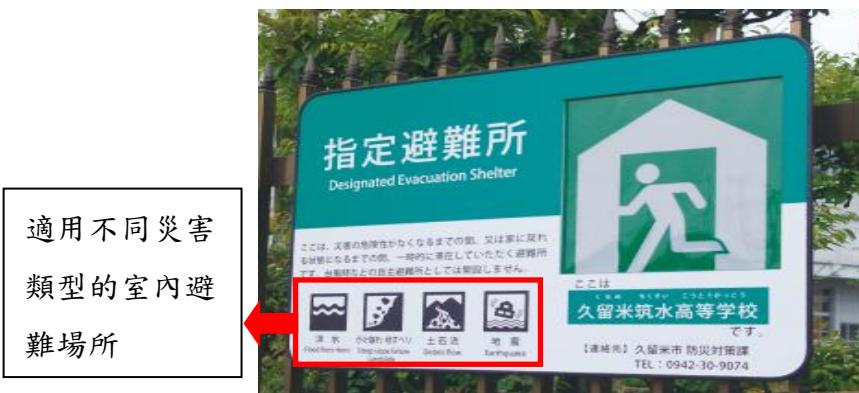
圖 17 日本室內避難告示牌

日本室內避難所告示牌如圖 17 所示，提供資訊為適用不同災害類型的室內避難場所，標示該室內避難場所適用於發生洪水、落石、土石流、地震時。

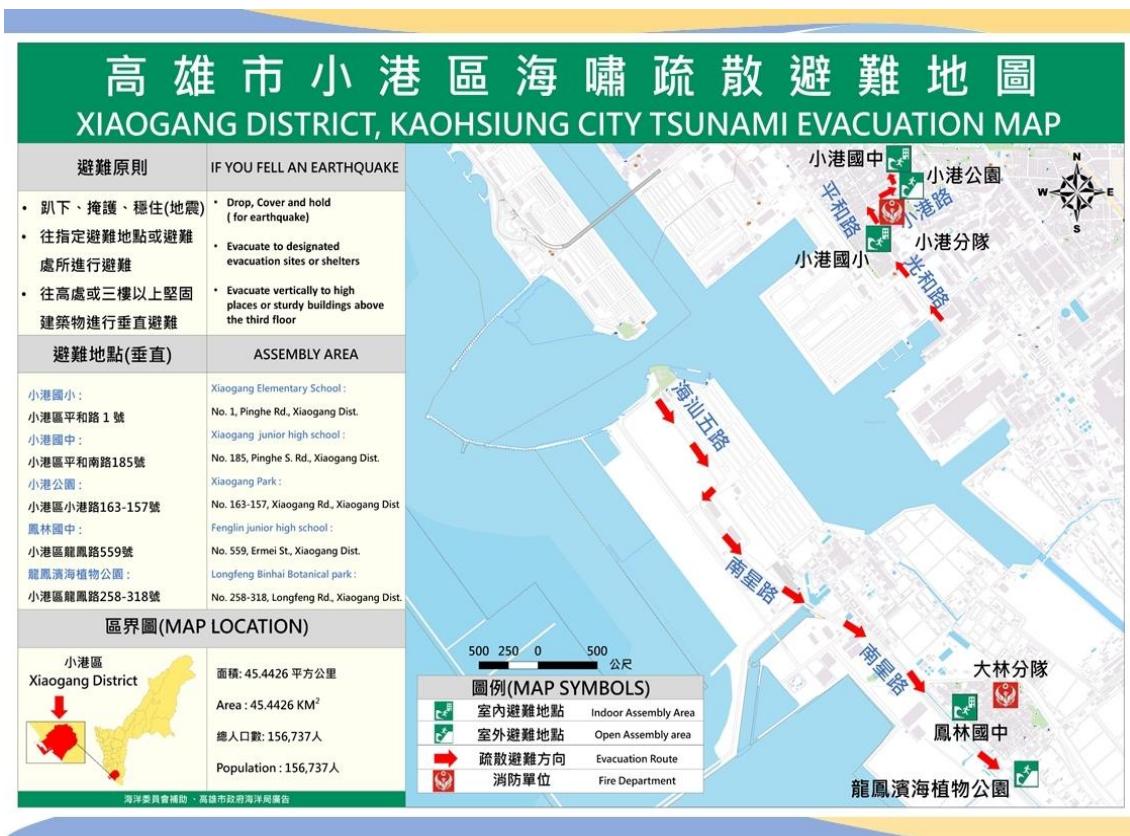
海汕五路往南星路至鳳林國中與龍鳳濱海植物公園

光和路往小港路往平和路至小港國小、小港國中與小港公園

小港國小，距離高雄港約 420 公尺，步行約 15 分鐘；小港國中，距離高雄港約 790 公尺，步行約 20 分鐘；鳳林國中，距離高雄港約 420 公尺，步行約 16 分鐘；而大林發電廠等臨近地區，無符合規範之垂直避難逃生場所，且步行至鳳林國中所需時間大於 30 分鐘，建議可與當地漁會或其他較高處建築物之管理員配合，若發生緊急事故時，可先作為暫時避難場所。

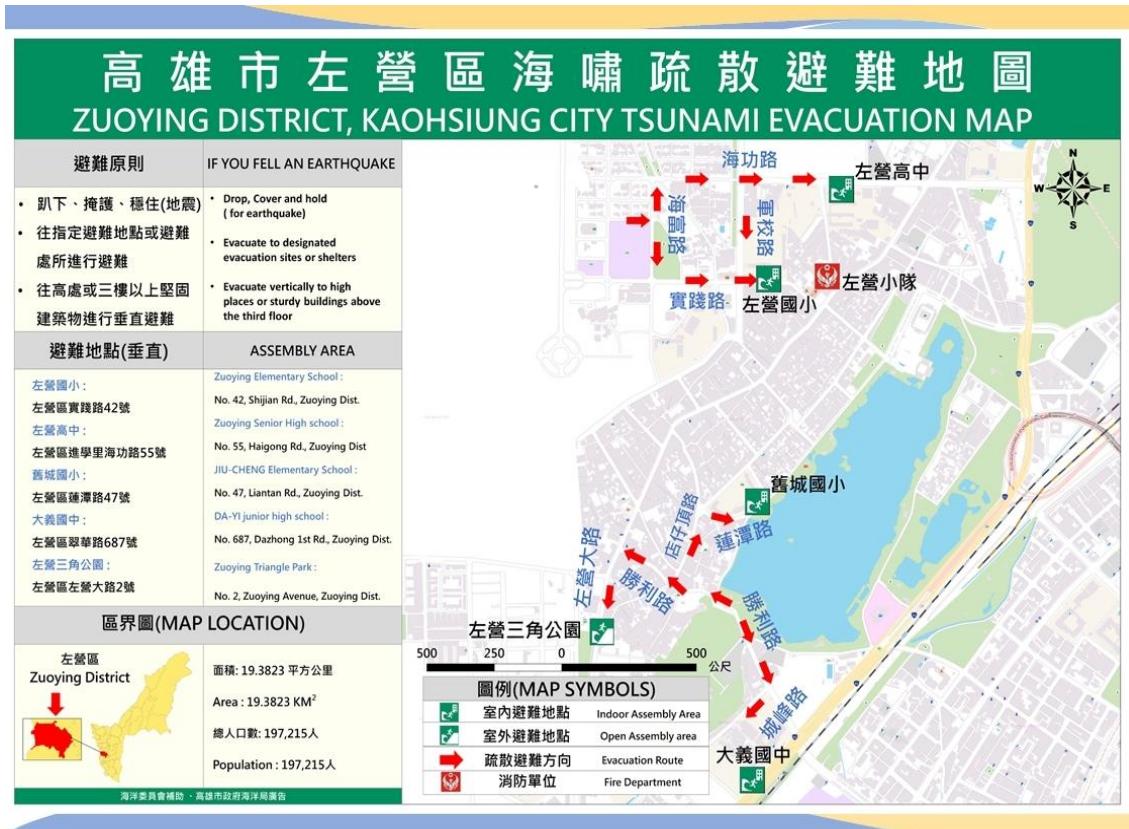
勝利路往左營大路至左營三角公園

勝利路往店仔頂路往藍潭路至舊城國小

勝利路往城峰路至大義國中

左營國小，距離左營港約 1,920 公尺，步行約 30 分鐘；左營高中，距離左營港約 2,100 公尺，步行約 37 分鐘；舊城國小，距離左營港約 1,720 公尺，步行約 33 分鐘；而海軍官校等臨近地區，無符合規範之垂直避難逃生場所，且步行至左營國小所需時間大於 33 分鐘，建議可與當地漁會或其他較高處建築物之管理員配合，若發生緊急事故時，可先作為暫時避難場所。

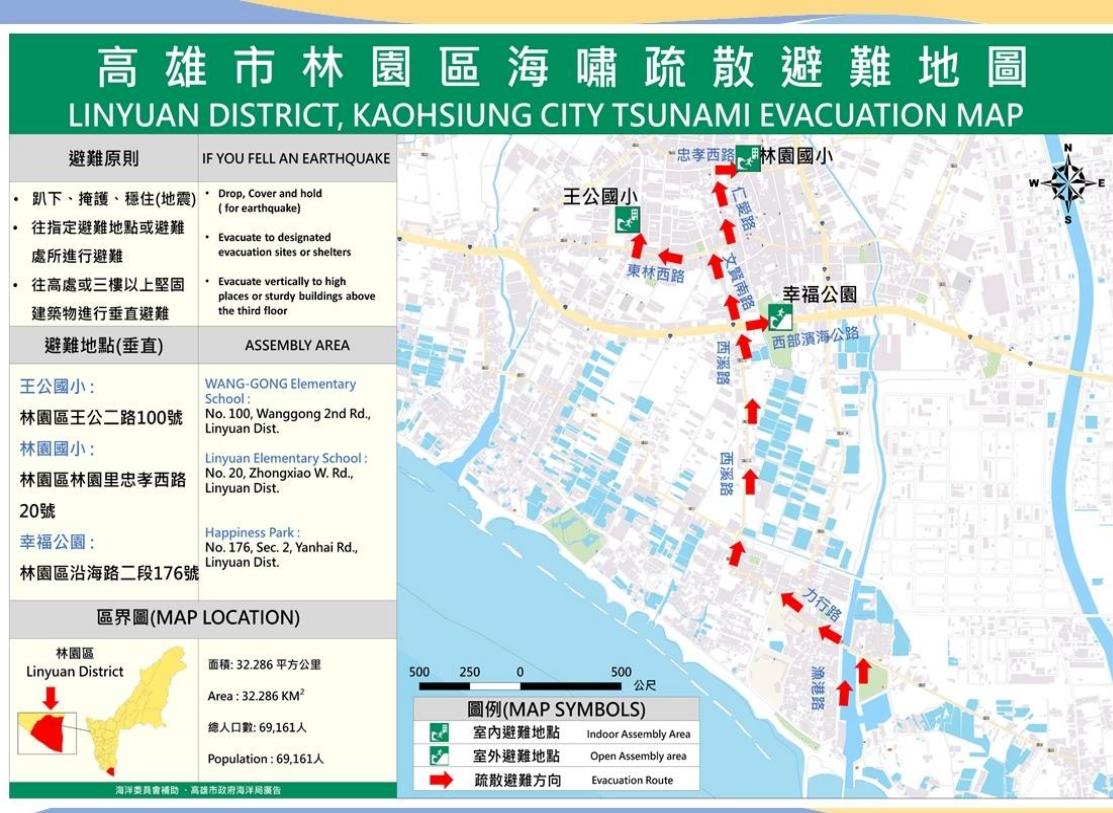
(4) 林園區

漁港路往力行路往西溪路往西部濱海公路至幸福公園
 漁港路往力行路往西溪路往文賢南路路往東林西路至王公國小
 漁港路往力行路往西溪路往文賢南路路往仁愛路至往忠孝西路至林園國小

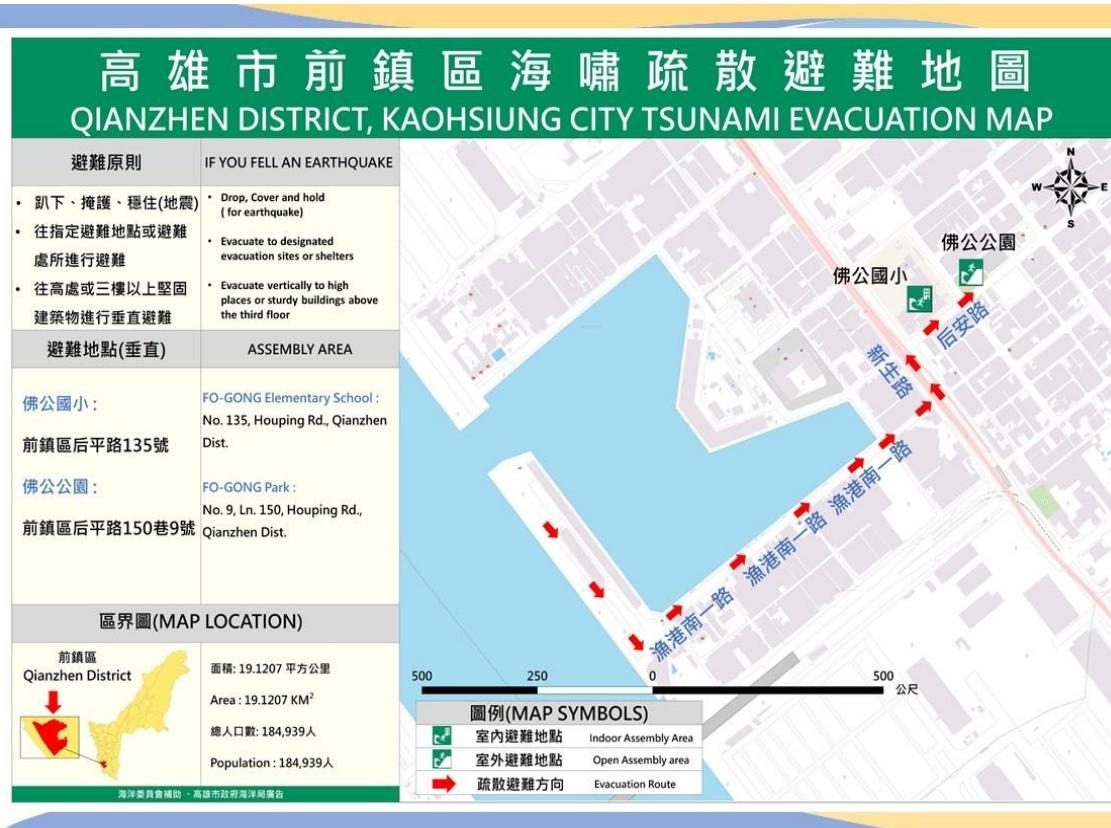
(5) 前鎮區

漁港南一路往新生路往后安路至佛公公園與佛公國小

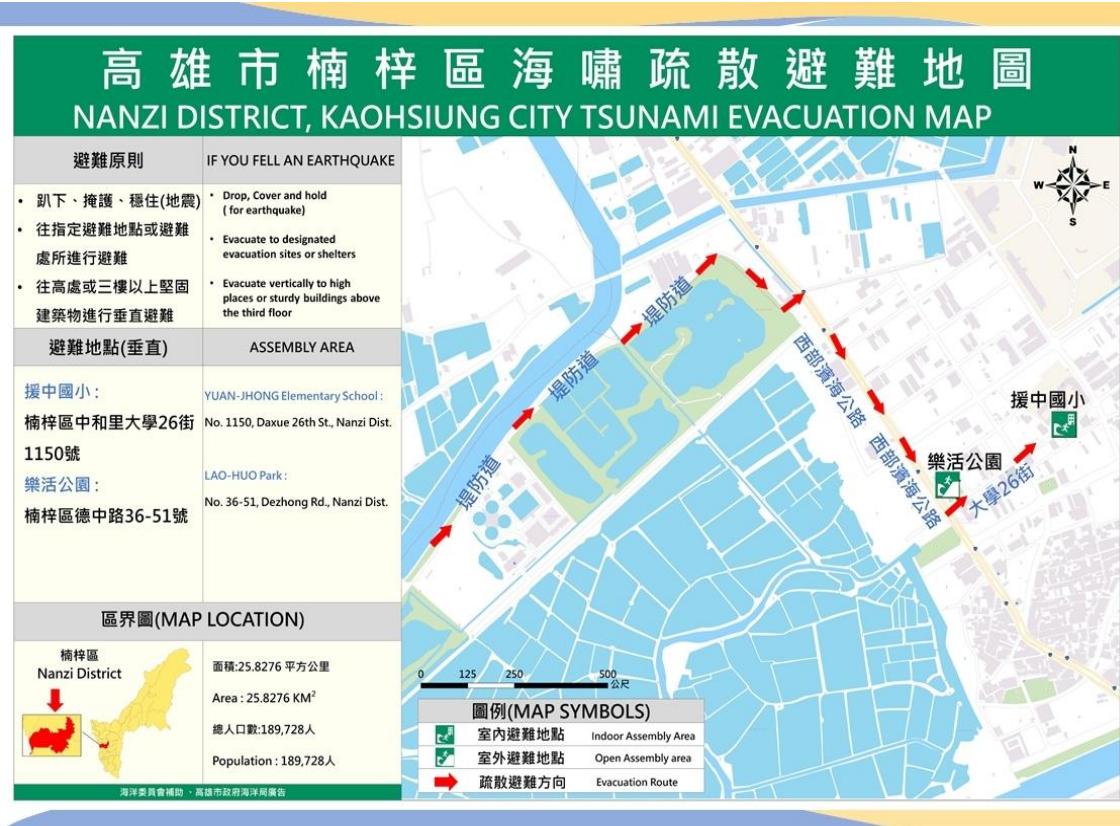
(6) 楠梓區

堤防道往西部濱海公路往大學 26 街至樂活公園與援中國小

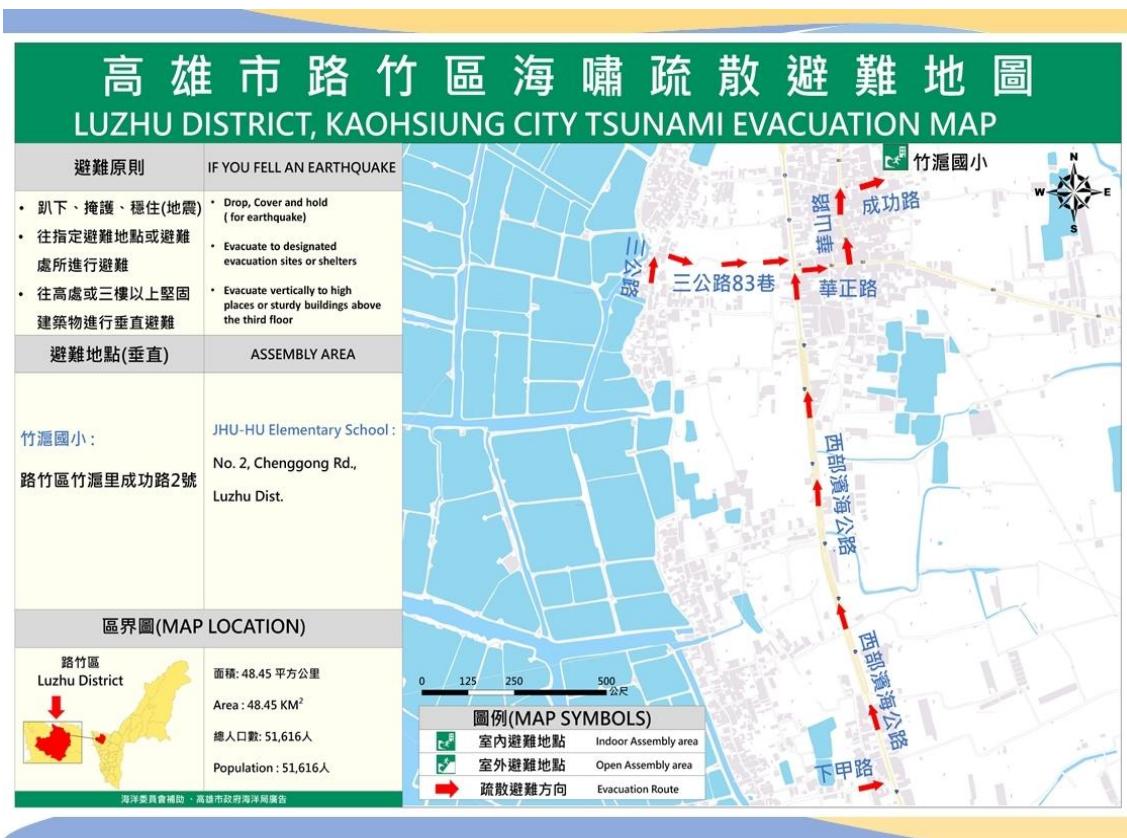
下甲路往西部濱海公路往華正路往華山路往成功路至竹滬國小
三公路往三公路 83 巷往華正路往華山路往成功路至竹滬國小

竹滬國小，距離興達港約 2,480 公尺，步行約 37 分鐘；而海洋委員會海巡署南部分署等臨近地區，無符合規範之垂直避難逃生場所，且步行至竹滬國小所需時間大於 73 分鐘，建議可與當地漁會或其他較高處建築物之管理員配合，若發生緊急事故時，可先作為暫時避難場所。

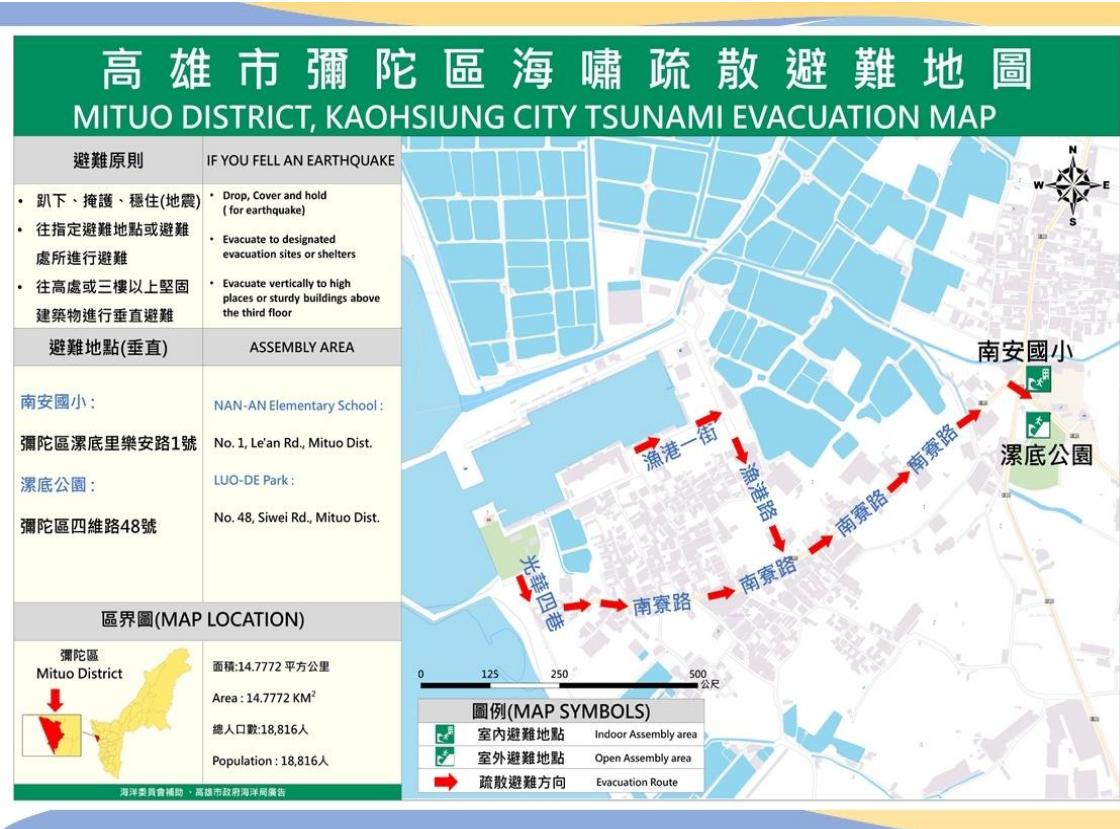
光達四巷往南寮路至南安國小與潔底公園
漁港一街往諸港路往南寮路至南安國小與潔底公園

南安國小，距離彌陀漁港約 654 公尺，步行約 11 分鐘；漂底公園，距離彌陀漁港約 680 公尺，步行約 12 分鐘而高雄市彌陀區漁會等臨近地區，無符合規範之垂直避難逃生場所，且步行至南安國小所需時間大於 16 分鐘，建議可與當地漁會或其他較高處建築物之管理員配合，若發生緊急事故時，可先作為暫時避難場所。

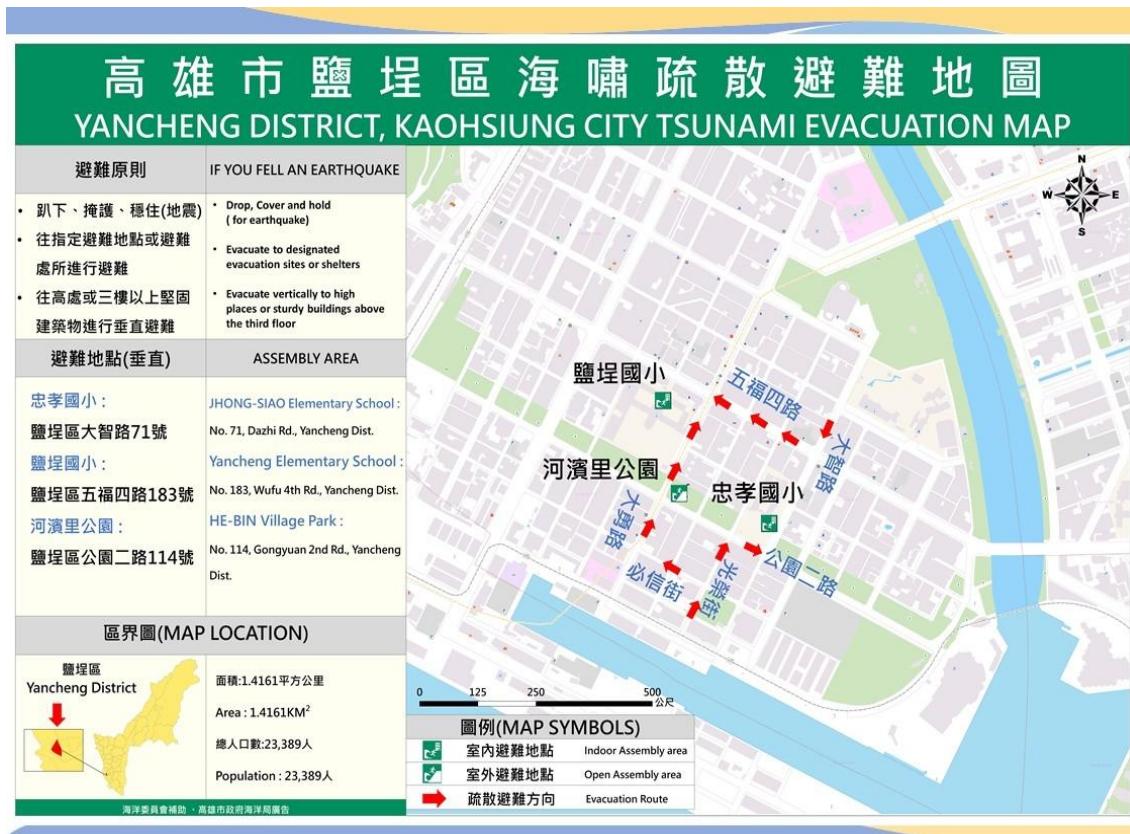
光榮街往必信街往大勇路至鹽埕國小與河濱里公園

光榮街往必信街往公園二路至忠孝國小

大智路往五福四路往大勇路至鹽埕國小

忠孝國小，距離高雄港約 436 公尺，步行約 7 分鐘；鹽埕國小，距離高雄港約 718 公尺，步行約 10 分鐘；河濱里公園，距離高雄港約 694 公尺，步行約 10 分鐘，而高雄流行音樂中心等臨近地區，無符合規範之垂直避難逃生場所，且步行至河濱里公園所需時間大於 8 分鐘，建議可與當地漁會或其他較高處建築物之管理員配合，若發生緊急事故時，可先作為暫時避難場所。

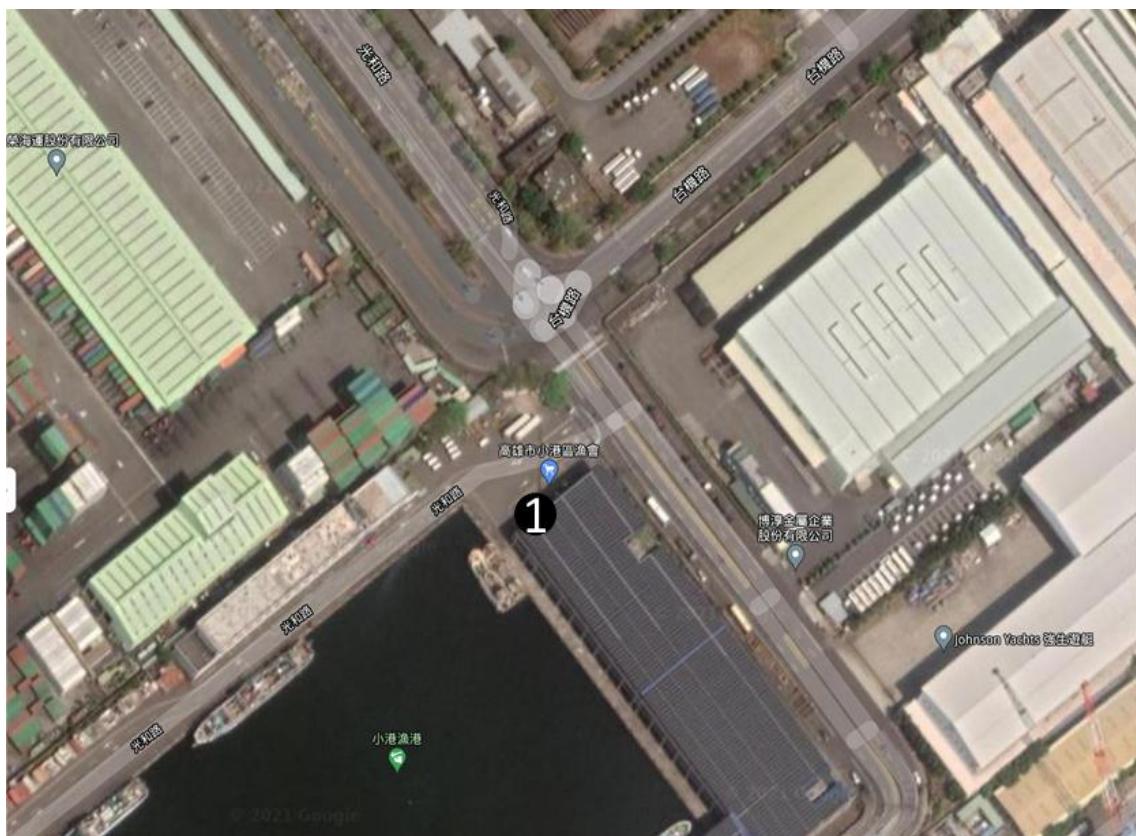
圖 37 小港區小港漁會空照圖

座標為 N 22.554894926886°,E 120.340153608686°，周圍空曠且前方無遮蔽物，告示牌可醒目設置、不影響民眾動線，為人潮聚集處，故納入選址地點，小港漁會之空照圖如圖 37、告示牌建議設置地點實景圖如圖 38 及現場勘察圖 39 所示。

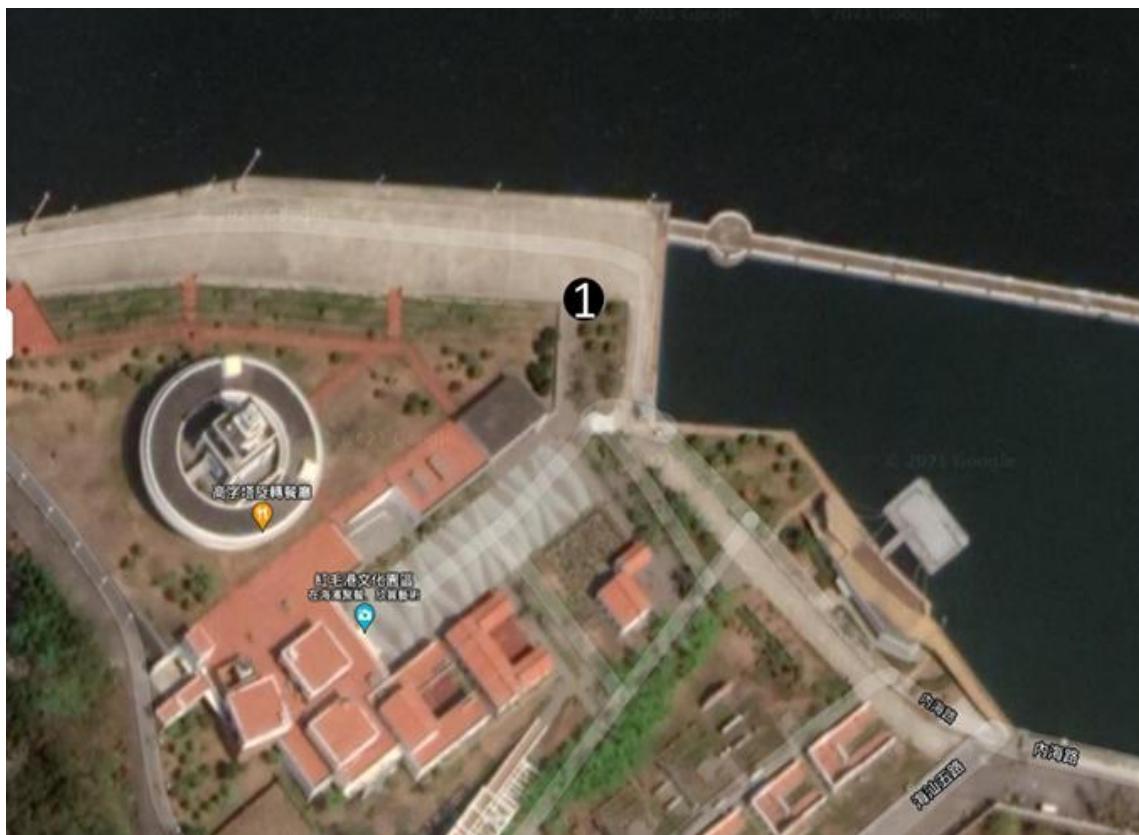
圖 40 小港區紅毛港文化園區空照圖

座標為 N 22.551273030149°,E 120.318401331476°，經現場會後，高雄市紅毛港文化協會洪理事長表示為減少海嘯告示牌影響原有海岸景觀，且依據現場遊客動線讓告示牌的曝光度最大化，建議將設置地點移至原設規畫地點西側草皮園區導覽圖旁，經現場會勘人員討論後決定依洪理事長建議辦理。紅毛港文化園區之空照圖如圖 40 告示牌建議設置地點實景圖如圖 41 及現場勘察圖 42 所示。

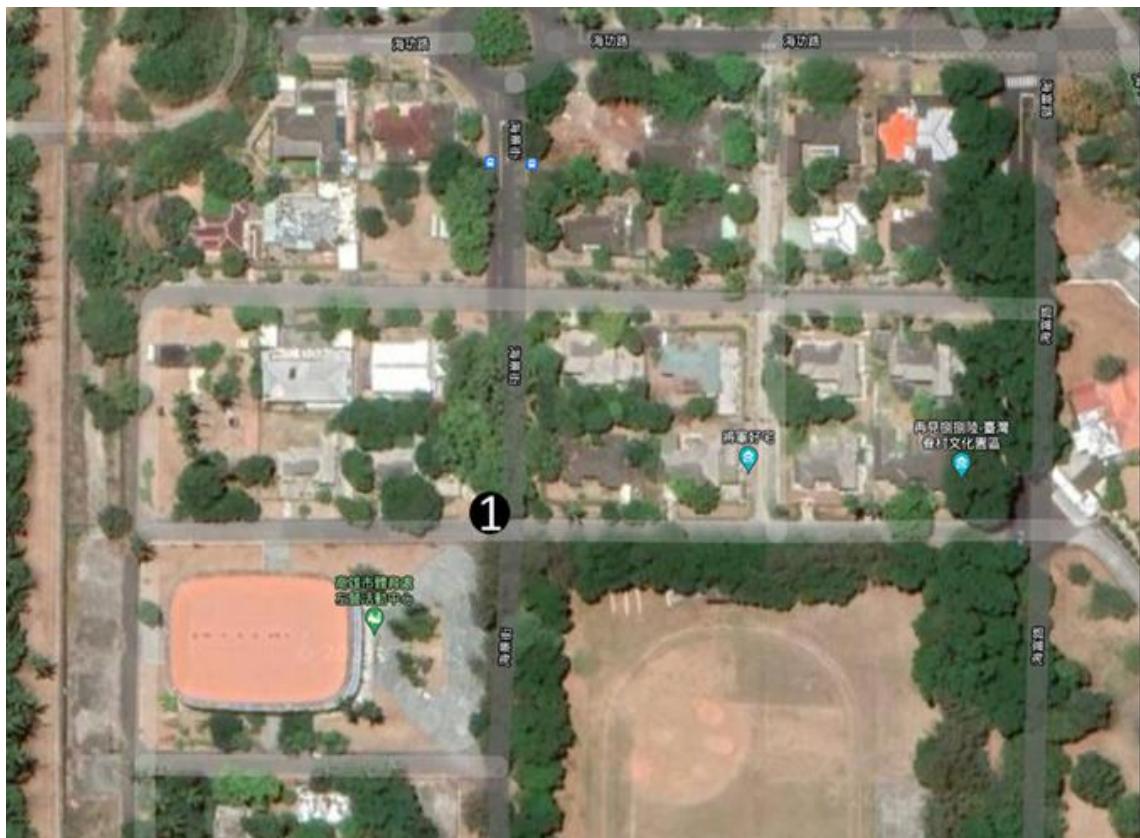
圖 43 文化局及再見捌捌陸-臺灣眷村文化園區空照圖

座標為 N 22.692376398495°, E 120.287560727404° 經現場會後，文化局及再見捌捌陸-臺灣眷村文化園區人員表示該地區平時人流動線以海景街為主，此外該路段西南側有左營活動中心為人潮聚集地點，因此為了減少海嘯告示牌對園區建築物景觀的影響，並讓告示牌的曝光度最大化，建議將設置地點移至園區西側海景街與左營活動中心交界處，經現場會勘人員討論後決定依文化局及再見捌捌陸-臺灣眷村文化園區人員建議辦理。左營區文化局及再見捌捌陸-臺灣眷村文化園區之空照圖如圖 43 告示牌建議設置地點實景圖如圖 44 及現場勘察圖 45 所示。

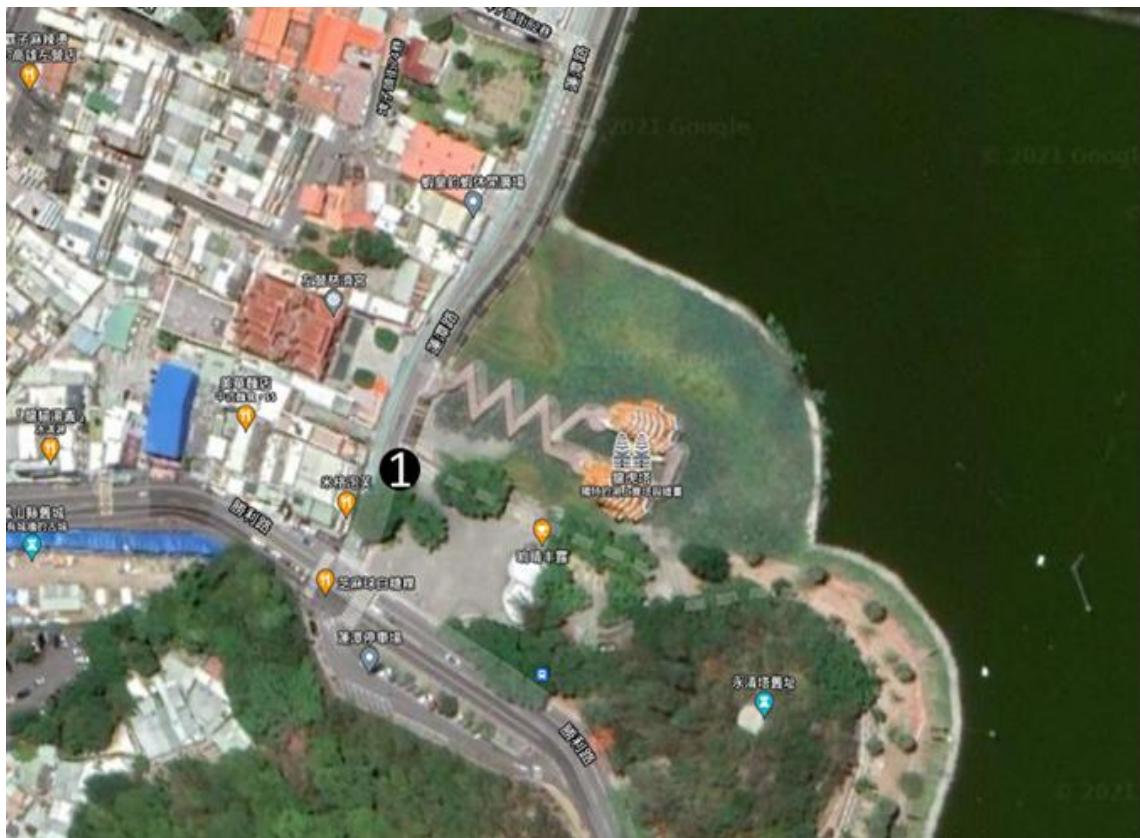
圖 46 蓮池潭風景區遊客服務中心空照圖

座標為 N 22.680438414056°,E 120.291670157694°經現場會後，高雄市政府觀光局表示為減少海嘯告示牌影響蓮池潭風景區景觀，且鄰近慈濟宮人員曾因該處設置其他告示牌有提出異議，因此建議更改設置地點，經現場會勘人員討論後決定將移至原設規畫地點西側草皮園區導覽圖旁。蓮池潭風景區遊客服務中心空照圖如圖 46 告示牌建議設置地點實景圖如圖 47 及現場勘察圖 48 所示。

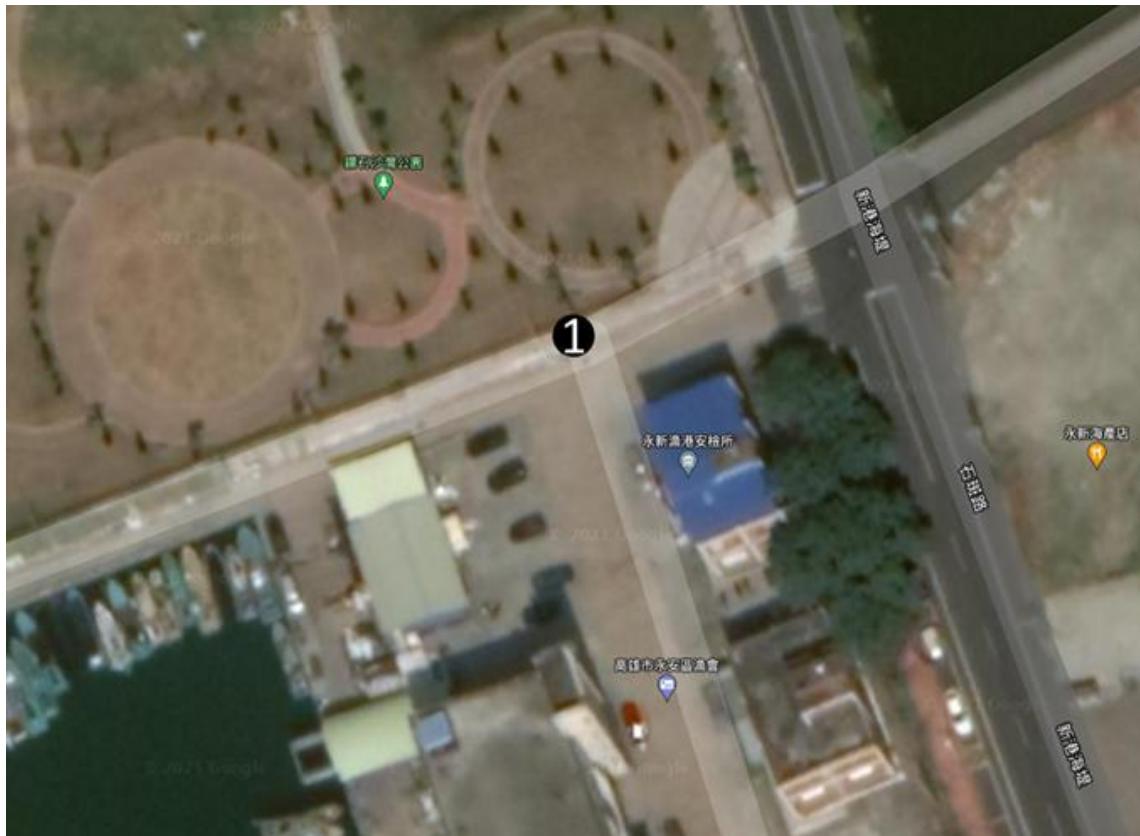
圖 49 永新漁港北側入口路燈旁空照圖

座標為 N 22.821194451859°,E 120.207759838562°經現場會勘後，因兩處海嘯告示牌設置地點相近，且後續有其他工程計畫，因此經現場會勘人員討論後，將設置地點改為永新漁港北側路口路燈旁。永新漁港北側入口空照圖如圖 49 告示牌建議設置地點實景圖如圖 50 及現場勘察圖 51 所示。

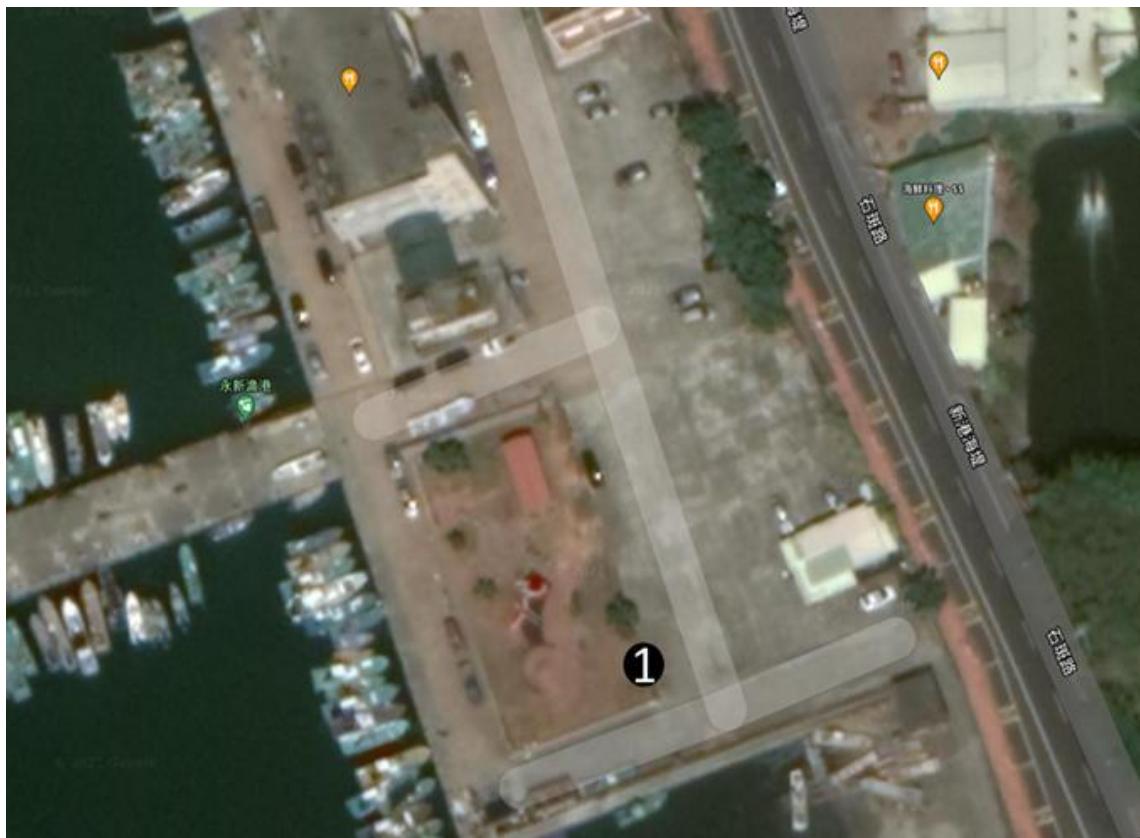
圖 52 永新漁港旁公園空照圖

座標為 N 22.820064393231°, E 120.208101711333° 經會勘後依原規劃地點設置告示牌，並微調規劃位置至現有告示牌旁。永新漁港旁公園空照圖如圖 52 告示牌建議設置地點實景圖如圖 54 及現場勘察圖 53 所示。

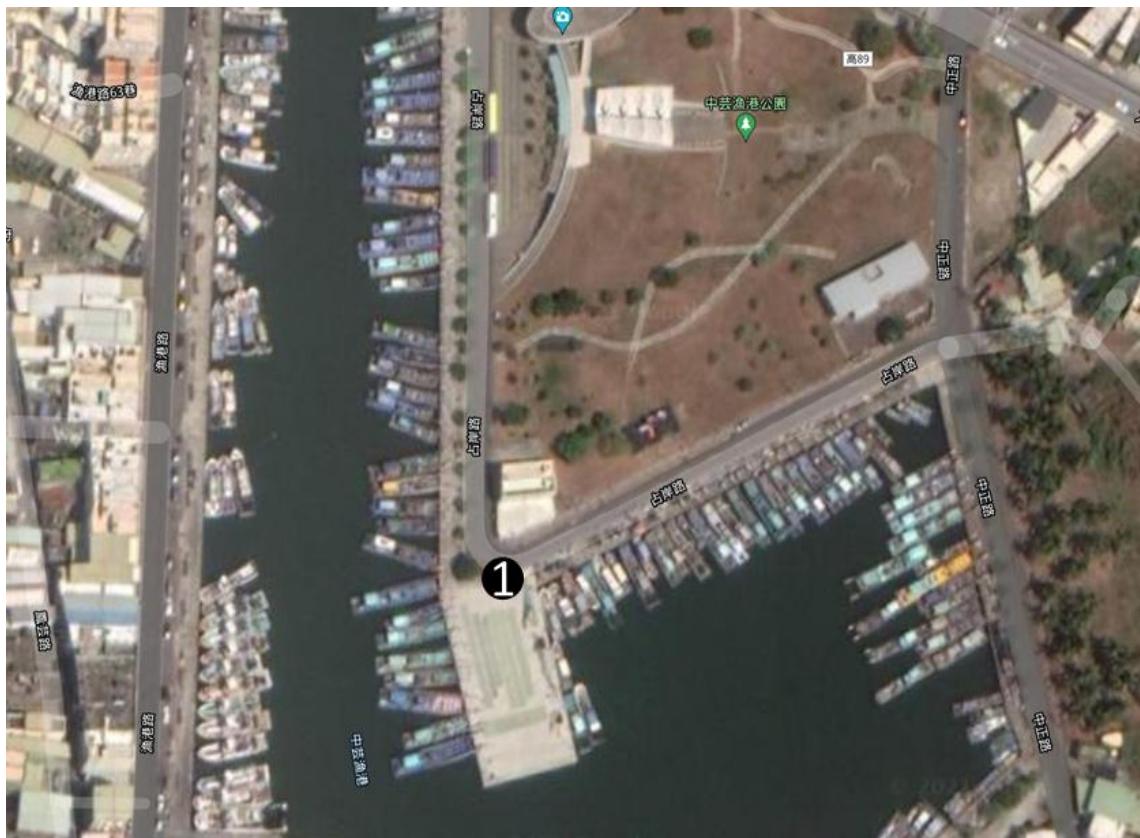
圖 55 中芸漁港靠近公園空照圖

座標為 N 22.483905053498°,E 120.399418088153°經會勘後，依站長建議移至原規畫位置東側水泥地設置與原有海洋局告示牌集中放置。中芸漁港靠近公園空照圖如圖 55 告示牌建議設置地點實景圖如圖 56 及現場勘察圖 57 所示。

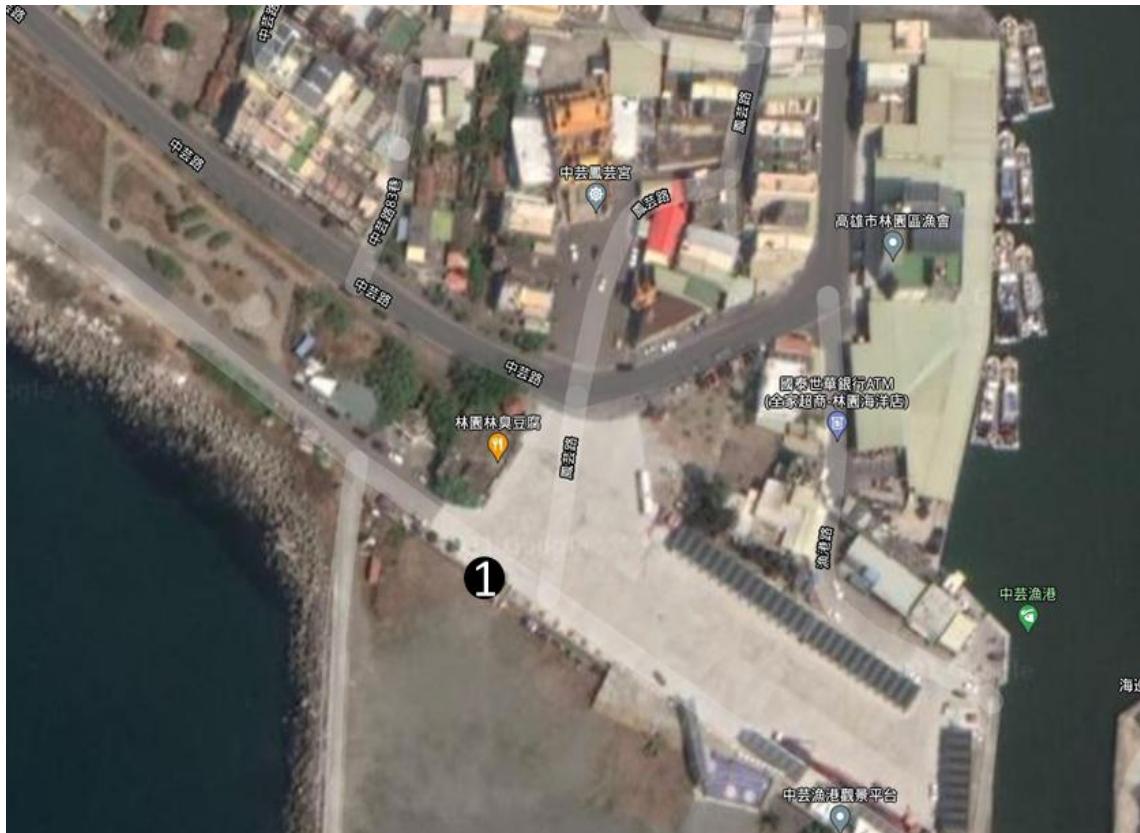
圖 58 中芸漁港景觀平台旁堤岸樓梯右側空照圖

座標為 N 22.481750150563°, E 120.397299795861° 因原規劃位置後續有其他美化工程計畫，因此站長建議移至中芸漁港景觀平台旁堤岸樓梯左側，經現勘後該位置目前設有路燈及漁網裝置，因此為減少告示牌設置後影響原有設施維護工作，因此改設置於樓梯左側水泥地。中芸漁港景觀平台旁堤岸樓梯右側空照圖如圖 58 告示牌建議設置地點實景圖如圖 59 ~~錯誤!找不到參考來源。~~ 及現場勘察圖 59 中芸漁港景觀平台旁堤岸樓梯右側告示牌建議設置地點實景圖所示。
