高雄市政府海洋局委託專業服務案

「小港區、左營區、永安區、林園區、前鎮區、
楠梓區、路竹區、彌陀區、鹽埕區海嘯疏散避難
逃生計畫及規劃路線」

成果報告書

執行單位：
國立高雄大學
災害防救科技
研究中心

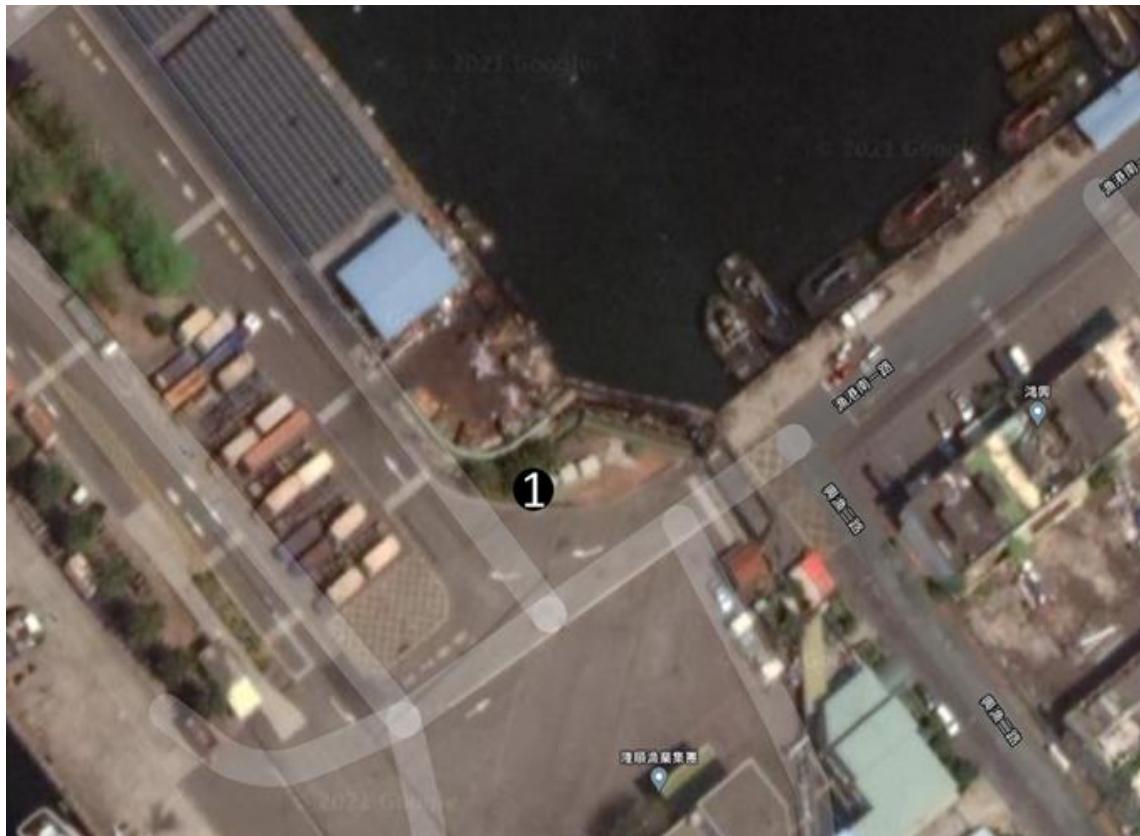
圖 61 前鎮漁港管制站變電箱旁花圃空照圖

座標為 N 22.566560764171°,E 120.314568483169°經會勘後依站長建議移至前鎮漁港管制站入口前變電箱旁花圃。前鎮漁港管制站變電箱旁花圃空照圖如圖 61 告示牌建議設置地點實景圖如圖 63 及現場勘察圖 62 所示。

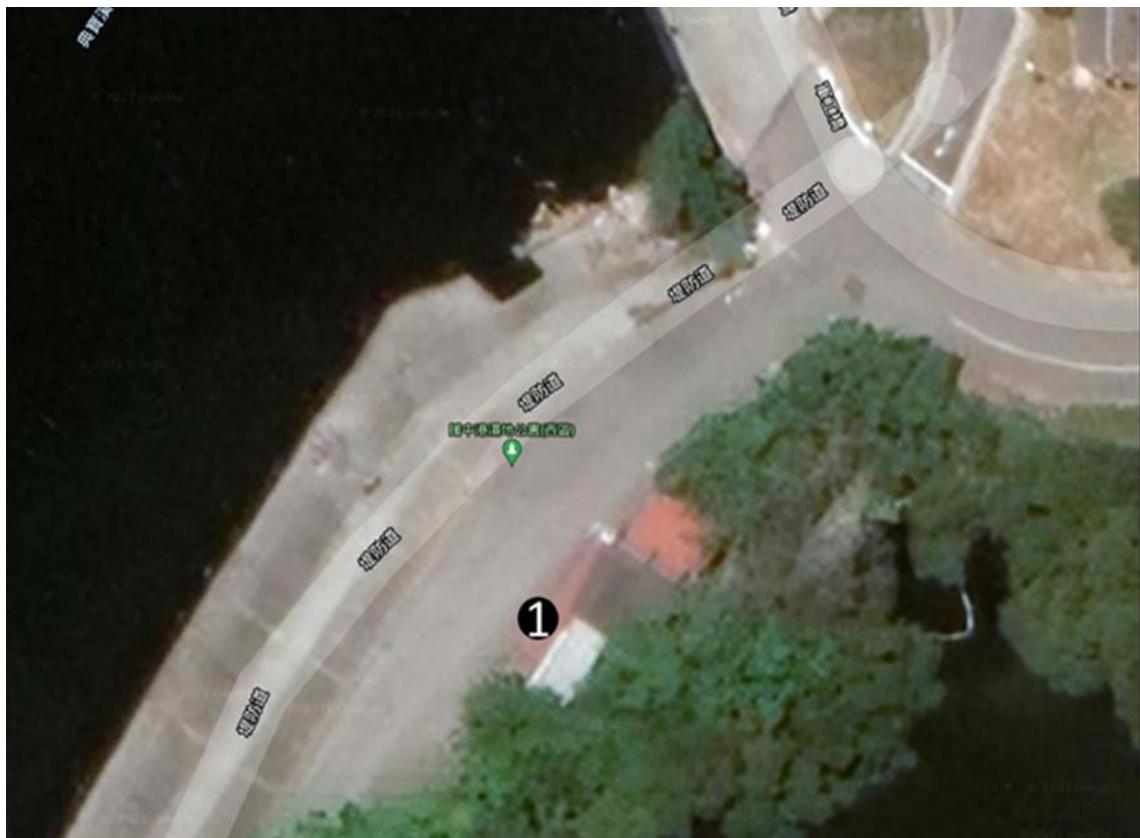
圖 64 援中港生態濕地公園(西區)空照圖

座標為 N 22.720898751353°,E 120.258778378253°經會勘後，原規劃地點設置告示牌位置位於堤防上，考量海嘯告示牌可能遭強風損壞，因此現場會勘人員討論後移至援中港生態濕地公園(西區)入口旁。援中港生態濕地公園(西區)空照圖如圖 64 告示牌建議設置地點實景圖如圖 65 及現場勘察圖 66 所示。

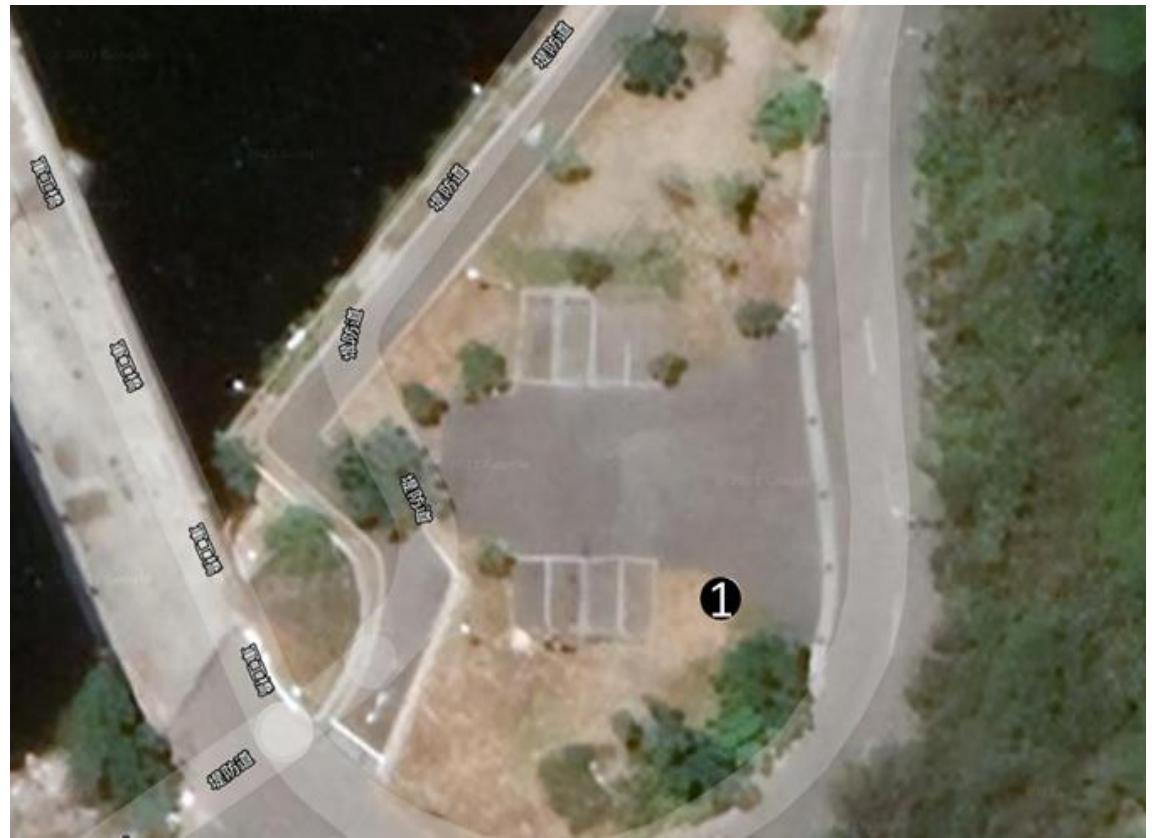
圖 67 援中港生態濕地公園停車場空照圖

座標為 N 22.721266883218°,E 120.259303951937° 經會勘後依原規劃地點設置告示牌。援中港生態濕地公園停車場空照圖如圖 67 告示牌建議設置地點實景圖如圖 68 及現場勘察圖 69 所示。

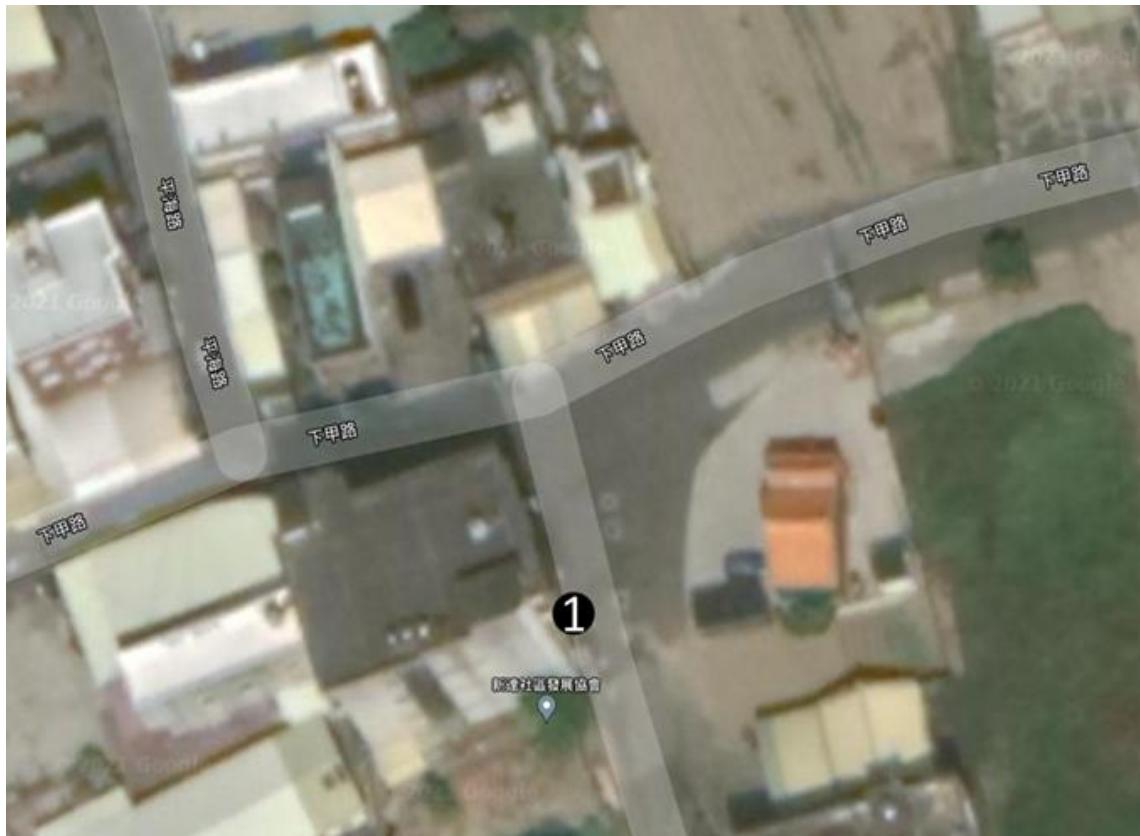
圖 70 路竹區興達社區活動中心空照圖

座標為 N 22.846798659865°,E 120.227356813817°經會勘後，新達里里長表示活動中心門口設置海嘯告示牌會影響原有動線，建議移至興達社區活動中心東側籃球框旁花圃前，經現場會勘人員討論後決定依新達里里長建議辦理。高雄市路竹區興達社區活動中心空照圖如圖 70 告示牌建議設置地點實景圖如圖 71 及現場勘察圖 72 所示。

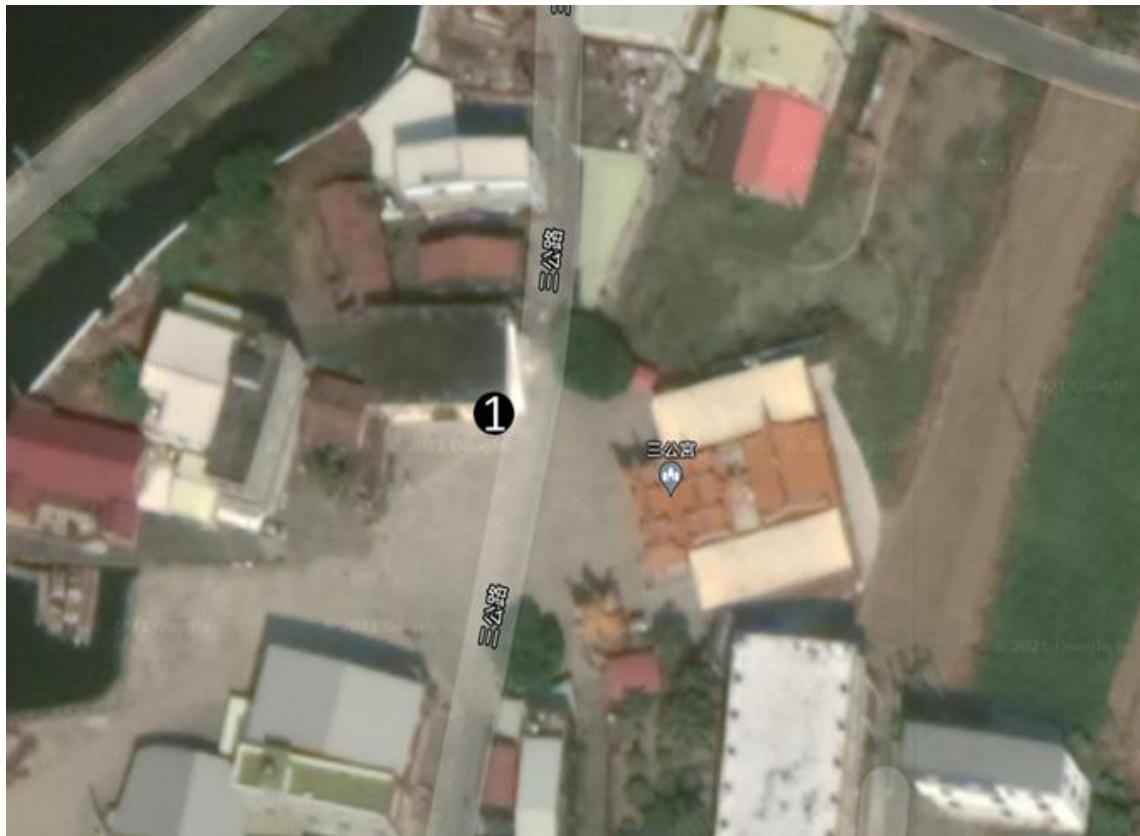
圖 73 頂寮里辦公處空照圖

座標為 N 22.859564179273363°, E 120.22394881518353° 路竹區公所人員建議海嘯告示牌設置於頂寮里辦公處入口左側較合適，經會勘人員討論後決定依路竹區公所人員建議辦理。頂寮里辦公處空照圖如圖 73 告示牌建議設置地點實景圖如圖 74 及現場勘察圖 75 所示。

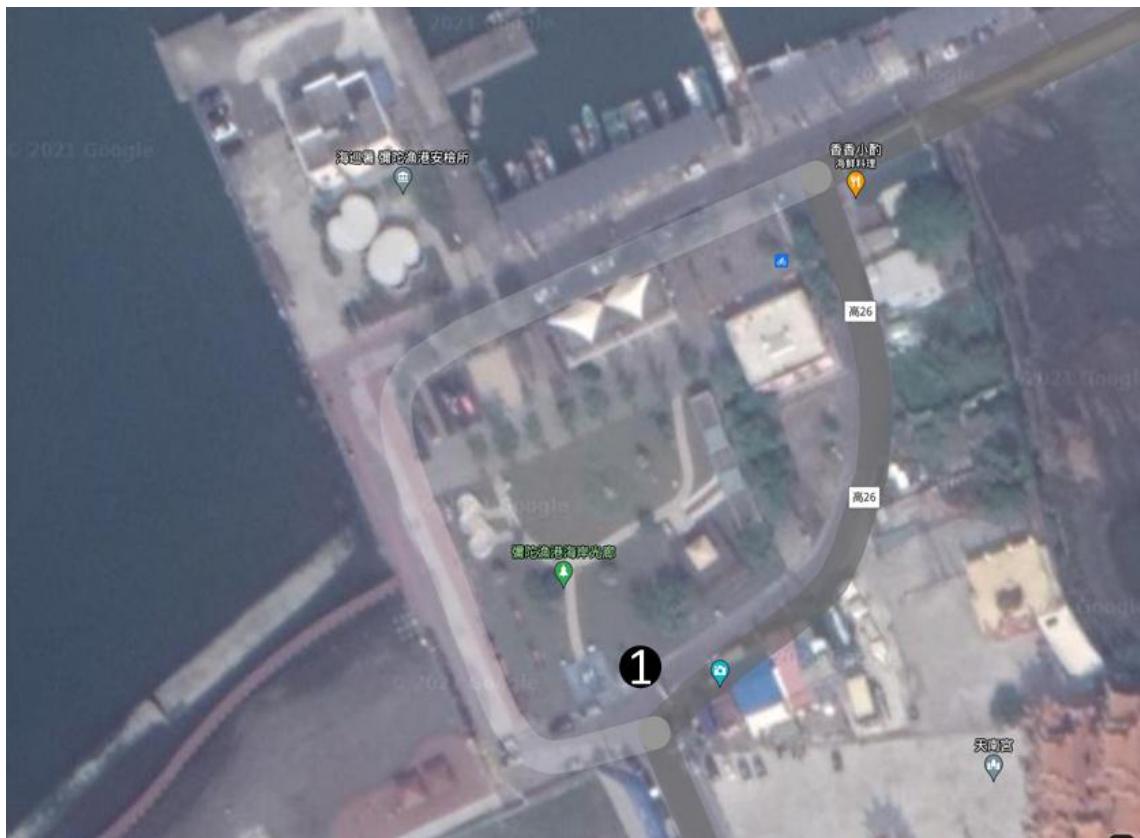
圖 76 彌陀漁港海岸光廊現場勘查示意圖

座標為 N 22.760787941101°, E 120.234451468970° 經現場會勘人員討論後，為減少海嘯告示牌設置後影響公園景觀，將設置地點移至東南側告示牌旁集中放置。彌陀漁港海岸光廊空照圖如圖 77 告示牌建議設置地點實景圖如圖 78 及現場勘察圖 76 所示。

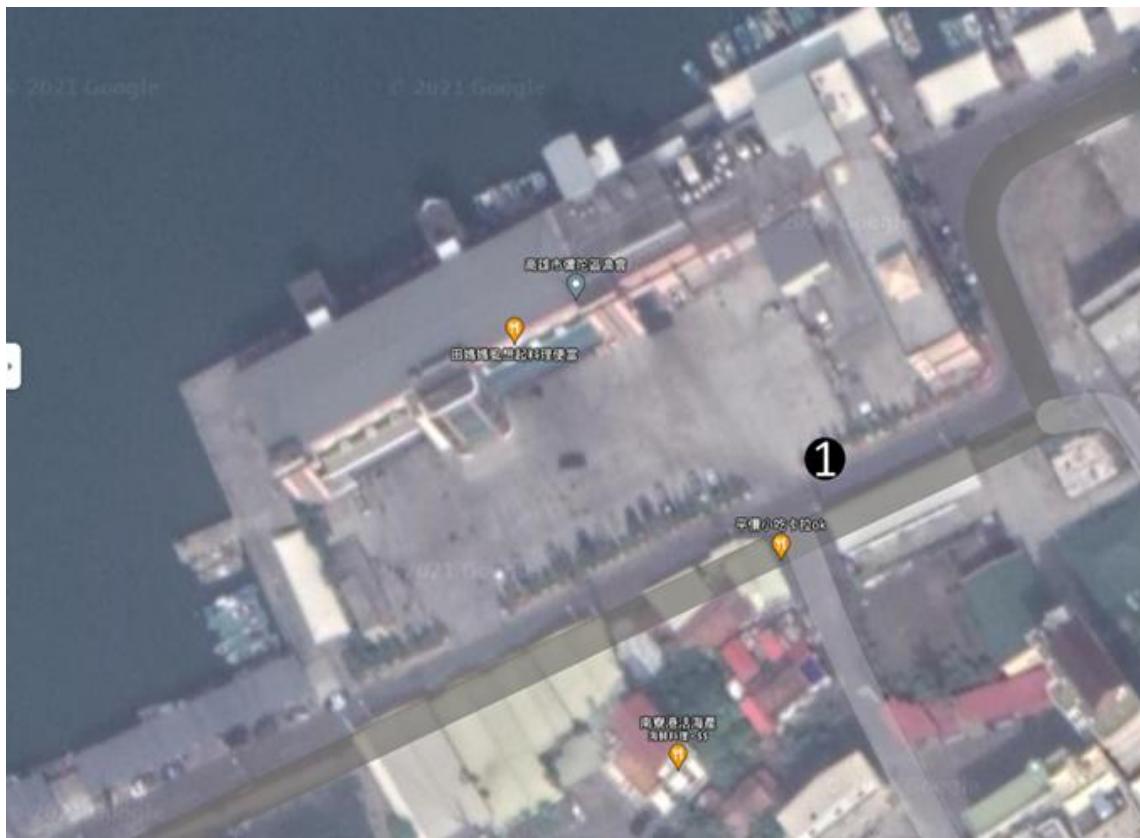
圖 79 彌陀區漁會空照圖

座標為 N 22.762240927364°, E 120.236150227614° 經現場會勘後，區公所承辦人員、里長及漁會人員表示，海嘯告示牌設置於廁所旁較隱蔽無法讓民眾看見，因此經討論後決定將設置地點移至漁會東側入口旁，並與原有告示牌旁集中放置。高雄市彌陀區漁會空照圖如圖 79 告示牌建議設置地點實景圖如圖 81 及現場勘察圖 80 所示。

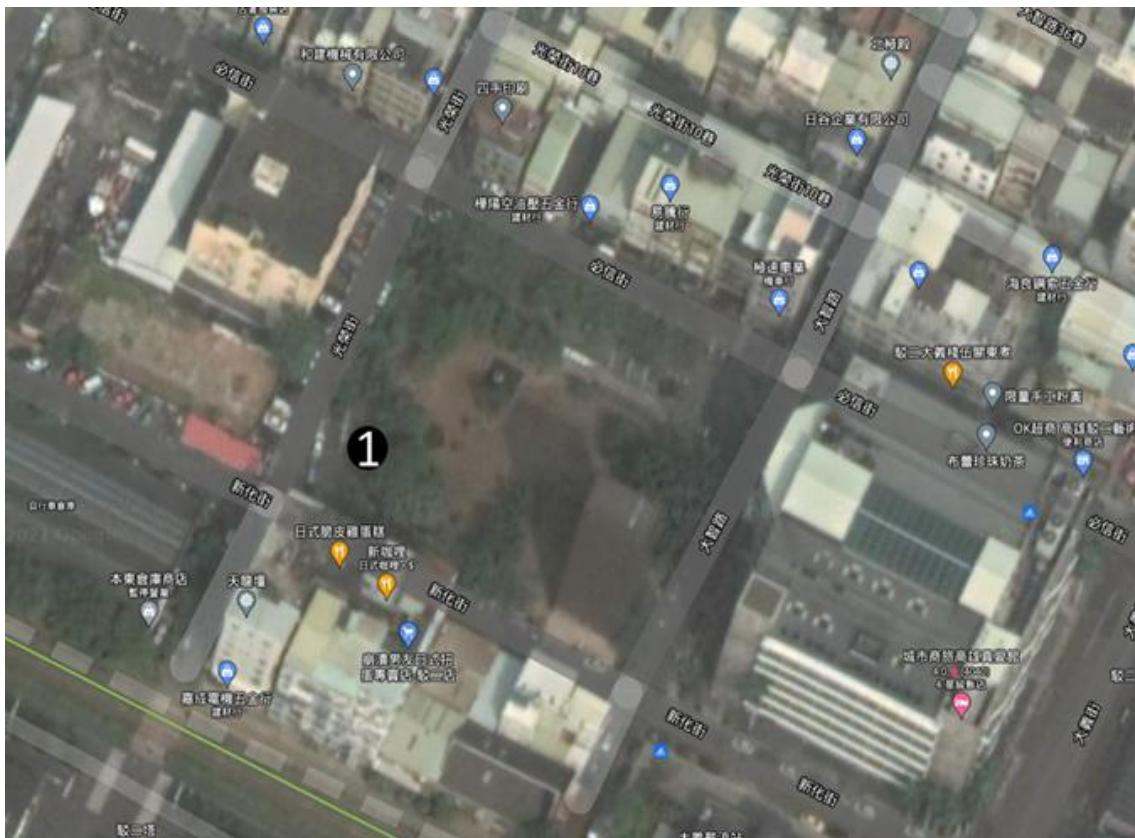
圖 82 新化公園涼亭旁空照圖

座標為 N 22.619477476711°, E 120.283554852466° 經現會勘後，新化里長表示前往駁二的遊客以行經光榮街為主，此外公園靠光榮街一側有一處景觀涼亭供旅客及居民休息，因此建議更改設置地點至涼亭旁，經現場會勘人員討論後決定，將海嘯告示牌設置地點移至涼亭旁空地。新化公園涼亭旁空照圖如圖 82 告示牌建議設置地點實景圖如圖 84 錯誤！找不到參照來源。及現場勘察圖 83 所示。

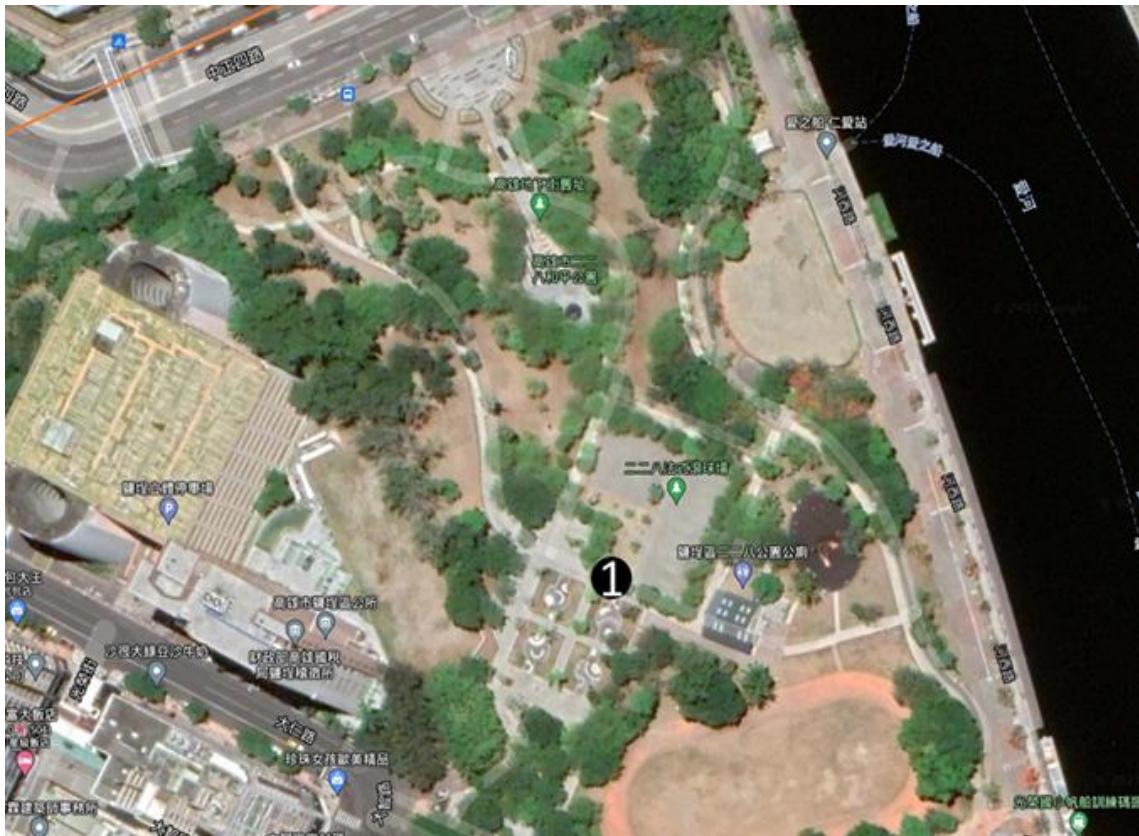
圖 85 二二八和平公園空照圖

座標為 N 22.624885657877°, E 120.287584927697° 經會勘後依原規劃地點設置告示牌。二二八和平公園空照圖如圖 85 二二八和平公園告示牌建議設置地點實景圖如圖 87 二二八和平公園告示牌建議設置地點實景圖及現場勘察圖 86 二二八和平公園現場勘察示意圖所示。
