高處墜落瞬間奪人命，屋頂修繕作業莫輕忽！

一、案情發生經過：

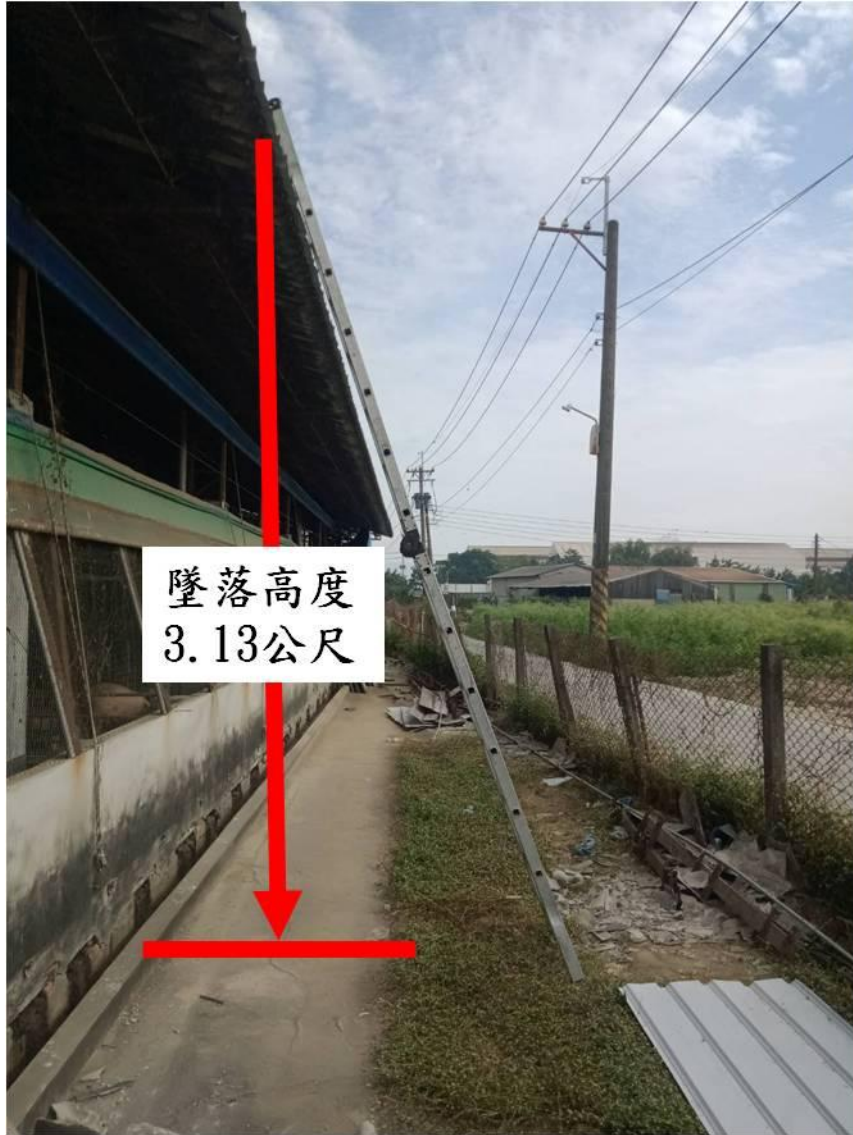
墜落高度
3.13公尺
