標題：勞工遭滾軋機夾輓捲夾致死

一、行業分類：鋼鐵冶煉業(2311)

二、災害類型：被夾、被捲(07)

三、媒介物：滾軋機(158)

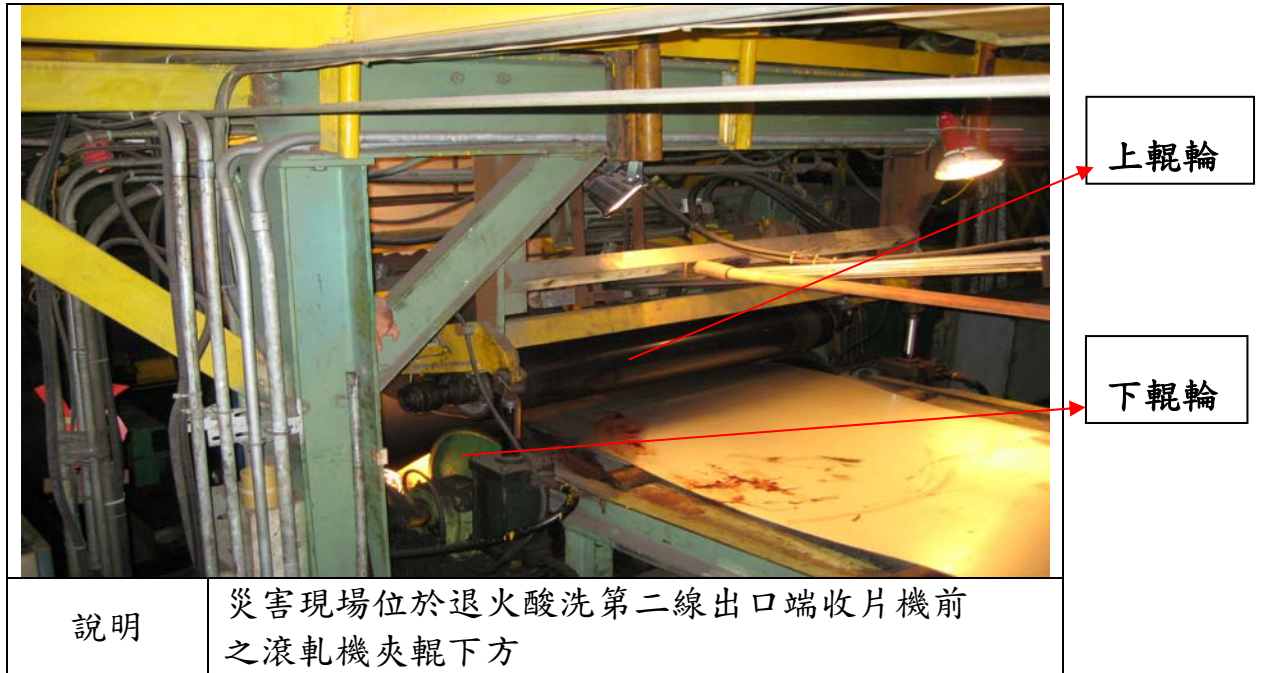
八、現場示意圖或照片：

五、災害發生經過：98年8月2日凌晨5時許，○○鐵工廠股份有限公司退火酸洗第二線品管員蔡○○在品管室內，因正在輸送之鋼捲收片時間已屆，側頭探視右後方之鋼捲出口端，發現剪床操作台及收片操作台前竟然都無人，於是離開品管室步入線上控制室，拿起廣播器正要呼叫線上人員前往收片前，一抬頭即看見線上技術士洪○○右手臂被捲入線上出口端收片機前之夾輓處，並平躺於鋼捲上方，雖立即將設備停止運轉，並以廣播話筒通知帶班班長秦○○與班員龔○○等人，立即搶救洪○○，同時請副班長歐○○電話連絡119，將洪○○送至○○醫院急救，但延至7時52分急救無效，醫師宣布死亡。

六、原因分析：本案罹災者洪○○（以下簡稱罹災者）在副班長歐○○前往酸洗區檢查地坪抽水馬達時，雖未接獲品管員告知鋼片表面有缺陷，卻逕自登上災害現場之踏梯，且觀察到鋼片表面疑似有塵污時，即以右手拿衛生紙或布去擦拭鋼片表面，因鋼片仍為行進狀態，由罹災者作業位置至捲入點行進時間約2秒鐘，致右手被捲入滾軋機夾輓之上輓輪與鋼片之間，因罹災者無法自行抽離，而持續遭捲，造成腦挫傷頭骨破裂致死。

（一）直接原因：於擦拭鋼片表面時，遭滾軋機之夾輓捲夾致死。

不安全的狀況：未對具有捲入點之滾軋機，設置護圍、導輪等設備。

- (一) 雇主對於滾輾紙、布、金屬箔等或其他具有捲入點之滾軋機，有危害勞工之虞時，應設護圍、導輪等設備。
