【鋁模澆注作業發生爆炸致死】

高雄市政府勞工局
勞動檢查處

職安快訊

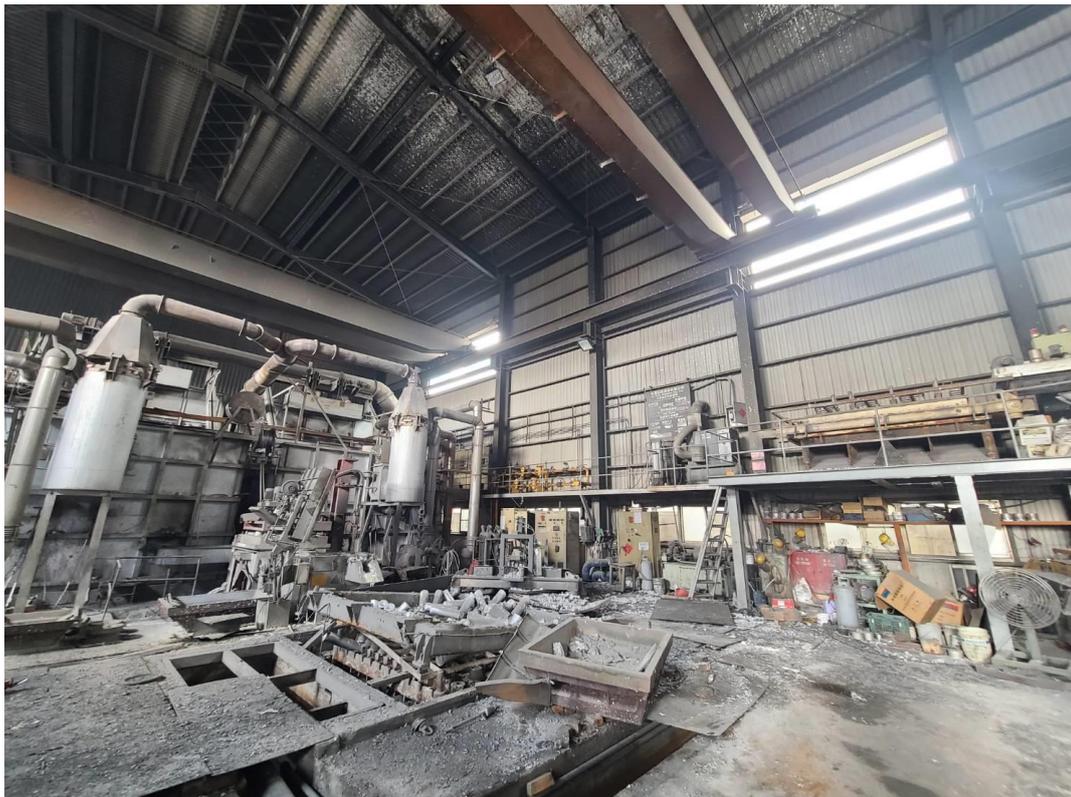
佳○鋁業股份有限公司進行鋁模澆注作業時，因大量高溫鋁湯流入模具內時有漏鋁情形，致液態鋁湯與模具內冷卻水接觸引起水蒸汽爆炸。

▲災害現場概況

對於處置大量高熱物之作業場所，依職業安全衛生設施規則第 183 條規

定，雇主對於處置大量高熱物之作業場所，為防止該高熱物之飛散、溢出等引起之灼傷或其他危害，應採取適當之防範措施，並使作業勞工佩戴適當之防護具，故呼籲雇主應檢視及評估勞動場所作業環境等安全衛生狀況，設置相關防護設備及措施應符合職業安全法令規定，俾以保障工作者的安全健康。
