【塔式起重機發生倒塌職業災害致死】

高雄市政府勞工局
勞動檢查處

職安快訊

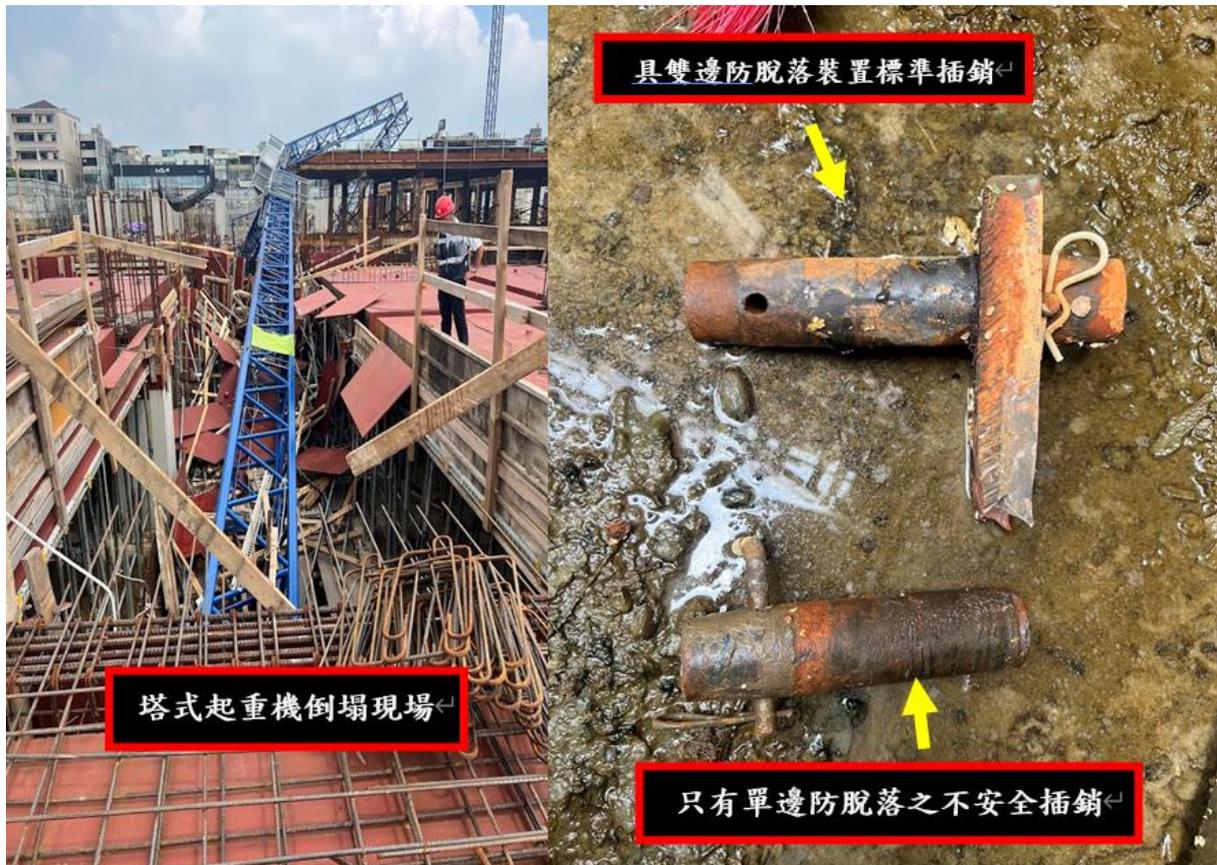
僱主於塔式起重機組裝時，基座與塔節結合之插銷以非標準品替代，於安裝完成後，有2支結合插銷因未有防止鬆脫或脫落裝置，於塔吊使用中脫落，導致塔吊僅剩單邊基腳固定，支撐力不足而發生倒塌事故。造成地面1名勞工遭配重塊砸中，當場死亡，塔吊操作人員亦於塔吊倒塌過程摔出駕駛室，送醫不治。

▲災害現場概況

塔式起重機之組裝前，雇主應核對塔吊材料規格清單，清點確認。安裝中，塔節與基座及各塔節間之結合插銷，應依規定確實使用防脫落裝置，平時之自動檢查表，可增訂塔節插銷檢查項目，確認插銷安全。呼籲雇主應檢視勞動場所的作業環境等安全衛生狀況，落實檢查，以防止相似事故再發生。
