【臨時通道風險勿輕忽】

高雄市政府勞工局

職安快訊

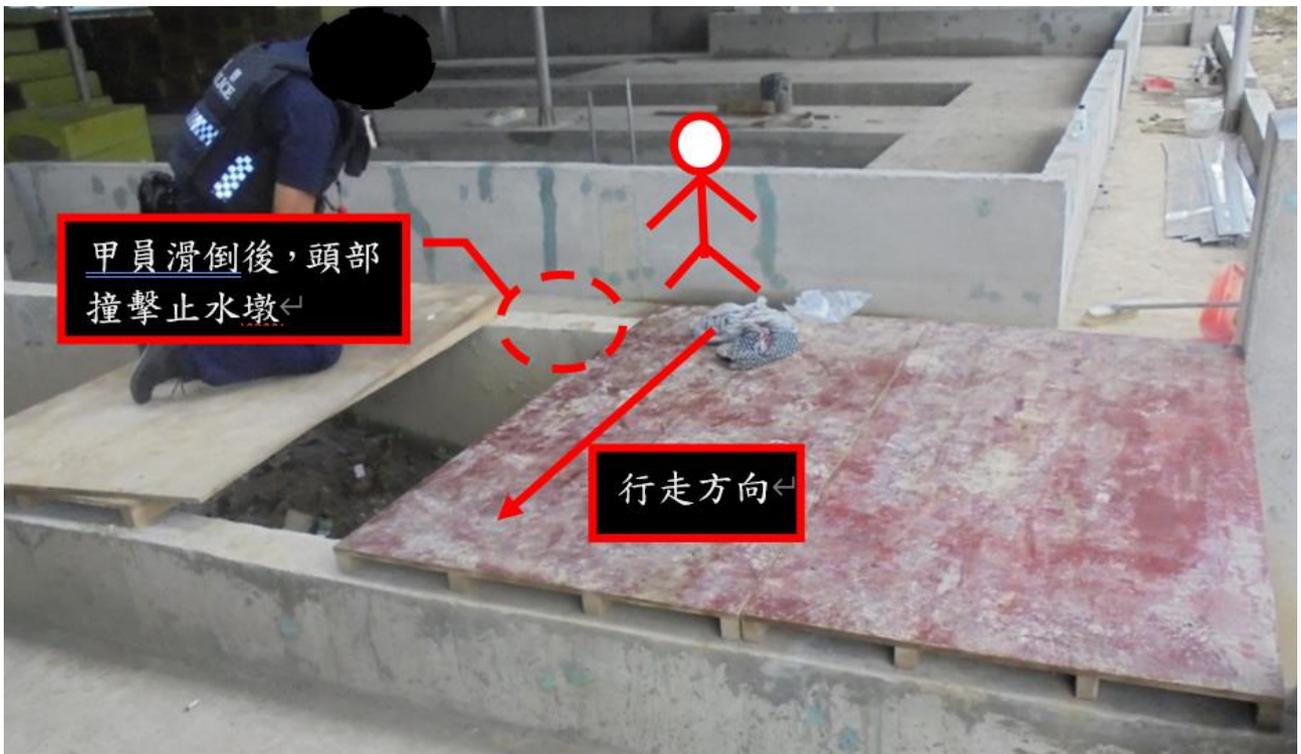
113年6月1日下午4時30分許，某新建廠房，A所僱勞工甲於兩幢廠房間利用模板搭設之臨時通道通行，因模板滑溜致甲行走時滑倒，且甲未配戴安全帽，致使頭部撞擊止水墩，經送往醫院進行急救，仍於113年6月5日不治死亡。

▲災害現場概況

對於橫隔兩地之通行，依職業安全衛生設施規則第 35 條規定，應設置扶手、踏板、梯等適當之通行設備；對於進入營繕工程工作場所之作業人員，依營造安全衛生設施標準第 11 條之 1 規定，應提供適當安全帽，並使其正確戴用。故呼籲雇主作業前應檢視及評估勞動場所作業環境等安全衛生狀況，設置之相關防護設備及措施應符合職業安全法令規定，俾以保障工作者的安全健康。
