【拆除電線作業，務必確實檢電避免感電危害】

高雄市政府勞工局
勞動檢查處

職安快訊

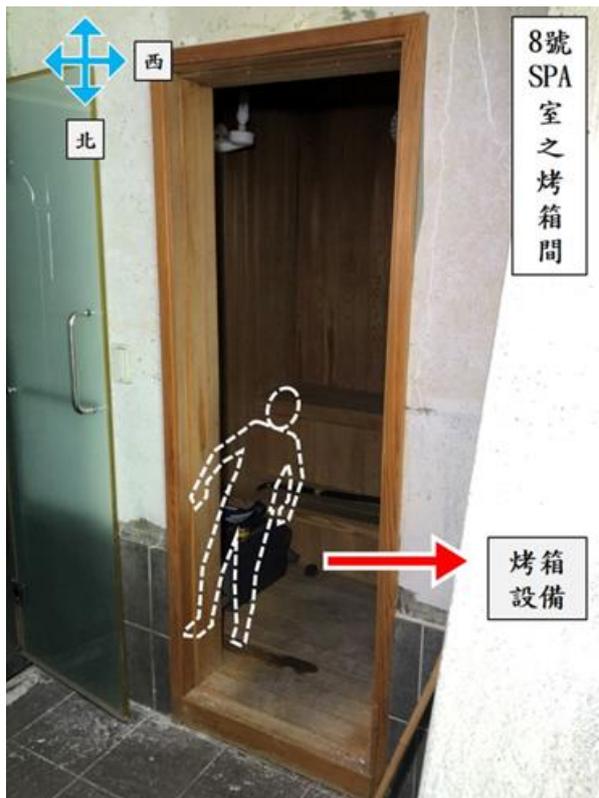
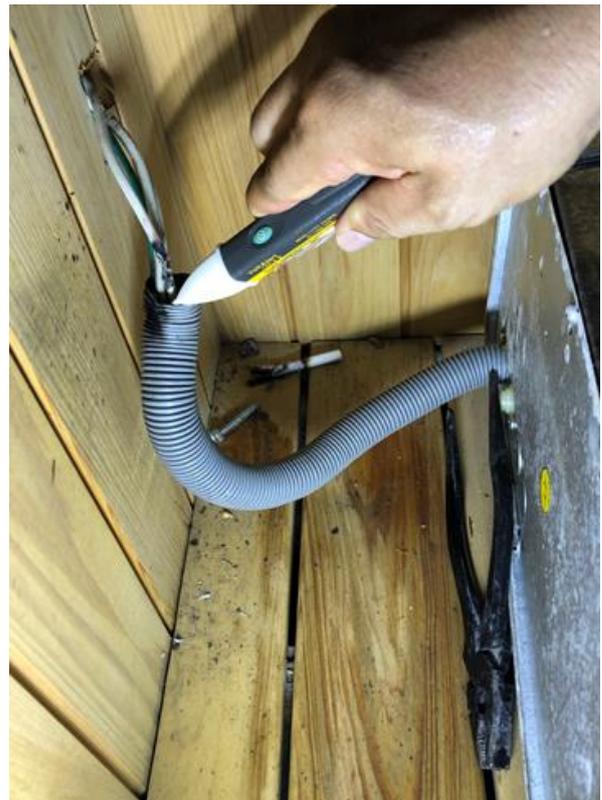
▲ 事故現場：現場烤箱 380 伏特三相電線(白線)有被剪(絕緣破壞)破損現象
及剪線作業使用無絕緣包覆握把之老虎鉗。

- (一)有關從事電路、電路支持物、或接近該電路工作物之敷設、建造、檢查、修理、油漆等作業時，應於確認電路開路後，以檢電器具檢查，確認其已停電，並做好各項安全設施，以避免職業災害發生。
- (二)雇主對於從事電氣工作之勞工，應使其使用電工安全帽、絕緣防護具及其他必要之防護器具。
