# 橋梁墩柱鋼筋續接作業防止倒塌危害之 施工安全應注意事項

## 附件：橋梁墩柱鋼筋倒塌職災案例

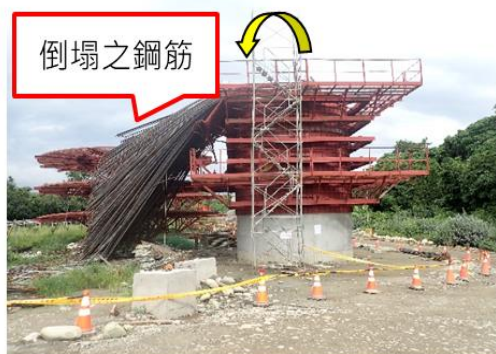
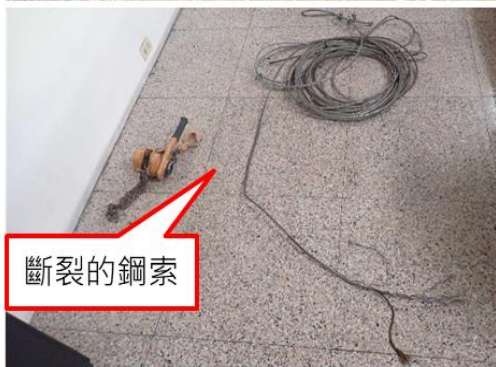
113年8月19日，鋼筋承攬人指揮監督之外籍移工於工地從事橋梁墩柱鋼筋灌漿前保護層厚度調整作業時，鋼索受到額外拉力斷裂，導致墩柱鋼筋發生倒塌，造成罹災者被倒塌鋼筋壓埋，當場死亡。

墩柱鋼筋、樣架、鋼索等未落實按圖施工，亦未落實自動檢查及查驗，致因垂直鋼筋留設自由高度過高，穩定性及自立性較差，災害發生前由於鋼筋已具垂直度偏差產生保護層厚度不均情形，此時轉動手搖鏈條吊車將鋼索放鬆，加大鋼筋傾斜度，造成鋼索受力加大，超過拉力強度而斷裂，隨即引發整體墩柱鋼筋倒塌。

墩柱之直立鋼筋應有適當支持，其有傾倒之虞者，應使用拉索或撐桿支持，以防其傾倒。

雇主對於從事鋼筋混凝土之作業時，應依下列規定辦理：一、...六、構結牆、柱、墩基及類似構造物之直立鋼筋時，應有適當支持；其有傾倒之虞者，應使用拉索或撐桿支持，以防傾倒。...（營造安全衛生設施標準第129條第6款暨職業安全衛生法第6條第1項）

雇主應依規定訂定自動檢查計畫，實施自動檢查。（職業安全衛生管理辦法第79條暨職業安全衛生法第23條第1項）

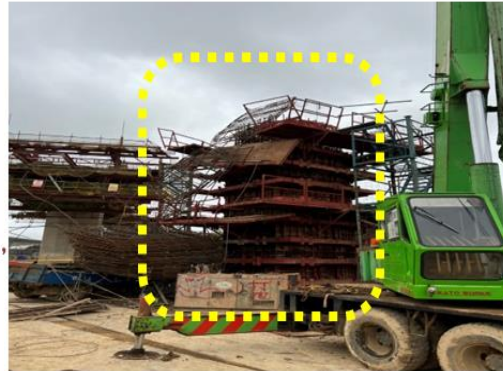
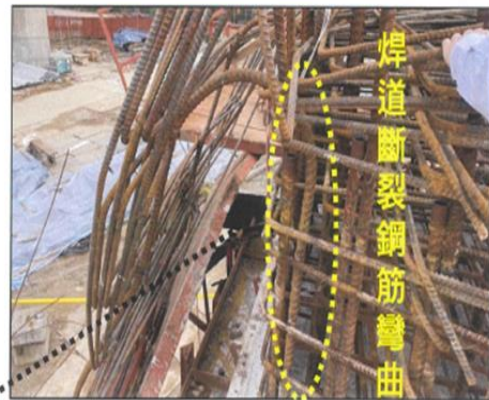
111年2月25日13時30分於桃園市大園區橋梁工地，勞工於墩柱從事鋼筋組立作業，因墩柱之直立鋼筋未有適當支持，不慎遭倒塌鋼筋壓擊致死。

雇主對於構結牆、柱、墩基及類似構造物之直立鋼筋時，未有適當支持；其有傾倒之虞者，應使用拉索或撐桿支持以防傾倒。

1. 雇主對於構結牆、柱、墩基及類似構造物之直立鋼筋時，應有適當支持；其有傾倒之虞者，應使用拉索或撐桿支持，以防傾倒。
2. 應落實自動檢查。
3. 雇主應設置職業安全衛生管理人員間督指揮作業。
4. 原事業單位應採取協議、連繫、調整及巡視等具體防災作為。

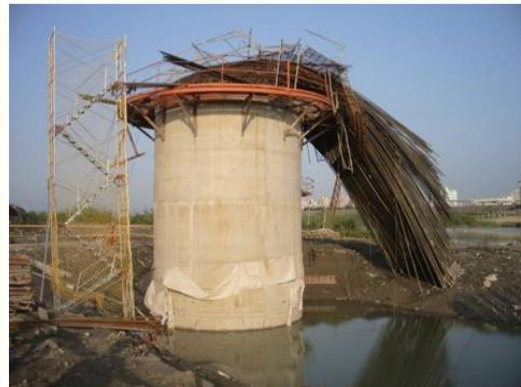
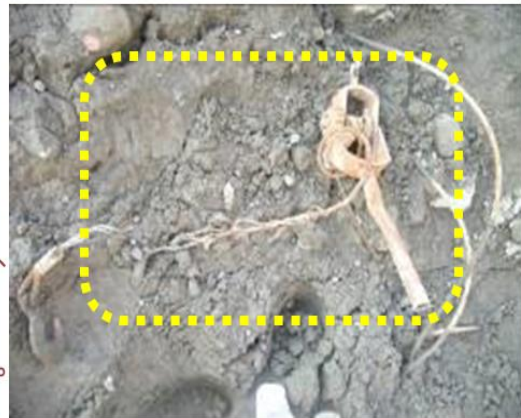
99年2月23日13時05分於新北市新莊區橋梁工地，勞工於施作P323墩柱鋼筋組立，因協同作業之起重機鉤到固定鋼索，導致墩柱鋼筋倒塌造成壓擊勞工致死。

雇主對於使用鋼索支持墩柱鋼筋繫固不妥且強度不足，及未於事前調查該起重機作業環境及未採取適當之作業方法、及運搬路徑等必要措施及未指派專人指揮作業。

1. 構結牆、柱及墩基等直立鋼筋時，應視其實際需要使用拉索或撐桿予以支持，以防傾倒。
2. 對於起重機作業應於事前調查作業環境及採取適當之作業方法及運搬路徑等必要措施及指派專人指揮作業。
3. 原事業單位應採取協議、連繫、調整及巡視等具體防災作為。

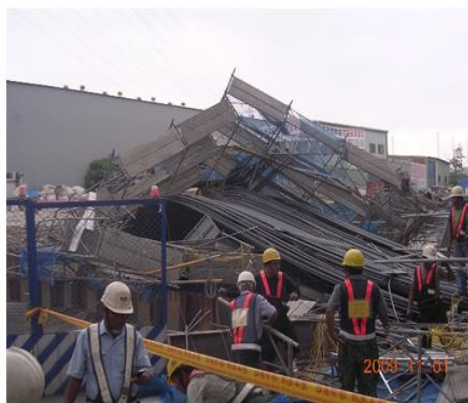
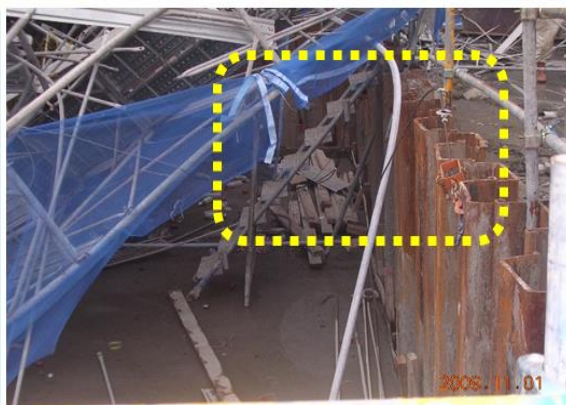
98年11月1日11時10分於新北市新莊區機場捷運工地，勞工於p406橋墩施工架上從事墩柱鋼筋續接工作，因強風使作業勞工連同施工架墜落及被倒塌墩柱鋼筋壓擊，造成1死2傷之職業災害。

雇主對於鄰近邊坡未有防止邊坡或構造物倒塌、崩塌之設施，另對於使用鋼索支持墩柱鋼筋緊固度不妥且強度不足。

1. 雇主使勞工於鄰近邊坡或構造物之工作場所作業，應有防止邊坡或構造物倒塌、崩塌之設施。
2. 構結牆、柱及墩基等直立鋼筋時，應視其實際需要使用拉索或撐桿予以支持，以防傾倒。
3. 應落實自動檢查。
4. 原事業單位應採取協議、連繫、調整及巡視等具體防災作為。

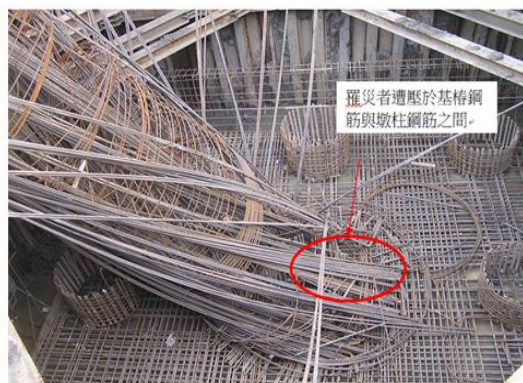
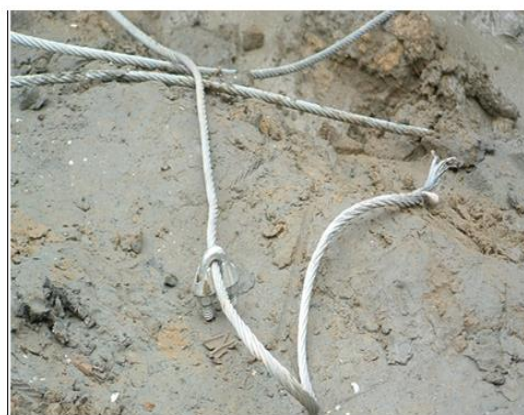
94年2月28日17時25分於台南市歸仁區橋梁工地，勞工於施作P19W墩柱鋼筋組立，因南側固定墩柱柱筋之鋼索箍鬆脫，導致墩柱鋼筋倒塌造成壓擊勞工致死。

雇主對於從事橋墩柱鋼筋組立作業時，使用之鋼拉索其鋼索箍未確實緊結，予以有效支持，以防傾倒。

1. 雇主對於構結牆、柱、墩基及類似構造物之直立鋼筋時，應有適當支持；其有傾倒之虞者，應使用拉索或撐桿支持，以防傾倒。
2. 應落實自動檢查。
3. 雇主應設置職業安全衛生管理人員間督指揮作業。
4. 原事業單位應採取協議、連繫、調整及巡視等具體防災作為。
