從事鋼構作業自工作台踏板發生墜落致死災害

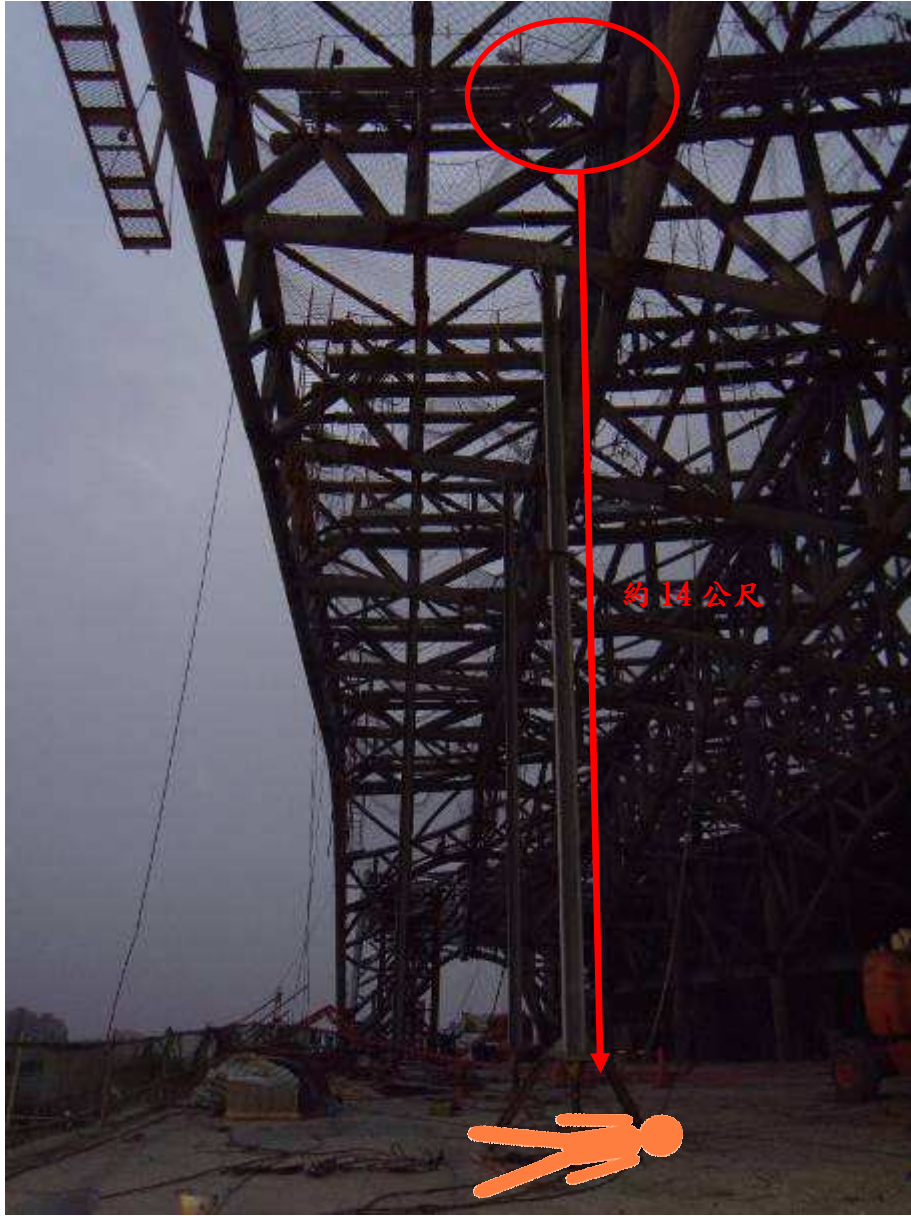
八、現場示意圖或照片：

災害發生當天101年10月31日00工程有限公司勞工罹災勞工嚴00從事鋼構安全設施改善工作，當罹災者站立於工作台踏板進行作業時，因其固定強度不足脫落、安全網邊緣空隙過大且罹災者未確實鉤掛安全帶(現場設有安全母索)，造成嚴00重心不穩自工作台踏板上墜落傷重死亡。

- (一)直接原因：站立於工作台踏板作業，因墜落傷重死亡。
- (二)間接原因：
 - 1、不安全狀況：工作台踏板固定強度不足、安全網邊緣空隙過大及未使勞工確實使用安全帶。
 - 2、不安全動作：無。
- (三)基本原因：
 - 1、雇主未針對工作台踏板固定強度妥為設計。

- 1、雇主對於高度二公尺以上之屋頂、鋼樑、開口部分、階梯、樓梯、坡道、工作台、擋土牆、擋土支撐、施工構台、橋樑墩柱及橋樑上部結構、橋台等場所作業，勞工有遭受墜落危險之虞者，應於該處設置護欄、護蓋或安全網等防護設備。(營造安全衛生設施標準第19 條第1項暨勞工安全衛生法第5 條第1項)。
- 2、安全網之材料、強度、檢驗及張掛方式，應符合國家標準 CNS 14252Z2115 安全網之規定。(營造安全衛生設施標準第22條第1款暨勞工安全衛生法第5條第1項)。
- 3、雇主對於施工構臺、懸吊式施工架、懸臂式施工架、系統式施工架及高度五公尺以上施工架之構築，應由專任工程人員事先就預期施工時之最大荷重，依結構力學原理妥為安全設計，並簽章確認強度計算書。但依法不須設置專任工程人員者，得由雇主指定具專業技術及經驗之人員為之。(營造安全衛生設施標準第40條第1項暨勞工安全衛生法第5條第2項)。
- 4、工作臺寬度應在四十公分以上並鋪滿密接之板料，其支撐點應有二處以上，並應綁結固定，無脫落或位移之虞，板料與板料之間縫隙不得大於三公分。(營造安全衛生設施標準第48 條第2

5、雇主對於在高度二公尺以上之高處作業，勞工有墜落之虞者，應使勞工確實使用安全帶、安全帽及其他必要之防護具，但經雇主採安全網等措施者，不在此限。(勞工安全衛生設施規則第281 條第1 項暨勞工安全衛生法第5 條第1 項)。
