# 從事工作台搭設作業發生墜落死亡職業災害

(101) 0018182

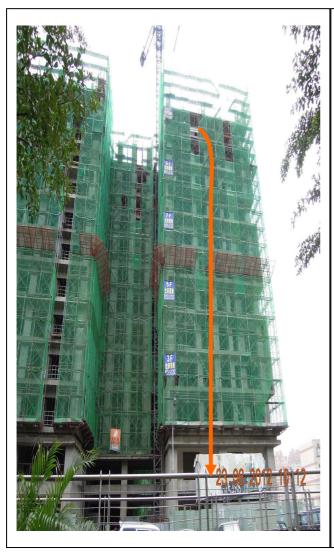
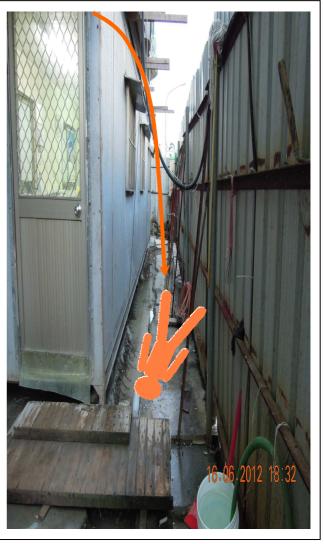
## 八、現場示意圖或照片:

(一)直接原因:罹災者自第16層外牆施工架開口墜落傷重致死。

不安全狀況:(1)高度二公尺以上工作台作業,勞工有遭受墜落危險之虞者, 未於該處設置護欄、護蓋或安全網等防護設施。

事故發生時現場之相對關係位置。

- 1、雇主對於高度二公尺以上之屋頂、鋼樑、開口部分、階梯、樓梯、坡道、工作台、擋 土牆、擋土支撑、施工構台、橋樑墩柱及橋樑上部結構、橋台等場所作業,勞工有 遭受墜落危險之虞者,應於該處設置護欄、護蓋或安全網等防護設備(營造安全衛生 設施標準第19條第1項暨勞工安全衛生法第5條第1項)。
- 2、雇主對於在高度二公尺以上之高處作業,勞工有墜落之虞者,應使勞工確實使用安全帶、安全帽及其他必要之防護具(勞工安全衛生設施規則第281條第1項暨勞工安全衛生法第5條第1項)。
- 3、雇主於僱用勞工時,應施行體格檢查(勞工健康保護規則第11條第1項暨勞工安全衛生法第12條第1項)。
- 4、前項勞工安全衛生管理事項之執行,於第一類事業勞工人數達三百人之事業單位,應符合第十二條之二至第十二條之六之規定;於勞工人數在一百人以上之事業單位,應另訂定勞工安全衛生管理規章,要求各級主管及管理、指揮、監督有關人員執行;於勞工人數在三十人以下之事業單位得以執行紀錄或文件代替勞工安全衛生管理計畫(勞工安全衛生組織管理及自動檢查辦法第12之1條第2項暨勞工安全衛生法第14
