標題：從事以高空工作車吊運盛裝金鋼砂之太空包墜落致死職業災害

(99) 018559

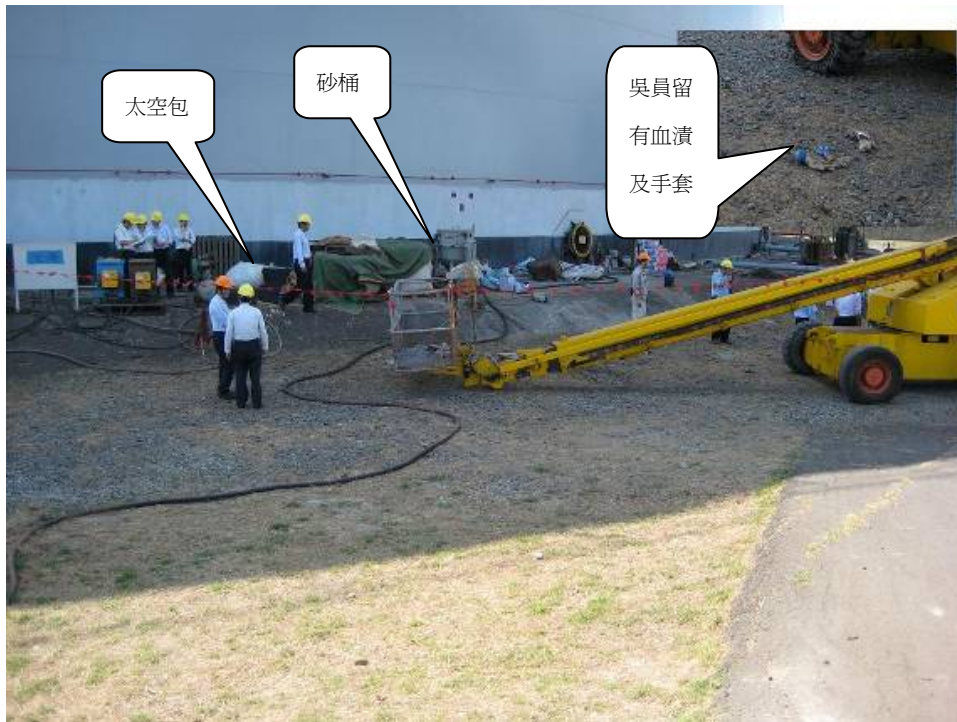
八、災害示意圖：如下。

以高空工作車伸臂吊運盛裝金鋼砂之太空包，太空包因吊帶撕裂而掉落地面，使伸臂產生反作用力，人員被拋出工作台外，墜落地面致死。
 - (二)間接原因：

照片 1 太空包吊帶撕裂導致罹災者墜落高空工作車旁

- 1.於高空工作車作業時，雇主未確實使勞工佩掛安全帶。
 - 2.違法使用高空工作車伸臂吊運盛裝金鋼砂之太空包。
 - 3.使用高空工作車吊運之荷重，超過高空工作車之積載荷重。
 - (三)基本原因：
 - 1.原事業單位未落實共同作業安全管理。
 - 2.未落實承攬作業有關高空工作車之危害告知。
 - 3.雇主未訂定高空工作車之工作安全標準。
 - 4.雇主未對從事高空工作車作業勞工增加3小時安全衛生訓練。
 - 5.雇主對體格檢查發現所僱勞工患有貧血，不得僱用從事高架作業。
- 七、災害防止對策：
 - (一)雇主對於起重機具之吊鉤或吊具，未有防止吊舉中所吊物體脫落之裝置。
 - (二)雇主對於使用高空工作車從事作業，應依左列事項辦理：一、除行駛於道路上外，應於事前依作業場所之狀況、高空工作車之種類、容量等訂定包括作業方法之作業計畫，使作業勞工周知，並指定專人指揮監督勞工依計畫從事作業。…五、不得超過高空工作車之積載荷重及

能力。六、不得使高空工作車供為主要用途以外之用途。但無危害勞工之虞時，不在此限。七、除工作台相對於地面作垂直上升或下降之高空工作車外，使用高空工作車從事作業時，雇主應使該高空工作車工作台上之勞工佩帶安全帶。
