## 屋頂維修作業墜落致死重大職災案例

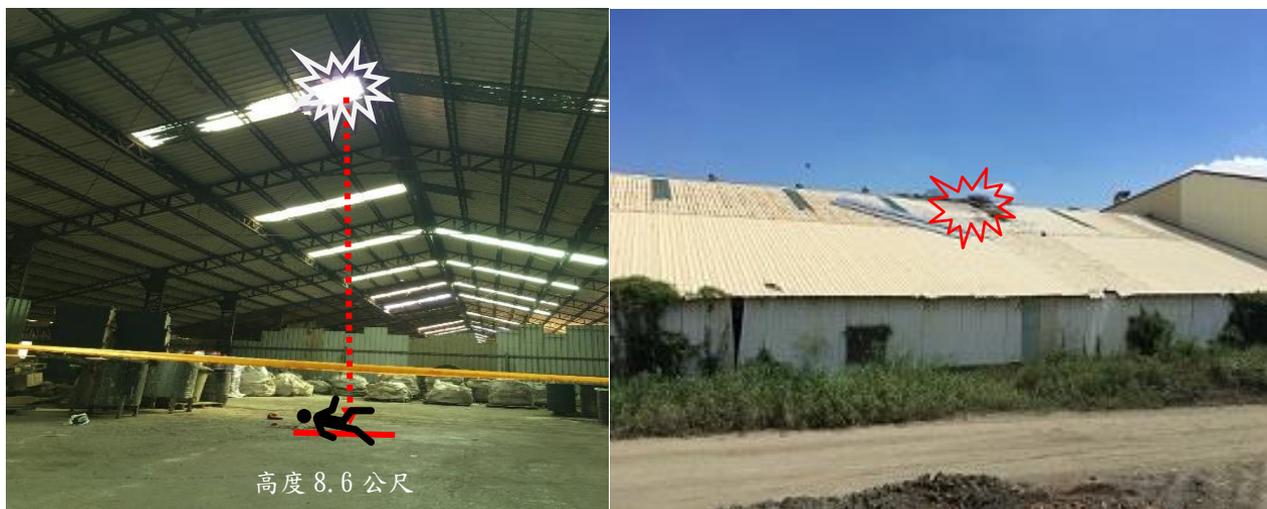
### 四、照片說明

106年6月28日自然人A承攬高雄市梓官區00公司廠房之屋頂採光塑膠浪板修繕工程，並僱用勞工B與勞工C負責施工。於離地高度約8.6公尺，勞工B於廠房屋脊移動時，不慎踩破屋頂採光塑膠浪板而墜落地面，雖立即通報119將B送醫急救，仍不治死亡。

未訂定墜落災害防止計畫，採取適當墜落防止措施；未使勞工確實使用安全帶、安全帽必要防護具；未指派屋頂作業主管於現場監督，於易踏穿材料構築之屋頂作業時，架上設置適當強度，且寬度在30公分以上之踏板，並於屋頂下方裝設堅固格柵或安全網等防墜設施。

1. 雇主使勞工從事屋頂作業時，應指派屋頂作業主管督導，於易踏穿材料構築之屋頂作業時，應先規劃安全通道，於屋架上設置適當強度，且寬度在30公分以上之踏板，並於下方適當範圍裝設堅固格柵或安全網等防墜設施。
2. 雇主對於高度2公尺以上之工作場所，勞工作業有墜落之虞者，應訂定墜落災害防止計畫，依風險控制之先後順序規劃，並採取適當墜落災害防止設施，勞工有墜落之虞者，應使勞工確實使用安全帶、安全帽等必要防護具。
