高市勞檢處

工安快訊

10/31/2012

氮氣再度殺人！高雄市新轄區輸氣管面罩兩年奪三命

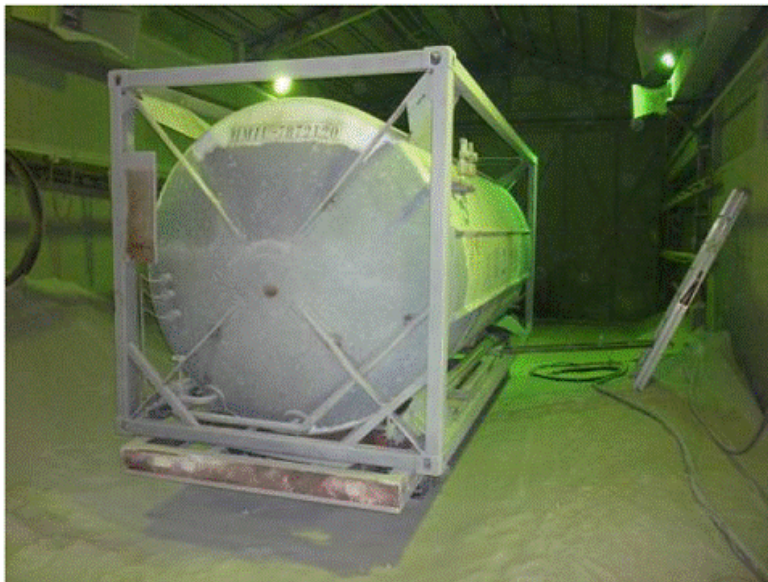
照片 1、噴砂作業處所及被吹砂之設備

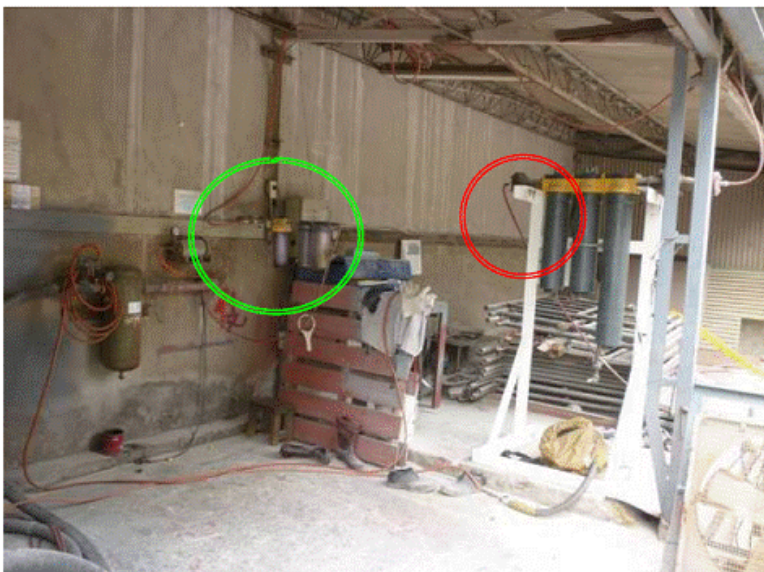
高市勞檢處接獲通報後立即派員前往現場調查，初步發現災害發生原因係原來空氣壓縮機供氣管線不明原因被改接到氮氣管線所致。勞檢處處長陳俊六對於輸氣管面罩二年發生奪走三條寶貴勞工生命的錯誤至表痛心，認為檢查機構應竭盡宣導、輔導機能，**呼籲有使用輸氣管面罩做為空氣呼吸具的事業單位應徹底檢討下列事項，以根絕氮氣窒息災害再度發生：**

照片 2、事故噴砂作業場所外部之輸氣管相關配管係以空氣供氣(右方及左方圈處)；不明原因被接上氧氣(左圈處之管線)

- 一、明確的危害預防標示：**專供輸氣管面罩使用的管線，應明確標示「輸氣管面罩專用」、「非經許可不得拆除或聯接其他管線」。
- 二、採用本質安全的輸氣管快接頭：**供應輸氣管面罩使用的空氣，其輸氣管及面罩公母快接頭規格必須和其他用途的管線快接頭區隔，以防止作業勞工誤將輸氣管面罩聯結於空氣源以外的氣體管線。
- 三、修訂輸氣管面罩安全標準作業程序：**重新修訂輸氣管面罩使用的安全標準作業程序書，規定輸氣管面罩使用前應「先

打開氣源開關、試呼吸確認安全無虞後再佩戴」，修訂後的安全作業程序書應對作業勞工完成教育訓練。

- 四、建議使用輸氣管面罩時規定應「夥同作業」：使用輸氣管面罩的作業，發生重大災害總在瞬眼之間，若能避免使用輸氣管面罩的勞工單獨作業，就能有效避免重大職業災害的發生。、避災，確保人員及財產的安全。
