尼莎颱風

-第02次情資研判會議通報資料

■製作單位: 中央災害應變中心情資研判組

■時間: 2017年07月28日10:00

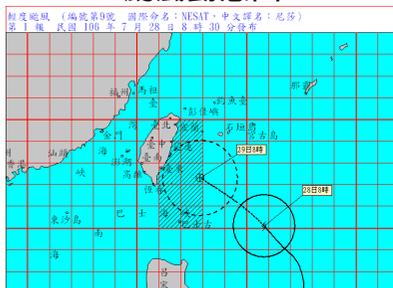
颱風動態圖

- 第9號尼莎颱風目前中心在鵝鑾鼻東南東方海面，向西北移動，暴風圈逐漸接近巴士海峽，對巴士海峽、臺灣東南部海面及臺灣東北部海面將構成威脅。
- 目前颱風所在位置之大氣環境及海溫條件均有利其繼續發展，預測未來強度有達中度颱風以上的機率。

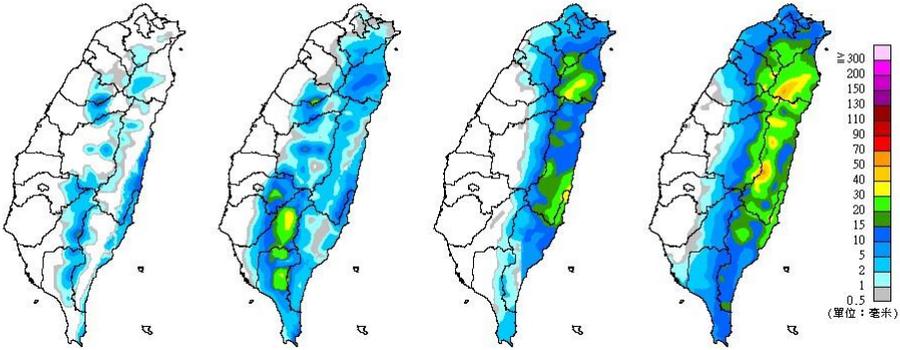
未來24小時降雨預報

發布時間:2017/07/28 06:30

07/28 08-07/28 14 07/28 14-07/28 20 07/28 20-07/29 02 07/29 02-07/29 08

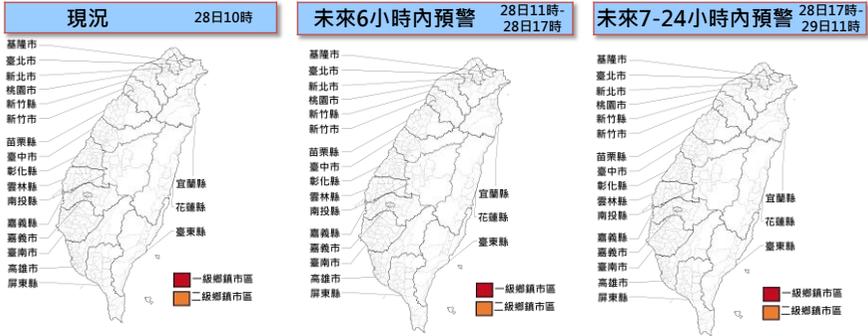
淹水預警資訊

現況	未來6小時	未來7-24小時內警戒
一級警戒	無	機率低	機率低
二級警戒	無	機率低	機率低
