圖號	圖頁序
9	11
圖別	工程名稱
	輔龍文化園區南側鋪面改善工程

南側西側及入口廣場詳細圖

卓建光
建築師事務所
台南市崇德20街62號
TEL: (06)2893832
FAX: (06)2603396

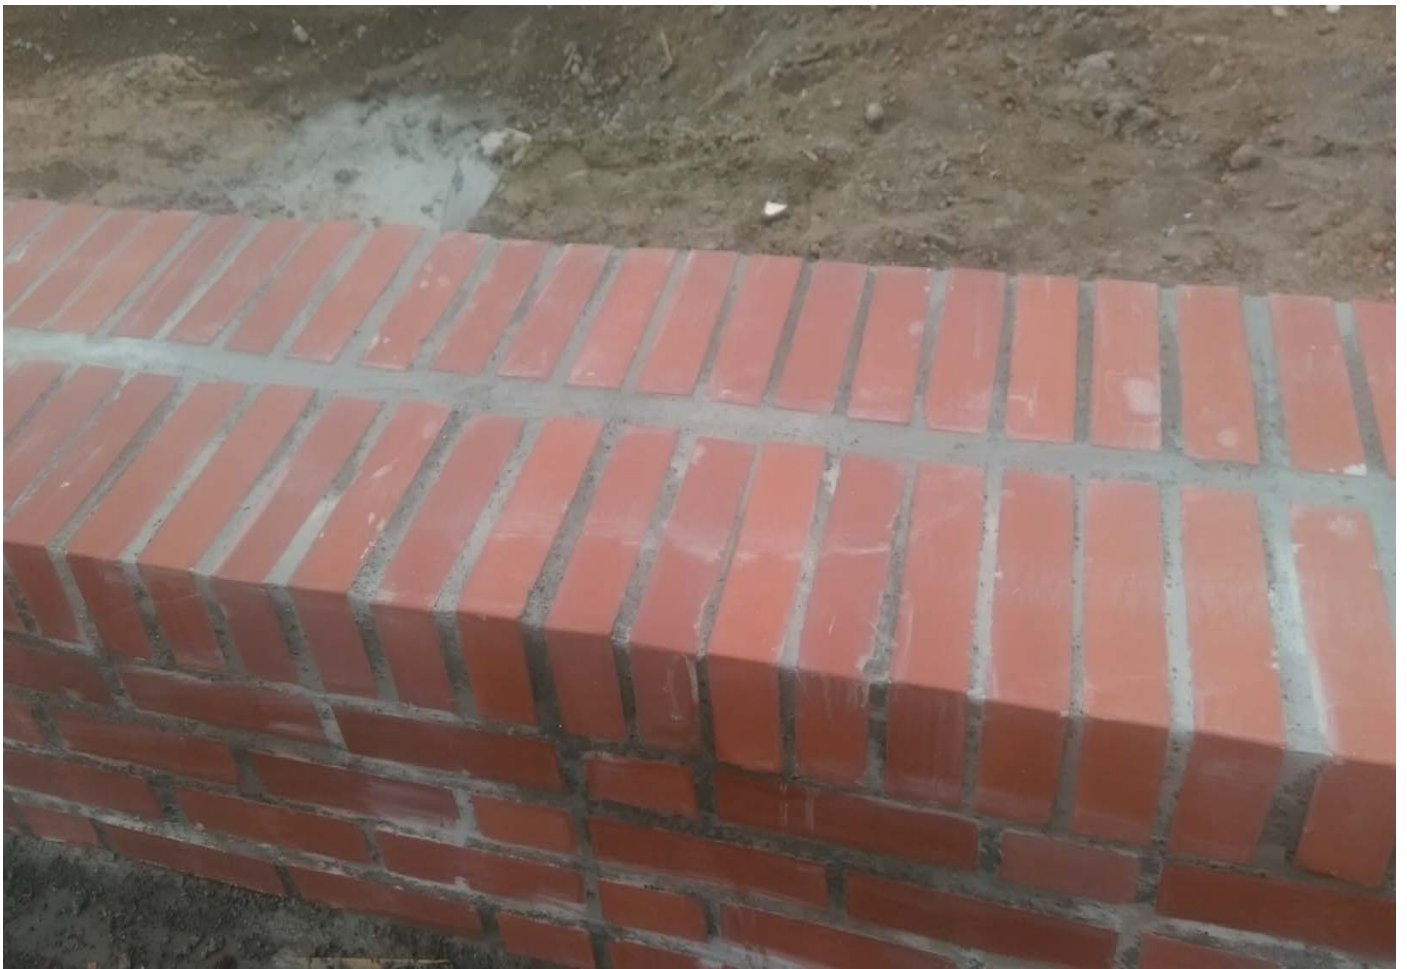
清水磚砌要領

普通紅磚,汰除缺角龜裂劣料,充份浸水後俟表面稍乾
 以 1:3 水泥砂漿 逐塊滿縫精砌 再以 1:1 水泥砂漿勾縫修飾
 磚縫要求平整 磚縫深 1cm 寬 1~1.5cm
 轉角處中線對切磚接續
 清水磚砌應於現場試砌經監造單位審核後據以施作
 每 3M 一道保利龍隔離縫

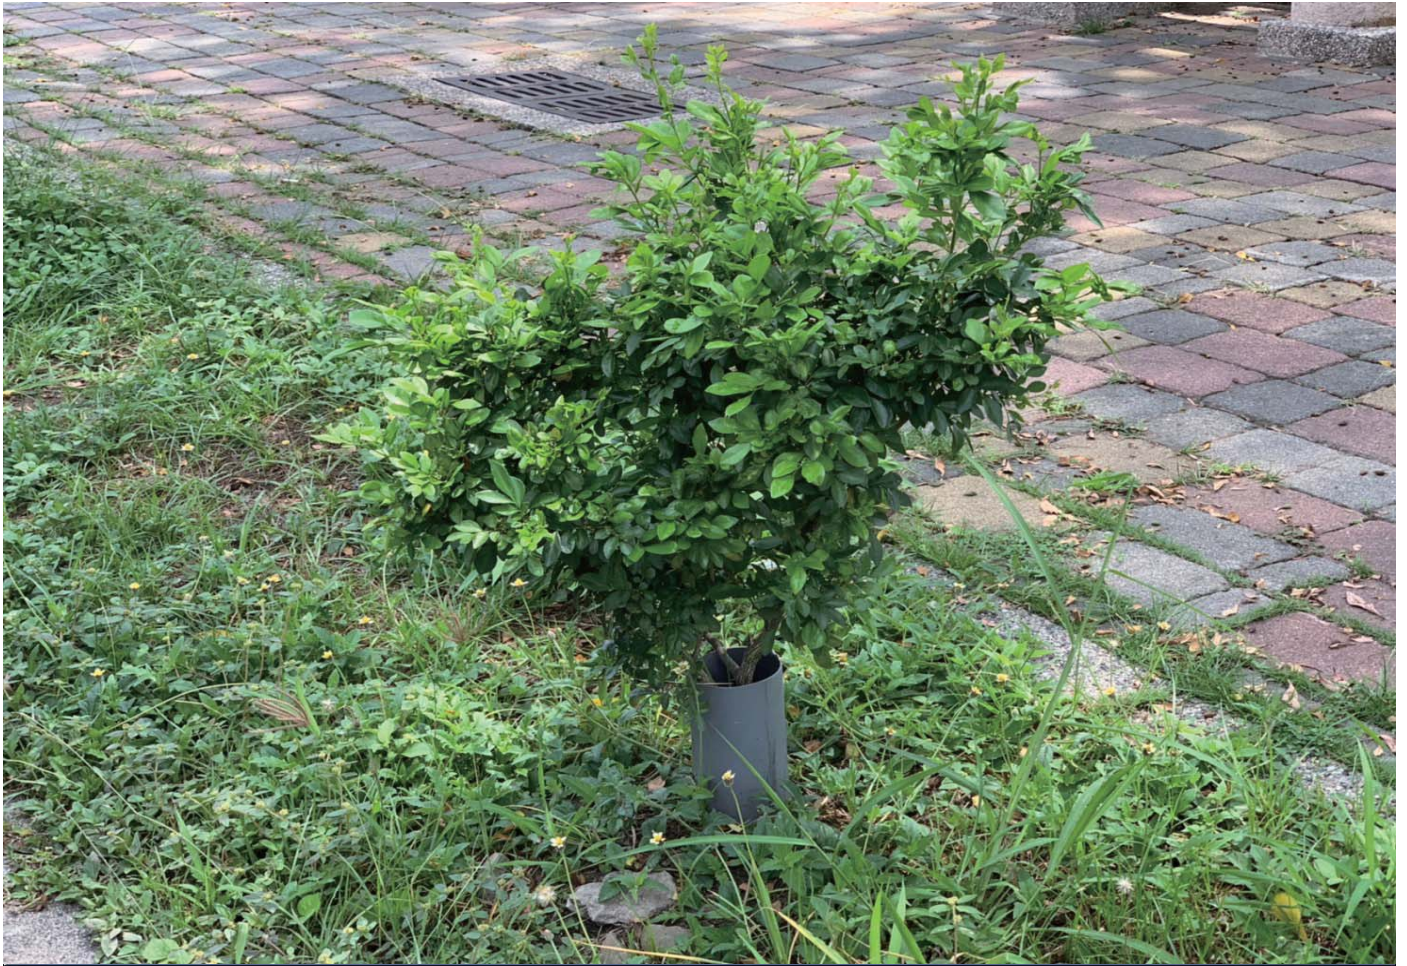
「種植太深」或「覆土太深」 樹頭因呼吸困難
根系生長不良、引發「皮孔放大」現象而腐朽
