# 高雄市103年重大職災彙編

高雄市政府勞工局勞動檢查處 編印

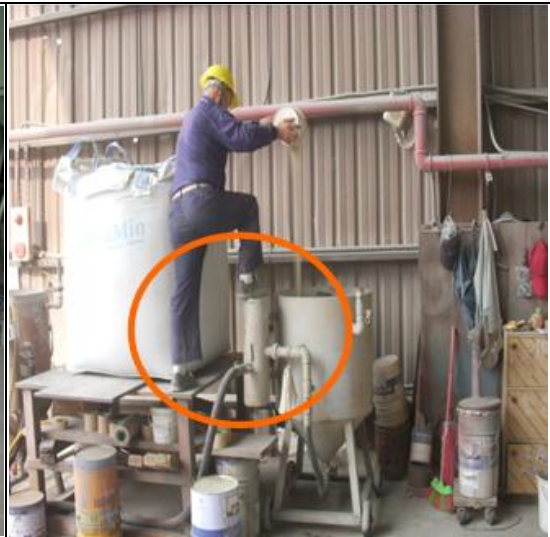
補砂作業時需左腳站立於工作平台一角上，右腳踩在噴砂桶之加壓管上，雙手拿小水桶由太空包內取出砂砂倒入噴砂桶上，再向左侧移成右腳站立在凸出桌面之鐵板，左腳站立於工作平台另一角，執行另一座噴砂桶之補砂動作。

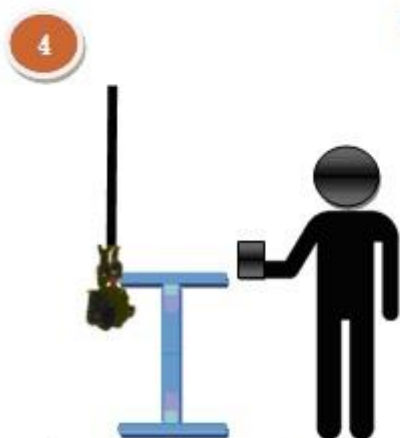
吊夾移至 H 型鋼南側翼板旁準備夾掛 (尚未夾掛)
