106 年度全國重大
職業災害實例摘要
彙編(營造業)

中華民國 109 年 4 月

106 年度營造業重大職災實例

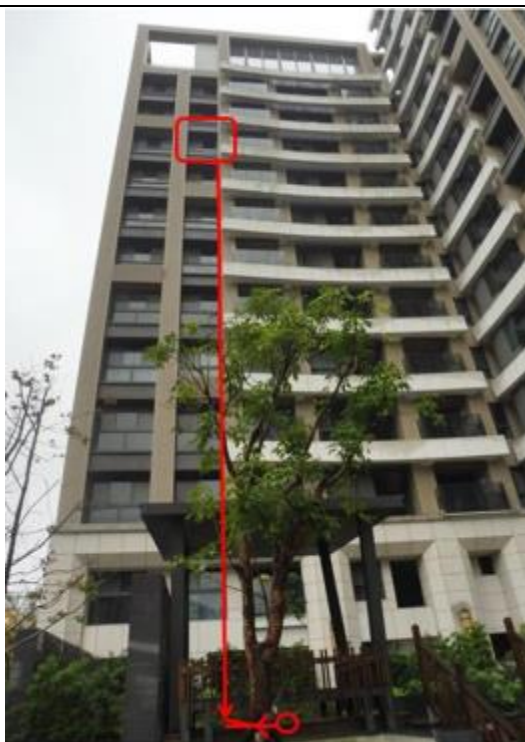
說明一

罹災者自地上 10 樓次臥室外側樑上墜落於地上 1 樓花園
(墜落高度約 30 公尺)

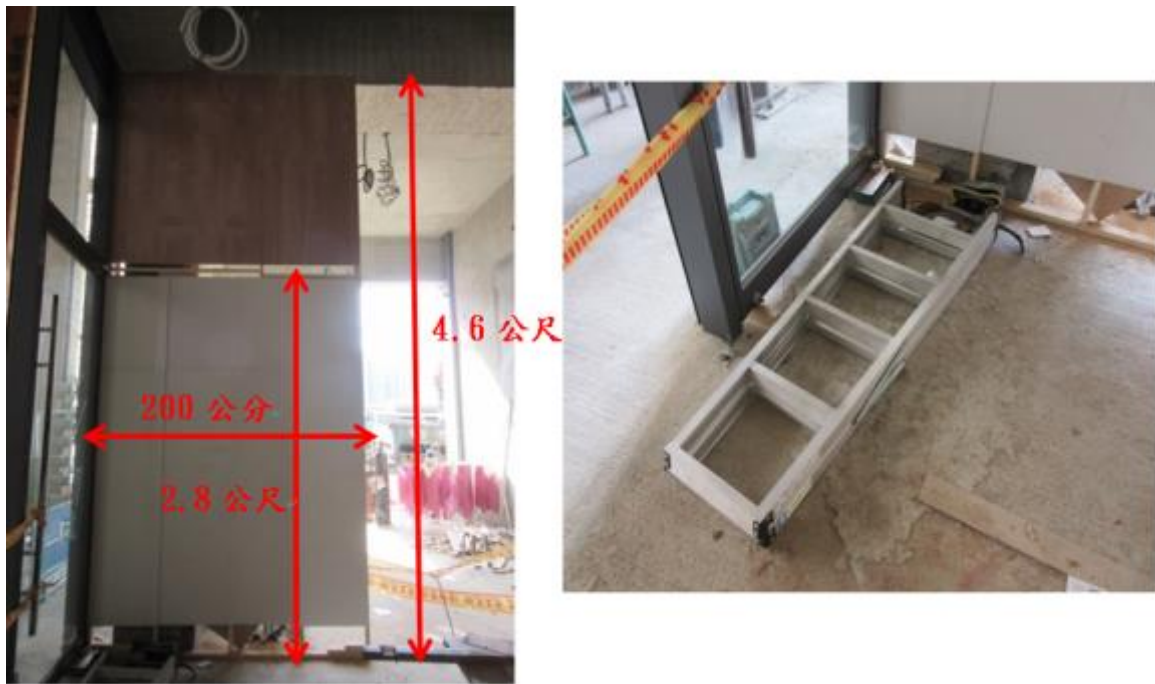
說明一

1 樓會議室隔間封板及現場倒下之鋁合梯。

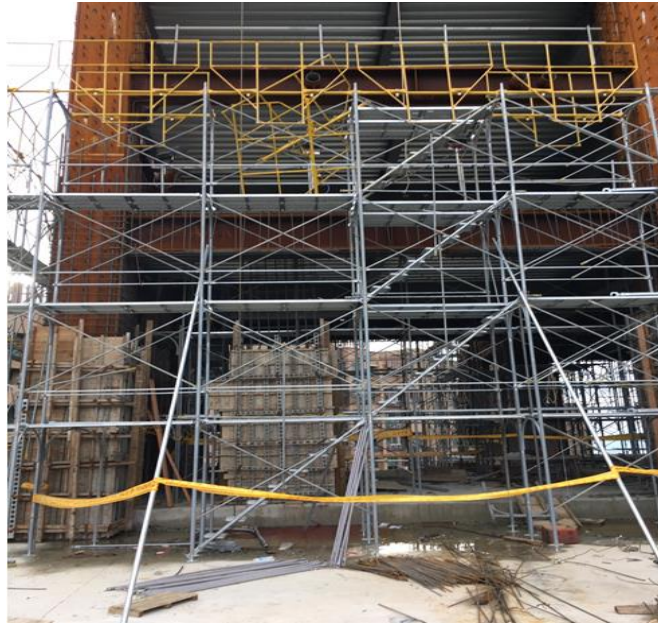
說明一

罹災者墜落之施工架位置，經查該施工架規格為 CNS4750 之施工架。

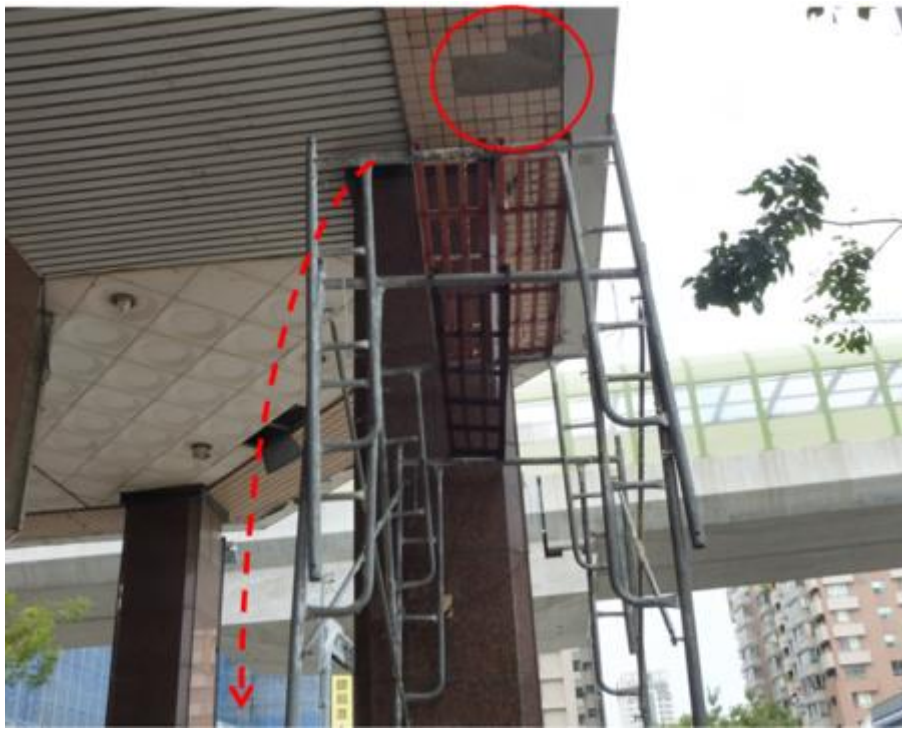
說明一

現場搭設移動式施工架，長約 180 公分，寬約 150 公分，最上層工作臺距地面高度約 4 公尺。
最上層施工架工作臺設置 2 塊踏板（單塊踏板寬 45 公分）組成，施工架工作臺未鋪滿密接之踏板及開口部分未設置護欄；1 樓天花板距地面高度約 5.7 公尺，天花板方格磚部分脫落仍待修補。

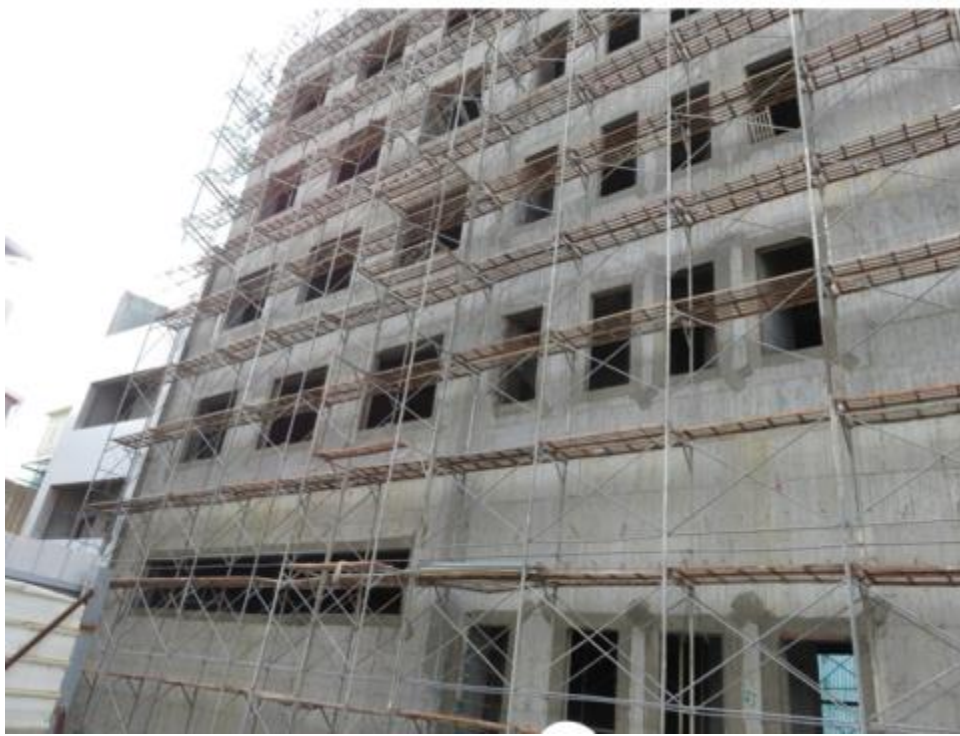
說明一

災害發生於台南市永康區「永康區○○段 104-1.104-2 地號住宅新建工程」東側外牆施工架工作臺處。

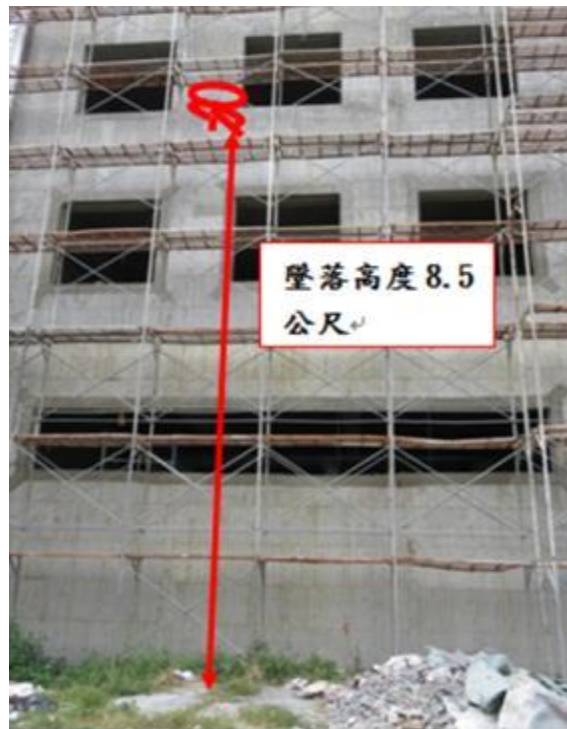
說明二

潘罹災者墜落高度為 8.5 公尺。

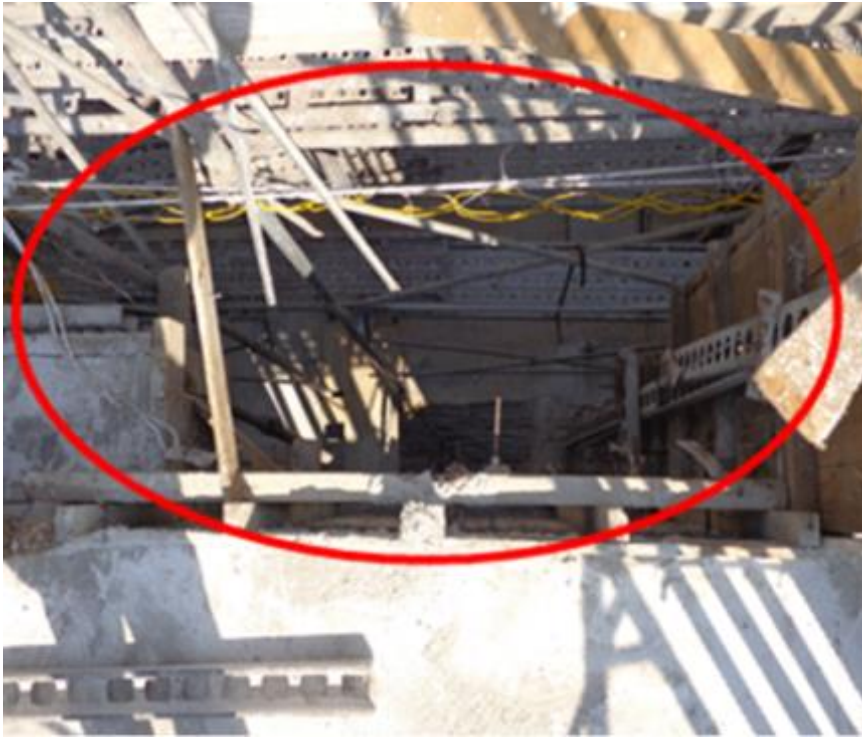
說明一

紅圈為開口位置

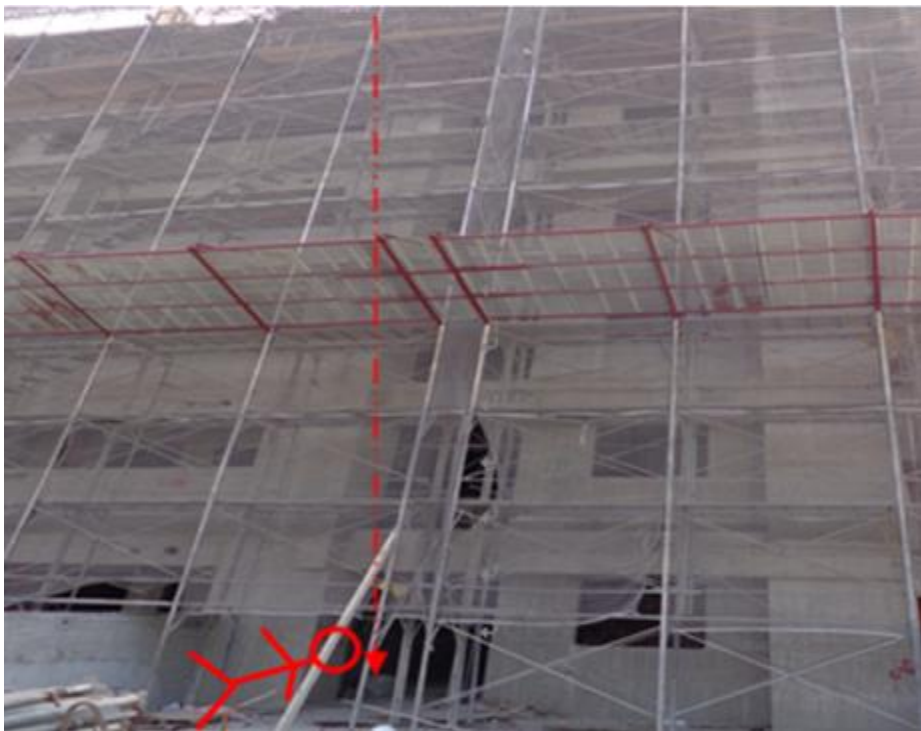
說明二

紅線條為施工架與結構體間開口墜落路徑（高度約 18 公尺）

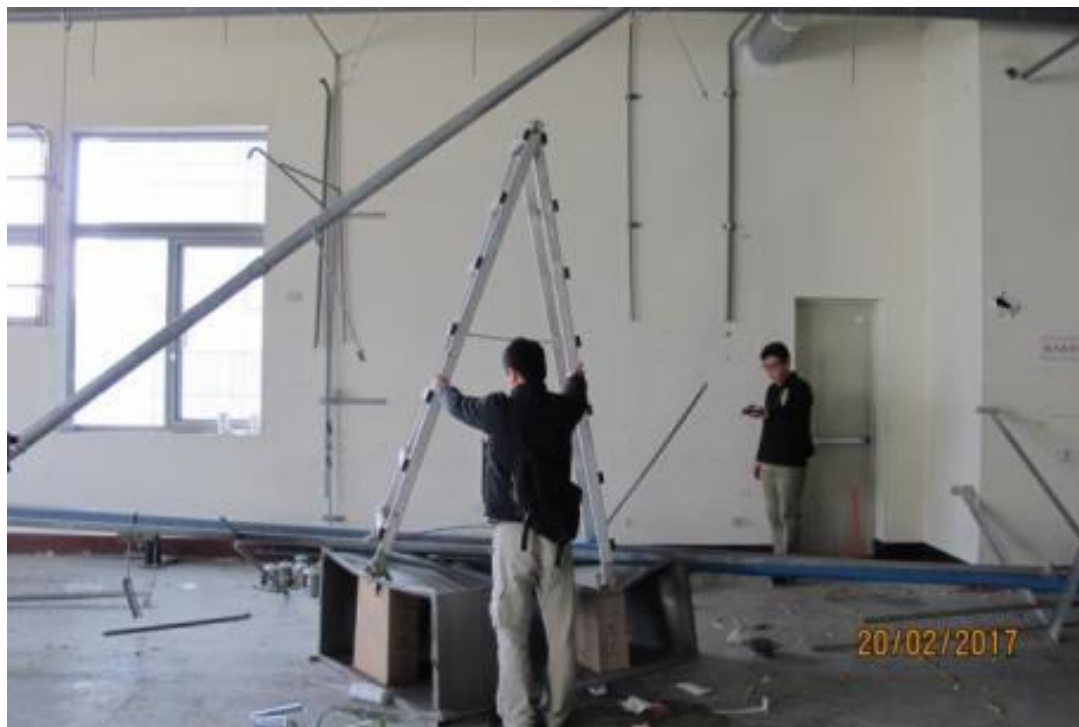
說明二

共同作業勞工郭員以罹災者使用之合梯，模擬黃罹災者作業時之情形，合梯放置於風管上方從事高處作業。

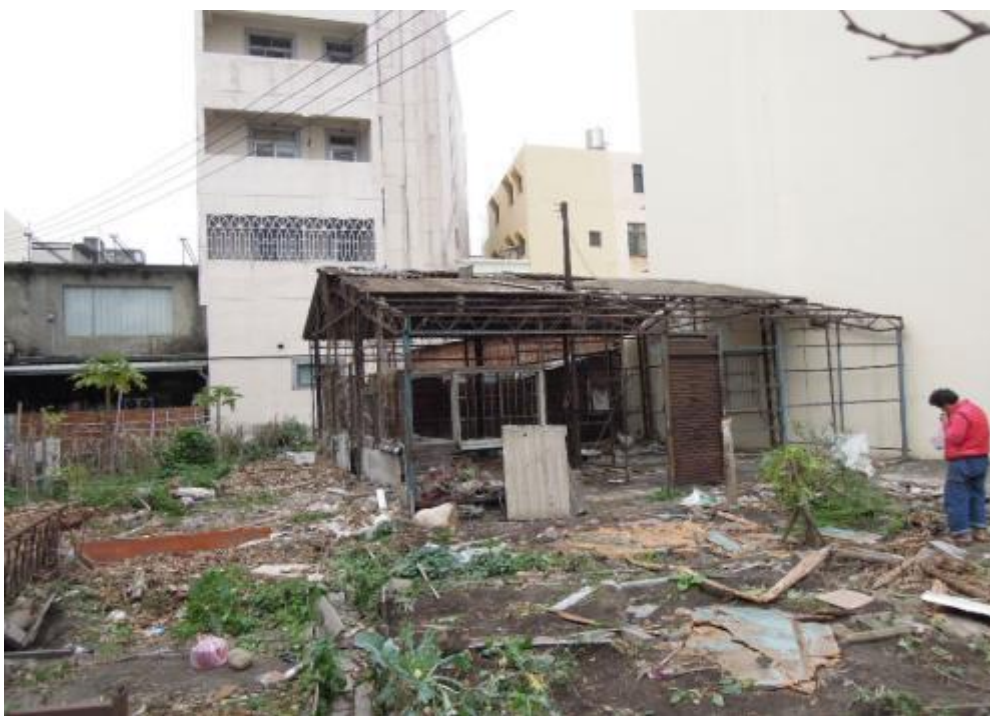
說明一

災害現場狀況。

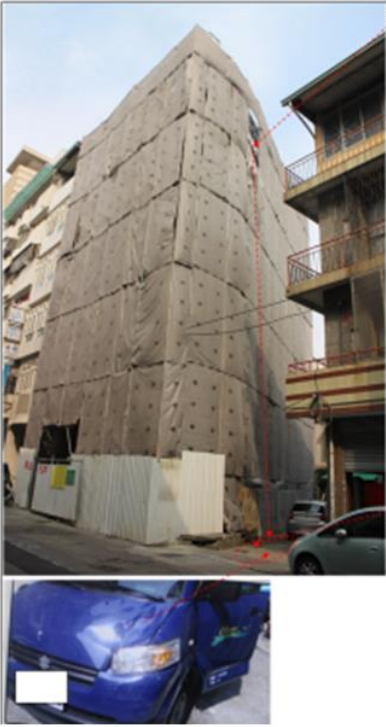
<p>林罹災者自距地面高度約 17 公尺之第 10 層外牆施工架工作臺外側交叉拉桿下方開口部分墜落，先撞擊高差約 15.9 公尺停於施工架旁汽車引擎蓋上再彈落地面。</p> <p>林罹災者墜落地面處(也是車子原先停放處)</p>
<p>說明一</p>	<p>林罹災者從第 10 層外牆施工架工作臺上之外側交叉拉桿下方開口墜落地面。</p>

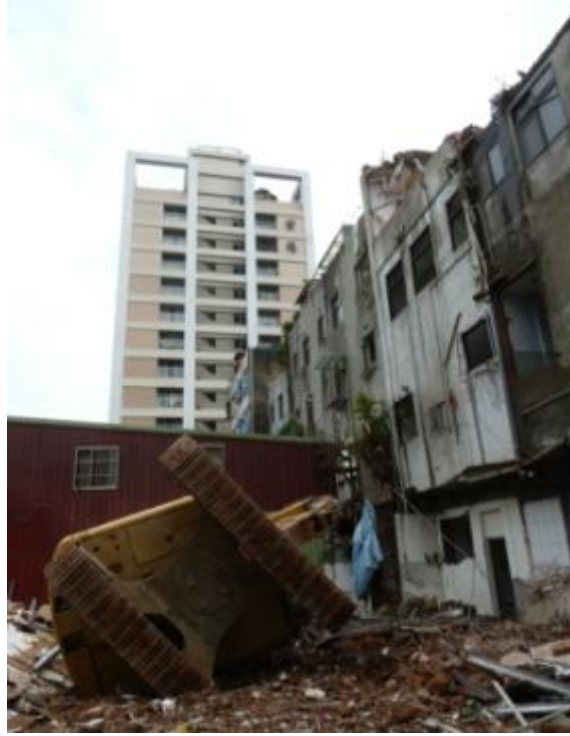
說明一

大鋼牙重機械自 4 樓頂板墜落至 1 樓地面。

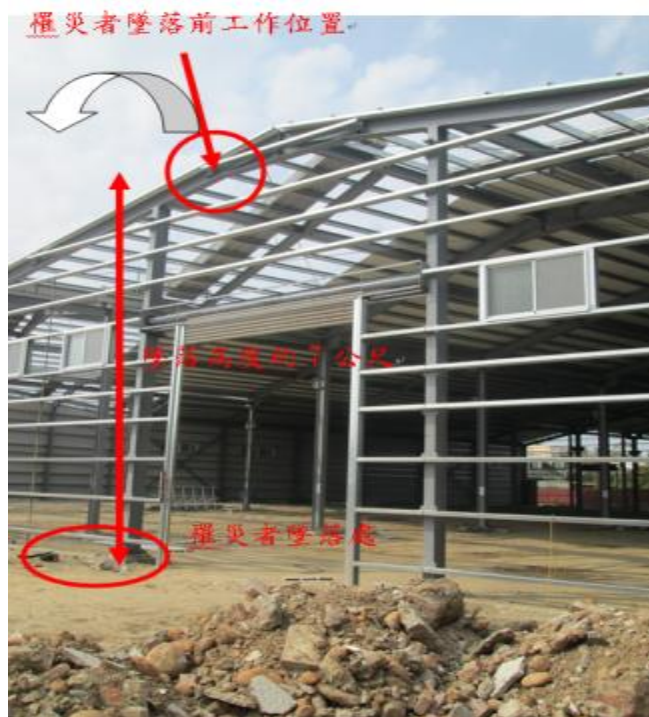
說明一

罹災者自鋼構屋頂邊緣處墜落至地面，如紅圈處。

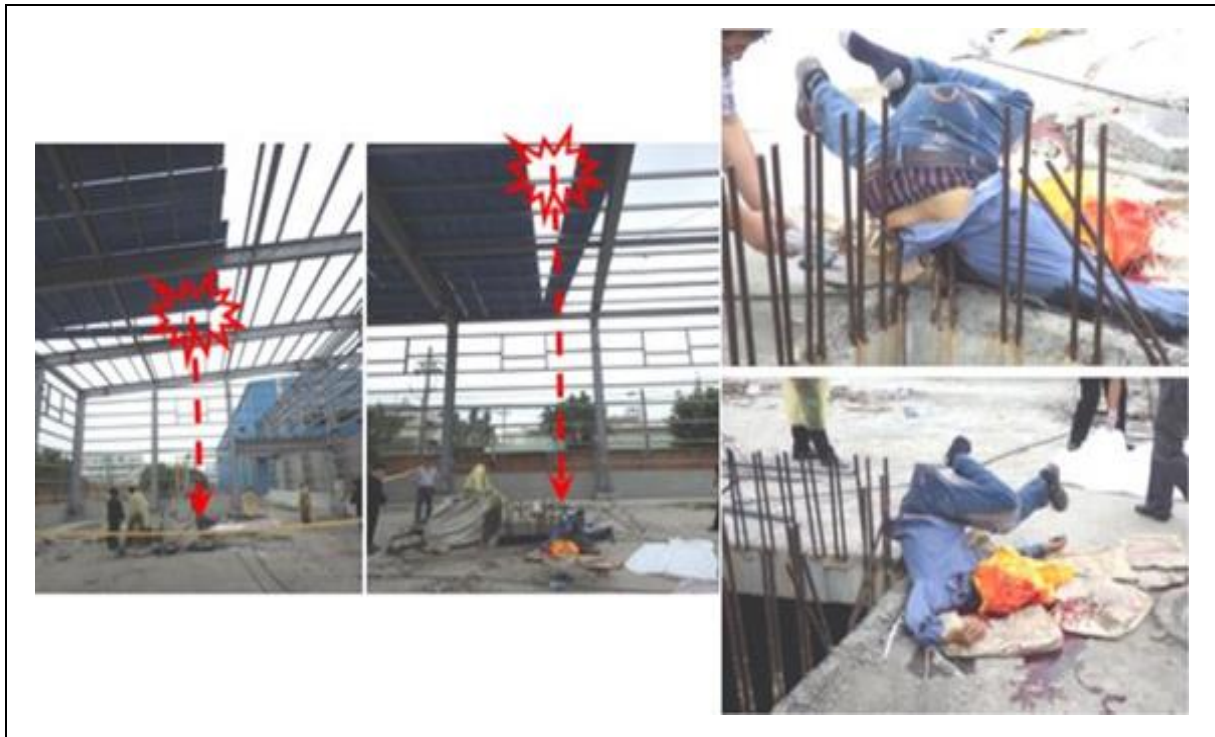
說明二	災害發生時，楊罹災者於墜落後遭地面滯洪設施開口預留鋼筋穿刺於災害現場重傷死亡。
-----	---

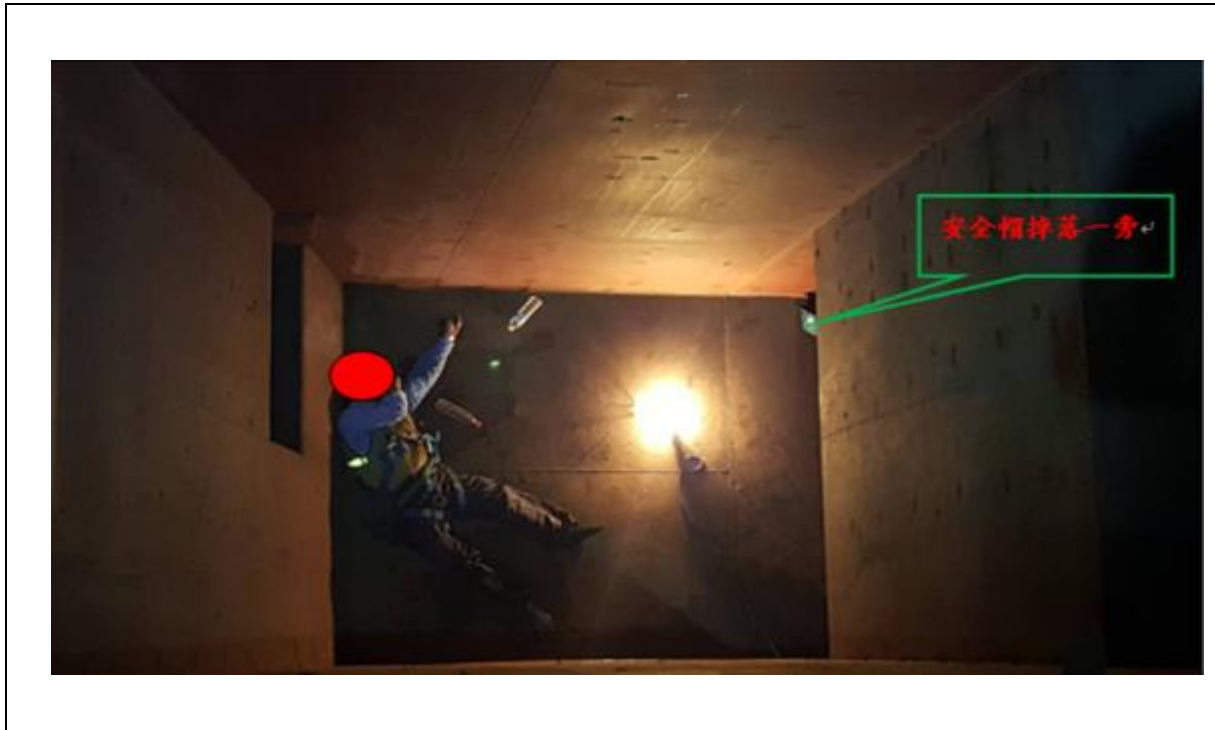
說明二	罹災者被發現死亡躺臥於二號機鍋爐房西北側高程 20 公尺處的密閉風煙道底部（構件編號 A212AR），身上有安全帶，安全帽則掉落一旁。
-----	---

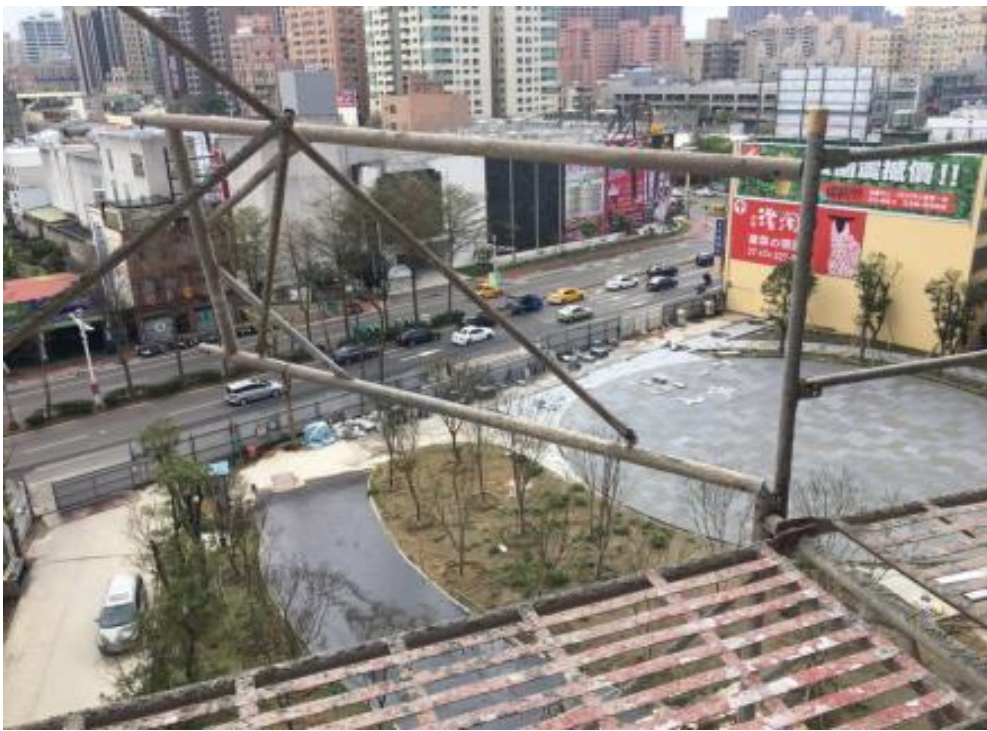
說明一

罹災者於 7 樓施工架從事施工架拆卸作業過程中，以繩索環繞門型框架進行徒手吊放中拉桿作業，罹災者因受吊放繩索拉扯，而連同所吊放之中拉桿自 7 樓施工架墜落至 1 樓地面，墜落高度約為 23 公尺。

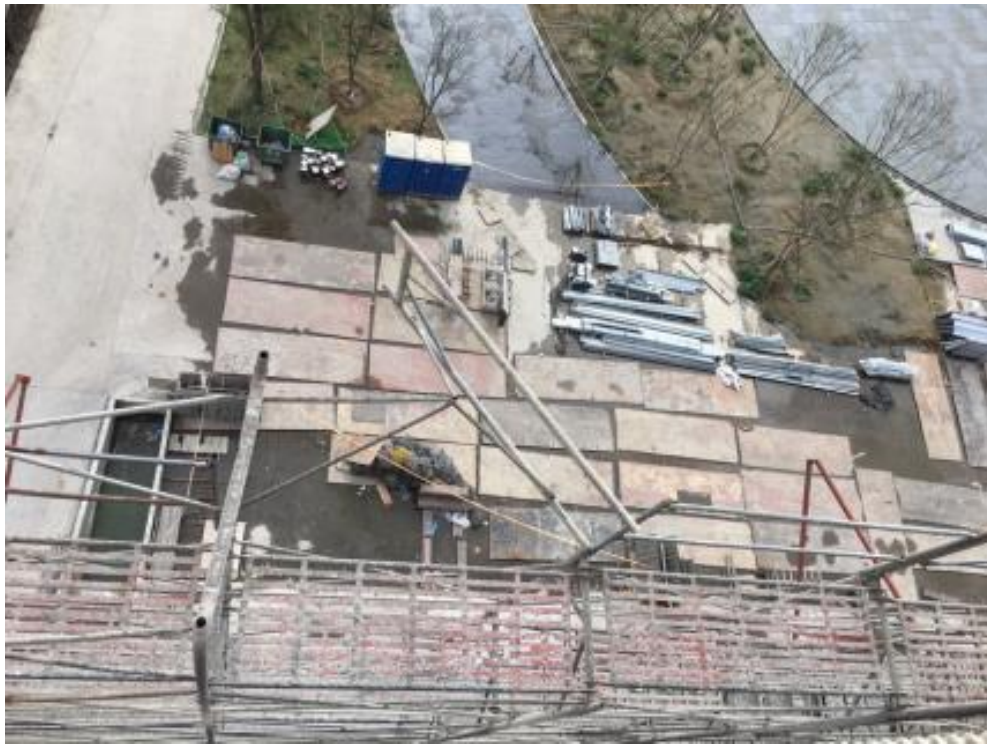
說明二

罹災者自 7 樓施工架墜落至 1 樓地面之相對位置之俯視相片（於 8 樓陽台俯視拍攝）。

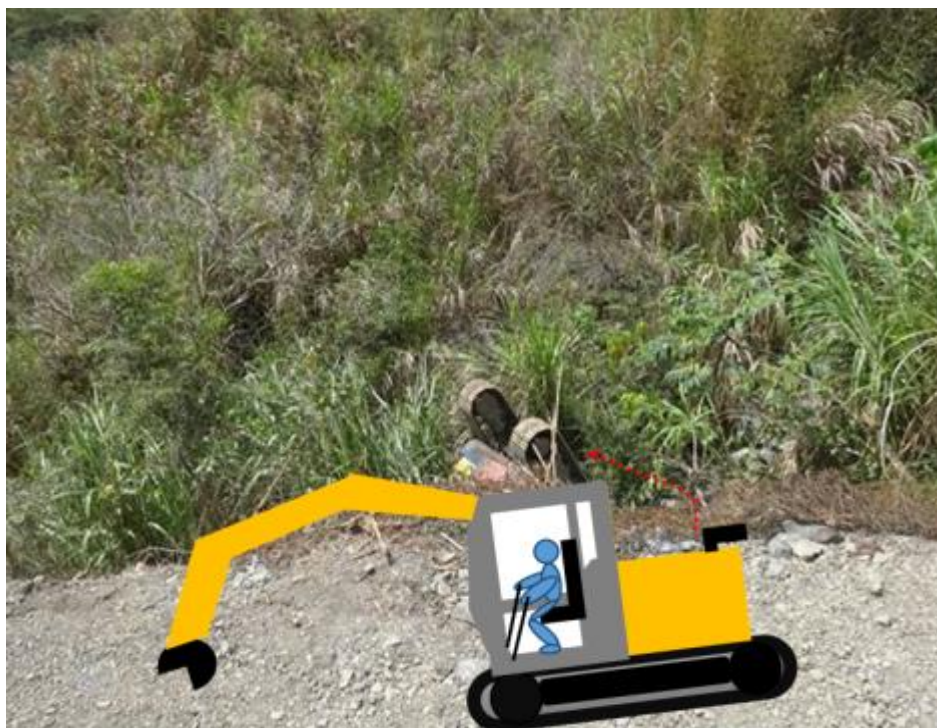
說明一

罹災者駕駛挖土機翻落道路邊坡墜落至約 7 公尺深之山谷概略示意圖。

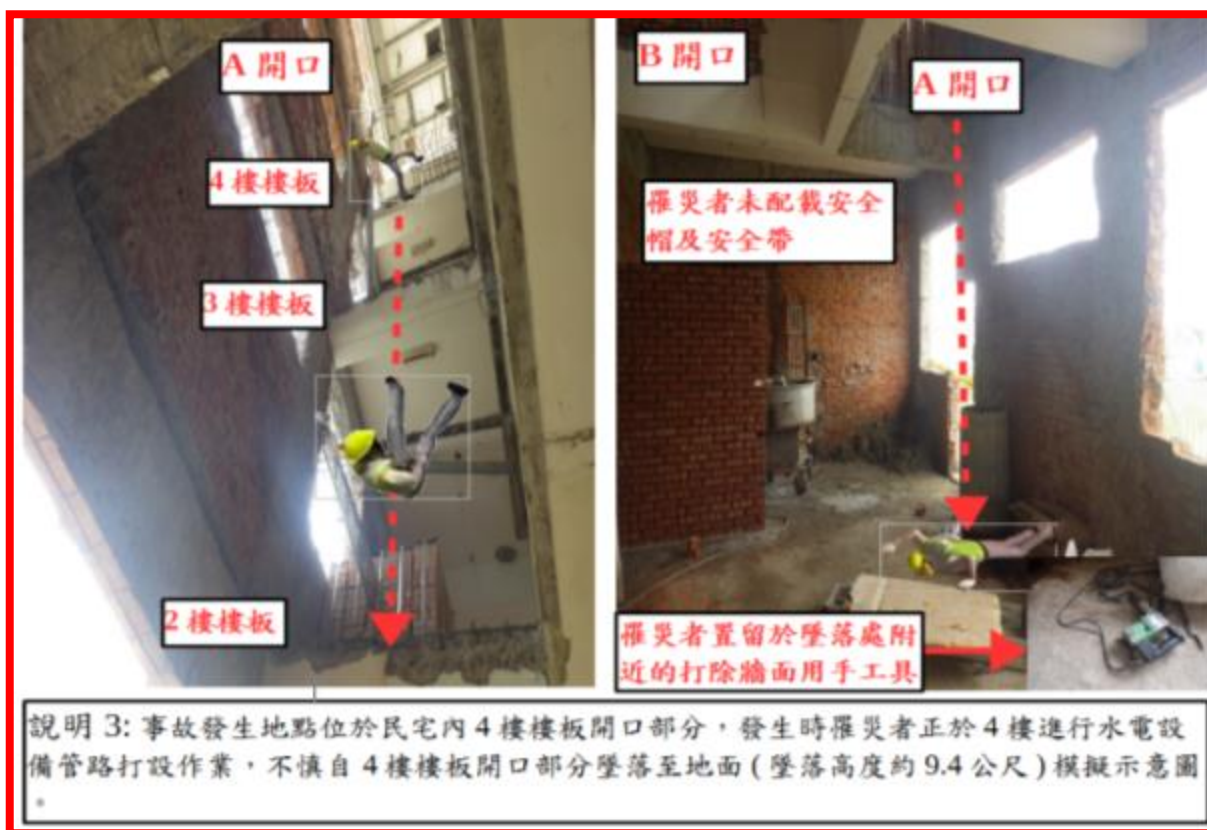
(一) 直接原因：自高度約 9.4 公尺之民宅 4 樓樓板開口墜落至地面致死。

(1) 高度 2 公尺以上之樓板開口，未設置護欄、護蓋或安全網等防護設備。

(2) 未配戴安全帽及安全帶等防護具。

對於高度二公尺以上之外牆施工架工作台等場所作業，有遭受墜落危險之虞者，應於該處設置護欄、護蓋或安全網等防護設備。（營造安全衛生設施標準第 19 條第 1、2 項暨職業安全衛生法第 6 條第 1 項）

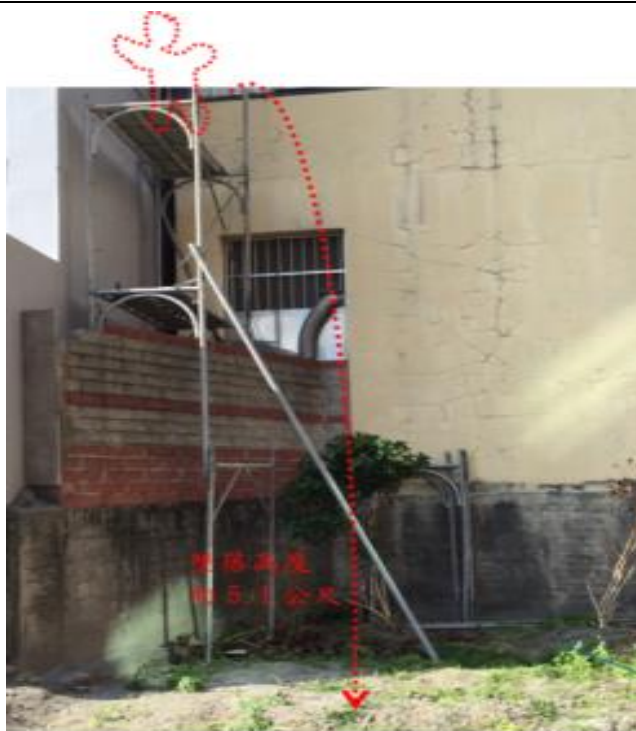
說明一

民國 105 年 12 月 23 日實施檢查時現場已無施工架，施工架已於 105 年 12 月 17 日拆除完畢。據罹災勞工家屬提供於災害發生翌日（105 年 12 月 17 日）拍攝之相片，災害發生時現場搭設 3 層施工架，最上層施工架工作臺距地面高約 5.1 公尺，工作臺開口部分未設置護欄。研判連罹災者站在距地面高度約 5.1 公尺未設置護欄之施工架工作臺上從事施工架拆除作業時，未使用安全帶及未戴用安全帽，致作業時自施工架工作臺開口部分墜落至地面。

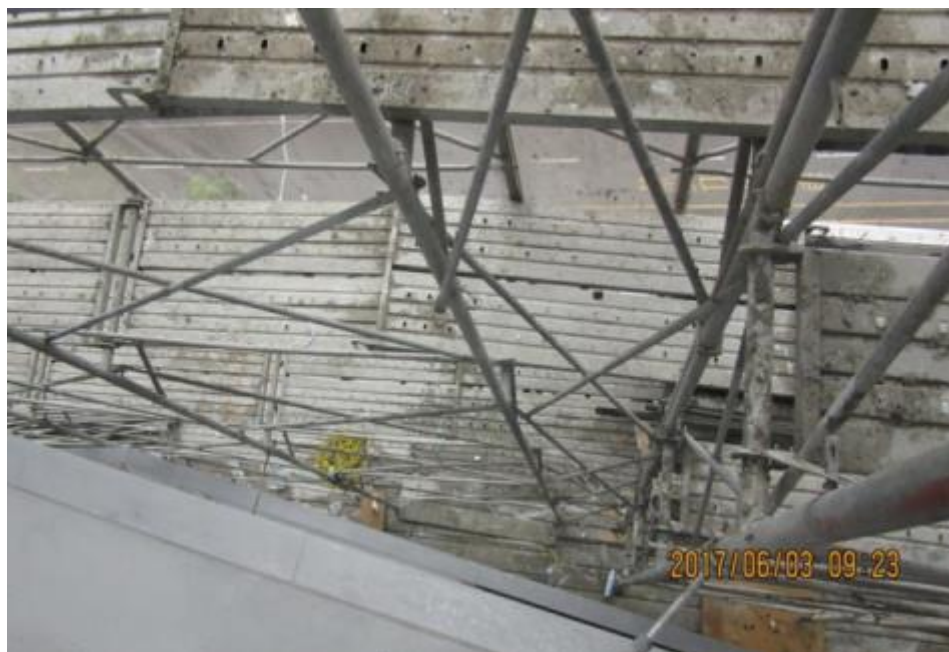
說明一

黃罹災者自 A1 棟 14 樓外牆下飾板與外牆施工架間開口墜落至 12 樓外牆施工架遮斷板上。(開口寬度約 70 公分，總落距約為 6.05 公尺)

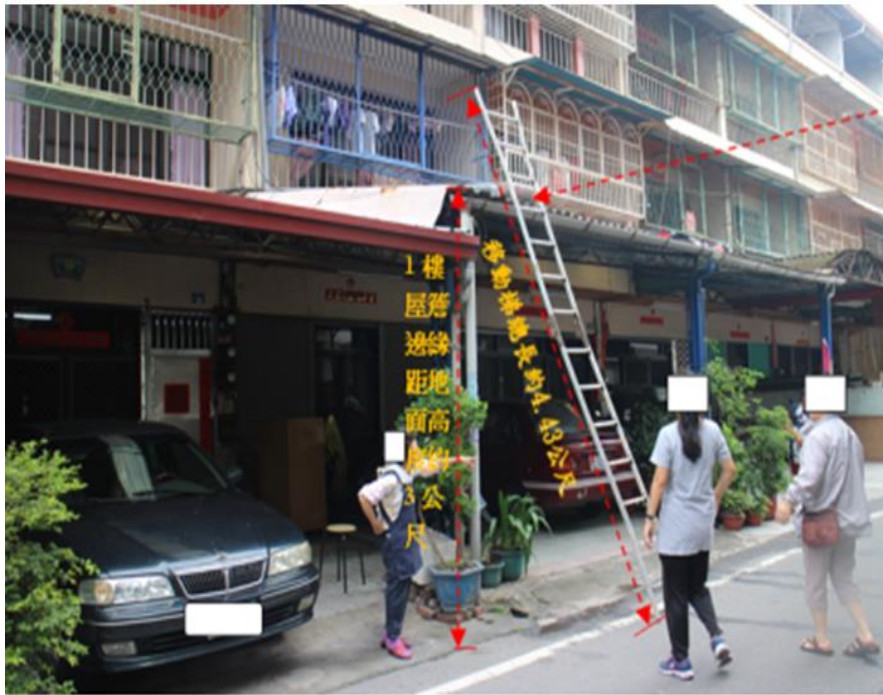
說明一

模擬 106 年 5 月 24 日林罹災者從 1 樓屋簷邊緣要經由移動梯下到地面時，移動梯突然往側邊倒下，林罹災者隨移動梯墜落地面（距地面高度約 3

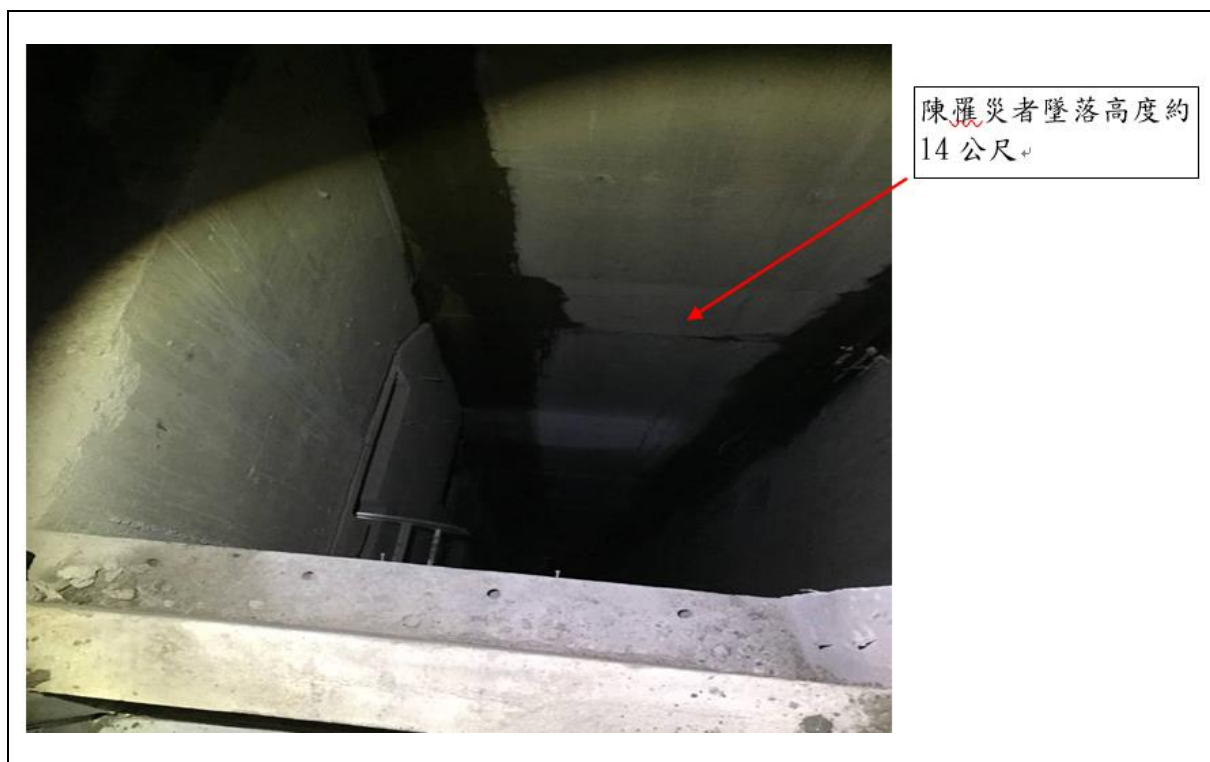
<p>說明二</p>	<p>罹災者墜落開口部分示意圖。</p>
------------	----------------------

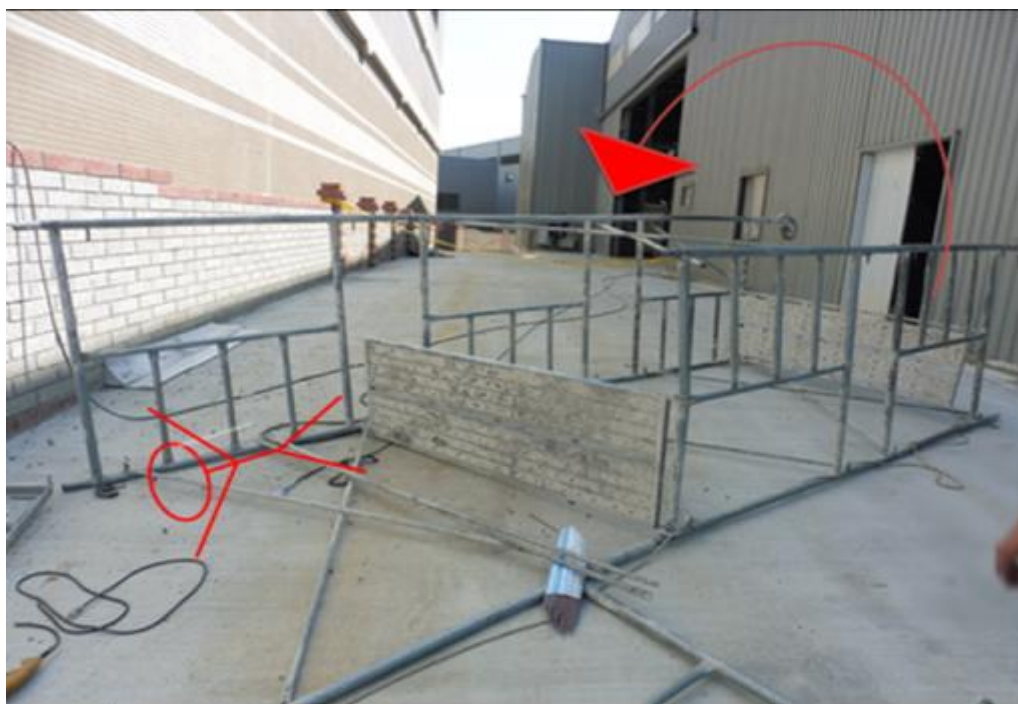
說明一

施工架倒塌現場。(紅線條為鄭員墜落地點，紅色箭頭為施工架傾倒方向)

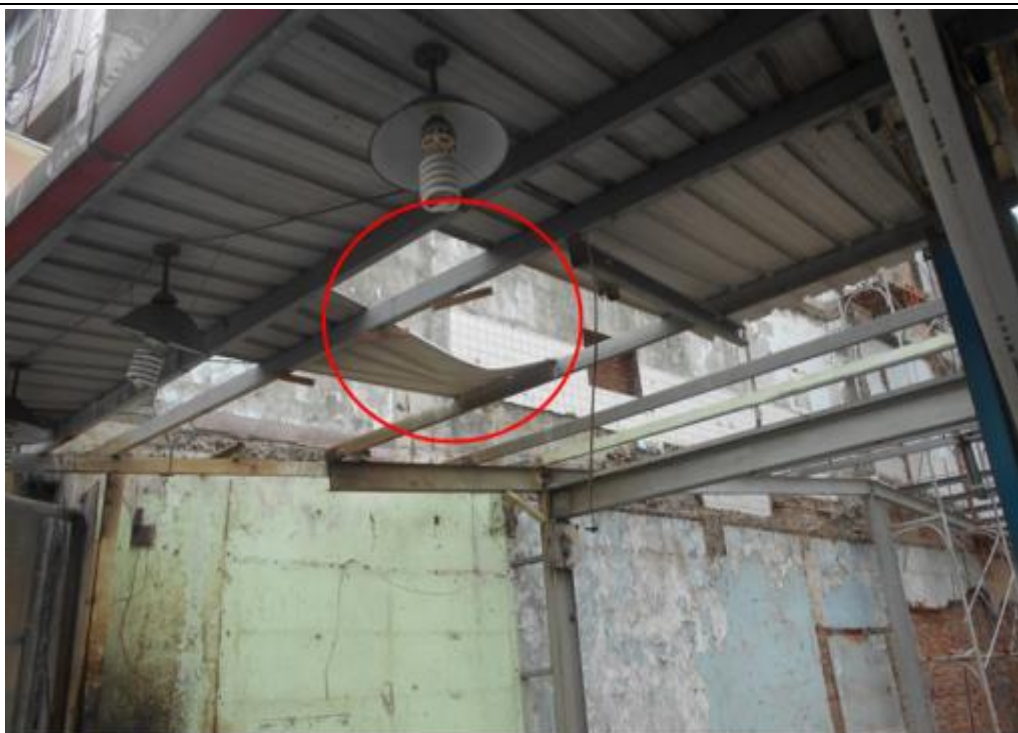
說明一

張罹災者墜落位置上方屋頂鐵皮浪板邊緣部分有變形情形。

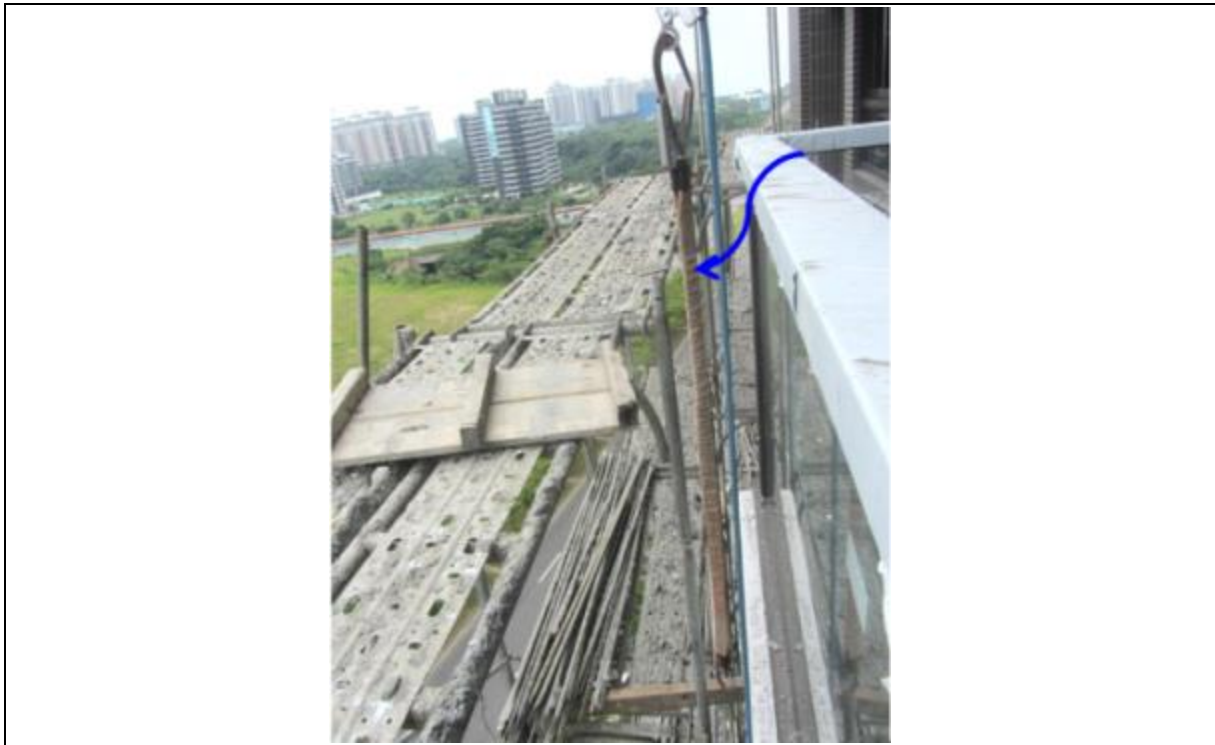
說明一

許罹災者於 B 棟西側地上 11 樓外牆施工架從事施工架拆除作業。(藍色為墜落路徑)

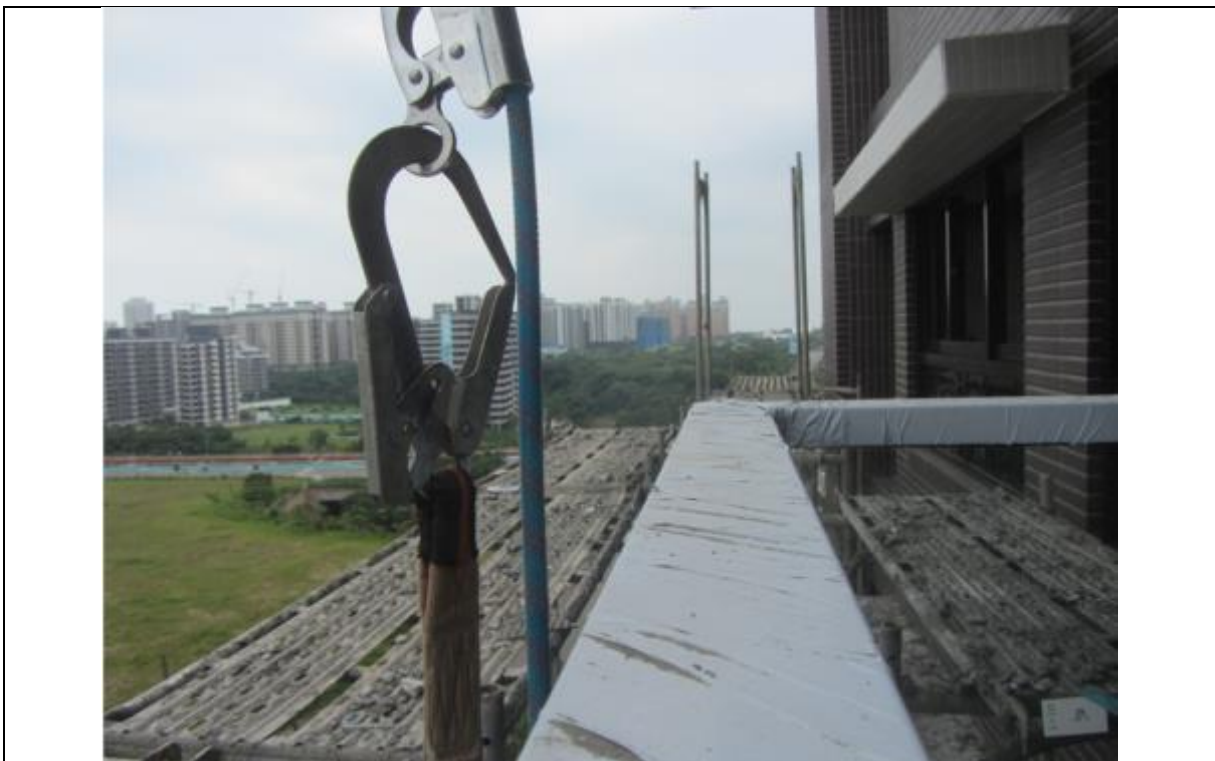
說明二

許罹災者於 B 棟西側地上 11 樓外牆施工架從事施工架拆除作業時，未確實勾掛安全帶。

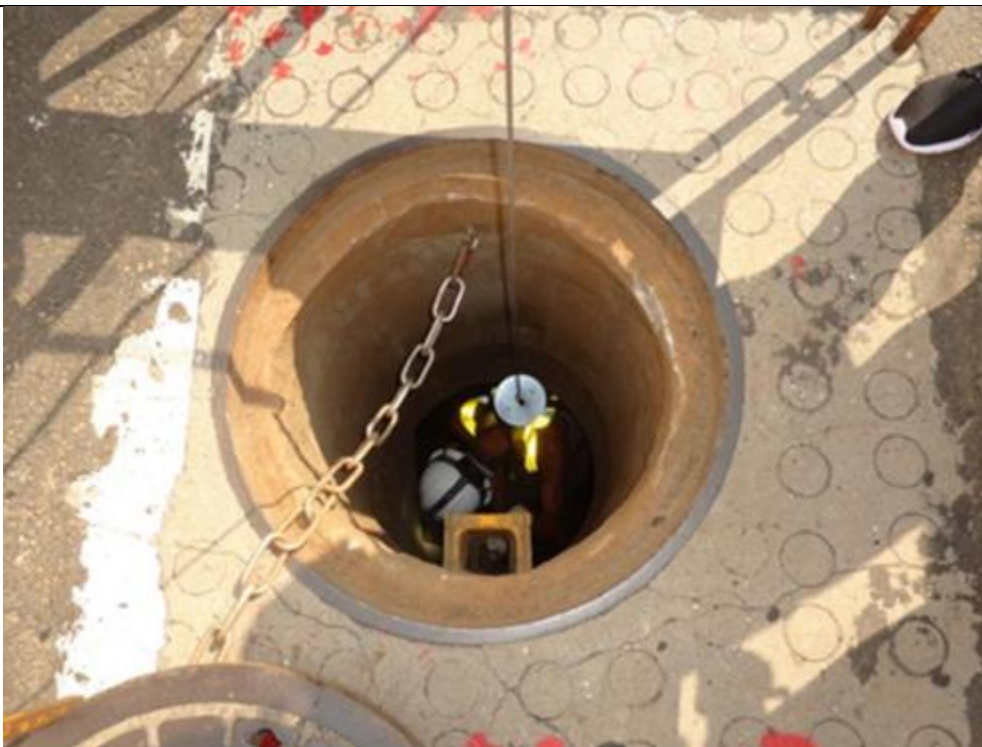
說明一

災害發生現場。(新北市林口區○○北路○段○○○號)

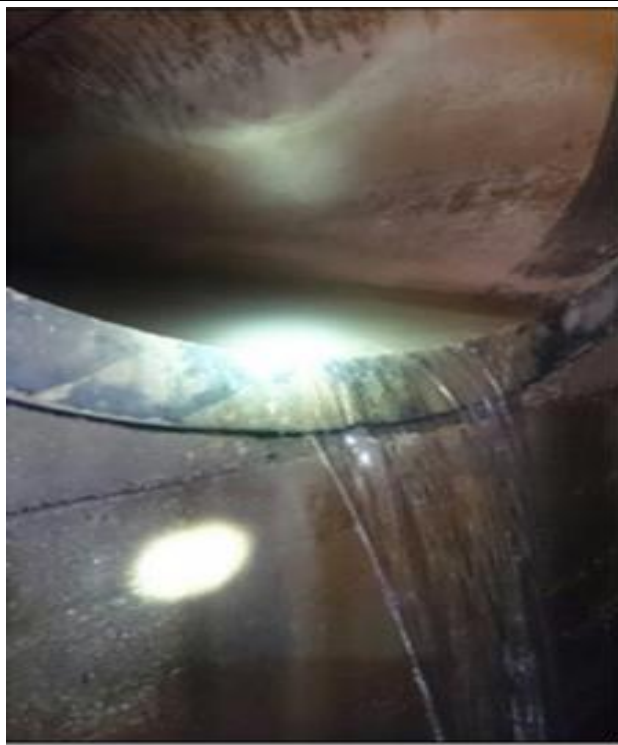
說明二

災害發生現場(第1平臺處之涵管)。

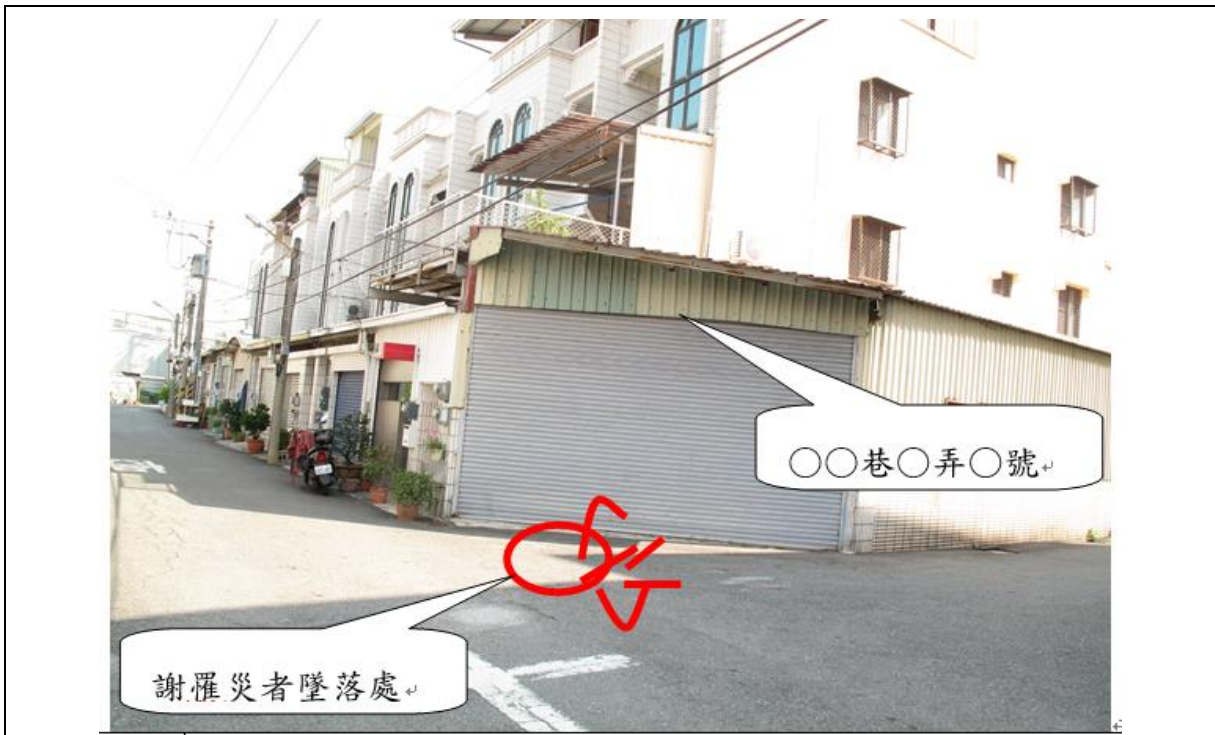
說明一

災害發生於台南市安南區「臺○市安○區公○路○段○巷○號建物拆除工程」之工區外臺○市安○區公○路○段○巷○弄○號前道路。

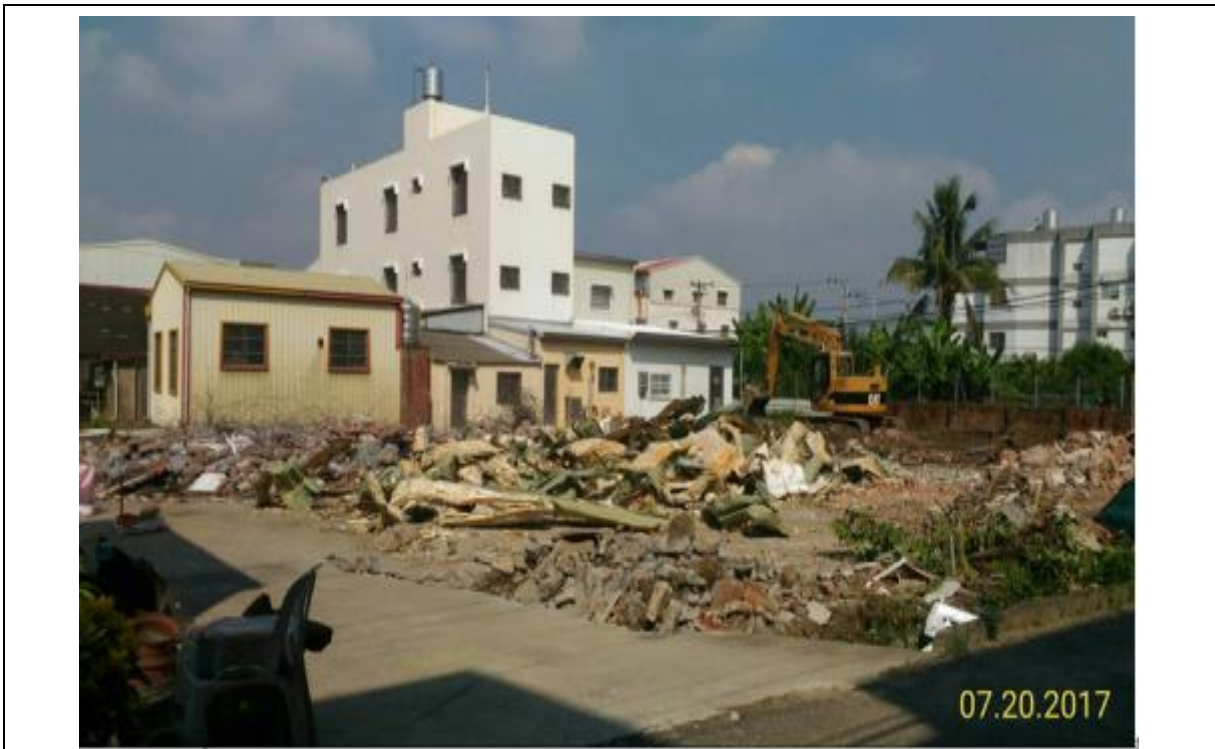
說明二

「臺○市安○區公○路○段○巷○號建物拆除工程」之工區現況。

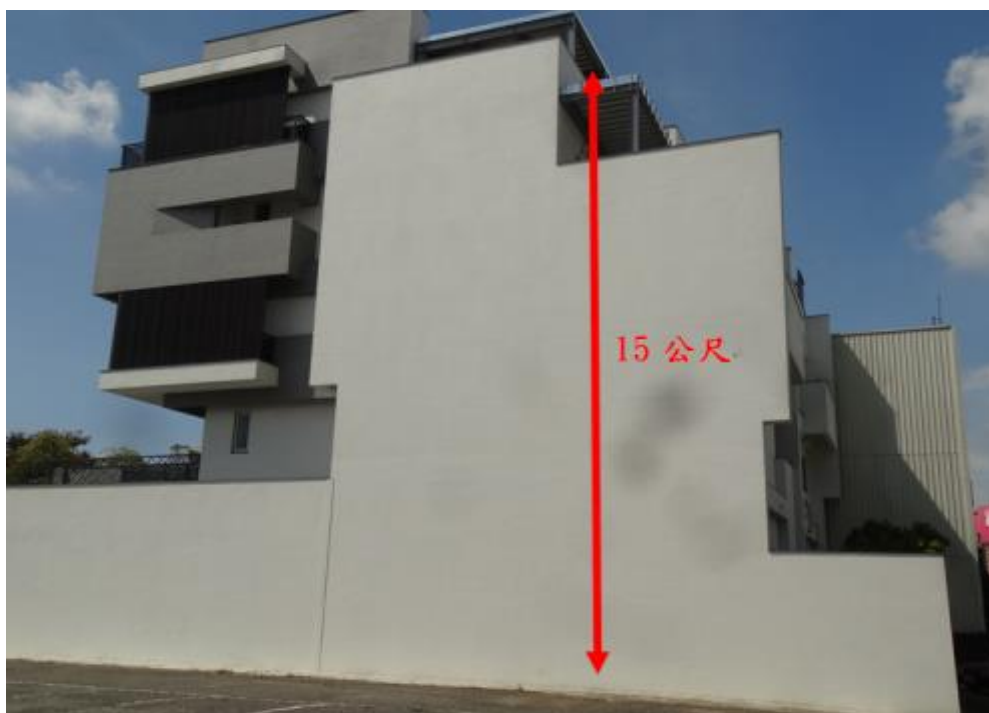
說明一

災害發生於嘉義市西區「嘉義市○路○段○號增建工程」4樓鋼架之露台上，距地面高約15公尺。

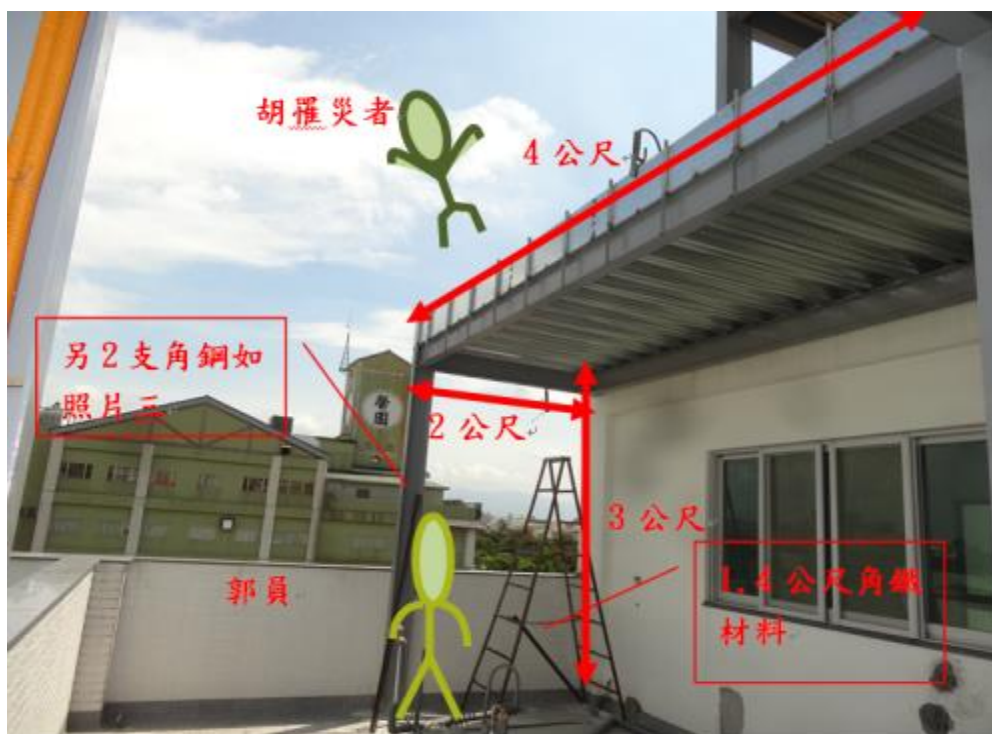
說明二

4樓鋼架之露台，長4公尺*寬2公尺，距4樓地面高3公尺。
