106 年度全國重大
職業災害實例摘要
彙編(營造業)

中華民國 109 年 4 月

106 年度營造業重大職災實例

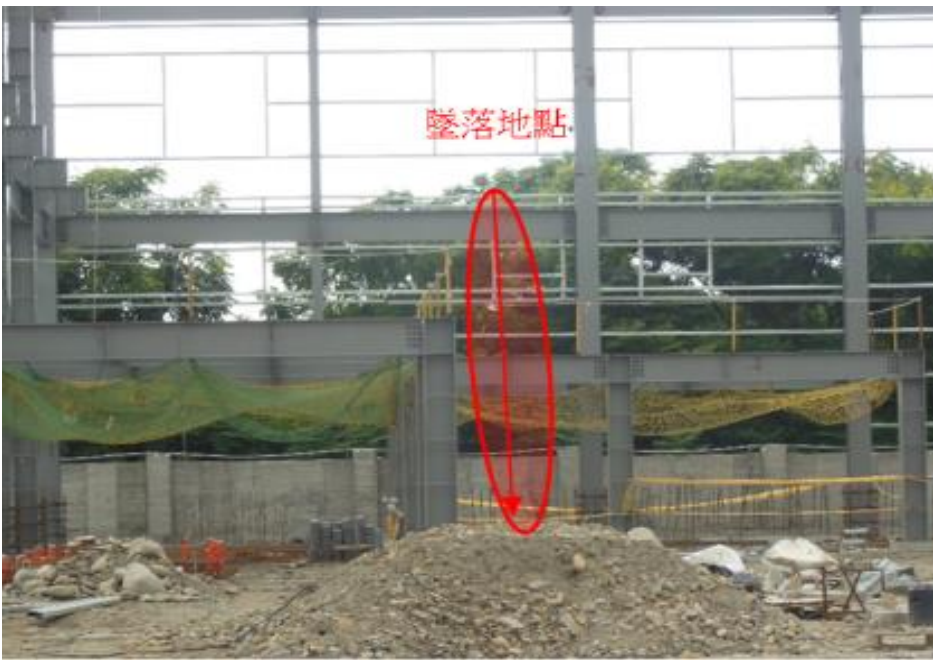
<p>說明二</p>	<p>林罹災者進行螺栓鎖固斷尾作業場所。災害發生當日(106年8月23日)未設置安全網及安全母索。</p>

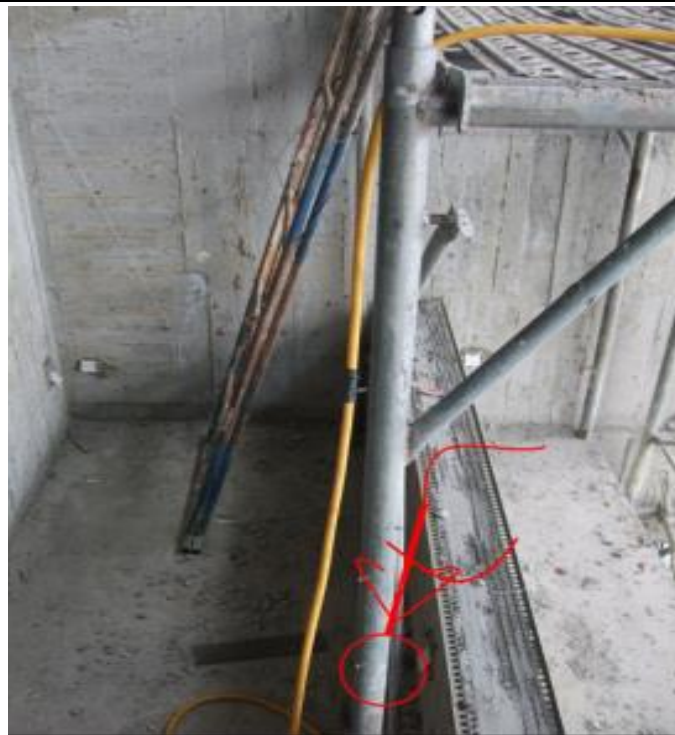
說明二

紅色線條為楊罹災者於地上 10 樓陽臺發現時之狀態示意圖。(左小腿跨越於合梯下方第一階，右小腿呈現彎曲，雙手緊握拳頭，身體仰躺於陽臺走廊)

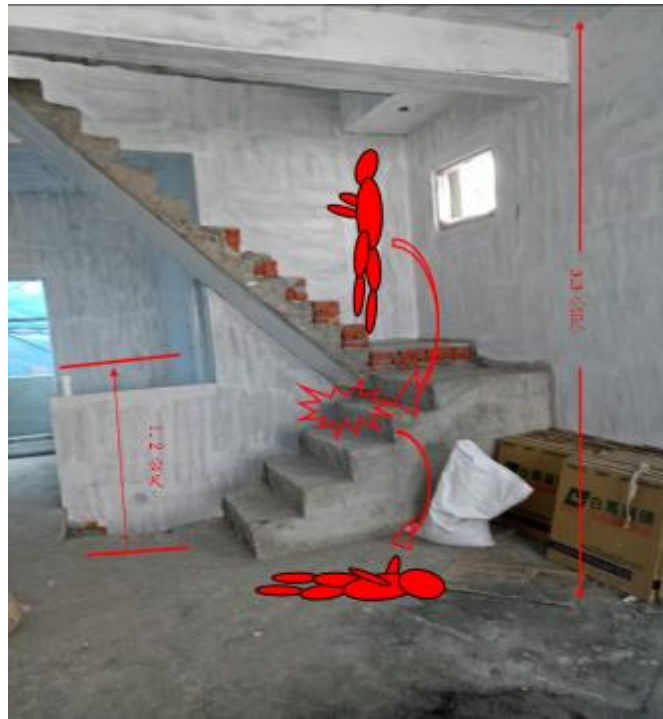
說明一

- 一、罹災者墜落高度剖面示意圖。
- 二、罹災者墜落前站立於3樓通往4樓之樓梯從事泥作粉刷打底作業，右、左腳分別站立於第6.7階位置，高度距3樓樓地板面為1.2公尺。

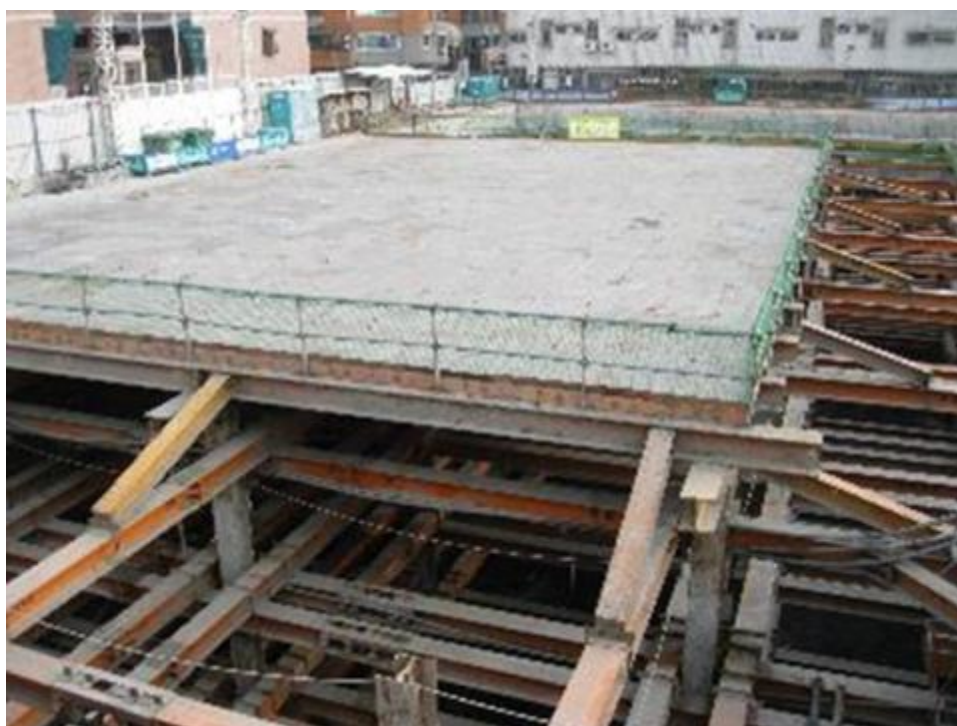
說明一

災害發生於台○市中○區「○○生○力新建工程」之地下 3 樓 FB16 地樑上的 B4 層水平支撐處。

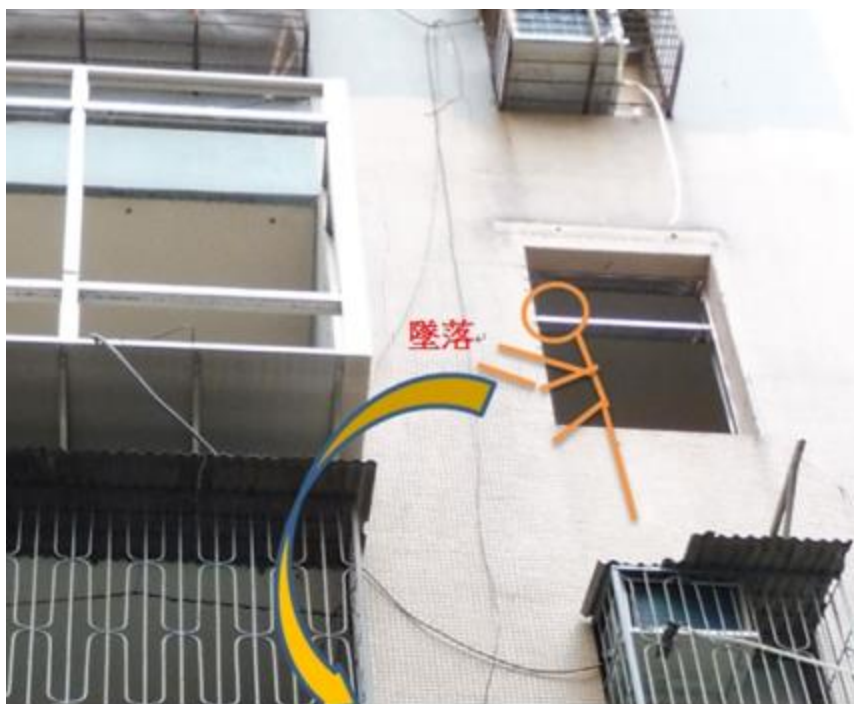
說明一

罹災者於安裝鐵窗作業之位置。

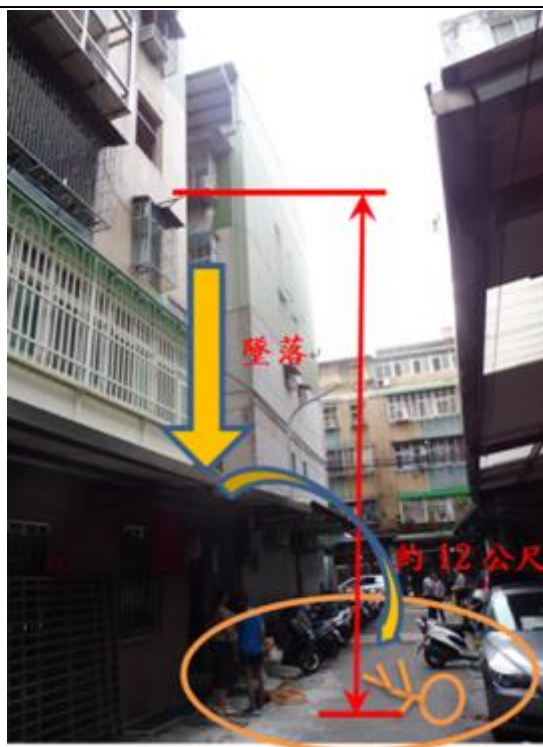
說明二

罹災者臥倒之位置。

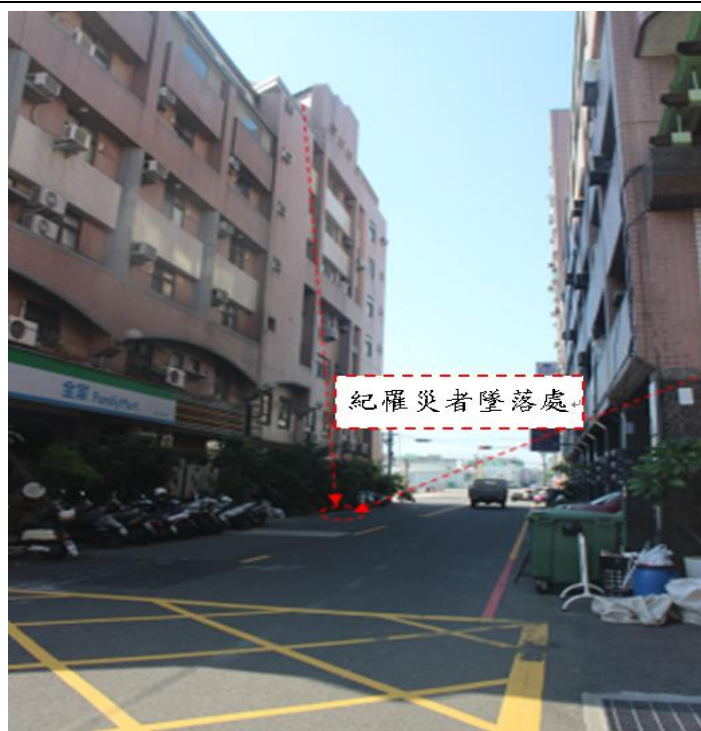
說明一

紀罹災者自 7 樓樓頂露臺女兒牆處墜落於路面。(墜落距地面高約 23.2 公尺)

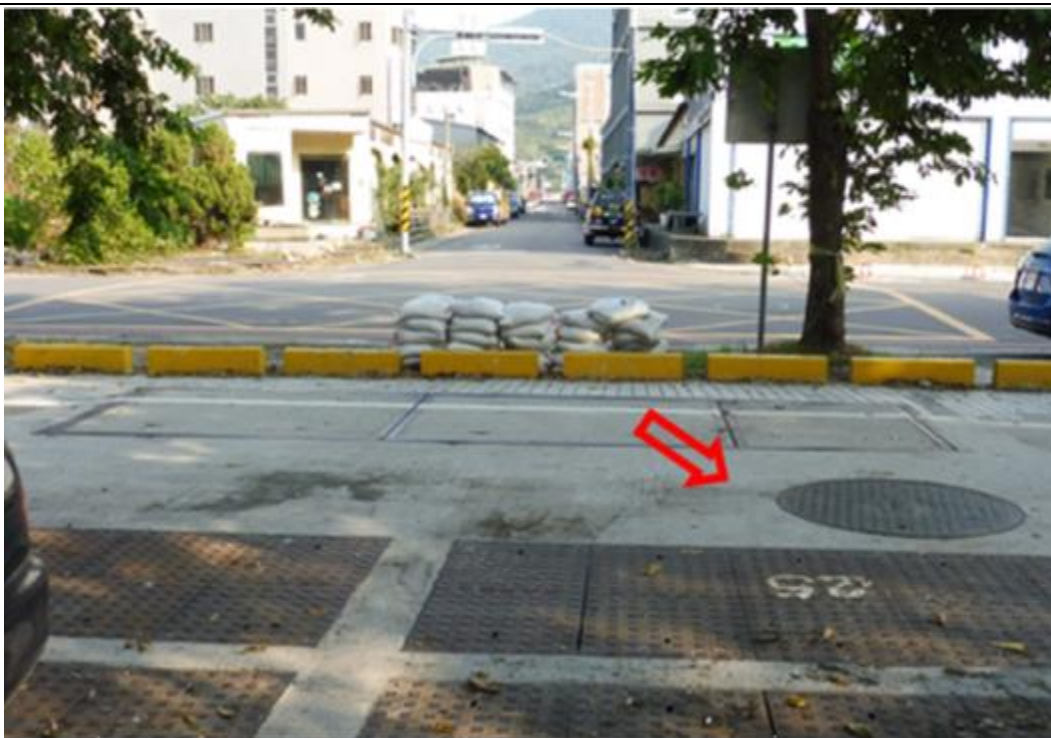
說明一

災害發生現況。(箭頭為蔡罹災勞工作業地點)

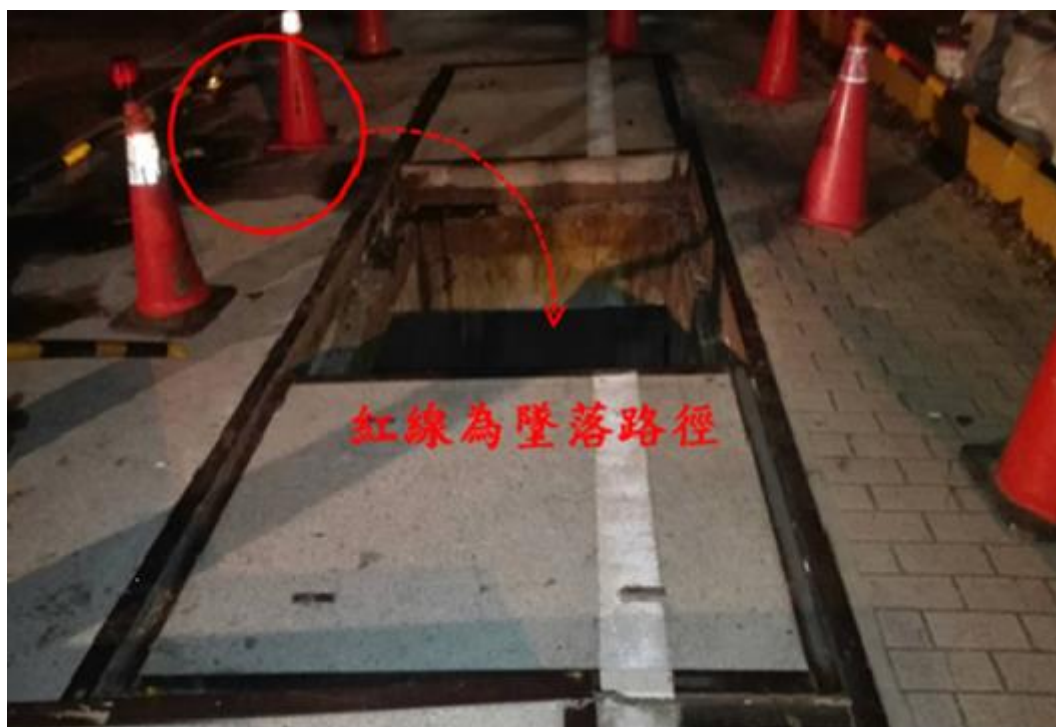
說明二

紅線為罹災者墜落位置。

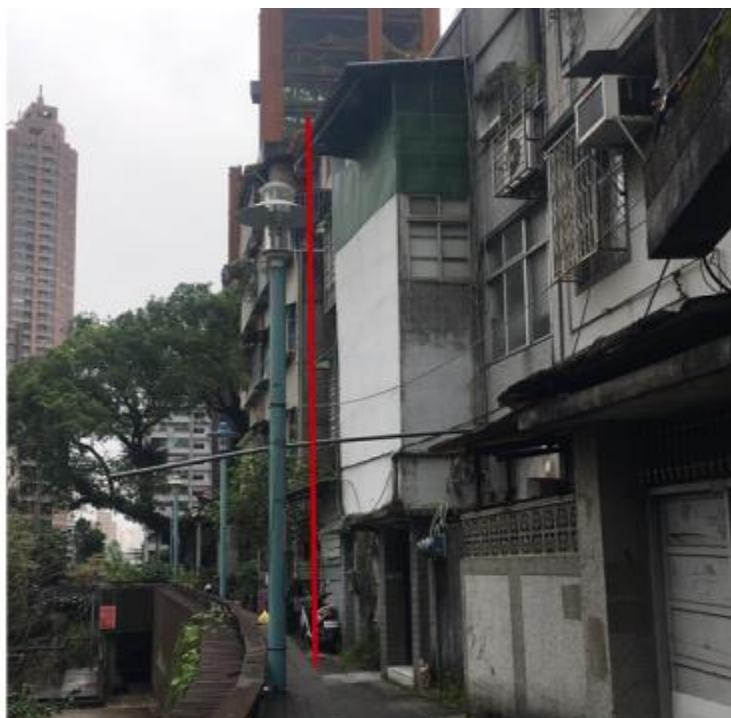
說明一

勞工墜落示意圖。(紅線為墜落路徑)

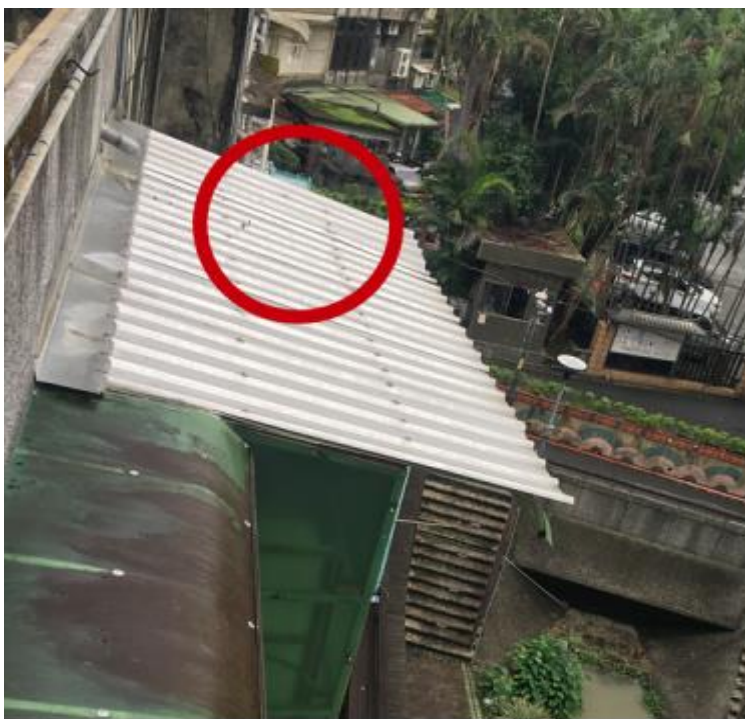
說明二

紅色實線為罹災者從事配管作業位置。

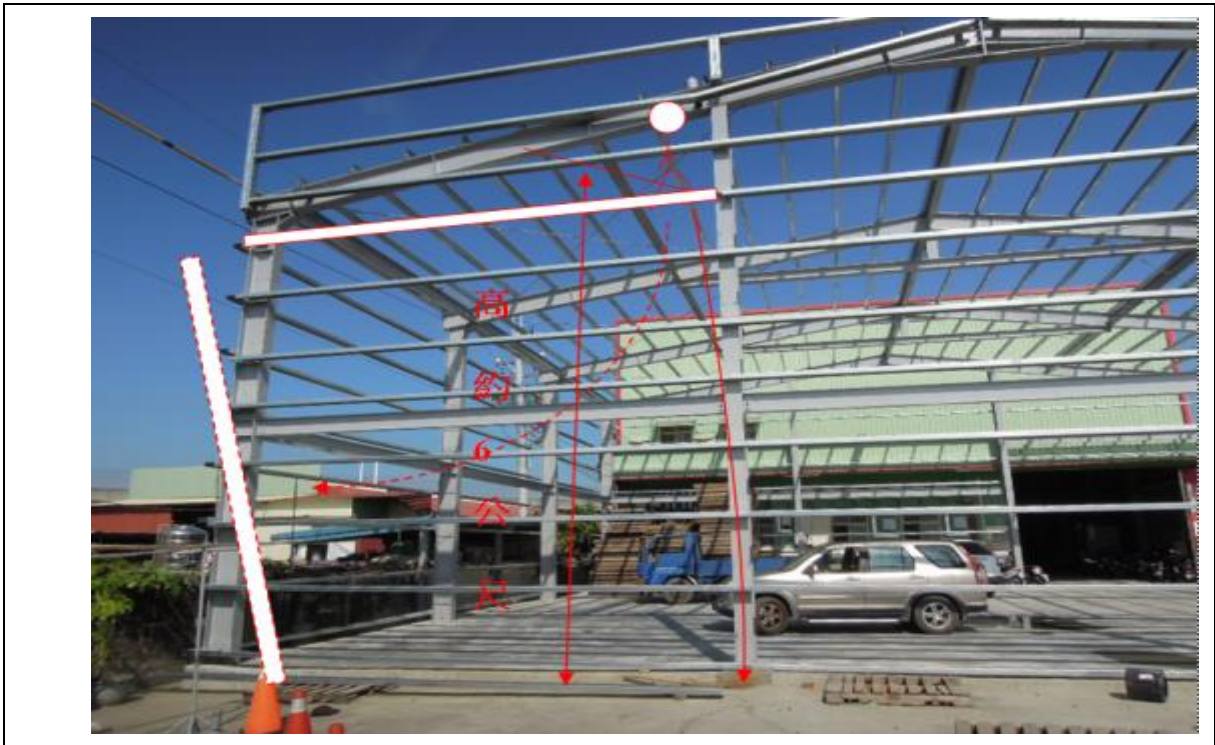
照片一

（一）直接原因：罹災者於距地面高約 6 公尺之 C 型鋼從事鋼樑補漆作業時，C 型鋼因固定螺栓斷裂而掉落，歐江泉隨之墜落地面，經送醫救治後，因體腔破裂骨折出血導致出血性休克死亡。

1. 罹災者作業時站立處 C 型鋼之鎖固螺栓於安裝過程無法承受電動工具扭力而損傷後，不堪罹災者自重而斷裂。

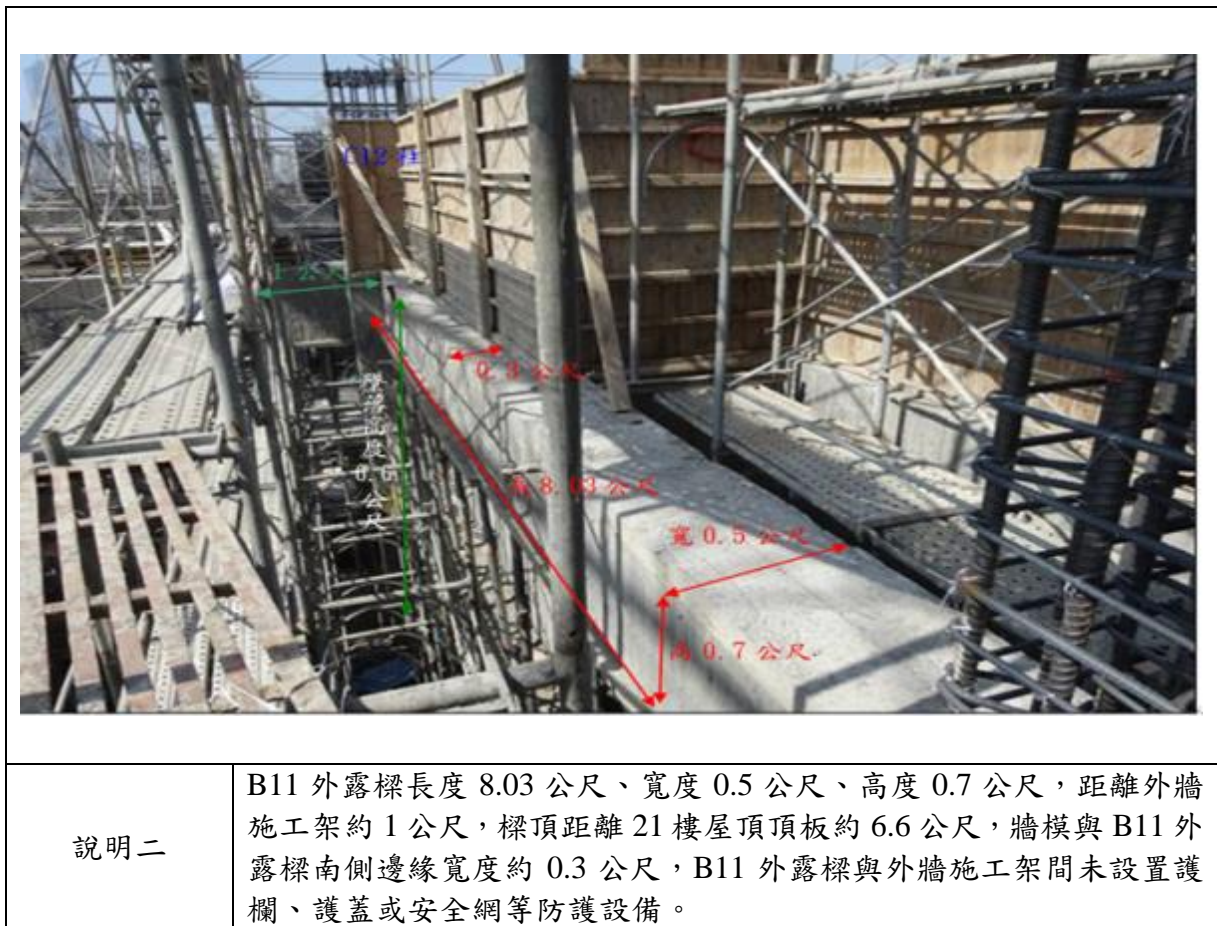
（一）直接原因：工作時自 B11 外露樑與外牆施工架間開口部份墜落至屋頂（RF）頂板（墜落高度約 6.6 公尺），造成外傷性顱腦損傷致死。

（二）間接原因：不安全狀況：高度 2 公尺以上之 B11 外露樑與外牆施工架間開口部份，未設置護欄、護蓋或安全網等防護設備。

- (一) 對於高度二公尺以上之…、開口部分、…等場所作業，勞工有遭受墜落危險之虞者，應於該處設置護欄、護蓋或安全網等防護設備。(營造安全衛生設施標準第 19 條第 1 項暨職業安全衛生法第 6 條第 1 項)
- (二) 第二條所定事業之雇主應依附表二之規模，置職業安全衛生業務主管及管理人員(職業安全衛生管理辦法第 3 條第 1 項暨職業安全衛生法第 23 條第 1 項)
- (三) 雇主應依其事業規模、性質，訂定職業安全衛生管理計畫，要求各級主管及負責指揮、監督之有關人員執行；勞工人數在三十人以下之事業單位，得以安全衛生管理執行紀錄或文件代替職業安全衛生管理計畫。(職業安全衛生管理辦法第 12 條之 1 第 1 項暨職業安全衛生法第 23 條第 1 項)
- (四) 雇主依第十三條至第六十三條規定實施之自動檢查，應訂定自動檢查計畫。(職業安全衛生管理辦法第 79 條暨職業安全衛生法第 23 條第 1 項)
- (五) 雇主應依職業安全衛生法及有關規定會同勞工代表訂定適合其需要之安全衛生工作守則，報經勞動檢查機構備查後，公告實施(職業安全衛生法第 34 條第 1 項)

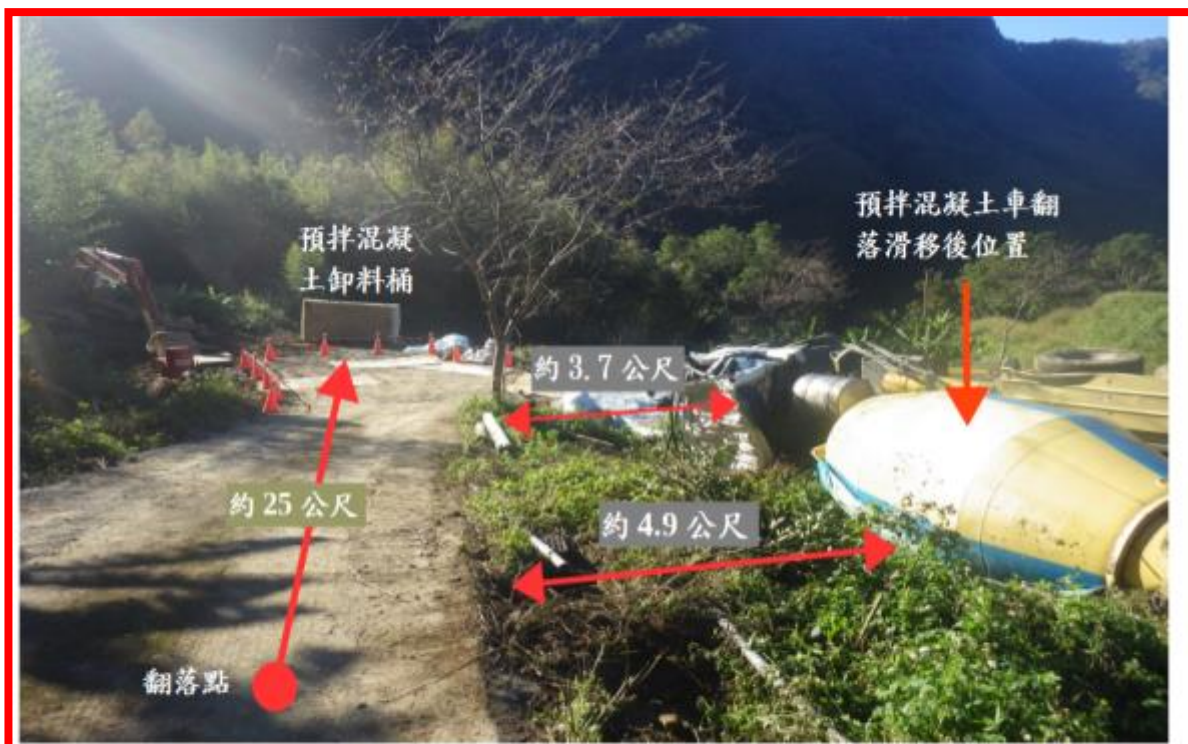
說明事故發現地點於為臨近作業工地外之道路上，預拌混凝土車輛翻覆地點至工區卸料桶處相距約 25 公尺長度。

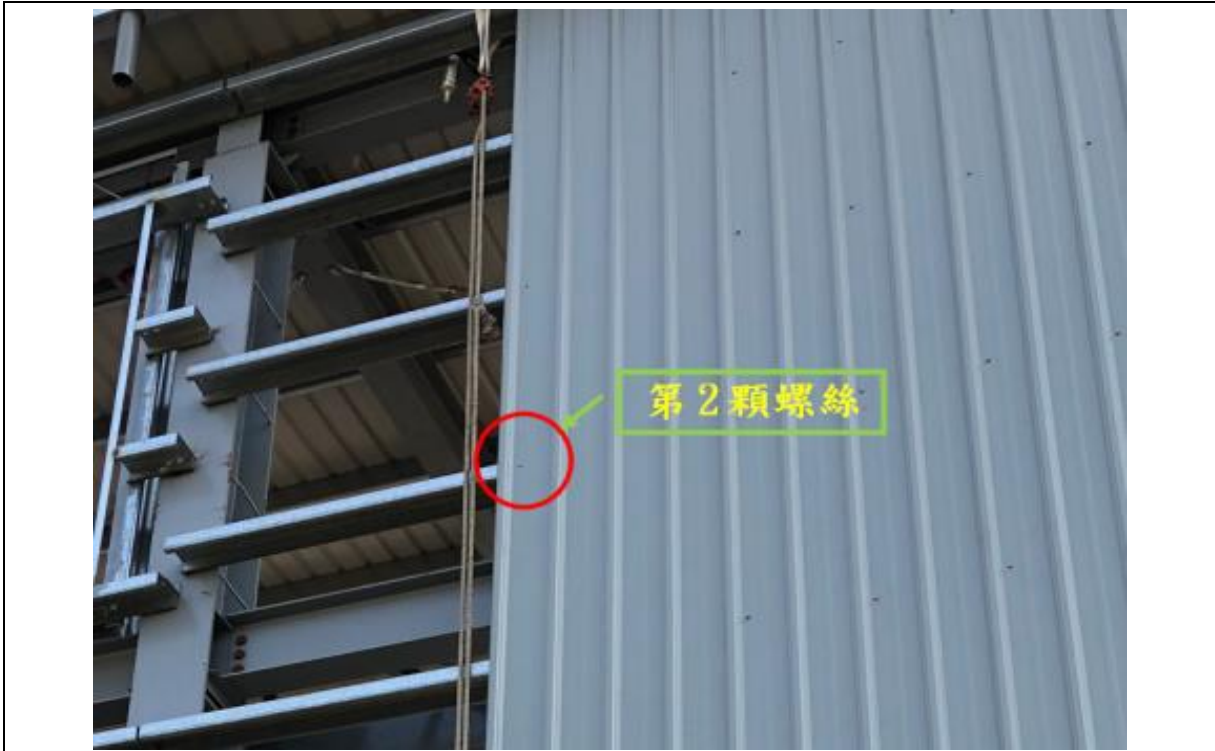
說明三	鋼浪板左側第 2 顆螺絲。
-----	---------------

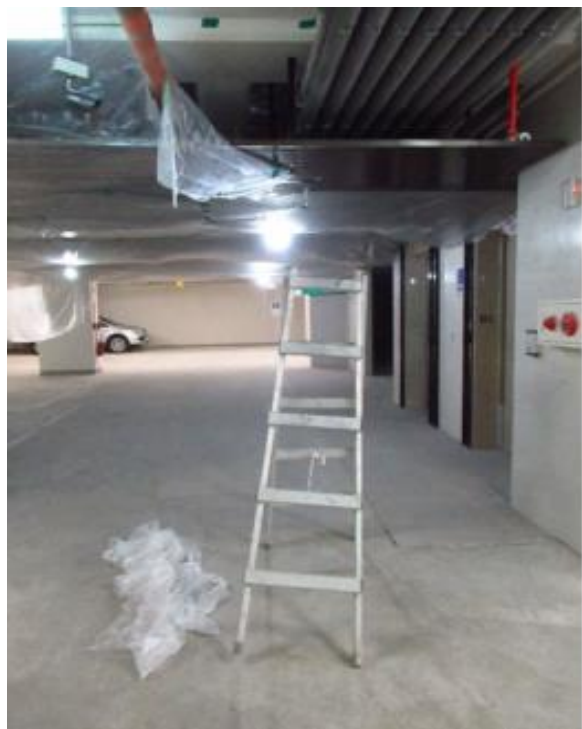
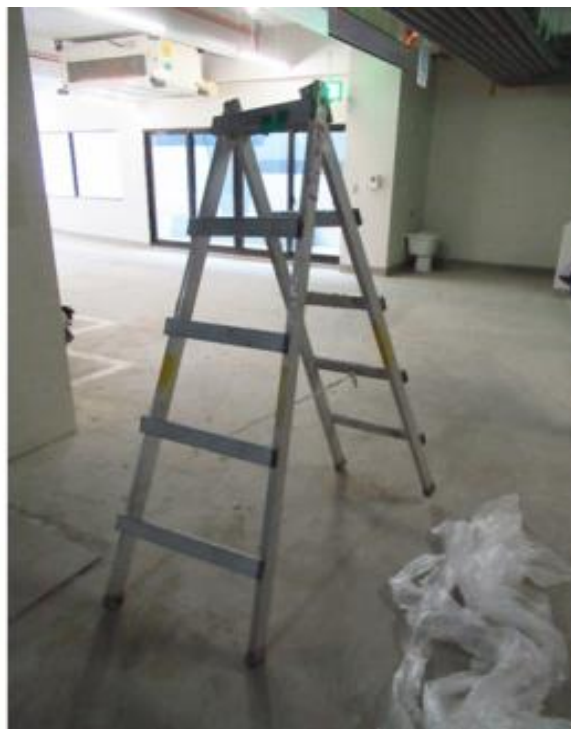
說明一

罹災者於工區地下1樓使用未有金屬繫材扣牢之合梯進行金屬格柵天花防塵包覆作業。

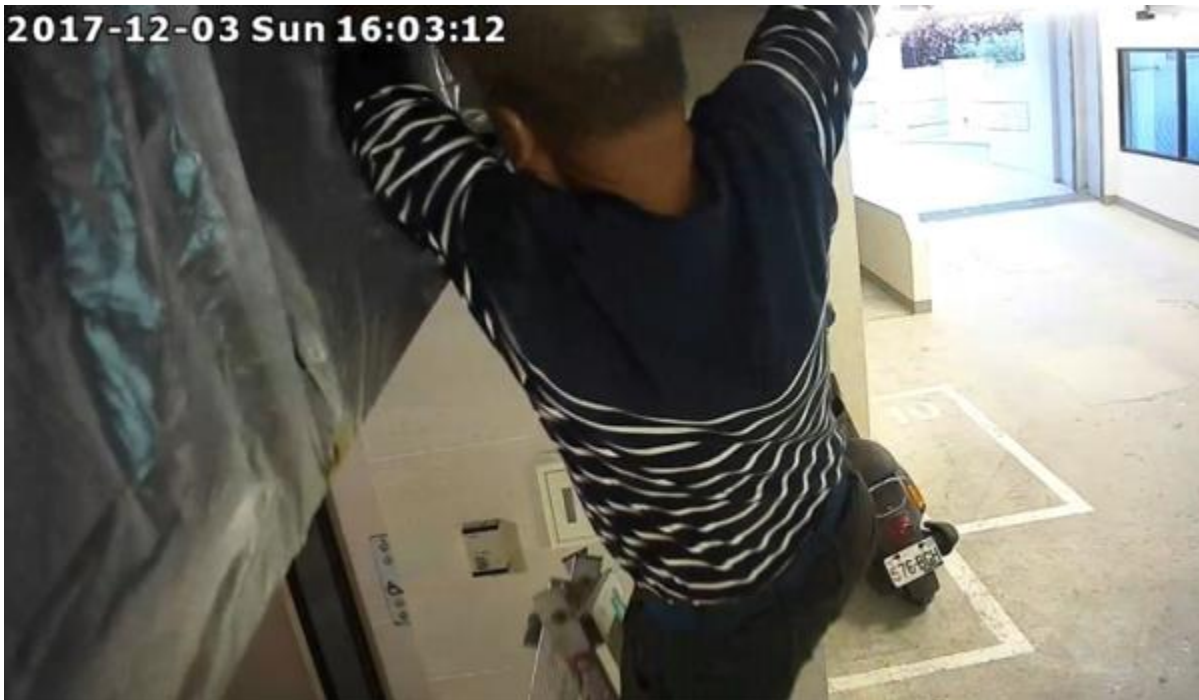
說明二

經由現場攝影機發現罹災者未配戴安全帽。
因往上踏階時重心不穩，造成合梯傾倒、人員墜落。

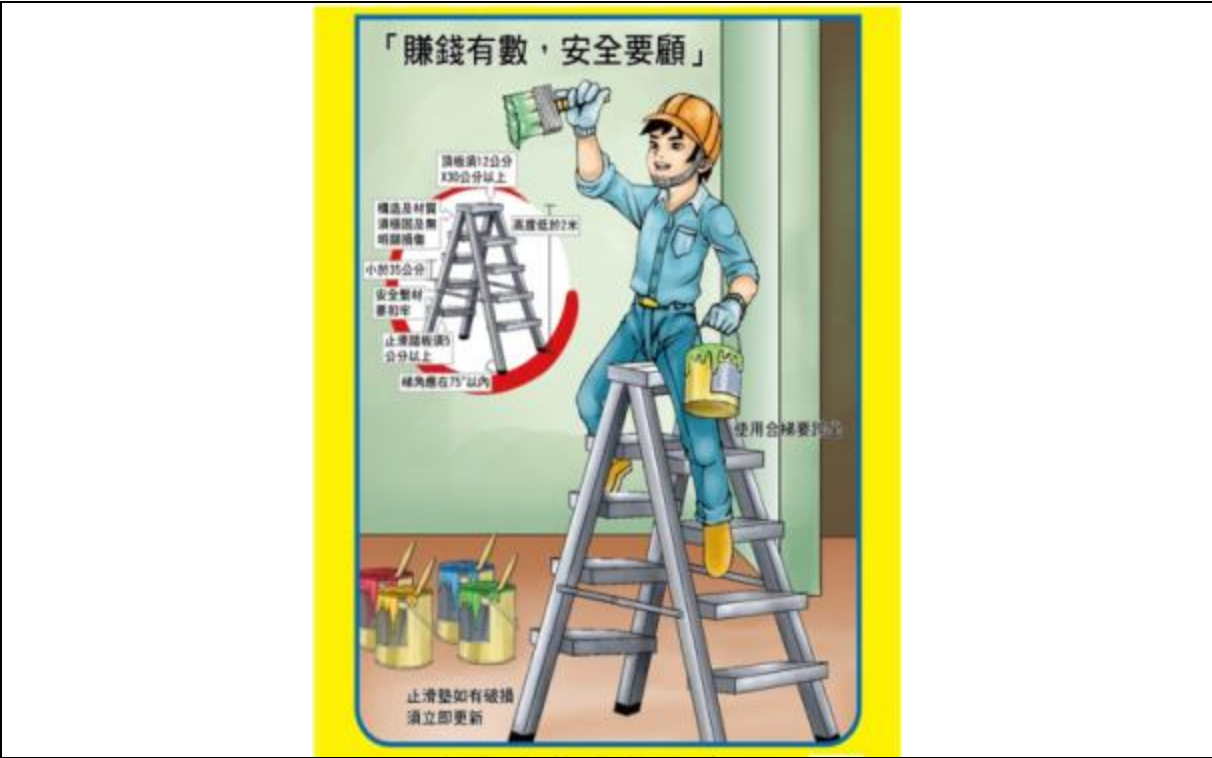
說明三

使用合梯作業安全圖說。

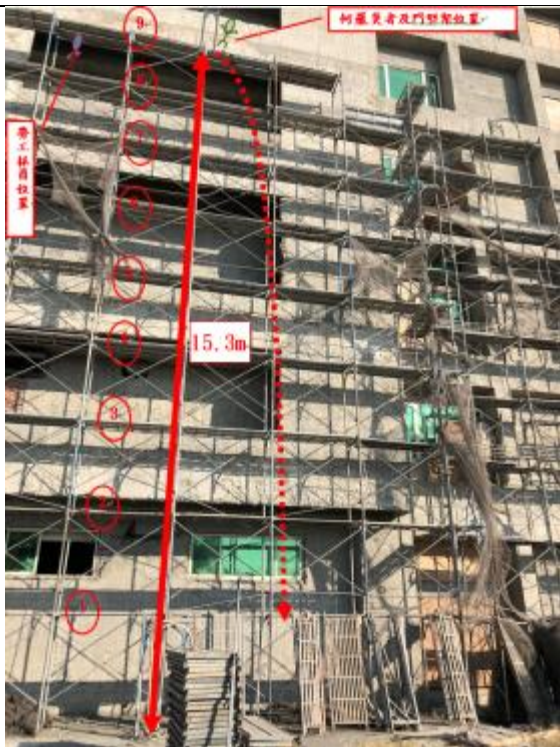
說明一	災害發生於臺南市善化區「善化區大樓（原弘○醫院）修繕工程」西側外牆第9層施工架，距地面約15.3公尺。

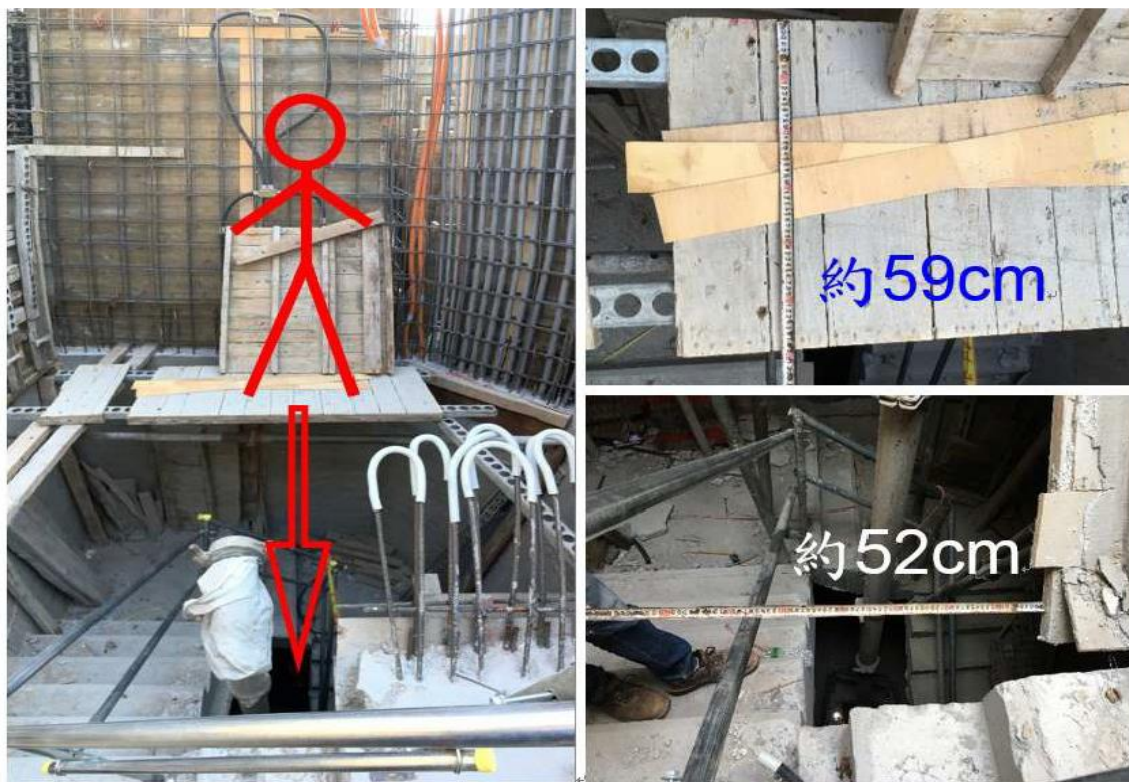
據現場人員所述及災害現場概況，研判災害發生可能原因為陳罹災者在 9 樓梯間工作平台上組立側牆模板時，因工作平台及轉折梯中間長 120 公分寬 52 公分開口未設置護欄、護蓋或安全網等防護設備，不慎從 9 樓梯間工作平台及轉折梯中間長 120 公分寬 52 公分開口墜落至 6 樓至 7 樓樓梯轉折間隙，墜落高度約 10 公尺，造成頭部外傷併顱腦損傷及頸椎骨折死亡。

（一）直接原因：自 9 樓梯間工作平台上墜落，致頭部外傷併顱腦損傷及頸椎骨折致死。

- (一) 雇主對於進入營繕工程工作場所作業人員，應提供適當安全帽，並使其正確戴用。(營造安全衛生設施標準第 11-1 條暨職業安全衛生法第 6 條第 1 項)
- (二) 雇主對於高度二公尺以上之…、開口部分..工作臺、…等場所作業，勞工有遭受墜落危險之虞者，應於該處設置護欄、護蓋或安全網等防護設備。(營造安全衛生設施標準第 19 條第 1 項暨職業安全衛生法第 6 條第 1 項)
- (三) 雇主對於模板支撐組配、拆除（以下簡稱模板支撐）作業，應指派模板支撐作業主管於作業現場辦理下列事項：一、決定作業方法，指揮勞工作業。二、…。三、監督勞工確實使用個人防護具。四、確認安全衛生設備及措施之有效狀況。…。(營造安全衛生設施標準第 133 條第 1、3、4 款暨職業安全衛生法第 6 條第 1 項)

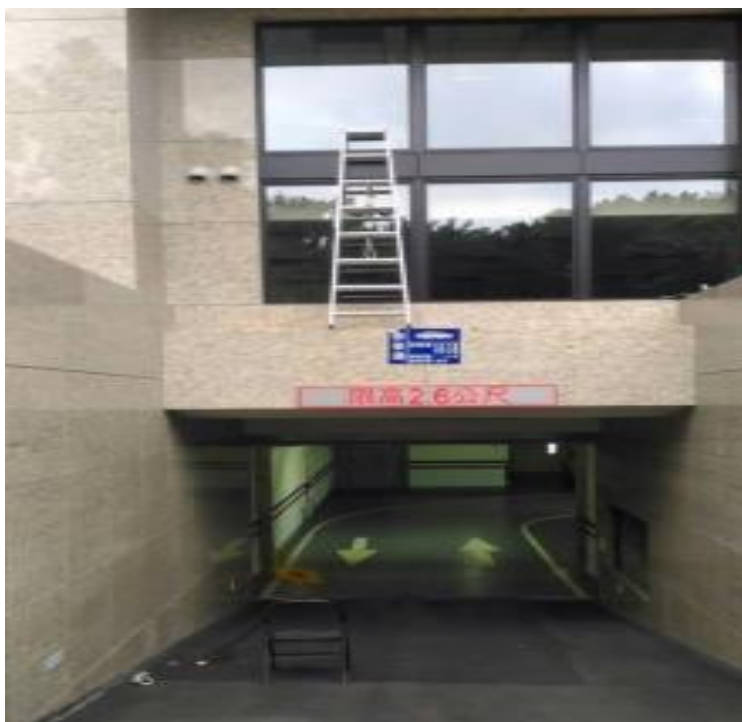
說明一

李罹災者自合梯上墜落至車道，高度約 5.5 公尺。

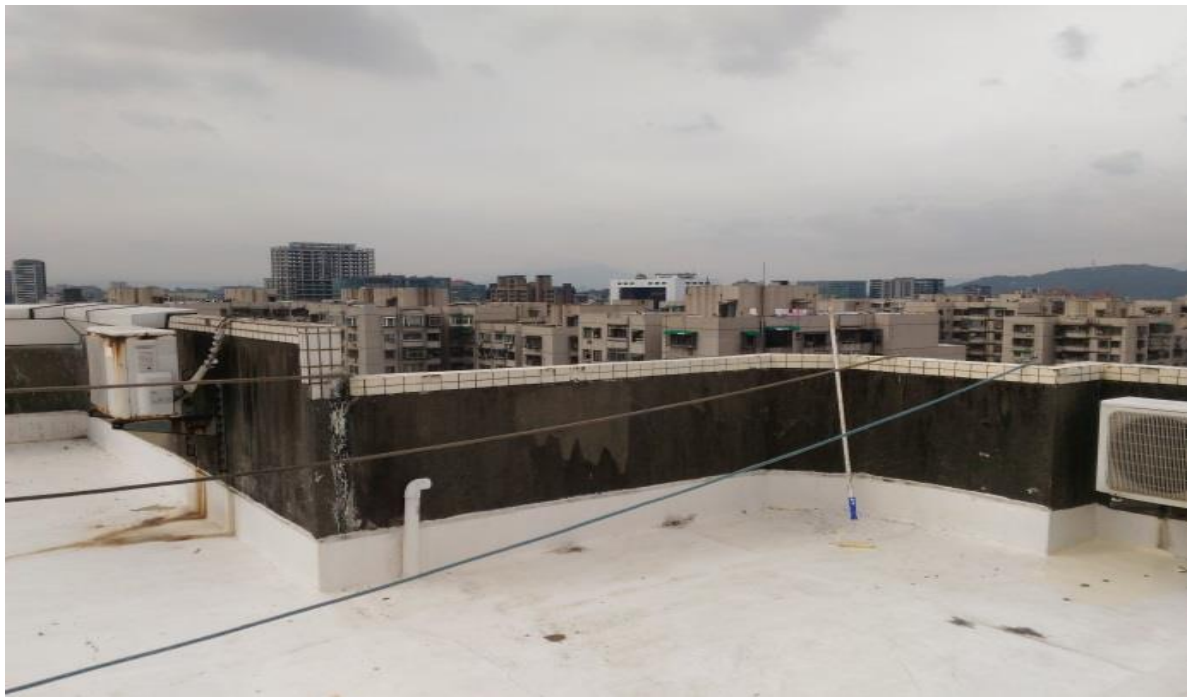
說明一

作業使用繩索（工作繩、安全母索）及刷子最後位置。

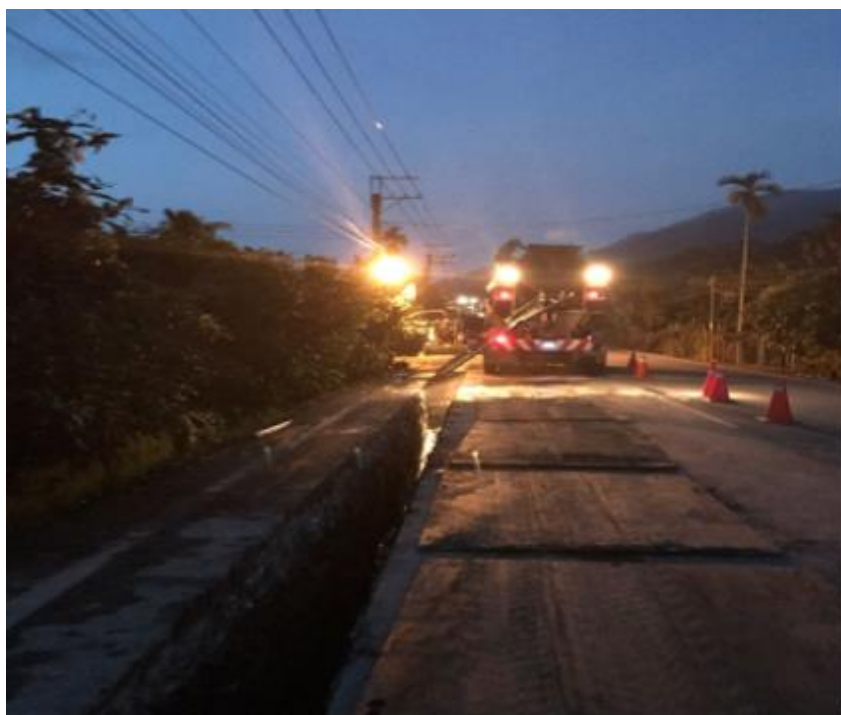
說明一

李罹災者於災害發生當時所處環境（地面有部分之泥濘且地面為硬質柏油路面）。（施工單位所提供施工時之照片）

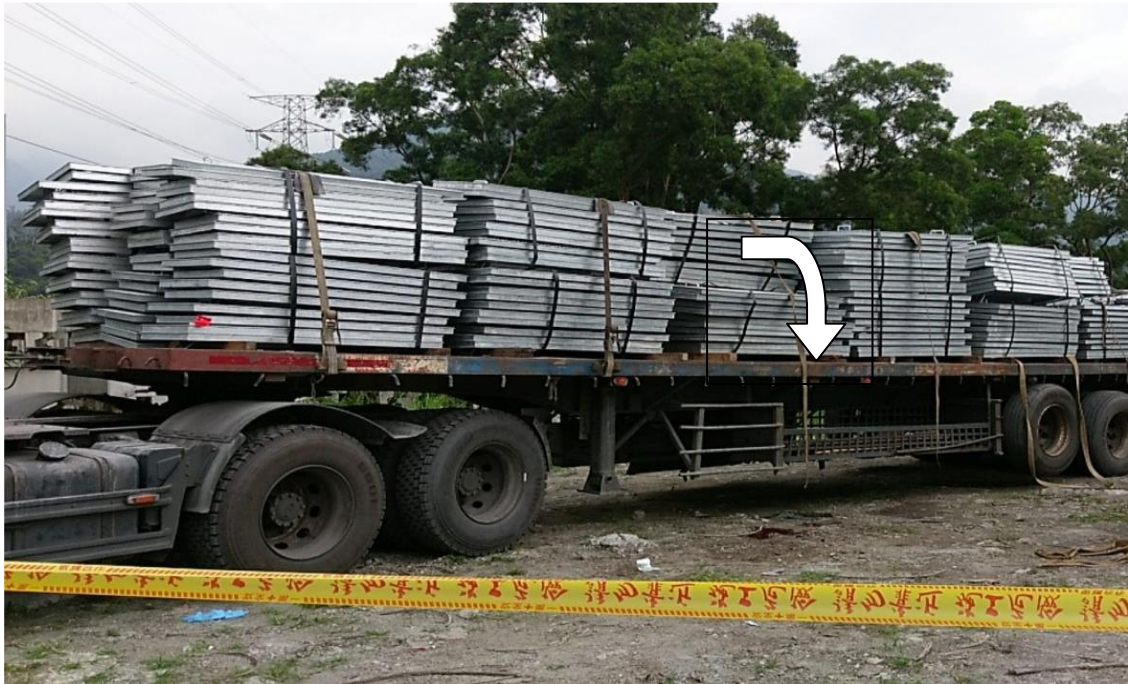
說明一

案發現場發現罹災者於案發當時已拆解由車尾算來右側第4條第4捆鍍鋅蓋板（重557公斤）之固定繩。上圖箭頭為第4捆之上捆鍍鋅蓋板落下之位置。

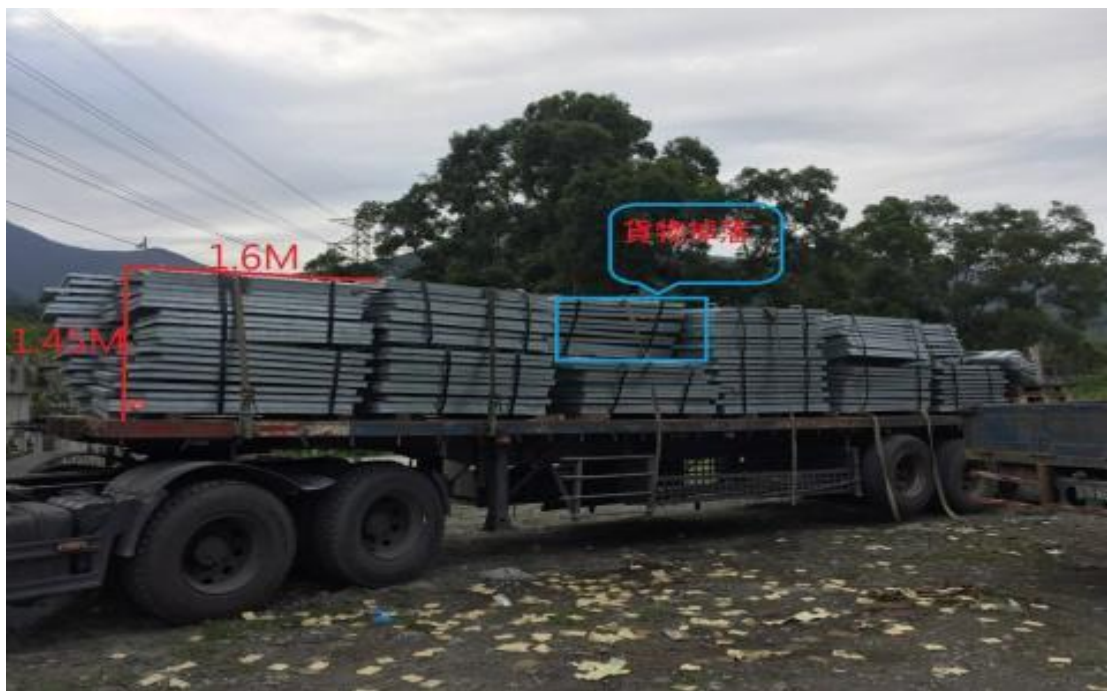
說明二

罹災者所載運之鍍鋅蓋板於載台左右側各6捆，每捆分上下捆，包含車尾載運之蓋板零件合計約20公噸。

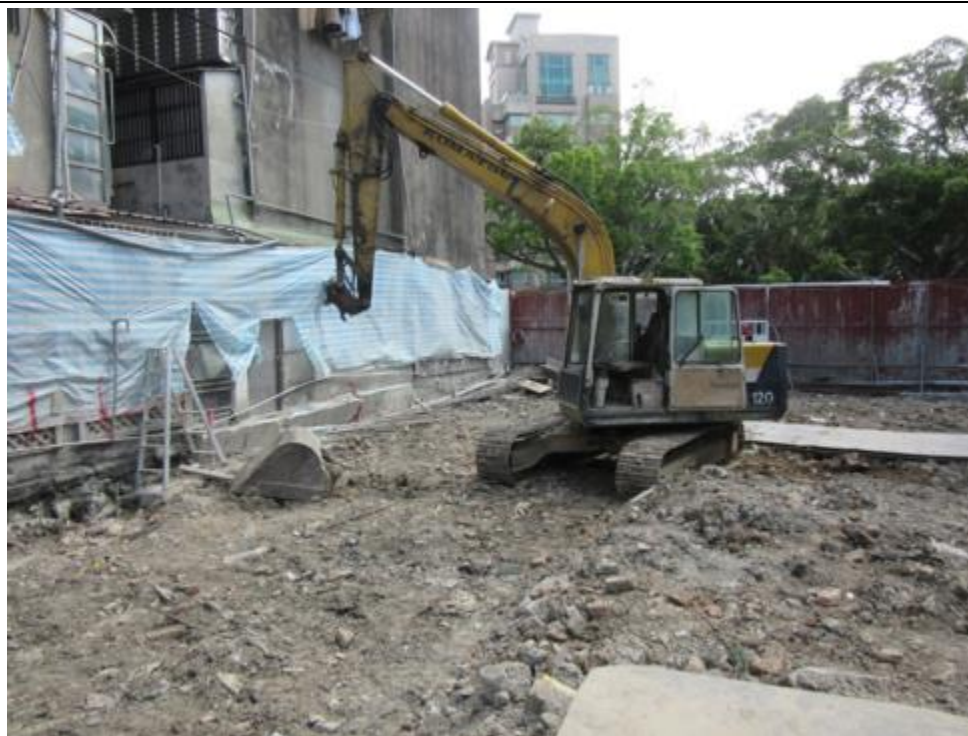
說明一

挖土機鏟斗掉落至 1 樓地面砸死罹災者現況。

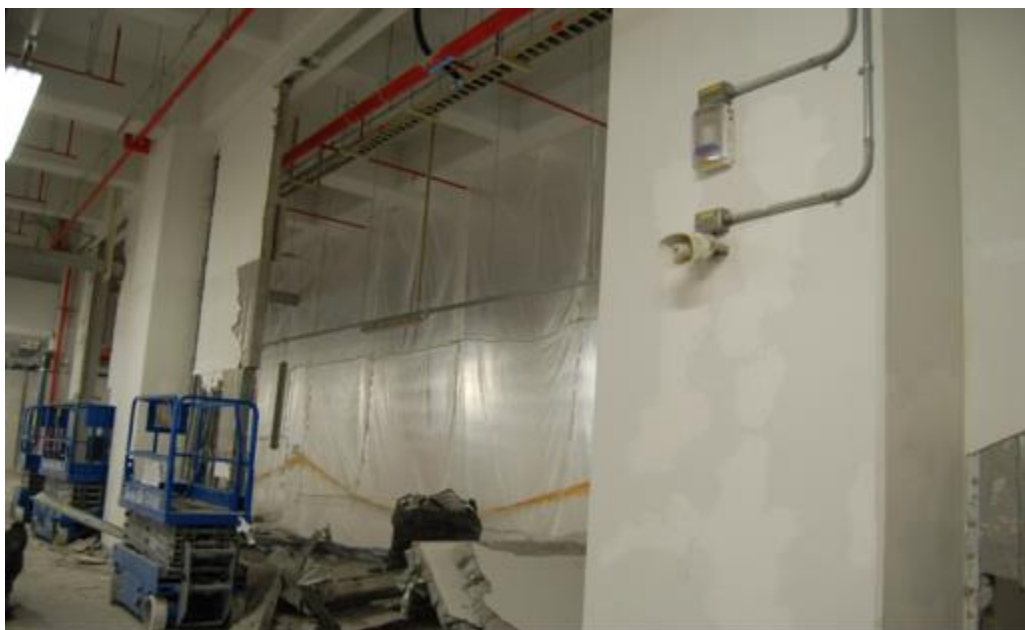
說明一

災害現場照片（全景）

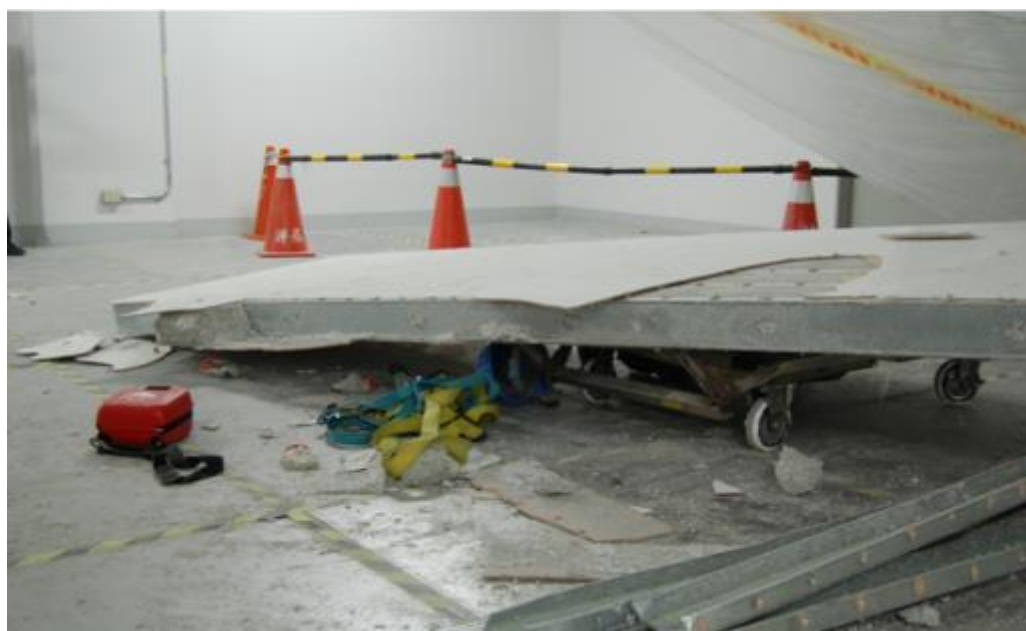
說明二

江罹災者被倒塌之輕質混凝土牆面壓傷之位置。

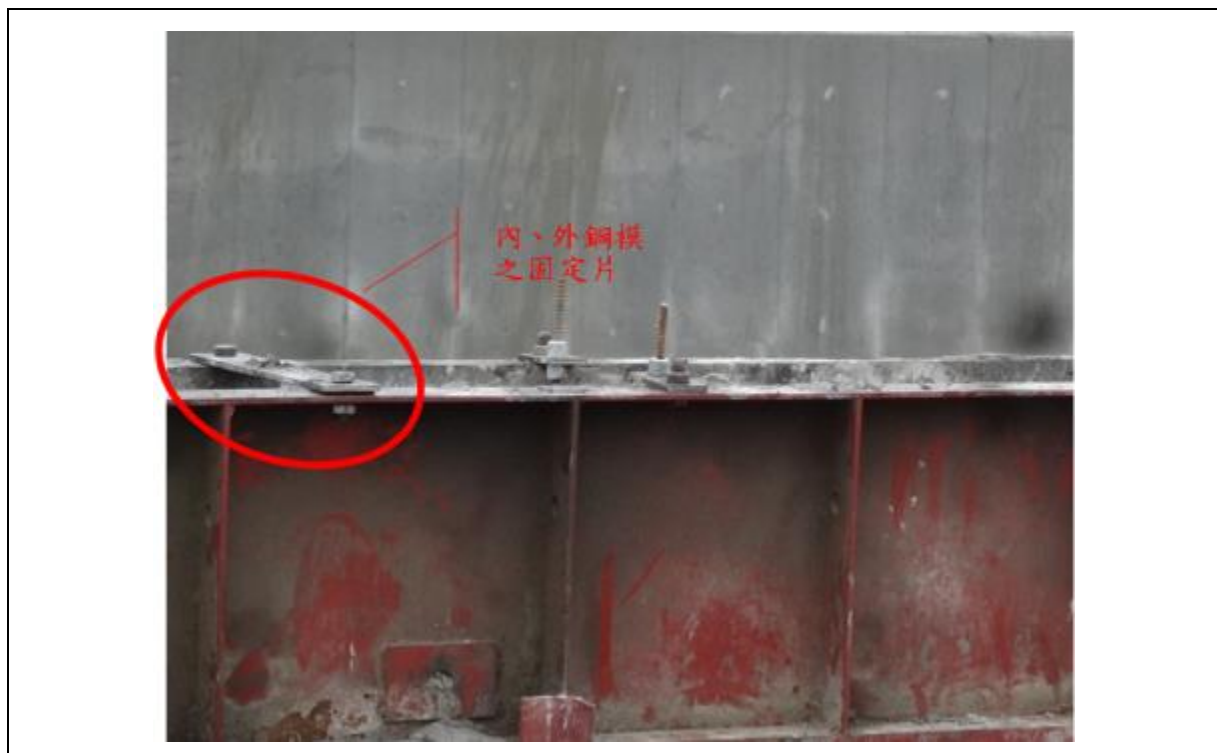
<p>說明二</p>	<p>兩側鋼模之固定片，事發當天模板拆除作業已先同時全部拆除。</p>
------------	-------------------------------------

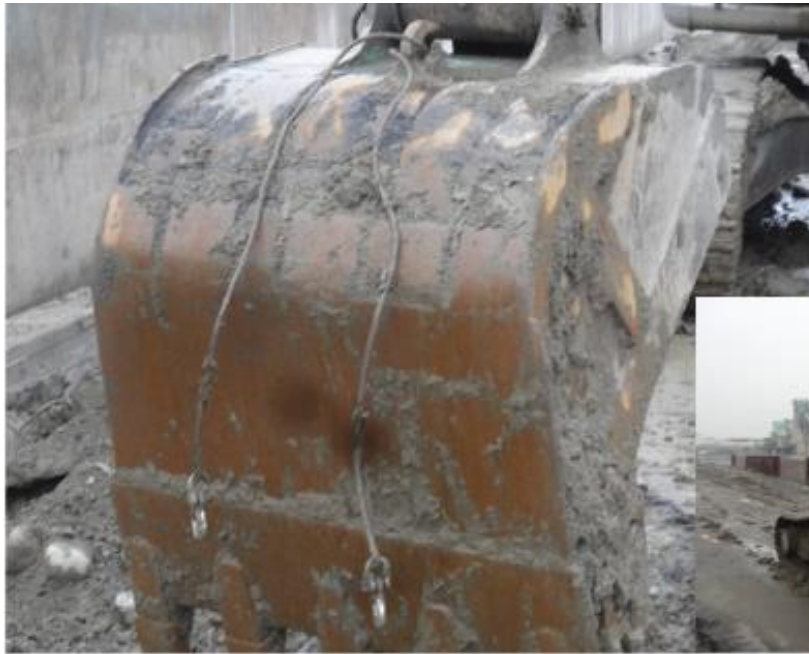
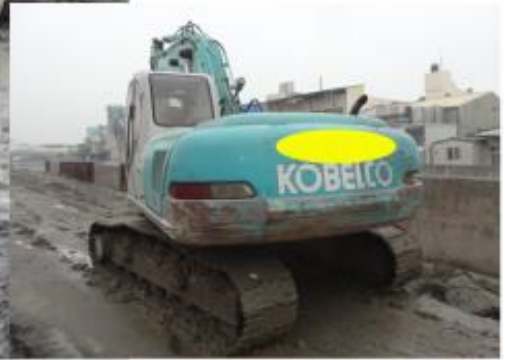
說明三

吊掛鋼模之鋼索長 2.4m，挖土機已駛離事發現場，挖土機為鎮○營造有限公司所有。

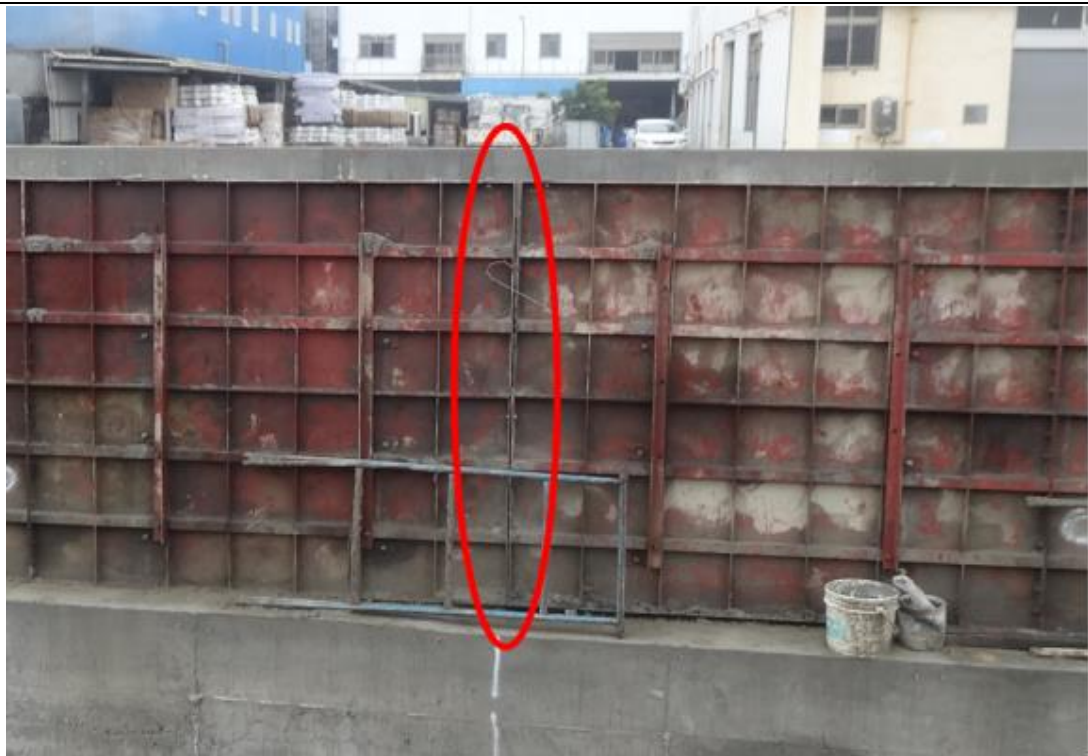
說明四

系統鋼模之間的連接螺絲，事發時螺絲已先拆除。
