106 年度全國重大
職業災害實例摘要
彙編(營造業)

中華民國 109 年 4 月

106 年度營造業重大職災實例

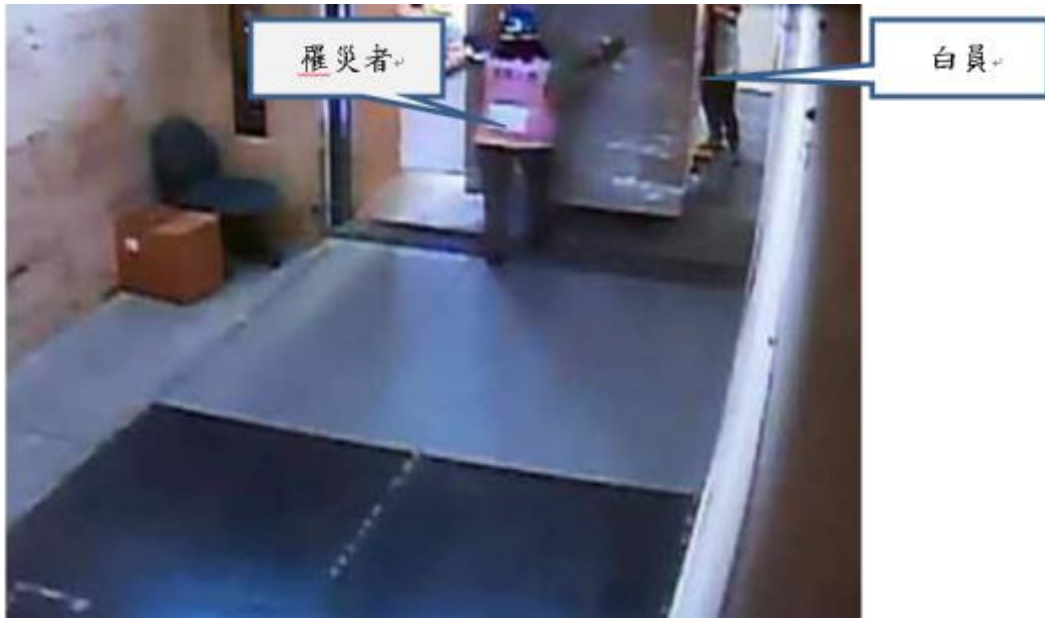
說明三

○○廠新建工程 SB 棟南側 1 樓 5 號升降機之車廂搬器內監視器之案發當時影像，罹災者向前扶第 1 配電盤。

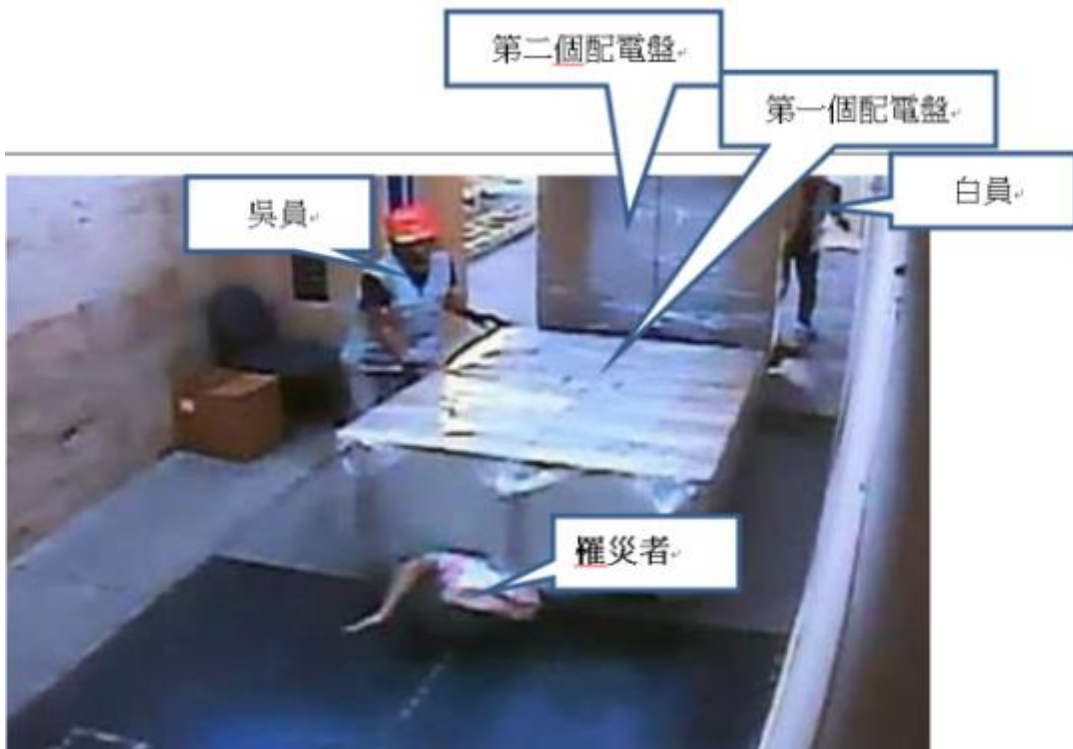
說明四

油壓板車之前輪沉陷 1 樓出入口樓地板與車廂搬器其水平方向間隔造成晃動，致前方第 1 個配電盤往前傾倒，罹災者遭第 1 電盤倒塌壓夾。

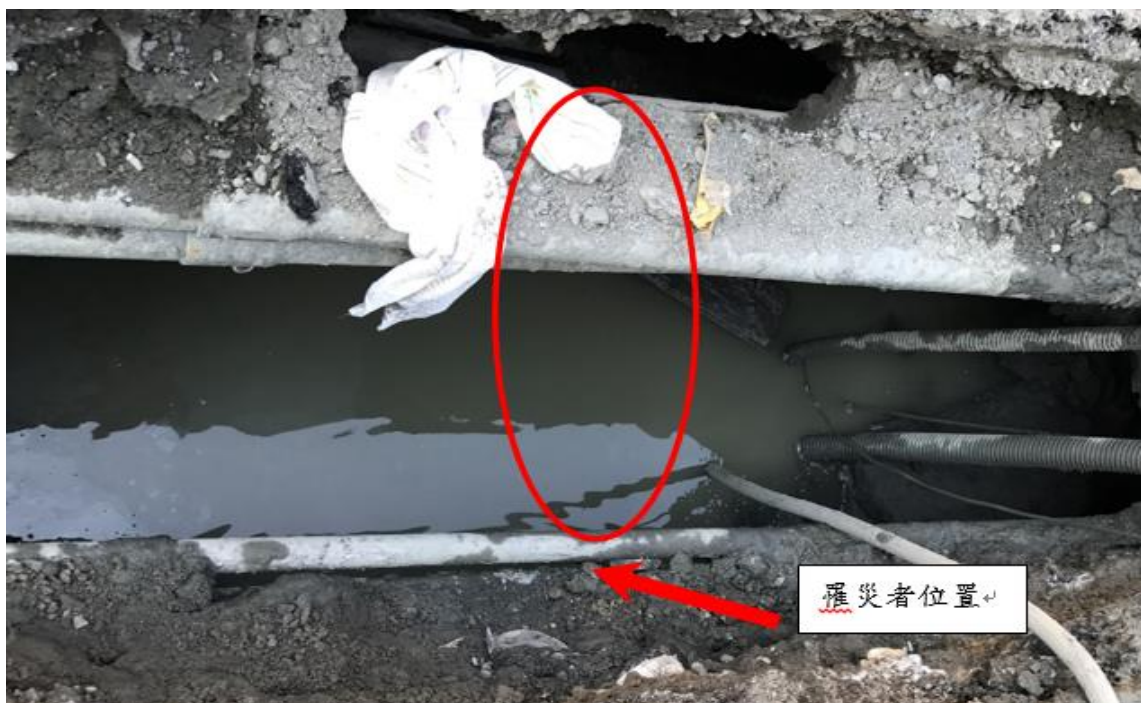
說明二

土石崩塌災害相關位置顯示。

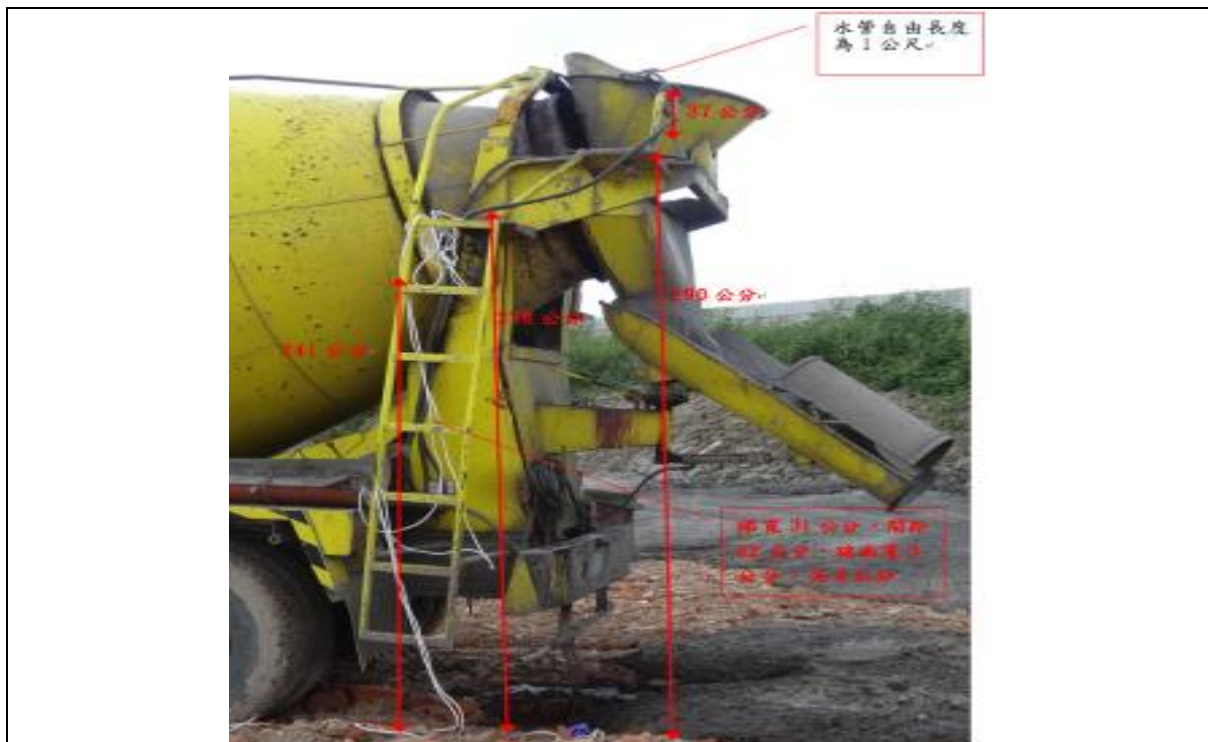
說明三 爬梯尺寸如圖所示。

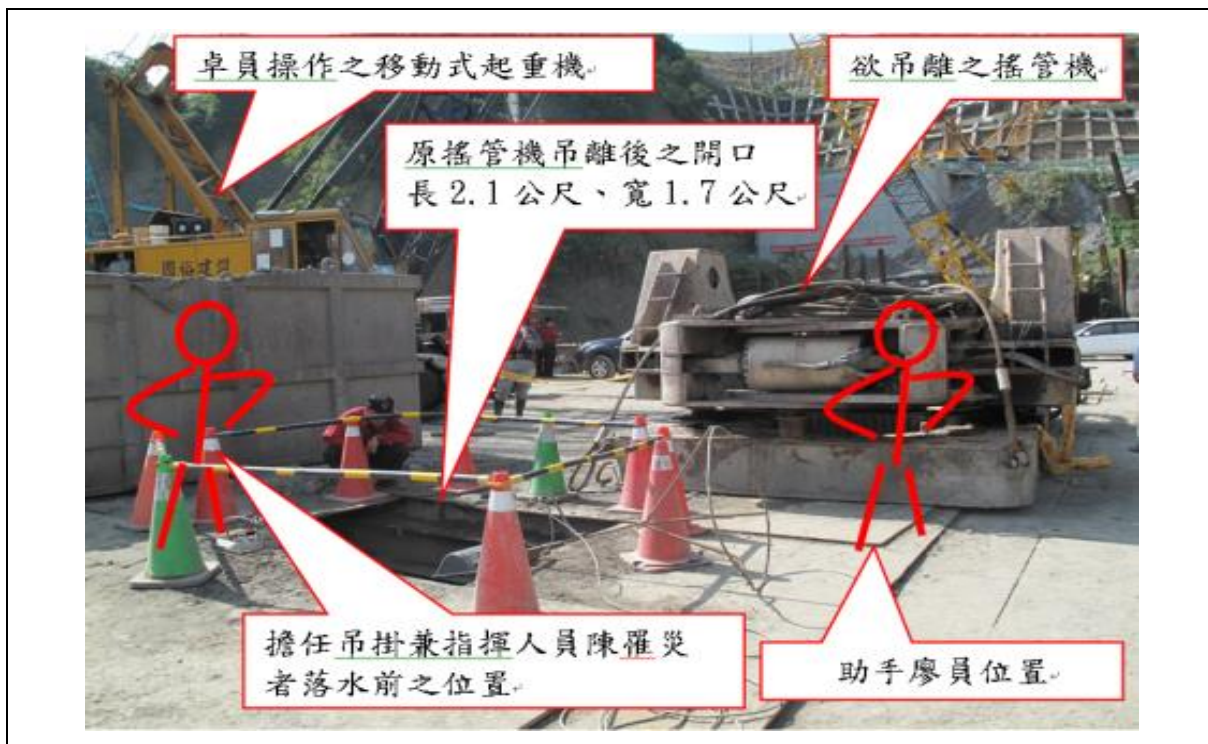
說明三 搖管機移機至拖板車上之吊掛作業，係由卓員操作移動式起重機，廖員擔任助手，陳罹災者擔任吊掛兼指揮人員。（事故發生時開口未設警示）

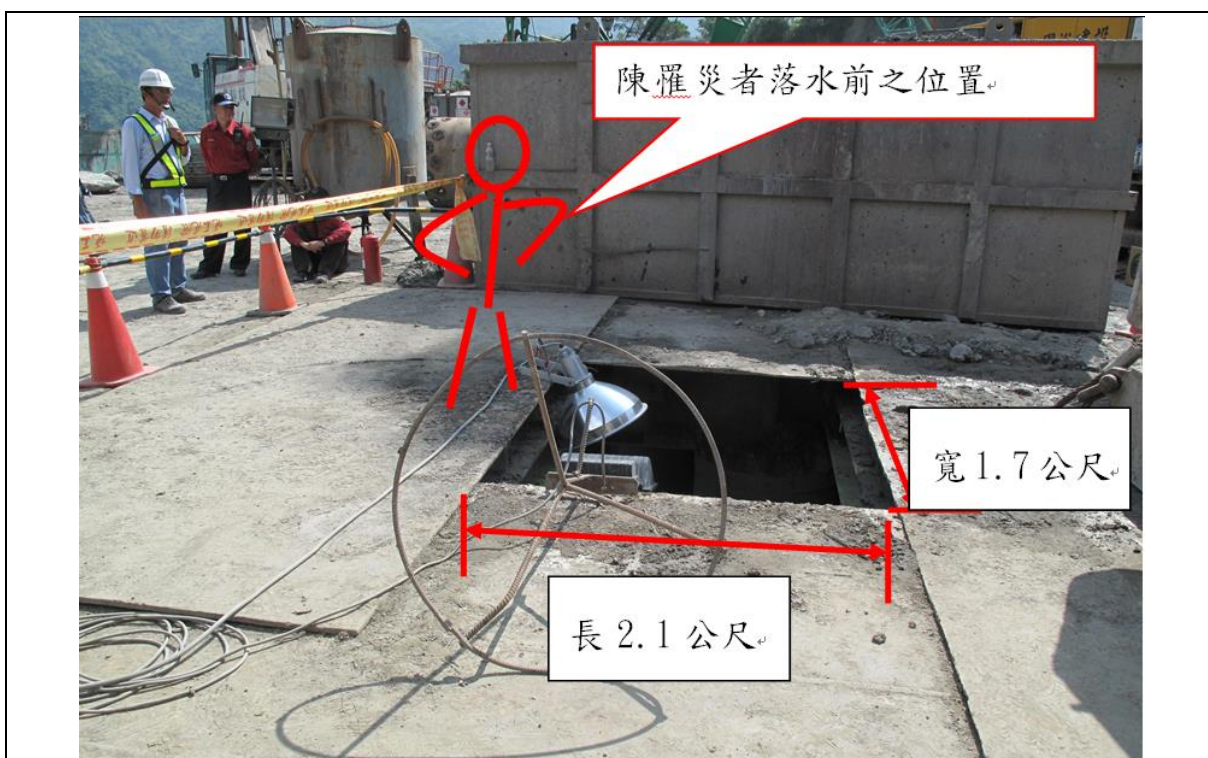
說明四 搖管機吊離後之開口為長 2.1 公尺、寬 1.7 公尺，並未設置防落水設備及措施。

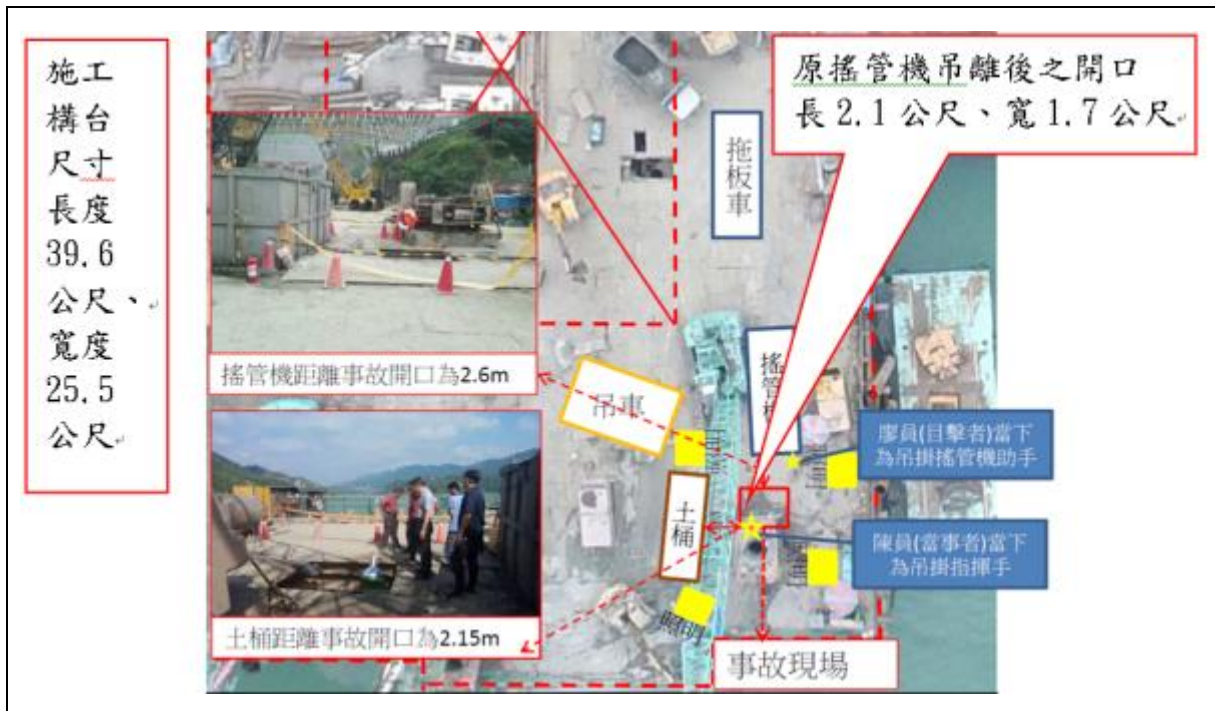
說明五 進水口工區圍堰施工構台尺寸長度 39.6 公尺、寬度 25.5 公尺，原搖管機吊離後之開口尺寸為長度 2.1 公尺、寬度 1.7 公尺，並未設置防落水設備及措施，亦未設置護欄、護蓋或安全網，另搖管機距離事故開口 2.6 公尺，土桶距離事故開口 2.15 公尺。

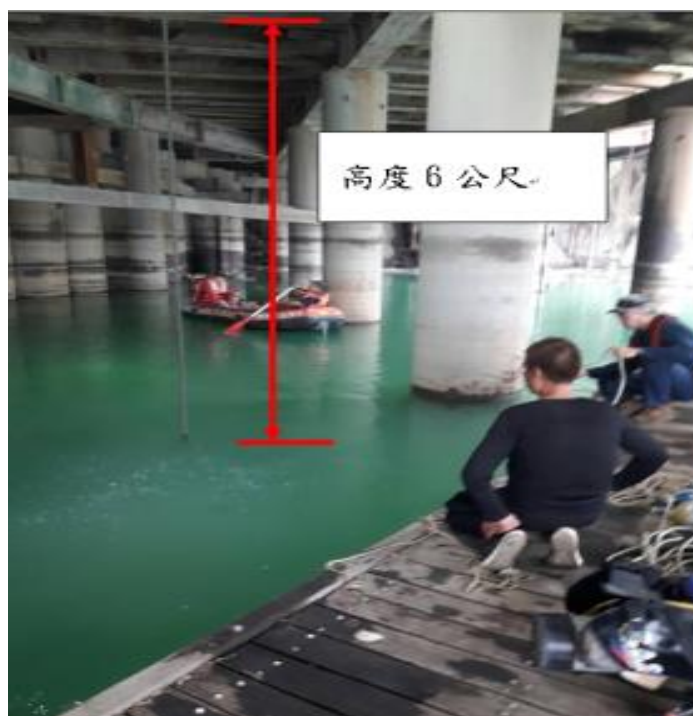
說明一

進水口工區圍堰施工構台距水面高度約 6 公尺。

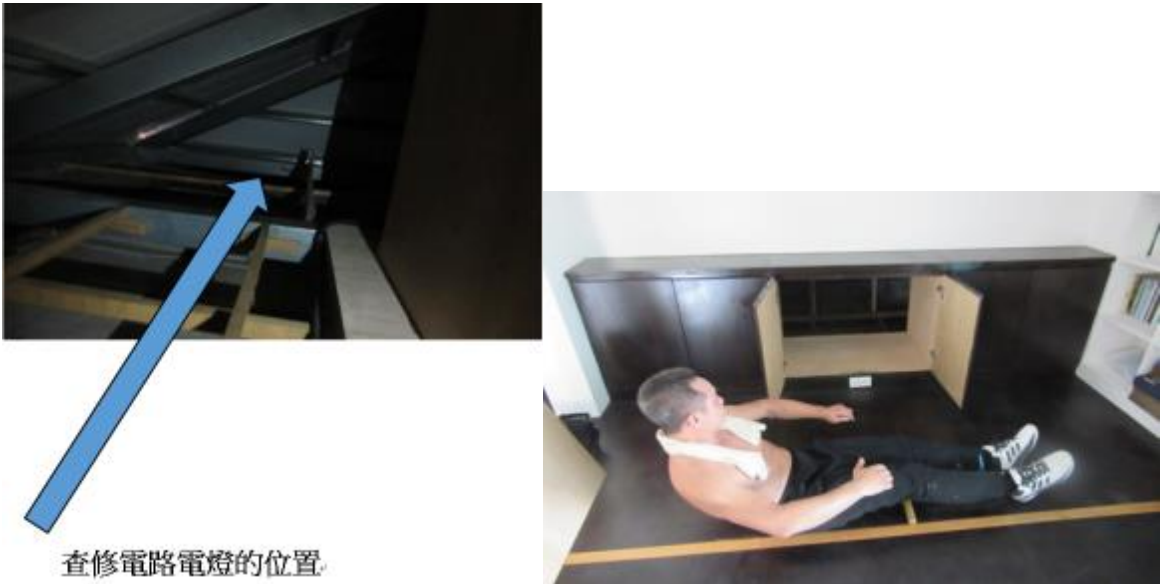
說明一	勞工從事電燈檢查、修理等務必採取斷電作業，而從事電燈維修工作之勞工，應使其使用電工安全帽、絕緣防護具及其他必要之防護器具。

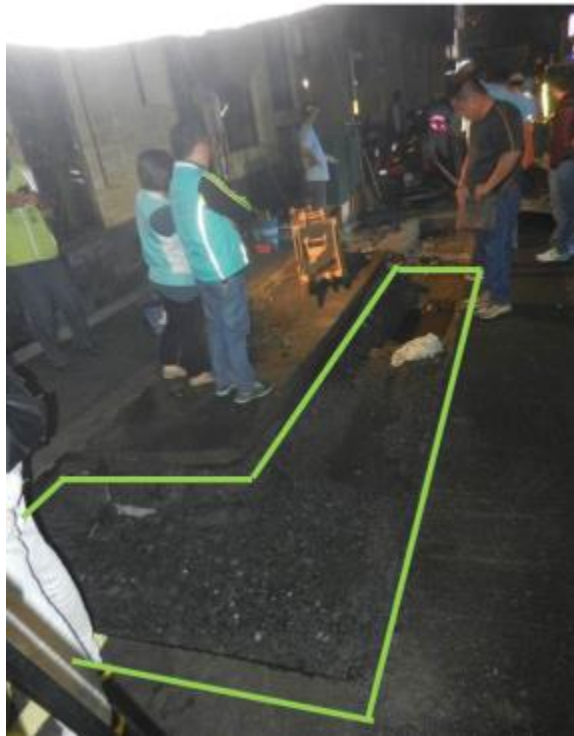
說明一

事發地點為臺中市○○區○○路18巷26號前L型管溝開挖（尺寸約為：長邊：7m，短邊：2m，寬：1m，深度約1m）。

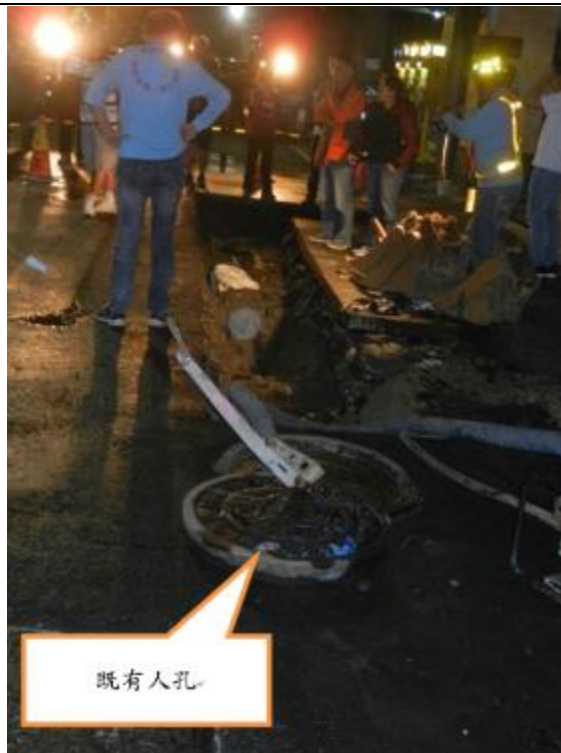
說明二

事發地點為臺中市○○區○○路○巷26號前。

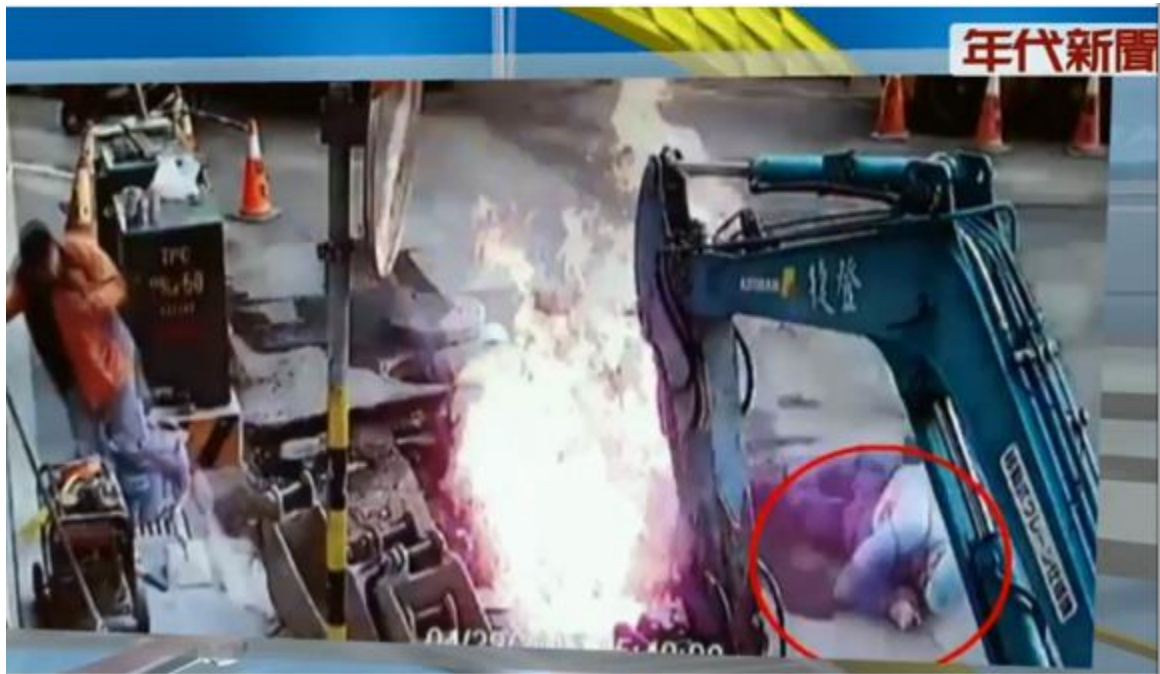
說明五

起火當時錄影畫面。
 (資料來源：106年4月29日年代新聞畫面截錄)

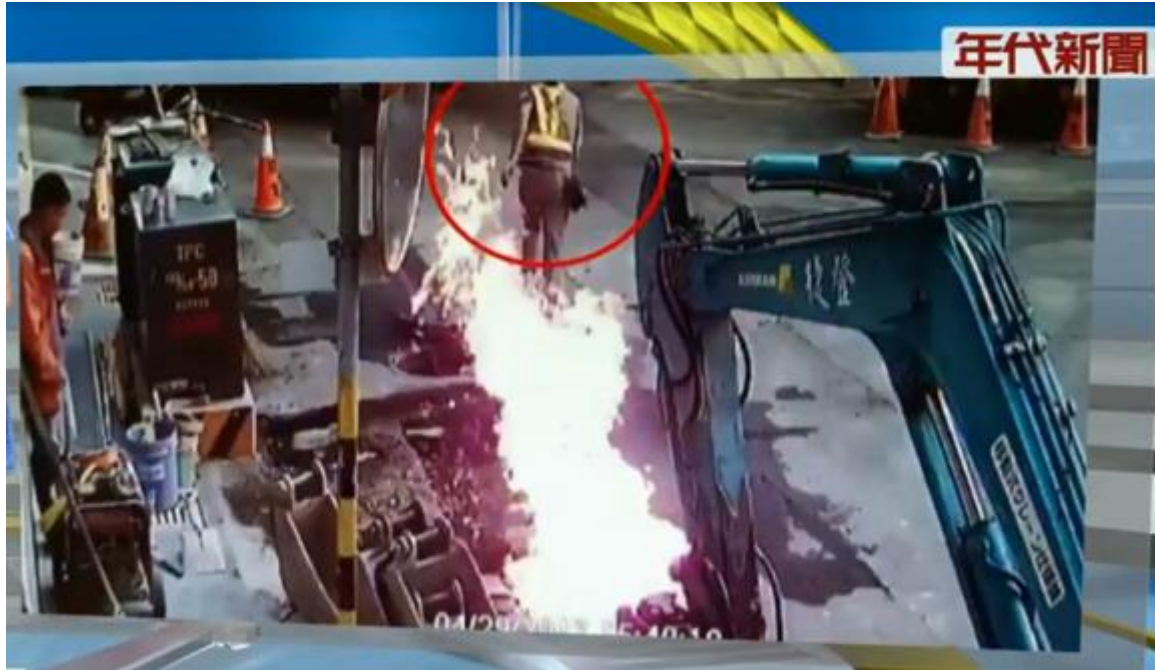
說明六

起火後1秒錄影畫面。
 (資料來源：106年4月29日年代新聞畫面截錄)

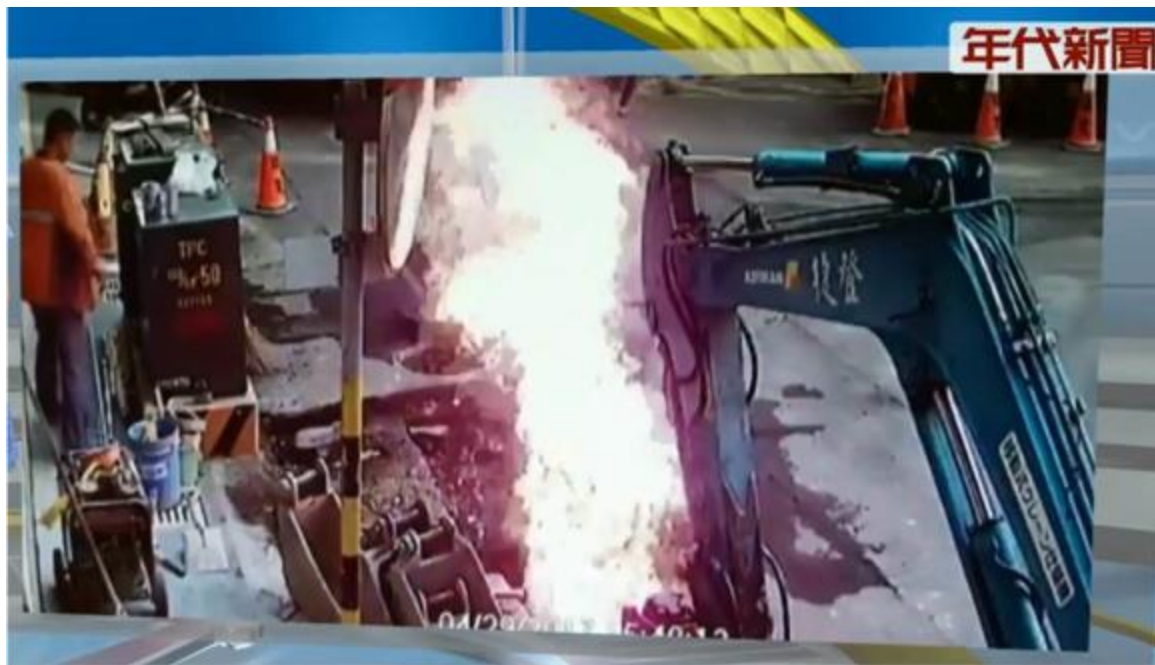
說明七

起火後 2 秒錄影畫面。

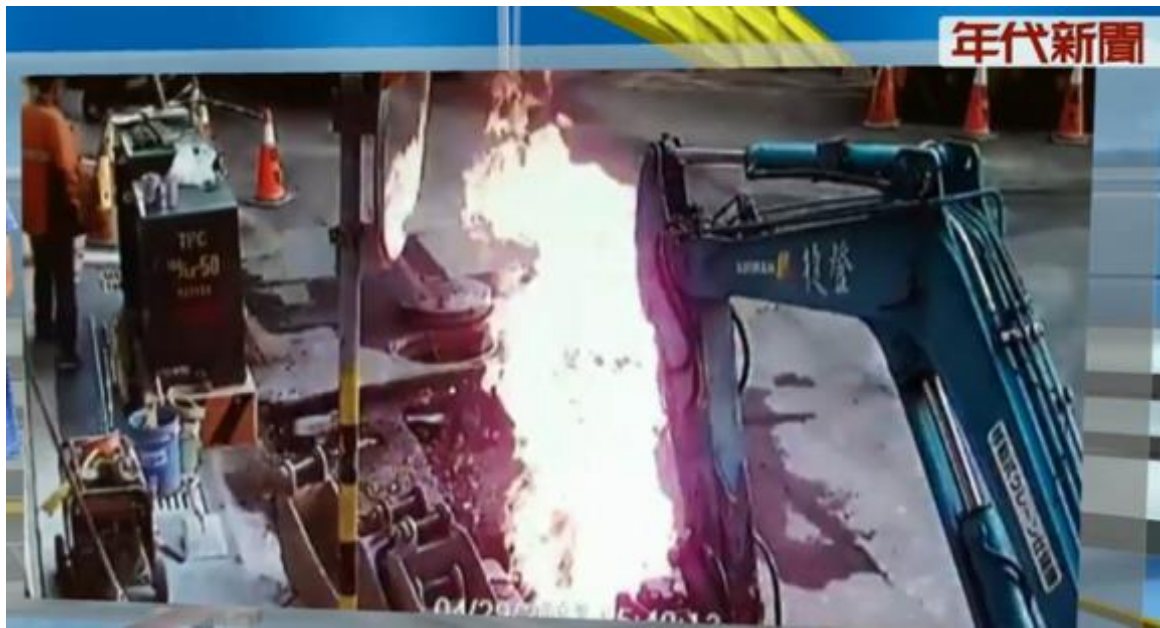
說明八

起火後 3 秒錄影畫面。

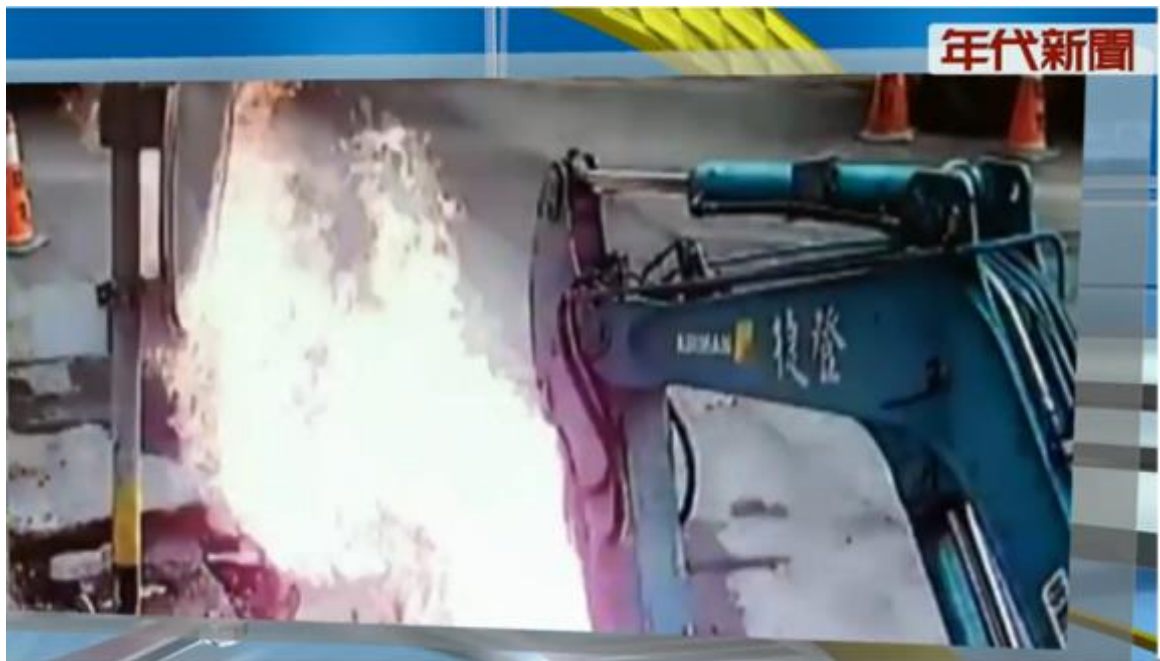
說明九

起火後 4 秒錄影畫面。
(資料來源：106 年 4 月 29 日年代新聞畫面截錄)

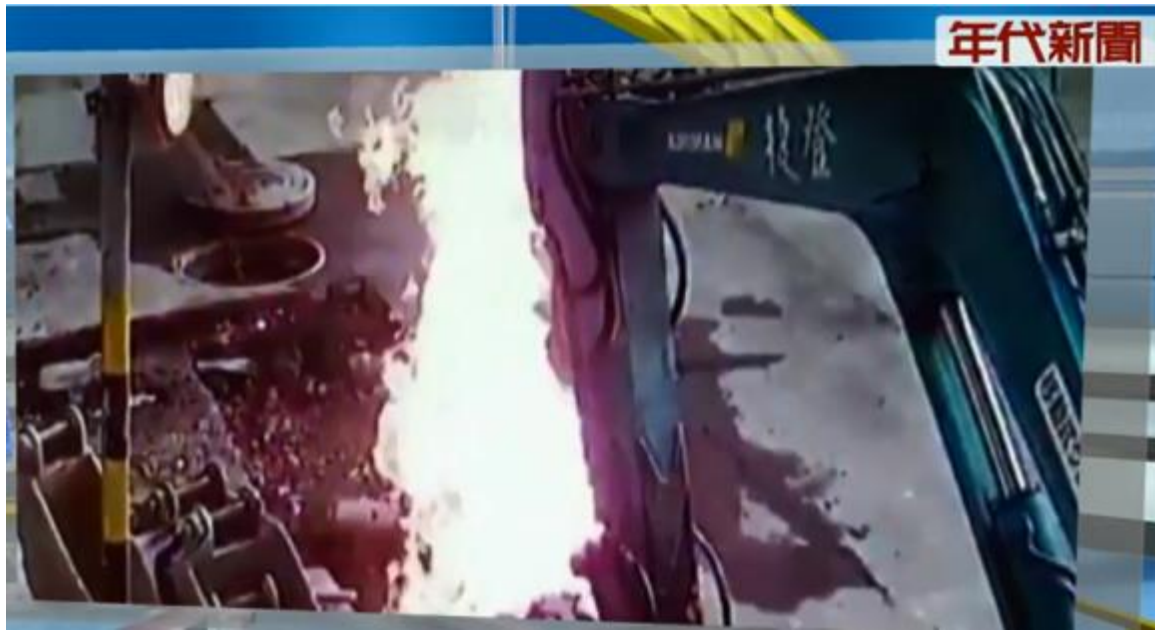
說明十

起火後 5 秒錄影畫面。
(資料來源：106 年 4 月 29 日年代新聞畫面截錄)

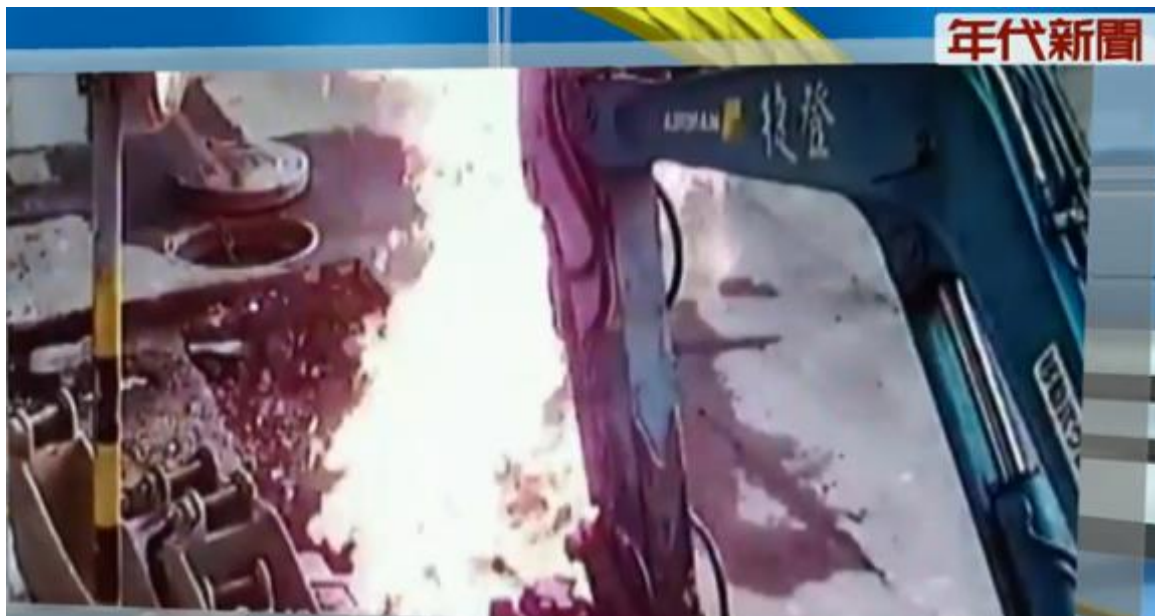
說明十一

起火後 6 秒錄影畫面。
(資料來源：106 年 4 月 29 日年代新聞畫面截錄)

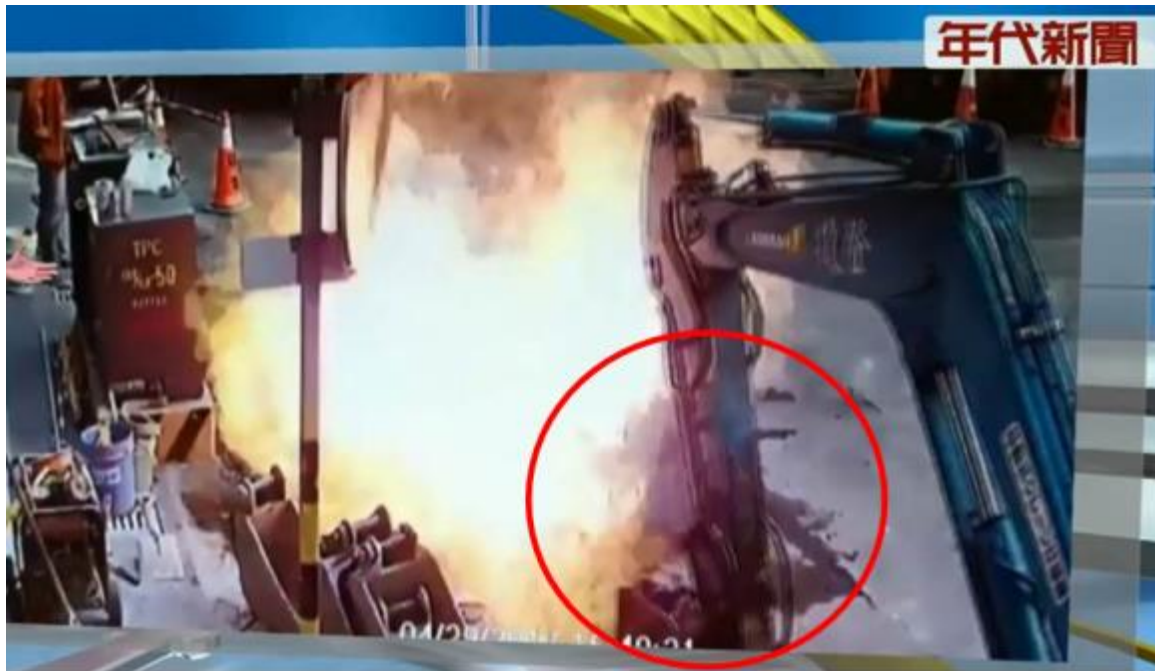
說明十二

起火後 7 秒錄影畫面。
(資料來源：106 年 4 月 29 日年代新聞畫面截錄)

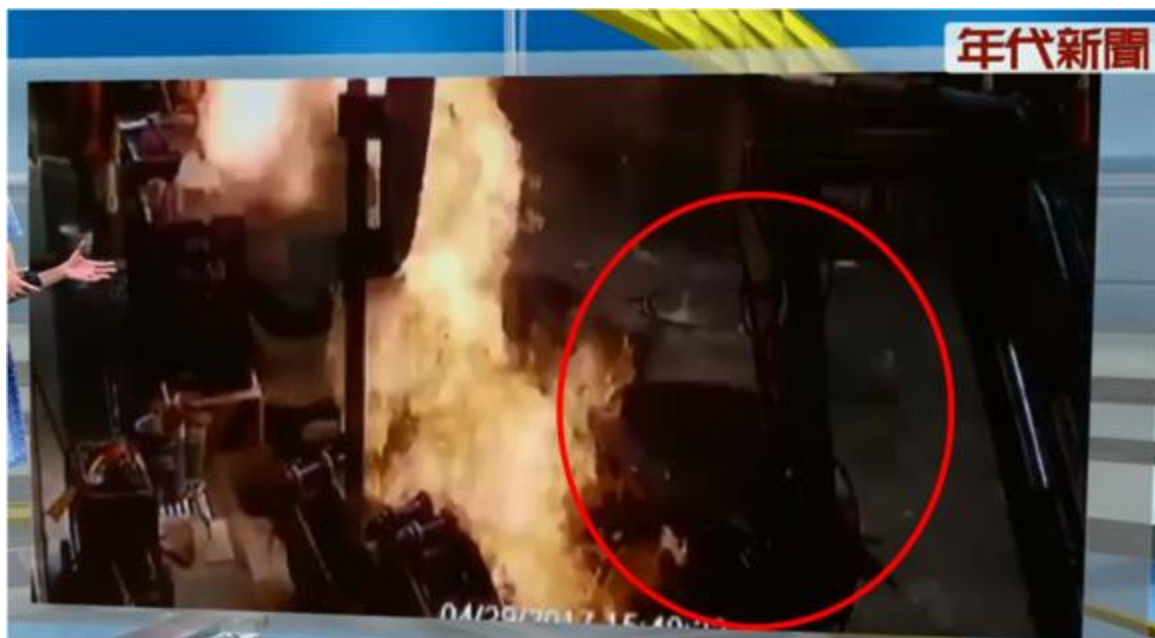
說明十三

起火後 8 秒錄影畫面，挖土機鑽頭開始自管溝移開。
 (資料來源：106 年 4 月 29 日年代新聞畫面截錄)

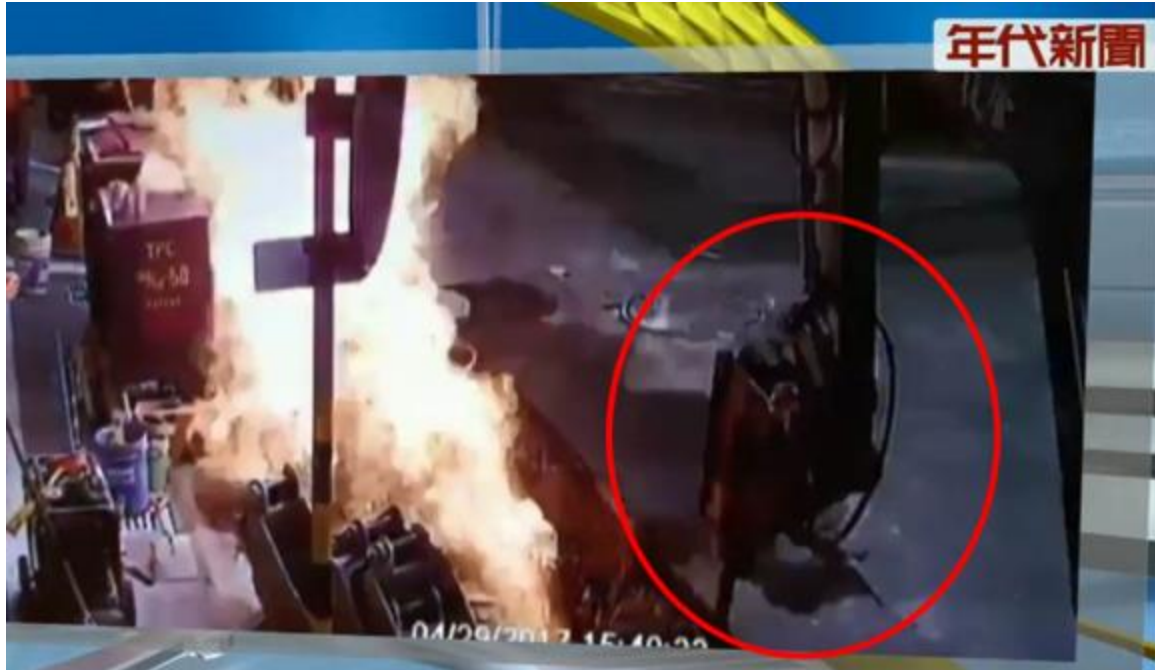
說明十四

起火後 9 秒錄影畫面，挖土機鑽頭自管溝移開中。
 (資料來源：106 年 4 月 29 日年代新聞畫面截錄)

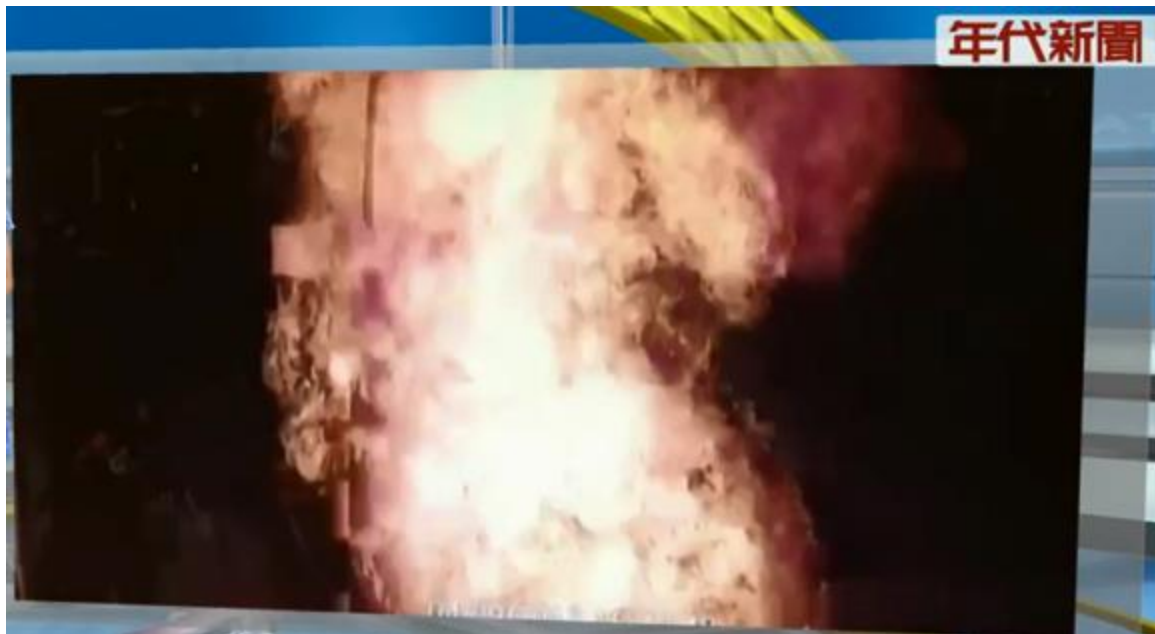
說明十五

起火後 10 秒，挖土機鑽頭已自管溝移開。
 (資料來源：106 年 4 月 29 日年代新聞畫面截錄)

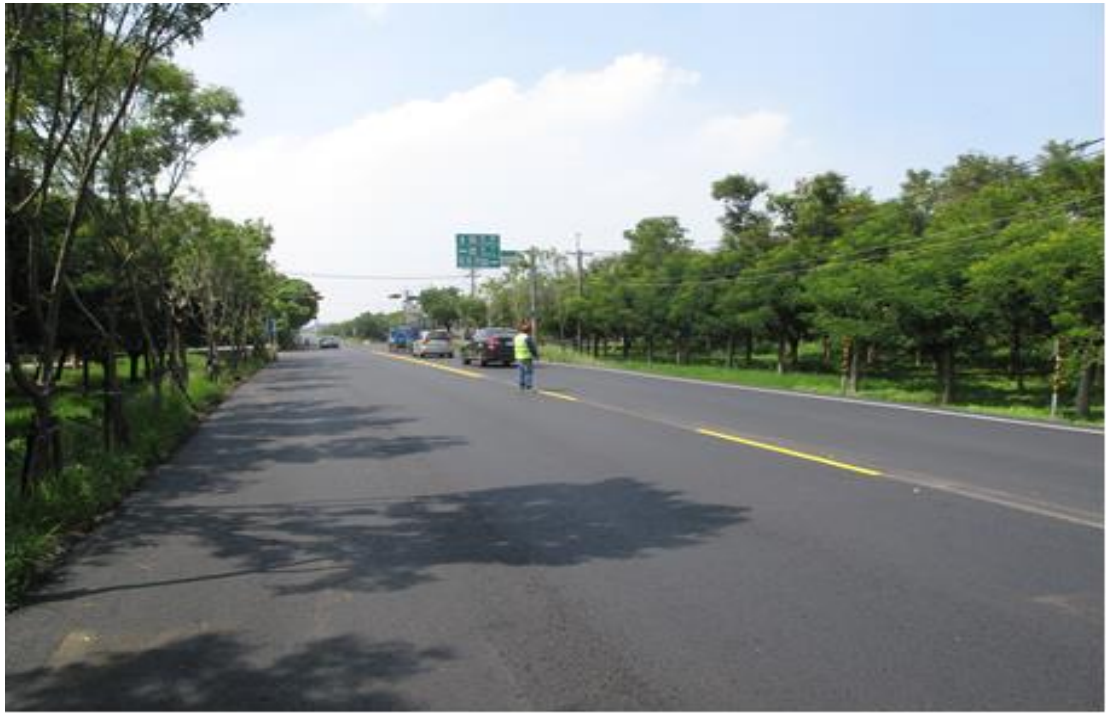
說明一

照片人員為○○營造有限公司盧員模擬呂罹災者罹災前所站立之位置。

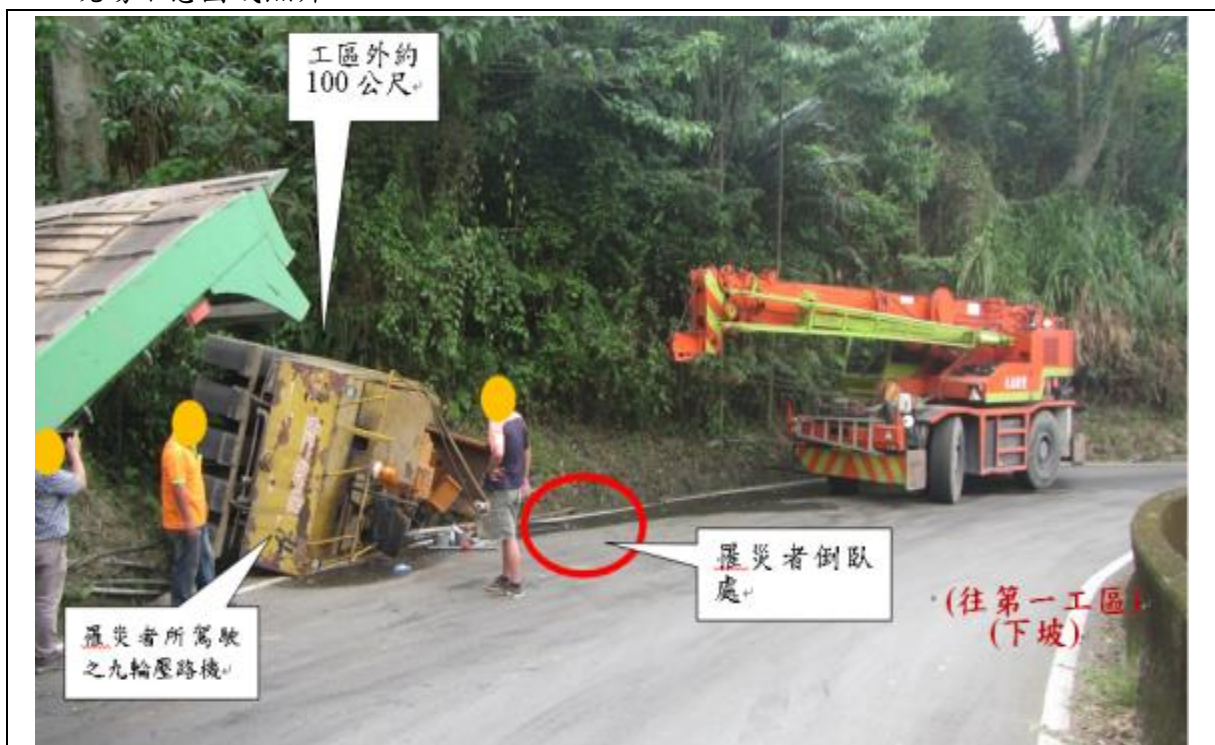
（一）直接原因：戴罹災者駕駛九輪壓路機撞擊山壁後被拋出墜落地面，造成顱骨骨折併顱腦損傷，致神經性休克死亡。

說明一	災害現場狀況。
-----	---------
