105 年度全國重大職業災害實例摘要彙編  
(營造業以外)

中華民國 108 年 9 月

# 105年度營造業以外行業重大職災實例

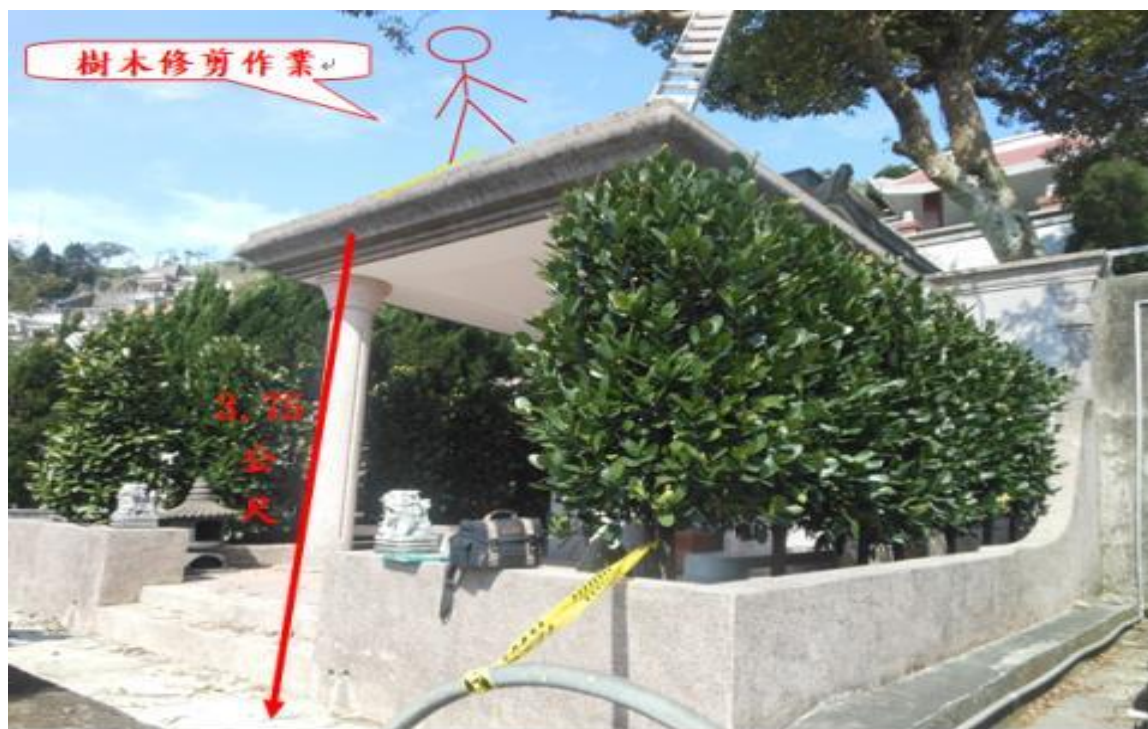
說明一

發生災害現場（罹災者墜落位置）。

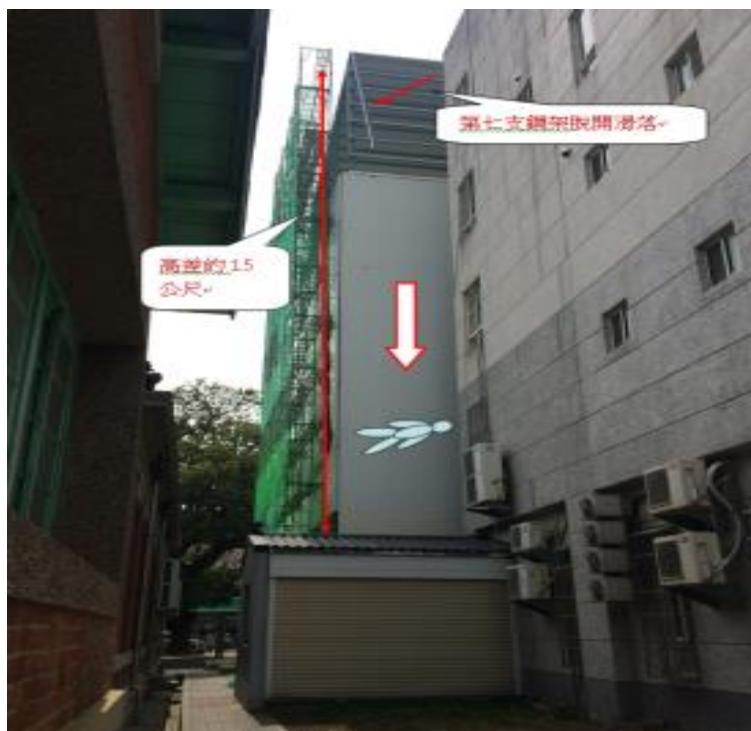
說明三

罹災者賴○成自鋼架上墜落至高差約 15 公尺之鄰房 1 樓屋頂上。

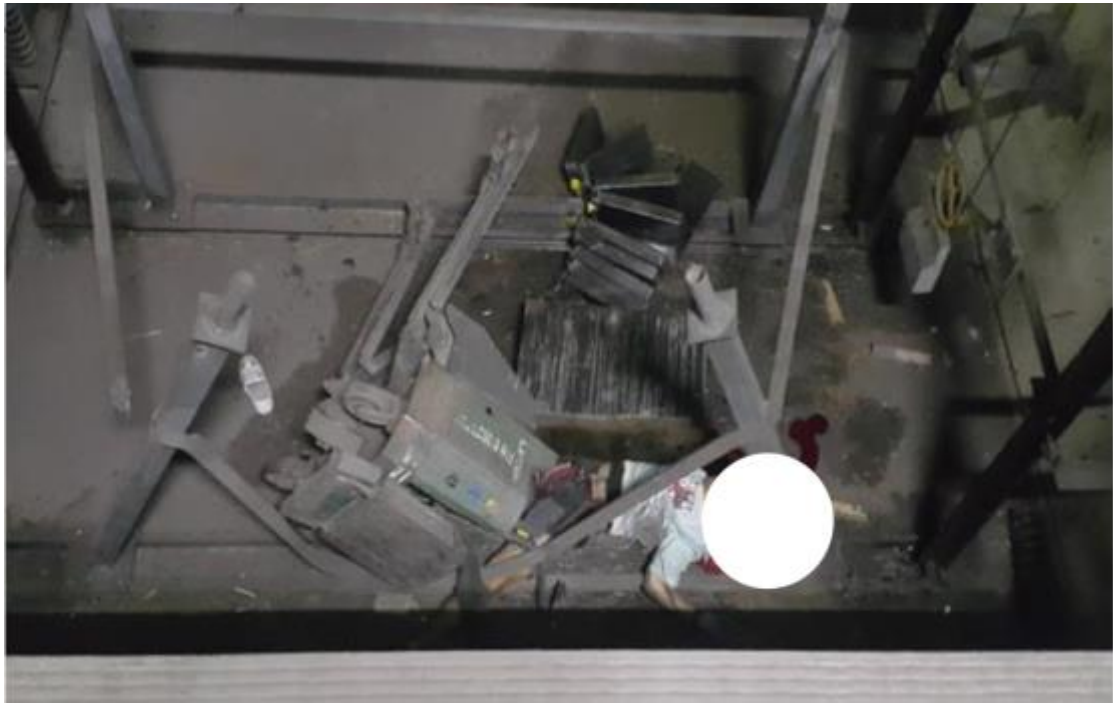
說明一

罹災者駕駛電動拖板車自廠房三樓電梯口掉落至電梯井底部。

（二）改善建議事項：於升降機出入口前增加防撞桿等措施。

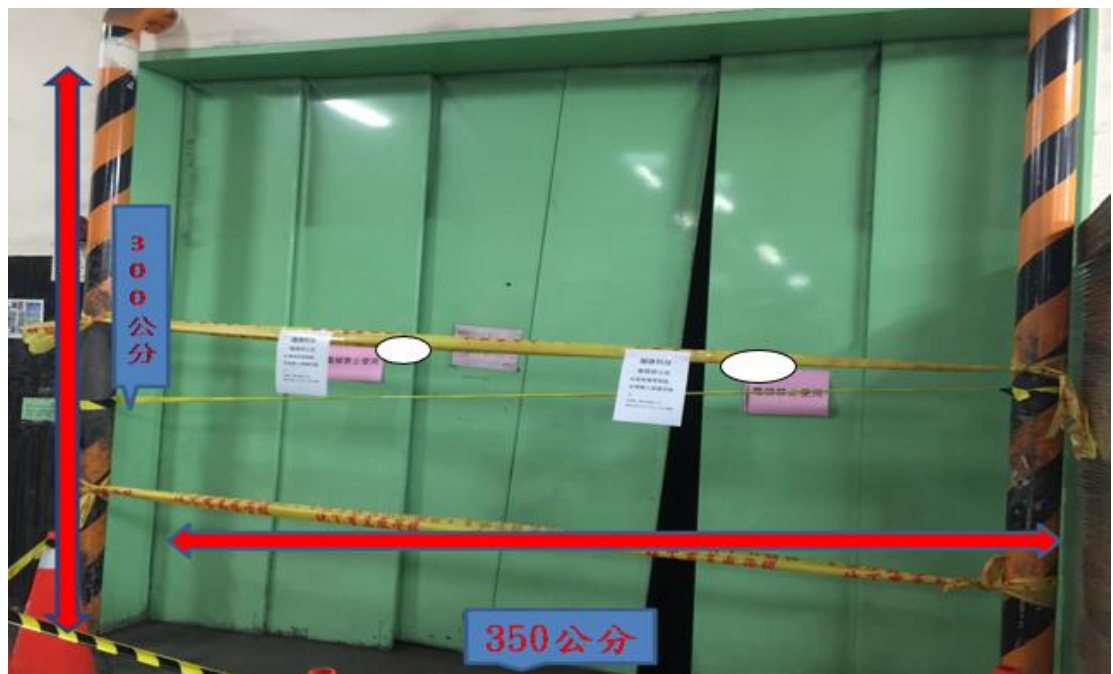
說明二

被撞擊之電梯，寬度350公分，高度300公分，材質為鐵材質。

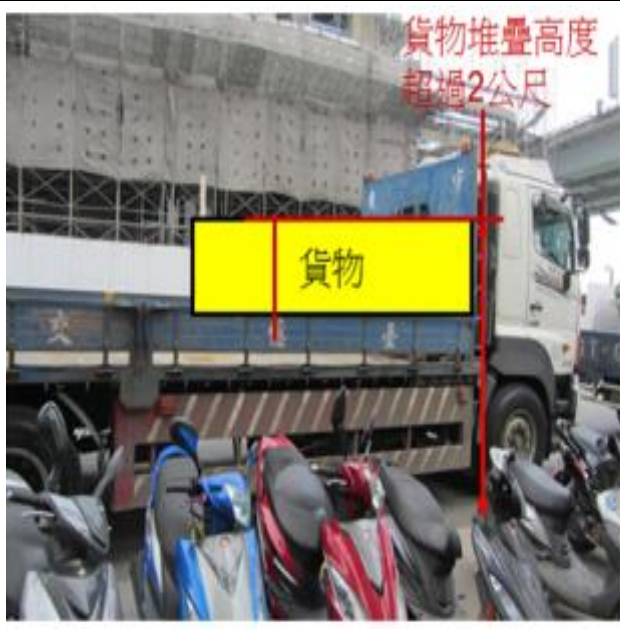
<p>說明一</p>	<p>台○起重工程有限公司所僱勞工蘇○○從事高度2公尺以上的貨車卸貨作業，未使其確實使用安全帶、安全帽，致其墜落至地面死亡。</p>

<p>說明二</p>	<p>罹災者墜落位置示意圖。</p>

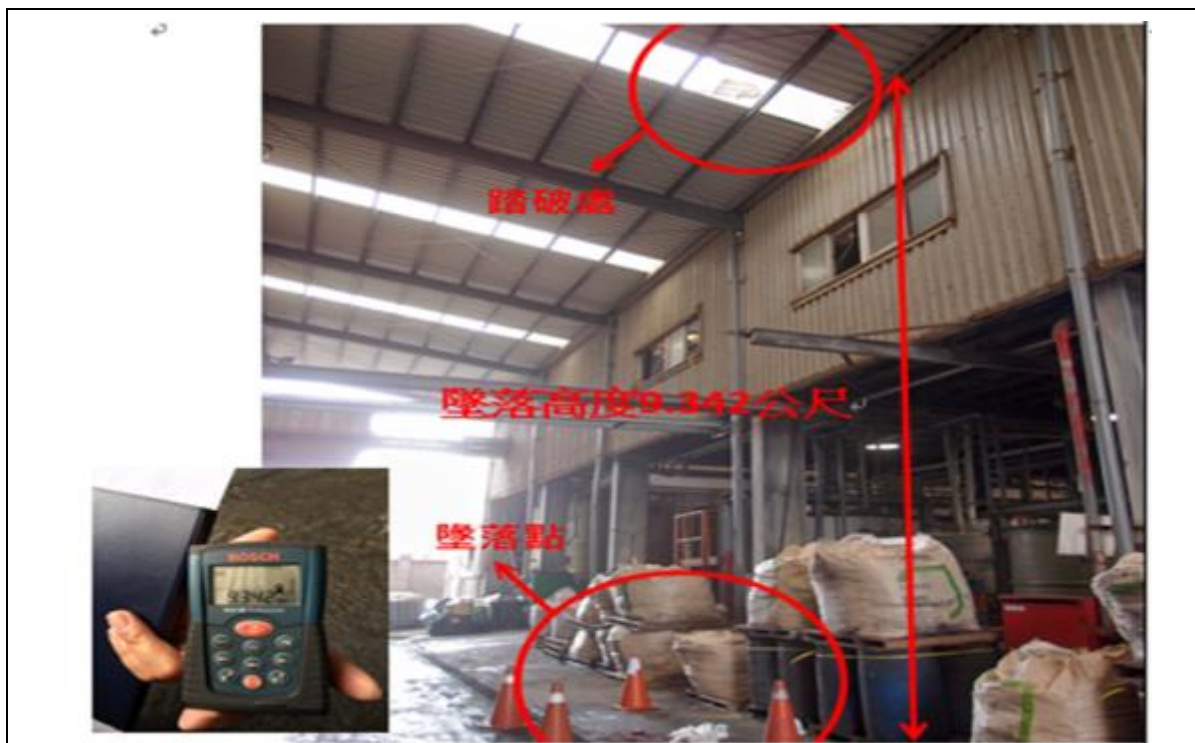
說明二

勞工墜落現場整體示意圖。

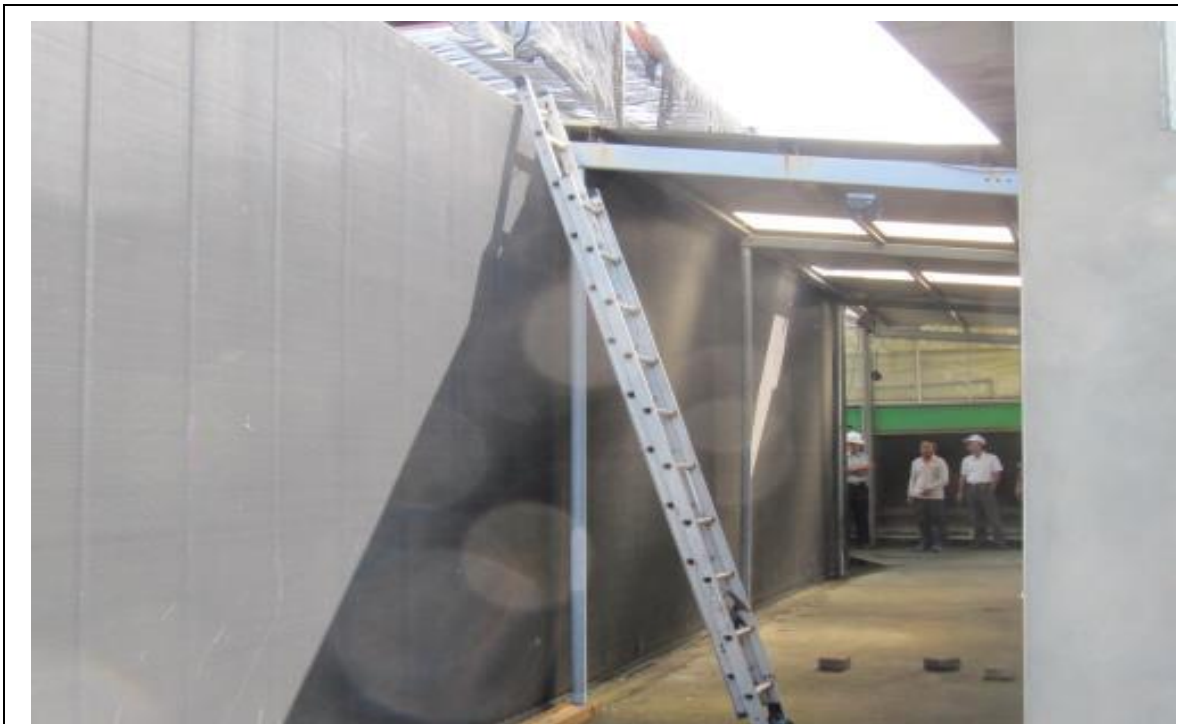
依據台灣嘉義地方法院檢察署相驗屍體證明書上所載：「死亡原因：1.直接引起死亡之疾病或傷害：甲、心肺衰竭。2.先行原因：乙、創傷性顱腦鈍力損傷併顱骨骨折及出血。丙（乙之原因）胸部鈍力損傷併肺挫傷血胸。丁（丙之原因）整修溫室屋頂高處墜落（一樓）（如附件 1）、涂員口述及災害現場概況，研判本次災害發生之可能原因分析如下：雇主未使鄭罹災者於配戴安全帽及安全帶情況下，罹災者欲前往溫室側第二棚之屋頂拆除既有採光罩作業時，直接借由溫室外部走道側之屋頂進入，在未規劃安全通道，未設置適當強度且寬度在三十公分以上之踏板，亦未於下方可能墜落之範圍，裝設堅固格柵或安全網等防墜設施，且未指派屋頂作業主管等情況下作業，致鄭罹災者不慎踏穿走道側屋頂之塑膠採光罩，由 3.6 公尺高之屋頂採光罩墜落至地面上，導致傷重死亡。

說明一	蘭花溫室外側之走道屋頂 (災害發生處)
-----	---------------------

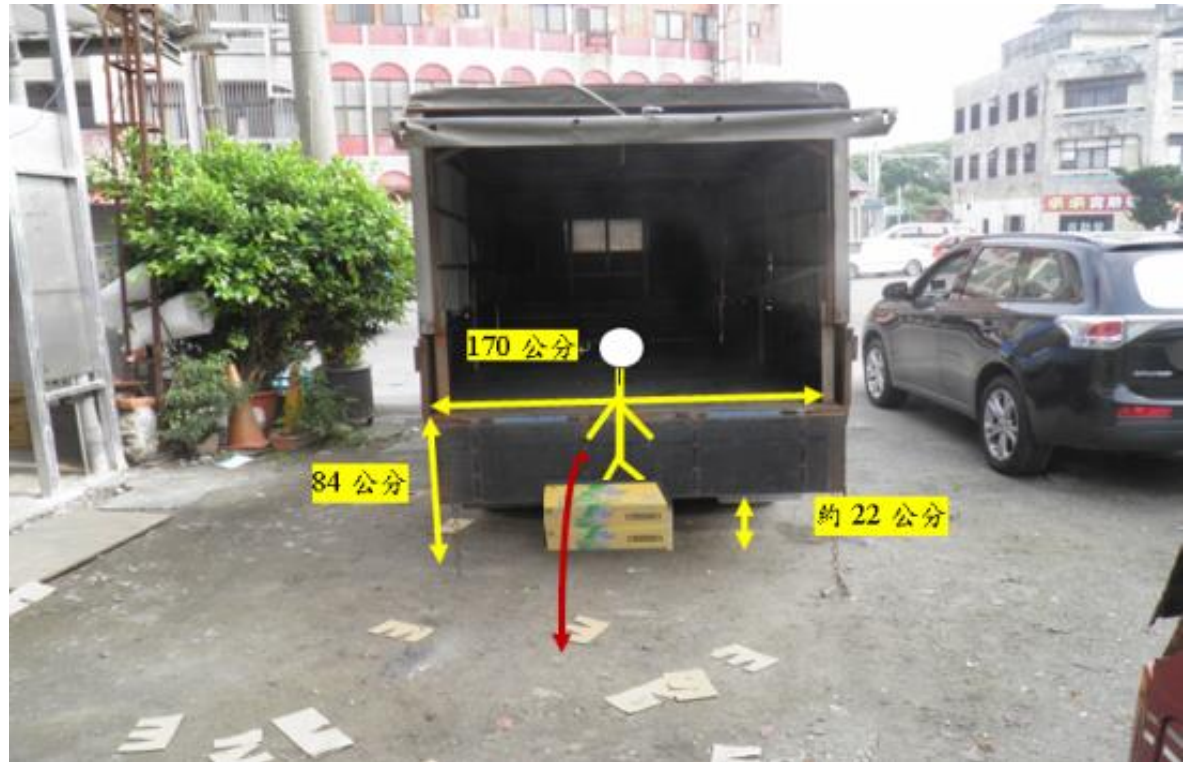
說明一

（一）直接原因：王罹災者工作時從高度 22 公分之飲料箱上後仰跌落，造成頭枕部裂傷出血、顱內出血致中樞神經性休克送醫不治死亡。

貨車後車廂距地面高度約84公分。王罹災者踏上放置地面二箱飲料上時，疑因該包裝貨物不穩定而滑動，致身體重心不穩人往後仰跌落。

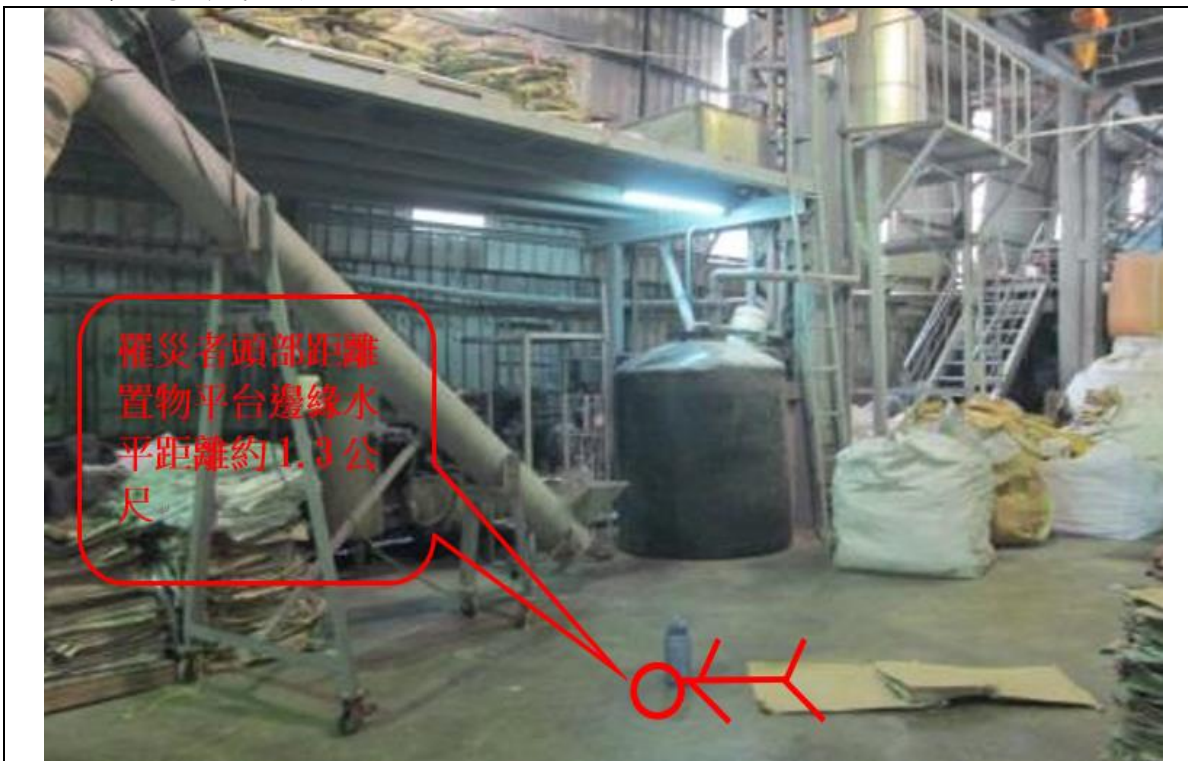
<p>說明一</p>	<p>罹災者被發現時躺於包裝區置物平台旁之地上(示意圖)，頭部距離置物平台邊緣水平距離約 1.3 公尺，該置物平台用來置放包裝用之空紙袋，長約 12 公尺；寬約 2.3 公尺；高約 3.1 公尺，邊緣未設有適當強度之圍欄。</p>
------------	---

- (一) 雇主對新僱勞工或在職勞工於變更工作前，應使其接受適於各該工作必要之一般安全衛生教育訓練。(職業安全衛生教育訓練規則第 16 條第 1 項暨職業安全衛生法第 32 條第 1 項)
- (二) 雇主對於高度在二公尺以上之工作場所邊緣及開口部份，勞工有遭受墜落危險之虞者，應設有適當強度之圍欄、握把、覆蓋等防護措施。(職業安全衛生設施規則第 224 條第 1 項暨職業安全衛生法第 6 條第 1 項)
- (三) 雇主對於在高度二公尺以上之高處作業，勞工有墜落之虞者，應使勞工確實使用安全帶、安全帽及其他必要之防護具。或採安全網等措施。(職業安全衛生設施規則第 281 條第 1 項暨職業安全衛生法第 6 條第 1 項)

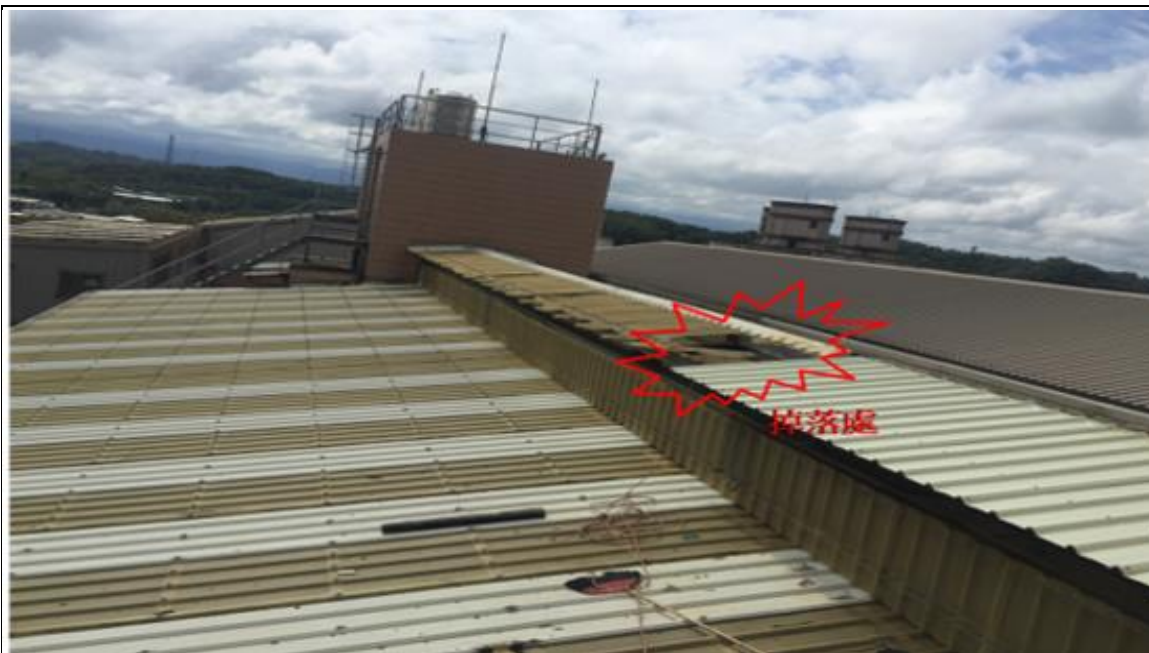
說明一

勞工墜落現場整體示意圖。(塑膠浪板每片約 100cmX60cm)

(四) 雇主使勞工從事屋頂作業時，應指派專人督導，並依下列規定辦理：「…三、於易踏穿材料構築之屋頂作業時，應先規劃安全通道，於屋架上設置適當強度，且寬度在三十公分以上之踏板，並於下方適當範圍裝設堅固格柵或安全網等防墜設施。但雇主設置踏板面積已覆蓋全部易踏穿屋頂或採取其他安全工法，致無踏穿墜落之虞者，不在此限。…。」。(營造安全衛生設施標準第 18 條第 1 項第 3 款暨職業安全衛生法第 6 條第 1 項)

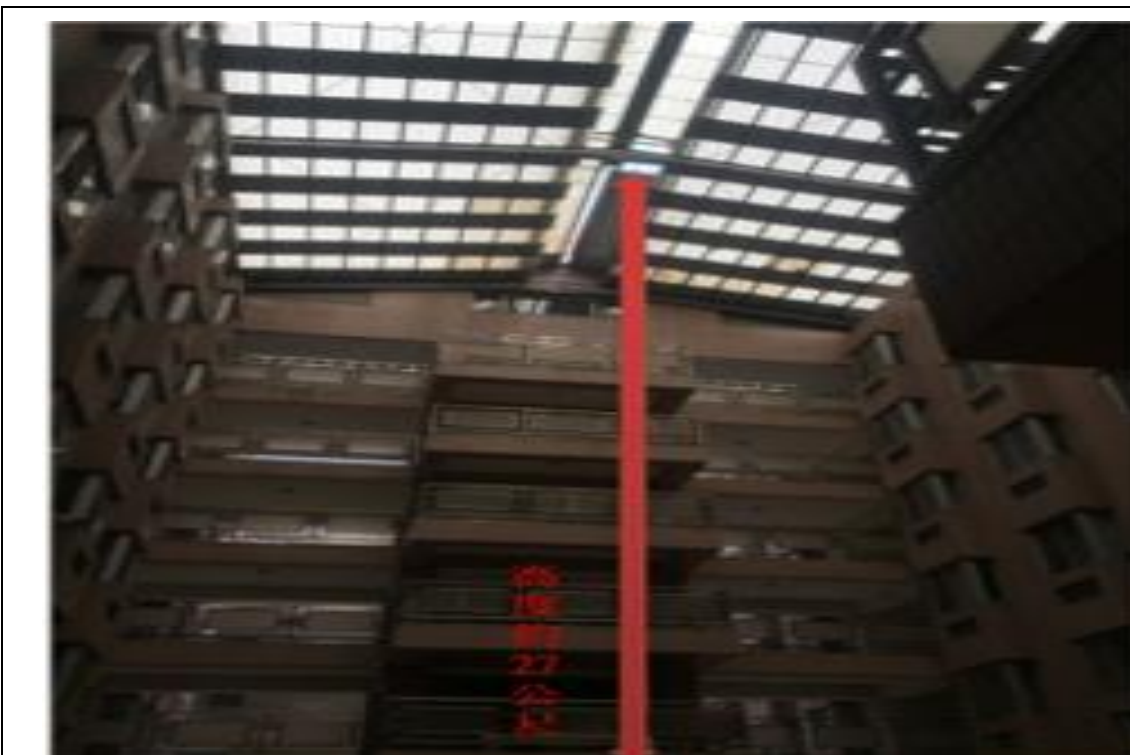
說明二

勞工墜落現場整體示意圖。

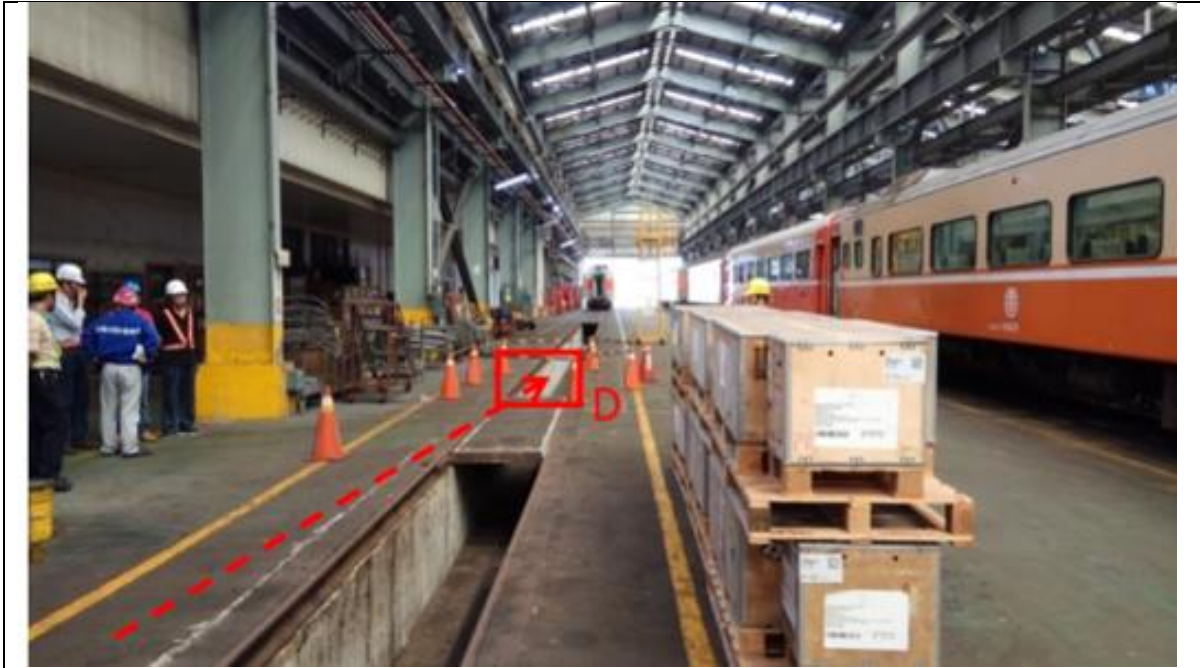
<p>說明一</p>	<p>W股道附近地面上有劃警示線，現場未設圍籬、護欄等防止墜落或阻擋人員靠近之措施（照片之護欄為事後設置）D：張員墜落處。--：事發日張員預計通行路徑。</p>
------------	--

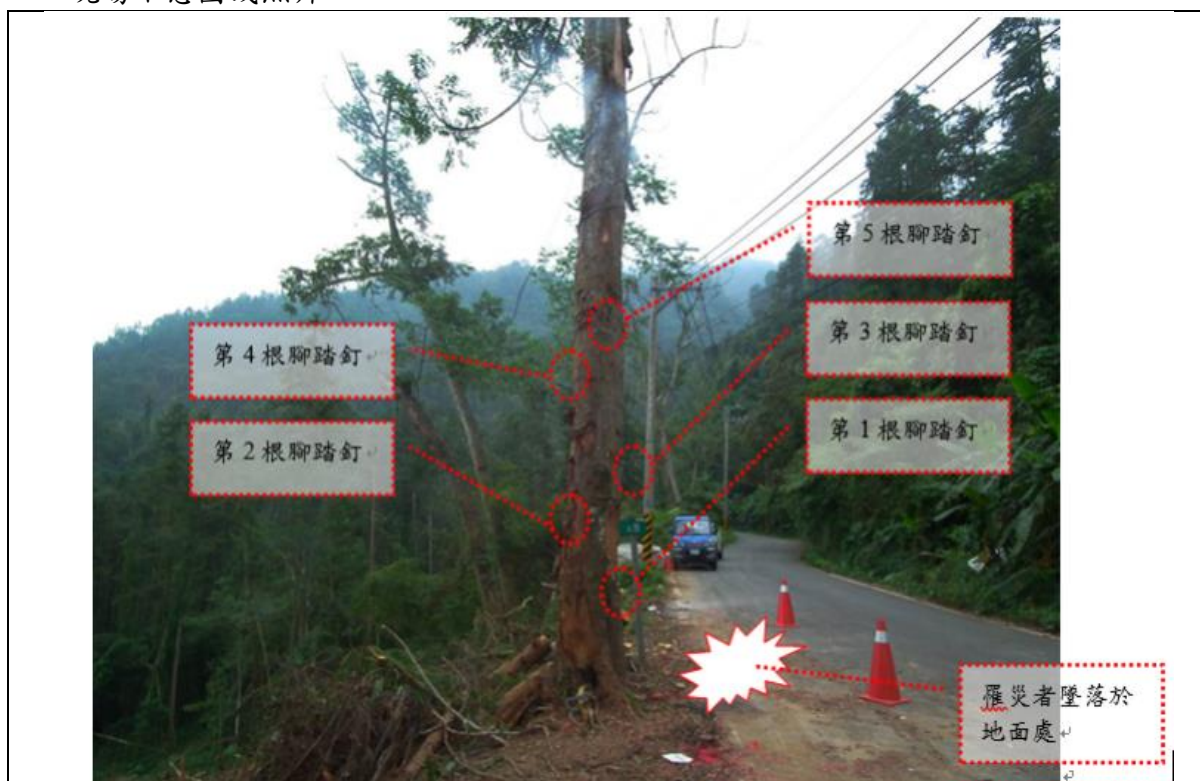
說明一	罹災者站於離地面高度330公分腳踏釘上墜落於地面。
-----	---------------------------

- 必要裝置或安全母索，供安全帶鉤掛。(職業安全衛生設施規則第 225 條暨職業安全衛生法第 6 條第 1 項第 5 款)
- (二) 雇主對於從事山區作業勞工，應供給安全帽，並使勞工確實使用。(林場安全衛生設施規則第 49 條暨職業安全衛生法第 6 條第 1 項第 5 款)
- (三) 雇主應依職業安全衛生法及有關規定會同勞工代表訂定適合其需要之安全衛生工作守則，報經勞動檢查機構備查後，公告實施。(職業安全衛生法第 34 條第 1 項)
- (四) 雇主應依其事業單位之規模、性質，訂定職業安全衛生管理計畫，要求各級主管及負責指揮、監督之有關人員執行；勞工人數在 30 人以下之事業單位，得以安全衛生管理執行紀錄或文件代替職業安全衛生管理計畫。(職業安全衛生管理辦法第 12 條之 1 第 1 項暨職業安全衛生法第 23 條第 1 項)
- (五) 雇主應依規定置職業安全衛生業務主管。(職業安全衛生管理辦法第 3 條第 1 項暨職業安全衛生法第 23 條第 1 項)
- (六) 事業單位勞動場所發生下列職業災害之一者，雇主應於 8 小時內通報勞動檢查機構：「一、發生死亡災害。...」。(職業安全衛生法第 37 條第 2 項第 1 款)

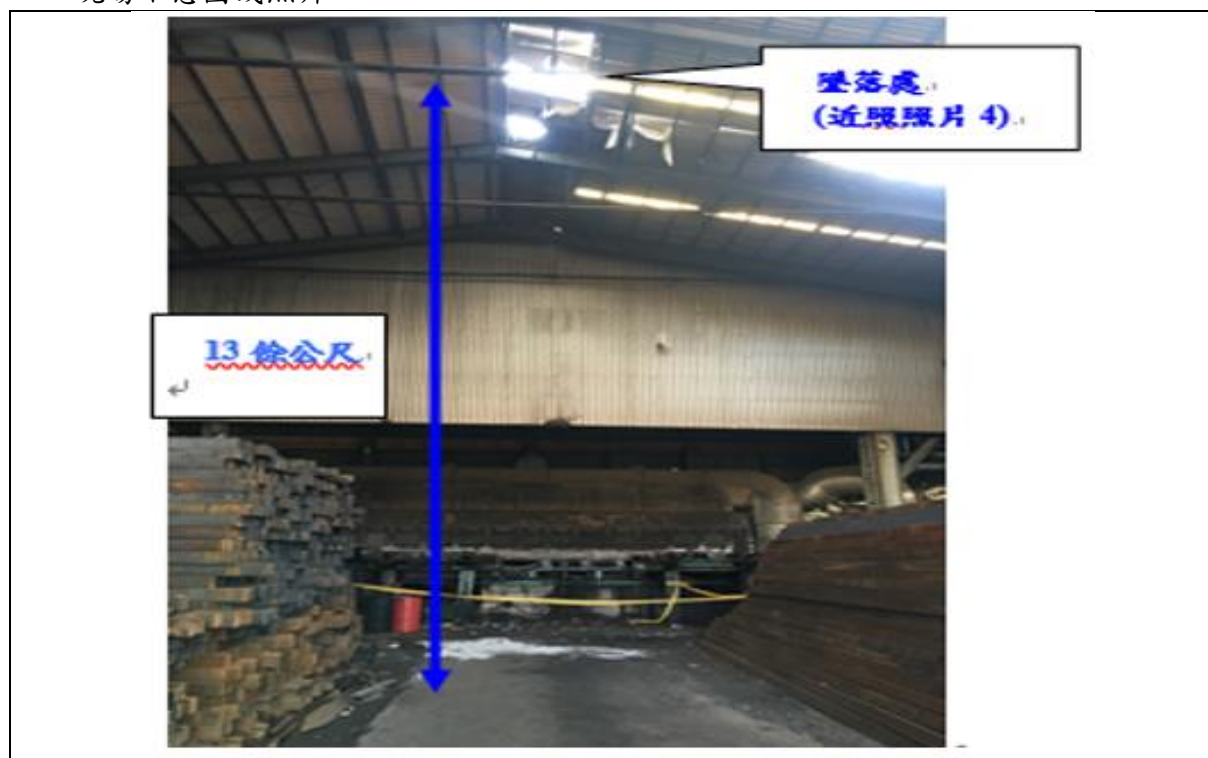
說明一

勞工墜落現場整體示意圖。

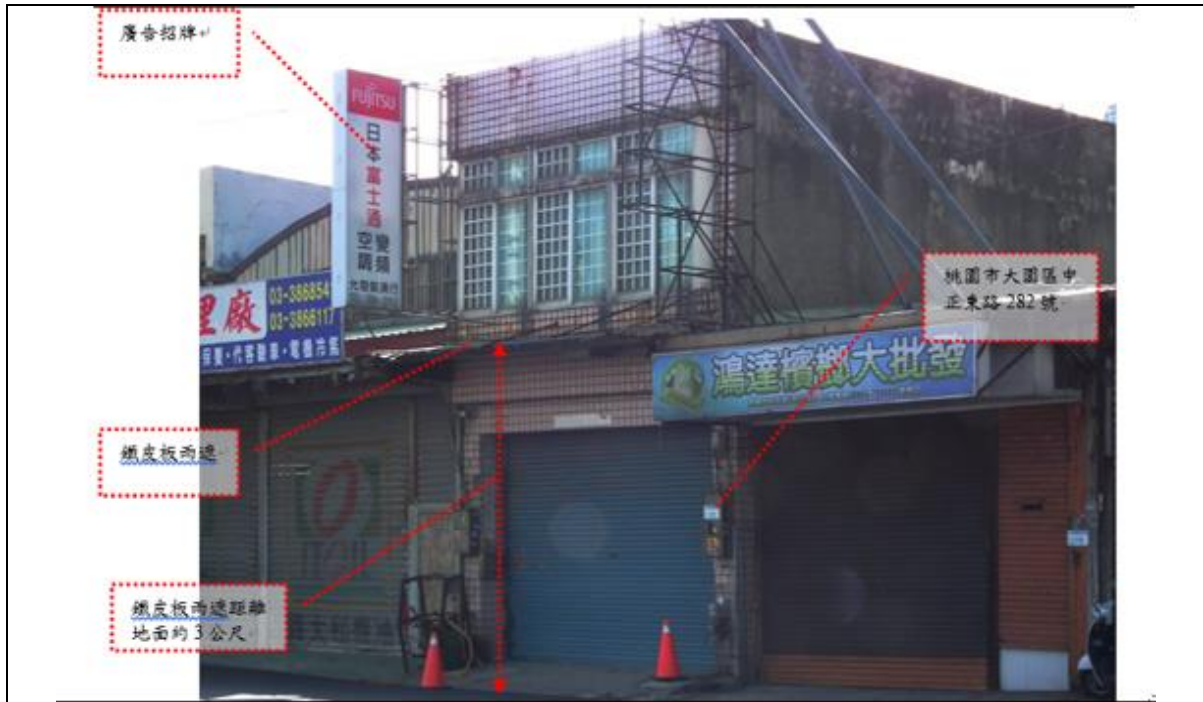
說明一	罹災者發生災害處之民宅
-----	-------------

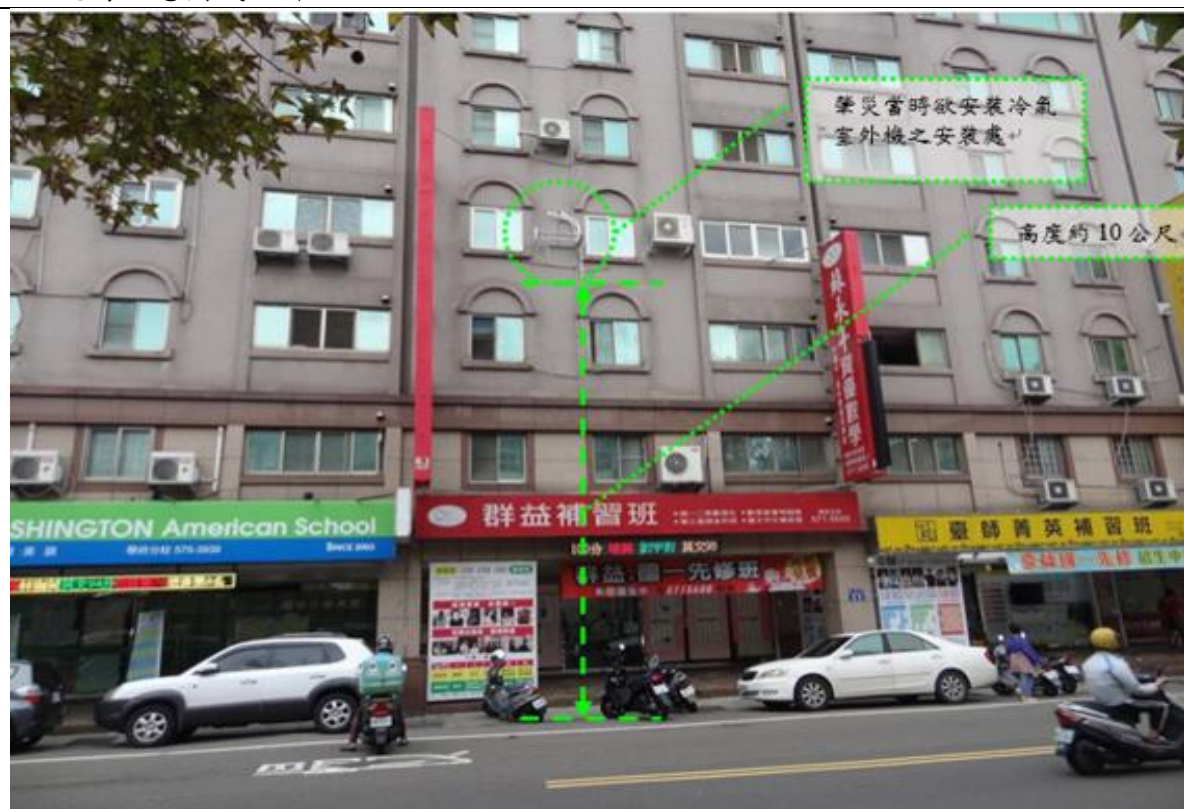
說明一

罹災者發生墜落處。

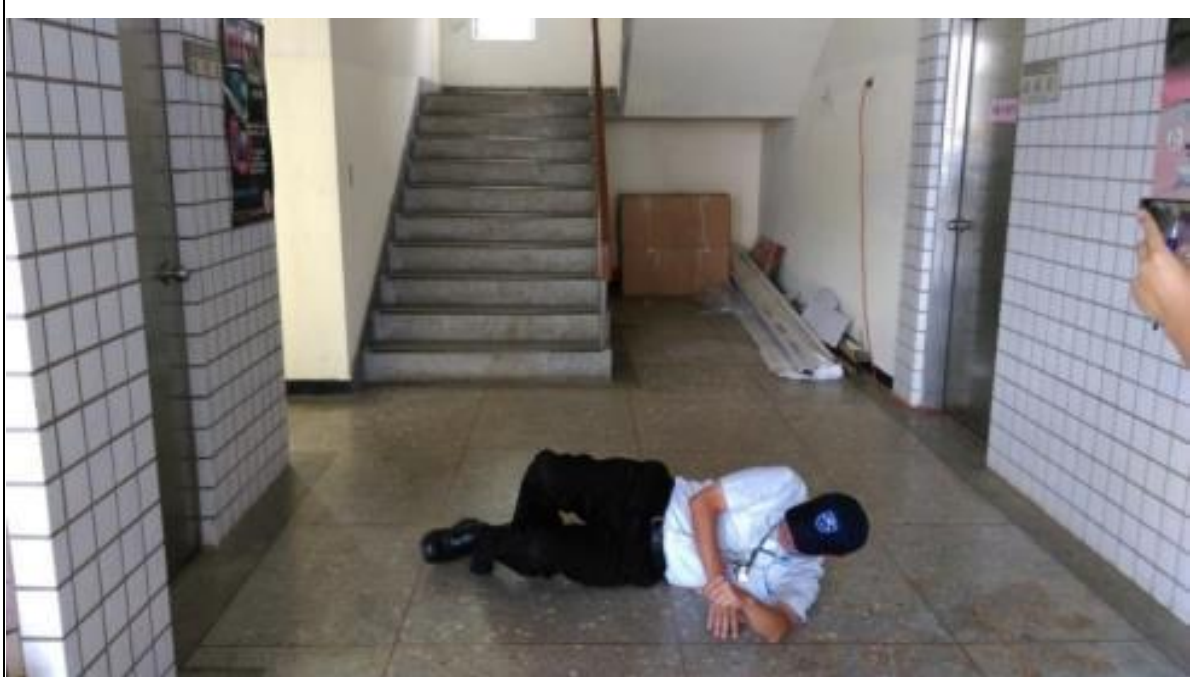
說明一

災害現場模擬照片。

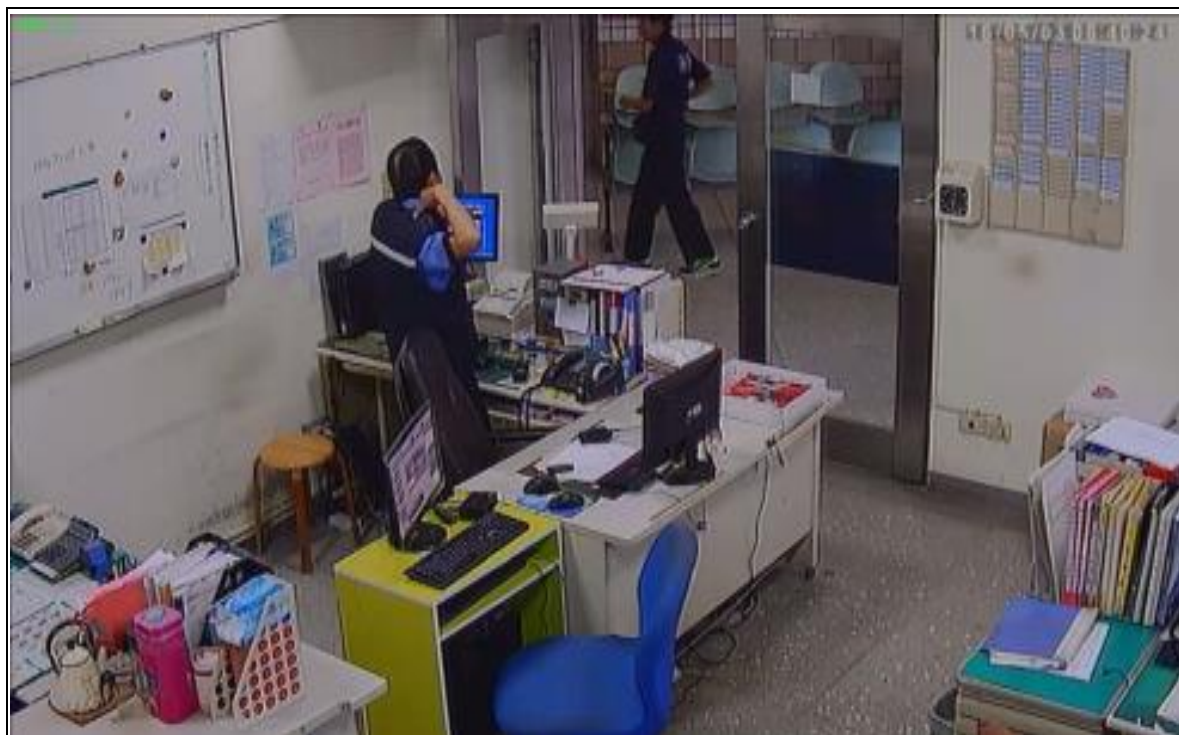
說明二

勞工負責清除停車場管理中心及繳費區天花板之蜘蛛網。

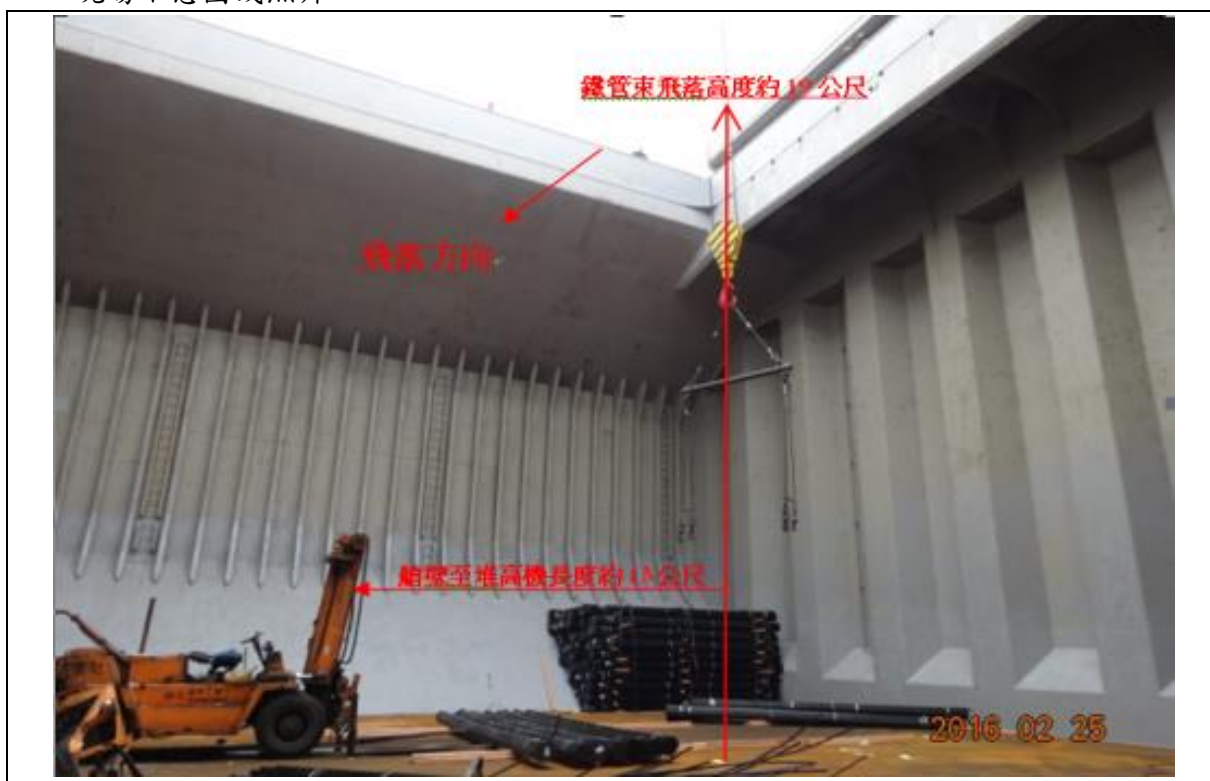
說明一

鐵管束自船上起重機掉落至船內底艙，高度約 19 公尺。

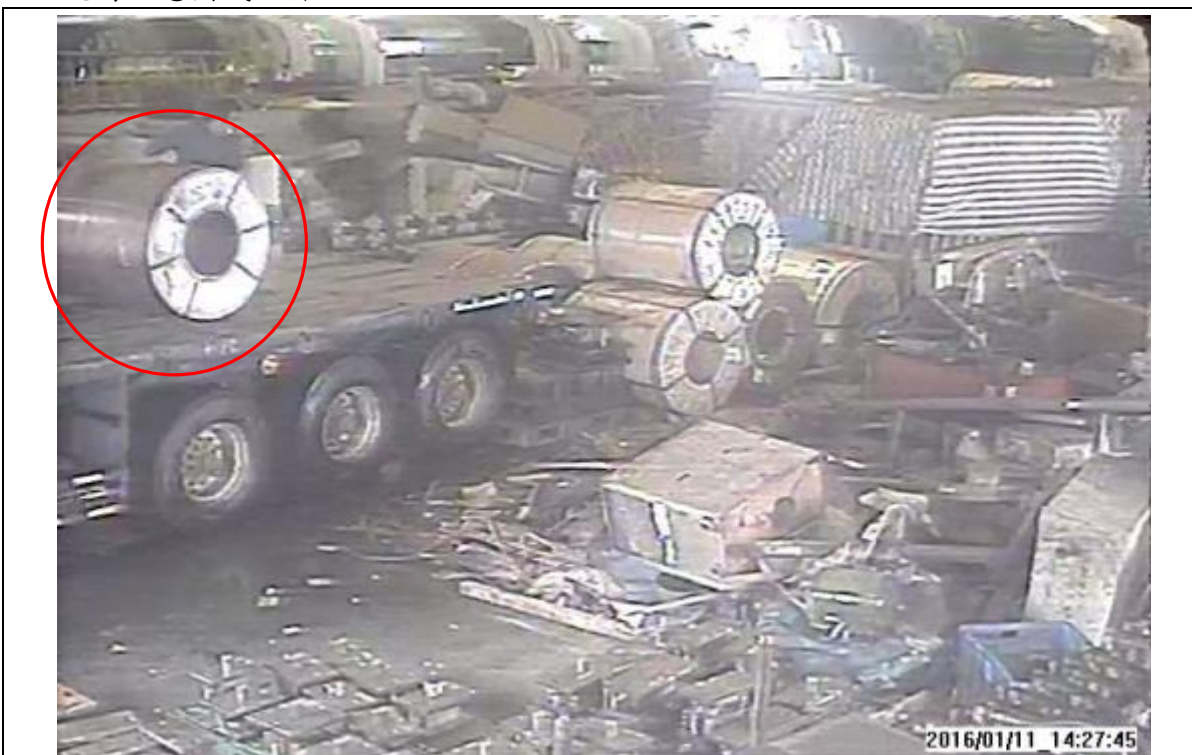
說明一

○○有限公司司機曹○○載送鋼捲運送至○○股份有限公司，於鋼捲卸貨區卸貨作業時，遭滾動鋼捲推落至板車後方（未設置擋樁），接著被隨後掉落約 7 公噸之鋼捲壓住。

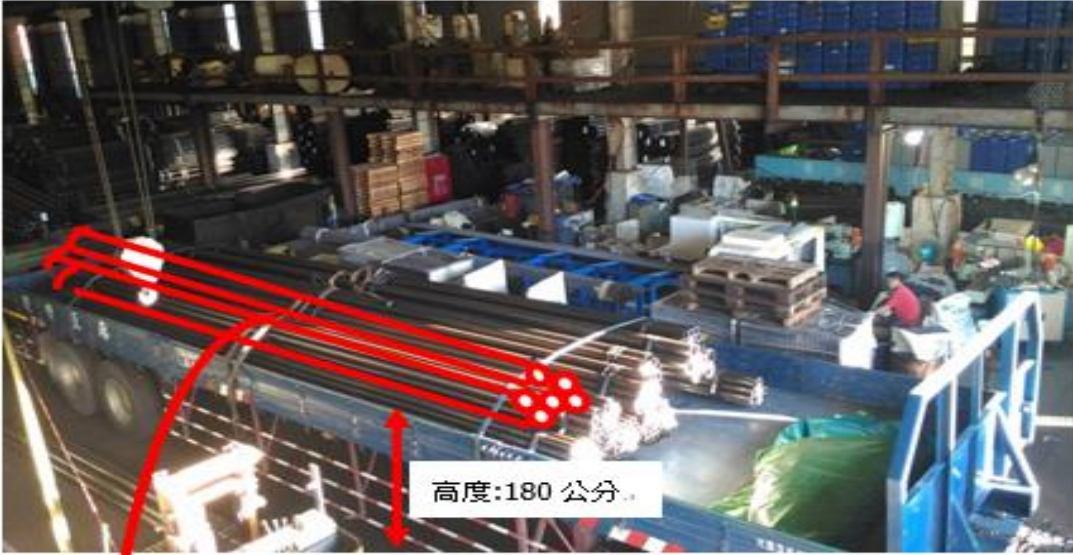
（一）直接原因：黃罹災者遭滾落之鋼管重擊，造成頭胸部鈍挫傷併顱腦損傷及氣血胸、致創傷性休克死亡。

<p>說明</p>	<p>固定鋼管之布繩產生一往載貨台外側之斜面，當第 13 捆鋼管放下並從固定式起重機吊勾上脫鉤，就在脫鉤瞬間，發生第 13 捆鋼管滾落，擊中行走經過貨車旁勞工黃 00。</p>
-----------	--

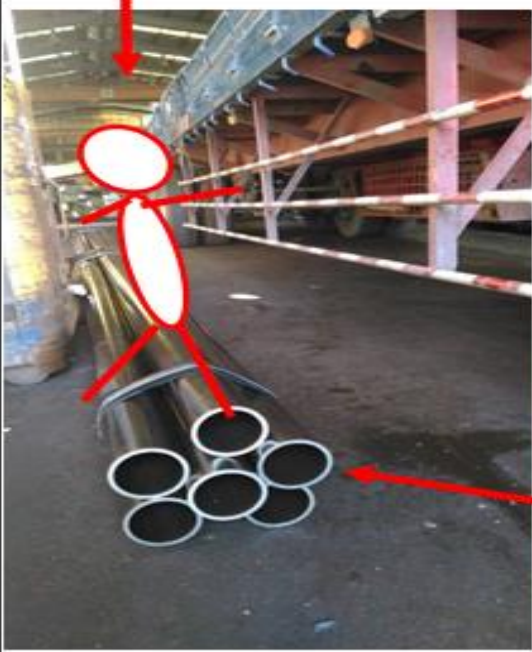
<p>第 13 捆鋼管：          外徑 120mm。          內徑 104.46mm。          長度 7.6m。          重量 1040 公斤。</p>
--

<p>說明</p>	<p>固定鋼管之布繩產生一往載貨台外側之斜面，當第 13 捆鋼管放下並從固定式起重機吊勾上脫鉤，就在脫鉤瞬間，發生第 13 捆鋼管滾落，擊中行走經過貨車旁勞工黃 00。</p>
-----------	--

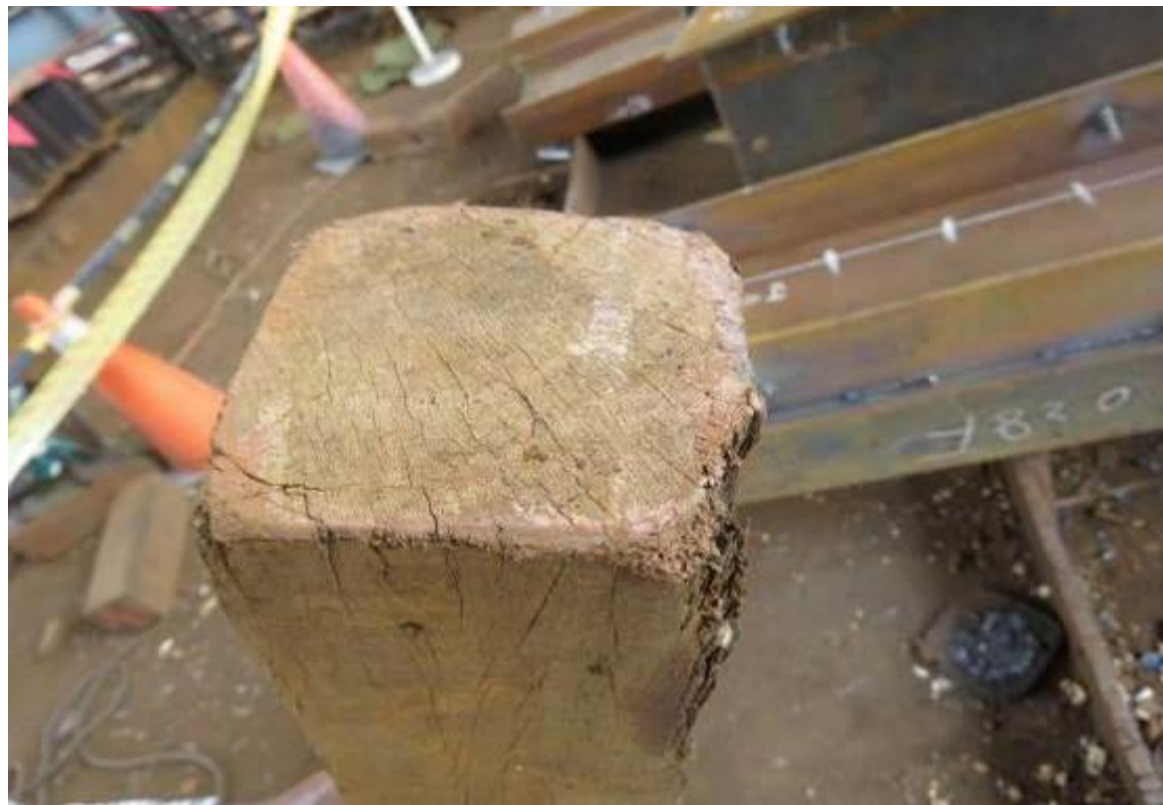
說明七

枕木支撐肇災型鋼後留下擠壓痕跡。

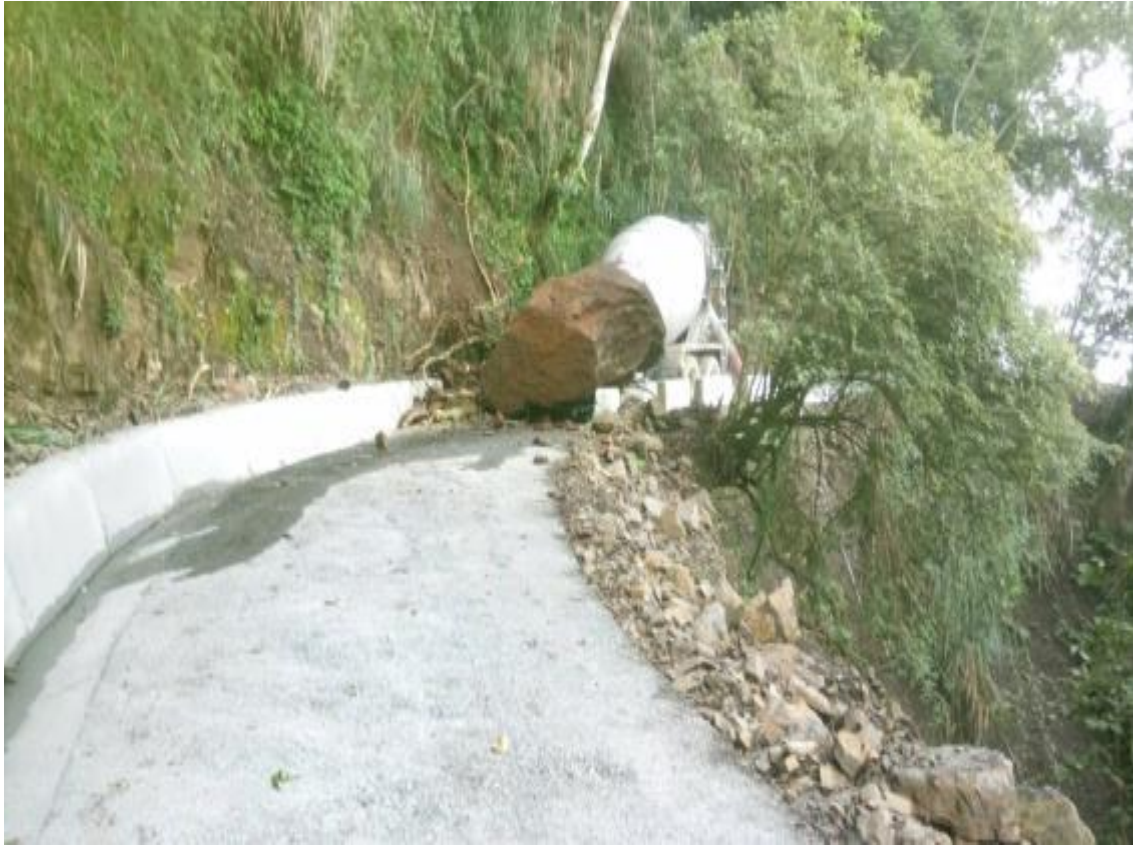
說明一

（一）直接原因：全罹災者在郡大林道 17K+760 處駕駛預拌混凝土車遭重約 50 公噸之落石壓砸，造成頭部及軀幹四肢多處骨折，顱骨變形顱內出血，致多器官損傷併出血性休克死亡。

災害發生在郡大林道 17K+760 處，掉落之巨石大小約 3x2.5x2.5 公尺，推估重約 50 公噸，災害發生處路寬 3.5 公尺。

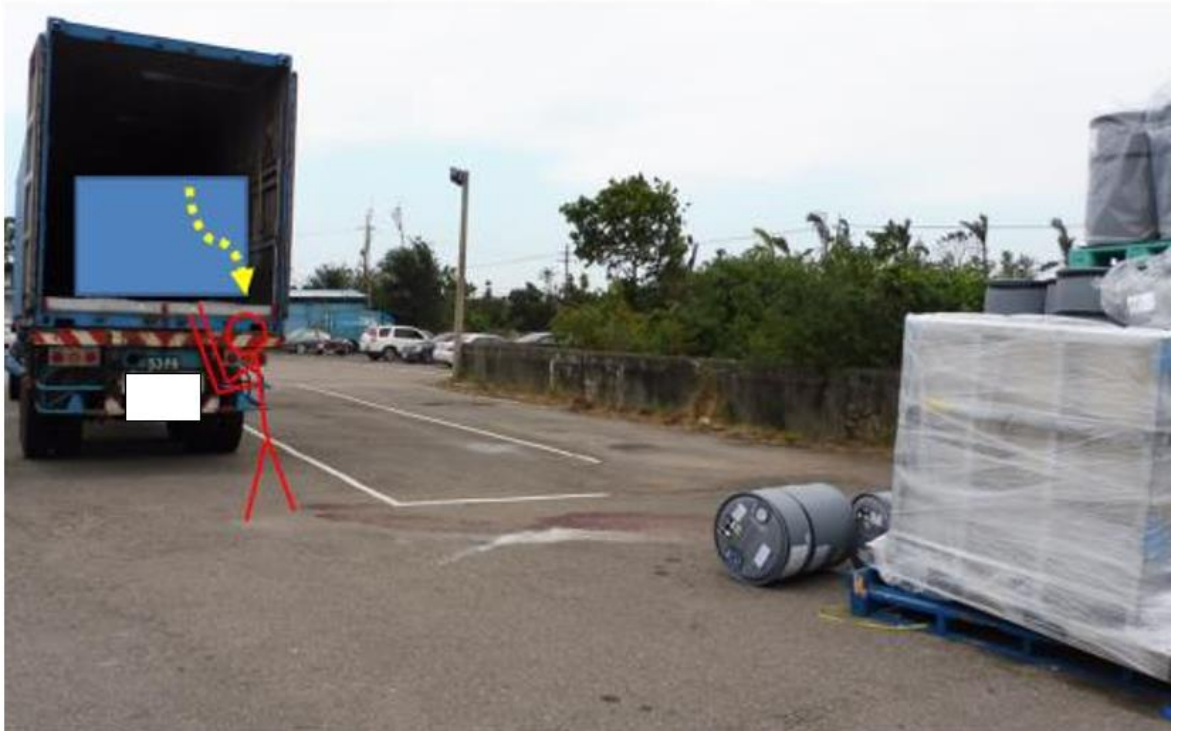
說明一

不鏽鋼製品架往外滑動，胡罹災者跳下車廂載貨台阻擋貨物掉落時，遭自載貨台上（高度 1.75 公尺）掉落之不鏽鋼製品架（重量為 437 公斤）壓傷

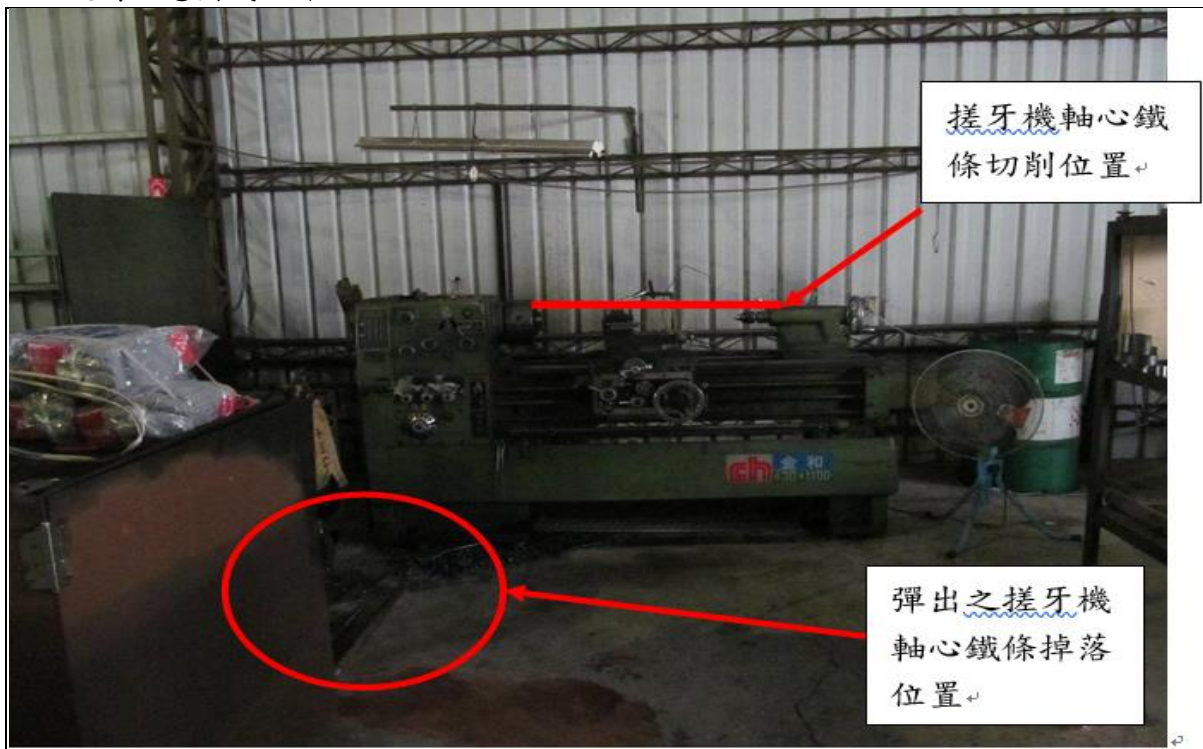
說明一	車床未裝設護罩或護圍。
-----	-------------

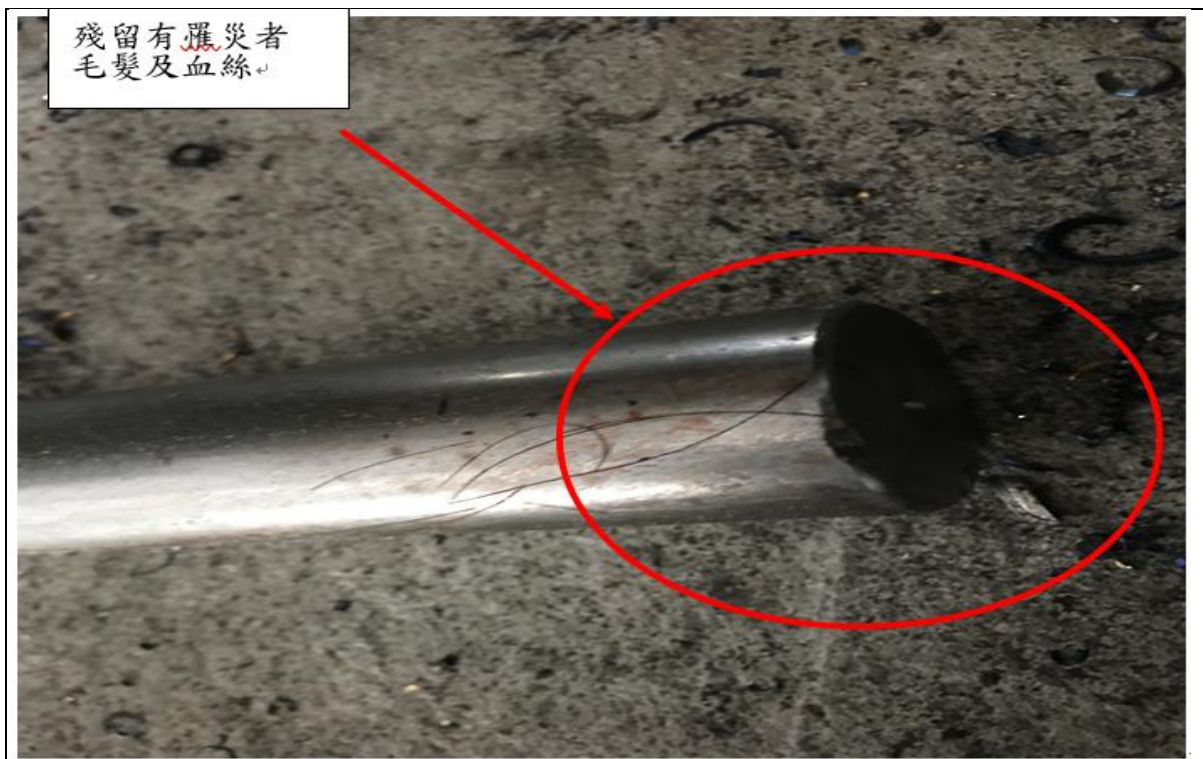
說明二	搓牙機軸心鐵條尾端殘留有柯罹災者毛髮及血絲。
-----	------------------------
