105 年度全國重大職業災害實例摘要彙編  
(營造業以外)

中華民國 108 年 9 月

# 105年度營造業以外行業重大職災實例

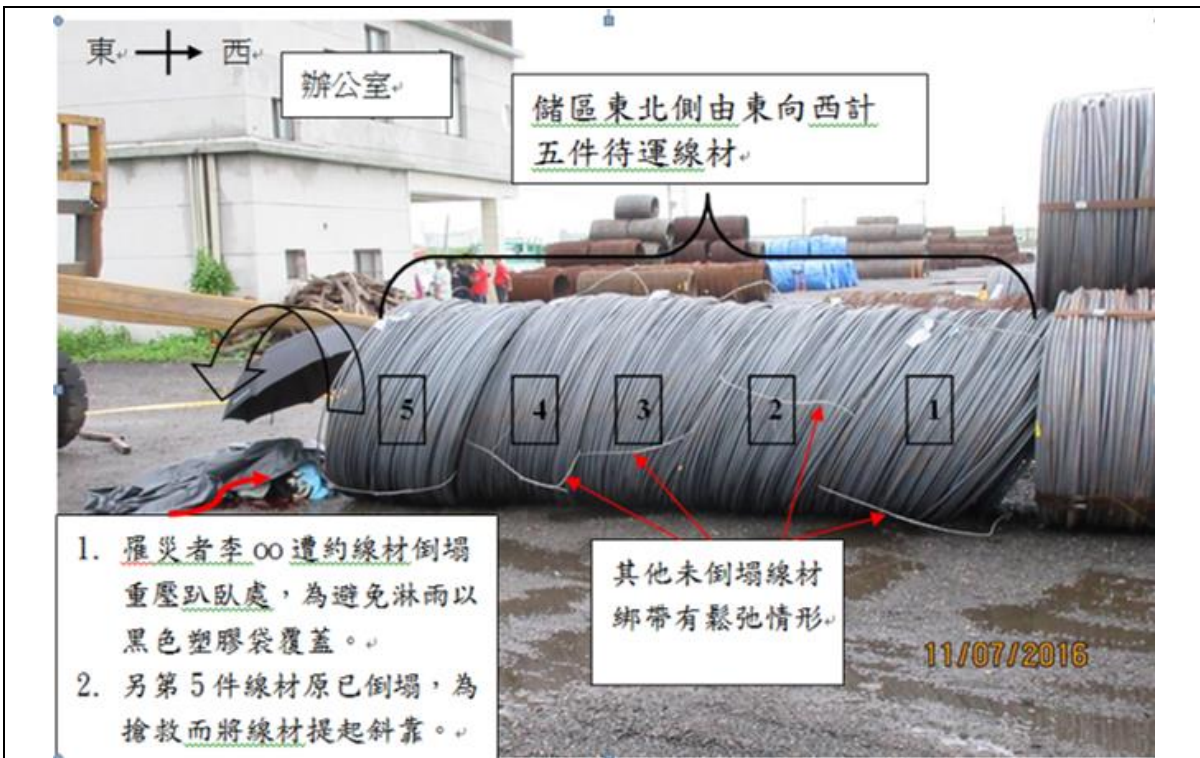
說明二 罹災者李○○被發現時臥臥處(近照)。

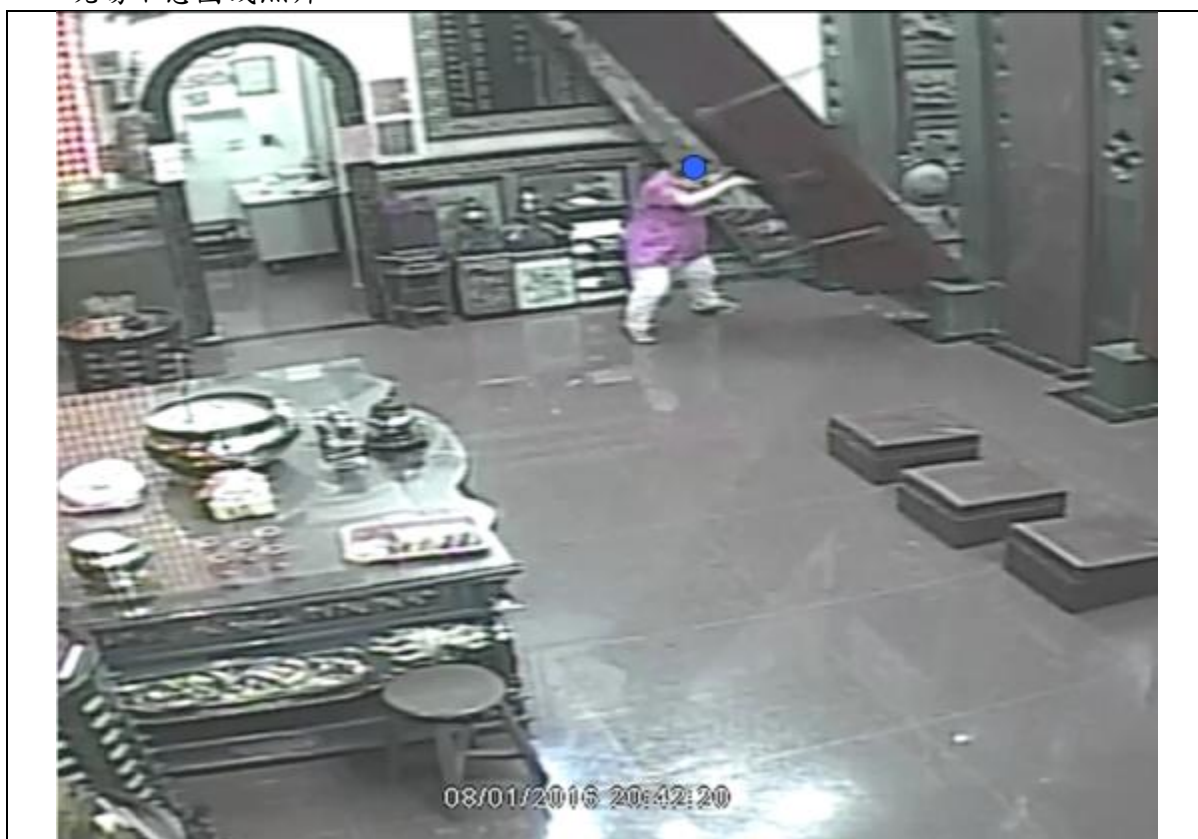
說明一

廟門倒下中，現場監視器畫面。

原廟門上門樑以4個膨脹螺栓固定在上方的石板牆面上，案發後發現上門樑4個膨脹螺栓套管斷裂情形。

（一）雇主對於建築構造物及其附置物，應保持安全穩固，以防止崩塌等危害（職業安全衛生設施規則第 23 條暨職業安全衛生法第 6 條第 1 項第 5 款）

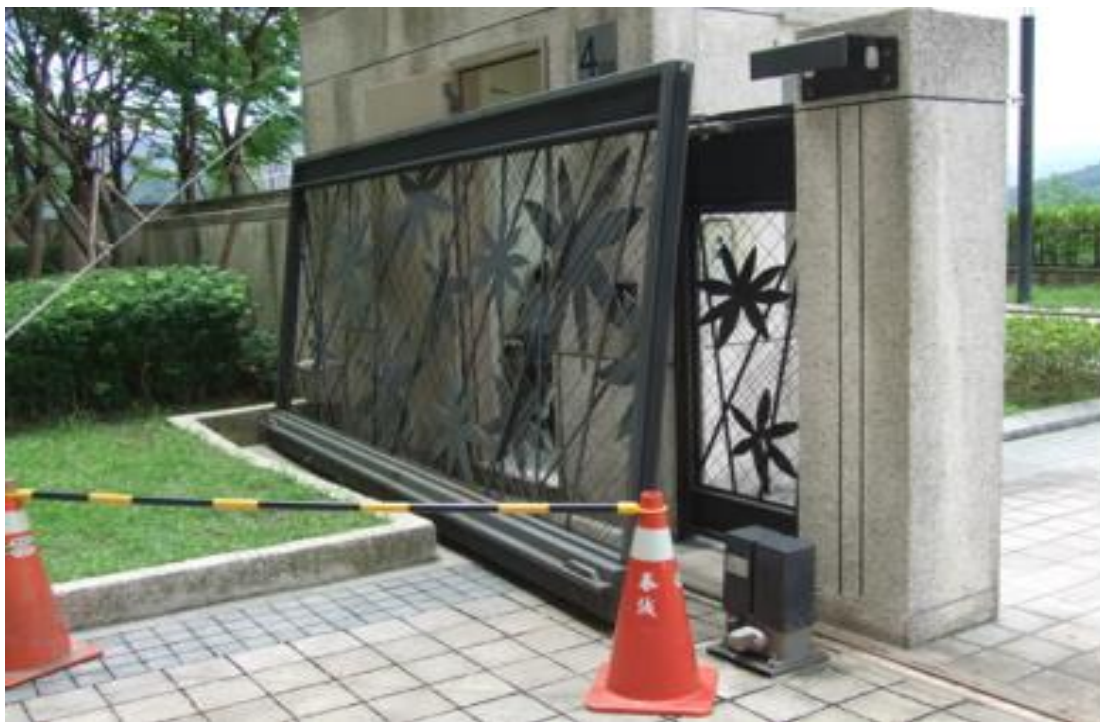
說明一

（二）當日凌晨 2 時許，○○社區 L 棟 12 樓之 1 住戶發生緊急情況，原負責在 D 棟 3 樓崗哨的丘罹災者接獲通報後前往距 L 棟最近的 4 號崗哨開啟電動拉門，以利消防車進入搶救，惟因該拉門故障無法開啟，罹災者獨自推開拉門過程中，拉門突然發生倒塌壓傷罹災者，經緊急送往新店慈濟醫院治療住院，至 8 月 6 日不治死亡。

案發現場倒塌之電動拉門門片。

雇主對新僱勞工或在職勞工於變更工作前，應使其接受適於各該工作必要之一般安全衛生教育訓練。（職業安全衛生教育訓練規則第 16 條第 1 項暨職業安全衛生法第 32 條第 1 項）

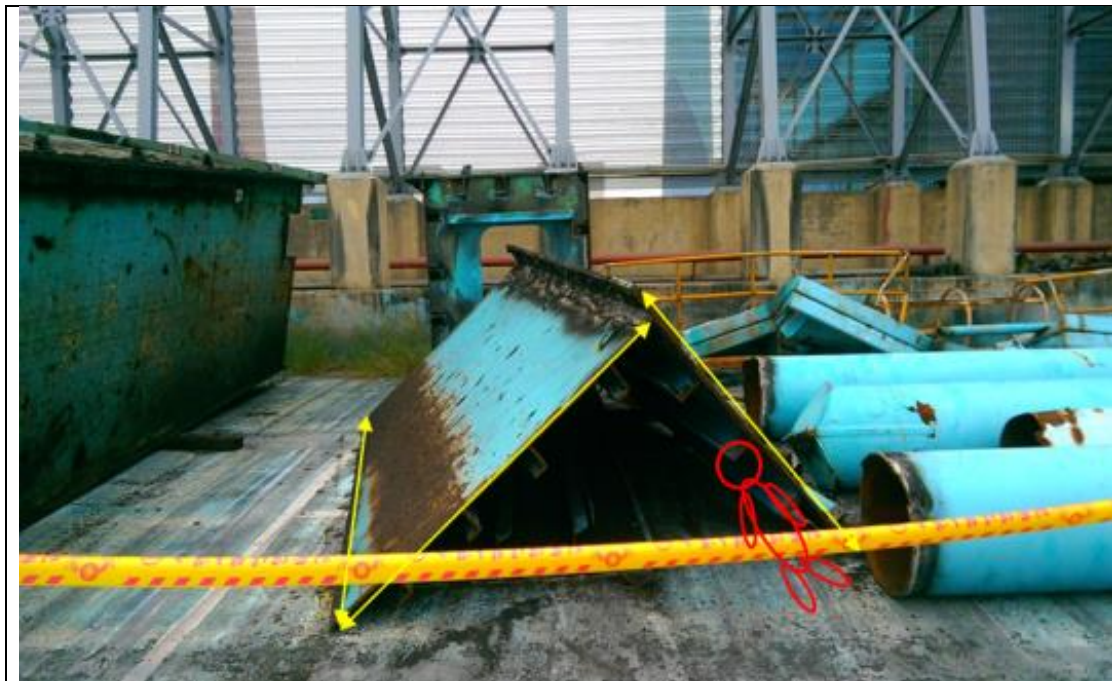
說明二

林罹災者遭倒塌之卸桁架構件壓到頭、胸、腹部等處。

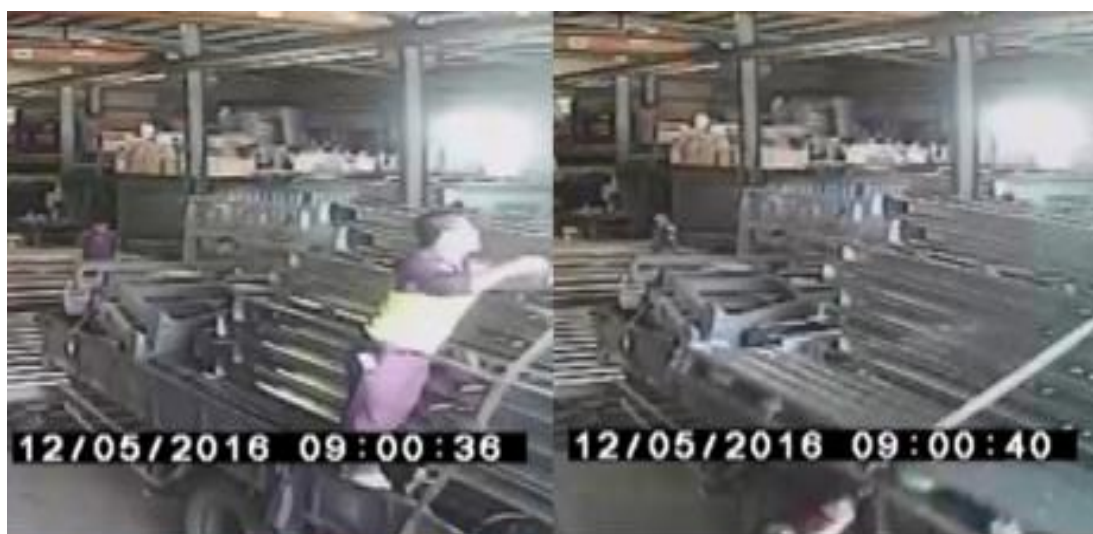
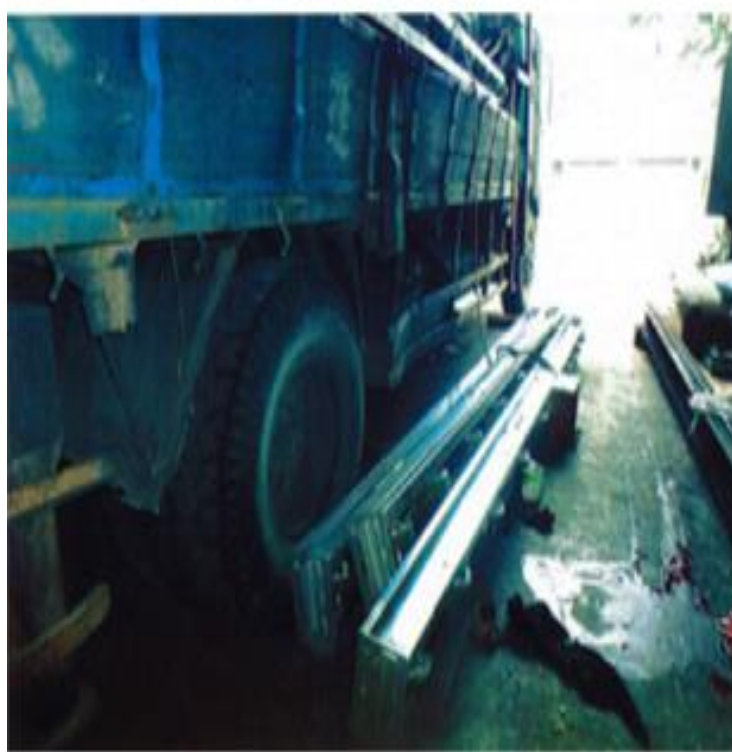
說明一

罹災從事C型鋼傳動鋼材裝載作業時，遭倒塌的鋼材壓砸，後經送往市立聯合醫院三重院區，仍於到院前死亡。

雇主為防止載貨台物料之移動致有危害勞工之虞，除應提供勞工防止物料移動之適當設備，並應規定勞工使用。（職業安全衛生設施規則第 164 條暨職業安全衛生法第 6 條第 1 項）

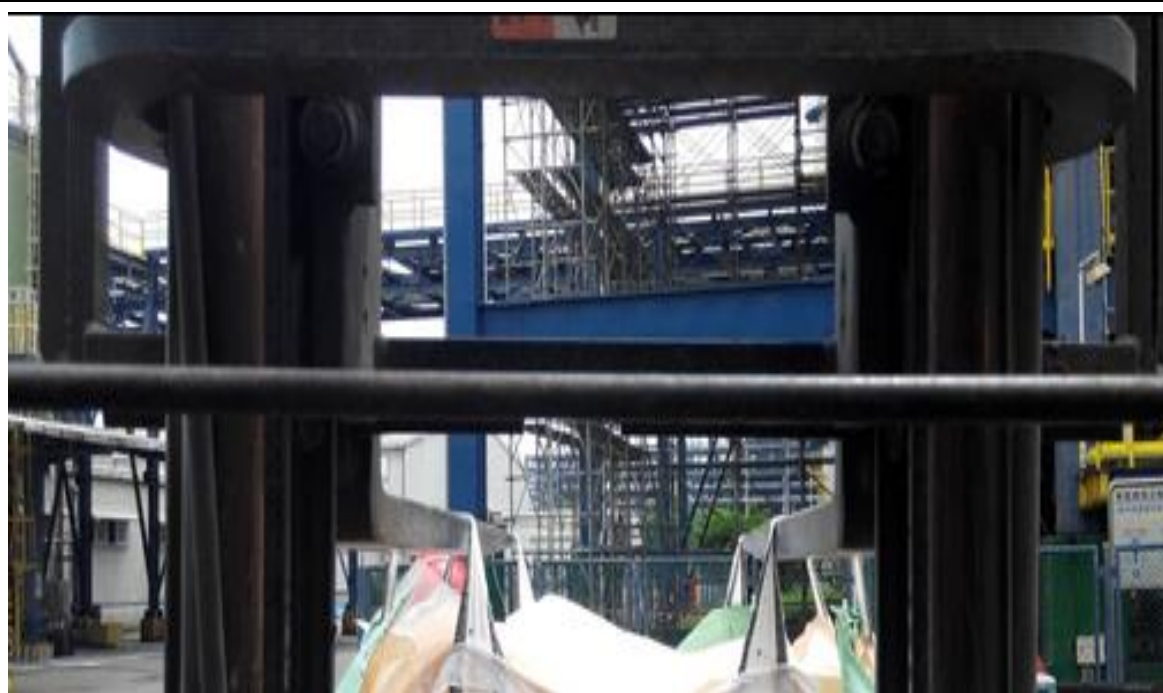
說明二

模擬推高機駕駛視線位置。

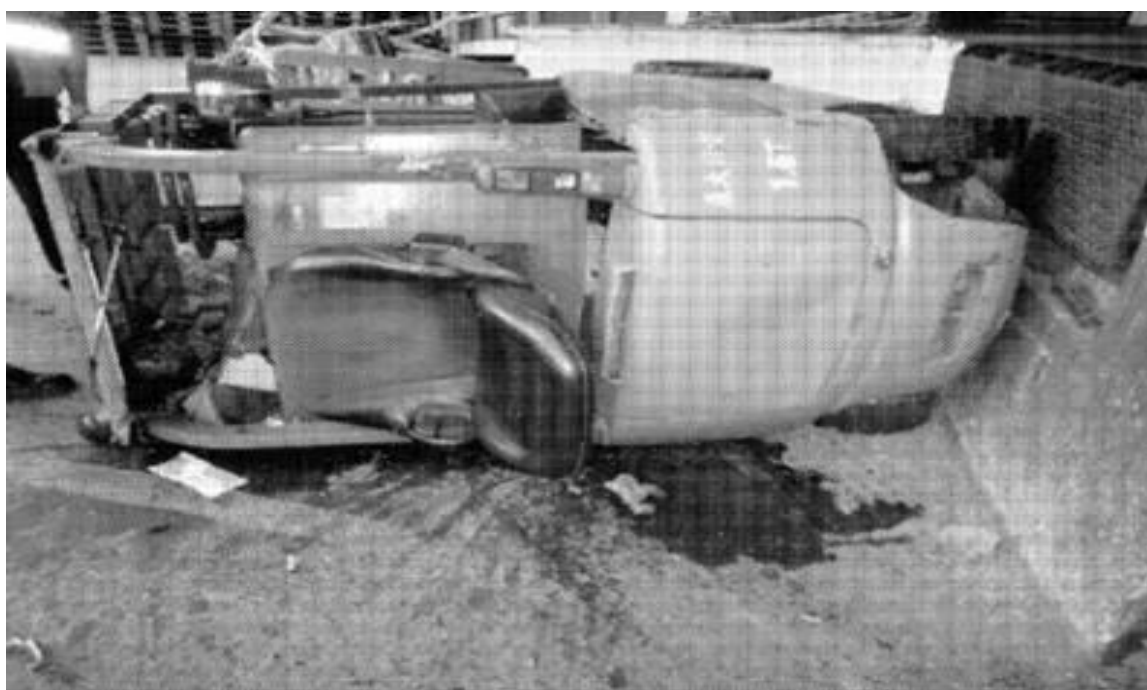
說明一

（一）直接原因：陳罹災者於○○廠瓶廠大樓包材卸料區（即災害現場碼頭）駕駛堆高機，不慎從碼頭開口部分連同堆高機翻落至地面（高度差約 122 公分），遭堆高機駕駛座下方之電瓶（重量約 540 公斤，尺寸：長約 97 公分、寬約 60 公分、高約 46 公分）壓住身體，導致胸部鈍力損傷致死。

陳罹災者發生災害時被翻覆的推高機

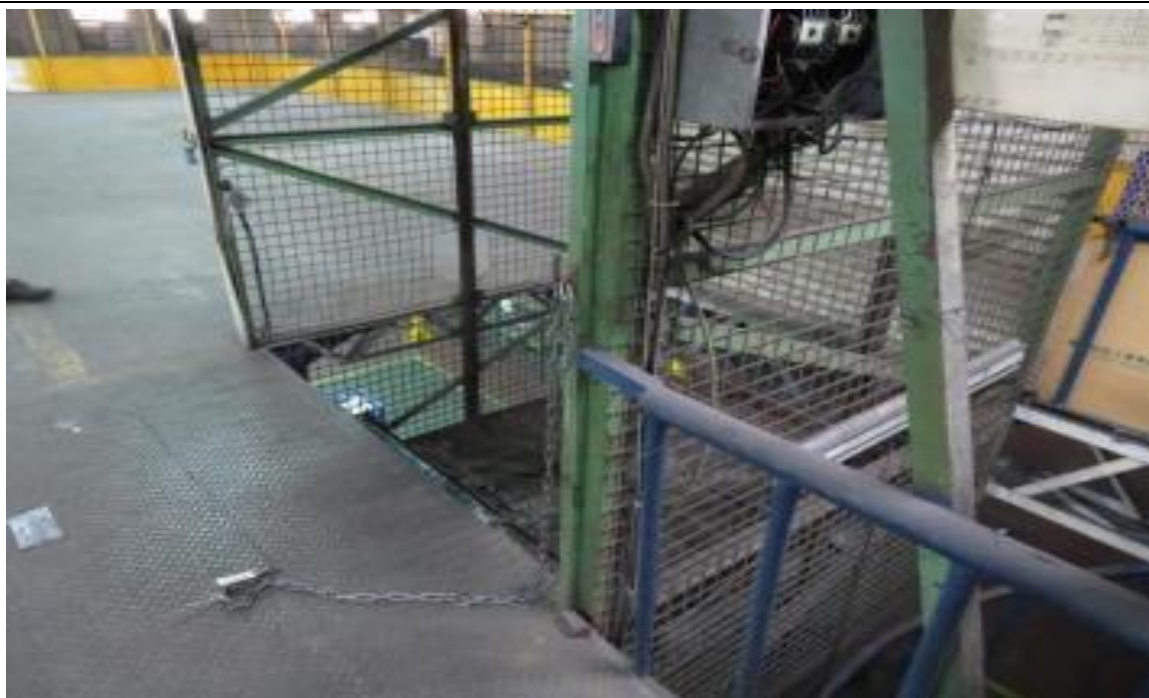
說明一

使用肇事之捲洞式升降機自2樓將雜物架等物品送下1樓，搬器可能因裝載物品重量不平均而卡在導軌上致無法下降，又經按鈕測試，造成馬達空轉使得捲揚搬器的鋼索鬆垂，當拉動雜物架時，搬器因重心變動致卡住情況突然消失，而瞬間下墜至離地面約1.4公尺處停住。

（一）雇主對於升降機之升降路各樓出入口，應裝置構造堅固平滑之門，並應有安全裝置，使升降搬器及升降路出入口之任一門開啟時，升降機不能開動，及升降機在開動中任一門開啟時，能停止上下。（職業安全衛生設施規則第 93 條暨職業安全衛生法第 6 條第 1 項）

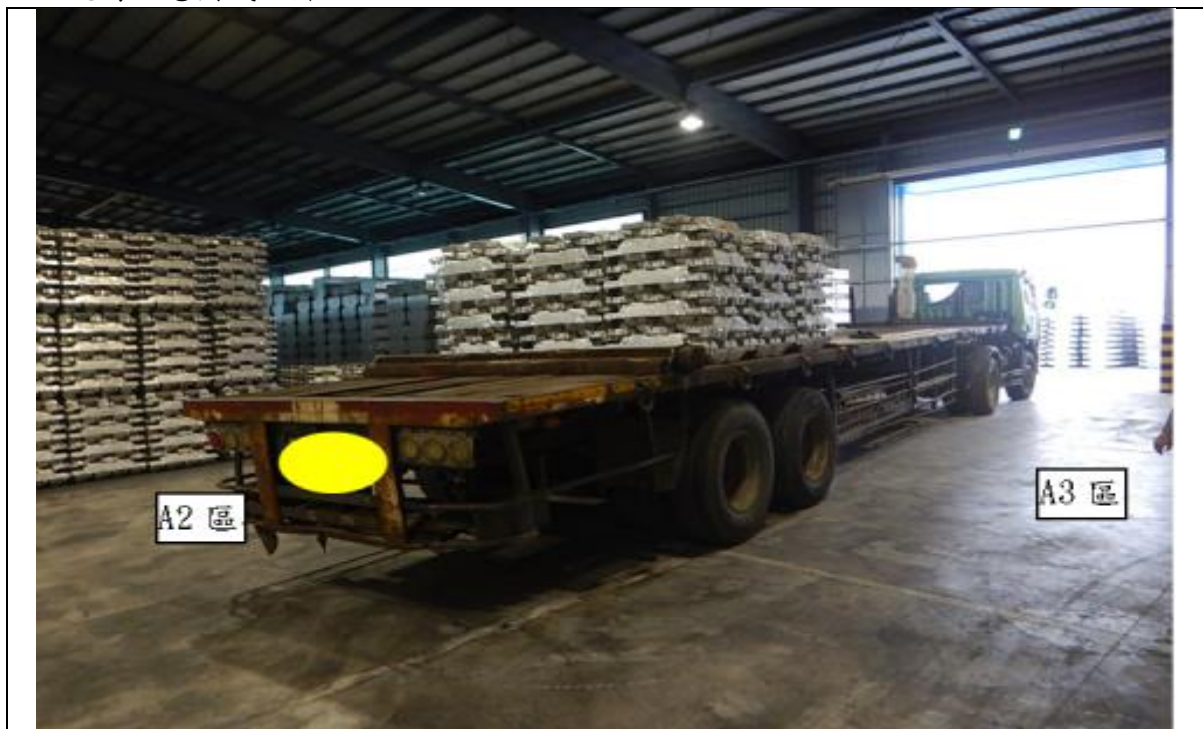
說明一

營業貨運曳引車停於盛○公司C倉庫A2及A3區之間堆放鋁錠。

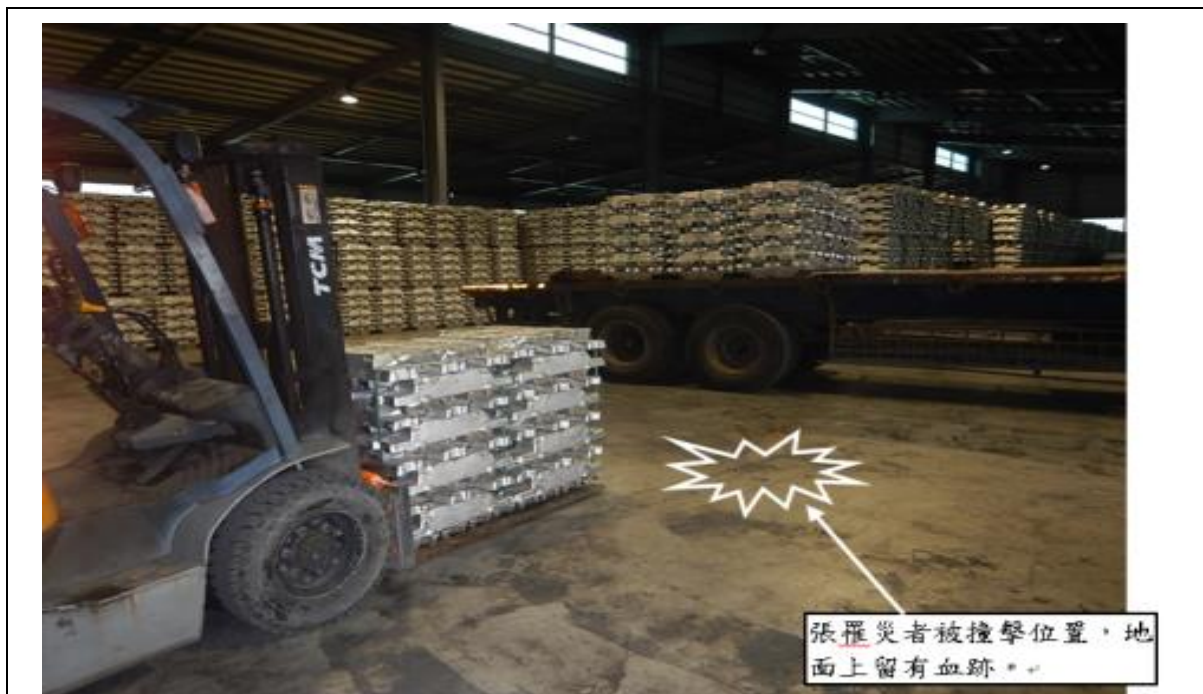
說明二

張罹災者被擊之位置。

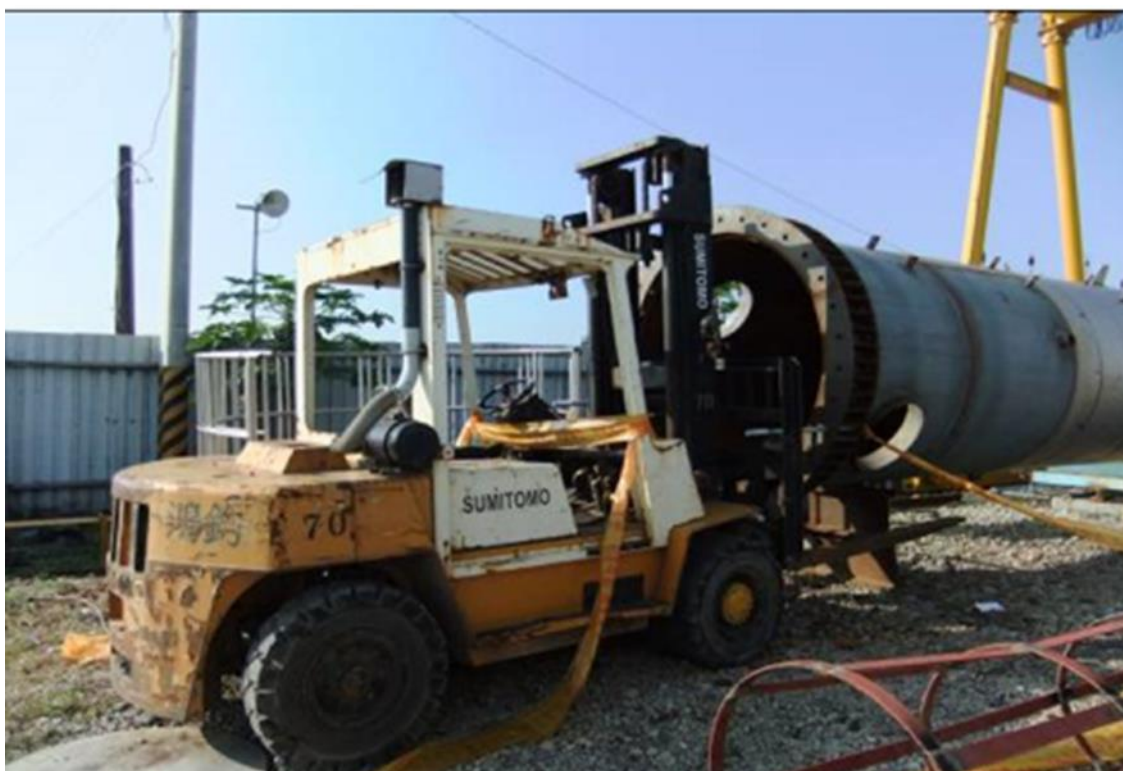
說明一

模擬災害發生時肇災推高機與煙囪底座、施工樣板相對位置情形。

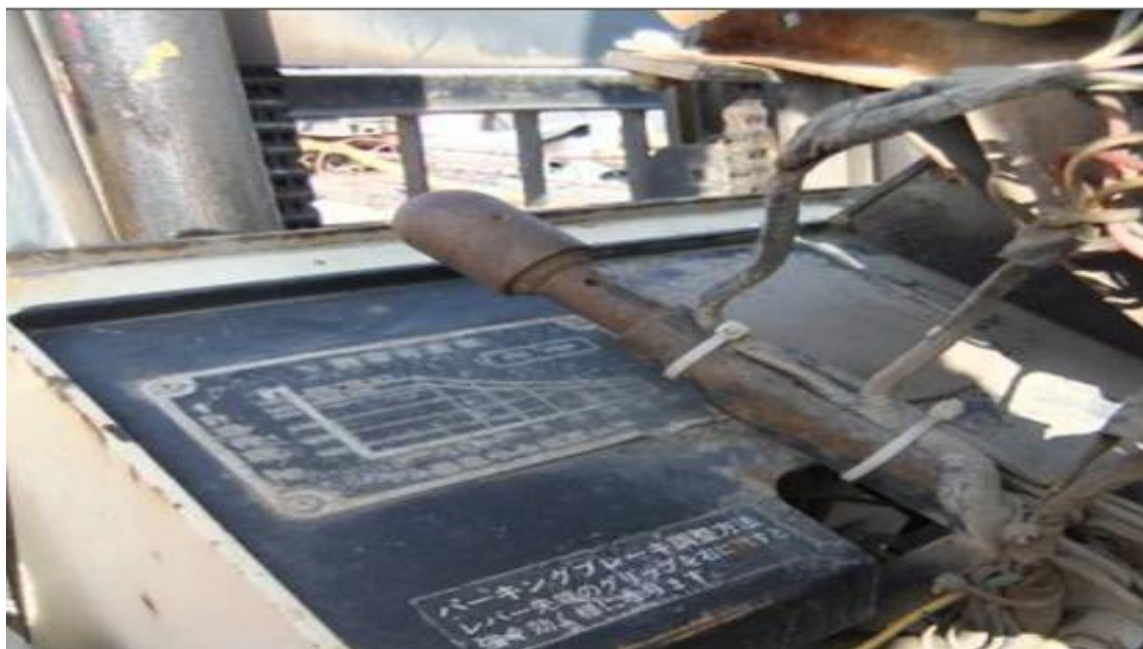
說明二

1. 在高度二公尺以上之處所進行作業，未架設施工架或工作台。
2. 堆高機未具有制止運行及保持停止之制動裝置。（制動裝置故障，無法作用）
3. 堆高機駕駛離開位置時，貨叉未放置於地面、未將原動機熄火、制動。

肇災推高機制動裝置損壞情形。

- (一) 堆高機應具有制止運行及保持停止之制動裝置。(機械設備器具安全標準第 75 條第 1 項暨職業安全衛生法第 6 條第 1 項)
- (二) 雇主對於就業場所作業之車輛機械，應使駕駛者或有關人員負責執行下列事項：...。十二、堆高機於駕駛者離開其位置時，應採將貨叉等放置於地面，並將原動機熄火、制動。(職業安全衛生設施規則第 116 條第 1 項第 12 款暨職業安全衛生法第 6 條第 1 項)
- (三) 雇主對於在高度二公尺以上之處所進行作業，勞工有墜落之虞者，應以架設施工架或其他方法設置工作台。(職業安全衛生設施規則第 225 條第 1 項暨職業安全衛生法第 6 條第 1 項)

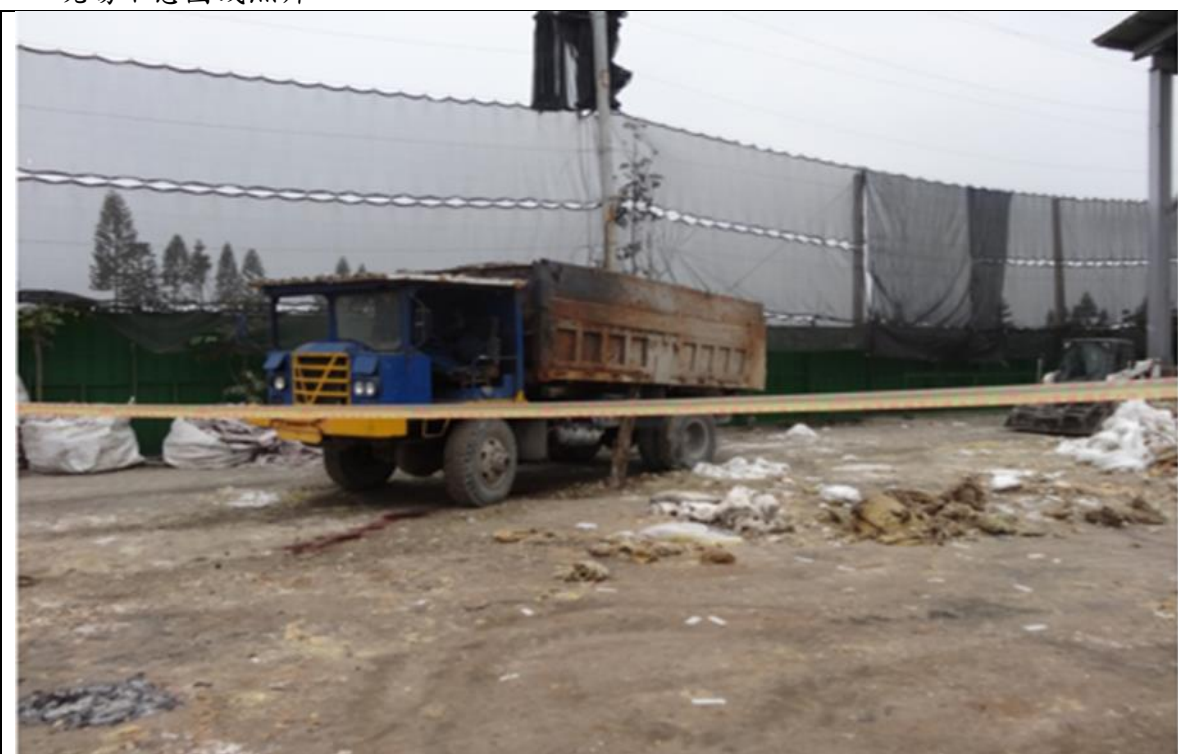
說明一

肇災之掀舉傾卸車

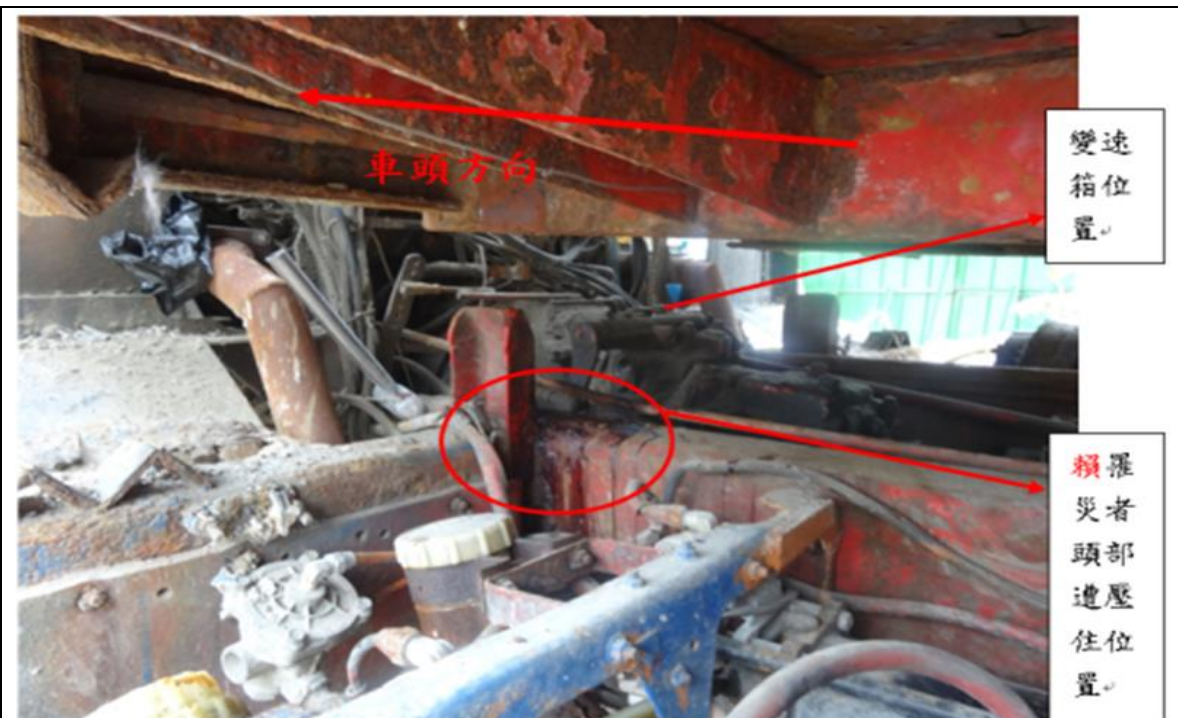
說明二

災害發生當時，賴罹災者頭部與變速箱相對位置

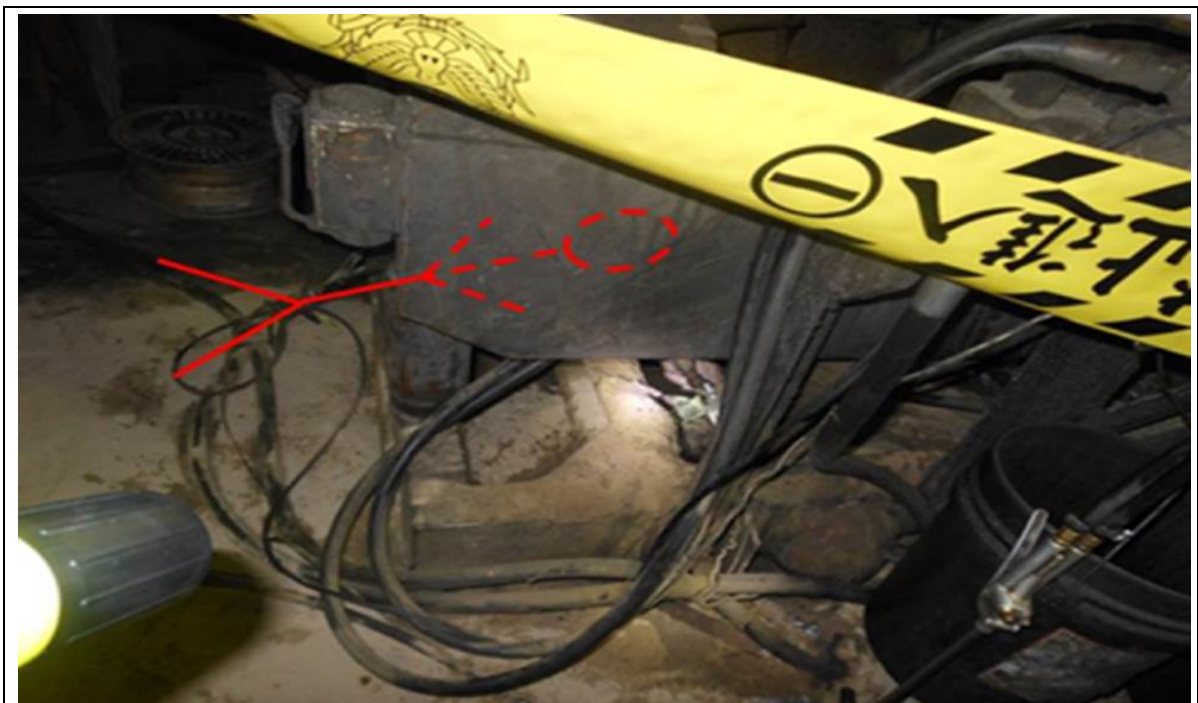
說明二	罹災者罹災現場示意圖
-----	------------

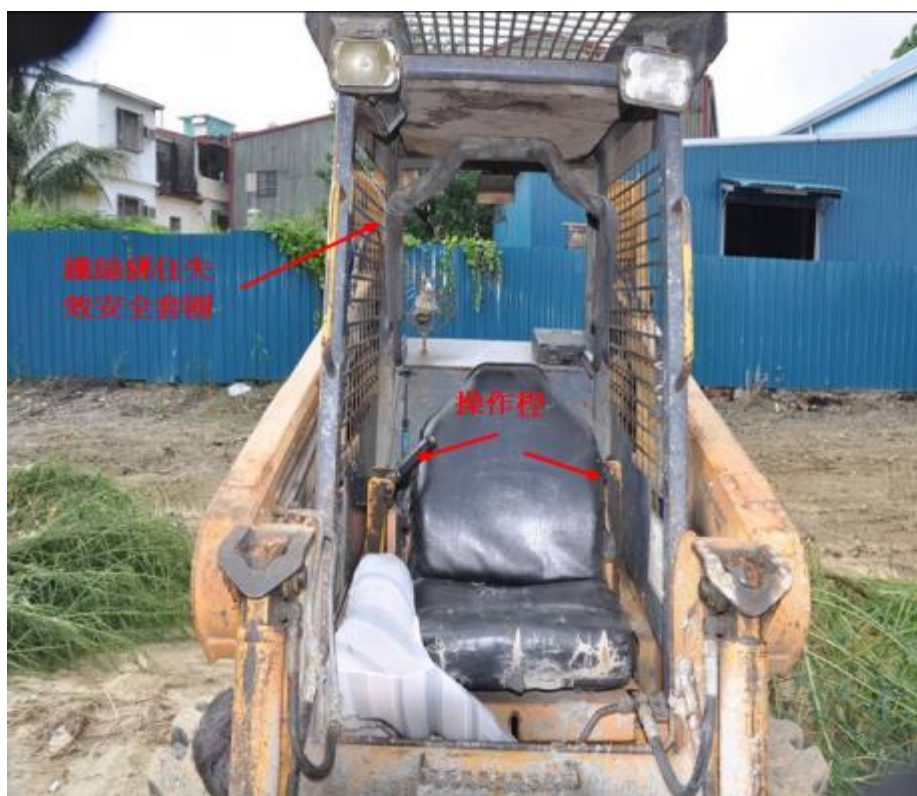
說明一

鐵絲綁住失效安全套圈。

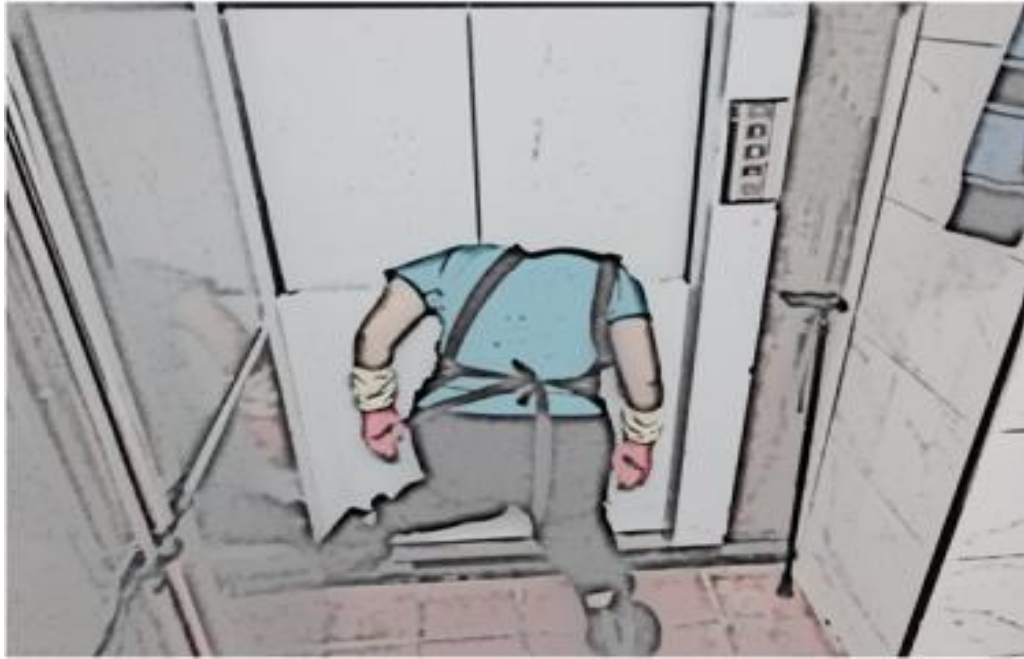
說明一

罹災勞工於廚房1樓貨梯升降道處遭行貨梯車廂上頂廂板與一樓車承門夾住而致災。

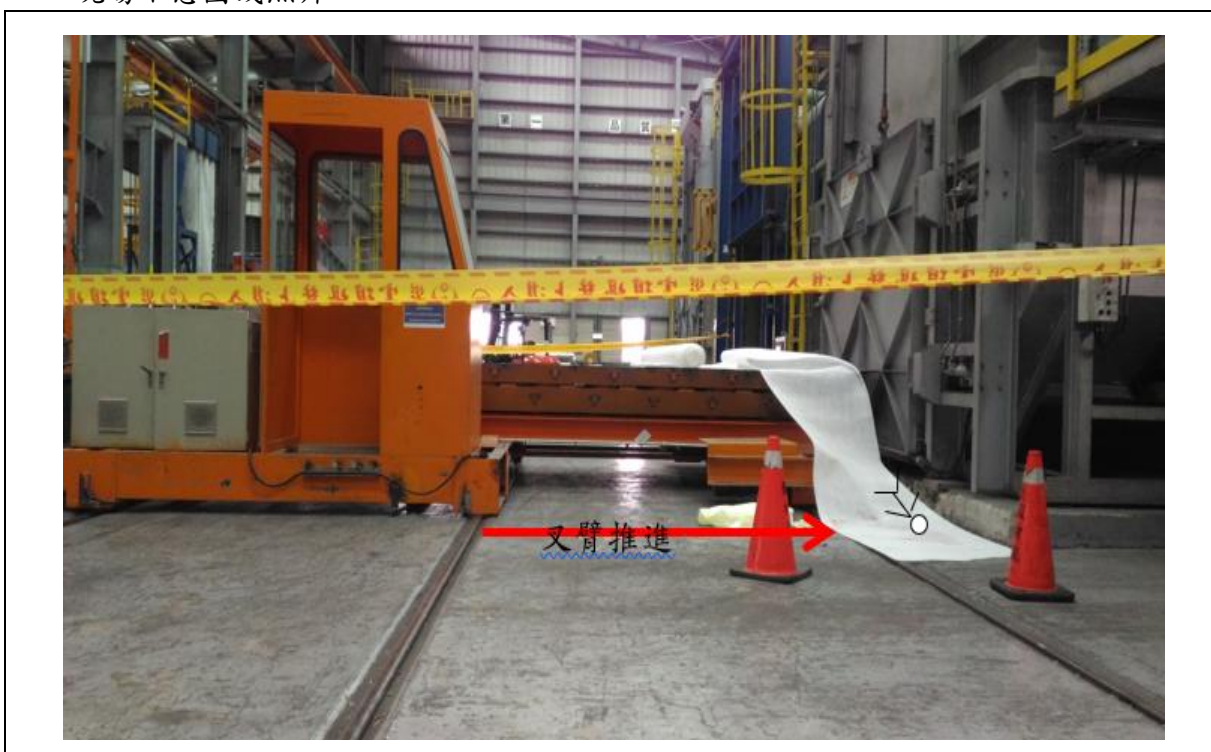
說明一	陳罹災者更換爐門反光片，因載料機未斷電及停止運轉，致載料機叉臂感應到光源作動，勞工遭夾壓於機台叉臂與爐門之間致死。
-----	---

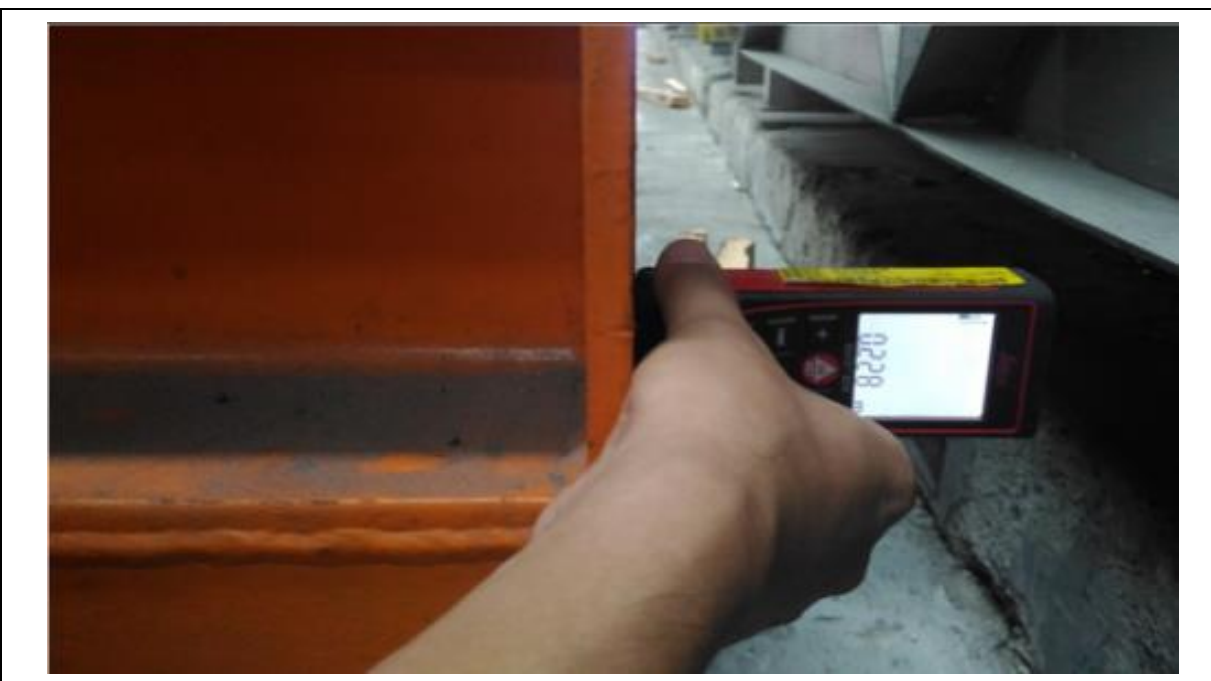
說明二	機台與爐門作業空間最大為22.8公分
-----	--------------------

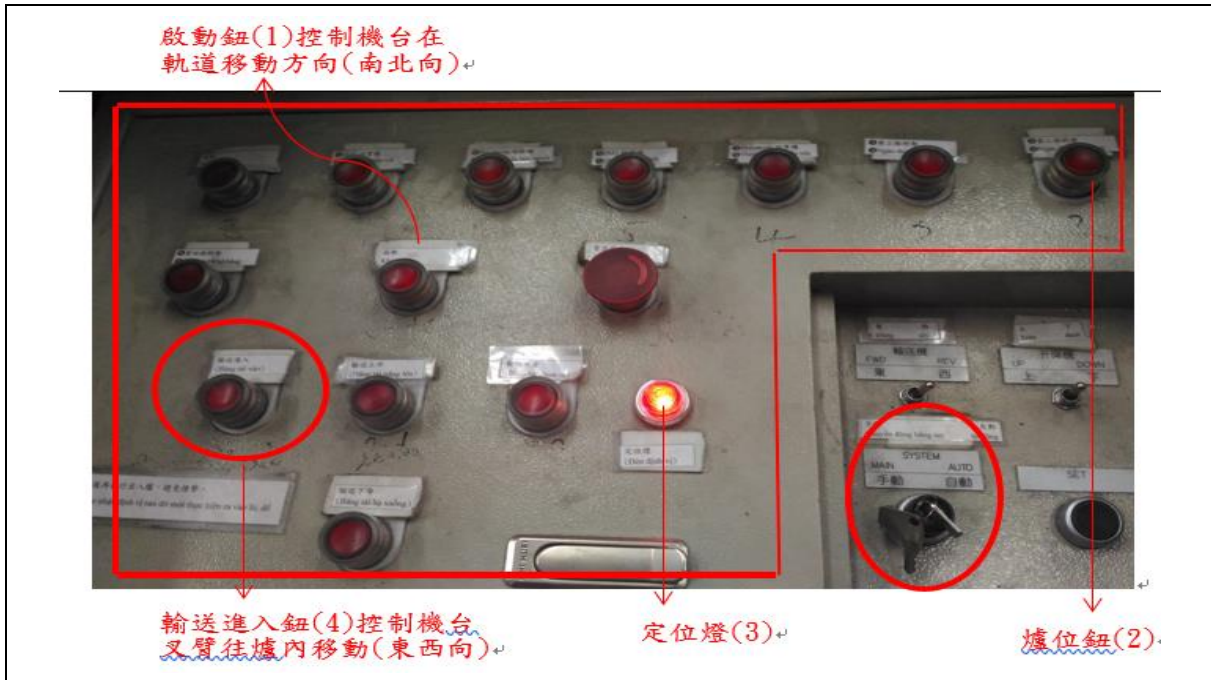
說明五 據目擊者組長高員所言，搶救時機台在自動狀態紅框內為自動狀態下有效控制鈕，正常操作流程各按鈕順序為(1)啟動 (2)選定爐位 (3)定位完成後，定位燈亮，人員離開控制室至爐門開關開爐門 (4)輸送進入。測試維修時狀況，自動狀態下，不使機台定位先按「輸送進入」，再使反光片正常，叉臂立即作動。

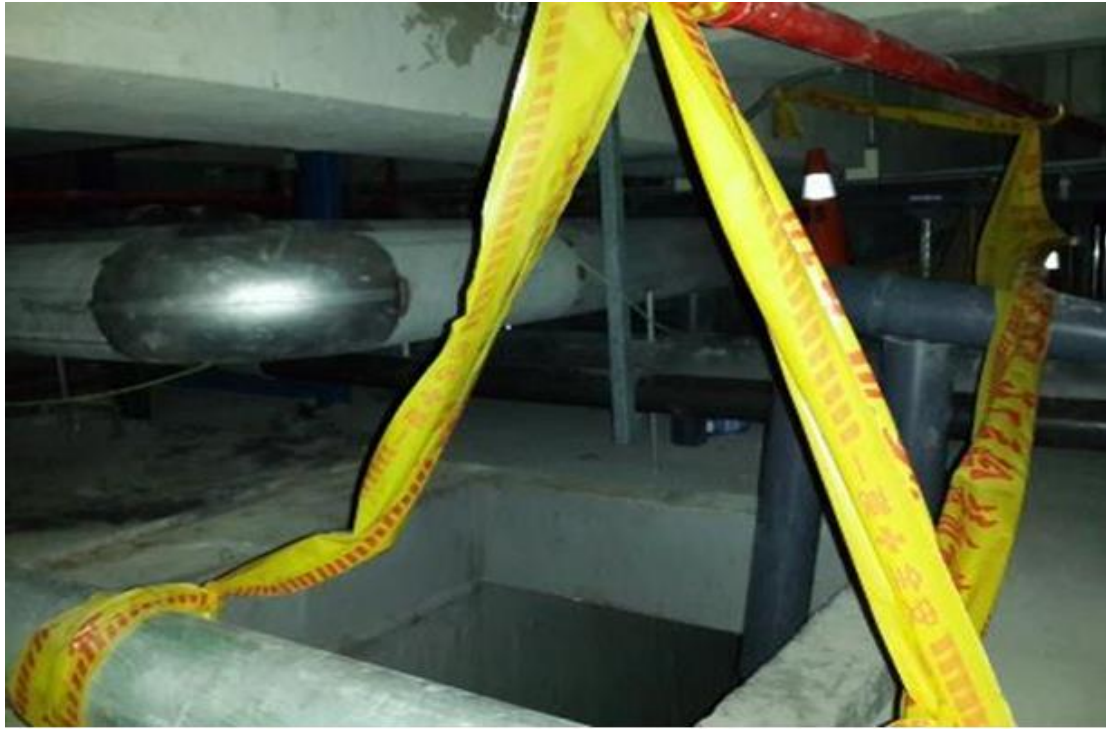
說明五

罹災人員跌落之水池圖

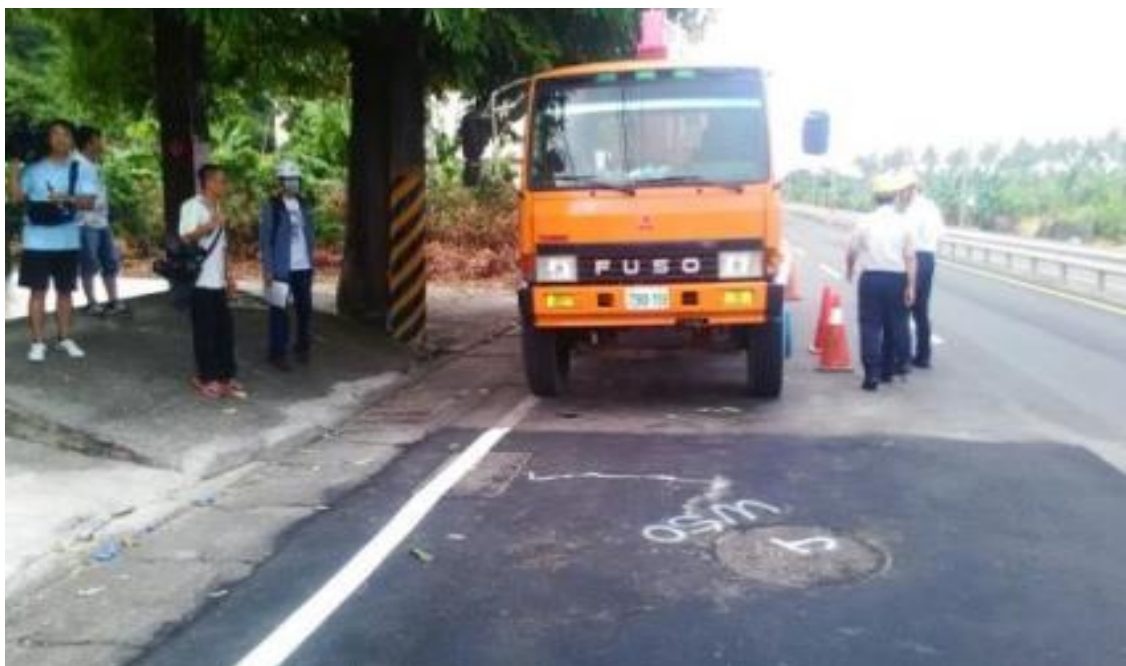
說明一

高雄市○○區○○路○○號之1前道路人孔外觀照片，事故當日派員到場時人孔已被關閉，遂要求○○電信有限公司開啟該人孔。

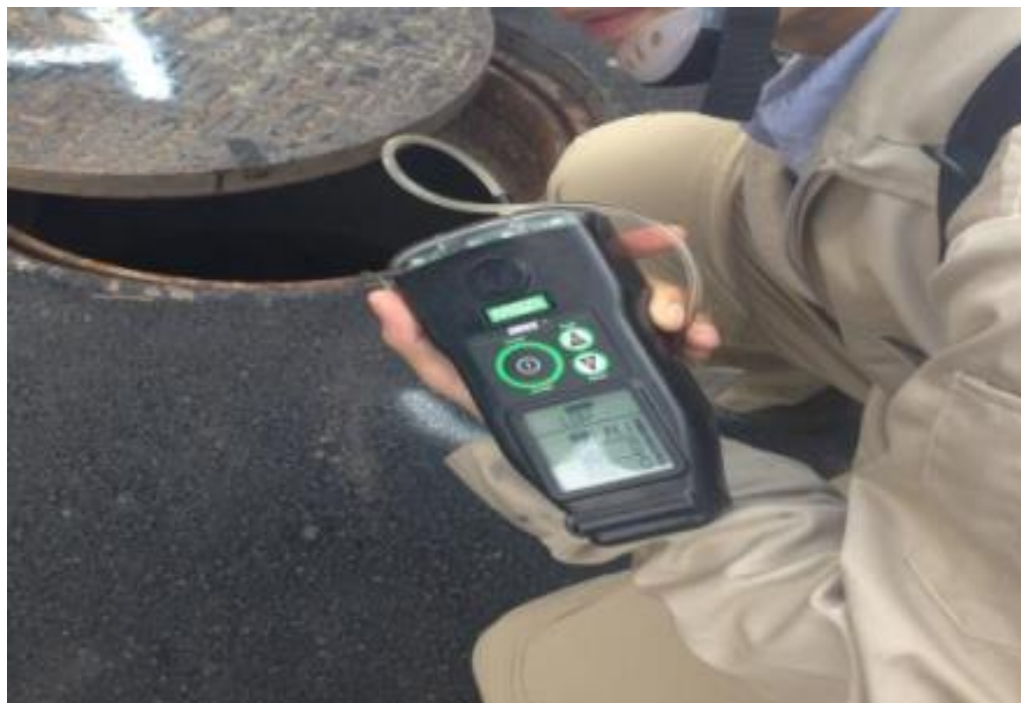
說明二

105年7月1日15時許以五用氣體偵測器量測人孔內空氣。

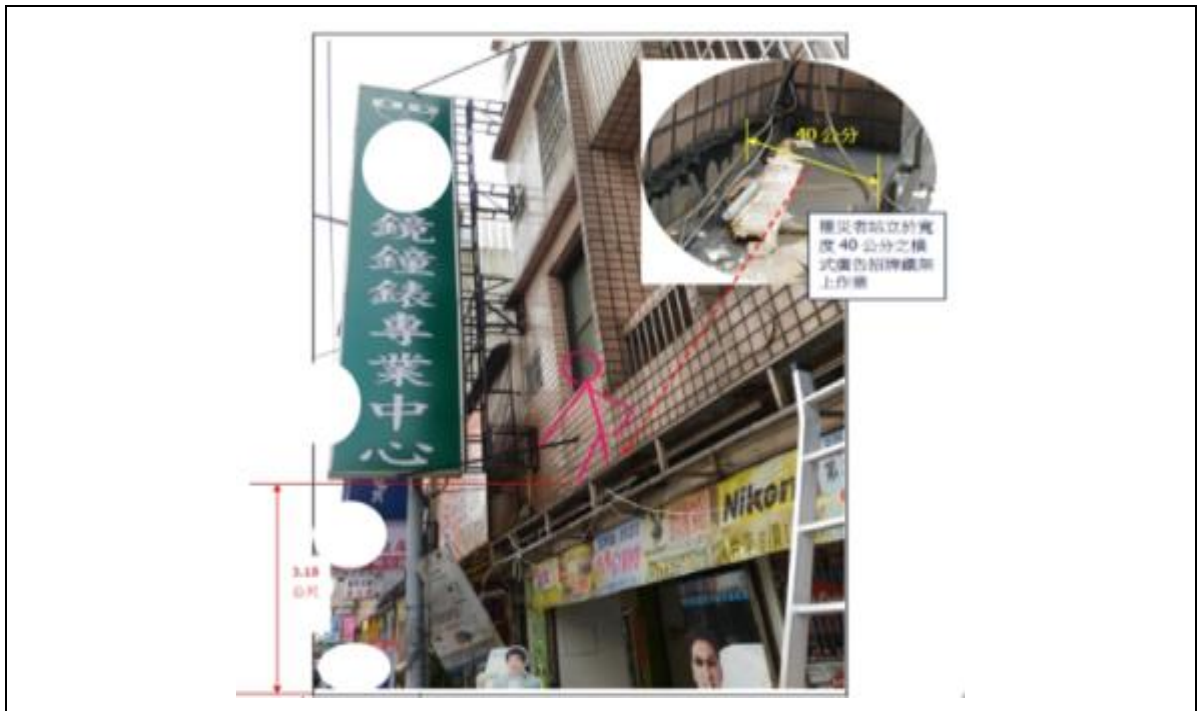
說明一 災害地點位於苗栗縣竹南鎮○○路○○○號之○○鐘錶眼鏡行，吳罹災者站立於橫式廣告招牌鐵架上（寬度40公分）進行廣告招牌燈光照明電路配線整理與測試作業，所站立之位置距離地面高度差為3.18公尺。

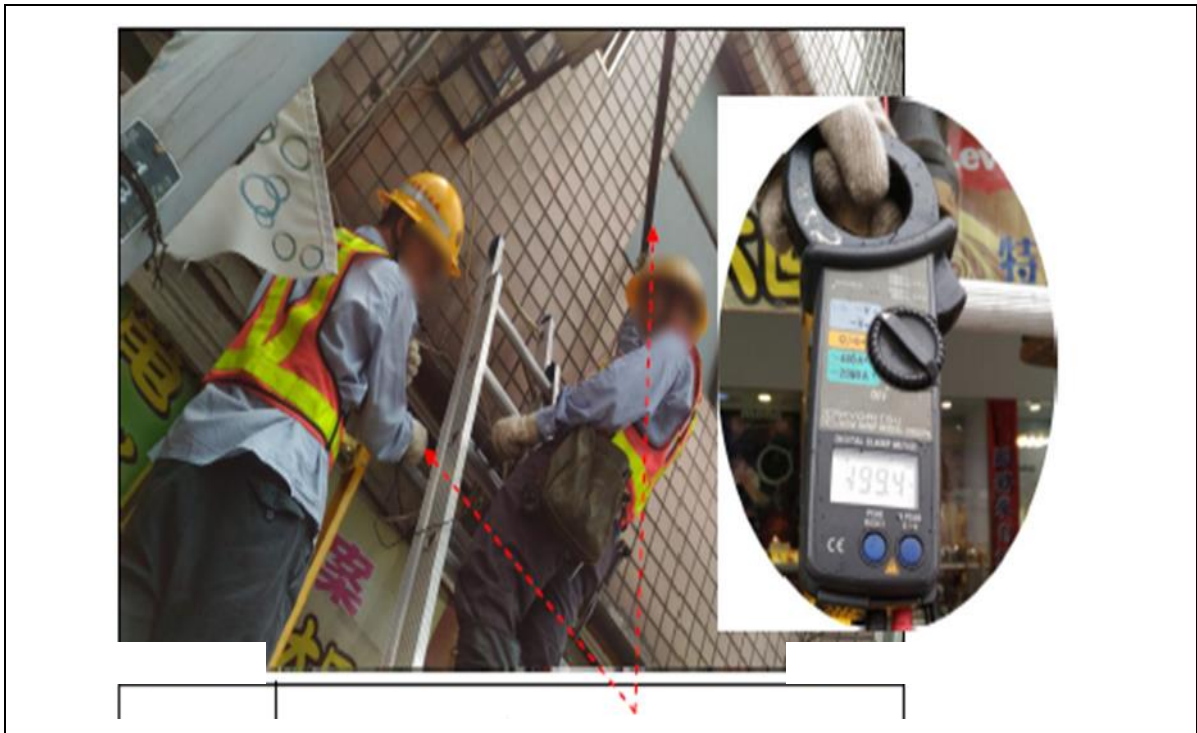
說明二 經量測災害現場直式廣告招牌鐵架對地電壓為199.4伏特。

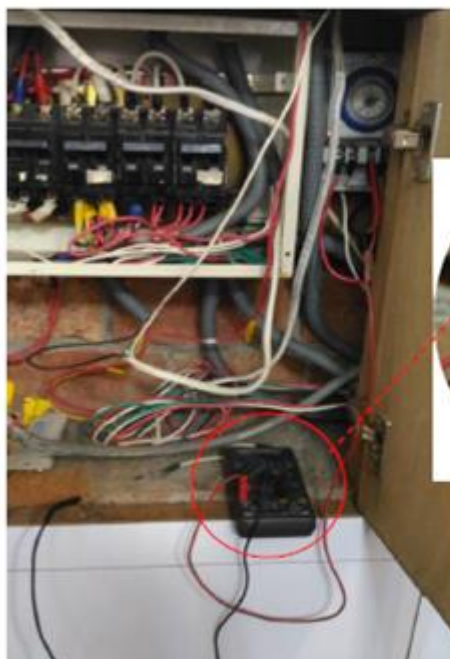
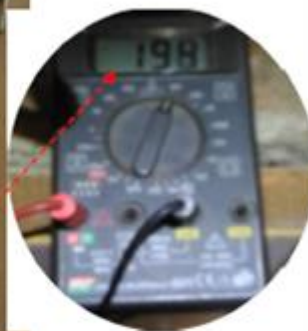
說明四

定時器開關切換於OFF位置，定時器負載端一側仍為帶電狀態(經量測對地電壓為198伏特)。

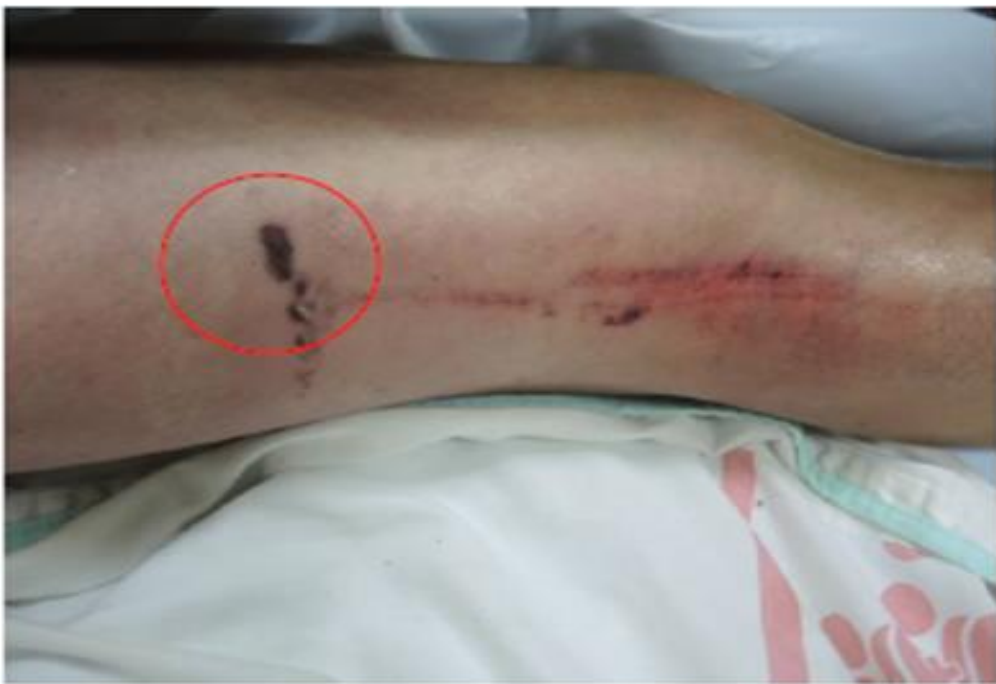
說明五

吳罹災者右手電灼傷痕跡。
