105 年度全國重大職業災害實例摘要彙編  
(營造業以外)

中華民國 108 年 9 月

# 105年度營造業以外行業重大職災實例

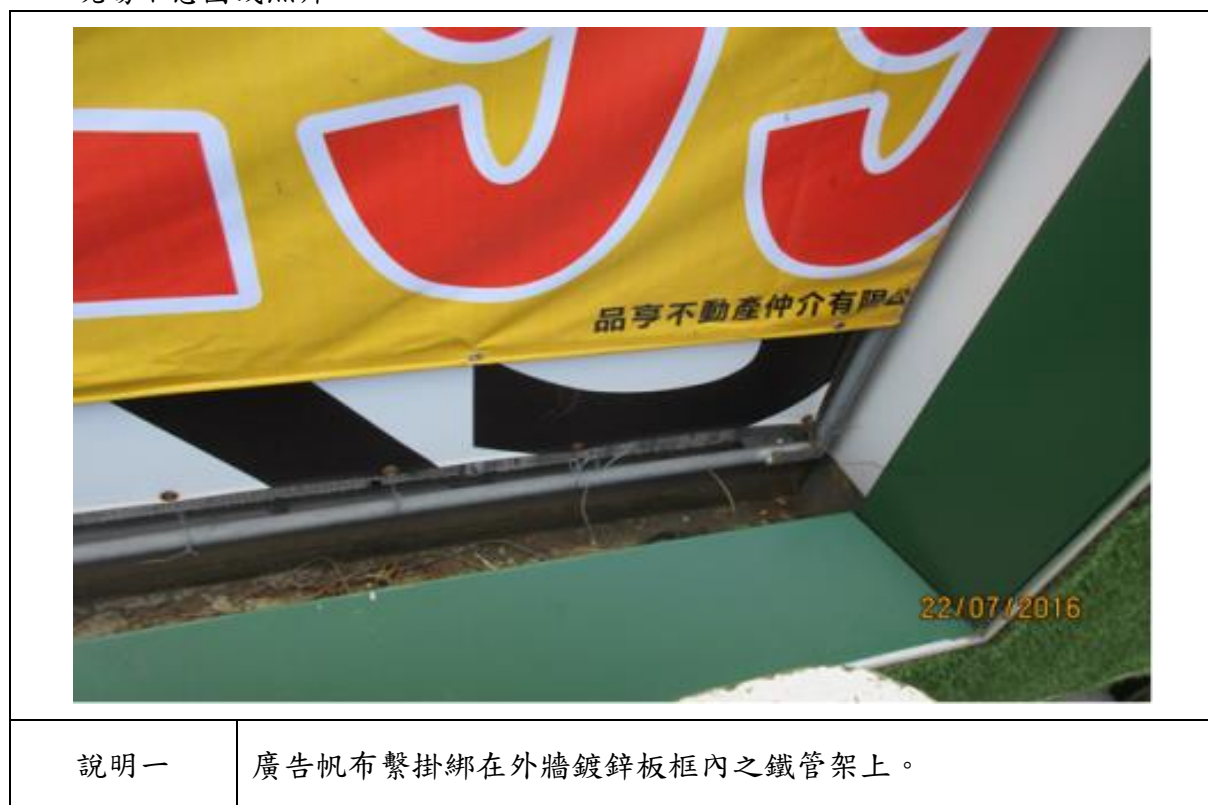
1. 雇燈箱內固定於金屬框架上之日光燈的安定器因絕緣劣化造成漏電。

2. 漏電斷路器故障未動作。

（一）雇主對於低壓電氣設備，應每年依規定定期實施檢查一次。（職業安全衛生管理辦法第31條第1項暨職業安全衛生法第23條第1項）

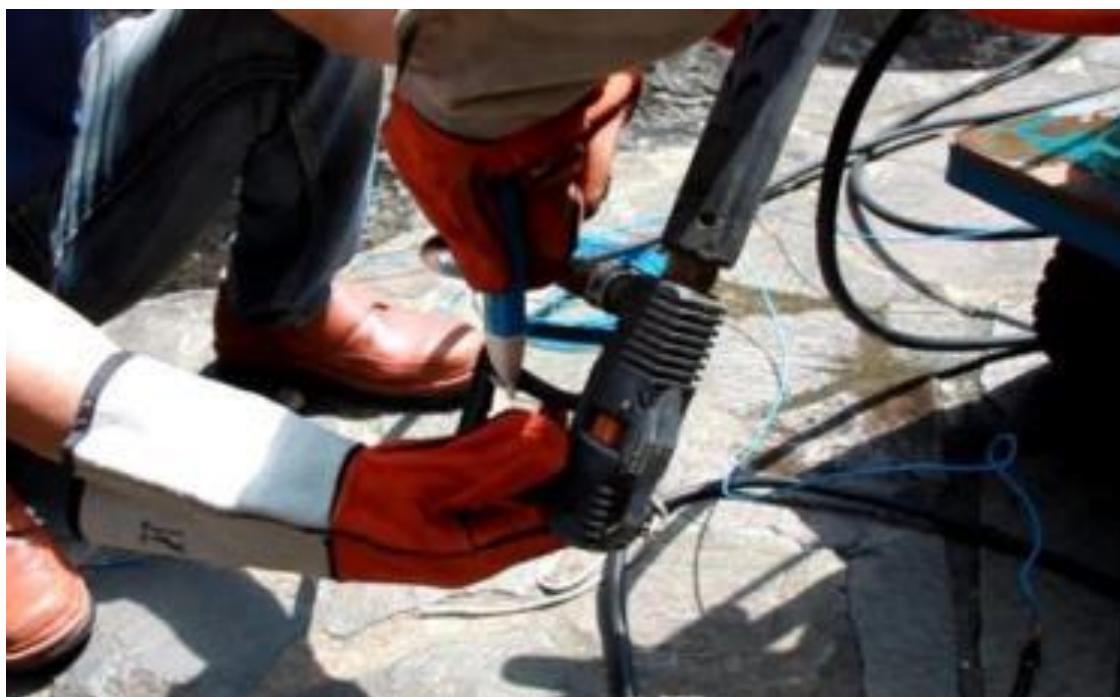
說明一

（一）直接原因：使用高壓清洗機於景觀池內進行清洗作業因漏電遭電擊，導致電擊休克死亡。

（二）間接原因：不安全狀況：使用對地電壓150V以上之高壓清洗機於潮濕場所內作業，該高壓清洗機內部所裝置之漏電斷路器，未能確實動作防止感電。

檢電筆量測高壓清洗機之噴槍把手發現感應電流(警鳴響起)

（一）雇主對於使用對地電壓在150伏特以上移動式或攜帶式電動機具，或於含水或被其他導電度高之液體濕潤之潮濕場所、金屬板上或鋼架上等導電性良好場所使用移動式或攜帶式電動機具，為防止因漏電而生感電危害，應於各該電動機具之連接電路上設置適合其規格，具有高敏感度、高速型，能確實動

作之防止感電用漏電斷路器。(職業安全衛生設施規則第 243 條第 1 項暨職業安全衛生法第 6 條第 1 項第 3 款)

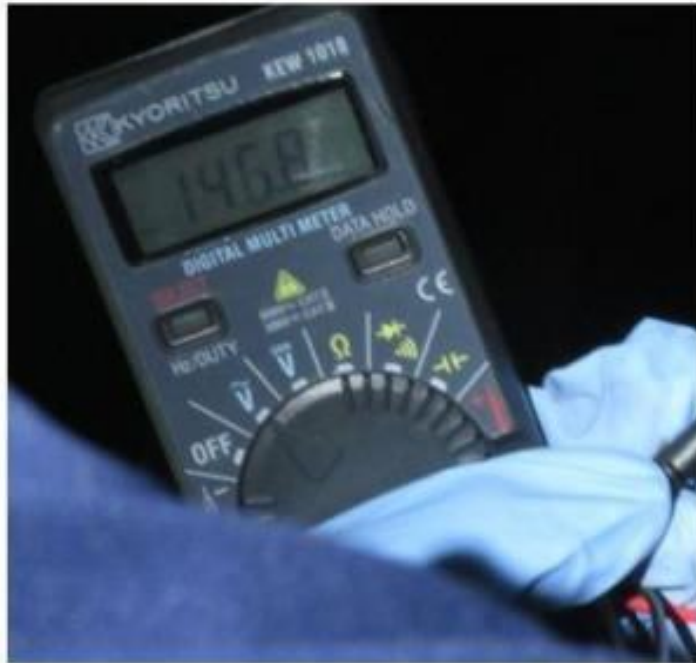
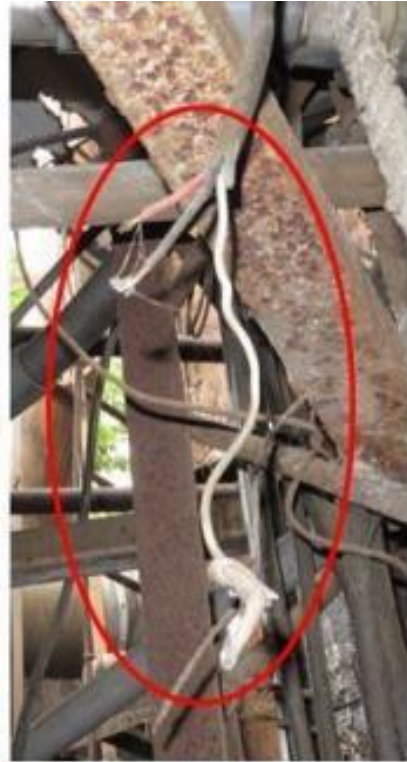
說明一

雇主對於電氣機具之帶電部分，未設防止感電之護圍或絕緣被覆，致勞工於金屬梯上從事水管維修作業，因碰觸電磁閥電線之帶電部分感電墜落地面，傷重不治死亡。

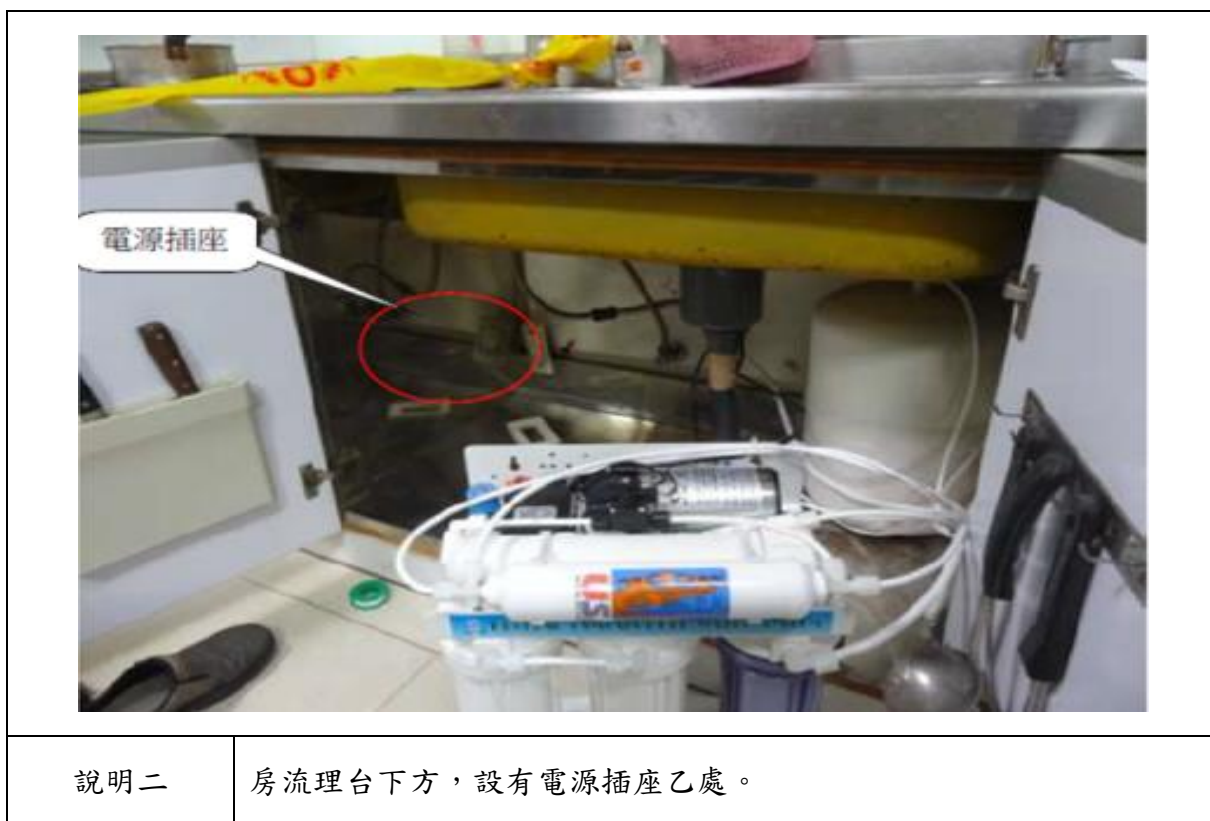
（一）直接原因：林罹災者查看絕緣被覆破損之插座電源線時，身體觸電引發電擊併心因性休克多器官衰竭致心肺功能衰竭死亡。

（二）間接原因：不安全狀況：查看絕緣被覆破損之插座電源線前，未實施斷電。

說明三 經查電源插座上端懸空且無螺絲固定，電器電源插頭於該插座插拔過程中易產生晃動，再加上插座電源線遭流理台框體及牆壁擠壓致使電源線絕緣被覆破損，該裸露電源線碰觸金屬流理台，使其帶電。

說明四 插座電源線漏電後與其連接之流理台金屬表面與周遭部位產生電位差，經現場量測流理台下方不鏽鋼金屬軟管與流理台金屬部分電壓差為104 伏特，另廚房地板與流理台金屬部分電壓差為 106.7 伏特，為發生感電可能性較高之途徑。

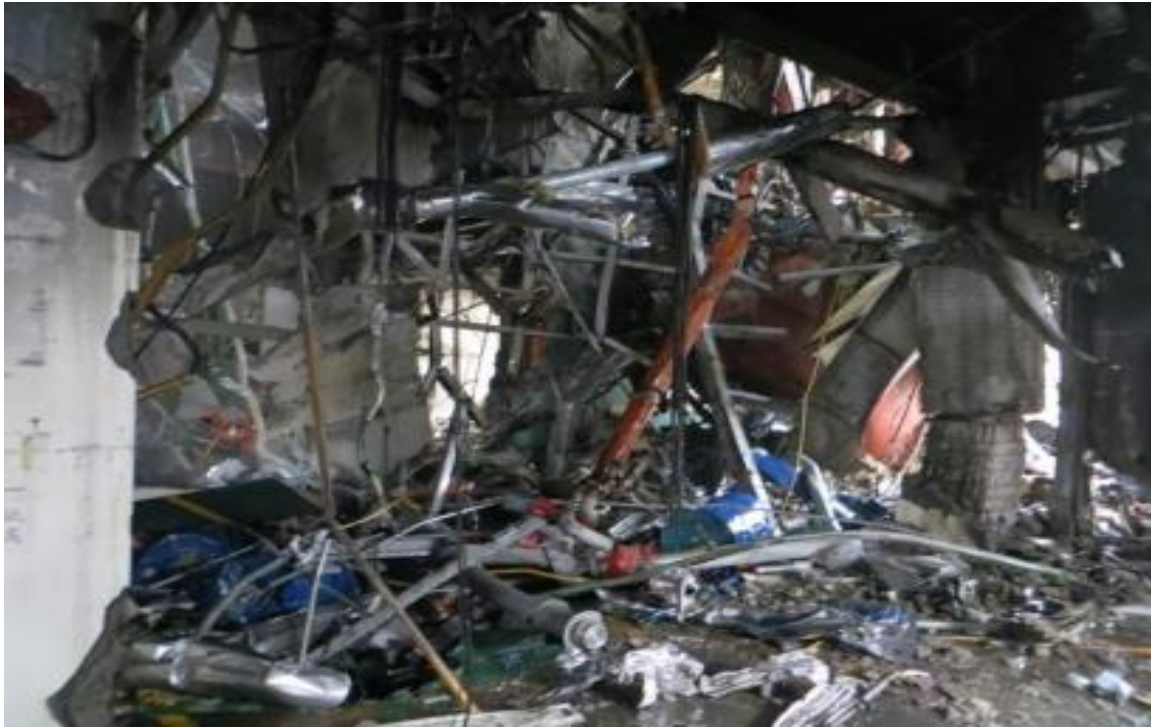
說明一

反應槽爆炸後之殘骸。

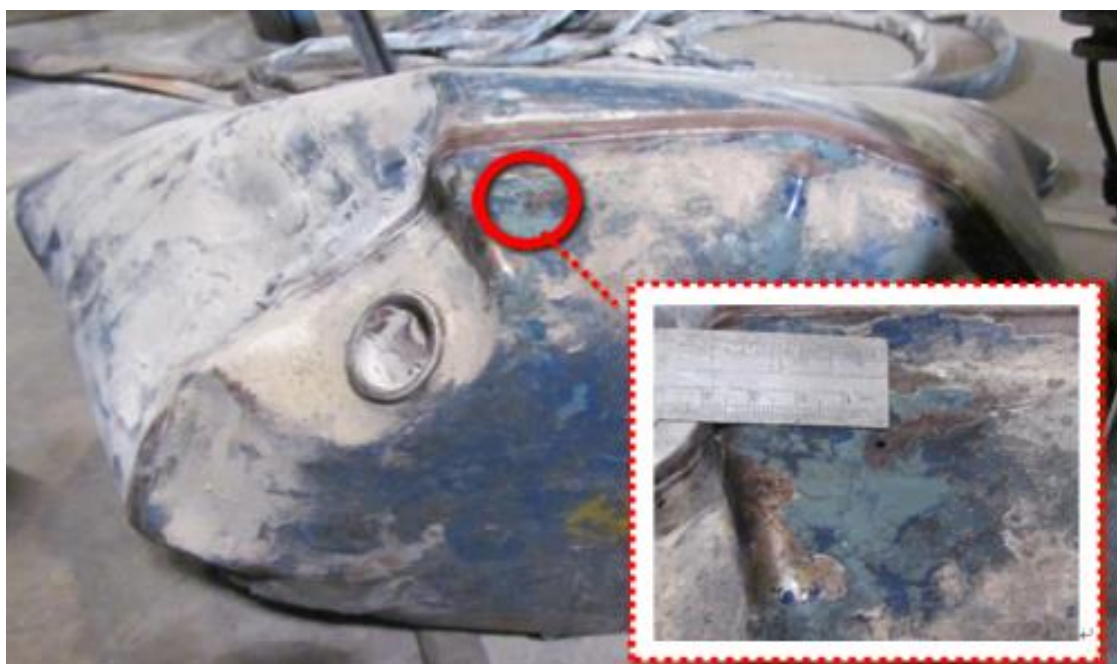
說明一

1.50加侖甲苯油桶上蓋距油蓋約20公分處，有一處切割熔斷之切縫(上圖)  
 2.該切割熔斷切縫約0.3公分長及0.2公分寬(貫穿油桶)，且切縫周圍有明顯爆炸碳化現象(右下圖)

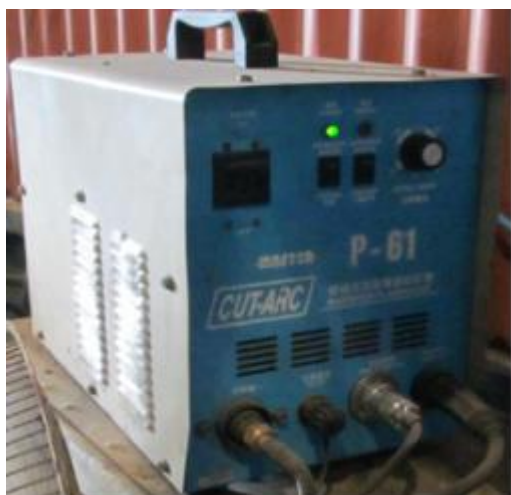
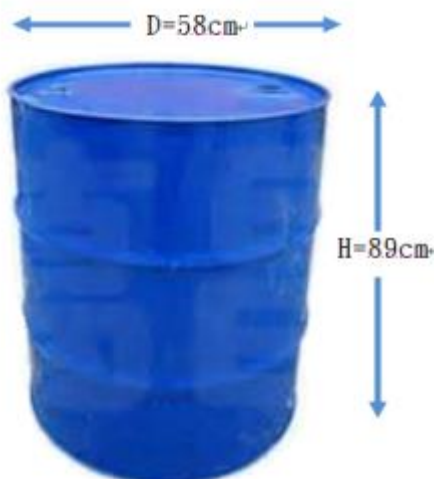
說明二

1.肇災之空氣電漿切割機，型號:P-61，輸入電壓：AC220V，輸出電流：10~60A，尺寸(長\*寬\*高)：405\*230\*330(mm)，機台重量：25kg(左圖)  
 2.原50加侖油桶尺寸：高度89公分，直徑58公分，內容積50加侖。

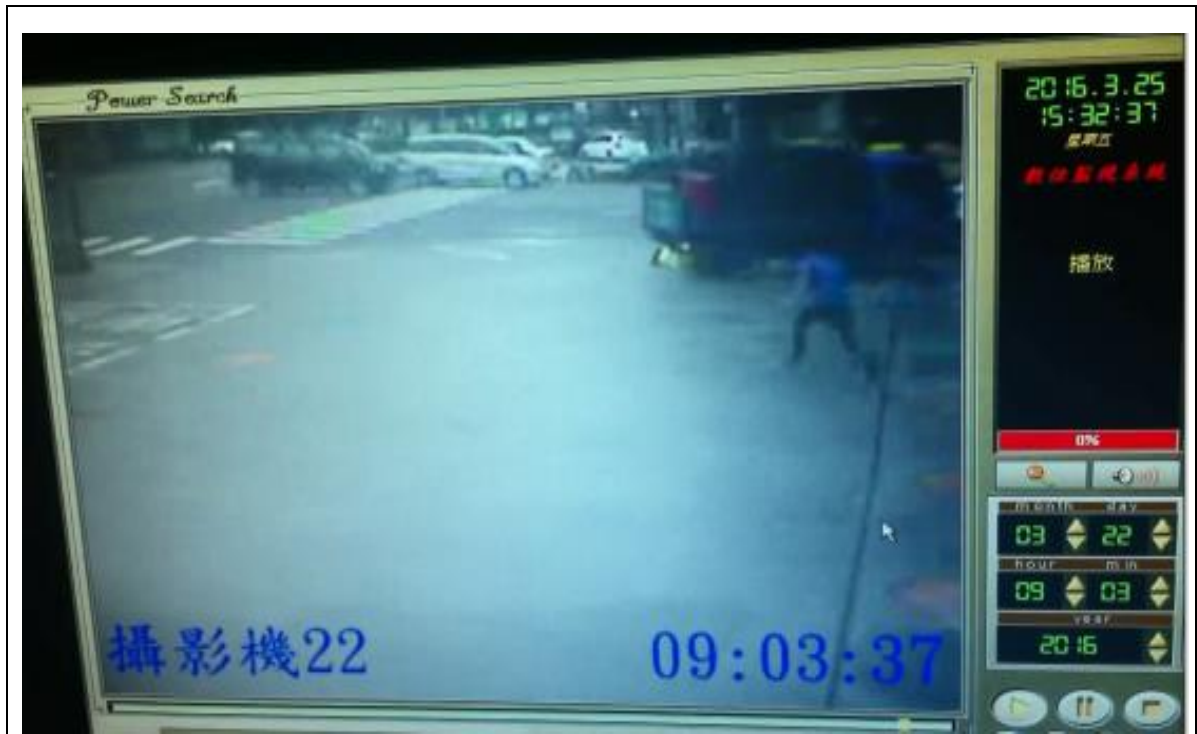
說明一	罹災者林員於車○○股份有限公司龜山營業所遭倒車中貨車撞擊倒地。
-----	---------------------------------
