側溝工程常見缺失

林聰意

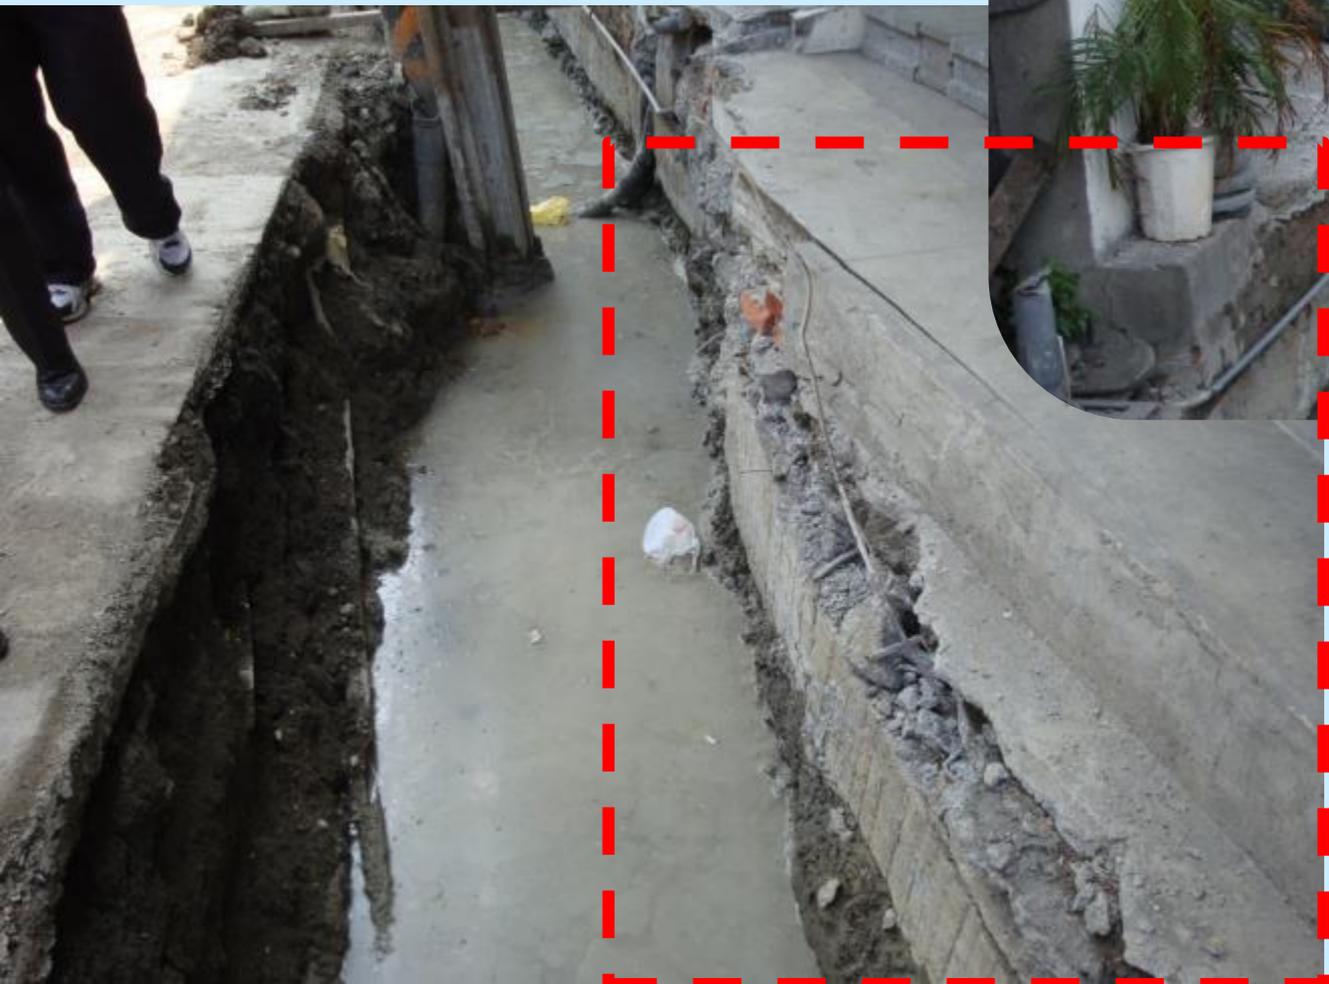
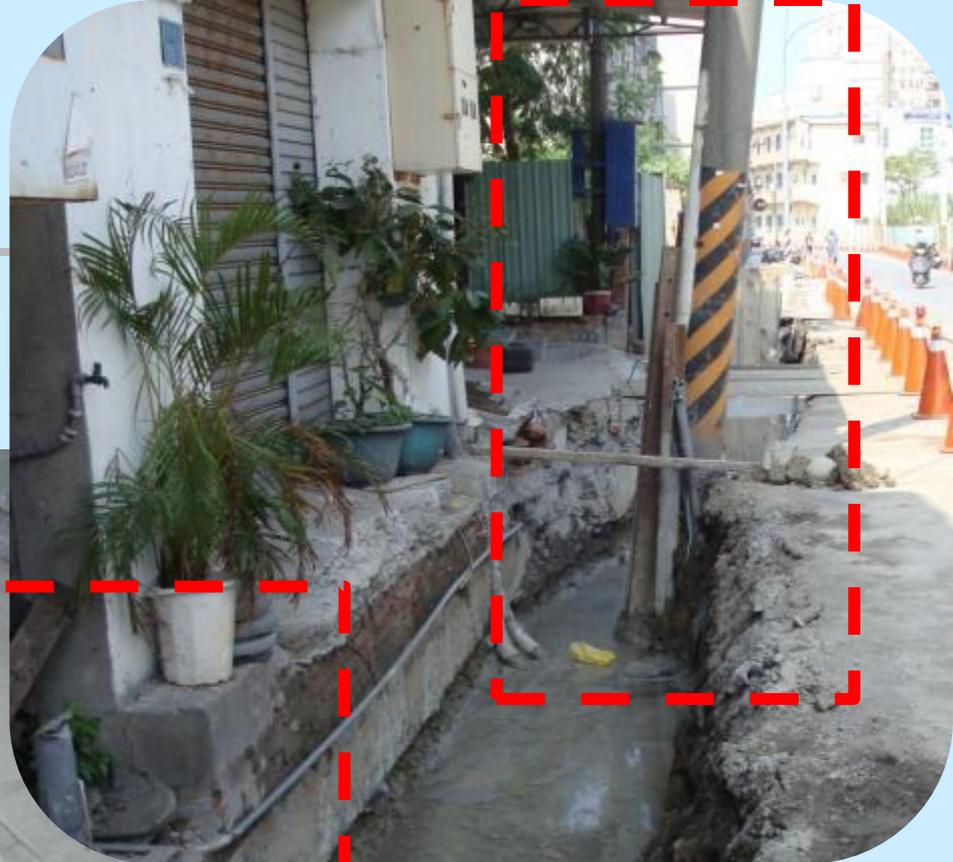
■ 施工障礙未處理

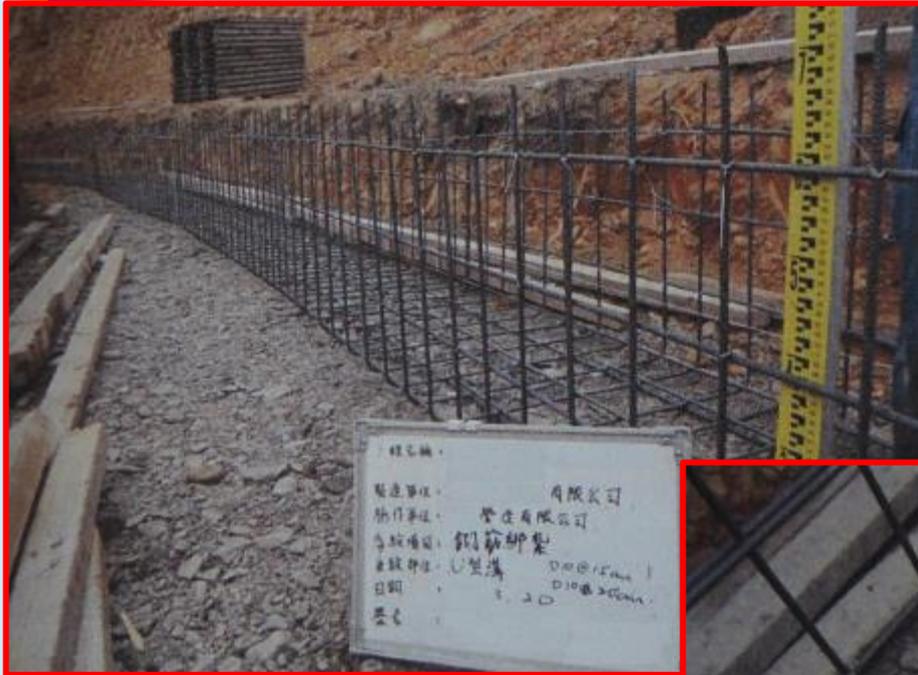
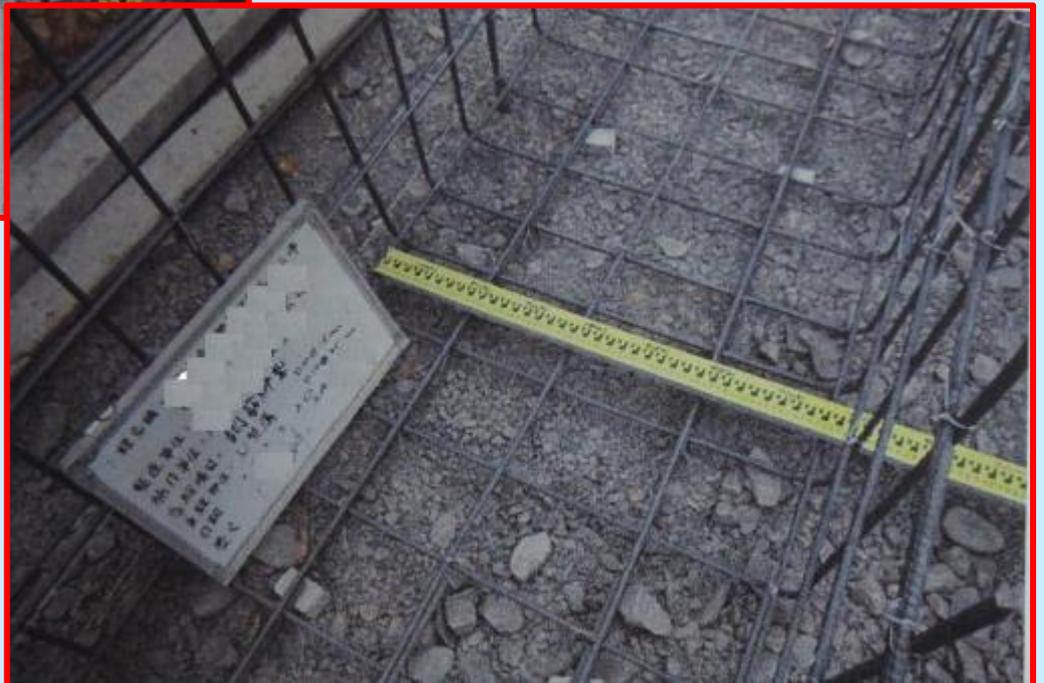
■ PC層未施作

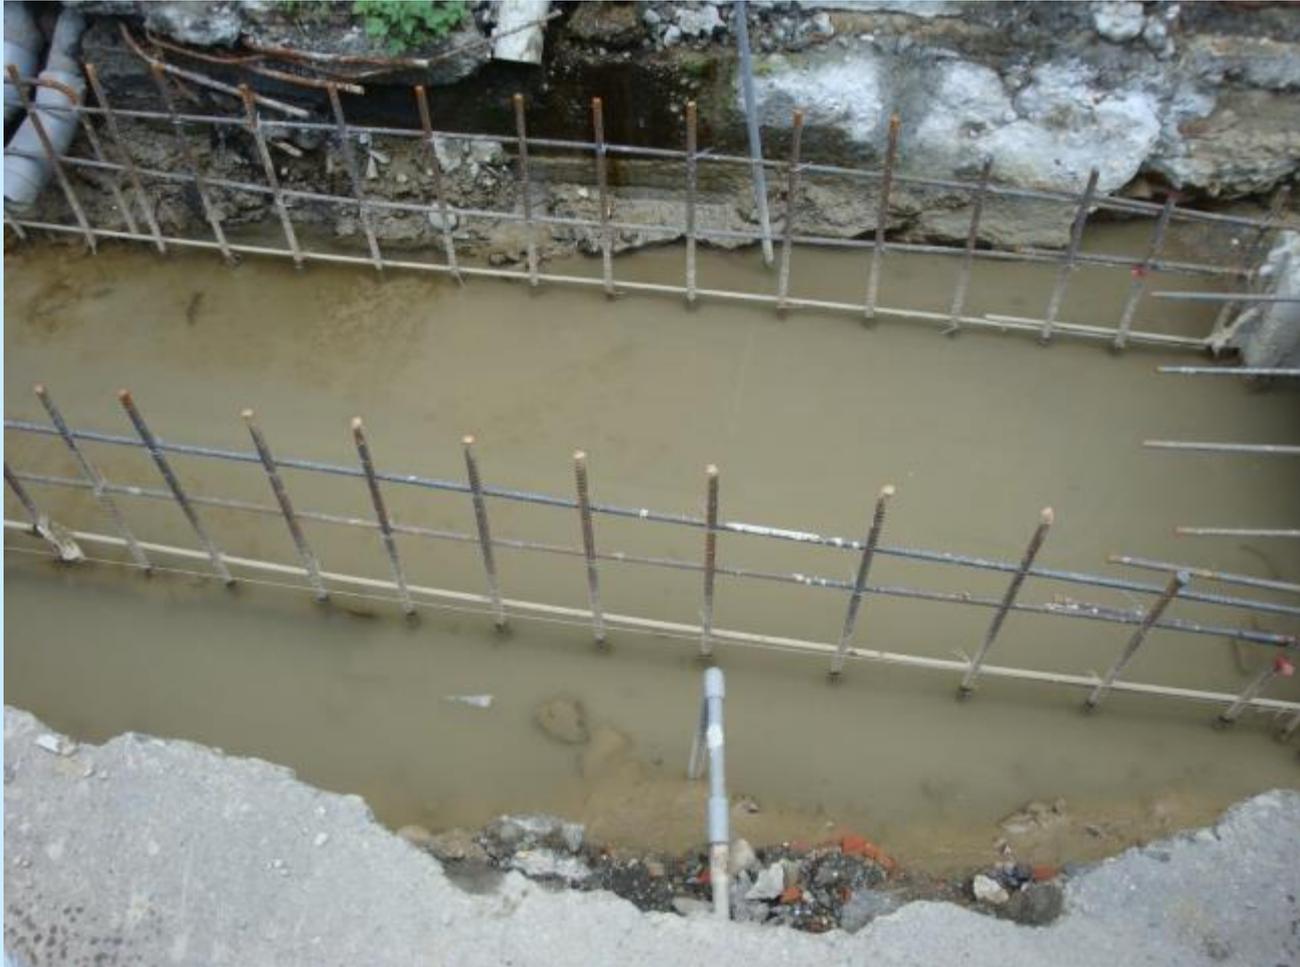
■ 側溝鋼筋綁紮間距大小不一

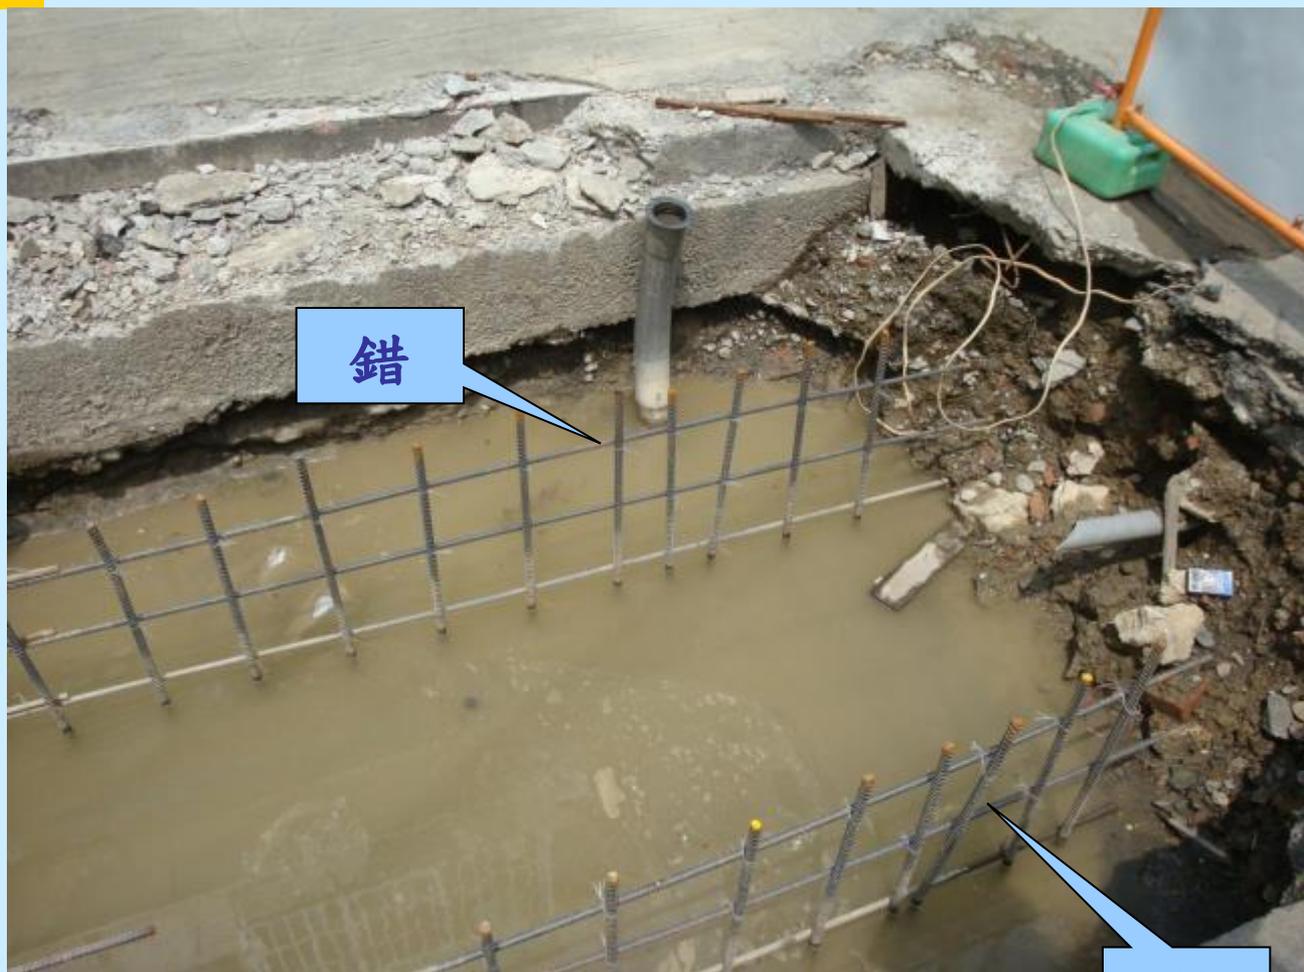
- 側溝副筋綁紮位置錯誤，主筋應於外側，副筋應於內側，現場側溝一邊牆筋正好相反

副筋應
於內側

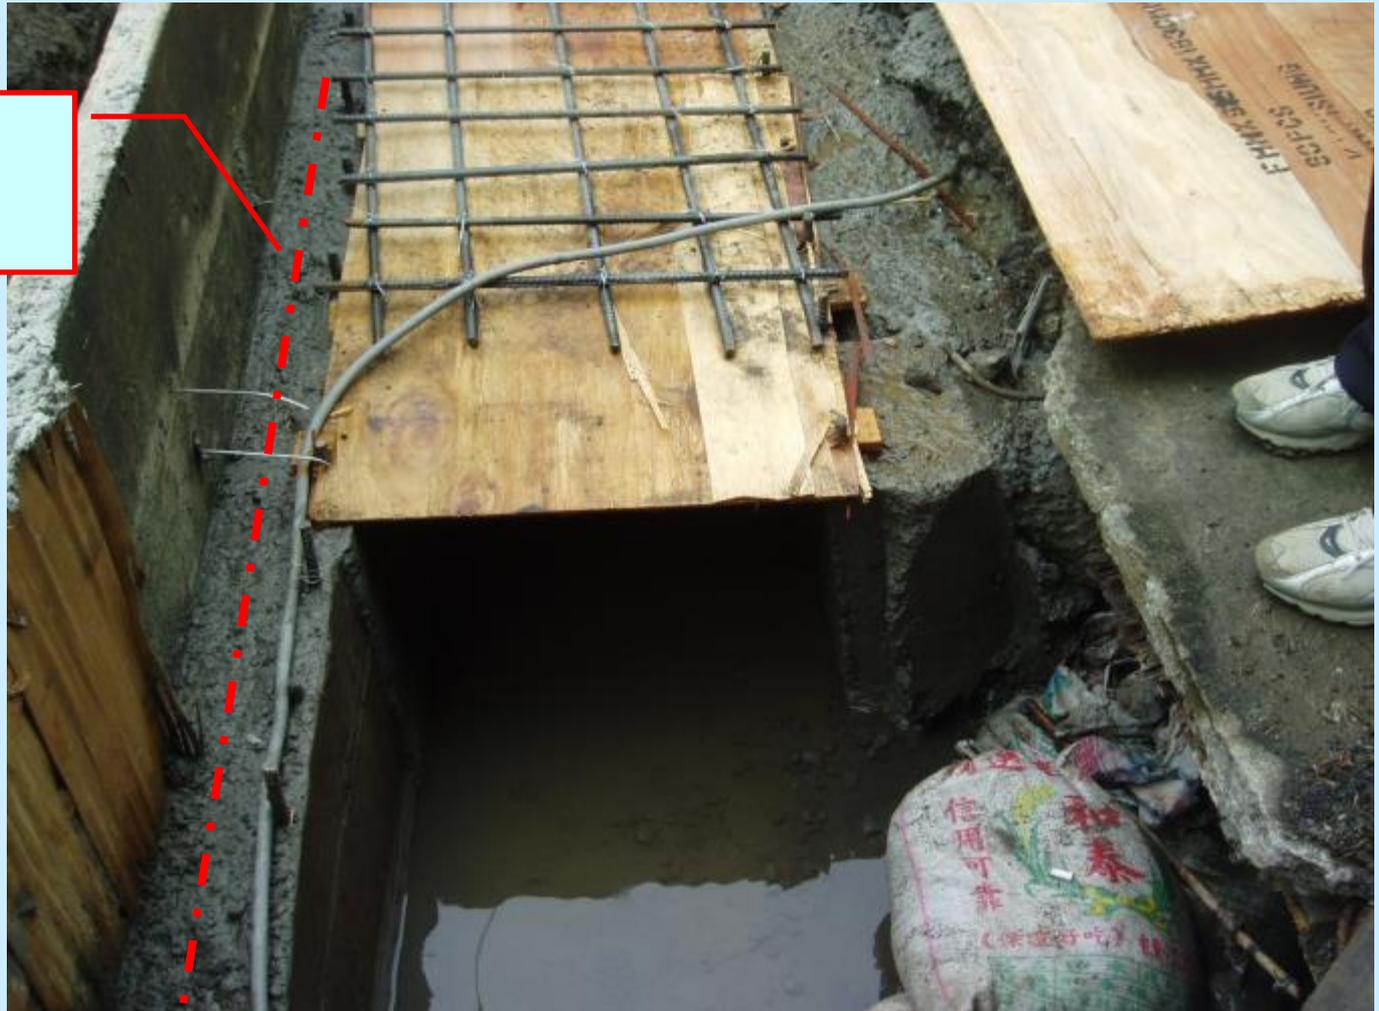
■ 側溝鋼筋保護層不符規定

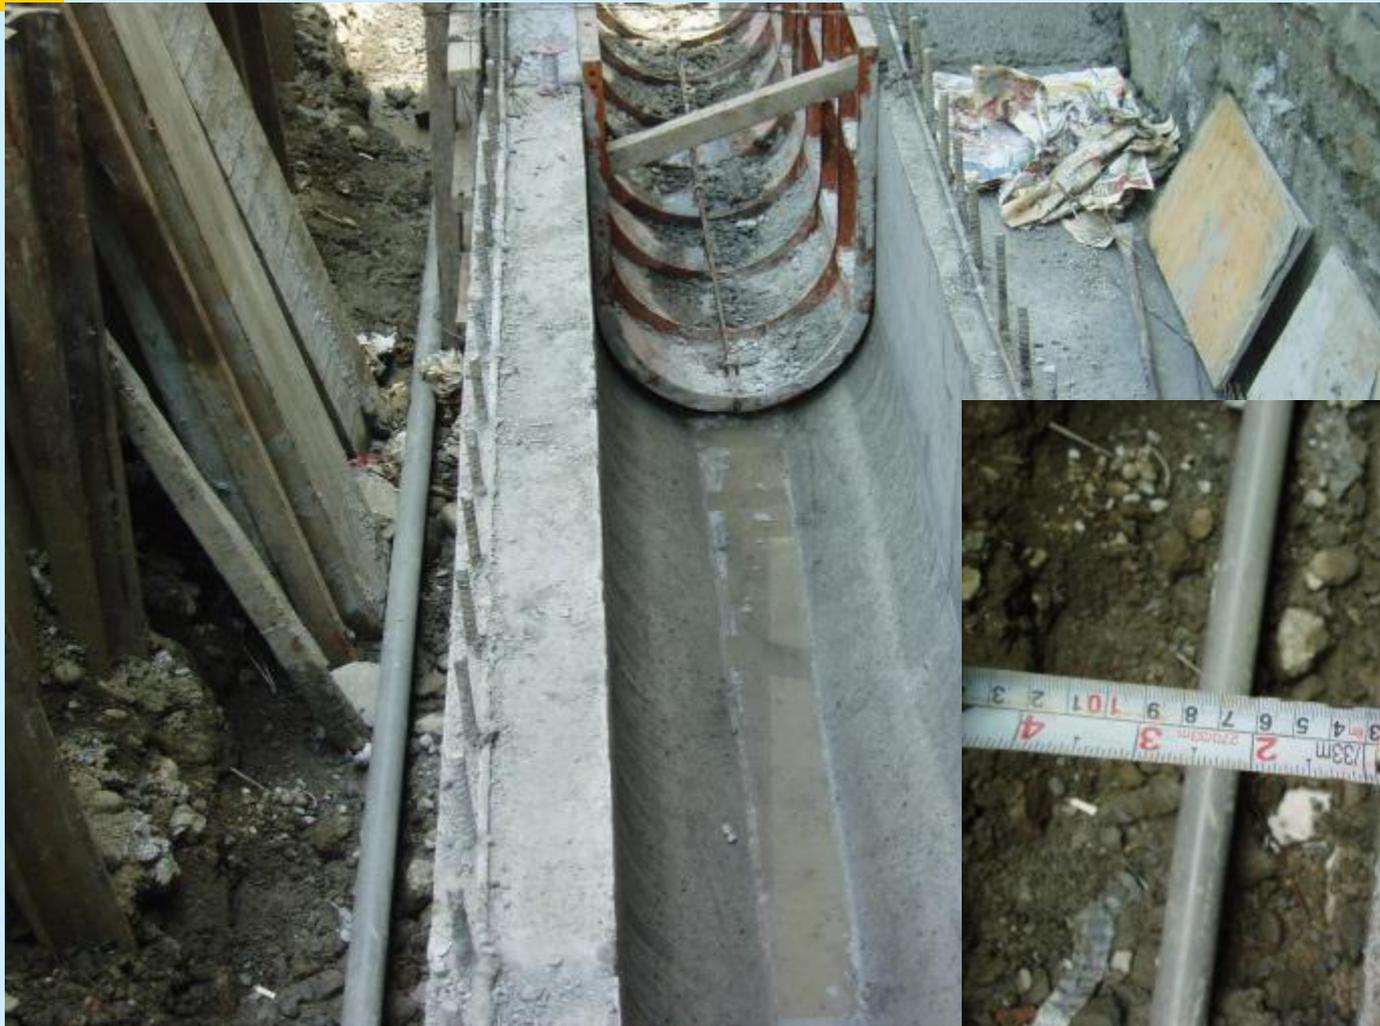
- 保護層太厚，則會減少構材斷面之有效深度，而降低構材斷面之強度，嚴重影響結構之安全
- 溝底完成面不平整 – 工法錯誤，須一體成形

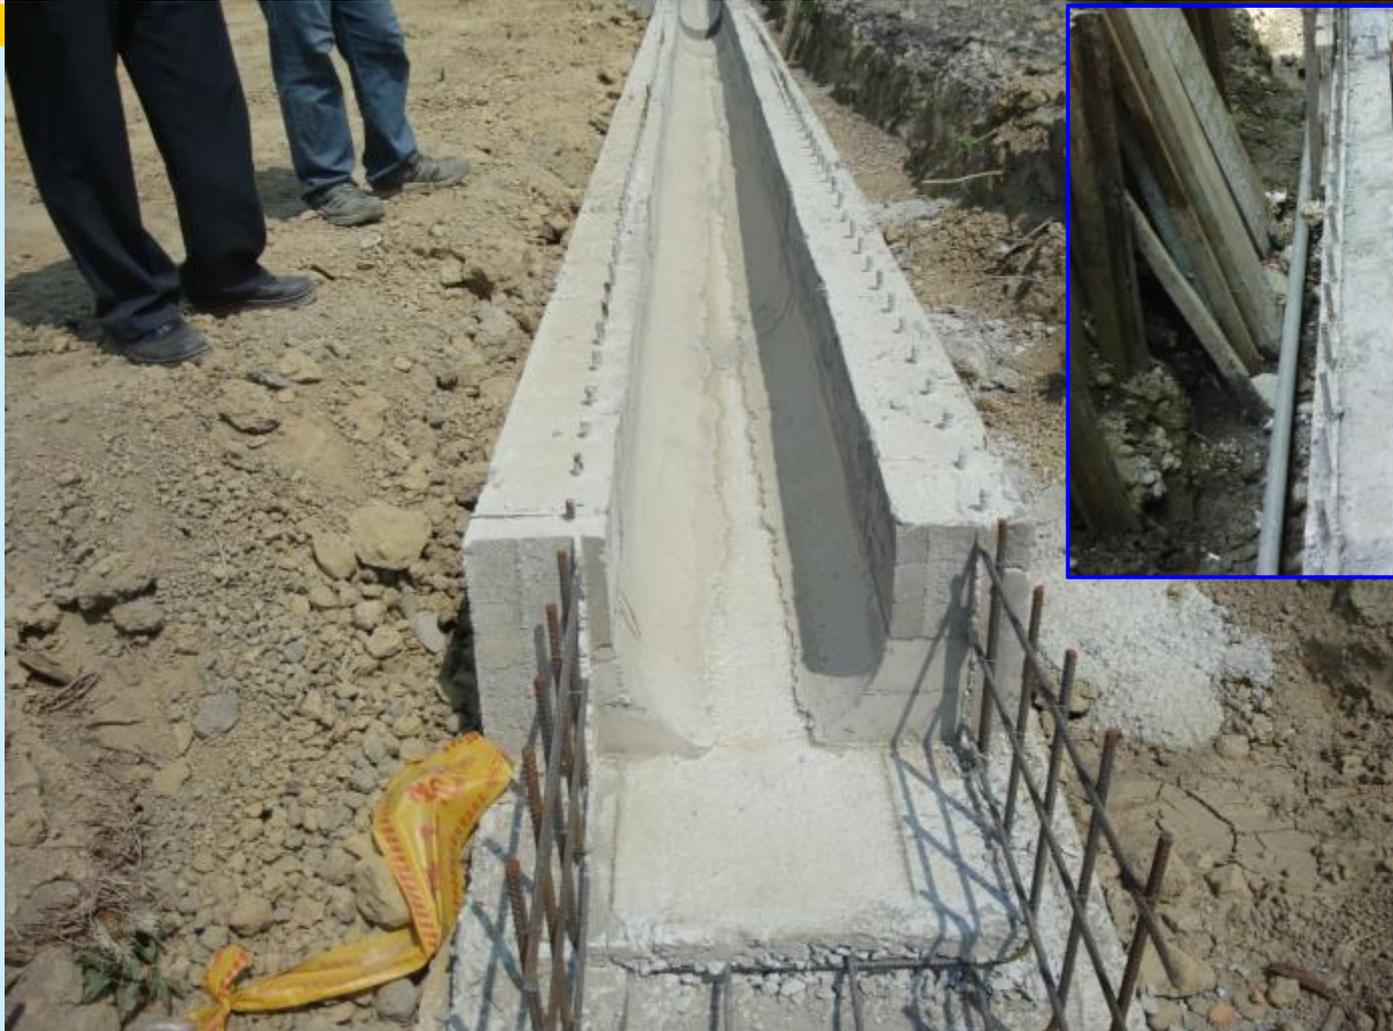
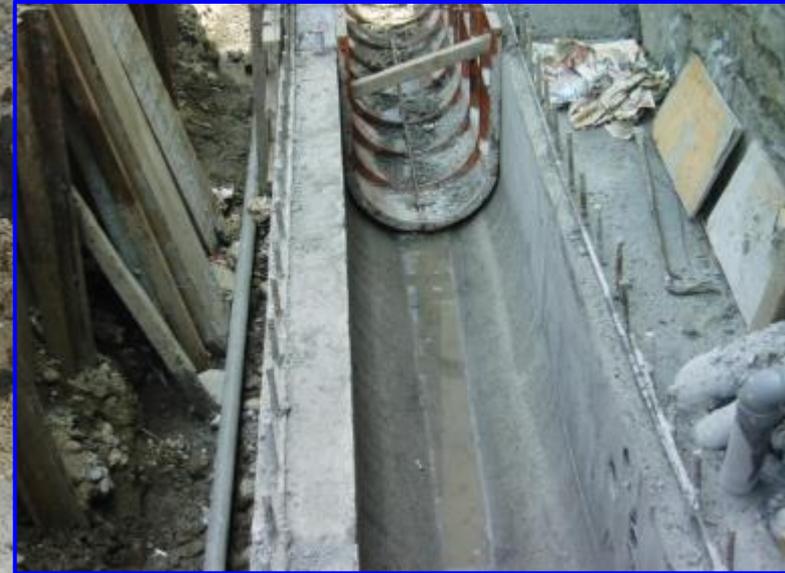
牆筋製作未標準，彎角大於90度，牆筋頂部兩側外開，造成鋼筋保護層不足(貼模)

- 鋼筋保護層不足(貼模)
- 彎角大於90度

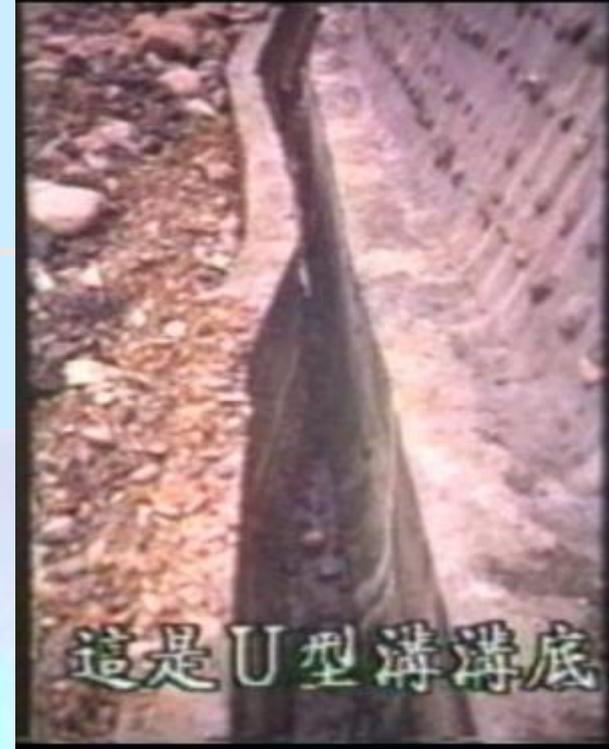
這是U型溝溝底

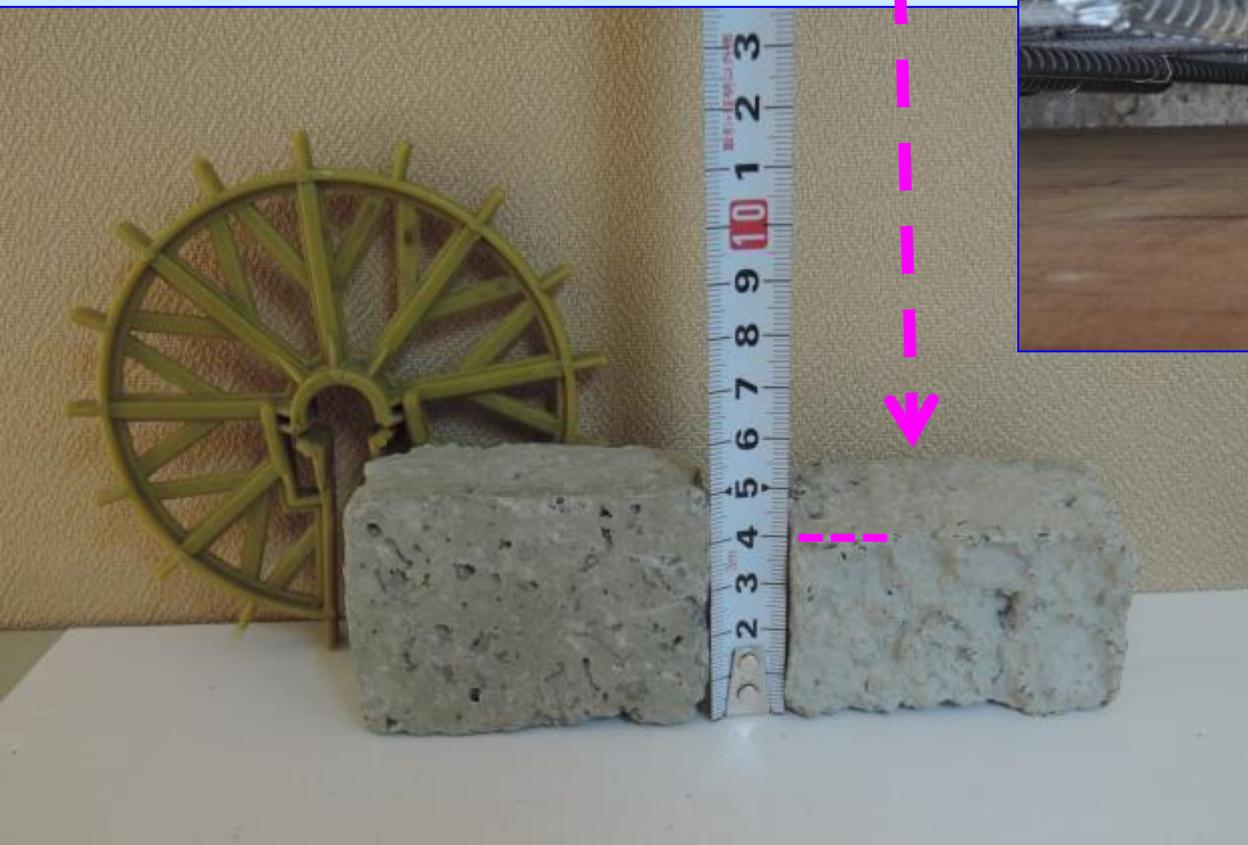
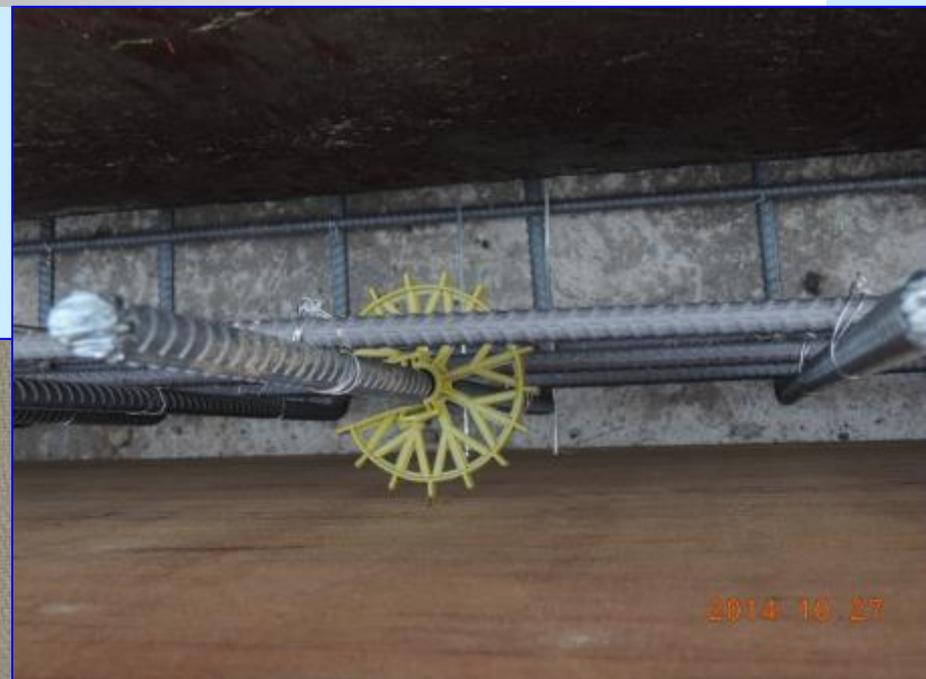
側牆使用5cm間隔器或混凝土墊塊

- 部分廠商習慣使用**4cm**混凝土墊塊，**未符合規定**

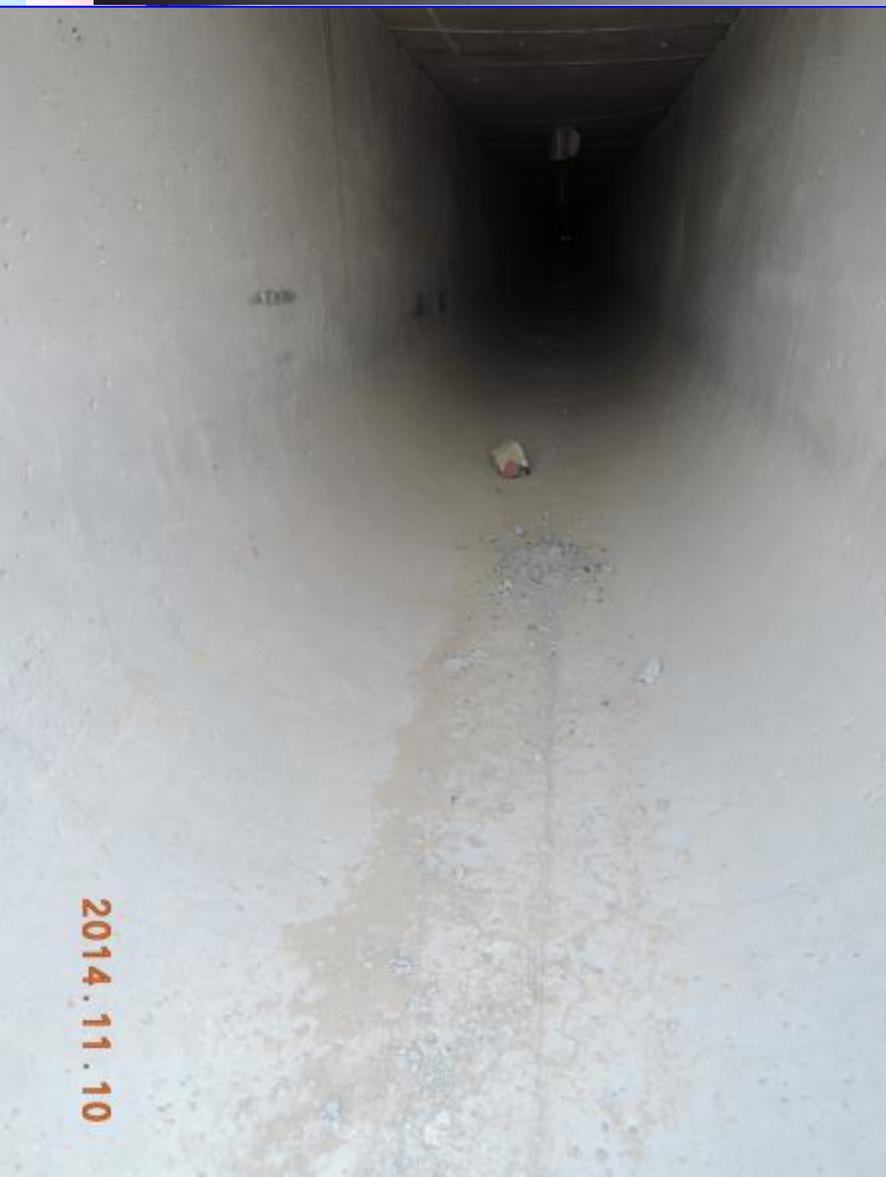
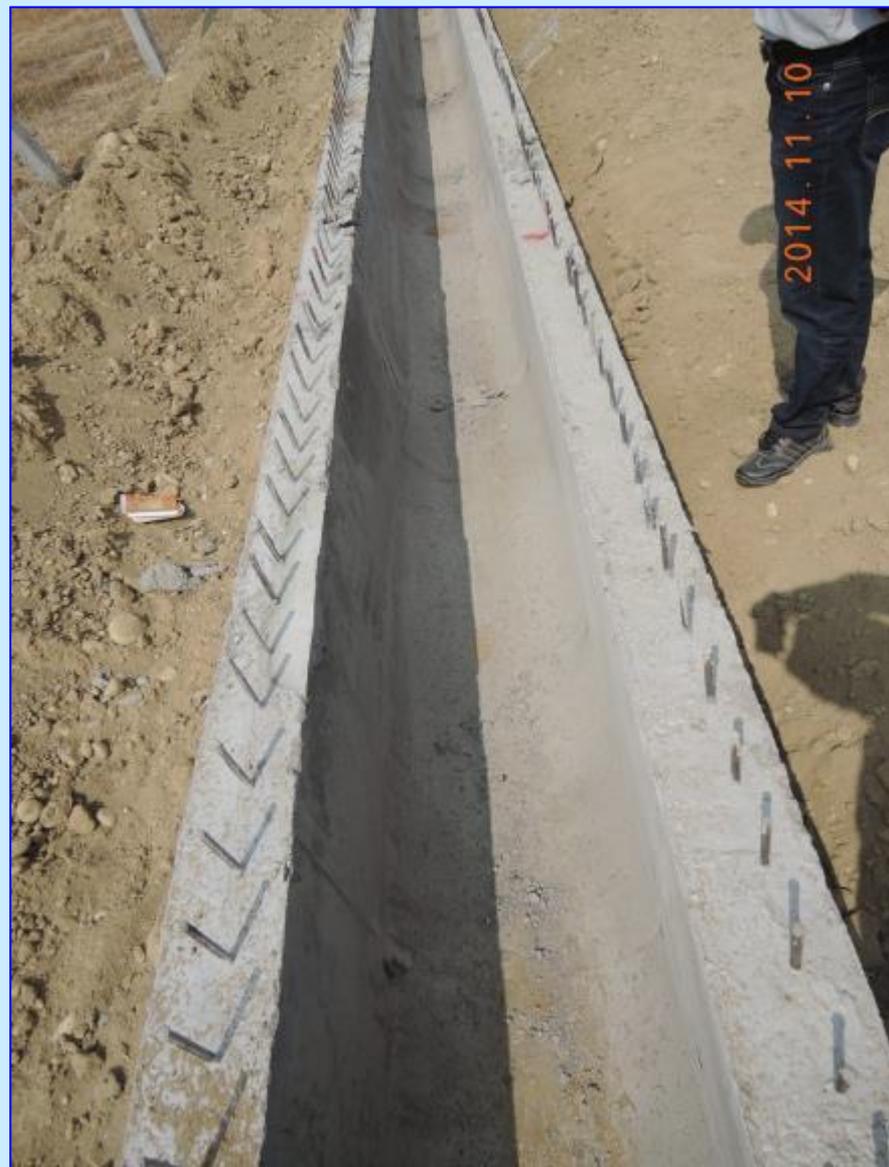
溝底與溝牆一體成型施工，溝底完成面平整

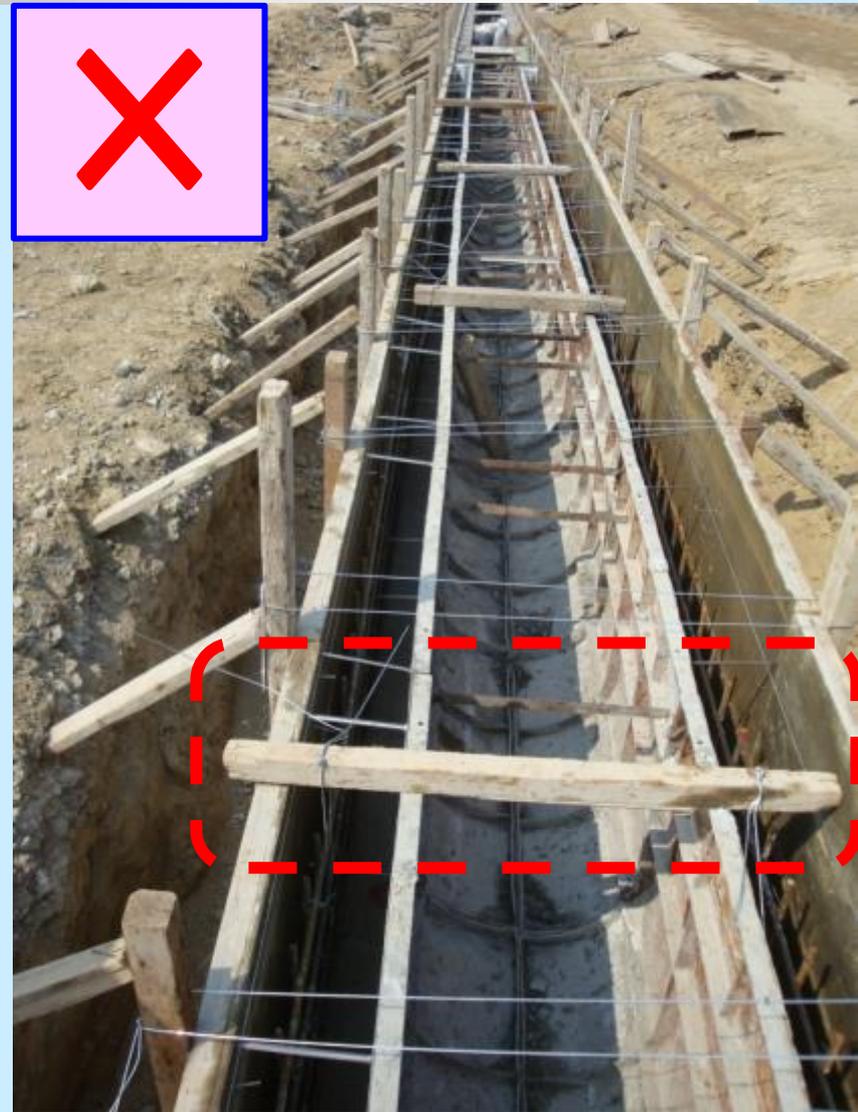
未確實設置牽條，溝底及溝牆無法完全一體成型 施工

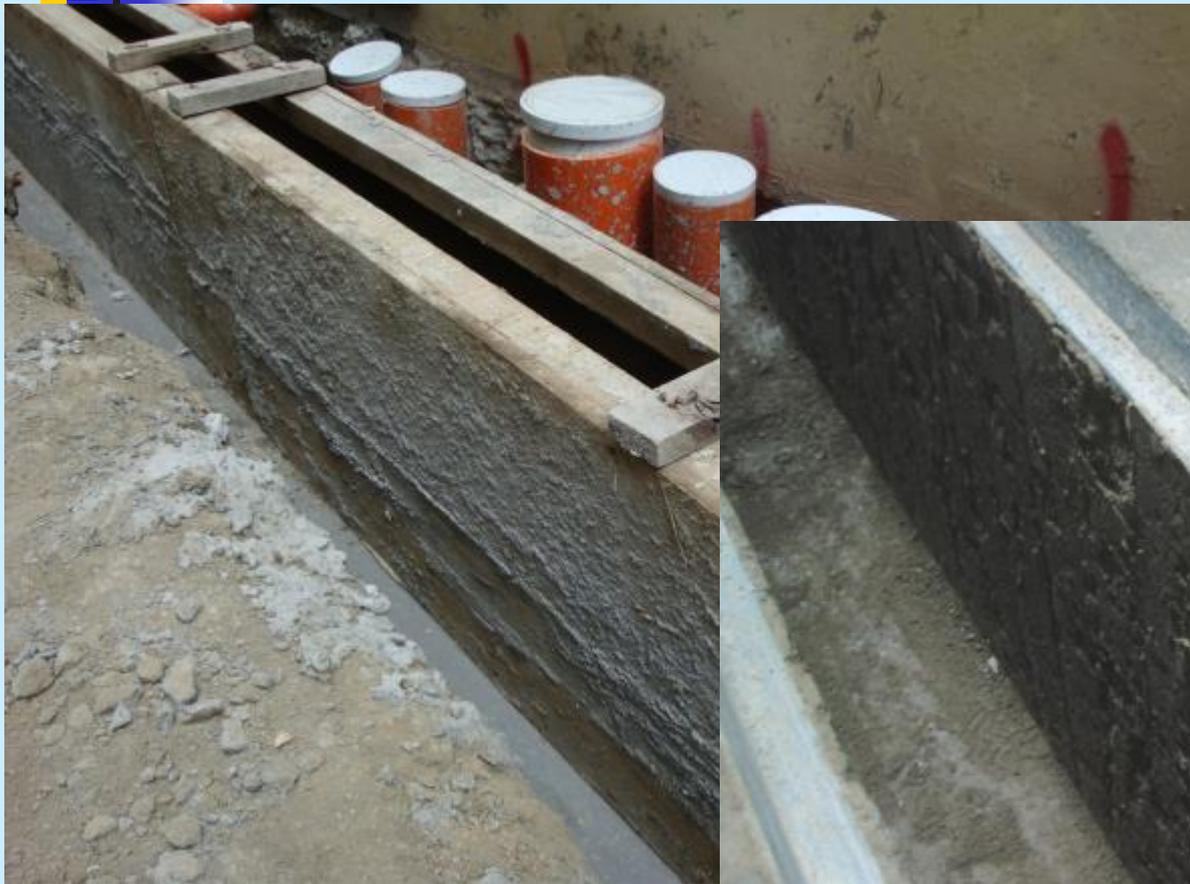
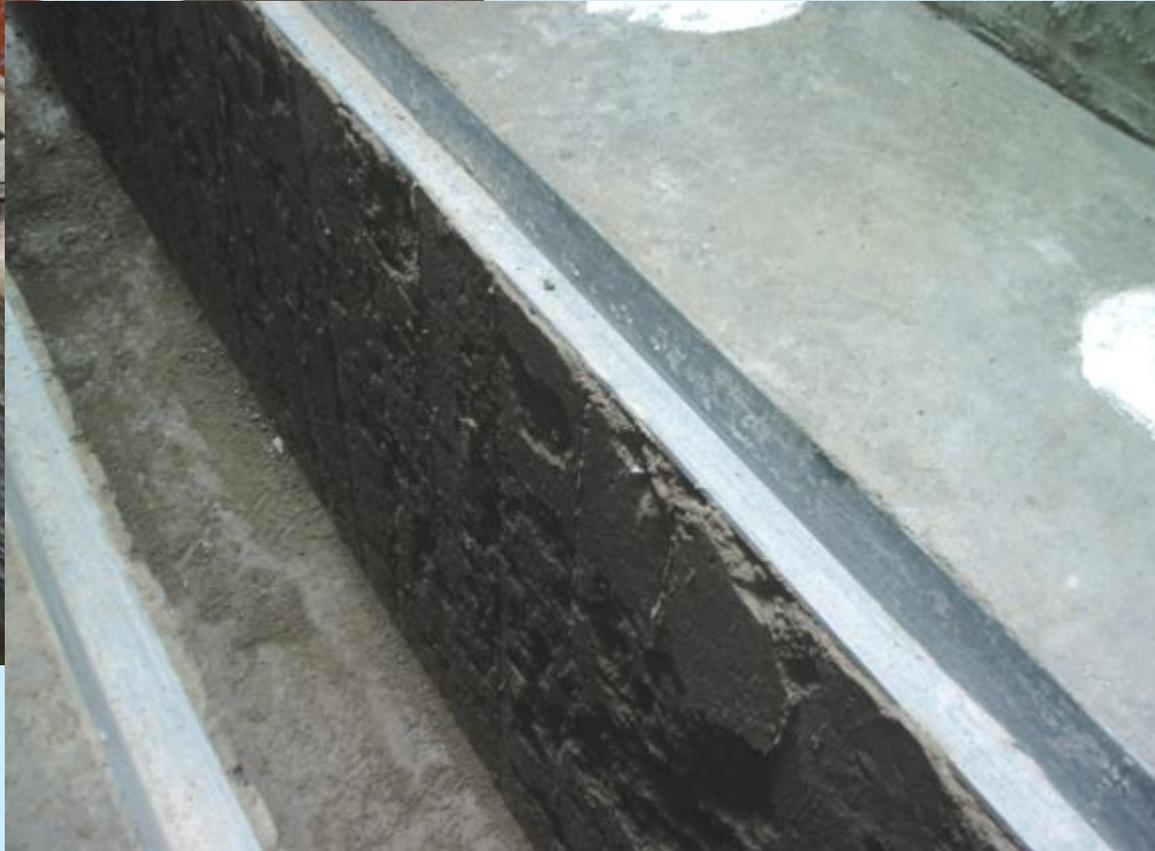
- 模板未整理，模板混凝土殘渣未清除；未塗模板油

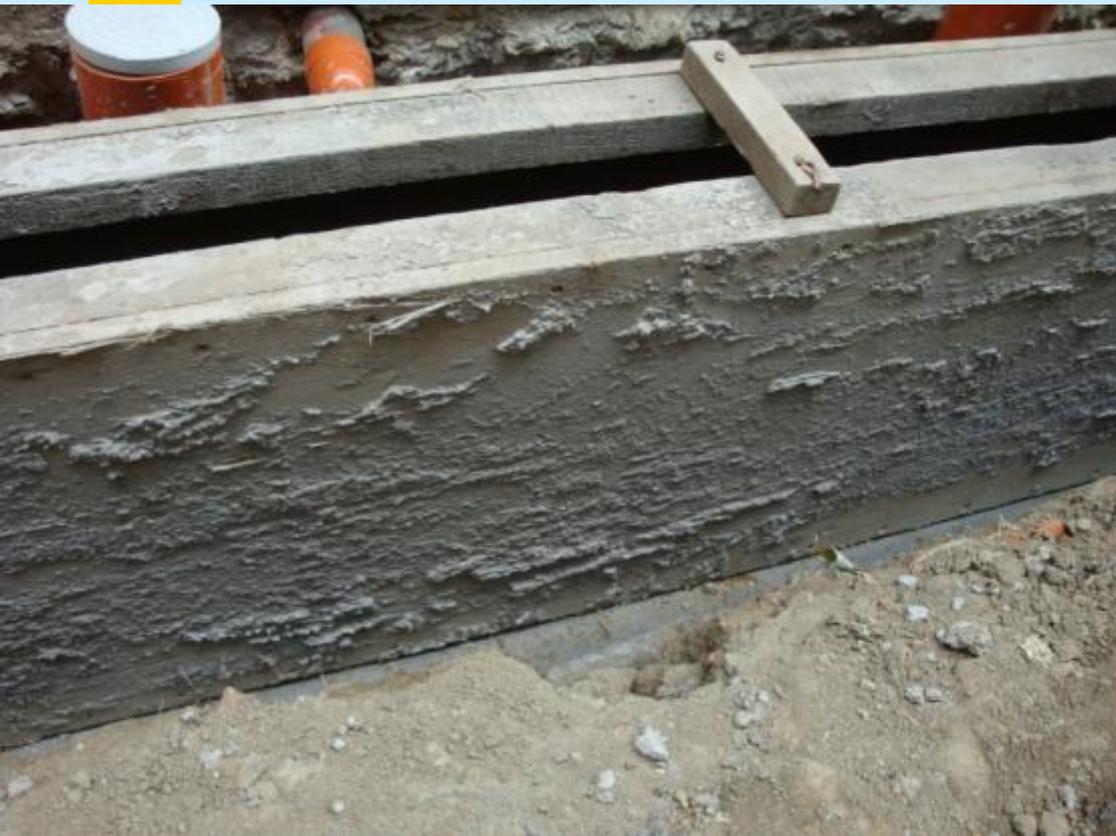
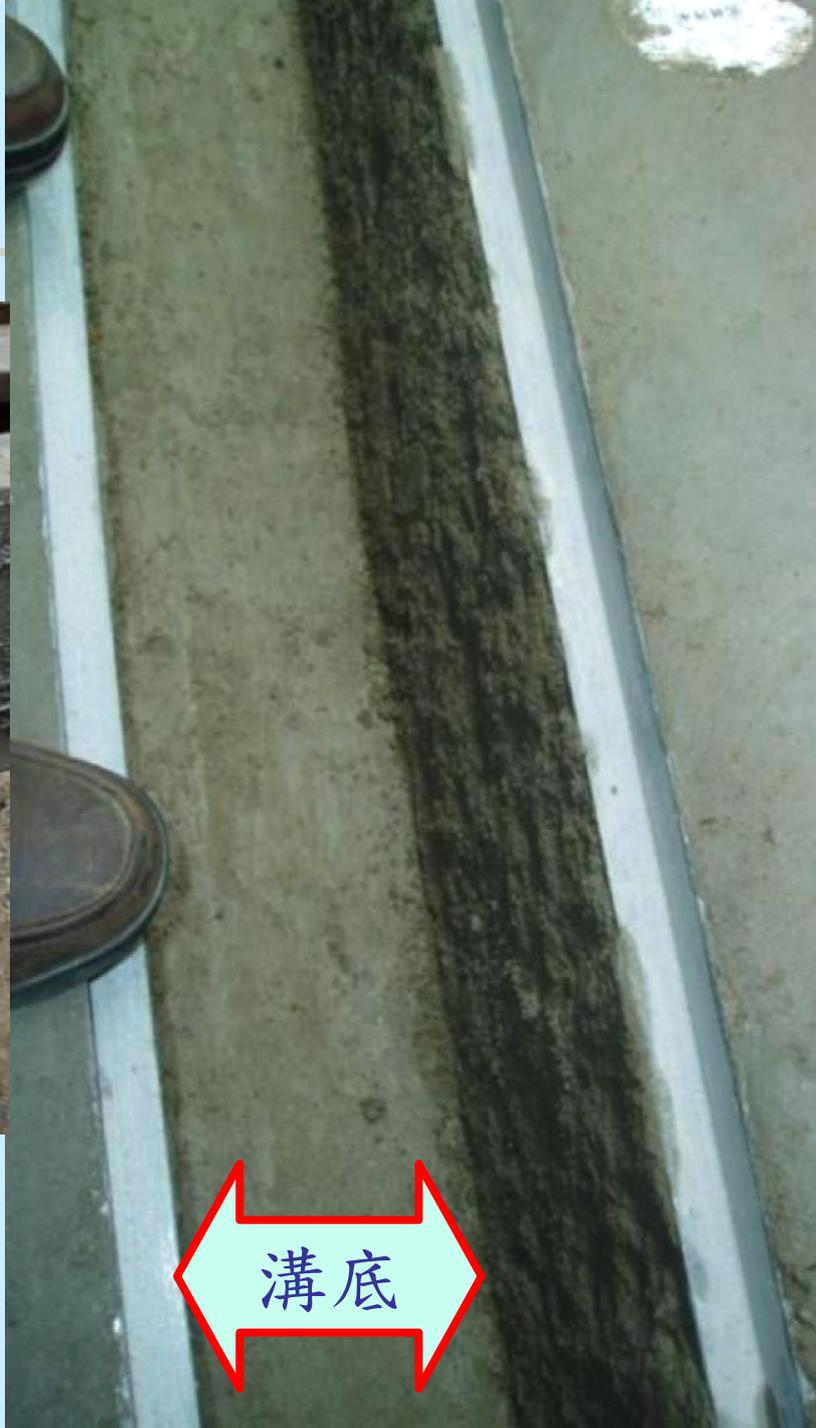
■ 模板未整理，模板混凝土殘渣未清除；未塗模板油

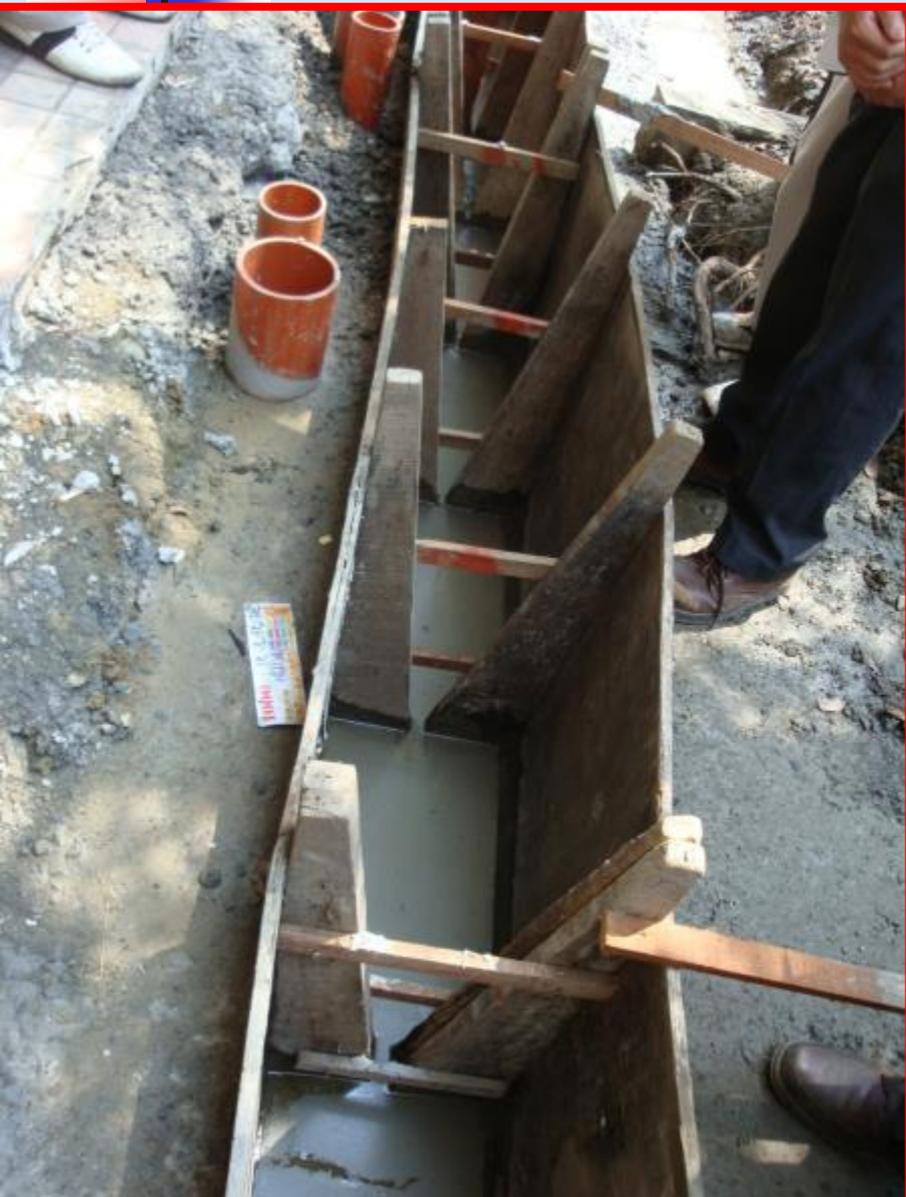
- 模板側撐（勁度）不足，澆置時產生變形

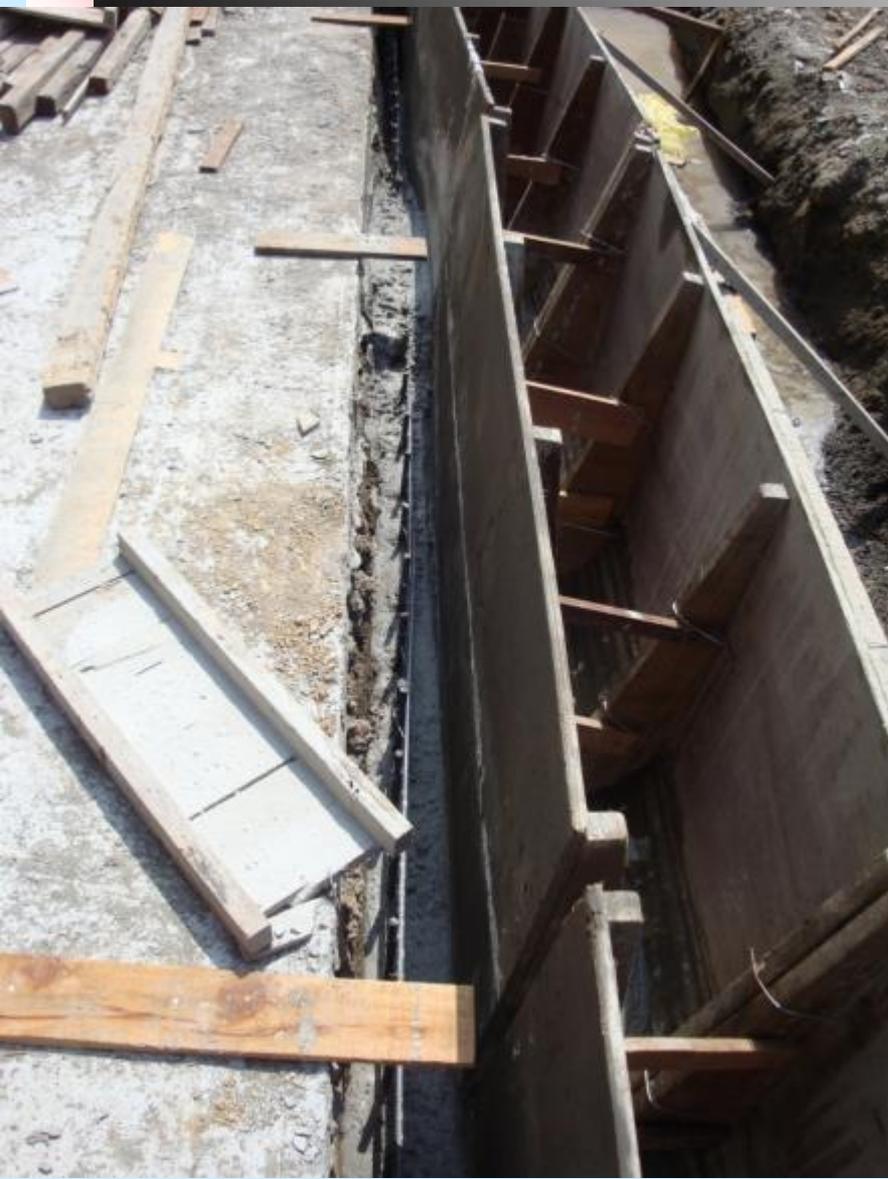
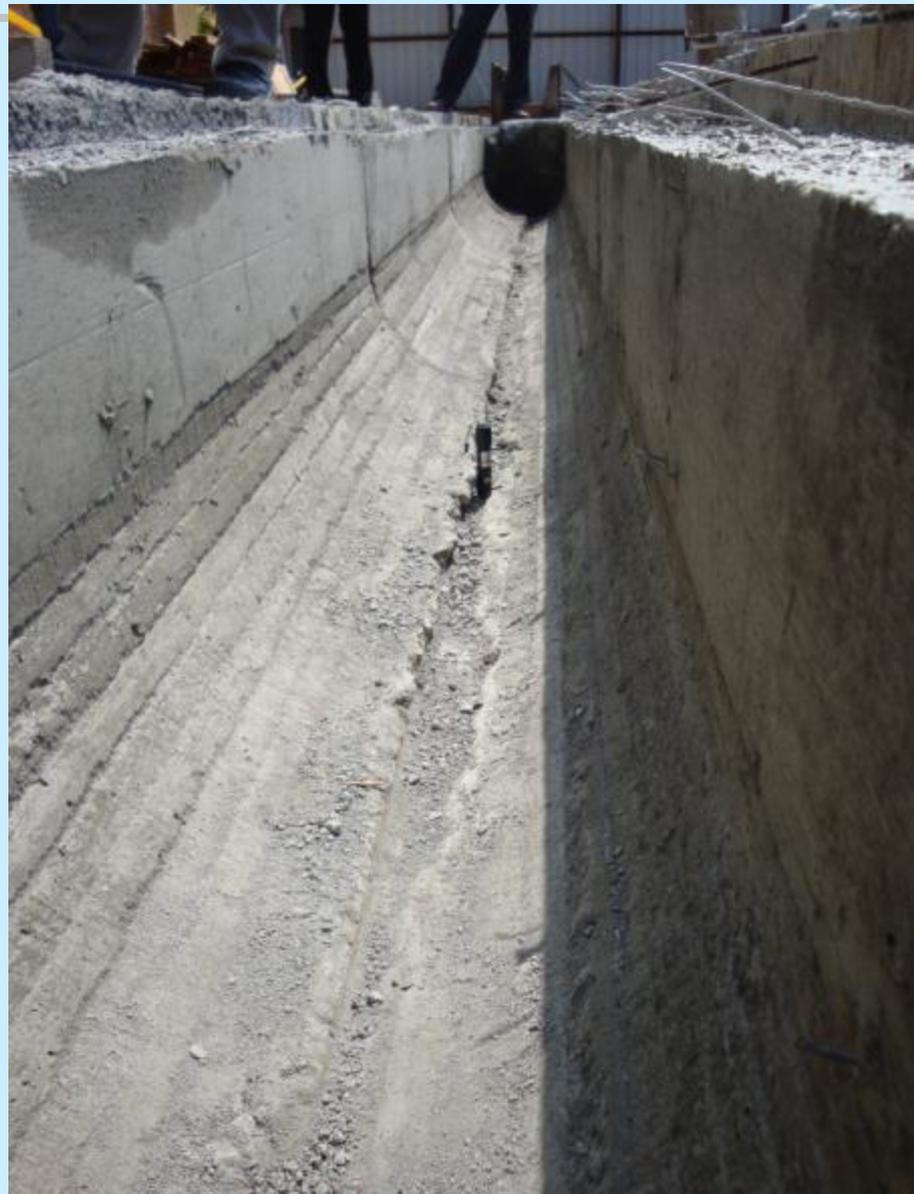
- U型溝模板組立不良，澆置時爆模且內模上浮（未設牽條），造成溝底不平順
