側溝工程常見缺失

林聰意

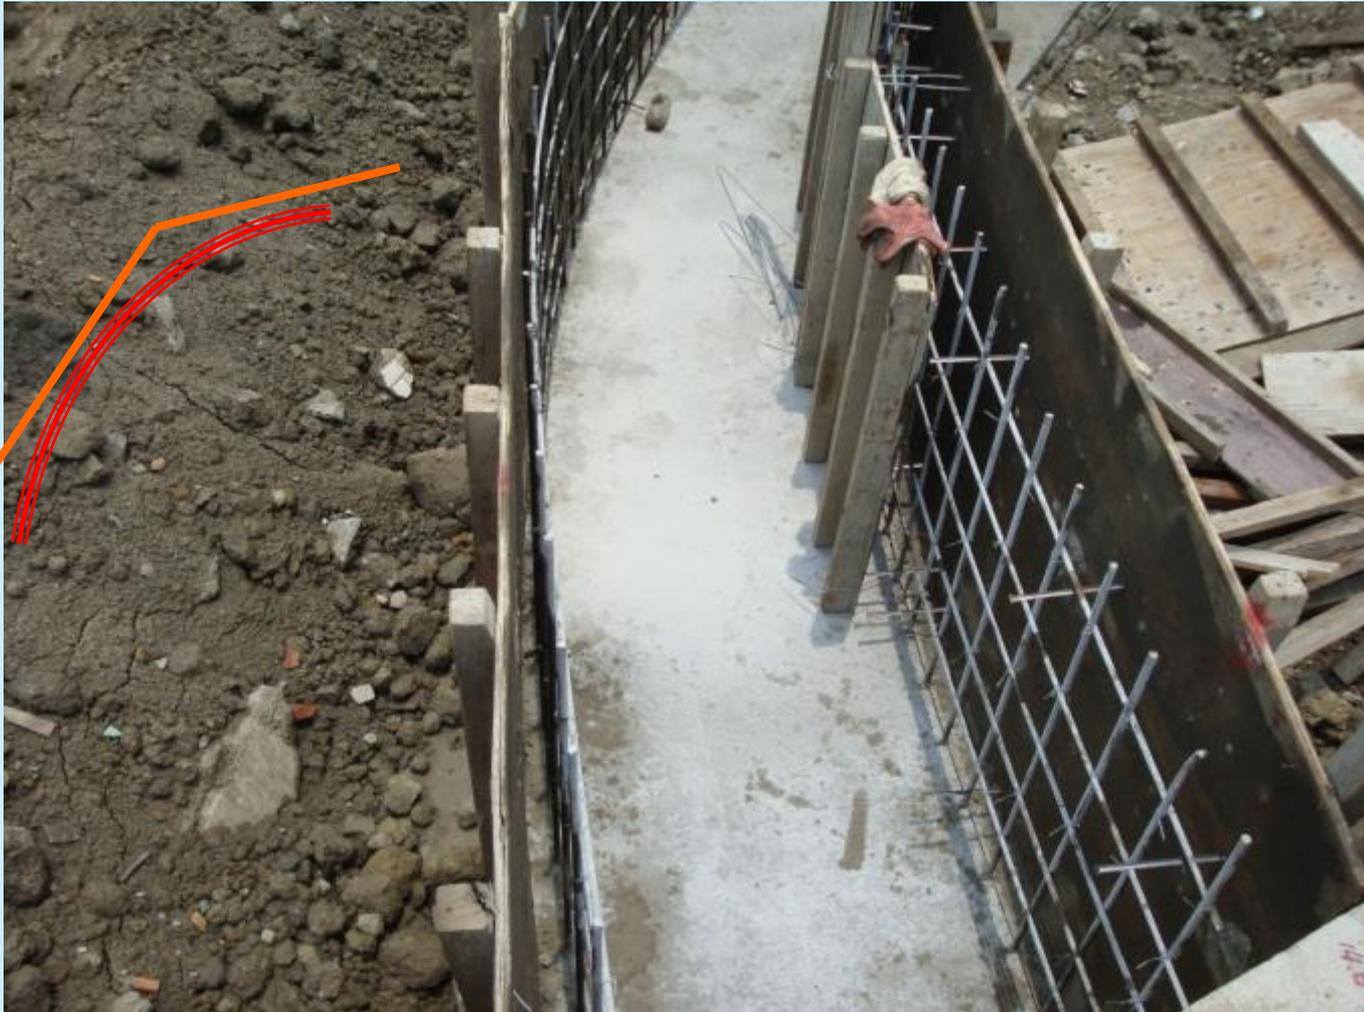
轉彎圓弧處，鋼筋綁紮良好

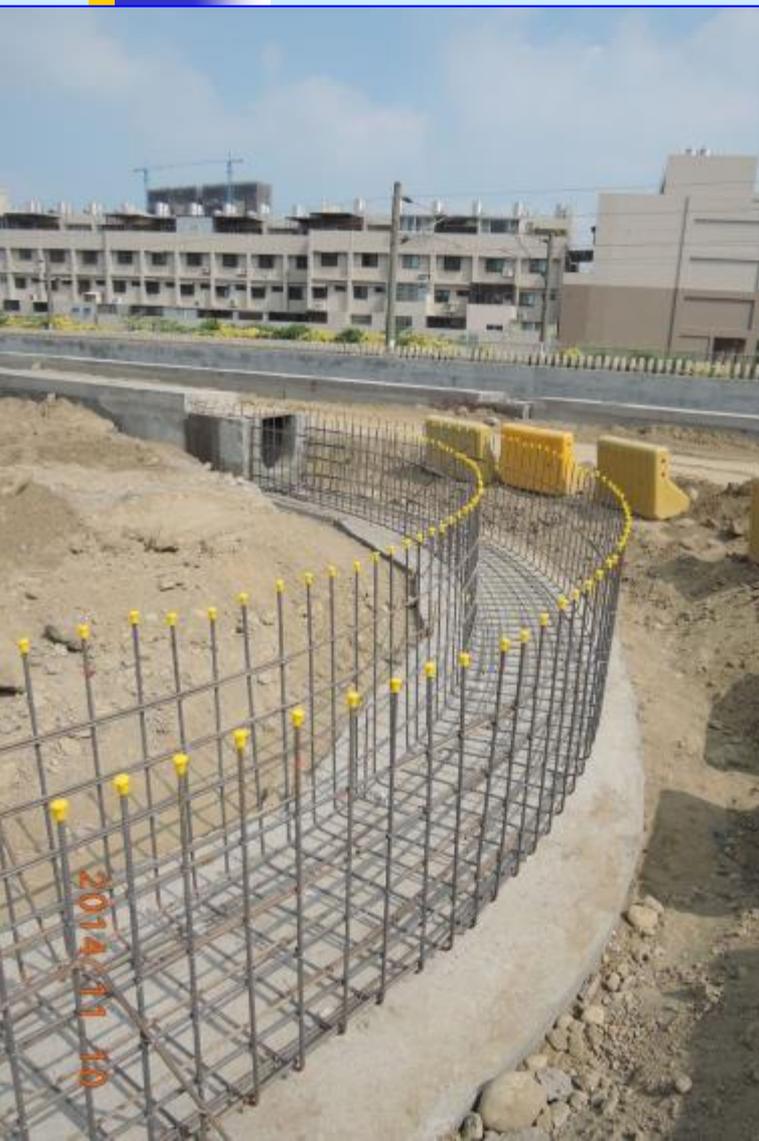
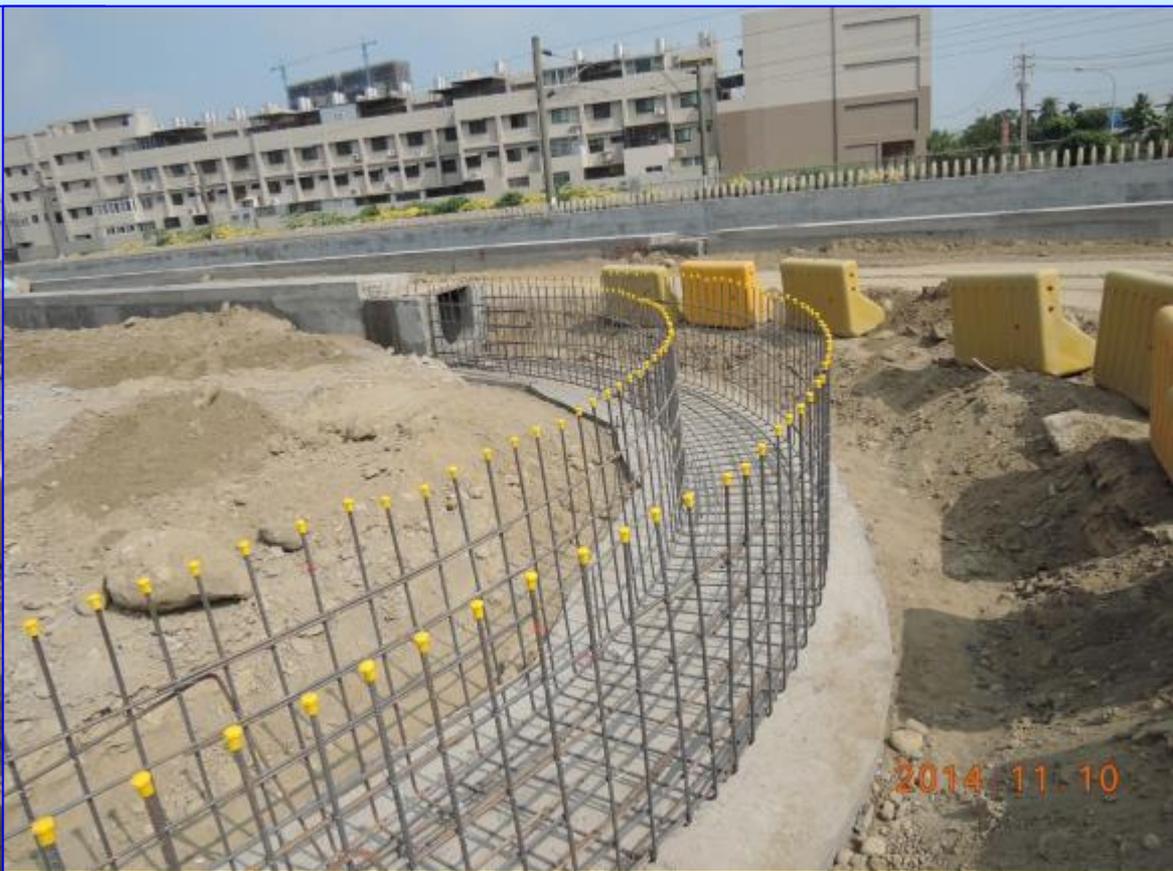
轉彎圓弧處，模板採豎（立）模組立，弧形平整，且保護層未偏移

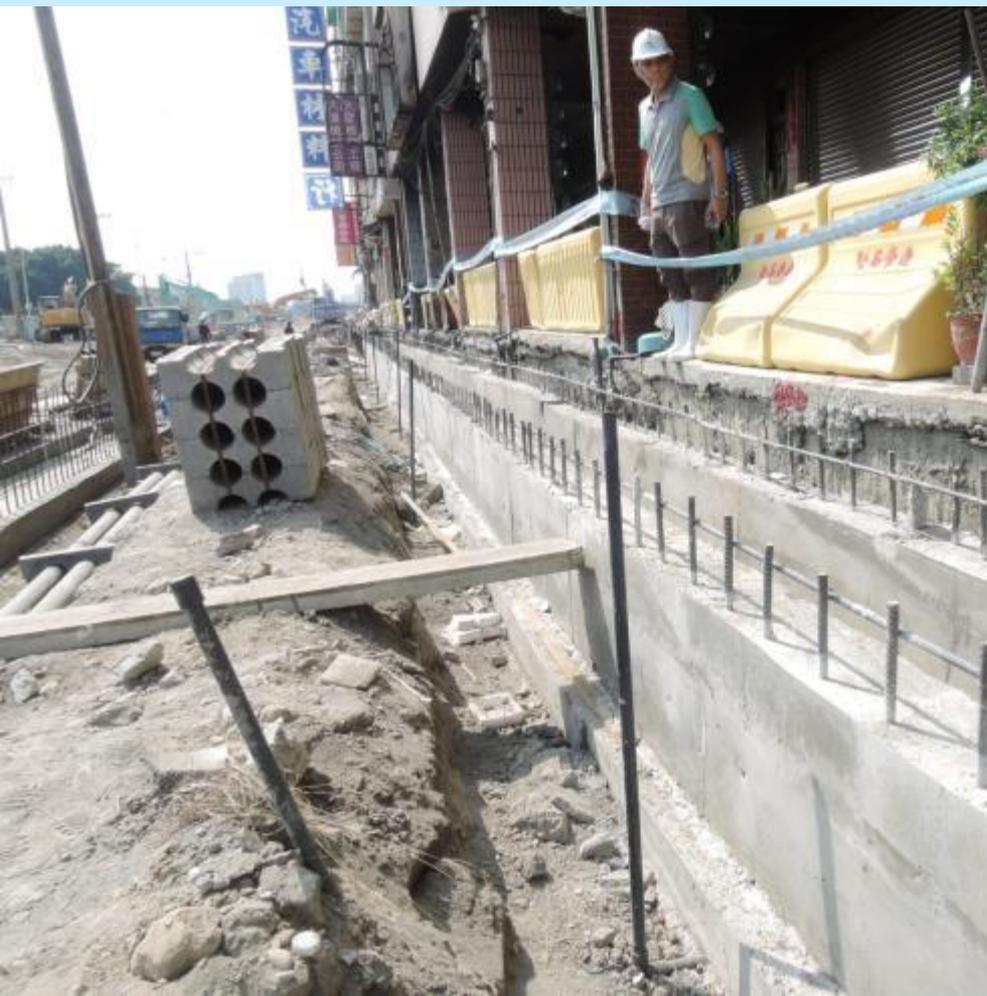
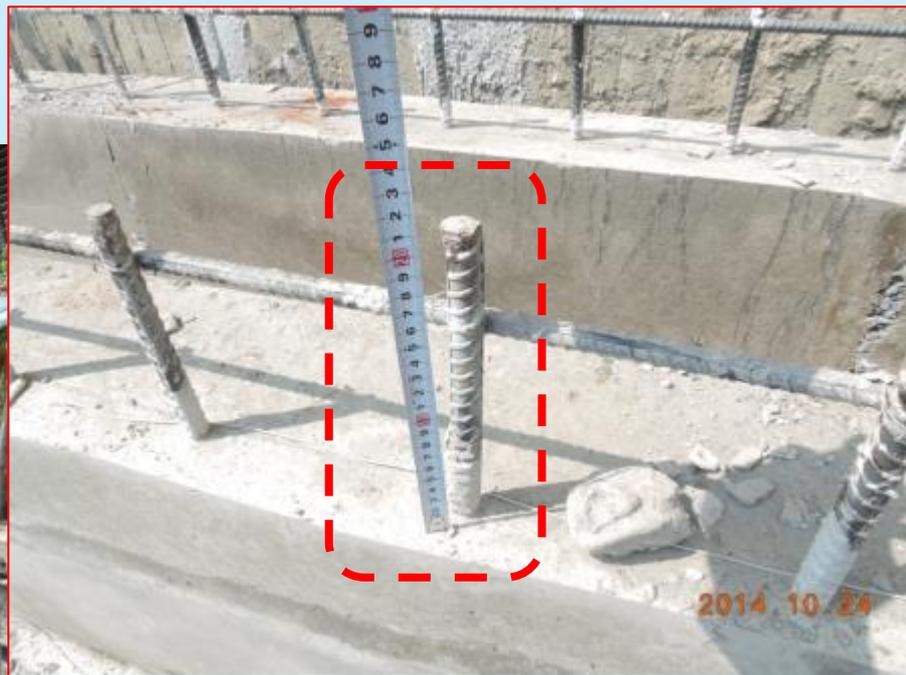
側溝蓋板主、副筋上下相反，短向主筋應在下

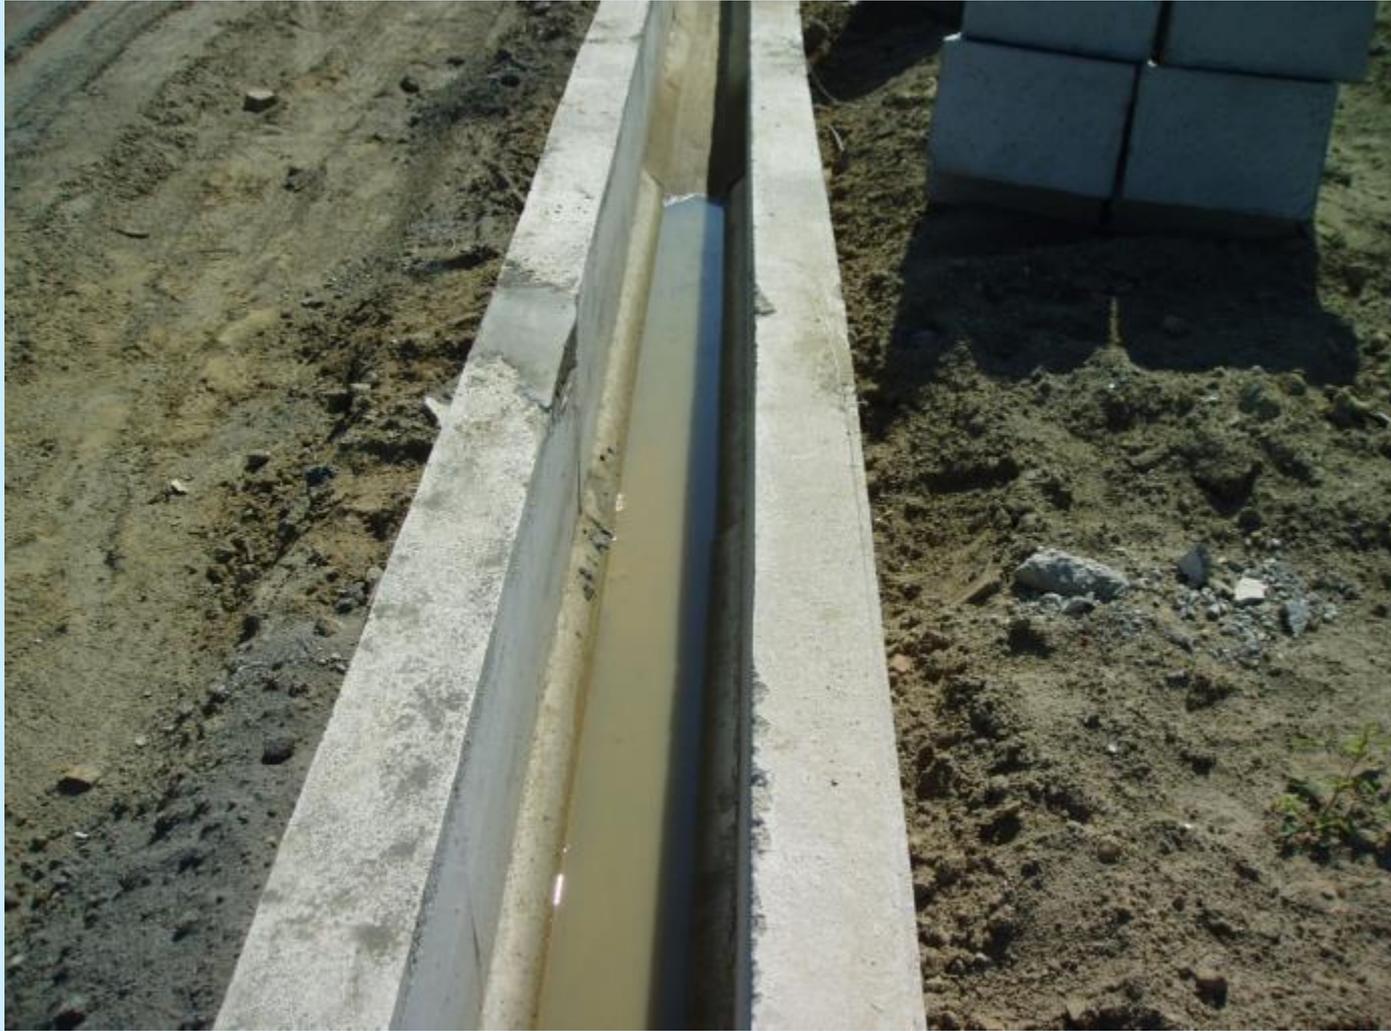
- 排水溝渠底高程控制不精確，有積水現象

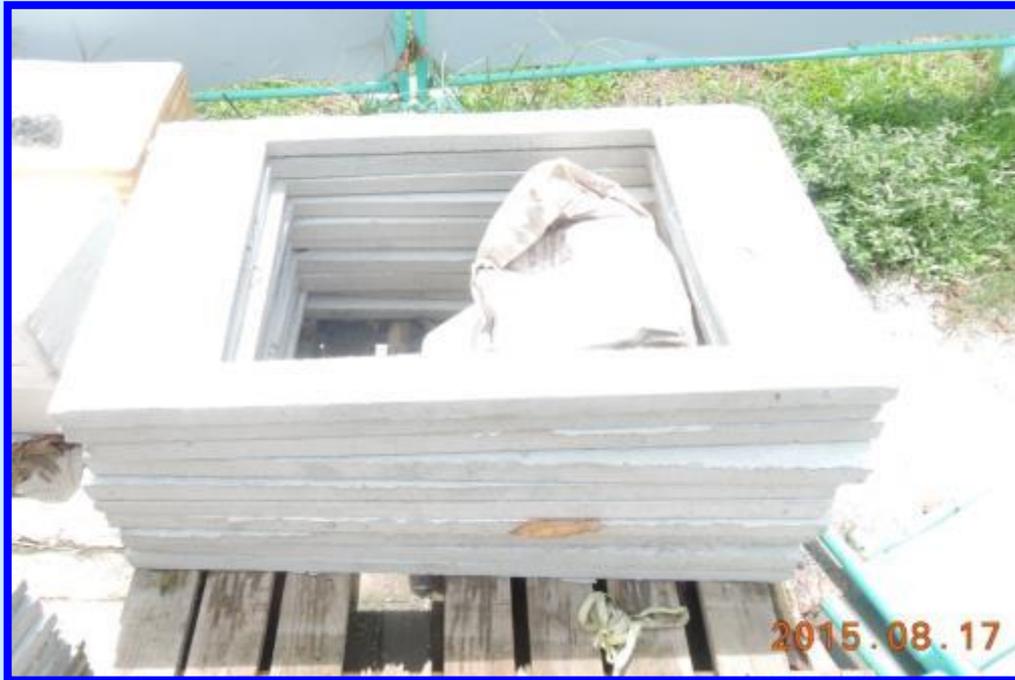
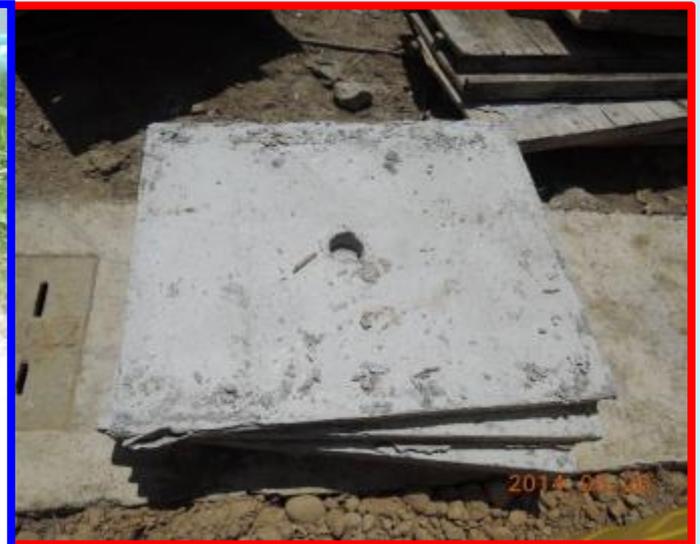
清掃孔用預鑄混凝土板

- 清掃孔處**不宜**用洩水孔用預鑄混凝土板
 - 承攬廠商可自己預鑄或向預鑄廠訂做

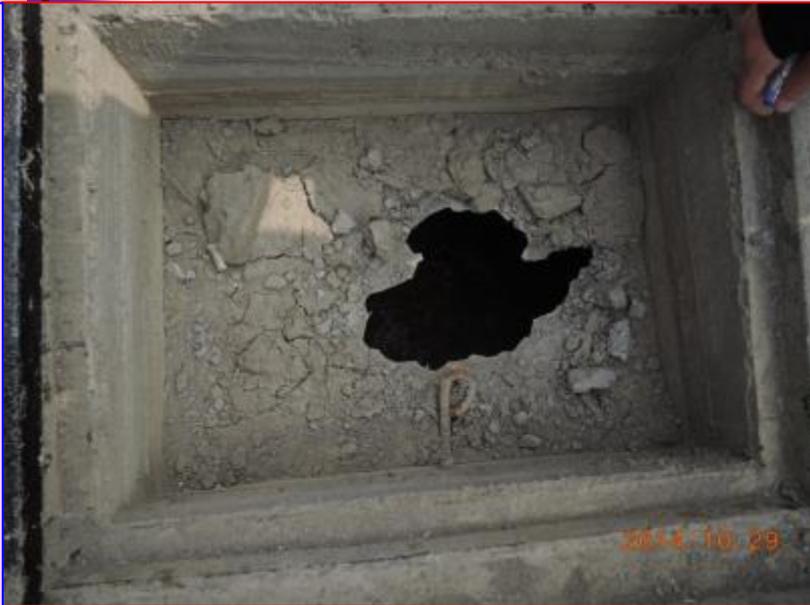
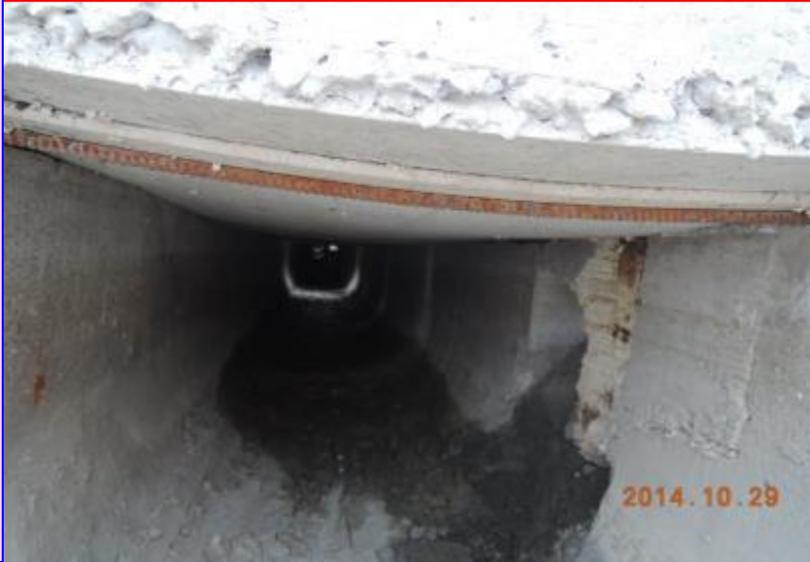
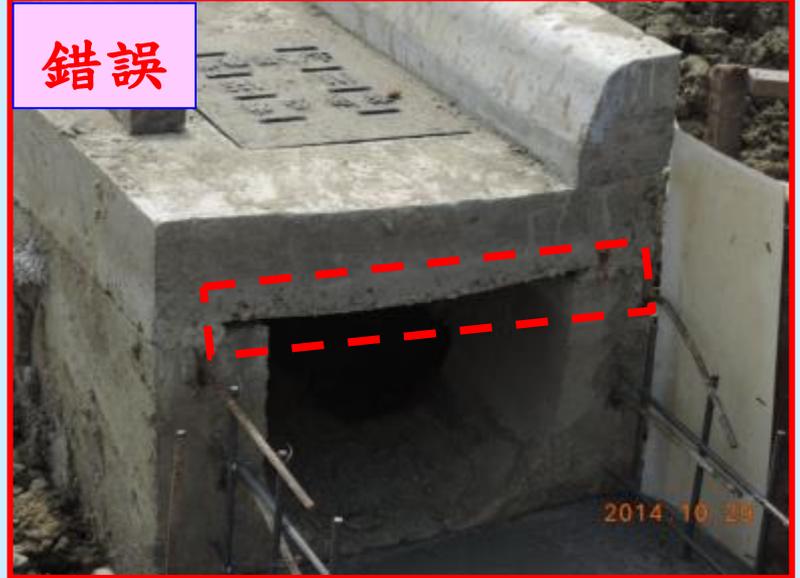
清掃孔未採用預鑄混凝土板，改用纖維水泥板，與圖說不符

未依圖說規定使用預鑄混凝土板

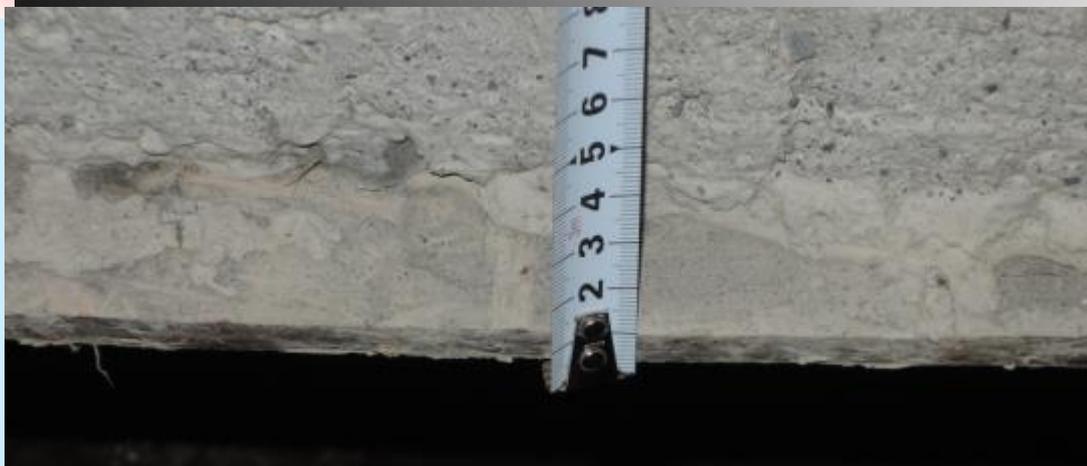
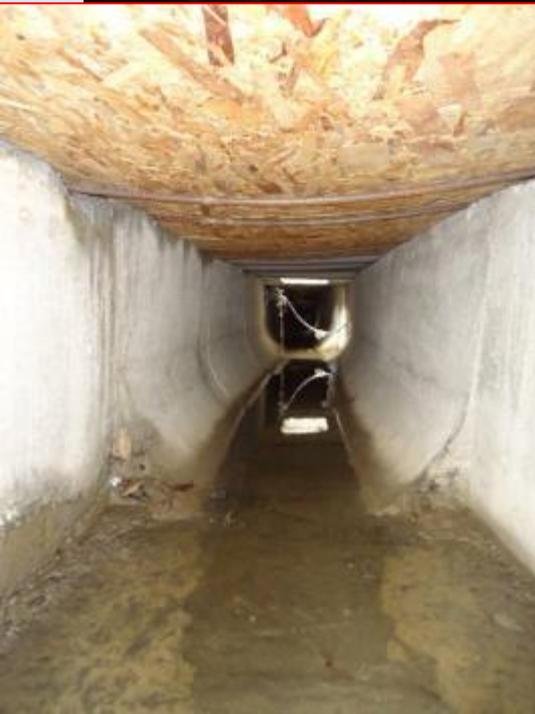
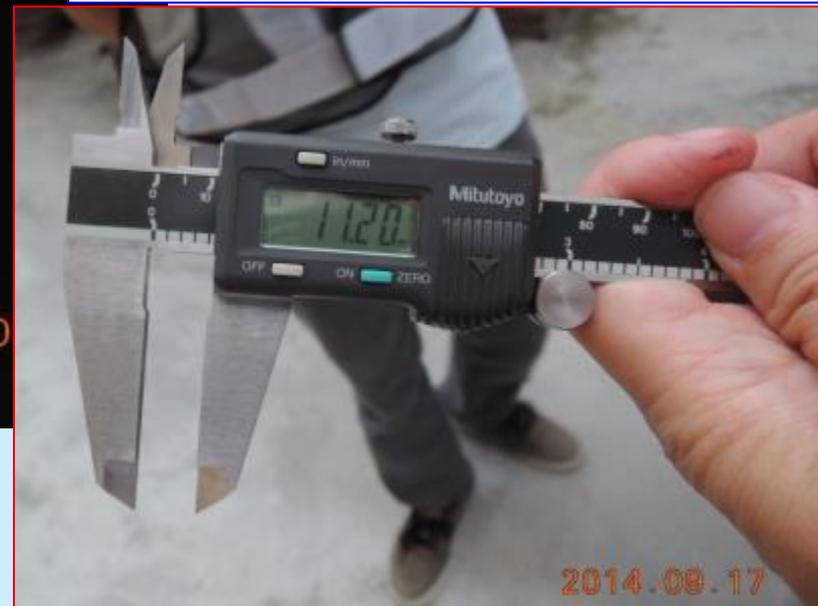
底板模材質有疑異，且厚度不足

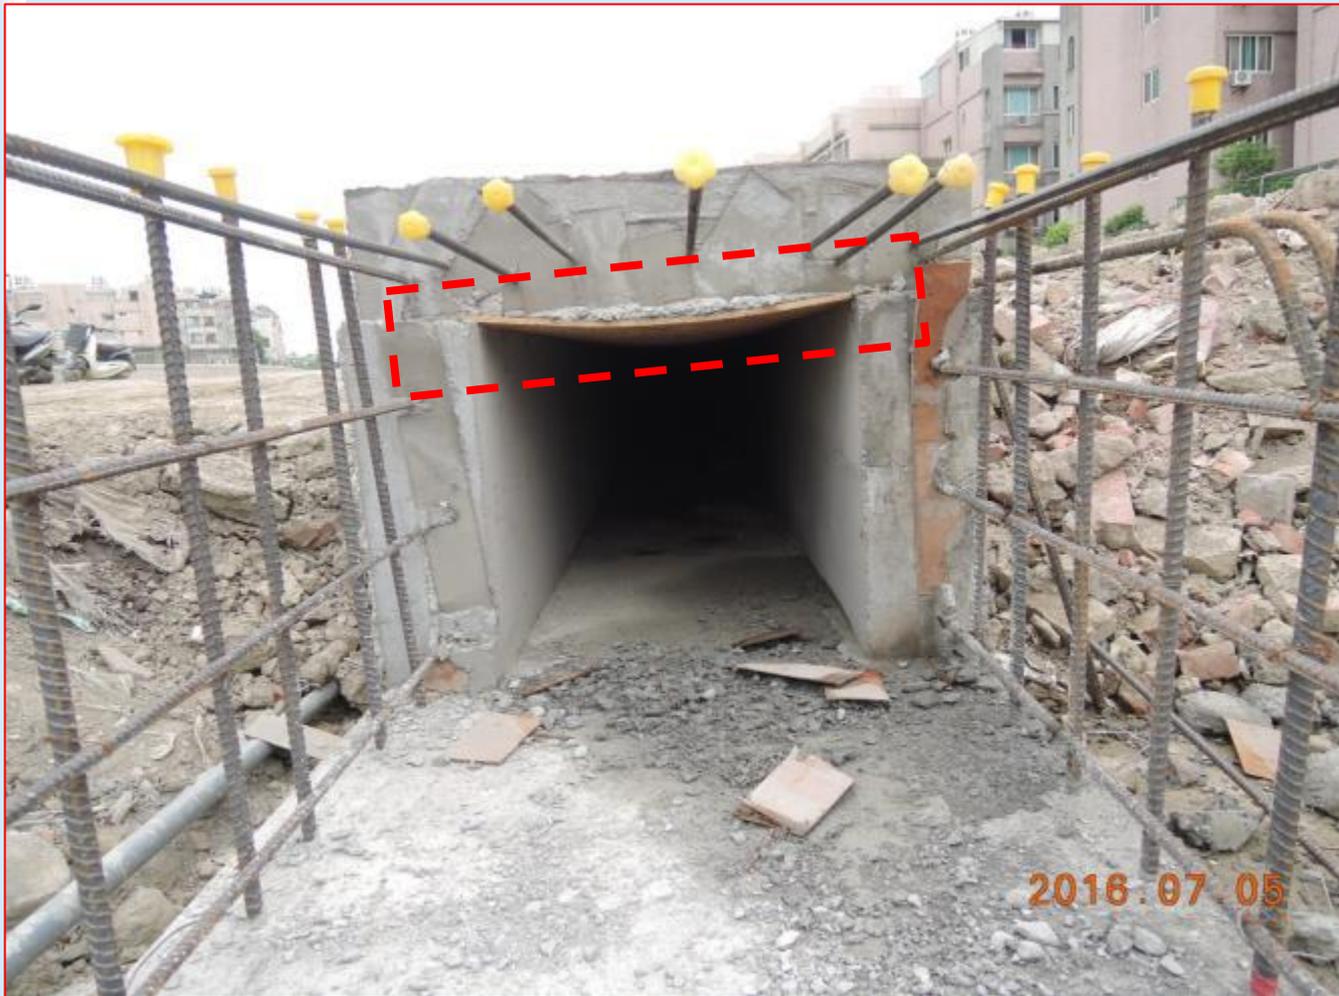
免拆模板勁度不足，頂板明顯變形

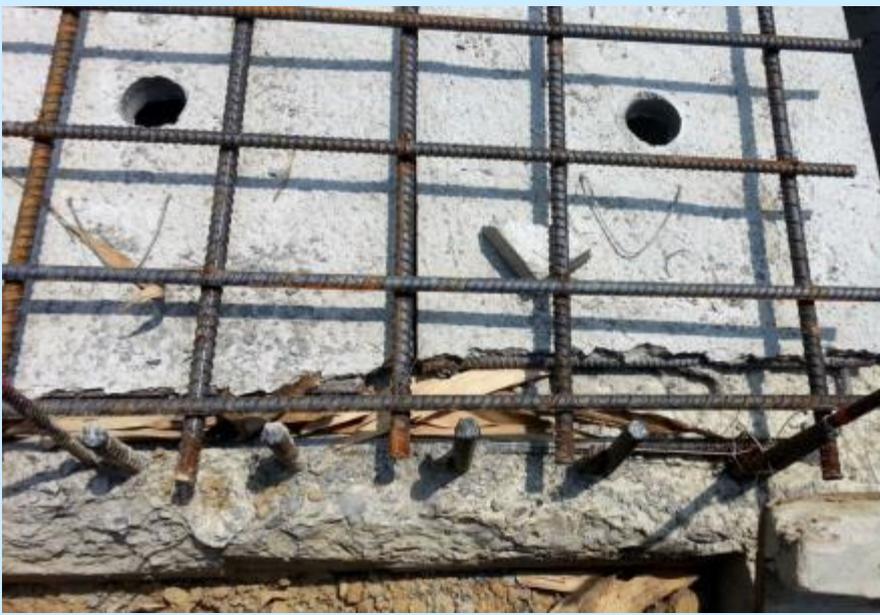
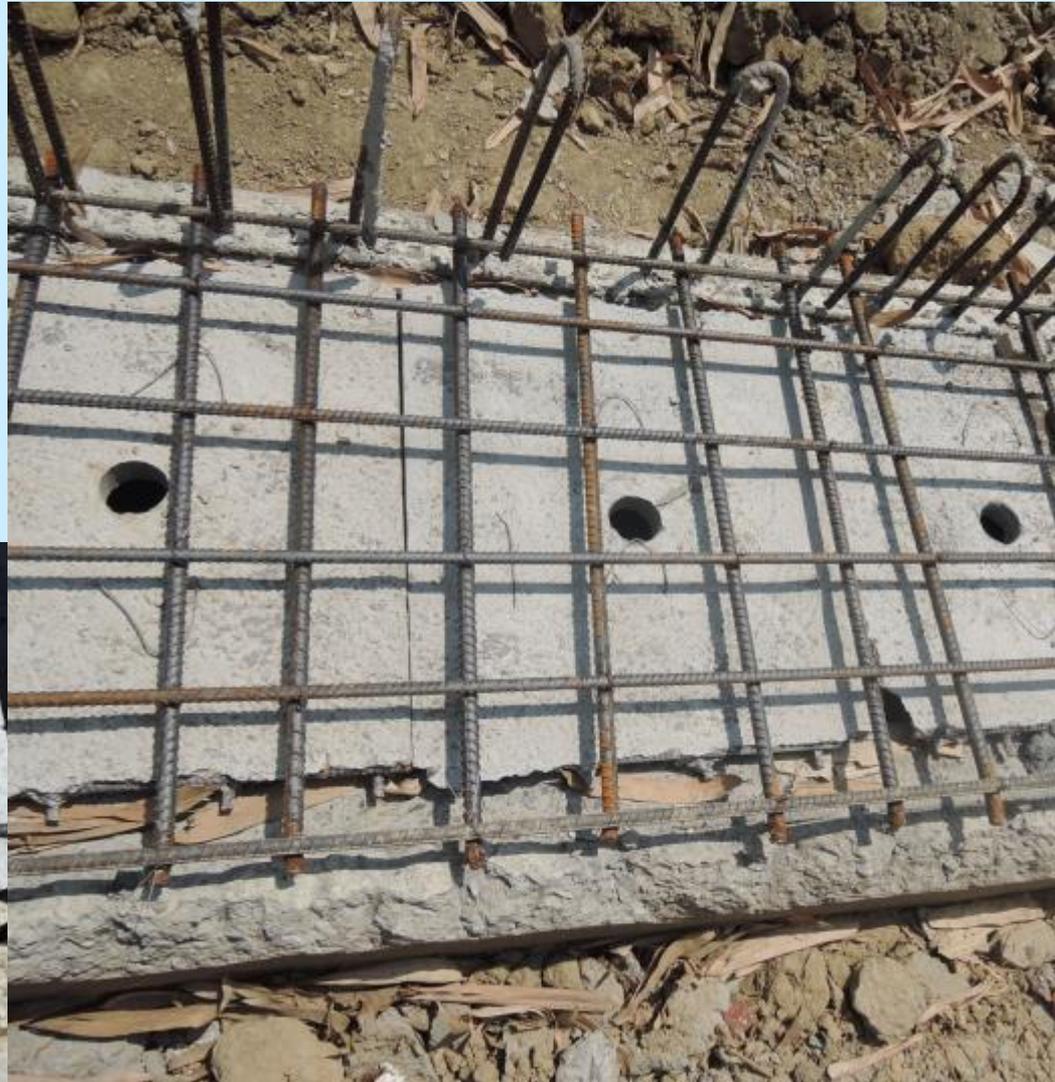
免拆模板放不下，兩邊任意打除

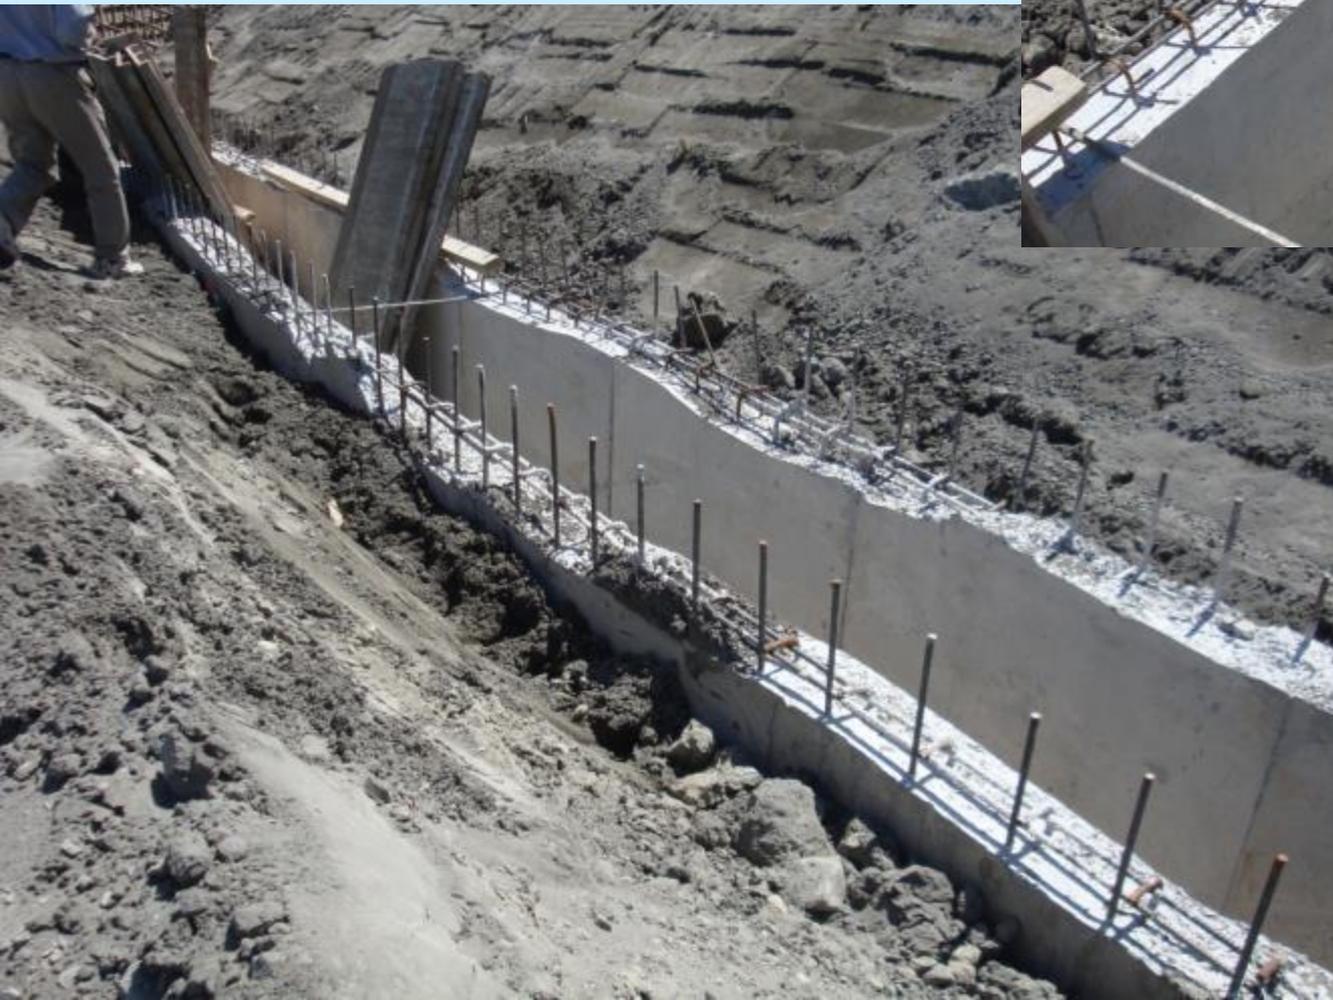
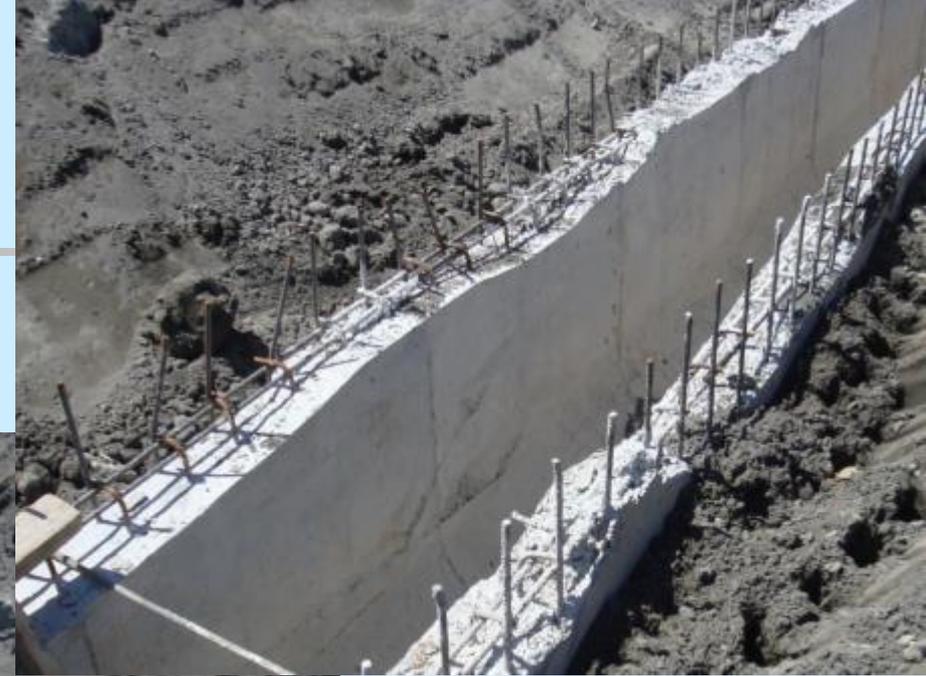
- 溝牆混凝土完成面
水平度不佳
- 亦會造成溝頂板厚
度不正確

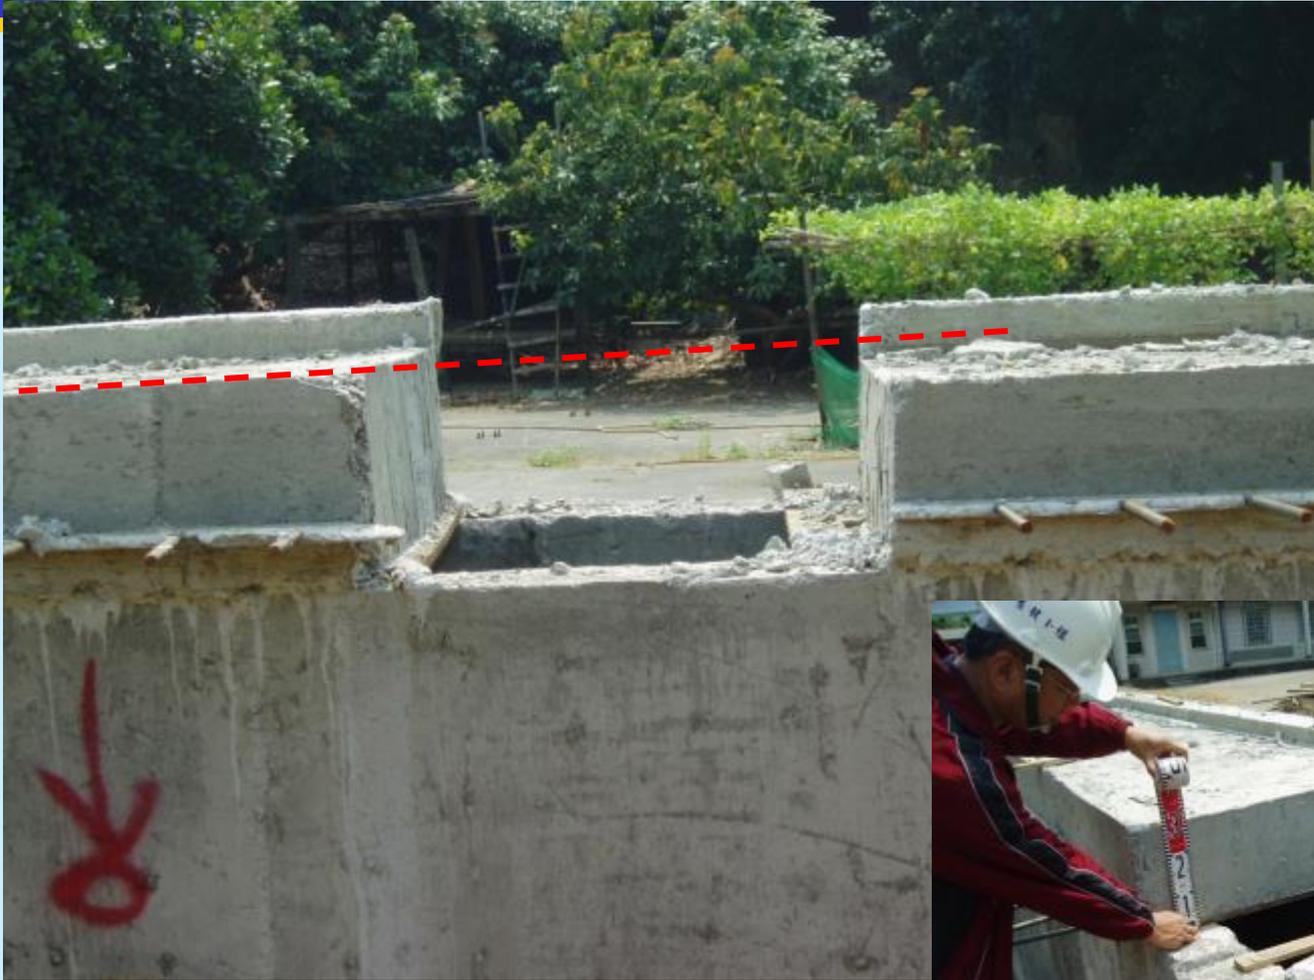
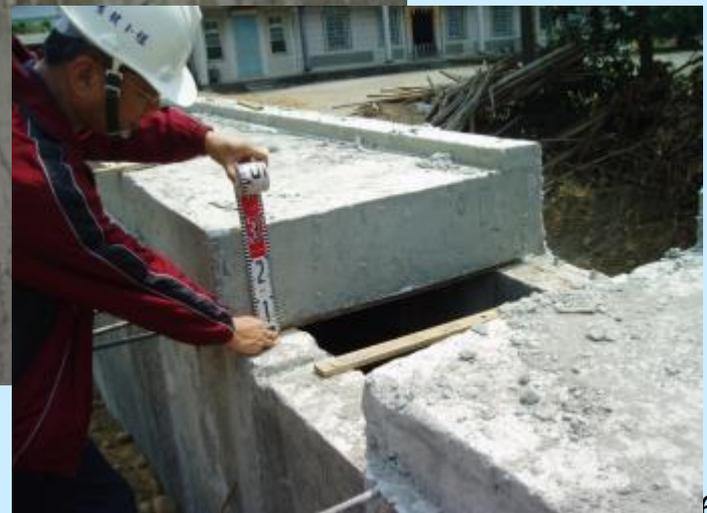
- 側溝頂版厚度大小不一，與設計圖誤差過大，設計厚度15cm，現場施作厚度10~27cm

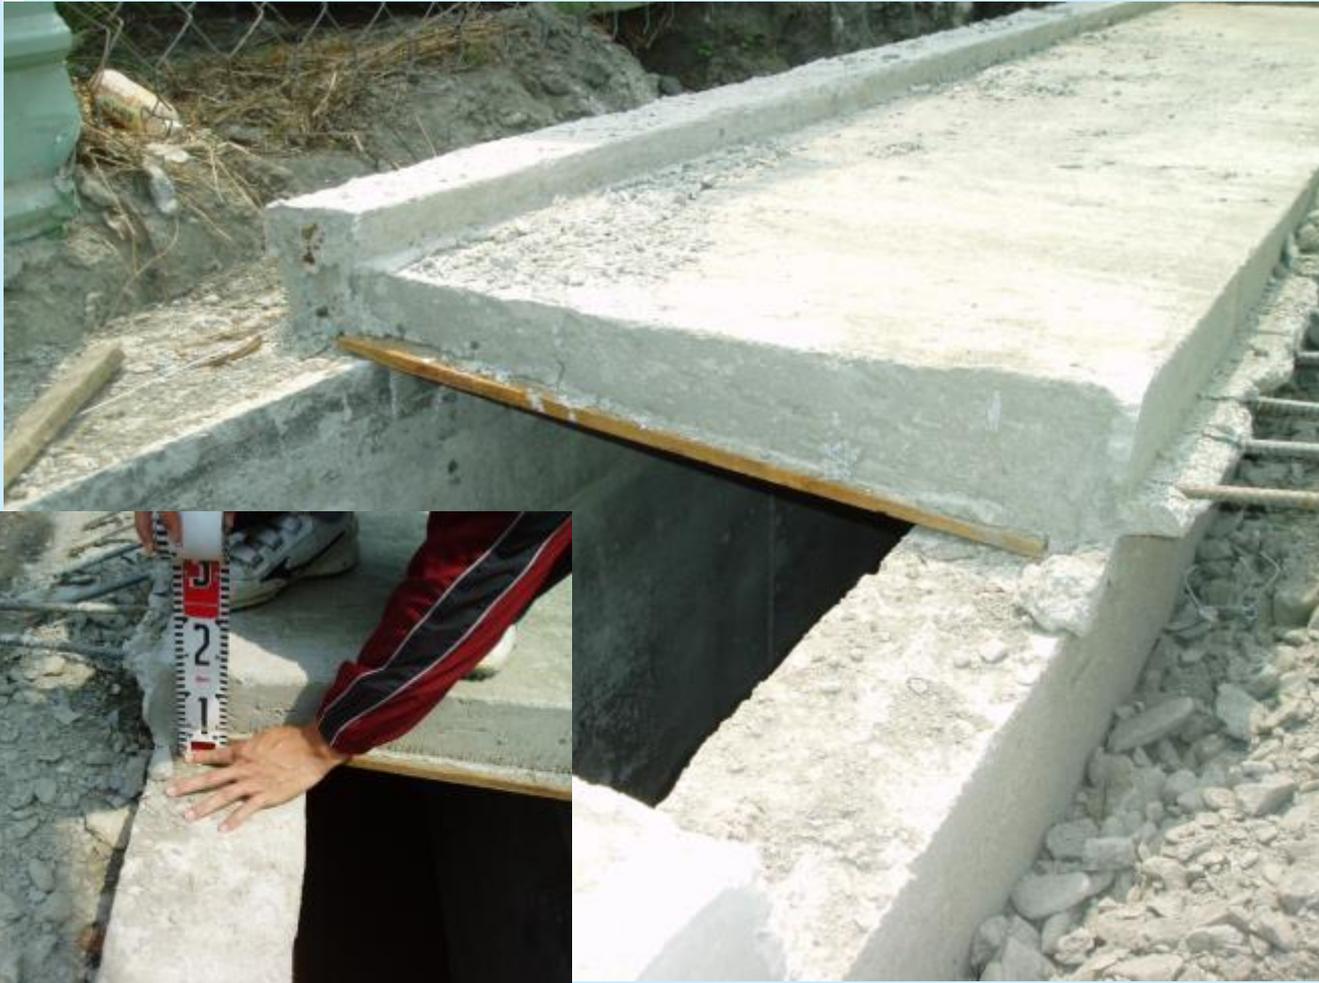
■ 側溝頂版厚度大小不一，與設計圖誤差過大，設計厚度15cm，現場施作厚度10~27cm

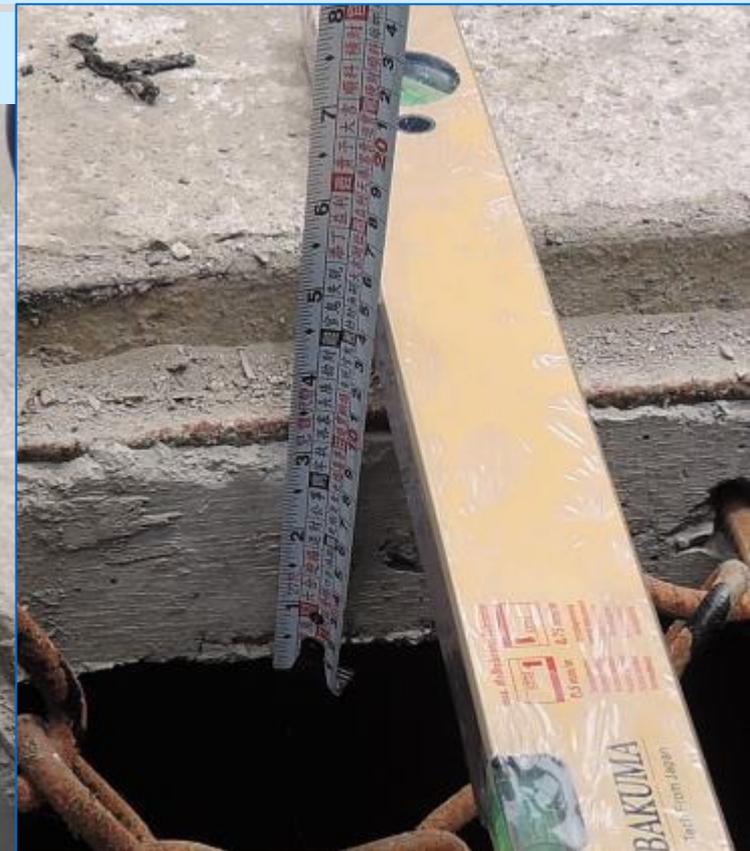
2014.03.20

側溝頂板厚度不足
查核成績丙等，打除重做

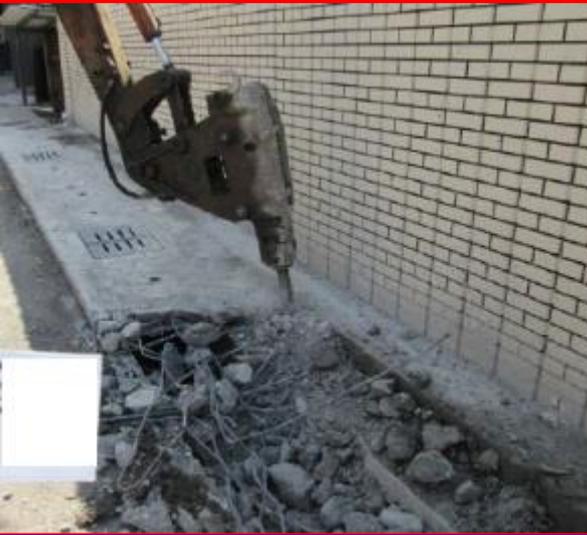
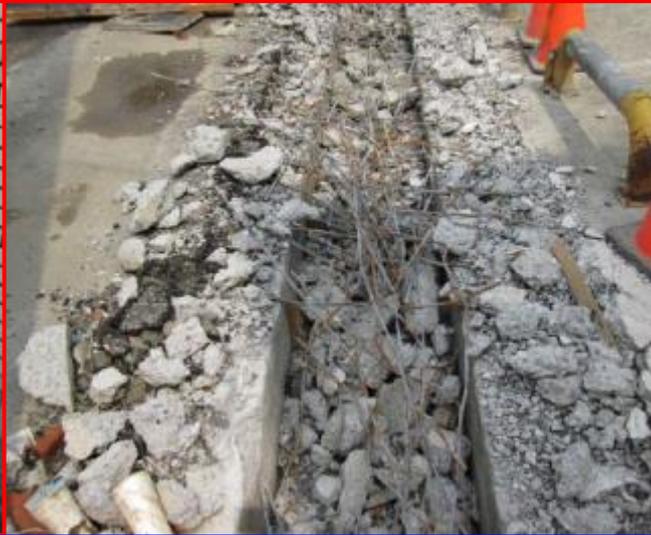
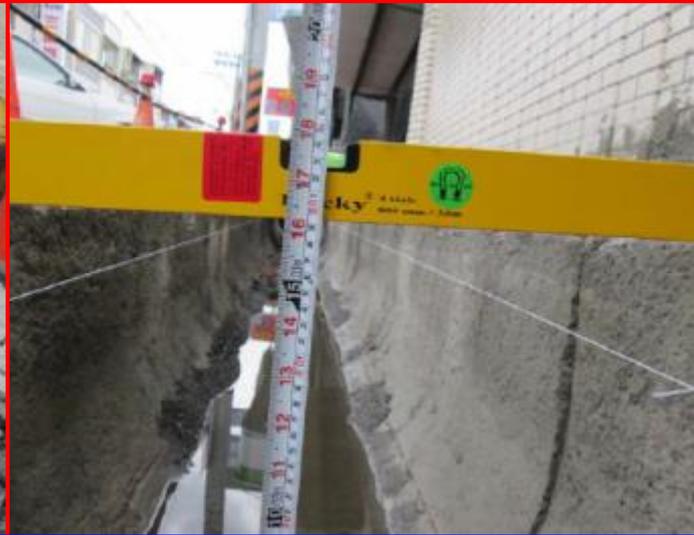
打除情形

高程檢測

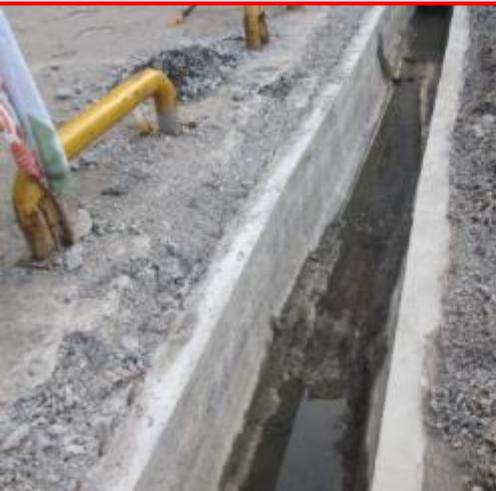
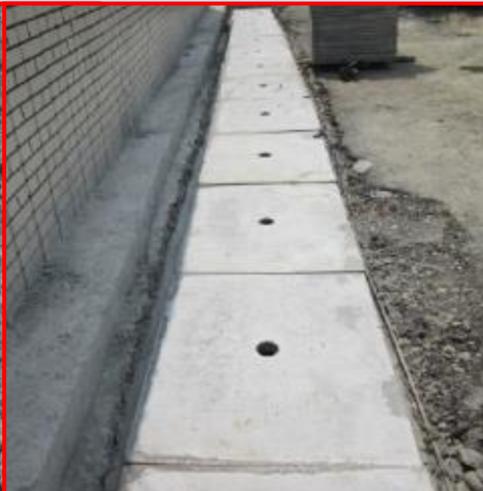
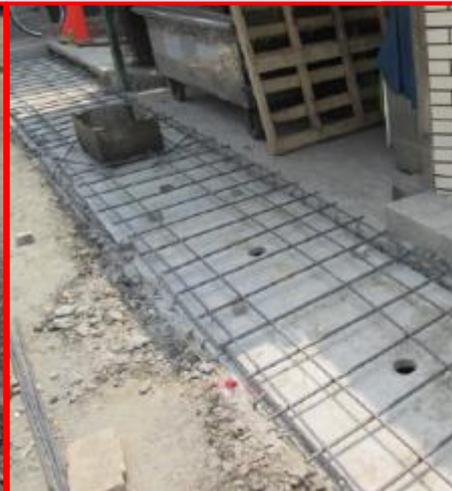
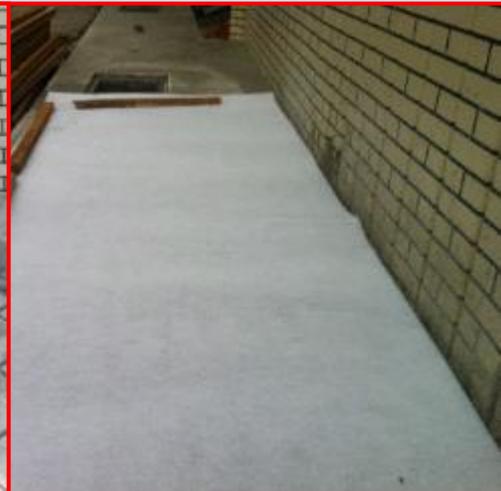
高程調整

底板模施作

頂板鋼筋綁紮

養護 68

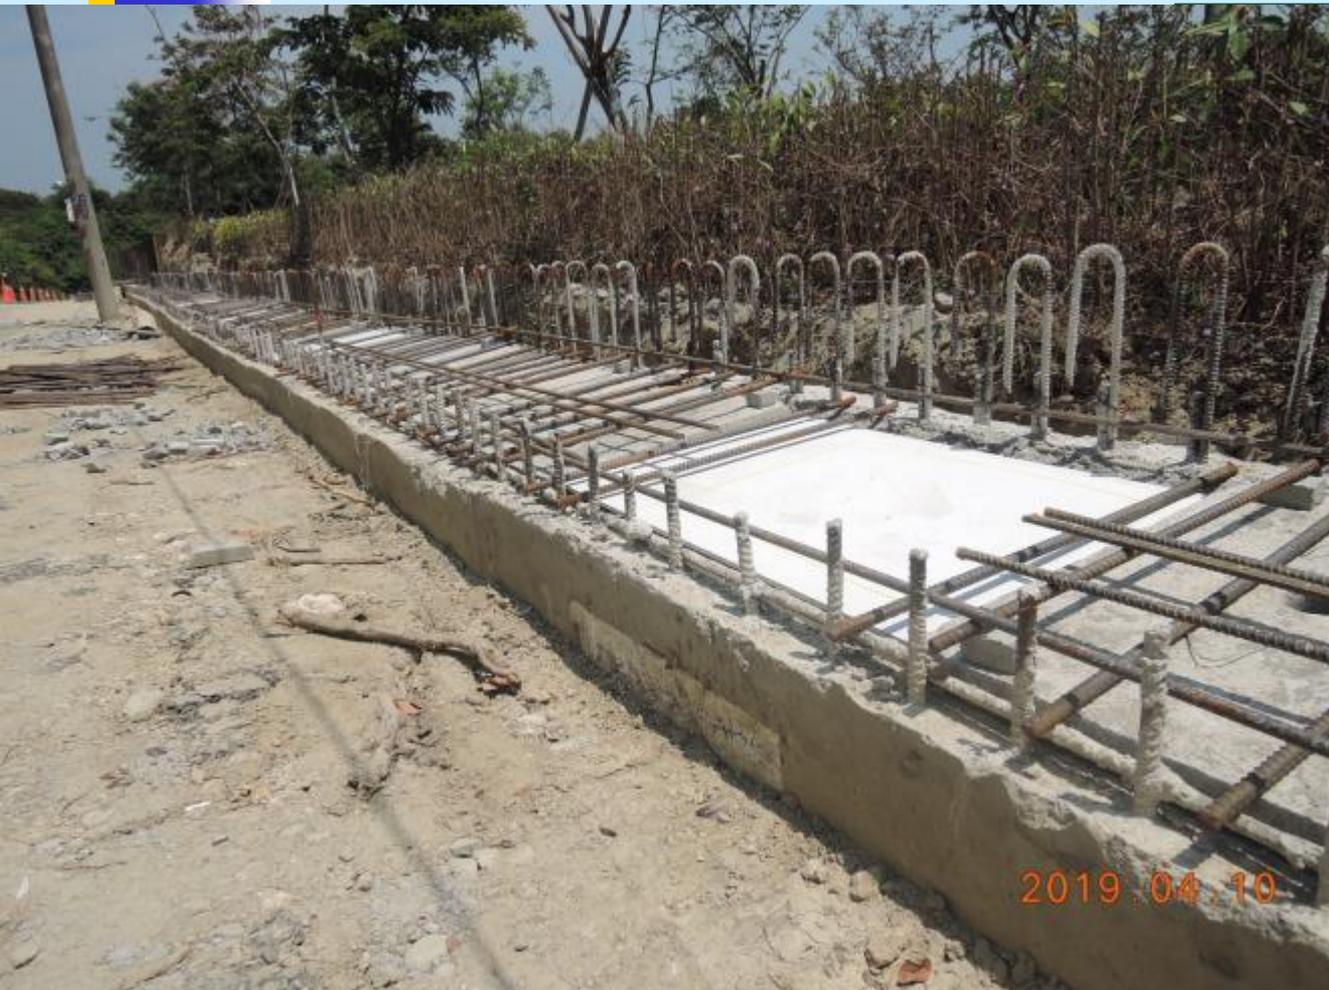
側溝詳圖 (甲1型)

溝牆完成面高程兩側不一致

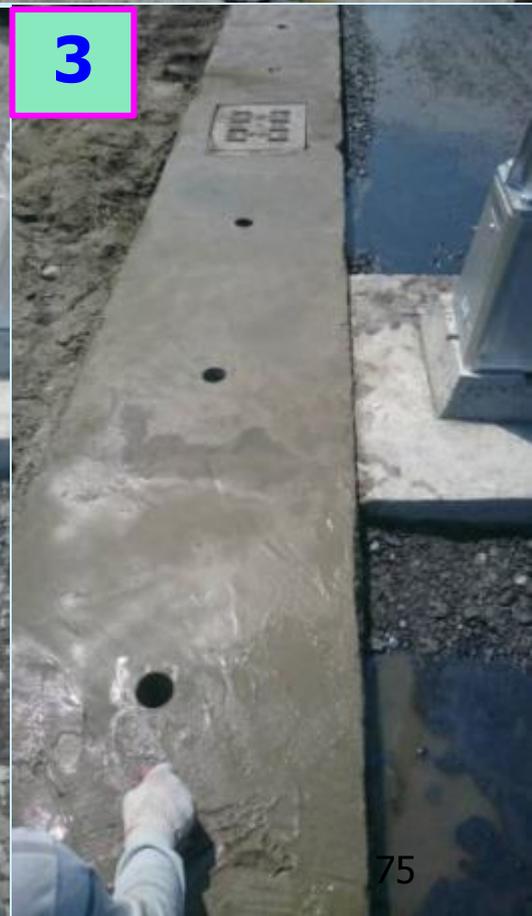
3

- 側溝頂板裂縫處低壓環氧樹脂注射
- 環氧樹脂注射完，靜置一天後進行側溝溝蓋打毛
- 表面水泥漿粉光

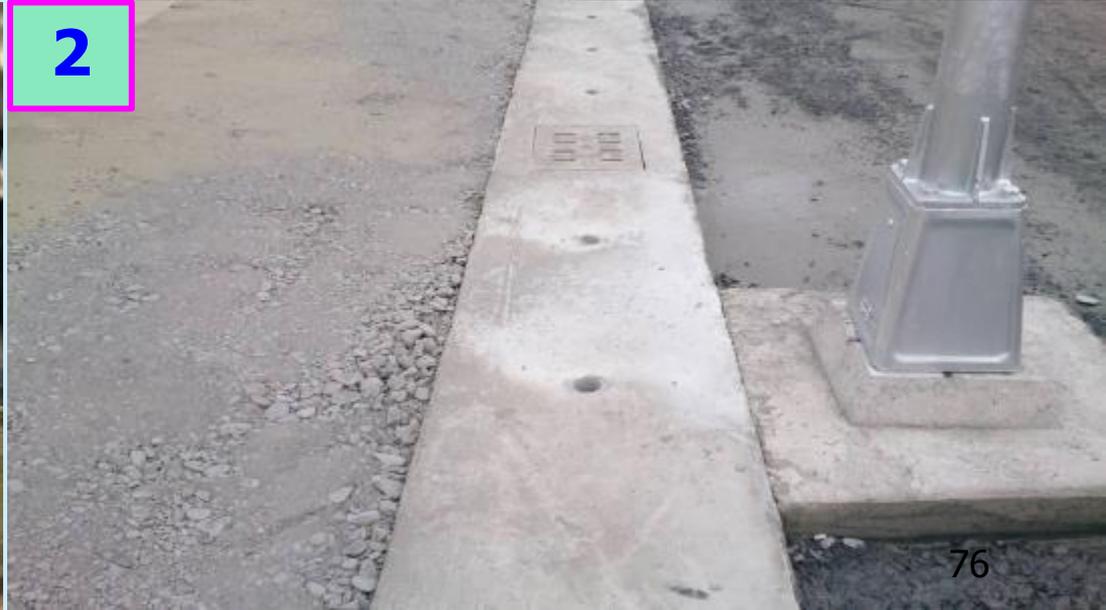
2

- 以不織布覆蓋灑水養護
- 溝蓋裂縫改善完成
- 混凝土抗壓強度鑽心檢測
