側溝工程常見缺失

林聰意

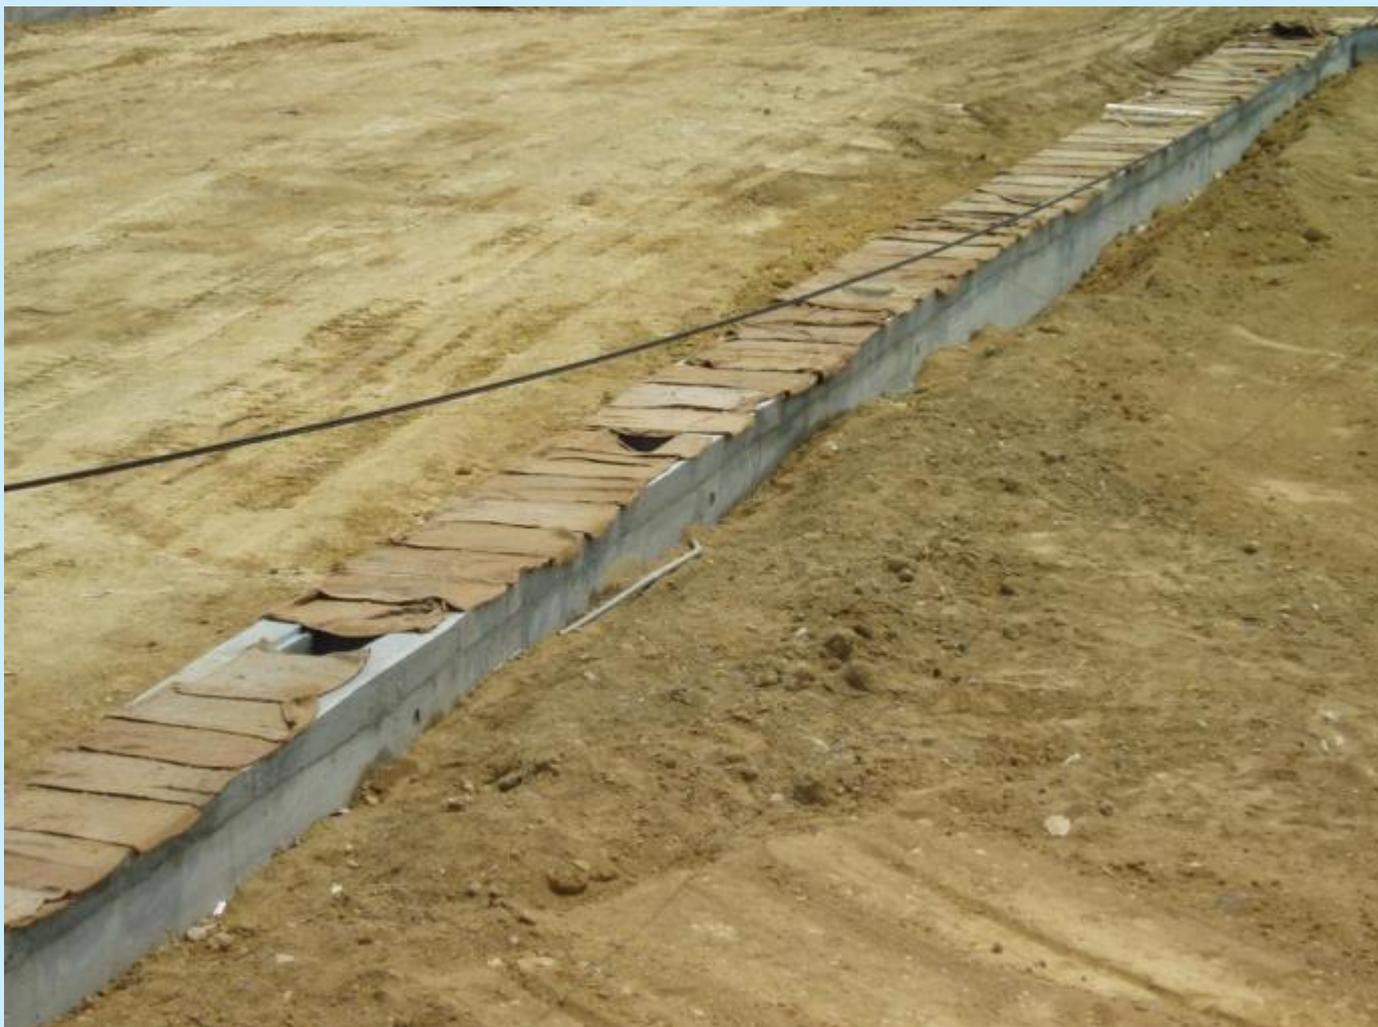
混凝土以麻布袋養護情形

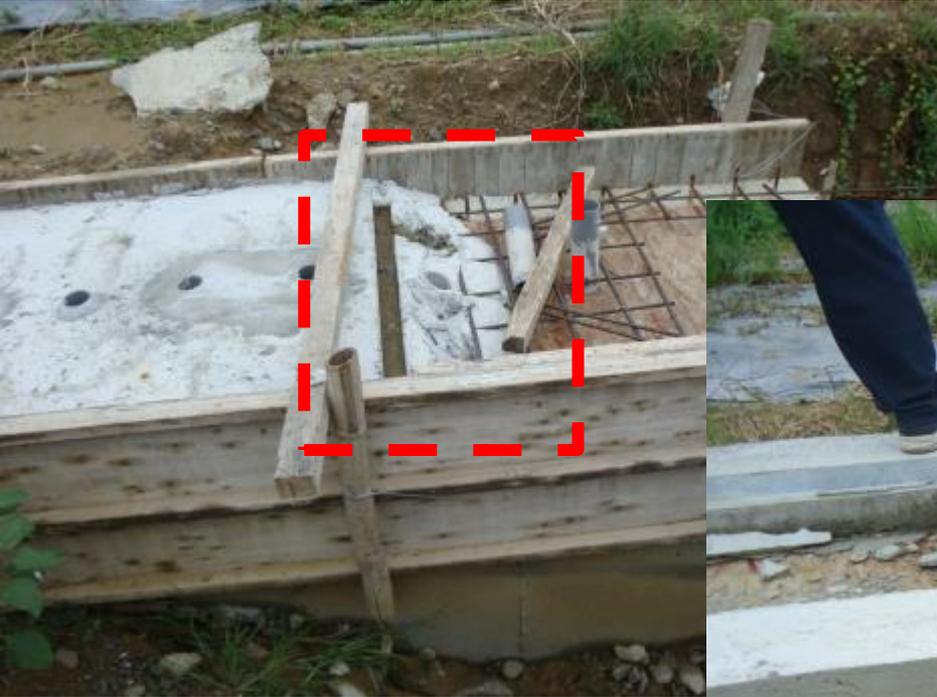
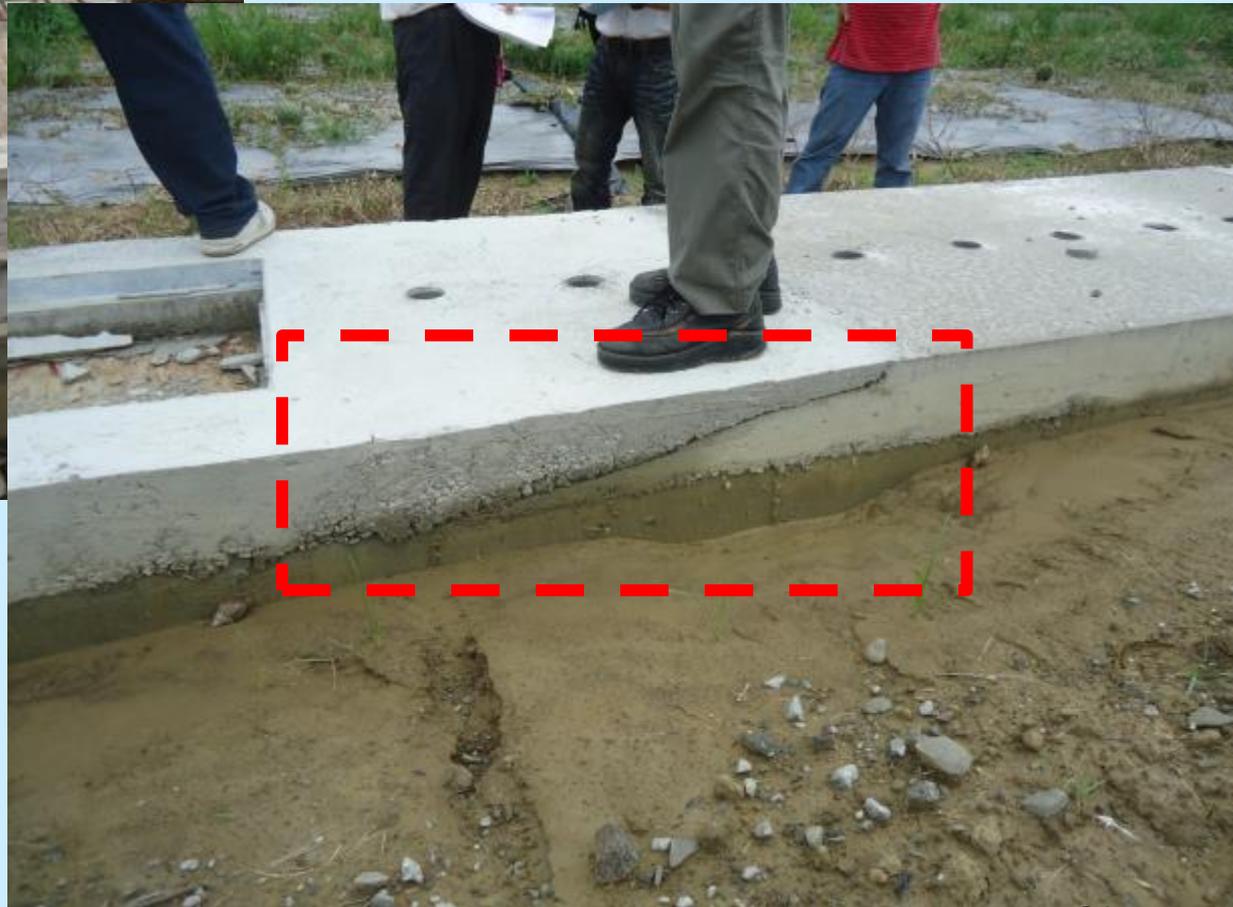
- 頂板施工縫未確實留設，造成施工縫變斜且界面不良（切割打除重新施作）

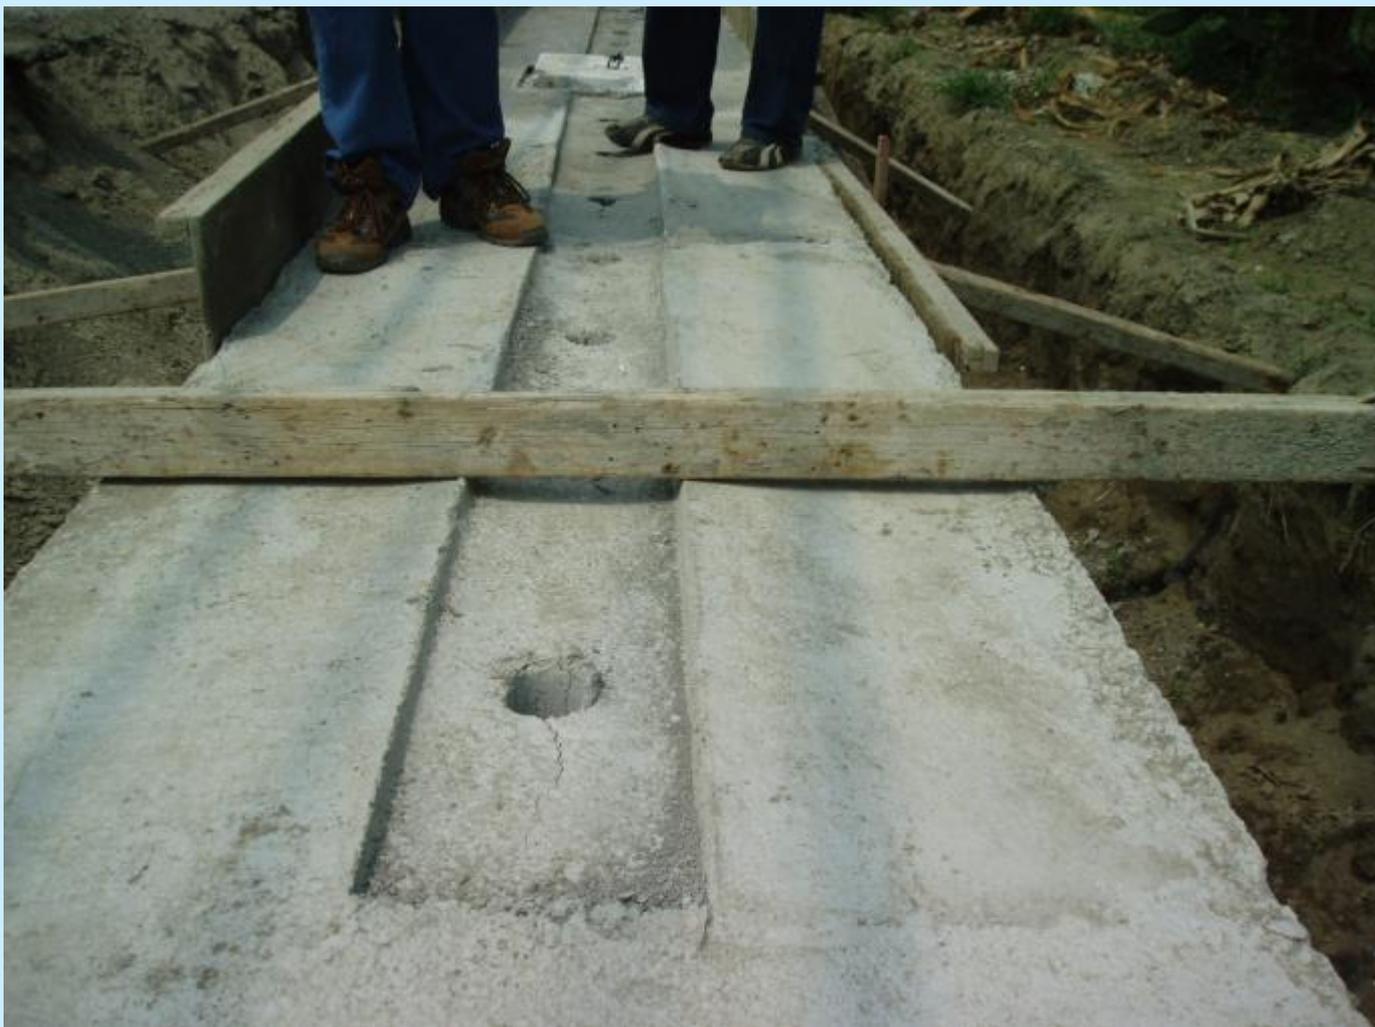
■側溝頂版混凝土完成面平整度不佳，排水凹槽週遭較外圍高，雨水無法流入排水孔及側溝內

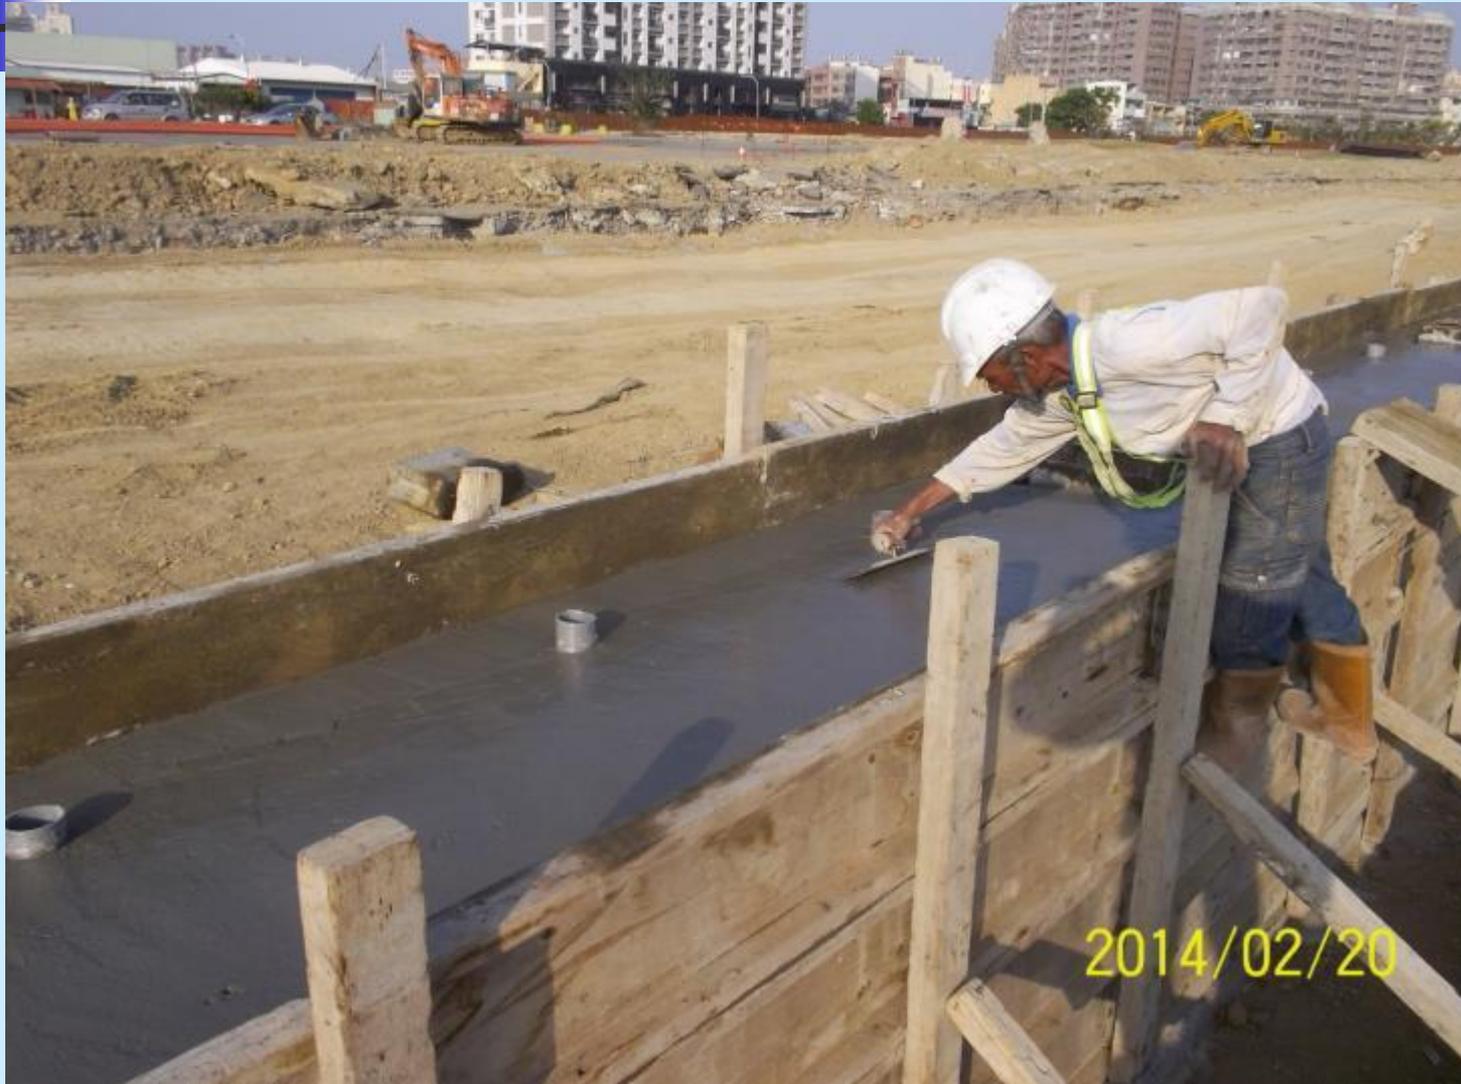
- 表面粉光：混凝土初凝前即澆置一個半時內，以木製塹刀用力推抹使之密合

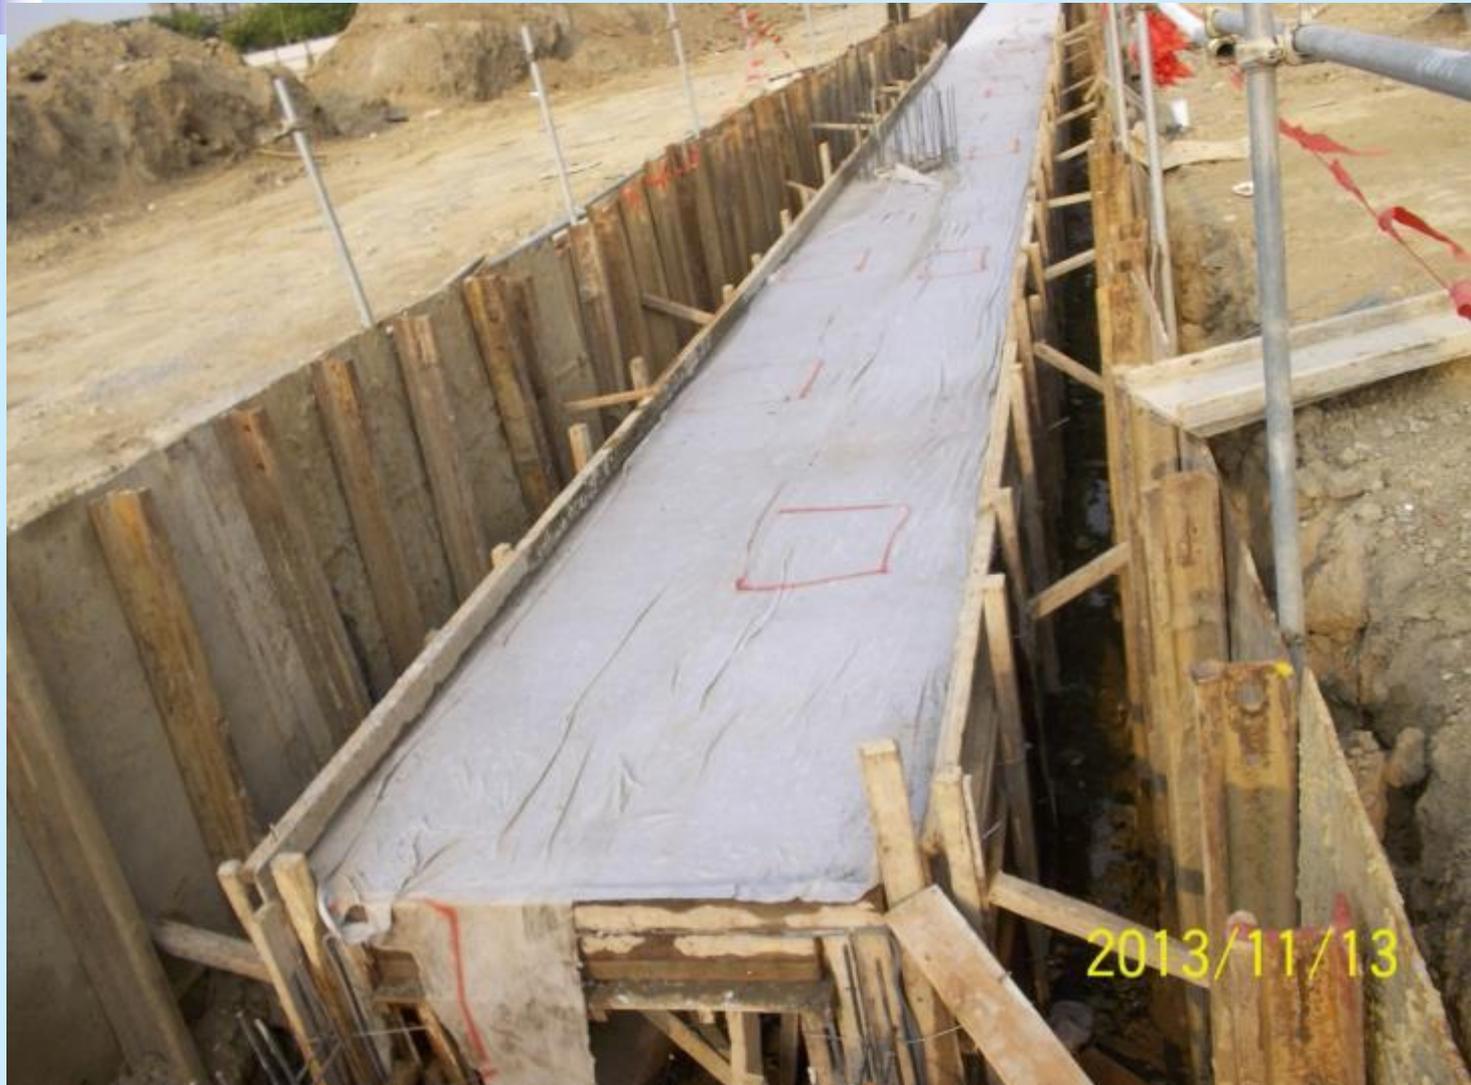
● 澆置完成後有適時**養護**

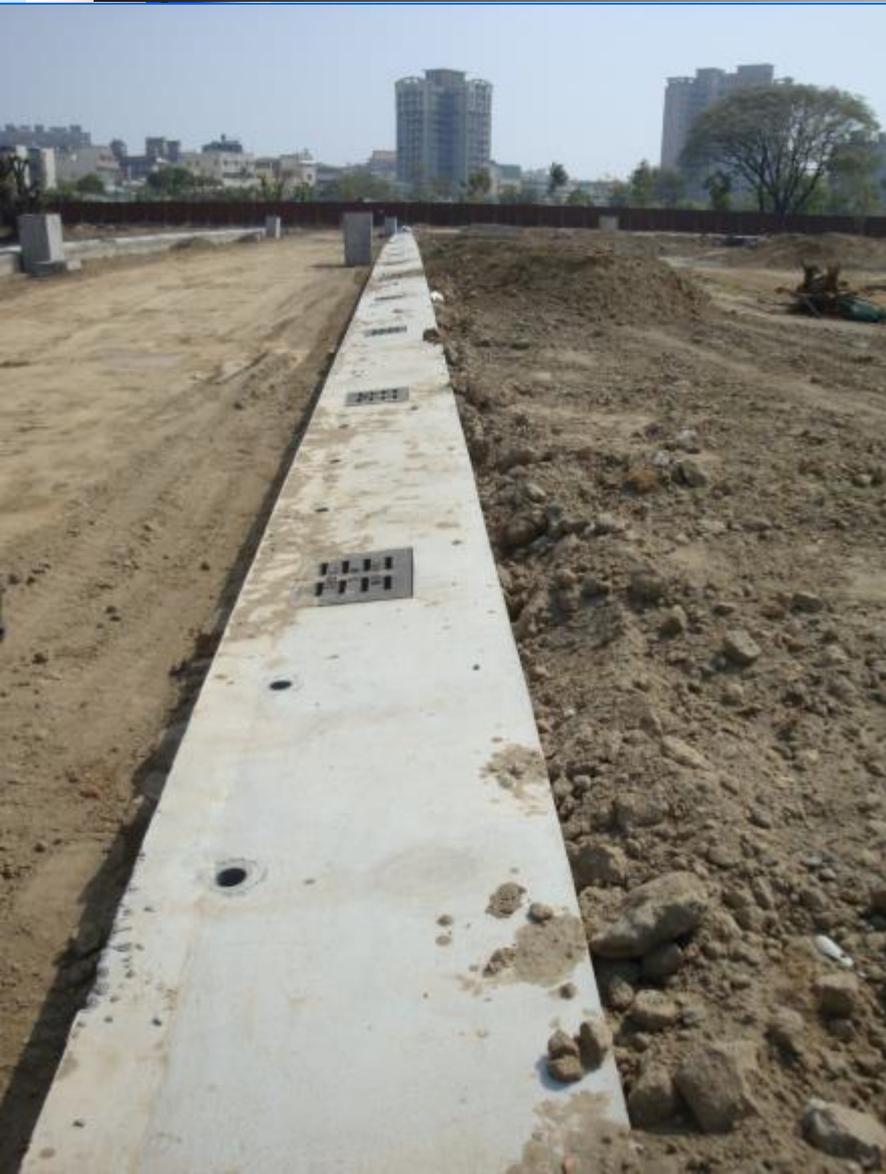
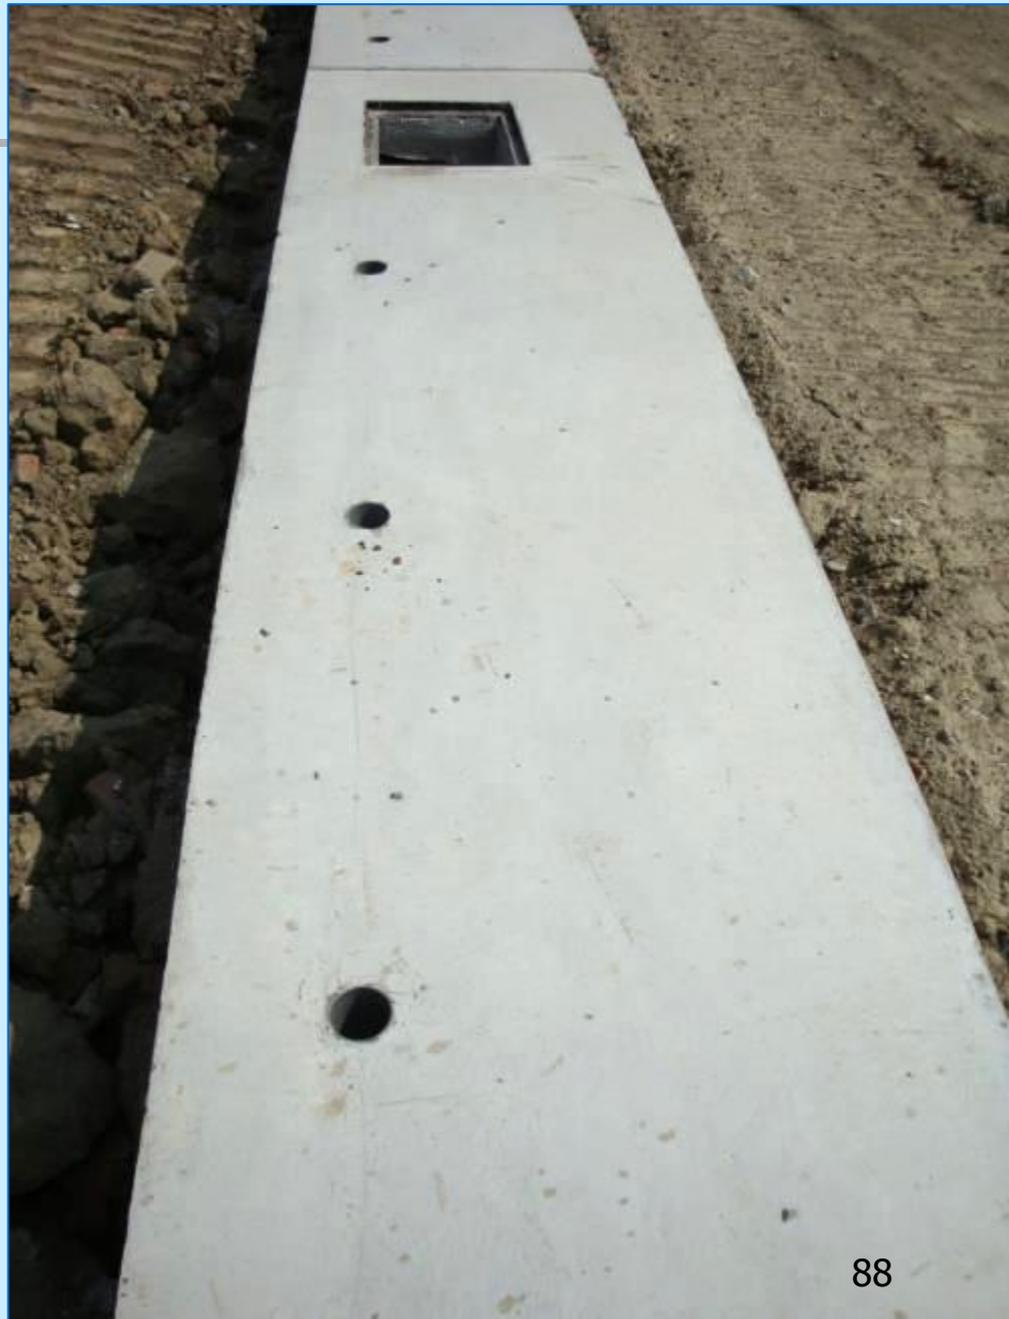
- 完成面線形良好
- 表面無裂縫

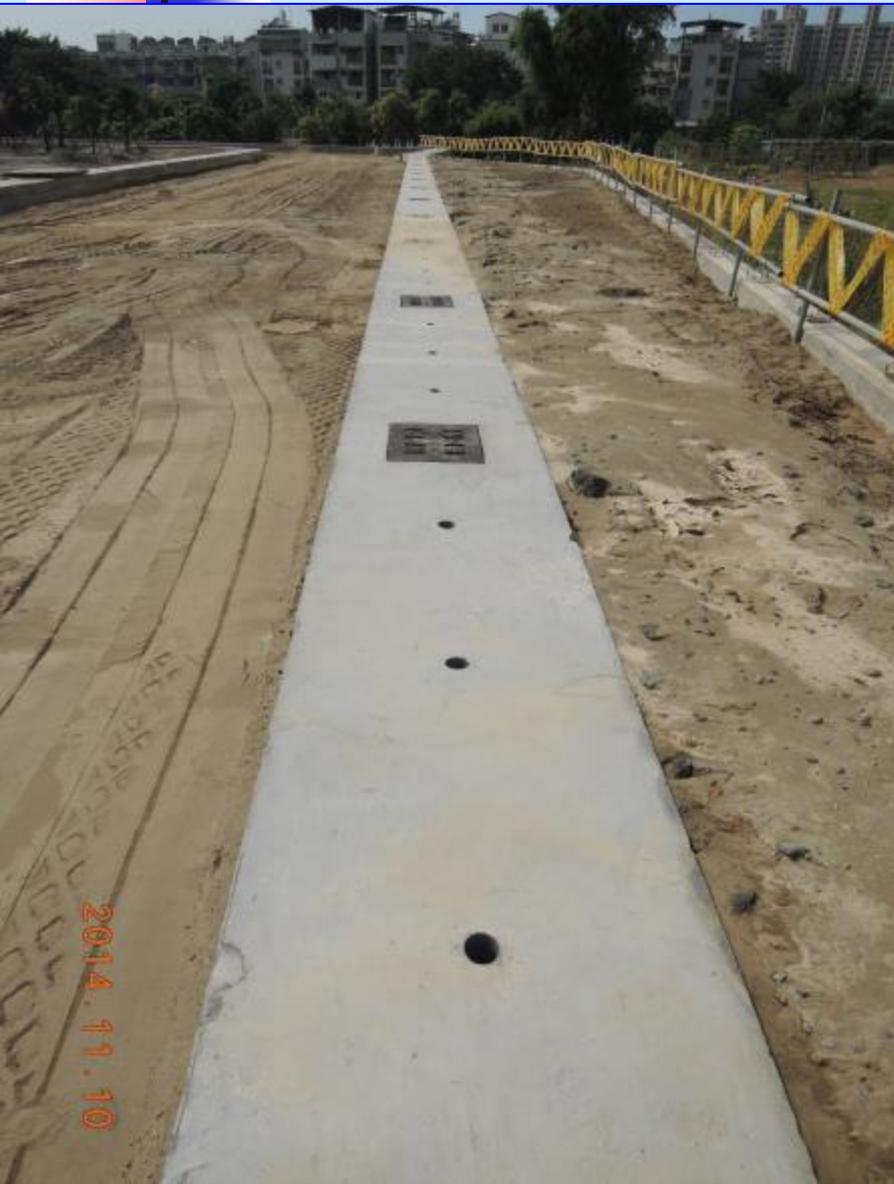
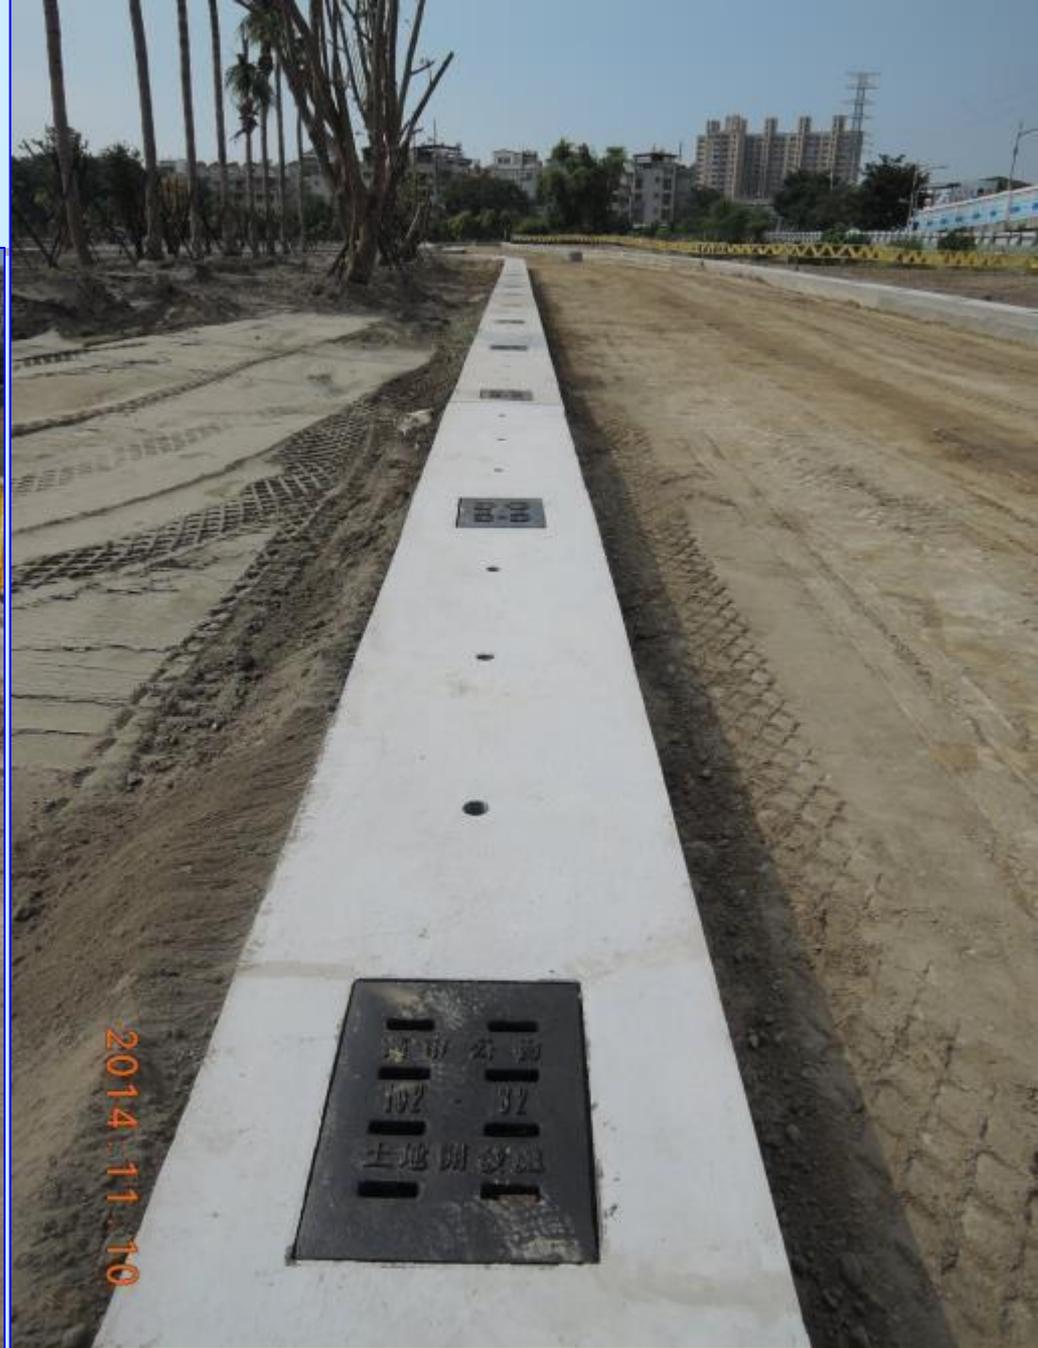
完成面線形良好

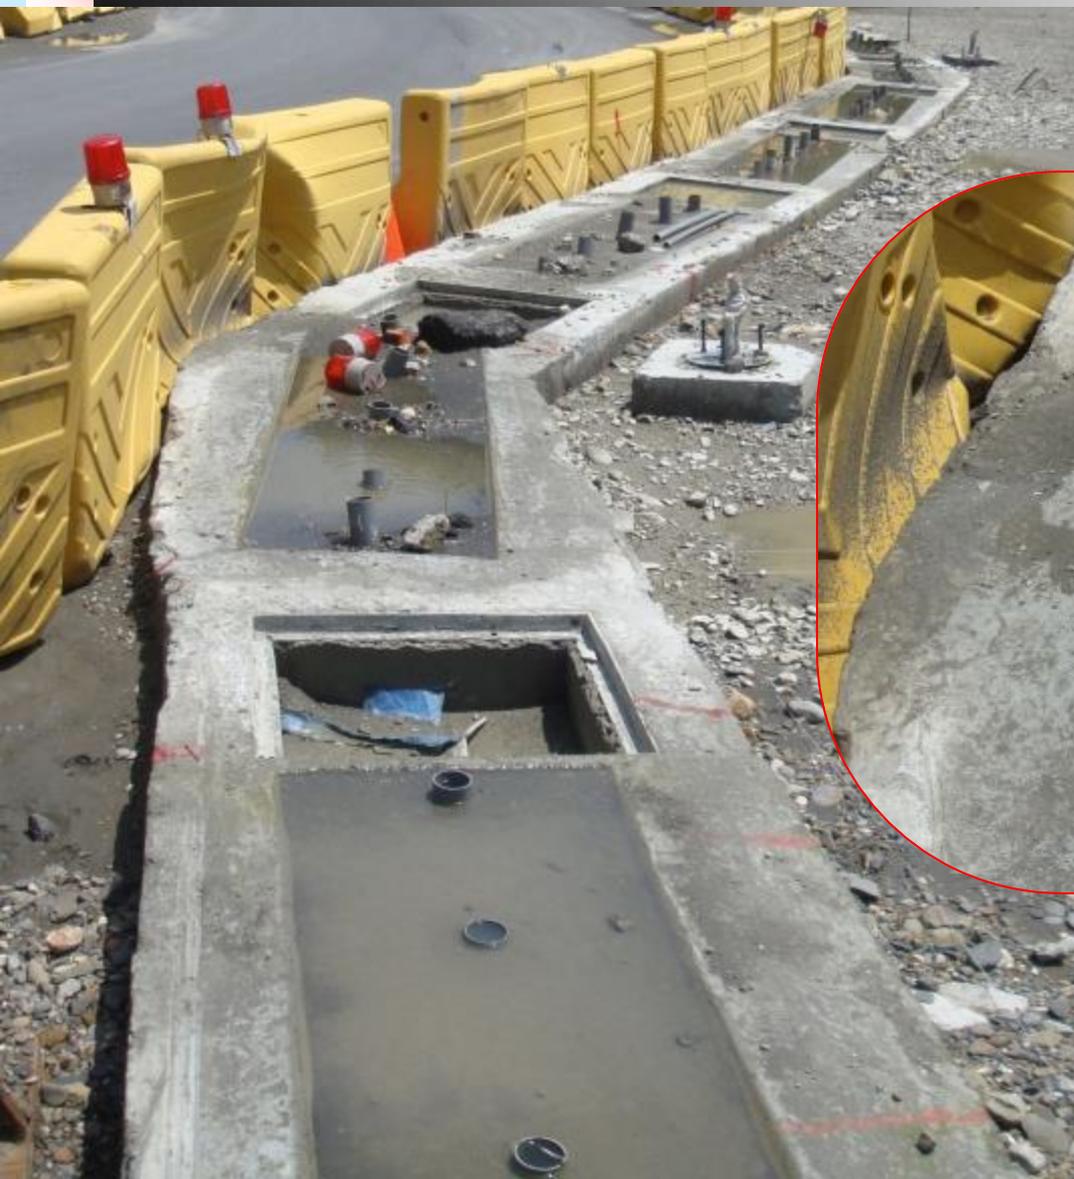
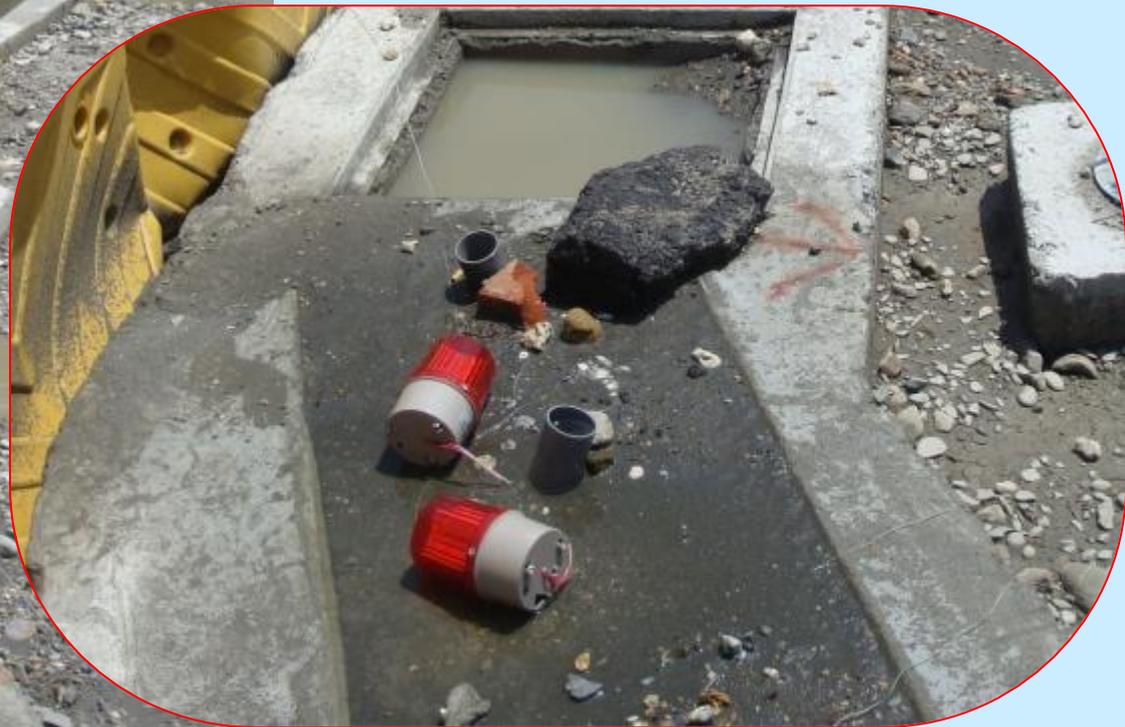
- U型溝溝頂及洩水槽線型均不佳
- 洩水孔歪斜

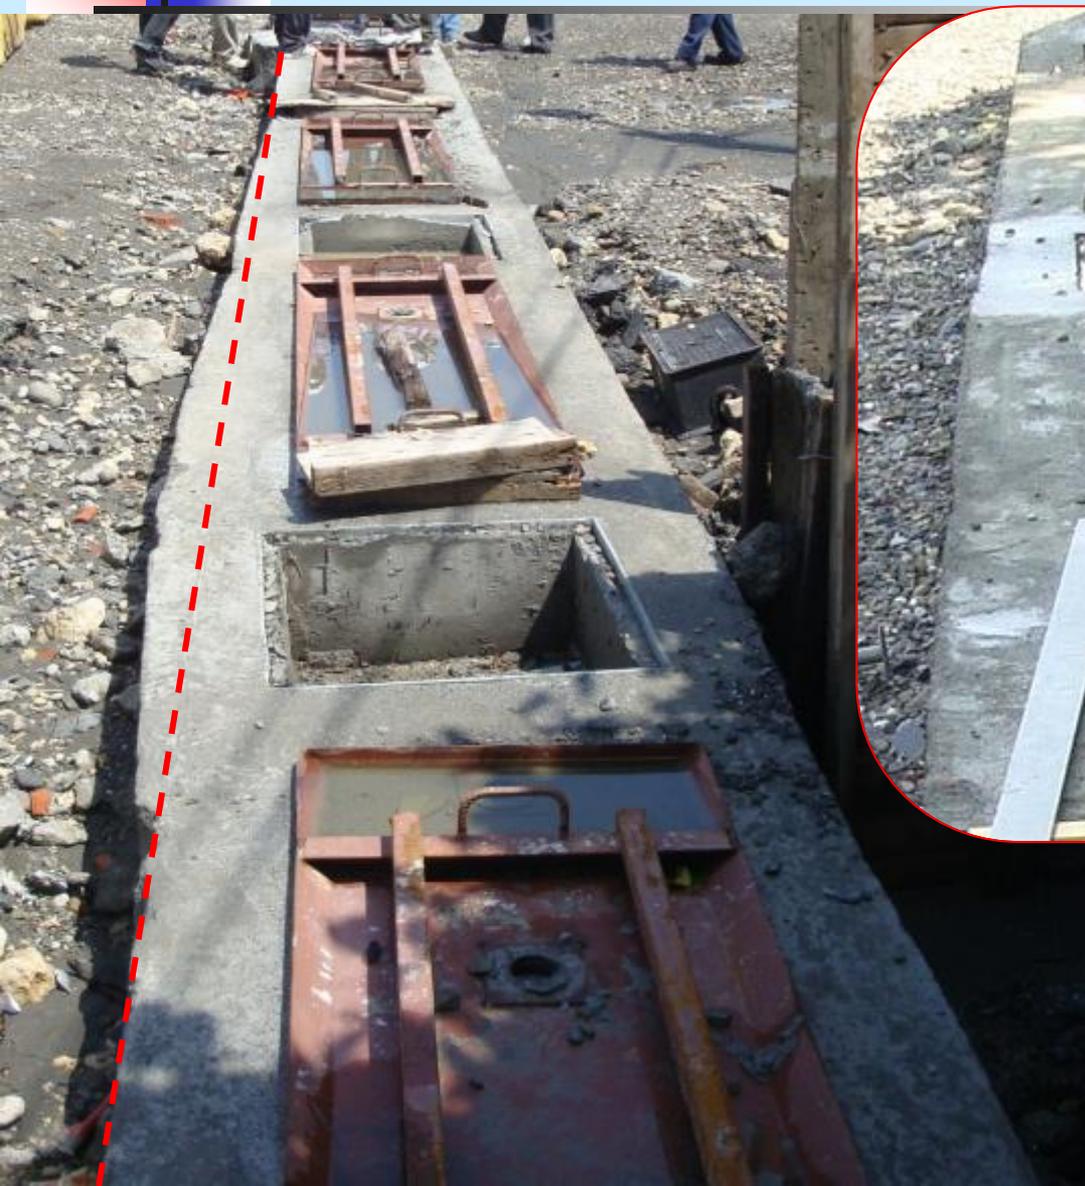
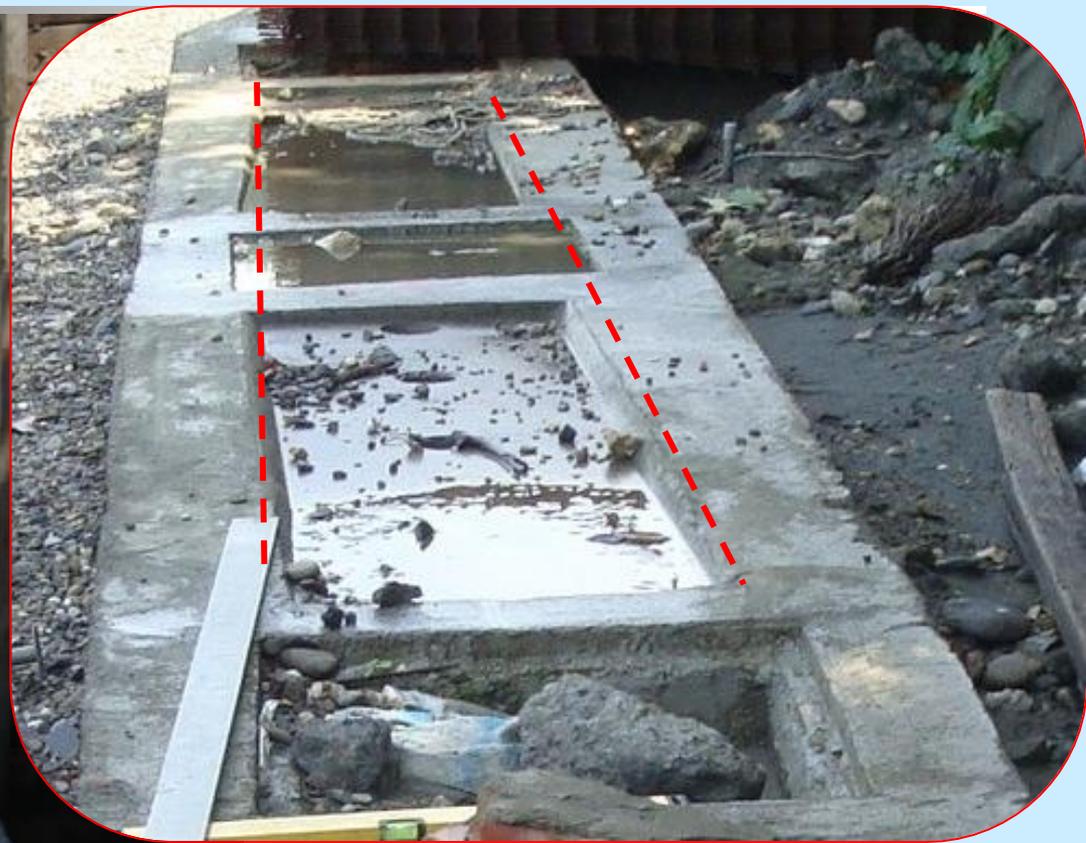
- U型溝混凝土澆置爆模
- 溝頂洩水槽線型未平直

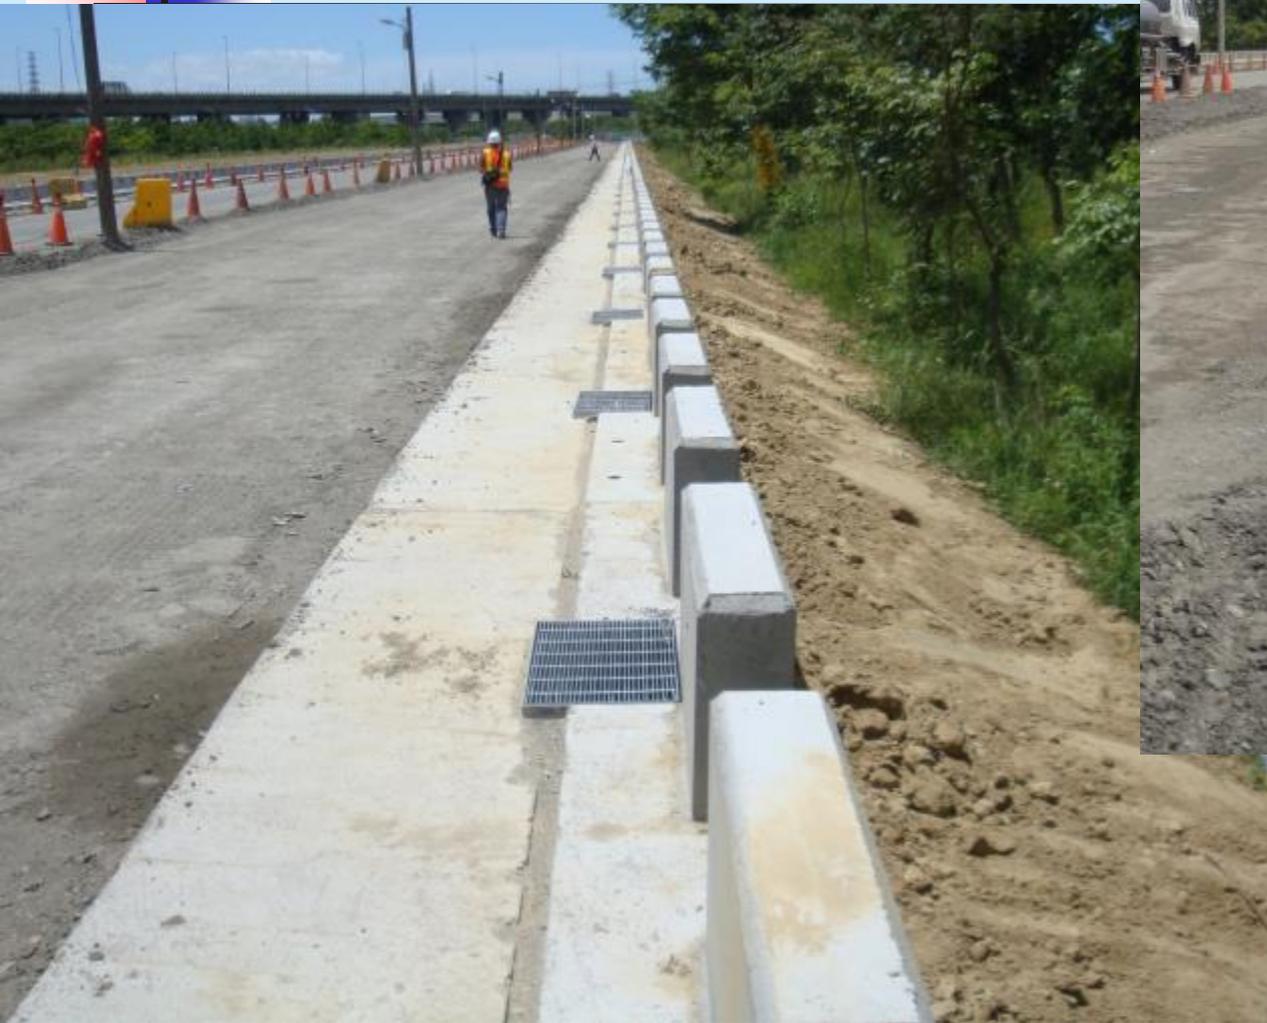
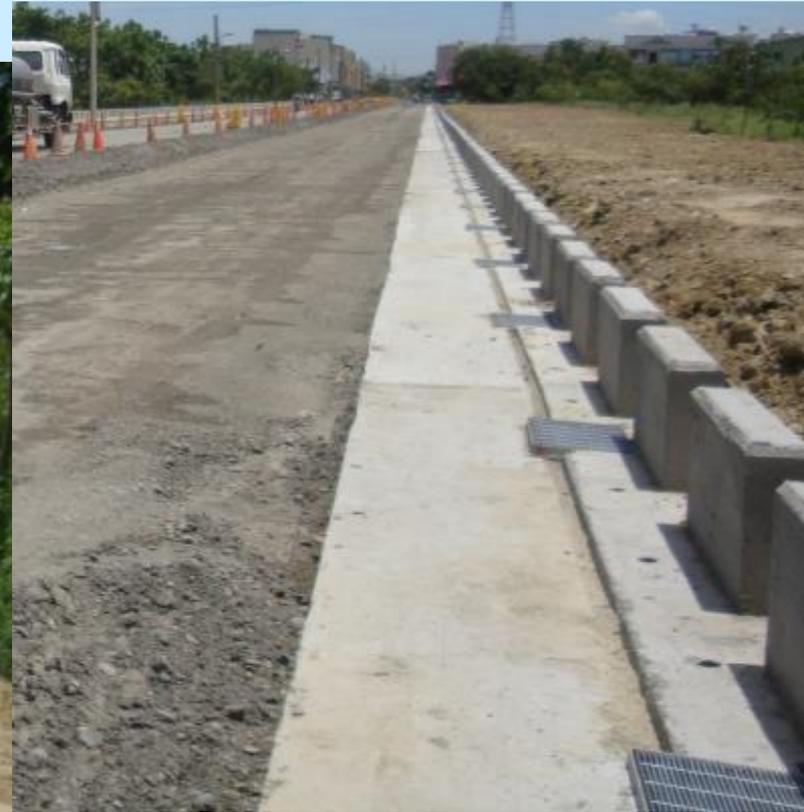
- 道路兩側的排水箱涵及護欄石線形平直

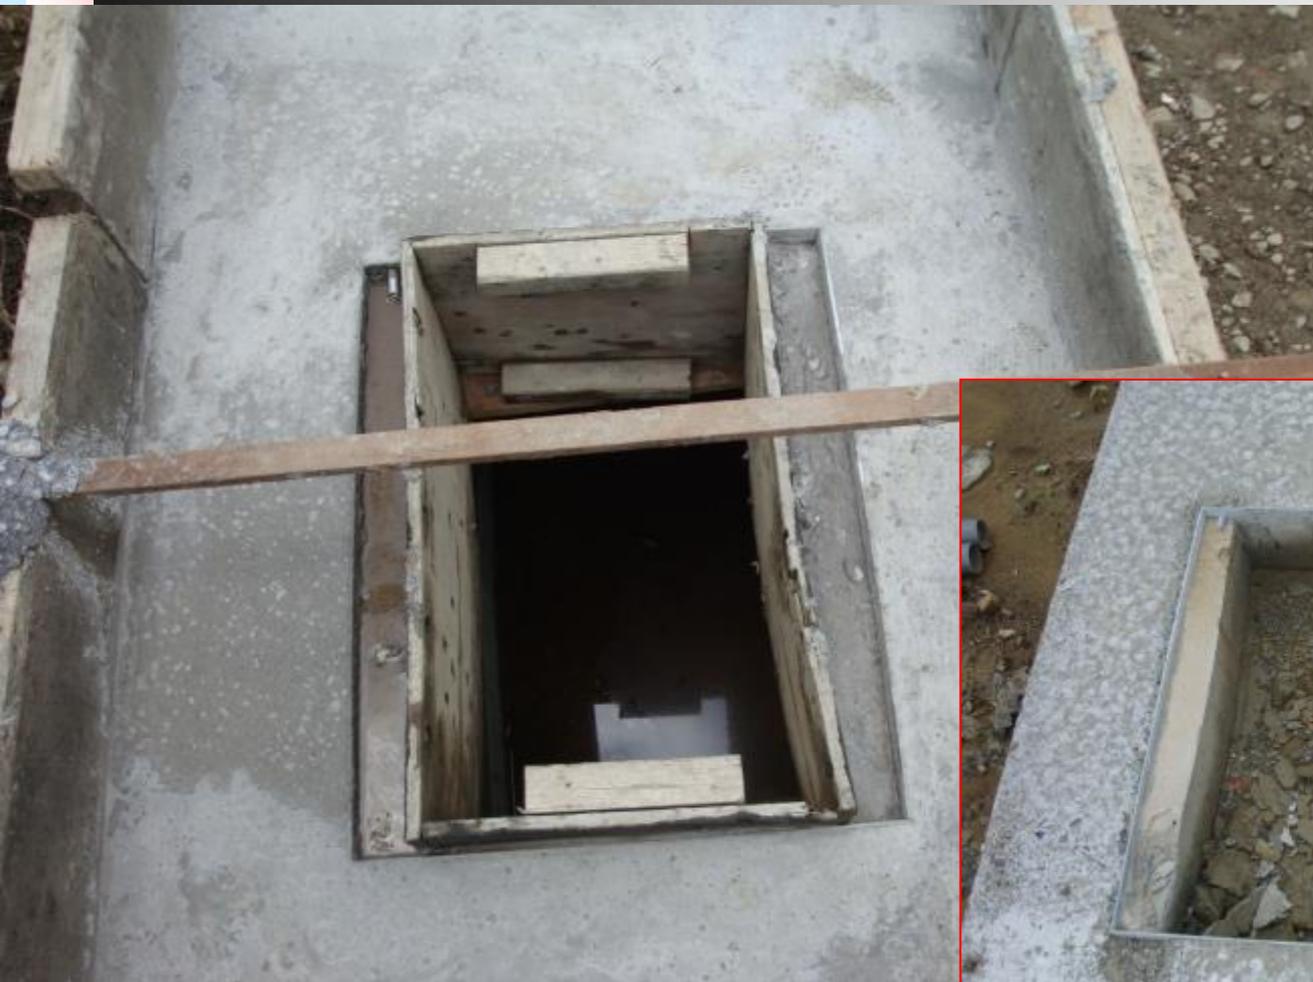
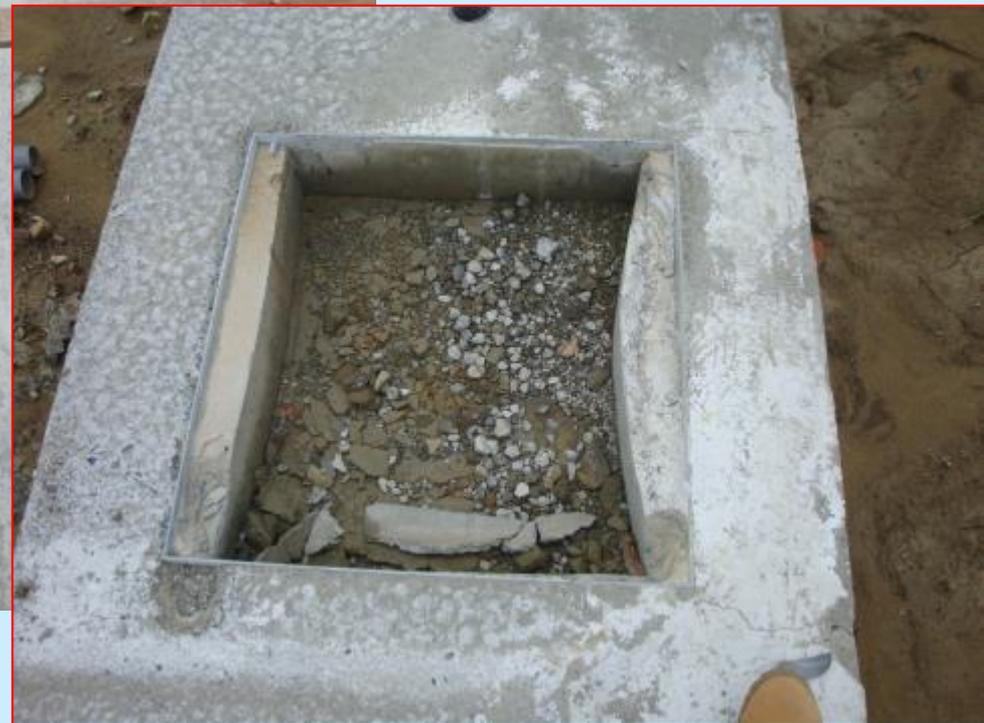
■ 清掃孔之模板勁度不足，長邊均受壓變形

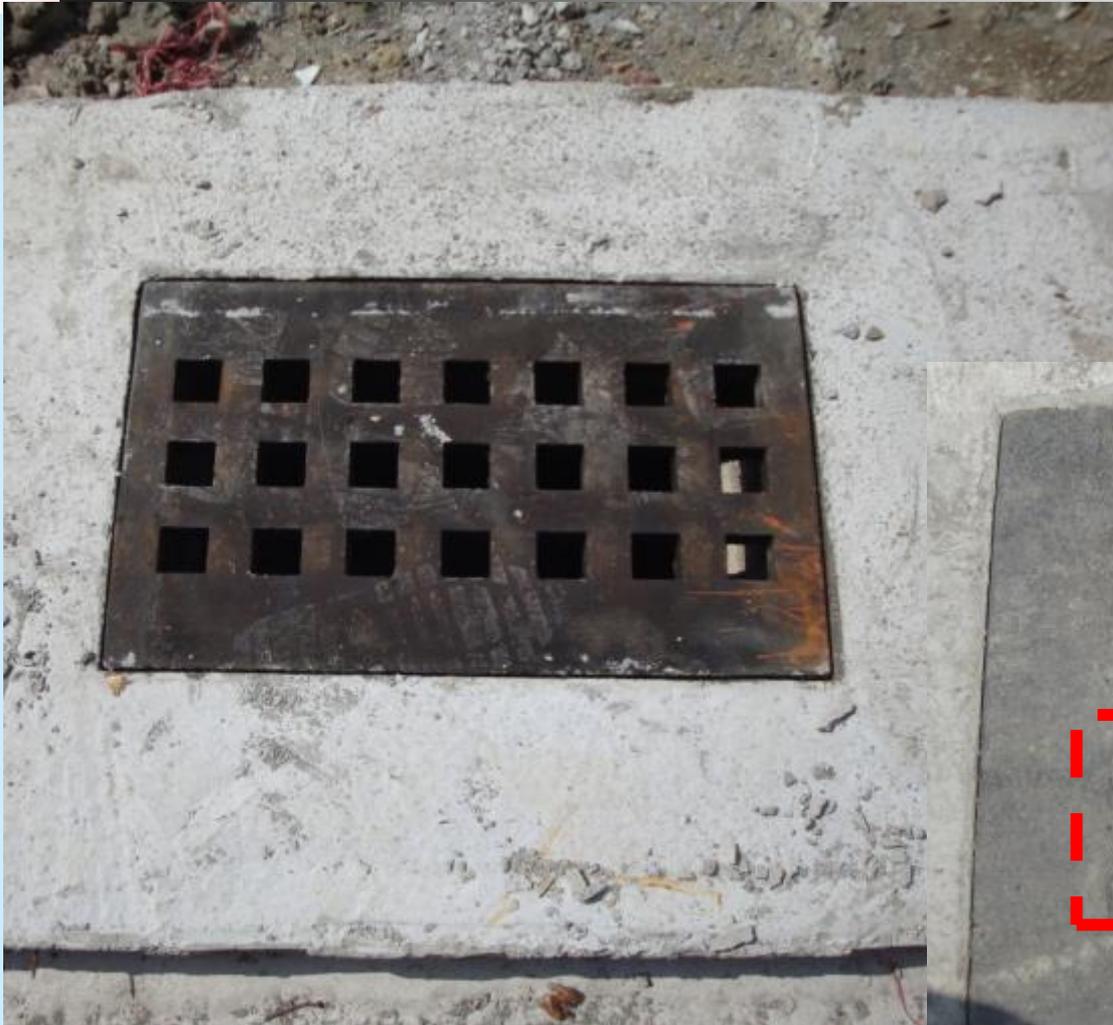
- 側溝鑄鐵蓋板未設計高市公物等字樣，易遭偷取
