側溝工程常見缺失

林聰意

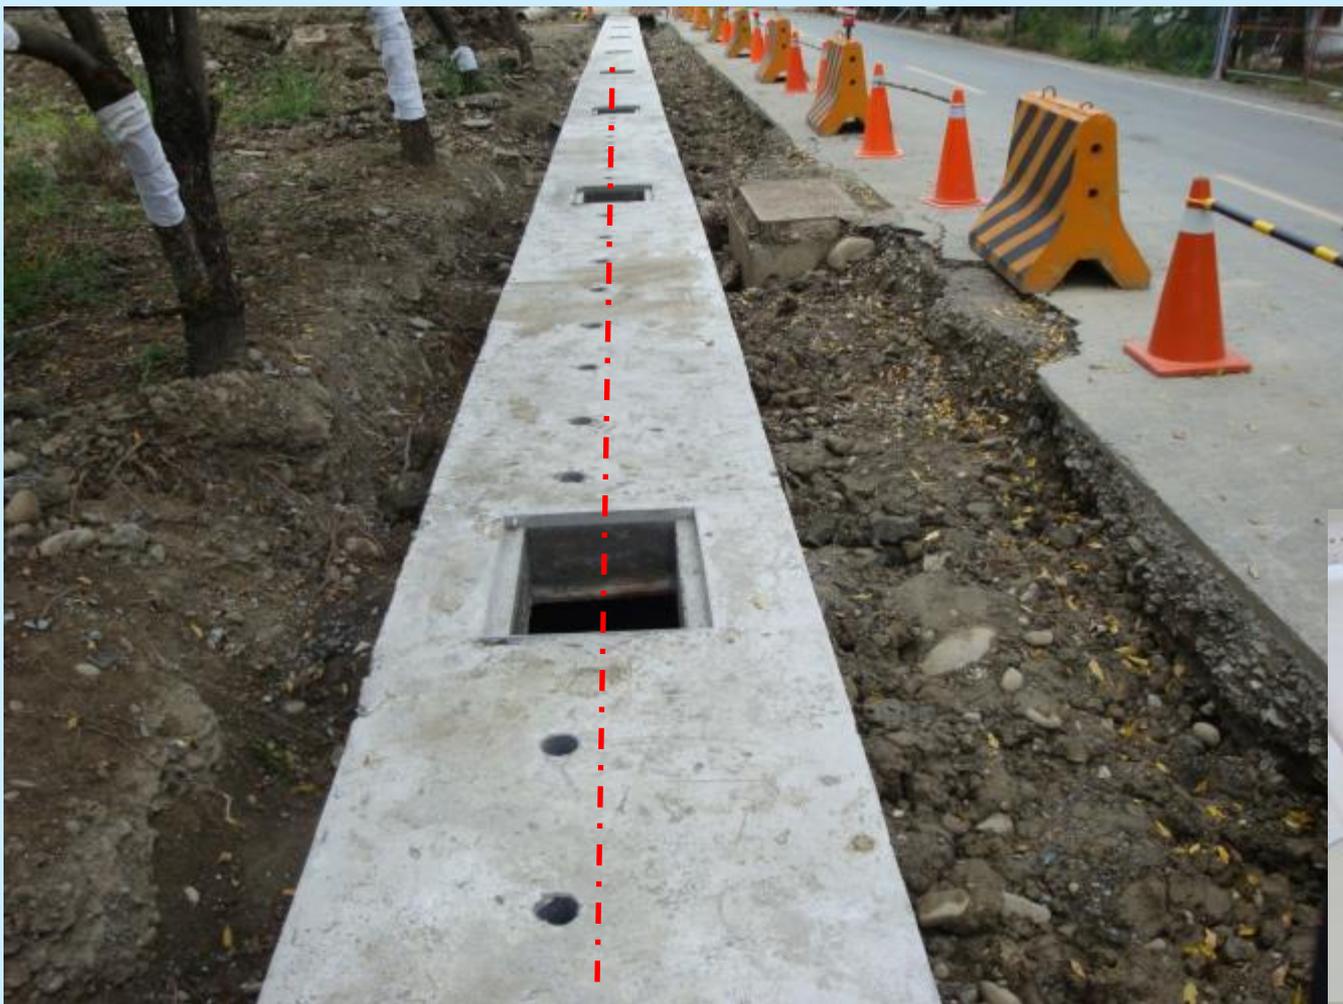
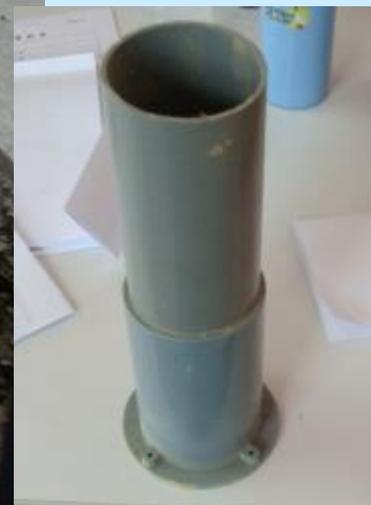
- 洩水孔排列不整齊
- 洩水孔應用水線校直並固定

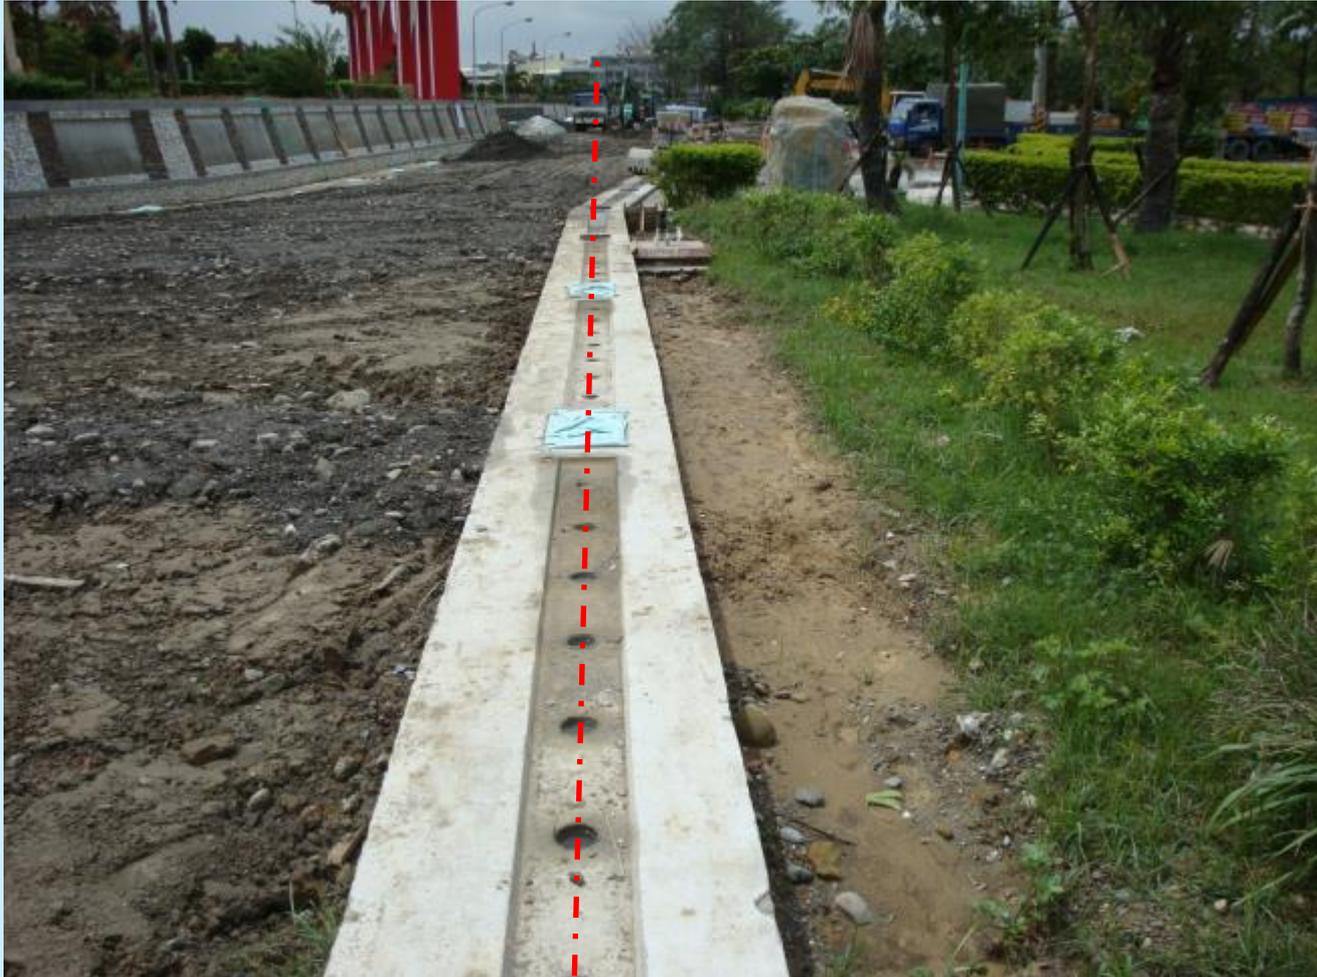
■ 洩水孔排列整齊

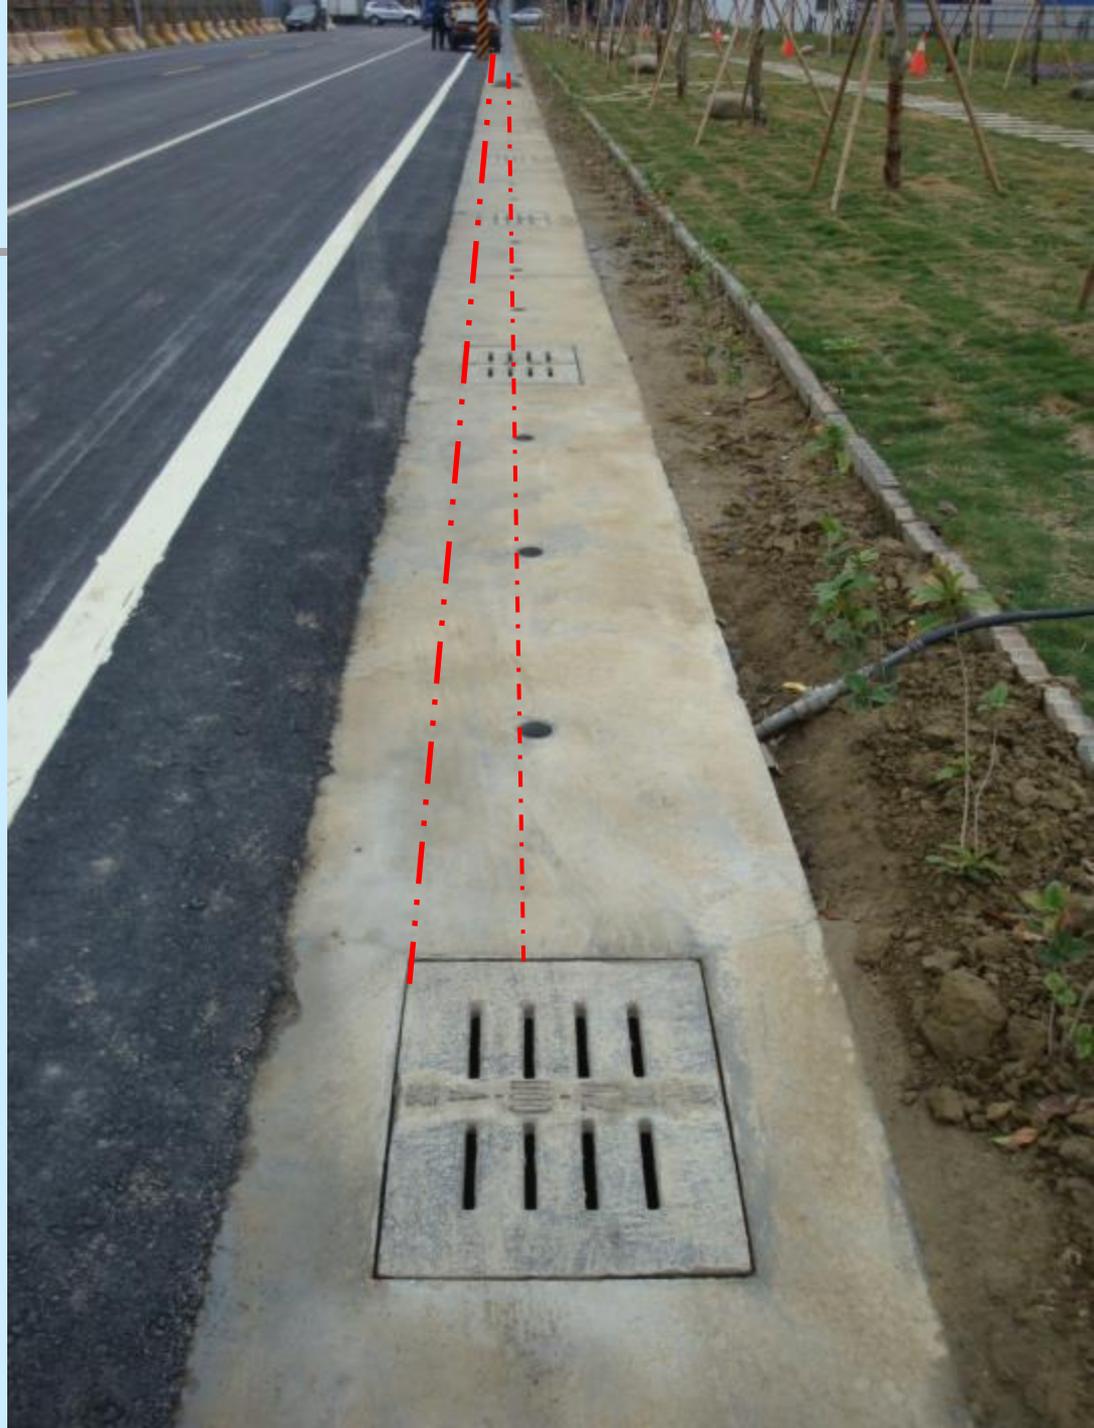
■ 洩水孔及溝
蓋排列整齊

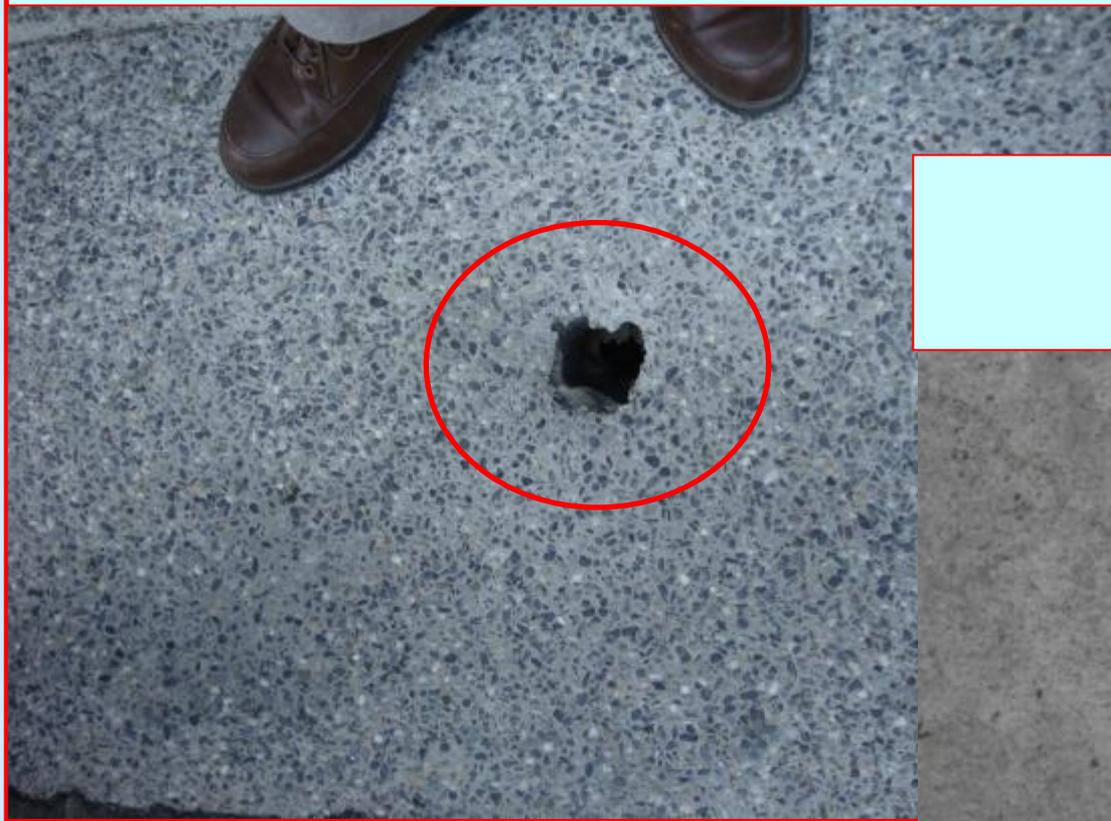
洩水孔留設不圓整，施工粗糙

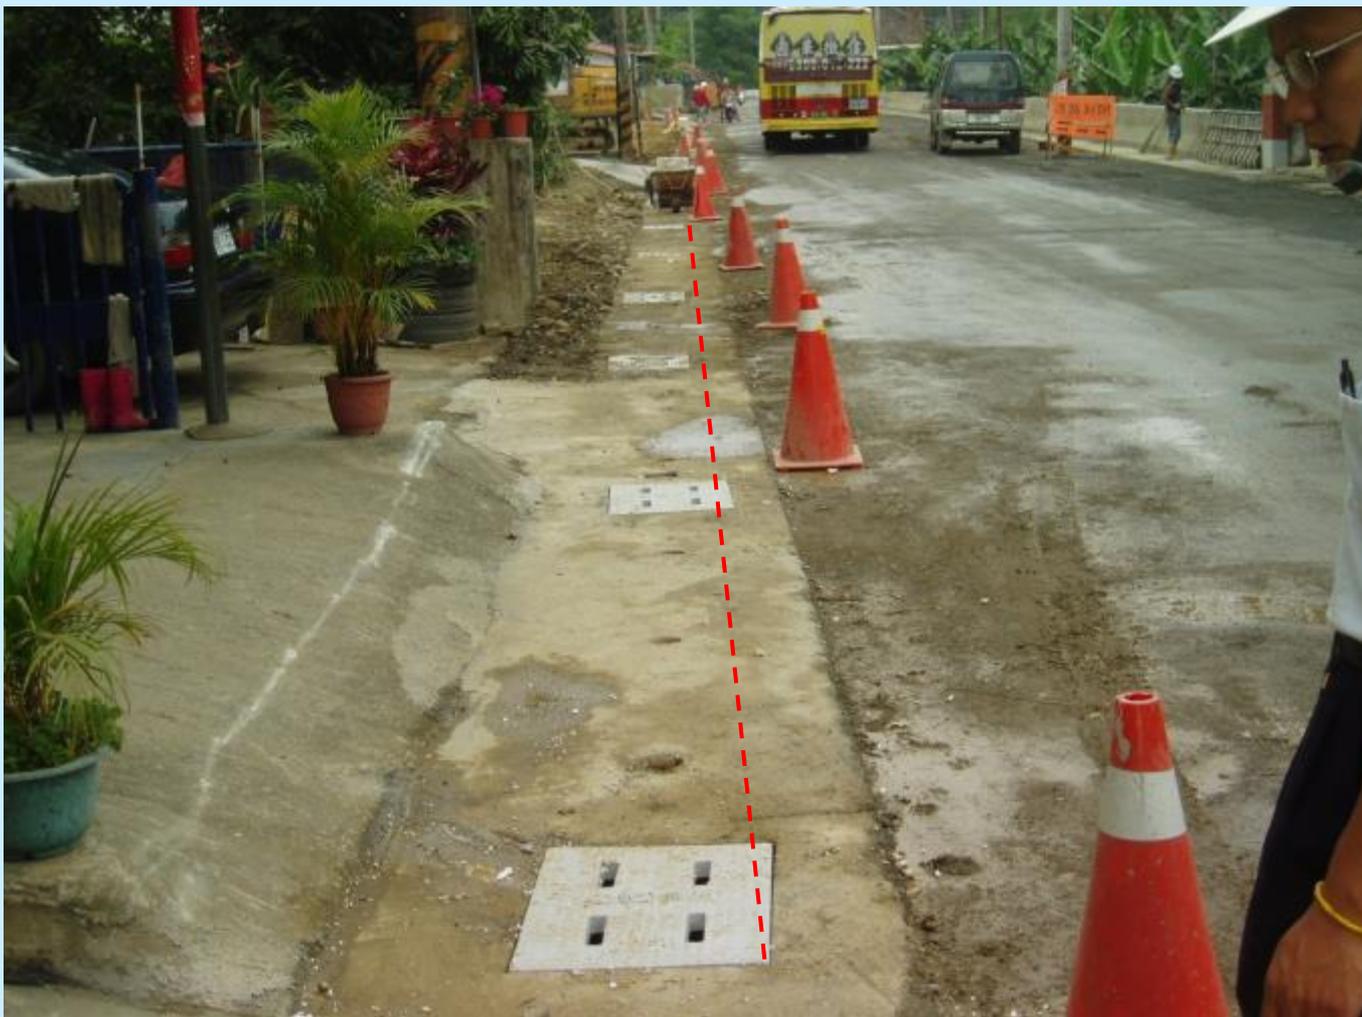
■ 側溝蓋及洩水孔的整體位置線形不整齊

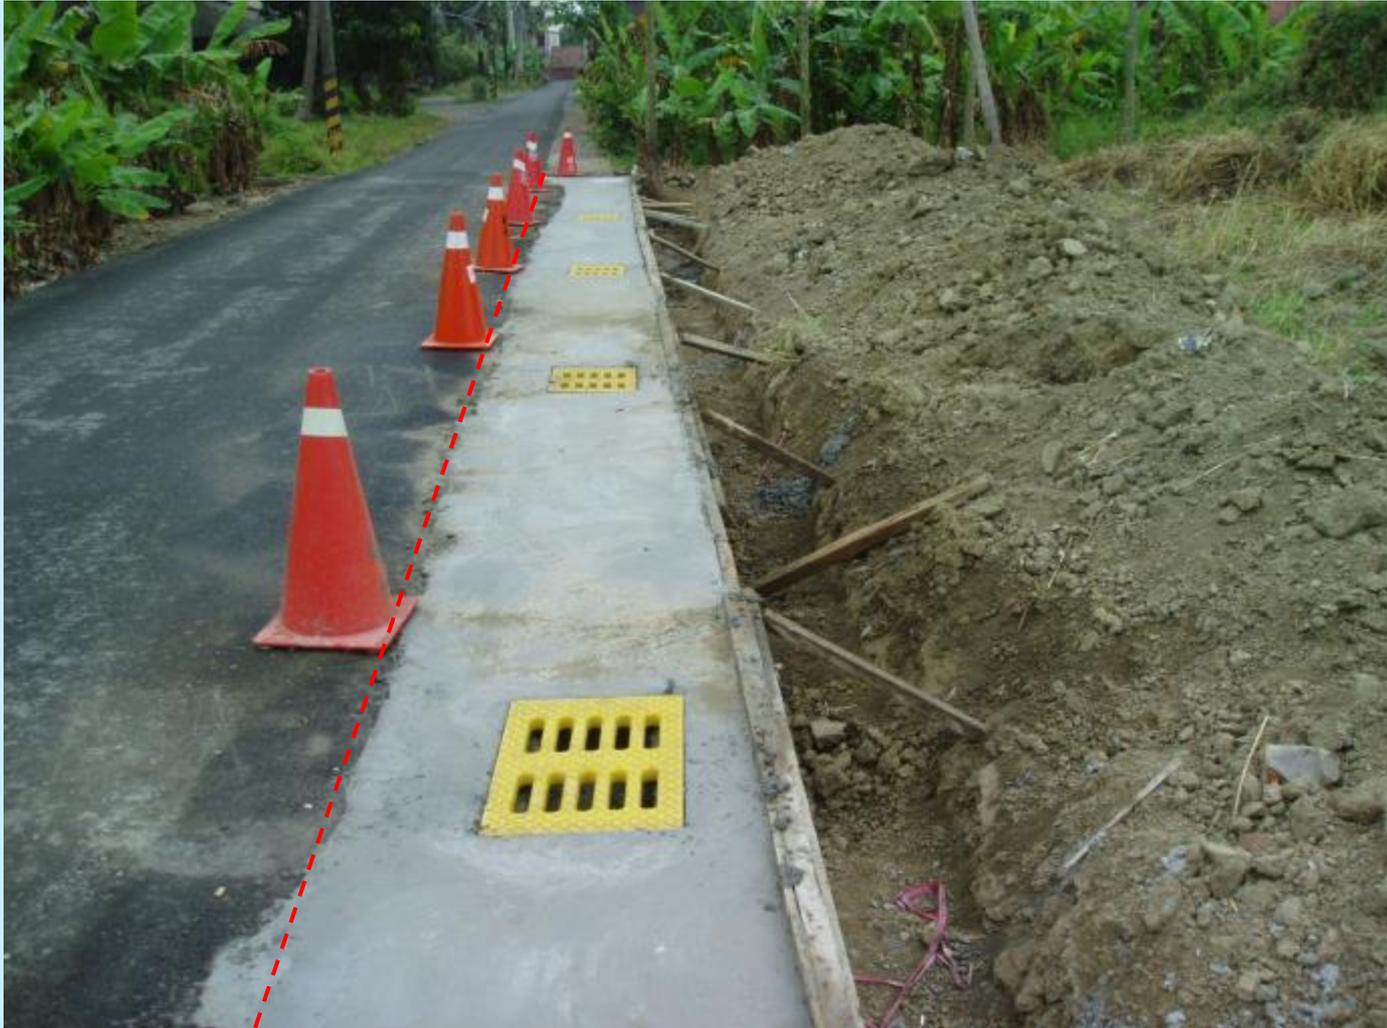
■ 側溝靠路側未組立模板，線形不良

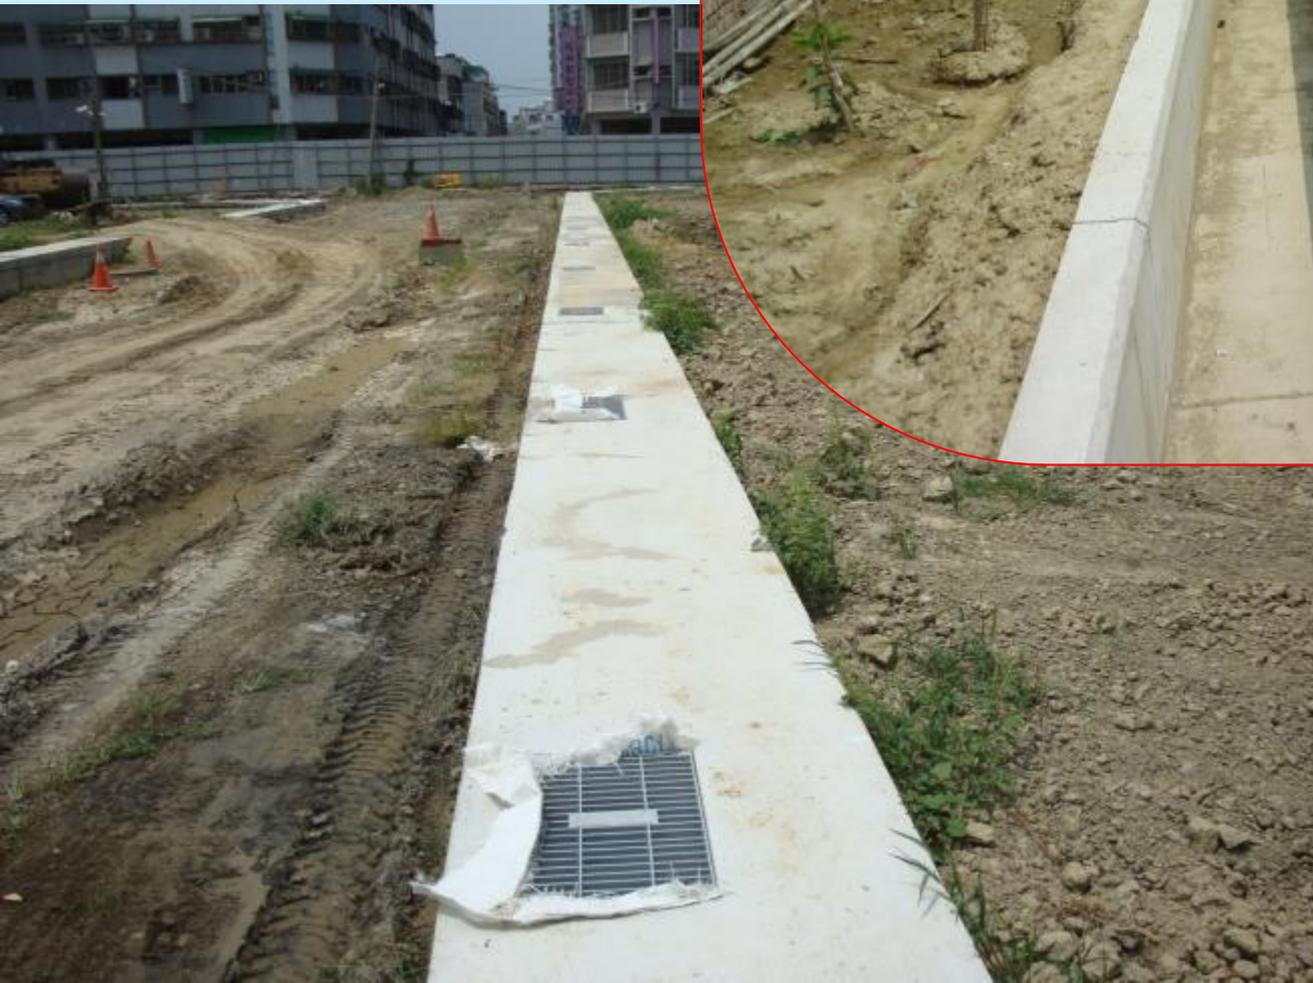
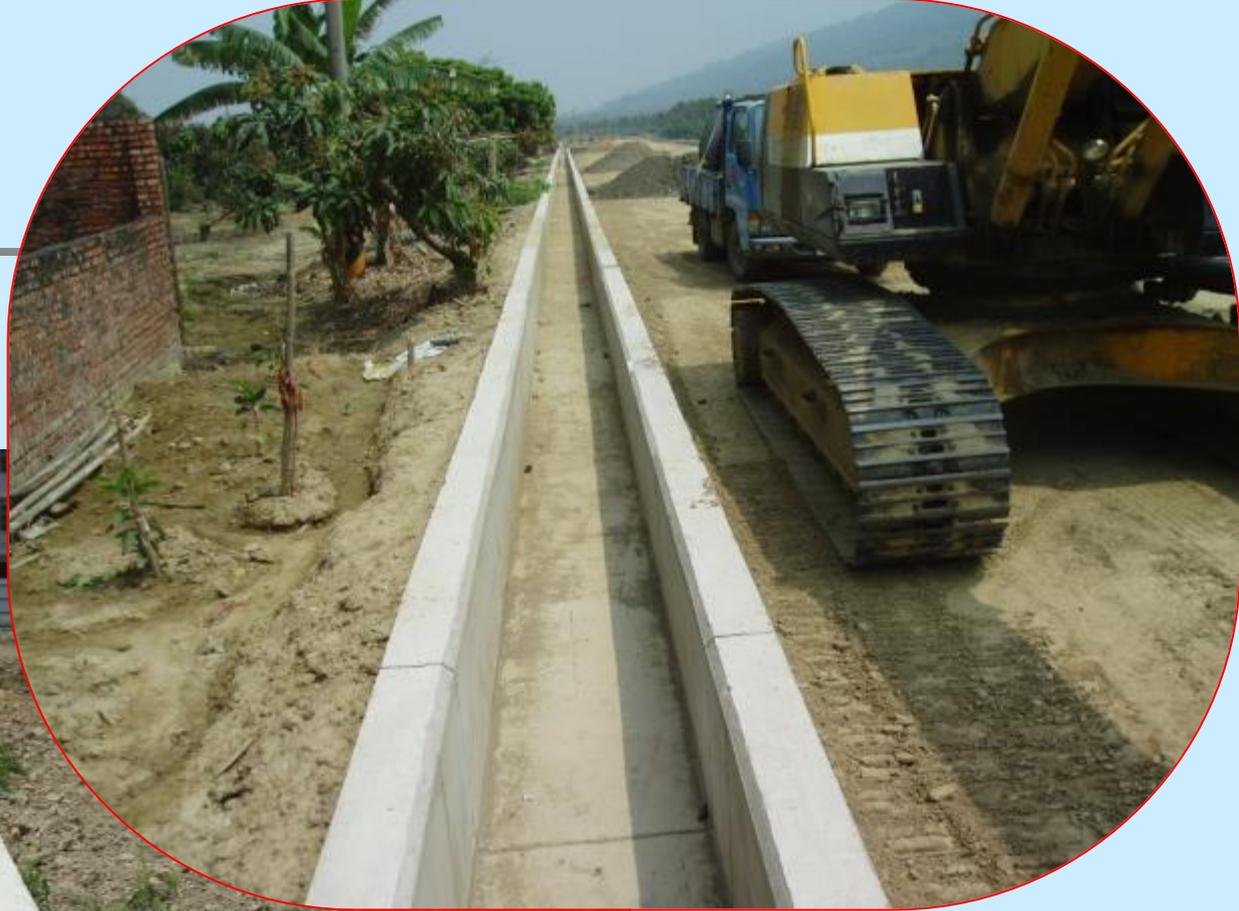
■ 線形良好

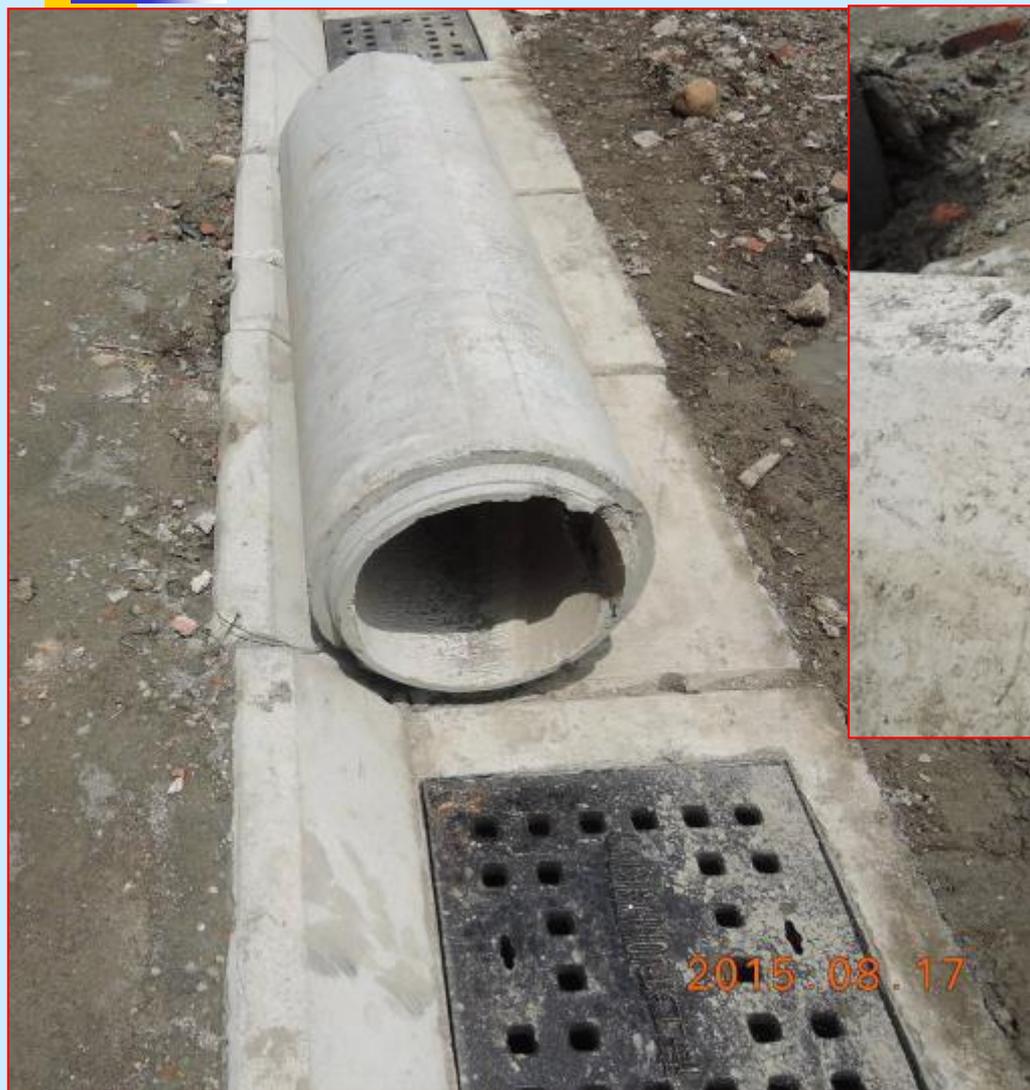
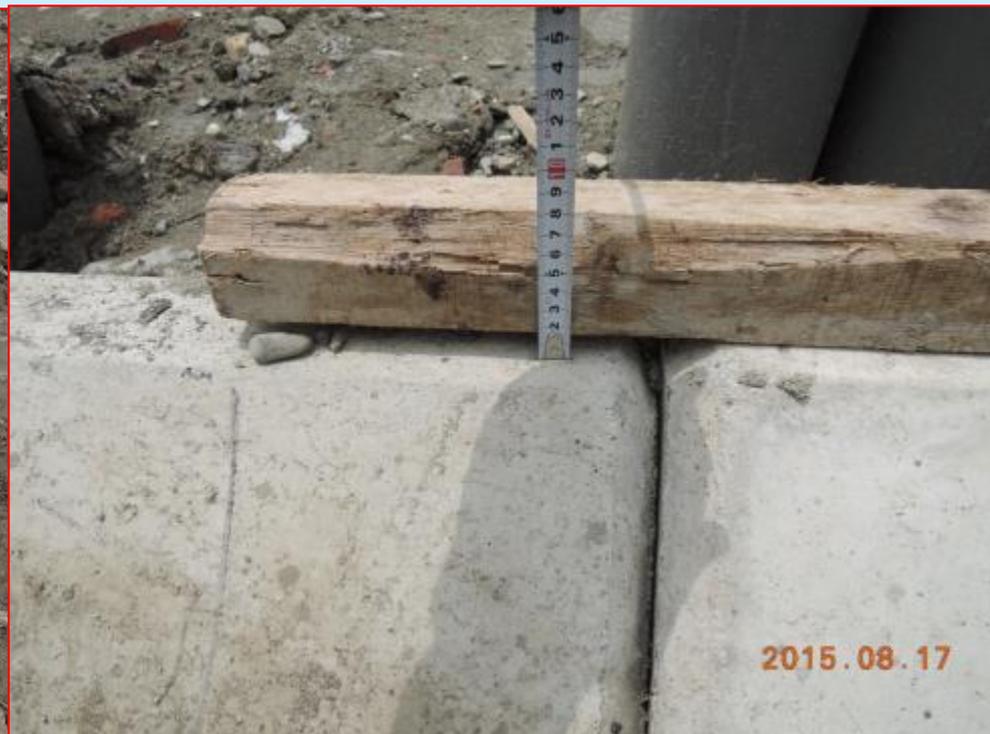
L型預鑄溝蓋板排列縱向線形不佳，且有高差

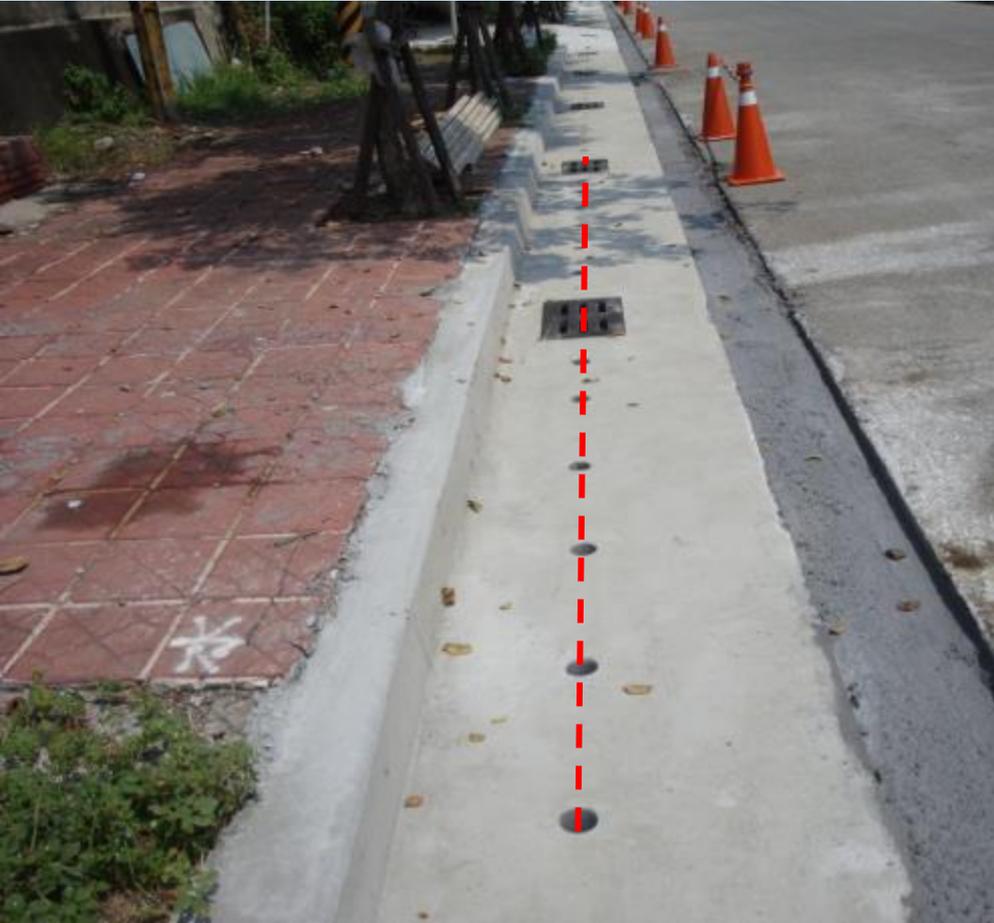
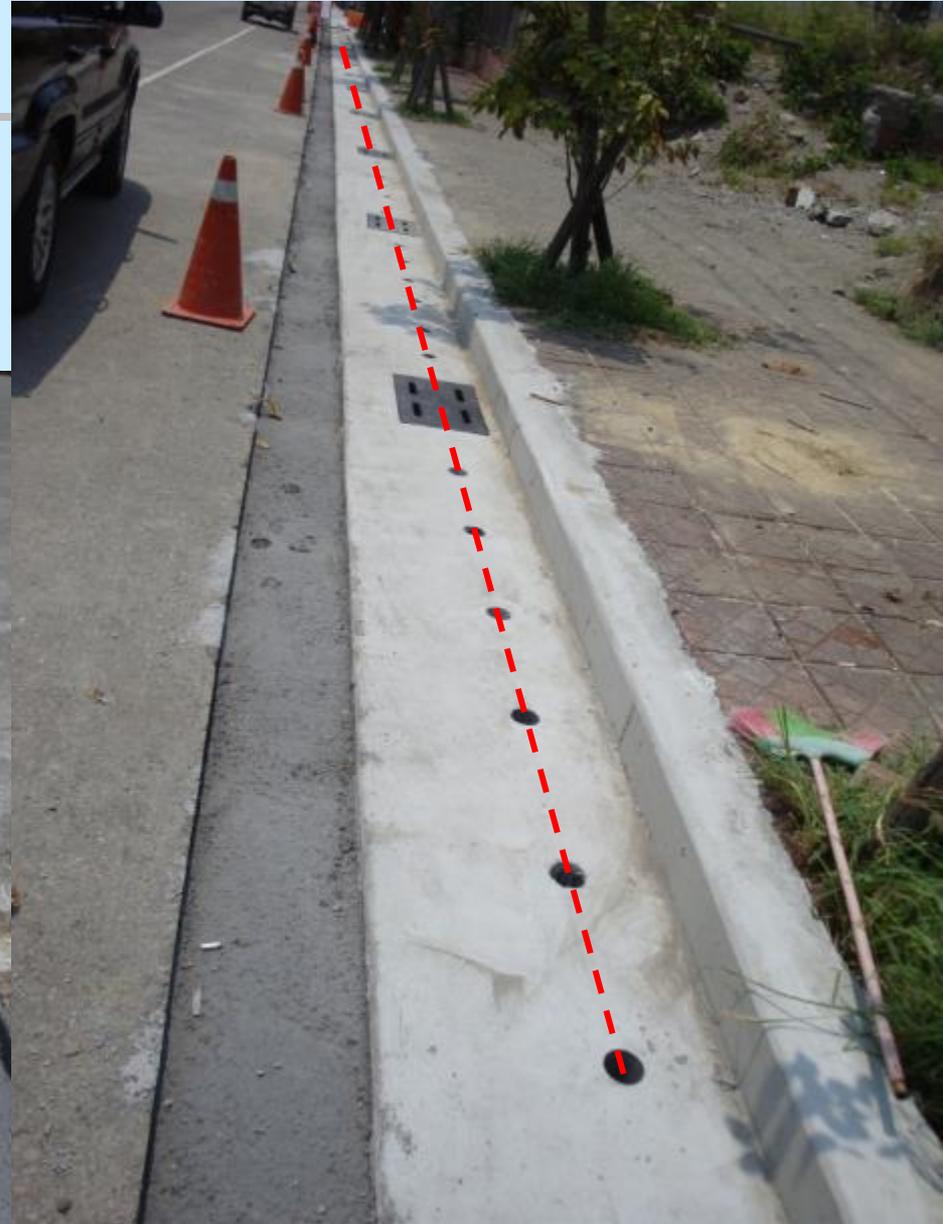
■ 路面切割線形良好

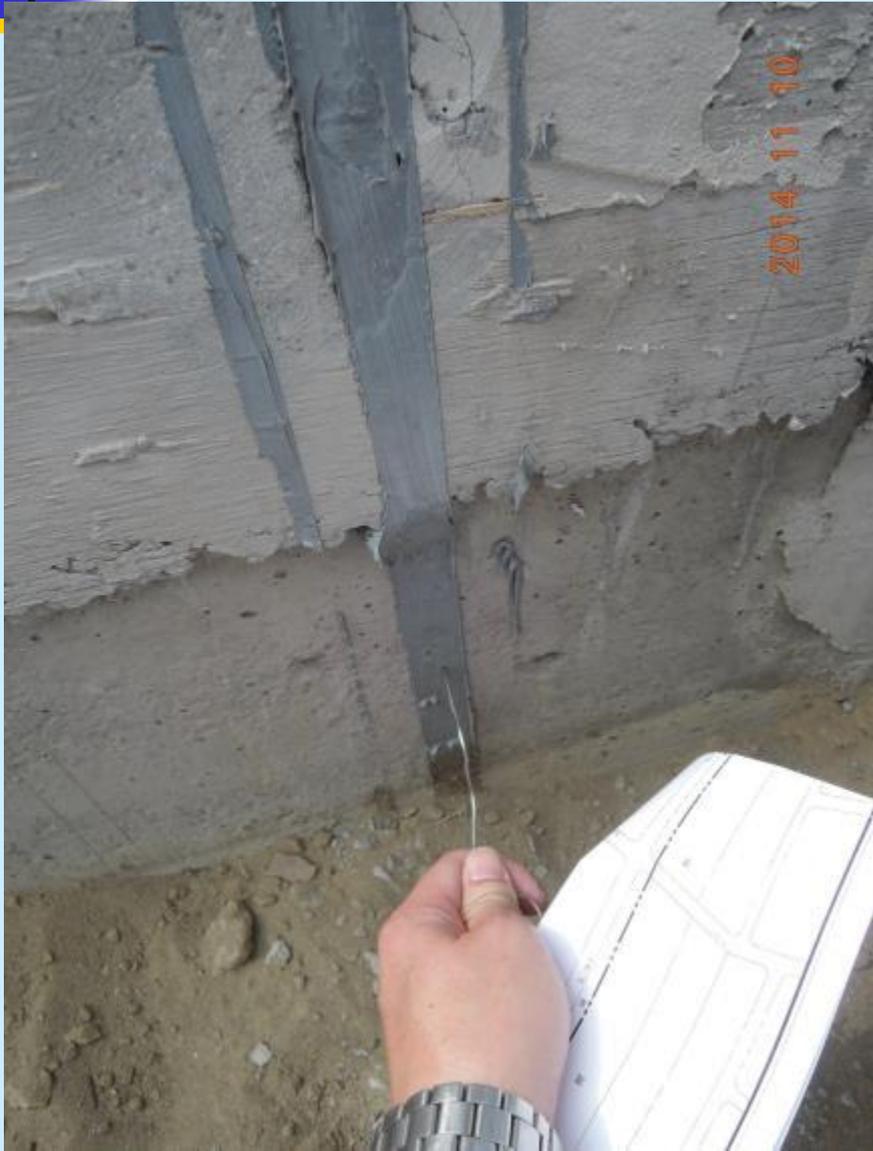
■ 伸縮縫位置偏移

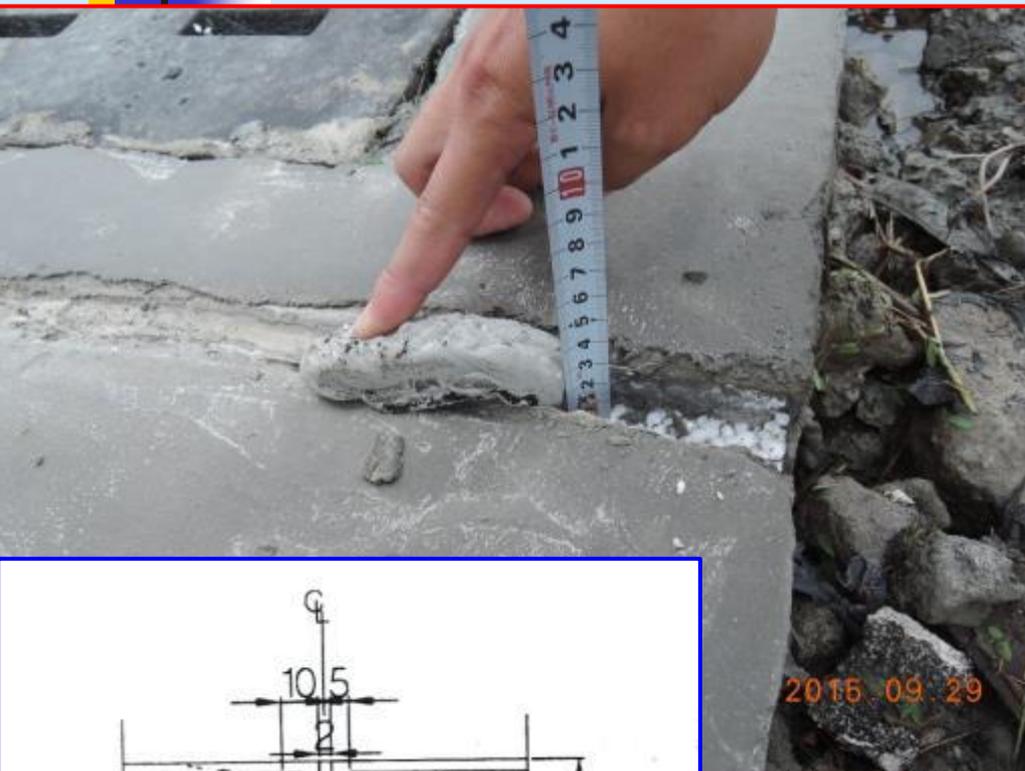
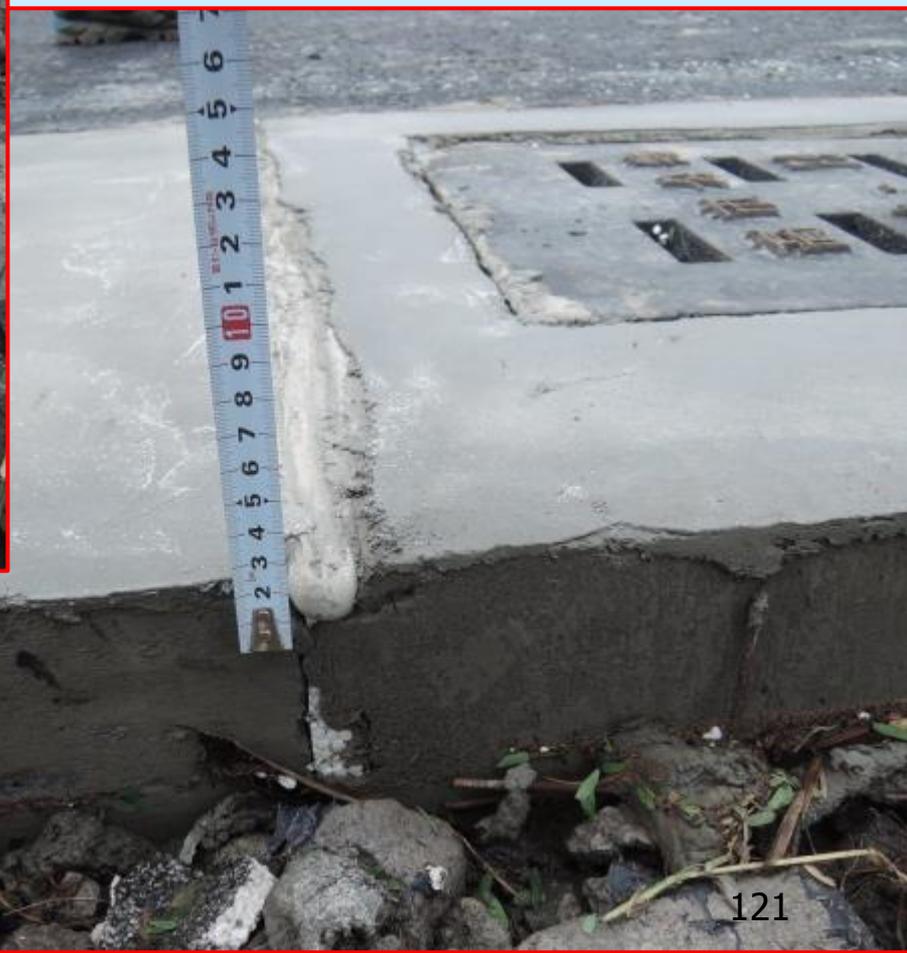
伸縮縫填縫膠填縫深度不足

- 填縫膠填縫深度圖說規定為5cm，現場深度2~3cm

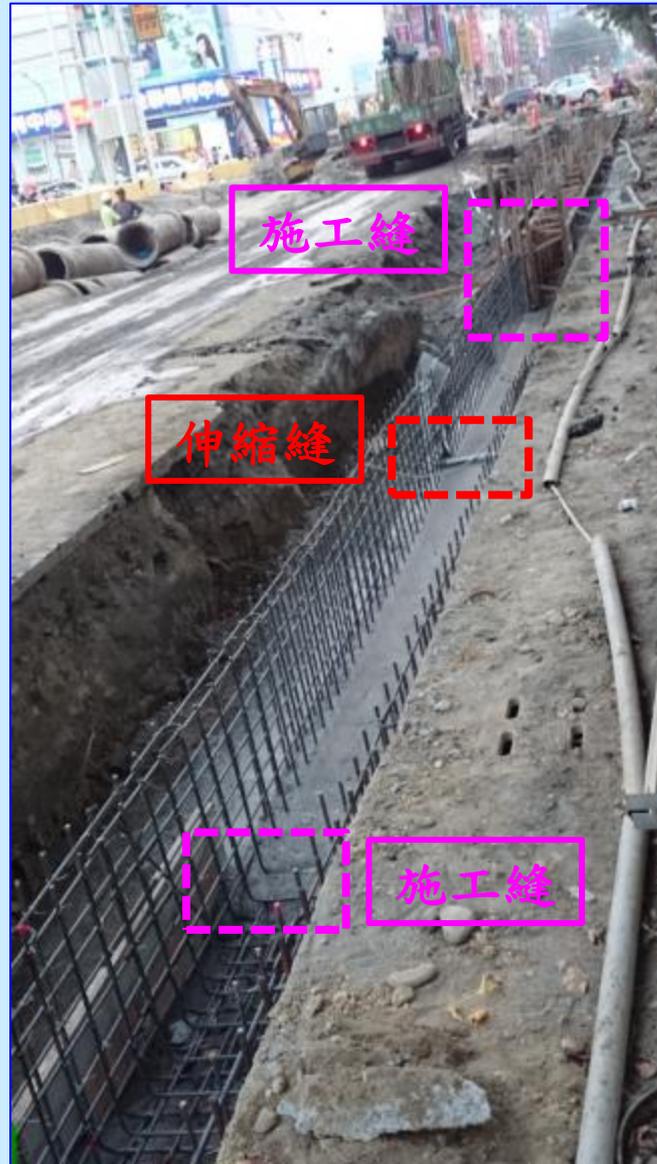
施工縫留設不當

- 伸縮縫每20米一處，不應再設施工縫
- 建議採間隔單元施工，施工縫即為伸縮縫處

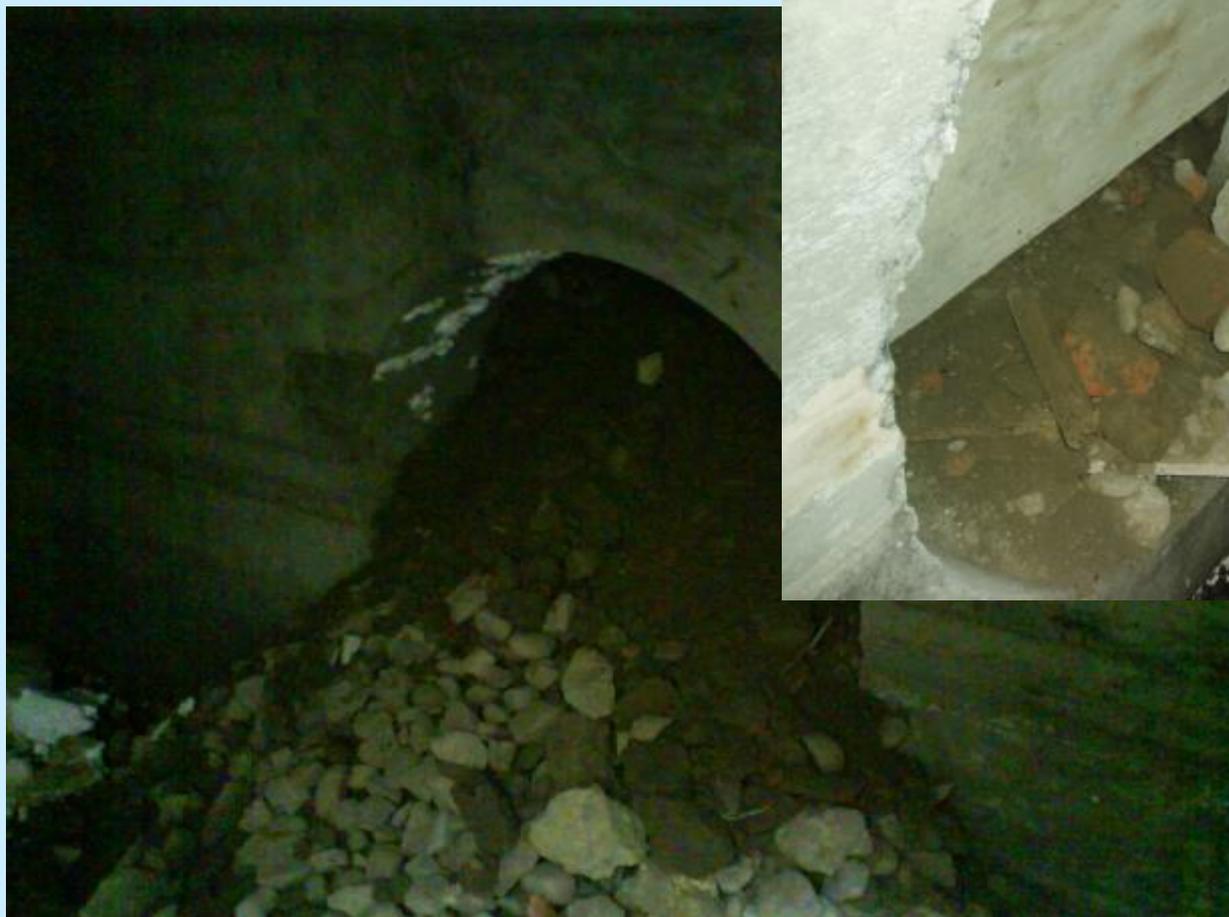
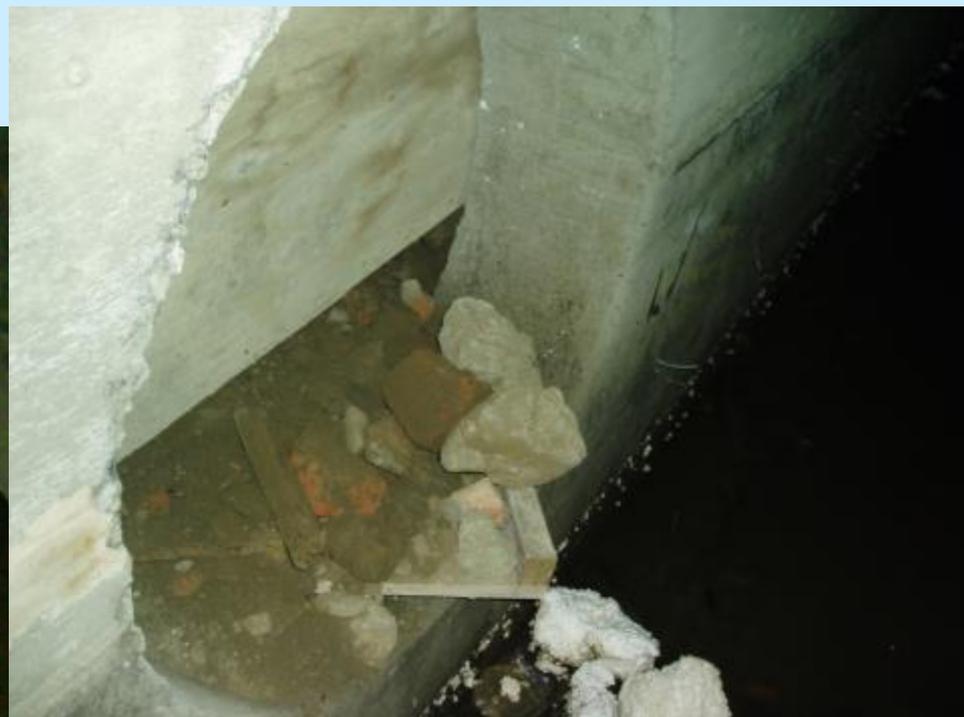
■ 預留孔未確實封閉，造成回填土掉入箱涵內

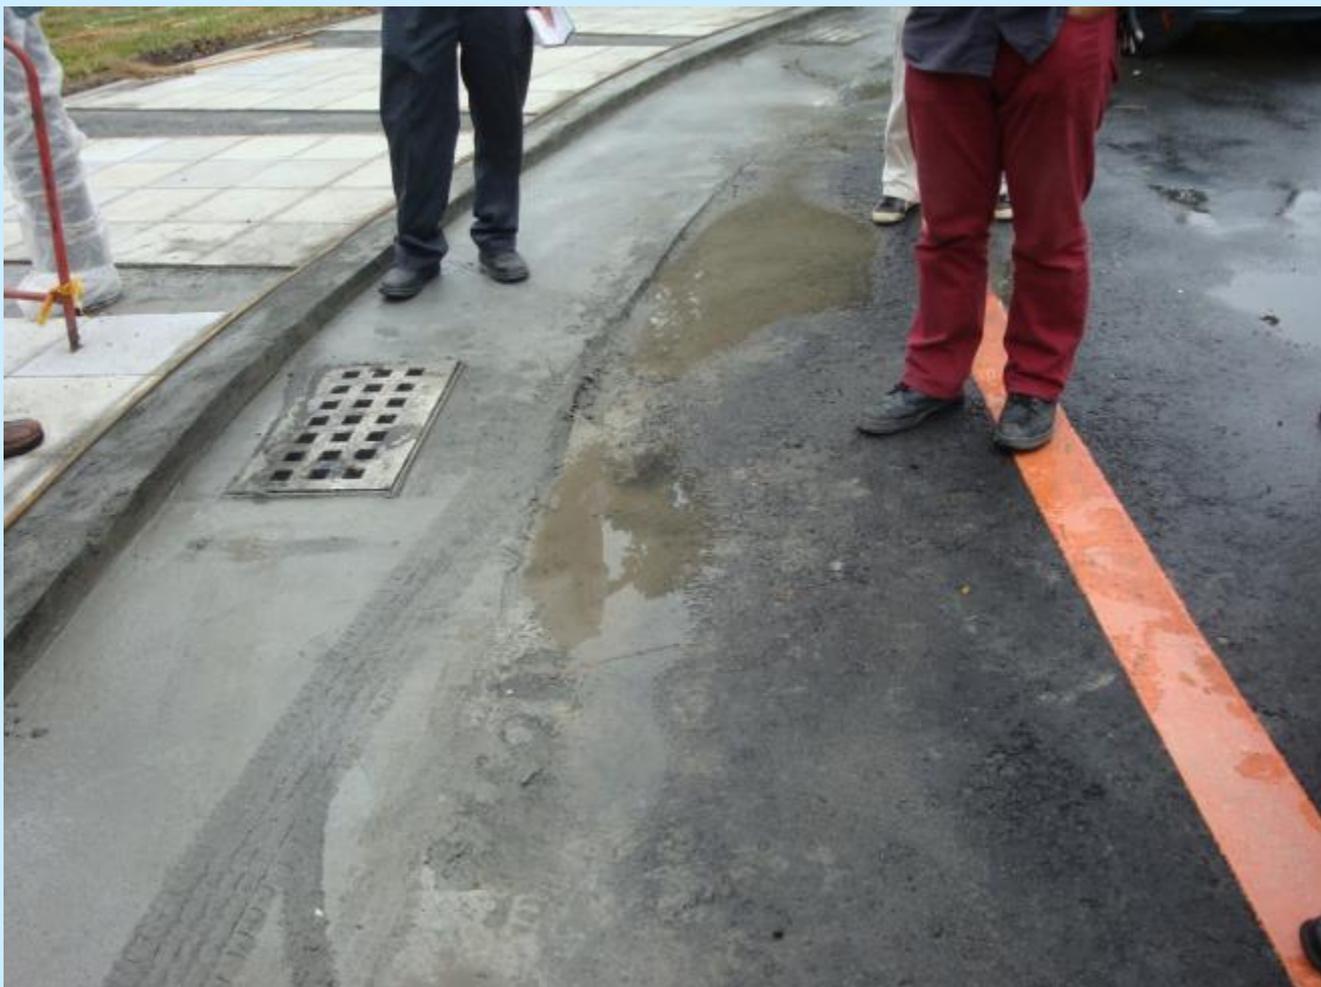
■ 回填土未確實分層夯實，造成A.C路面下陷

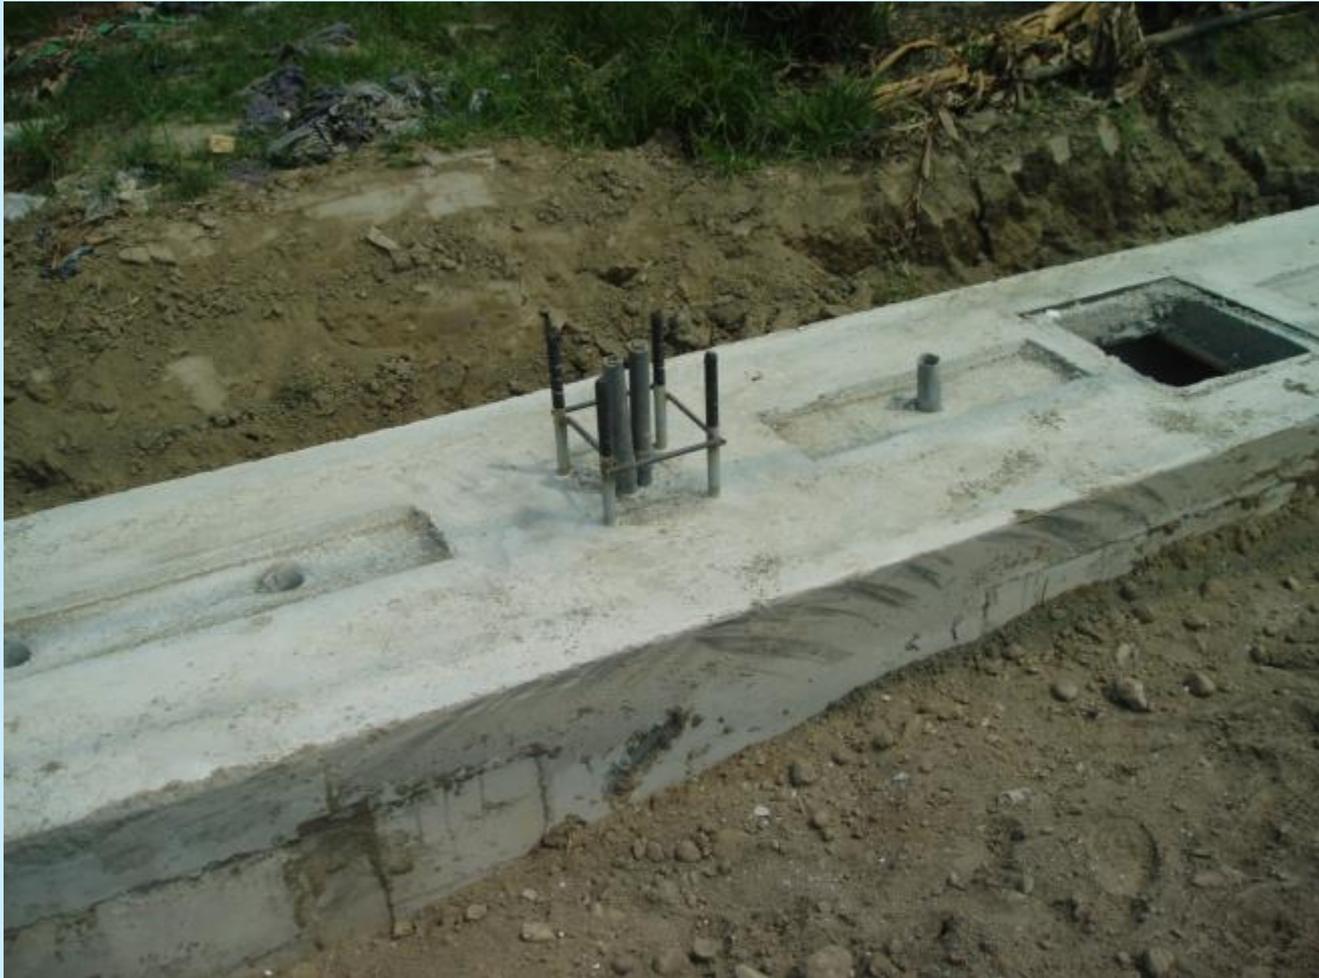
- 路燈未預埋接地線

- 側溝頂版開口處，應加臨時蓋板，以避免危險

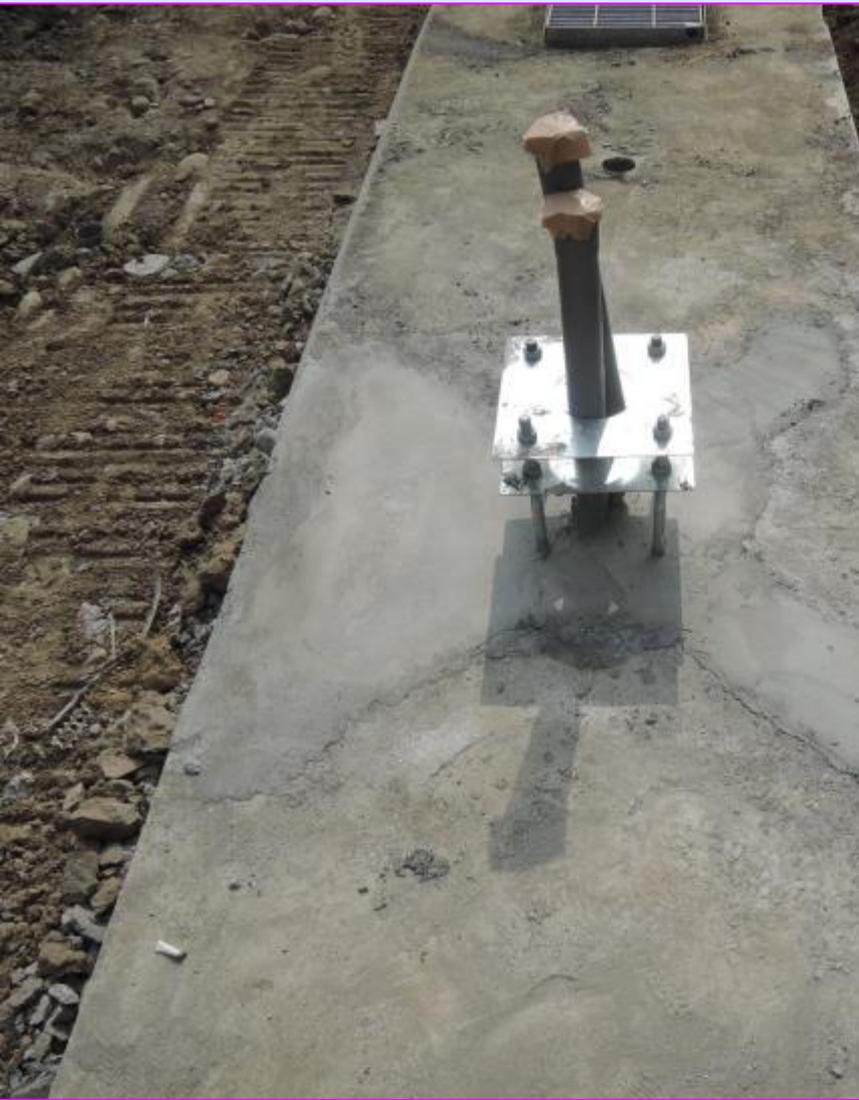
未預埋路燈基座螺栓

打除預埋路燈基座螺栓後，未預埋設備**接地線**
