## 工程施工查核改善對策及結果表 (參考實例)

標案名稱：○○○○○○工程

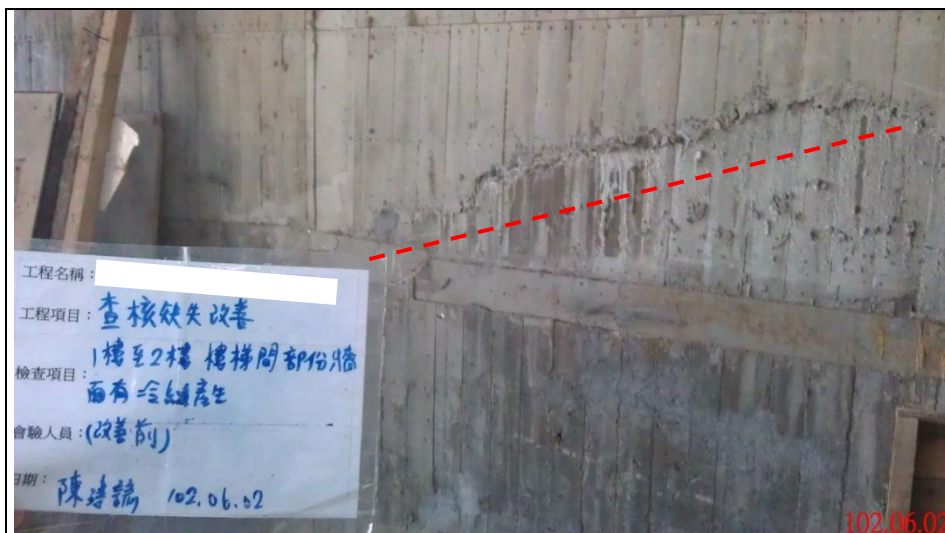
說明：  
 (改善前)  
 牆面混凝土澆置，搗實未符規範，有冷縫或蜂窩產生，A.1樓、1樓至2樓樓梯間，部分牆面有冷縫產生

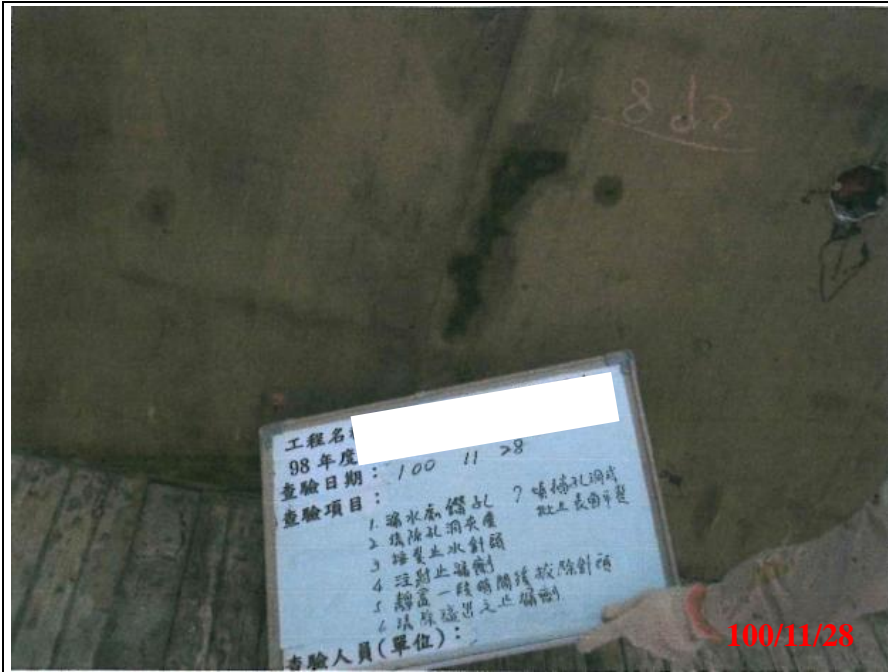
說明：  
（改善前）  
一樓頂板施工不良，造成多處樓板產生滲水情形

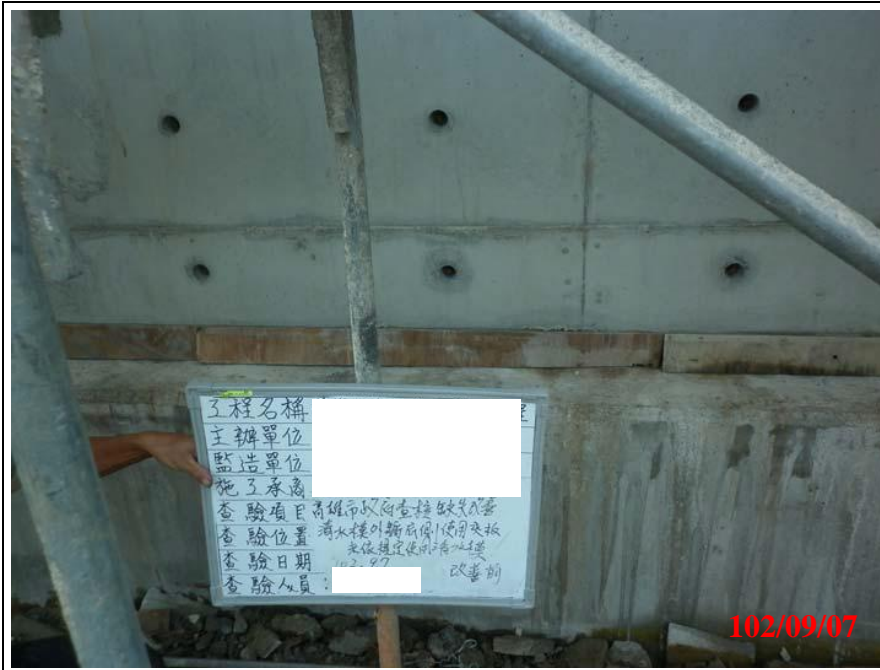
說明：  
（改善前）  
清水模外牆底部  
使用夾板模，完  
成面品質不佳

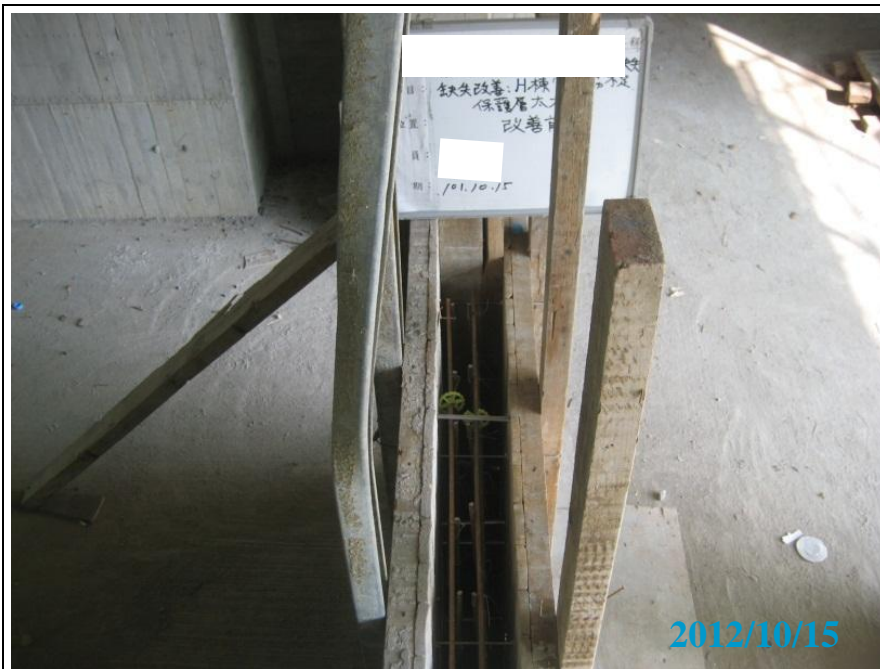
說明：  
（改善前）  
矮牆筋未設寬止筋，牆筋保護層過大或有效間距不足

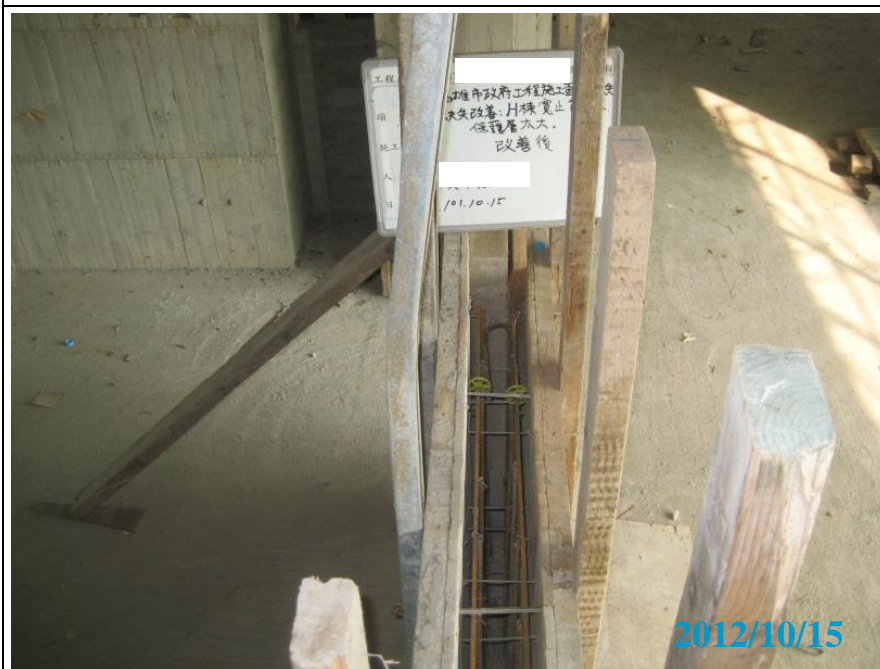
說明：  
（改善後）  
改善完成

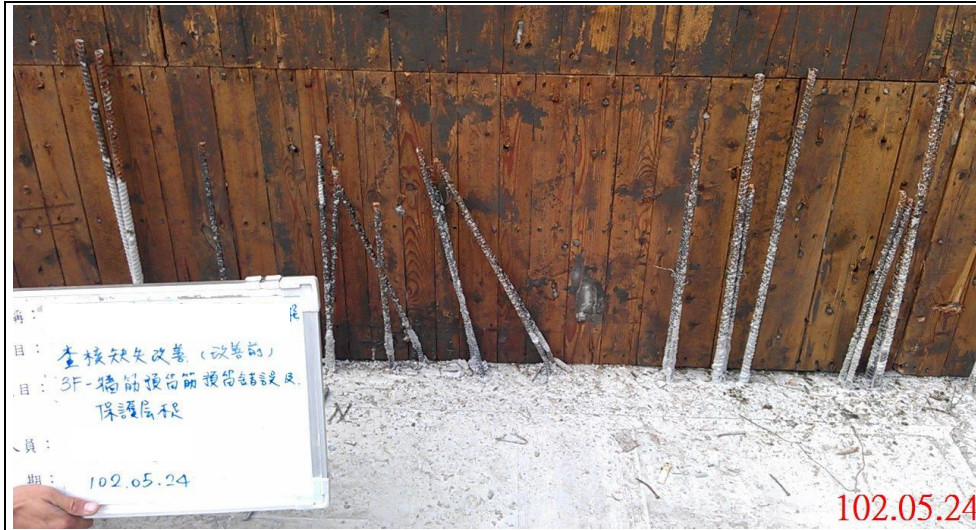
缺失項目 (含建議)	改善對策及結果 (附改善前中後照片請註明)	完成日期	備註 (未完成者請說明)
<p>3 樓部分牆體預留筋間距過大。 (5.02.06)</p>	<p><b>缺失原因分析：</b>因牆筋綁紮時未確實使用樣板或放樣，導致部分牆筋綁紮間距過大。</p> <p><b>矯正措施：</b>1.要求放樣人員於綁紮前確實放樣，鋼筋綁紮工人確實依放樣或樣板間距確實綁紮。2.現場工程師於放樣完成後核對與圖說是否相符，且督促施工人員按其規定綁紮。</p> <p><b>缺失改善步驟：</b>1.於間距過大處重新植筋。2.使用鑽孔機鑽孔。3.鑽孔後使用吹風機將孔內灰塵吹出清潔。4.注射植筋膠藥劑並植筋。5.檢附改善前、中、後照片乙份。(如附件)</p>	<p>XX.XX.XX</p>

說明：  
（改善前）  
3樓部分牆體預留筋間距過大，且多處雙排筋未分別綁紮，導致鋼筋保護層過大

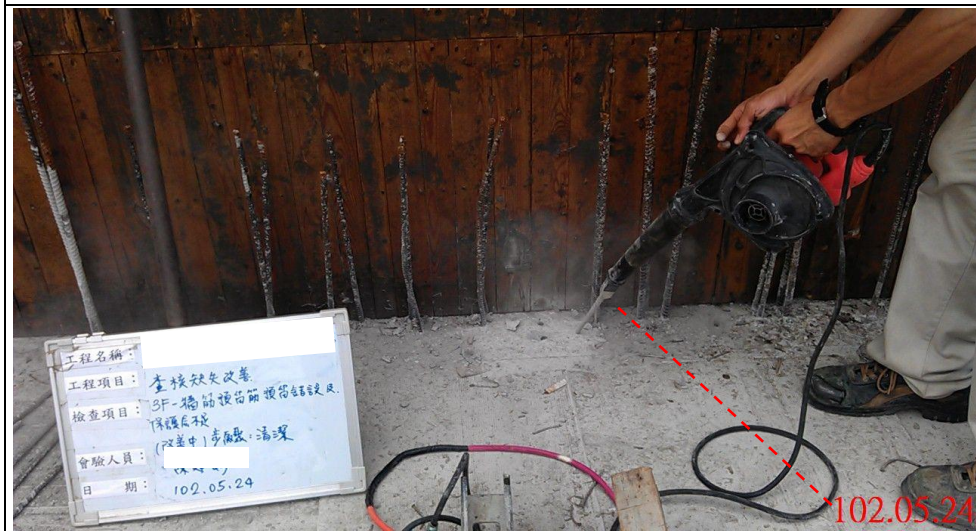
說明：  
（改善中）  
鑽孔後使用吹風機將孔內灰塵吹出清潔

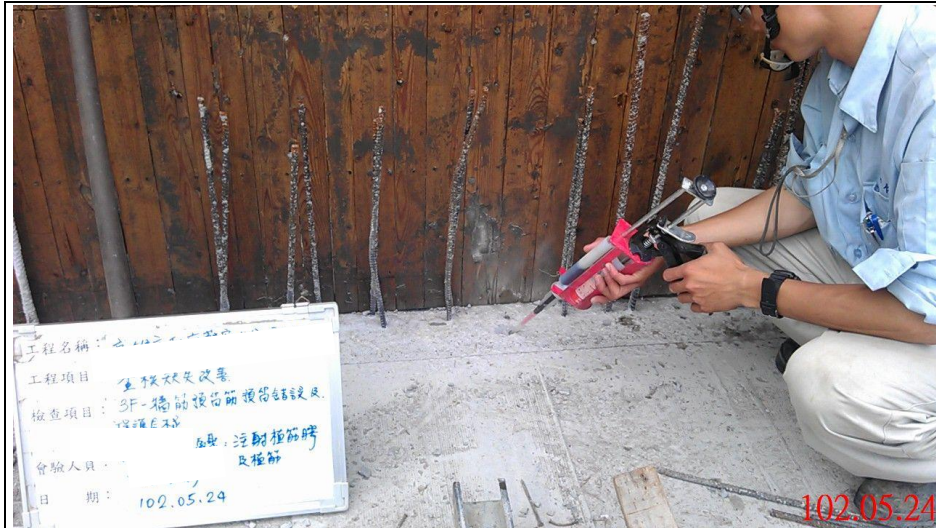
說明：  
(改善中)  
注射植筋膠  
藥劑並植筋

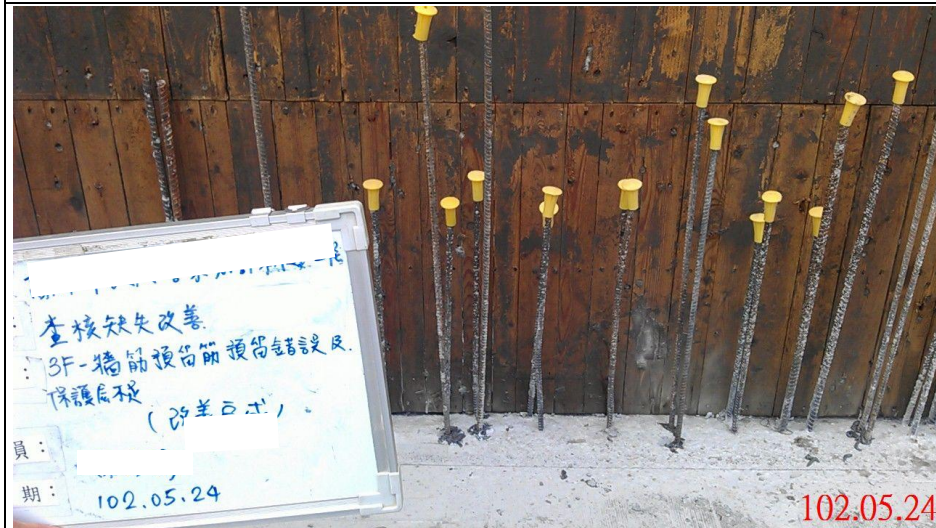
說明：  
(改善後)  
改善完成  
(改善結果  
沒有很好，部  
分牆筋位置  
還是有問題)

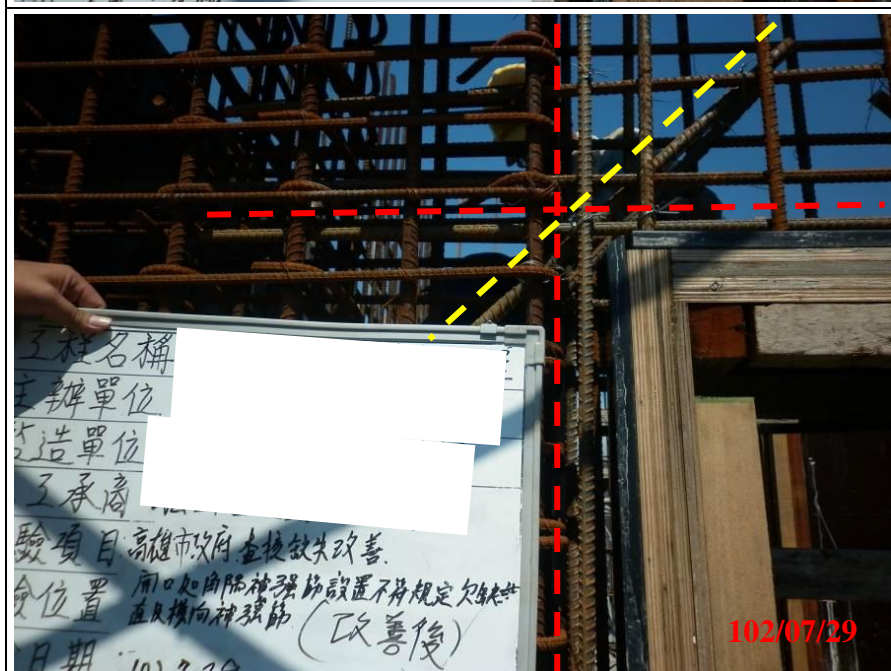
說明：  
（改善後）  
綁好垂直、水平補強筋（雙排），改善完成

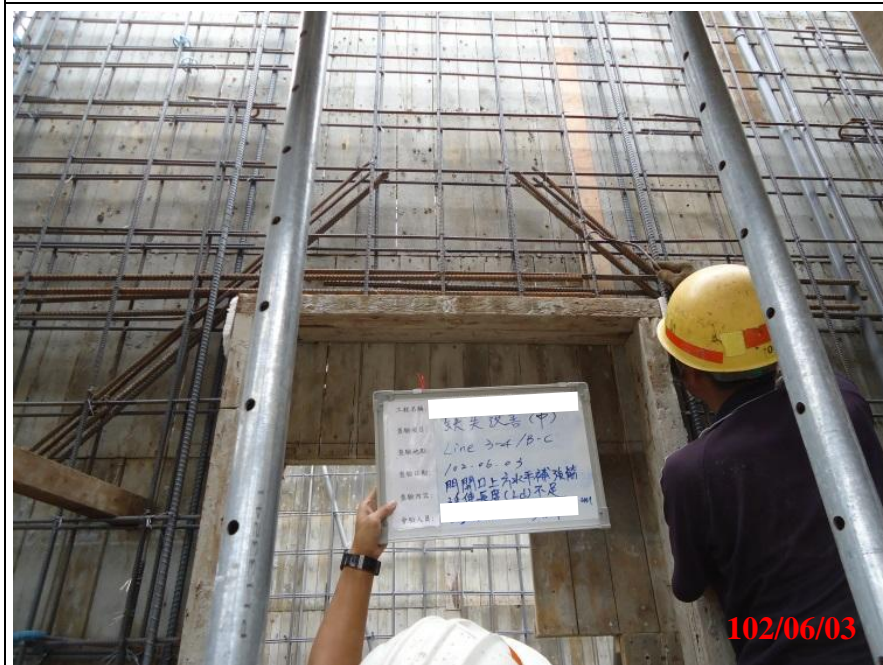
說明：  
（改善中）  
請鋼筋協力廠商抽換不足長度之水平補強筋

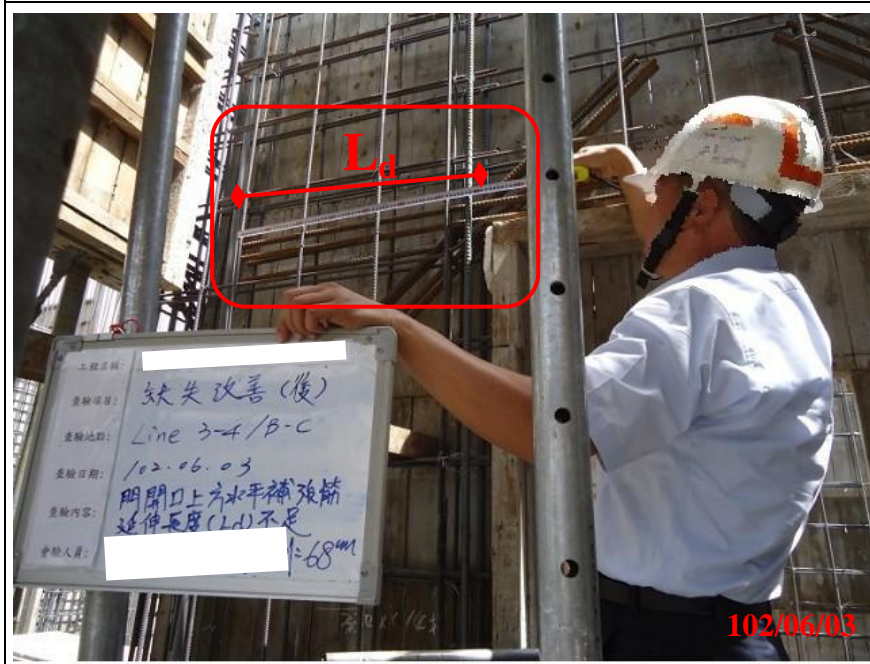
說明：  
（改善後）  
抽換完成

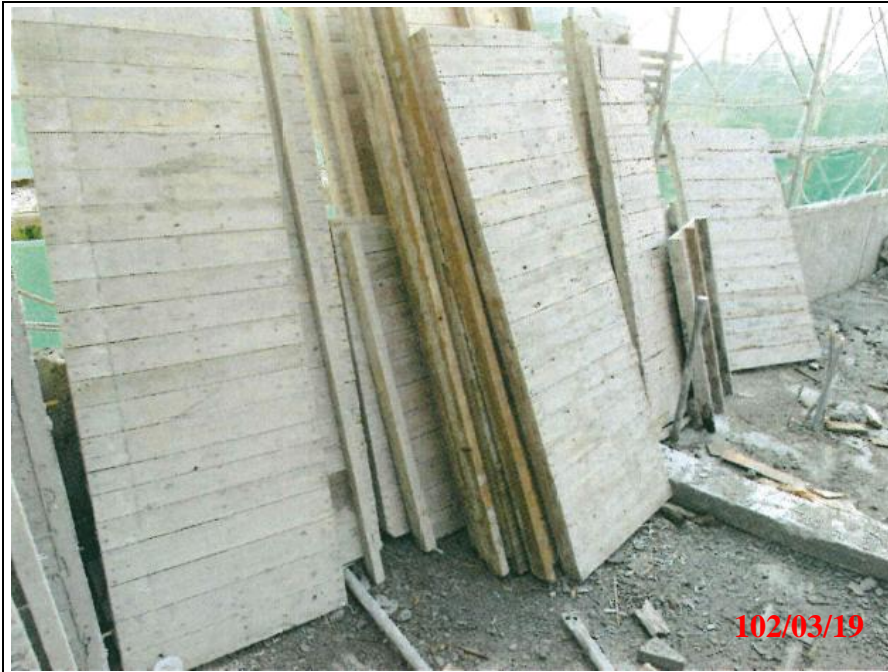
說明：  
（改善前）  
整理完成

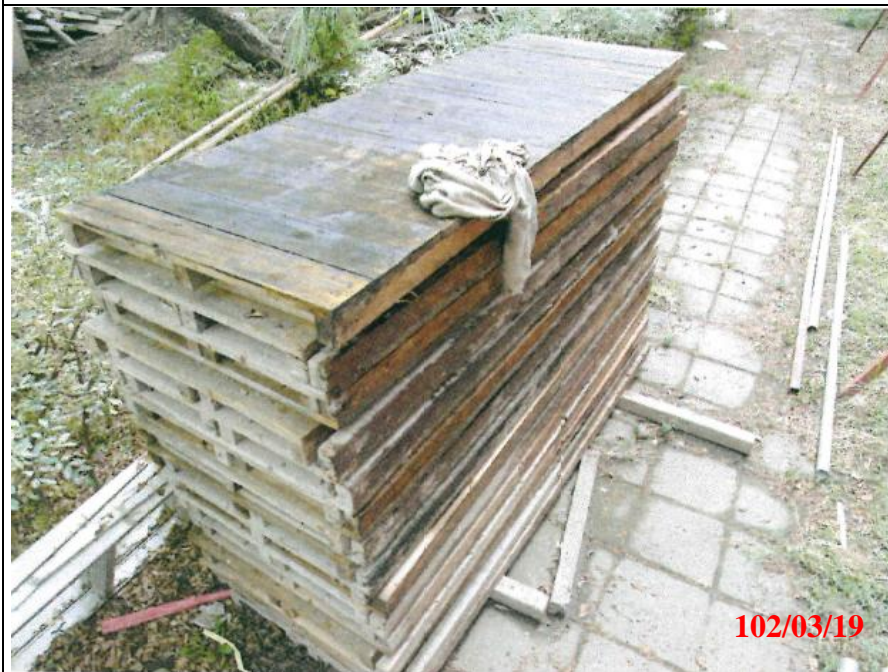
說明：  
（改善後）  
模板塗抹脫模劑  
完成（或於模板組  
立完成時再塗抹  
脫模劑）

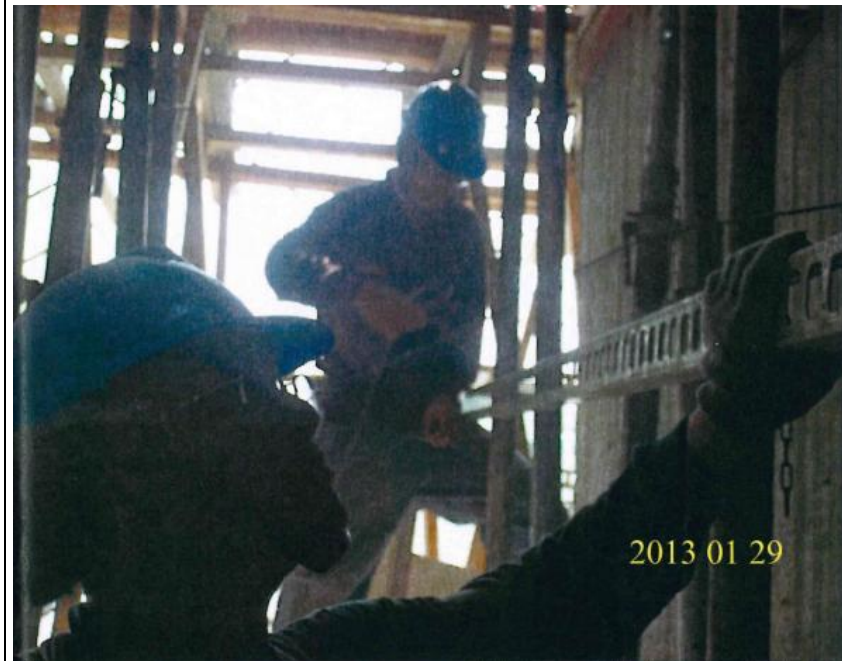
說明：  
（改善中）  
派員於鋼管支柱高度大於 2 公尺處，以 C 型槽鋼增設縱向、橫向之水平繫條

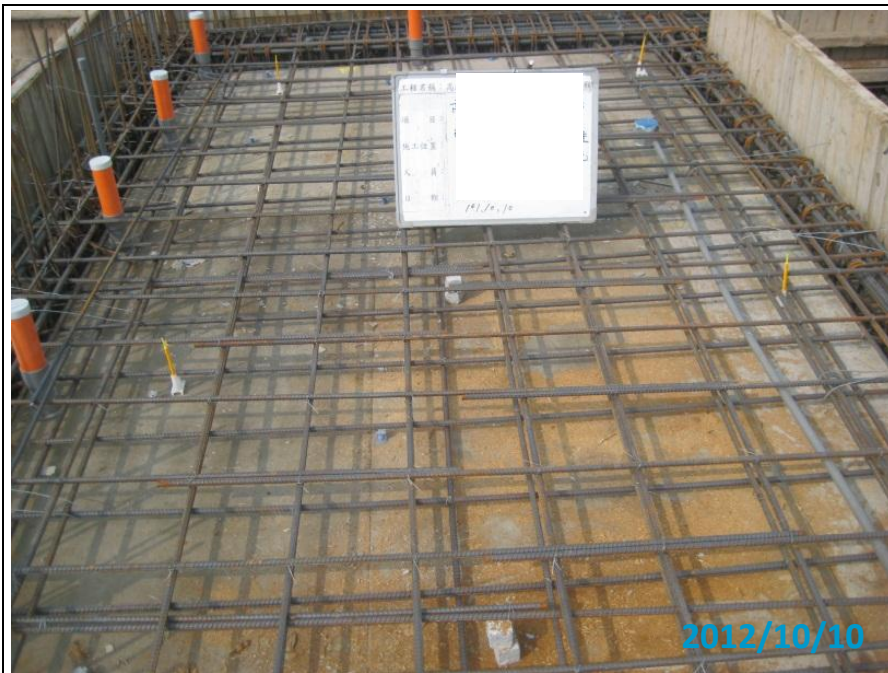
說明：  
（改善前）  
梁板模板內殘留  
木屑、垃圾及瓶  
罐，未及時清理

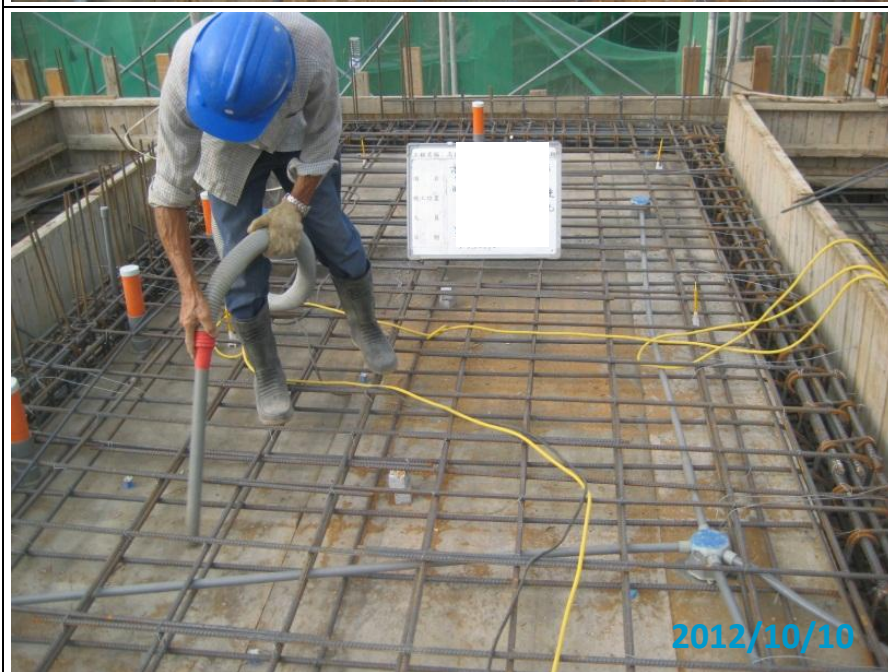
說明：  
（改善中）  
派員用夾具清除  
垃圾及瓶罐，並  
使用吸塵器清除  
木屑

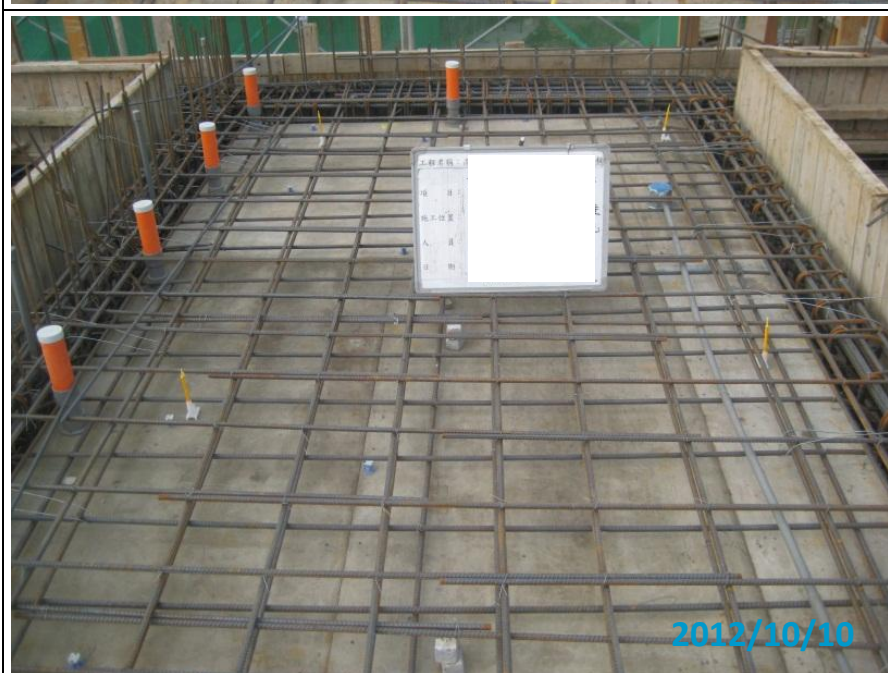
說明：  
（改善後）  
改善完成

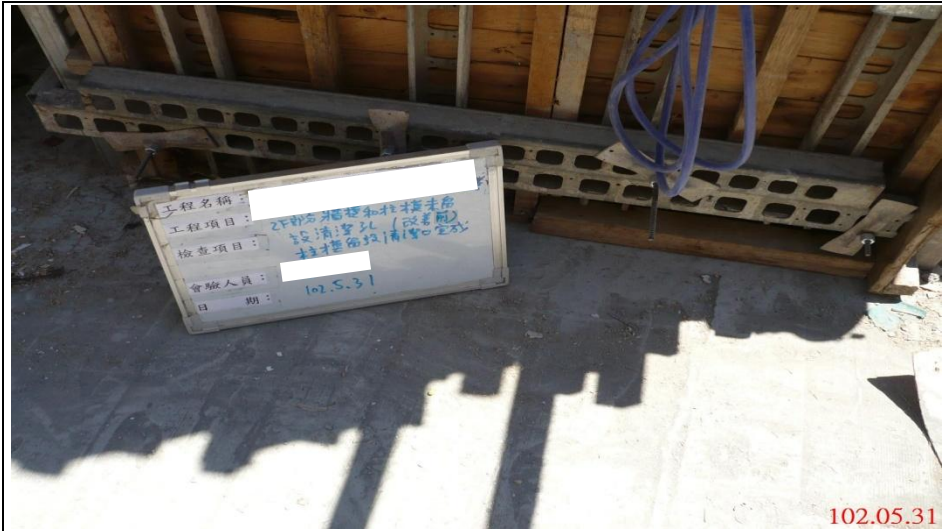
說明：  
（改善前）  
2樓部分牆模及柱模未留設清潔孔

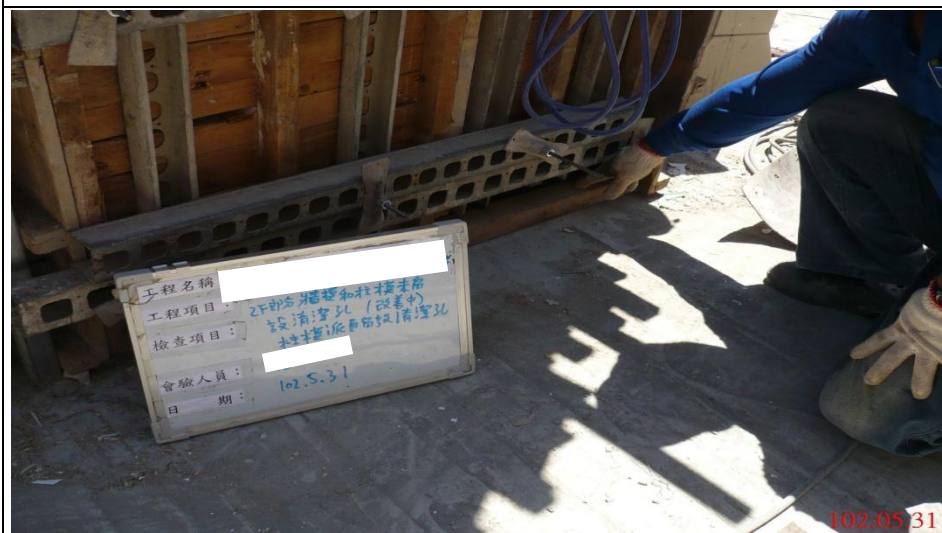
說明：  
（改善中）  
派員將以封死之清潔口拆除，確實預留

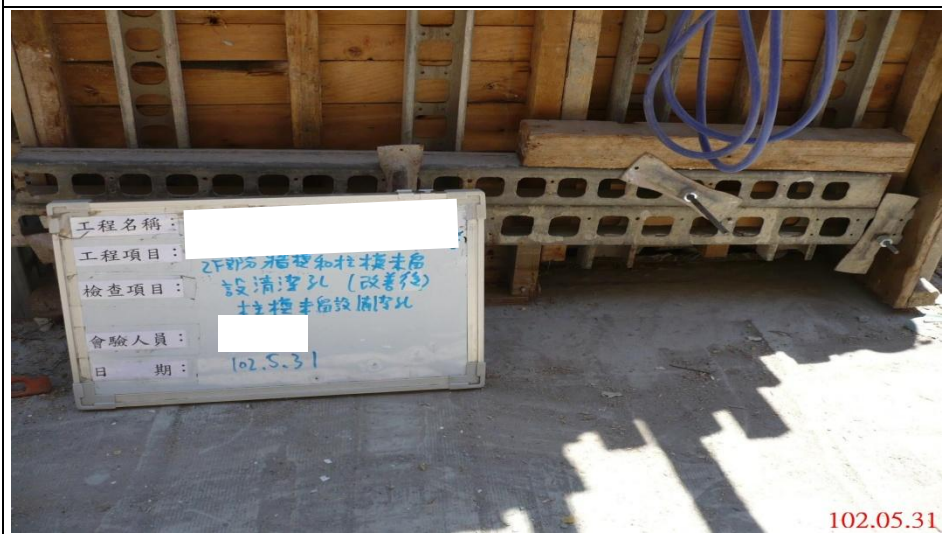
說明：  
（改善後）  
改善完成

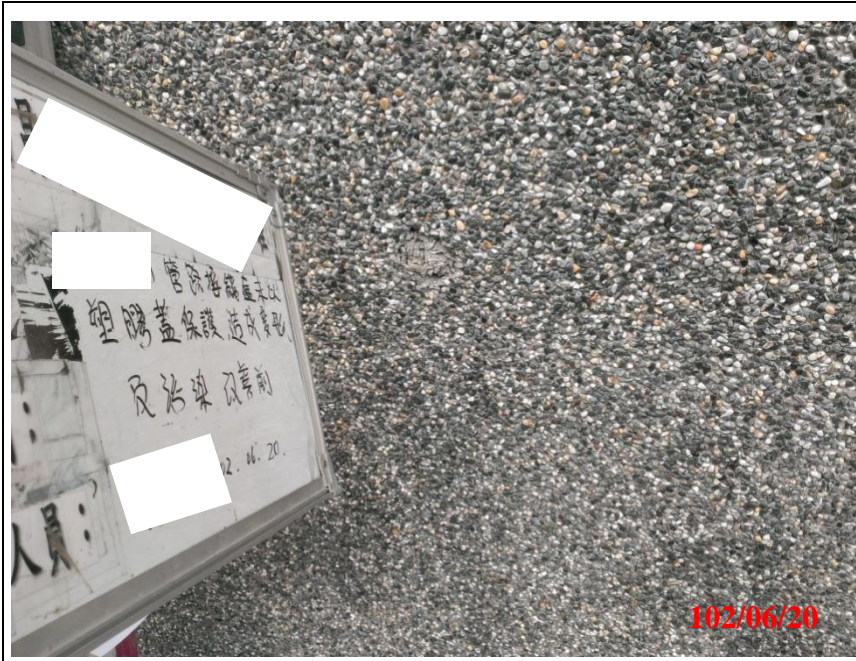
缺失項目 (含建議)	改善對策及結果 (附改善前中後照片請註明)	完成 日期	備註 (未完成者 請說明)
<p>管路接線盒未以塑膠蓋保護，洗/抵石子造成接線盒變形及污染線材。 (5.07.04.07)</p>	<p><b>缺失原因分析：</b>牆面洗/抵石子施作時未以塑膠蓋保護管路接線盒。</p> <p><b>矯正措施：</b>日後於牆面洗/抵石子施作時需以塑膠蓋保護管路接線盒，以防止接線盒變形及污染線材。</p> <p><b>缺失改善步驟：</b>1.派員將接線盒周圍突出之抵石子鑿除並切齊。2.清理接線內部殘留水泥渣，若有變形則予更換。3.清潔接線盒內部線材。4.檢附改善前、中、後照片乙份。(如附件)</p>	<p>xx.xx.xx</p>

說明：  
（改善前）  
管路接線盒未以塑膠蓋保護，洗/抵石子造成接線盒變形及污染線材

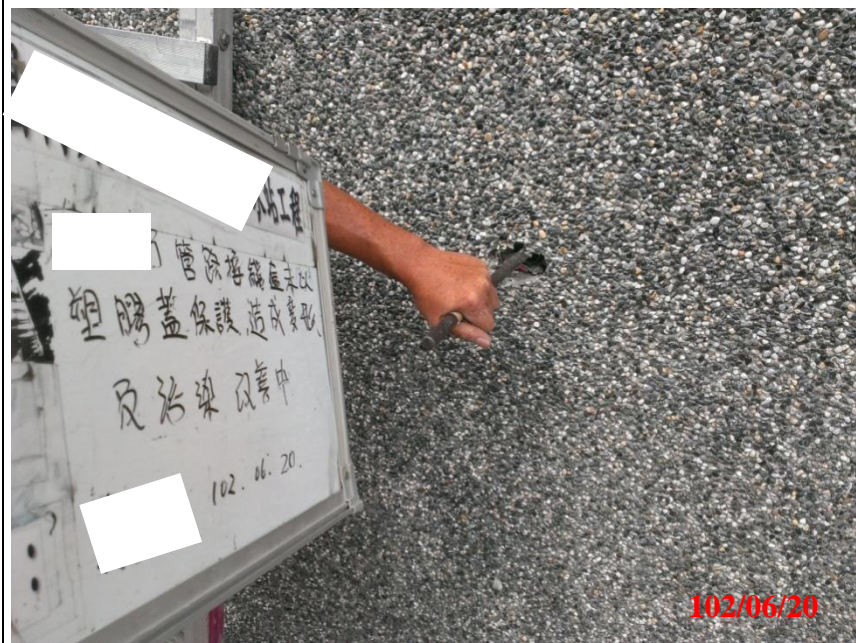
說明：  
（改善中）  
派員將接線盒周圍突出抵石子鑿除並切齊，並清理接線盒內部殘留水泥渣，清潔接線盒內部線材

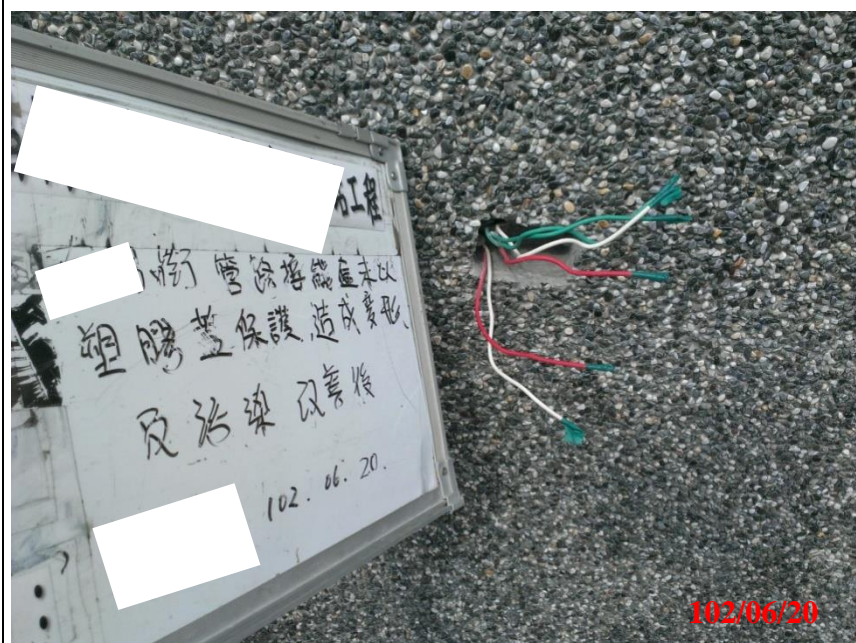
說明：  
（改善後）  
現場已全數檢查改善完成

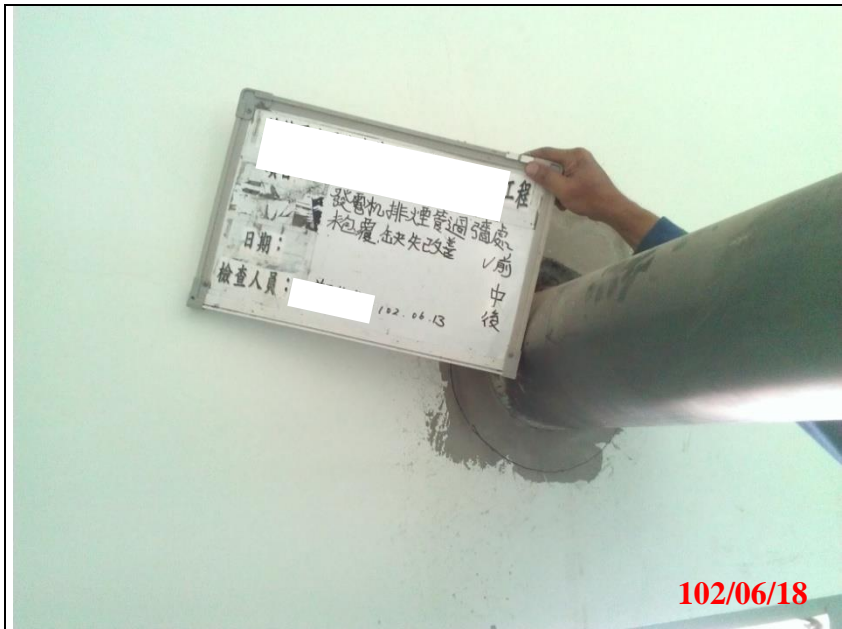
缺失項目 (含建議)	改善對策及結果 (附改善前中後照片請註明)	完成 日期	備註 (未完成者 請說明)
發電機排煙管穿牆 未施作斷熱處理 (廢氣絕熱包覆)。 (5.07.04.99)	<p><b>缺失原因分析：</b>本工程土建與機電施工界面未協調溝通。</p> <p><b>矯正措施：</b>加強土建與機電施工界面協調，施工界面應由穿牆配管完成斷熱處理後，再交由泥作收尾。</p> <p><b>缺失改善步驟：</b>1. 派員將排煙管原有填縫之水泥打除。2. 將排煙管外包覆一層防火岩棉。3. 再以一層不銹鋼鐵皮包覆防火岩棉。4. 最後以水泥砂漿填縫補平。5. 檢附改善前、中、後照片乙份。(如附件)</p>	XX.XX.XX

說明：  
（改善前）  
發電機排煙管穿牆未施作斷熱處理（廢氣絕熱包覆）

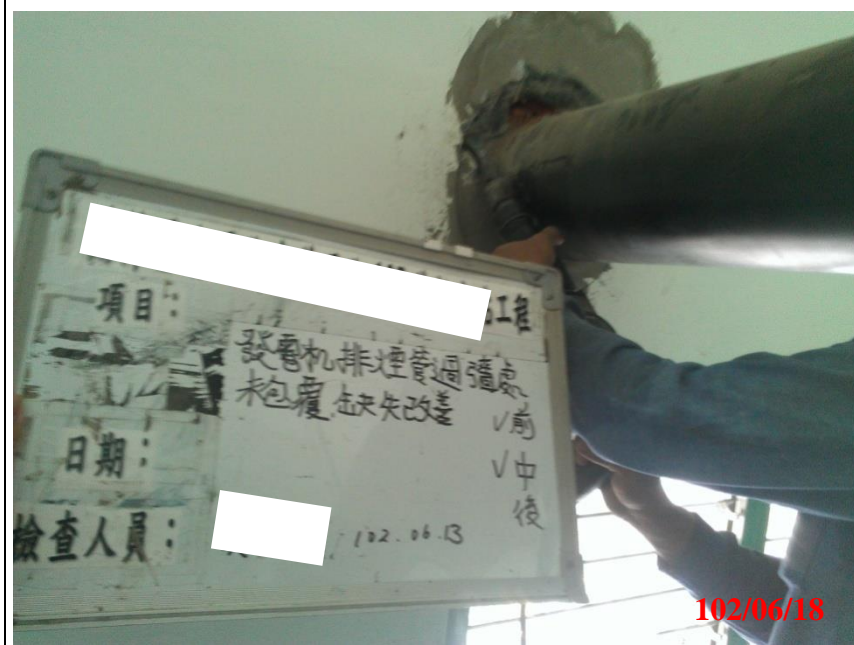
說明：  
（改善中）  
派員將排煙管原有填縫之水泥打除

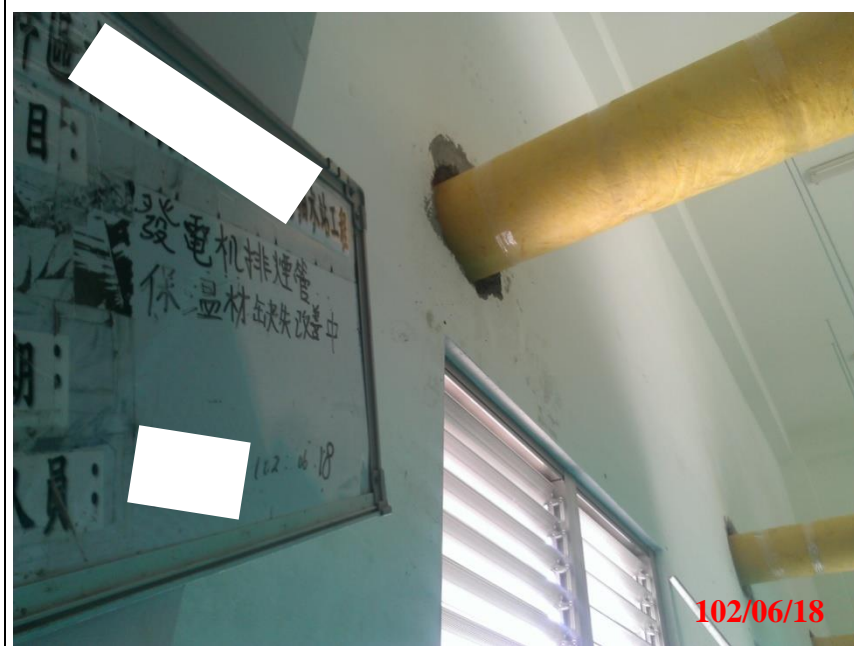
說明：  
（改善中）  
排煙管外包覆一層防火岩棉

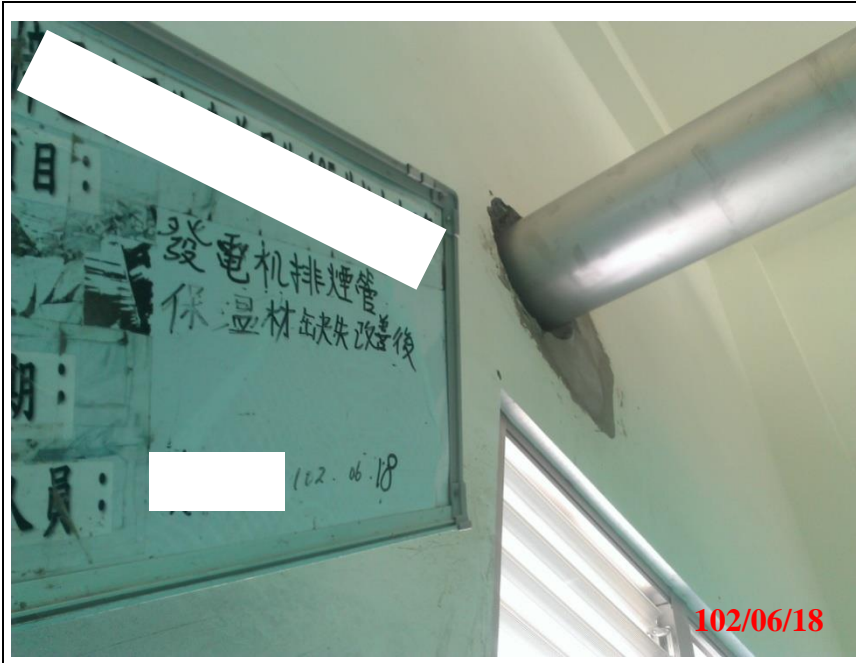
說明：  
（改善中）  
以不鏽鋼鐵皮包  
覆防火岩棉

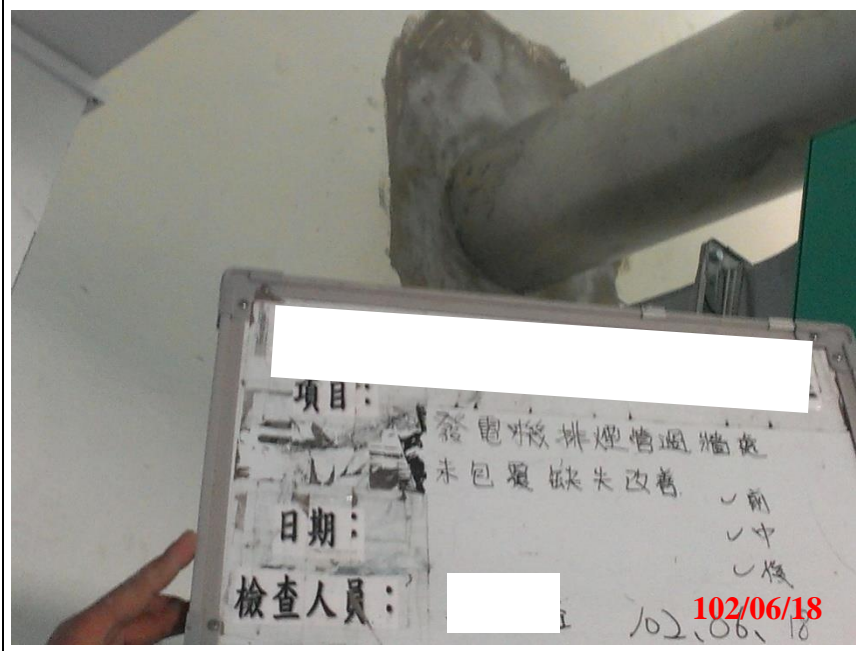
說明：  
（改善後）  
排煙管確實包  
覆，並以水泥砂  
漿填縫，改善完  
成

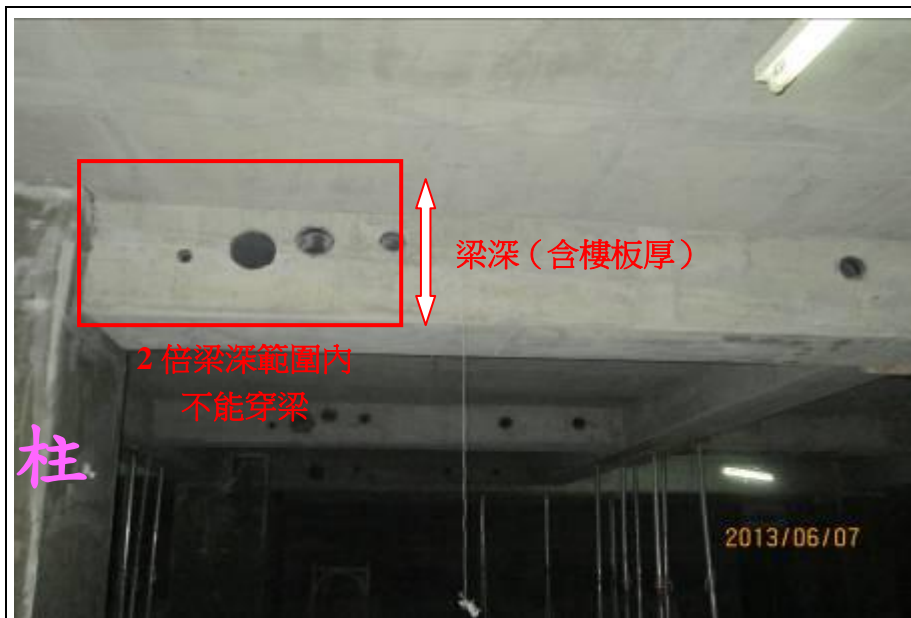
說明：  
（改善前）  
穿梁管套設置位置不符合規定，如：穿梁位置有誤（穿梁位置應距梁柱接頭處 2 倍梁深以上）

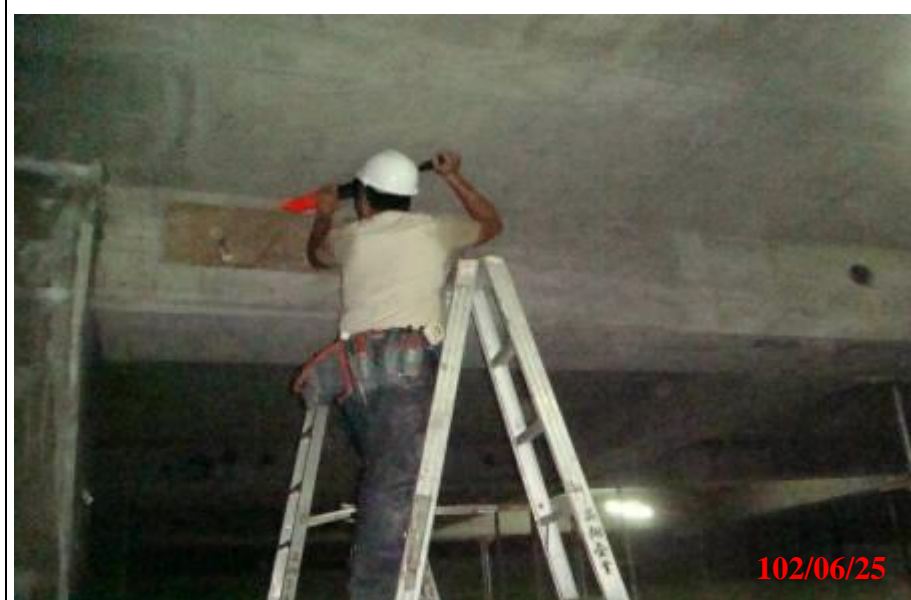
說明：  
（改善中）  
依結構技師建議使用符合原設計之無收縮水泥沙漿補回填滿原穿孔

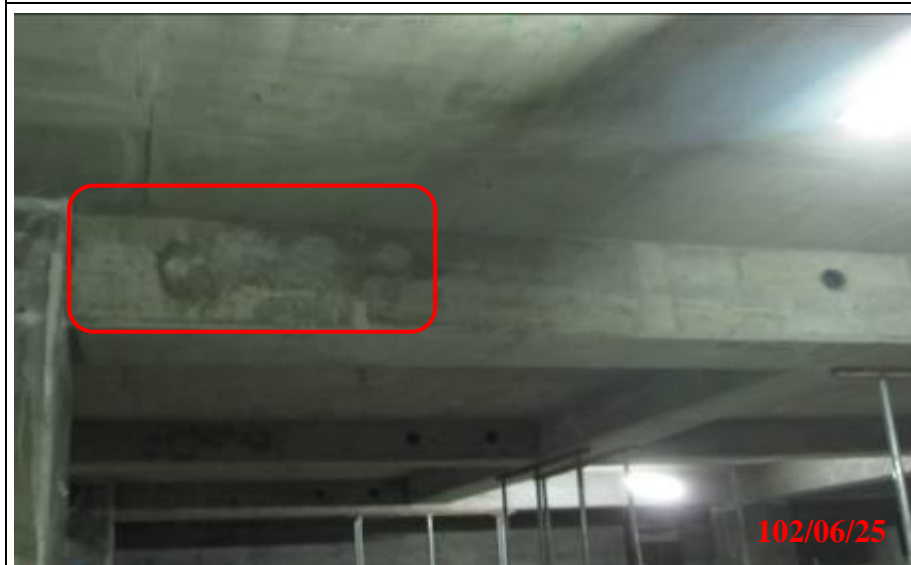
說明：  
（改善後）  
以無收縮水泥沙漿補回填滿原穿孔

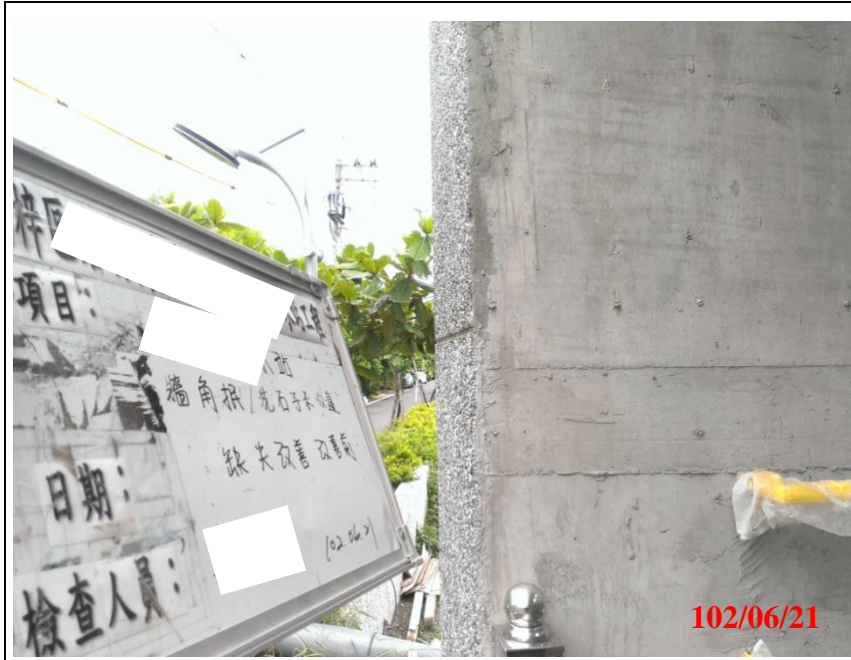
缺失項目 (含建議)	改善對策及結果 (附改善前中後照片請註明)	完成日期	備註 (未完成者請說明)
<p>洗/抵石子牆面陽角未收邊。 (5.07.08.99)</p>	<p><b>缺失原因分析：</b>現場工程師經驗不足，未督促協力廠商施作洗/抵石子牆面陽角收邊。</p> <p><b>矯正措施：</b>日後督促現場工程師與協力廠商於施工前協調釐清施工細節，加強施工品質要求。</p> <p><b>缺失改善步驟：</b>1.使用壓條固定控制水泥砂漿平整度。2.將洗/抵石子向內延伸 3 公分施作。3.檢附改善前、中、後照片乙份。(如附件)</p>	<p>XX.XX.XX</p>

說明：  
（改善前）  
洗/抵石子牆面  
陽角未收邊

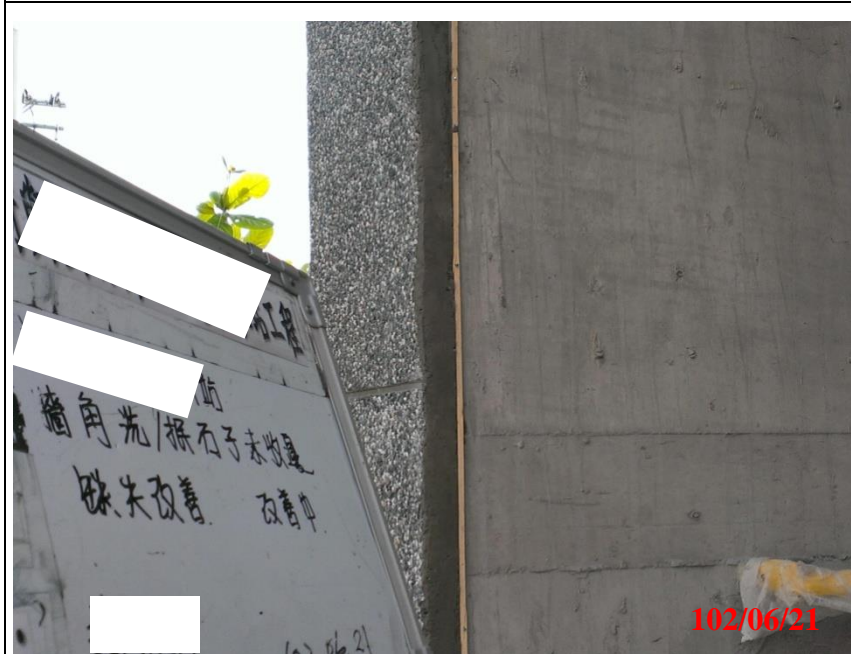
說明：  
（改善中）  
使用壓條固定控制  
水泥砂漿平整度，將洗/抵石子  
向內延伸3公分  
施作

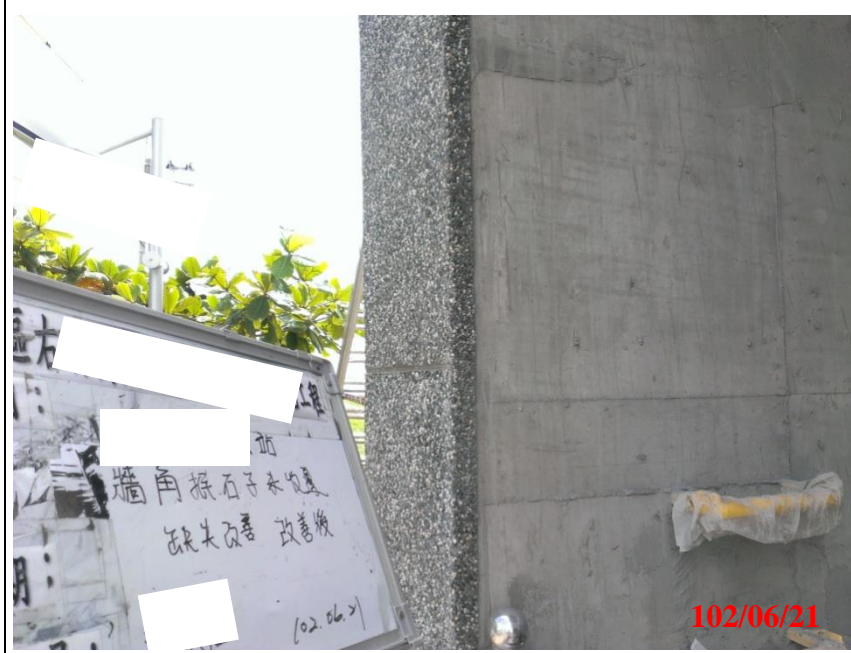
說明：  
（改善後）  
改善完成牆面陽  
角收邊

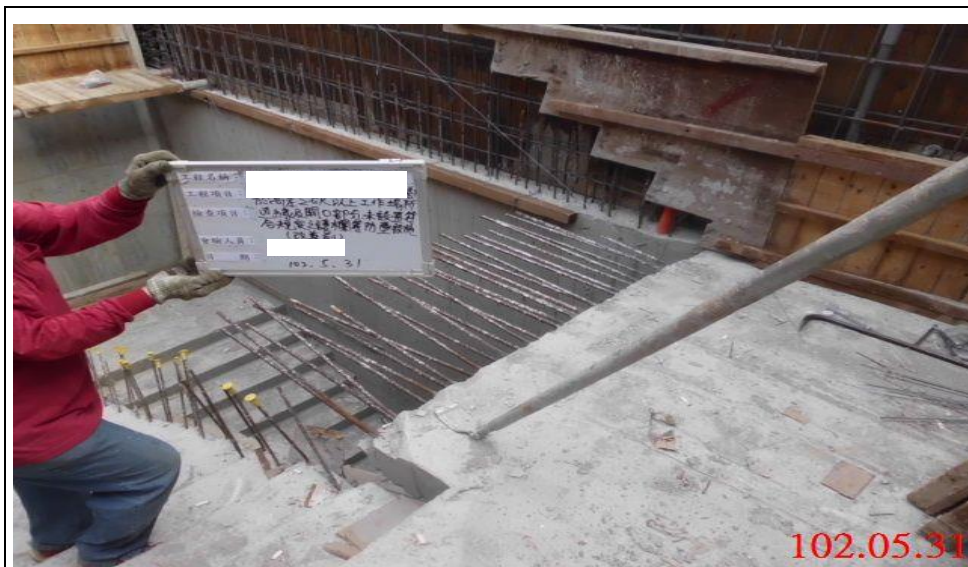
說明：  
（改善前）  
於高差2公尺以上之工作場所邊緣及開口部分（如各樓層樓梯轉台梁下開口處），未設置符合規定之護欄等防墜設施

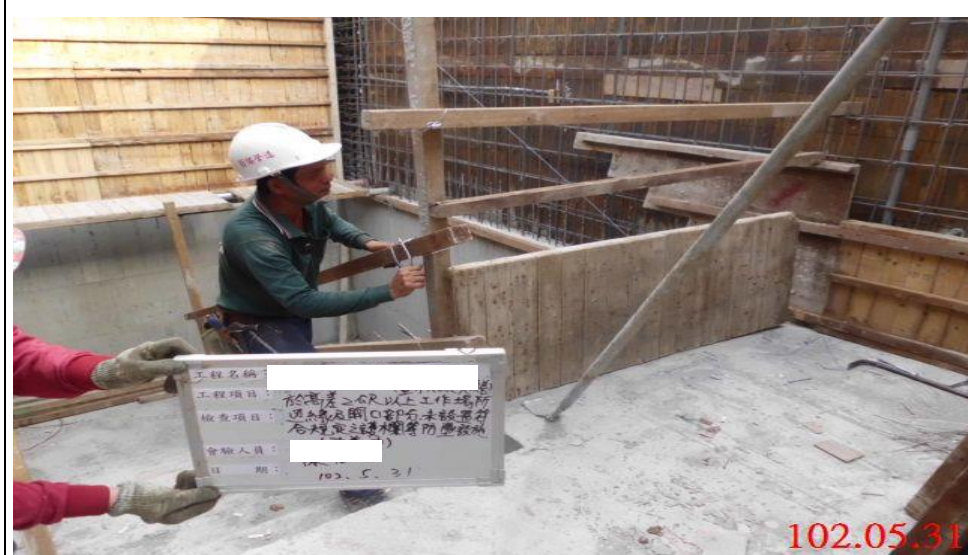
說明：  
（改善中）  
派員於開口增設上欄杆、下欄杆及腳趾版

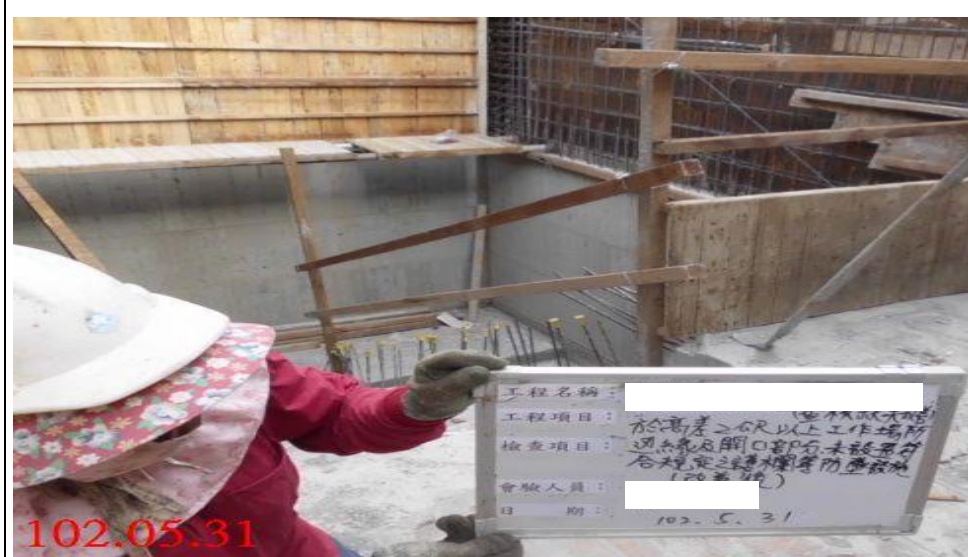
說明：  
（改善後）  
開口防墜措施改善完成

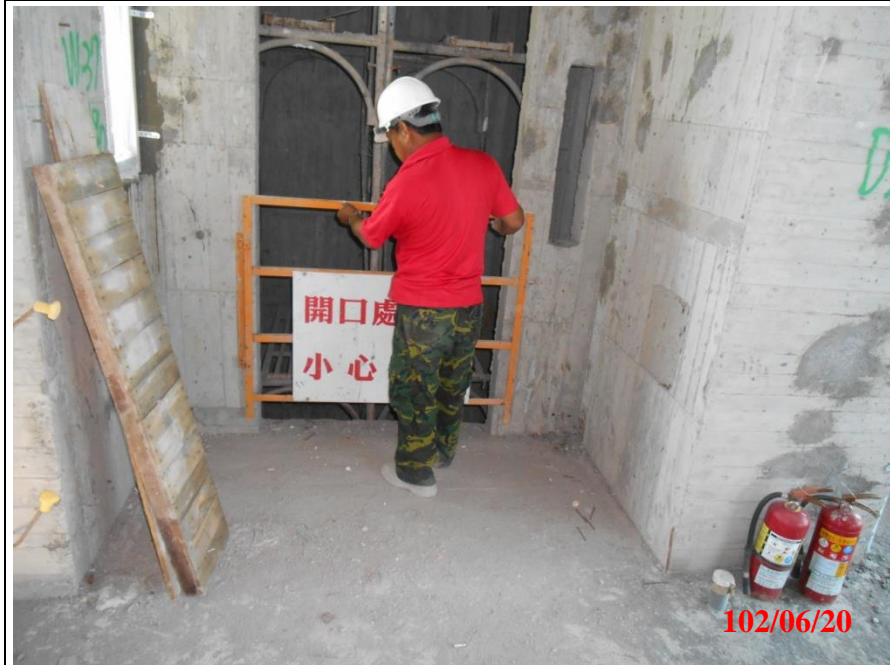
說明：  
（改善中）  
電梯開口處派員  
設立高度 110 公分  
以上之活動式護  
欄

缺失項目 (含建議)	改善對策及結果 (附改善前中後照片請註明)	完成 日期	備註 (未完成者 請說明)
<p><b>(案例一)</b> 施工架施作未符規範，如 3 樓局部施工架與結構主體間距大於 20 公分，落差超過 2 公尺，未施設安全防墜設施（安全防墜網）。 (5.14.01.01)</p>	<p><b>缺失原因分析：</b>搭架協力廠商搭架時疏漏，部分間距大於 20 公分處未確實安裝安全防墜網。</p> <p><b>矯正措施：</b>1.於施工前督促搭架協力廠商，施工架與結構主體間距大於 20 公分處均應施作安全防墜網。2.施工完成後由勞工安全衛生人員全面檢查安全防墜設施，如有不合格情形，立即要求改善。</p> <p><b>缺失改善步驟：</b>1.全面檢視施工架，施工架與結構主體間距大於 20 公分未設安全防墜網處，立即加裝安全防墜網。2.檢附改善前、中、後照片乙份。(如附件)</p>	XX.XX.XX	
<p><b>(案例二)</b> 於高差 2 公尺以上之工作場所邊緣及開口部分（如各樓層樓梯轉台梁下開口處），未設置符合規定之護欄等防墜設施。 (5.14.01.01)</p>	<p><b>缺失原因分析：</b>因施工中樓梯開口處，未協調由那一協力廠商負責防墜安全措施，致該處未設置符合規定之護欄等防墜設施。</p> <p><b>矯正措施：</b>1.於施工前協調協力廠商，施工中樓梯開口處之防墜安全措施由模板協力廠商負責。2.勞工安全衛生人員將全面檢查開口部位，如有不合格情形，立即要求改善。</p> <p><b>缺失改善步驟：</b>1.全面檢視施工中樓梯開口部位，未設置護欄處，立即派員於開口處施作護欄防墜措施，施作規定為：上欄杆、中欄杆及腳趾板。2.檢附改善前、中、後照片乙份。(如附件)</p>	XX.XX.XX	
<p><b>(案例三)</b> 電梯開口未設置符合規定之護欄。 (5.14.01.01)</p>	<p><b>缺失原因分析：</b>電梯開口處因施工關係必須經常開關，施工人員拆除原有護欄後，未確實回復簡易護欄，致護欄設置方式未符規定。</p> <p><b>矯正措施：</b>增購活動式護欄，以利電梯開口處設置符合規定之護欄防墜設施，避免施工人員為方便施工破壞護欄。</p> <p><b>缺失改善步驟：</b>1.電梯開口處派員設立高度 110 公分以上之活動式護欄。2.檢附改善前、中、後照片乙份。(如附件)</p>	XX.XX.XX

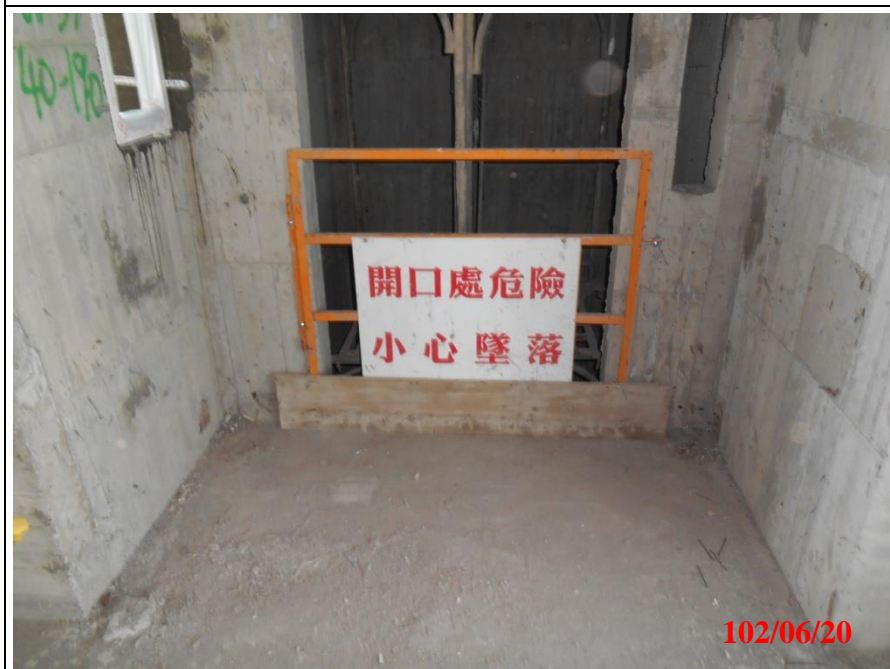
說明：  
（改善後）  
改善完成
