## 工程施工查核改善對策及結果表 (參考實例)

標案名稱：○○○○○○工程

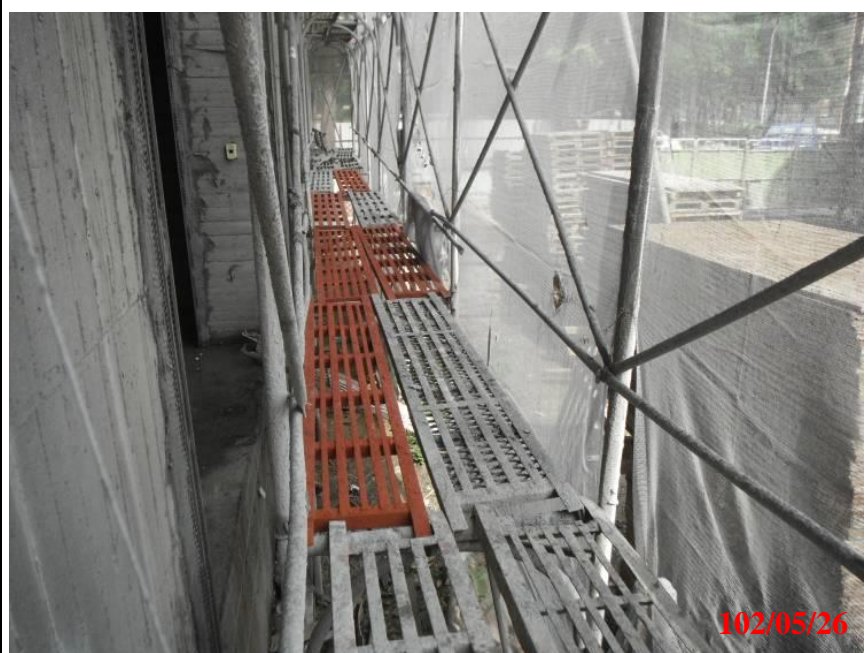
說明：  
（改善後）  
改善完成

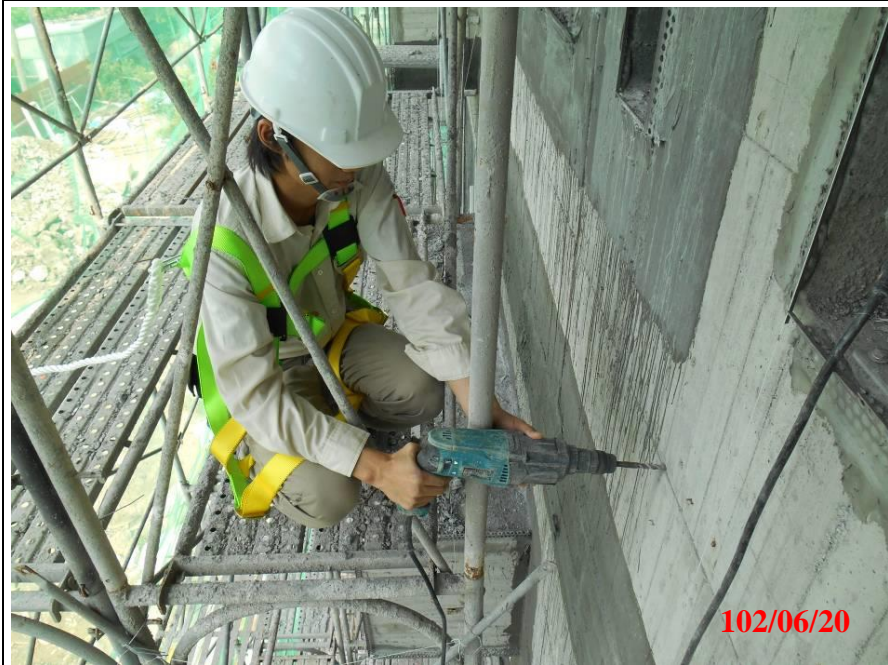
說明：  
（改善中）  
1. 植入#3 鋼筋。2.  
將#3 鋼筋彎折纏  
繞於施工架上

缺失項目 (含建議)	改善對策及結果 (附改善前中後照片請註明)	完成日期	備註 (未完成者請說明)
<p>北側施工架未以鋼筋與穩定構造物妥實連接 (鋼筋設置間距：垂直方向 5.5 公尺、水平方向 7.5 公尺以內)。 (5.14.02.01)</p>	<p><b>缺失原因分析：</b>於混凝土澆置前未預埋固定鋼筋。</p> <p><b>矯正措施：</b>於每層混凝土澆置前預埋固定鋼筋，預埋間距<math>\leq</math>7.5 公尺，並列為自主檢查項目之一，避免漏預埋。</p> <p><b>缺失改善步驟：</b>1.植入#3 鋼筋。2.將#3 鋼筋彎折纏繞於施工架上。2.檢附改善前、中、後照片乙份。(如附件)</p>	<p>XX.XX.XX</p>

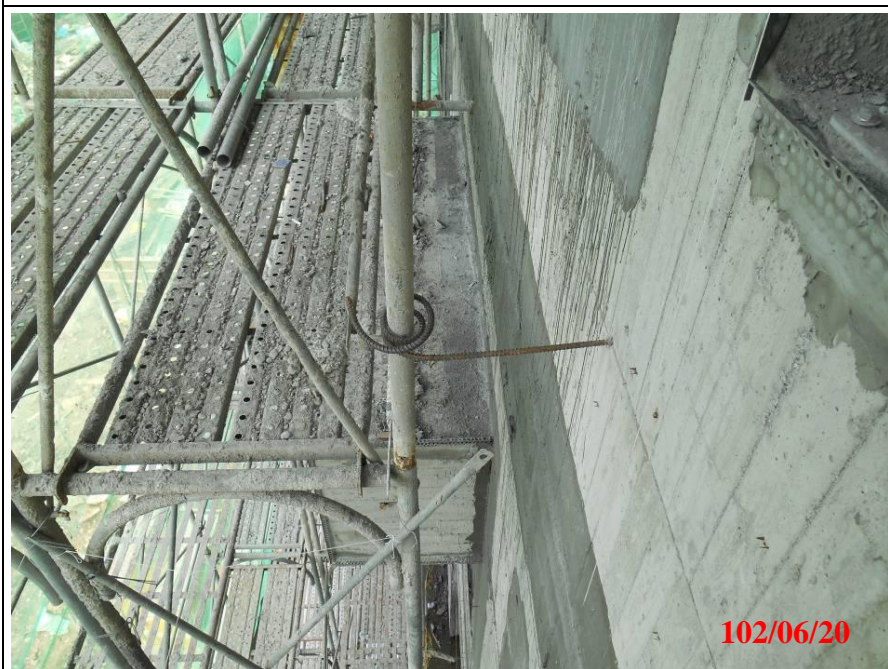
說明：  
（改善後）  
改善完成

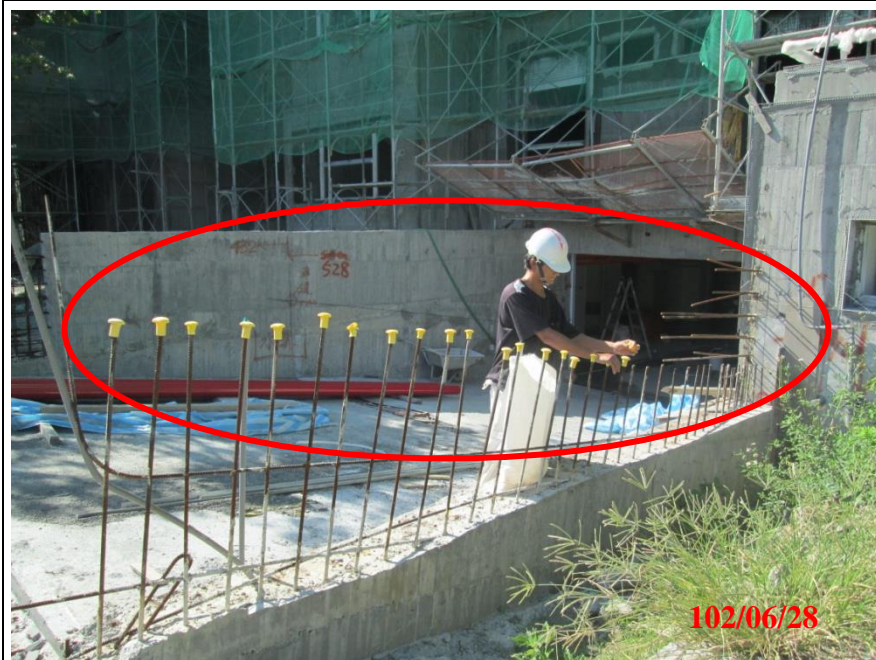
說明：  
（改善中）  
派工將鋼筋保護  
套套上

缺失項目 (含建議)	改善對策及結果 (附改善前中後照片請註明)	完成 日期	備註 (未完成者 請說明)
<p>工作場所暴露之鋼筋等易發生被刺及擦傷災害者，未採彎曲尖端、加蓋或加裝護套等防護設施。(5.14.06.01)</p>	<p><b>缺失原因分析：</b>地下室出入口處預留筋因疏漏，致未設置護套等防護設施。</p> <p><b>矯正措施：</b>1.每日進行巡察確認保護套是否有漏裝部分，如有漏設立即派工人補設護套。2.後續工程採冂形預留筋設置，避免產生尖端。</p> <p><b>缺失改善步驟：</b>1.派工將鋼筋保護套套上。2.檢附改善前、中、後照片乙份。(如附件)</p>	<p>XX.XX.XX</p>

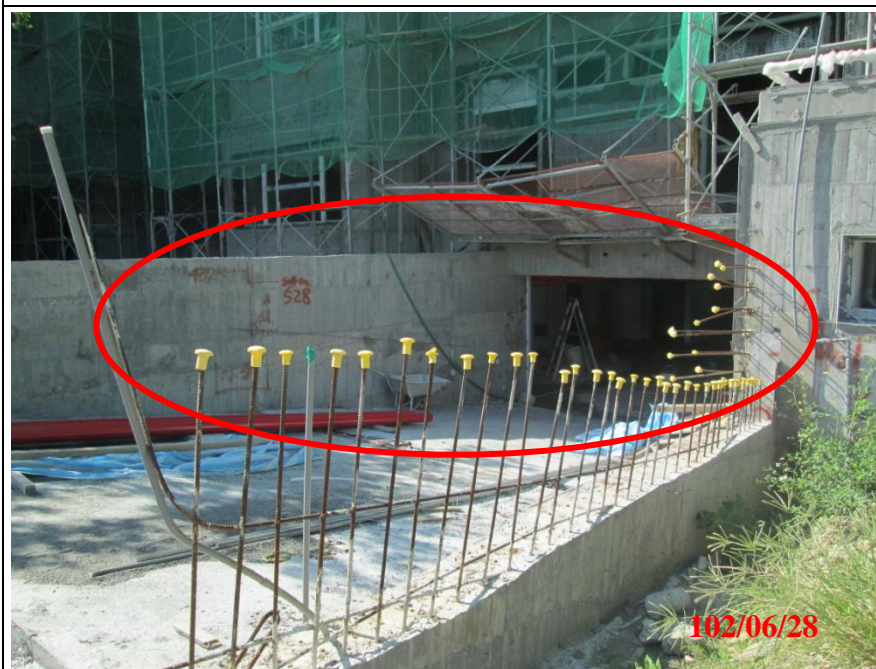
說明：  
（改善後）  
改善完成

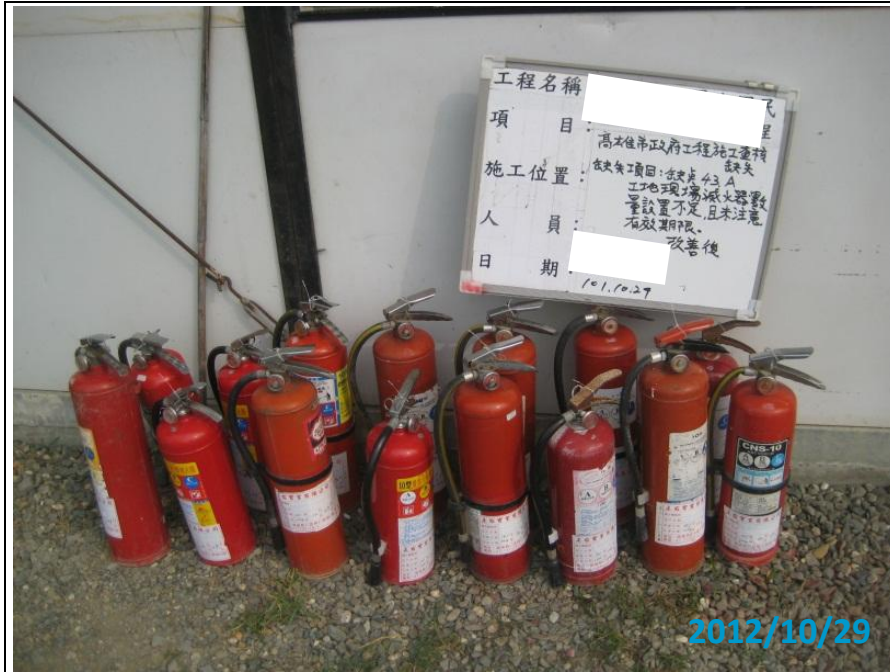
缺失項目 (含建議)	改善對策及結果 (附改善前中後照片請註明)	完成 日期	備註 (未完成者 請說明)
<p>工地現場滅火器數量設置不足，且未注意有效期限。 (5.14.99)</p>	<p><b>缺失原因分析：</b>安衛人員未清查工地應設置滅火器數量，致工區準備之滅火器數量不足；滅火器未定期檢查其是否在有效期限內，致過有效期限之滅火器未更換。</p> <p><b>矯正措施：</b>1.由安衛人員清查工地應設置滅火器數，備足滅火器數量，並放置適當地點。2.每月檢查滅火器設置數量及有效期限一次，如有不足或過期，應予補足或更換。</p> <p><b>缺失改善步驟：</b>1.依合約數量及需求補充滅火器至15支。2.滅火器過期部分，滅火器換藥後滅火器上標示有效日期及檢查壓力表壓力是否充足。3.派員將滅火器設置於各層樓。4.檢附改善前、中、後照片乙份。(如附件)</p>	<p>XX.XX.XX</p>

說明：  
（改善前）  
依合約數量及需求補充滅火器至15支

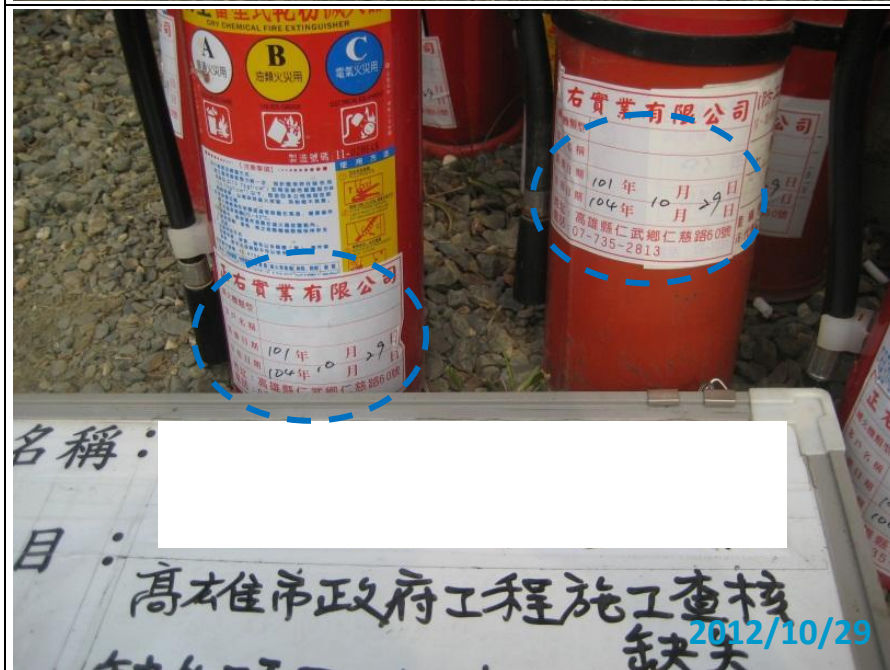
說明：  
（改善中）  
滅火器上標示有效日期

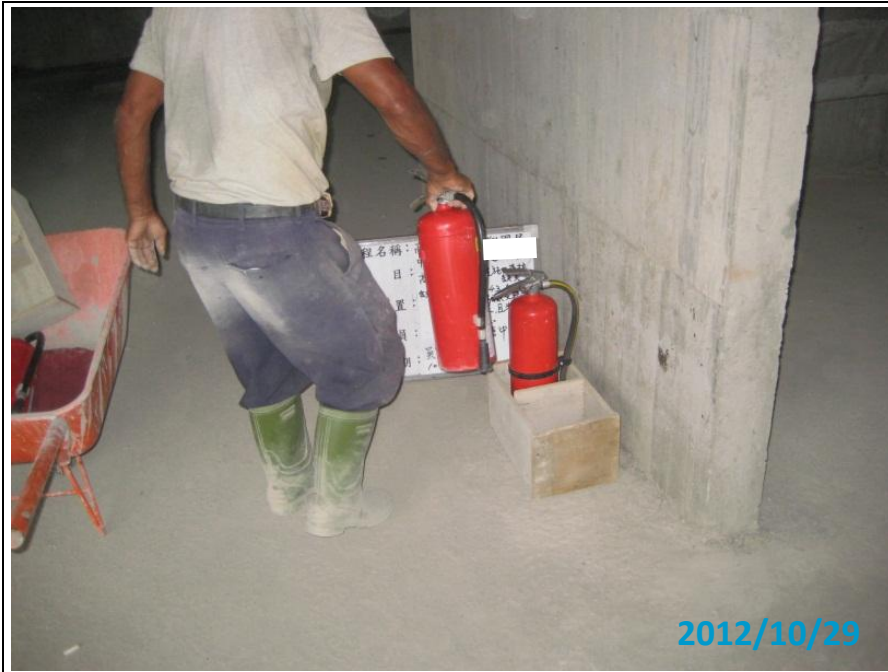
說明：  
（改善中）  
派員將滅火器設置於各層樓

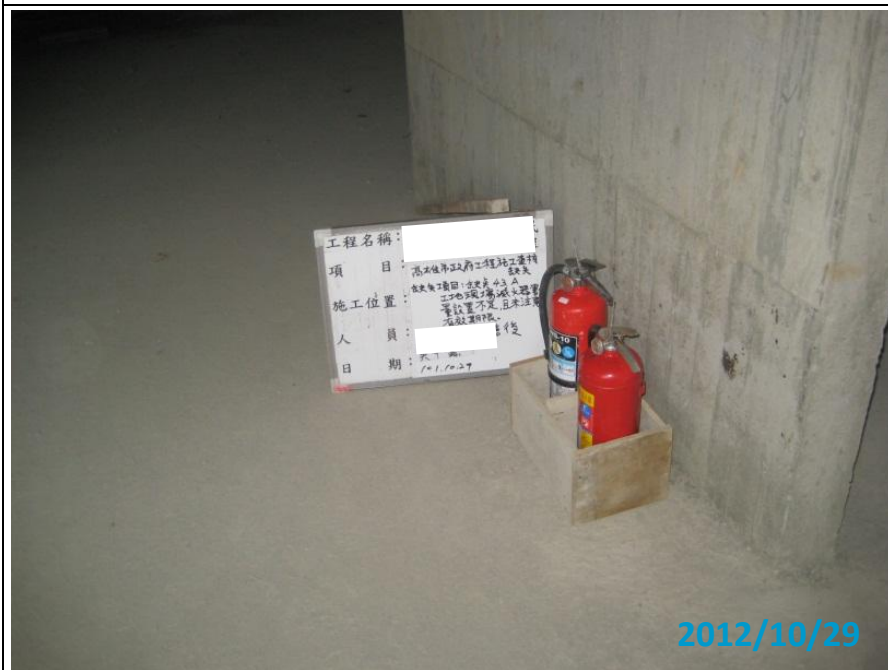
說明：  
（改善後）  
改善完成
